# 8436 RAHOLA

Raholan lastenkodin kortteli  
tontti 837-233-3039-1

Rakennusinventointi  
1.9.2014 ID 865890

Raholan lastenkodin tontin 233-3039-1 inventointi on laadittu asemakaavamuutoksen 8436 yhteydessä.

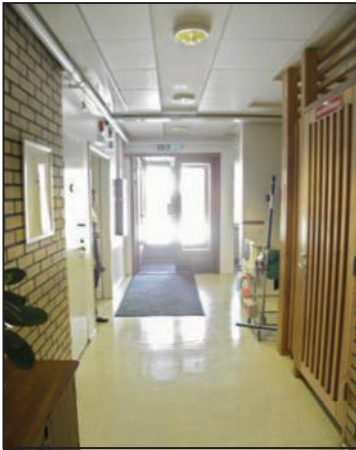
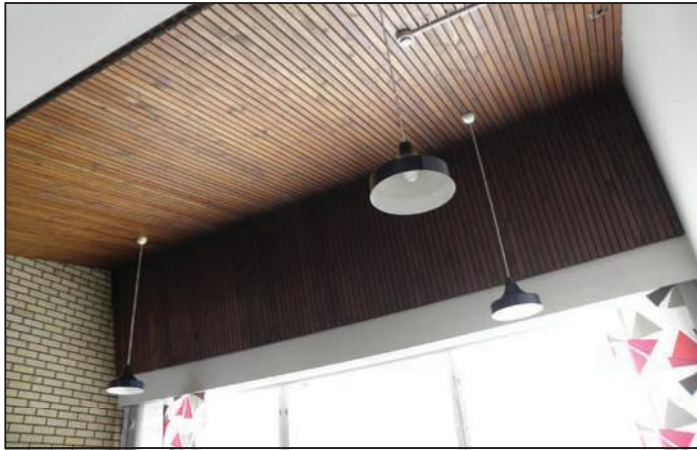
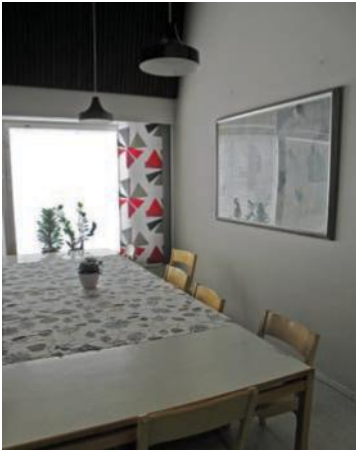
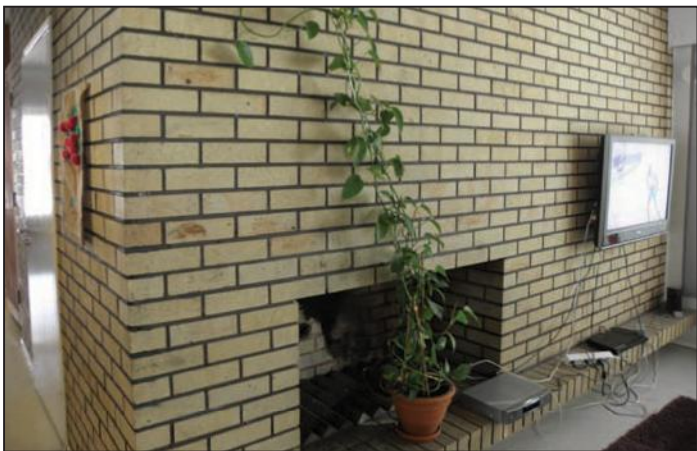
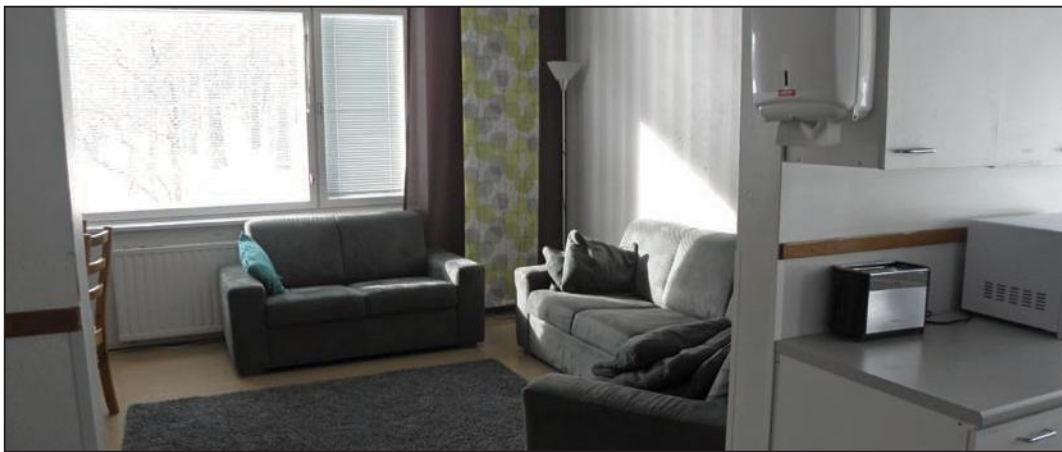
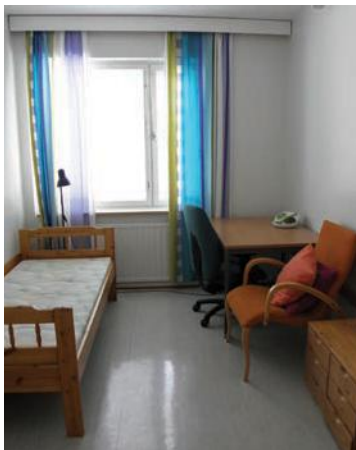
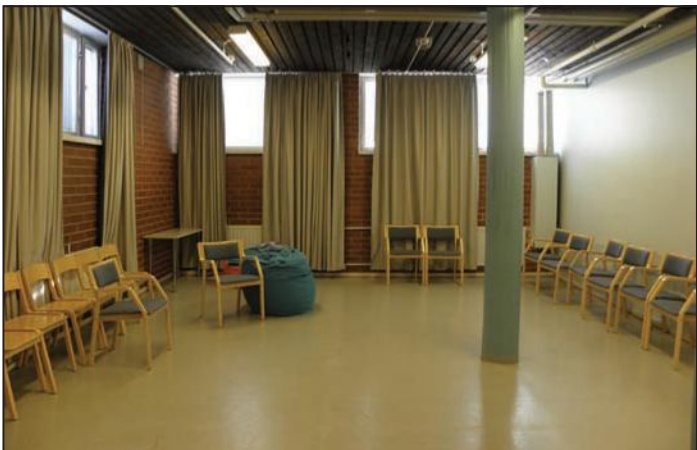
Pääkerroksen siipiosien läpi kulkee käytävä, jonka varrelle asuinhuoneet ja yhteistilat sijoituvat. Länsipuolisen siipiosan liittymäkohtaan oli alunpitäen sijoitettu avoimemmat ruokailu- ja olohuone. Tilat muodostivat yhdessä pääsisäänkäynnin kanssa rakennuksen keskeisen ytimen. Ruokailuhuone on myöhemmin muutettu suljetuiksi huonetiloiksi. Korkeampi katto ja olohuoneessakin toistuvat valaisimet muistuttavat aiemmasta yhteisestä käyttötarkoituksesta. Ikkunat on muutettu avattaviksi.

Tilajärjestely on keskikäytäväratkaisuna hyvin rationaalinen, johon tilallista vaihtelua toivat pääkerroksen keskeiset ruokailu- ja olohuone. Näissä tiloissa rakennuksen kattomuoto oli mahdollista havaita myös sisätilassa, sillä tummalla puuverhoilulla korostettu alakatto seurasi rakennuksen epäsymmetristä kattomuotoa. Tilan luonnetta korostaa myös vaalea tiilimuuriseinä, jossa on pelkistetty avotakka.

Portaat kellarikerrokseen sijaitsevat pääsisäänkäynnin yhteydessä. Ne eivät ole alkuperäisessä asussaan, vaan suljettu turvallisuussyistä raskasrakenteisten puusäleikköseiniä avulla. Kellarikerrokseen sijoittuvat avustavat tilat kuten voimisteluhuone, peseytymistilat sekä varastoja. Voimisteluhuone on yllättävän korkea tila kellarikerroksessa, sisäkorkeuden ollessa noin kolme metriä.

1. Näkymä eteisaulasta. Oikealla näkyy suljettu porras kellarikerrokseen.
2. Olohuoneen korostettu katto.
3. Aiempi avoin ruokailutila on muutettu suljetuiksi huoneiksi.
4. Olohuoneen tiilimuri ja takka.
5. Oleskelun ja ruuanlaiton tiloja.
6. Asuinhuone.
7. Voimisteluhuone kellarikerroksessa.

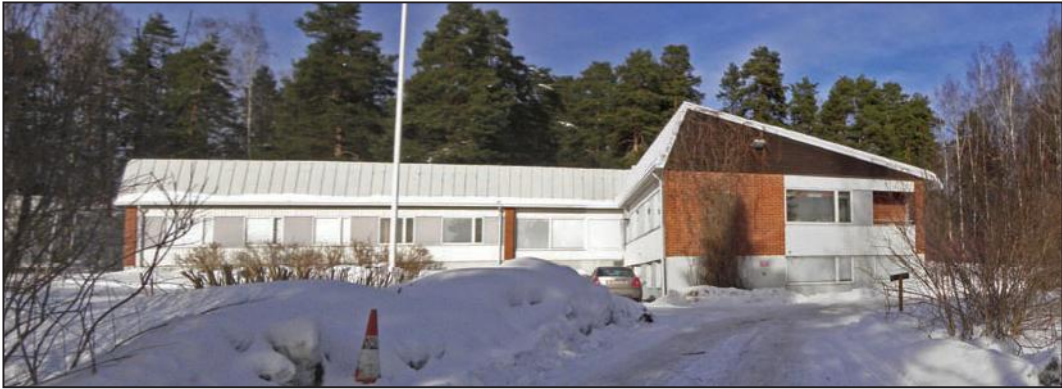
Rakennus viittaa julkisivuratkaisuillaan Raholan keskustan rakennuksiin, mutta eroaa muista rakennusvaiheen 1960–1970 kohteista irrallisen sijaintinsa sekä yksityisluonteisen rakennustyyppinsä vuoksi. Rakennus on helposti tunnistettavissa 1960-lukulaiseksi. Rakennuksen julkisivut ovat hierarkisesti samanarvoisia, eikä edes sisäänkäyntiä ole korostettu.

*Raholan lastenkodin julkisivu etelään Voionmaankadulle.*

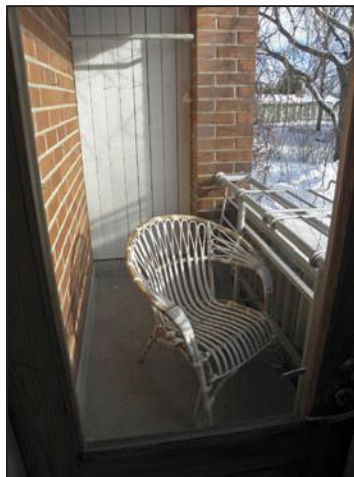
*Pieni parveke Voionmaankadun puolella.*
