OSA II Alue- ja kiinteistökortit

MAASEUTU

HÄMEENKYRÖN OSAYLEISKAAVAINVENTOINTI 2017

TILAAJA
Hämeenkyrön kunta

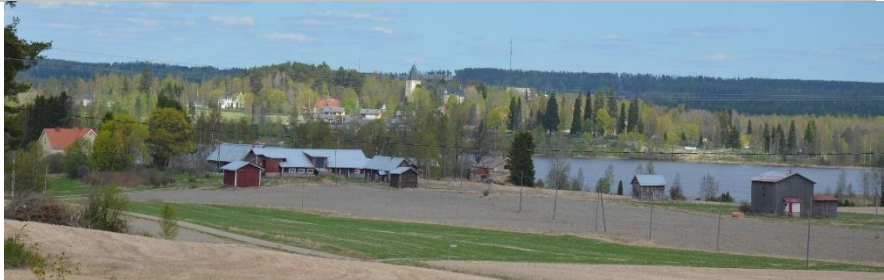
Kirkkojärvi muodosti historiallisen Kyrön, myöhemmän Hämeenkyrön keskustan, kuvassa näkymä Kalkumäeltä Kirkkojärvelle, jonka kiintopisteenä on kylien ja viljelysten ohella kirkko.

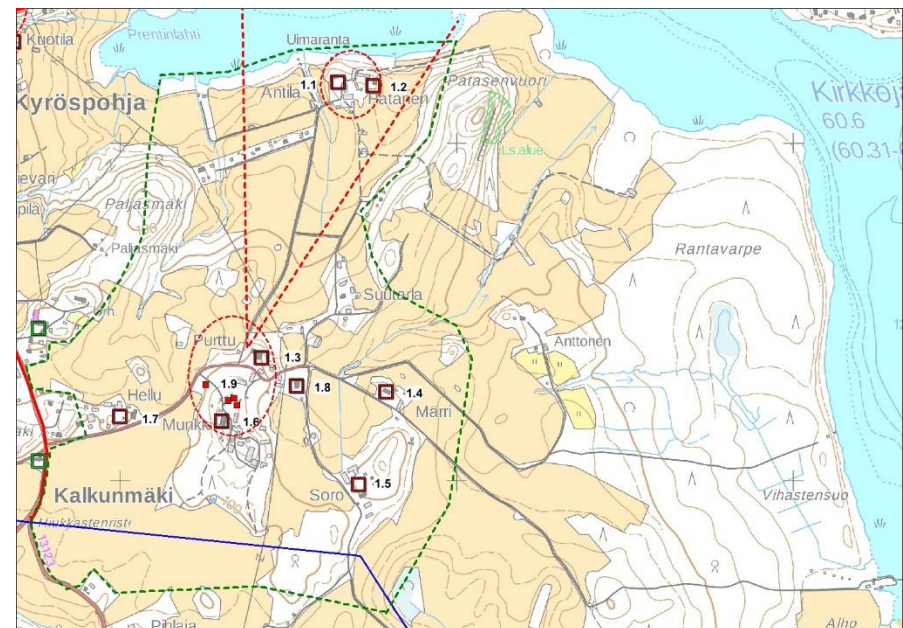
KOhteet ja Kulttuurimaiseman Rajaukset

Sininen viiva kaava-alueen rajaus, vihreä katkoviiva Kalkunmäen kulttuurimaiseman rajaus, punainen katkoviiva kulttuurimaiseman solmukohdat, historialliset ryhmäkylät ja näkymät. Punainen viiva keskiaikaisen Kangastien linjaus.

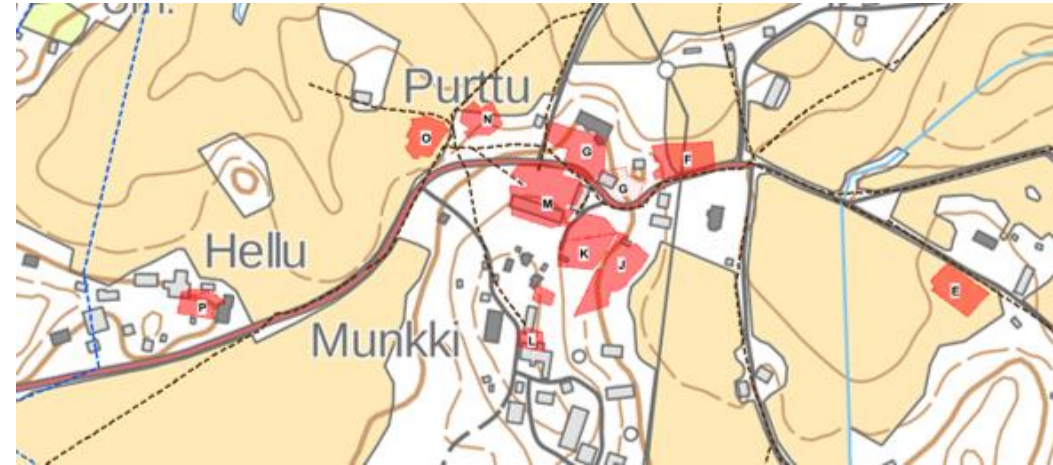
KALKUNMÄEN MÄKIKYLÄN KYLÄTONTIT JA -TIET ISONJAON AIKAAN

Kalkunmäen mäki kylän asuintontit: A = Patanen, B = Anttila, C = Hollilax (Helala) D= June E = Märri, F = Tipiä G =Tipiä H=Ahrola, J = Suutarla K = Soro K+ =Soro, L=Munkki, M=Turku, N=Aravainen O=Aravainen P=Hellu. Rantaan ei jostain syystä ole merkitty Antilan ja Patasen tontteja, vanha tonttijako näkyy niittykappaleissa. Isojako, mittaus 1798 Carl Blom, isojako pidetty 1801 ja vahvistettu 1807. KA Kartan digitointi Jari Heiskanen/Kulttuuriympäristöpalvelut Heiskanen & Luoto Oy.

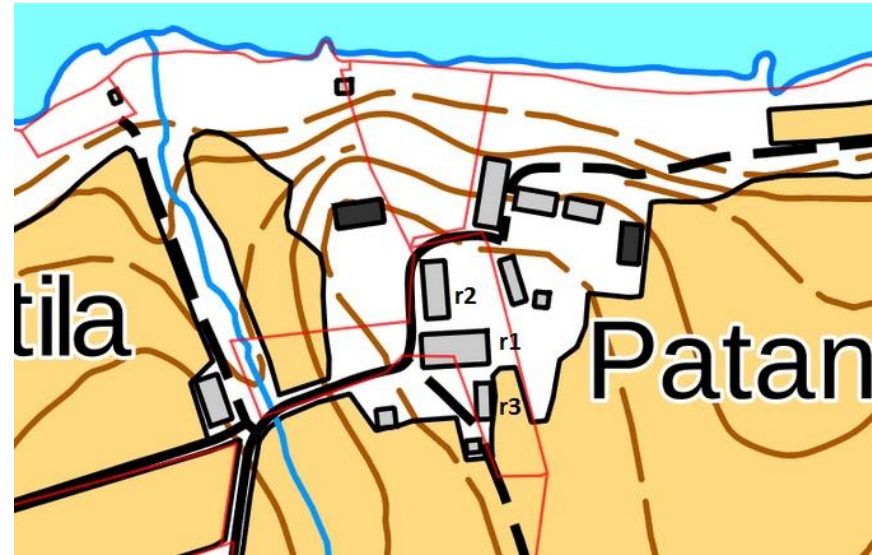
KARTTAOTE

Antilan kiinteistö käsittää vuonna 1910 rakennetun ja vuonna 1927 laajennetun suuren navettarakennuksen (r1) sekä vuonna 1926 valmistuneen tallin (r2). Lisäksi kiinteistöön kuuluu pitkänurkkainen, hirsirunkoinen rakennus (r3) vanhimmilta osiltaan todennäköisesti 1800-luvun puolelta. Rakennus vaikuttaa olevan samassa asussa kuin vuoden 1932 valokuvassa. Suuressa maatalokirjassa Antilan päärakennukseksi on merkitty viereisen kiinteistön Helalan päärakennus, joka ei kiinteistötietojärjestelmän mukaan näytä koskaan kuuluneen Antilan kiinteistöön.

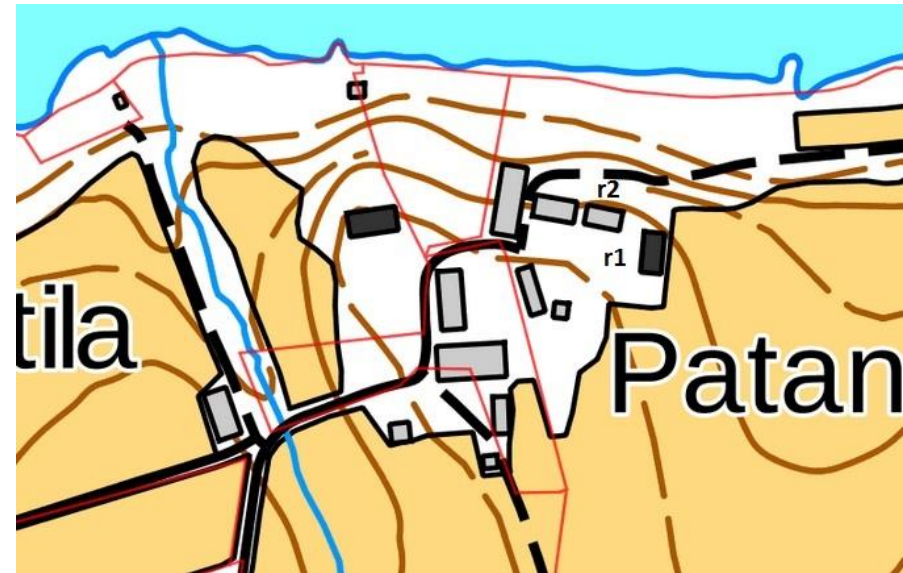
KARTTAOTE

Kalkunmäen kulttuurimaisemassa, Kirkkojärven rannalla, vanhalla kylätontilla sijaitsevaan Patasen isojaonaikaisen kantatalon talouskeskukseen kuuluu päärakennuksen (r1) lisäksi toinen asuinrakennus (r2) sekä karjapihan puolella talous- tuotanto ja varastorakennuksia. Hirsirunkoinen, tasanurkkainen päärakennus on todennäköisesti 1800-luvun loppupuoliskolta, minkä jälkeen siihen on tehty muutoksia, kuten pitkä umpikuisti sekä sisäpihan puoleiselle julkisivulle ikkunamuutos. Lapeikkuna lienee 1900-luvun alkupuoliskolta. Rakennus on yleisilmeeltään 1900-luvun alkupuolen asussa. Karjapihan puolella sijaitseva pitkänurkkainen otsa-aitta on viimeistään 1800-luvulta. Sen ulkoasua on muutettu vaihtamalla aitan ovi tavalliseksi ulko-oveksi ja laajentamalla päätykolmion luukku ikkunaksi. Lisäksi pihapiirissä on osittain hirsij- ja osittain rankorunkoinen talli/ suuli, jonka vanhin osa saattaa olla 1800-luvun puolelta.

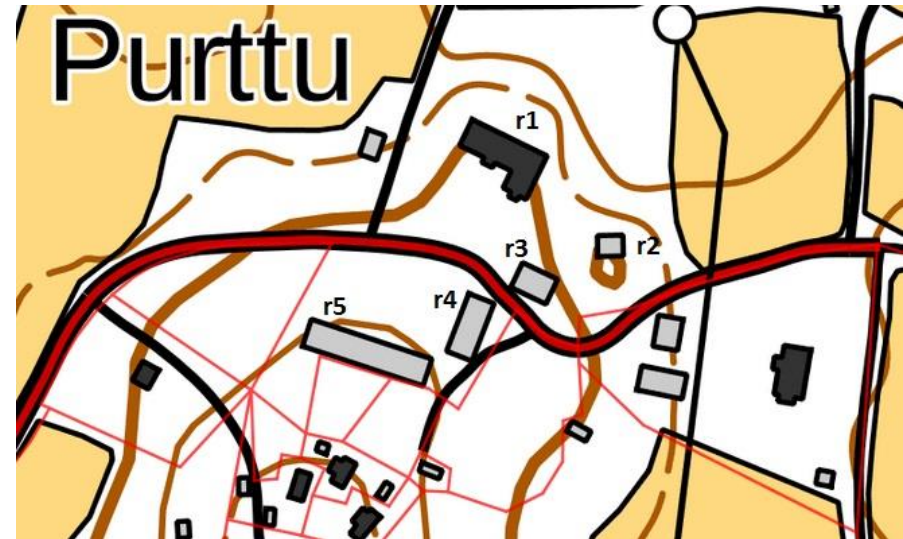
KARTTAOTE

Purtun kantataloon yhdistettiin 1820-luvulla Oravaisten ja Tiipiän talot. Purttuna tunnetun talon nykyinen rekisterinimi on Tiipiä. Purttun vanhalla tontilla sijaitsevan talouskeskuksen pohjoispuolelle avautuvan Kirkkojärven maisemassa sijaitseva, tilusteiden ja puiston kehystämä pihapiiri käsittää nykyisin vinkkelin mallisen päärakennuksen (R1) ja talousrakennuksia. Purttun päärakennuksen julkisivuissa on säilynyt fragmentaarisesti rakennusajankohdan 1862-1870 uusrenessanssityylisiä piirteitä, kuten päätykolmion koristeelliset ikkunat ja ullakkokerroksen haukkaikkunat. Historiallista kerroksisuutta edustaa 1920-luvulla itäpäättyyn tehty 20-luvun klassismia mukaileva jatkos, jossa on luonnonkiviharkkosokkeli. Kapea vaakavuoraus ja länsipäädyn betonisokkeli edustavat myöhemmin tehtyjä uudistuksia. Hirsirunkoinen aitta (R2) on 1850-luvulta myöhemmin vuorattuna. Sen päädystä avokuisti. Lisäksi pihapiirissä on ulkorakennus (R3), navetta (R4) ja hirsirunkoinen hevostalli 1920-luvulta (R5).

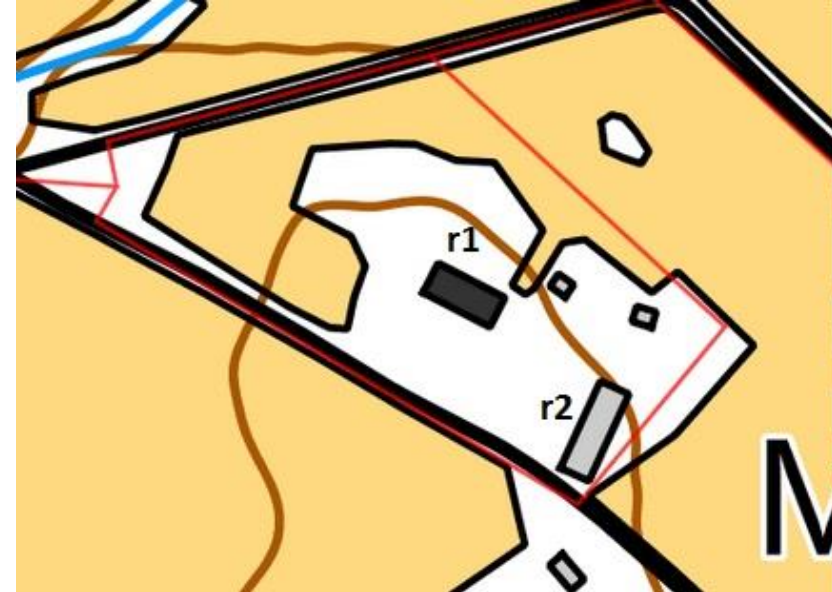
KARTTAOTE

Märrin isojaon (1801) aikaisen asuintontin pohjoisreunalla sijaitseva Okslammi on lohottu omaksi kiinteistöksi vuonna 1968. Kantatalon vanha nimi on jäänyt talouskeskusta ympäröivän viljelystilan käyttöön. Okslammiin kuuluva, entinen Märrin päärakennus (r1) on todennäköisesti 1800-luvun puolelta sekä hirsirunkoinen, pitkä tuotanto- ja talousrakennus (r2) 1900-luvun taitteen tietämiltä. Lisäksi pihapiirissä on kaksi pientä talousrakennusta 1900-luvun alkupuoliskolta. Päärakennuksessa on nähtävissä sekä 1800-luvun että 1900-luvun alun talonpoikaisrakentamiselle tyypillisiä piirteitä kapeine hirsirunkoineen, mataline sokkeleineen sekä ullakkokerroksineen ja 1900-l alun T-puitteisine ikkunoineen.

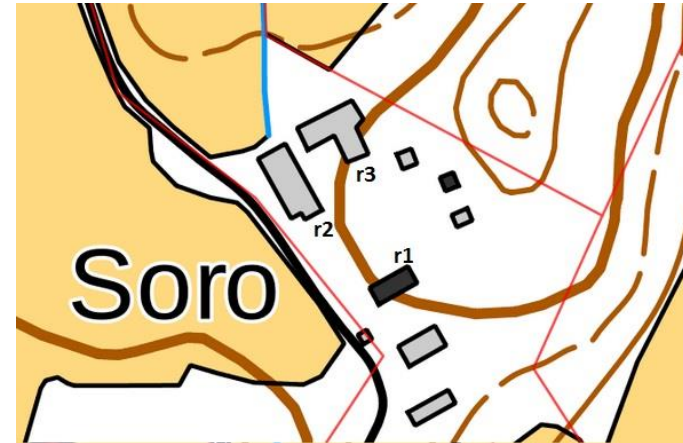
KARTTAOTE

Soron kantatalo on nykyiseltä nimeltään Metsälä. Talouskeskus on siirretty nykyiselle paikalleen aikoja sitten Munkin talon itäreunalla sijainneelta vanhalta kylämäeltä. Pihapiirissä on säilynyt päärakennus (r1) vuodelta 1905. Vuoden 1932 valokuvan perusteella rakennuksen tyyliin kunnostusten yhteydessä tehdyt muutokset ovat olleet vähäisiä, kuten kaavelin laajennus, pääsisäänkäynnin katoksen uusiminen satulalappeiseksi ja ulkovärin muutos vaaleaksi. Päärakennuksen lisäksi pihapiirissä on talous- ja ulkorakennuksia, kuten kaksi isoa varastohallia päärakennusta vastapäätä (r2 ja 3) 1900-luvun alkupuolelta myöhemmin kunnostettuina ja laajennettuina.

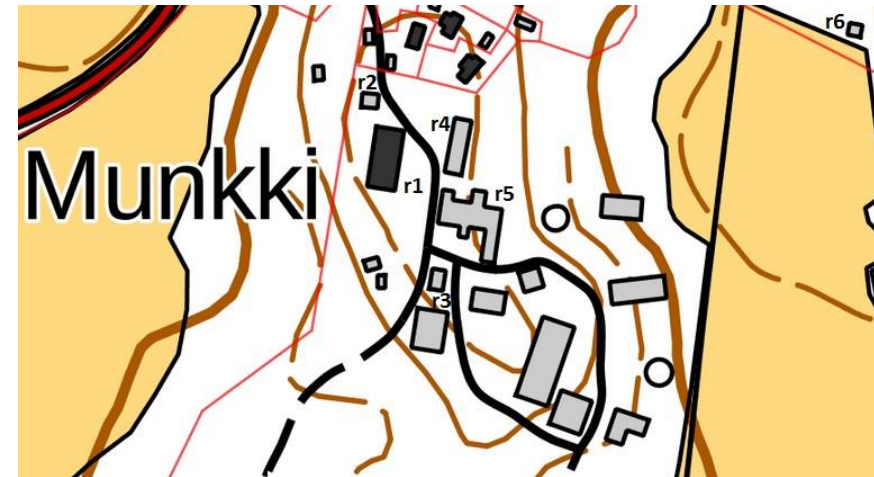
KARTTA

Kalkunmäen kulttuurimaisemaan, vanhalle kylämälle sijoittuva Munkin kantatalon talouskeskus käsittää päärakennuksen lisäksi useita talous- ja tuotantorakennuksia. Pihapiirin itäpuolella sijaitsevalla moreenipohjaisella mäellä sijaitsee kylän vanha asuinpaikka, josta on arkeologisen inventoinnin (2011) yhteydessä löytynyt useita rakennuksen pohjia. Lisäksi alueella on perinnebiotooppialueita.

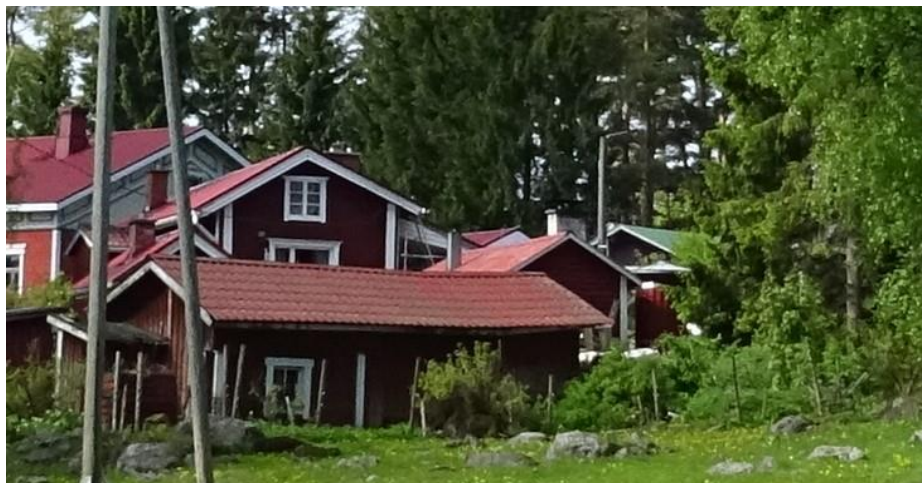
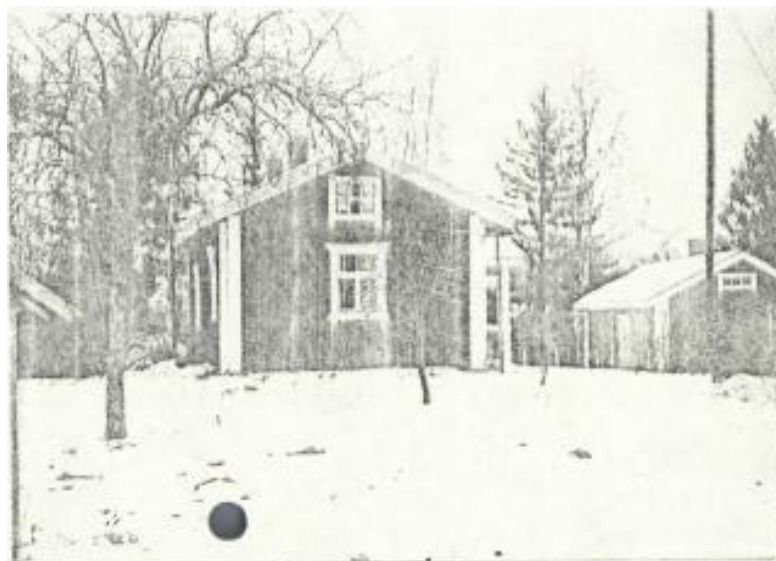
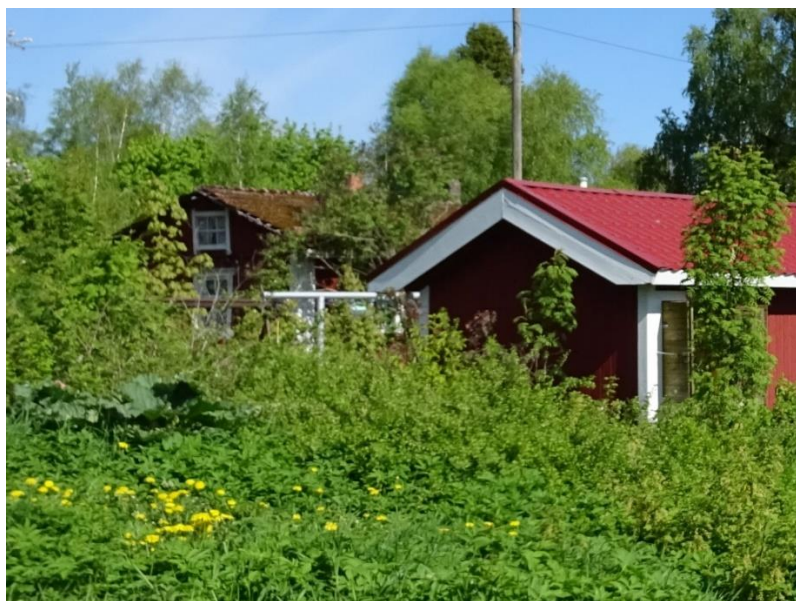
Näkymä vanhan kylätontin yli mäkitupa-alueelle, keskellä Kujan asuinrakennuksen pääty

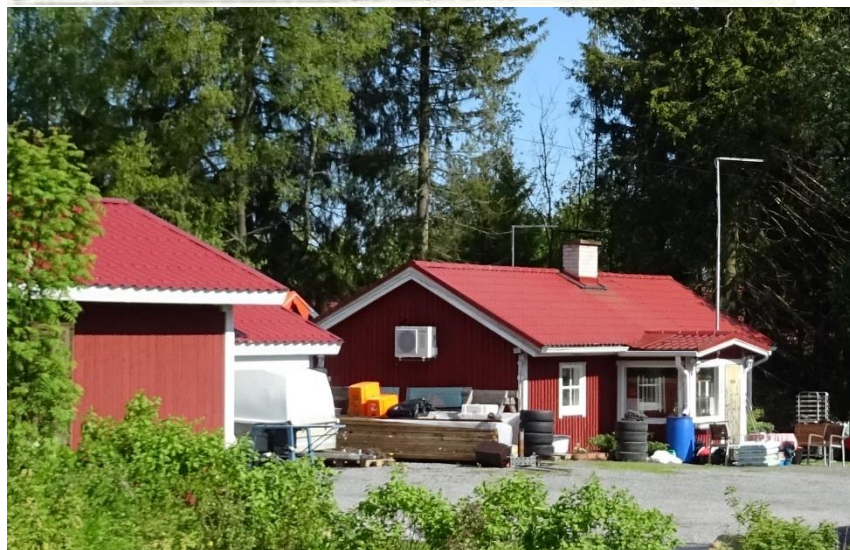
Yllä Mäkiahon asuinrakennus inventointihetkellä ja alakuvassa 1990-luvun asussa.

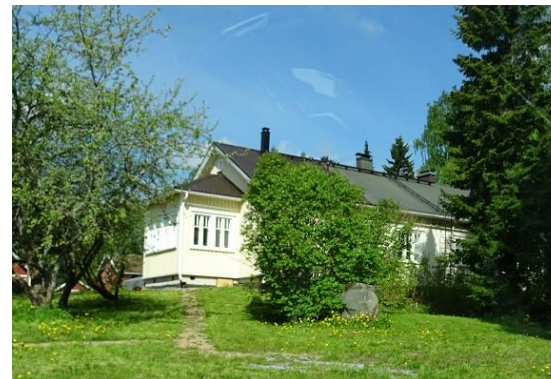
Tonttila lohkottiin Suutarlasta vuonna 1930. Talouskeskus sijoittuu Kalkunmäen vanhan kylätontin itäreunalle ja on olennainen osa alueen rakennuskokonaisuutta. Pihapiiriin kuuluu päärakennuksen lisäksi tuotanto- ja varastorakennuksia.

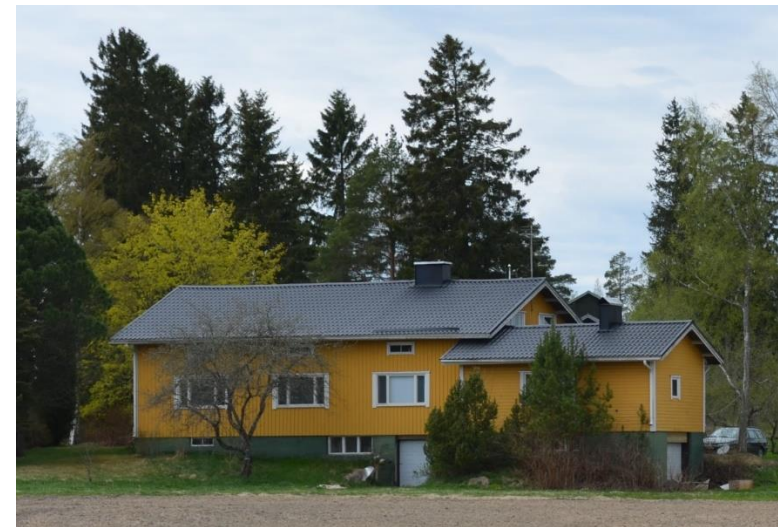
Kalkunmäentien varrella, Hellun kantatalon talouskeskuksen rakennuskanta on uudistunut 1950- 1960-luvulla. Päärakennus v. sekä talous- ja tuotantorakennuksia. Rakennukset ovat alkuperäisessä asussaan
VALOKUVAT

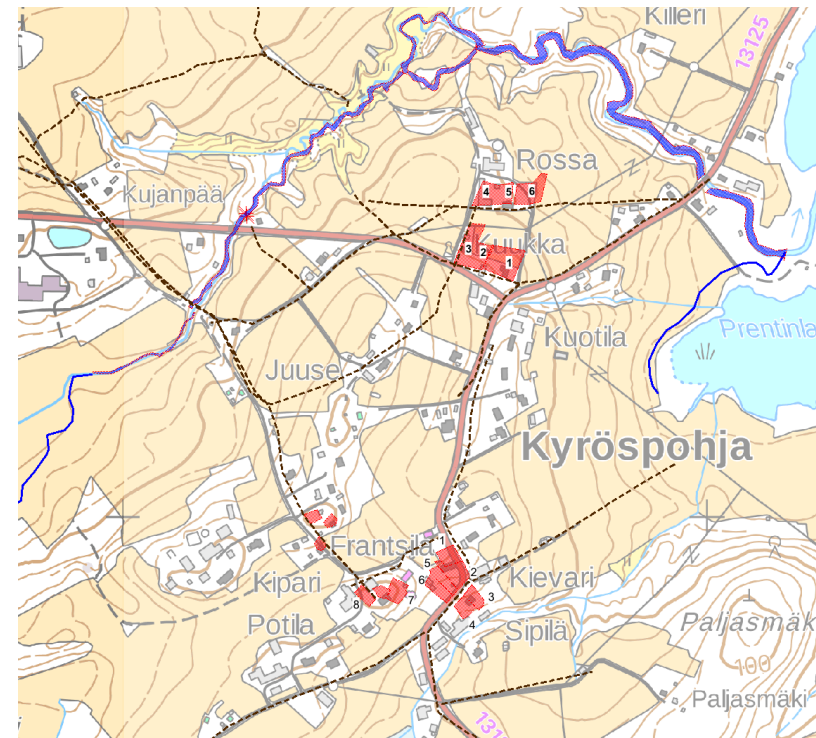
KYRÖSPOHJAN ISOJAON KYLÄTONTIT, TIET JA MYLLYT NYKYKARTALLA

Kuotila kylä 1-3, Tokosen kylä 4-6: 1. Kuukka, 2. Kuotila 3. Kuotila. 4. Rossa, 5. Rossa, 6. Leppänen. Kyröspohjan kylä: 1. Haimala 2. Frantsila 3. Olli 4. Sipilä. 5. Frantsila, 6. Frantsila, 7. Mäkilä 8. Commisfarien Tillberg. Kyröspohjan kylän itäpuolella olevalla mäellä oli kylän pienasutusta, todennäköisesti sotamiesten torppia tai mäkitupia. Prentinjoessa oli kylän mylly. Punainen rasteri = asuintontit, ruskea katkoviiva = maantie ja kylätiet, punainen ratas = mylly.

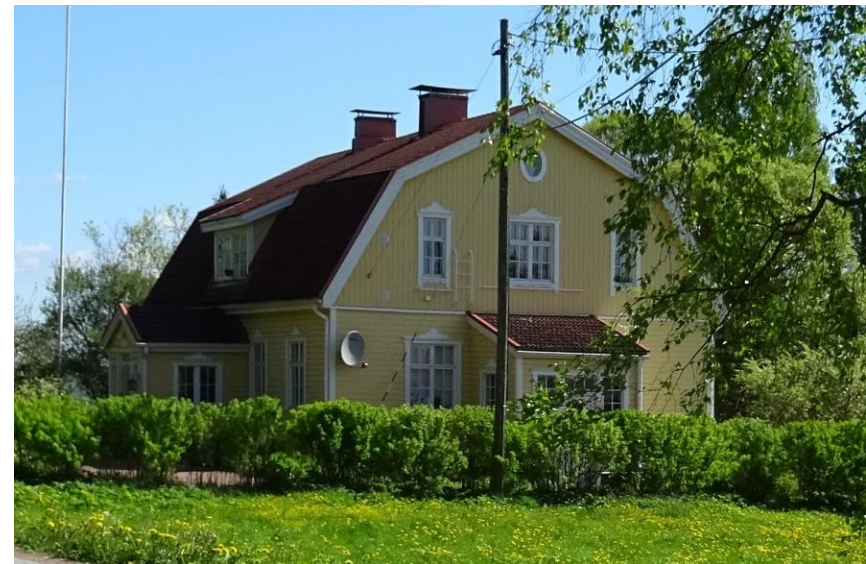
Kyröspohjan Sipilänmutkassa, vanhalla kylätontilla sijaitseva huvilamainen Törmä II on lohkottu Mäkelästä vuonna 1932. Pihapiiri sijaitsee isonjaon aikaisella Ollin talon talouskeskuksen paikalla. Mansardikattoisen, koristeellisin ikkunoin varustetun rakennuksen valmistumisvuodeksi on merkitty 1925. Pihapiiriä kehystää näyttävä puutarha.

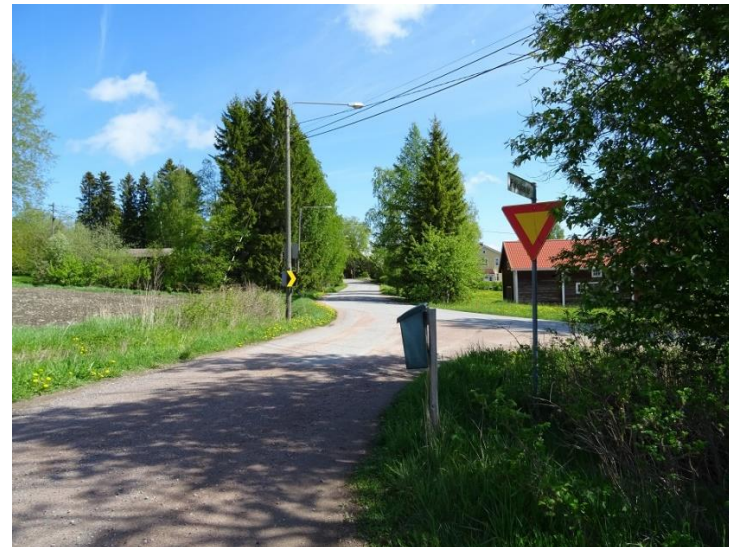
Vuonna 1959 muodostetun nykyisen Sipilän kiinteistön talouskeskus sijaitsee Sipilän kantatalon isojaon aikaisella tontilla. Sipilän mutkalle nimensä antaneen tienvarren raittimainen ilme on osittain säilytetty, kun tien varteen ovat jääneet vanhan talouskeskuksen hirsirunkoinen talli (r2) ja navetta (r1). Vanha Kyröspohjantien suuntaisesti, aivan tien reunassa sijainnut päärakennus on purettu ja uusi rakennettu vuonna 1959 karjapihan eteläpuolelle.

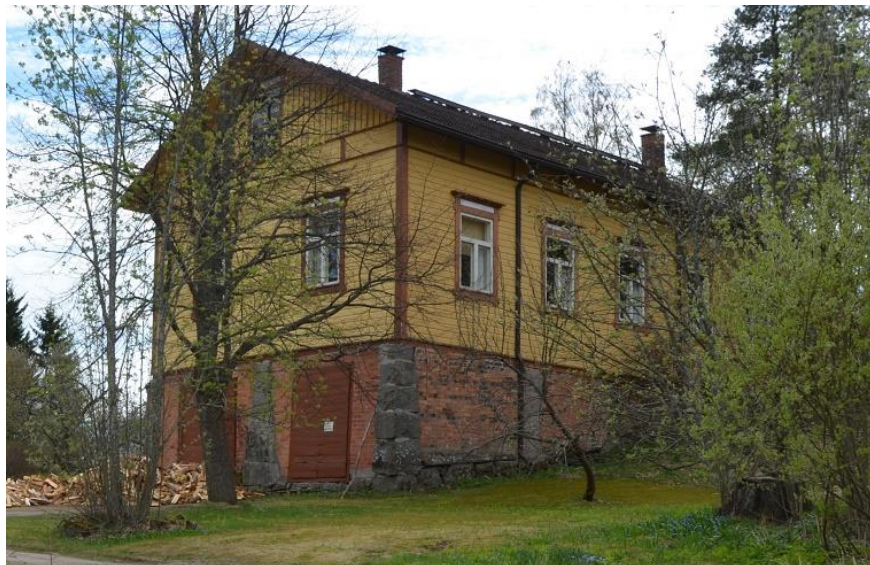
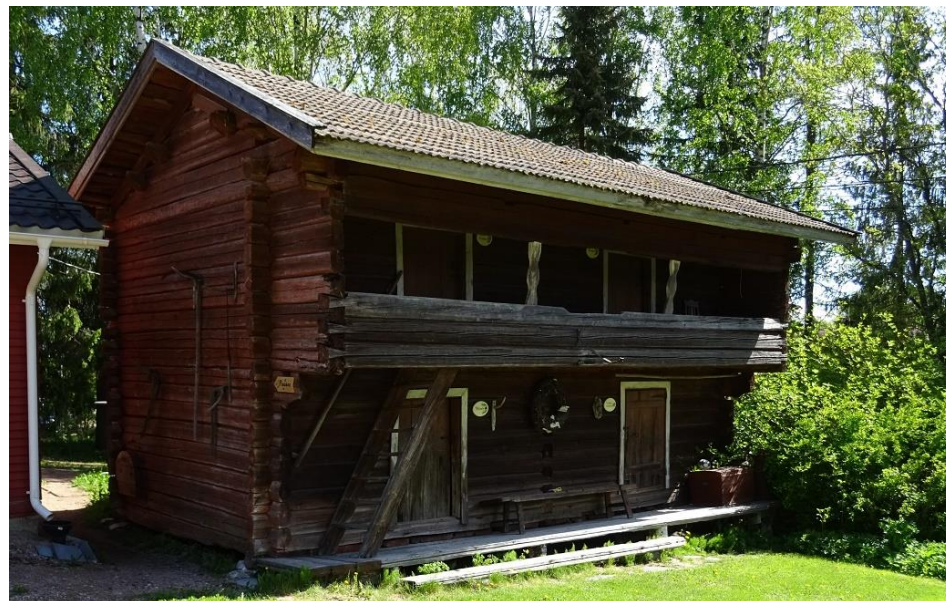
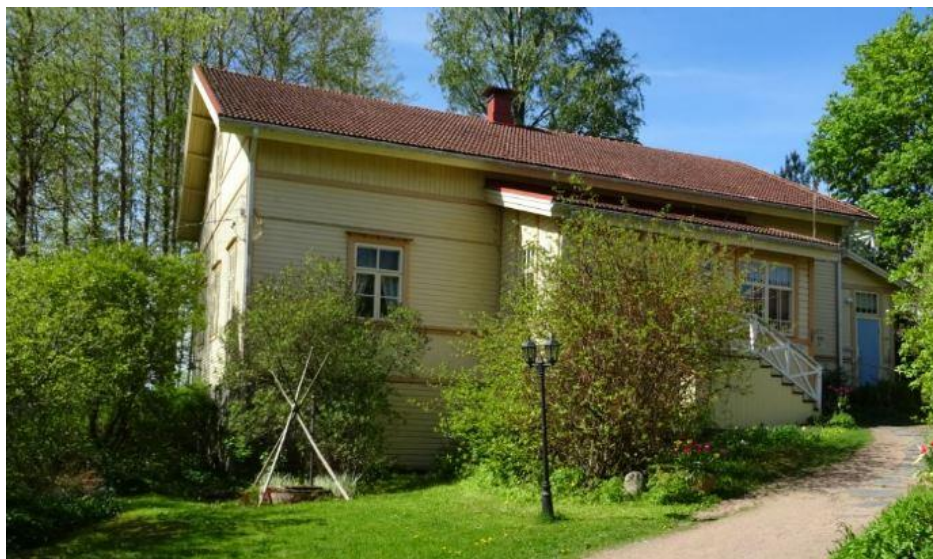
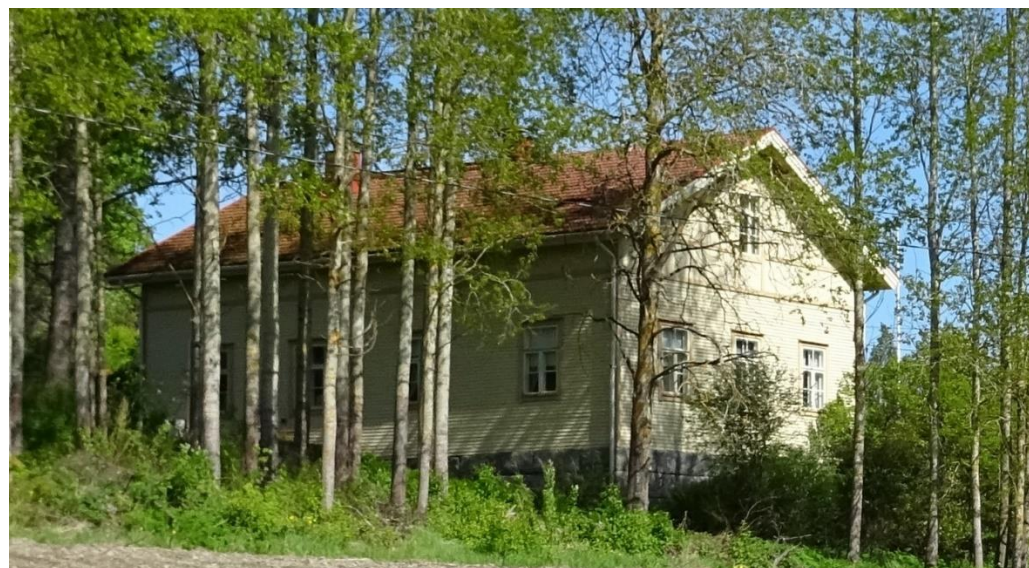
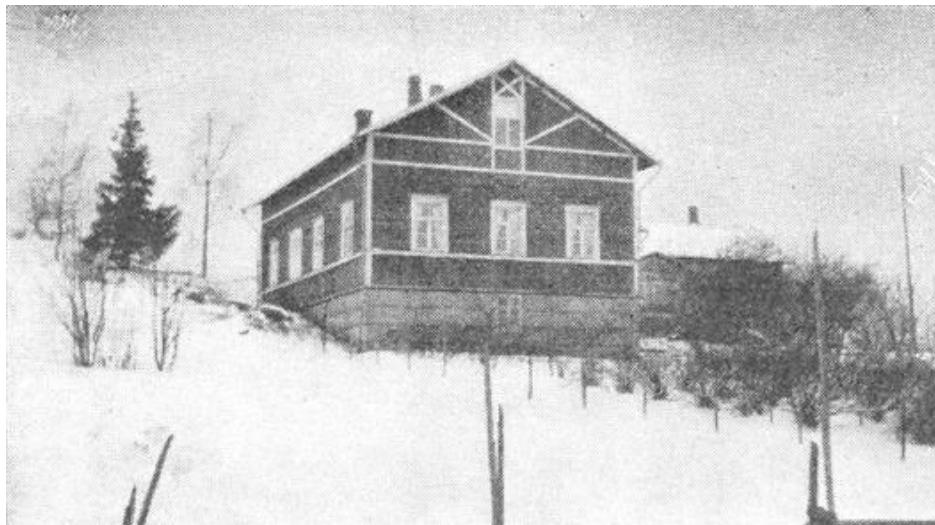
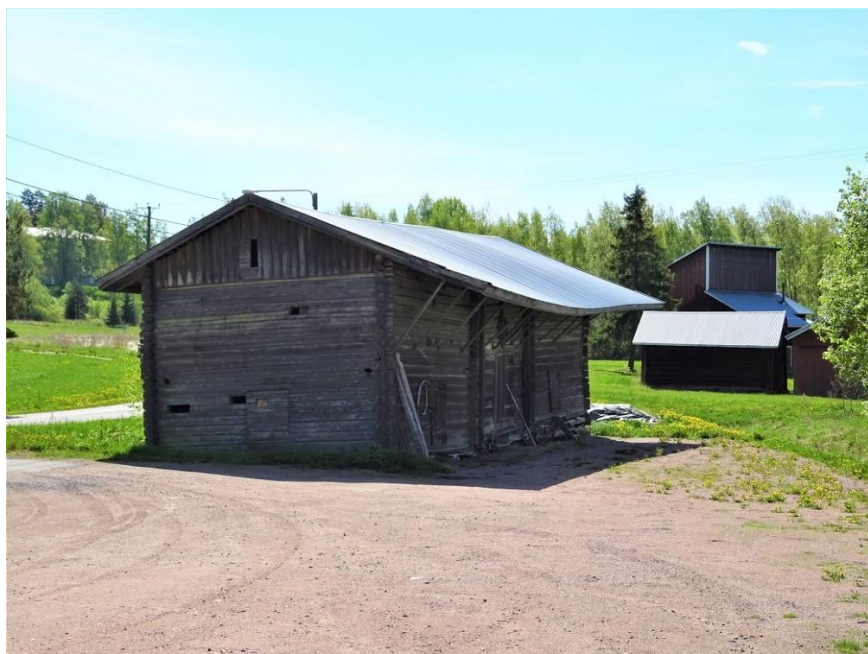
VALOKUVAT

Kyröspohjan kulttuurimaisemassa, isojaon aikaisella kylätontilla sijaitseva Frantsilan kantatalon talouskeskus on osa Sipilänmutkan rakennuskokonaisuutta Kyröspohjantien eli entiseen Kyrönkankaantiehen kuuluneen raitin varrella. Frantsila on Suomen ensimmäinen yksityistila, joka aloitti Suomessa yrttien viljelyn avomaalla. Tilan pellot ovat olleet luomuviljelyssä jo neljänkymmenen vuoden ajan. Yrttitilan kokonaisvaltaisen hyvinvoinnin toimintamalliin yhdistyvän kulttuurihistoriallisen näkökulman myötä tilan rakennuskantaa on vaalittu vanhaa tyyliä kunnioittaen. Pihapiirin kummatkin asuinrakennukset ovat 1800-luvun puolelta. Niiden ulkovooraus on koristeltu uusrenessanssienkin listoituksin. Ikkunat ovat T-puitteiset. Luonnonkiville perustetun, näyttävän päärakennuksen (r 1) punatiilistä muurattu sokkeli on tuettu luonnonkivistä muurattujen luonnonkivipylväiden varaan. Rakennus 2 sokkeli on harmaata graniittiharkkoa. Pihassa on myös kaksikerroksinen hirsinen luhti (r3). Pihapiirin ulkopuolella sijaitsee lisäksi vanha riihi (r4).

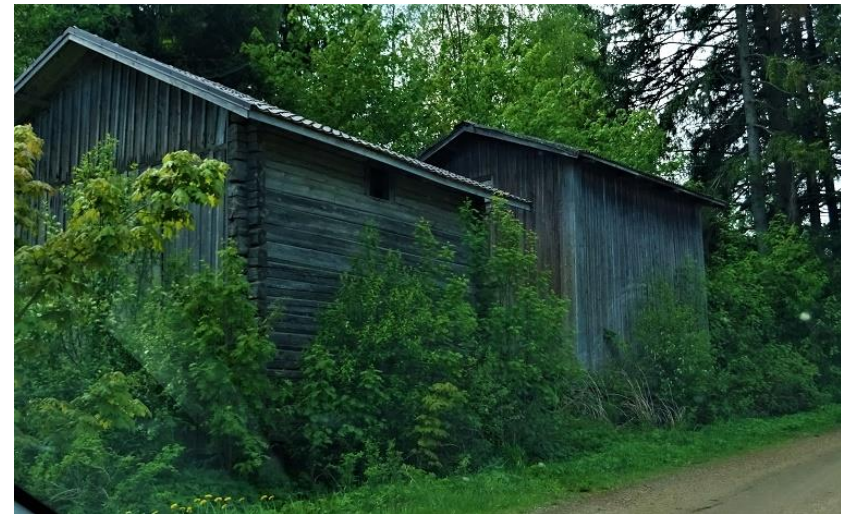
VALOKUVAT

Haimalan talouskeskus sijoittuu 1700-luvun loppuvuosina laaditussa isojakokartassa Kievarin luoteispuolelle. Talouskeskus ei enää näy 1940-1950-lukujen kartalla. Tilan mailla, Frantsilan pohjoispuolella sijaitsee kuitenkin edelleen kolme vanhaa hirsiaittaa perinteisessä asussaan.

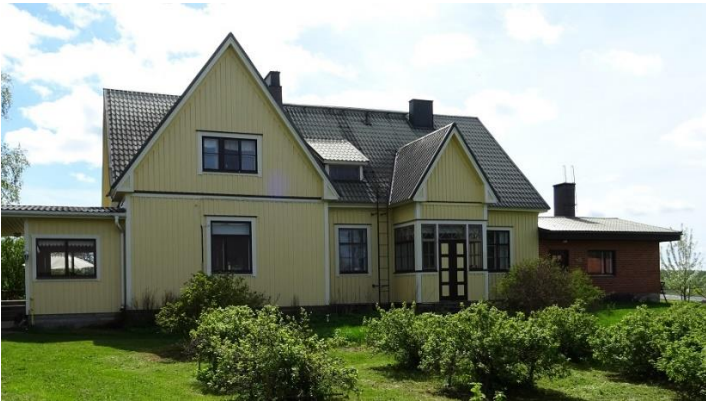
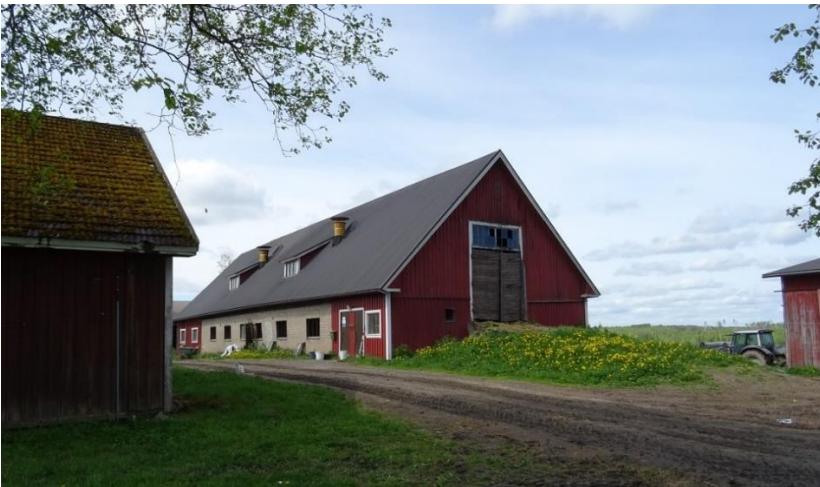
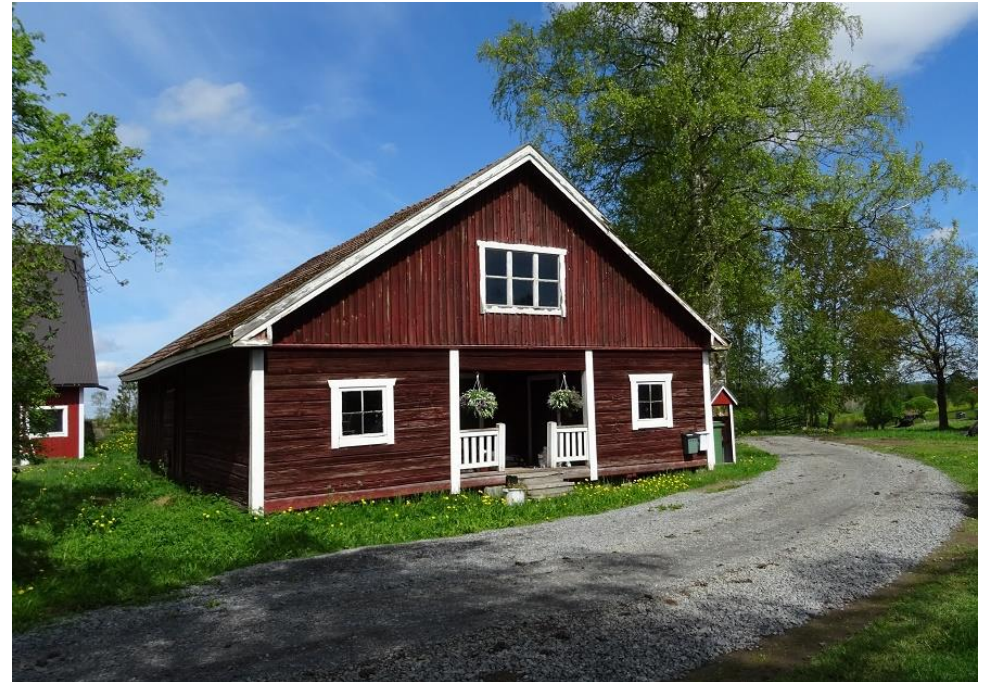
VALOKUVAT

Kiparin tila on erotettu Frantsilasta 1700-luvulla. Tila on ktj:ssa mainittu nykyisellä nimellään vuosiluvulla 1793 mutta isojakokartalla samana vuonna se on edelleen merkitty nimellä Franssila. Nykyinen nimi on kuitenkin jo tuolloin ollut käytössä. Kiparin talouskeskus lienee siirretty vanhalta kylätontilta, suunnilleen Frantsilan yrittäjän päärakennuksen paikalta nykyiselle paikalleen 1900-luvun alussa. Tilan vanhin rakennuskanta on peräisin 1920-luvulta. Päärakennus (r1) on vuodelta 1927. Lisäksi pihapiirissä on saman ikäinen hirsirunkoinen tuotantorakennus (r2), ja navetta (r3) 1900-puolivälin paikkeilla. Muu rakennuskanta on nuorempaa.

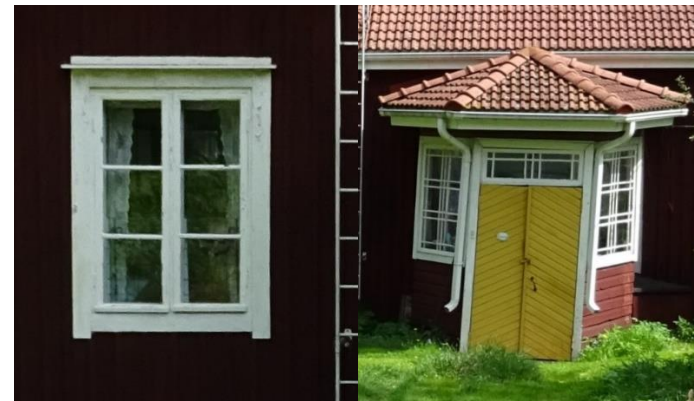
VALOKUVAT

Isojakokarttaan merkityn torppa-alueen reunalle sijoittuva Heinisen tila on lohkottu Mäkelästä vuonna 1925. Sen päärakennus on vanhempi, todennäköisesti 1800-luvun puolelta. Ulkorakennus sijoittuu puoliksi toisen kiinteistön puolelle. Hyvin säilynyt maaseudun pienasumus on paritupatyypinen, hirsirunkoinen, pystyvuorattu ja maalattu punamullalla. Viistokulmaisessa kuistissa on koristeelliset ikkunat ja ulko-ovena vinopaneloitu pariovi. Rakennus pihapiireineen on kunnostettu vanhaa tyyliä kunnioittaen

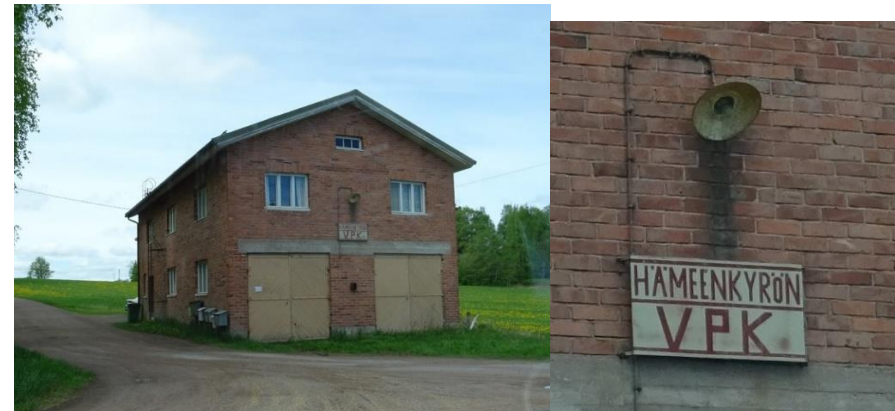
VALOKUVAT

Talouskeskuksen lisäksi Kiparin tilaan kuuluu myös Kyröspohjantien varrella sijaitseva entinen Hämeenkyrön VPK:n rakennus, joka ktj:n mukaan on vuodelta 1955 ja nykyisin asuinkäytössä. Tiilirunkoinen vuoraamaton rakennus on julkisivuiltaan alkuperäinen. Hämeenkyrön VPK: toiminta Kyröspohjassa alkoi jo vuonna 1906.

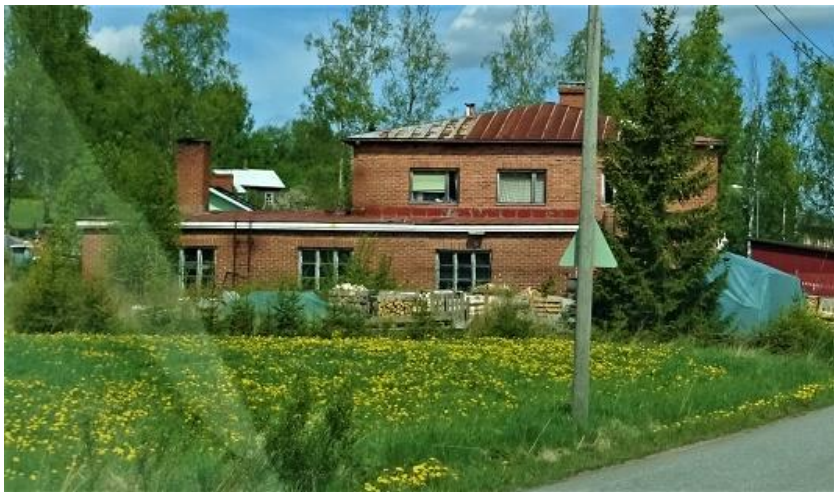
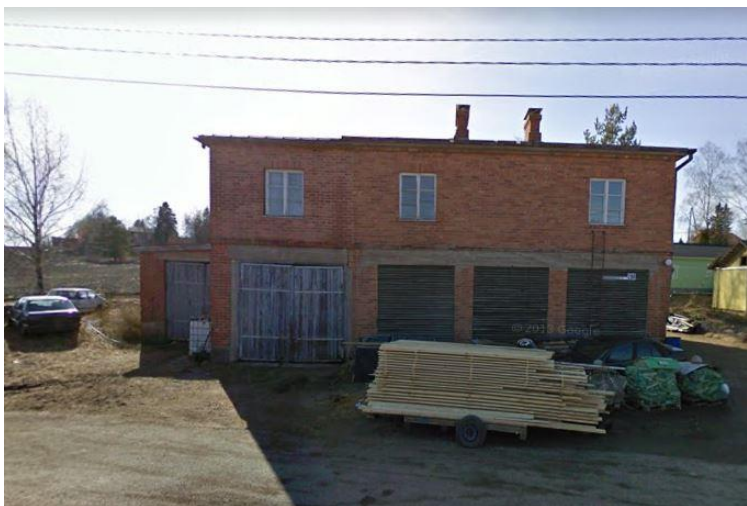
VALOKUVAT

Kyrön auton kiinteistö lohkottiin Potilasta vuonna 1932 linja-autotallia varten. Linja-autoliikenne yleistyi Hämeenkyrössä 1940-luvun lopulta lähtien, minkä vuoksi matkustajalaivaliikenne Kyröskoskelta Siuroon lopetettiin vuonna 1947. Kyröspohjalainen kauppias Hannes Frantsila perusti kauppansa yhteyteen Frantsilan liikenne Oy:n, jota hänen kuolemansa jälkeen, vuodesta 1957 lähtien johti tytär Laila Frantsila. Hän myi liikennöintiyrityksen Länsi-Linjat Oy:lle vuonna 1971. Autotallirakennus toimi myös Länsi-Linjojen tallina. Rakennus on vuodelta 1935, ja käsittää matalan tallisiiven ja sen länsipuolella sijaitsevan kaksikerroksisen, telttakattoisen osan, jonka alakerroksessa on neljä suurta pariovea autotalleihin. Yläkerroksessa on asuntoja. Punatiilasuisen telttakattoisen, saumapeltein katetun rakennuksen ulkomuodossa on piirteitä 1930-luvulta 1950-luvulle. Rakennus saattaakin olla korotettu 1950-luvun tietämillä. Rakennus on asuinkäytössä.

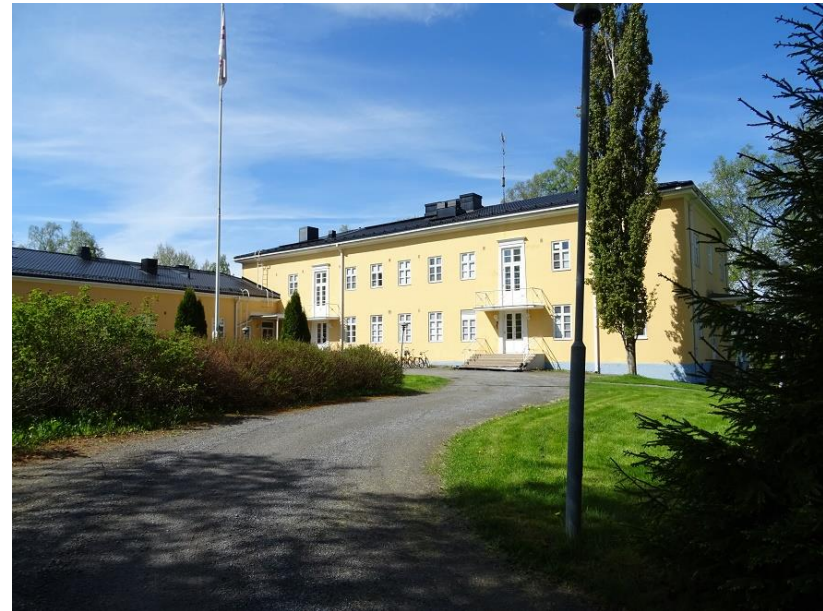
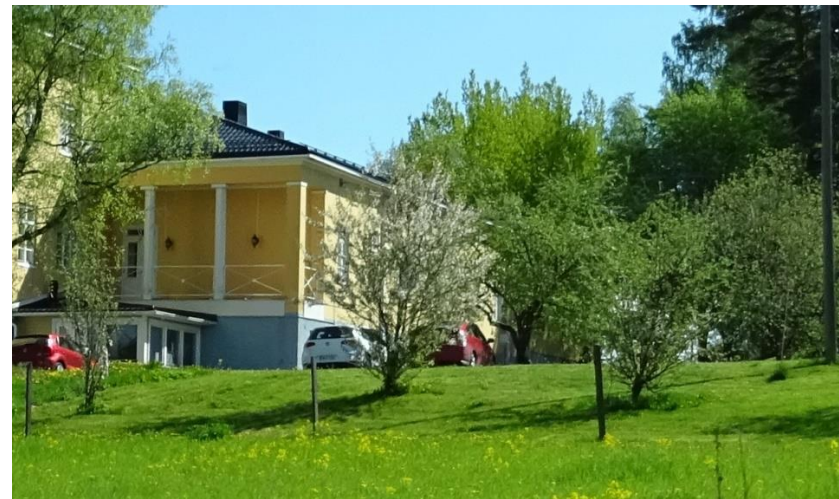
VALOKUVAT

Vuonna 1988 entisen vanhainkodin paikalle perustettuun Kuntoutuskeskuksen kiinteistöön kuuluu vuonna 1930 valmistuneen kunnalliskotirakennuksen lisäksi todennäköisesti samoihin aikoihin rakennettu punatiilirunkoinen maakellari sekä asuinpiha asuinrakennuksineen ja pitkänurkkaisine luhteineen. Kunnalliskodin yhteyteen kuului myös maatila, jossa parhaimmillaan oli 20 hehtaaria peltoa. Kiinteistön pinta-ala on pienentynyt lohkomisten myötä.

Kunnalliskodin (r1) pihaan kuljettiin ennen rakennuksen eteläpuolelta, vuonna 1931 otetussa valokuvassa esiintyvän pellon reunaa pitkin. Peltö on myöhemmin muutettu puistoksi ja uusi tie tehty entisen polun paikalle rakennuksen pohjoispuolelle. Pihapiirissä on lisäksi kellari (r2), vanha asuinrakennus (r3) ja luhti (r4)

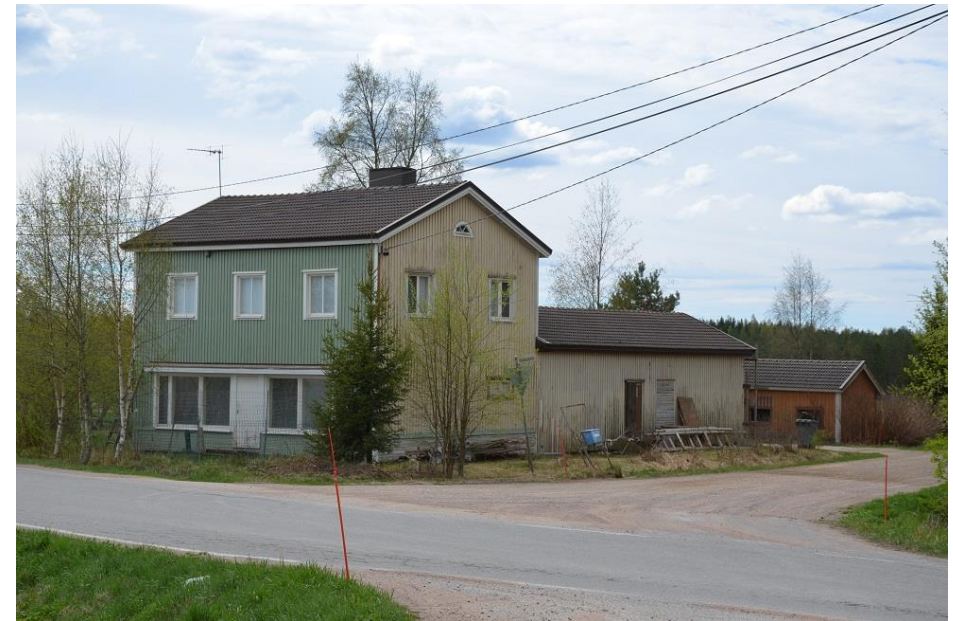
VALOKUVAT

Entinen maaseudun osuusliikkeen myymälä rakennettiin 1900-luvun alkuvuosikymmeninä. Myymälärakennusta kunnostettiin ja laajennettiin 1950-luvun tietämillä. Kauppa lakkasi 1970-1980-lukujen taitteessa ja rakennus on sen jälkeen ollut asuinkäytössä. Liikkeen näyteikkunat ja lastauslaituri on säilytetty.

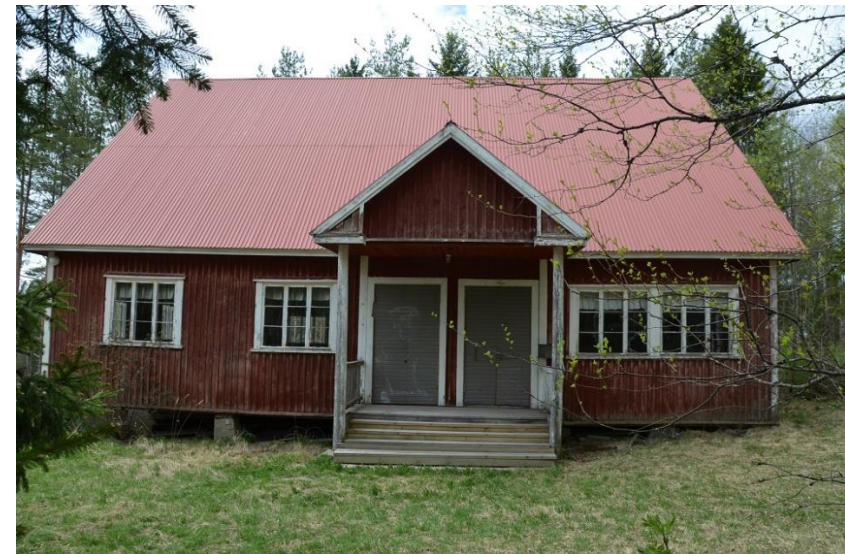
VALOKUVAT

1900-luvun alkupuoliskolla rakennettu Hiukkasten nuorisoseurantalosta ympäristöineen on säilyttänyt vanhan asunsa niin ulkoa kuin sisätiloissakin. Se on edelleen seura- ja yhdistystoiminnan käytössä.

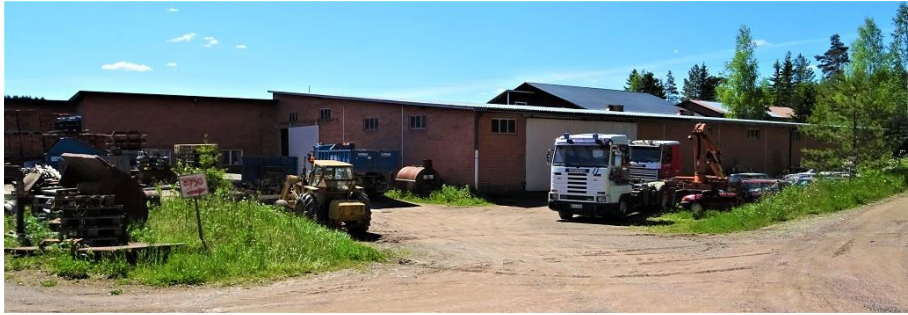
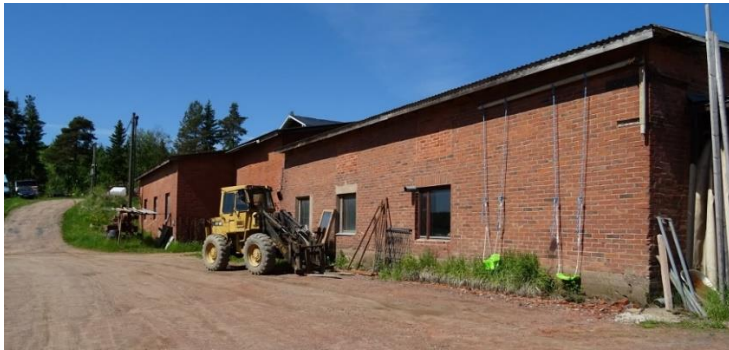
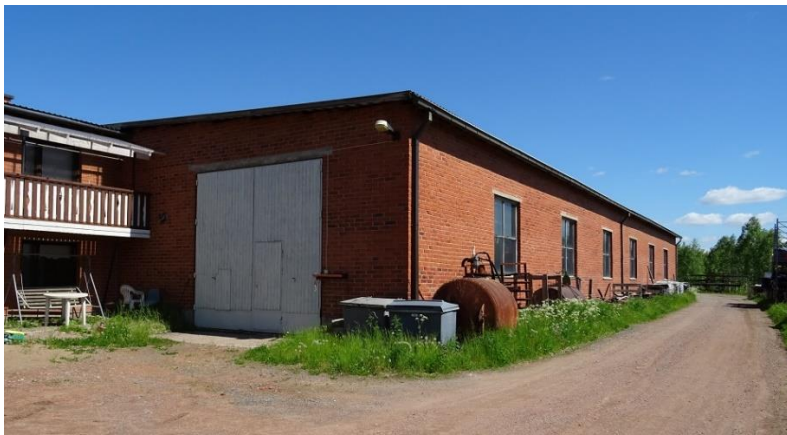
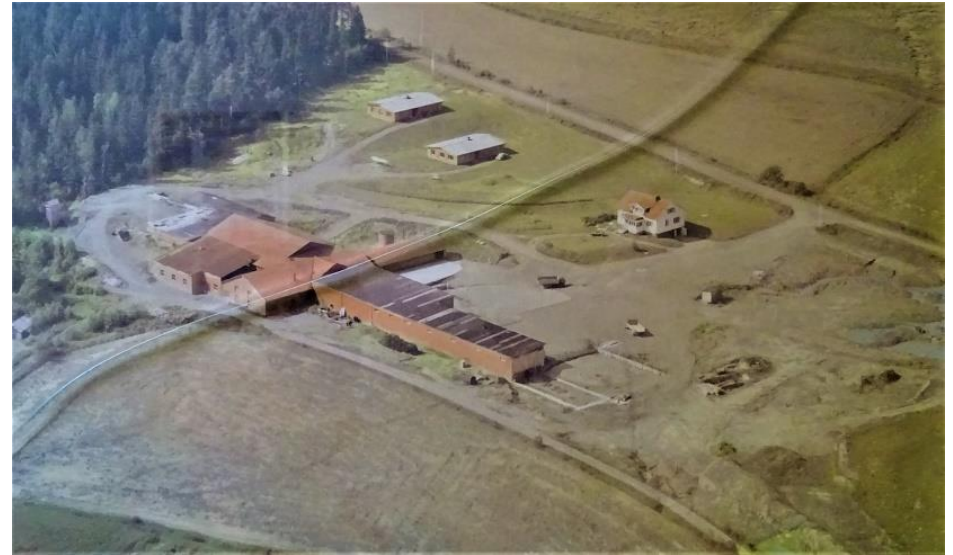
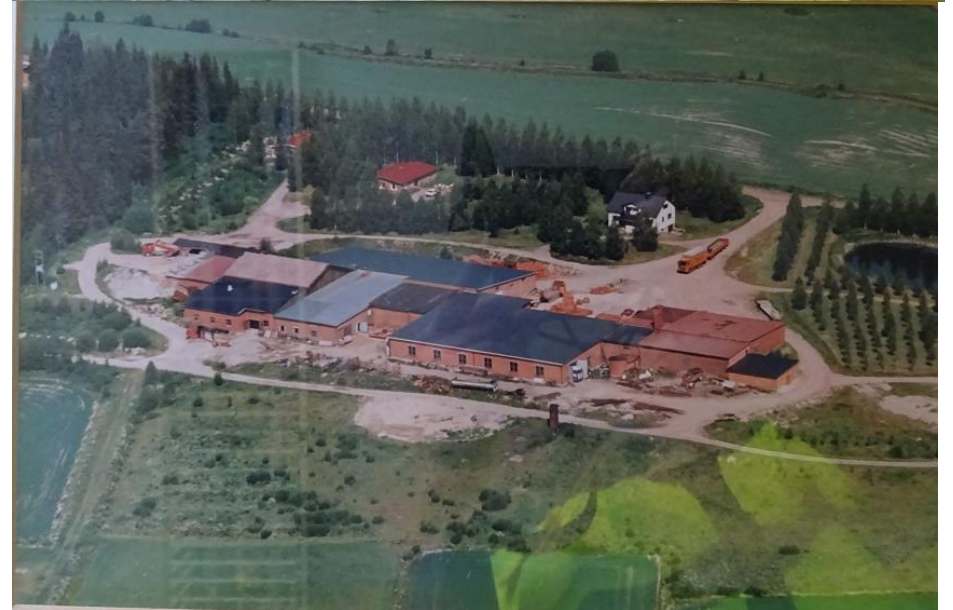
VALOKUVAT

1950-luvulla perustetun Potilan tiilitehtaan alue muodostuu kahdesta kiinteistöstä, Potilantiilestä ja Kenttäniitystä. Alkuperäiset tehdasrakennukset vuosilta 1950-luvulta sijoittuvat vuonna 1959 Kiparista lohkotulle Potilantiilen alueelle. Lisäksi kiinteistöön kuuluu 1980-luvulla rakennettu rakennus, josta osa toimii asuntona. Kenttäniitty lohkottiin vuonna 1926 Haimalasta, ja oli rakentamaton savennottopaikka aina 1980-1990-luvulle, jolloin tehdasrakennuksia laajennettiin myös sille puolelle. Vuonna 1955 rakennettiin alueen ensimmäinen asuinrakennus. Työntekijöille rakennettiin kaksi punatiilistä paritaloa 1960-luvulla. 1980-luvulla tehtiin vielä suuri tiiliverhoiltu omakotitalo Kenttäniityn puolelle. Kaikki asuinpihat on myöhemmin lohkottu omiksi kiinteistöikseen.
