OSA II Alue- ja kiinteistökortit

MAASEUTU

HÄMEENKYRÖN OSAYLEISKAAVAINVENTOINTI 2017

TILAAJA
Hämeenkyrön kunta

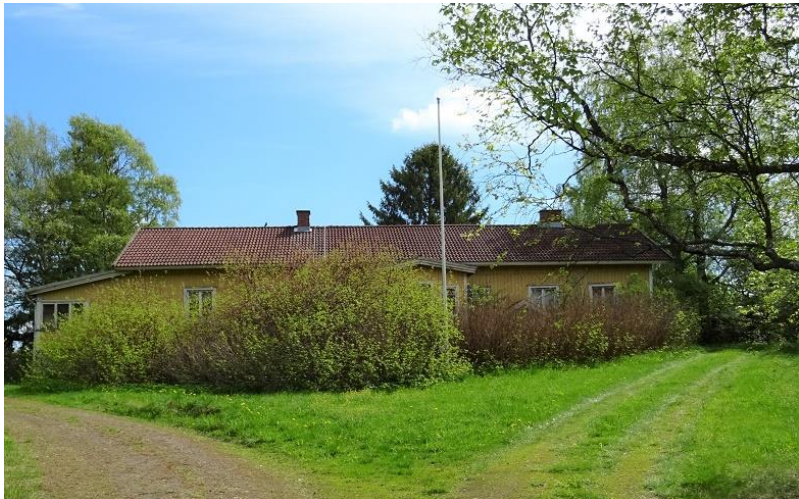
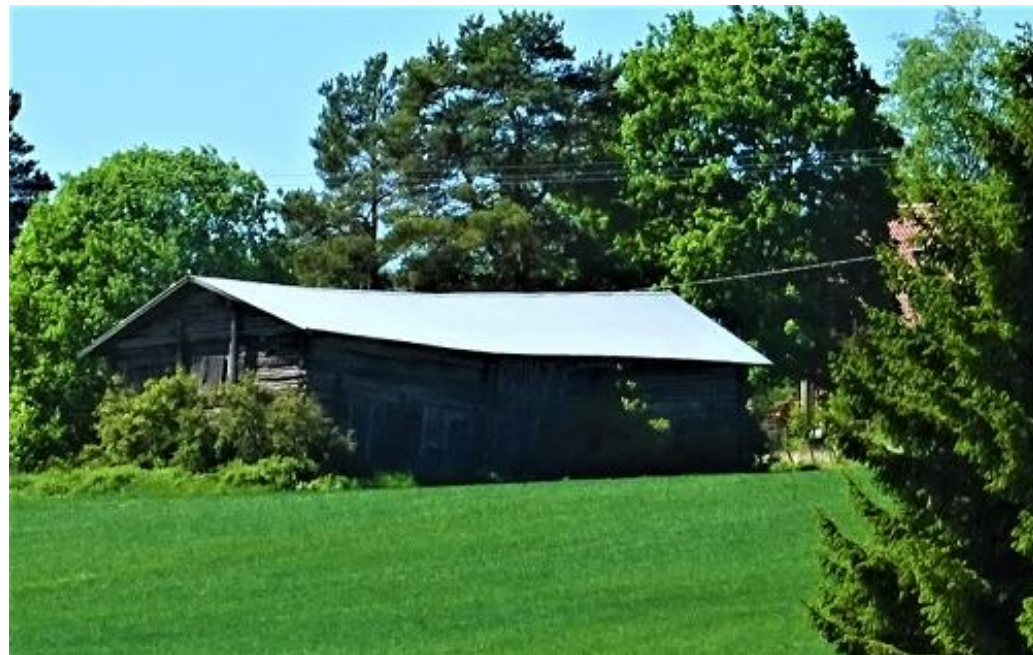
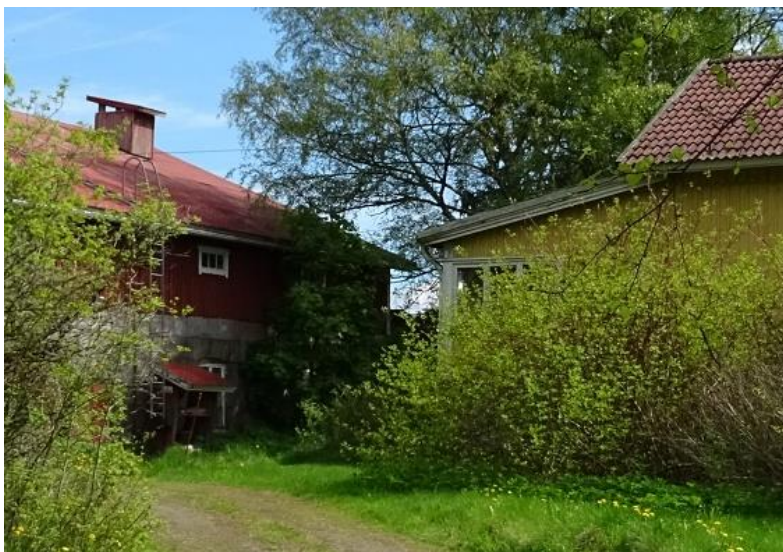
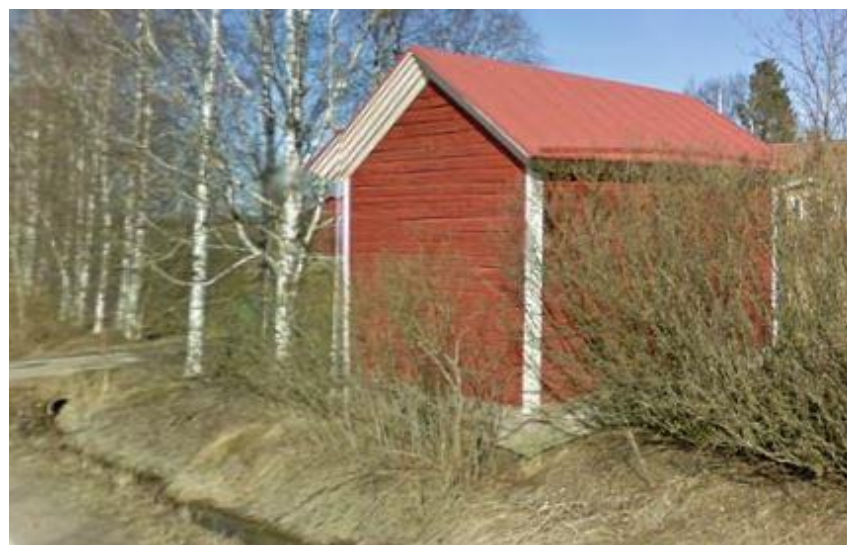
VALOKUVAT

Kyröspohjan kulttuurimaisemassa, kyläkuvallisesti keskeisellä paikalla, Kyröspohjantien ja Nikkari-Tuomisentien risteyksessä, sijaitsevan Kuotilan talouskeskuksen itäpuolelta avautuu näkymä viljelysmaiseman ja Kirkkojärven yli kirkonkylään ja Kalkunmäkeen. Talo on isojaon aikainen kantatalo, jonka talouskeskukset (tontit 2 ja 3) tuolloin sijaitsivat Kuukan talon länsipuolella, nykyisen Nikkari-Tuomisentien ja siltä Rossalle haarautuvan tien risteyksessä. Nykyiselle paikalleen Kuotila lienee siirtynyt viimeistään 1890-luvulla, jolloin sen päärakennus on rakennettu. Pitkä talonpoikaisrakennus (R1) on julkisivultaan 1900-luvun taitteen - puolivälin asussa. Siihen on tehty kunnostusta 1900-luvun puolivälin tietämillä, mm. ikkunat on vaihdettu kaksijakoisiksi pystyikkinoiksi ja kuistit uusittu. Lisäksi pihapiirissä on 1900-luvun alkupuolella rakennettu navetta (R2), jota on myöhemmin lisärakennettu sekä koristeellisin lapelistoin varustettu aitta (R3) aivan tien vieressä. Aitta lienee siirretty paikalle muualta, sillä sen sokkeli on betonia. Pihapiirissä kasvaa vanhoja puita, piha on luonnontilainen. Kyröspohjantien varrella, pihan länsireunalla, päärakennuksen pohjoispuolella on pitkänurkkainen suuri riihi (r4) 1800-luvulta.

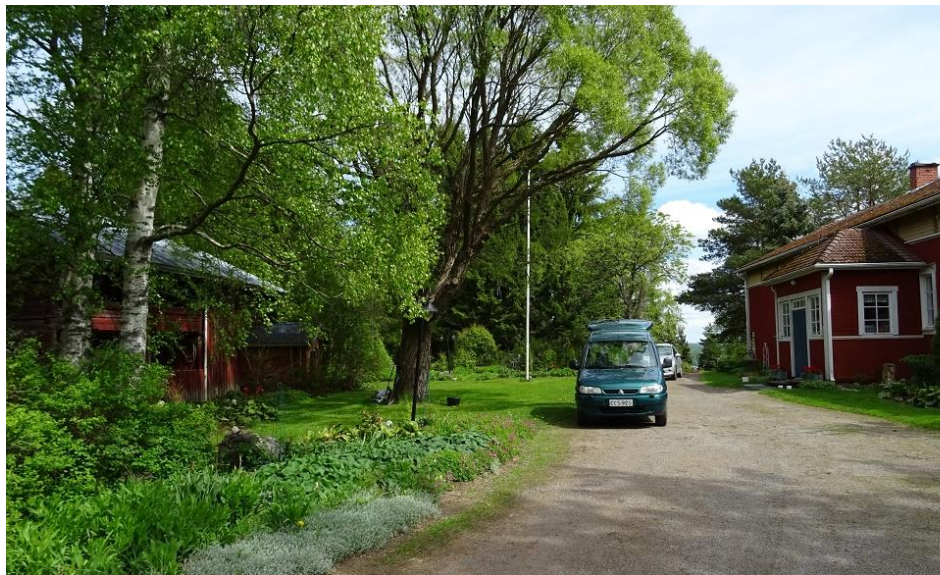
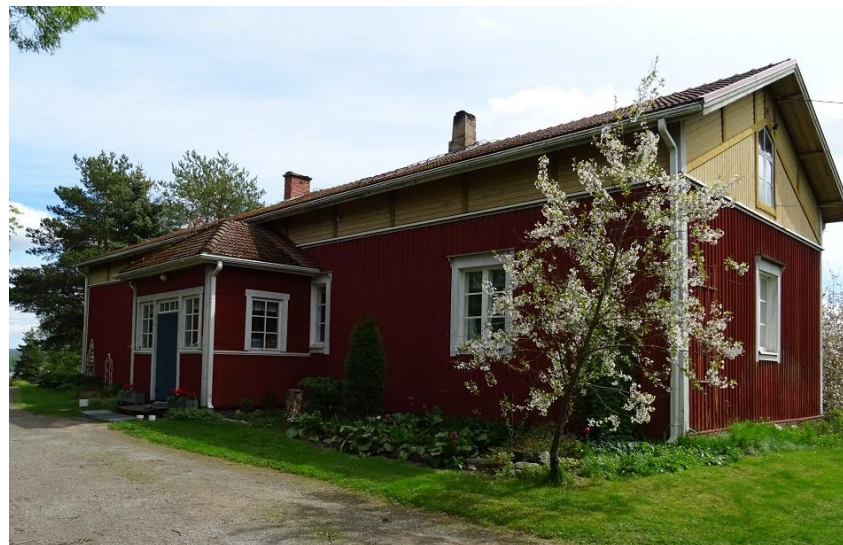
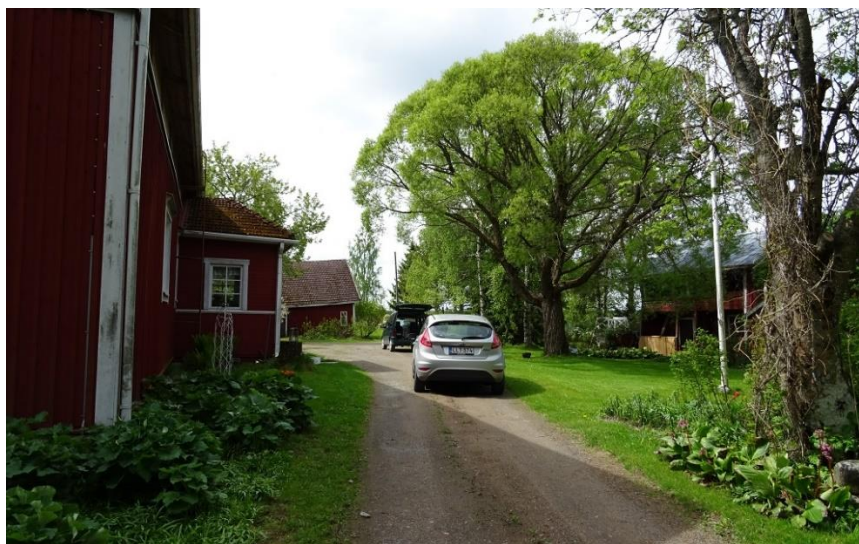
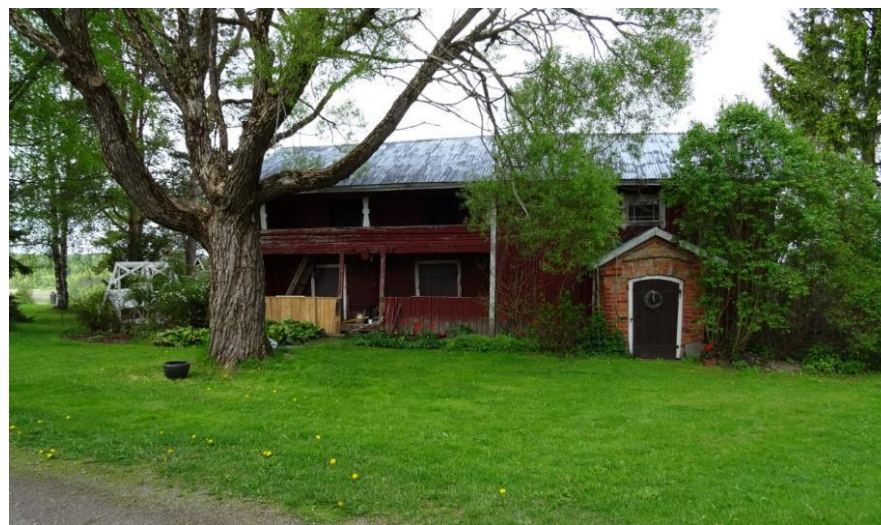
VALOKUVAT

Juusen talo erotettiin Kuotilan talosta 1730-luvulla. Se sijaitsi alun perin nykyisen Kyröspohjantien ja Nikkari-Tuomisentien risteyksessä olevalla vanhalla kylätontilla (isojakokartassa talo numero 3 nimellä Kuotila) Juusea kutsuttiin myös Sepäksi, mistä päätellen talossa on voinut toimia seppä. Juusen talo siirrettiin nykyiseen paikkaansa todennäköisesti 1800-luvun puolivälin paikkeilla. Sen uusrenessanssienkinen päärakennus (r1) ullakkokerroksen koristelutoineen ja näyttävä, kaksikerroksinen luhti (r2) ovat omistajan mukaan siirron ajoilta. Pihapiirin muut rakennukset ovat 1900-luvun puolelta.

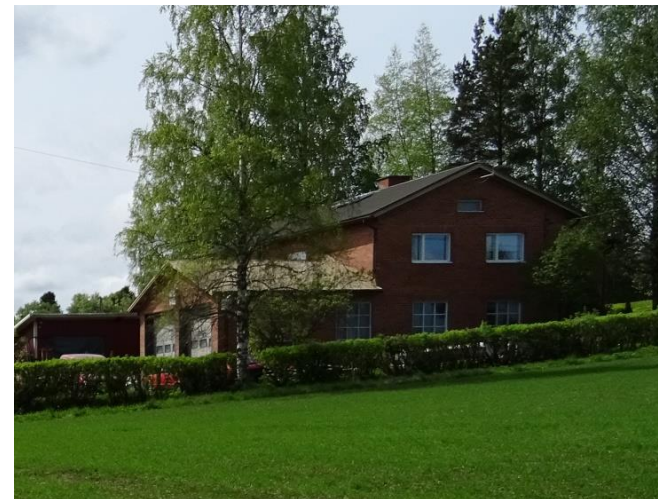
VALOKUVAT

Vuonna 1932 valmistunutta tiilirunkoista Seppälän paja- rakennusta on kunnostettu 1960-luvun alkupuolella. Teollisuusrakennukselle tunnusomaiset pieniruutuiset ikkunat on säilytetty alakerroksessa. samoin vuoraamaton tiilirunko on säilytetty. Yläkerroksen ikkunat on vaihdettu ja Kyröspohjantien puoleiselle pääjulkisivulle on tehty yksikerroksinen siipi.

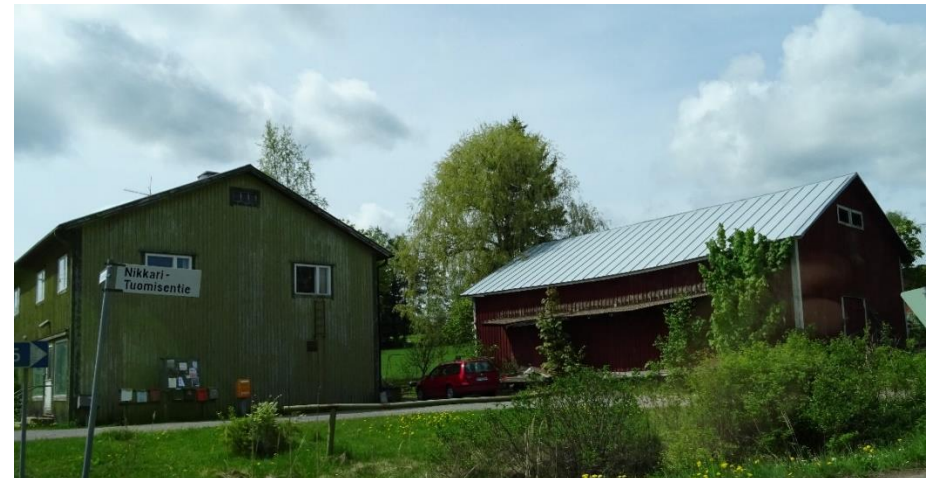
VALOKUVAT

Pyydys I -niminen kiinteistö lohkottiin Kuotilasta vuonna 1959. Se toimi pitkään kylän kauppana mutta on nykyisin asuinkäytössä. Pihapiirissä on kaupparakennuksen lisäksi kaupan varastona toiminut entinen maatalouden varastorakennus.

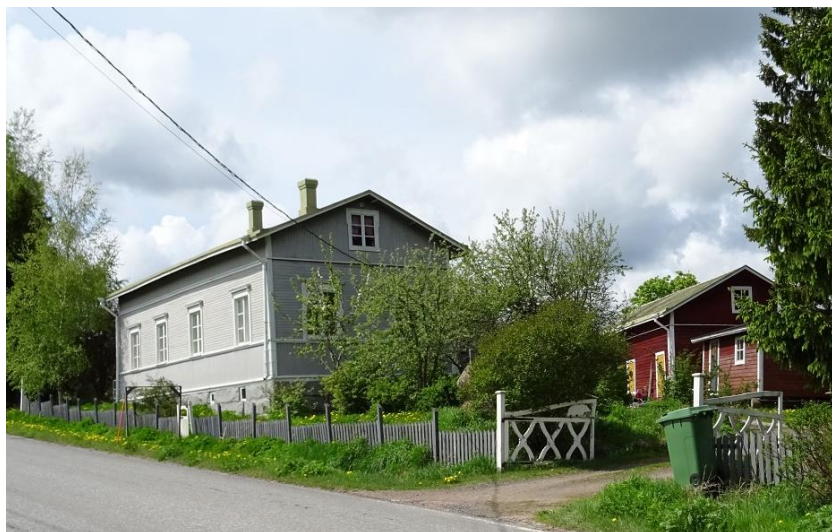
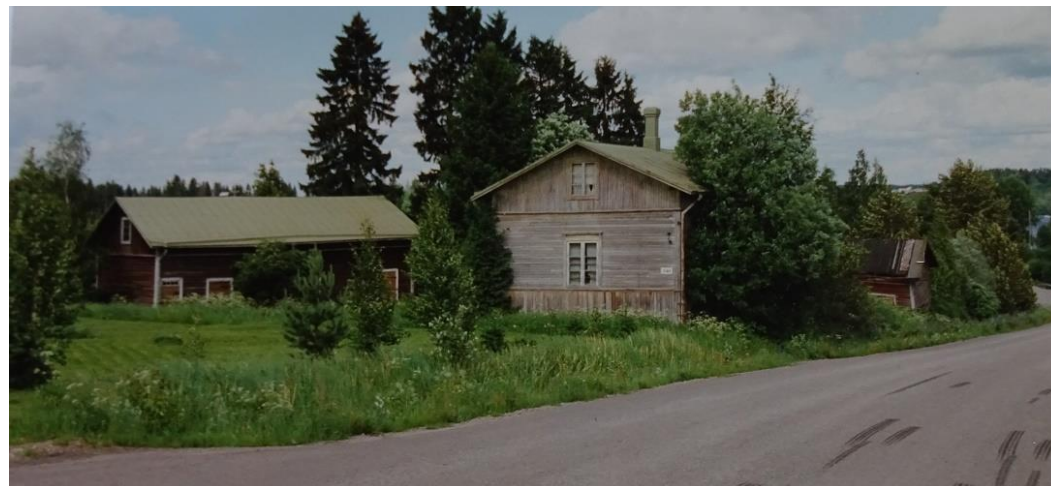
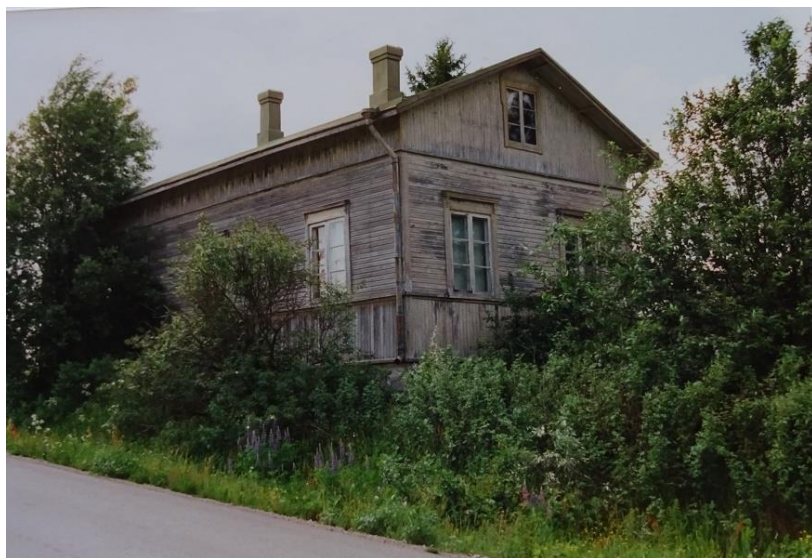
VALOKUVAT

Kirkkojärven yli Kalkunmäkeen avautuvan tiemaiseman varrella sijaitseva, entinen Kalhun sekatarvakauppa perustettiin vuoden 1914 tietämällä ja lohkottiin Kuukasta vuonna 1928. Liikkeen perustivat Kalle ja Oskari Kalhu Suodenniemen Peräkulmalta. Hämeenkyrön sanomat mainitsee kauppiaksi Oskari Kalhun. Tavaroita tuotiin kauppaan muun muassa kaupungista laivalla. (HS1.6.1995) Kaupparakennus rakennettiin Kalkunmäen Soron talosta ostetuista hirsistä. entinen kaupparakennus (r1) pihapiireineen on kunnostettu vanhaa tyyliä kunnioittaen. Se sijaitsee kyläkuvallisesti keskeisellä paikalla Kyröspohjantien varrella. Kapean pihan pohjoisreunalla sijaitsee saman ikäinen talousrakennus (r2).

Kalhun kauppa 1990-luvulla. Kuvat: Pirjo Nieminen, Hämeenkyrö.

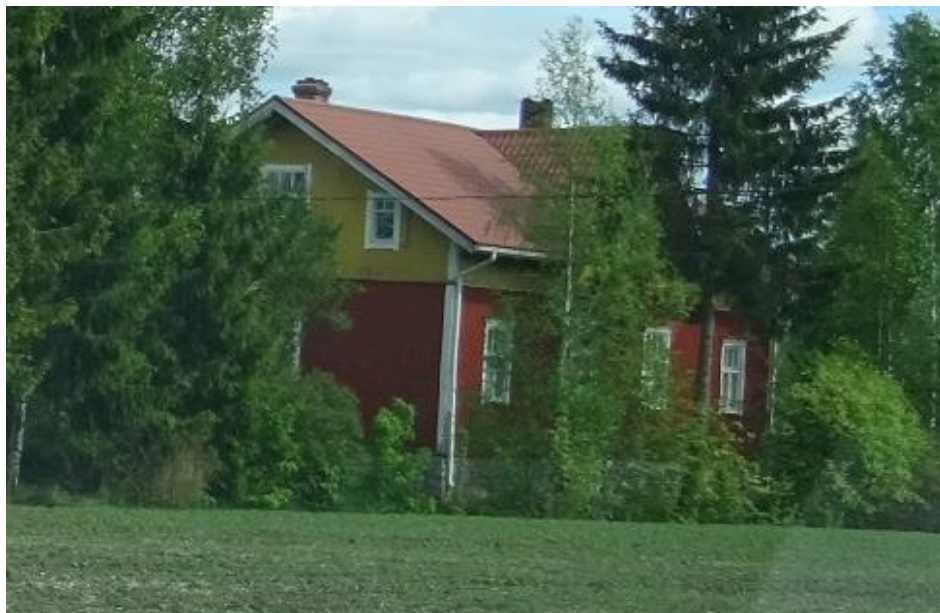
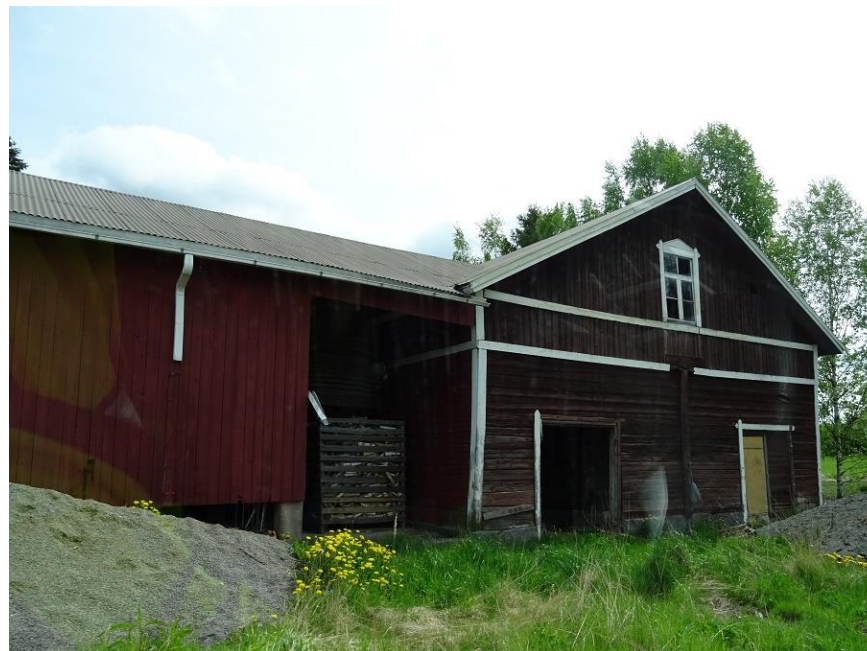
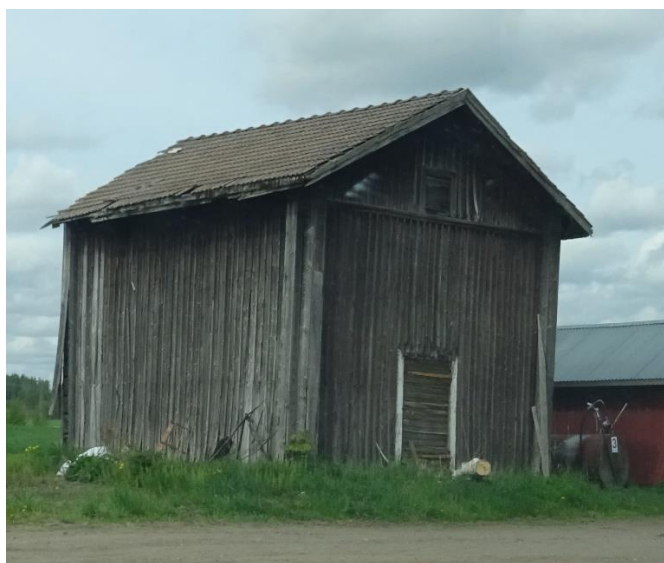
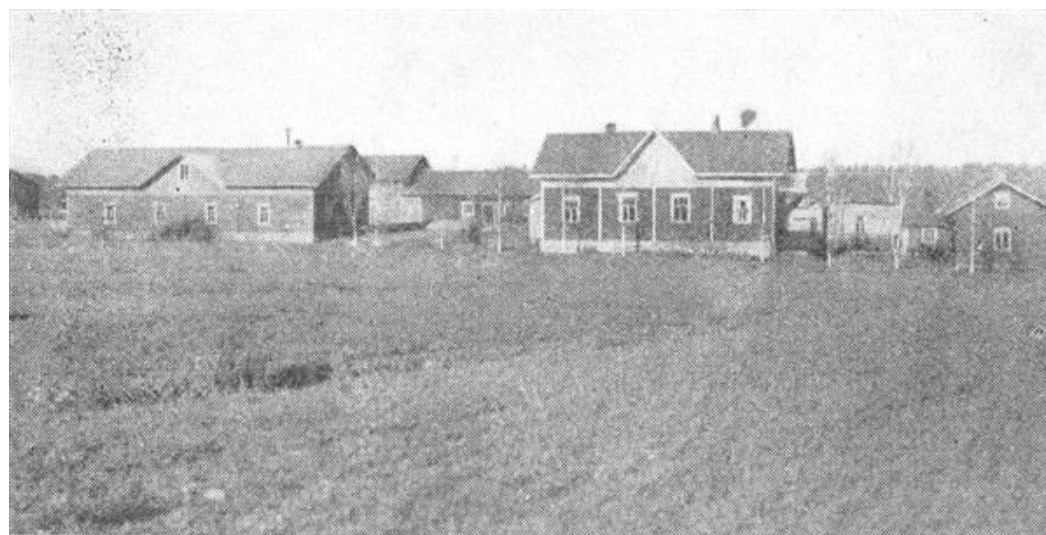
VALOKUVAT

Kyröspohjan kulttuurimaisemassa, avoimen viljelysmaiseman keskellä sijaitsevan Rossan talouskeskus on talon isojaon aikaisella tontilla, jolla vuoden 1793 kartalla oli kaksi Rossan ja yksi Leppäsen tontti. Nykyinen Rossan talouskeskus sijaitsee Rossien paikalla. Leppäsen paikalla ei ole rakennuksia. Rossan päärakennus (r1) on 1800-luvun lopun-1900-luvun taitteen ajoilta ja sen julkisivut on säilytetty 1900-luvun alkupuolen asussa. Toinen asuinrakennus (r2) on vuoden 1932 jälkeen muutettu navetaksi/ talliksi ja siihen on myöhemmin 1900-luvulla liitetty rankorunkoinen osa. Pihapiirissä on myös vanha pitkänurkkainen aitta (r3) sekä lisäksi uudempaa rakennuskantaa.

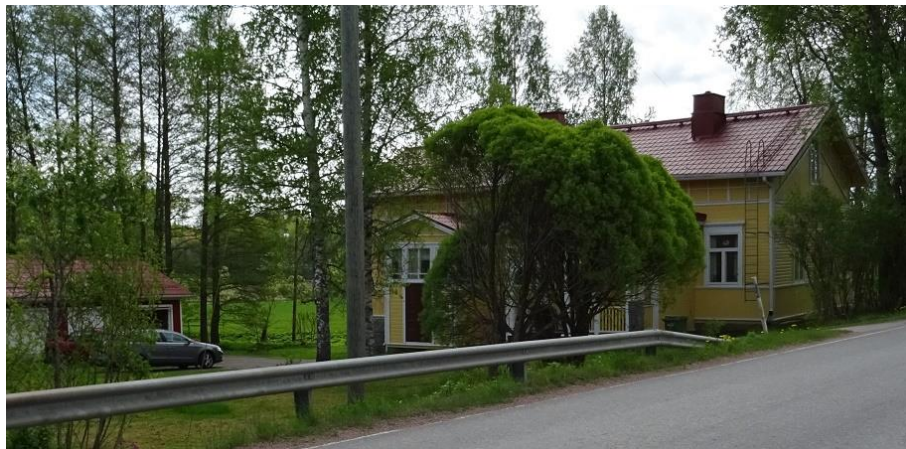
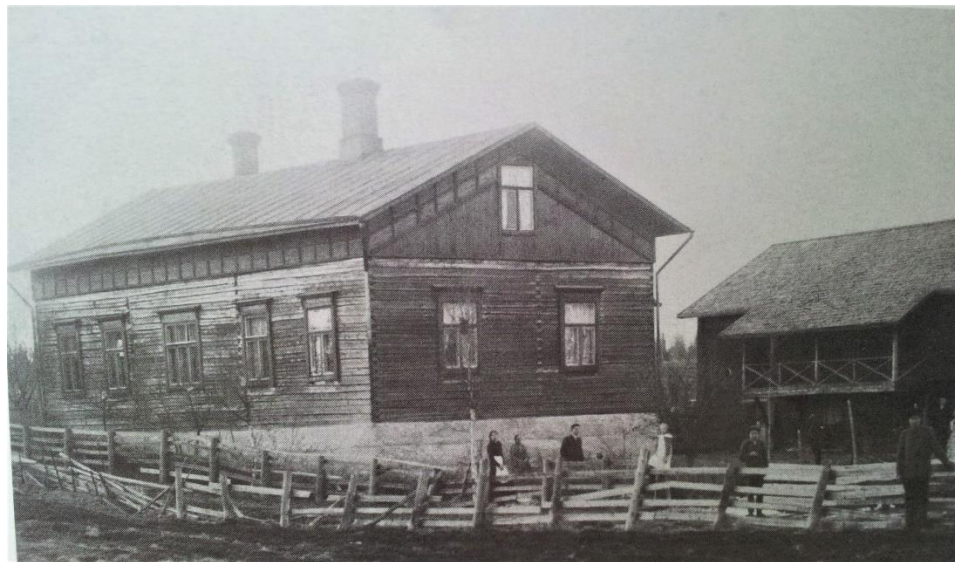
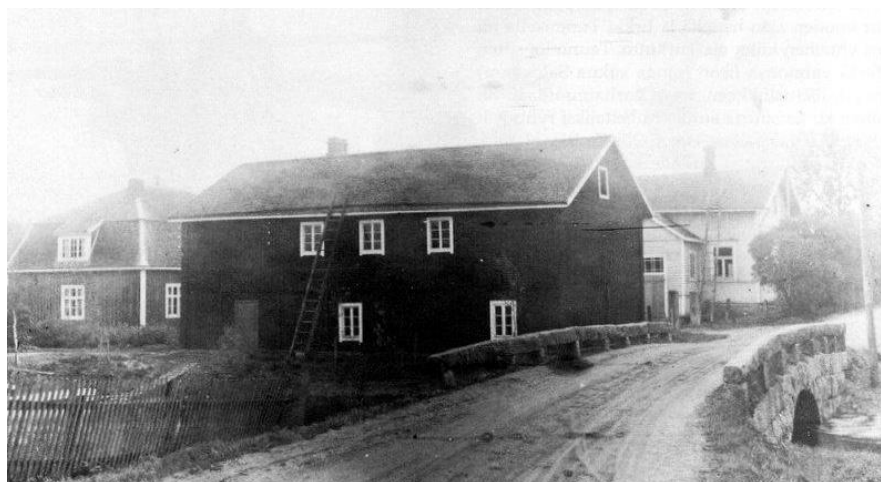
VALOKUVAT

Tuomisen kiinteistö on entinen nahkuri Tuomisen asuinpaikka. Matias Vilhelm Tuominen perusti Kyröspohjaan Prenttin nahkuriverstaan vuonna 1883. Se sijaitsi Kuukan talon maalla Kuotilan kylässä samalla tontilla Prenttin sahan kanssa eli todennäköisesti siinä kuin nykyisinkin. Tuominen lohkottiin vuonna 1928. Nahkurintoiminta jatkui aina toisen maailmansodan jälkeiseen aikaan. Verstarakennus purettiin 1990-luvulla. Tuomisen päärakennus on rakennettu vuonna 1909. Sen nykyinen ulkoasu uusrenessanssienkisine, koristeellisine ullakkokerroksen listoineen ja T-puitteisine ikkunoineen on säilynyt samana kuin 1910 valokuvassa. Rakennusta on kunnostettu vanhaa tyyliä kunnioittaen. Nykyinen piharakennus on 1900-luvun loppupuolelta.

Kuvat: Oikealla ylhäällä asuinrakennus ja nahkaverstas 1911. Alla Nahkuri Tuomisen verstas joen suunnalta sekä vanha kivilta. Kuvat: Hämeenkyrön historia III ja Hämeenkyrön perinneyhdistyksen kokoelma.

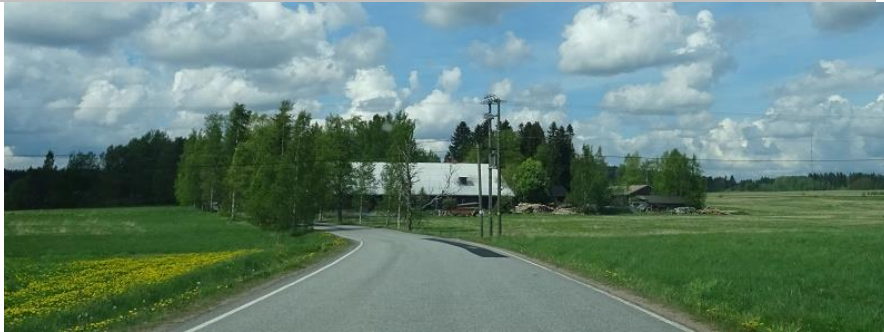
Raipala kaakosta, vanhan Kyröntien varrelta kuvattuna

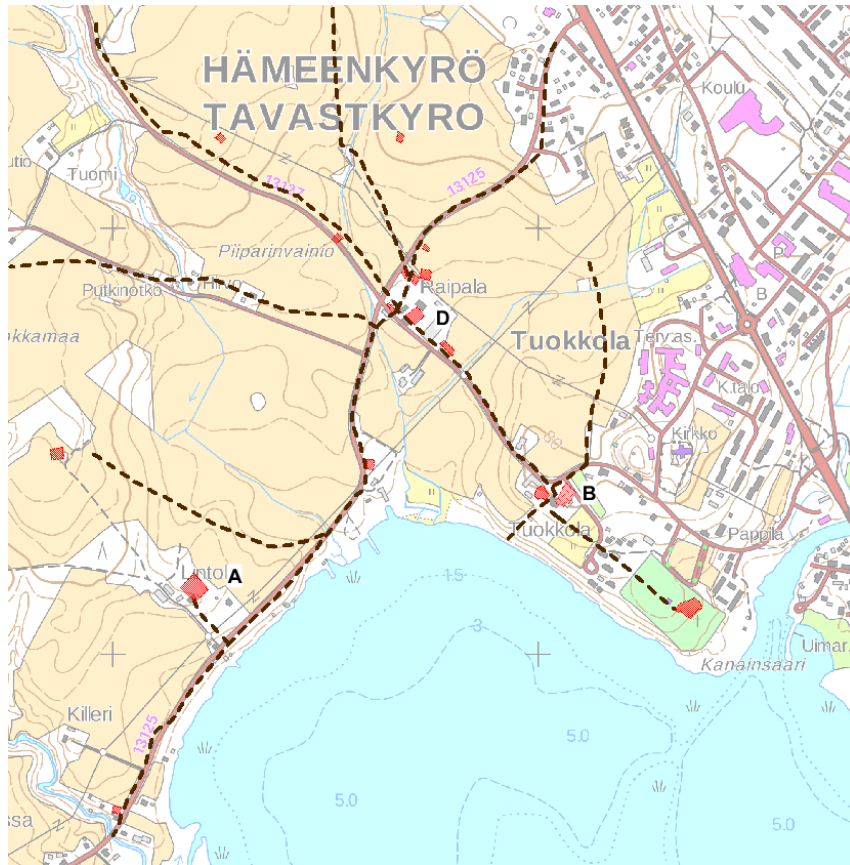
TUOKKOLAN KYLÄTONTIT JA -TIET ISONJAON AIKAAN

Tuokkolan kylän asuintontit 1811: A = Tuokkola (1740-l osatalo nimeltä Frigård, myöh. Lintola), B= Tuokkola, C= Tuokkola, D= Raipala, E= Lammela(nybygge). Asuintontit C ja E ovat kyläalueen ulkopuolella. Muut punaiset rasterit ovat Tuokkolan ja Raipalan torppia, jotka lakkautettiin pääosin kun yhtenäinen viljelyaukio oli raivattu 1800-luvun loppuun mennessä. Vanhojen tielinjojen, Kangastien ja Kyröntien risteys oli tällöin Raipalan pihapiirissä. Tuokkolasta on myös kartta vuodelta 1768. Sen ja vuoden 1811 kartoista näkyy hyvin pellonraivauksen eteneminen. Tuokkolan kartassa näkyy myös vanhan kirkon paikka nykyisen hautausmaan yhteydessä. Hautausmaa oli vielä tällöin Tuokkolan kylä peltoa. Kartan digitointi Jari Heiskanen/Kulttuuriympäristöpalvelut Heiskanen & Luoto Oy.

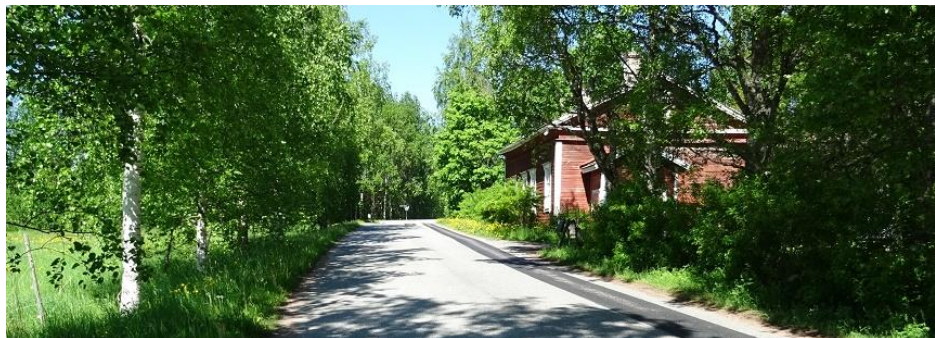
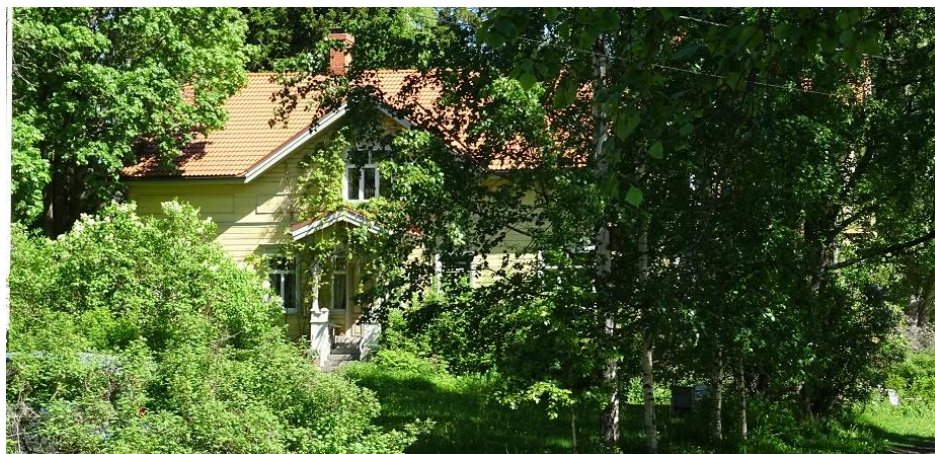
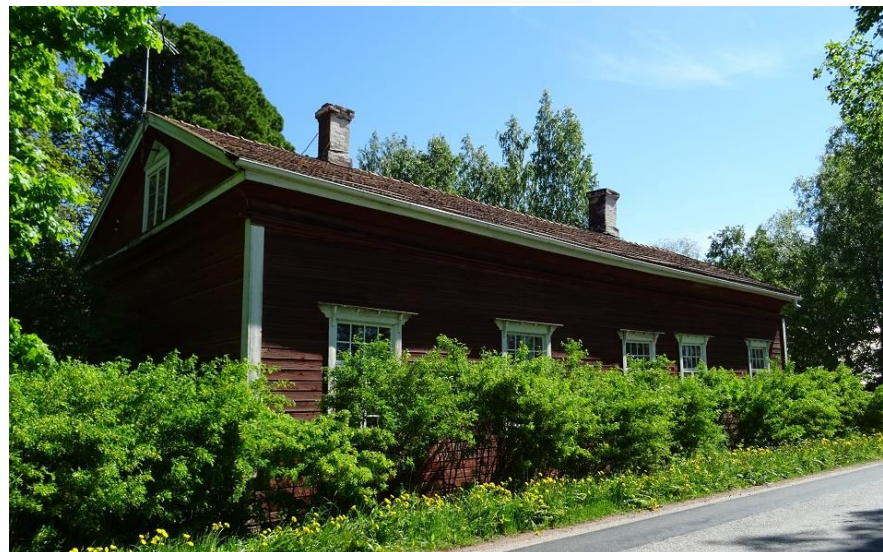
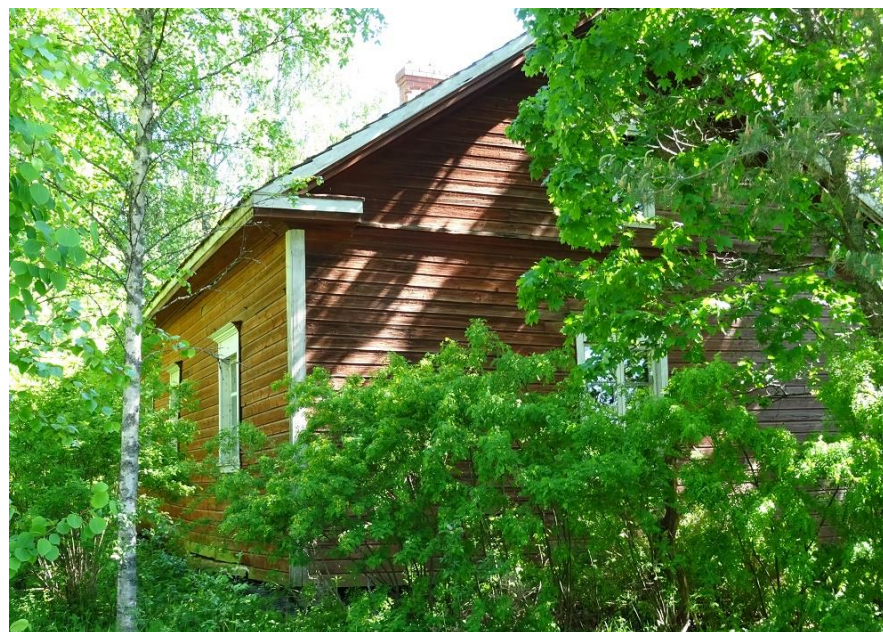
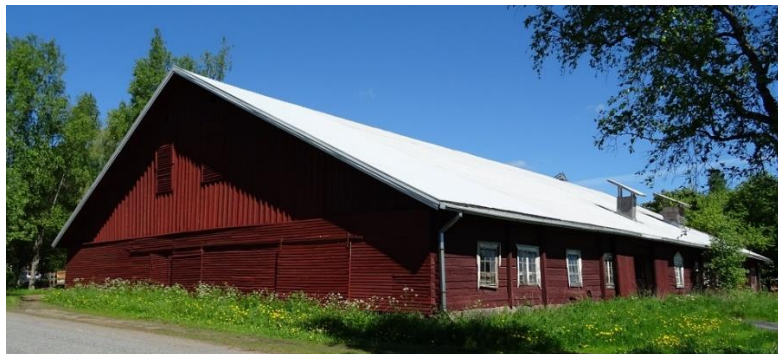
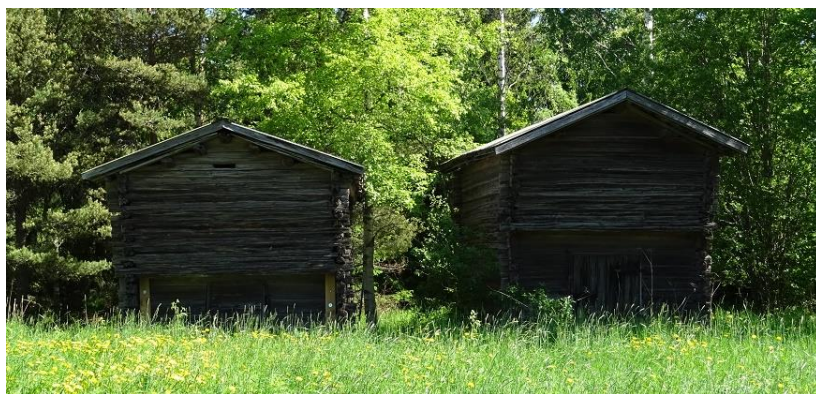
VALOKUVAT

Raipalan kantatalon talouskeskus sijaitsee vanhalla kylätontilla, historiallisten teiden risteyskohdassa, Kirkkojärven suurmaisemassa, viljelysten keskellä. Sen kartanomainen pihapiiri käsittää vuonna 1885 valmistuneen huvilamaisen päärakennuksen (r1) sekä kaksi hirsirunkoista asuinrakennusta (r1 ja 2) todennäköisesti 1800-luvun puolelta. Pihapiirin itäreunalla on 96 lehmälle vuonna 1898 rakennettu, leveärunkoinen, alaosasta hirsirunkoinen ja yläosasta rankorunkoinen navetta (r4) alkuperäiseltä vaikuttavassa asussa. Tienristeyksessä, pihapiirin luoteispuolella sijaitsee kaksi pitkänurkkaista, vuoliaisrakenteista otsa-aittaa (r5 ja 6), joiden arvellaan olevan 1700-luvun puolelta. Niitä vastapäätä, tien toisella puolella on suuri, pitkänurkkainen, hirsirunkoinen, pystylaudoin vuorattu makasiini (r7), jonka sisäänkäynnin päällä olevassa katoksessa on klassistista ilmettä. Ovena on paksusta vinopanelista tehty pariovi. Rakennus lienee 1800-luvulta. Lisäksi tien toisella puolella sijaitsevat talli (r8) ja kuivuri (r9).

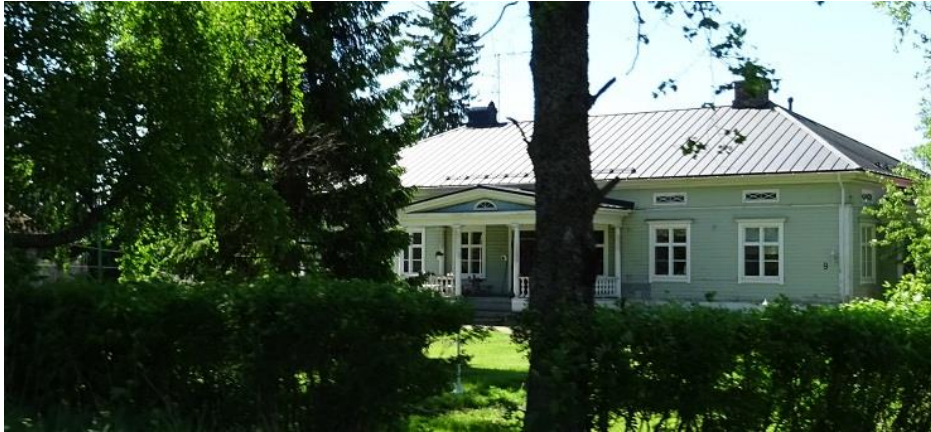
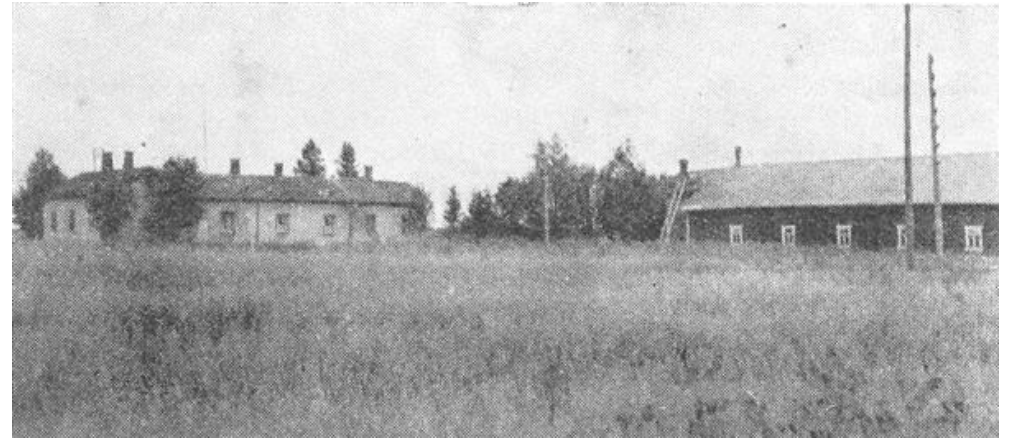
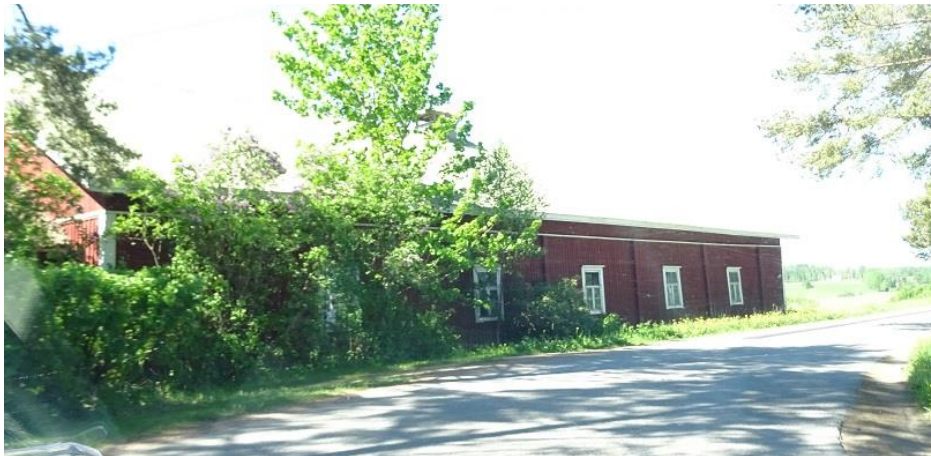
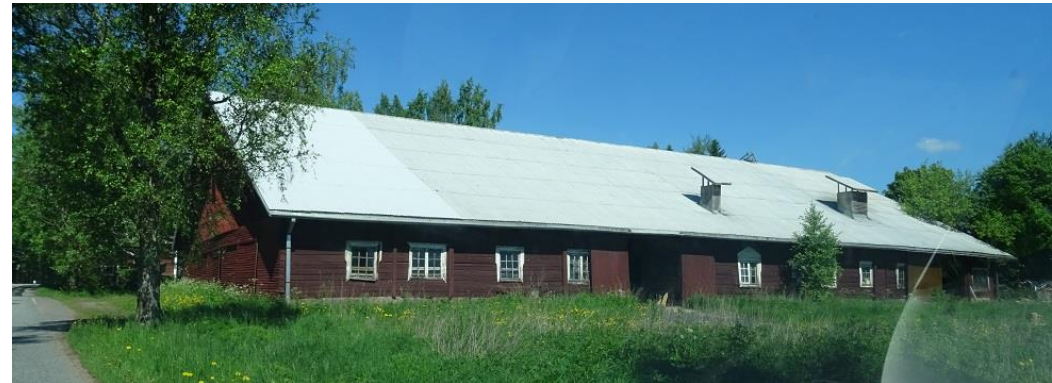
VALOKUVAT

Yrjö Koskisentien ja Tuokkolantien vaihtumiskohdassa, taajama- ja kyläkuvallisella porttipaikalla, Kirkkojärven rannan läheisyydessä sijaitseva Tuokkolan kantatalon talouskeskus on isojaon aikaisella tontilla. Rakennukset 1800-luvun loppupuolelta. Näyttävän empiretyylisen, aumakattoisen, vaakavuoratun päärakennuksen (r1) pääjulkisivun avokuisti tuettu pyöröpylväin, katoksen päätykolmio (muistuttaa Lintolan pr), 6-ruutuiset ikkunat, haukkaikkunat, luonnonkivisokkeli. Päätykuisti. Pihapiirissä on lisäksi pitkä aittarakennus (r2). Tuokkolantien varressa on vuonna 1876 alun perin 42 lehmälle rakennettu suuri navetta (r3, muistuttaa Raipalan navettaa) ja 10 hevosen talli (r4) vuodelta 1903 lähes alkuperäisissä asuissaan.

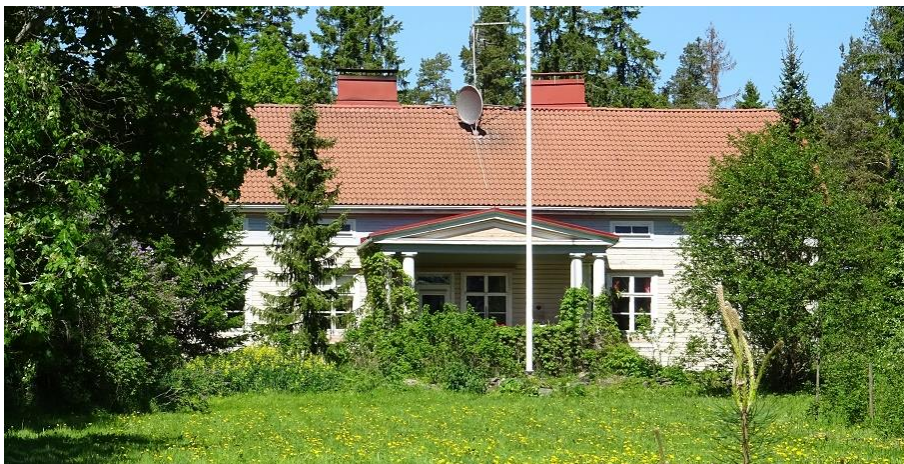
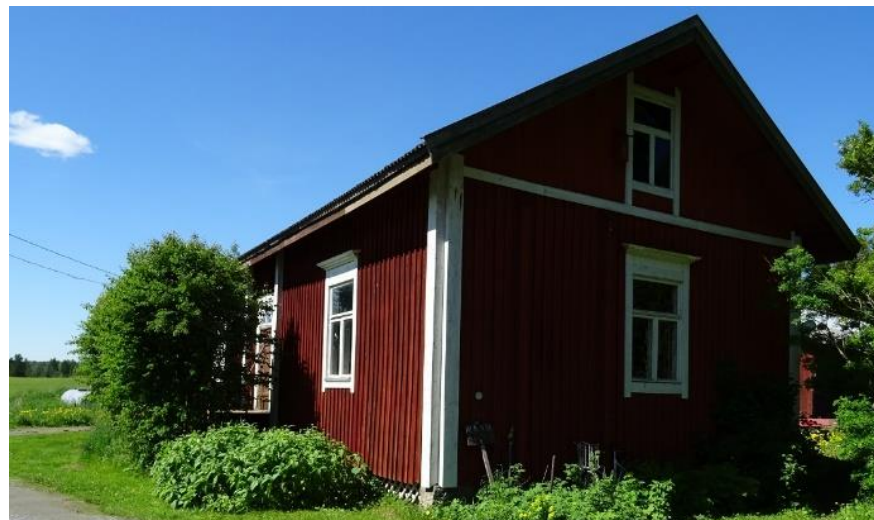
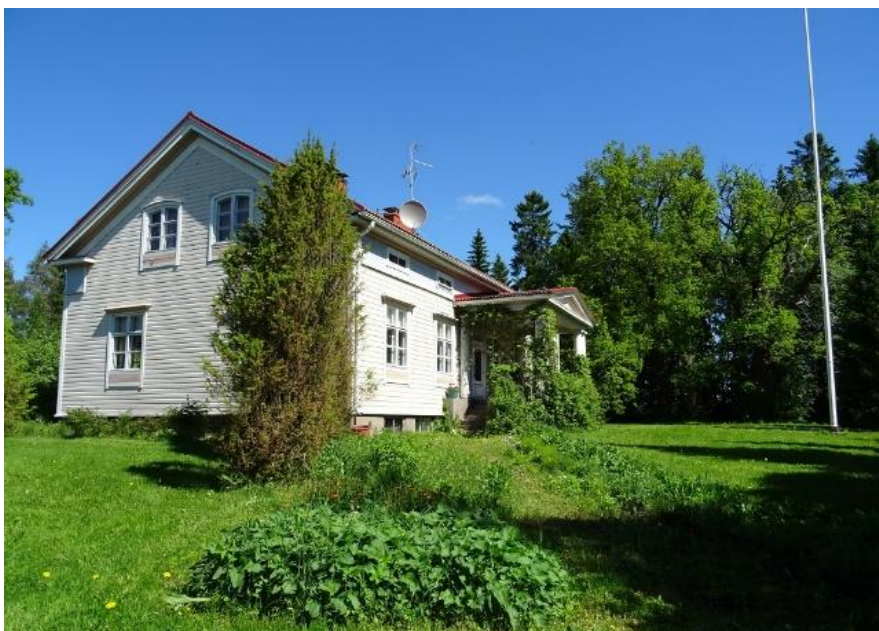
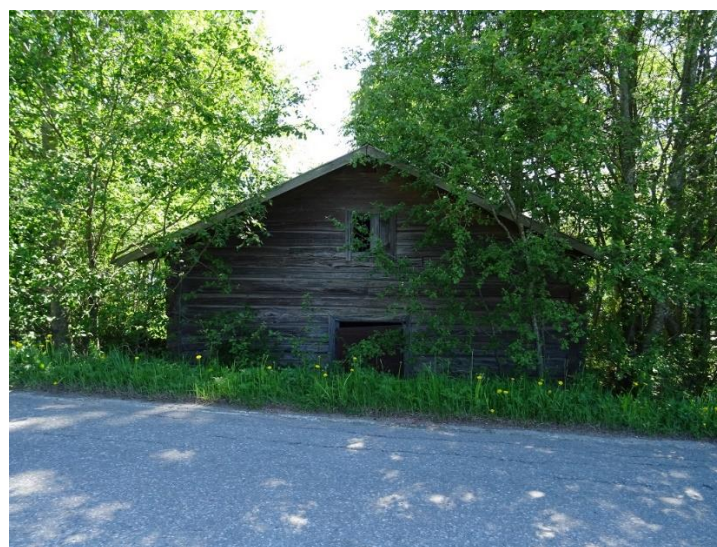
VALOKUVAT

Kyröspohjantieltä haarautuvan koivukujan päässä sijaitsevan Lintolan eli entisen Frigårdin talo on muodostettu 1740-luvulla Tuokkolasta. Vielä isojakokartalla 1811 se on merkitty tontiksi A nimellä Tuokkola. Vuoden 1932 Suuri maatilakirja III kertoo Raipalalle kuuluneen Frigårdin herraskartanomaisen päärakennuksen (r1) olevan noin sata vuotta vanha eli 1830-luvun tietämillä. (Rakennuksen ikä selvitettävä tarkemmin) Rakennuksen ulkoasu on nykyiseltä tyyliältään klassistinen Kirkkojärvenpuolella sijaitsevine avokuisteineen, pylväikköineen ja tympanoneineen. Päädyissä on kissanpenkit. Päätykolmioiden kuusiruutuiset ikkunat ovat yläosasta kaarevat, muut ikkunat tavallisia. Sokkeli on betonia ja kapea vaakavuoraus mahdollisesti samoin nuorempaa perua. Pihapiirissä on lisäksi toinen asuinrakennus (r2), nykyisin harvinainen, 1800-luvun puolella nurkkakiville perustettu, pitkänurkkainen kuistiton paritupa, jonka julkisivut on kunnostusten yhteydessä säilytetty vanhassa asussa. Kyröspohjantien varrella, tien toisella puolella sijaitsee lisäksi vanha pitkänurkkainen aitta (r3). Sen ulko-ovi on päällystetty rautalevyillä. Rakennus on tien kunnostusten yhteydessä jäänyt aivan tien penkereen taakse, pensaikon sisään ja on vain osittain näkyvissä. Sen maisemallinen arvo on huomattava.

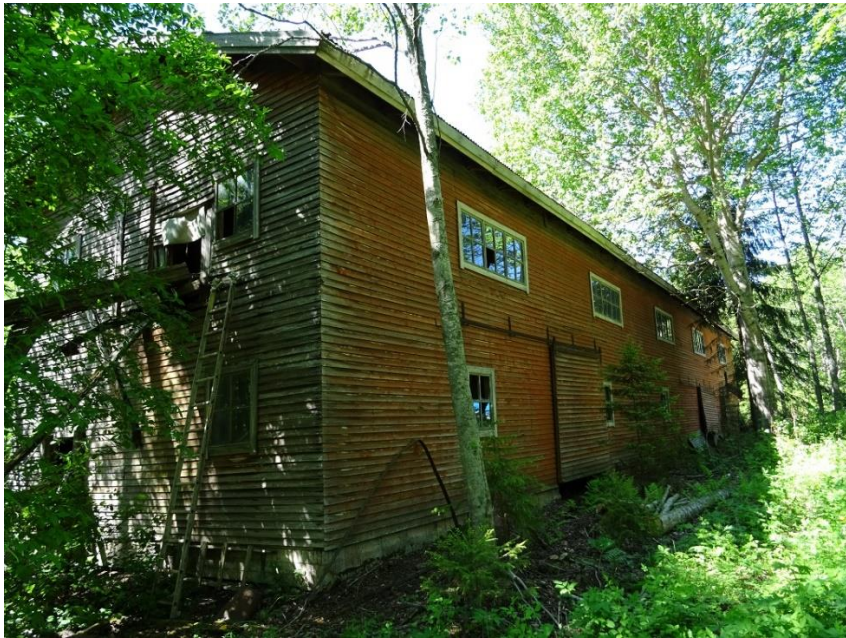
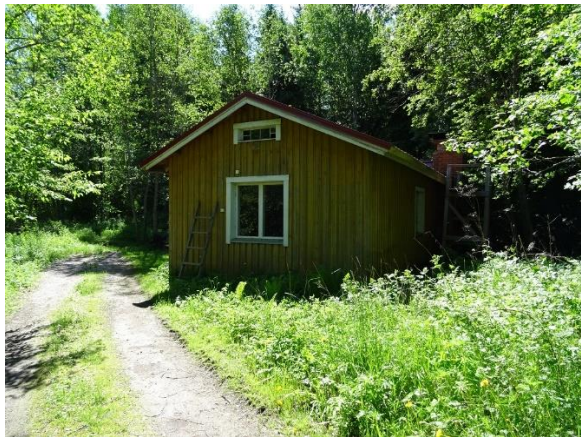
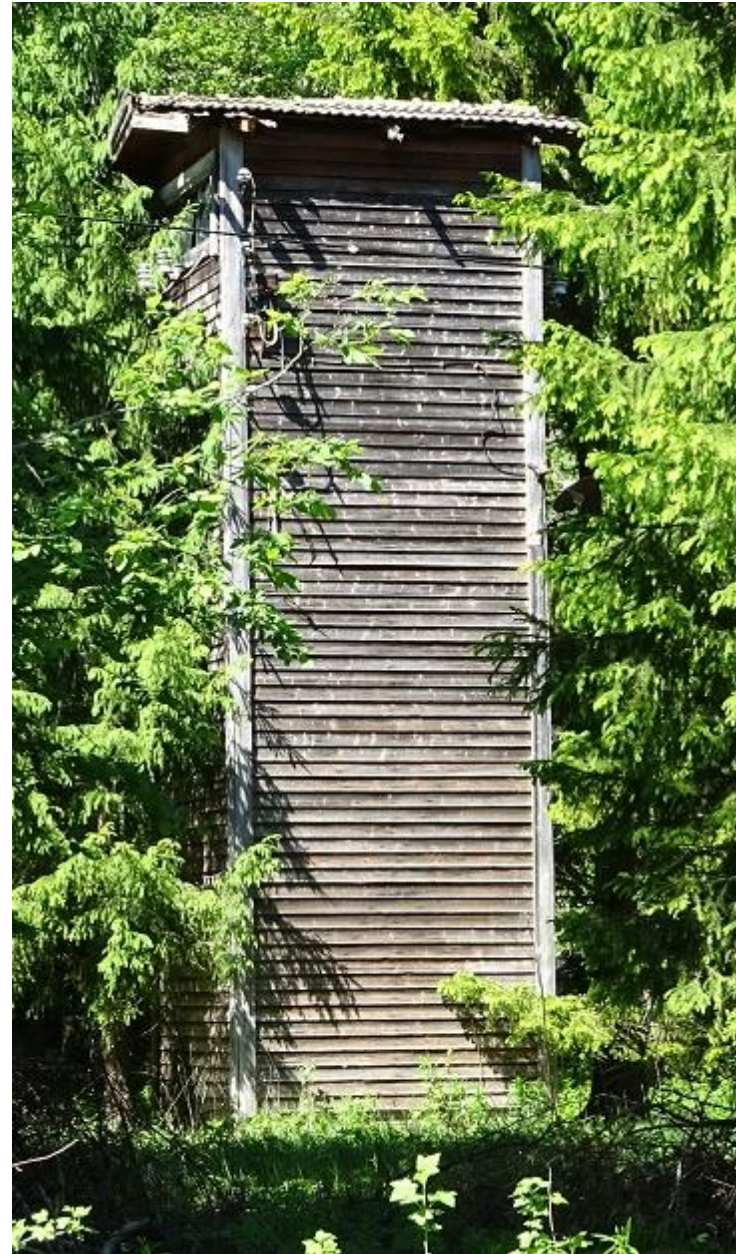
VALOKUVAT

Kyröspohjantien varrella, Kirkkojärven rannalla sijaitseva 1900-luvun alkuvuosikymmeninä rakennettu suuri saharakennus (r1) on rankorunkoinen ja vuorattu limilaudoin. Siinä on kapeat pieniruutuiset ikkunat, rakennus on todennäköisesti alkuperäisessä asussa. Lisäksi rakennuksen lähellä on 1900-luvun puolivälin tietämillä limilaudoitettu muuntamokoppi (2). Sahan eteläpuolella on vanha asuinrakennus (r3) 1900-luvulla peruskorjattuna.

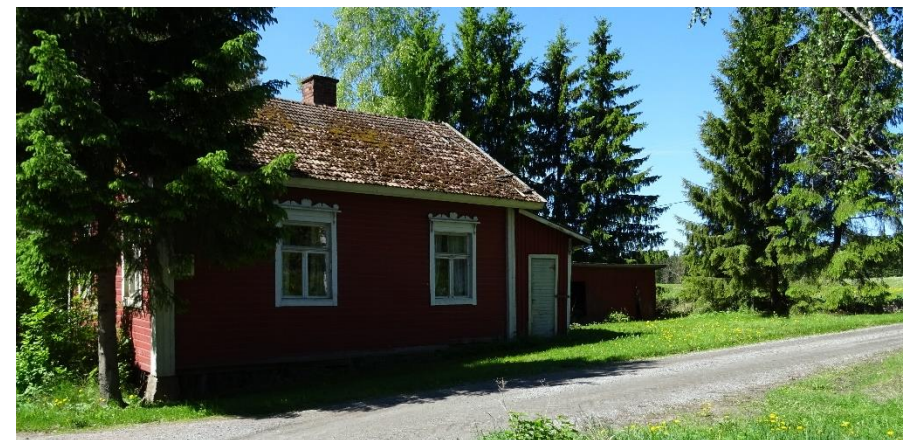
VALOKUVAT

Kyröspohjantien varrella, Lintolaan johtavan koivukujan päässä sijaitseva kiinteistö on lohkottu Lintolasta ja käsittää 1900-luvun taitteessa rakennetun hirsirunkoisen, nurkkakiville perustetun asuinrakennuksen. Pohjoispäädyssä on umpikuisti. Rakennus on vaakavuorattu ja T-puitteiset ikkunat kehystetty koristeellisin ylälistoin. Pihapiiriä kehystää puusto.

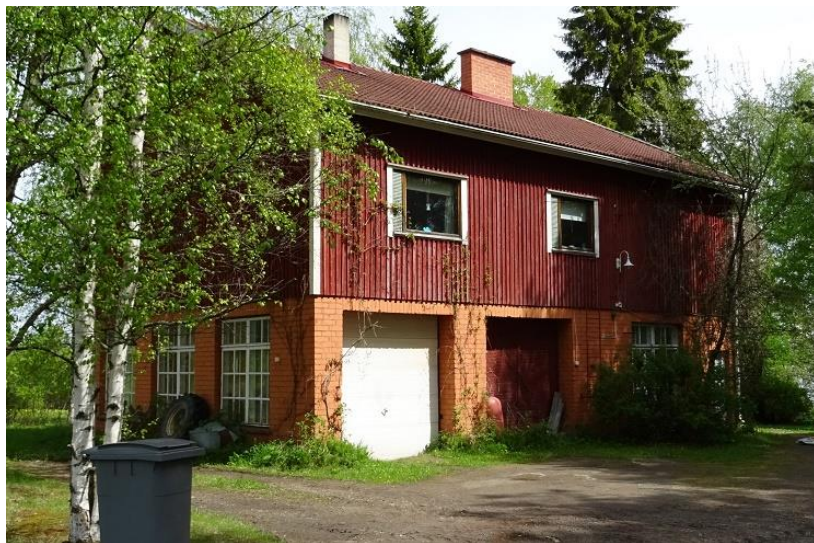
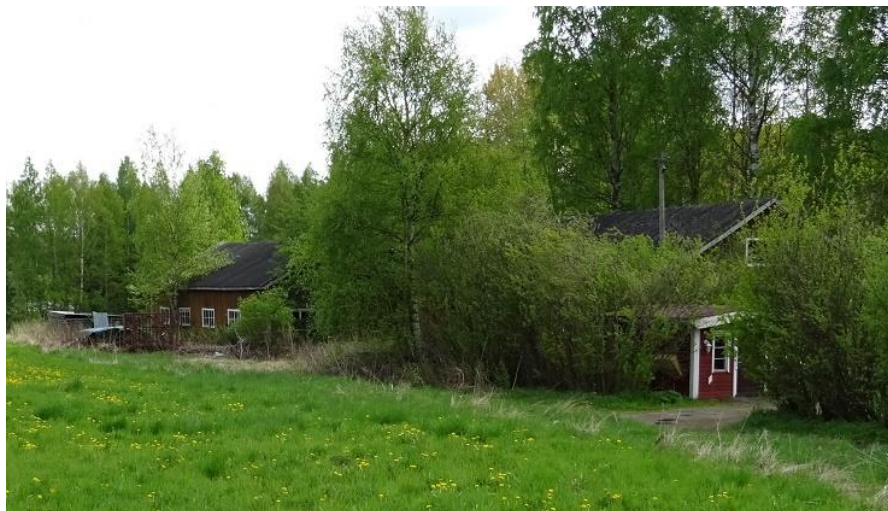
VALOKUVAT

Kiinteistön lohkomishistoria palautuu Tuokkolasta 1800-luvun alussa muodostettuun Frigårdiin eli nykyiseen Lintolaan, josta 1944 lohkotusta Killeristä Lintola I on lohkottu. Kiinteistön talouskeskus käsittää asuinkäyttöön kunnostetun entisen teollisuusrakennuksen, jonka vanhin osa on rakennettu 1920-1930-lukujen aikana. Kiinteistön päärakennus (r1) on kaksikerroksinen, osittain tiili- osittain puurunkoinen rakennus. Alakerroksen alkuperäinen, teollisuusrakennukselle ominainen ilme korkeine pieniruutuisine ikkunoineen on säilytetty. Yläkerros on rakennettu myöhemmin tai kunnostettu 1900-luvun loppupuoliskon asuun. Lisäksi samaan kiinteistöön kuuluu pienen peltoplāntin toisella puolella sijaitsevat kaksi toisiinsa kiinni rakennettua, loivasti satulakattoista, puurunkoista varasto-/teollisuushallia (r2 ja r3), jotka ilmeisesti ovat viimeiset jäljellä olevat, alun perin 1886 perustetun Prenttin hörysahan historiaan linkittyvät rakennukset (selvitettävä tarkemmin). Niissä toimi sahan höyläämö. Saha oli Hämeenkyrön suurin 1900-luvun taitteessa. Sen toiminta loppui vuonna 1917 mutta käynnistyi uudelleen 1919.

Prenttin saha 1940-luvulla. Inventoidut rakennukset (r2 ja r3) todennäköisesti kuvassa vasemmalla. Kuva: Hämeenkyrön historia III, s. 400
