OSA II Alue- ja kiinteistökortit

MAASEUTU

HÄMEENKYRÖN OSAYLEISKAAVAINVENTOINTI 2017

TILAAJA
Hämeenkyrön kunta

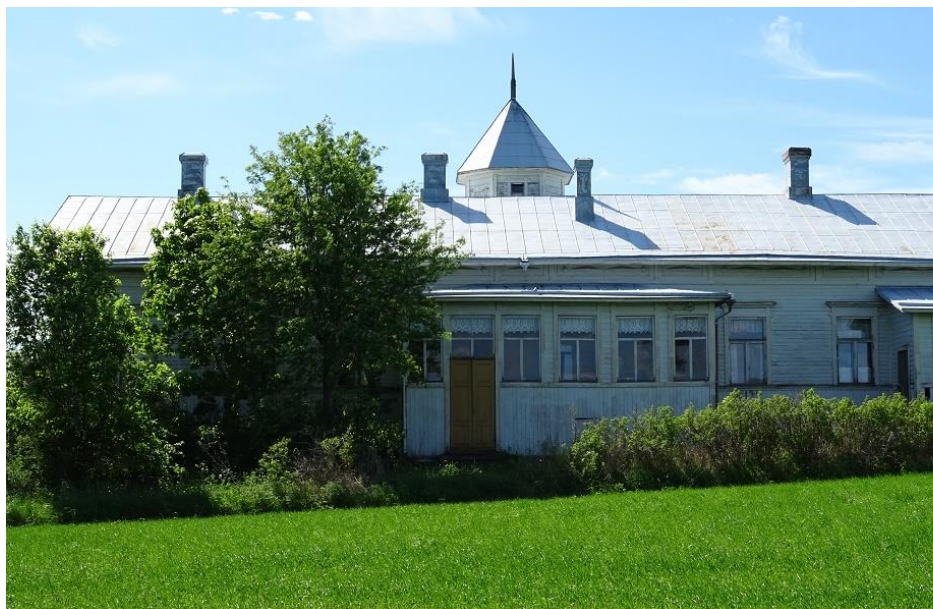
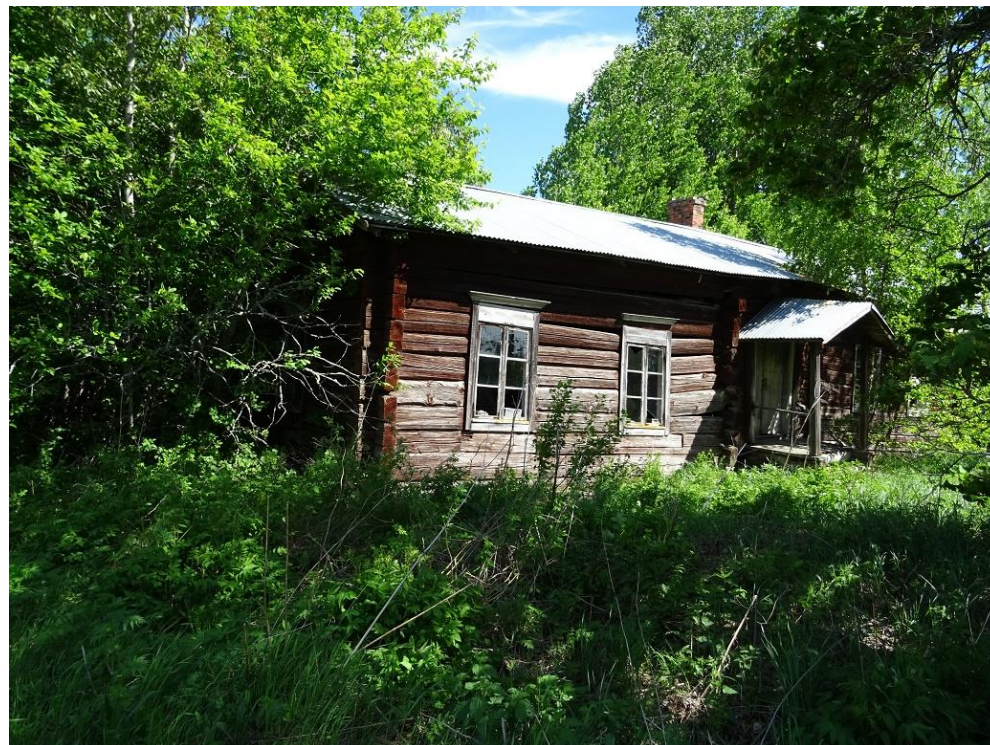
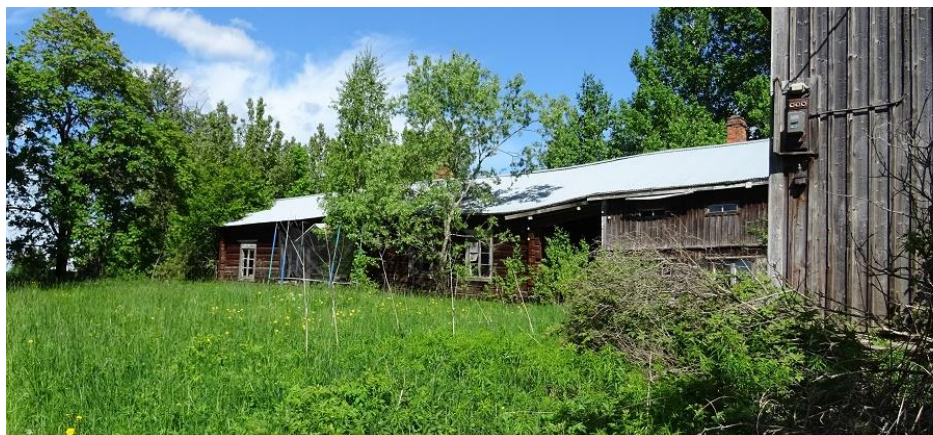
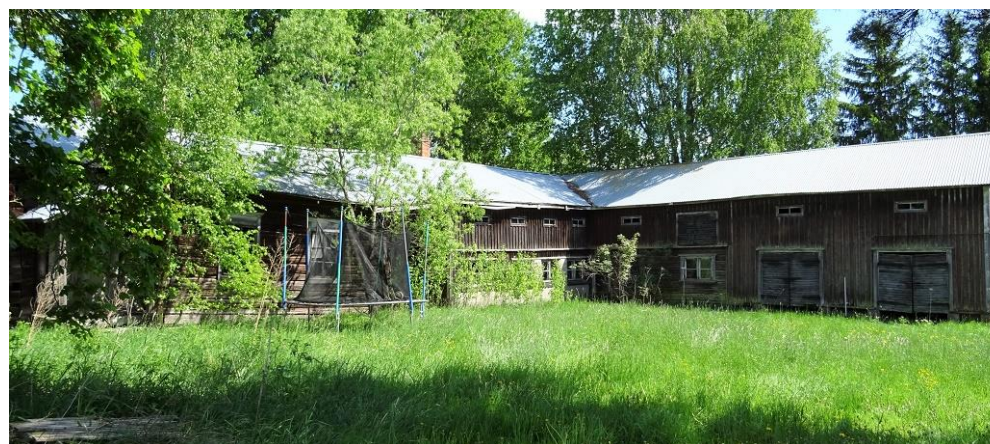
VALOKUVAT

Eljaalan talo on Myllymäen kylän kantatalo, jonka talouskeskus sijaitsee isojaon aikaisella paikalla. Sen uudempi päärakennus 1800-luvun puolelta sijoittuu alueen pohjoisosaan, hieman isoajakartan osoittaman tontin ulkopuolelle. Uusrenessanssienhenkisen rakennuksen katolla on näyttävä torni (r1). Hirsirunkoiseen, luonnonkivien ja nurkkakivien varaan rakennetun vinkkelinavetta ja siihen alikulkukäytävällä yhdistetty pitkänurkkainen paritupa (r2) ovat vanhalla tontilla. Asuinrakennuksen keskellä on avokuisti, ulko-ovena paksuista lankuista tehty pariovi. Vanhat empireikkunat on säilytetty. Kulttuurihistoriallisesti arvokas asuinosa 1900-luvulla uudistettuine navettoineen on kaukaa 1800-luvun puolelta. Ilmeisesti rakennuskokonaisuus on osa entistä umpipihaa. Lisäksi vuoden 2017 lohkomisessa muodostettuun kiinteistöön kuuluu pellon reunassa sijaitseva pitkänurkkainen aitta (r3). Aitta on 1800-luvulta mutta tarkempi ikä ei ole tiedossa.

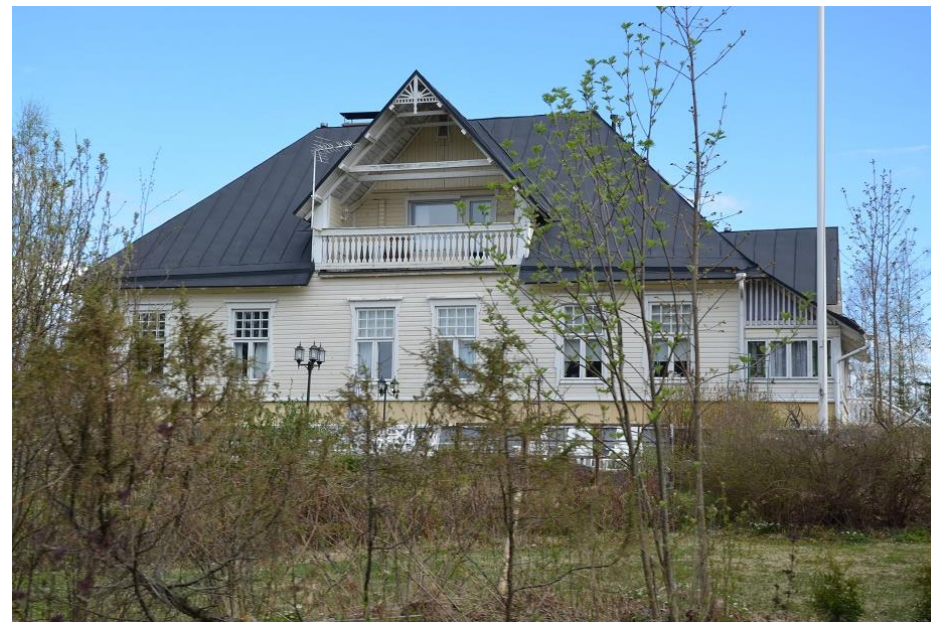
Yläkuvassa Ritämäki Nuutinmutkantien pientaloalueella. Alla entinen Laalahdesta purettu Kyron huvila nykyisessä paikassaan Vesajärventien varrella

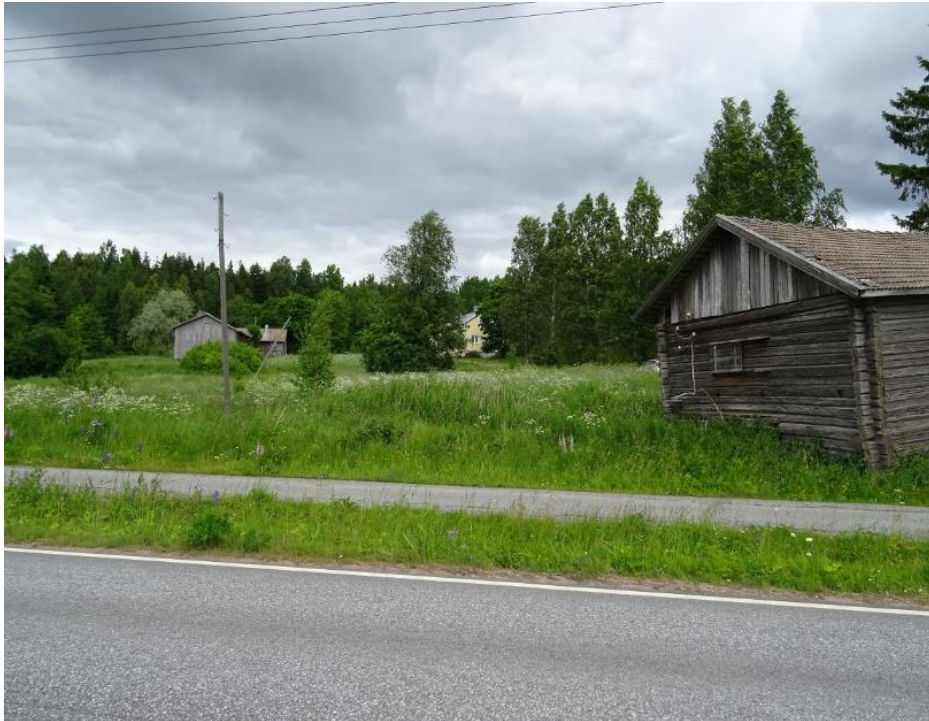
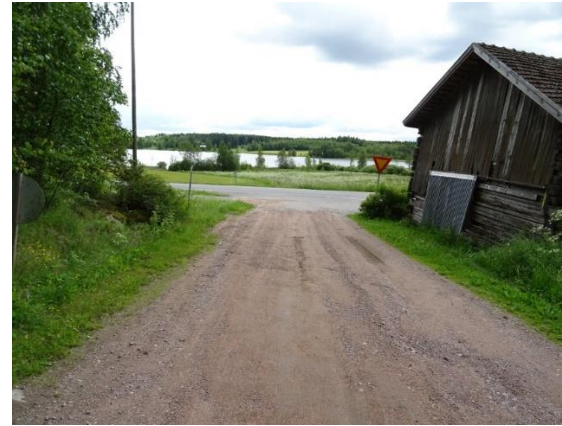
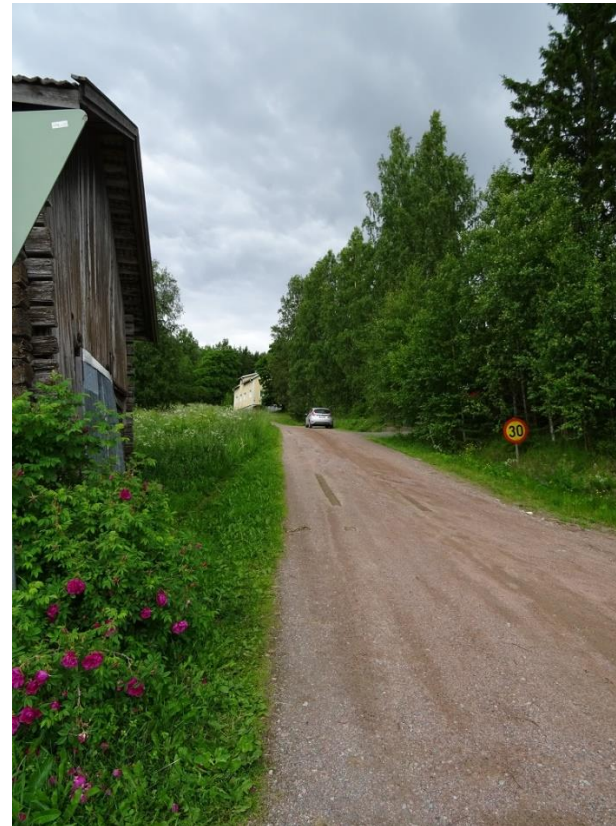
VALOKUVAT

Yliperttalan länsipuolella sijainneella Heiskalan tontilla on nykyisin ulkorakennus sekä Järvenkyläntien varrella, maisemallisesti merkittävä pitkänurkkainen aitta (r2). Kylätonttia ympäröineet vanhat pellot (r3) ovat edelleen rakentamattomia, paikoin niittyinä, paikoin viljelykäytössä.

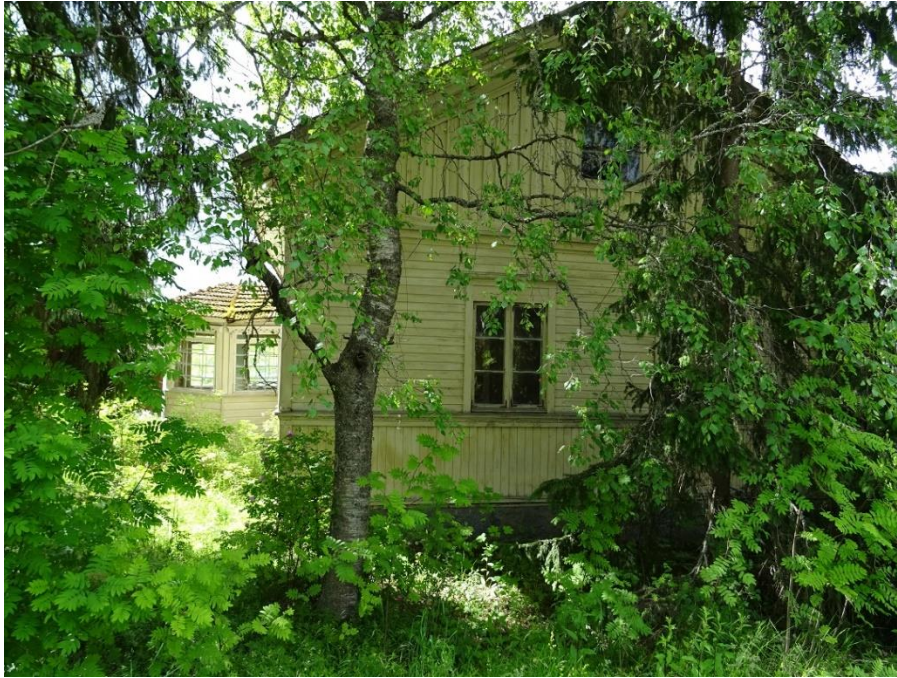
Alakuvassa Nuuti eli Matti oikealla ja Alaperttala vasemmalla vuonna 1932. Alaperttala on purettu aikaa sitten. Oikealla ylhäällä rakennukset 3 ja 4. Alla rakennukset 4 ja 2.

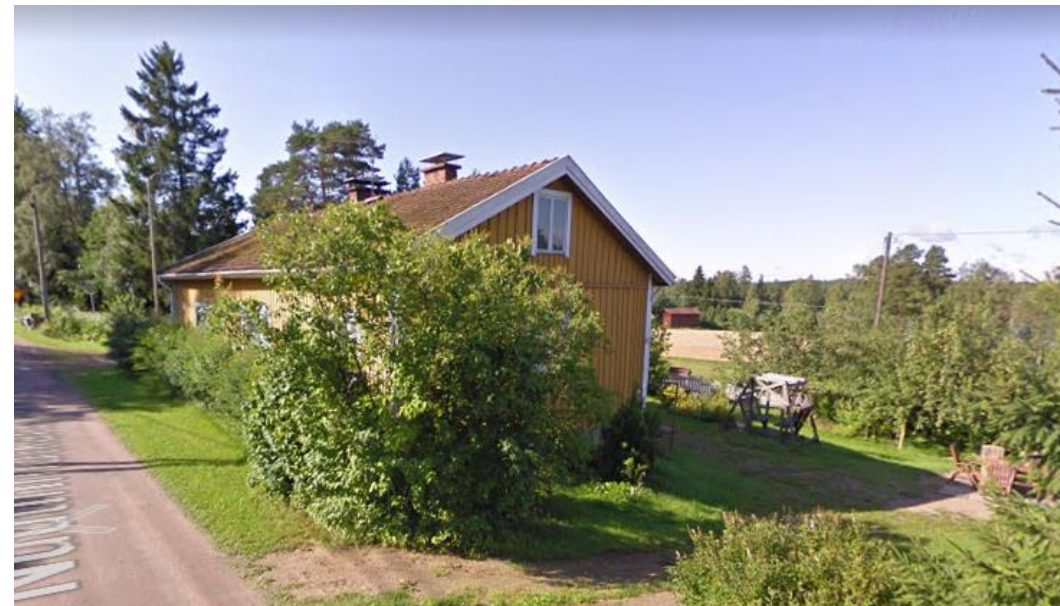
VALOKUVAT

Ritamäen kiinteistö muodostettiin Järvenkylän Heiskan talosta vuonna 1916. Pihapiirin rakennuskanta on viimeistään tuolta ajalta mutta asuinrakennus saattaa olla vanhempikin. Rakennusta on kunnostettu ainakin 1900-luvun puolivälissä ja loppupuolella.

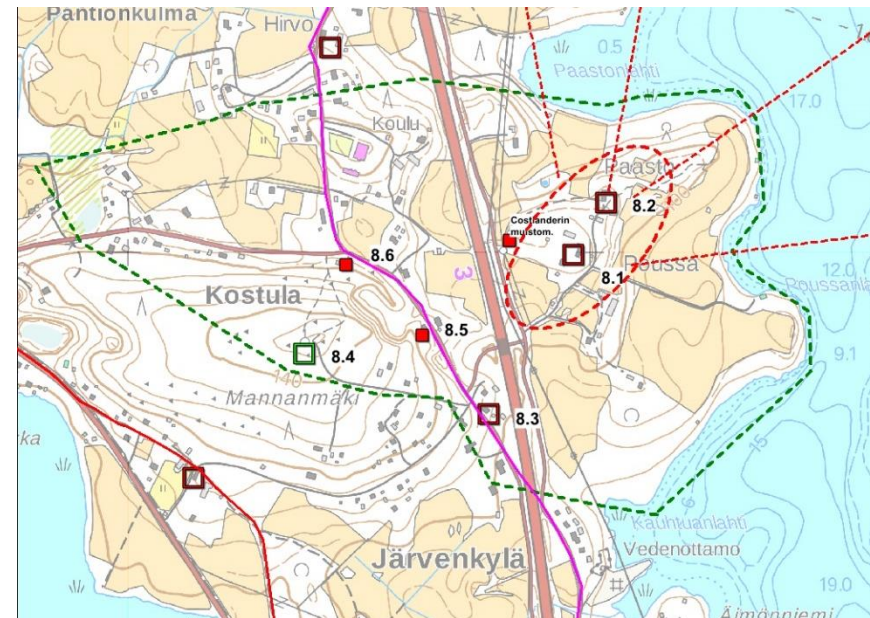
Kohteet: 8.1. Poussa, 8.2. Paasto, 8.3. Soukko, 8.4. Mannanmäen näkötorni, 8.5. Lehtonen, 8.6. Kujansuu. Vihreä katkoviiva Kostulan kulttuurimaiseman rajaus, punainen katkoviiva kulttuurimaiseman solmukohta, historiallinen ryhmäkylä ja näkymät. Punainen viiva keskiaikaisen Kangastien linjaus, violetti viiva Ikaalistentien, 1700-luvun linjaus.

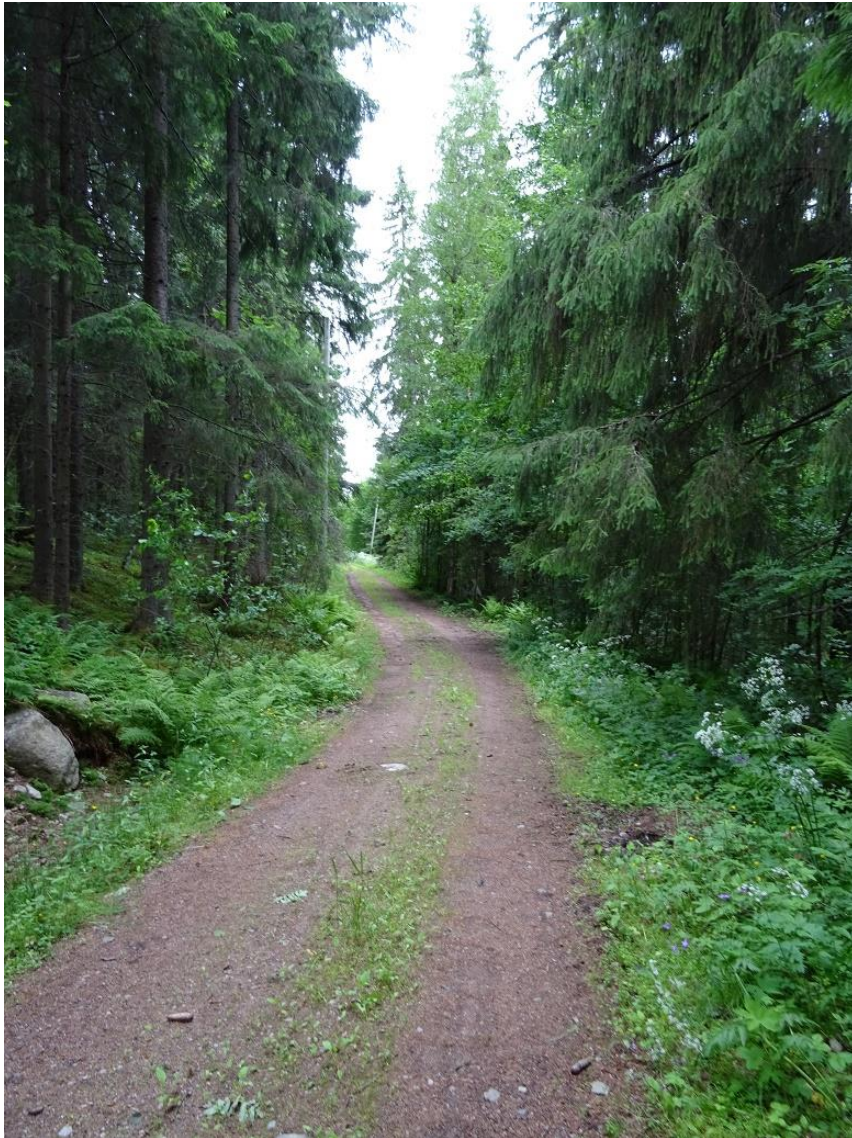
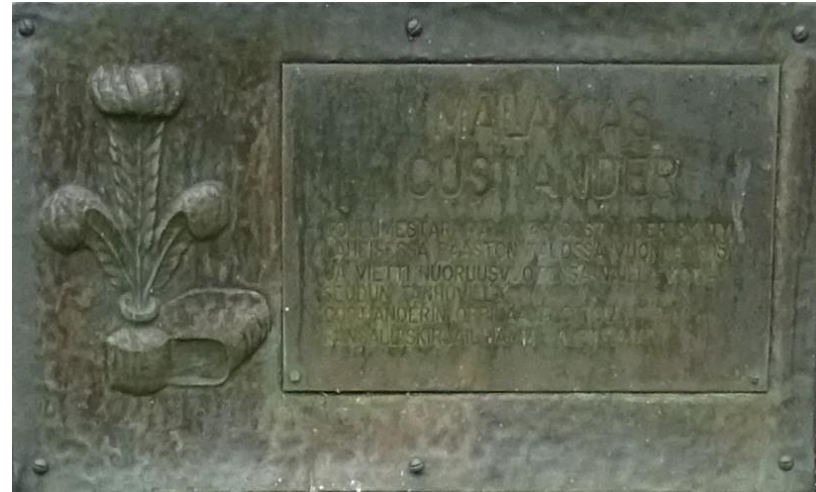
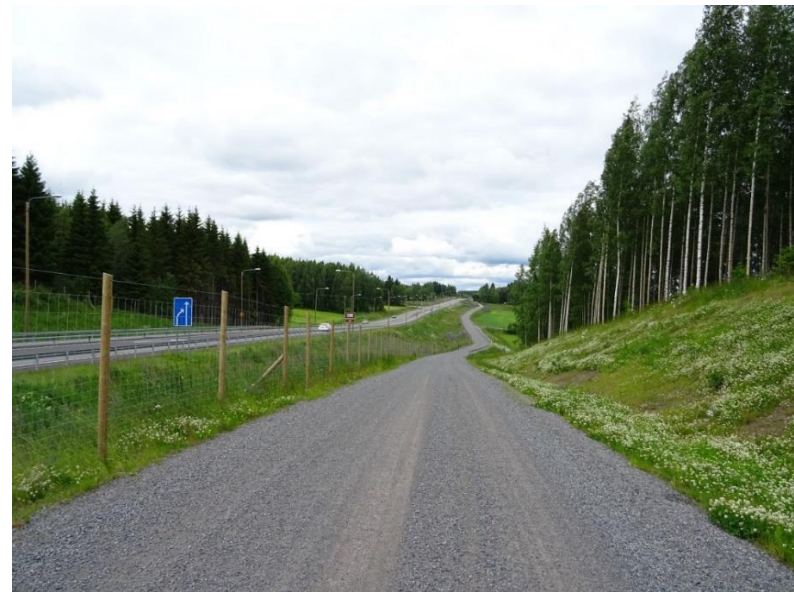
Vasemmalla yllä yksityiskohta Malakias Costianderin muistomerkistä. Alla Kolmostie halkaisee Kostulan kylän ja on katkaissut kylänosien väliset liikenteelliset yhteydet

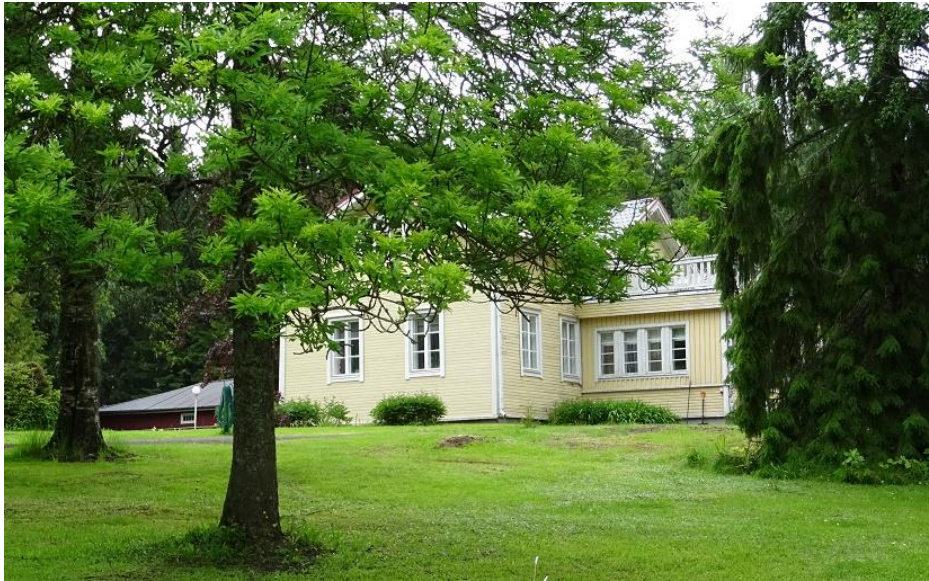
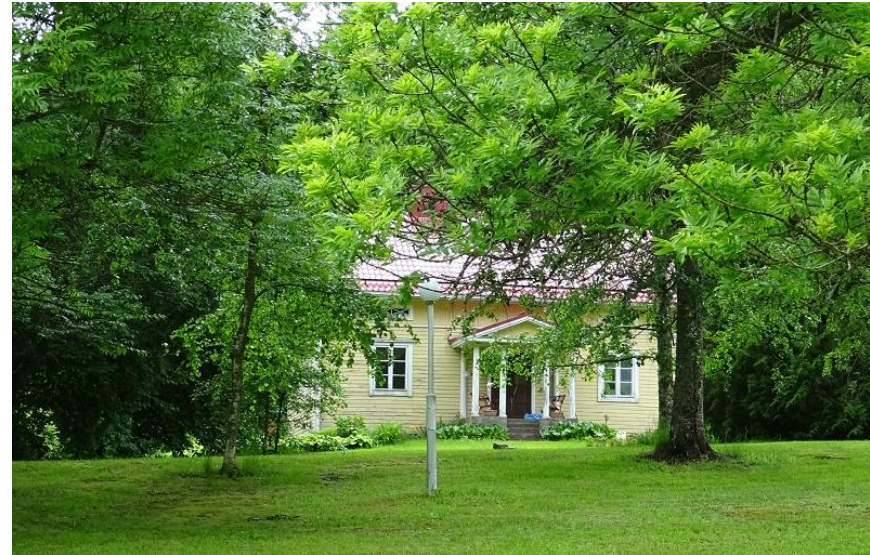
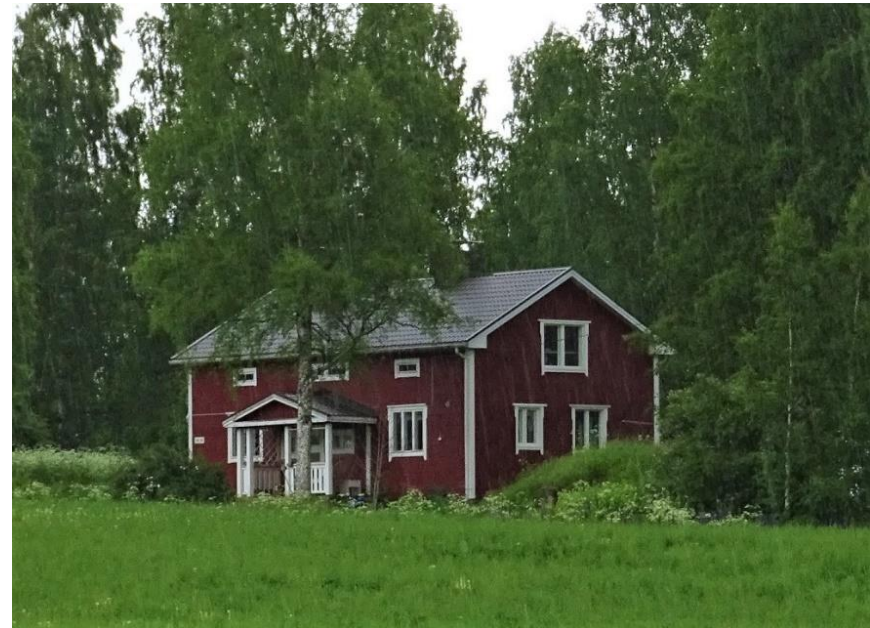
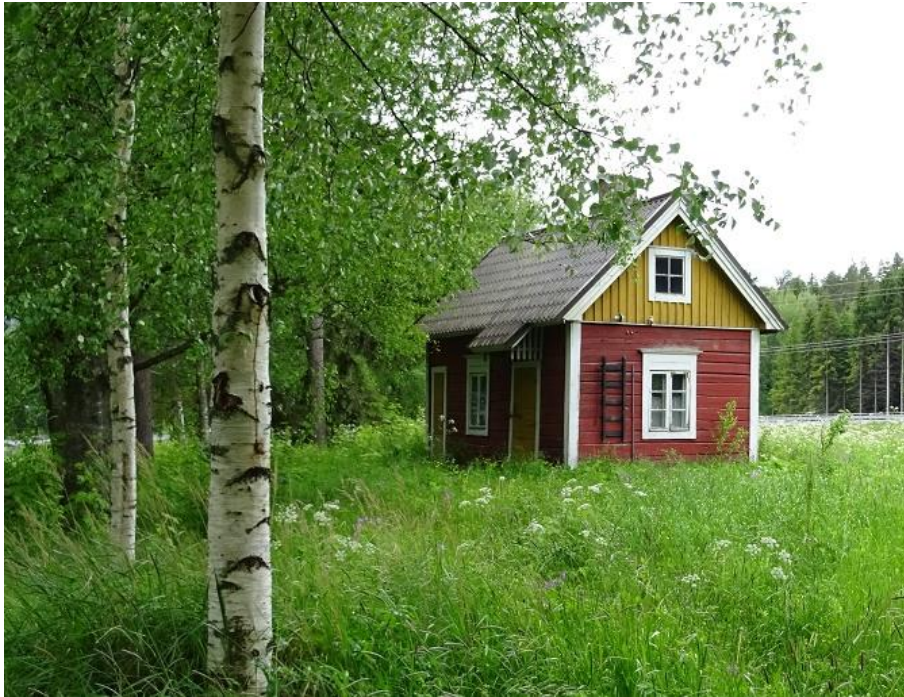
VALOKUVAT

Poussa on yksi kylän kolmesta kantatalosta, jonka nykyinen talouskeskus pihapiireineen muodostaa laajan isojaon aikaisen Hannun kylätontille asti levittäytyvän kokonaisuuden. Hannun tila liitettiin Poussaan vuonna 1924. Lisäksi Hannu-niminen kiinteistö liitettiin siihen vuonna 1964. Paaston vanha talouskeskus sijoittuu isojaon aikaisen tontin länsipuolelle. Sen pihapiiristä avautuu näkymä Poussanlahdelle ja kolmostielle. Pihapiiriä kehystää laaja puisto sekä koivukujanteet talouskeskukseen ja rantaan johtavien teiden varsilla. Isojaon aikaista tielinjaa paikoin mukaileva tie on edelleen havaittavissa käytöstä poistuneena yksityisenä väylänä, joka kulkee pihapiirin ohi Paastolle. Lisäksi alueella risteilee uudempien tilusteiden verkosto. Poussalla ja Paastolla oli yksi yhteinen torppa, joka itsenäistyi vuonna 1924. Lisäksi sillä oli 1800-luvulla yksi torppa.

Poussaan nykyisin kuuluva entinen Hannun talo maineen liitettiin Poussaan jo kauan sitten. Hannu-nimisen kiinteistön talouskeskus liitettiin Poussaan vuonna 1964. Sen päärakennus on 1900-luvun alkupuolelta (r5).

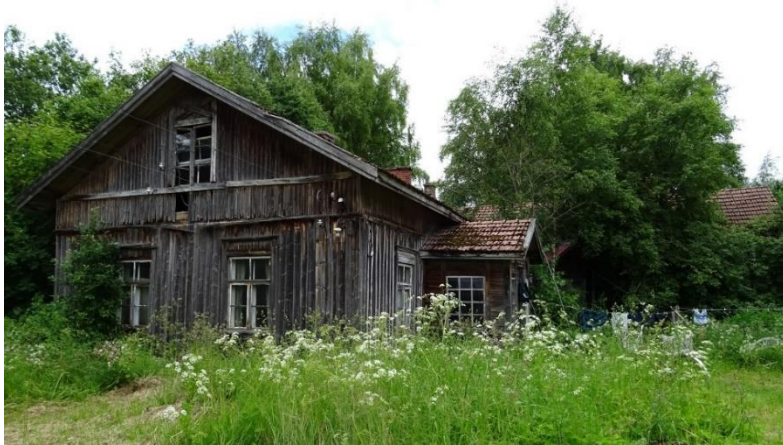
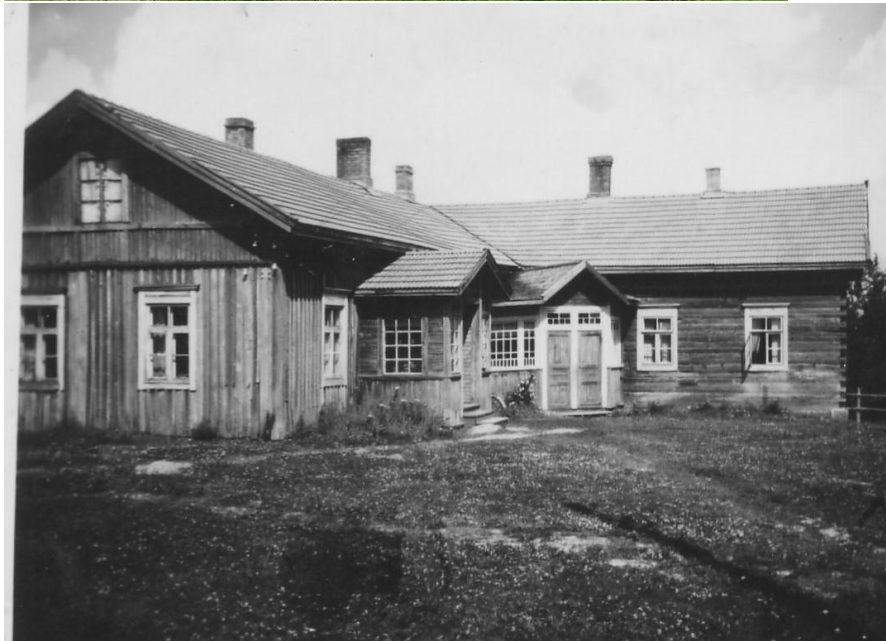
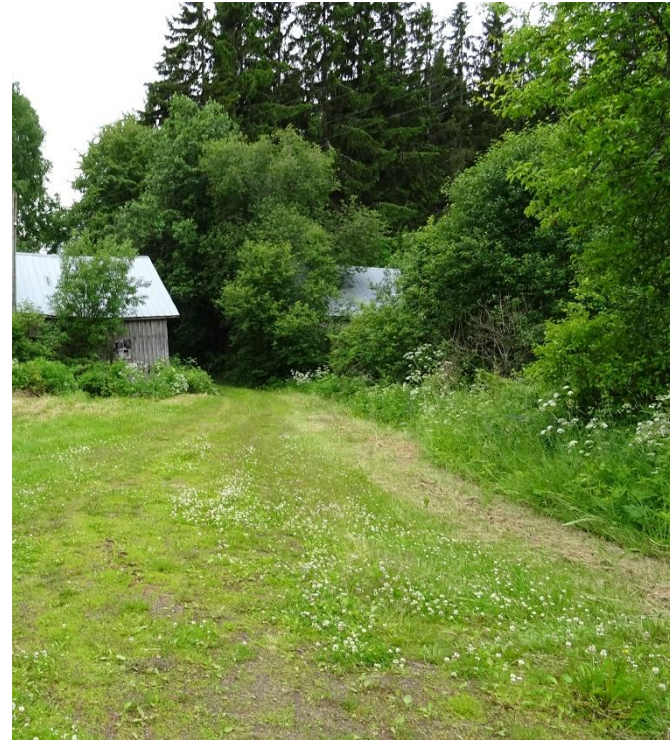
VALOKUVAT

Paastonlahden läheisyydessä sijaitsevan Paaston talo on yksi Kostulan kolmesta isojaon (1819) aikaisesta kantatalosta. Talolla oli yksi torppa, joka itseenäistyi vuonna 1927. Lisäksi sillä oli Poussan kanssa yhteinen torppa, joka itsenäistyi vuonna 1924. Talon itäpuolella sijaitsevat isojaon aikaiset pellot ovat edelleen viljelykäytössä, länsipuolella sijainneet niityt ja pienet peltoplāntit ovat metsittyneet. Isojaon aikainen tie talon pihaan kulki Poussan tontin itäpuolelta mutta jo 1910 kartalla näkyy tontille lännen suunasta johtava tie, jonka alkupäähän on 1980-luvulla pystytetty muistomerkki talossa syntyneen koulumestarin, opettajan ja kääntäjän Malakias Costianderin (1815-1870) muistoksi.

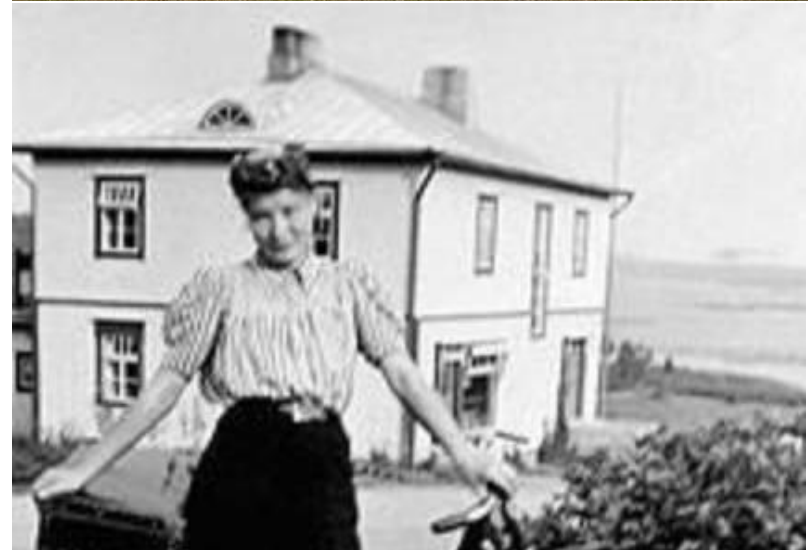
VALOKUVAT

Soukon kiinteistöala muodostettiin vuonna 1963 ja lohkomisen suoritettiin vuonna 1972 Kyröskosken Vesihuolto Oy:lle kuuluneesta alueesta. Rakennuksessa on toiminut kauppa. Nykyisin se on asuinkäytössä. Kiinteistö sijoittuu Kostulantien varteen maisemallisesti merkittävälle paikalle kolmostien läheisyyteen. Kiinteistö käsittää asuinrakennuksen sekä ulkorakennuksen. Päärakennus (r1) on aumakattoinen, puolipyöreän lapeikkunoin varustettu, 20-luvun klassistishenkinen asuinrakennus, jossa on kaksi kerrosta. Vuoraus ja ikkunalistoitus on uudistettu jossain vaiheessa. Lisäksi pihapiirissä on 1900-luvun alkupuolella rakennettu ulkorakennus /sauna.

Kuva Soukon päärakennuksesta kaupan aikaan 1900-luvun puolivälin tietämillä. Kuva: Kyröskosken perinneyhdistyksen kokoelma

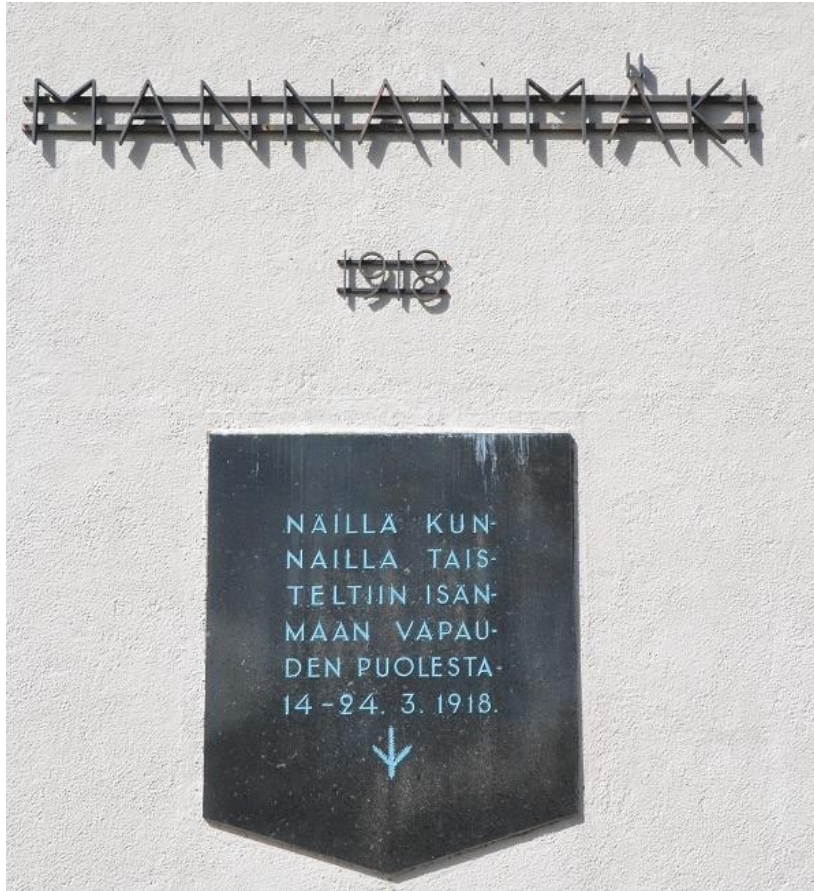
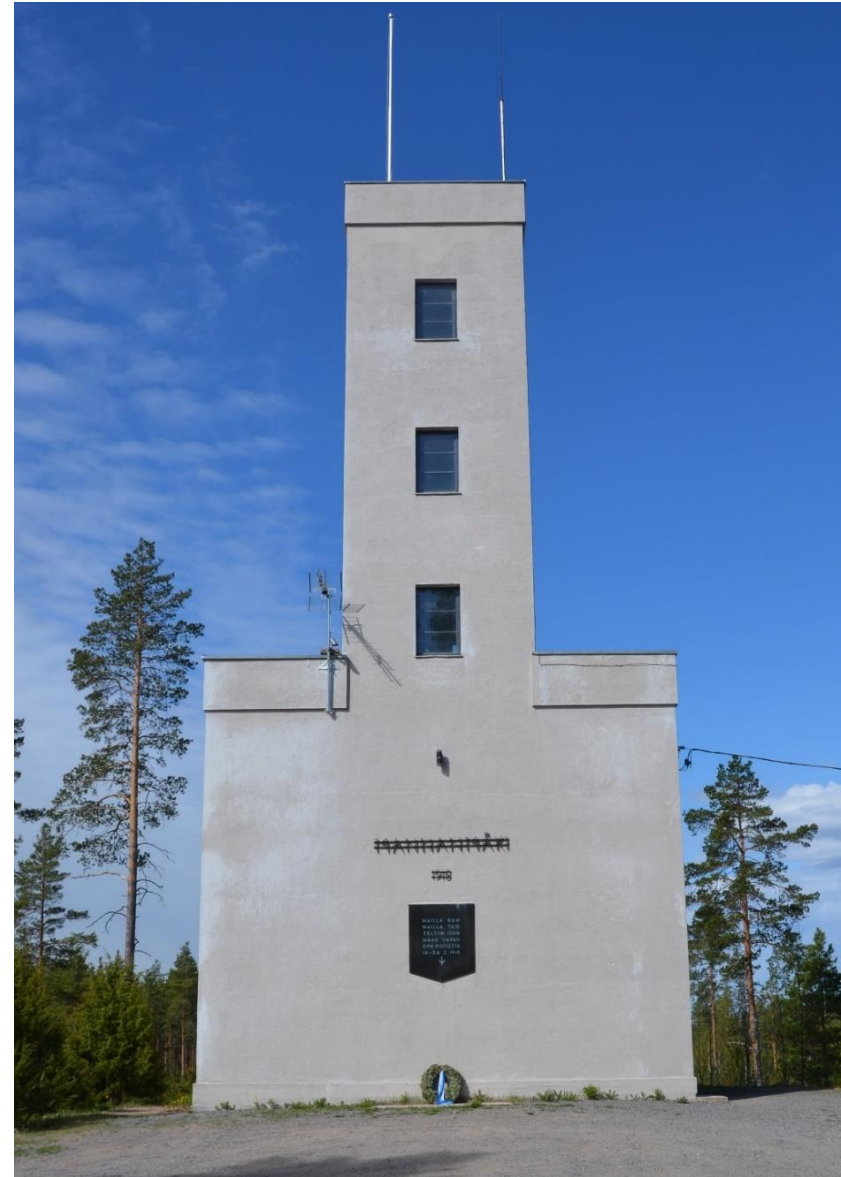
VALOKUVAT

Hämeenkyrön kunnan omistuksessa oleva Mannanmäen kiinteistö muodostettiin Hannusta jo vuonna 1928. Sille pystytettiin vuonna 1938 kansalaissodan Mannanmäen taisteluiden (14.-24.3.1918) muistomerkiksi näkötorni. Suunnittelijana toimi ilmeisesti kyröskoskelainen L.E. Kivimäki, joka urakoi tornin. Tyyliltään rakennus edustaa ajalleen tyypillistä yksinkertaista funktionalismia. Torni toimi sota-aikana ilmavalvontatornina. Nykyisin se on matkailukohde sekä kesäkahvila.

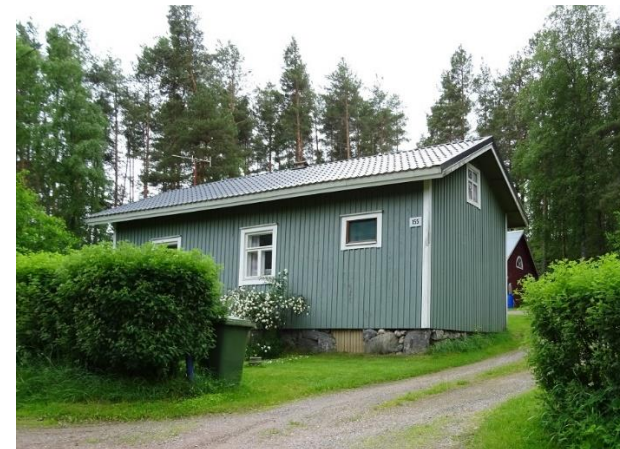
Lehtosen asuinrakennus sijaitsi vuoden 1910 kartalla yhteismaa-alueella. Kiinteistö on merkitty kiinteistörekisteriin vuonna 1963. Siihen kuuluu viimeistään 1900-luvun alkuvuosina rakennettu, luonnonkiviperustalle rakennettu, hirsirunkoinen pienasumus, mahdollisesti mäkitupa tms. Sen rakennusperinteinen asu ja luonne maaseudun jo harvinaistuneena pienasumuksena on osin säilytetty kunnostusten yhteydessä. Kiinteistö sijaitsee kyläkuvallisesti tärkeällä paikalla Kostulantien varrella.

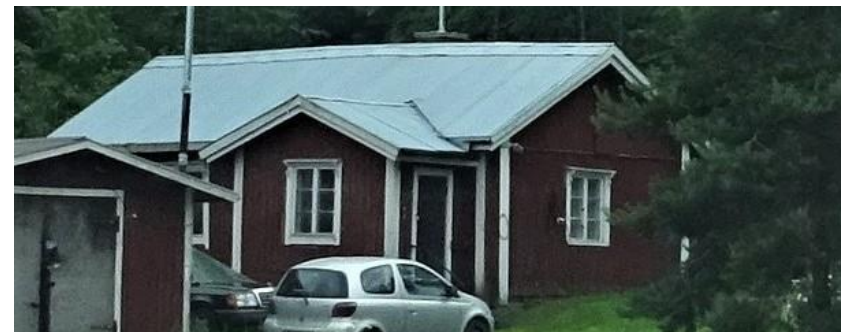
VALOKUVAT

Hannun talon Lähteenmäen torpan mailta sen itsenäistymisvuonna 1914 muodostettu kiinteistö sijaitsi vuoden 1910 kartan mukaan vastapäätä Lähteenmäen torpaksi merkittyä pihapiiriä, toisella puolella nykyistä Kostulantietä. Vanhassa kartassa Kujansuuhun kuului nykyisen asuinrakennuksen lisäksi vinkkelin mallinen ulkorakennus, joka lienee myöhemmin purettu. Kiinteistöön kuuluu pitkänurkkainen, mahdollisesti ylös asti salvottu, nurkkakiville perustettu asuinmökki (r1) todennäköisesti 1800-luvun puolelta, jonka vanha asu on pääosin säilytetty. Nimi Kujansuu kuvastaa paikan sijaintia teiden yhtymäkohdassa. Pihapiiri on maisemallisesti merkittävällä paikalla.

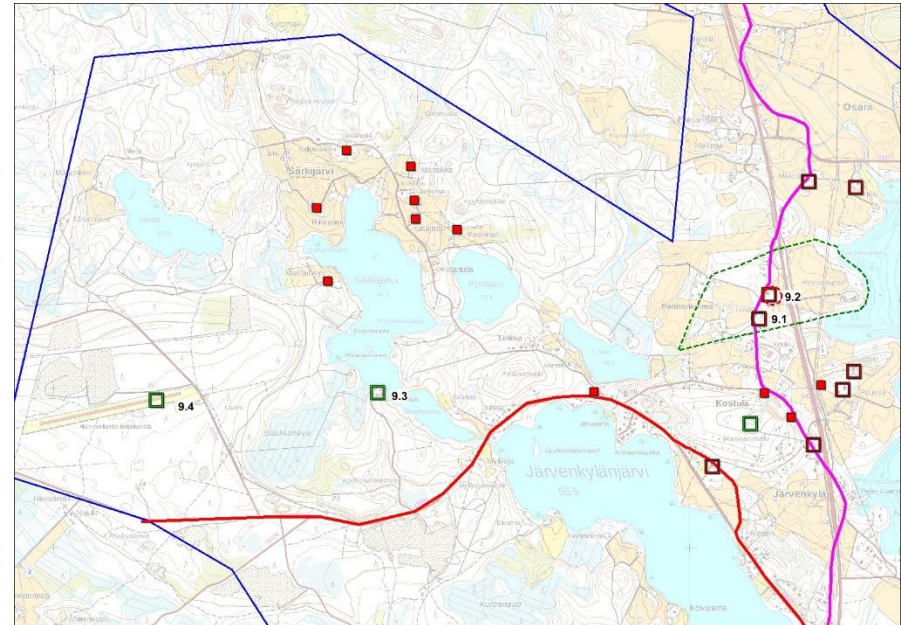
Kohteet: 9.1. Hirvo, 9.2. Klemo, 9.3. Lund, 9.4. Hämeenkyrön lentokenttä. Vihreä katkoviiva Kostulan kulttuurimaiseman raja, punainen katkoviiva kulttuurimaiseman solmukohta, historiallinen ryhmäkylä. Punainen viiva keskiaikaisen Kangastien linjaus, violetti viiva Ikaalistentien, 1700-luvun linjaus.

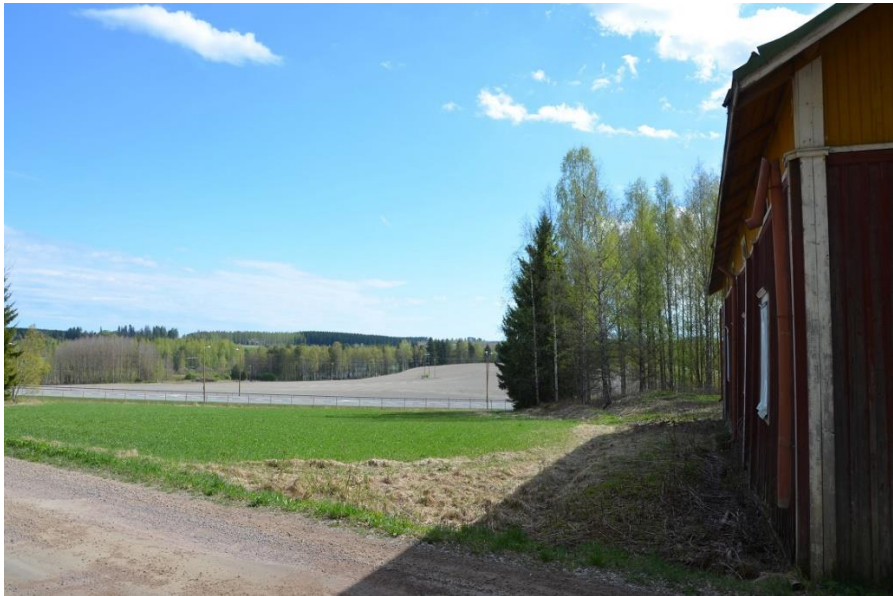
Kuvat: Näkymä Klemon tontilta Pyöräniemeen ja Osaran peltoaukealle.

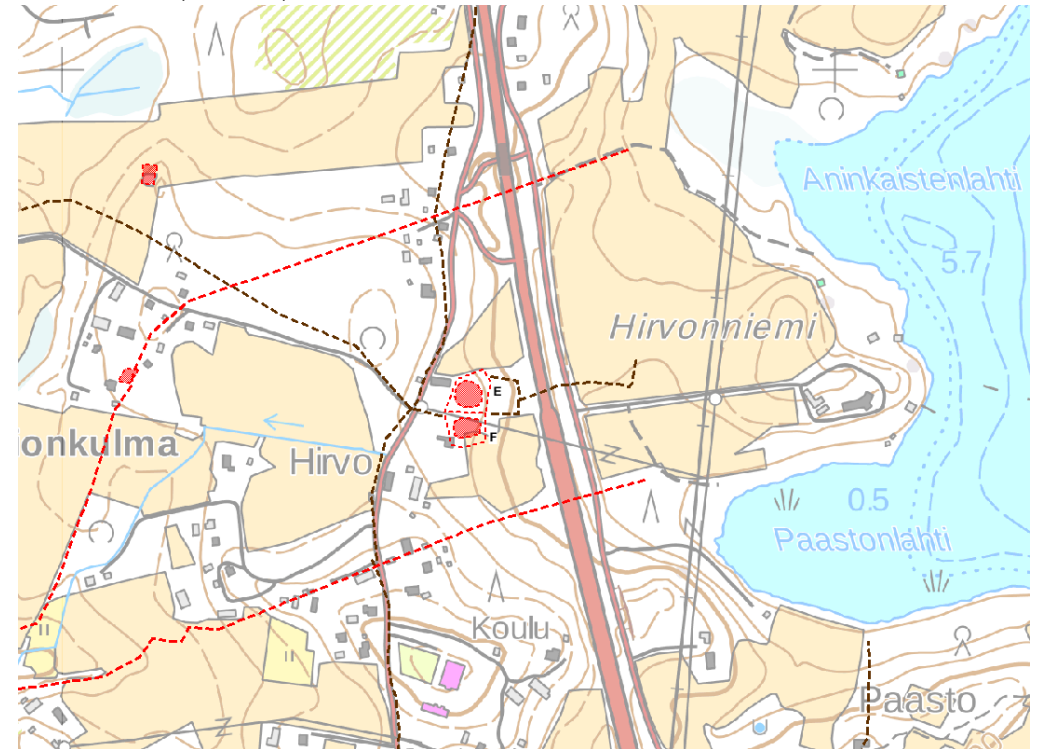
HIRVON TALOT, TORPAT, TIELINJAT JA KYLÄRAJA 1796

Hirvon isojaon (1796) tiet, tontit ja kylärajat nykyykartalla, E= Klemola, F= Esko. Ruskea katkoviiva = kylätiet ja -polut. Punainen rasteri ja katkoviiva = asuintontit. ruskea katkoviiva = kylätiet ja polut. Punainen katkoviiva kylärajat, Hirvolan pohjoispuolella on Pyöräniemi ja eteläpuolella Kostulan kylä. Kylärajat päättyvät kohtaan, jossa rantaviiva oli 1790-luvulla.

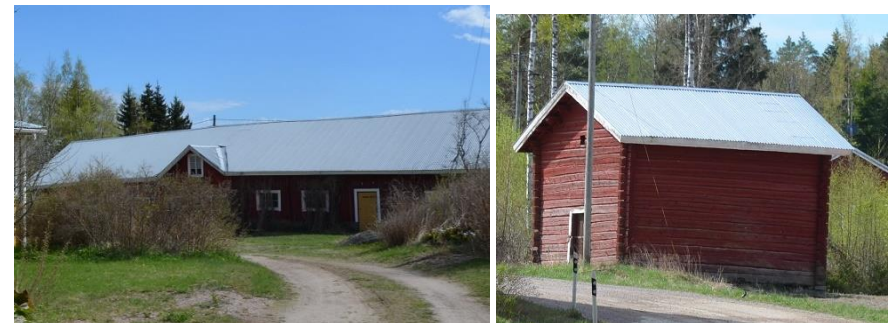
Hirvon kantatalon talouskeskus sijaitsi isojaon aikaan Klemolan tontin eteläpuolella, josta se viimeistään 1800-luvun loppupuolella siirtyi hieman etelämmäksi nykyiselle paikalleen aivan Kostulantien tuntumaan. Hirvolla oli yksi torppa, joka itsenäistyi vuonna 1923. Talon pitkänurkkainen päärakennus (r1) on kunnostettu viime aikoina. Pihan toisella puolella on pitkä talusrakennus (r2) ja pihapiirin pohjoisreunalla pitkänurkkainen rakennus (r3) ovat vanhassa asussa samoin kuin tien toisella puolella sijaitseva pitkänurkkainen aitta (r4).

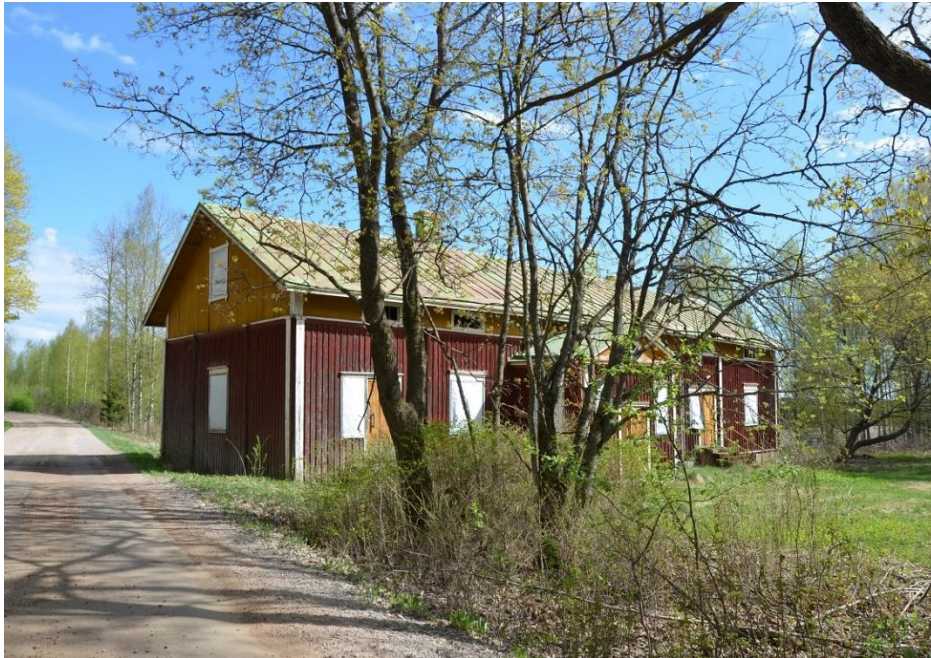
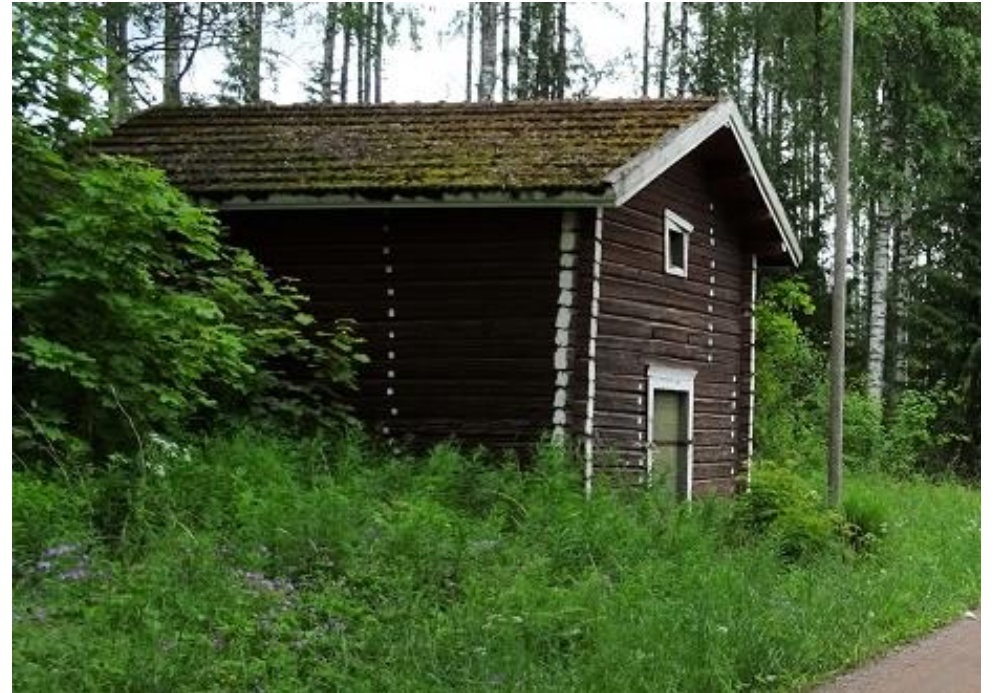
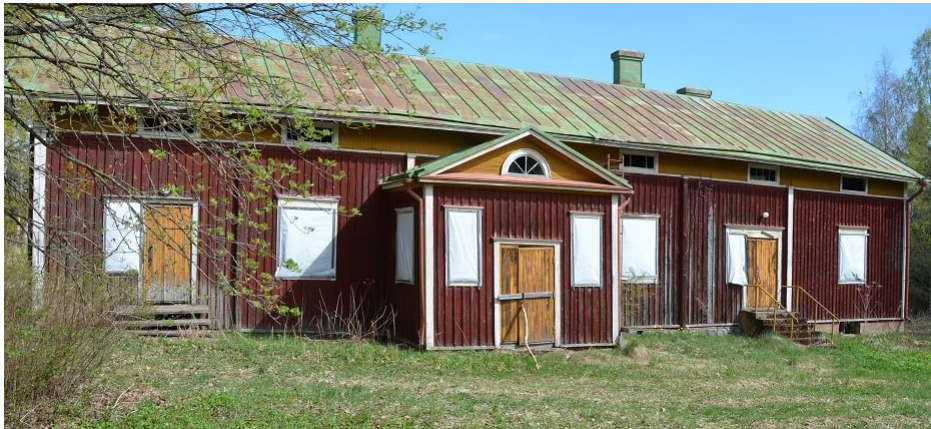
VALOKUVAT

Klemon kantatalon talouskeskus sijaitsee Kostulantien varressa, havupuuston reunustamassa pihapiirissä, isojaon aikaisen Klemolan tontin länsipuolella. Klemolalla oli kaksi vuosien 1849- 1885 aikana perustettua torppaa, joista yksi itsenäistyi vuonna 1926. Klemon nykyinen päärakennus on pitkänurkkainen, osittain punamullattu ja yläosasta keltaiseksi maalattu rakennus 1800-luvun puolelta, jonka ullakkokerroksessa on haukkaikkunat ja umpikuistin päätykolmiossa lunetti-ikkuna. Asuinkerroksen ikkunat on peitetty. Muutoksia rakennukseen lienee tehty viimeksi 1960-luvun tietämillä, jolloin ulko-ovet on vaihdettu. Rakennuksen pitkäsiivu sijoittuu näyttävästi kolmostien suuntaan. Tien toisella puolella on pitkänurkkainen hirsiaitta. Pihapiirin muut rakennukset on purettu.

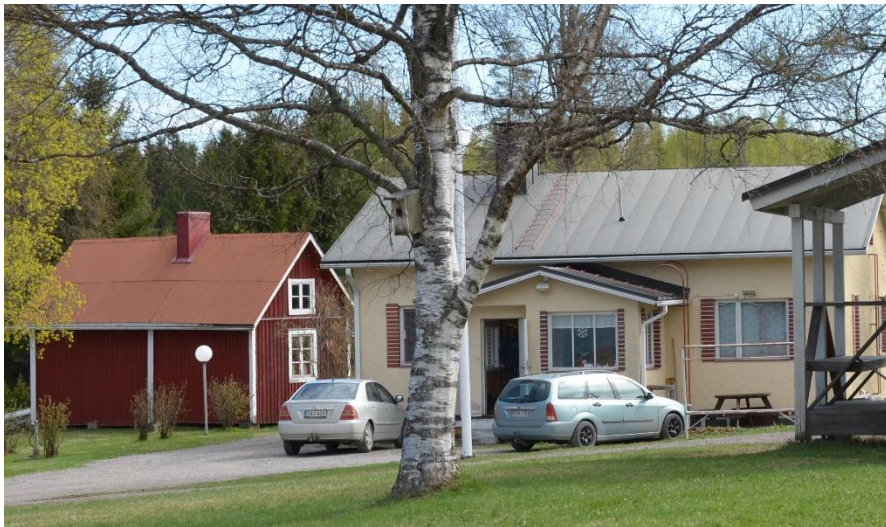
Lundin tilan vanhat rakennukset

Särkijärven leirikeskuksena tunnettu paikka on rekisterinimeltään Lund ja lohkottu vuonna 1921 Hirvolan Klemon talon maista uudistilaksi. Tilalla rakennuksia 1900-luvun alkupuolelta ja 1950-luvulta. Vuonna 1984-1985 tila siirtyi Hämeenkyrön seurakunnalle, joka perusti siihen leirikeskuksen. Keskuksen uusi leirirakennus valmistui vuonna 1987. Tila on ympärivuotisessa käytössä.

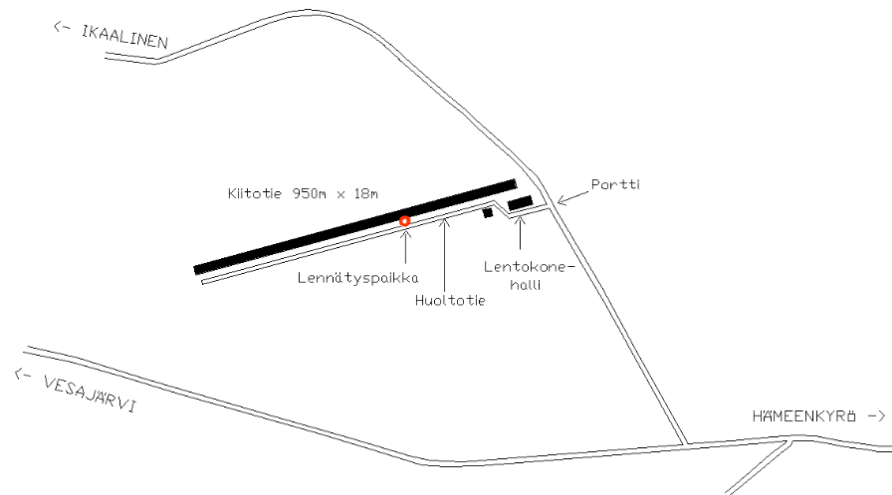
Hämeenkyrön lentokenttä

Vuonna 1958 Vesajärven Antilan maista lohkotun Alhorannan tilasta muodostettuun, Hämeenkyrön kunnan omistuksessa olevaan alueeseen kuuluu lentokentän 950 x 18 m kiitorata. Hirvolan Klemosta vuonna 1962 muodostettuun Klemo-nimiseen alueeseen kuuluu lentokentän seisonta-alue toimitiloineen/halleineen. Alue on osa laajaa Klemon kiinteistöä, johon kuuluu myös Hirvolan Klemon kantatalon rakennuskanta Kolmostien varrella. Hämeenkyrön lentokentällä harjoitetaan harrastusilmailua, varjoliitokoulutusta, ultrakevytlentoja sekä lennätetään lennokkeja.

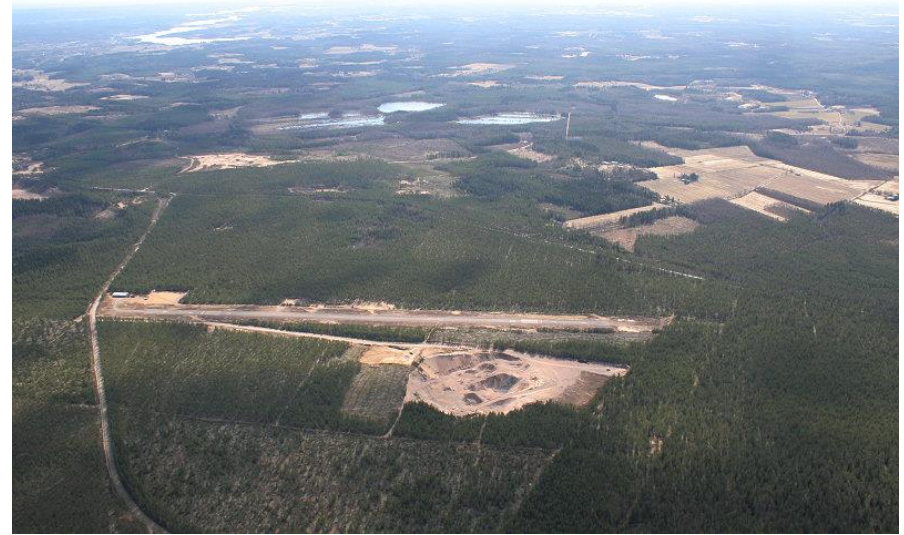
Kuva: Pekka Lehtinen 2007

Hämeenkyrön kenttä pohjoispuolelta nähtynä 17.4.2007. Kuva Pekka Lehtinen

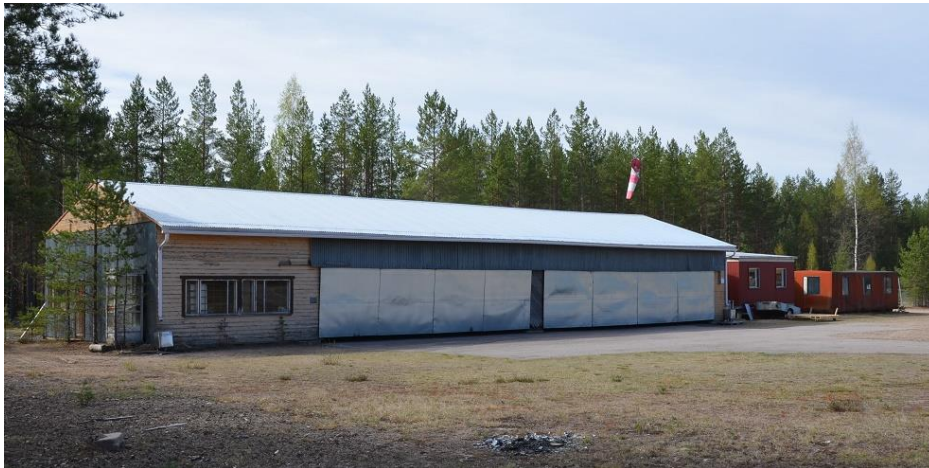
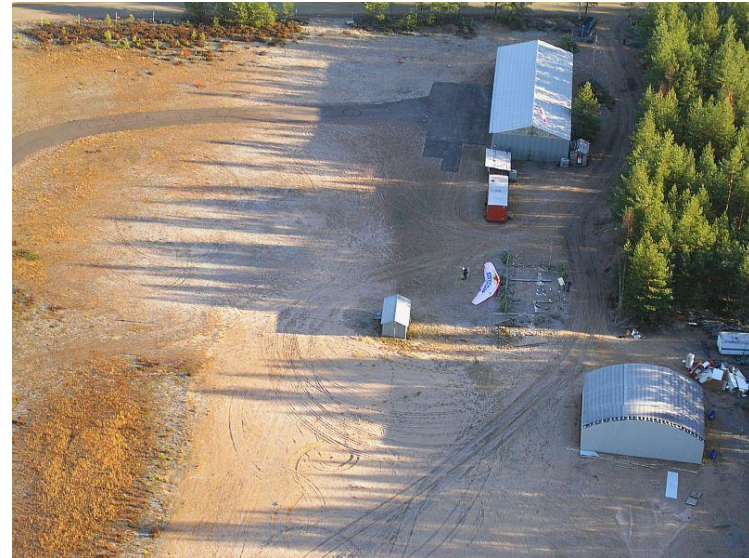
Kuva: Aarno Isomäki 2003

Hämeenkyrön seisonta-alue marraskuussa 2003. Kuva Aarno Isomäki
