OSA II Alue- ja kiinteistökortit

MAASEUTU

HÄMEENKYRÖN OSAYLEISKAAVAINVENTOINTI 2017

TILAAJA
Hämeenkyrön kunta

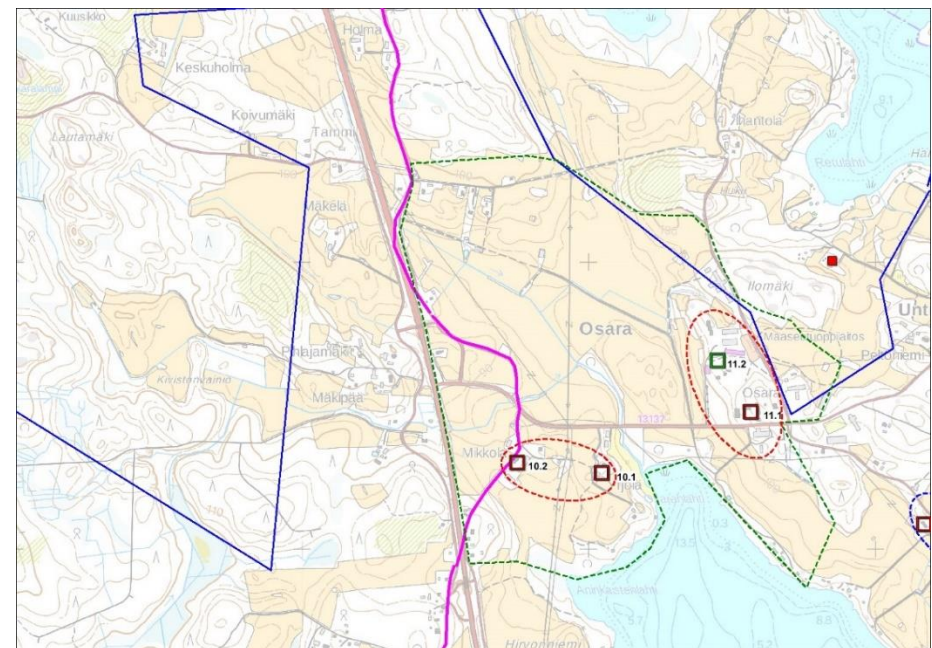
Sininen viiva kaava-alueen raja, vihreä katkoviiva Osara-Pyöräniemen kulttuurimaiseman raja, punainen katkoviiva kulttuurimaiseman solmukohtat, historialliset ryhmäkylät. Violetti viiva Ikaalistentien, 1700-luvun linjaus.

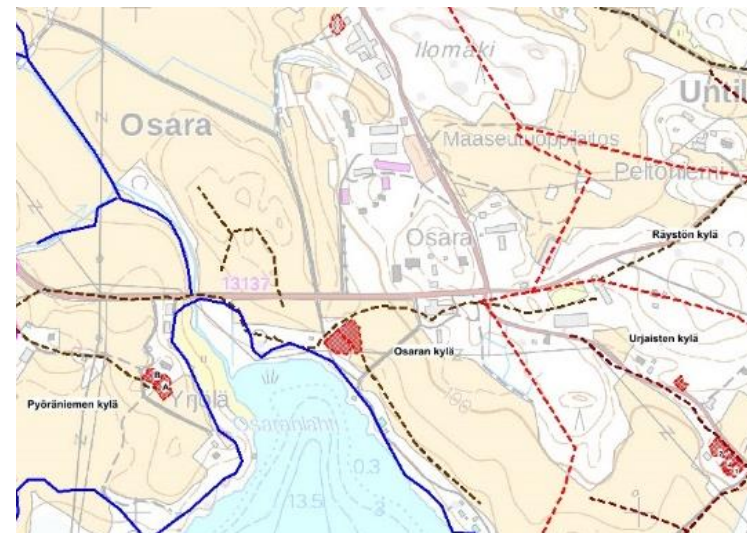
OSARAN JA PYÖRÄNIEMEN KYLIEN TONTIT, TIET, KYLÄRAJAT JA RANTAVIIIVA 1796:

1796 Pyöräniemen kylän Mikkolan (B) ja Yrjölän (A) vanha kylätontti oli Osaranlahden länsirannalla ja Osaran kartanon tontti Osaranlahden rannalla. Kartanon alueella oli tällöin toinen tontti nykyisten talousrakennusten tuntumassa, joka oli todennäköisesti torppa, joka voi viitata hyvine peltoineen myös Pakulan kadonneeseen kylään. Kartano kasvoi 1840-luvulla kun siihen liitettiin oikealla näkyvä Räystön kylä sekä Urjaisten kylän kaksi taloa. Kylätiet ruskealla katkoviivalla, kyläraajat punaisella katkoviivalla.

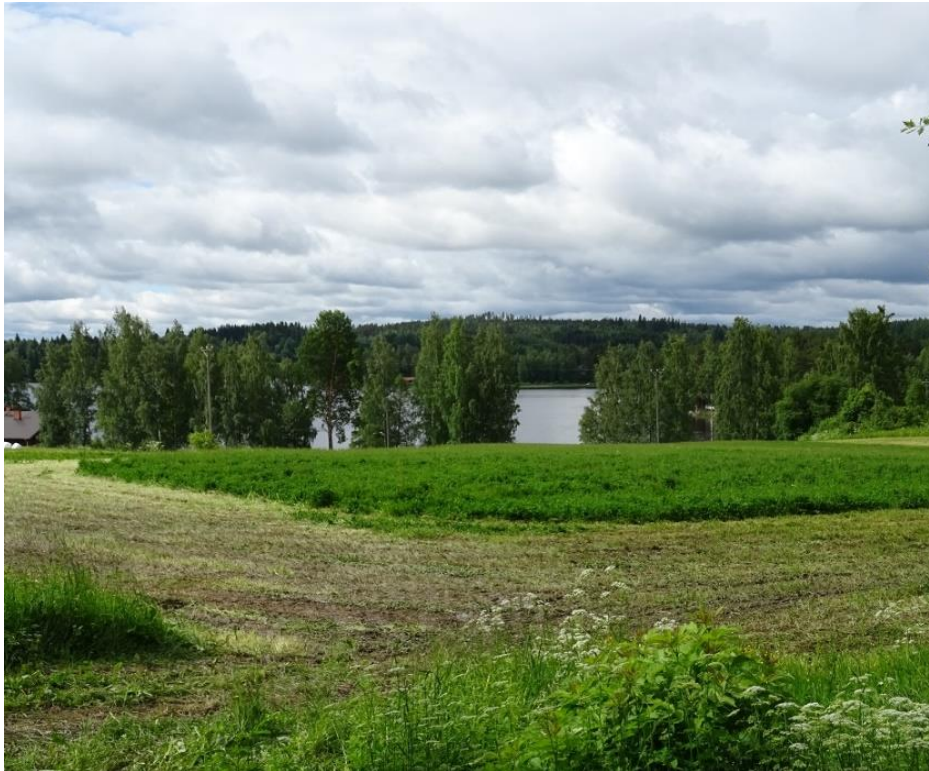
Näkymä Osaranlahdelle vanhan kylätontin paikan yli. Oikealla ylhäällä Pyöräniemen vanha kylätontti nykyasussaan, alla Osaran jalopuustoa Urjaistentien varrella,

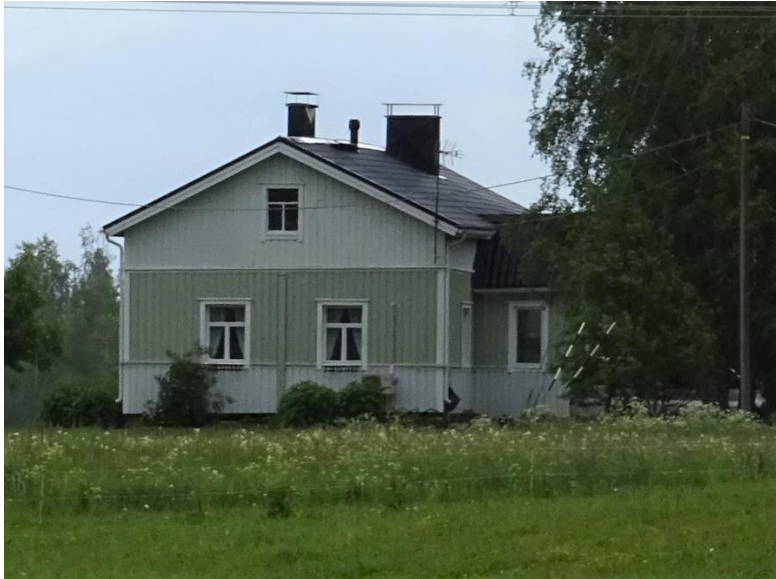
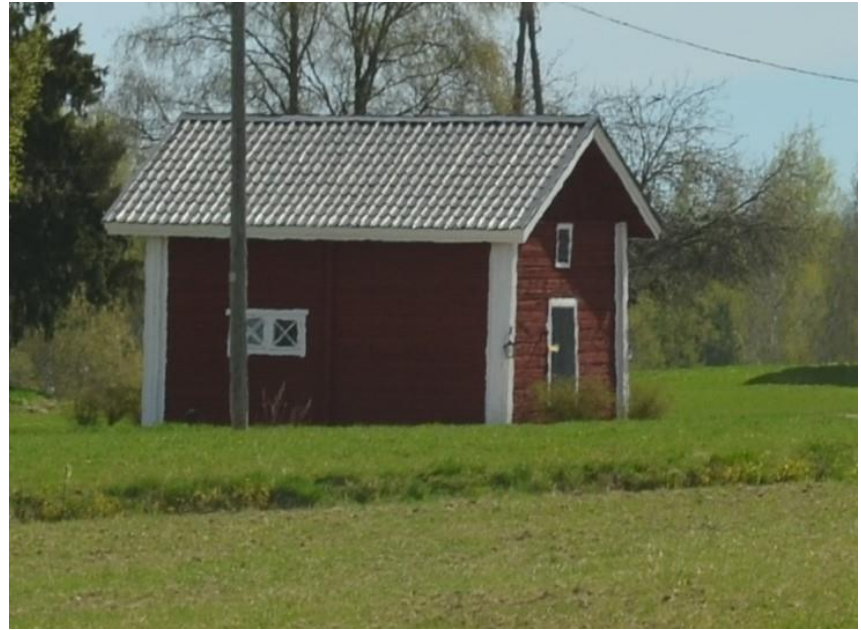
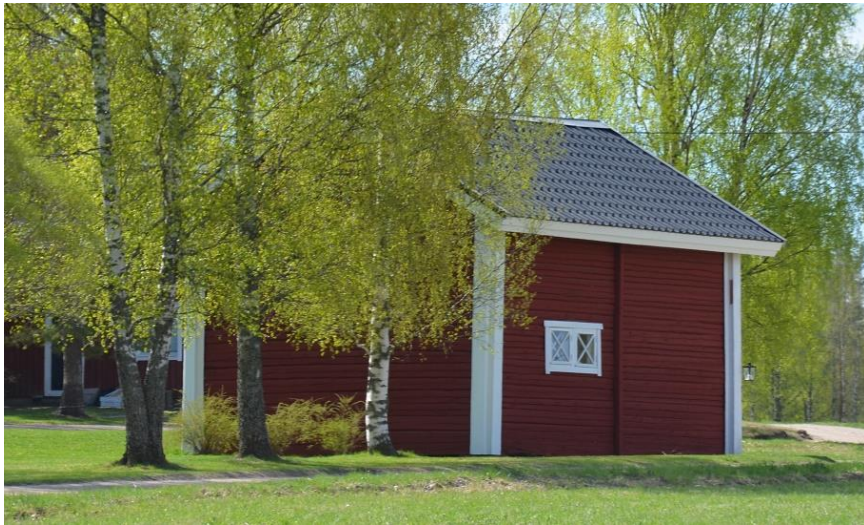
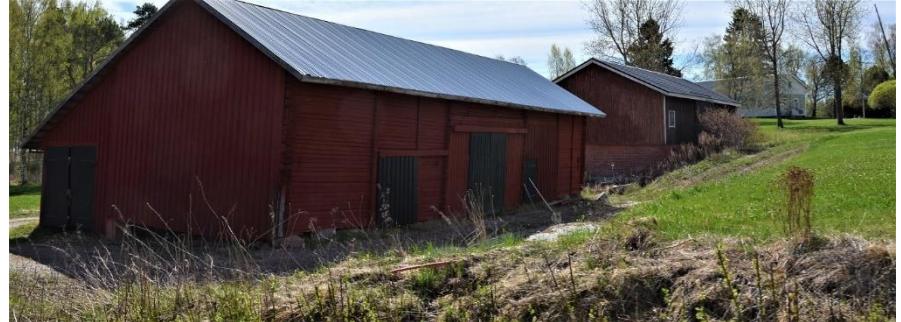
VALOKUVAT

Yrjölään pihapiiriin kuuluu päärakennus (r1) joka vanhimmista rakenteistaan, hirsirungosta ja nurkkakivistä päätellen on 1800-luvun puolelta, ja kunnostettu useaan otteeseen, viimeksi 1900-luvun loppupuolella. Lisäksi pihapiirissä on tasanurkkainen, hirsirunkoinen aitta (r2), taloon johtavan tien varrella suuri, hirsirunkoinen riihi (r3) ja 1900-luvun puolivälin paikkeilla rakennettu, osittain tiili- osittain rankorunkoinen navetta (r 4)

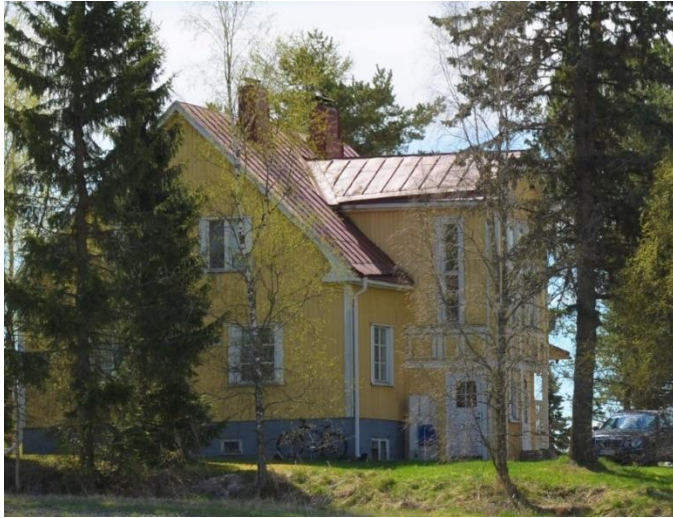
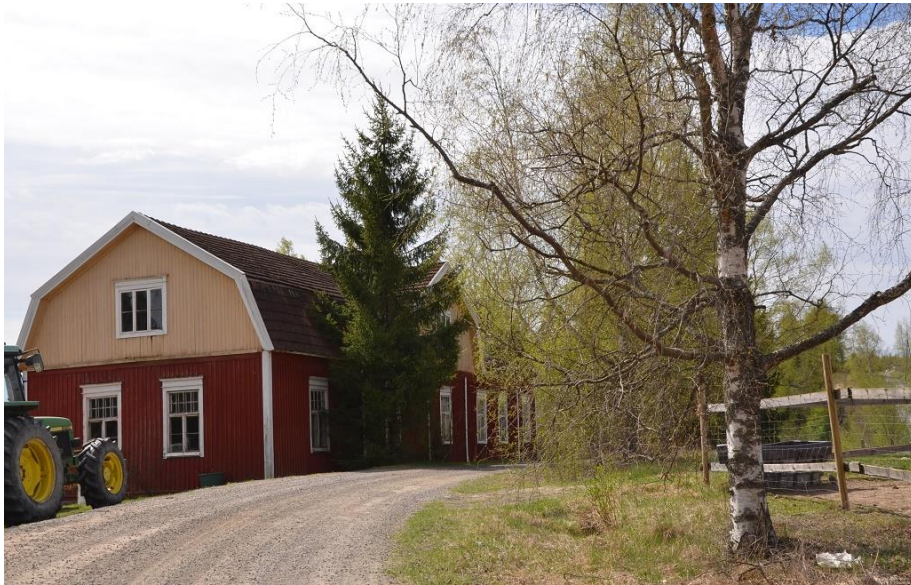
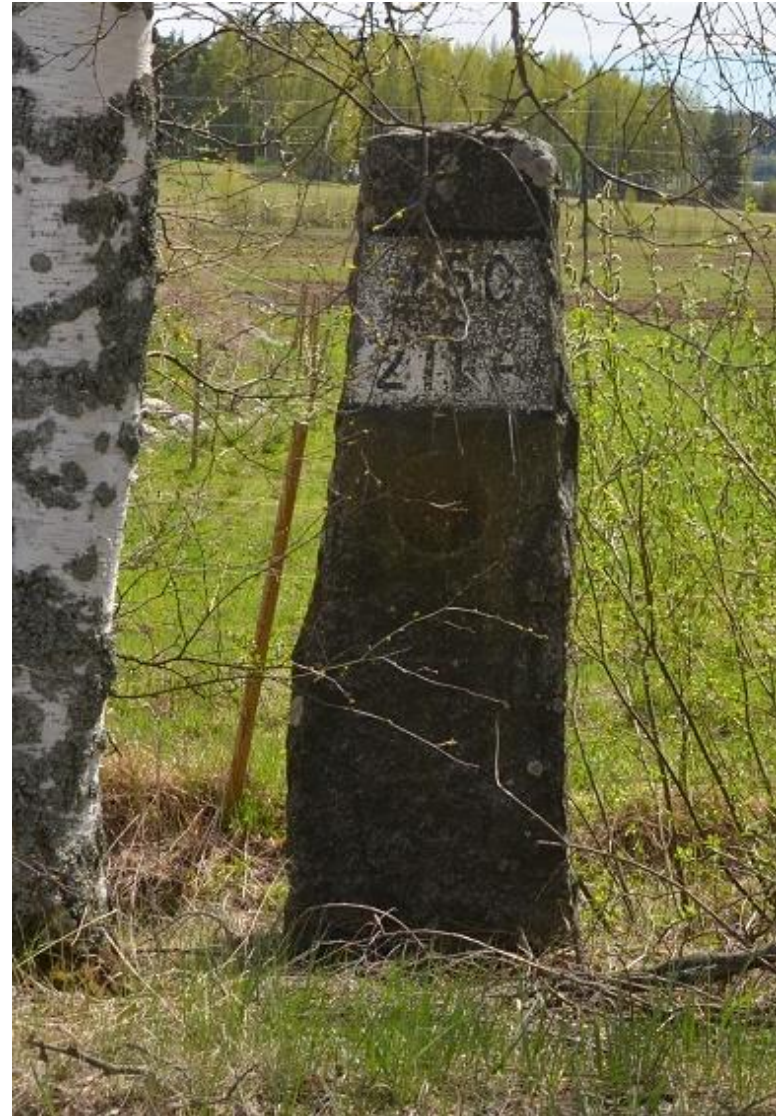
VALOKUVAT

Mikkola on Pyöräniemen kylän toinen kantatalo, jonka isojaon aikainen asuintontti sijaitsi nykyisen Vanha-Yrjölän talouskeskuksen eteläreunalla. Sen pohjoispuolelle sijoittui Pousa-niminen tontti, joka todennäköisesti tarkoittaa Yrjölää. Mikkolalla oli neljä torppaa, joista kaksi itsenäistyi vuosina 1910 ja 1930. Mikkolan taloon kuuluu kaksi talouskeskusta. Alueen itäreunalla sijaitsee päärakennus (r1) 1900-luvun alusta myöhemmin kunnostettuna. Vanhempi hirsirunkoinen päärakennus (r2) sijoittuu aivan vanhan maantien varteen, pitkä sivu tien suuntaisesti. Se lienee 1800-luvun lopun 1900-luvun taitteen tietämltä. Muu rakennuskanta muodostuu nuoremmista maatalouden rakennuksista. Päärakennuksen eteläpuolella sijaitsee lisäksi maantien kilometripylväs 1900-luvun puolivälin paikkeilta

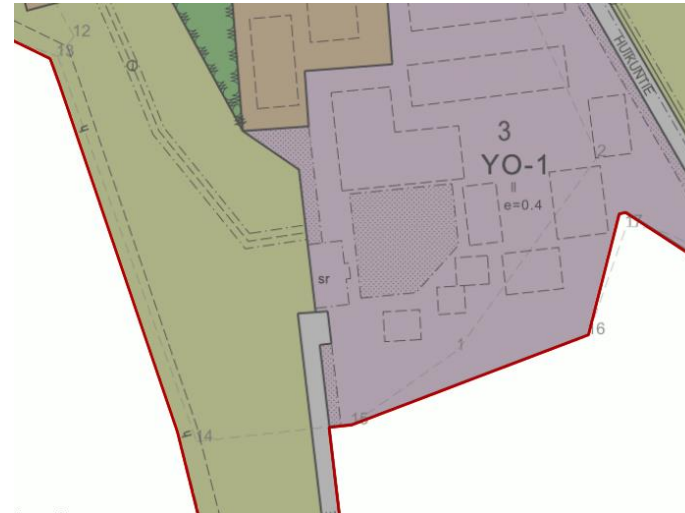
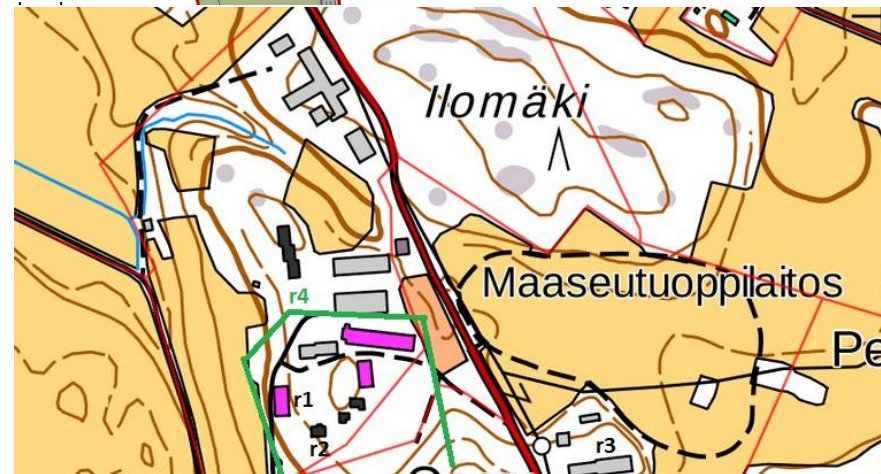
KARTTAOTE

Yllä kaavakartta, alla rakennukset ja puisto

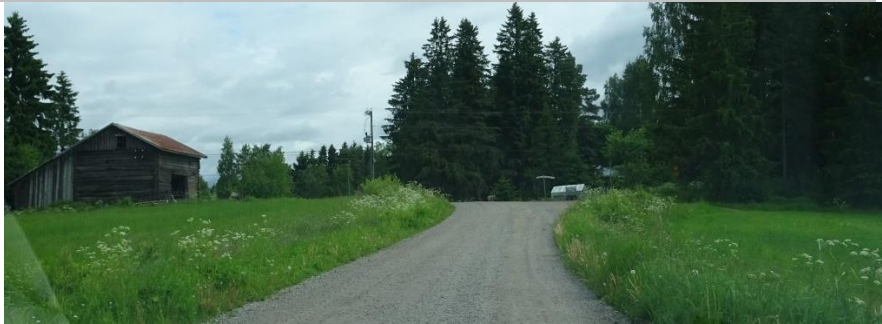
Kylätie kylien rajalla, vasemmalla Prakan mailla ollut riihi, jonka paikalla oli sotilastorppa 1700-luvulla

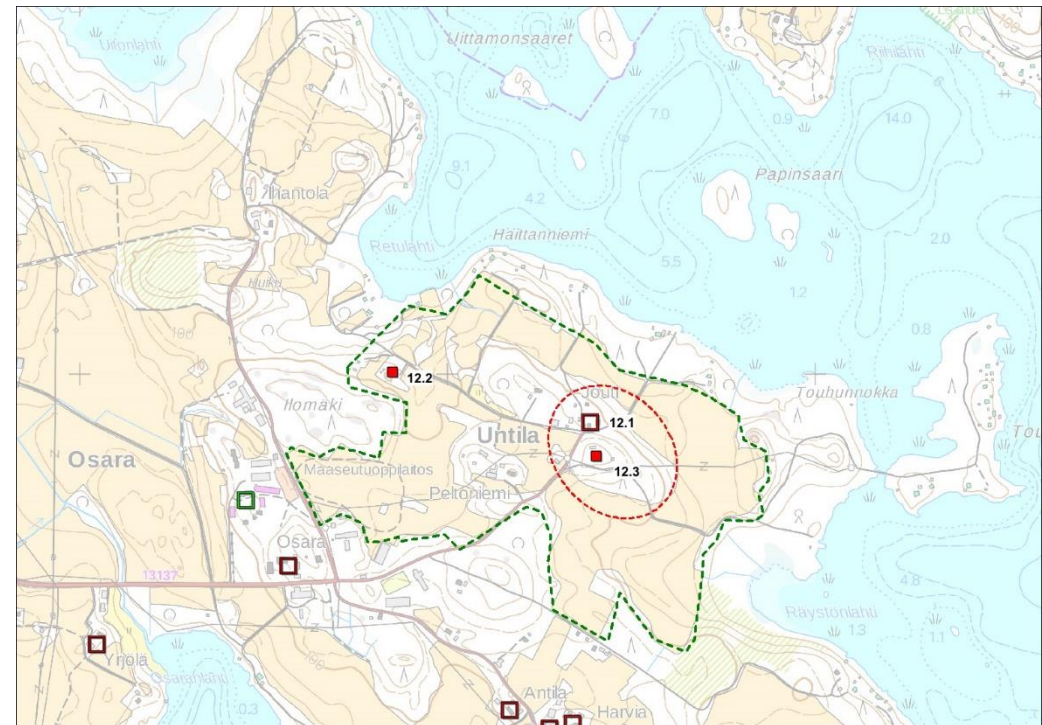
KARTTAOTE

Untilan kohteet: 12.1. Jouti, 12.2. Hakala ja 12.3. Praka. vihreä katkoviiva Untila-Räystön kulttuurimaiseman rajaus, punainen katkoviiva kulttuurimaiseman solmukohta, historialliset ryhmäkylät.

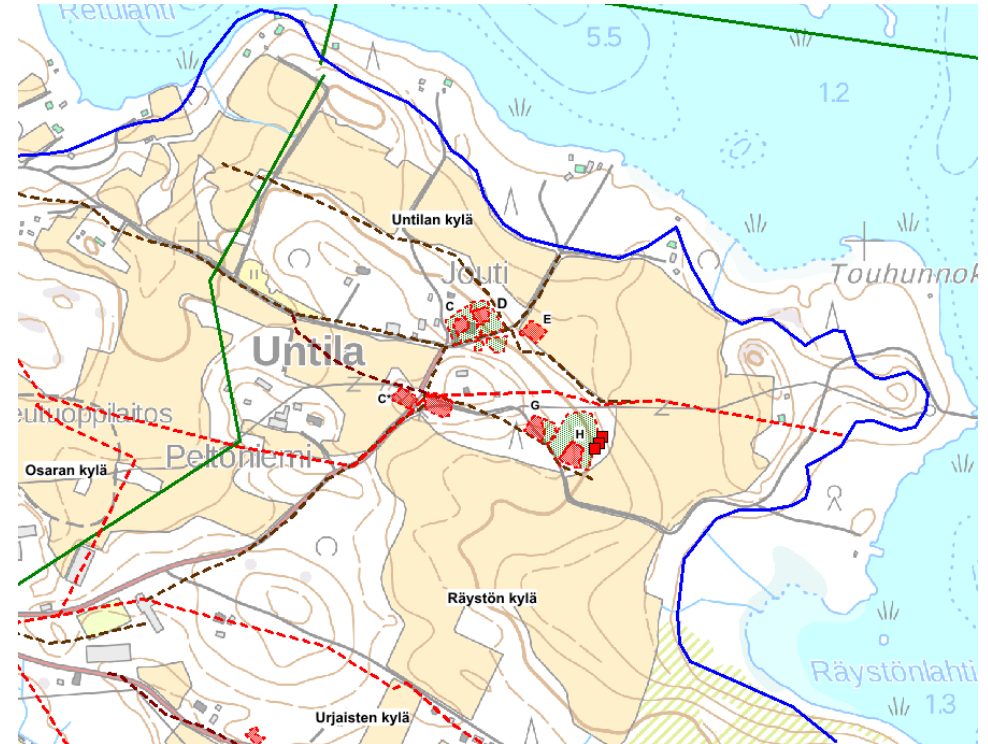
UNTILAN JA RÄYSTÖN KYLIEN TONTIT, TIET, RANTAVIIVA JA KYLÄRAJAT 1796:

Untilan 1796 kylä nykykartalla: C= Jouti, C* = sotilatorppa, D= Huiku, E =Prakka. Räystön kylä: G = Teuku ja H = Räystö, risteyksen tunnuseton tontti on sotilaan kaalimaa tai tällöin asuintontiksi muutettu palsta. Asuintontit on punaisella rasterilla, vihreä kaali/humalatarhat sekä punaiset neliöt erillisiä rakennuksia. Kylätiet ruskealla katkoviivalla, kyläraajat punaisella katkoviivalla ja rantaviiva sininen kokoviiva. Vihreä viiva on kaava-alueen rajaus.

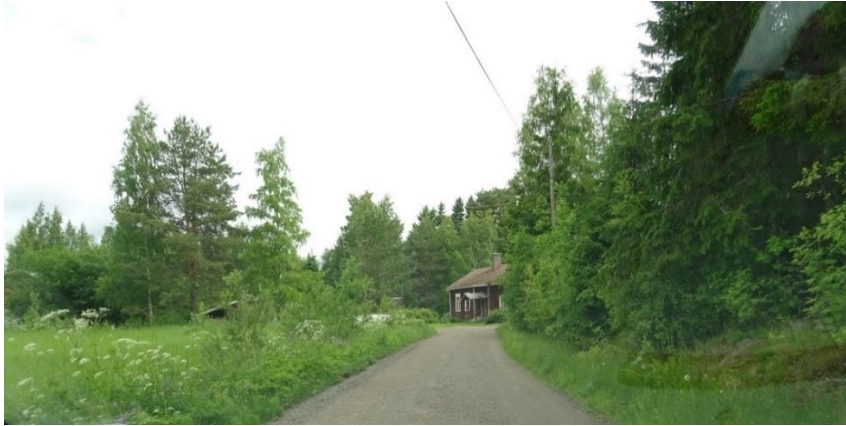
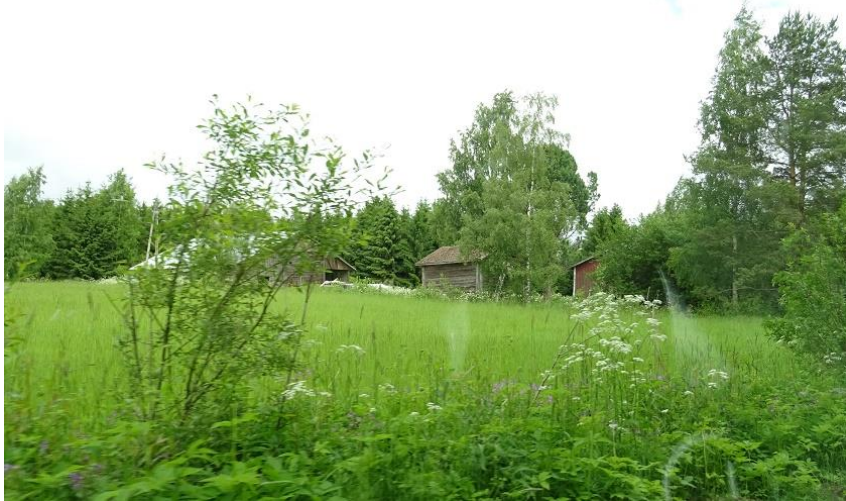
Yllä näkymä Joutin pihapiiriin

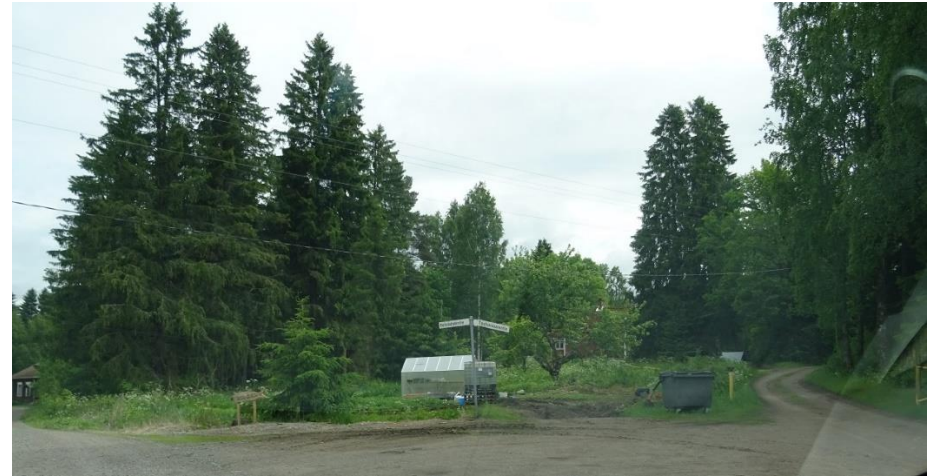
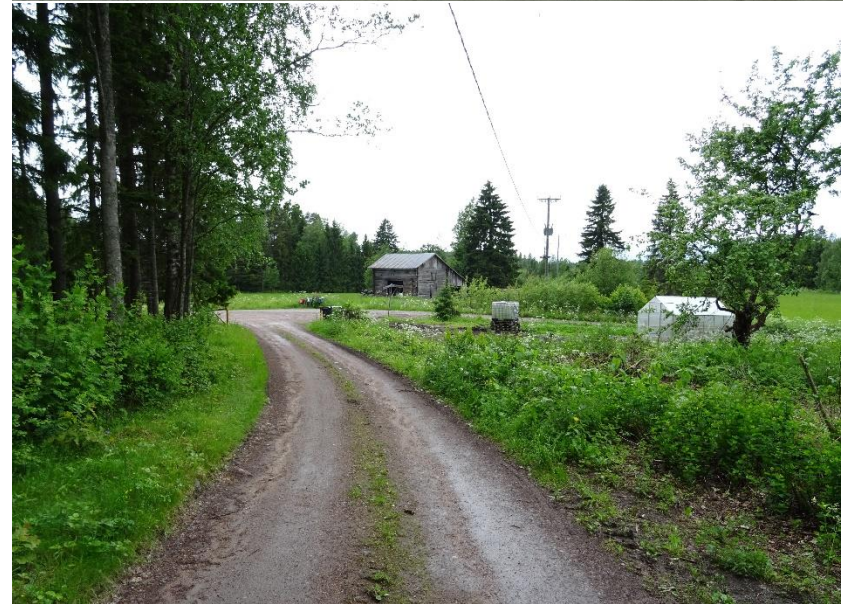
Yllä kylätien risteys, alla Peltoniemen riihi, oikealla Hakalan mäkitupa

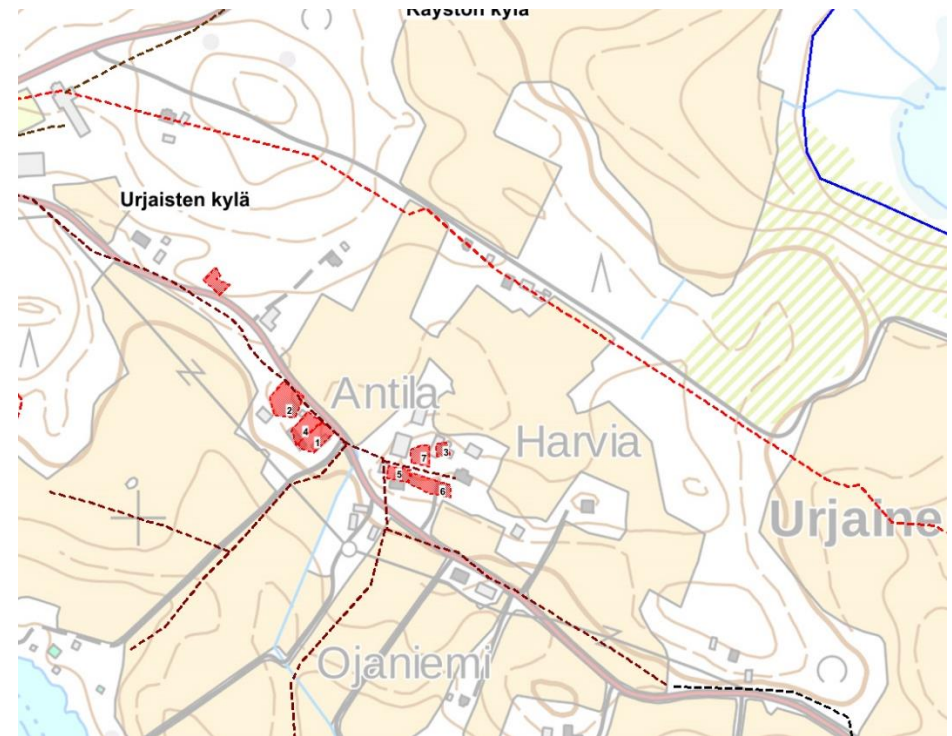
ISOJAON (1837) ELEMENTIT NYKYKARTALLA, TONTIT JA TIET

Urjaisten kylän asuintontit 1837 1. Antila, 2. Pitkänen, 3. Harviainen (Harvia), 4. Ellikkälä, 5. Piekkola, 6. Suni, 7. Talola (Talonen). Asuintontit on punaisella rasterilla, numeroimaton tontti on ilmeisesti sotilastorppa, vanhemmassa tiluskartassa sotilastorppa on merkitty samalle kohtaa, kylätien eteläpuolelle. Kylätiet ruskealla katkoviivalla, kyläraajat punaisella katkoviivalla.

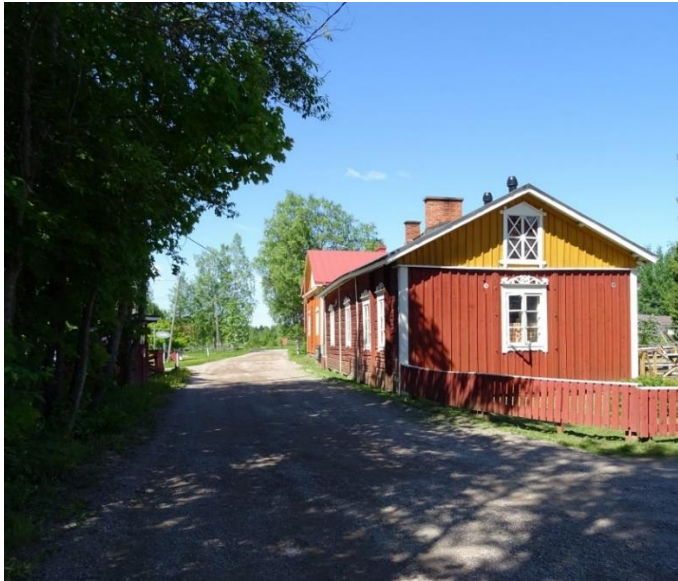
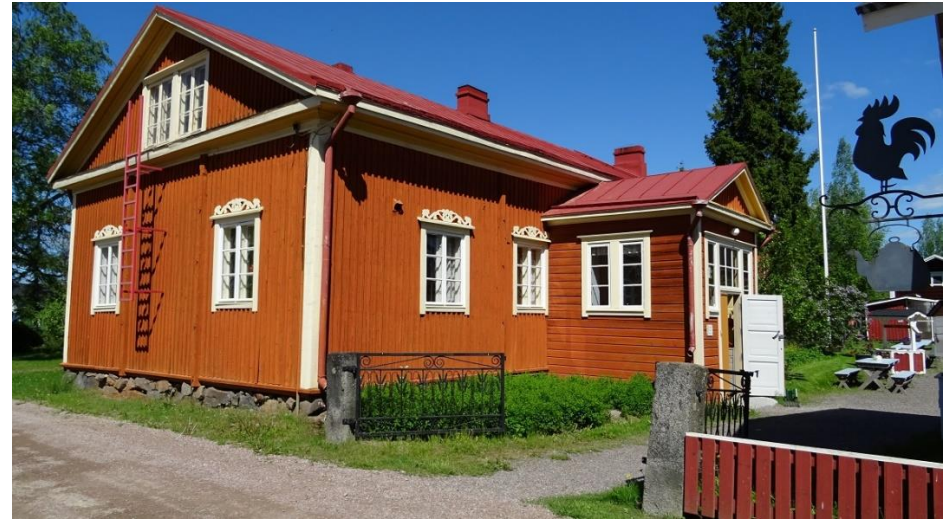
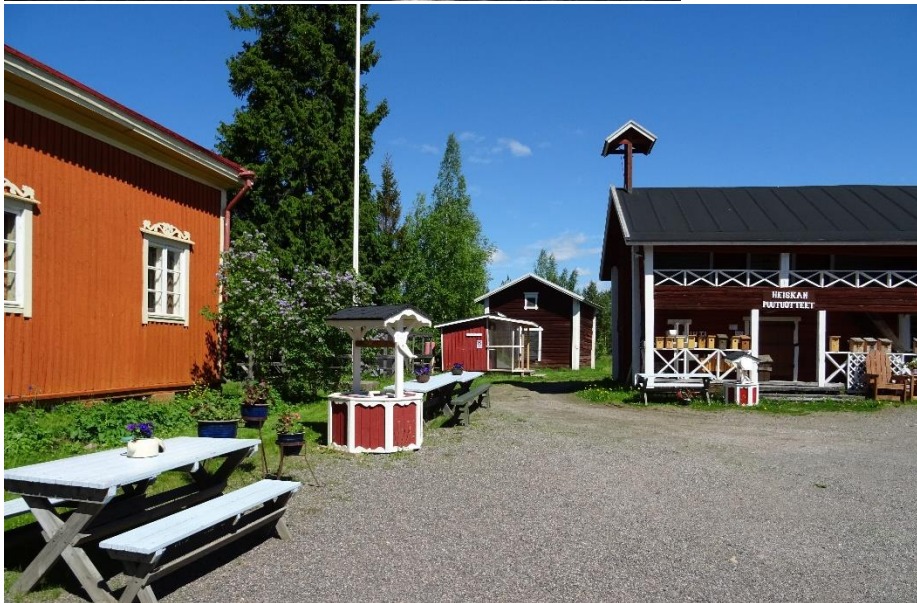
Kuvat: Vasemmalla ylhäällä Heiskankuhja, alla Heiskan piha, päärakennus, aitta, luhti, oikealla päärakennus ja alla juhlasali.

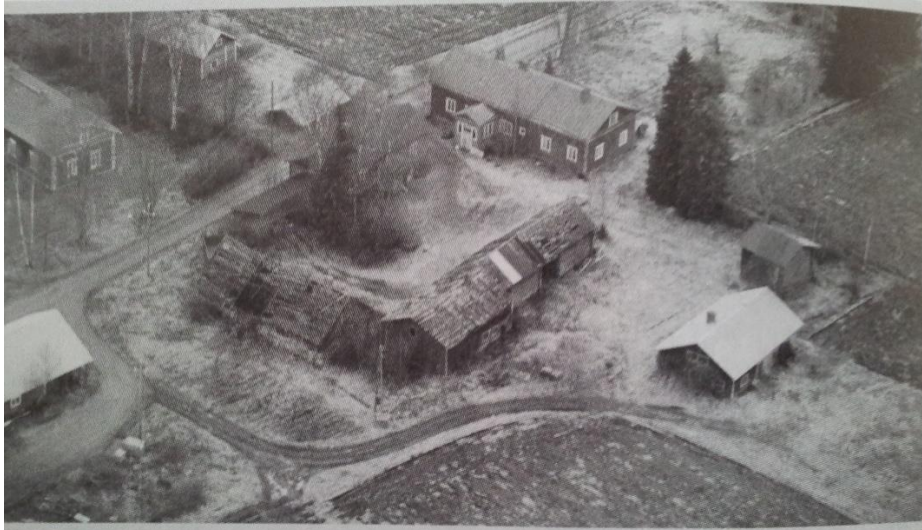
Ilmakuva Heiskasta keväällä 1997

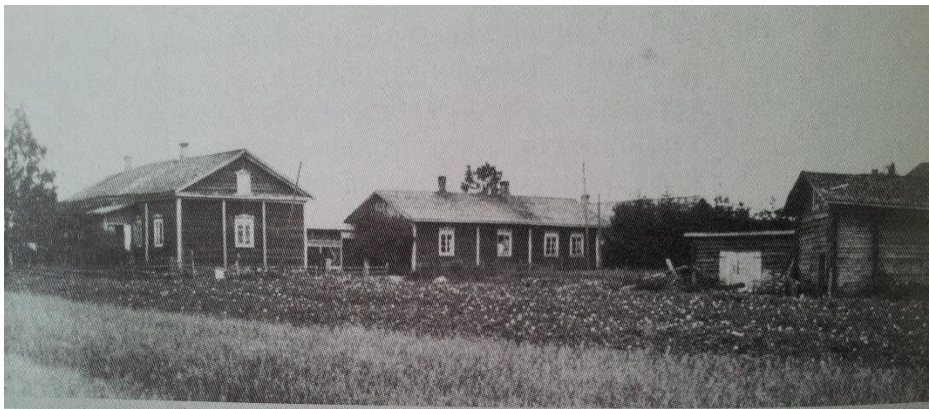
*Kuva Heiskasta 1900-luvun alkupuolella.
Oik. savusauna nykyisen sepänpajan kohdalla.*

Kuvat: Yllä Heiskan pihapiiri sen siirrettyä Pirkan kylät ry:lle kunnostettavaksi vuonna 1997 (Jokinen 2004, 10.) Alla kuva vuodelta 1932.

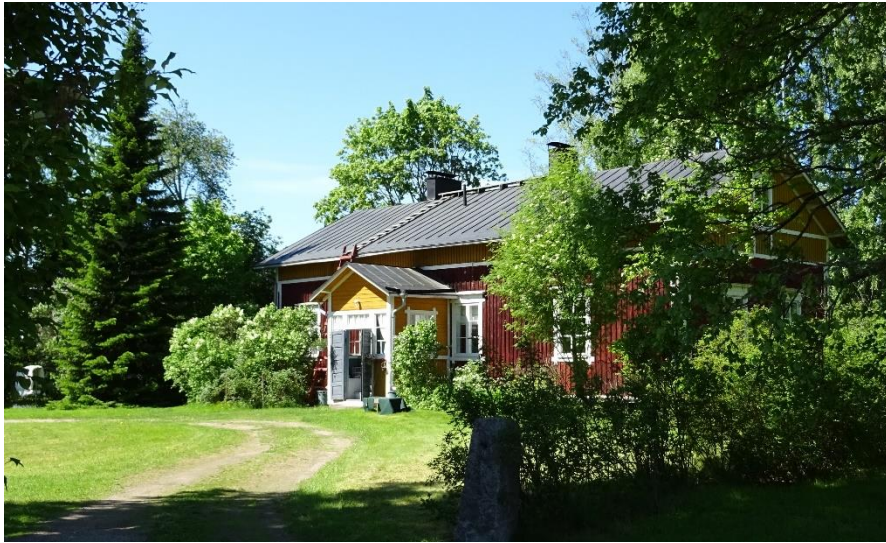
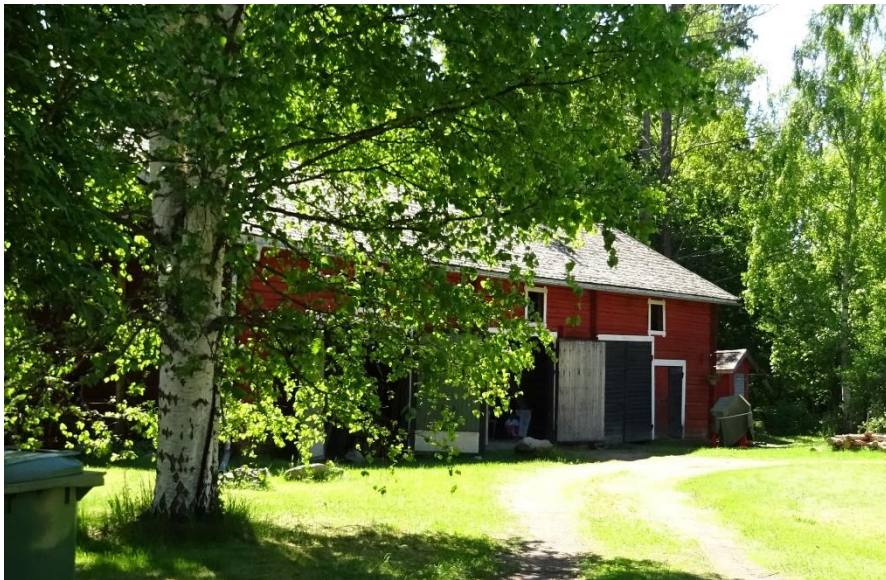
VALOKUVAT

Isojaon aikaisen asuintontin tuntumassa sijaitseva Uusi-Käkelä siirtyi Hämeenkyrön kunnan omistukseen 1940-luvulla. Myöhemmin talouskeskus erotettiin ja myytiin yksityiseen omistukseen, ja sen nimeksi tuli Uusi-Käkelä. Kiinteistöön kuuluvat 1900-luvun taitteen asussa säilytetty hirsirunkoinen, tasakertaan asti pitkänurkkainen asuinrakennus. Pihapiirin toisella puolella sijaitsee suuri, pitkänurkkainen talousrakennus. Portinkivet reunustavat sisääntuloa pihaan. Käkelän Navetta ja iso suuli jäivät kantatalon nimeä kantavaan Käkelän kiinteistöön, johon ei enää nykyisin kuulu muita rakennuksia. Käkelän rakennukset ovat nykyisin osa Heiskan kylätoimintaa.

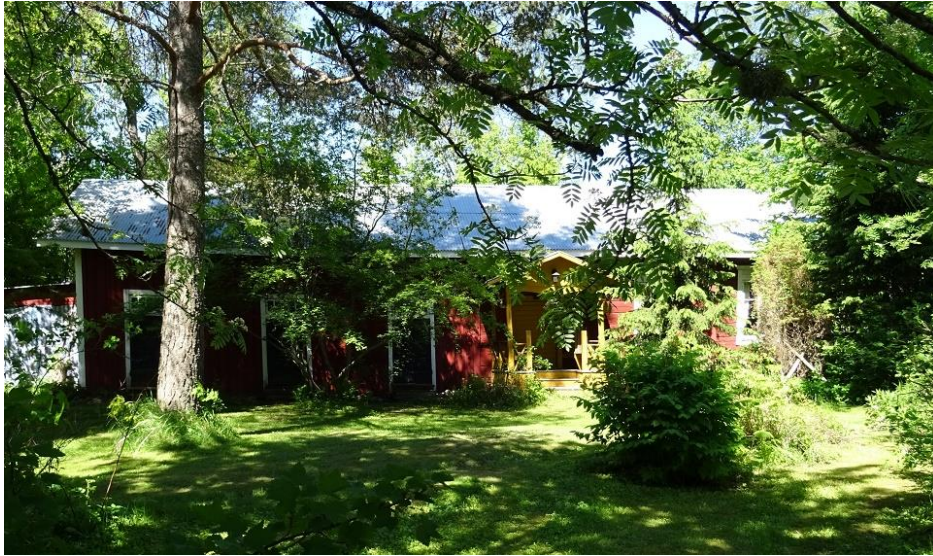
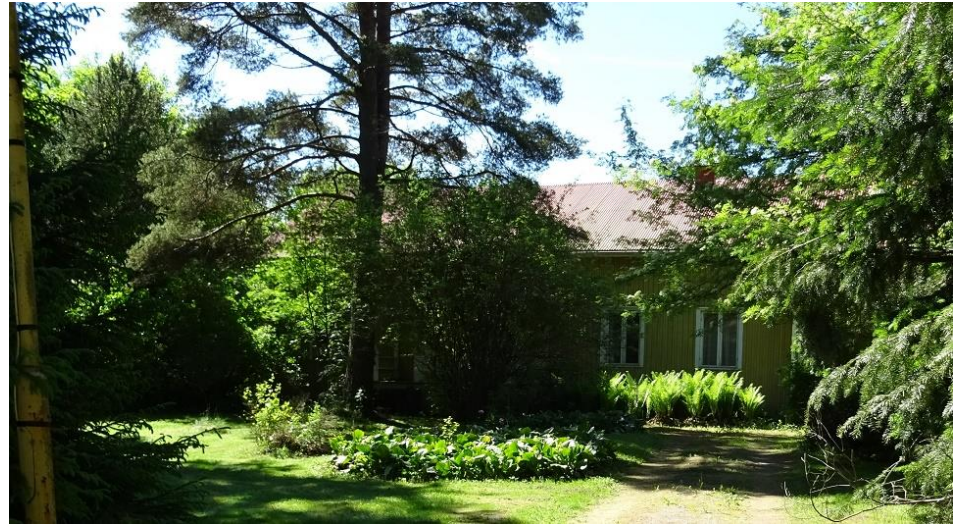
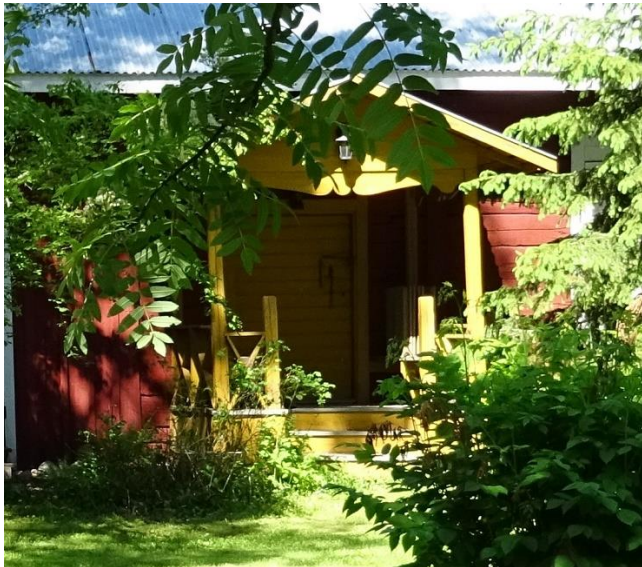
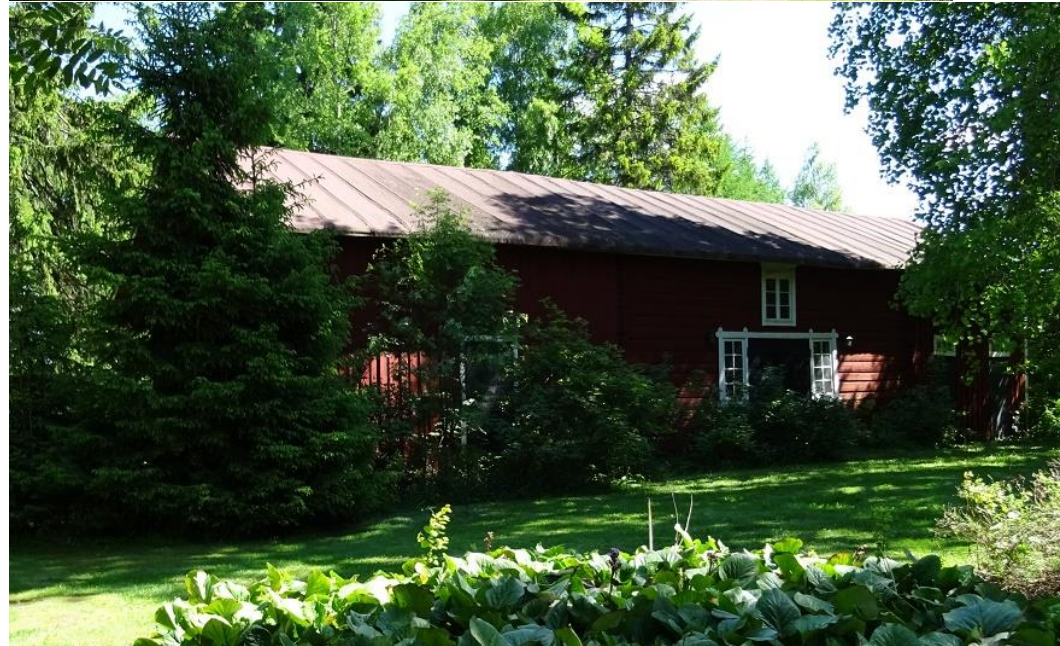
VALOKUVAT

Isojaon aikaisella kylätontilla sijaitseva Mattilan talouskeskus käsittää vanhan ja uudemman asuinrakennuksen, hirsirunkoiset tallin/ talousrakennuksen ja navetan. Päärakennus (r1) on 1900-luvun puolivälin aikaisessa asussa. Vanhempi asuinrakennus (r2) on pitkänurkkainen, siinä on vanha avokuisti pylväikköineen ja yksinkertaisesti koristeltuine otsalautoineen. Ulkoasu on 1800-luvun tyylinen. Lisäksi runsaan puuston ja puutarhan kehystämään pihapiiriin kuuluvat hirsirunkoinen talli ja navetta (r3 ja 4).

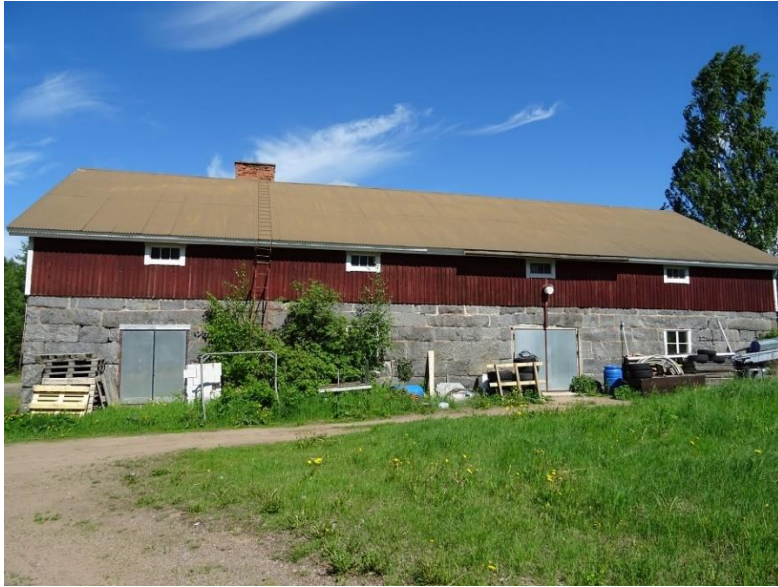
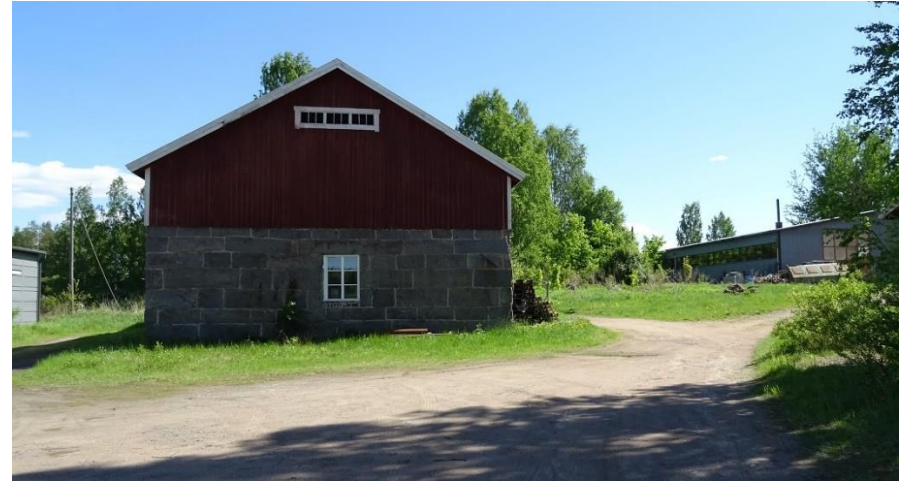
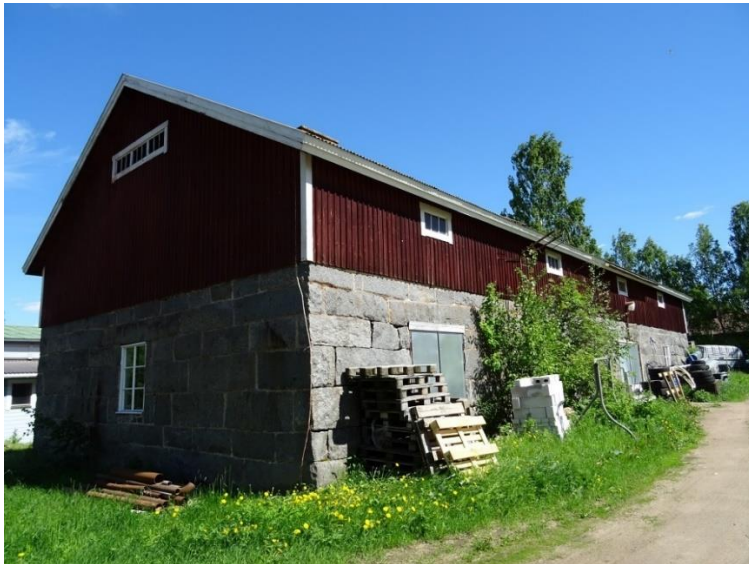
VALOKUVAT

Vuonna 1990 Salosen kantatalosta lohkottu Kivinaetta-niminen kiinteistö käsittää taluskeskuksen entisen navetan (r1). Luonnonkiviharkoille perustettu luonnonkivirunkoinen navetta on 1900-luvun alkuvuosilta, rankorakenteinen yläosa on nuorempi. Isojakokartalla Salosen tilanumerolla 5 on merkitty tontti sekä Heiska-Käkelä-Mattilan alueelle että paikkaan jossa kivinaetta sijaitsee. Heiskan länsipuolella sijaitseva alue on ollut tyhjillään viimeistään 1900-luvun puolivälistä lähtien.

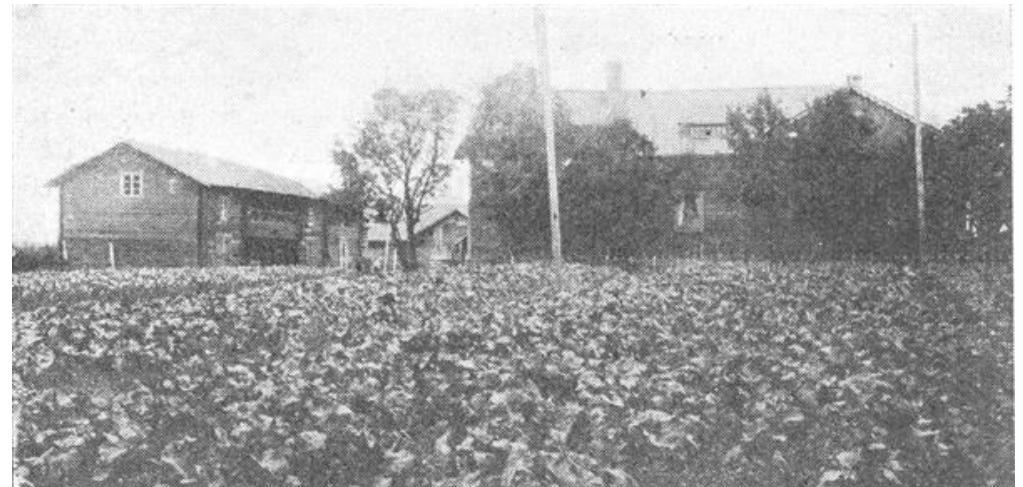
Salosen pihapiiri Suuressa maatilakirjassa III vuonna 1932

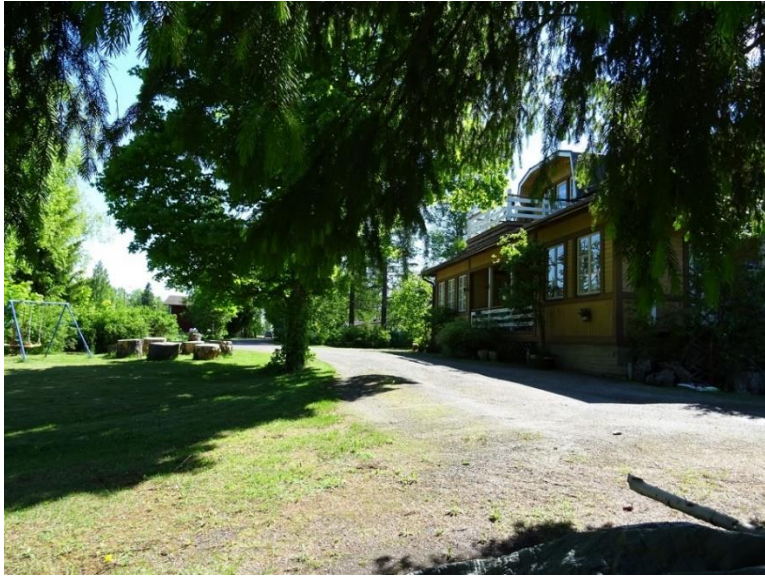
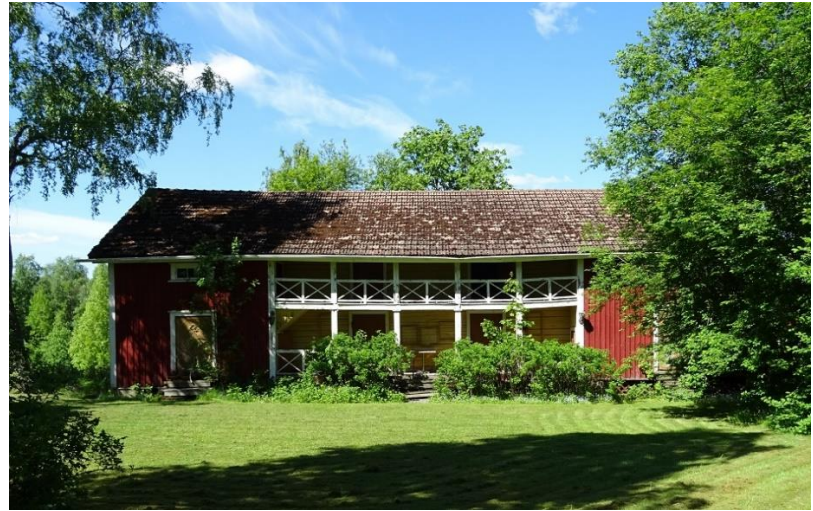
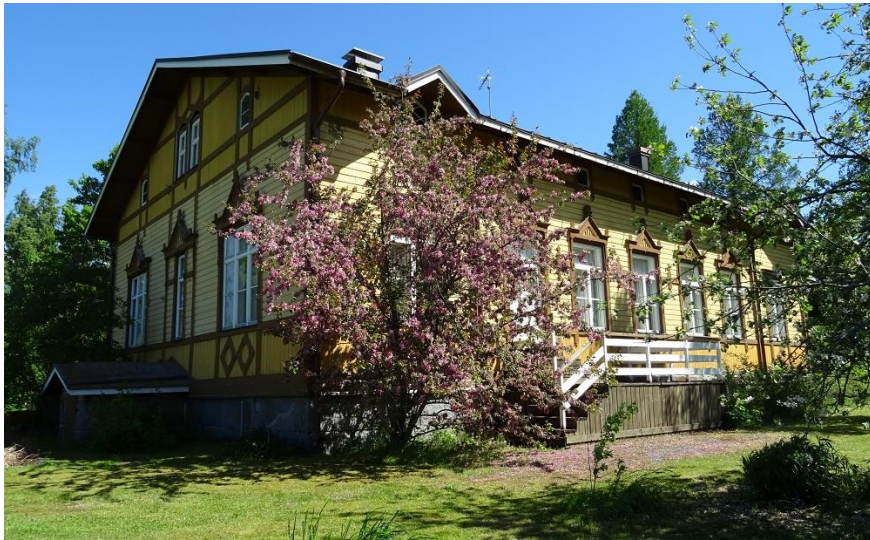
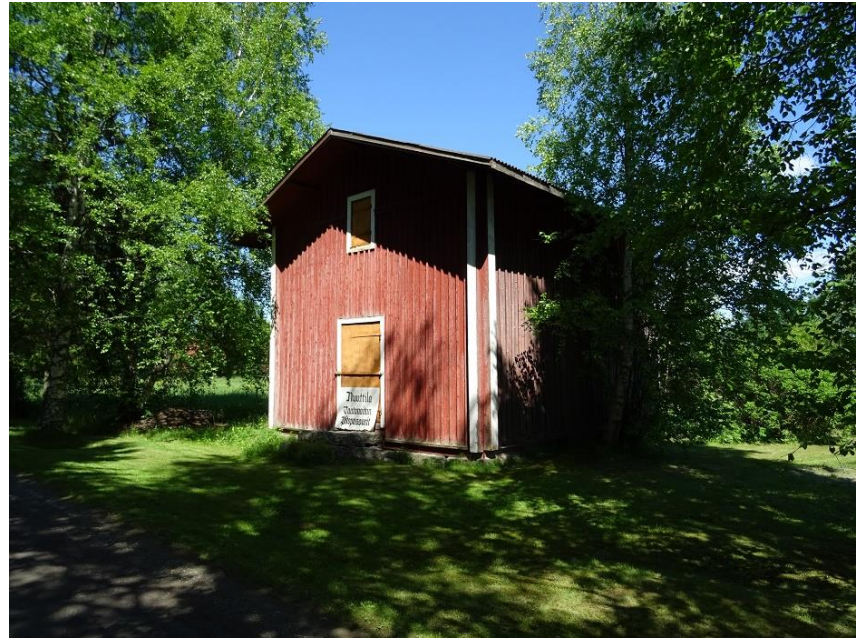
VALOKUVAT

Nuutila (Knuutila) on Uskelan kantatalo, joka on toiminut kappalaisen pappilana viimeistään 1600-luvun lopun-1700-luvun taitteen tietämiltä. Pappila paloi isovihan aikana 1700-luvun alussa. Uusi pappila rakennettiin vuonna 1760. Isojaon aikainen talon paikka sijaitsi nykyisen vanhoja tielinjauksia mukailevan Rantakulmantien varrella, tien alkupäässä. Paikalla on nykyisin uudisrakennus ja peltoa. Knuutilan talouskeskuksen nykyinen rakennuskanta sijaitsee Knuutilan vanhan asuintontin länsipuolella, ja on 1800-luvun lopulta, päärakennus (r1) edustaa tyyliltään koristeellista uusrenessanssia 1980-luvun kunnostusten yhteydessä tehdyin pienin muutoksin. Lisäksi pihapiirissä on pitkänurkkainen, näyttävä luhti (r2). Pihaan johtavan koivukuja alkupäässä on pitkänurkkainen aitta (r3). Nuutila siirtyi 1980-luvulla nykyiselle omistajalle, joka harjoittaa tiloissa pitopalvelutoimintaa.
