ANTINKÄRKI

rakennushistoriallinen selvitys

27.1.2015

Arkkitehtuuritoimisto ARKHALTIA Ky

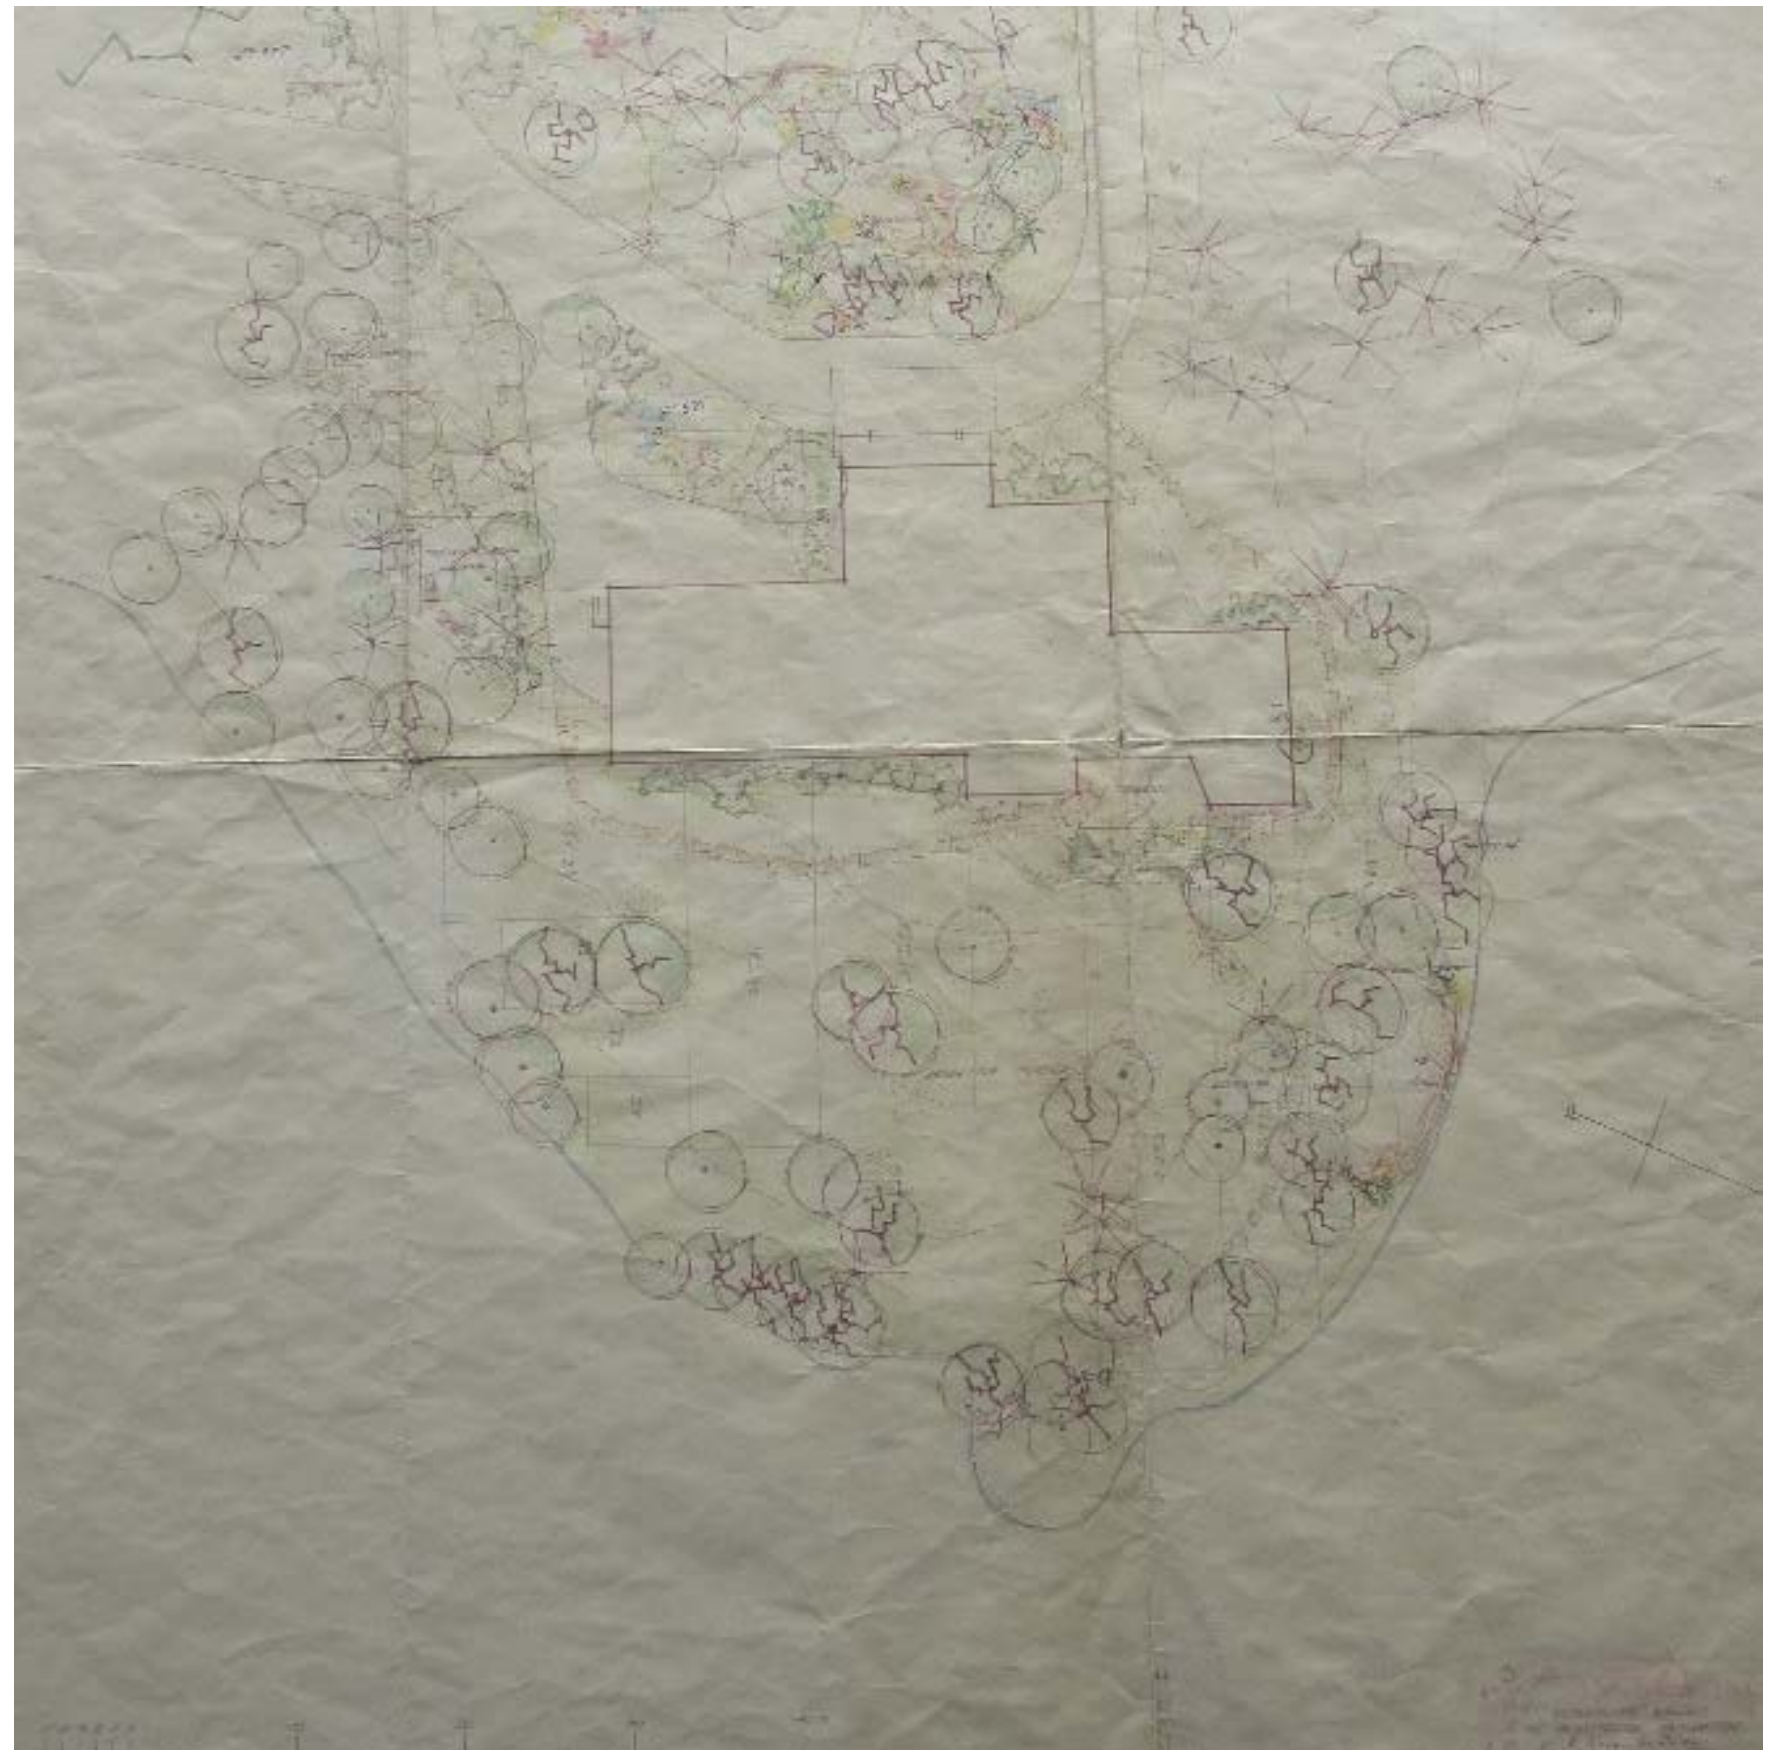
Kuva 12 – Pihasuunnitelman on tehnyt M. Rosenbröijer, 20.9.1954. Piirros UPM-Kymmene Oyj, keskusarkisto, Valkeakoski.

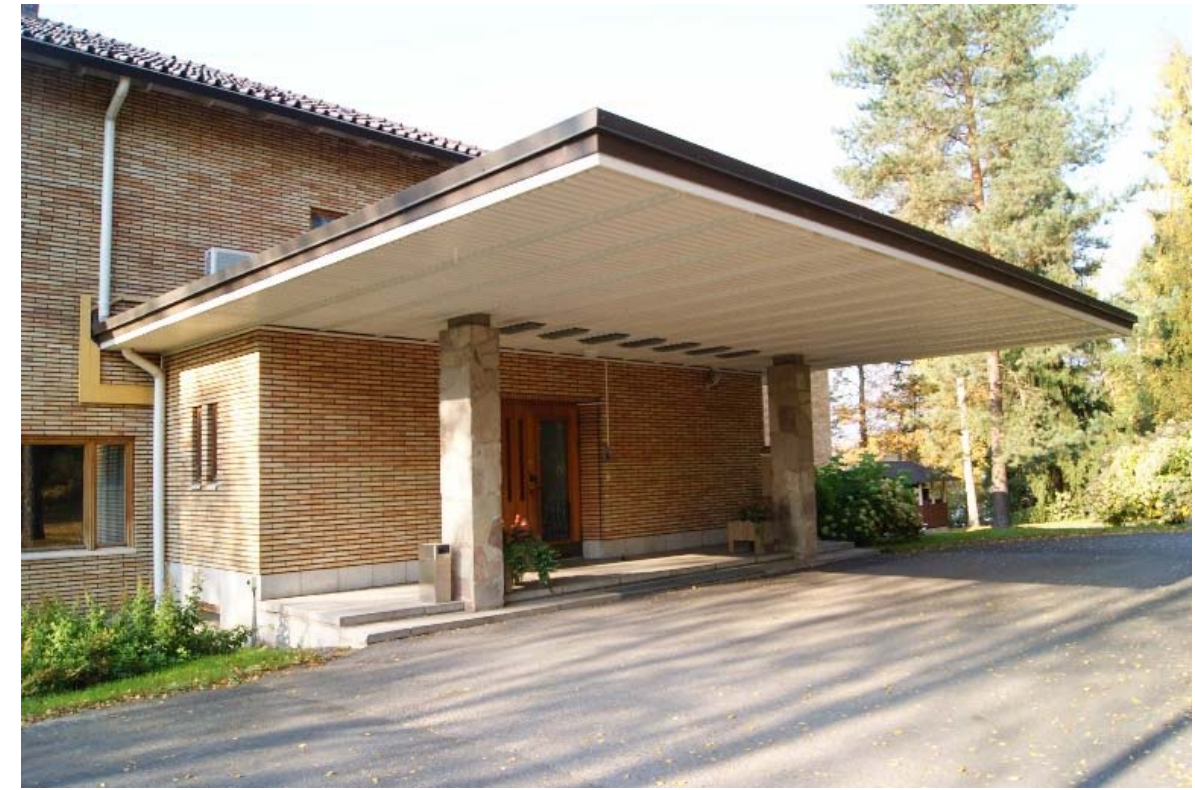
Kuva 15 – Päärakennuksen pääsisäänkäyntikatos. Taksit yms. liikenne pääsee suoraan ajamaan päärakennuksen katoksen alle.

Rakennus on ulospäin aika massiivinen pienkerrostalomainen rakennus, jonka sisääntulokatos antaa rakennuksen käytölle edustavan sisäänkäynnin. Juuso Waldenin haluama sisääntulokatos on ollut perusteltu, koska Antinkärjen vieraat pääsivät suoraan katoksen suojassa nousemaan autosta, kuten myös lähtiessään poistumaan säältä suojassa.

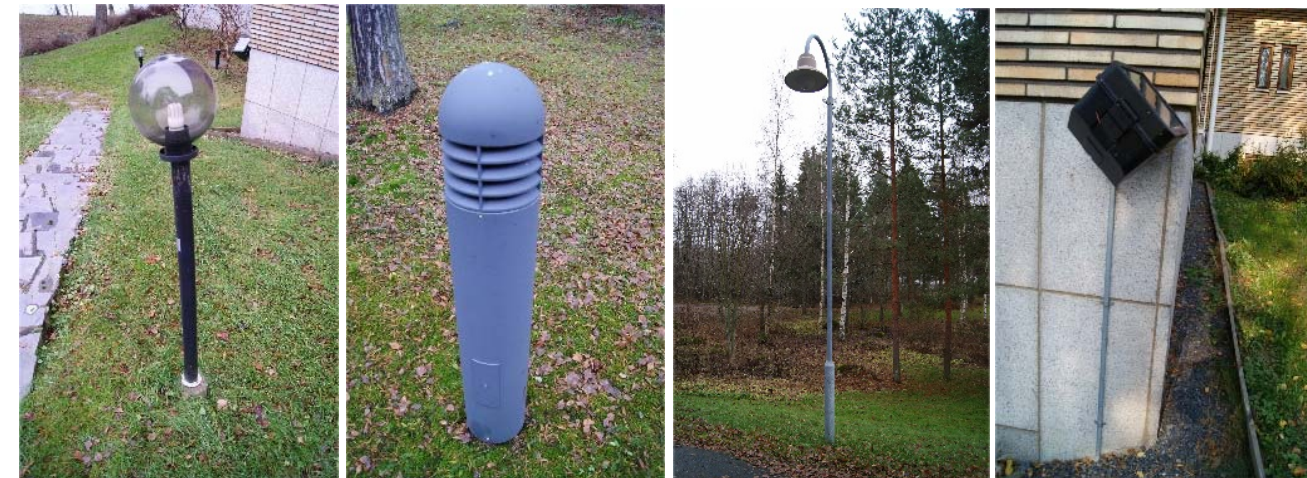
Kuva 16 – Pihalla olevia valaisimia, pihalla on useita erilaisia valaisimia (uudehkoja), joita on lisätty tarpeiden mukaisesti, kuvissa on esitetty muutamia. Vasemmalta oikealle – puistovalaisin, saunalle johtavan liuskekivikäytävän varrella – pylväsvalaisin, pääsisäänkäynnin yhteydessä etukumpareen reuna-alueilla – pylväsvalaisin, autopaikoituksen ja tien ympärillä oleva valaisin – pihavalaisin, jolla valaistaan rakennusta ja rakennuksen läheisyydessä olevia kohteita – valaisimien asennusvuosista ei ole tietoa, mutta kaikki pihan valaisimet ovat suhteellisen uusia, alle kaksikymmentä vuotta vanhoja

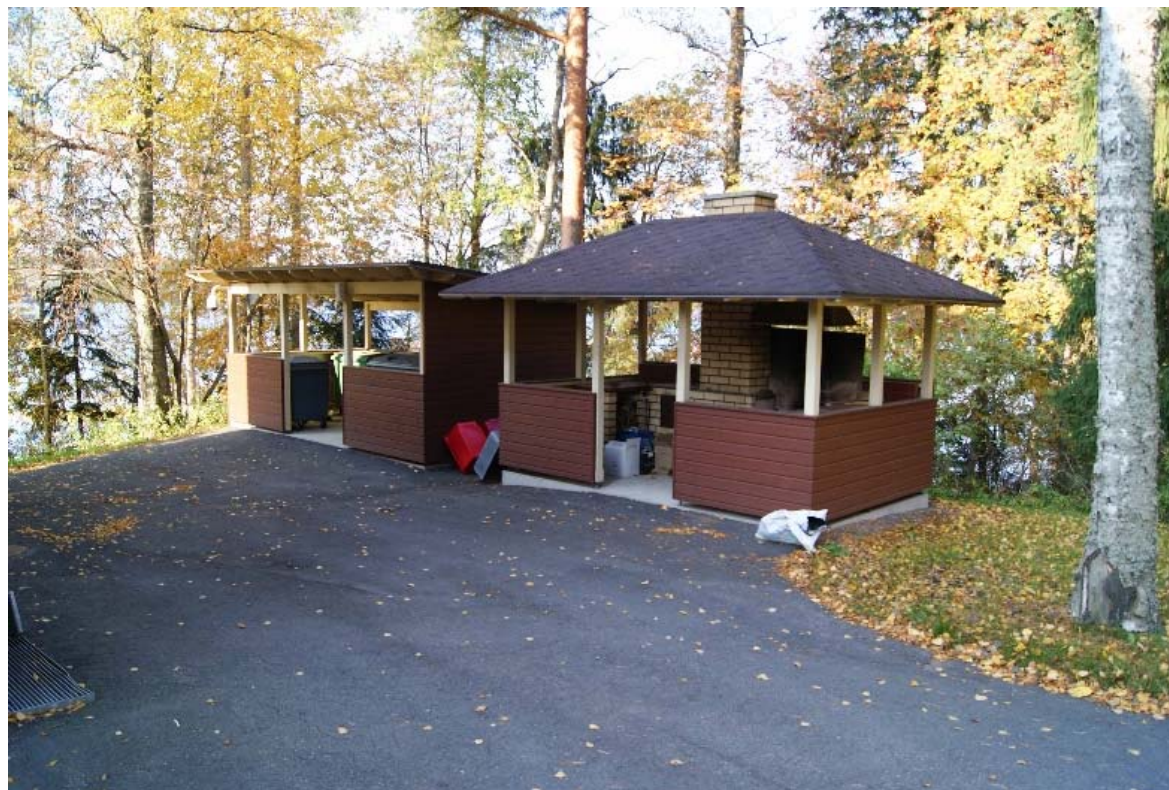
Kuva 18 – Keittiöhuoltokäynnin läheisyydessä (pohjoispuolella päärakennusta) sijaitsevat jäte- ja grillikatos, jotka saivat rakennusluvan 3.9.2001.

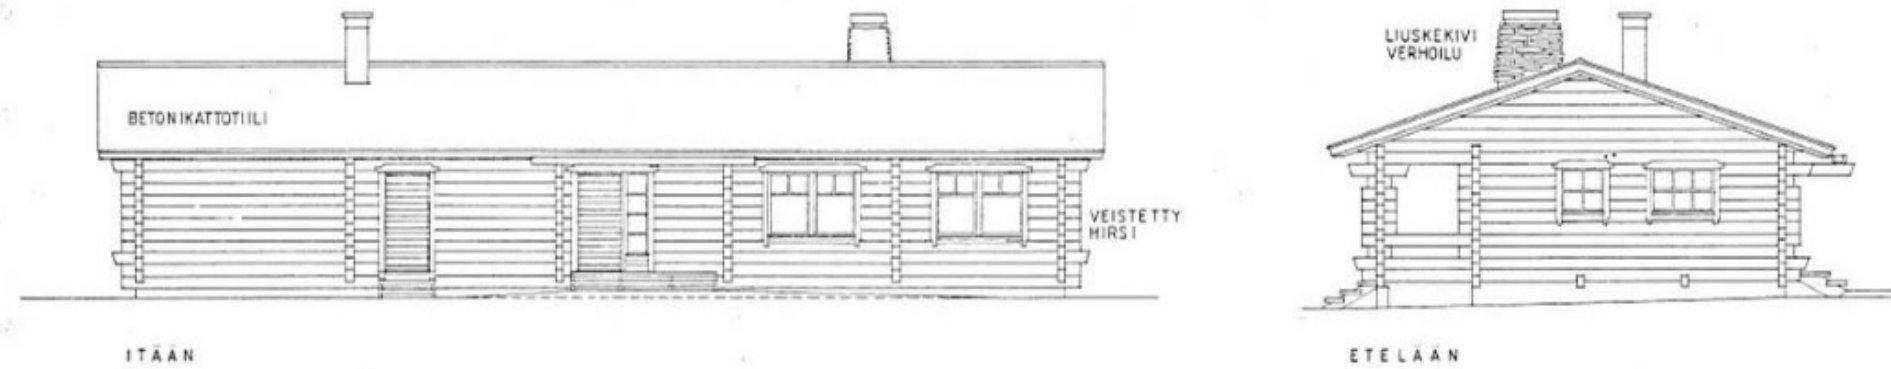
JULKISIVUVÄRIT:

VEISTETTY HIRSI	- VAALEANRUSKEA KUULLOTUS
VUORI- JA RÄYSTÄSLAUDAT	- TUMMANHARMAA KUULLOTUS
KATE (VARMA)	- MUSTA
SOKKELIT	- LUONNONHARMAA BETONI

Kuva 28 – Nykyisen saunan julkisivupiirros itään ja etelään – rakennuslupakuva. Rakennuslupakuvan laatijana on ollut Arkkitehtitoimisto Tapani Leppälä. Piirros UPM-Kymmene Oyj, keskusarkisto, Valkeakoski.

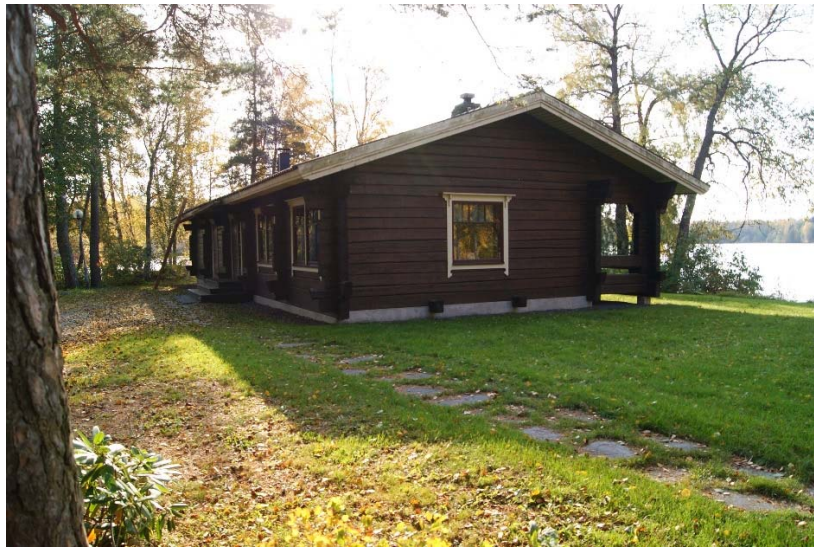
Kuva 29 – Nykyisen saunan julkisivu päärakennukselle päin.

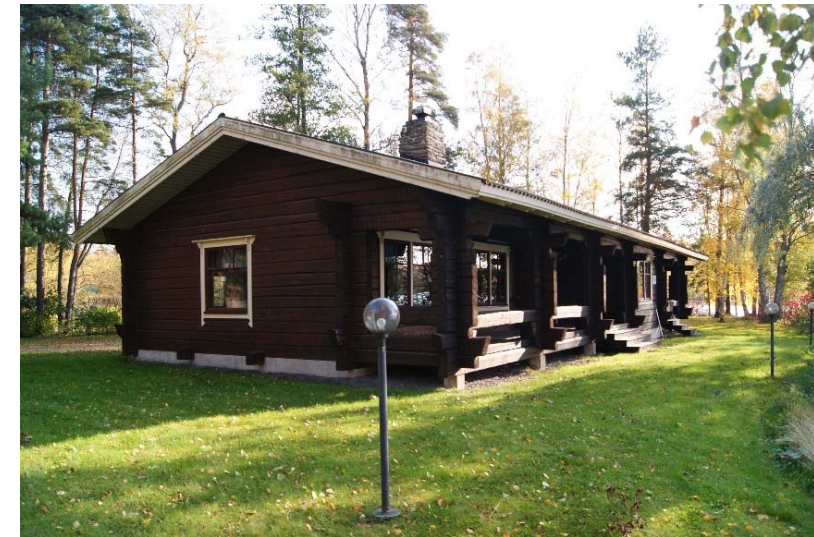
Kuva 31 – Nykyisen saunan julkisivu Lotilanjärvelle päin.

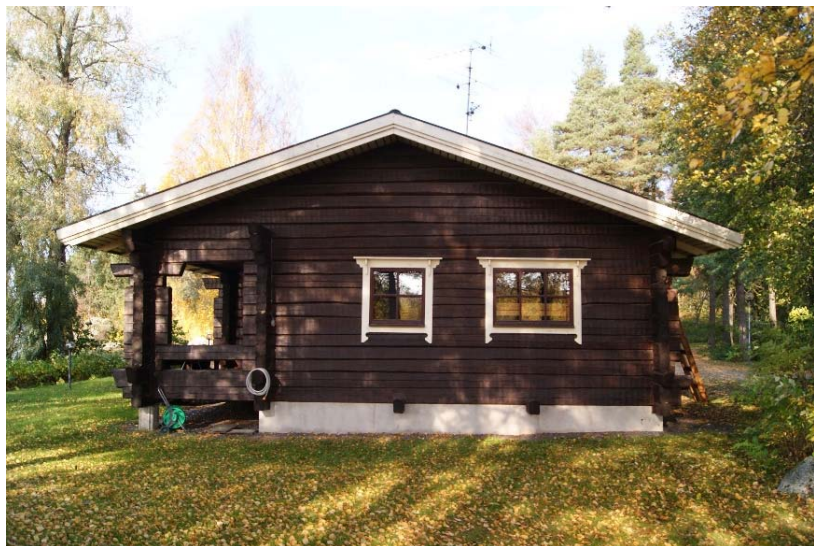
Kuva 30 – Nykyisen saunan julkisivu etelään.

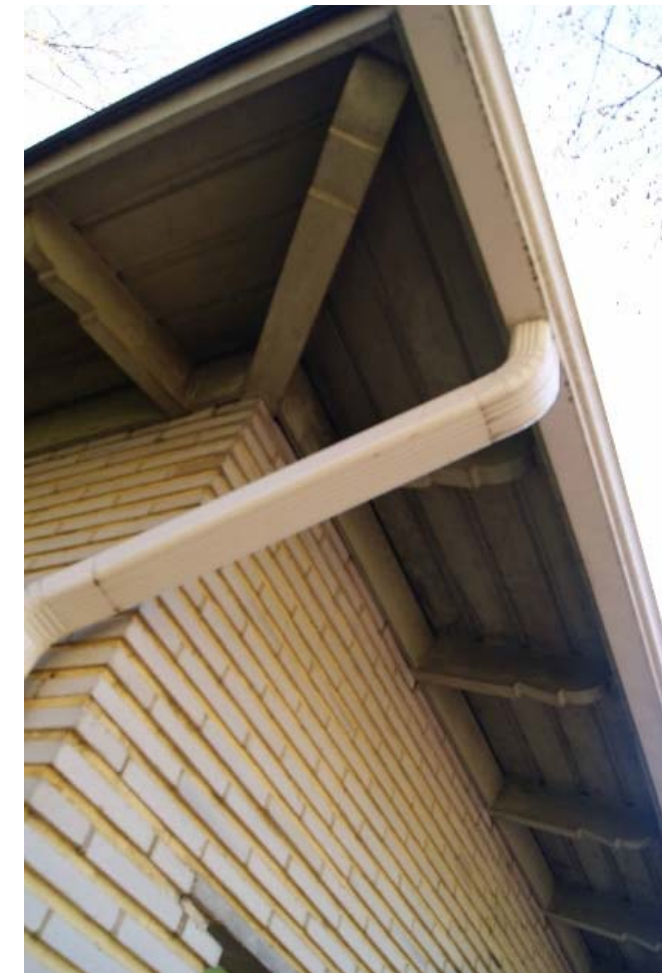
Kuva 40 – Talonmiehen asunto, räystäälustadetaljia.

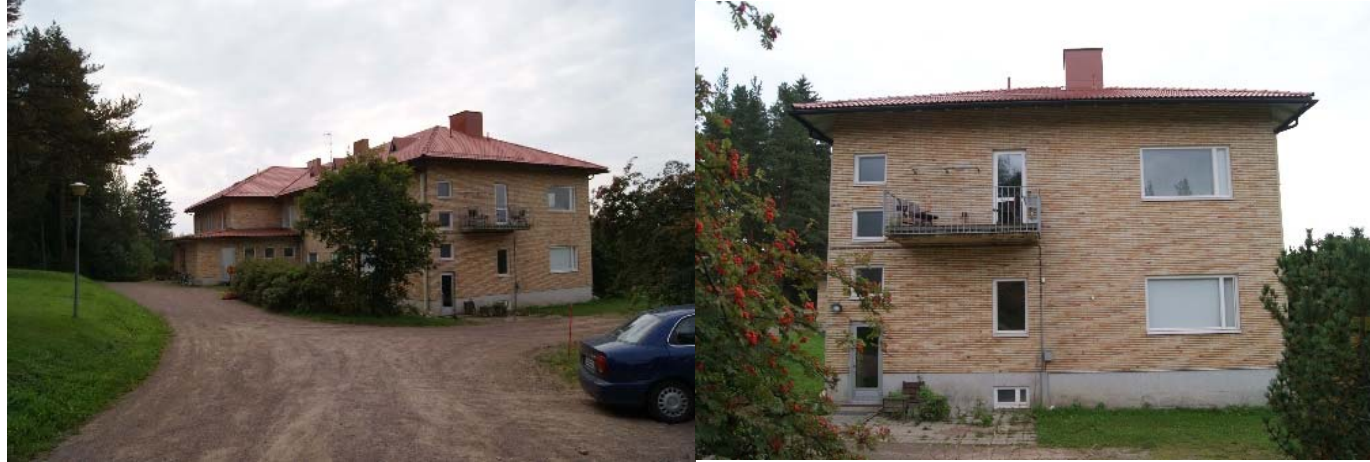
Kuva 41 – Myllykoskelle rakennetun Waldenin virka-asunnon nykyisiä julkisivuja pohjoispuolelle – nykyisin rakennus on pienkerrostalona.

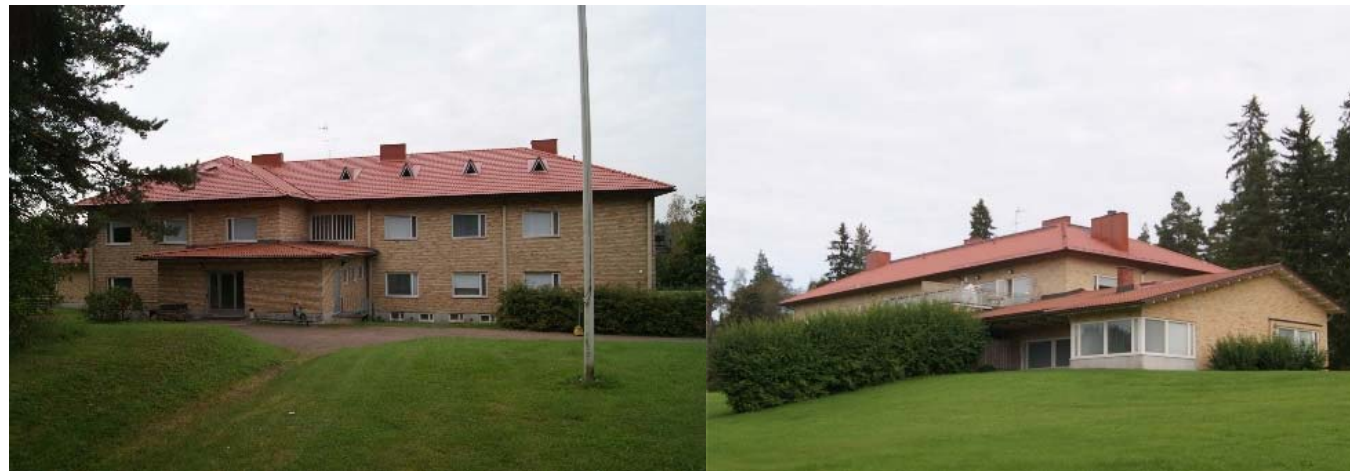
Kuva 42 – Myllykoskelle rakennetun Waldenin virka-asunnon nykyisiä julkisivuja itään ja länteen – nykyisin rakennus on pienkerrostalona.

Myllykosken rakennukseen on tehty julkisivuihin muutoksia ja arkkitehtipiirustuksia on täydennetty 1953 – piirustuksissa on arkkitehti Pekka Saareman allekirjoitus 6.9.1953.

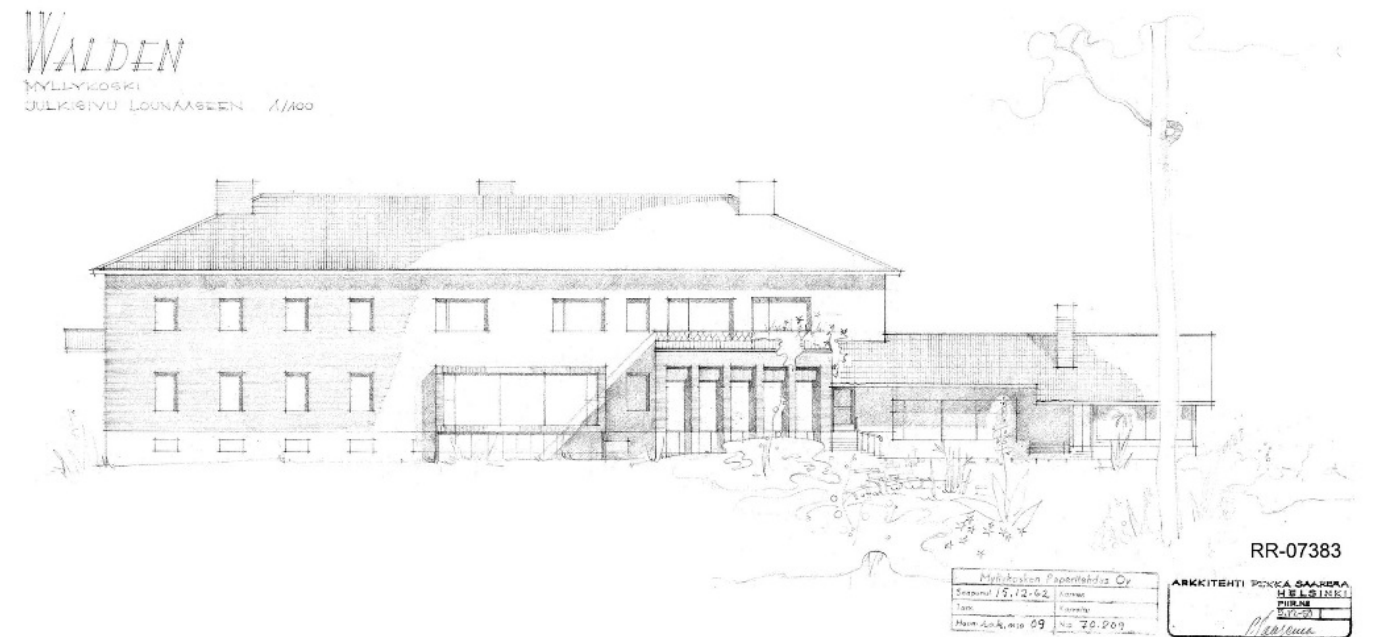
Kuva 44 – Myllykoskelle suunnitellun Waldenin virka-asunnon julkisivu lounaaseen. Piirros Myllykosken tehtaan piirustusarkisto.

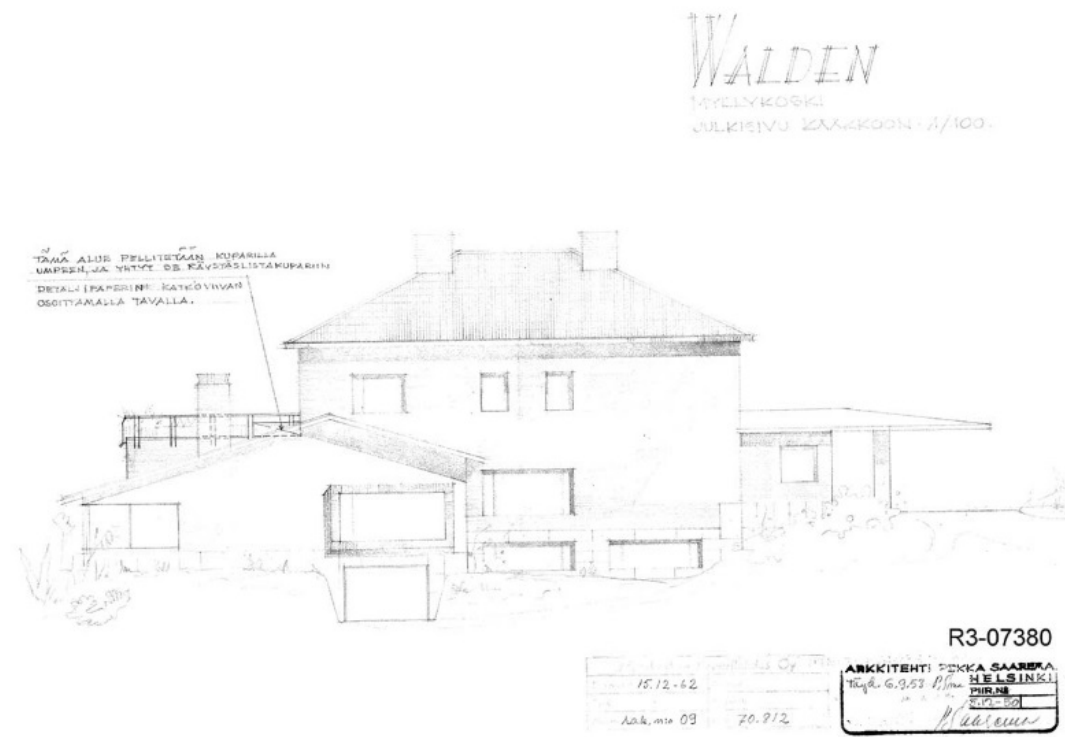
Kuva 45 – Myllykoskelle suunnitellun Waldenin virka-asunnon julkisivu kaakkoon. Piirros Myllykosken tehtaan piirustusarkisto.

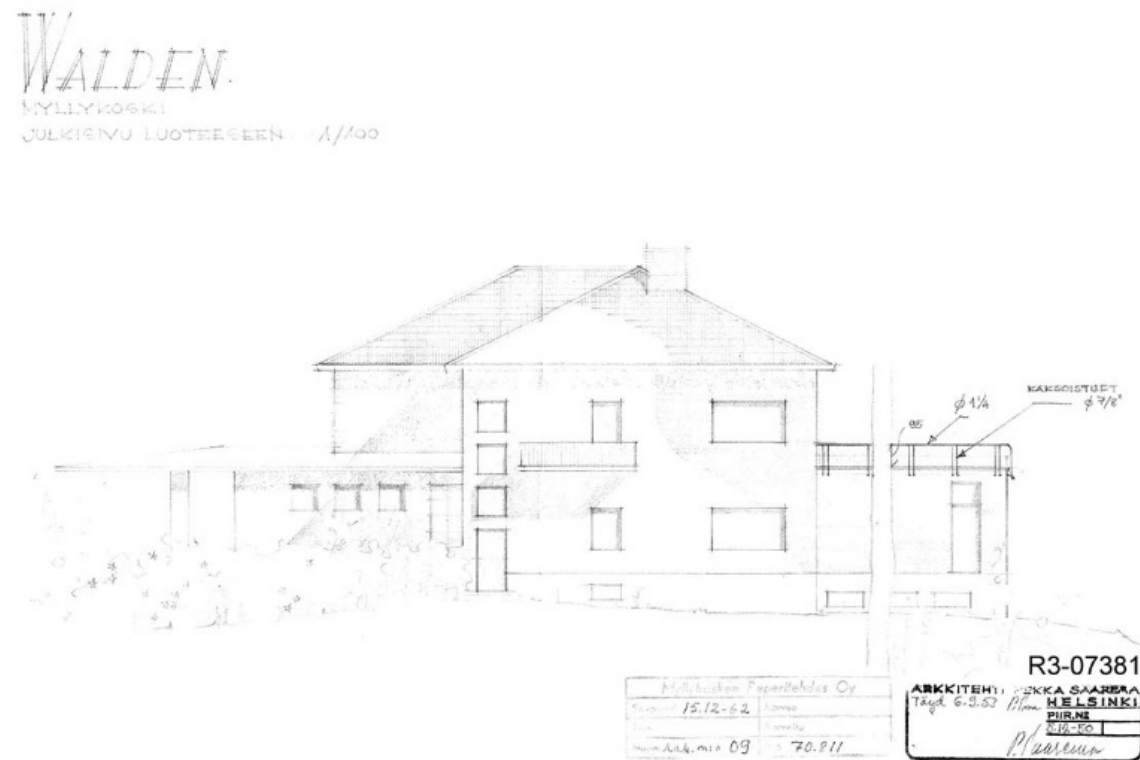
Kuva 46 – Myllykoskelle suunnitellun Waldenin virka-asunnon julkisivu luoteeseen. Piirros Myllykosken tehtaan piirustusarkisto.

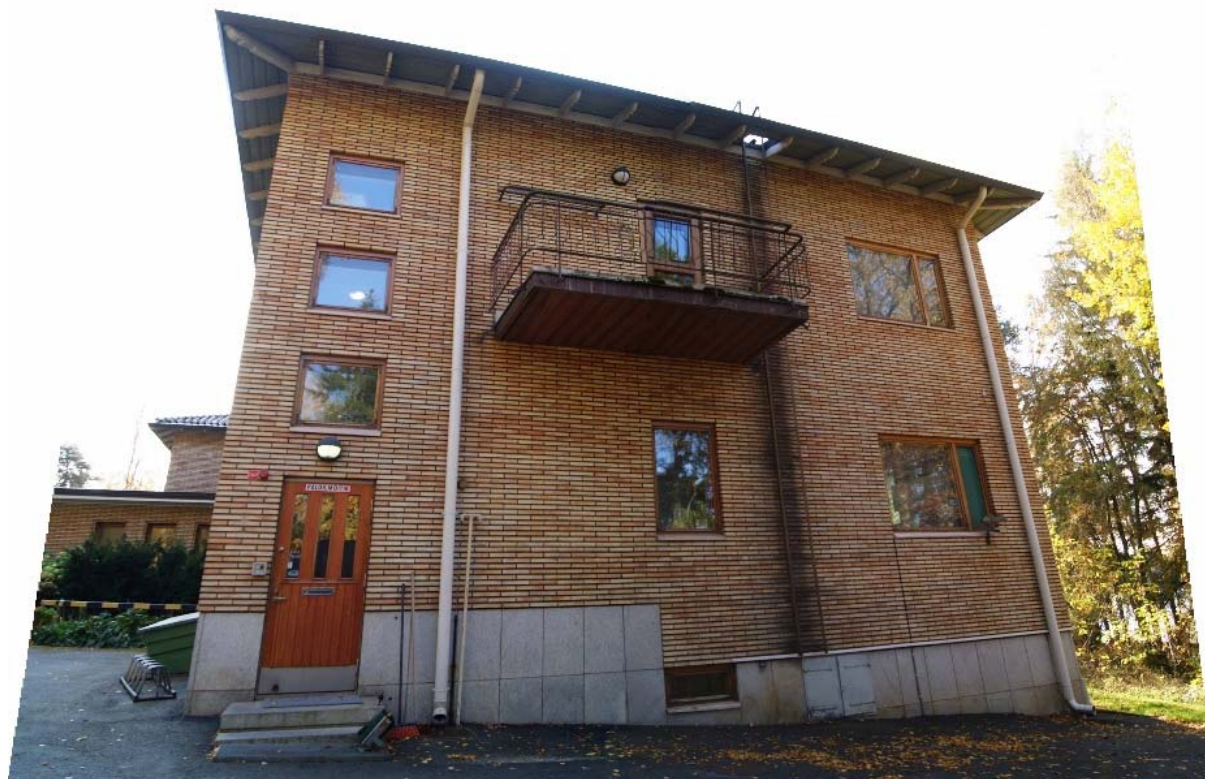
Kuva 53 – Valkeakoskelle toteutettu Waldenin virka-asunto, nykyinen vieraskerho – julkisivua pohjoiseen. Valokuva on yhdistelmä kolmesta valokuvasta.

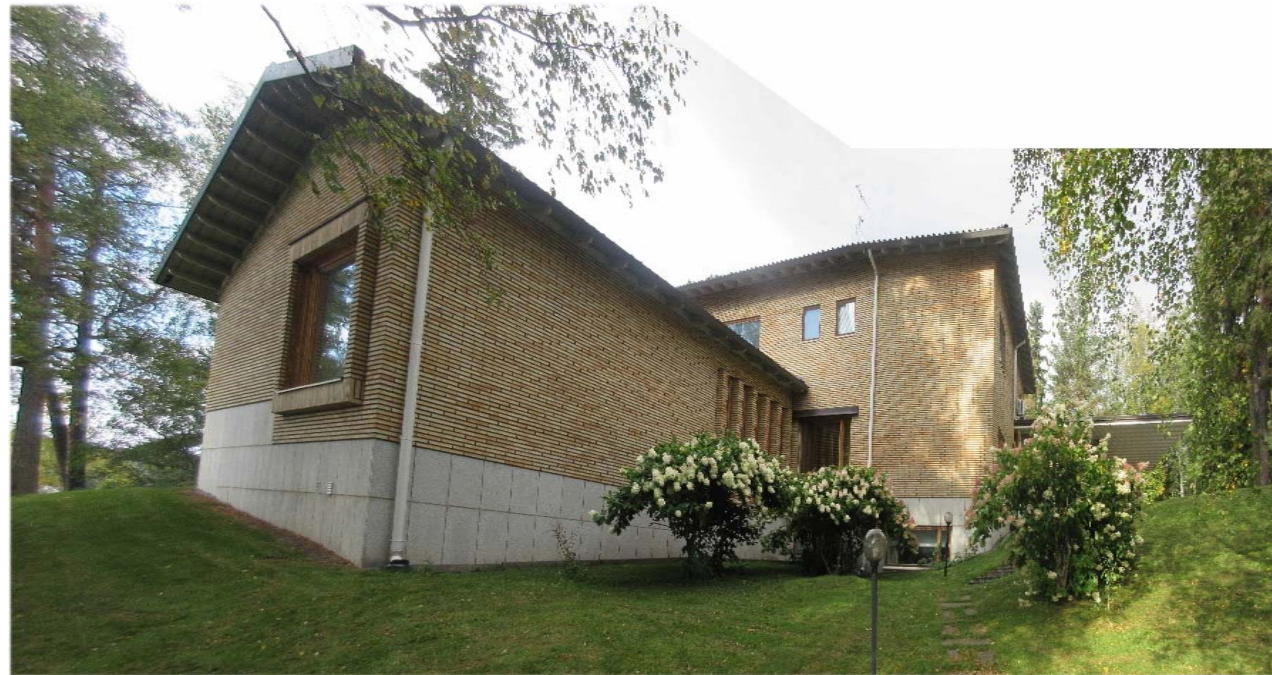
Kuva 57 – Valkeakoskelle toteutettu Waldenin virka-asunto, nykyinen vieraskerho – julkisivua etelään. Valokuva on yhdistelmä kahdesta kuvasta josta aiheutuu tilan Kenraali siipiosan perspektiivi venymä.

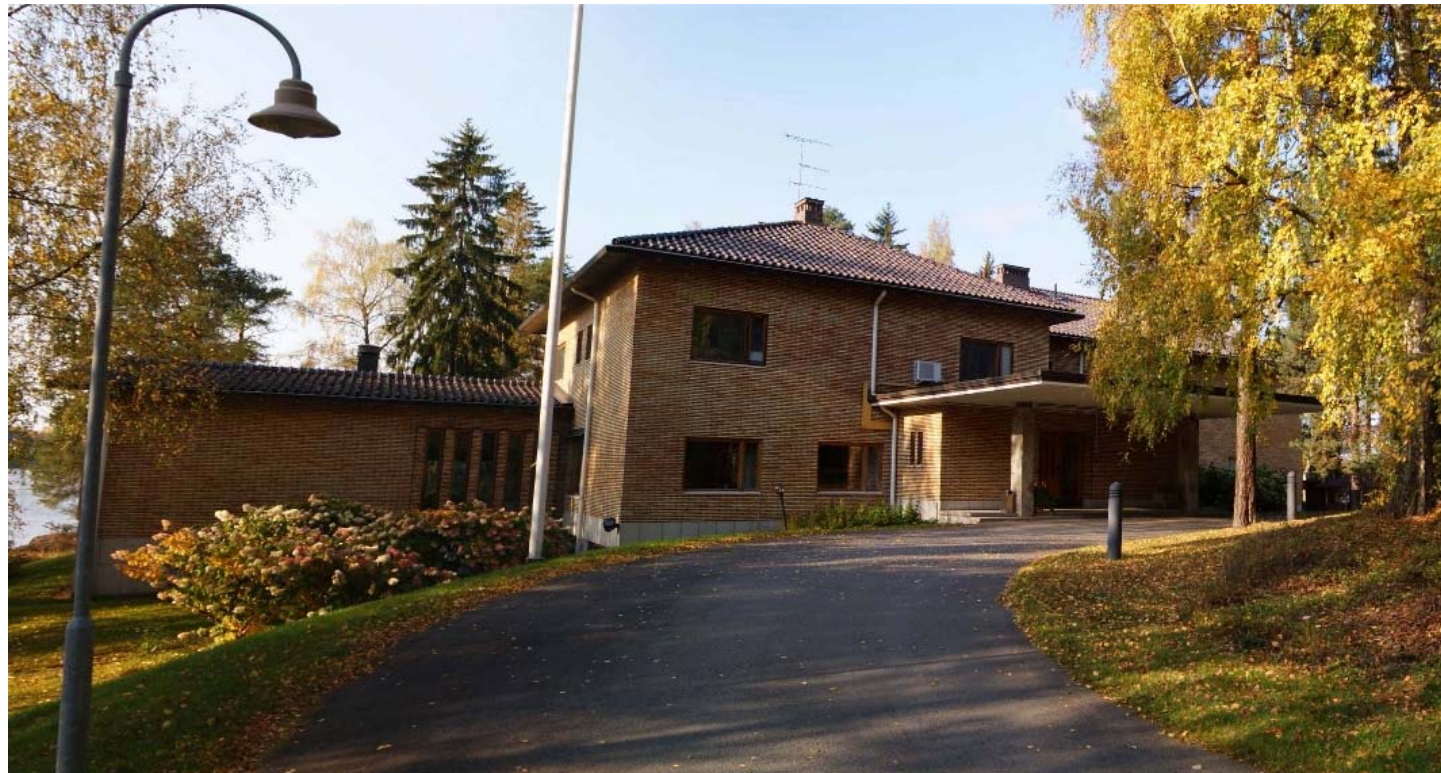
Kuva 60 – Antinkärki, sisääntulojulkisivu – kuvattuna läheltä autopaikoitusta.

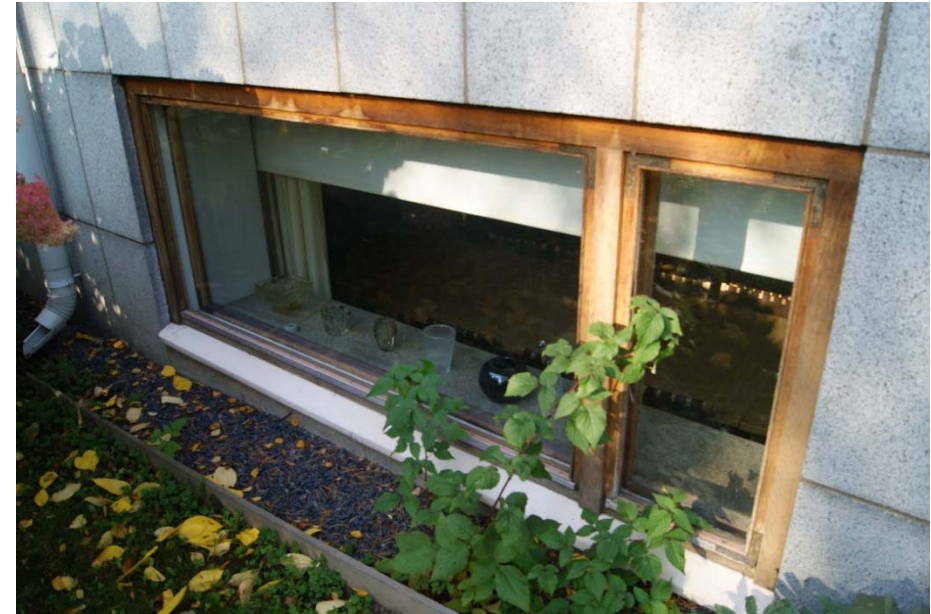
Kuva 94 – Kellarikerroksen ikkunat on tehty suurelta osin siten että: ulkopoka ja karmien ulkoreuna ovat tammaa ja muu osa karmia polttomaalattu. Kuvan ikkunan ulkopoka ja karmien ulkoreuna on tammaa, sisäpoka on valikoitua mäntyä, karmi peittomaalattu.

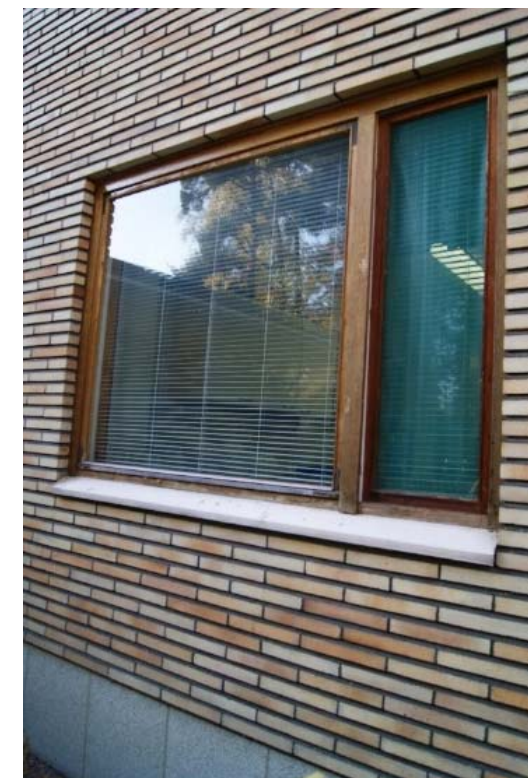
Kuva 95 – Ensimmäisen ja toisen kerroksen ikkunat on tehty suurelta osin siten että: ulkopoka ja karmien ulkoreuna ovat tammaa ja muu osa karmia polttomaalattu. Kuvan ikkunan ulkopoka ja karmien ulkoreuna on tammaa, sisäpoka on valikoitua mäntyä, karmi peittomaalattu.

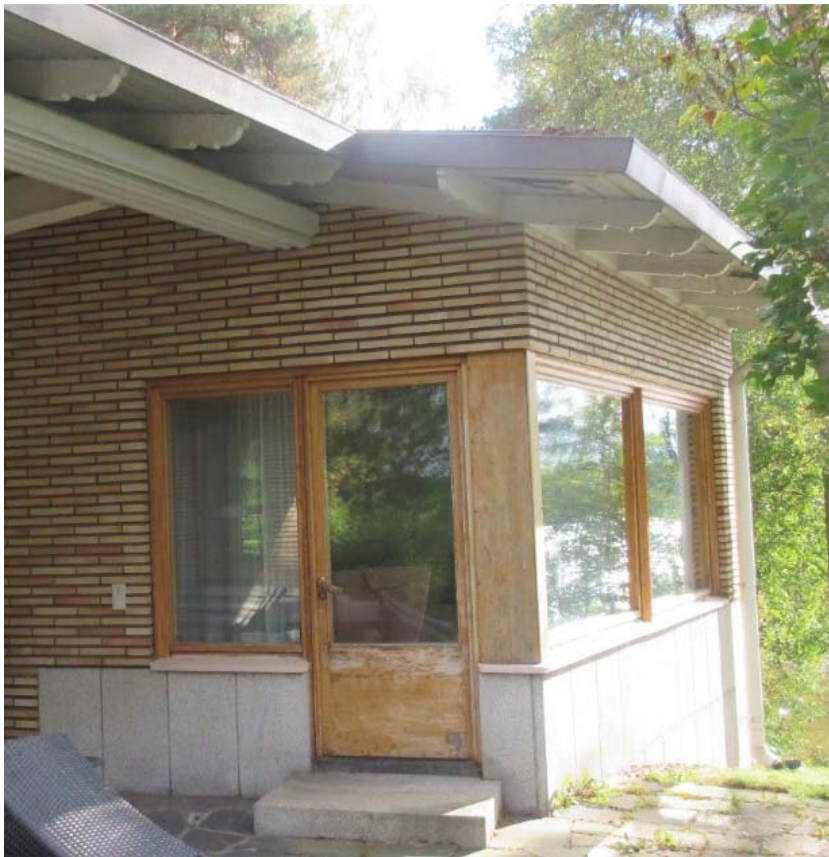
Kuva 96 – Ensimmäisen kerroksen edustustilojen ikkunat on tehty siten että: umpiosat, koristeosat, pokat ja karmit ovat tammesta – sisä- ja ulkopuolella.

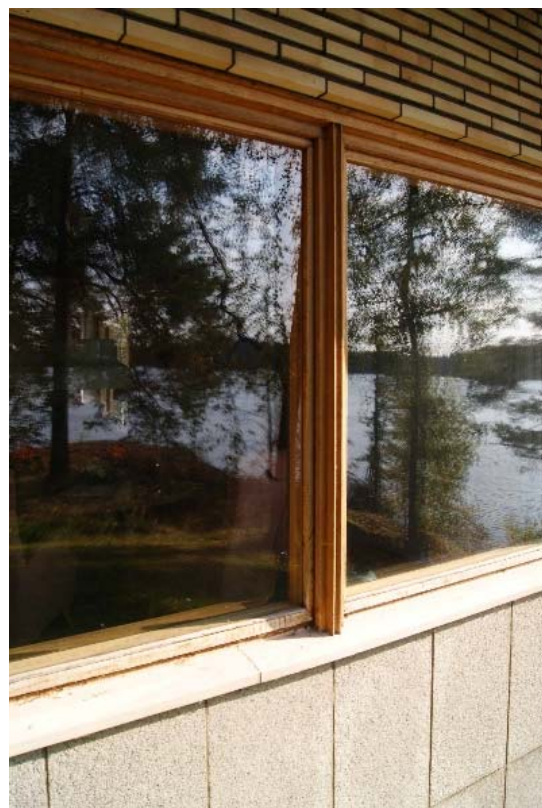
Kuva 97 – Tärkeimpien huonetilojen ikkunoiden karmit on tehty muotoillen tammesta – katso detaljipiirrosta ikkunoista edellä.

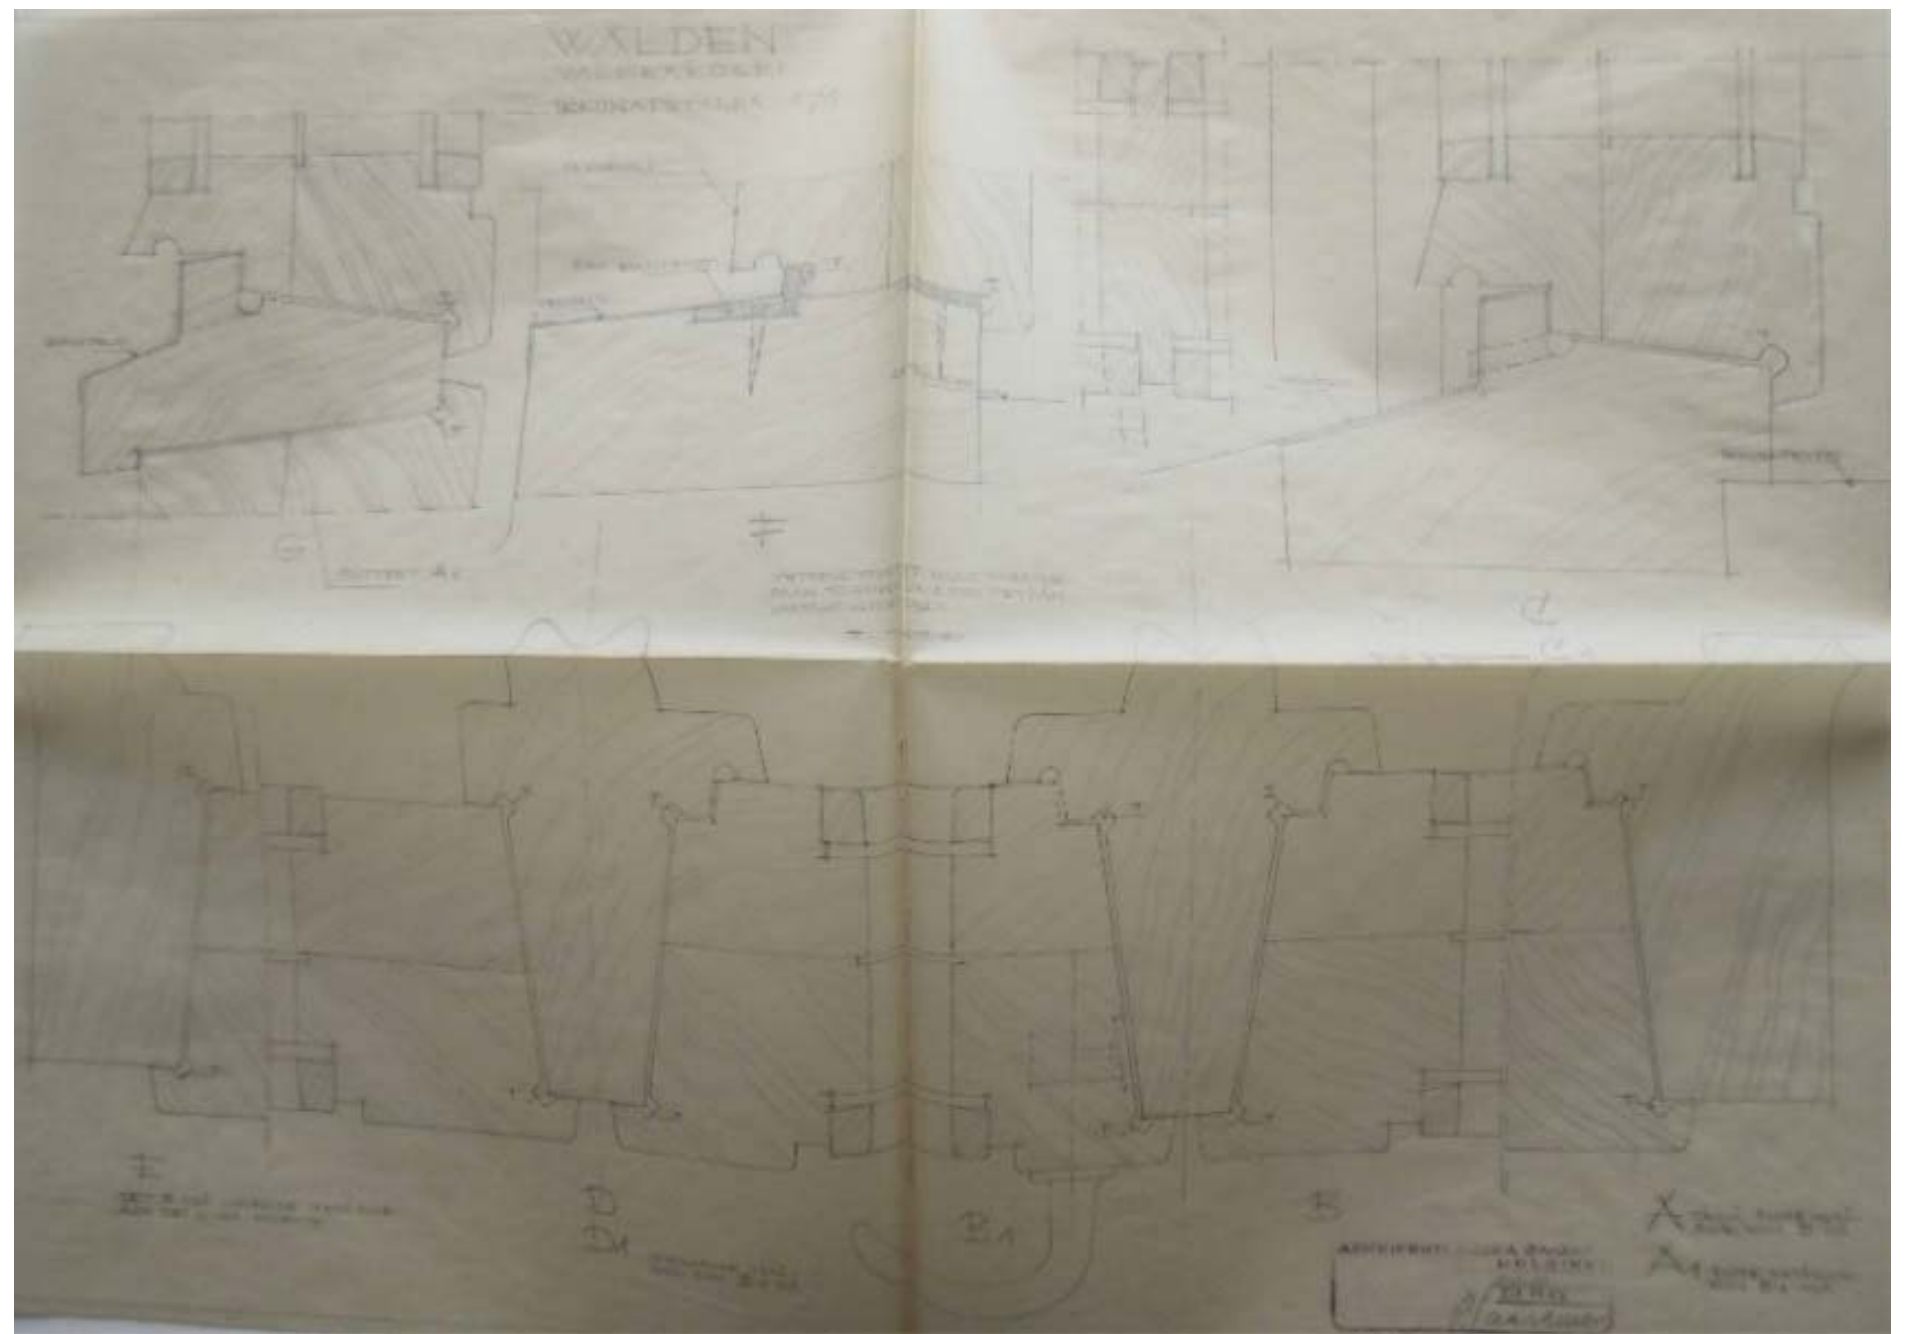
Kuva 98 – Ensimmäisen kerroksen edustustilojen ikkunoista detaljipiirrokset. Piirros on tehty lyijykynällä skitsipaperille, joka on herkästi repeytyvää. Tästä johtuen en uskaltanut suoristaa piirrosta, jotta alkuperäinen piirros säilyisi kunnossa. Piirros UPM-Kymmene Oyj, keskusarkisto, Valkeakoski.

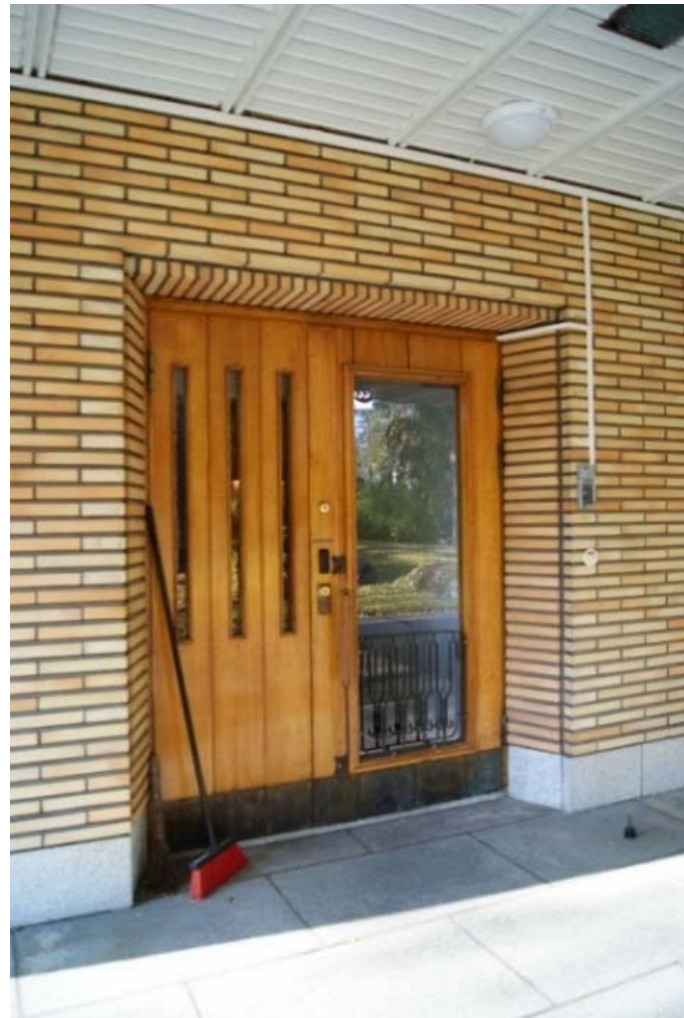
Kuva 99 – Pääsisääntulon ulko-ovi.

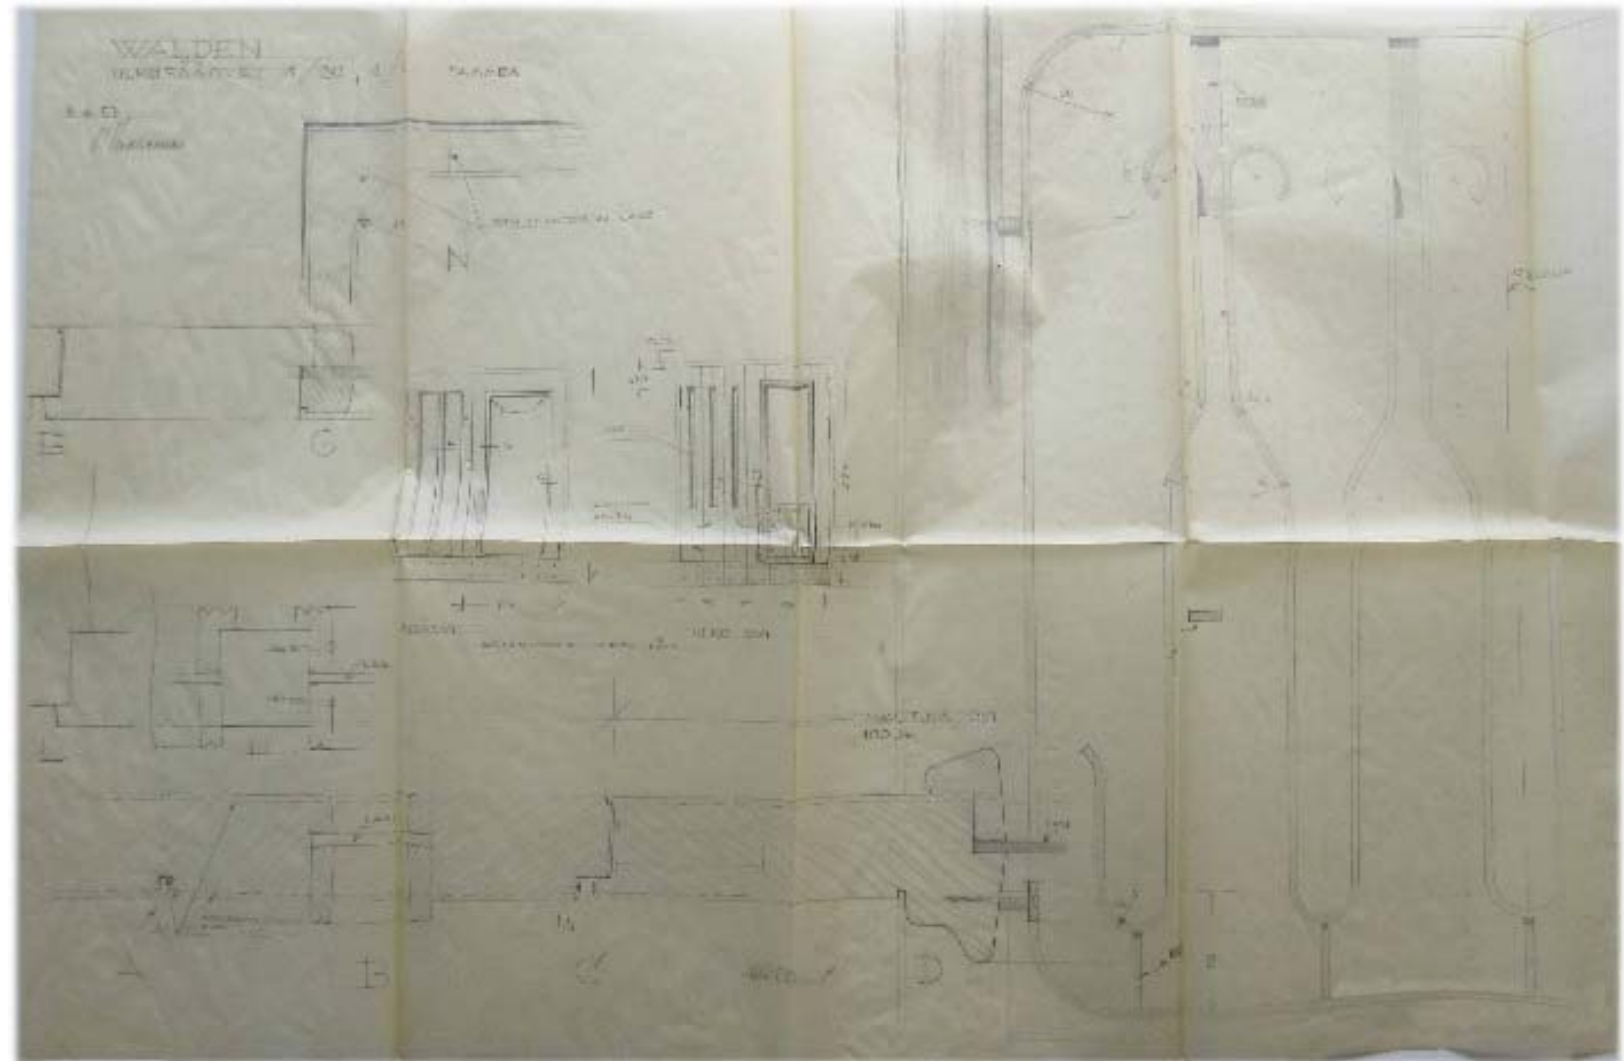
Kuva 101 – Pääsisääntulon ulko-oven detailjiirroksia. Piirros UPM-Kymmene Oyj, keskusarkisto, Valkeakoski.
