ANTINKÄRKI

rakennushistoriallinen selvitys

27.1.2015

Arkkitehtuuritoimisto ARKHALTIA Ky

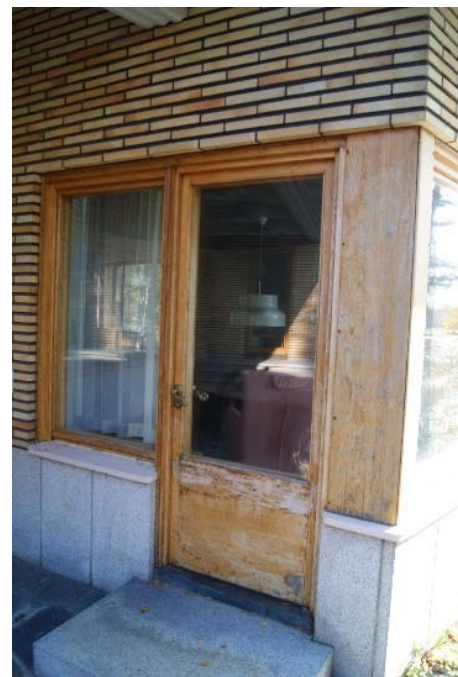
Kuva 100 – Tilan Kenraali ulko-ovi. Oven edustan porrastaso on tehty luonnonkivestä, kuten sokkelit.

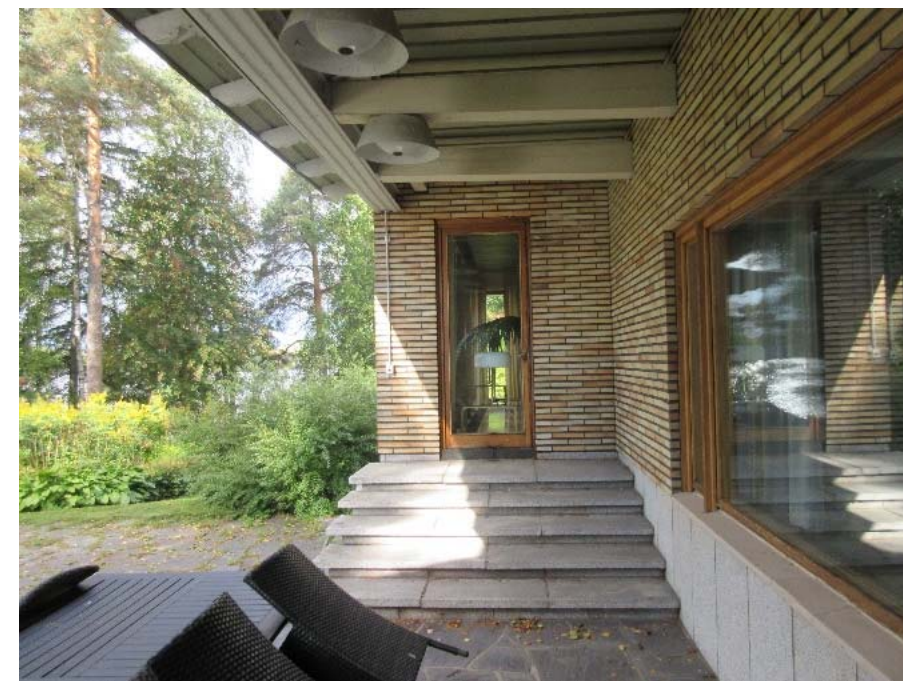
Kuva 102 Tilan Gallerian ulko-ovi. Portaat on tehty luonnonkivilaatoilla, kuten sokkelit.

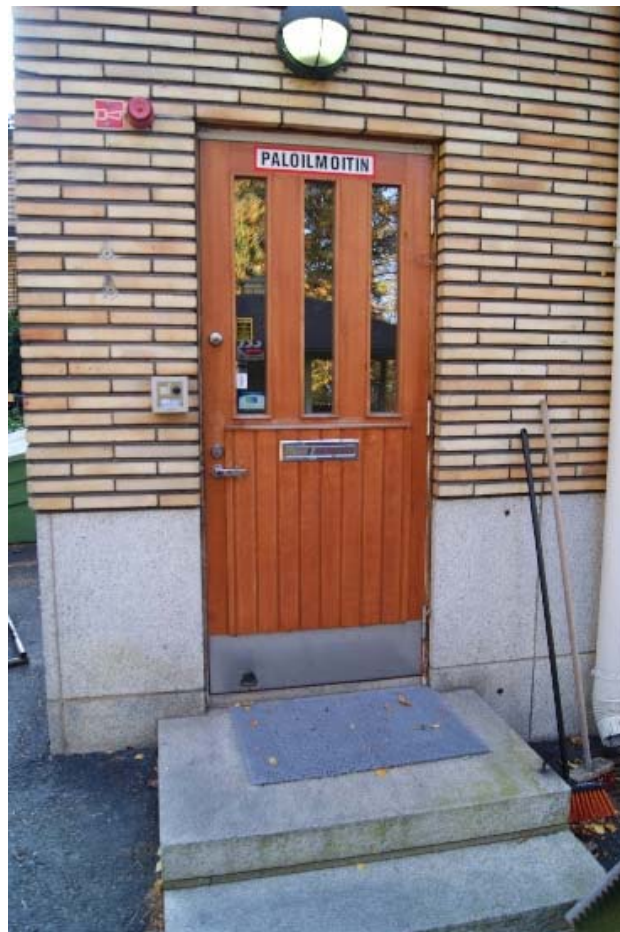
Kuva 103 – Keittiön huollon/porrashuoneen ulko-ovi – ovi ei ole alkuperäinen (alkuperäisen suunnitelmapiirros oikealla), uuden oven asennus/valmistusvuotta ei ole tiedossa. Oven edustan porrastasot on tehty luonnonkivistä. Piirros UPM-Kymmene Oyj, keskusarkisto, Valkeakoski.

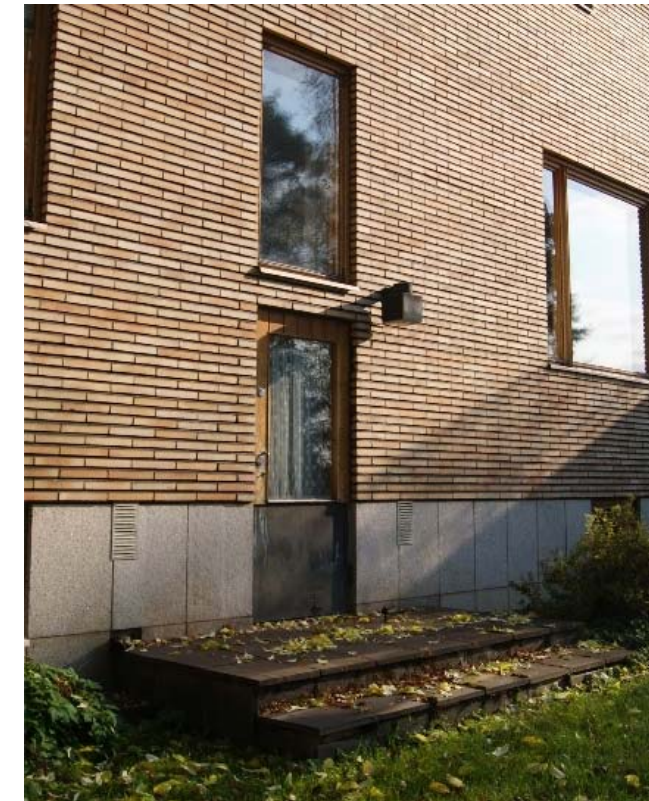
Kuva 105 – Keittiöportaan ulko-ovi. Oven edustan porsas tasoineen on tehty liuskekivilaatoista.

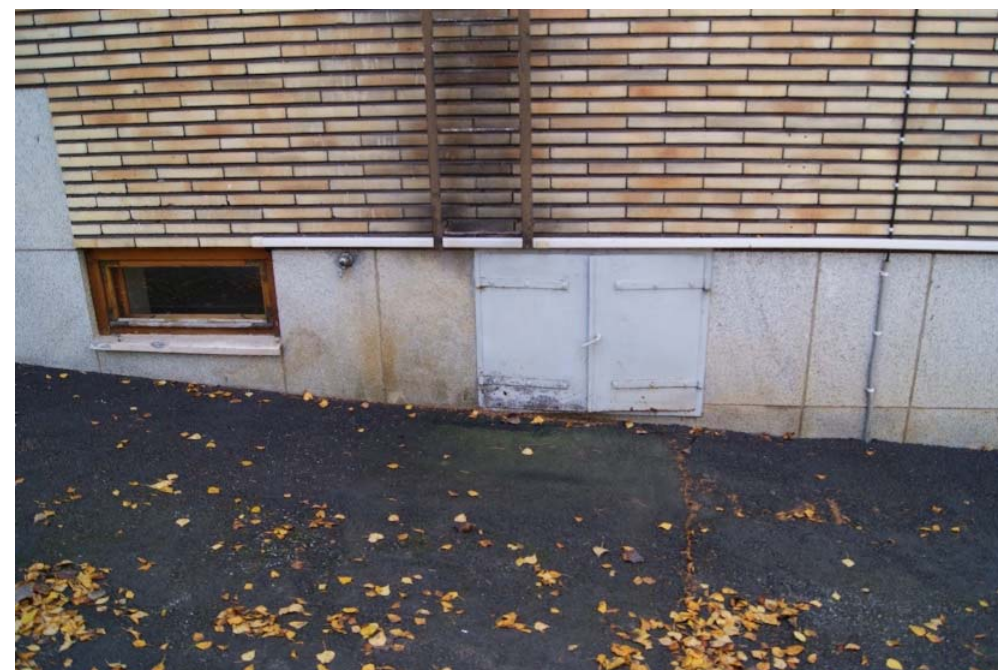
Kuva 104 – Teräsrakenteinen pariluukku, jonka takana on varastotilasyvennys – tila puutarhaletkulle ja kastelukannulle.

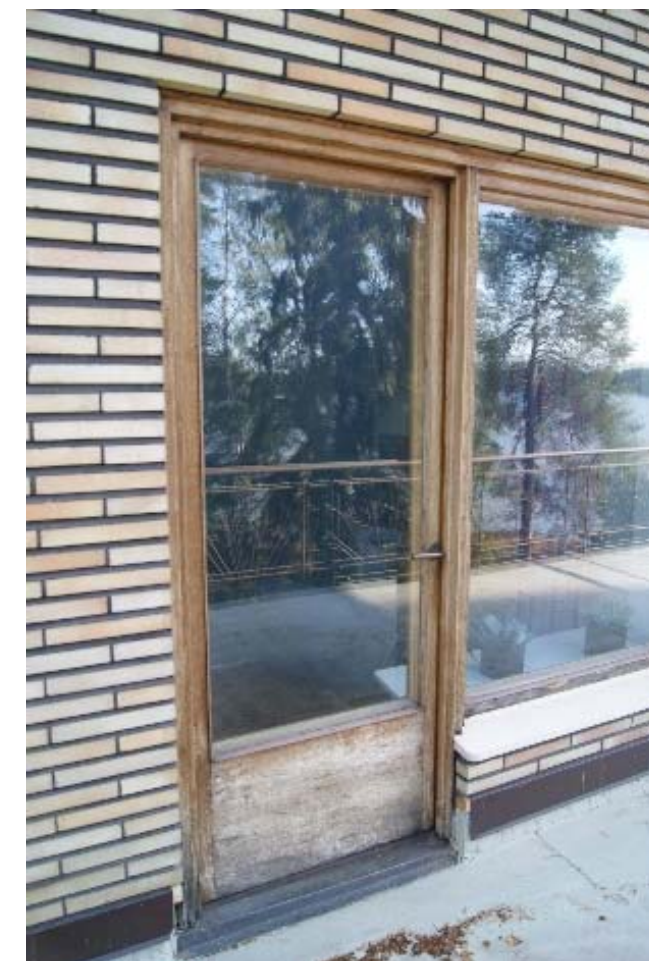
Kuva 106 – Toisen kerroksen Halli tilan parvekkeen ulko-ovi – ovi aukeaa sisäänpäin. Ikkunan ja oven yksityiskohdat on tehty samalla pieteetillä, kuin ensimmäisen kerroksen edustustilojen ikkunoiden ja ovien yksityiskohdat. Tammipinnoissa on ajanpatinaa.

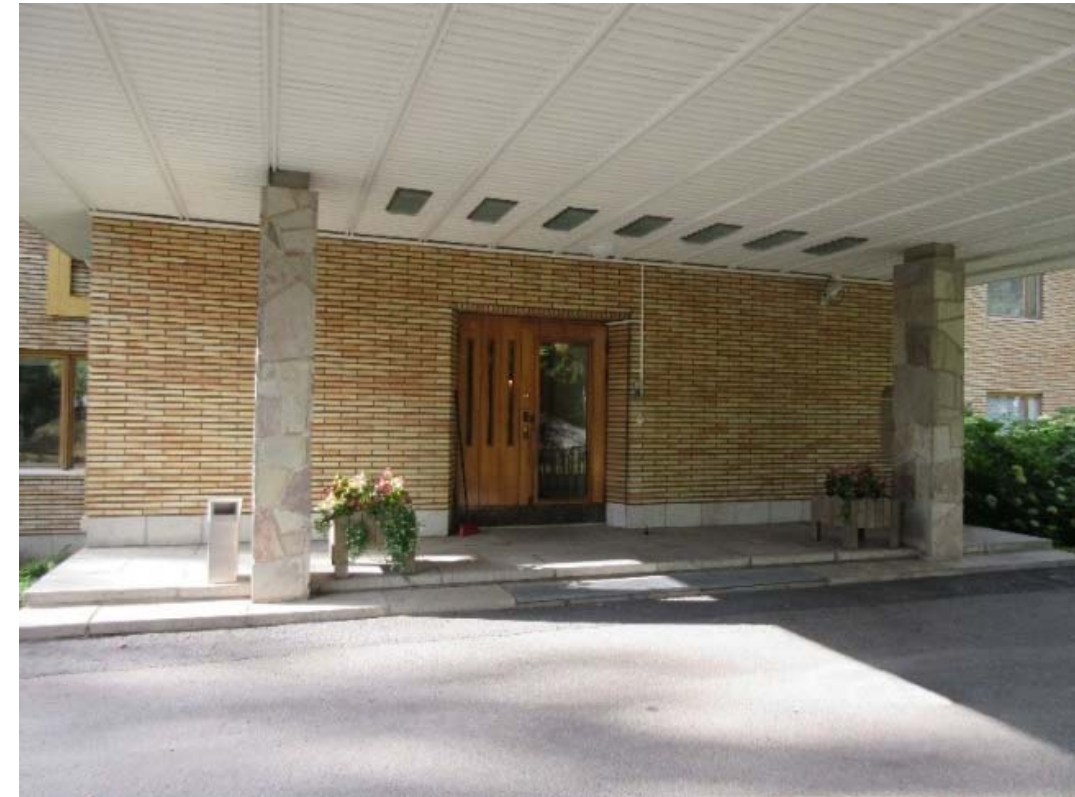
Kuva 109 – Pääsisäänkäyntikatoksen betonipilarit on vuorattu liuskekivin. Liuskekiviä oli käytetty jo 1940-luvulta lähtien paljon rakennusten julkisivuissa ja etenkin pääsisäänkäyntien yhteydessä.

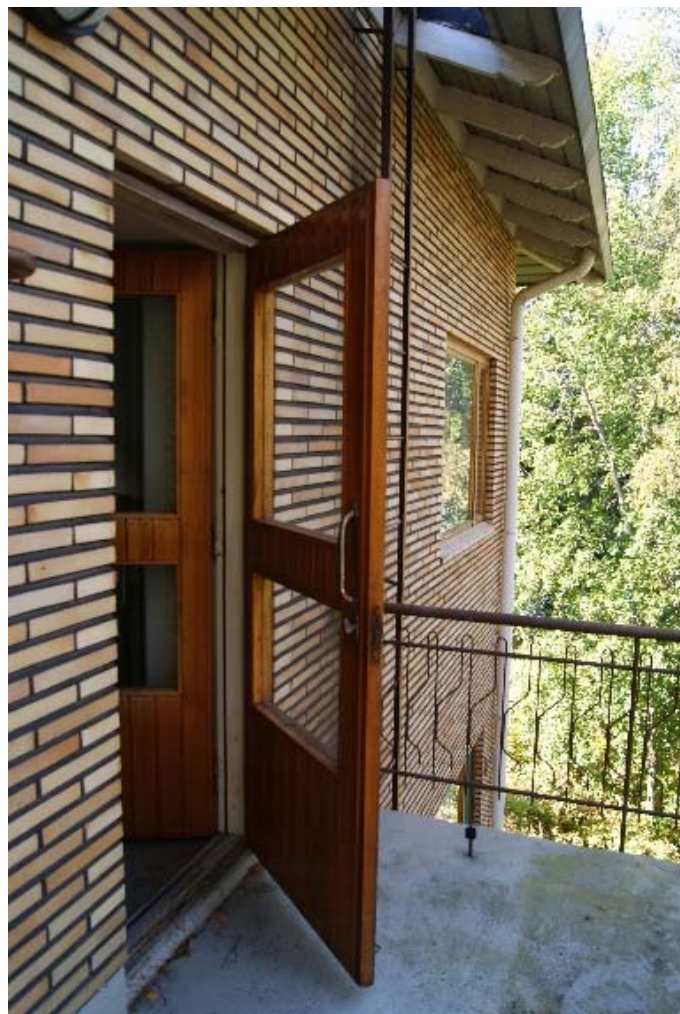
Kuva 108 – Porrashuoneen parvekkeen ulko-ovi. Parvekkeen lattiataso on tehty pinnoitetusta betonista lattiakallistuksella, joka viettävät ulkoseinästä ulospäin.

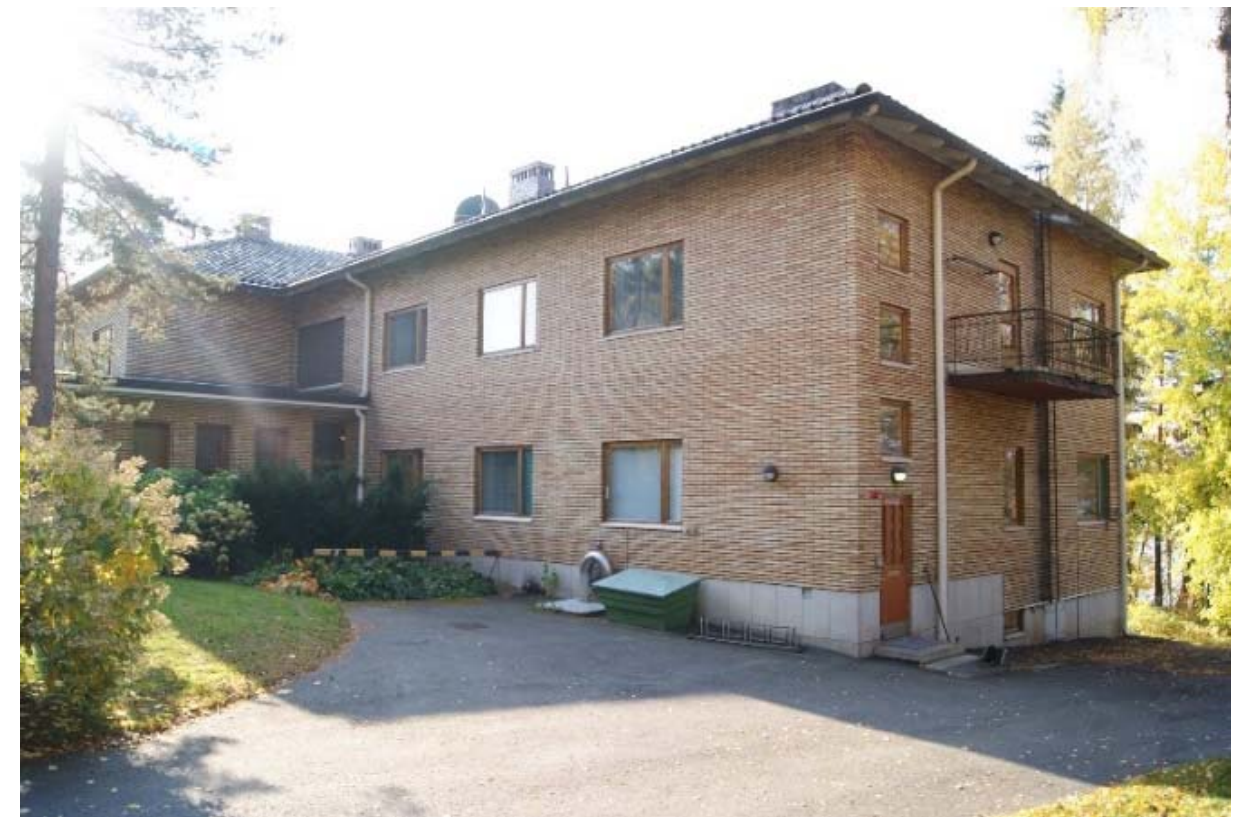
Kuva 110 – Klinkkeritiilin muurattua julkisivua – sokkelissa luonnonkivilaatat.

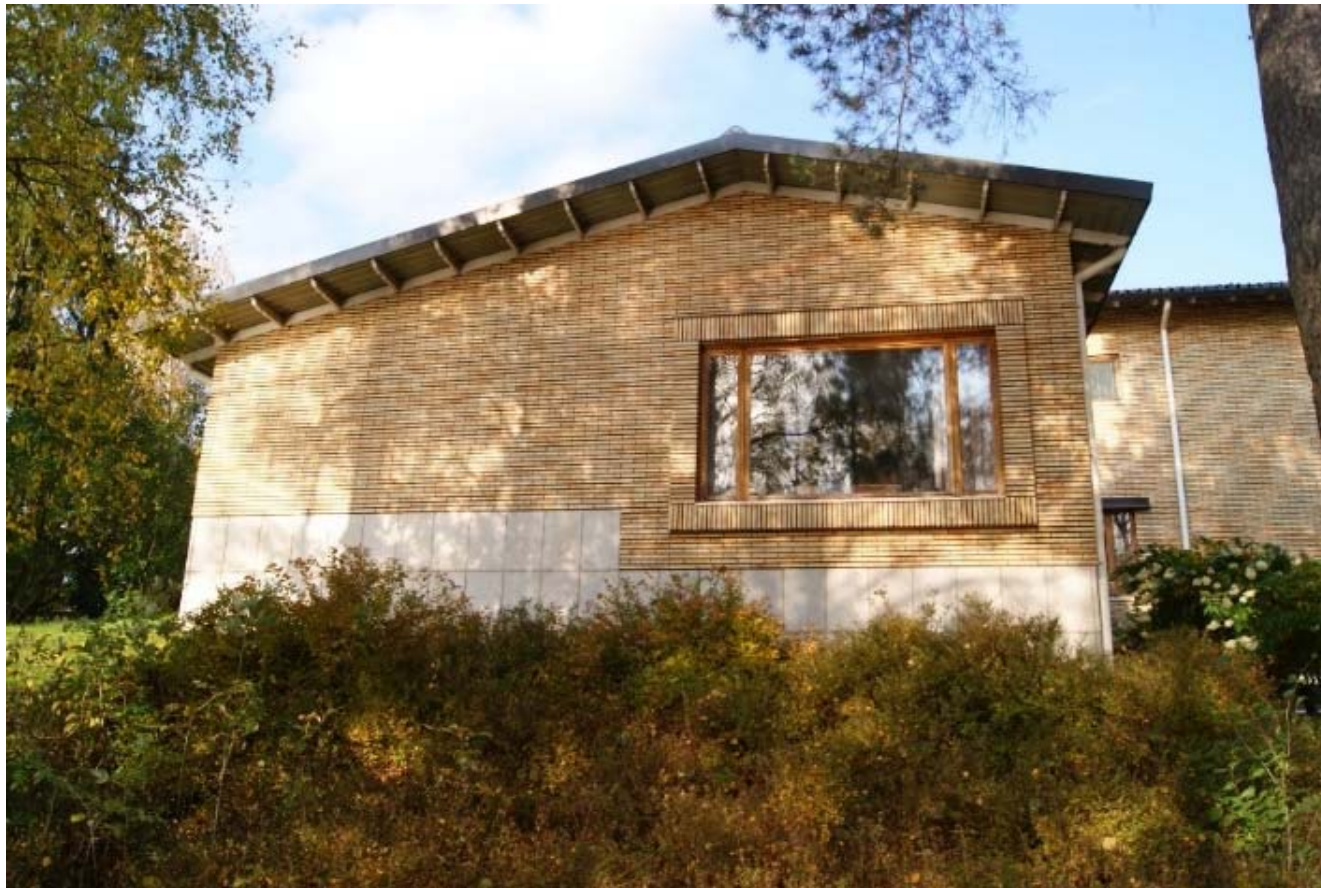
Kuva 111 – Klinkkeritiilin muurattua ikkunan kehysosa.

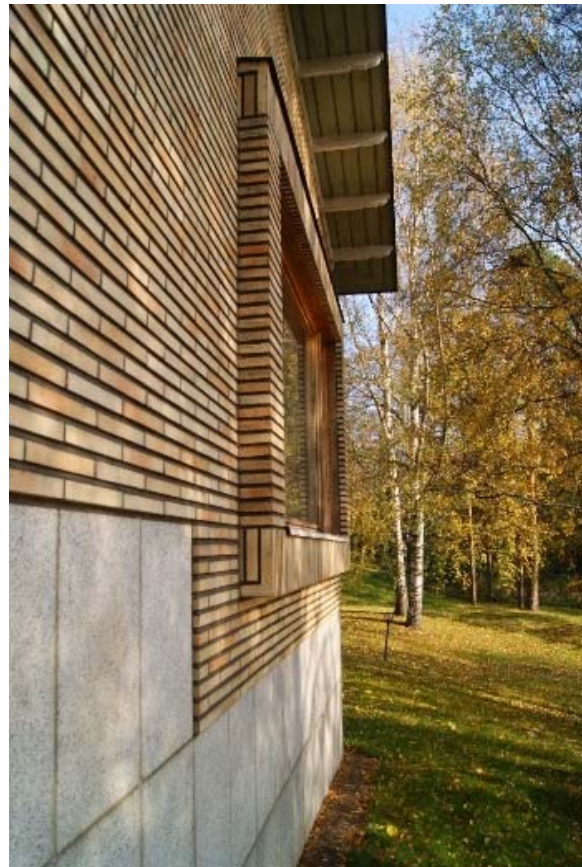
Kuva 112 – Klinkkeritiilin muurattua ikkunan kehysosan yksityiskohta.

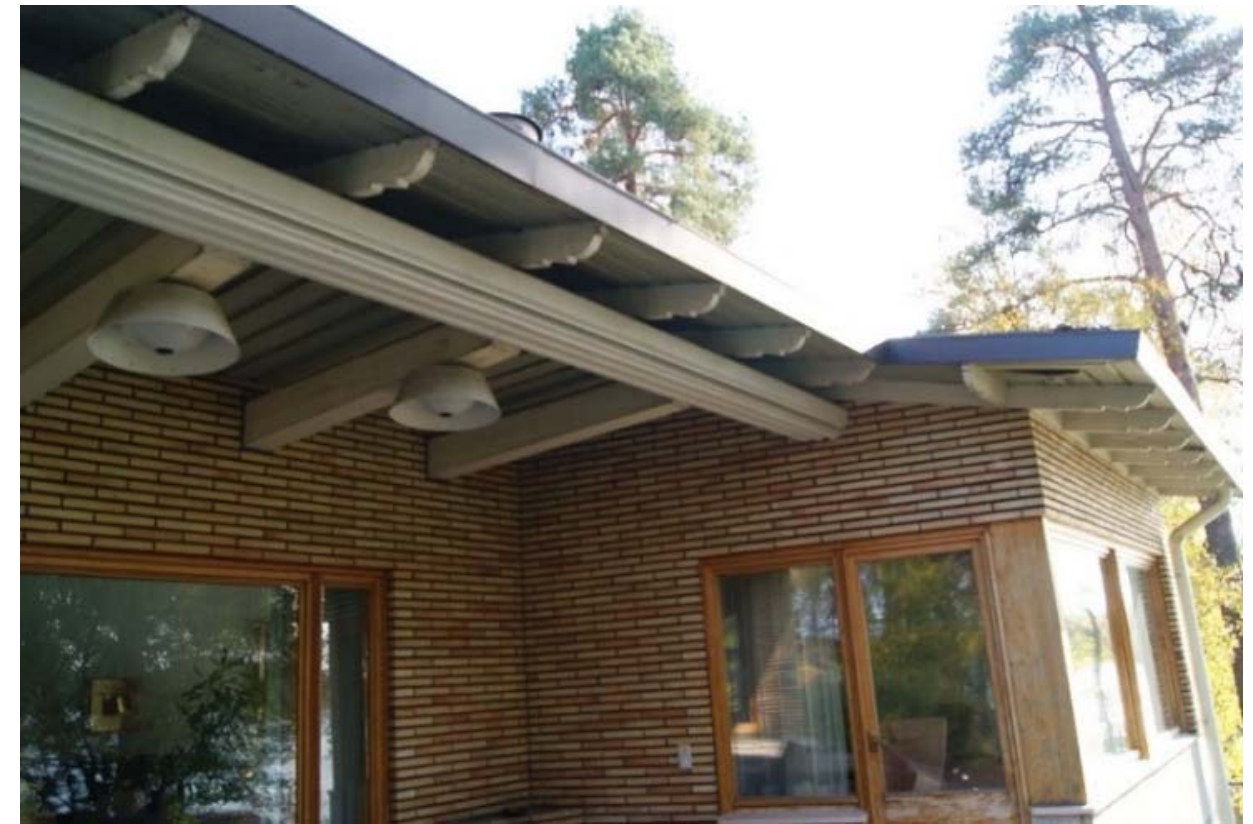
Kuva 113 – Läntisen puolen katoksen räystääs on avoräystääs ja katokseen liittyy markiisikotelo, kuvan lamppujen edessä oleva kotelorakenne. Markiisi ei ole ollut käytössä muistitiedon mukaan ainakaan vuoden 2004 jälkeen, voi olla että markiisia ei ole käytetty Juuso Waldenin lähdön jälkeen.

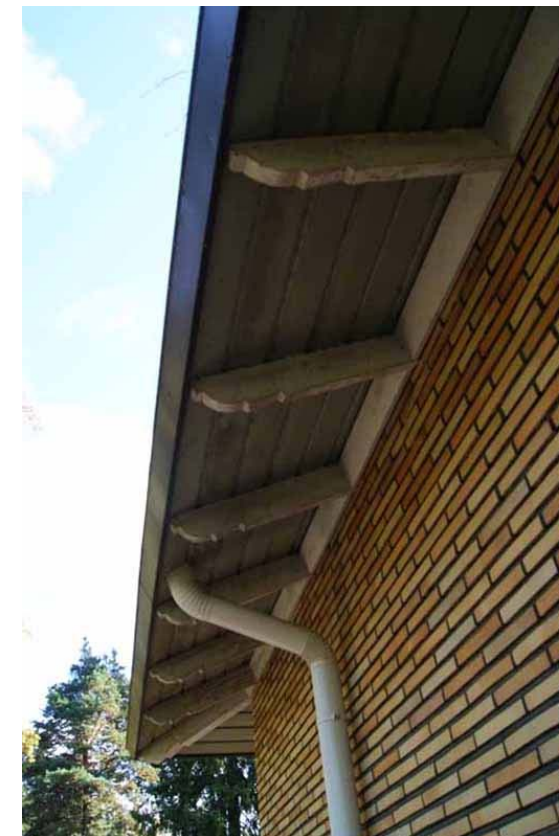
Kuva 114 – Räystäät ovat avoräystäitä, kattotuolien päät on muotoiltu koristeelliseksi.

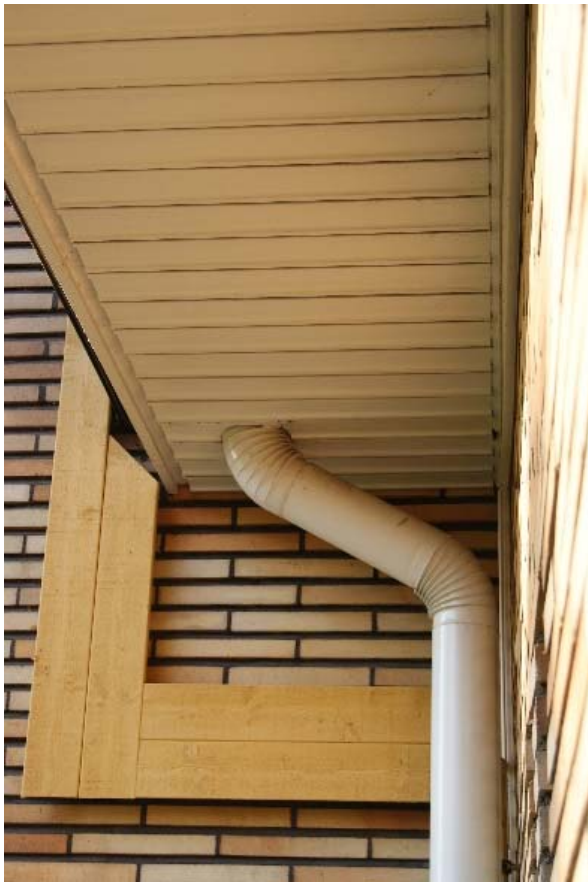
Kuva 115 – Pääsisäänkäynnin katoksen sivuräystäät ovat paneloitu/koteloitu, syöksytorven läpiviennit on tehty paneeliin.

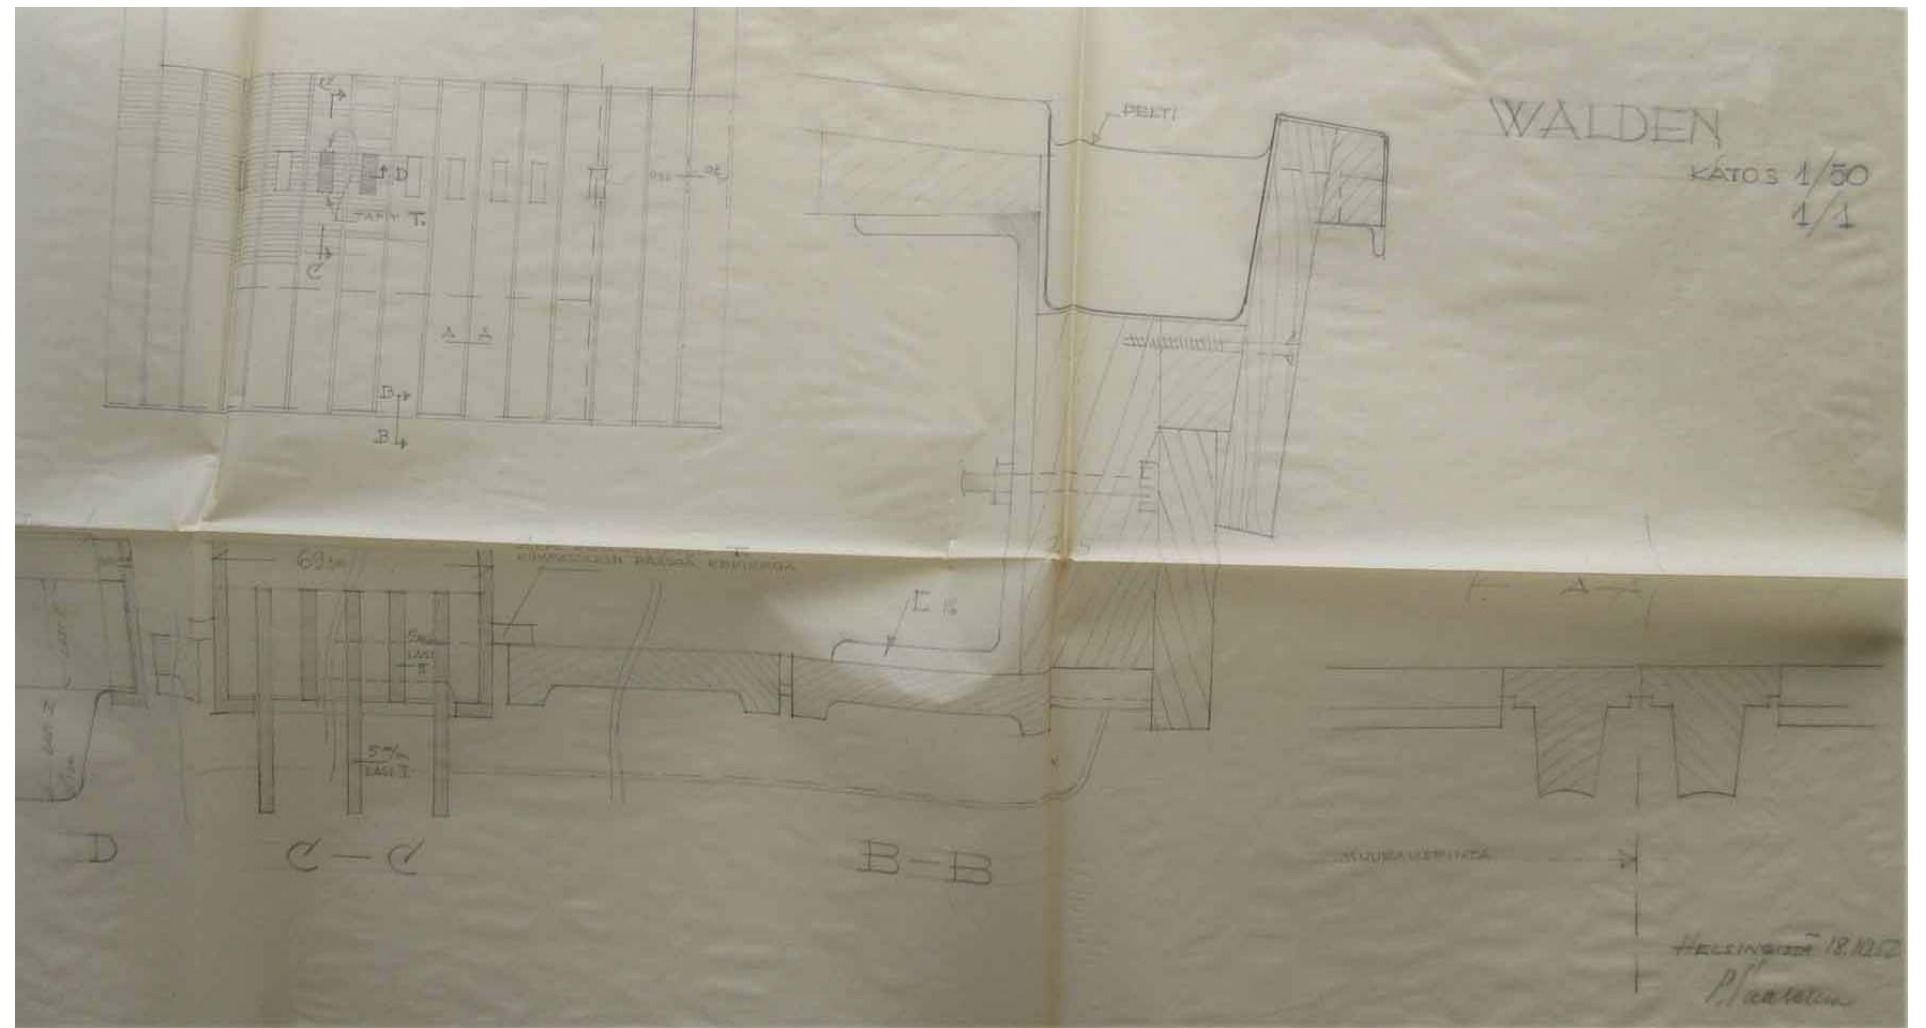
Kuva 117 – Pääsisäänkäynnin katoksen detailjipiirustus tehty skitsipaperille, lyijykynällä. Piirros UPM-Kymmene Oyj, keskusarkisto, Valkeakoski.

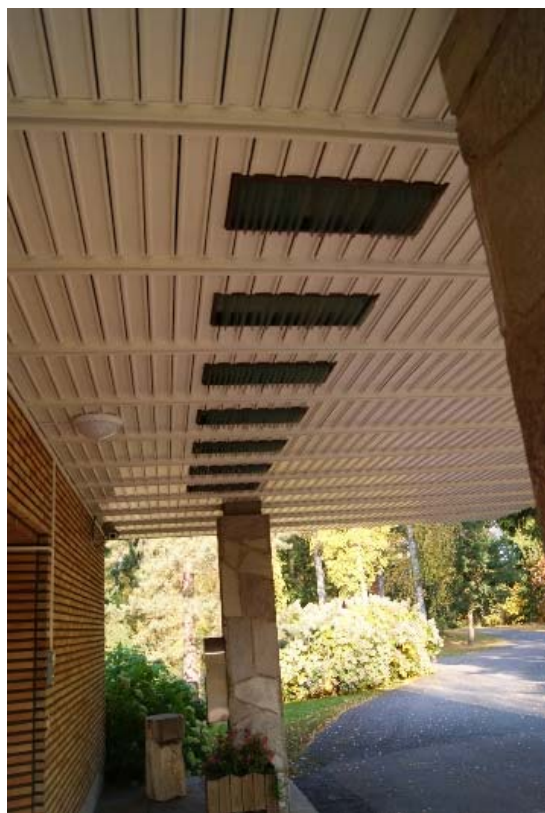
Kuva 116 – Pääsisäänkäynnin katoksen alapuoli on paneloitu.

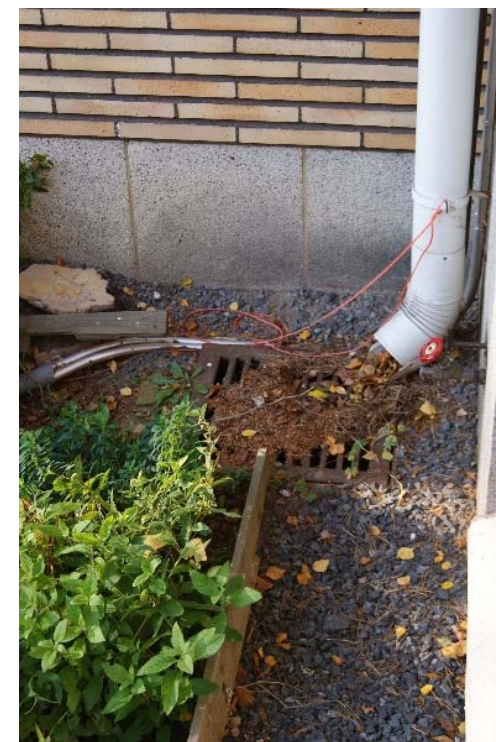
Kuva 118 – Syöksytorven alapäässä on sadevesikaivo (asennus vuosi?) ja ilmeisesti samalla on asennettu sokkelin vierustan sora-alue-rajaus. Alkuperäisessä asussaan – 1950-luvun rakentamistavan mukaisesti – nurmikko oli kasvanut sokkeliin asti ja leikattu sokkelinvierestä siististi.

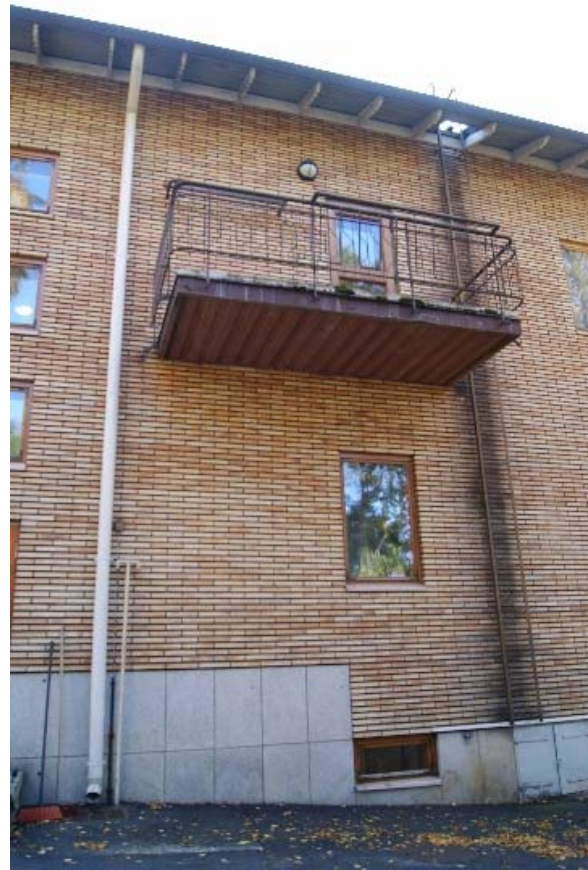
Kuva 119 – Porrashuoneesta pääsee pohjoispuolen tuuletus-/puisteluparvekkeelle. Parveke on teräskaiteinen (kaiteen osat ovat muotoiltu ohuista teräspinoista) ja parvekelaatta on teräsbetonirakenteinen. Parvekkeen alapuolelle on tehty muotilla profiilikuvio, joka on maalattu. Parvekkeen lattiapinta on sileä betonivalu, joka on maalattu.

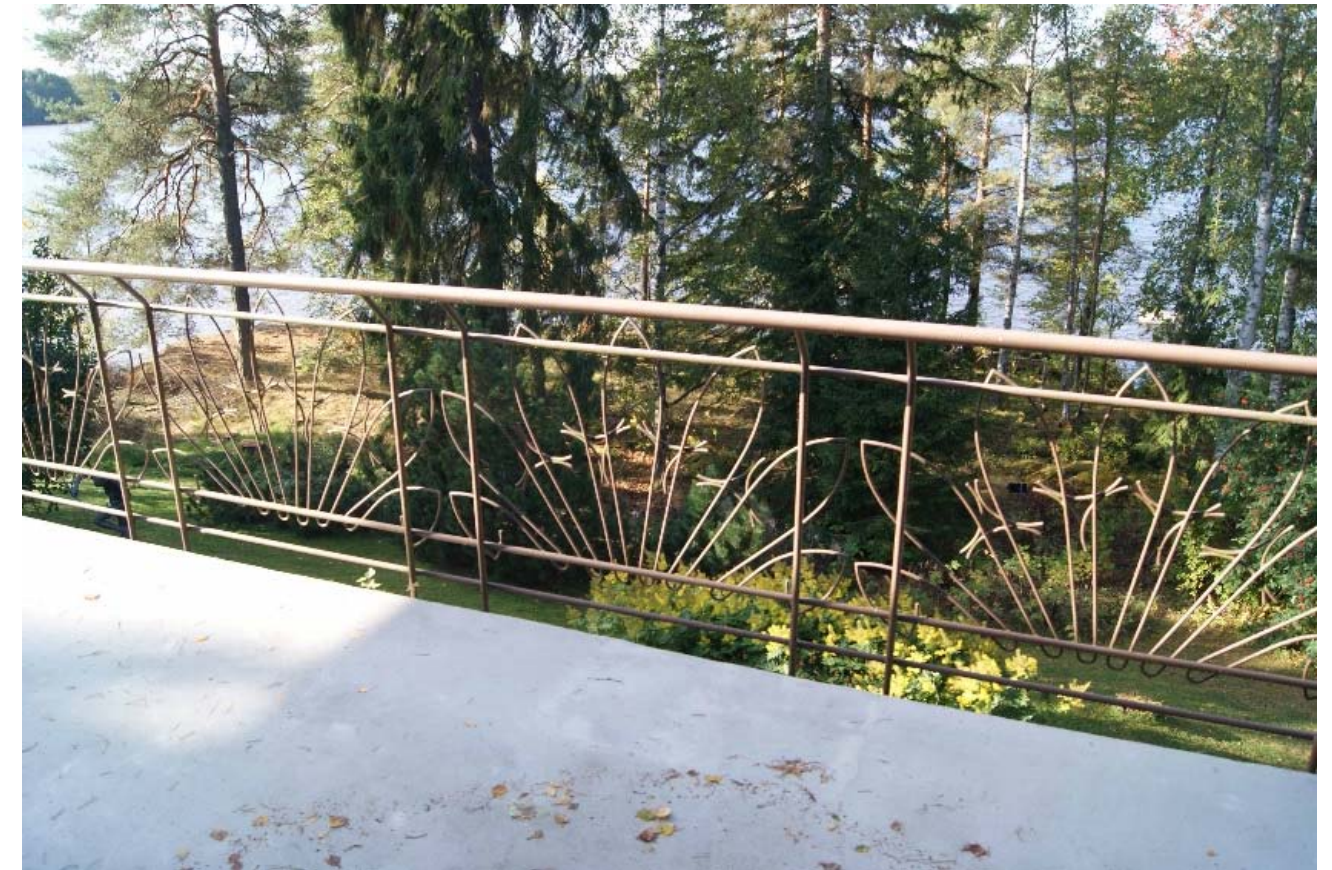
Kuva 121 – Parvekkeen teräsraakenteinen kaide.

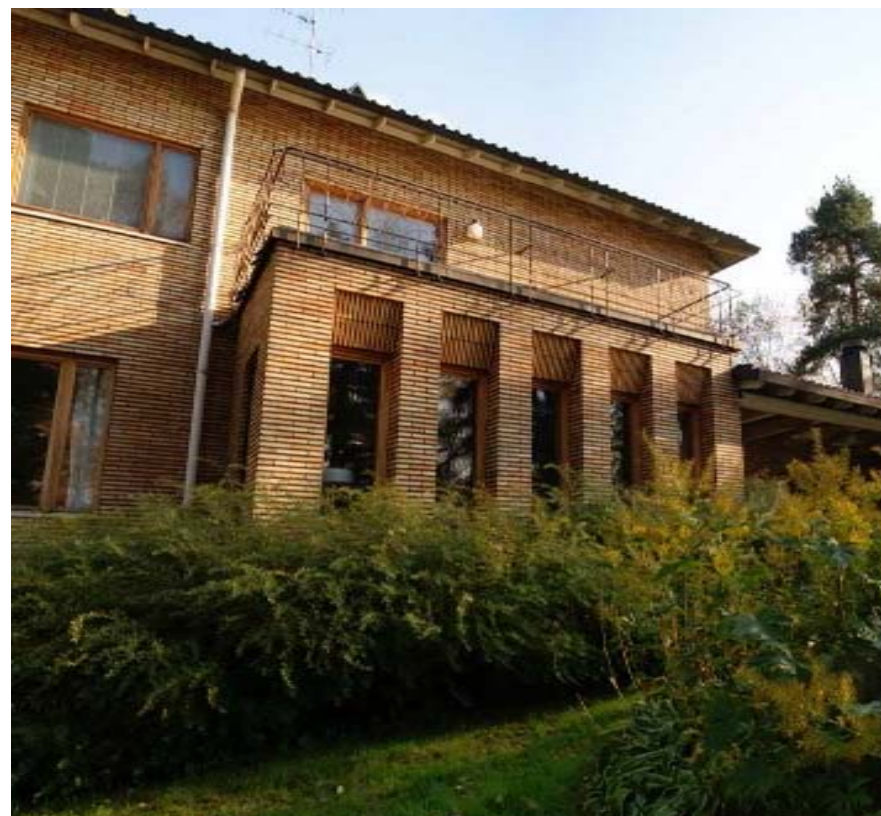
Kuva 120 – Nykyisen Gallerian päällä oleva parveke.

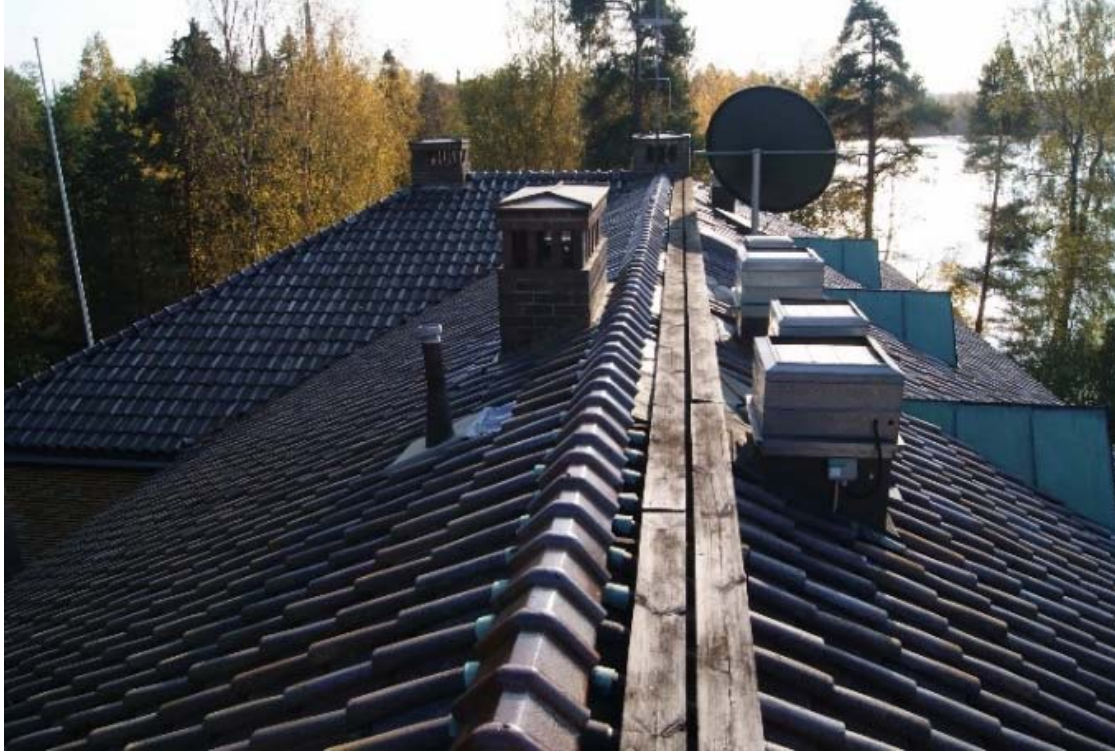
Kuva 123 – Vesikattonäkymä etelään päin.

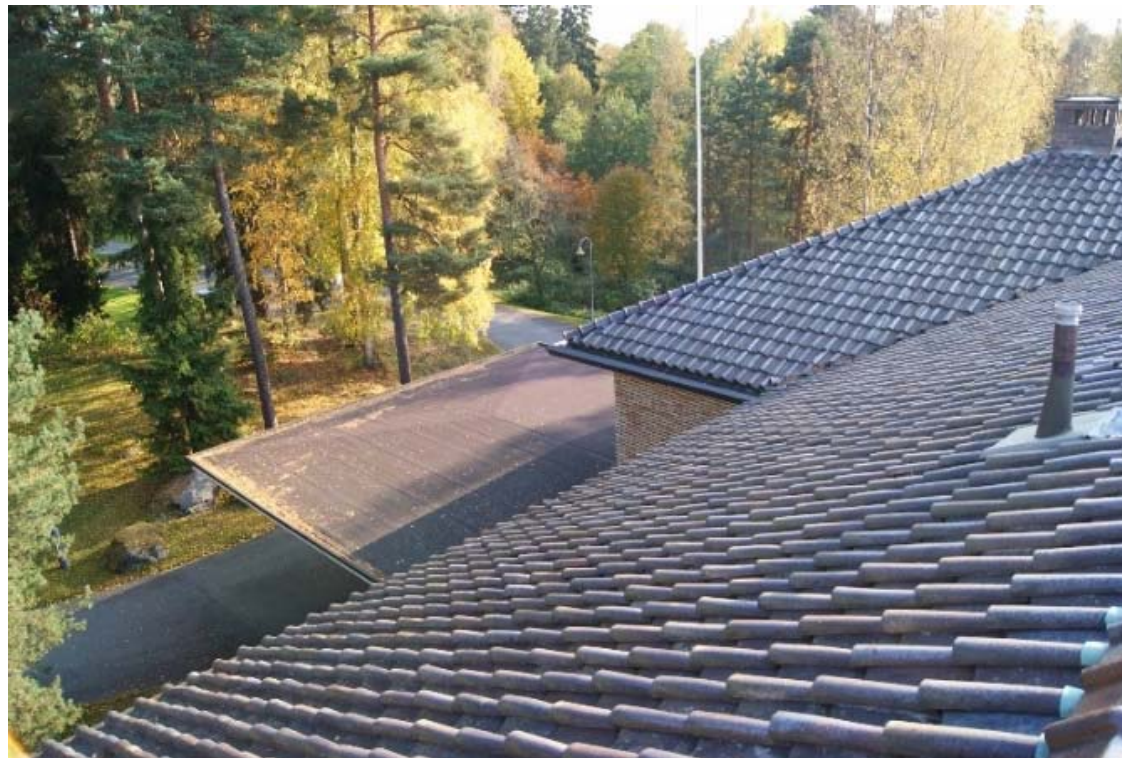
Kuva 124 – Vesikattonäkymä sisääntulokatokseen päin.

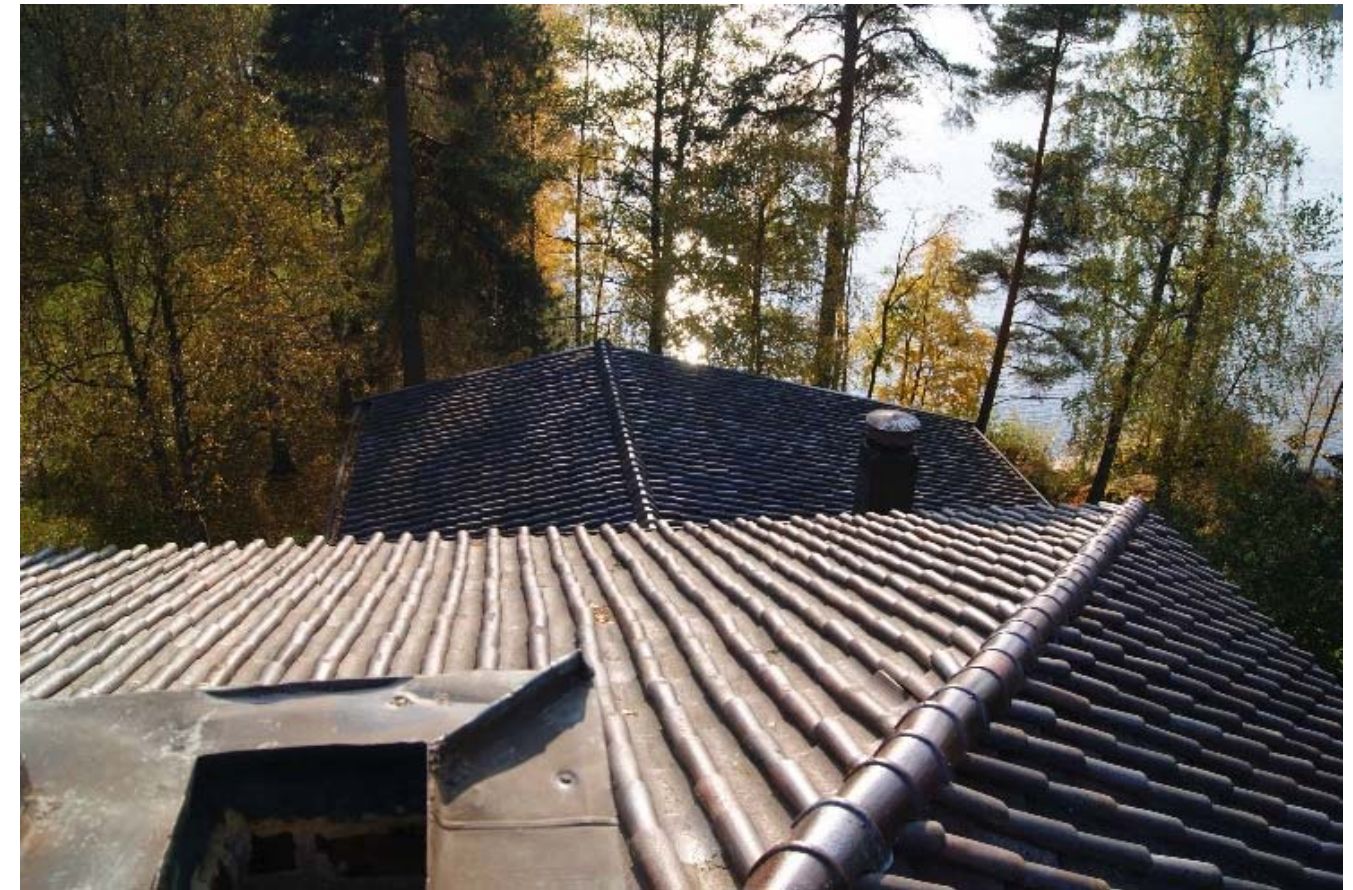
Kuva 125 – Tilan Kenraali vesikatto – kuvan alempi katto-osa.

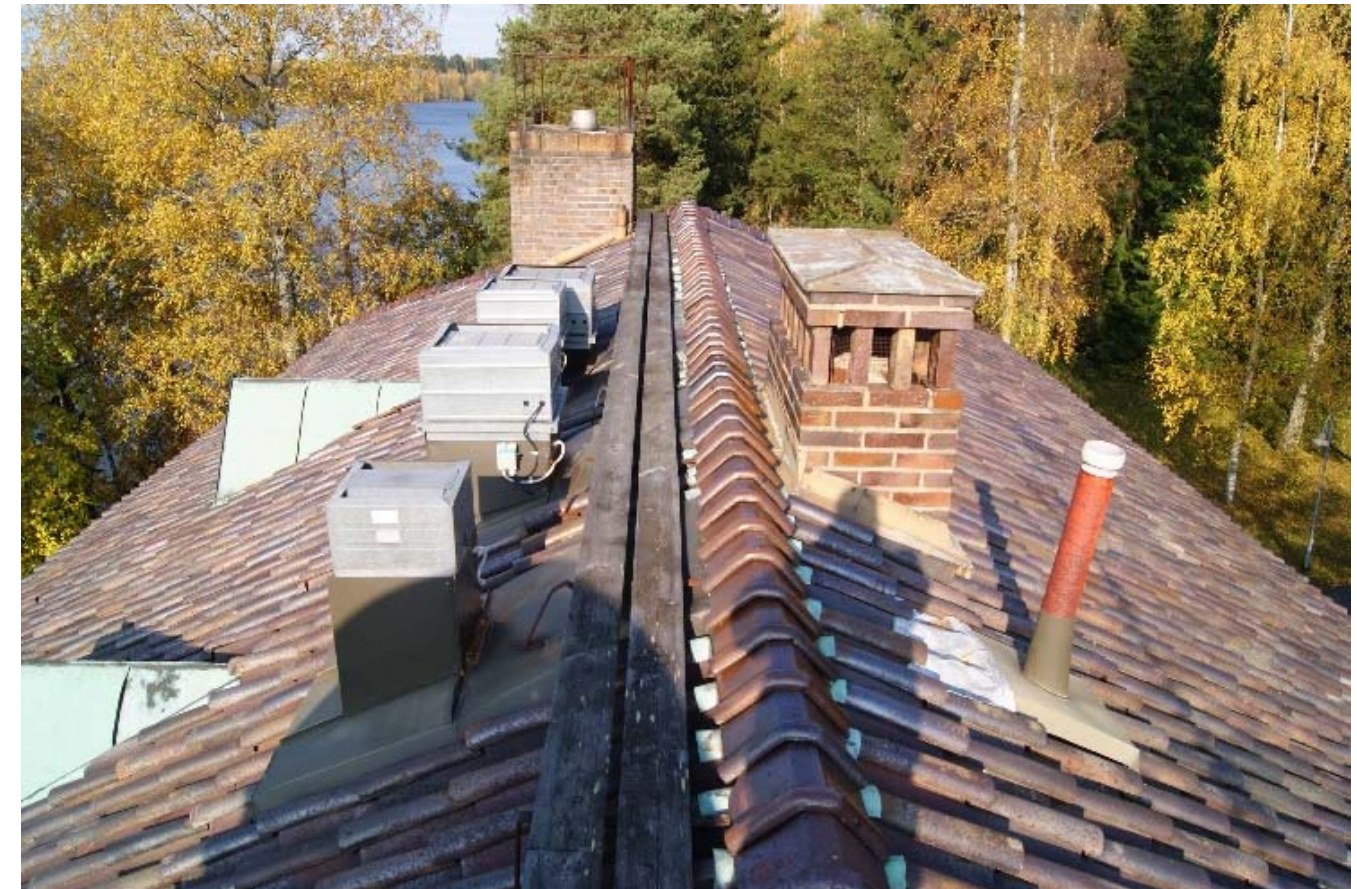
Kuva 126 – Vesikattonäkymä pohjoiseen päin.

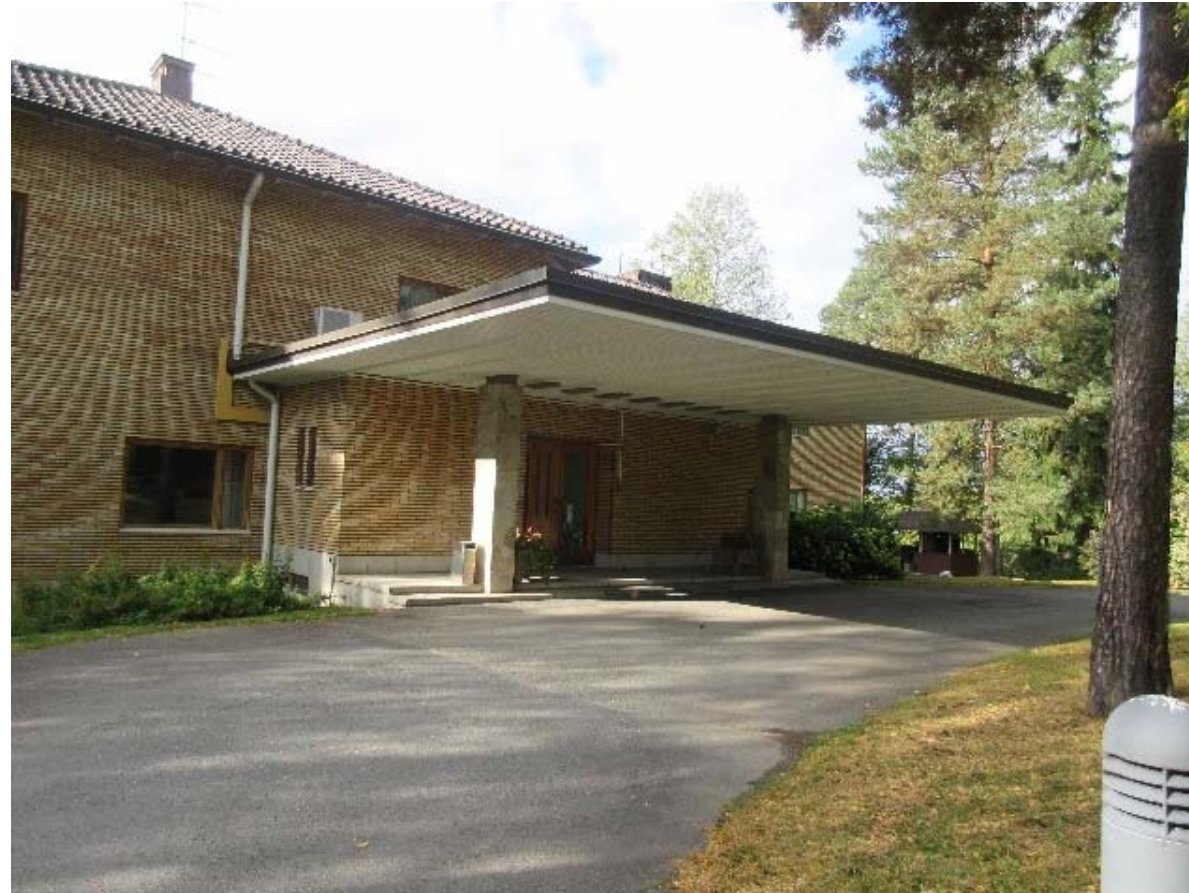
Kuva 127 – Pääsääntulokatos – asfaltoitu edustatila, ajoväylä.

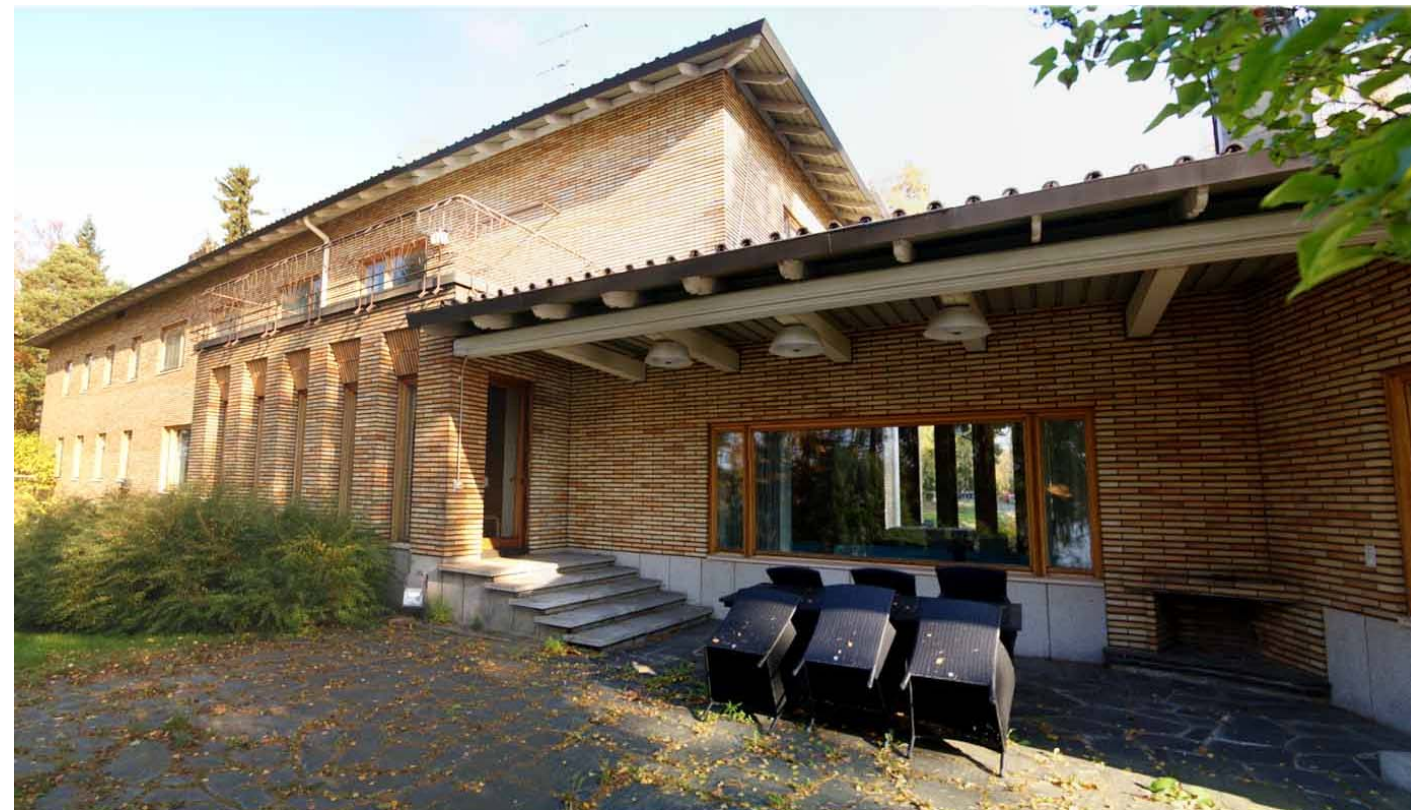
Kuva 128 – Oleskelukatos ja markiisikatoksella suojattava ulko-oleskelualue, jossa on liuskekivilaatoitus. Kuva on yhdistelmä useammasta kuvasta, joka aiheuttaa perspektiivivääristymän.

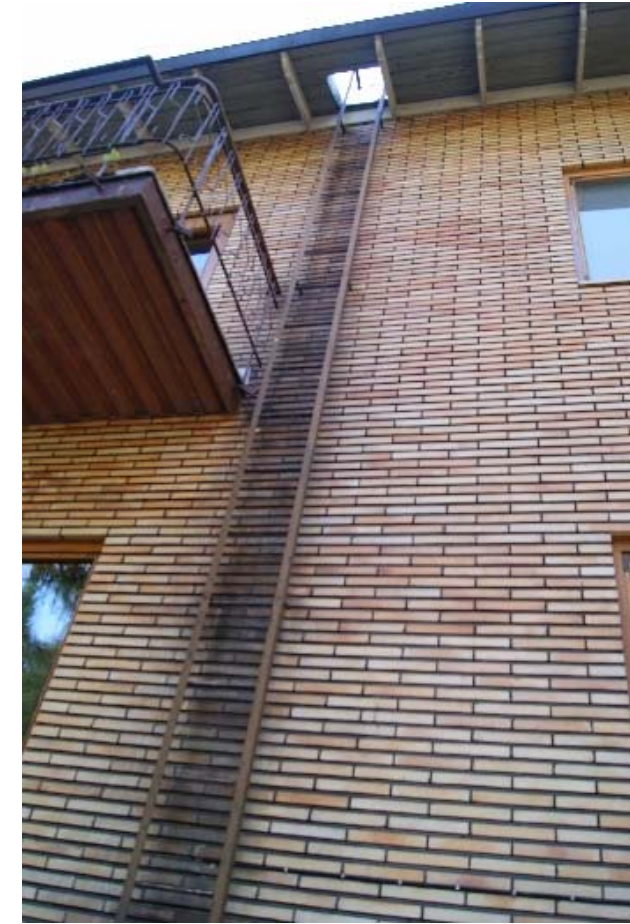
Kuva 129 – Teräsrakenteiset talotikkaat ovat ilmeisesti alkuperäiset. Rästääseen on tehty miehenmentäväaukko vesikatolle pääsyn helpottamiseksi.
