ANTINKÄRKI

rakennushistoriallinen selvitys

27.1.2015

Arkkitehtuuritoimisto ARKHALTIA Ky

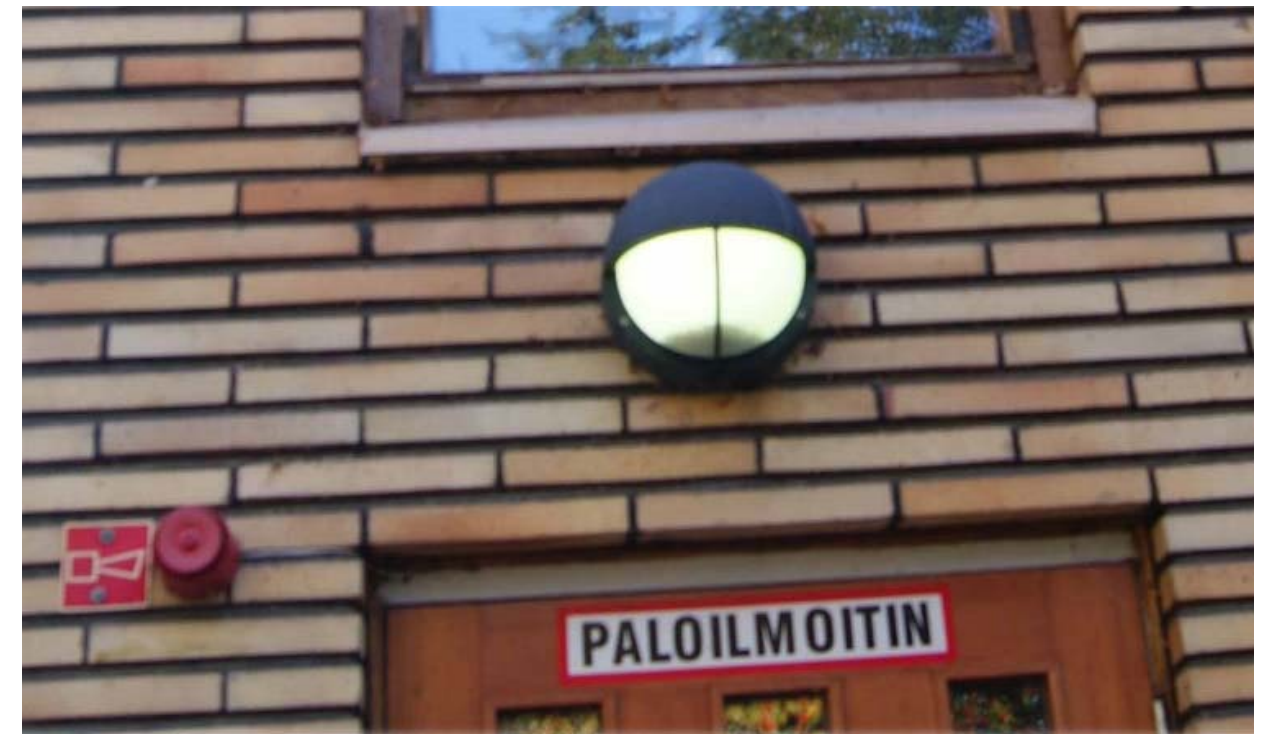
Kuva 130 – Keittiön huollon valaisintyyppiä on asennettu myös porrashuoneen parvekkeen ulko-oven yhteyteen ja keittiön huoltapuolen julkisivulle.

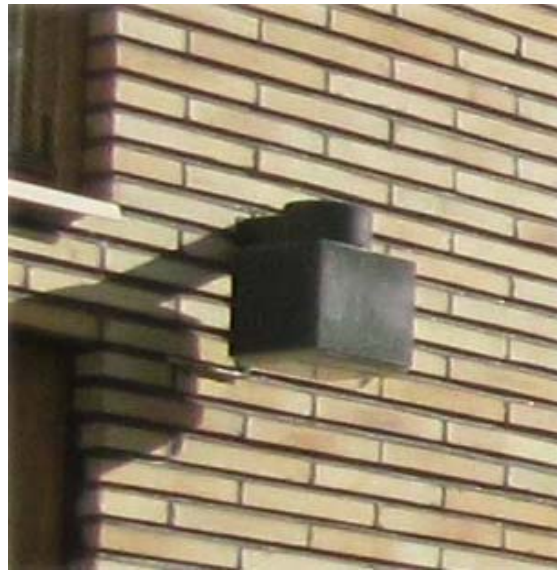
Kuva 131 – Keittiöportaan ulko-oven läheisyyteen asennettu valaisin – asennusvuosi 1970-luvun alkupuoli.

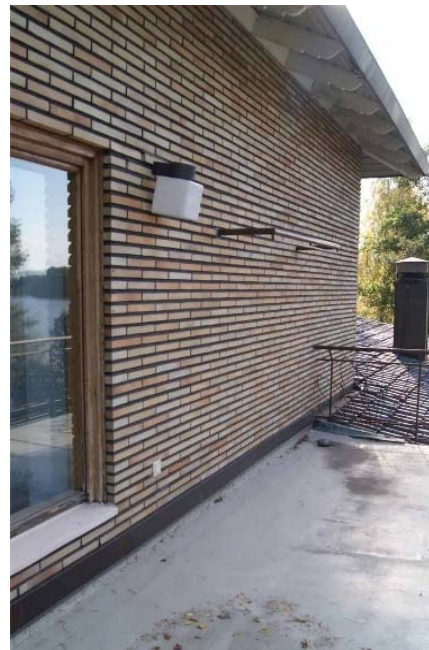
Kuva 132 – Terrassin valaisin – asennusvuotta ei ole tiedossa. Valaisimen vieressä on vaatteiden teräsrakenteinen, ruskeaksi maalattu, tuuletustanko.

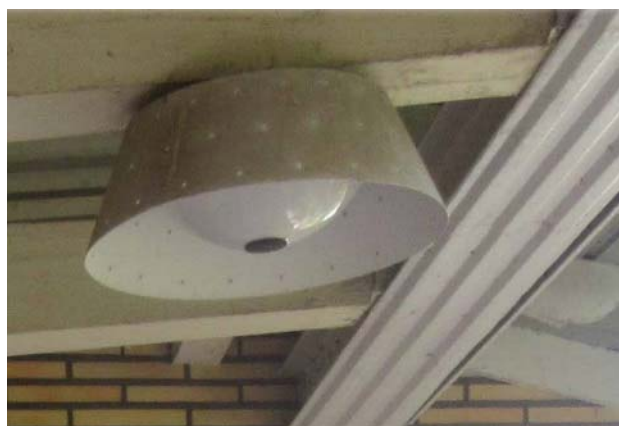
Kuva 133 – Alkuperäinen länsipuolen katoksen valaisin – suunnittelija Paavo Tynell (?), varjostin on Tynellille tyypillinen rei'itetty varjostinosa.

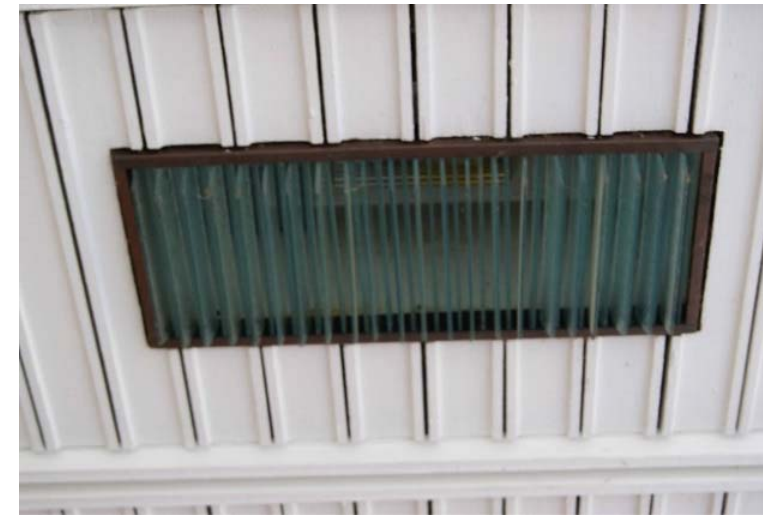
Kuva 134 – Alkuperäinen pääsisäänkäynnin valaisin – suunnittelija arkkitehti Pekka Saarema.

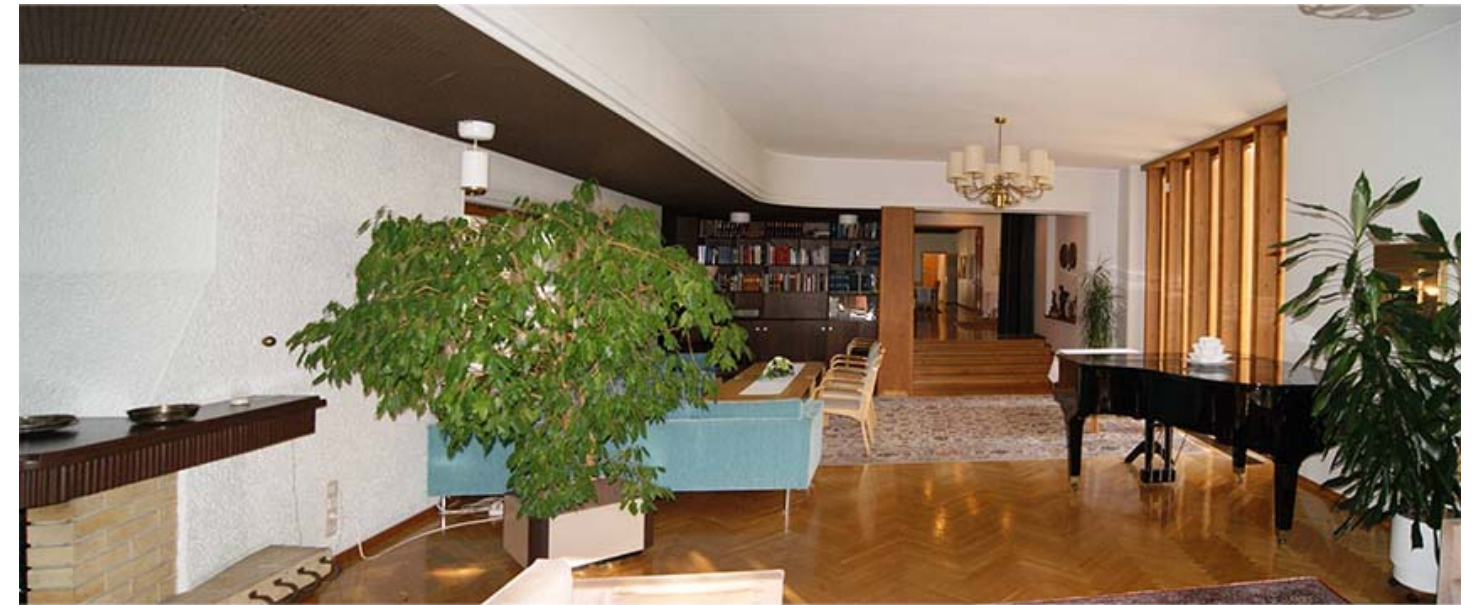
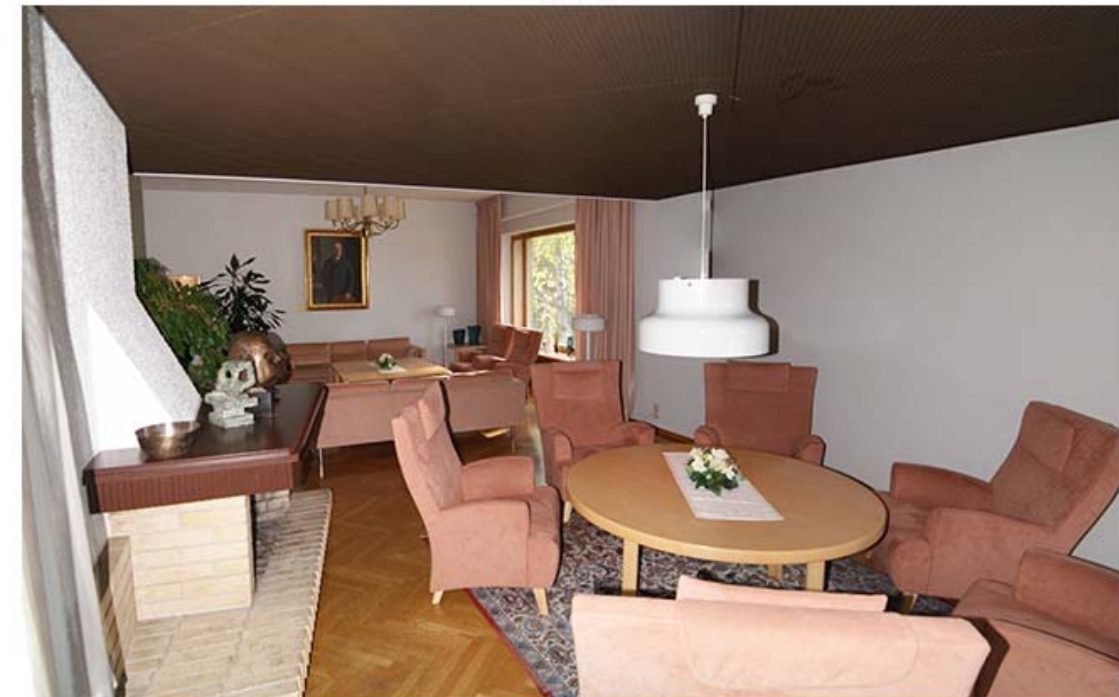
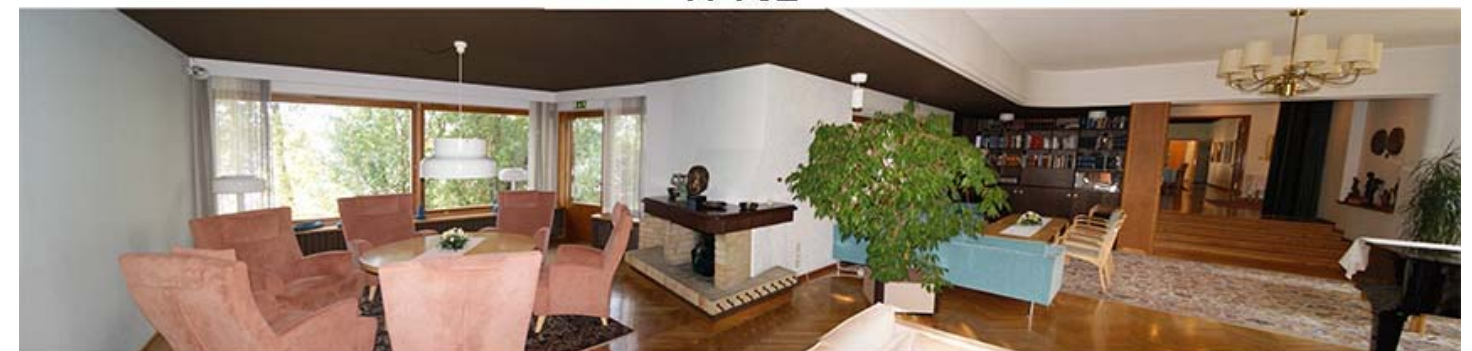
Kuva 142 – Tila Kenraali on esitetty kuvissa K-101...K103. Kuvat ovat vuodelta 2014. Kuvat ovat yhdistelmäkuvia – useampi kuva on liitetty yhteen.

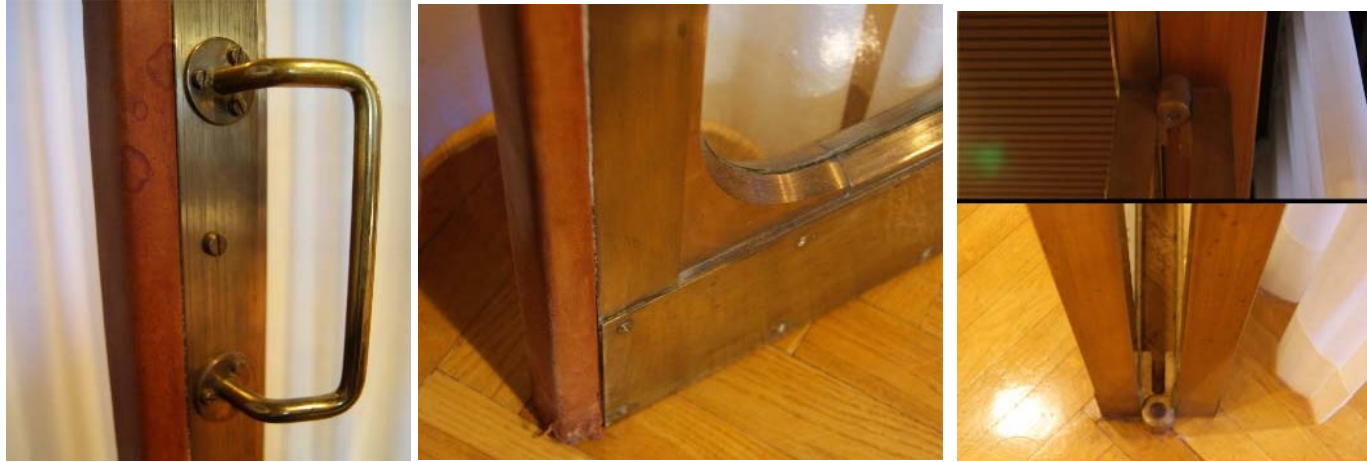
Kuva 143 – Pronssikehysoven vedin ja nahkapäällinen sekä kehyksen kulman pyöristysyksityiskohta. Ovet ovat ylä- ja alasaranoitu.

Hallin lasiseinät ovat pronssikehyksin (profilein) ja seinäosat mahonkia. Ovien reunat on pehmustettu vaahtokumilla ja päällystetty nahalla. Samanvärisen nahka on ollut myös pääportaan käsijohteessa, nykyinen käsijohteen nahka on maalattu mustaksi.

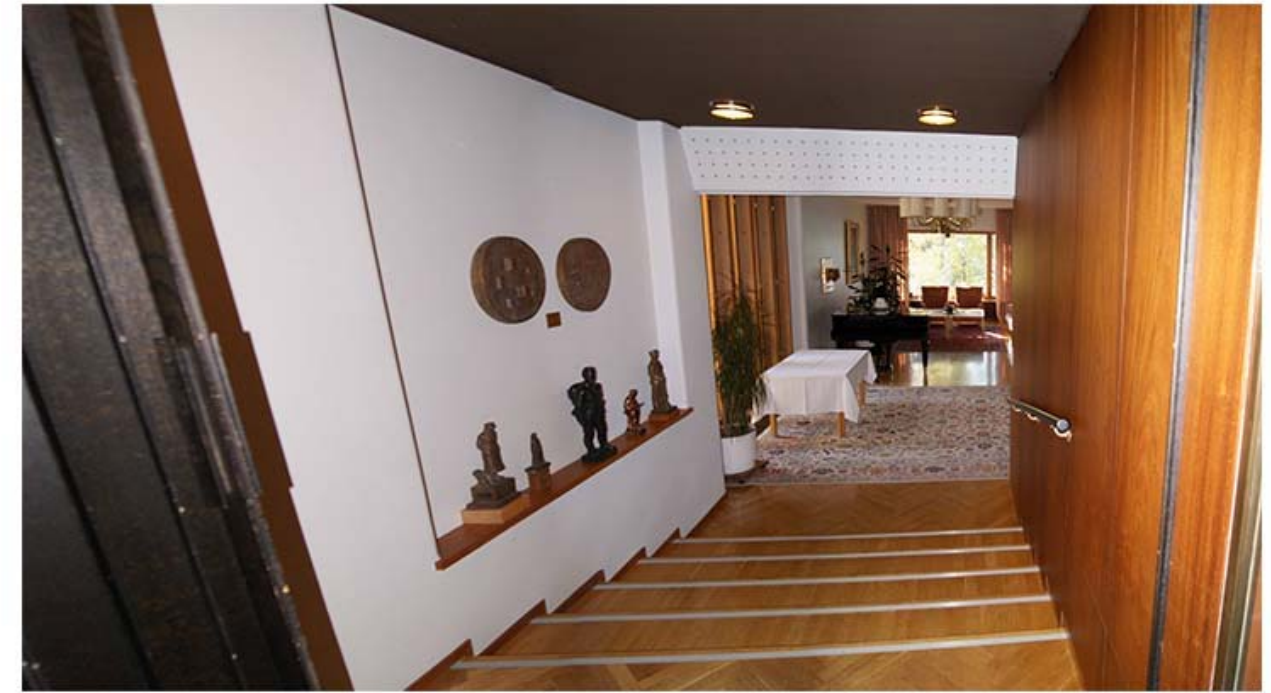
Kuva 145 – Tilaan Kenraali johtava porrastila ja Halli on esitetty kuvassa K-104 sekä K-105. Kuvat ovat vuodelta 2014. Kuva K-104 on yhdistelmäkuva – useampi kuva on liitetty yhteen.

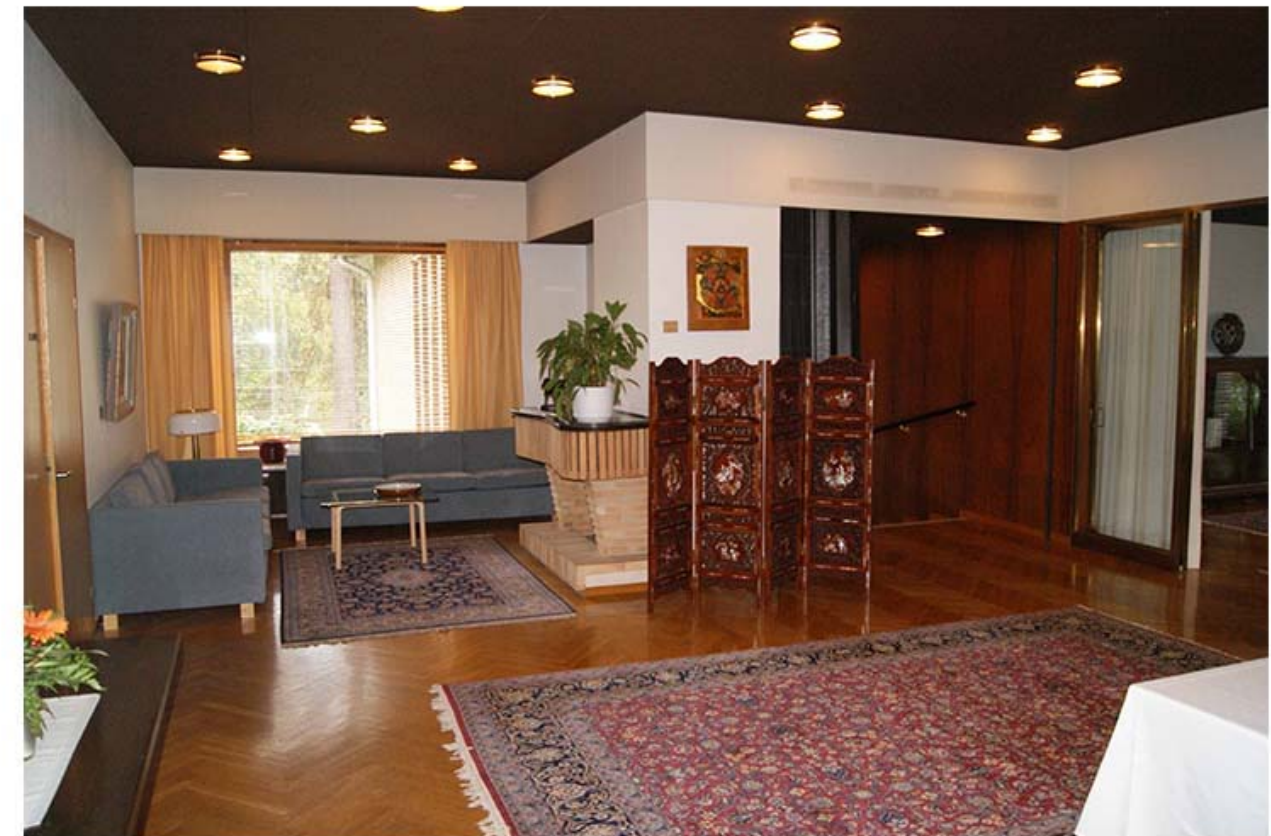
K-105

Hallin (kuva K-105) seinän yläosassa näkyy tummempi valkoiseksi maalattu alue, joka on ollut alkuaan mahonginvärisen, mutta vuoden 1971 muutoksessa maalattu valkoiseksi, tosin tummaruskea väri kuultaa hiukan läpi. Taustalla kuultava mahonkivaneri ulottuu ikkunan yläpuolelle asti. Hallin lattiapinnat ovat tammiparkettia, joka on alkuperäinen.

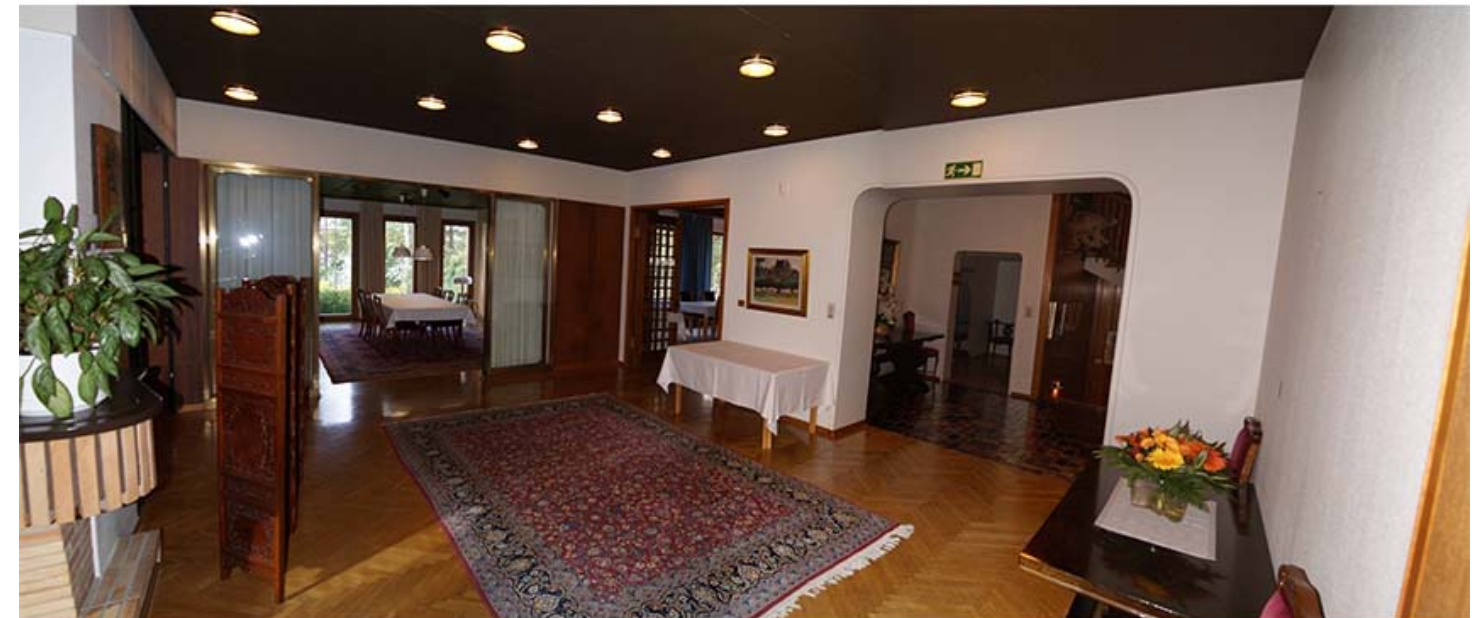
K-108

Kuva 147 – Tila Raati on kuvassa K-106 ja kuvissa K-107...K-108 on tilan Halli kuvia eri suunnista. Kuvat ovat vuodelta 2014. Kuvat ovat yhdistelmäkuvia – useampi kuva on liitetty yhteen. Hallin katossa on alkuperäiset valaisimet, jotka ovat Paavo Tynellin suunnittelemat.

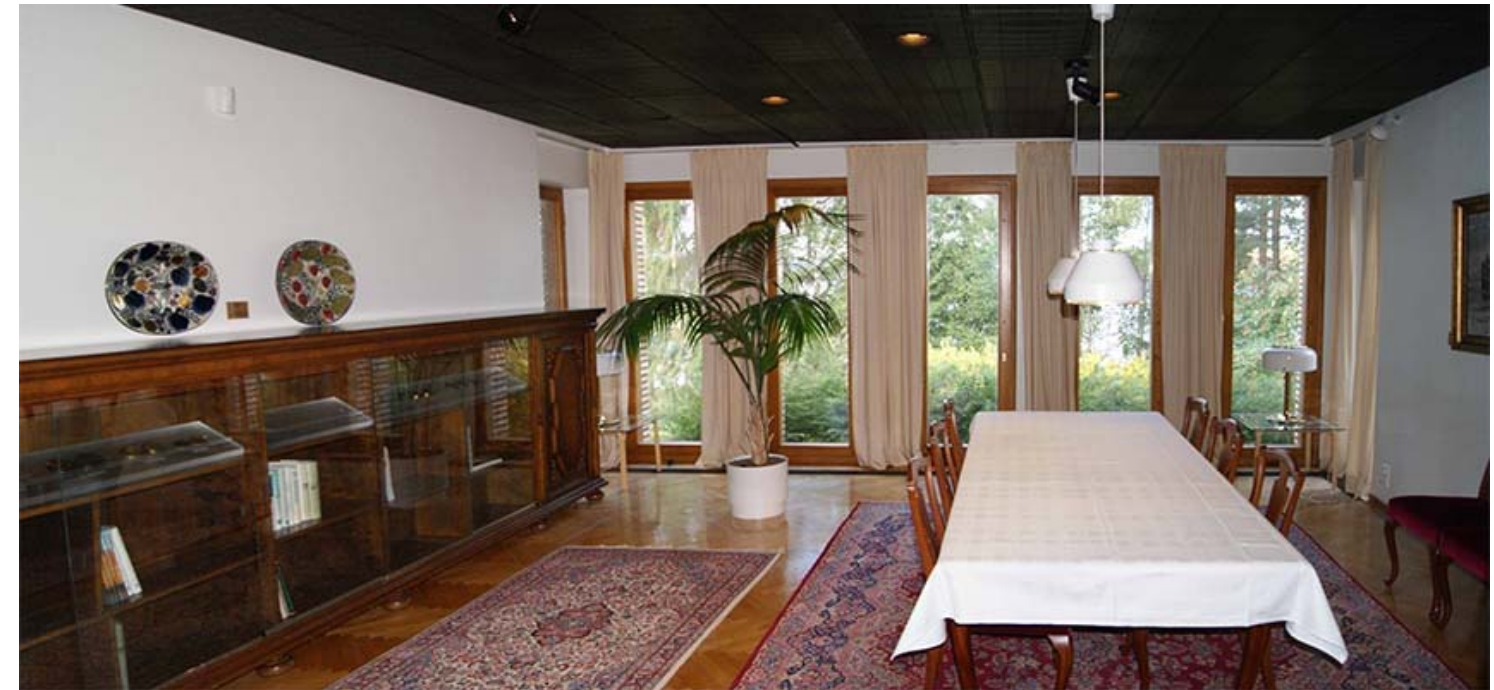
Gallerian ikkunoiden alla on patterikanaalintilan ritilät, joista ikkunoiden eteen saadaan lämmintä ilmaa, joka samalla lämmittelee koko tilan.

Kuva 149 – Tila Galleria on kuvassa K-109 ja K-110. Kuvat ovat vuodelta 2014. Kuvat ovat yhdistelmäkuvia – useampi kuva on liitetty yhteen.

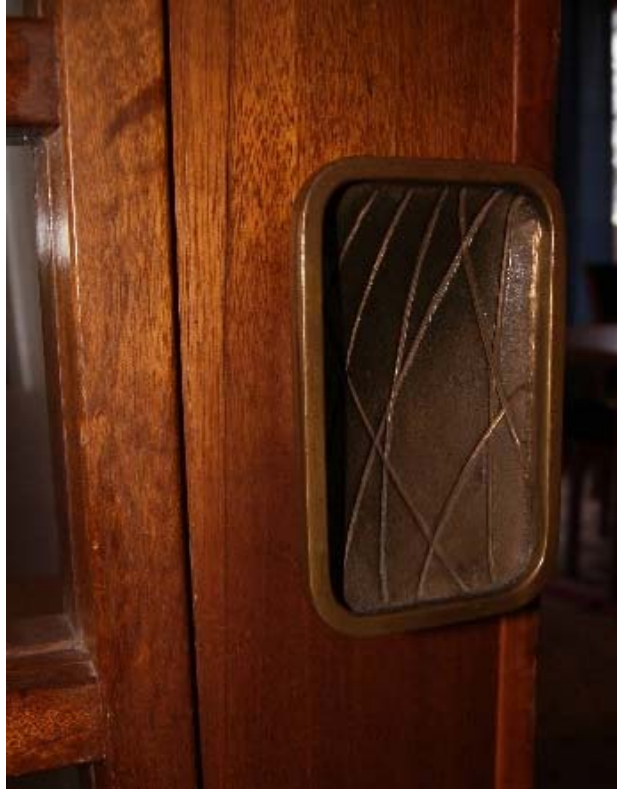
Kuva 150 – Tilan Patruuna parioissa (Hallista Patruunaan ovet) on pronssivetimet.

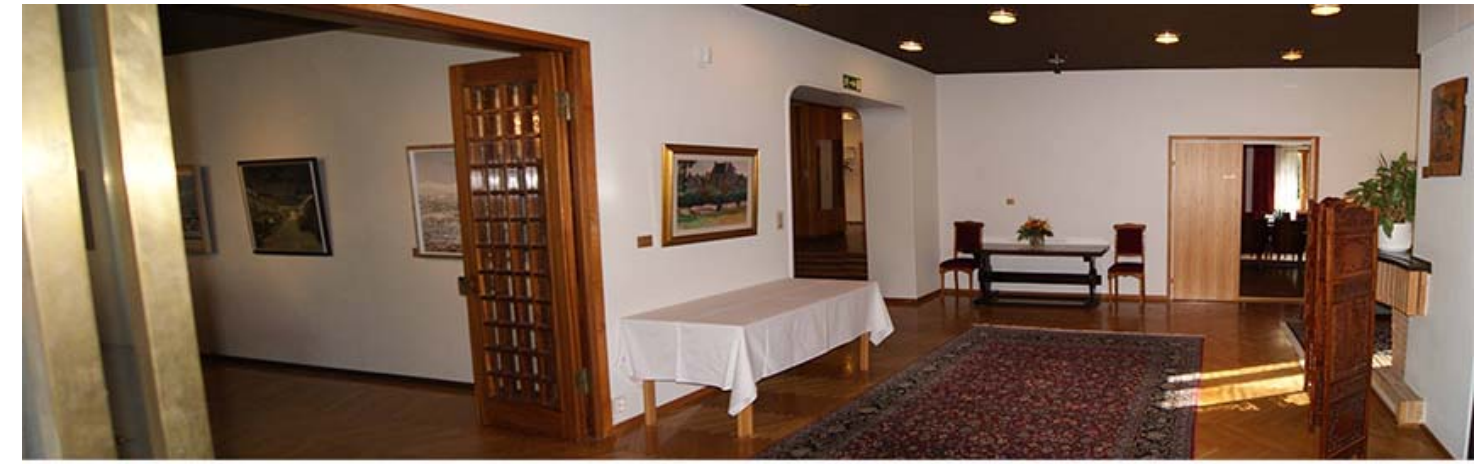
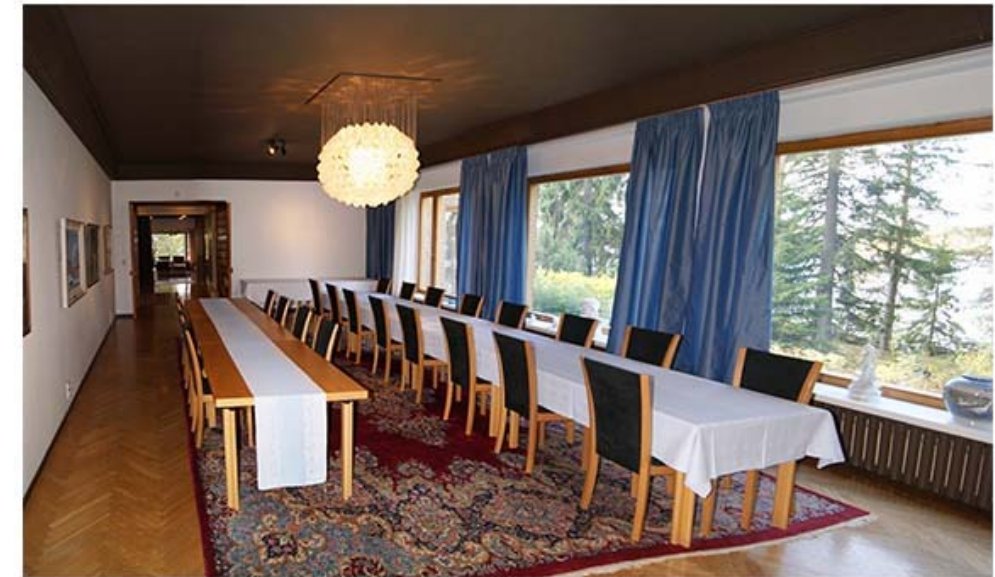
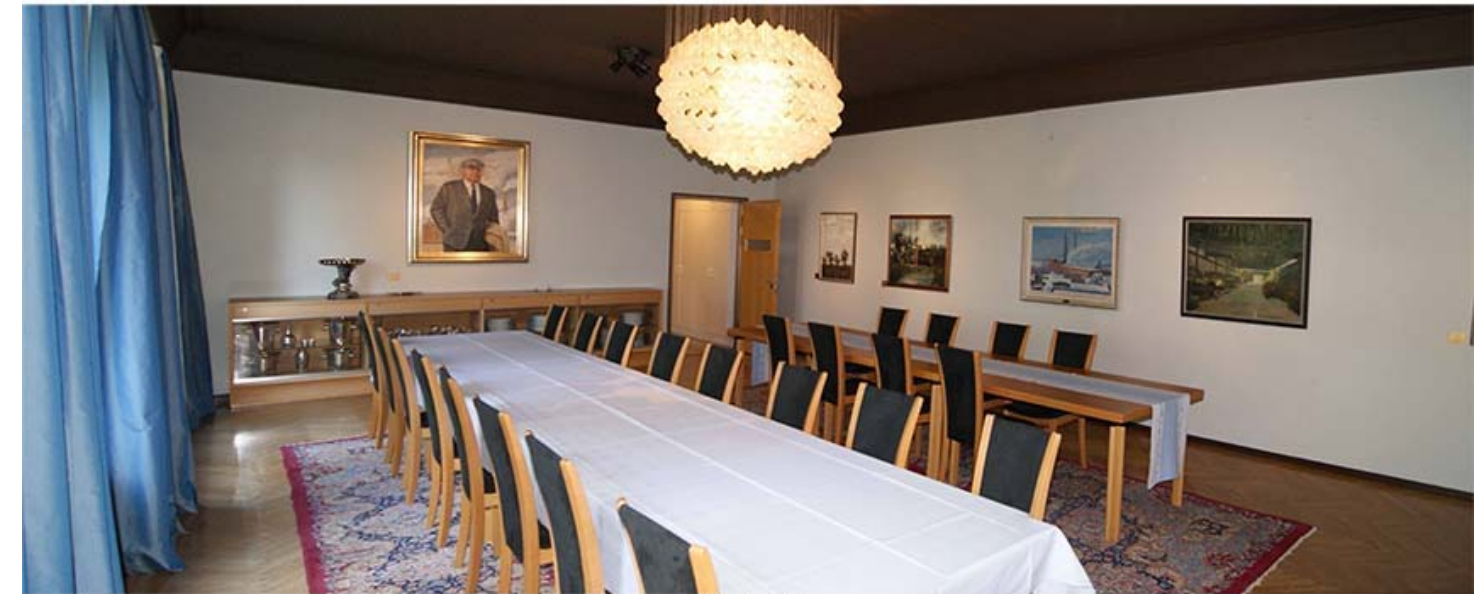
Tilan Patruuna – alkuperäinen nimi oli *Ruokailusali*, vuoden 1971 muutoksessa tilan nimi oli *Juhlakokous-/Ruokasali* – lattian tammiparketti on alkuperäinen. Seinille on asennettu lasikuitutapetteja, erilaisia kuoseja – karkeakuosisempi tauluseinillä ja ikkunoiden syvennyksissä hillitympi kuosinen lasikuitutapetti – seinäpinnat on maalattu ruskeaksi kuten myös pähkinäpuuvaneriset kattolistat, joissa on akustointi rei'itykset (taustalla lasivilla) sekä iv-rei'itykset. Maalauksella on saatu häivytettyä pähkinäpuuvanerin väri/pinta kattoon nähden. Katon valaistus on muutettu alkuperäisestä – Paavo Tynellin suunnittelemat kattovalaisimet ovat poistuneet vuoden 1971 muutoksessa, sen jälkeen valaistusta on muutettu.

Kuva 152 – Tila Halli on kuvassa K-111 ja kuvissa K-112...K-113 on tilan Patruuna kuvia eri suunnista. Kuvat ovat vuodelta 2014. Kuvat ovat yhdistelmäkuvia – useampi kuva on liitetty yhteen.

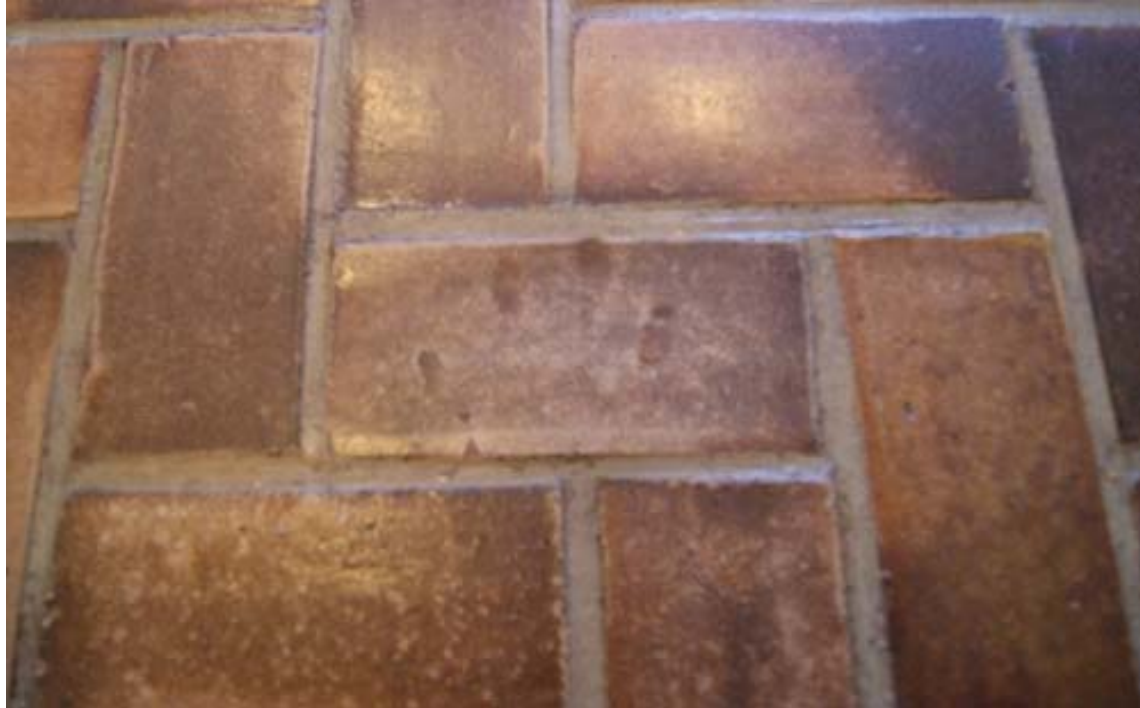
Kuva 153 – Sisääntuloaulan naulakoiden edessä olevaan klinkkeriin on laatan tekijän jättämät sormenjäljet, klinkkeriä ei ole poistettu asennuksen yhteydessä eikä Juuso Waldenin käskystä.

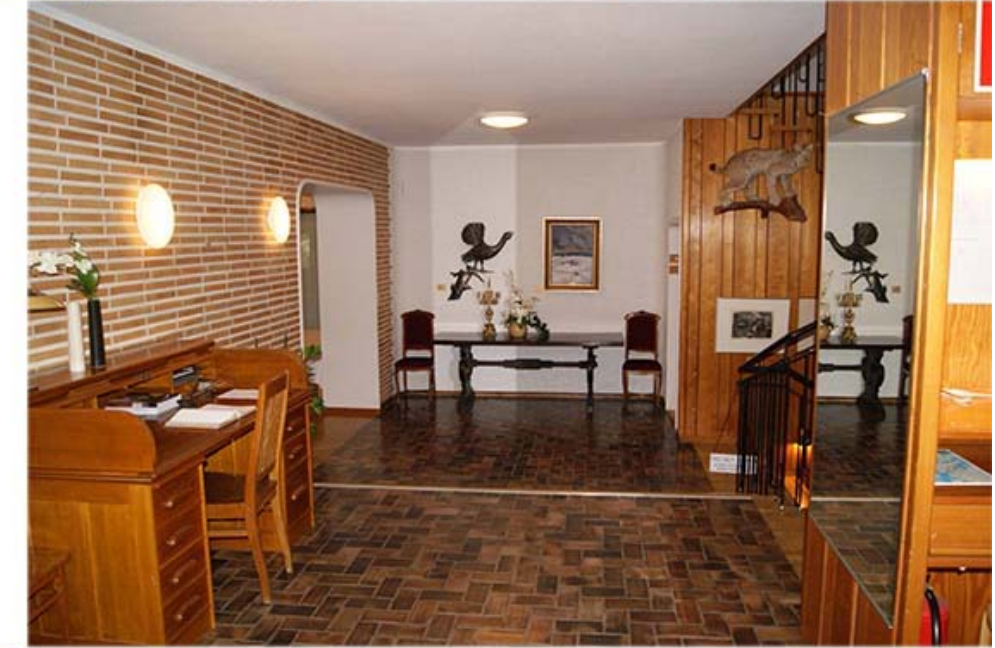
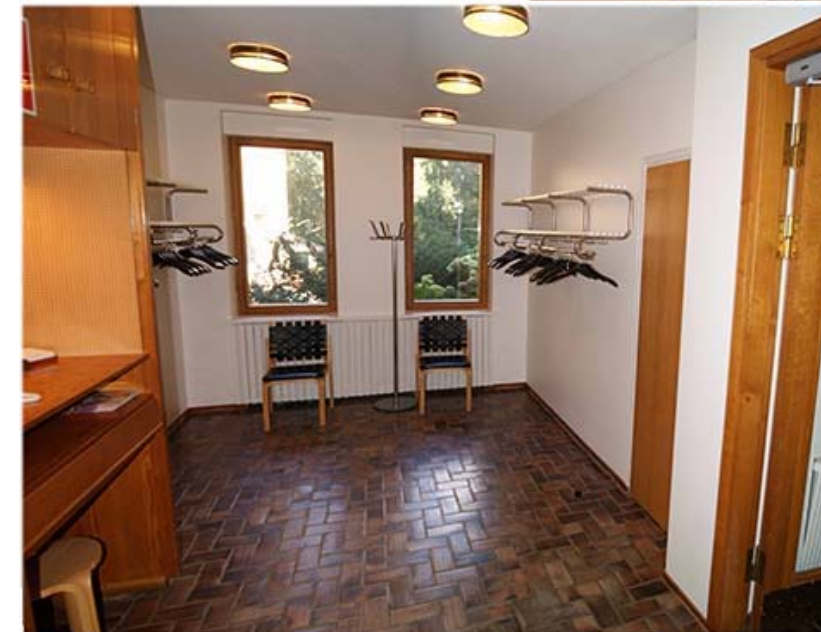
Sisääntuloaula, joka on tilanimenä esitetty vasta vuoden 1971 muutosten yhteydessä. Tilan pinnat ovat säilyneet, huoltomaalausta ja puhdistusta on tehty tilan pinnoille. Tilan lattiat ovat klinkkeriä ja osa seinistä on klinkkeritiiltä. Naulakon viereen on lisätty kiinteä kaappi pöytätasolla ja alahyllyllä sekä sivuseinien akustolevyt (puhelinkoppi? asennus-/valmistumisvuotta ei ole tiedossa) että tämän yläpuolella on sammutintila (yläkaappiin), joka on aiheuttanut sen että valaisimen alkuperäinen asema aiheuttaa oikean puoleisen yläkaapin aukaisussa hiukan hankaluutta – tämä kaappirakennelma on pinnoiltaan punahonkaa, kuten portaan seinät. Muut osat seinistä on maalattu. Sisääntuloaulan alkuperäinen laipio on maalattu. Pääportaiden pinnat ovat säilyneet entisellään alkuperäisinä.

Kuva 155 – Pääsisäänkäynnin eteistiloja ja pääporras on kuvissa K-114...K-116. Kuvat ovat vuodelta 2014. Kuva K-114 ja K-115 on yhdistelmäkuva – useampi kuva on liitetty yhteen. Sisääntuloaulan naulakkotilan katossa alkuperäiset valaisimet, jotka ovat Paavo Tynellin suunnittelemat.

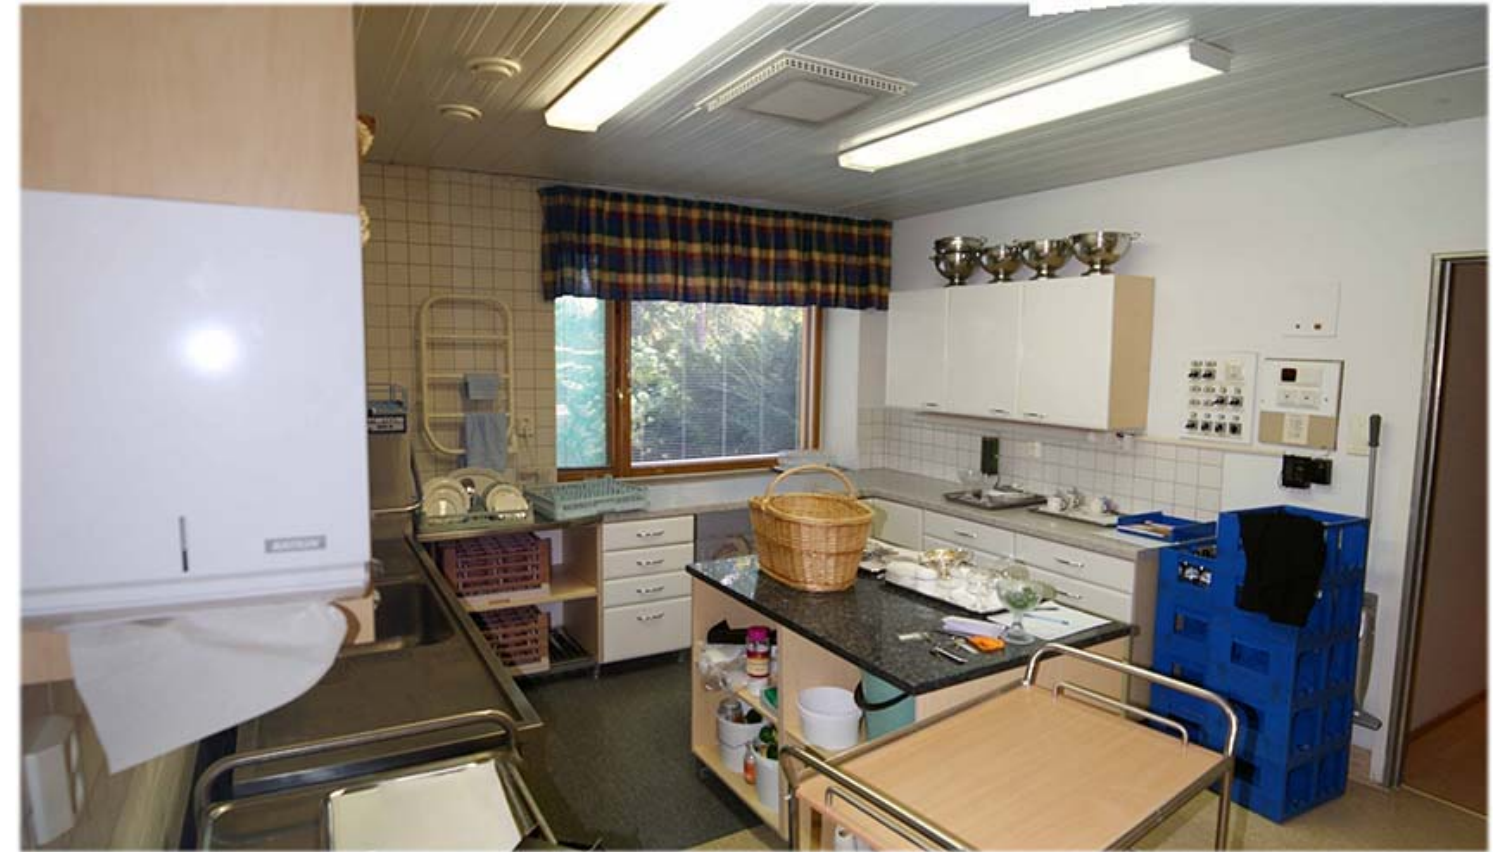
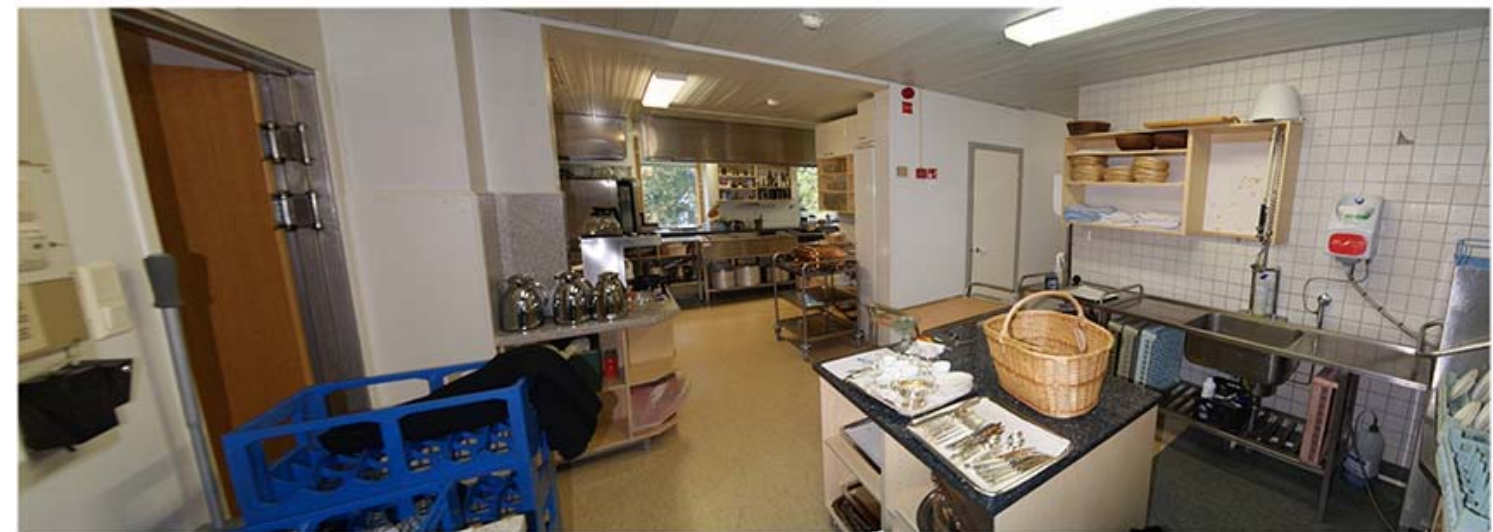
Kuva 157 – Keittiö on kuvissa K-117...K-118. Kuvat ovat vuodelta 2014. Kuvat ovat yhdistelmäkuvia – useampi kuva on liitetty yhteen.

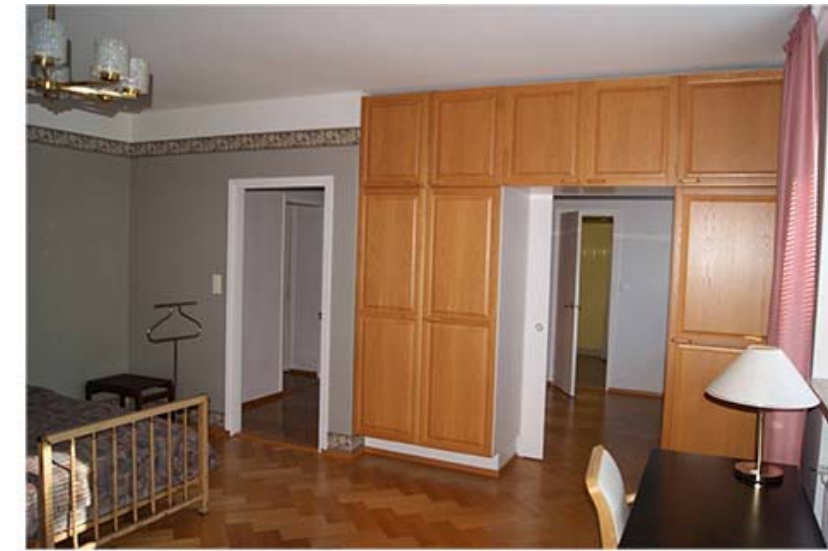
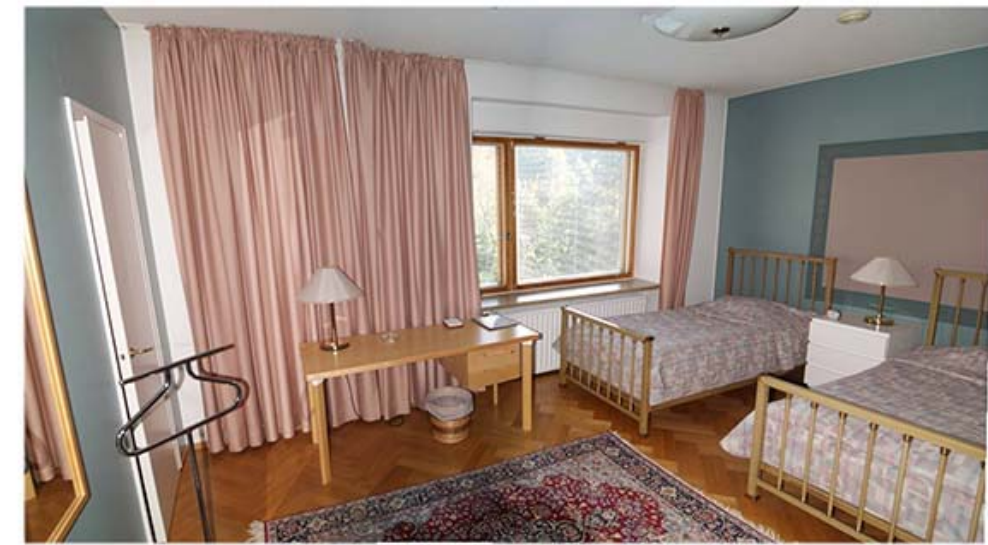
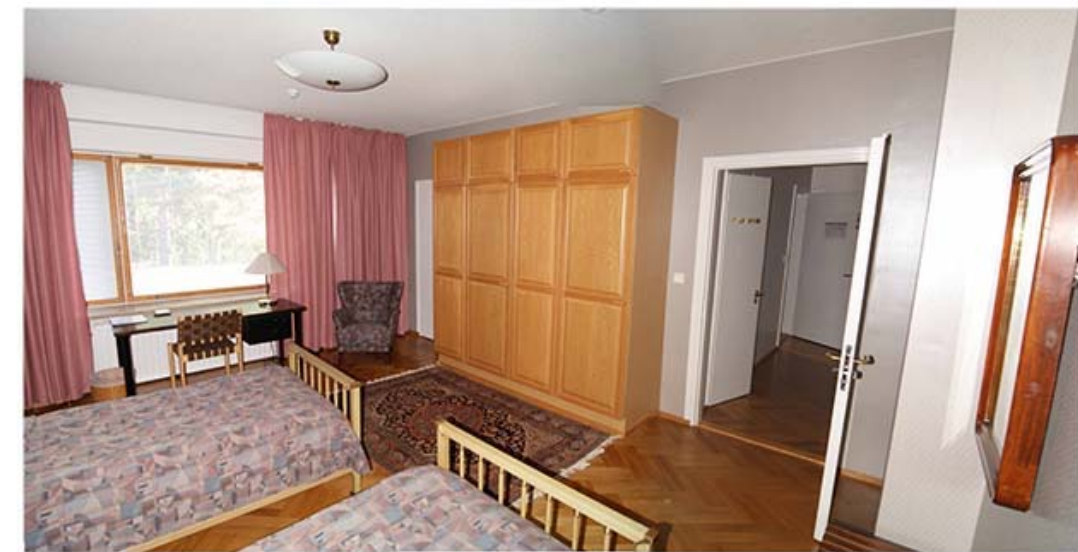
Yläkerrassa on tehty muutoksia vuonna 1971, jolloin huonetiloja muutettiin majoituskäyttötarkoituksiin. Tiloja nimitettiin Vierashuoneiksi ja joita oli yhteensä yhdeksän (9). Osalla huoneista oli suora yhteys huoneeseen liittyviin wc/kh tiloihin. Osalla huoneista oli yhteiset wc/kh tilat käytävätilojen yhteydessä. Vuoden 1971 muutoksen yhteydessä osaan Vierashuoneista ja ylähalliin yhteydessä olevaan käytävään (pääportaiden nurkalta) asennettiin kokolattiamatot – yhtiön rakennuspuolen tarkastajat eivät halunneet kustannussyistä pinnoittaa tiloja kokolattiamatoilla, joten kaikkiin esitettyihin tiloihin ei asennettu kokolattiamattoa. Vierashuoneiden vanhat pinnoitteet (tammiparketit?) hiottiin ja lakattiin. Nykyisin kokolattiamattoa on enää jäljellä pääportaan kulmalta käytäväalueella. Vaatehuoneeseen on lisätty muovimatto vuonna 1971. Wc- ja kylpyhuonetiloissa on laatat lattialla ja seinillä – nykyiset laatat. Paitsi tilassa 207, jossa oviaukko on muurattu umpeen (vuonna 1971) suihkun kohdalta. Tällöin on asennettu uudet laatat (keltaiset) seinille ympäröivää – värisävy näyttää samalta, joten laatat on oletettavasti samasta polttoerästä, jolloin laattojen värieroja ei ole tullut. Päivystävän emännän huonetilaan on muutettu ajan saatossa laitteiden osalta ja tarpeiden mukaisesti.

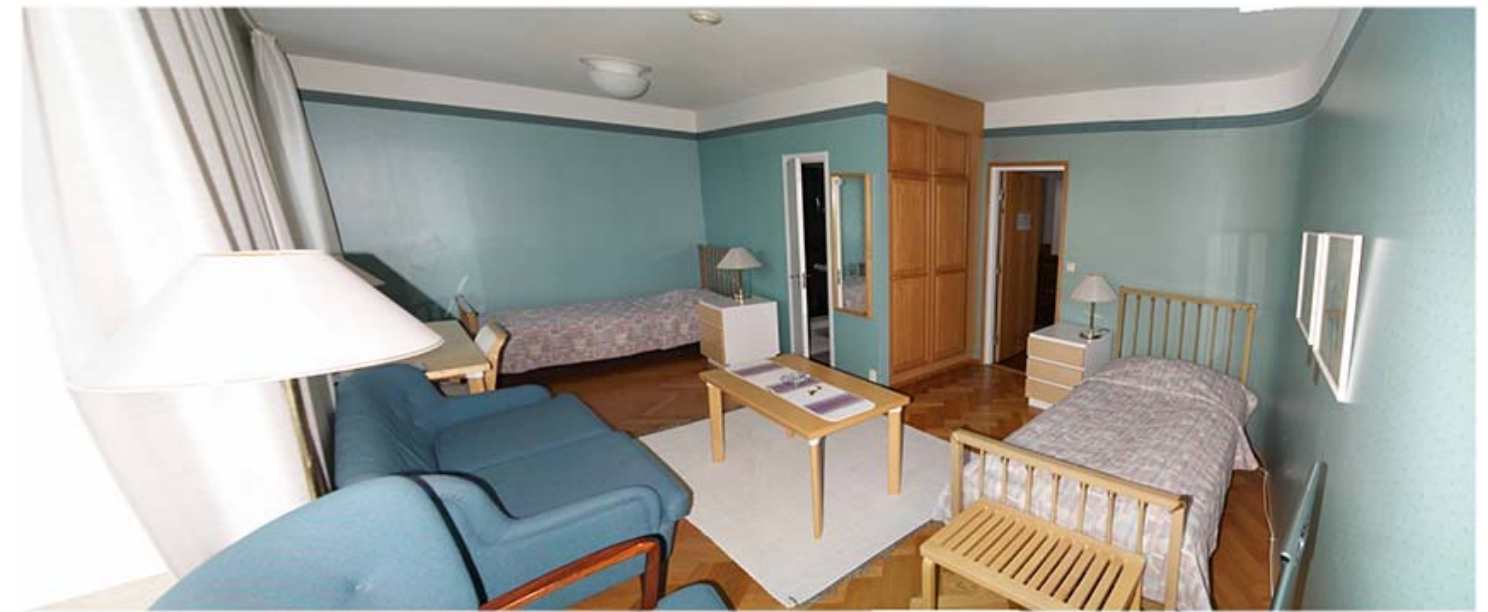
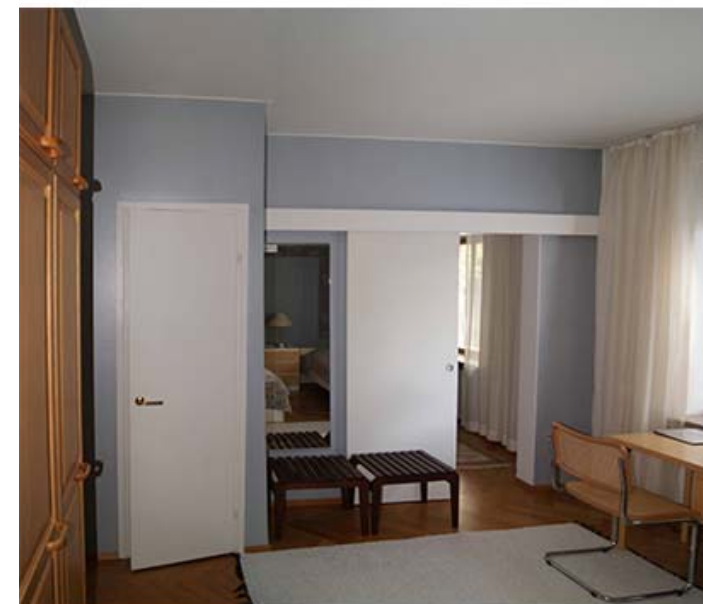
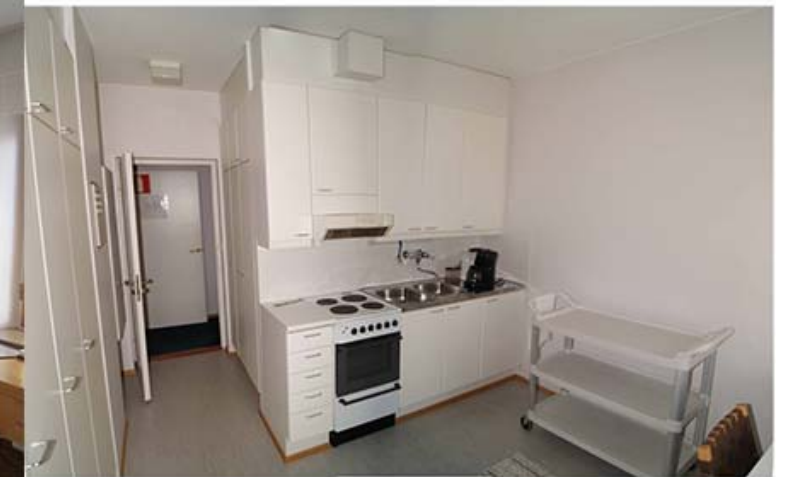
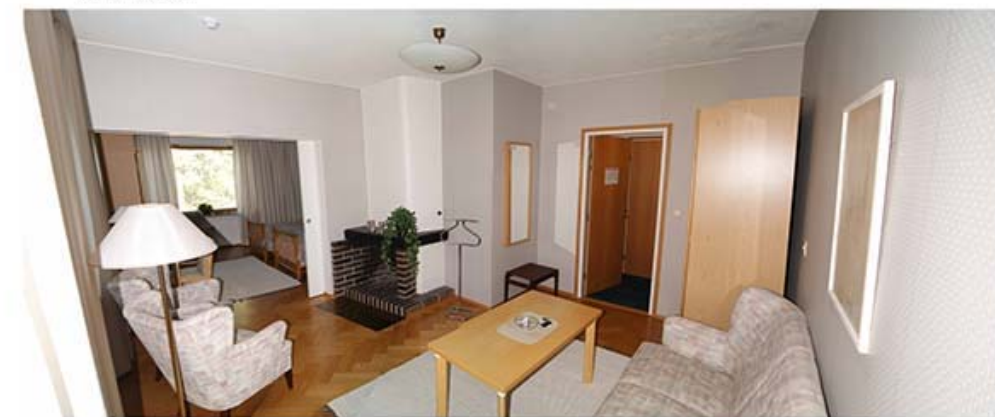
Kuva 161 – Kuvissa – K-204, K-205, K-207 – on majoitustiloja. Kuvassa K-206 on toisen kerroksen keittiötila, joka palvelee yläkerran majoitustiloja. Kuvat ovat vuodelta 2014. Kuvat ovat yhdistelmäkuvia – useampi kuva on liitetty yhteen.

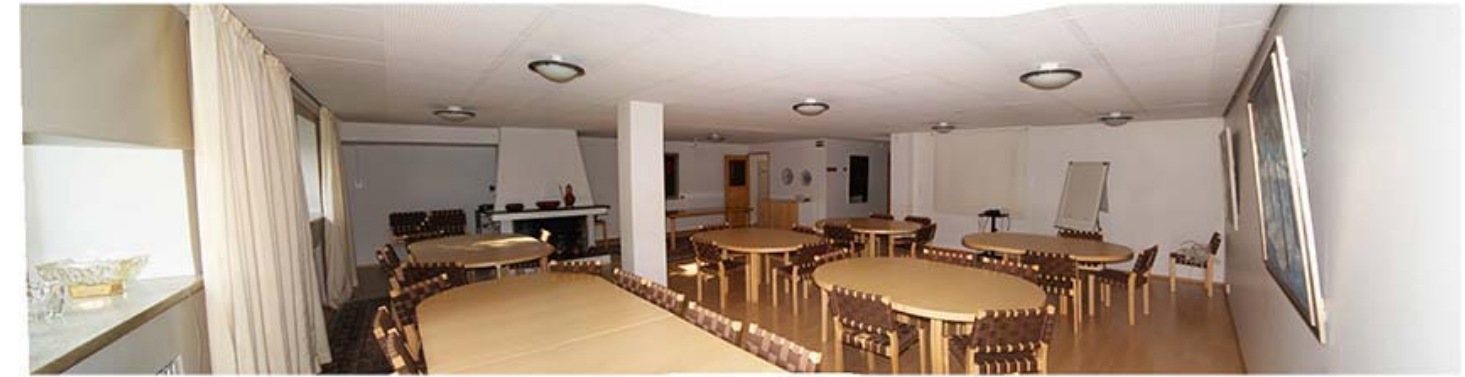
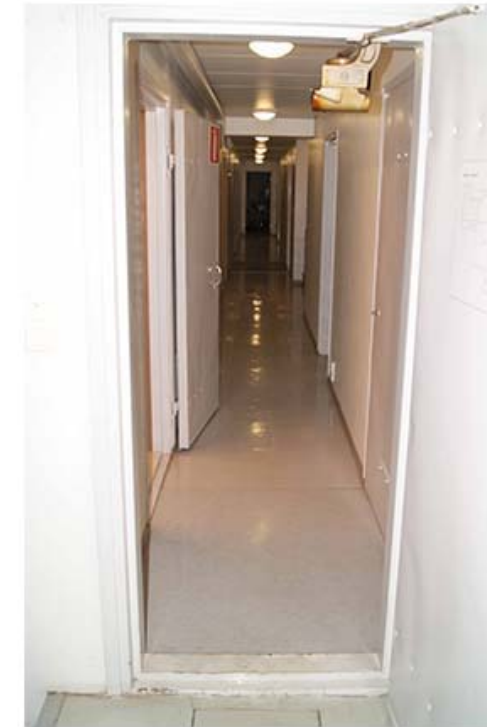
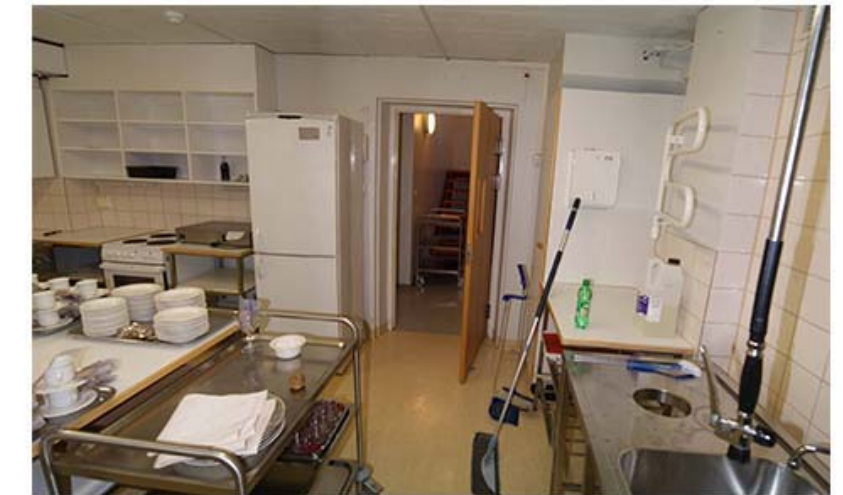
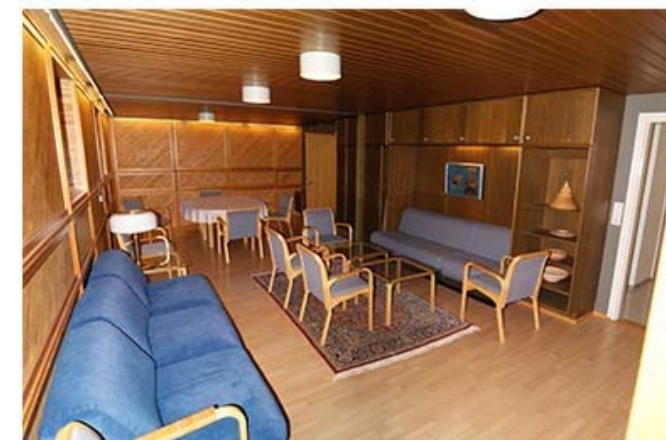
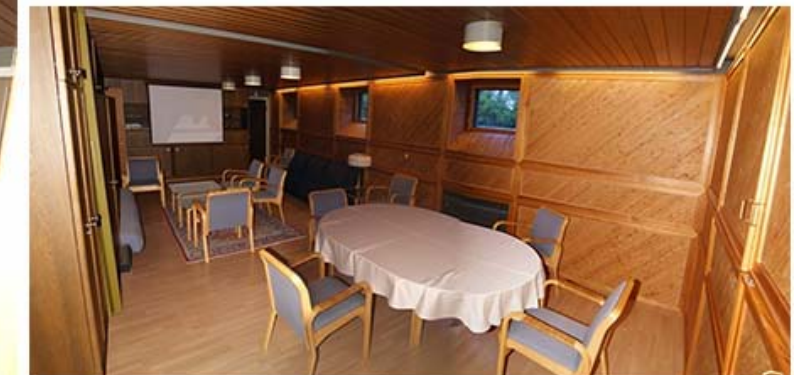
Kellaritiloissa on tapahtunut muihin kerroksiin verrattuna eniten tila muutoksia. Juuso Walden ei tykännyt kellaritiloista. Kellarin suunnitelmat ovat kehittyneet lupapiirustusten jälkeen siten että pääportaan alapuoliseen tilaan on tehty pääportaan sijaintiin liittyen vähemmän tärkeitä tiloja, esim. lasten käyttöön suunniteltuja shakkihuone jossa oli nykyinen kellarissa oleva takka ja pöytätennishuone sekä askarteluhuone että wc tilat.

Kuva 163 – Kuvassa K-001 on tila Lunssi. Kuvassa K-002 on kellarin käytävä. Kuvassa K-003 on alakerran apukeittiötila. Kuvassa K-004 ja K-005 on tila Paneeli. Kuvat ovat vuodelta 2014. Kuvat K-001, K-003, K-004 ja K-005 ovat yhdistelmäkuvia – useampi kuva on liitetty yhteen.
