ANTINKÄRKI

rakennushistoriallinen selvitys

27.1.2015

Arkkitehtuuritoimisto ARKHALTIA Ky

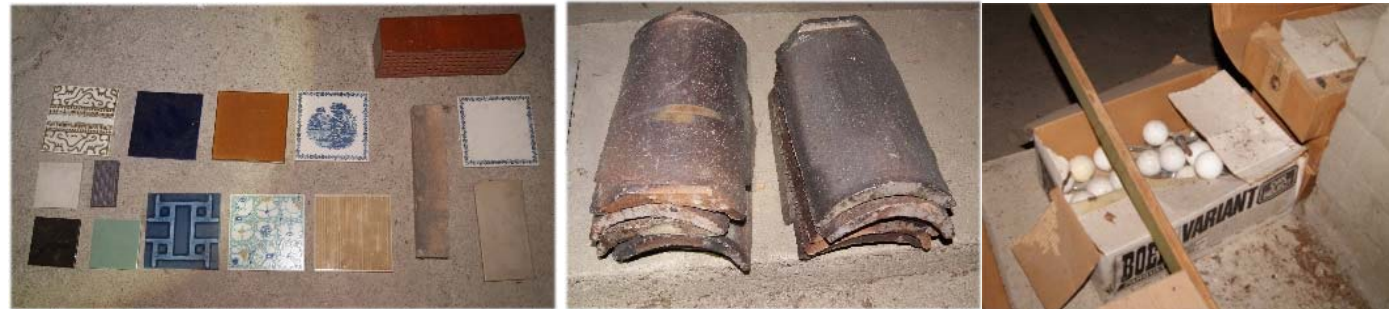
Ullakolle on varastoitu kaikenlaista rakennukseen asennettua materiaalia, pieniä määriä. Esim. kattotiiliä Ari Sirénin kertomuksen mukaisesti tilattiin alun perin kaksikertainen määrä, koska kattotiiliä menee rikki ja tietysti samasta polttoerästä? Tällä tavalla toisen erän kattotiiliä voidaan tarvittaessa käyttää vioittuneiden kattotiilien korjaukskohdissa, jolloin värieroa ei huomaa, ainoastaan tiilen kauhtumisen/kulumisen aiheuttaman värieron. Kattotiilet oli Ari Sirénin saaman tiedon mukaan tilattu Tanskasta.

Kuva 164 – Ullakolla olevia rakennusmateriaaleja ja oviheloja.

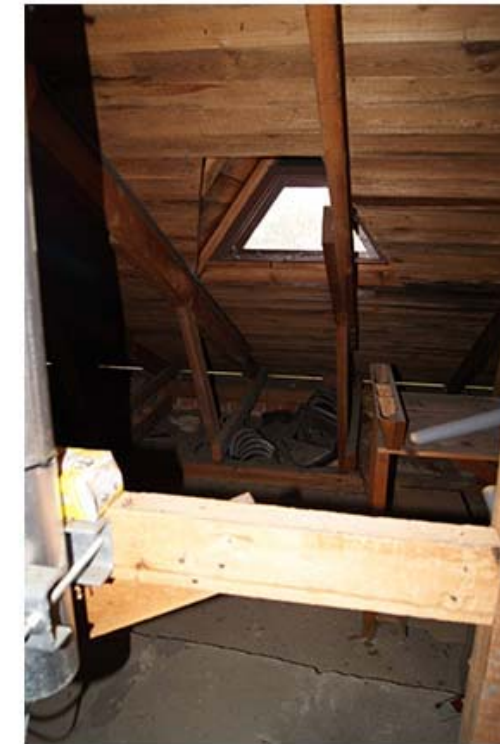
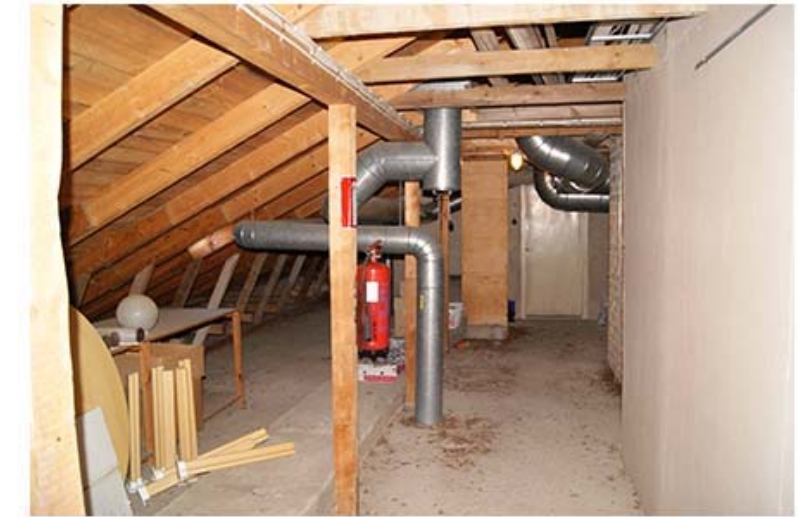
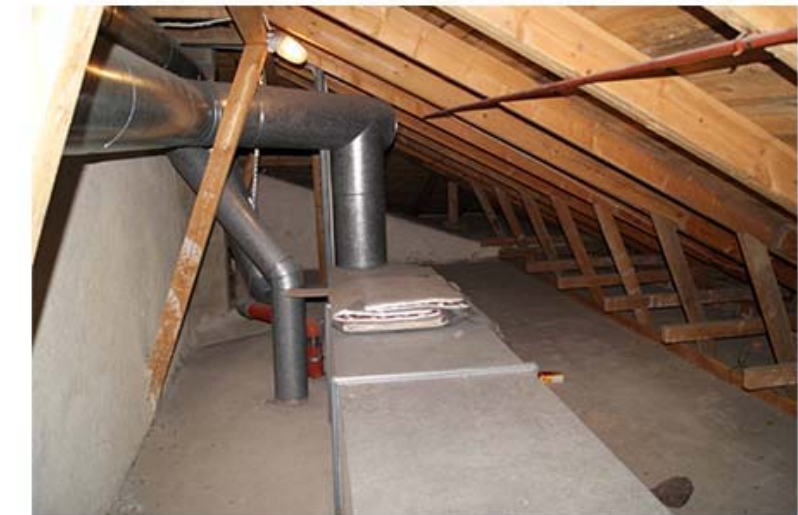
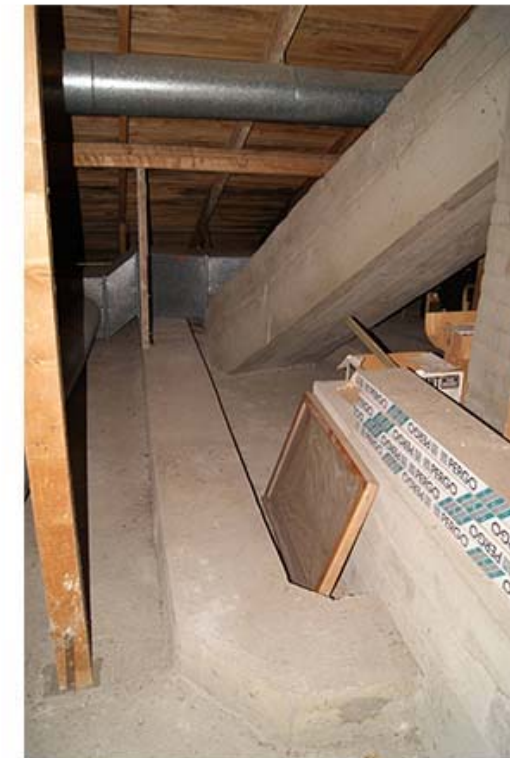
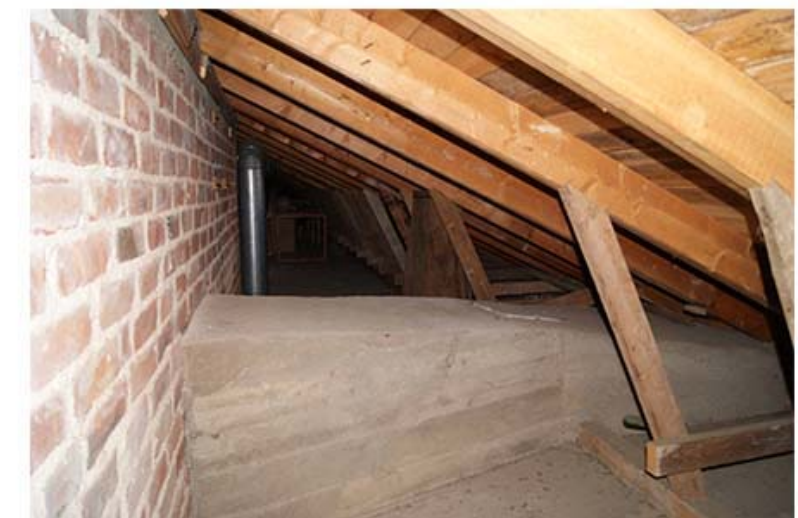
Ullakolla ei ole muita muutoksia tehty, kuin vuonna 1990 suoritettu iv-konehuoneen rakentaminen ja iv-asennukset – iv-putkien vedot läpivienteineen. Ullakkotilan lattia on palopermantona toimiva betoni-laatta. Ullakolla näkyvät vesikaton kattotuolit on tehty rakennesuunnitelmien mukaisesti – jalasparrunpäälle kontti ja siihen liittyvä kypälä, jotka kaikki tukevat kattotuolin selkäpuuta. Kattotuolin selkäpuuhun liittyvät kitapuut on tuettu myös puupilarein.

Kuva 166 – Kuvat – K-301...K-304 – ovat ullakkotilasta. Kuvat ovat vuodelta 2014.

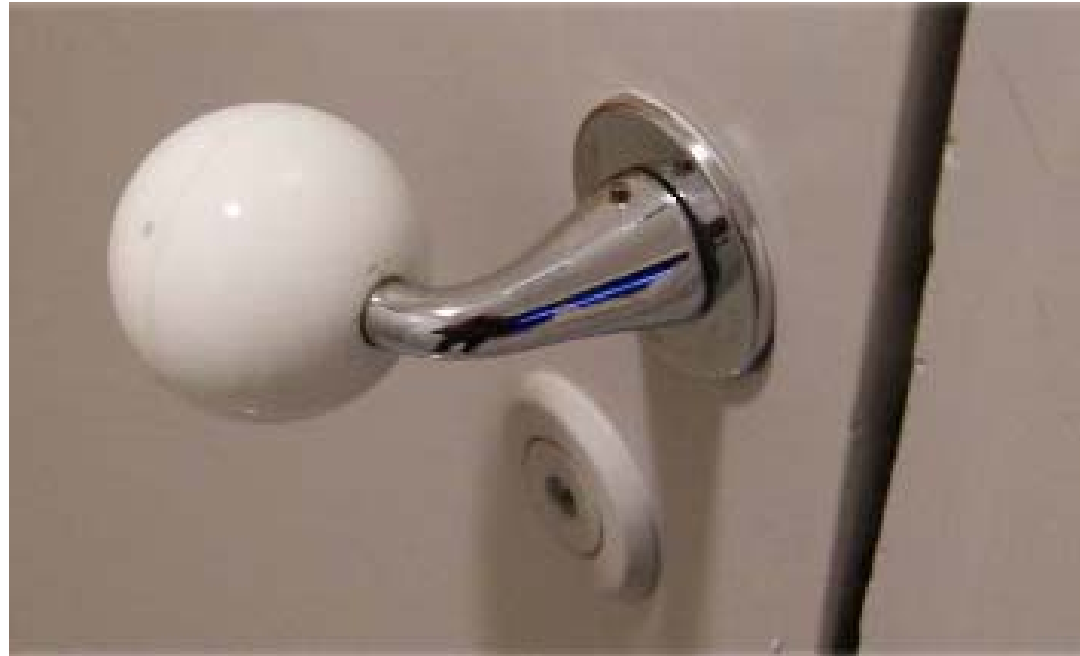
Kuva 169 – Vuoden 1971 muutoksessa osaan ovista (ainakin kellari- ja 1. kerroksessa) on asennettu taitelija Timo Sarpanevan (vuonna 1976 professori) suunnittelema Pallopainike, joka kuului Primo Oy, Malmi tuotemallistoon. Pallopainikkeen valmistus alkoi vuonna 1964.¹ (*Tieto saatu Tom Sarpanevalta, 2014) Pallopainikkeita on ullakolla varastoituna – painikkeita on ajan myötä ovien muutoksissa poistunut.

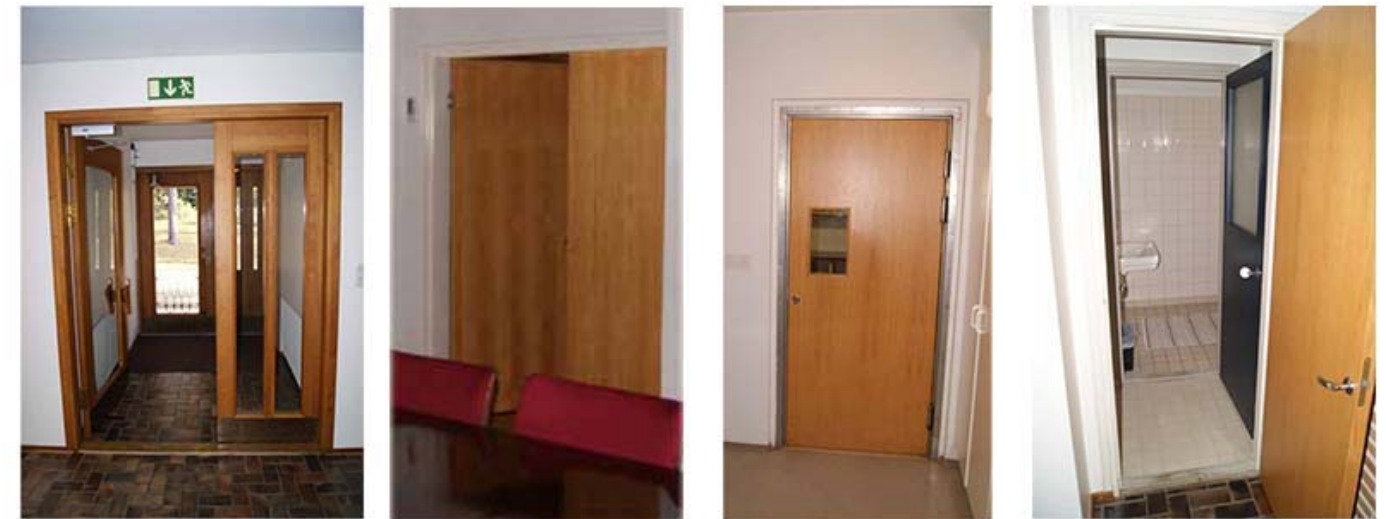
Ovi D-105 on puu-/lasirakenteinen alkuperäinen pääsisäänkäynnin tuulikaapin ovi. D-106 on 1970-luvun muutoksessa lisätty pariovi. D-107 on vuoden 1971 muutoksessa lisätty ikkunallinen heiluri laakaovi. D-108 on alkuperäiset wc:n etutilan viilupintainen ovi ja taustalla näkyy wc:n alkuperäinen ovi – painike muutettu vuoden 1971 muutoksessa.

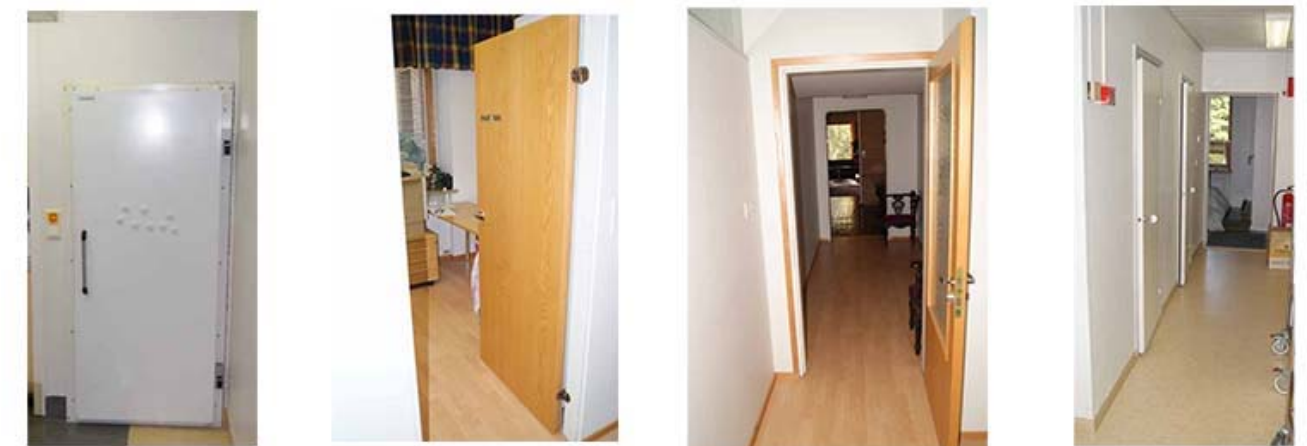
Ovi D-109 on vuoden 1971 muutoksessa lisätty kylmäkaapinovi. D-110 on vuoden 1971 muutoksessa lisätty laakaovi. D-111 on vuoden 1971 muutoksessa lisätty lasiaukollinen ovi. D-112 on alkuperäiset wc- ja siivousvälineilojen ovet – painikkeet muutettu vuoden 1971 muutoksessa.

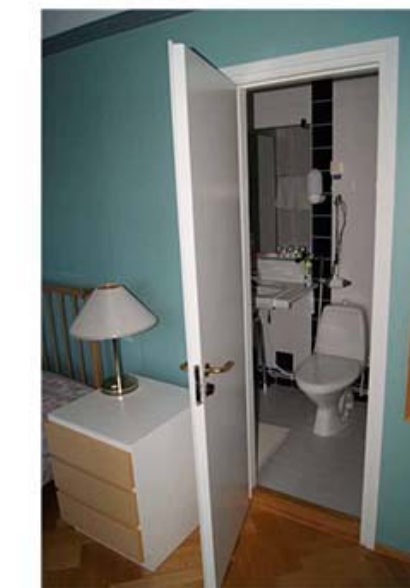
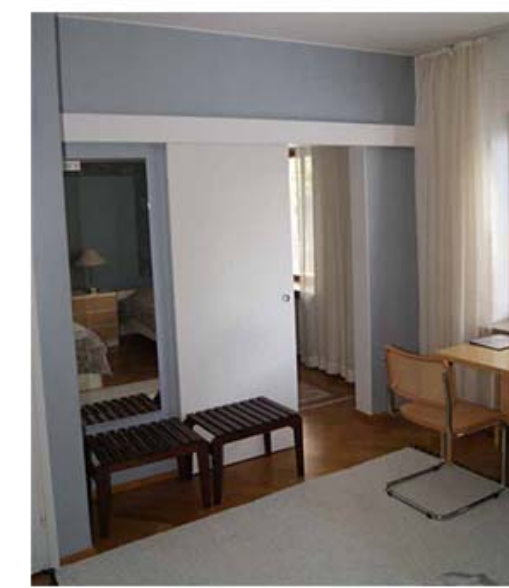
Ovi D-205 on siirretty tai alkuperäisen mallin mukaisesti valmistettu ovi – osa heloista on uusittu. D-206 on vuoden 1971 muutoksessa lisätty liuku-ovi. D-207 on alkuperäinen parvekkeen sisäpuolinen ovi.

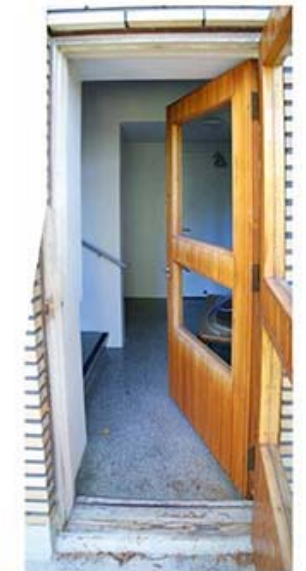
D-207

Kuva 174 – Kuvissa – D-201...D-207 – on toisen kerroksen ovia. Kuvissa – D-301...D-303 on ullakkokerroksen ovia. Kuvat ovat vuodelta 2014.

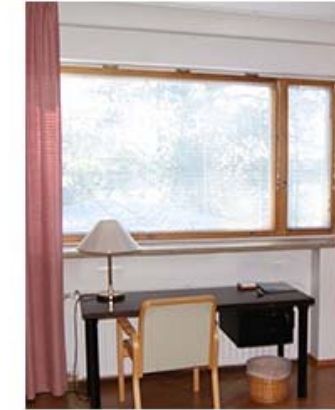
F-202

Kuva 179 – Kuvissa F-201...F-204 on esitetty toisen kerroksen ikkunoita. Kuvissa F-001a...F-004 on kellarikerroksen ikkunoita. Toisen kerroksen ja kellarikerroksen ikkunat on tehty samaa ikkunarakenntapaa käyttäen – ikkunalaudat ovat mosaiikkibetonia, osa on mosaiikkipinnalla ja toisissa ikkunalaudat on pinnoitettu/maalattu.

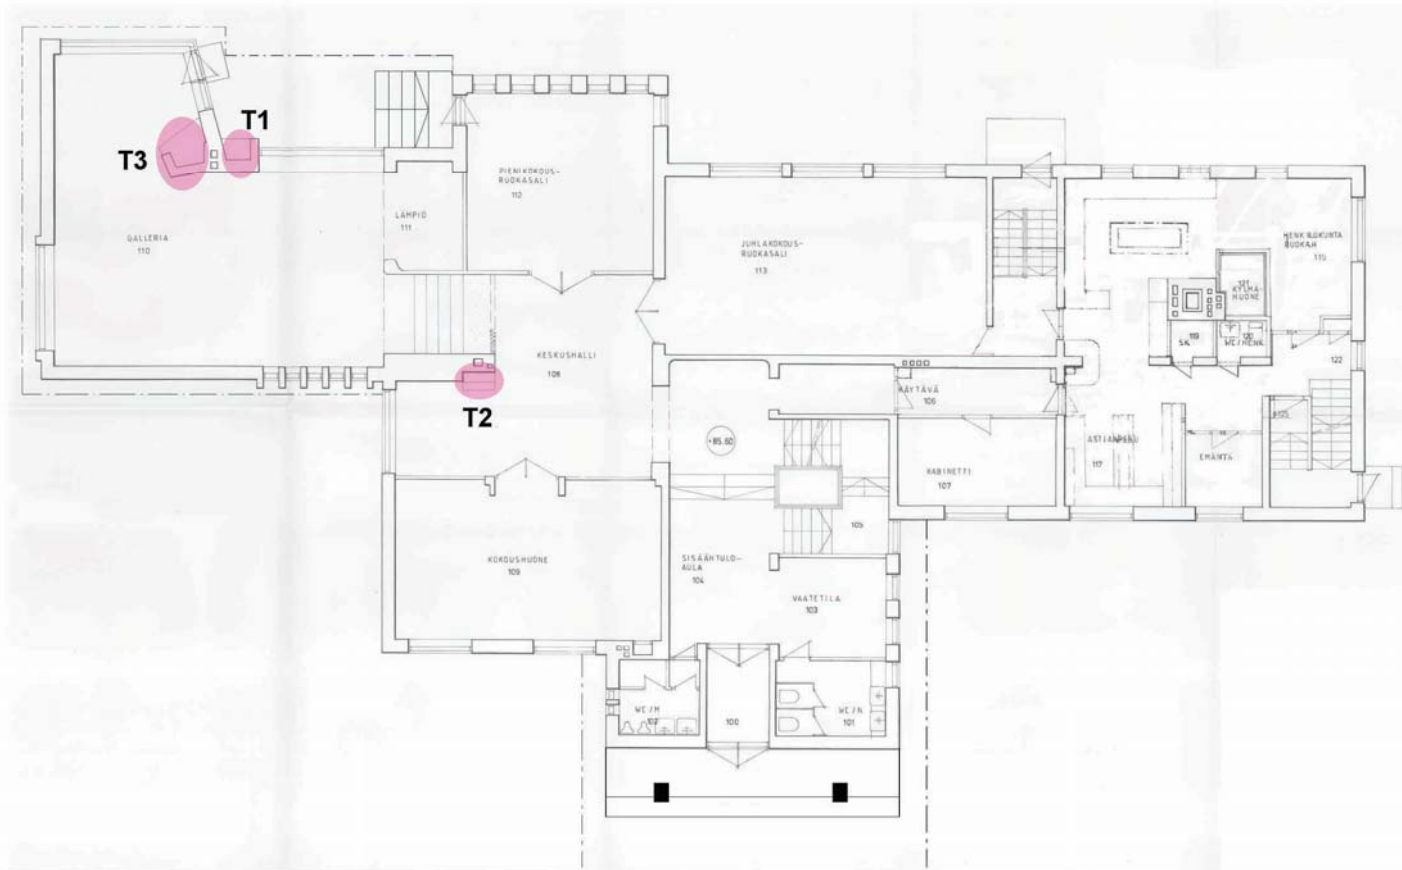
Kuva 180 – Ensimmäisen kerroksen takkojen paikat. Takat eivät ole piirretty pohjapiirrokseen kuten on rakennettu. Piirros UPM-Kymmene Oyj, keskusarkisto, Valkeakoski.

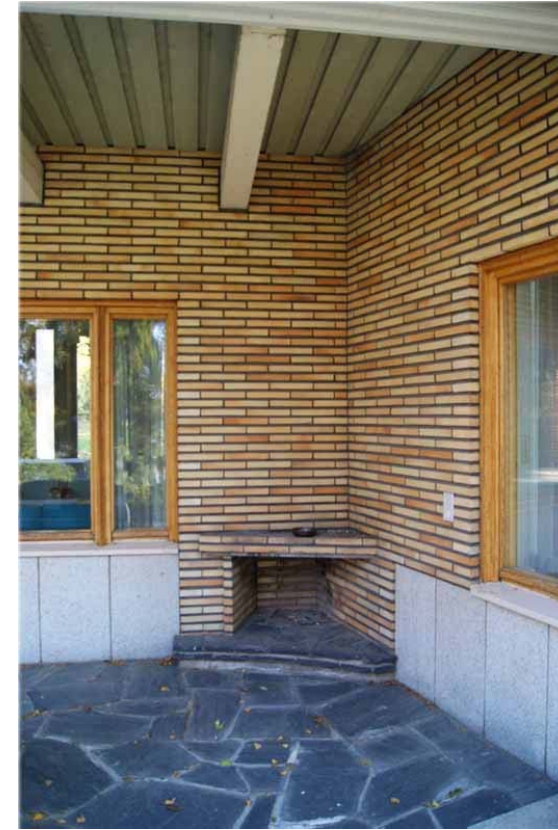
Kuva 181 – Länsipuolen katoksessa oleva takka (T1) ja Hallissa oleva takka (T2).

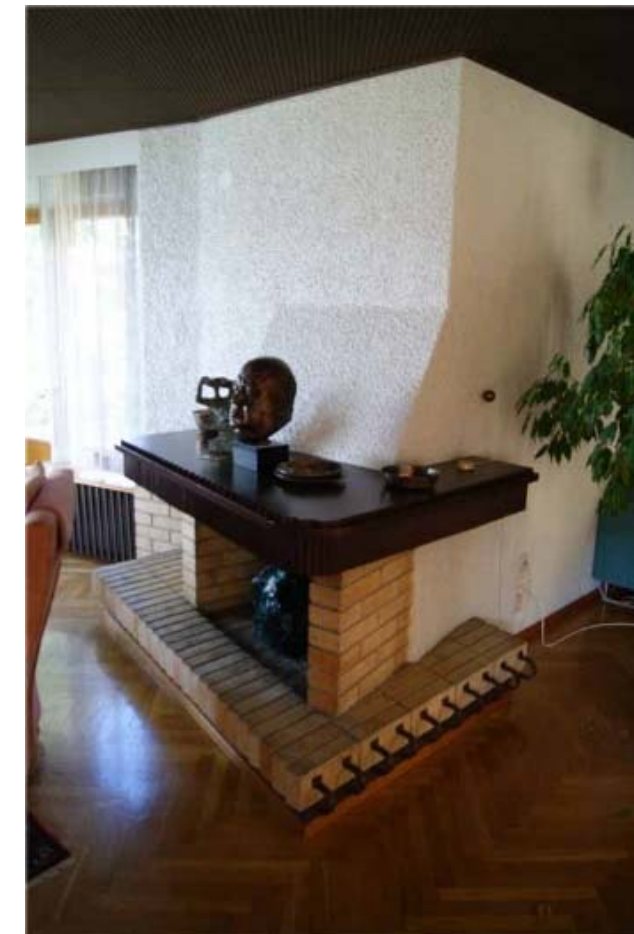
Kuva 182 – Tila Kenraalissa oleva takka (T3).

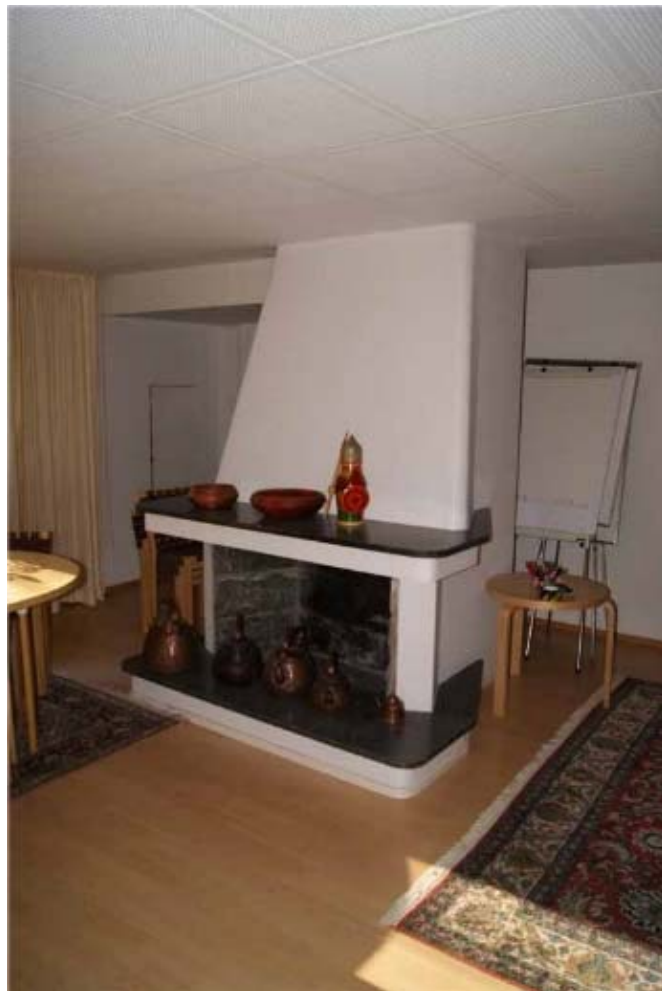
Kuva 184 – Kellarissa oleva takka (T4).

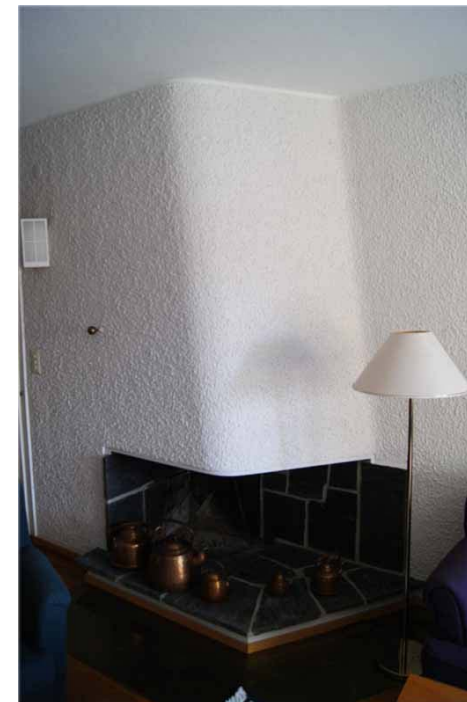
Kuva 186 – Toisessa kerroksessa yläaulan takka (T5).

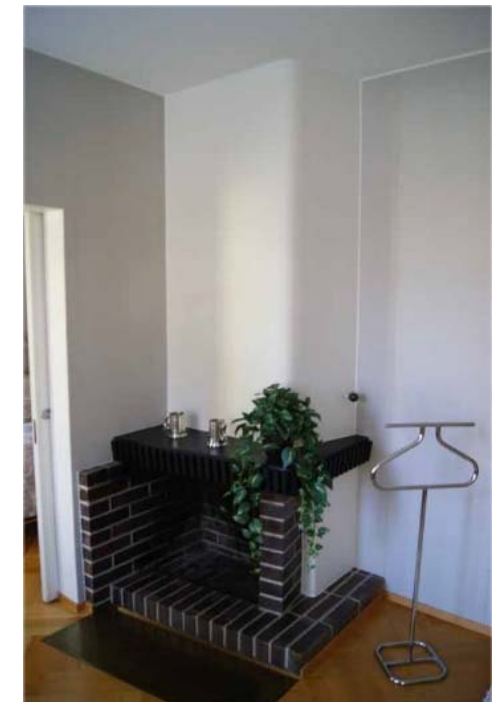
Kuva 187 – Toisessa kerroksessa vierashuoneen takka (T6).

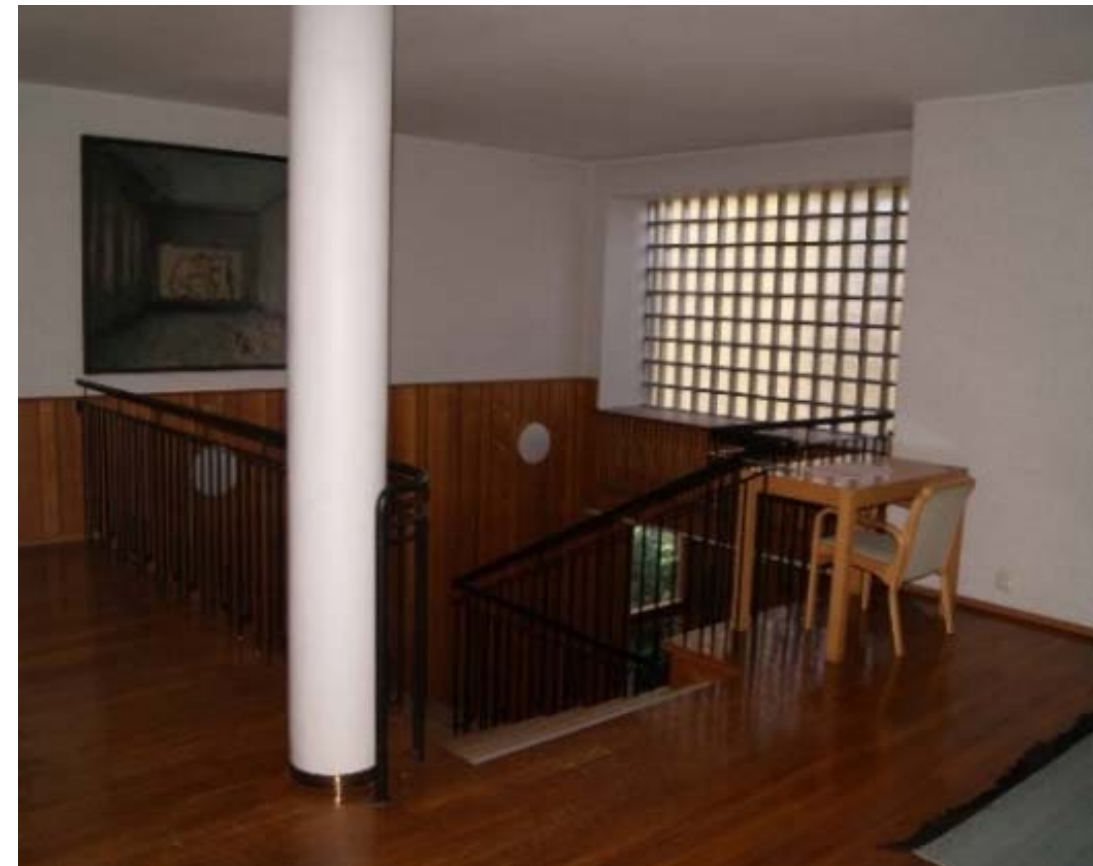
Kuva 191 – Pääporras 2. kerroksesta (P1c).

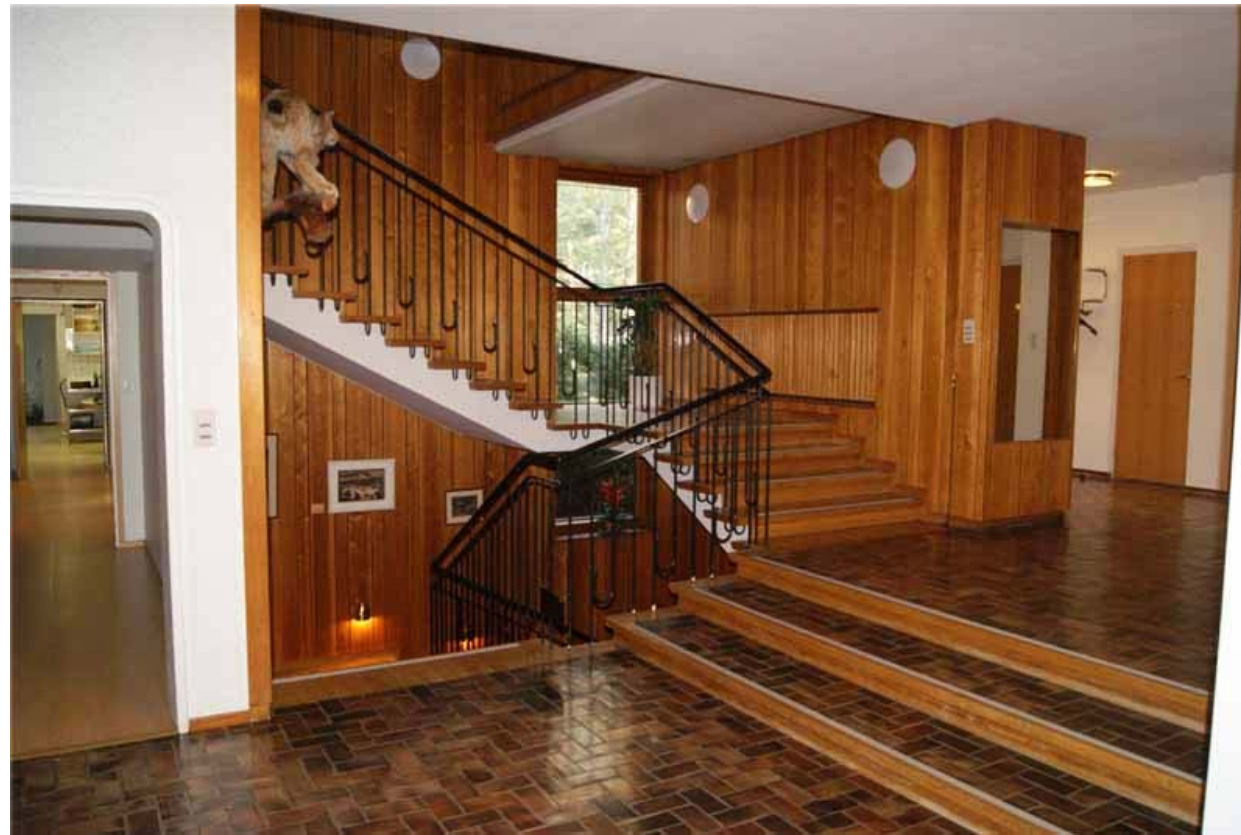
Kuva 192 – Pääporras 1. kerroksesta (P1b).

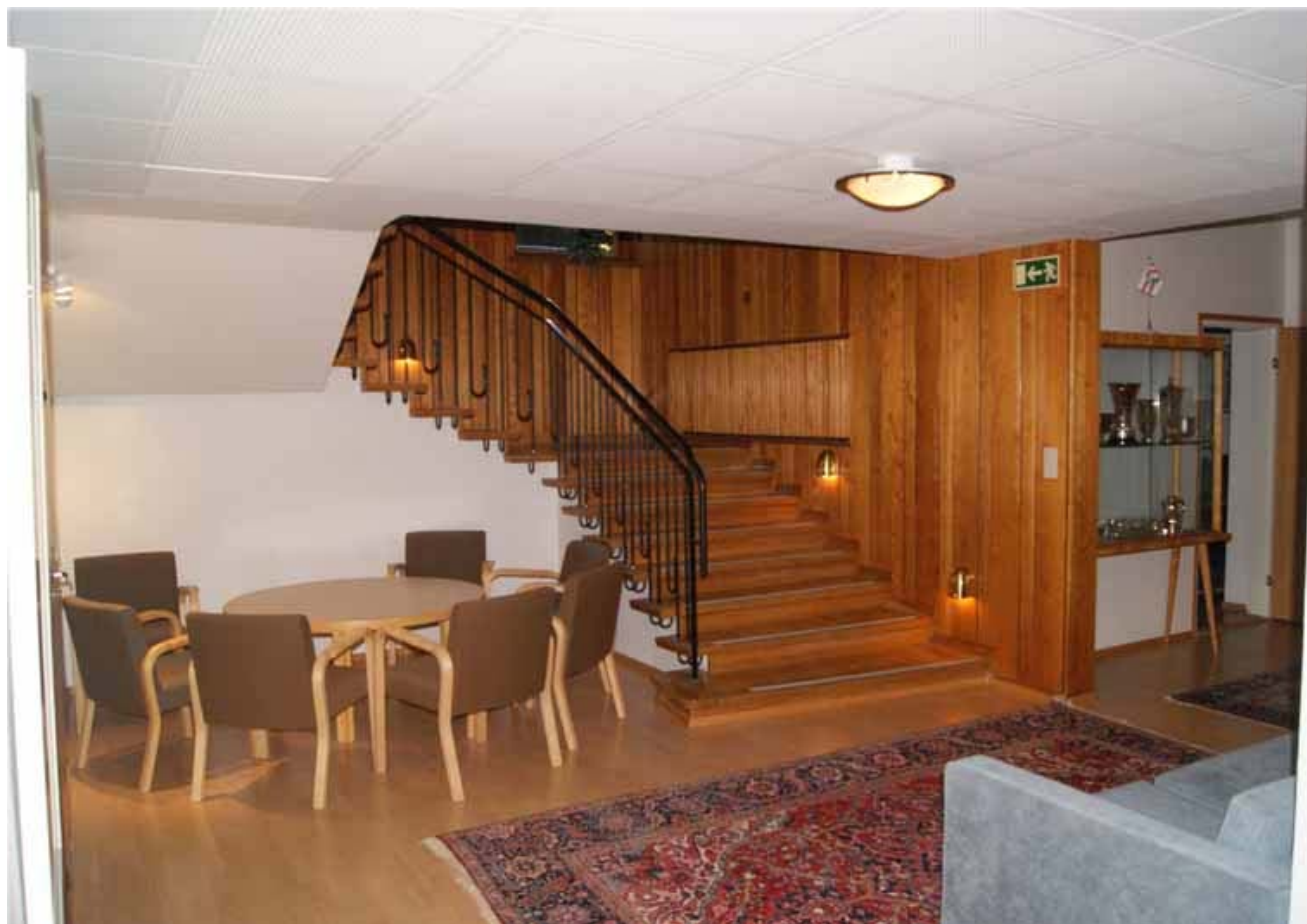
Kuva 193 – Pääporras kellarikerroksesta (P1a).

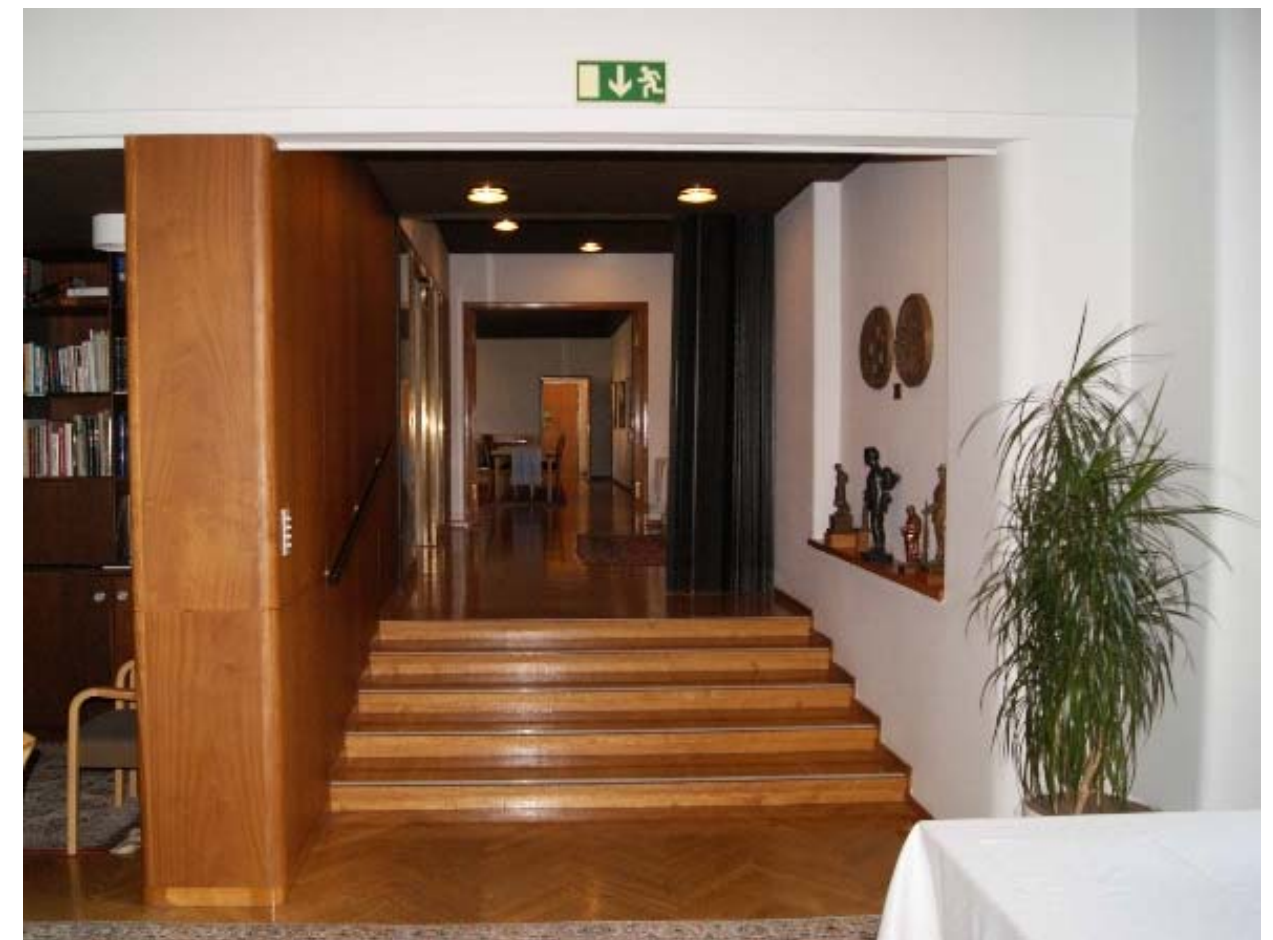
Kuva 195 – Tilaan Kenraali – portaat (P2). Portaat ovat alkuperäisessä asussaan. Porrastilan katossa alkuperäiset valaisimet, jotka ovat Paavo Tynellin suunnittelemat.

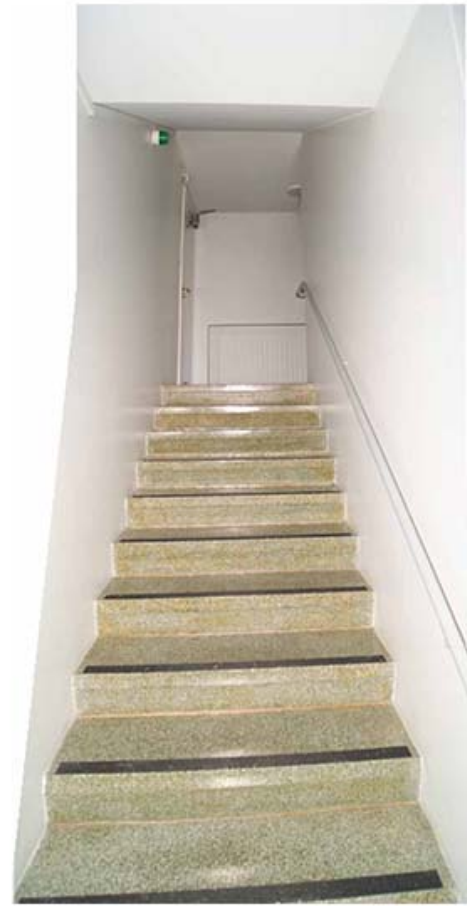
Kuva 200 – Porrashuoneen portaat on kuvassa P4a ja P4b – mosaiikkibetonipinta, 1950-luvun tyypillinen pinnoite. Mustat askelmatunniste nauhat on asennettu myöhemmin? Kuvassa P5 on ullakotilan portaat – betonipinta maalattuna. Kuvassa P6a ja P6b on vuoden 1971 muutoksessa tehdyt teräsrakenteiset portaat. Kuvassa P7 on patterikanaalitalan portaat – betonia, maalattu.

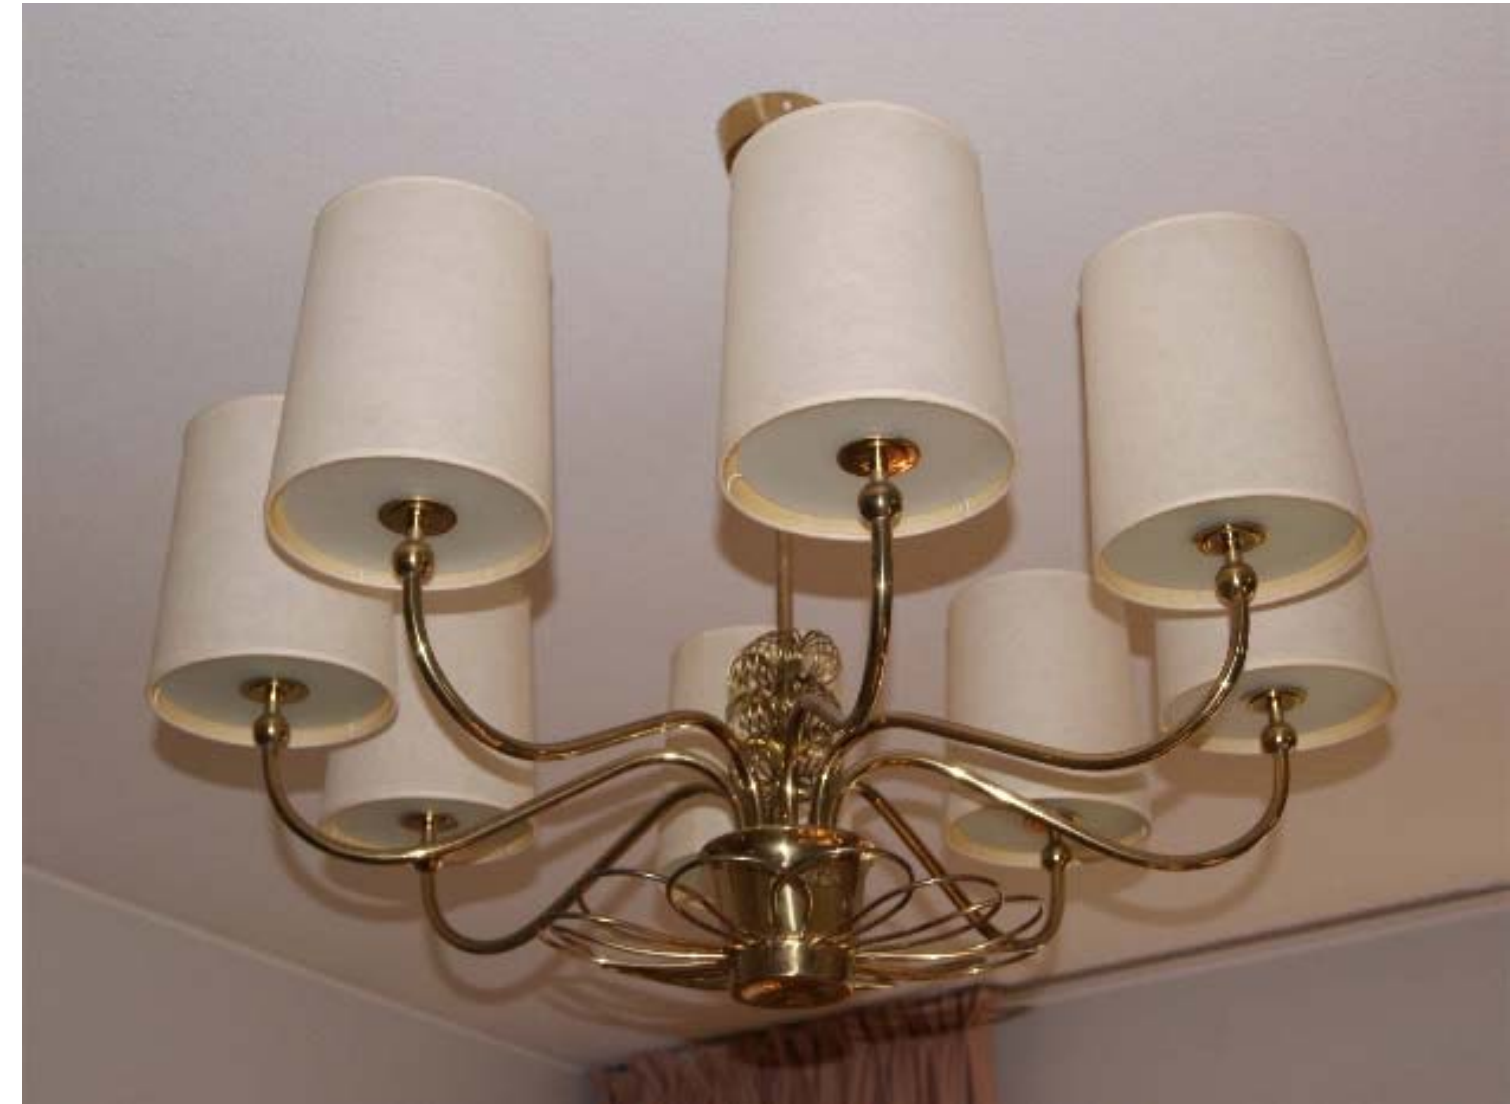
Kuva 201 – Tilan Kenraali – alkuperäinen valaisin, joka on Paavo Tynellin suunnittelema – valaisimet on suunniteltu tilan korkeuteen nähden oikean mittaisena, noin 80–90 cm korkea valaisin ei näytä tilassa liian isolta.

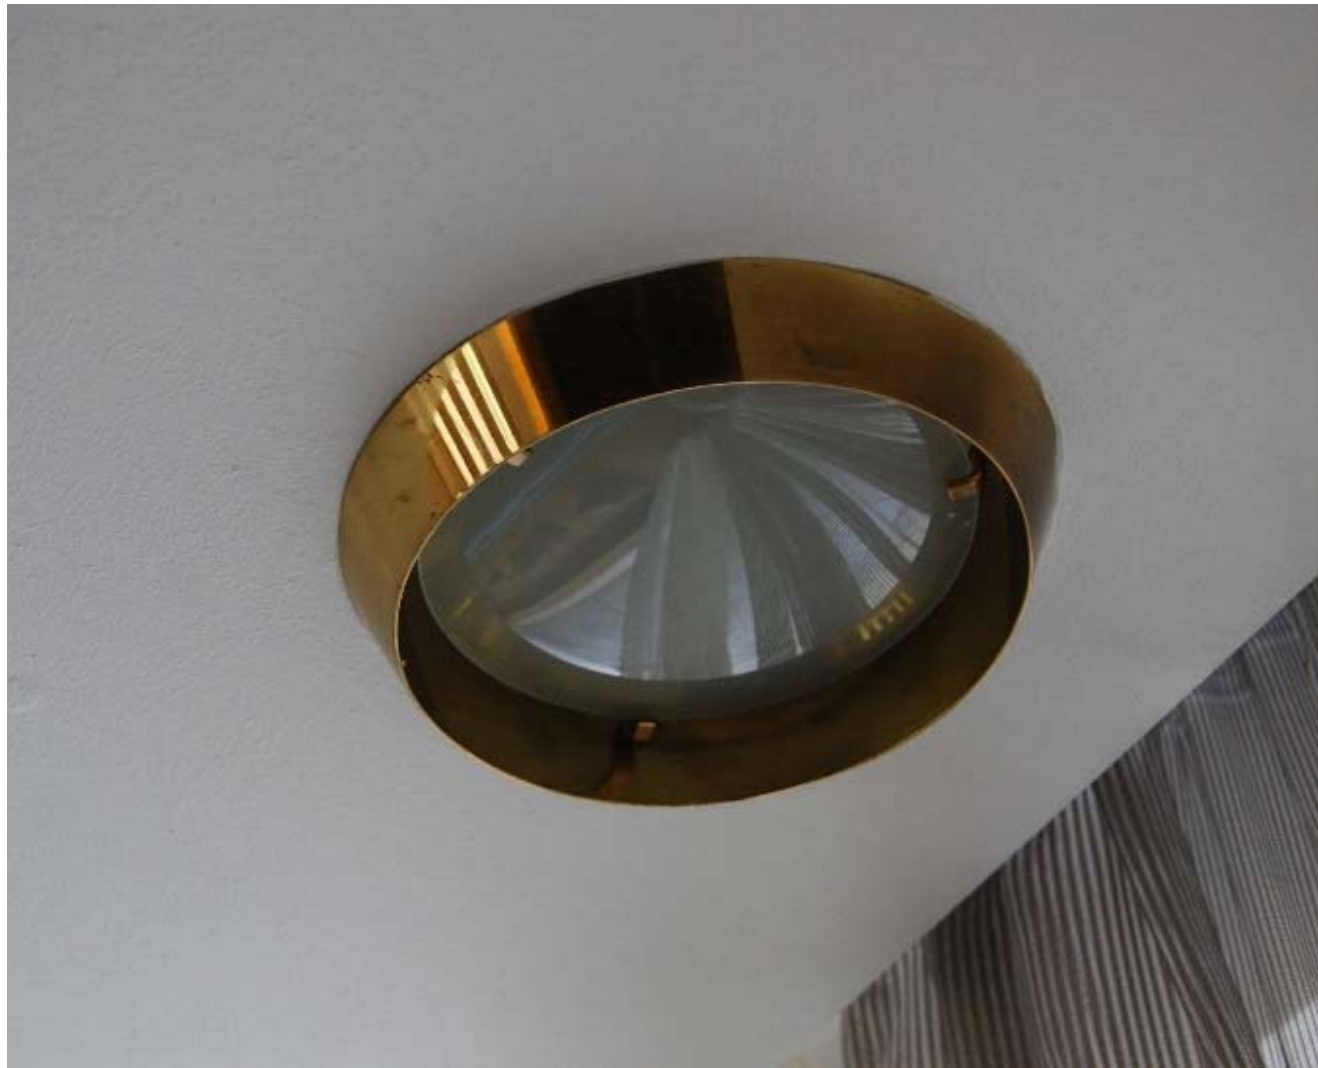
Kuva 202 – Tilan Kenraali – alkuperäinen valaisin, joka on Paavo Tynellin suunnittelema.

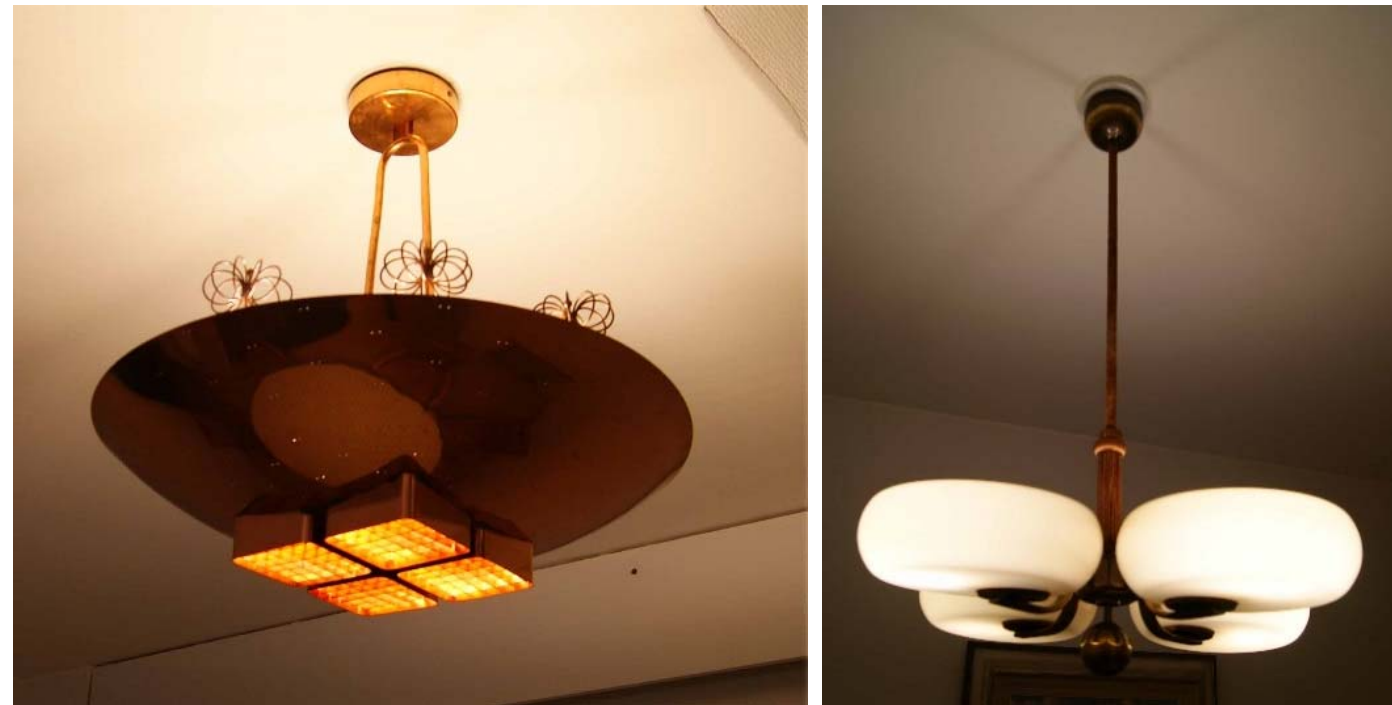
Kuva 203 – Tilan Monttu valaisimia, jotka ovat Paavo Tynellin suunnittelema. Valaisimet eivät ole tilan alkuperäisiä valaisimia.

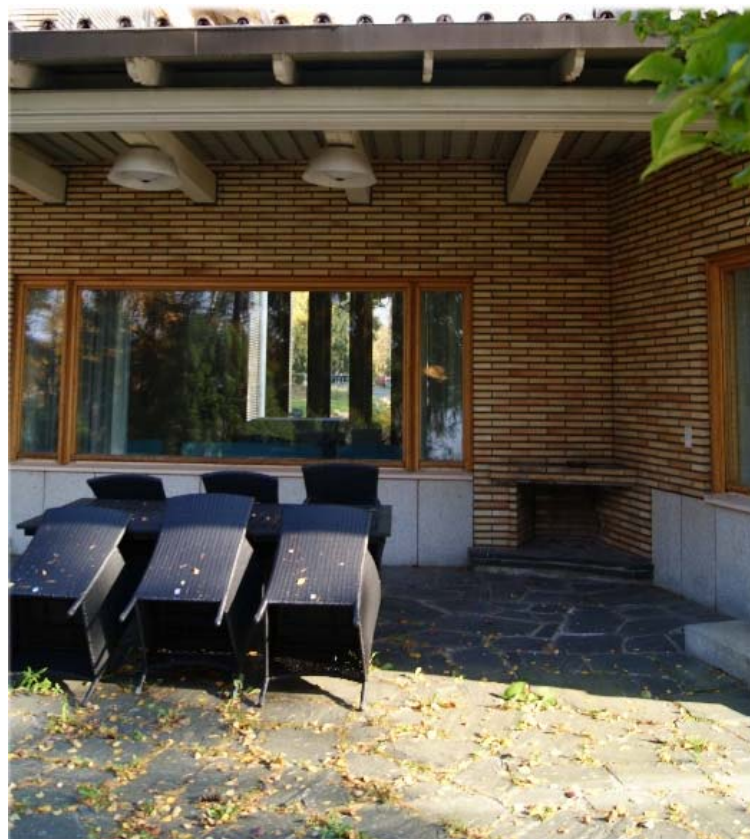
Kuva 216 – Edellisen kuvan rinnastuskuva (ennen ja nyt – kuvapari, kuvarajaus on erilainen) on vuodelta 2014. Markiisin kotelo näkyy lamppujen edessä ja markiisin terästukupilari näkyy yläkuvassa.

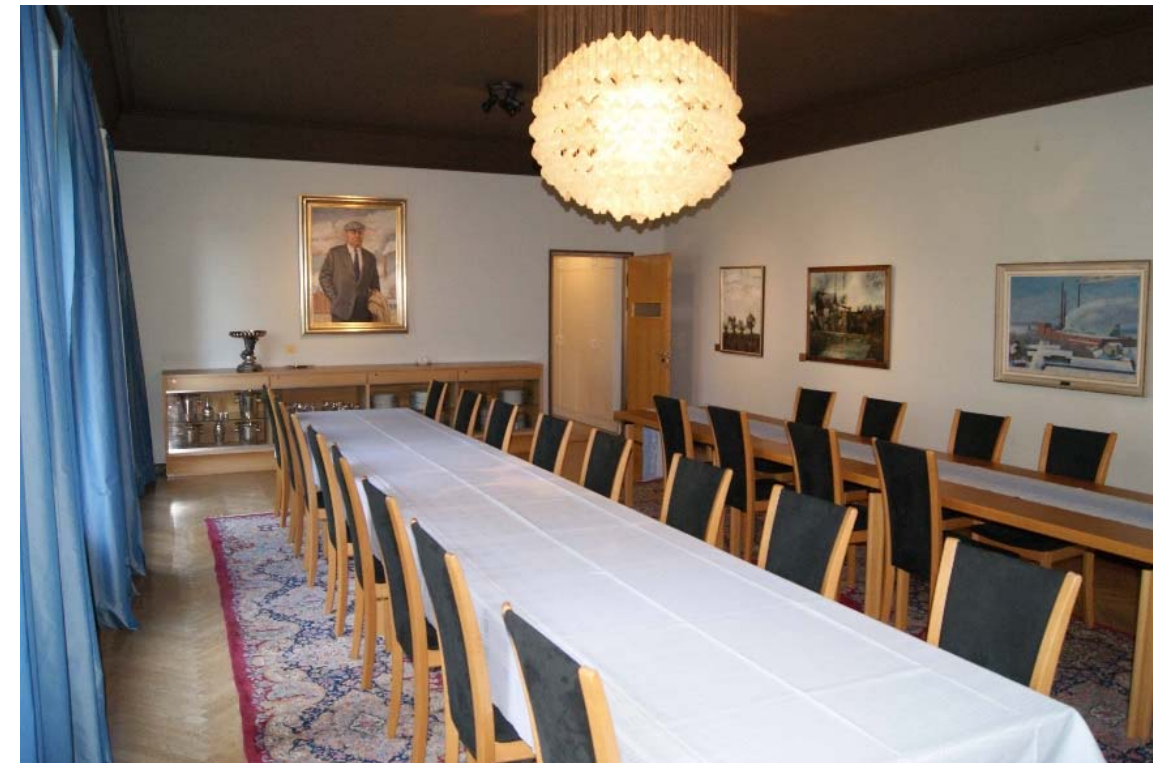
Kuva 226 – Nykyinen iso ruokasali – Patruuna. Tila ei ole juurikaan muuttunut 1971-luvun muutoksen jälkeen. Ainoastaan pintoja on huoltomaalattu. Valaisin on lisätty – asennusvuotta ei ole tiedossa. Irtokaluste muutoksia ja lisäyksiä on tehty. Kuva on vuodelta 2014. Kuvarajasta ei ole tehty yläpuolisiin kuviin nähden.

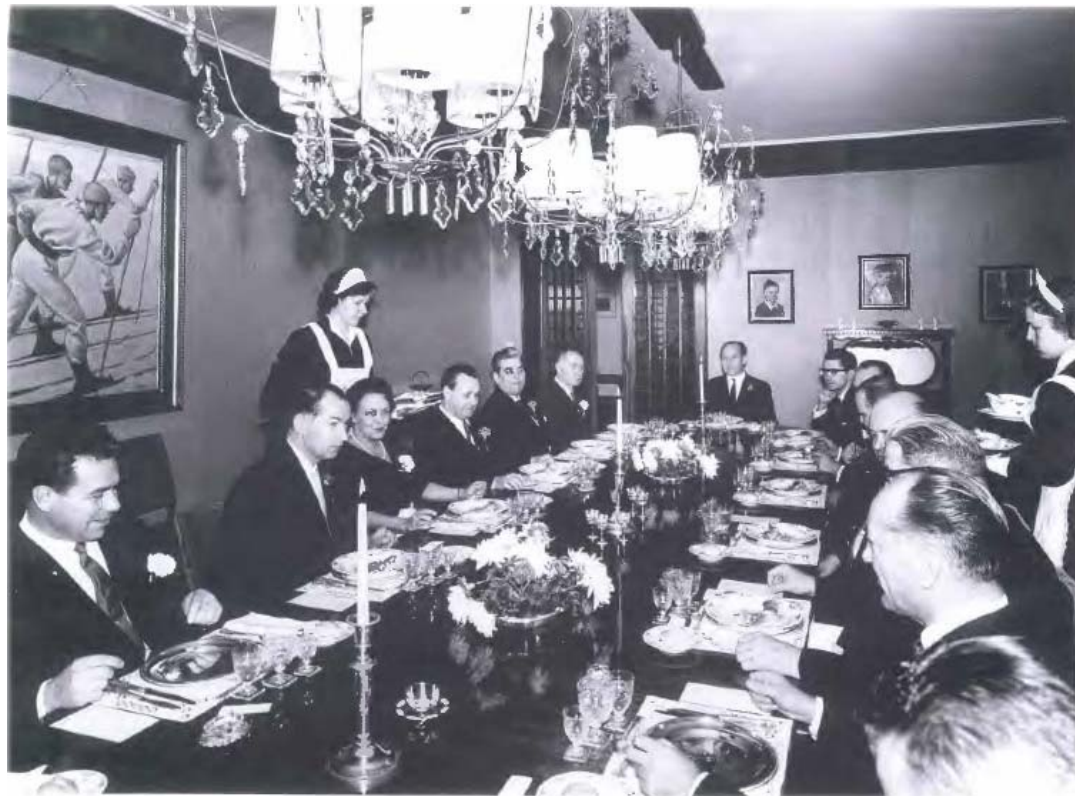
Kuva 227 – Päivällistilaisuus on ulkomaankauppaministeri Nikolai Patolitshev vierailun ajalta. Ruokailusalin kato on maalattu vaaleaksi ja kattolista on pähkinävaneria, joka on akustorei'itetty (taustalla lasivillamattoa) ja ilmanvaihto rei'in varustettu (iv-reikien kohdalla ei lasivillamattoa). Kuva on vuodelta 1962, UPM-Kymmene Oyj, Valkeakosken keskusarkisto.

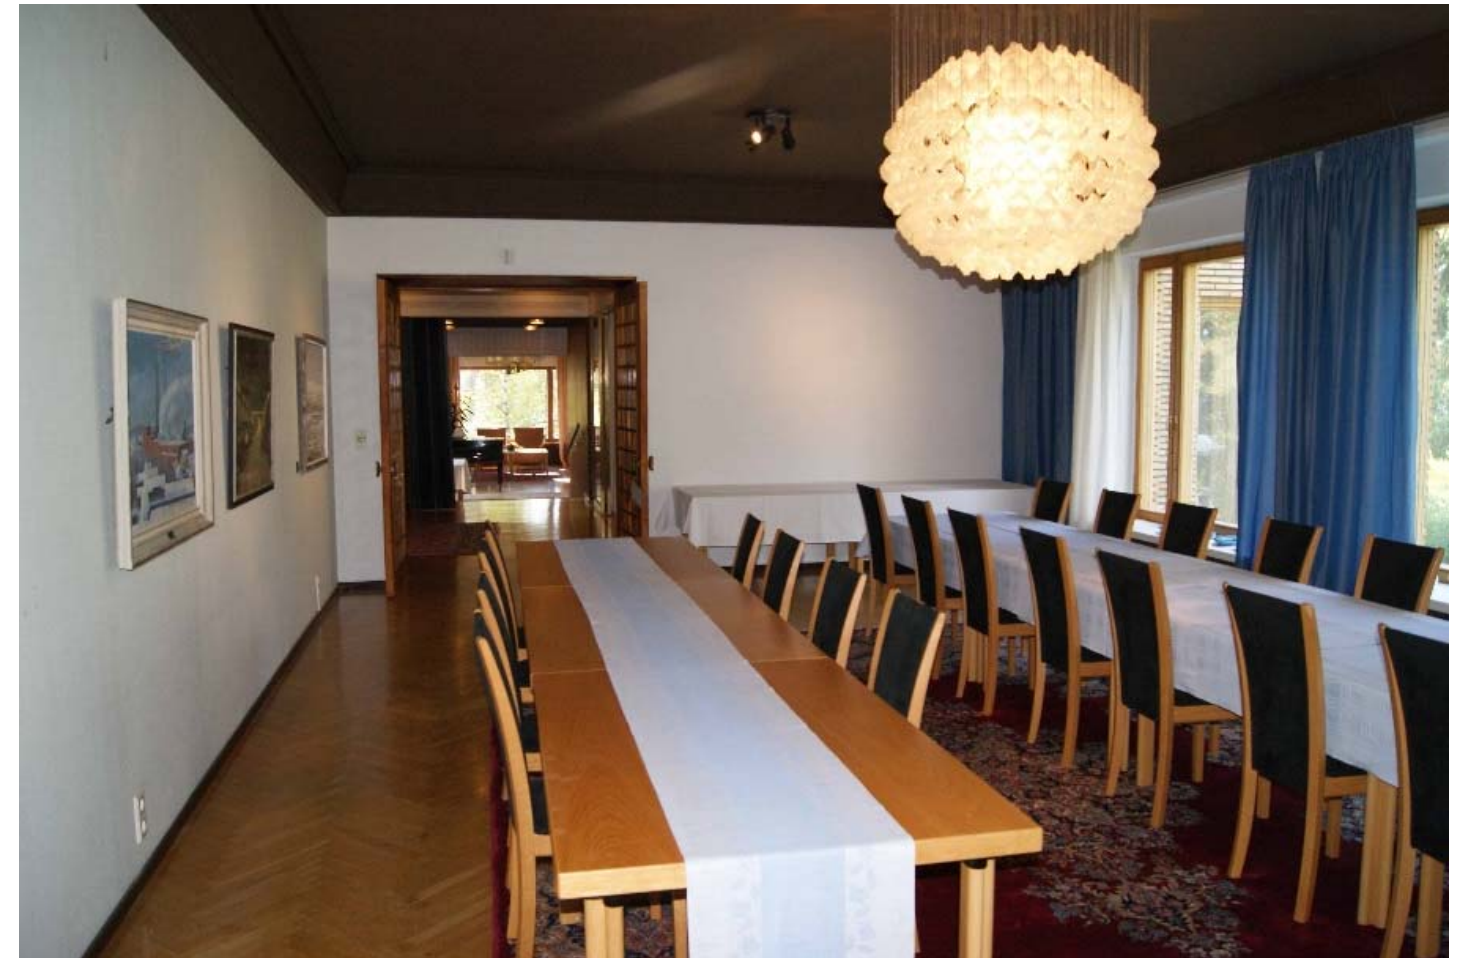
Kuva 229 – Nykyinen iso ruokasali – Patruuna. Tila ei ole juurikaan muuttunut 1971-luvun muutoksen jälkeen. Ainoastaan pintoja on huoltomaalattu. Tilan tauluja on muutettu vuosien varrella. Kuva on vuodelta 2014. Kuvarajausta ei ole tehty yläpuolisiin kuviin nähden.
