ANTINKÄRKI

rakennushistoriallinen selvitys

27.1.2015

Arkkitehtuuritoimisto ARKHALTIA Ky

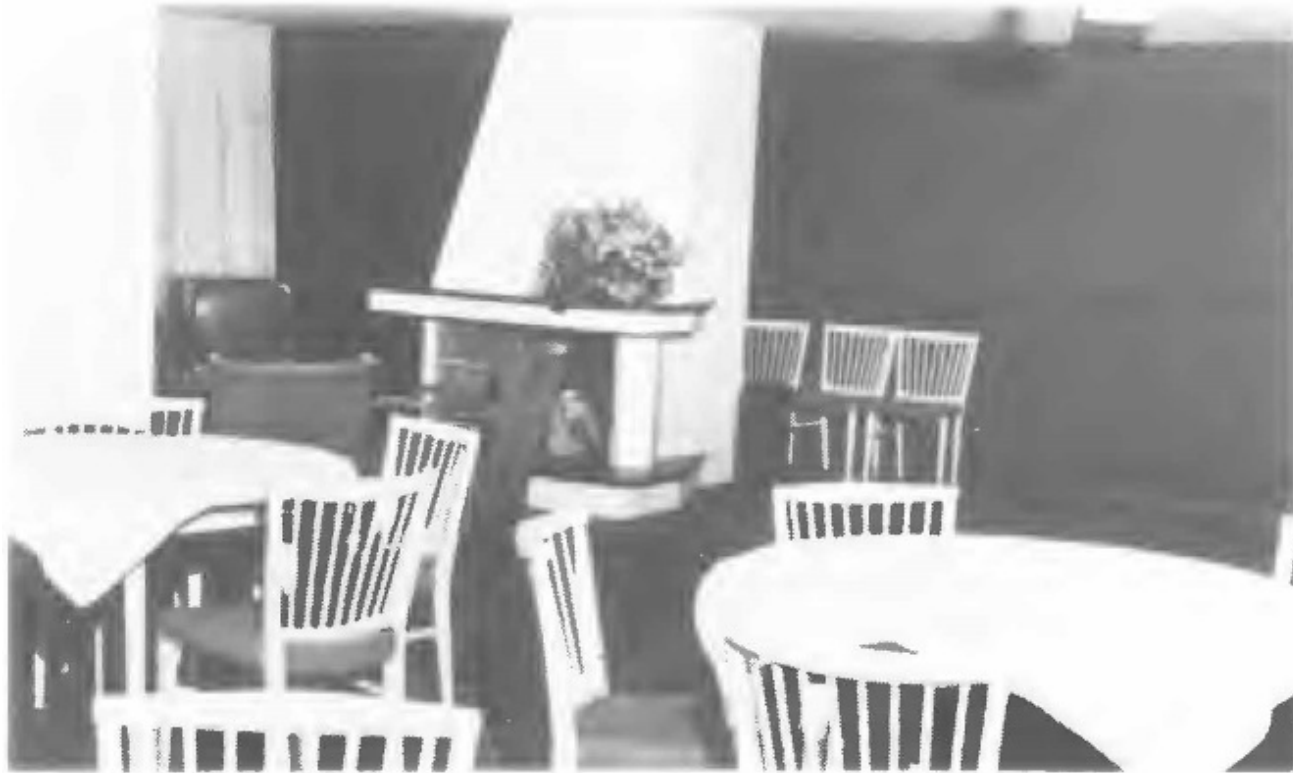
Kuva 245 – Kuva on suuresta ruokasalista, Patruuna, 1971-vuoden muutoksen valmistuttua. Taustaseinältä on hävitetty hopeakaappi ja mahonkilevypinnoitettuseinä – seinäpintaan on asennettu Chiki-silk tapetti ja se on maalattu valkoiseksi. Katto ja kattolistat on maalattu tummaksi (ruskea). Lattian päällysteenä on edelleen alkuperäinen parkettilattia. Artekin kalusteita tuli Antinkärkeen. Kuva on vuodelta 1971, UPM-Kymmene Oyj, Valkeakosken keskusarkisto, Työn Äärestä lehdestä nro 2/1971, s. 10.
