HAKAMETSÄN JÄÄHALLI

Rakennushistoriallinen selvitys

Arkkitehtitoimisto Seija Hirvikallio

2015

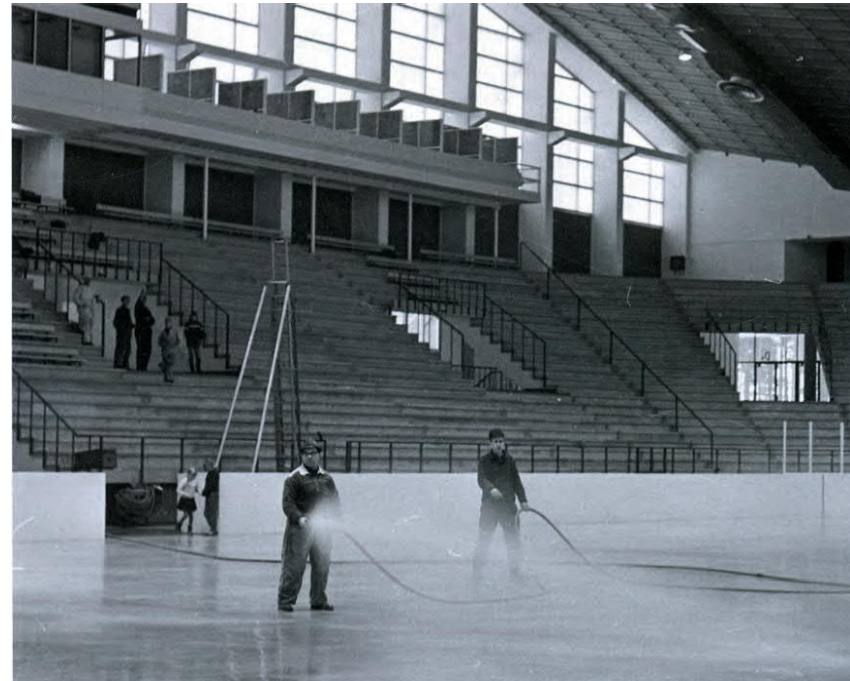
Jäähallin jää tehdään neljässä eri vaiheessa. Kuvallähde: Leinonen, 2015.

Jään tekeminen

Ensimmäinen 0,8 mm:n kerros levitetään kaukaloa kiertävästä jääkoneesta hienona suihkeena. Tämä kerros jäätyy välittömästi. Seuraava kerros on yhtä paksu. Joissain jäähalleissa tämä kerros maalataan valkeaksi.

Kolmas kerros on paksuudeltaan 0,16 mm paksu. Sen tehtävänä on toimia maalatun kerroksen suojana ja siihen maalataan pelaamisessa tarvittavat merkin-

nät. Lopullinen paksuus saavutetaan 8–10 tasaisesti levitetyllä jääkerroksella. Mitä vähemmän vettä pintaan kerralla laitetaan, sitä parempaa jäätä tulee. Suomessa merkinnät maalataan valmiiksi lattiaan. Poistettava jää on silloin pelkkää jäätä ilman ongelmallisia maali-jätteitä.

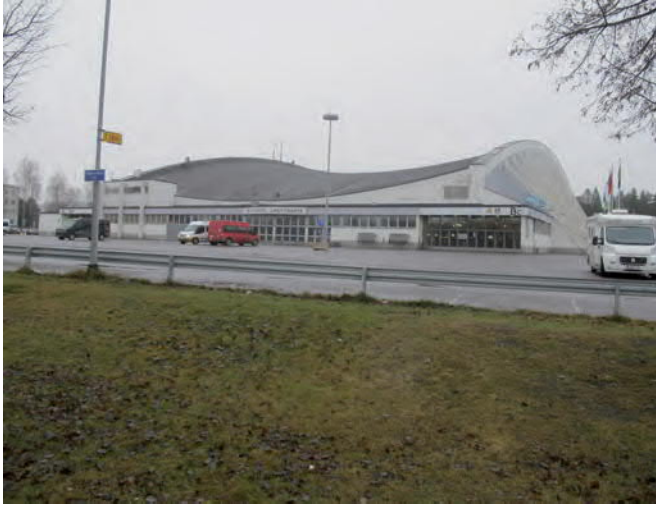
1

1. Julkisivu pohjoiseen. Matalan sisäänkäyntiosan päälle on rakennettu iv-konehuone.
2. Julkisivu länteen. Yläosan alkuperäiset ikkunat on pellitetty umpeen profiilipellillä.
3. Julkisivu etelään. Takajulkisiuun on myös rakennettu iv-konehuone matalan osan päälle.

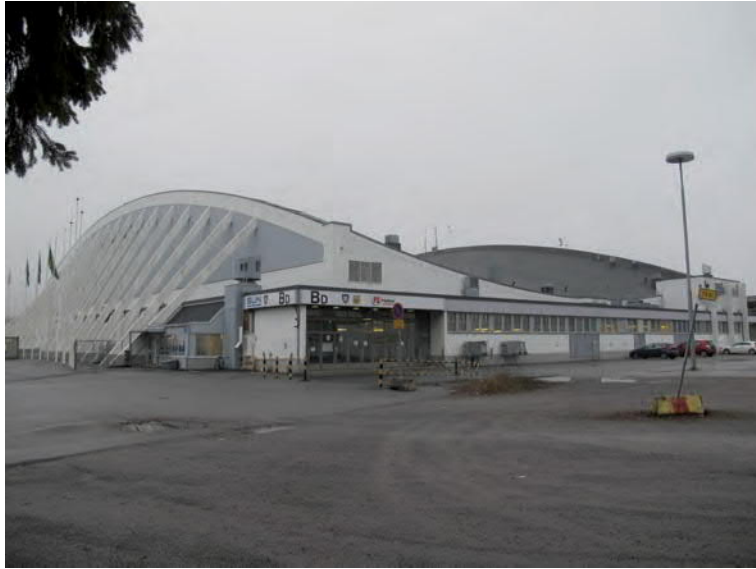
1

1. Julkisivu lounaaseen.
2. Likaantuneet betonipilarit kaipaavat huoltomaalausta.
3. Uusi sisäänkäynti pelaajatiloihin ja ajoramppi rakennettiin vuonna 2011.
4. Länsijulkisivu.
5. Julkisivujen pintamaalit irtoavat paikoitellen.

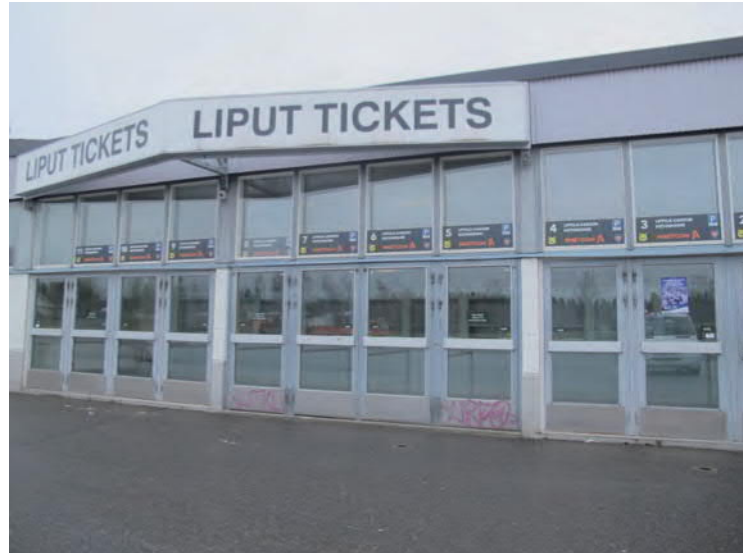
1

1. Lipunmyynnin teräslasiovet kaipaavat huoltoa/uusimista.
2. Pääkerroksen varapoistumistievet,
3. Ikkunoiden pielissä maalit irtoavat. Ikkunoiden kunto tulee tarkistaa.
4. Aitioiden ja A-käytävän teräslasiovet ovat hyväkuntoiset.

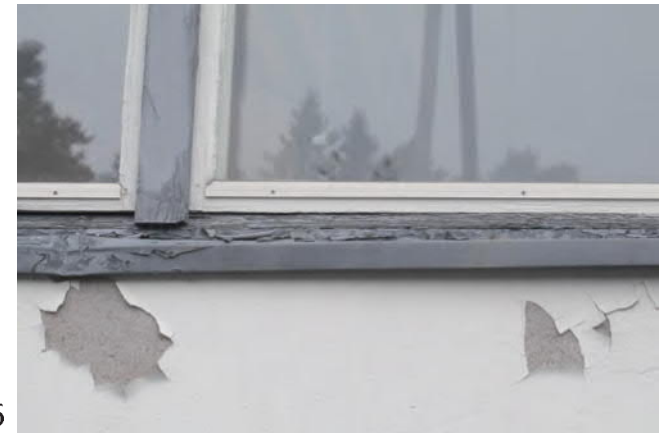
Ikkunat ovat puuikkunoita ja niissä on havaittavissa laajasti lahovaurioita alapuitteissa ja karmeissa. Ikkunoiden kuntokartoitus tulisi tehdä ja ikkunoiden uusiminen vaikuttaa todennäköiseltä. Ikkunoiden sisäpintaan on asennettu lisäumpiolasi vuonna 2001.

5. Itäjulkisivun hätäpoistumistieovi.
6. Ikkunoiden alapuitteissa ja karmeissa on lahovaurioita.

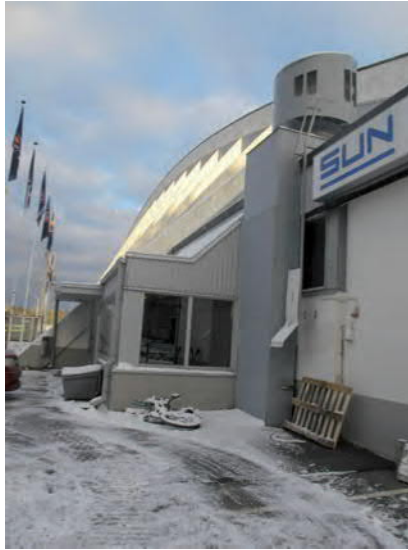
1

1. Myöhemmin rakennetut iv-putket on asennettu julkisivujen pintaan.
2. Kylmäkeskus rakennettiin kaakkoiskulmaan vuonna 2002 ja sitä laajennettiin vuonna 2013.
3. Matalan osan katolle rakennettu iv-konehuone.
4. Uusi pelaajien sisäänkäyntilaaajenus on vuodelta 2011.
5. Harjoitushalli II (pyöreä) rakennettiin vuonna 1974 ja harjoitushalli III vuonna 1994.

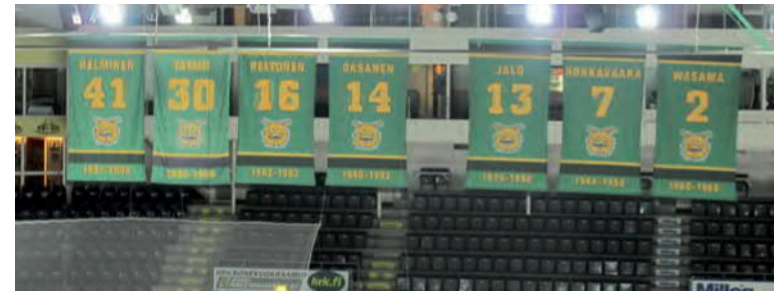
4

1. B-siiven parvien oranssit muovituolit. Taustalla näkyy parven seinävalaisin.
2. Katsomon porrastusten maalipinnat ovat kuluneita.
3. Kulunut maalipinta portaassa.
4. A-katsomo ja aitiot. Porrastukset ovat 28 cm ja melko raskaat nousta.
5. Ilveksen ja Tapparan pelaajien jäädytetyt pelipaidat.

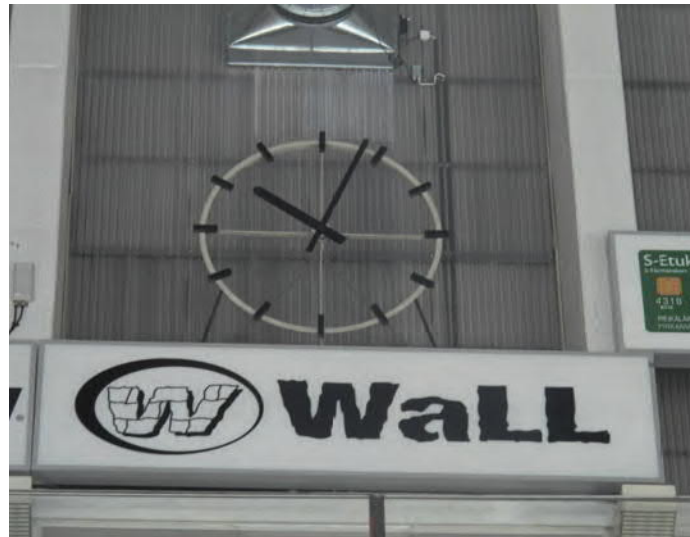
5

1. Pelikenttä.
2. Näkymä pelaaja-aitiosta. Ylhäällä Ilveksen pelaajien jäädytetyt pelipaidat.
3. Pelaajapenkki.
4. Ottelukello on uusittu video-näytöksi ja sen hallintajärjestelmä päivitettiin vuonna 2014.
5. Hallin alkuperäinen kello B-katsomon yläseinällä.

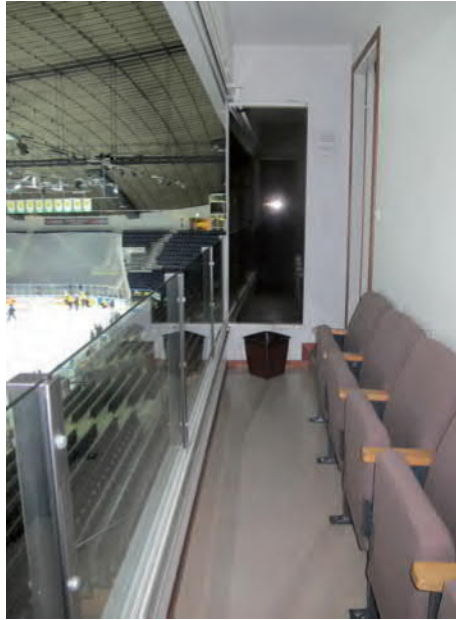
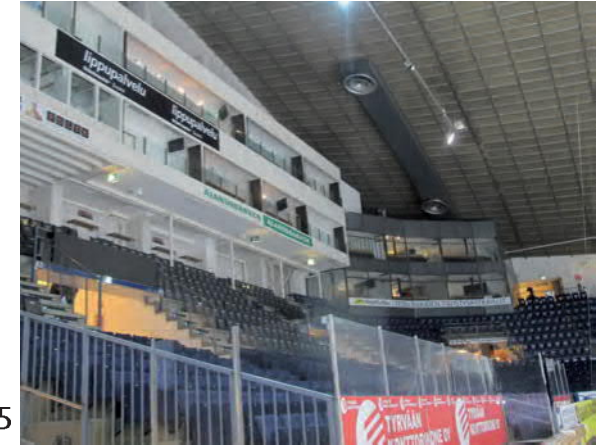
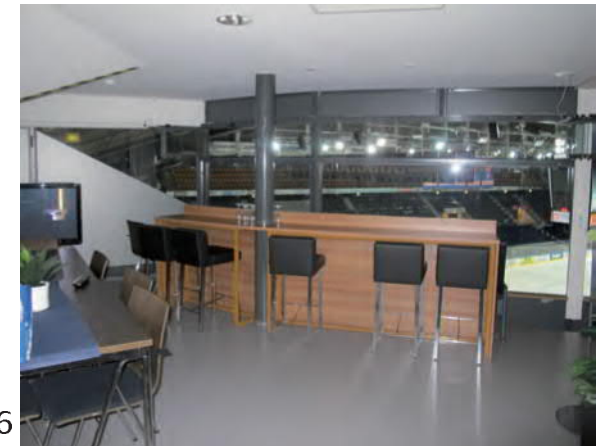
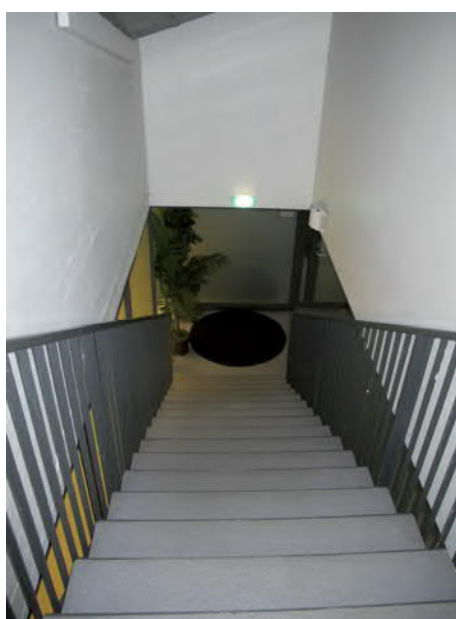
1. Näkymä A-katsomoon. Kaarevan satulakaton sisäpinta on alkuperäinen.
2. Uusi aitio.
3. Detaljikuva sisäkatoista. Taustalevy on asbestipitoista Karlit-levyä.
4. Uusi porras aitioon, askelmat on pinnoitettu muovimatolla, käsijohde on maalattua terästä.
5. Näkymä uuteen kulma-aitioon.
6. Kulma-aition sisäpuoli.

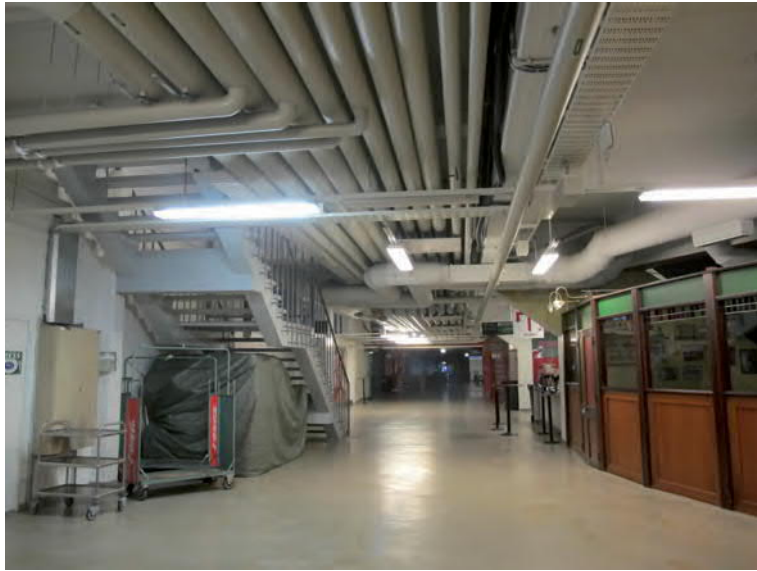
1

1. Iv-putket on asennettu näkyviin pääkerroksessa.
2. Pääkerroksen olutravintola.
3. Myyntitiski pääkäytävällä.
4. Juomien myyntitila 2. kerroksessa.

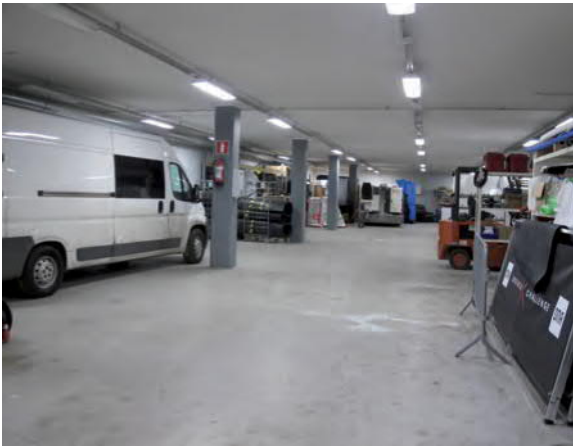
4

1. B-siiven pohjakerroksen käytävä.
2. Kuntosali B-siiven pohjakerroksessa.
3. Huoltokäytävä.
4. Maanalainen varasto- ja huoltohalli rakennettiin vuonna 2011.
5. Toimitsijatila B-siiven pohjakerroksessa.
6. Jääkone pelaajatiilojen aulassa.

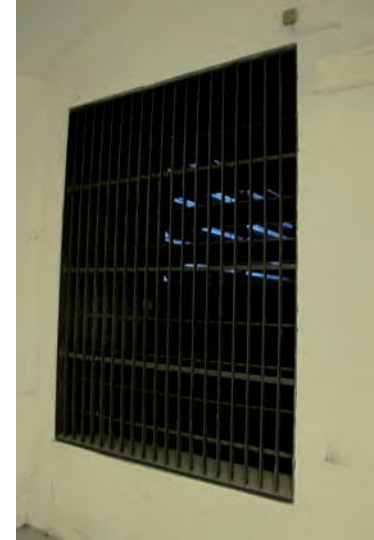
2

1. Huoltotila pohjakerrokses-
sa.
2. Pohjakerroksen huolto-
käytävä.
3. Iv-säleikkö 2. kerroksen
aulatilassa.
4. Ravintolahenkilökunnan
sosiaalityö pohjakerroksen
B-siivessä.
5. Iv-putket katsomoaulassa
2. kerroksessa.
