Salhojankatu 42, Tampere

Rakennushistoriaselvitys

8.10.2020, täydennetty 19.2.2021

Arkkitehtitoimisto AR-Vastamäki Oy

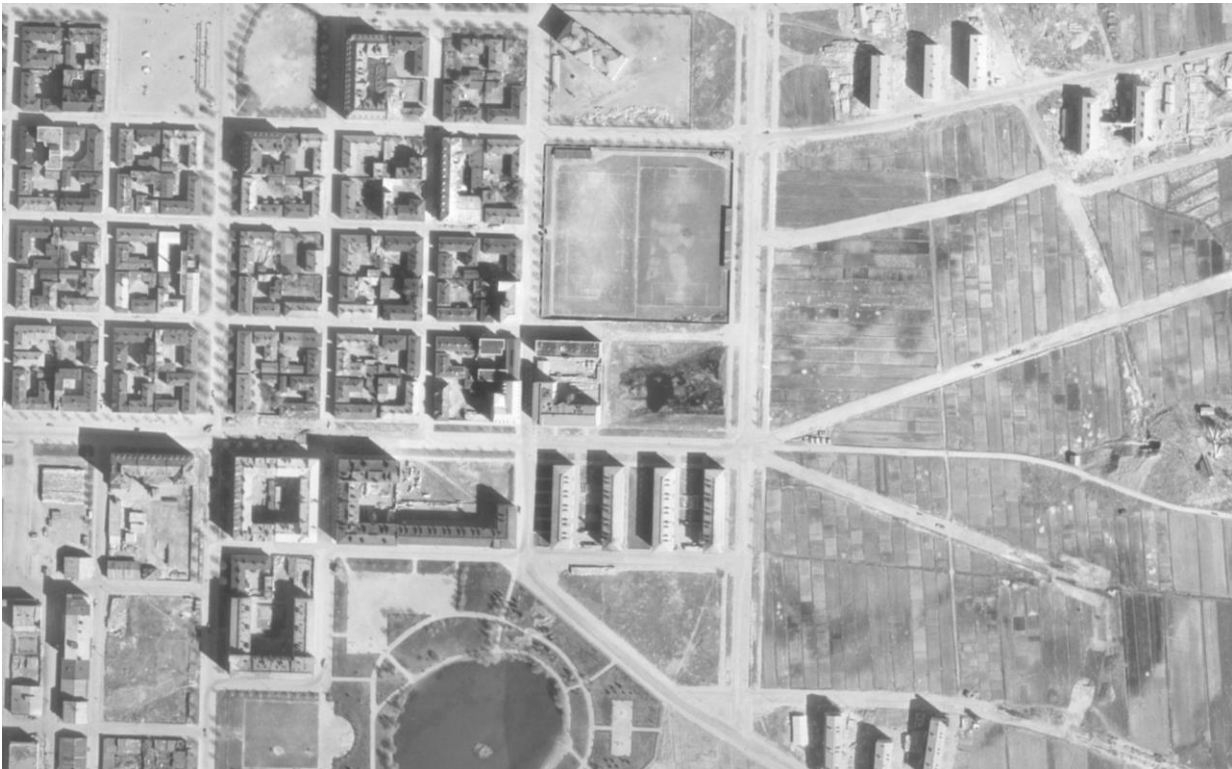
Ortoilmakuva vuodelta 1946. 1940-luvulla Tammelan kaupunginosan rakennuskanta koostui vielä tiiviisti rakennetuista matalista puutalokortteleista. Kalevanpuistotien itäpuolinen alue oli maaseutumaista peltoaukeaa, jonne oli rakennettu ensimmäisiä Kalevan asuinkerrostaloja. Tammelan alueella oli vain

muutamia korkeampia rakennuksia, joita olivat mm. Tammelan Voima ja Pikilinna Tammelan torin laidalla, Tammelan koulu Tammelan urheilukentän pohjoispuolella, Kenkätehdas Solenan, Kalevan ja Tampereen kenkäteollisuus ry:n tehdasrakennukset Salhojankadun ympäristössä ja asuinkerrostalot Itsenäisyydenkadun varrella ja Sorsapuistossa. Vuonna 1946 Salhojankatu 42 tehdasrakennus oli vielä alkuperäisessä muodossaan ennen Tammelankadun puoleista laajennusosaa. Kuva Tampereen kaupungin karttapalvelu Oskari.

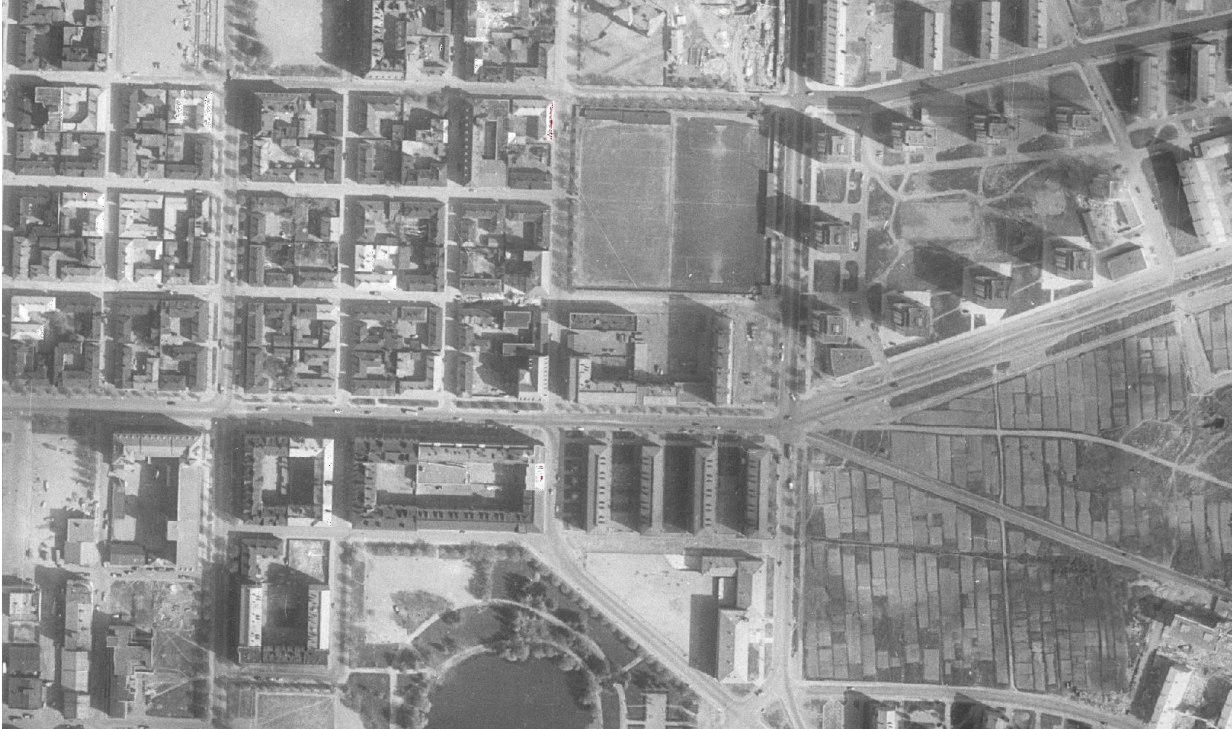
Ortoilmakuva vuodelta 1956. 1950-luvulla alueen kaupunkirakenteen muutos on ollut voimakkainta Kalevan kaupunginosassa. Teiskontien pohjoispuolisen ja Kaskitien eteläpuolisen alueen asuinkerrostalot ovat rakentuneet. Teiskontien ja Kaskitien välinen alue on viljelyskäytössä. Kalevan lukion rakennus on rakentunut ja Tammelan koulun 1950-luvulla rakentuneet uudisosat ovat rakenteilla Kalevan puistotien varrella.

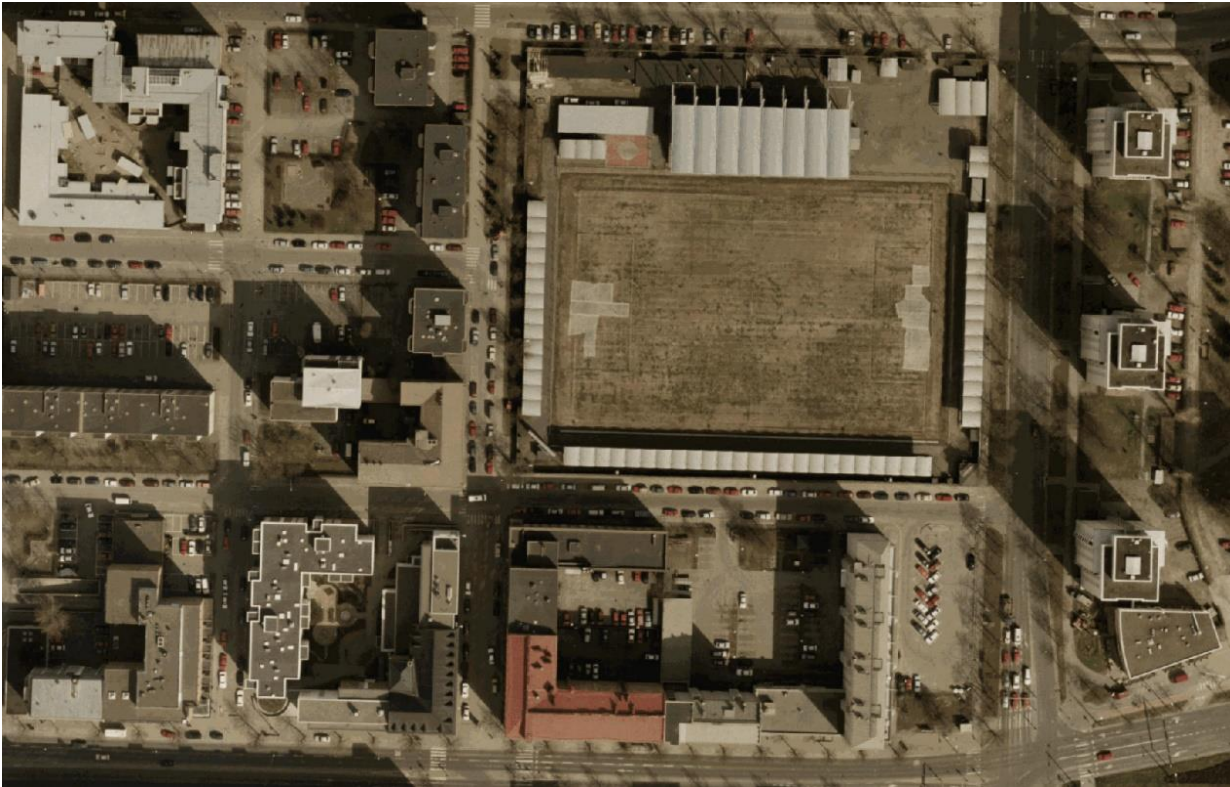
Ortoilmakuva vuodelta 1999. Alueen rakennuskanta on rakentunut nykymuotoonsa. Tammelan lähitorin korttelin uudet rakennukset ovat rakentuneet. Tammelan stadionille on rakennettu katetut katsomot ja huoltorakennuksia. Tampereen kaupungin karttapalvelu Oskari.

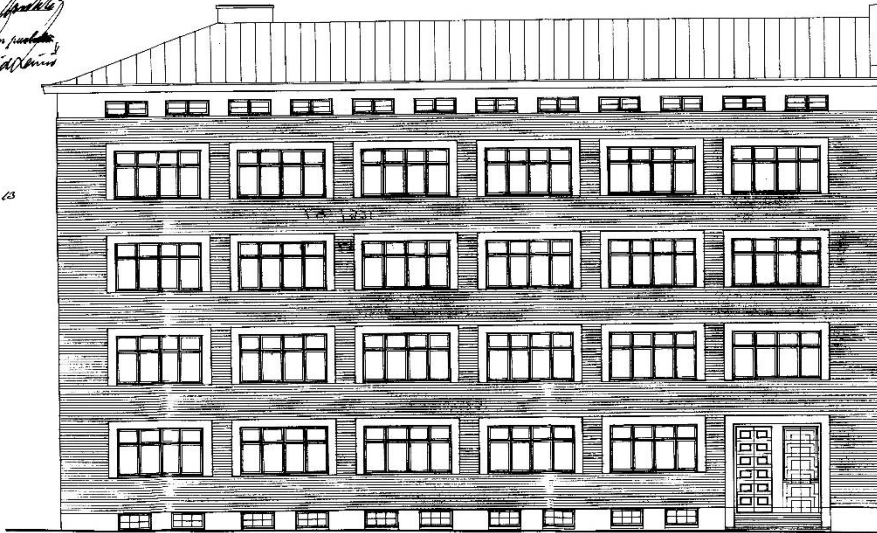
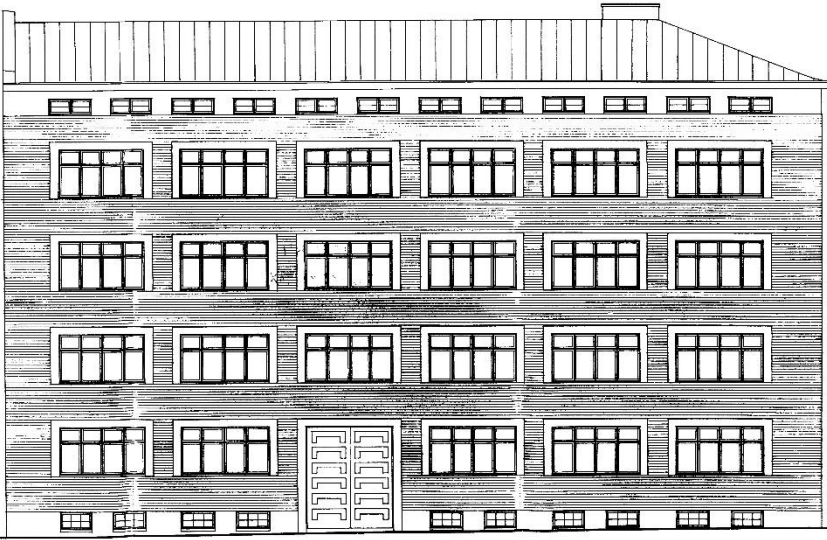
TAMMELANKADUN PUOLEINEN JULKISIVU.

Kuva. Kenkätehdas Karisto & Kumpp. Oy:n tehdasrakennuksen rakennusluvan julkisivukuvat itään ja etelään vuodelta 1931, Tampereen rakennusvalvonnan arkisto.

Salhojankatu 42 rakennus on rakennettu vuonna 1931 Kenkätehdas Karisto & Kumppanit Oy:n tehdasrakennukseksi. Rakennuksen on suunnitellut arkkitehti Bertel Strömmer.

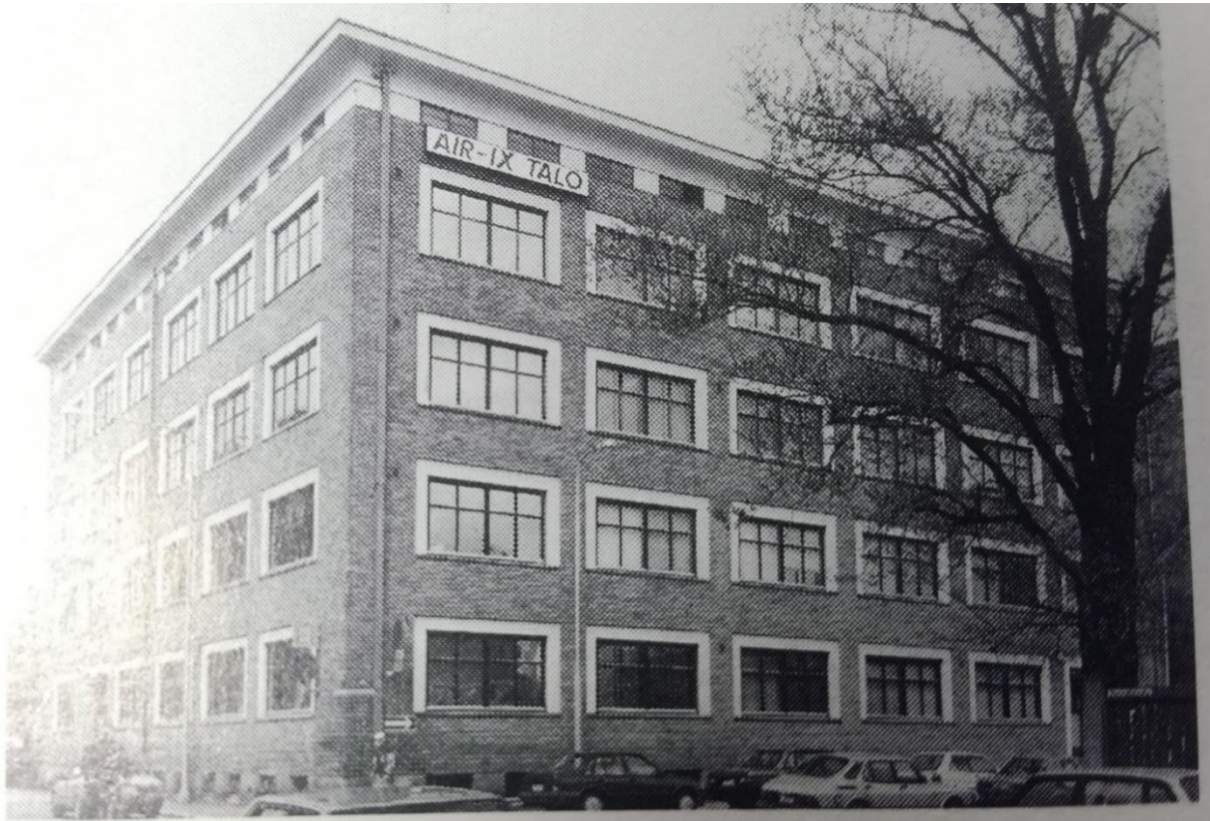
Kuva. Kenkätehdas Solena Air-ix Oy:n toimitalona vuonna 1997. Kuva R. Grahn, 1997, Tampereen kantakaupungin rakennuskulttuuri, 1998.

Tehdastoiminnan loputtua Salhojankatu 42 rakennus saneerattiin LVI-alan yritys Air-ix Oy:n toimistotiloiksi vuonna 1983. Saneerauksessa suuria tehdassaleja jaettiin pienemmiksi toimisto- ja neuvotteluhuoneiksi, kerroksiin rakennettiin toimistojen aputiloja, kuten wc- ja taukotiloja, ja ullakkokerrokseen rakennettiin saunatilat ja ilmanvaihtokonehuone. Rakennuksen ikkunat vaihdettiin ruskeisiin puu-alumiini-ikkunoihin ja ulko-ovet ruskeisiin lasimetallioviin. Katujulkisivujen räystäät maalattiin valkoiseksi. Itä- ja länsijulkisivuille lisättiin valaistut AIR-IX TALO -kyltit. Muutossuunnittelusta vastasi arkkitehtitoimisto Antti Tähtinen Ky.

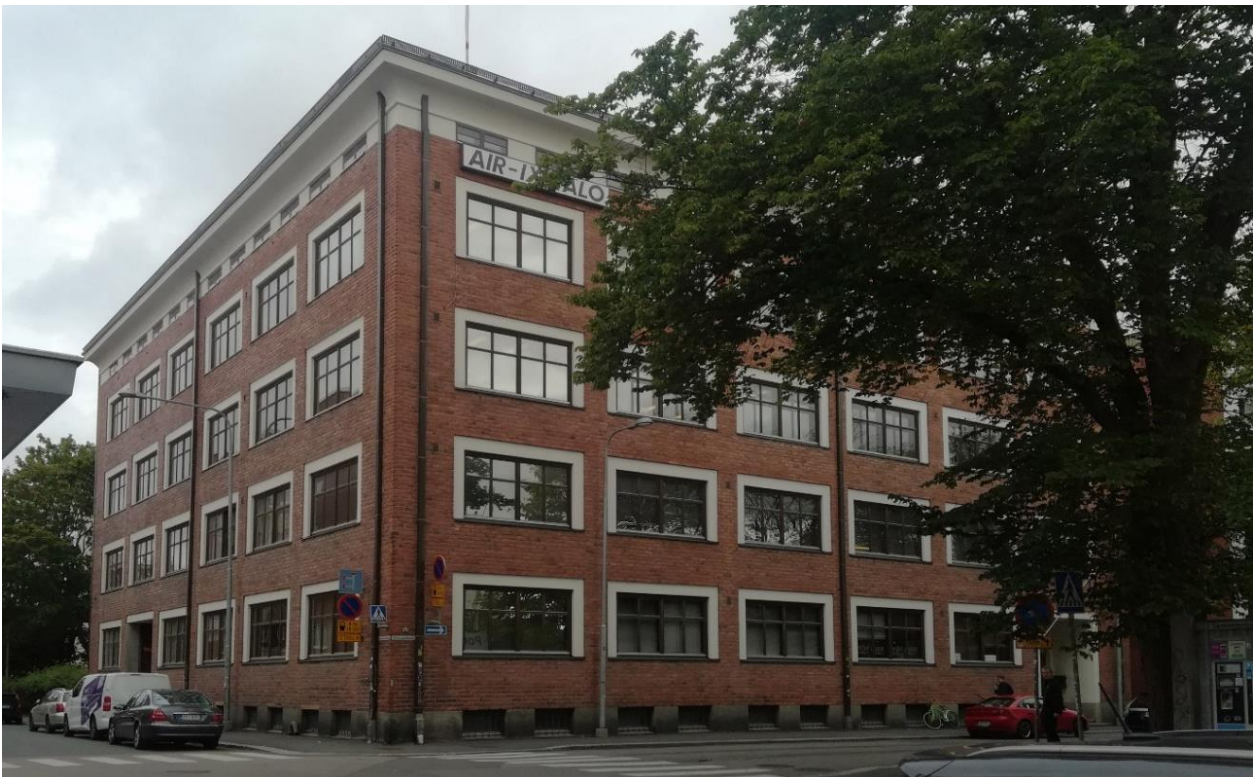
Kuva. Rakennuksen julkisivut Salhojankadun ja Tammelankadun risteyksen suuntaan.

Kenkätehdas Solenan rakennus edustaa aikakaudelleen tyypillistä teollisuusrakentamista. Rakennuksen ulkoarkkitehtuuri on säilynyt lähes alkuperäisessä asussaan. Rakennuksen ikkunat ja ovet on uusimisen yhteydessä muutettu tummiksi, mutta ikkunoiden jako on säilytetty. Alun perin betonin harmaat, maalaamattomat ikkunoita kehystävät rappauspinnat ja rakennuksen räystäät on maalattu valkoiseksi viimeistään 1980-luvun saneerauksen yhteydessä.

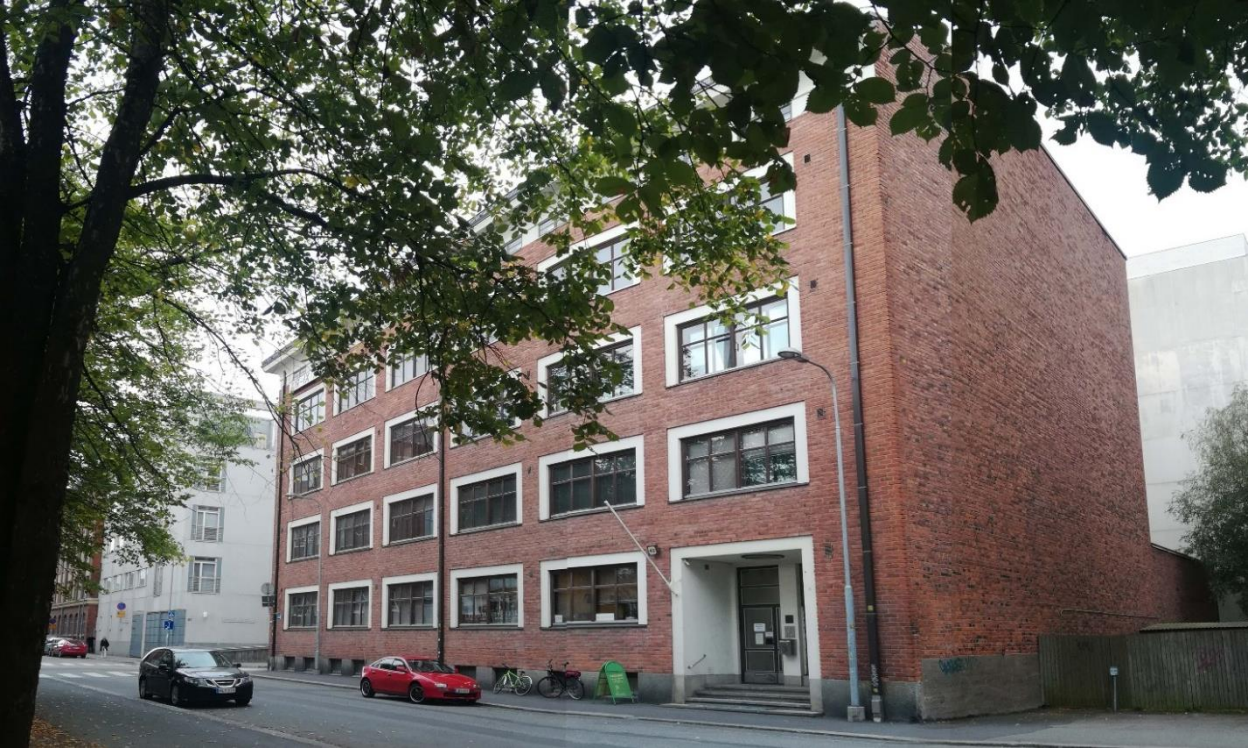
Kuva. Kahdesta kuvasta yhdistetty yhdistelmäkuva Salhojankadun julkisivusta. Julkisivu on järjestelmällisesti aukotettu Salhojankadun ja Tammelankadun suuntaan. Rakennuksen pohjoispuolinen tontin rajaan kiinnirakennettu pääty on umpinainen.

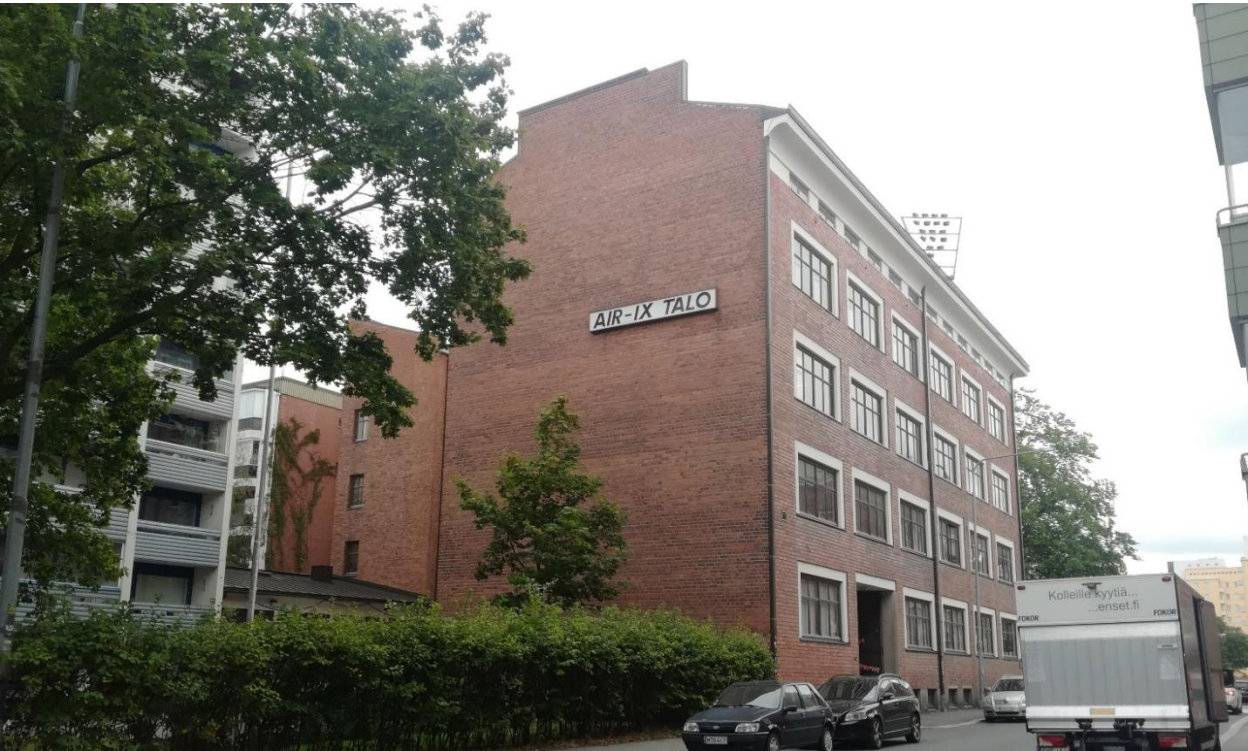
Kuva. Näkymä rakennuksesta Tammelankadun puolelta. Rakennuksen umpinaiset päädyt korostavat rakennuksen kattomuotoa.

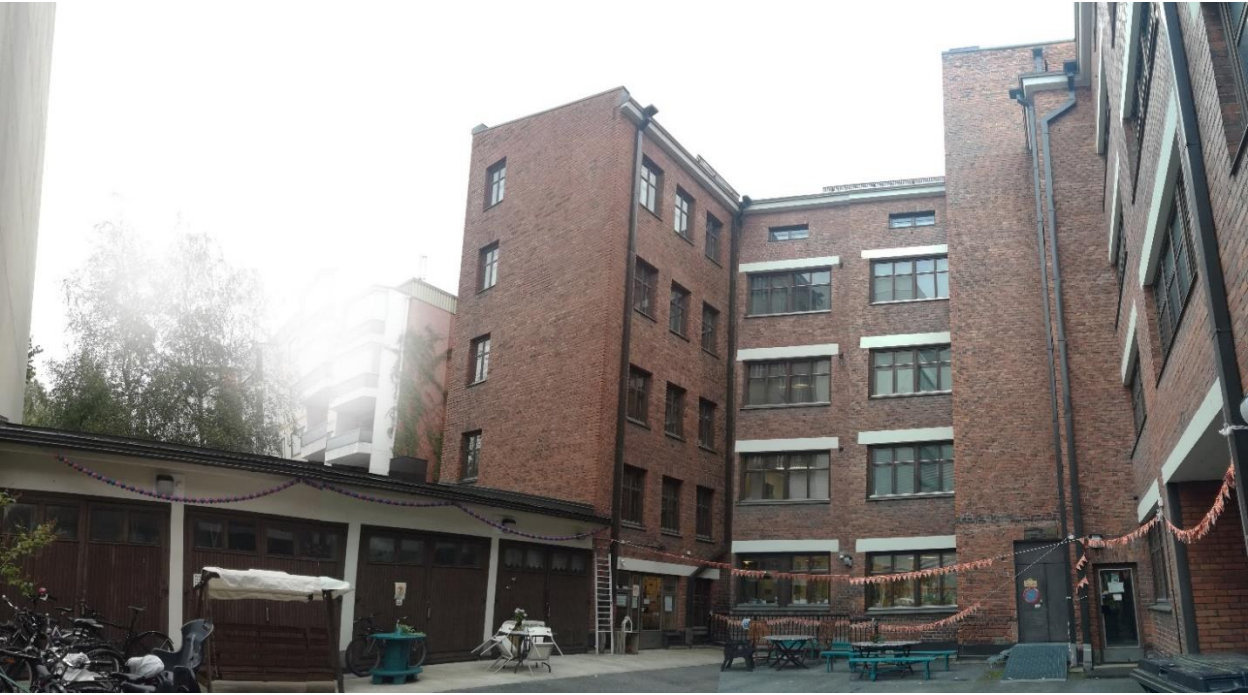
Yhdistelmä kuva sisäpihalta. U-kirjaimen muotoinen rakennusmassa luo tontin keskelle suojaisen sisäpihan. Autotallisiiven julkisivut on rapattu vaaleaksi. Sisäpihalle avautuvien tehdassalien ikkunoiden yläosassa on vaaleaksi maalattu rappauskenttä.

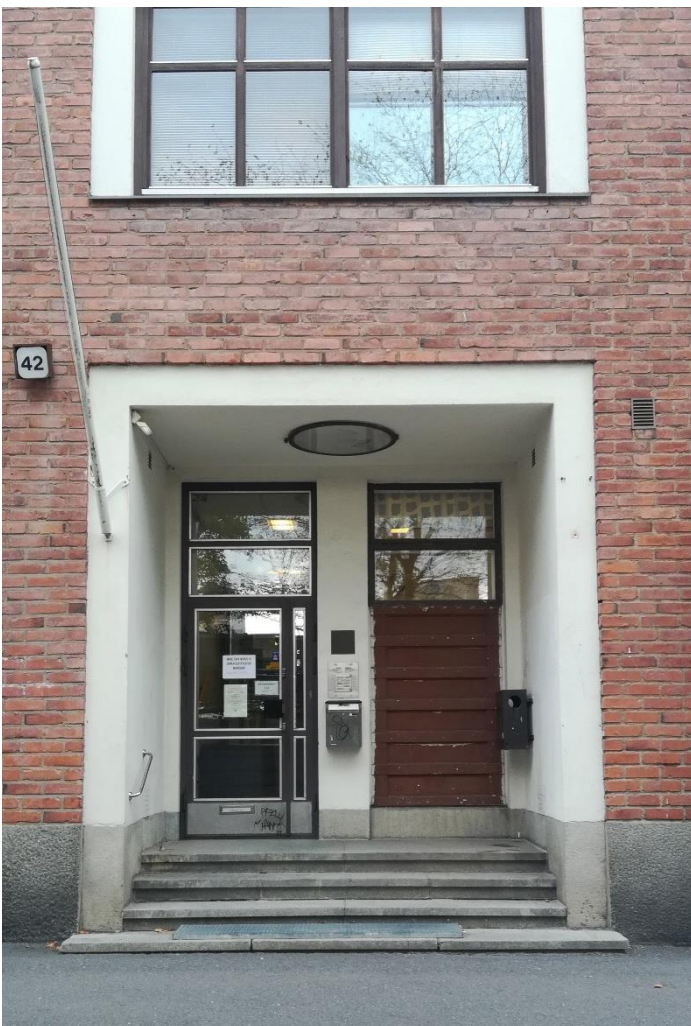
Kuva. Rakennuksen pääsisäänkäynti Salhojankadulla on sisäänvedetty julkisivupinnasta. Sisäänkäynnin seinä- ja kattopinnat ovat vaaleaa rappausta. Pääsisäänkäynnin alakattoon on upotettu pyöreä ulkovalaisin.

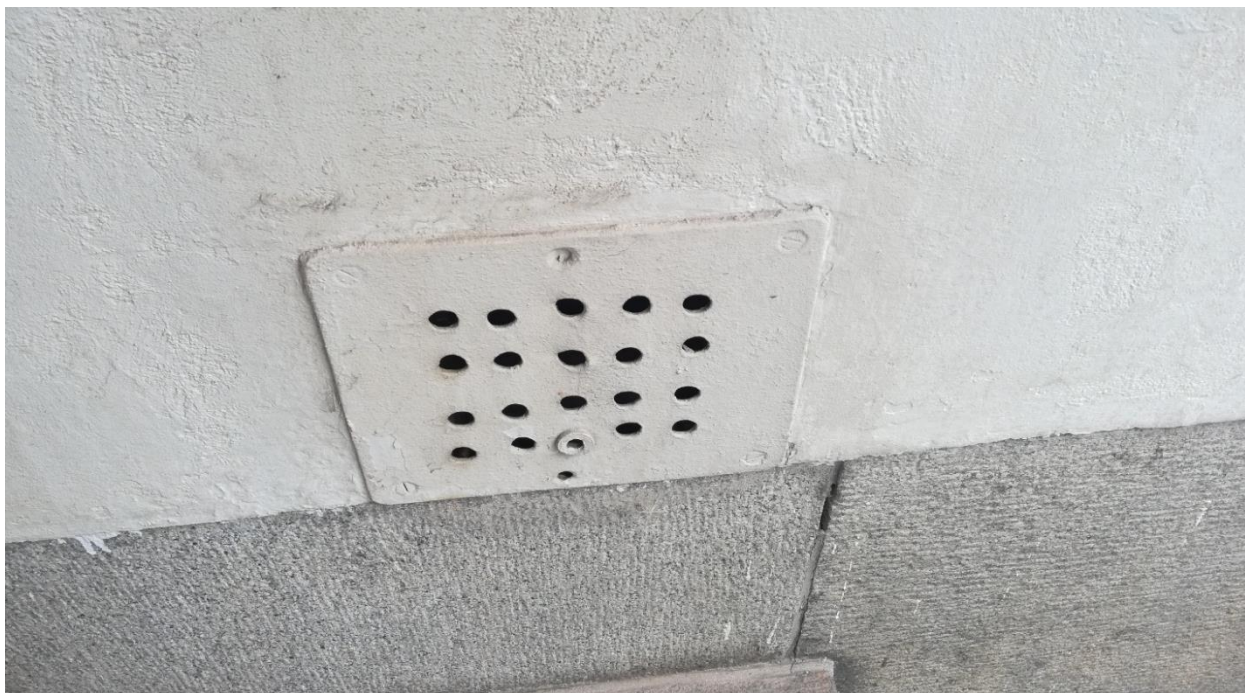
Kuva. Yksityiskohtia julkisivussa, ilmanvaihtoritilä sisäänkäyntisyvennyksen sivuseinässä.

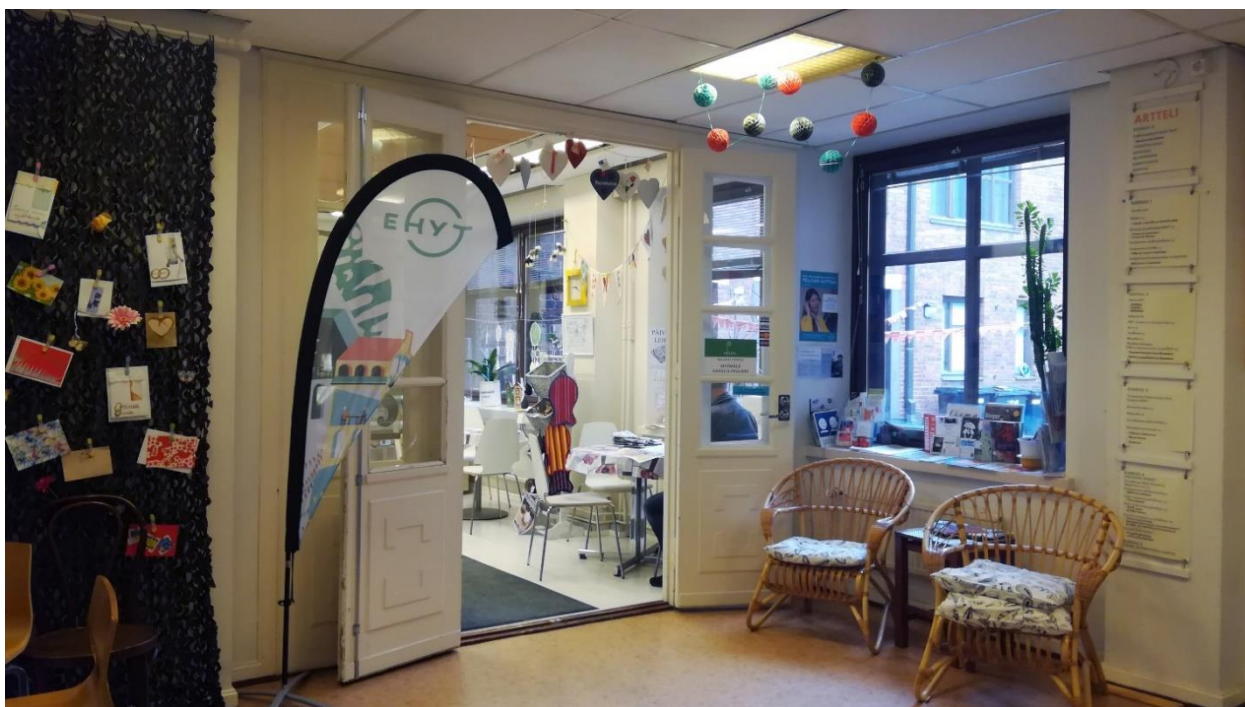
Kuva. Rakennuksen pääsisäänkäynnin aulatila, johon avautuu Mielen ry:n kahvila. Sisätiloissa on jäljellä vanhoja puisia välivoivia, joissa on koristeellisia puuleikkauksia, puupeilejä ja lasiosia. Sisäkatoissa on huopapintainen alakattojärjestelmä.

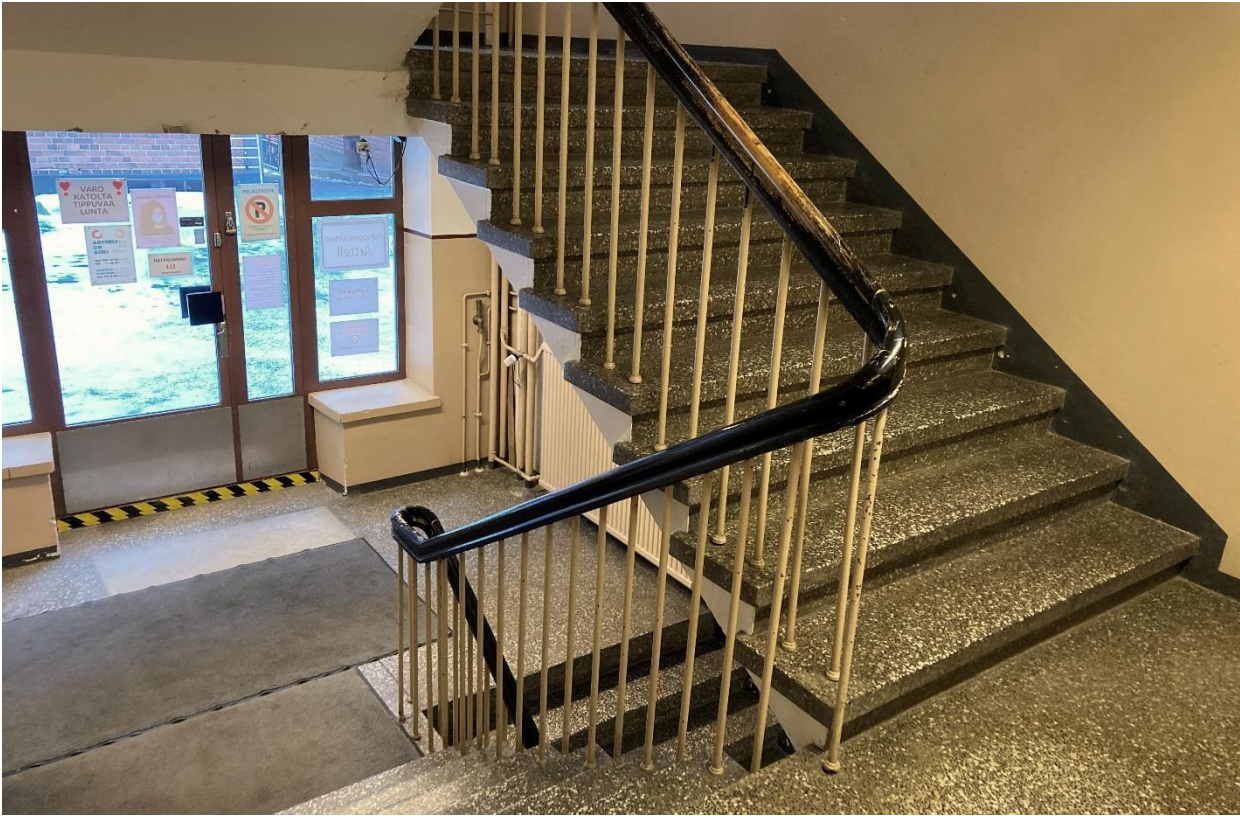
Kuva. Rakennuksen pääporrashuone sijaitsee rakennuksen pohjoisreunalla, autotalliin vieressä ja sinne on sisäänkäynti sisäpihalta.

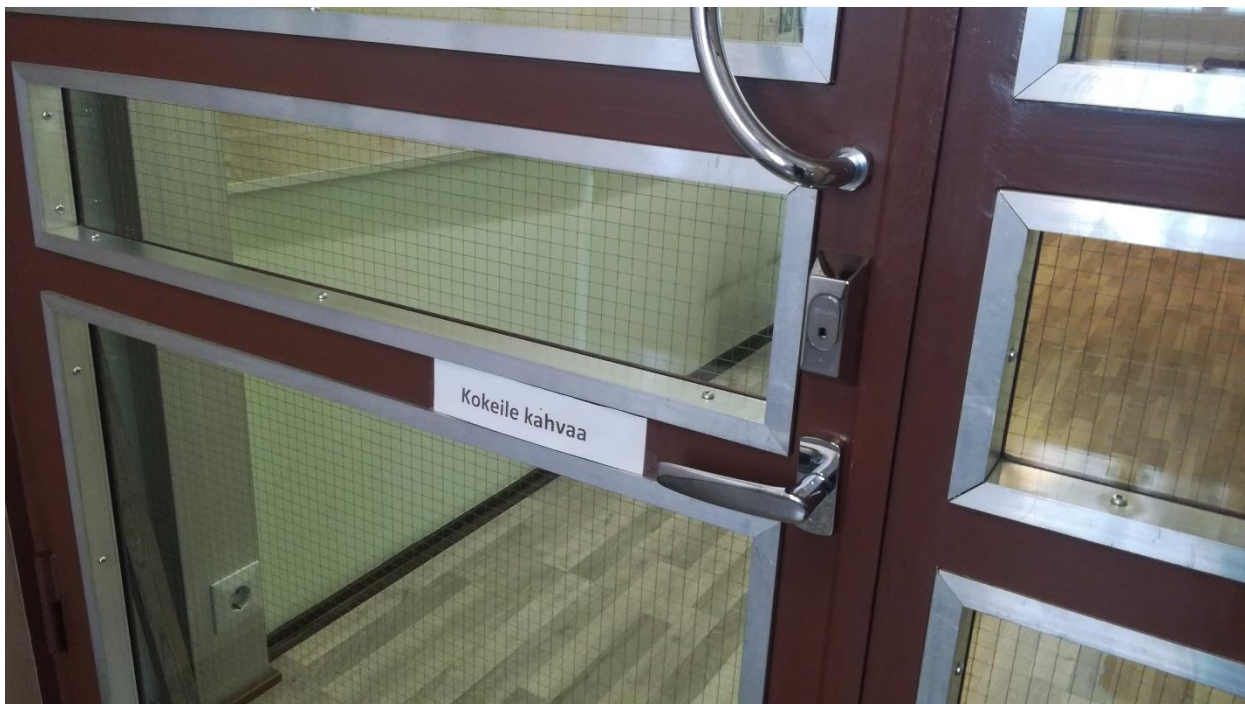
Kuva. Rakennuksen väliovet ovat tyypillisiä 1980-luvun lasimetalliovia, joiden lasiosat onrautalankaverkolla vahvistetut.

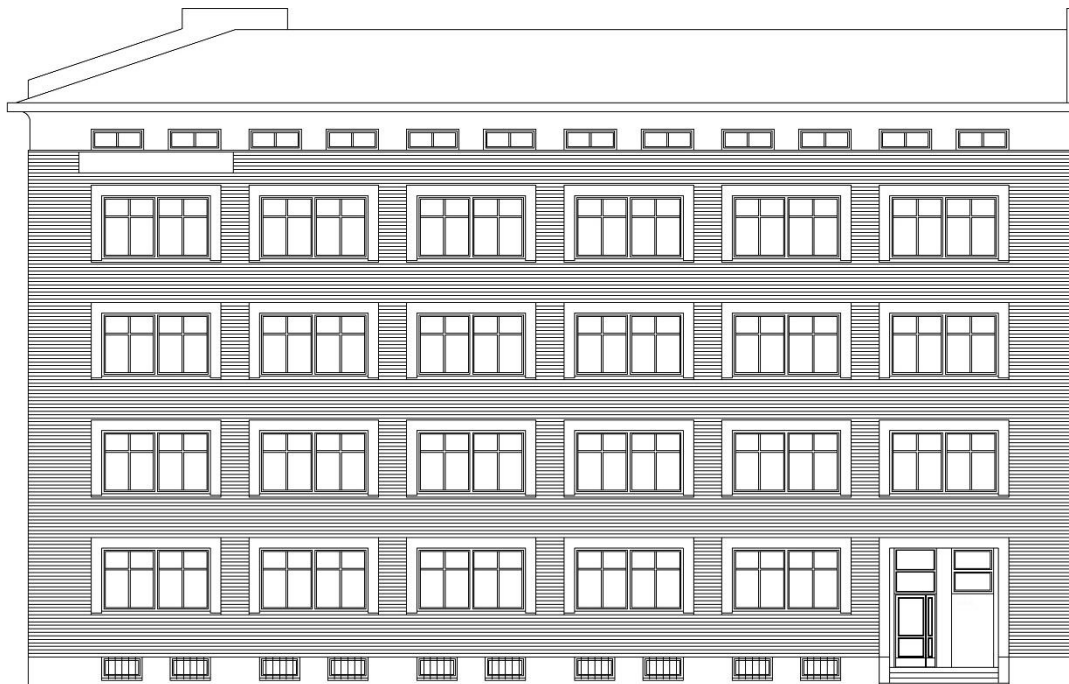
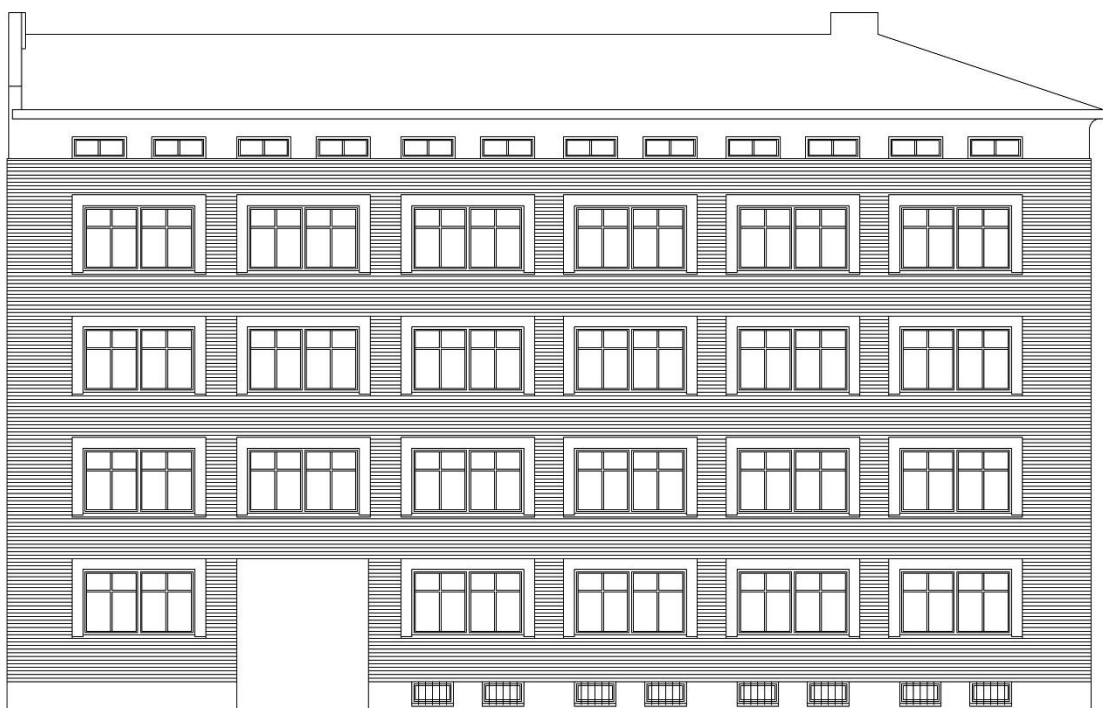
Salhojankatu 42 katujulkisivut itään ja etelään. Julkisivupiirroksat muutostöitä varten Arkkitehtitoimisto Reijo Seppänen Oy, 12.2.2007.
