SANTALAHTI

Rakennusinventointi

Rakennuskulttuurityö Kivikenkä
Pauliina Tiusanen
10.12.2000

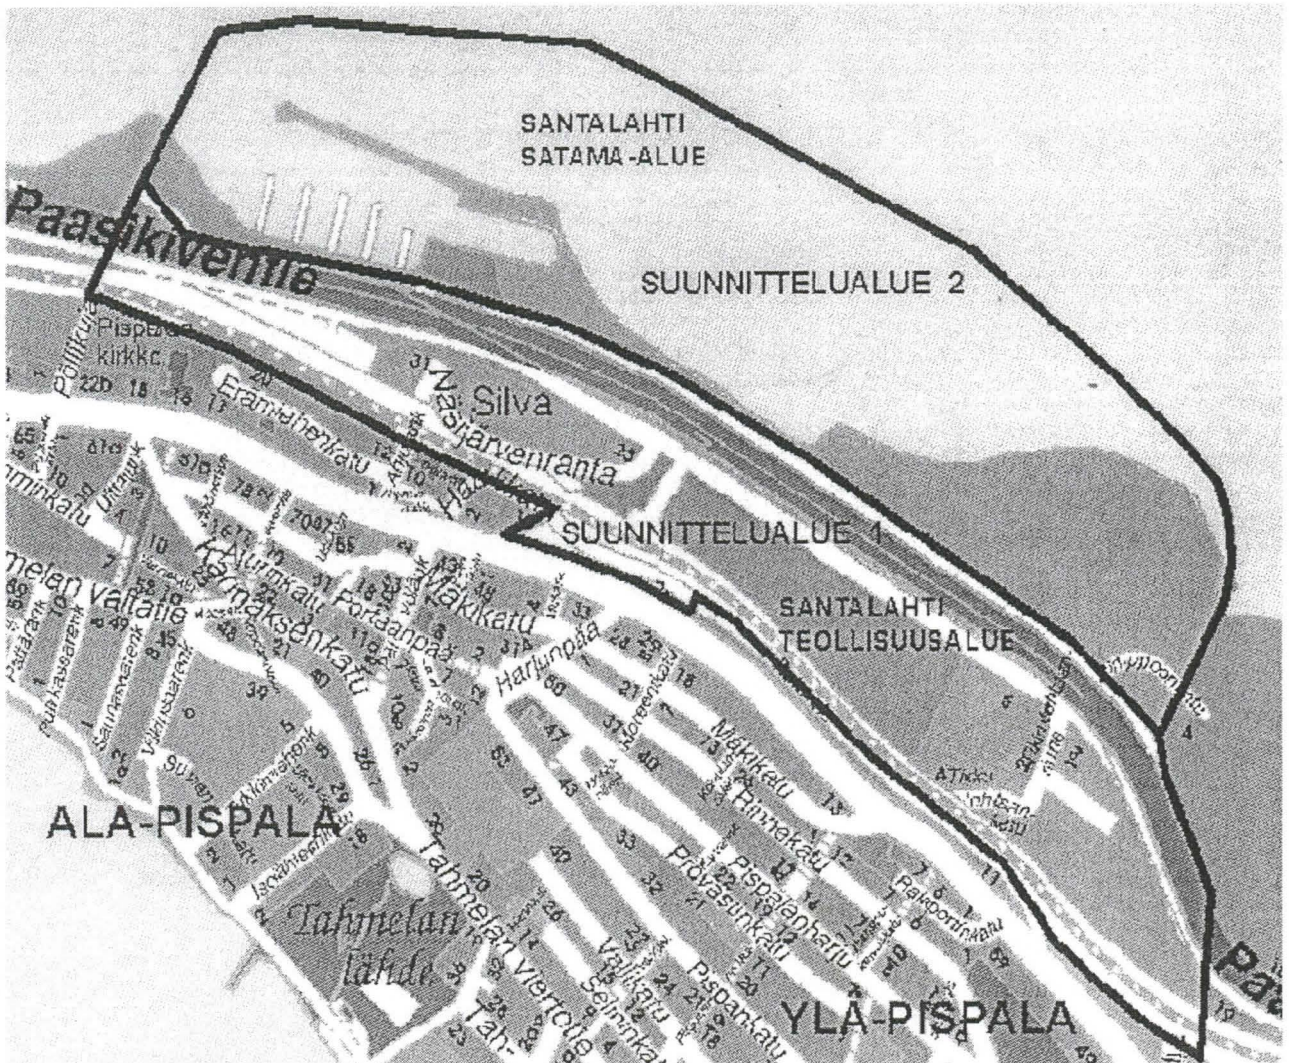
Inventoitu alue on Santalahden osayleiskaavan suunnittelualue nro1. Se rajautuu pohjoisessa Paasikiventiehen, idässä OTK:n tulitikkutehtaaseen, etelässä Tampere-Pori rautatiehen ja lännessä Pöllikuojaan. Inventoidun alueen rajaus on esitelty kartassa.

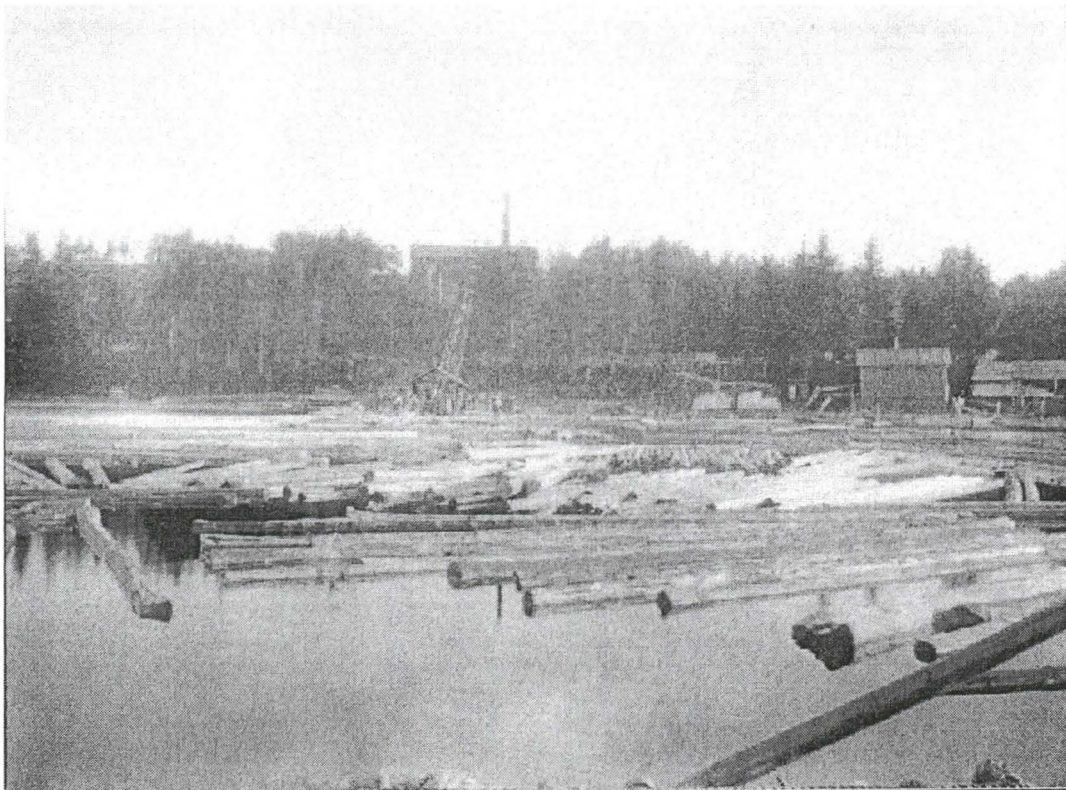
Punainen tukkitie vuonna 1911.

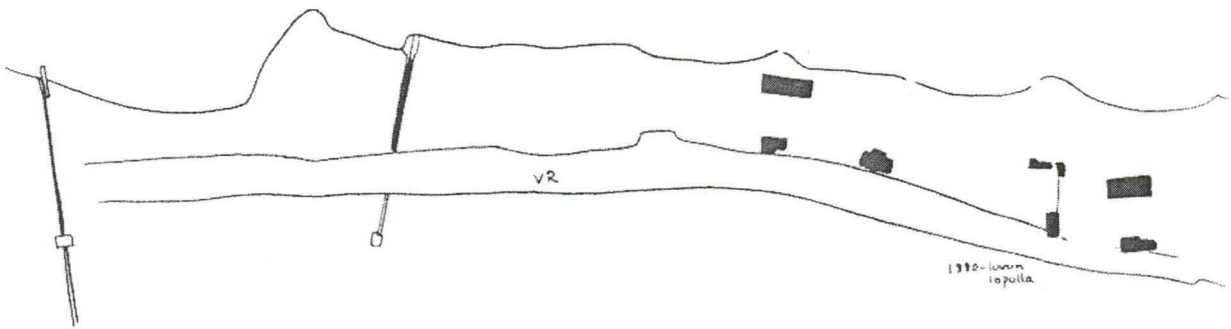
1800-luvun alussa alueella ei todennäköisesti ollut muuta kuin mäntymetsää. Vuosina 1863-64 ja 1875 rakennettiin tukkitiet. Suurin osa tehtaista aloitti 1880-luvulla, lähellä Tampereen kaupungin rajaa, Pispalan kylän puolella. Hyhkyn kylän puolella aloitti Näsin pähvitehdas. Tuolloin ei vielä asutusta ollut kovin paljon. Asunnot olivat pääasiassa tehtaiden omistajien huviloita.

Kartta on rekonstruktio 1800-luvun lopun tilanteesta.

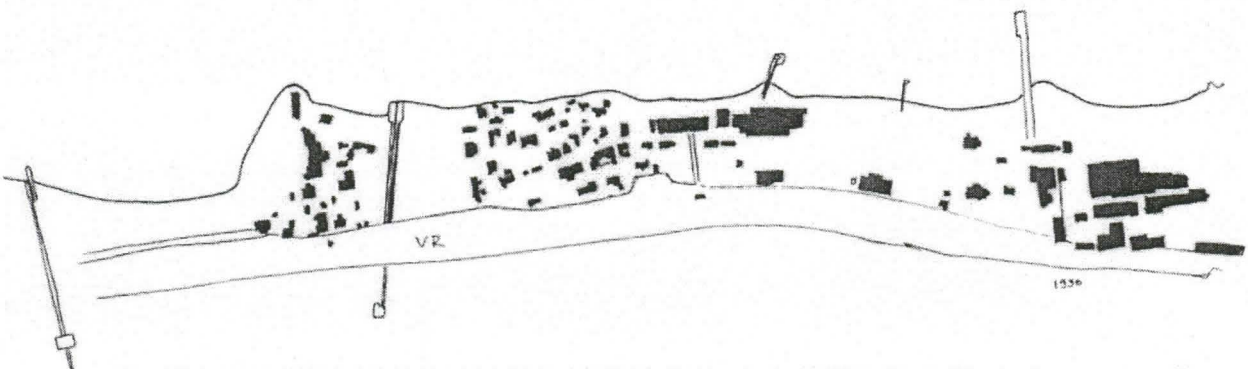
Simolan alettua vuokraamaan maitaan alkoi rakentaminen lisääntyä. Rakentaminen keskittyi 1910-20-luvuille, sijoittuen Haulitornin ja Näsijärven väliin, johon syntyi kylä, Rantakylä. Rantakylä oli elävä asuntoalue, jossa merkittävä ja keskeinen alue oli Puutyö Uran alue uimarantoineen. Rakentaminen oli perinteistä Pispalalaista; rakennukset olivat puusta, rakennukset sijoituivat rinteeseen maaston muotojen mukaan ja rakentaminen oli tiivistä.

Vuonna 1930 oli kylä kartan perusteella noin 35 talon kokoinen.

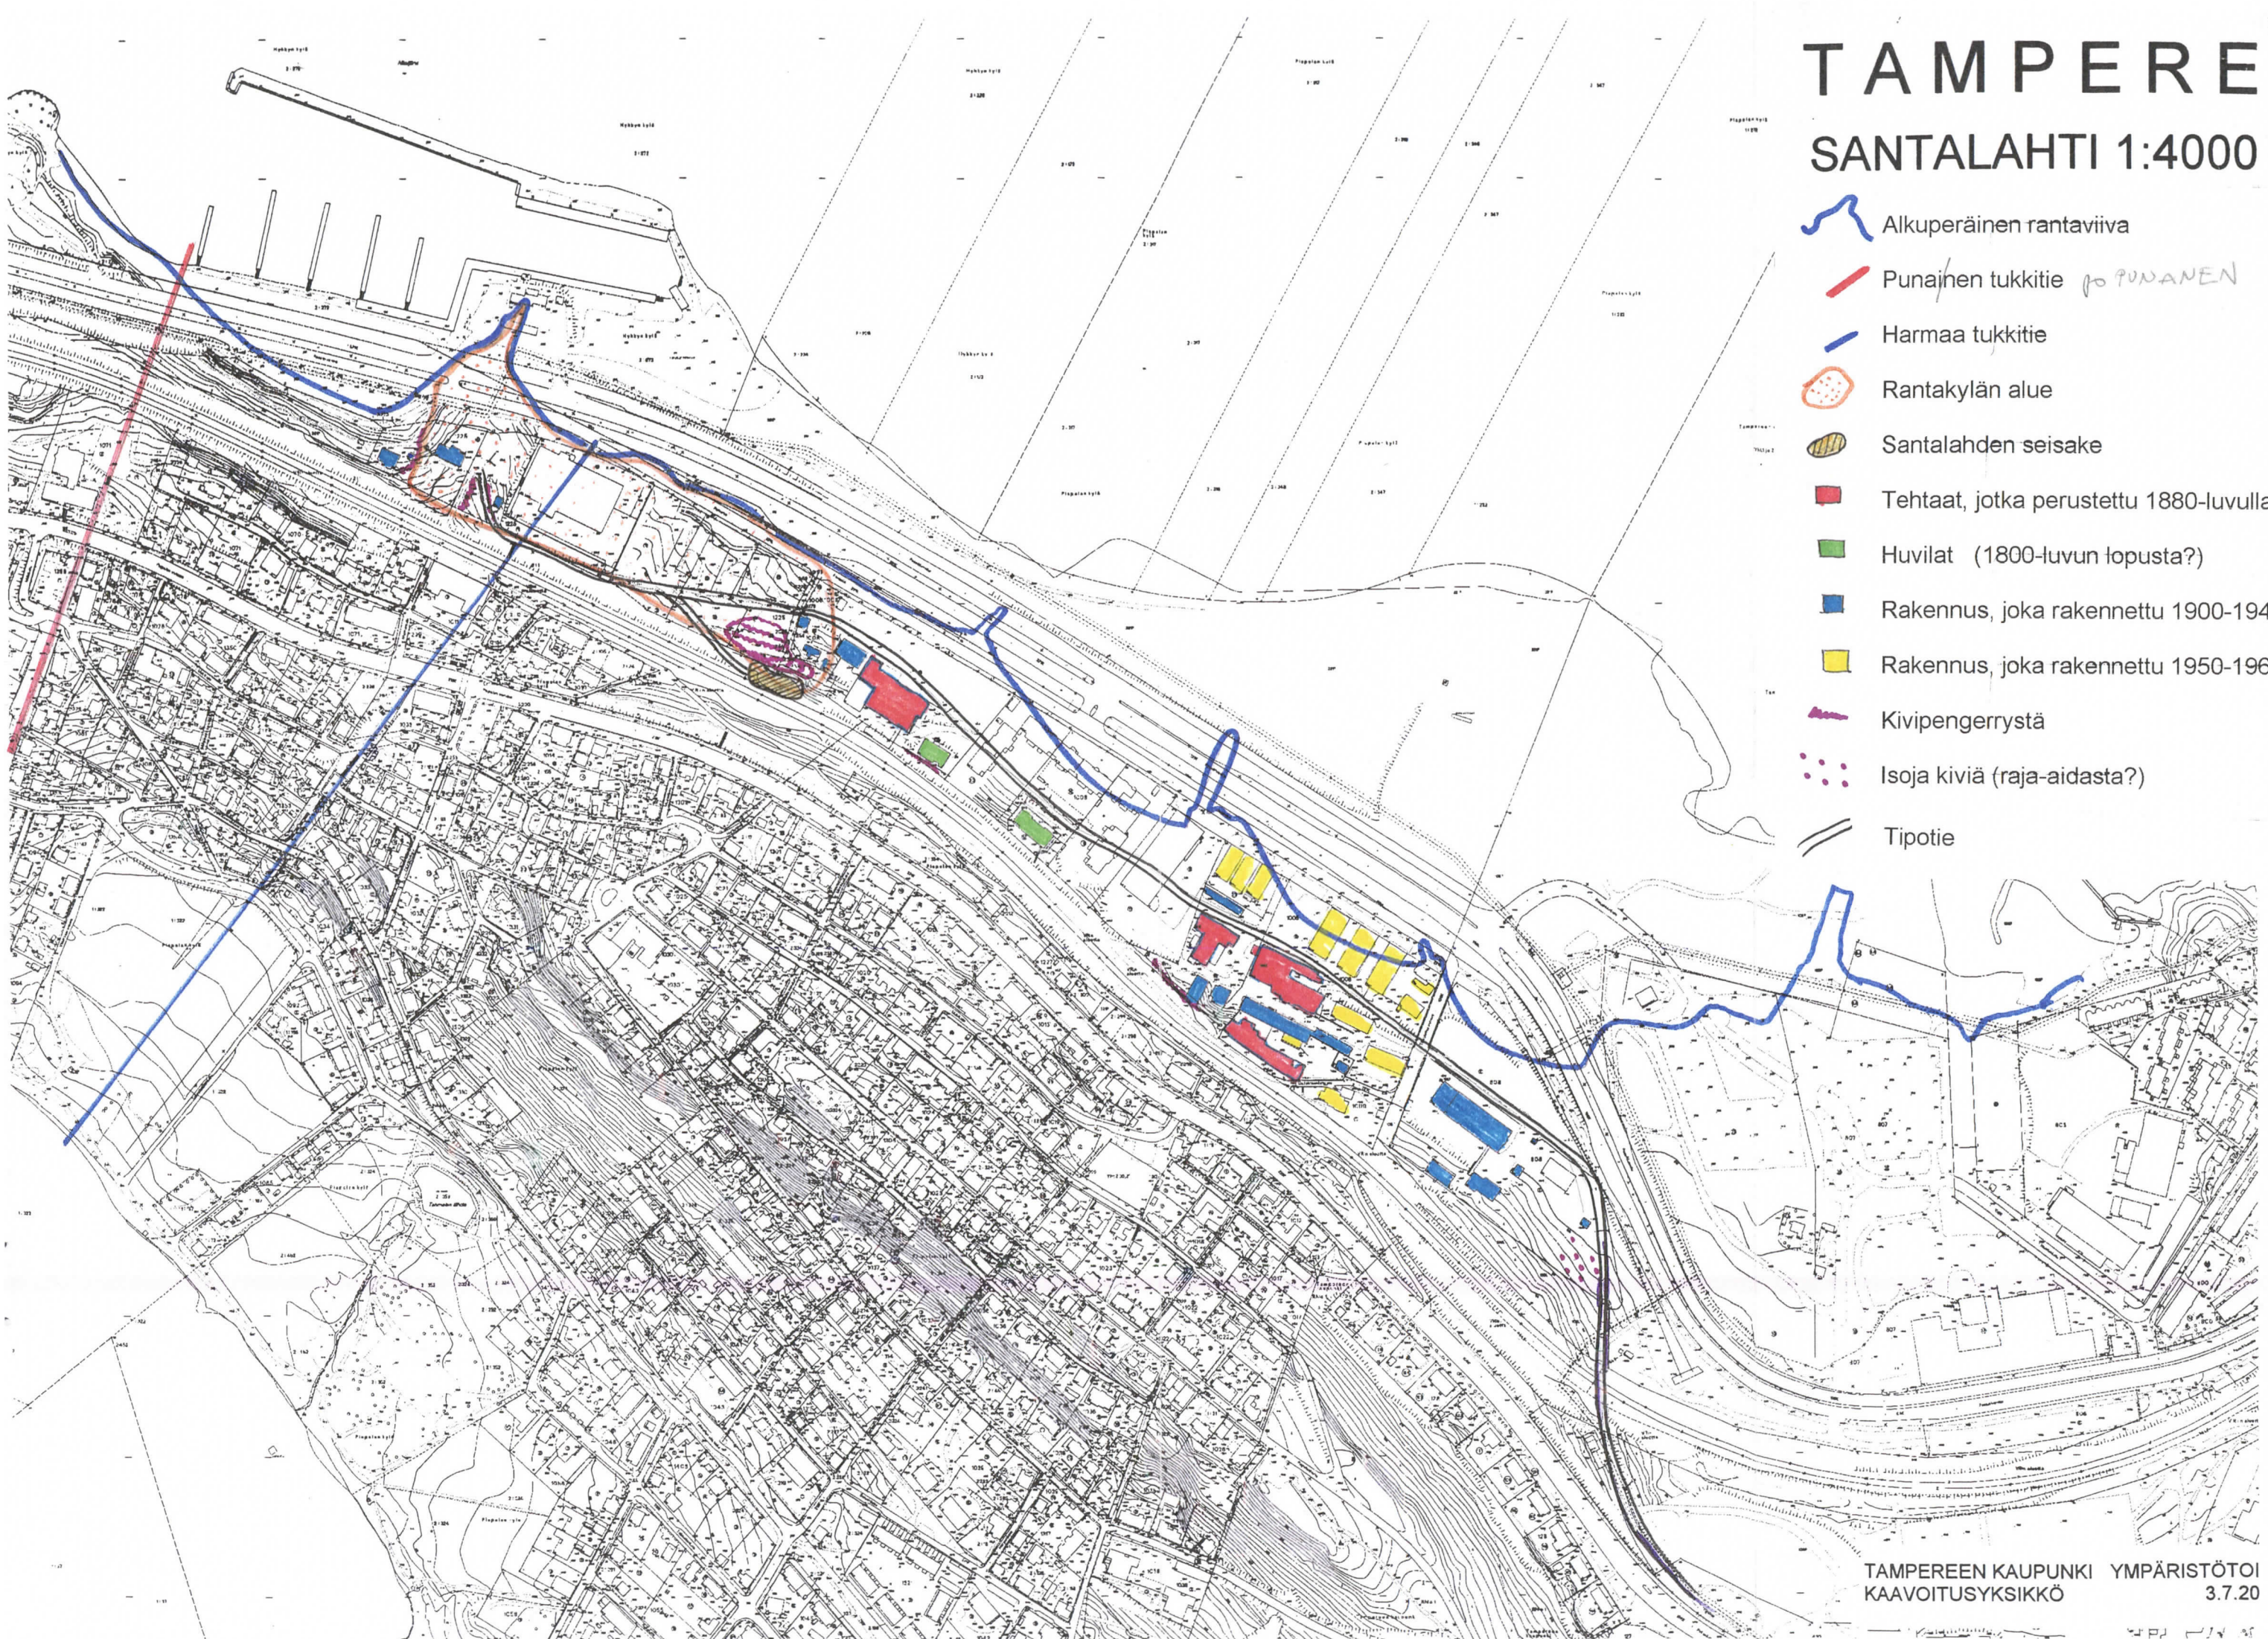
SANTALAHTI 1:4000

Näsijärven rantaviiva oli korkealla kulkien Rantakylän ja tehtaiden edustalla, lähes rappusilla. Tien tie kulki Näsijärven rantaviivaa seuraten. Rantaa on ruvettu pengertämään vähitellen 1950-luvun lopulla. Rantatien rakentaminen alkoi virallisesti huhtikuussa 1960. Kesällä 1961 se oli Uran tehtaalle saakka valmis. Rantatie peitti alleen uimarannat, venerannat ja pyykkirannat. Vuonna 1981 kylän talot purettiin Paasikiventien rakentamisen aikaan, jolloin myös kulkuyhteydet muuttuivat merkittävästi. Alue jäi pussiin ja palvelujen hävittyä asutus väheni edelleen. Nykyinen Paasikiventien Neste on rakennettu entisen Puutyö Uran paikalle.

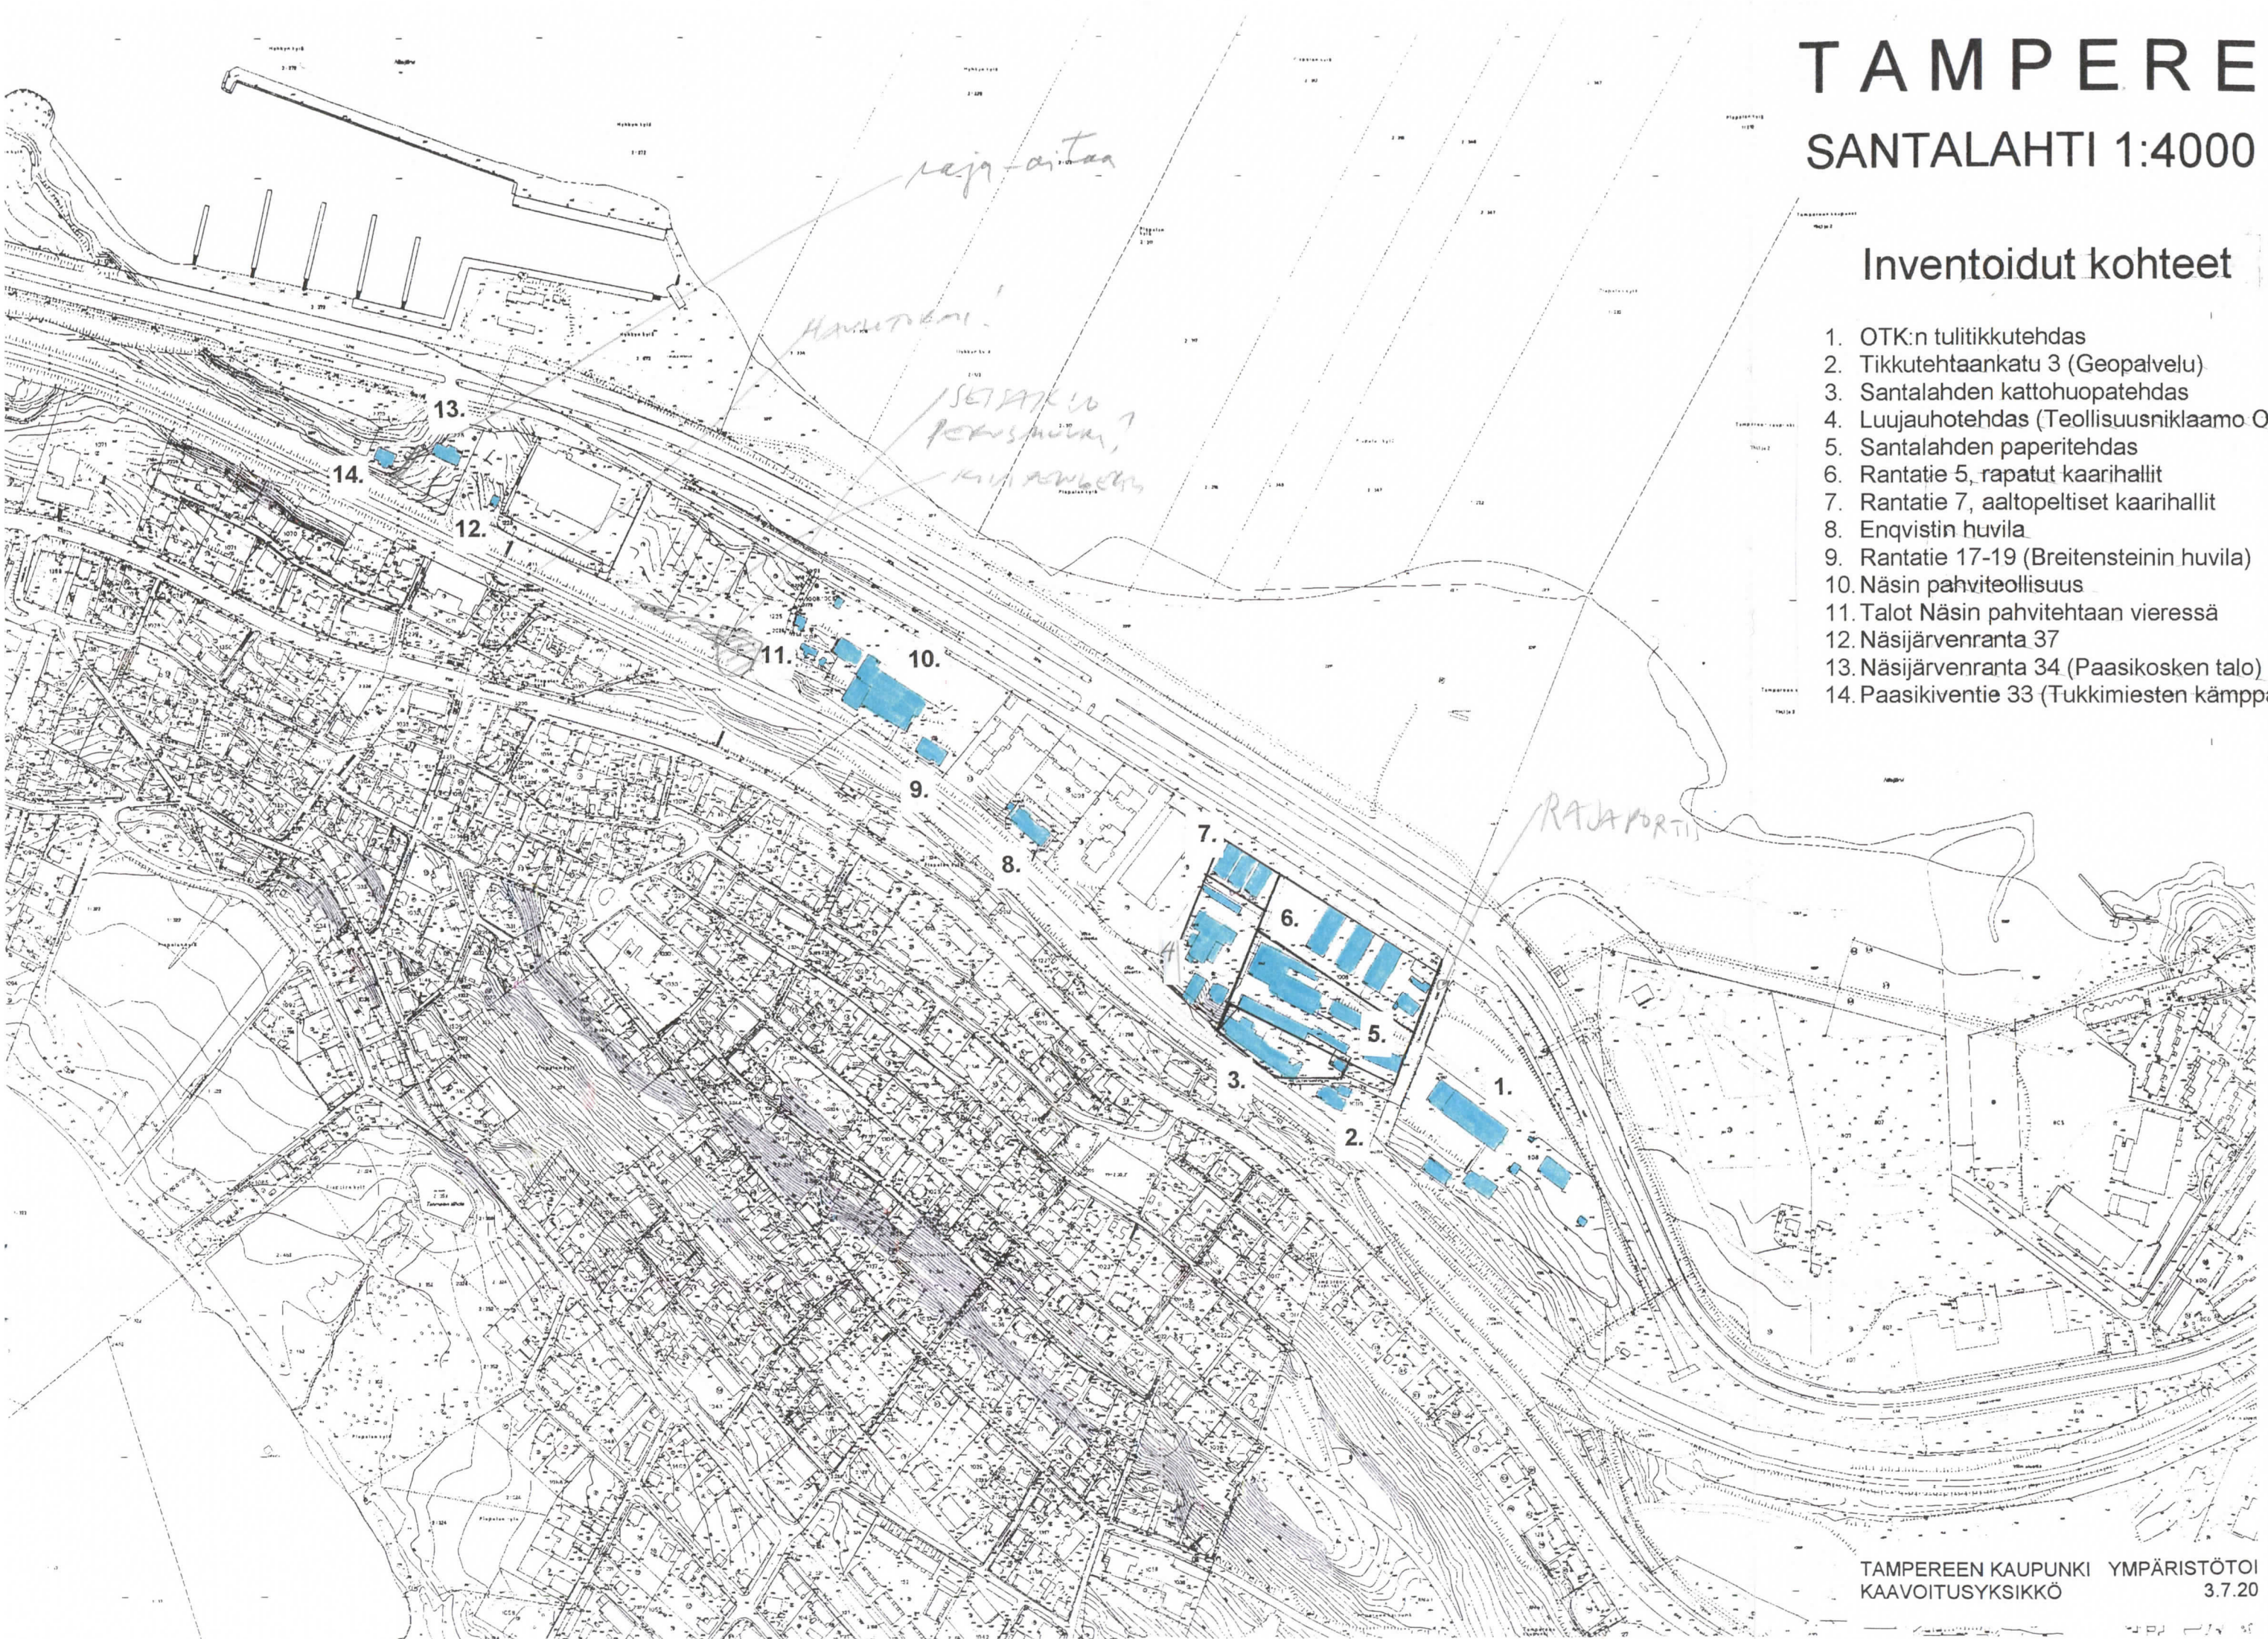
SANTALAHTI 1:4000

Inventoidut kohteet

1. OTK:n tulitikkutehdas
2. Tikkutehtaankatu 3 (Geopalvelu)
3. Santalahden kattohuopatehdas
4. Luujauhotehdas (Teollisuusniklaamo Oy)
5. Santalahden paperitehdas
6. Rantatie 5, rapatut kaarihallit
7. Rantatie 7, aaltopeltiset kaarihallit
8. Enqvistin huvila
9. Rantatie 17-19 (Breitensteinin huvila)
10. Näsin pähviteollisuus
11. Talot Näsin pähvitehtaan vieressä
12. Näsjärvenranta 37
13. Näsjärvenranta 34 (Paasikosken talo)
14. Paasikiventie 33 (Tukkimiesten kämpä)

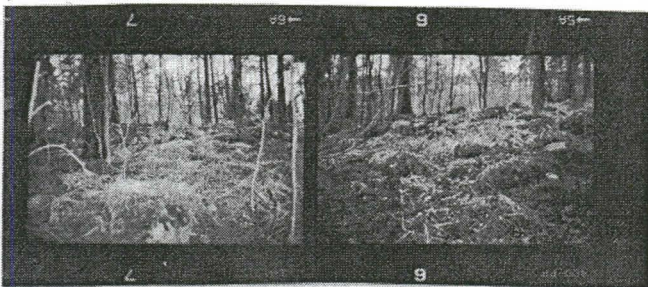
TIPOTIE ROLLIKKAHALLEIKTA ALAS
NYKYTILANNE

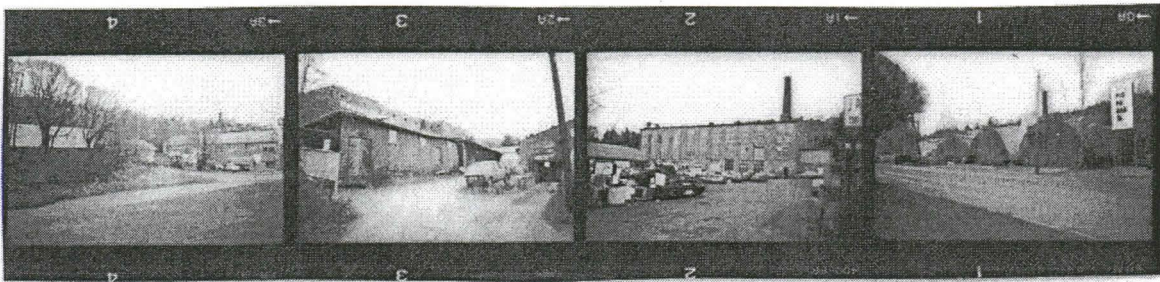
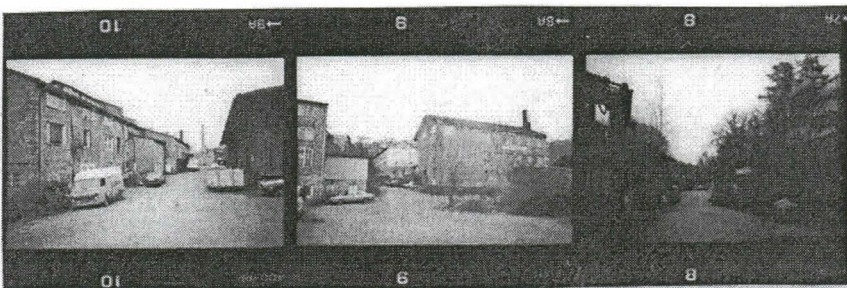
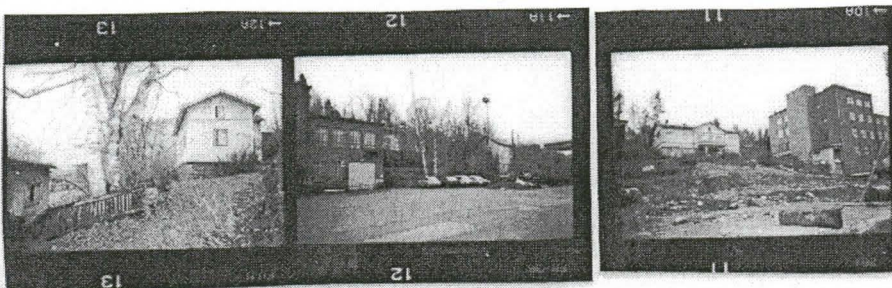
"PULTERIKIVET" OTKIN TAKANA
NETSÄSSÄ

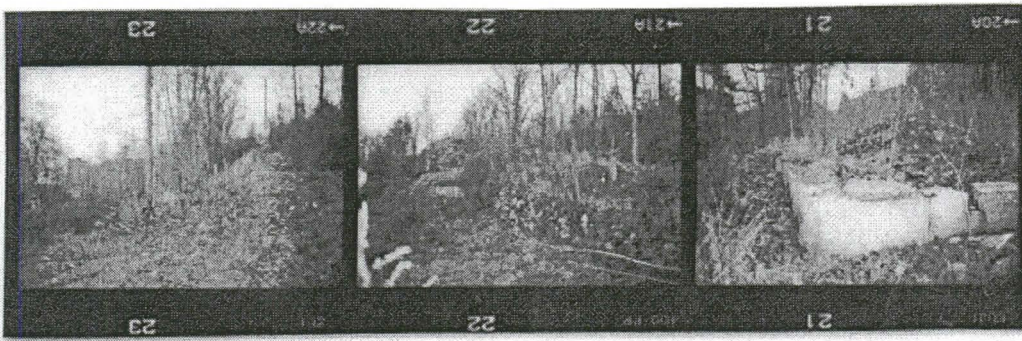
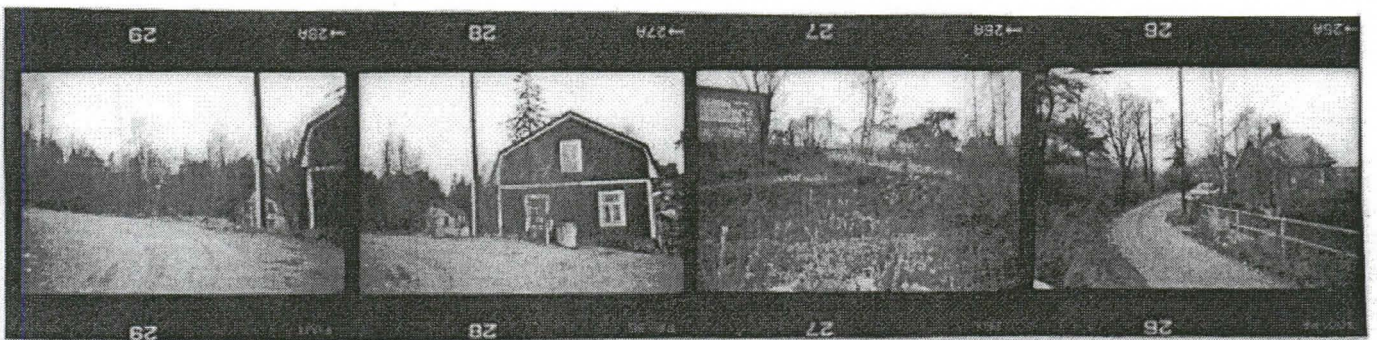
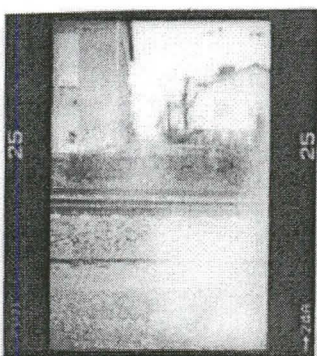
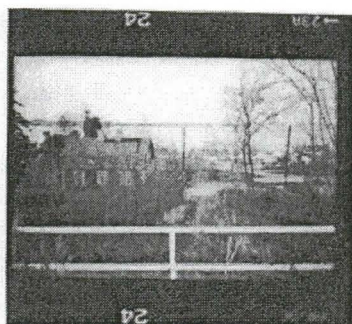
SEISAKKEEN
YMPÄRISTÖN
KIVIPENGERRYK-
SIÄ JA TIE

URALLE JOHTANUT TIE

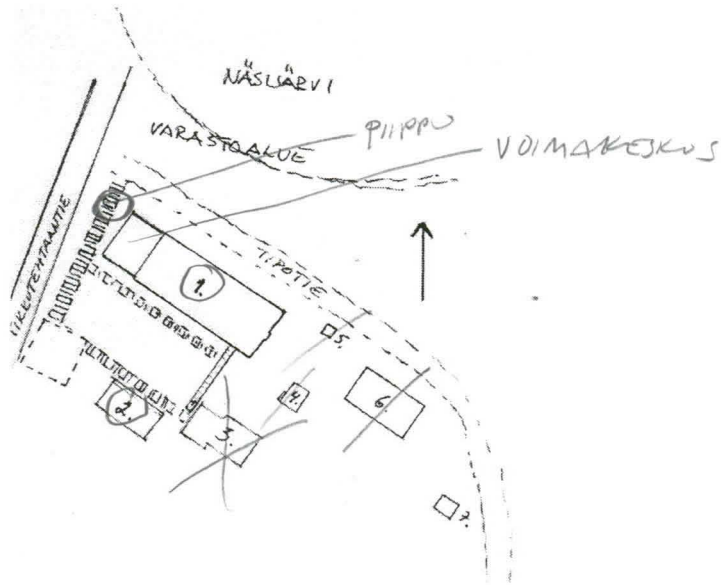
18. OTE PERUSKARTASTA TAI ASEMAPIIRROS

1. OTK:n Tulitikkutehdas
2. varasto, johon valmiit pakkaukset varastoitiiin junaan lastausta varten
3. varasto, nykyisin autotalli
4. talonmiehen asunto
5. portinvartijan koppi
6. 1960-70-luvun vaihteessa rakennettu varasto
7. muuntaja

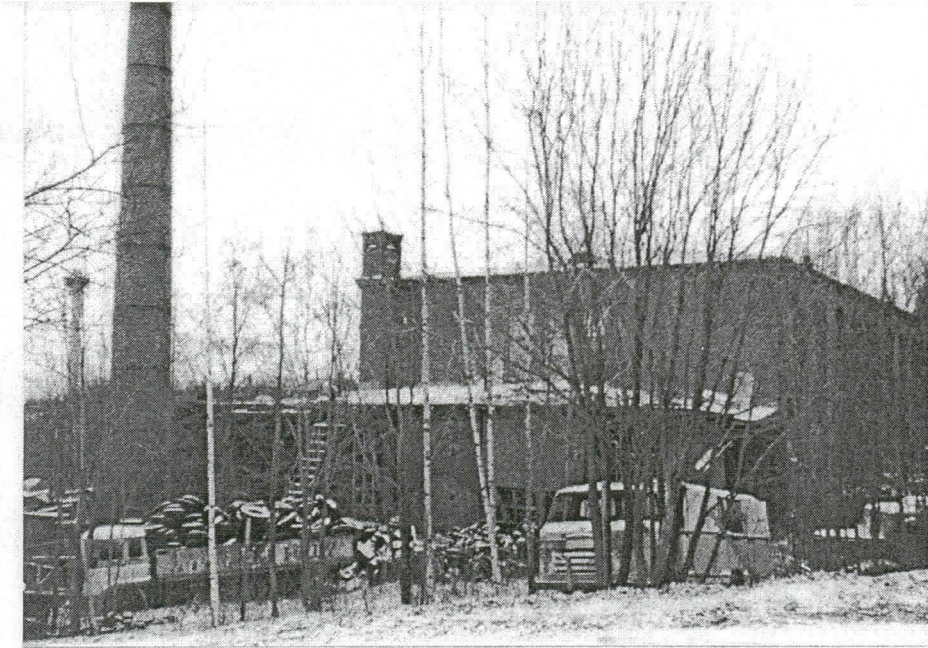
1

Punatiilisen tehdasrakennuksen (1) julkisivujen pinta-alasta on suuri osa ikkunapinta-alaa. Ikkuna-aukot ovat korkeudeltaan yli 2/3 rakennuksen korkeudesta. Pihapiirissä on lähes kaikki tehtaan aikaiset piharakennukset. Verkkoaidan vieressä on entinen porttivahdin koppi (5). Koppi on peiterimavuorattu, oranssinruskea pulpettikattoinen rakennus. Kate on huopaa. Kopissa on ollut kaminalämmitys, josta jäljellä tavallinen tiilipiippu. Rakennus on erittäin huonossa kunnossa, mutta ”muodot” on havaittavissa.

Rakennus on ryhdikäs ja kohtalaisen hyväkuntoinen. Huonokuntoisia osia on uusien pariovien vieressä, koska syöksytorvet on katkaistu ja sadevedet ovat rapauttaneet tiilimuurausta.

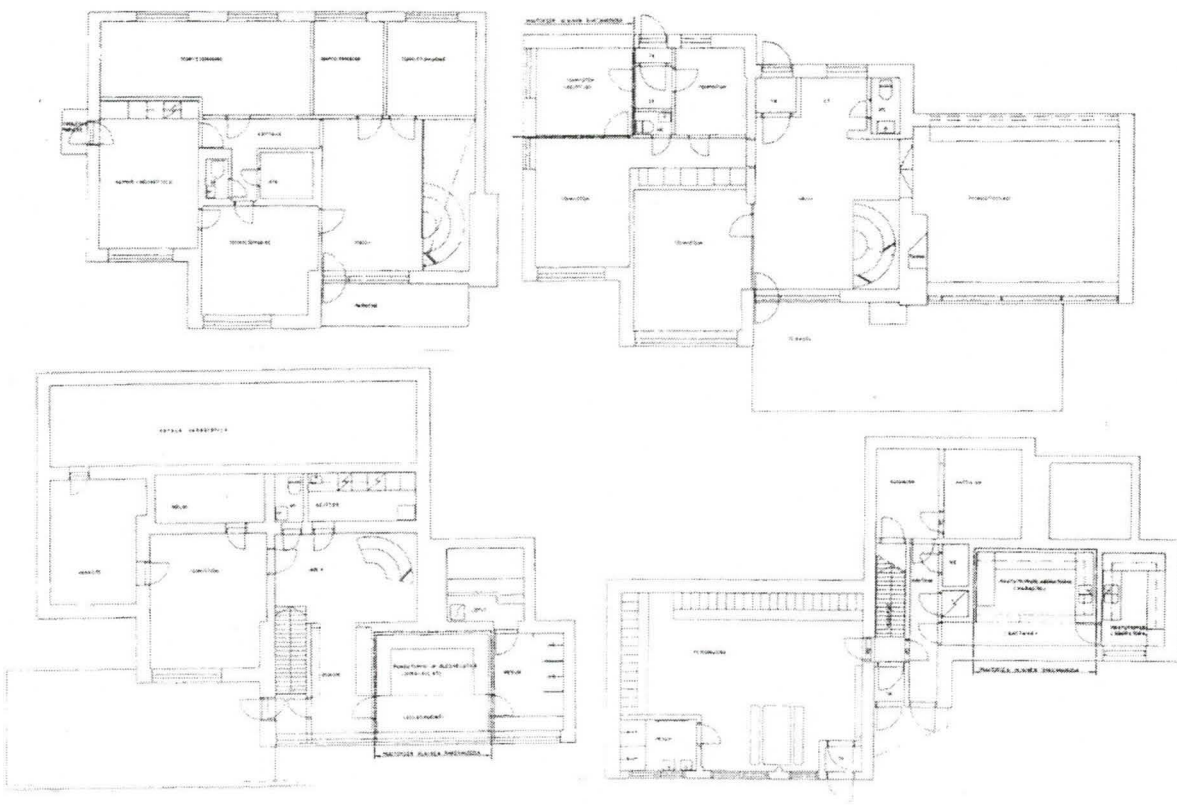
19. POHJAPIIRROS TAI TIETOJA SISÄTILOISTA

Sisäkatto eri suuntaan vino kuin ulkopuolen pulpetti. Entisessä olohuoneessa kaiutin katossa.

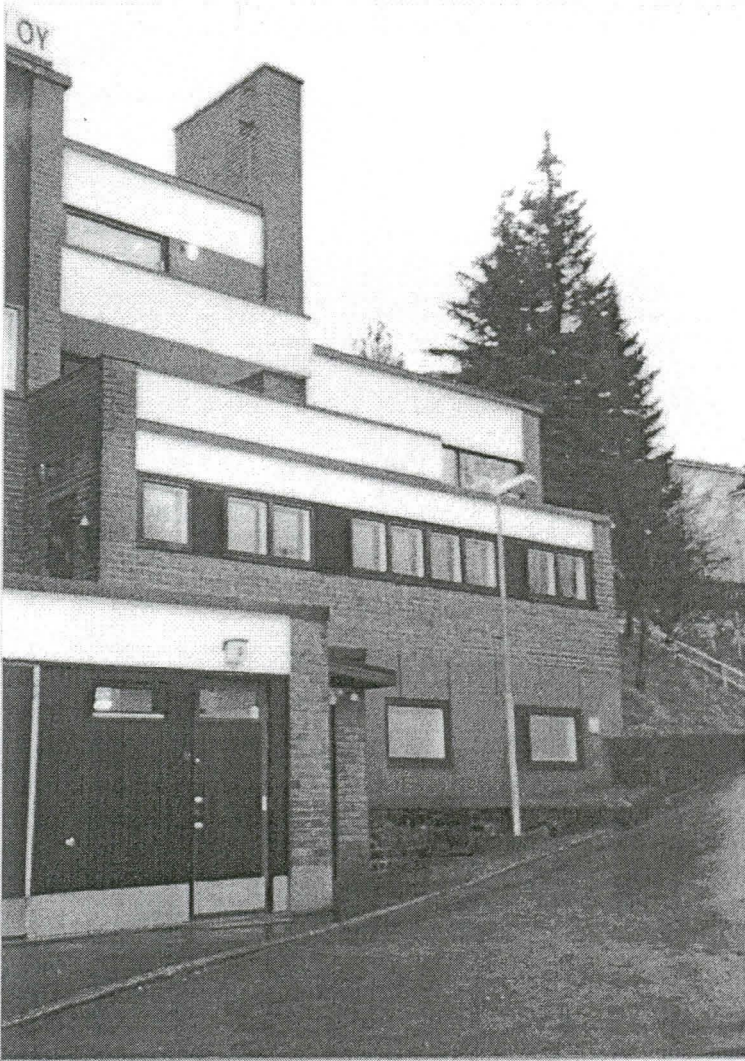
1

Rakennus on toimistokäytössä ja sitä kunnostetaan jatkuvasti. Ongelmia on kuitenkin esiintynyt virheellisten rakenteellisten ratkaisujen johdosta. Rinteestä valuu vesi perustuksiin ja todennäköisesti myös maa rinteessä on "valunut". Pihalaattojen alla on tyhjää tilaa. Myös parvekkeille sekä tasakatoille pääsevä vesi aiheuttaa jatkuvasti kosteusongelmia. Eteläpuoleinen panelointi on irti ponteistaan.

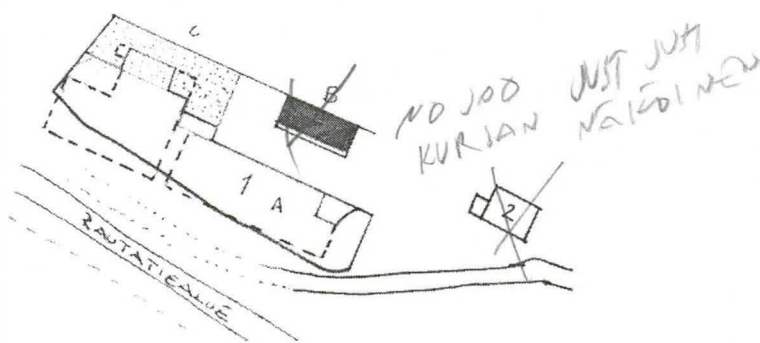
18. OTE PERUSKARTASTA TAI ASEMAPIIRROS

A Heikki Tiitolan suunnittelema rakennus v.1940. **B** Vuonna 1964 suunniteltu varasto. **C** Vuonna 1971 suunniteltu varasto.

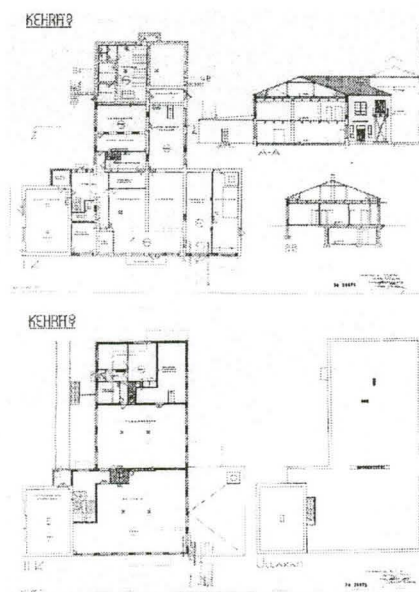
19. POHJAPIIROS TAI TIETOJA SISÄTILOISTA

Suunnitelmapiirustukset vuodelta 1943.

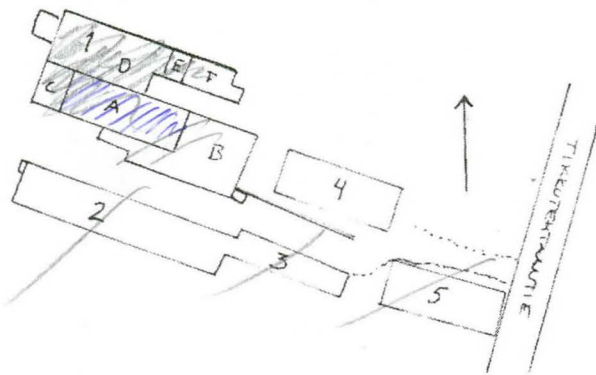
18. OTE PERUSKARTASTA TAI ASEMAPIIRROS

- A Rakennuksen vanhin osa todennäköisesti vuodelta 1885.
 B Tehtailija Yrjölän aikana tehtyjä, uusimpia lisäyksiä, päädyssä samaa tiiltä yläosassa kuin Yrjölän talossa (Tikkutehtaankatu 3).
 C Rakennettu todennäköisesti ennen vuotta 1938
 D Suunnitelmat vuodelta 1938
 E Tilapäinen väestönsuoja vuodelta 1944
 F Työhuoneiden suunnitelmapiirustukset vuodelta 1961

Osia C ja D korotettu, suunnitelmat vuodelta 1962, Helmer Nurmio.

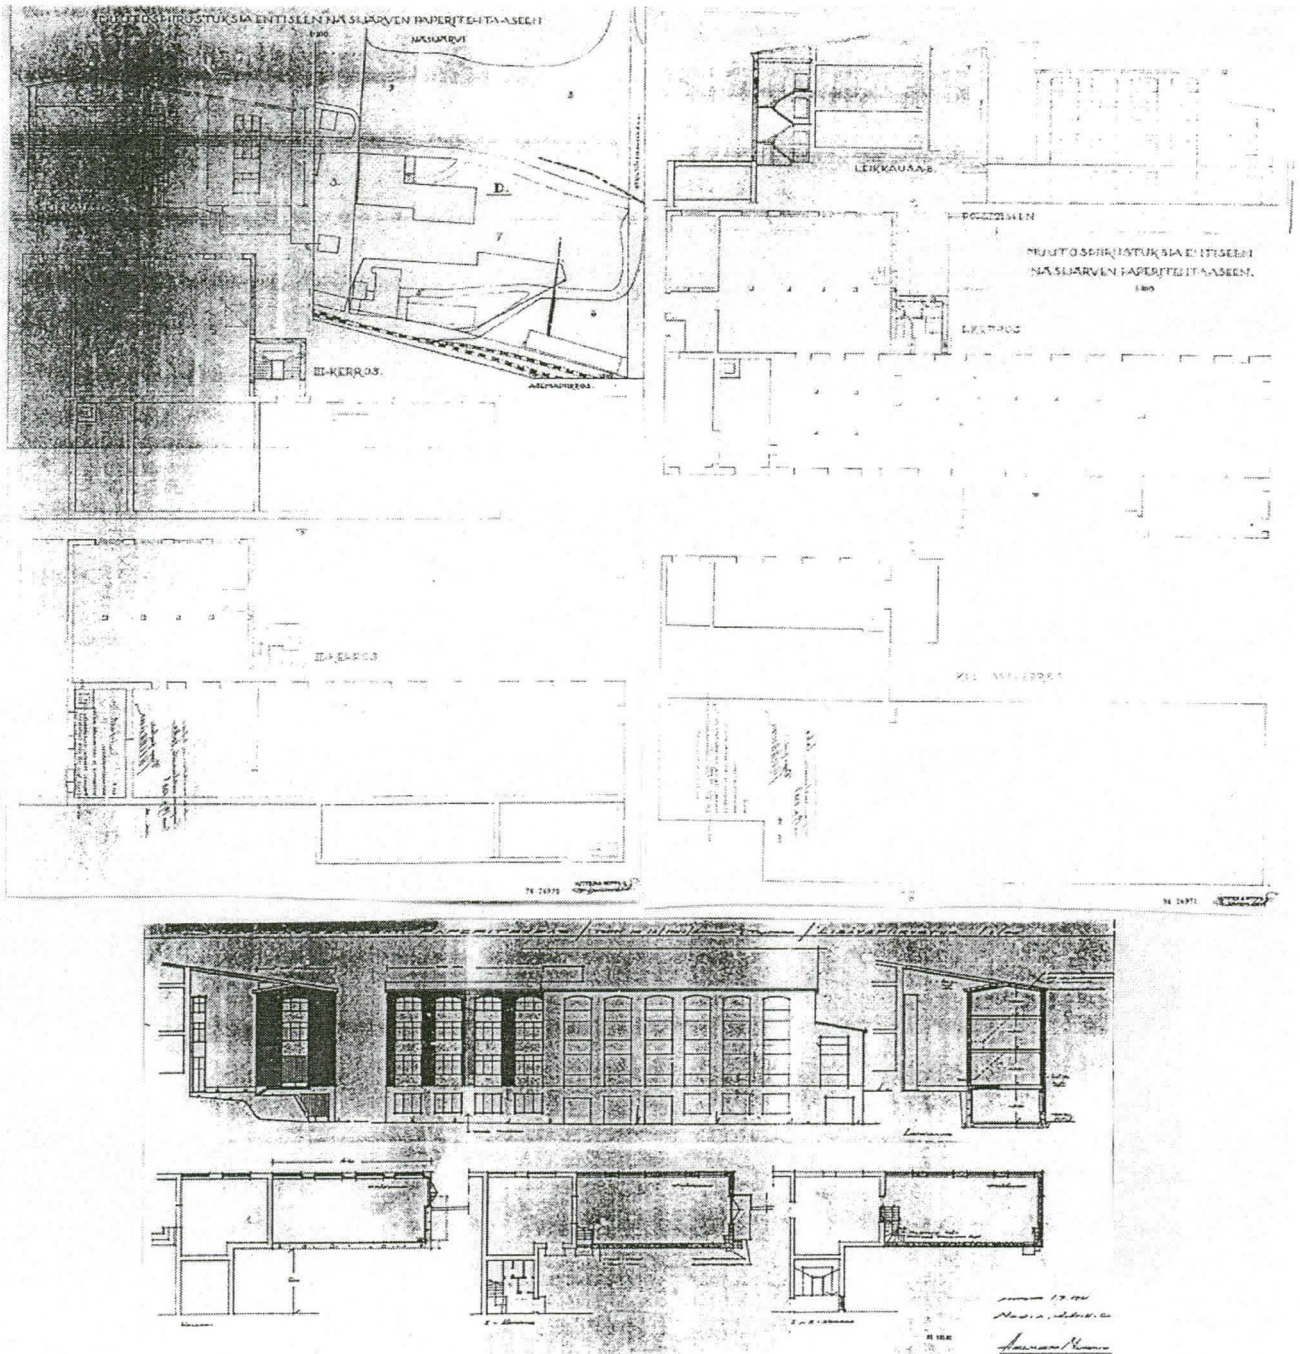
19. POHJAPIIRROS TAI TIETOJA SISÄTILOISTA
 Palvi Oy:n palvausuunin sisäkatto tehty ratakiskojen varaan holvaten.

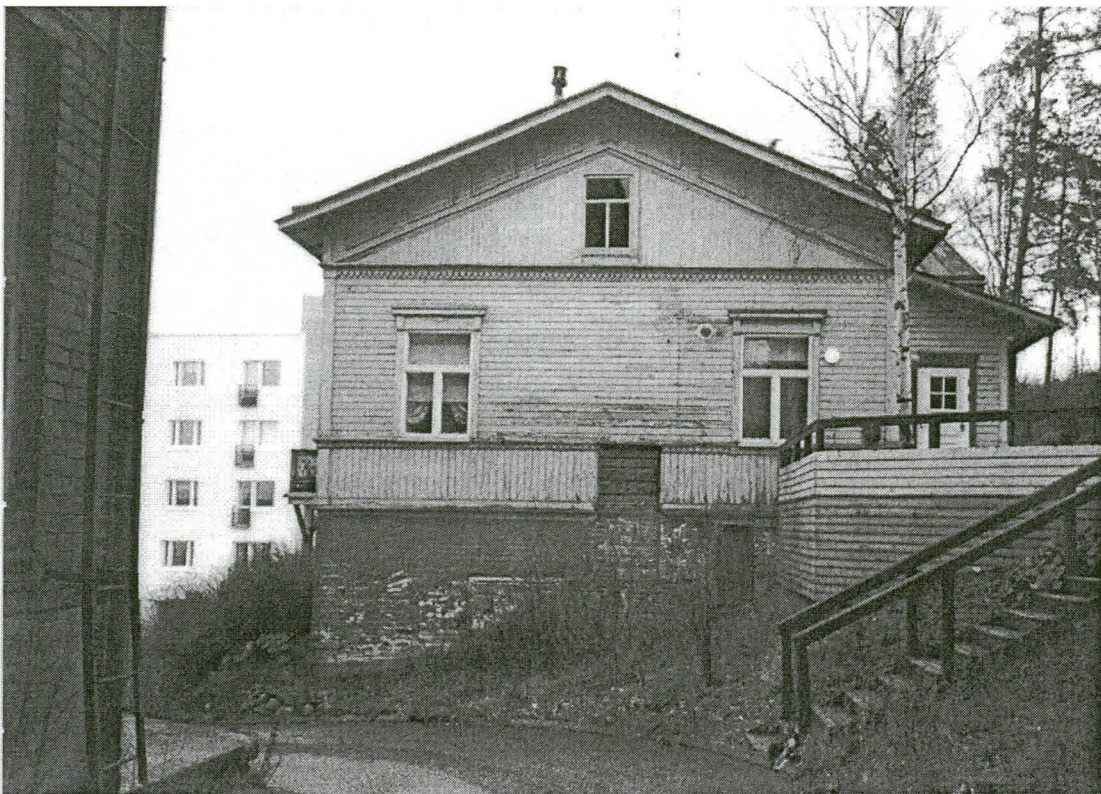
20. VALOKUVAT

Rakennus vaikuttaa erittäin ryhdikkäältä. Parvekkeen alla olevat raput, rappujen kaide sekä parvekkeen kaide huonossa kunnossa ja sammaloituneet. Talossa asuu vuokralaiset, joilla ei ole tarkoitusta jäädä siihen.

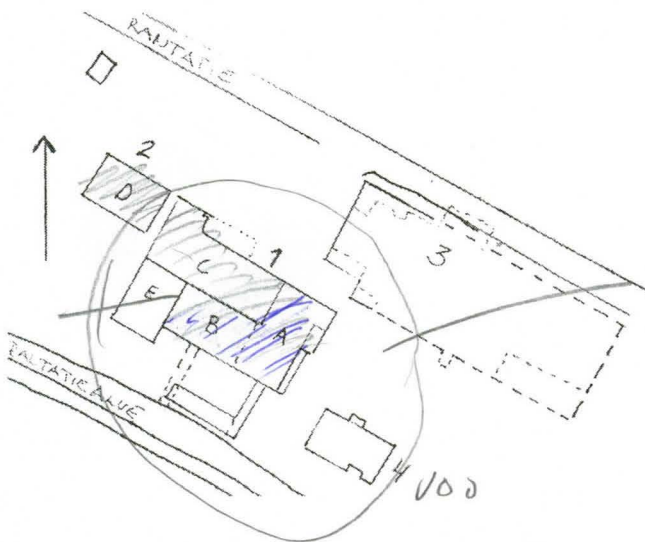
18. OTE PERUSKARTASTA TAI ASEMAPIIRROS

1. A+B Uusi tehdasrakennus, suunnitelmat vuodelta 1940, B uusittu 1957
C + D Suunnitelmat vuodelta 1942
E Suunnitelma vuodelta 1973
2. Pannuhuone, suunnitelmat vuodelta 1942
3. Vanha tehdasrakennus, joka on purettu melkein kokonaan
4. Breitensteinin huvila

Molemmista rakennuksista oli silta rautatielle. Tehtaan nimi oli Näsijärvi Oy. Vuonna 1942 Puisen varastomakasiinin (B) alle rinteeseen, on Bertel Strömmer suunnitellut tiilisen maalaushuoneen ja varaston Samana vuonna on suunniteltu tehtaan massiivinen lisäosa (C), 6 kerrosta + ullakko, sekä pannuhuone (2).

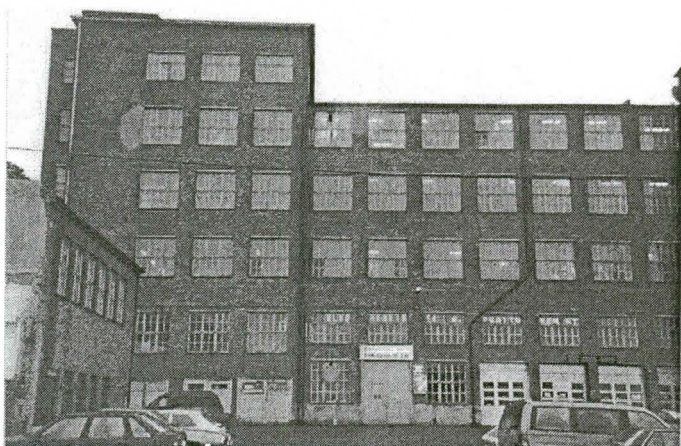
1. v. 2000

Tehdasrakennus on massiivisen kokoinen, 5-6- kerroksinen tiilirakennus. Tähän liittyy matalmpi tiiliosa, jossa on korkeat pariovet ja piippu. Pihassa on osittain purettu tehtaan osa. Pihapiirissä on myös entinen Esson tankkauspiirteen katos.

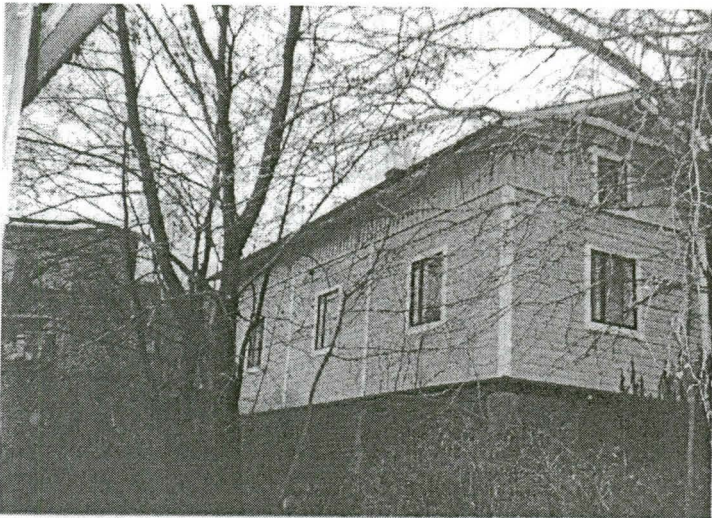
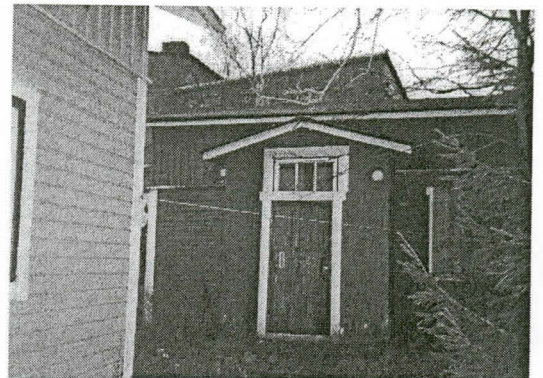
20. VALOKUVAT

1. Maa on noussut/rakennus painunut niin ettei perustuksia näy talon eteläisellä puolella.
2. Betoniperustus valettu ulos rakennuksesta ja tämä aiheuttanut lahovaurioita rakennuksen alaosiin.

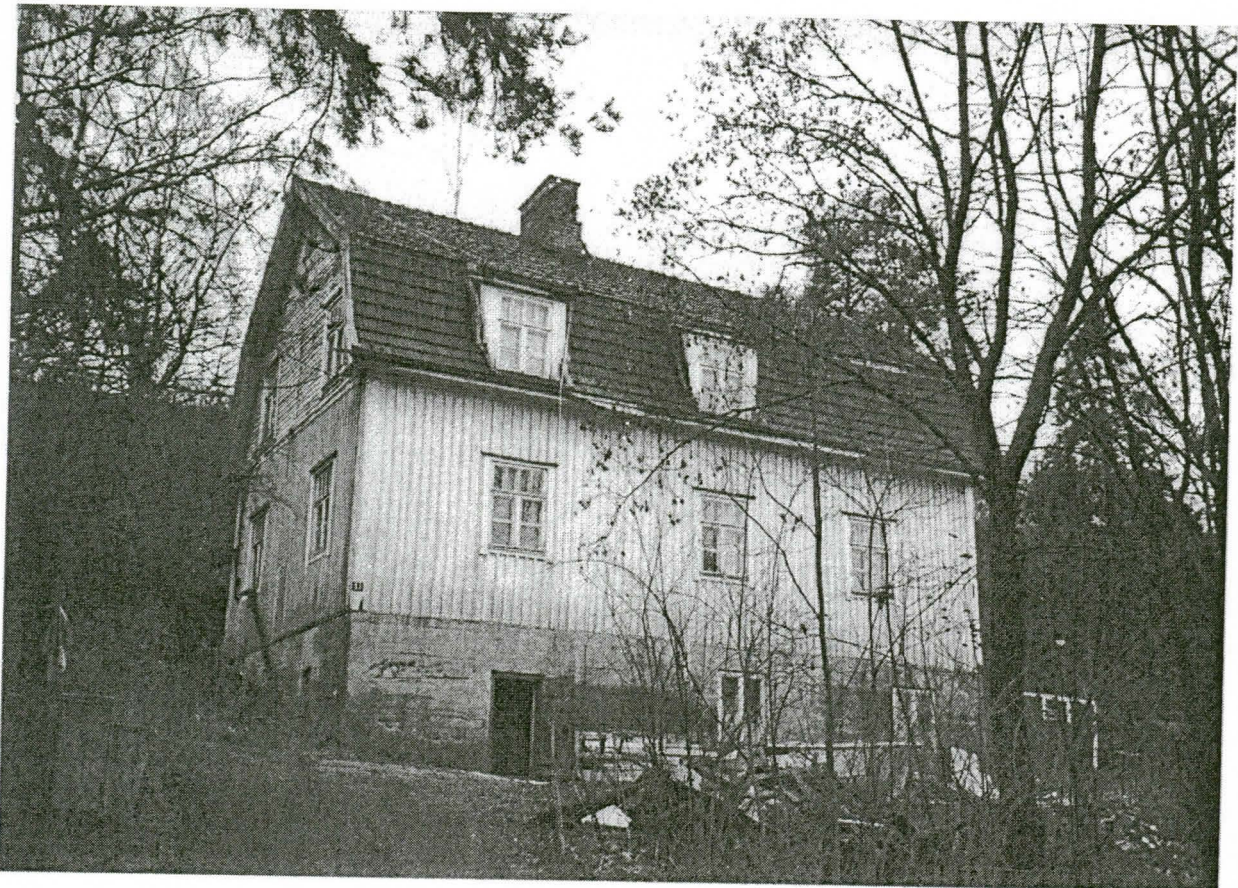
20. VALOKUVAT

Nyk.käyttö	asuinrakennus
Alkup.käyttö	tukkimiesten asunto
Rak.aika	1920-30-luku?
Suunnittelija	?
Kerrosluku	korkea kellari pohjoispuolella + 2 + ullakko
Perusta	betoni
Runko	hirsi
Kattomuoto	taitettu mansardi + kattoikkunat
Kate	tiili
Vuoraus	yläosat vaakapaneeli, alaosa peiterimalaud. lev. 21+4,8cm kuistissa 16+4cm
Ulkovärit	luonnonvalkoinen/valkoinen (häivähdys)
Kunto	kohtalainen, joitakin tiiliä rikki
Erytyspiirteet

Rakennus on korkea, mansardikattoinen maisemassaan huomion kiinnittävä vaalea rakennus.
