SANTALAHTI

Rakennusinventointi

Rakennuskulttuurityö Kivikenkä
Pauliina Tiusanen
10.12.2000

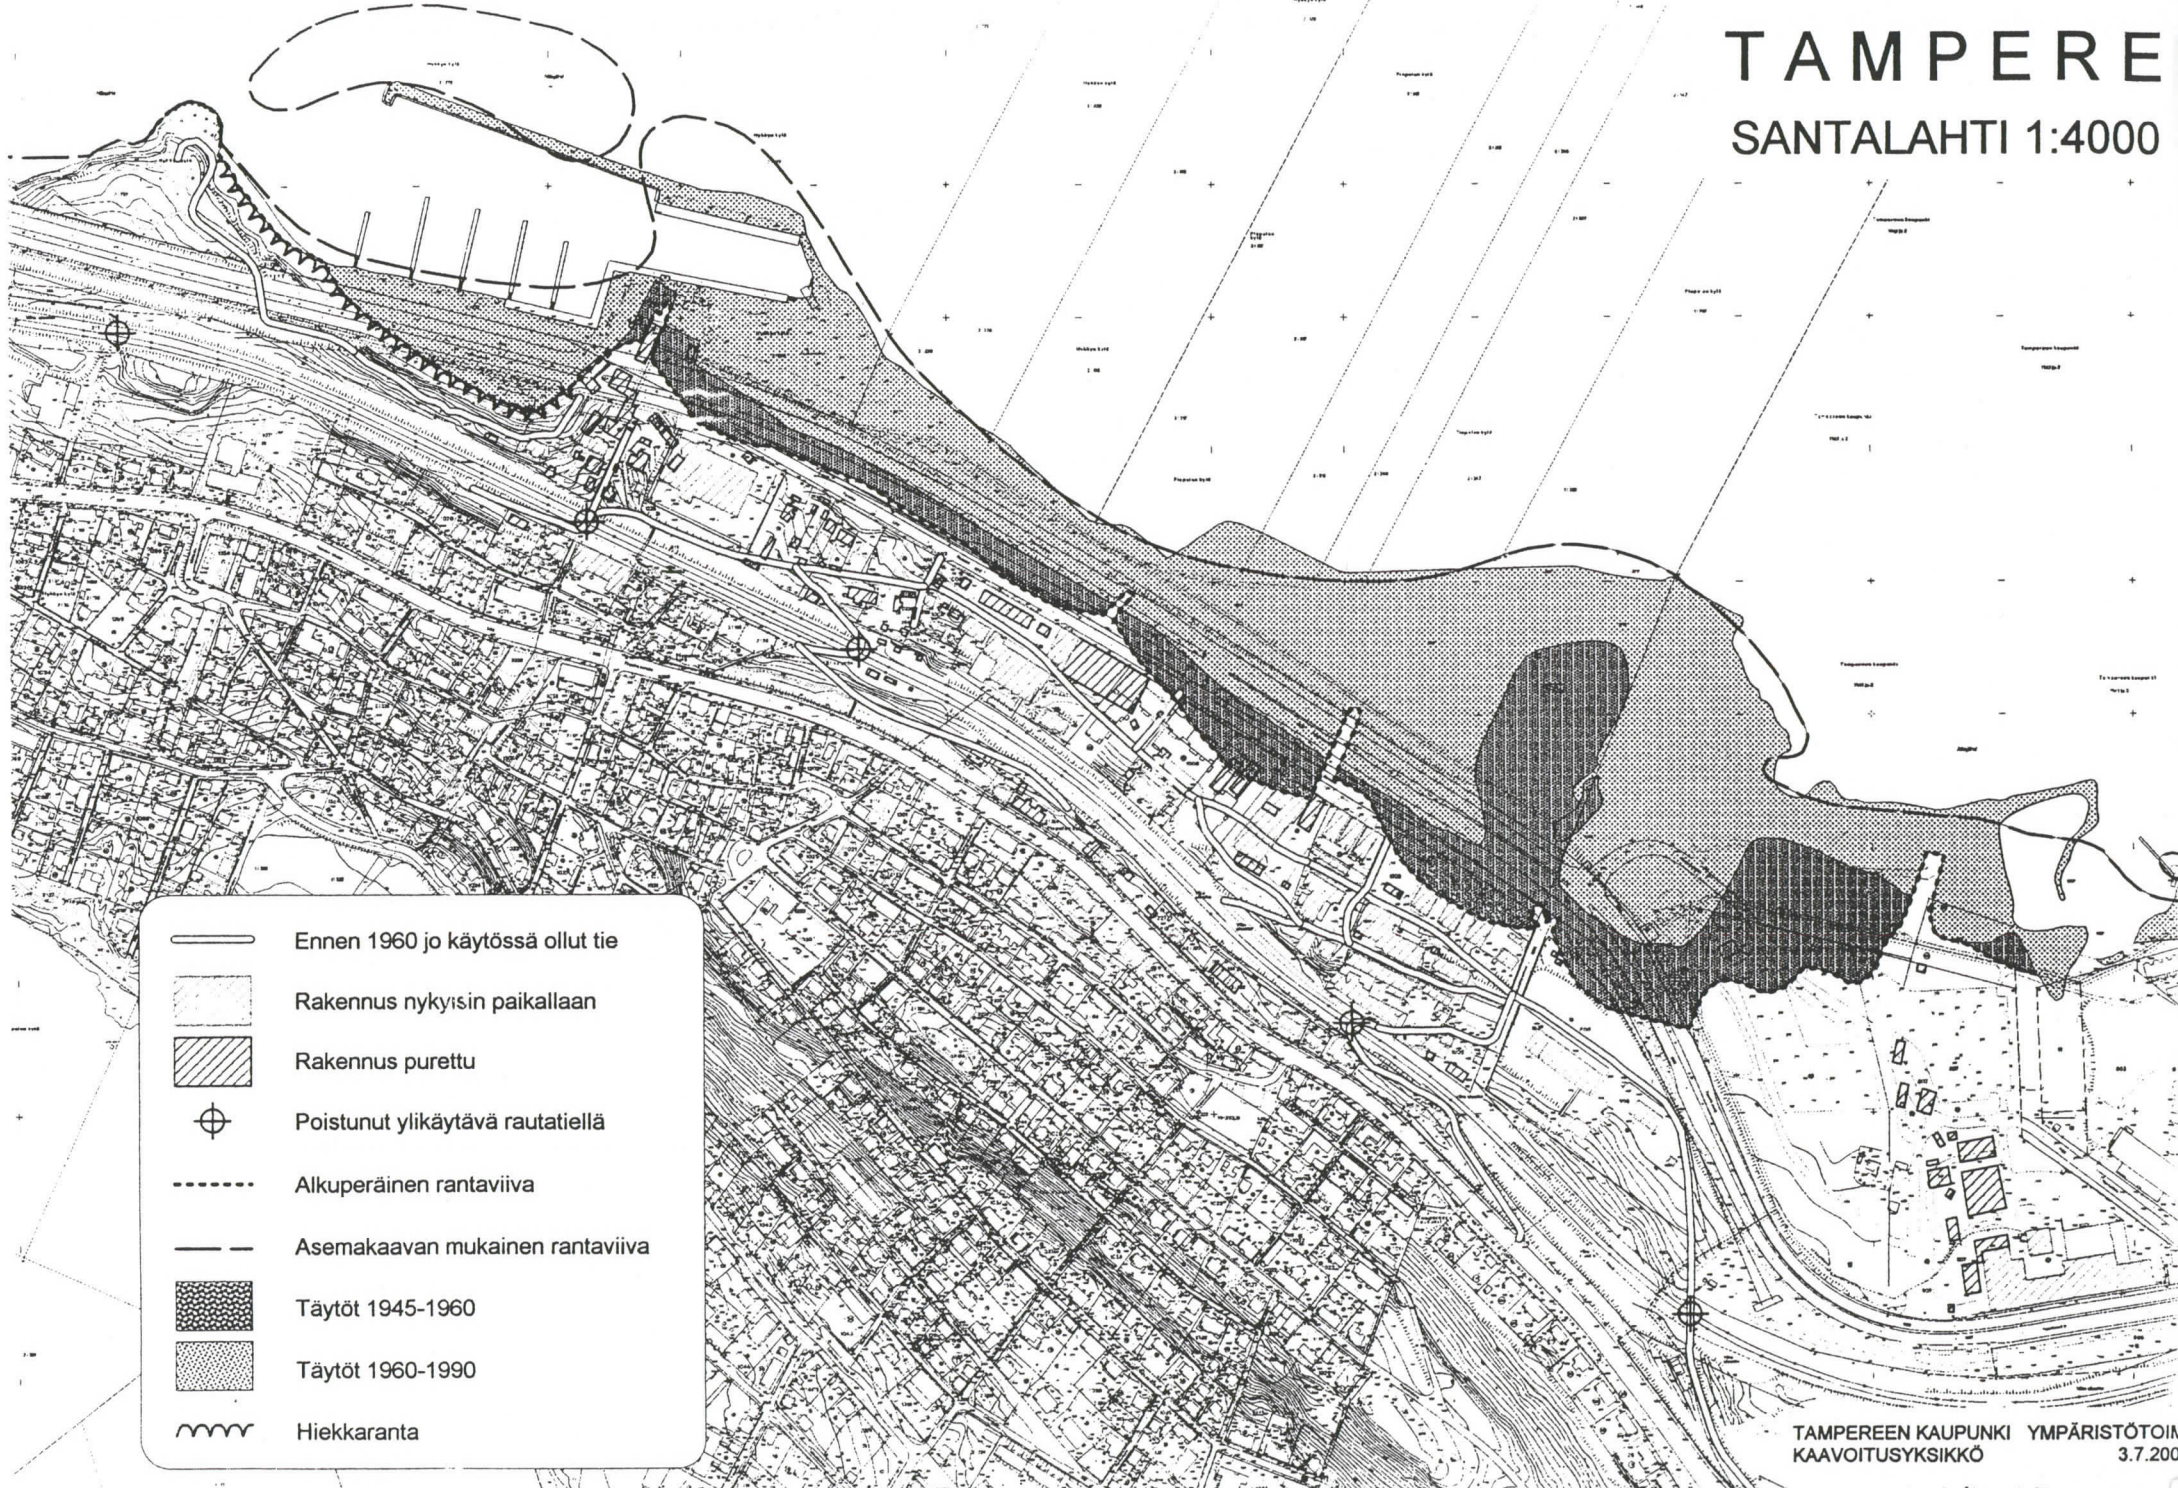
SANTALAHTI 1:4000

- Ennen 1960 jo käytössä ollut tie
- ▭ Rakennus nykyisin paikallaan
- ▨ Rakennus purettu
- ⊕ Poistunut ylikäytävä rautatiellä
- - - Alkuperäinen rantaviiva
- Asemakaavan mukainen rantaviiva
- ▤ Täytöt 1945-1960
- ▥ Täytöt 1960-1990
- 〰 Hiekkaranta

Maiseman muutoksista tiestöjen, purettujen rakennusten, poistuneiden rautateiden ylikäytävien sekä maan täyttöjen osalta oli arkkitehti Jouko Seppänen Tampereen kaupungin kaavoitusyksiköstä, tehnyt selvitystyötä. Liitteet 16-17.
