KAARILAN AUKION YMPÄRISTÖ

Maisemahistorian ja rakennetun ympäristön selvitys

Kohde Kaarilan aukio; maisemahistorian ja rakennetun ympäristön selvitys

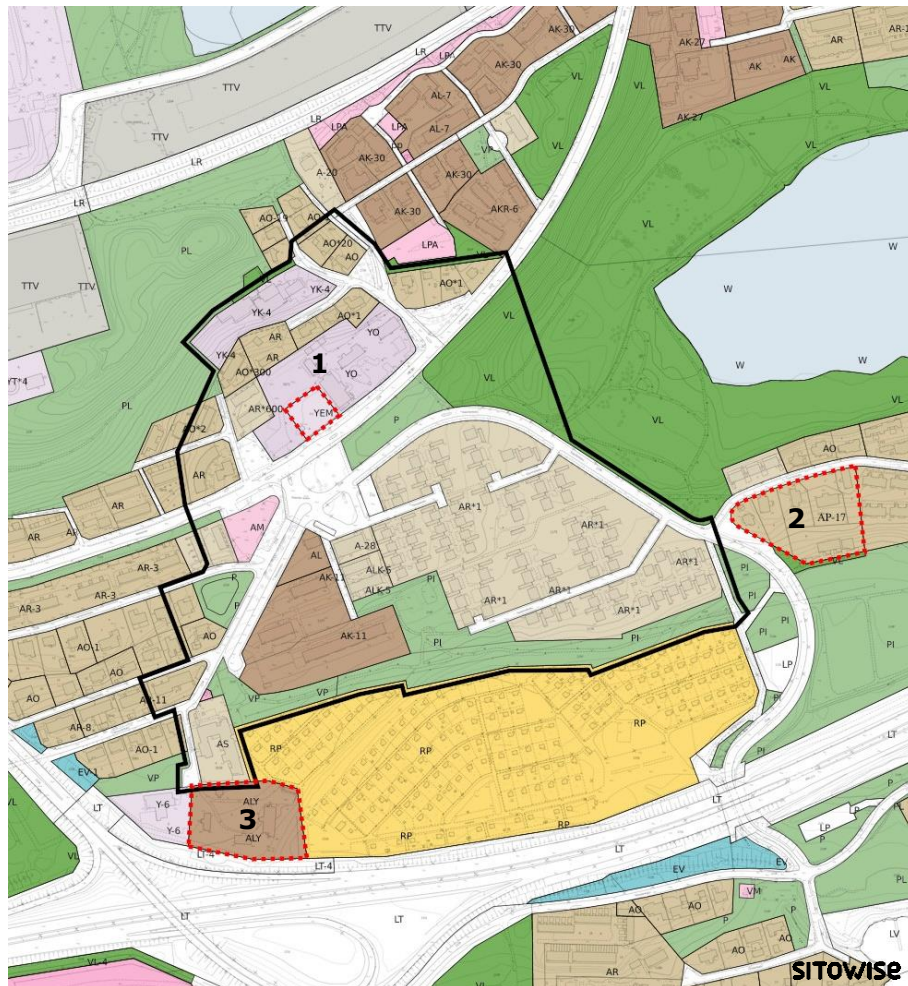
Kuva 3. Ote ajantasa-asemakaavasta (käyttötarkoitualueet). Tarkistettava alue merkitty mustalla, asemakaavalla suojellut alueet merkitty punaisella pisteviivalla. Lähde: Tampereen karttapalvelu Oskari (13.7.2022).

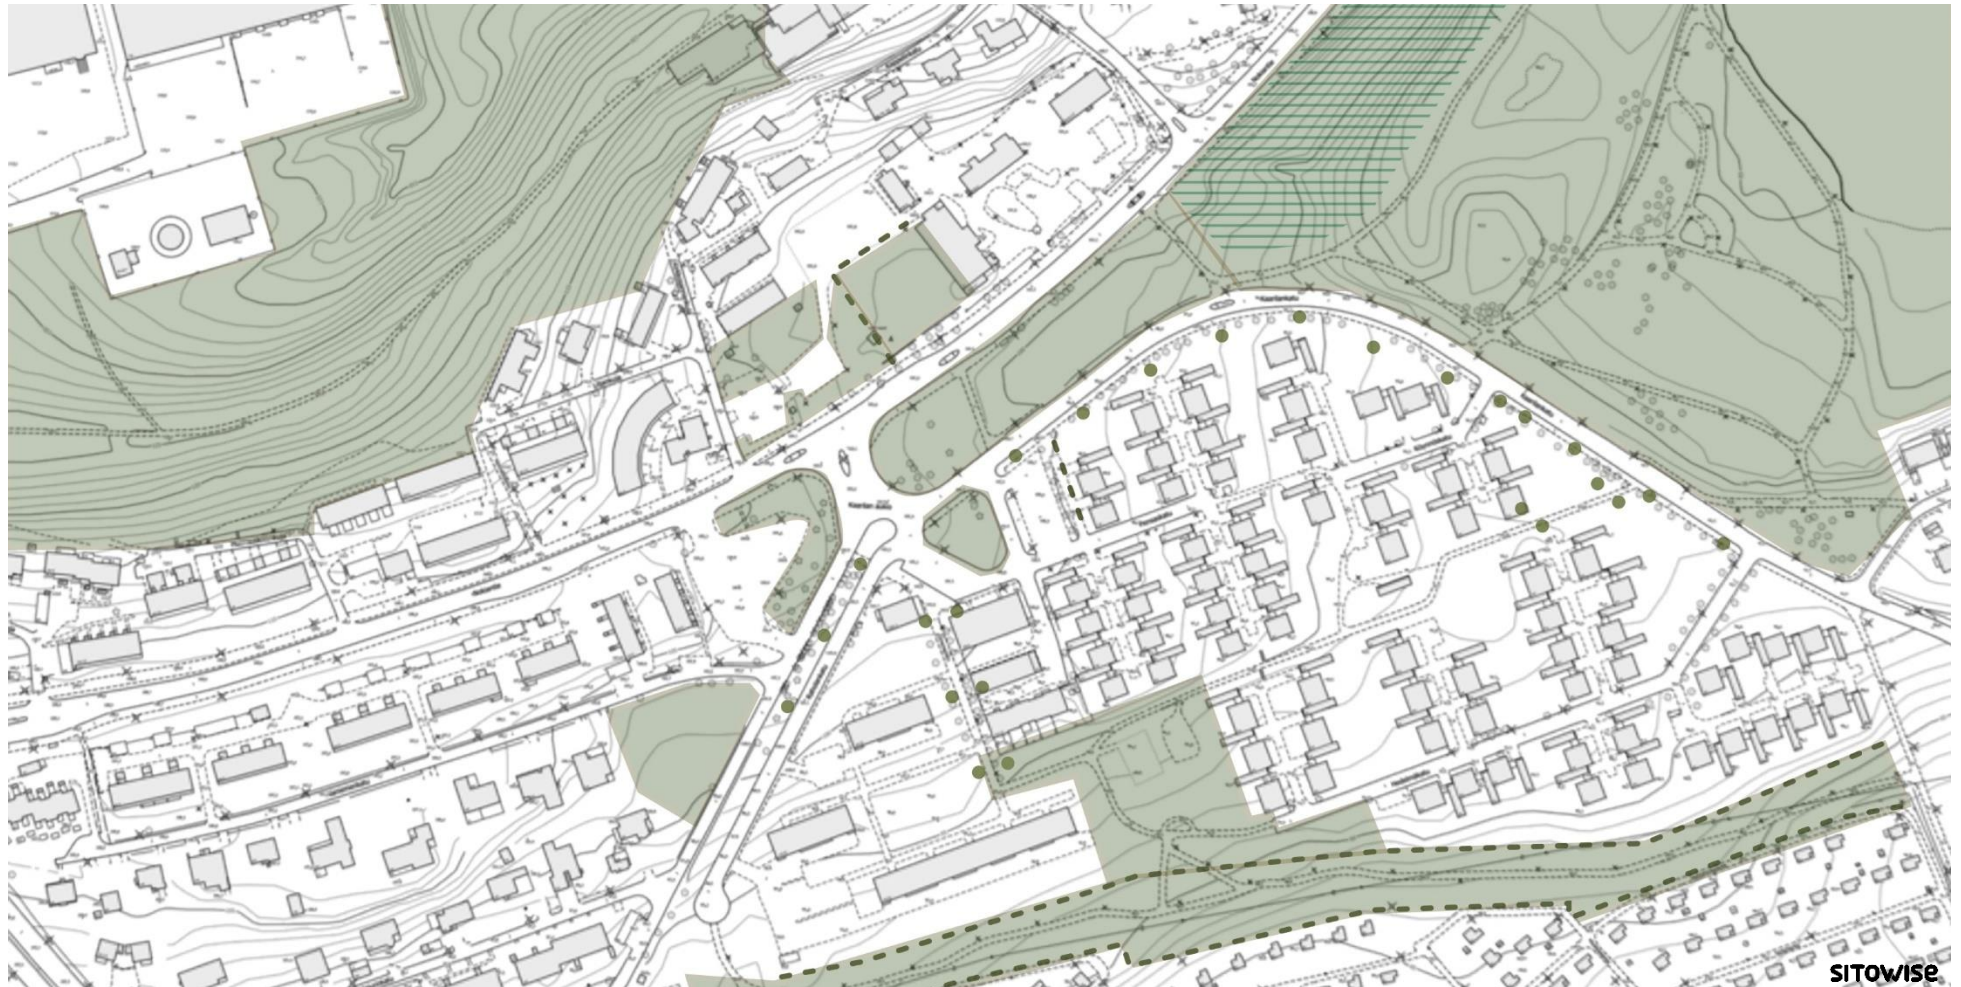
Kuva 19. Keskeiset viheralueet.

Tarkastelualue sijoittuu kahden viheralueen väliin (Kuva 19). Idässä alue rajautuu Vaakkolampea ympäröivään puistoon, tämän rinteelle sijoittuvaan luonnonsuojelualueeseen ja lounaassa/lännessä harjun rinteeseen, jossa on mäntymetsää. Mäntymetsä osana harjumuodostumaa korostaa harjun vertikaalista luonnetta. Kaarilan aukion keskelle ja siitä kohti Vaakkolampea sijoittuva rakennettu viheralue sitoo nämä Nokiantien eri puolille sijoittuvat viheralueet toisiinsa. Kaarilan aukion vihreä rooli korostuu etenkin juuri Nokiantietä kuljettaessa, jolloin se toimii avaavana ja yhdistävään vihreänä elementtinä niin ympäröiville viheralueille kuin myös rakennetulle ympäristölle. Kaarilan aukion avoin puistomainen nurmialue yhdistää ympäristön luonnonmukaiset viheralueet ja etenkin 60-luvun kaupunkikuvalliset tekijät kokonaisuudeksi.

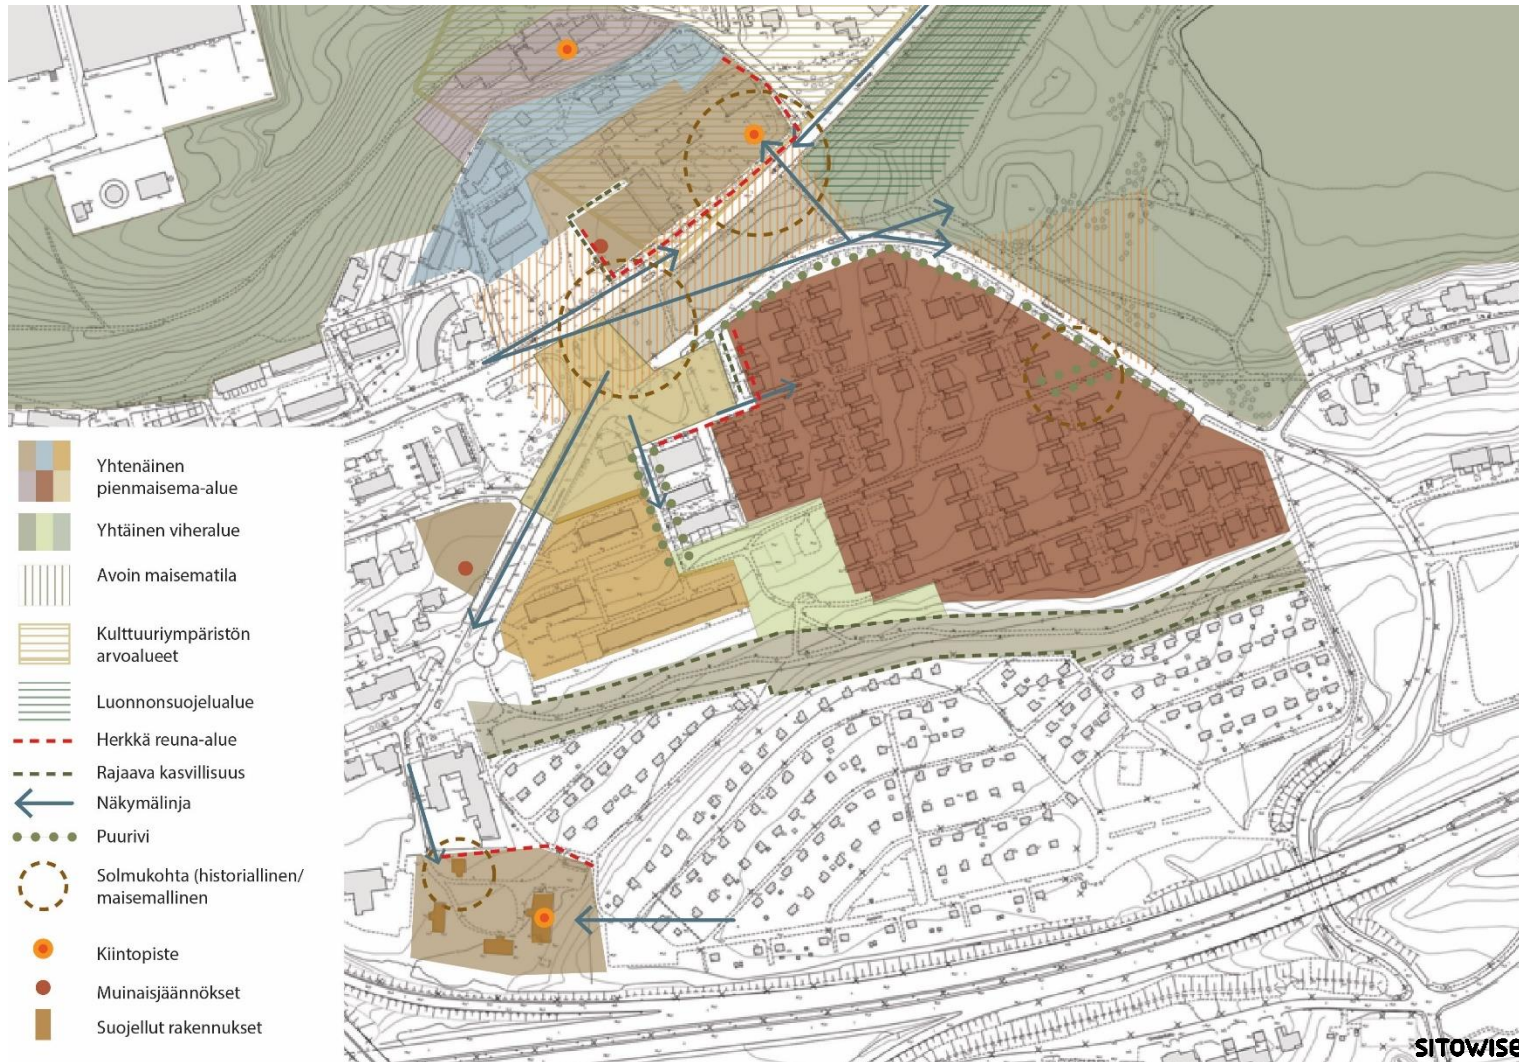
Kuva 20. Maisematilojen tyypittely. Rakentamisen aikakaudet näkyvät voimakkaasti alueen sisäisissä pienmaisemissa. Pienmaisemakokonaisuuksia muodostuu esimerkiksi Puisto-Kaarilan alueelle ja aukiolta kohti Raholan kartanoa.

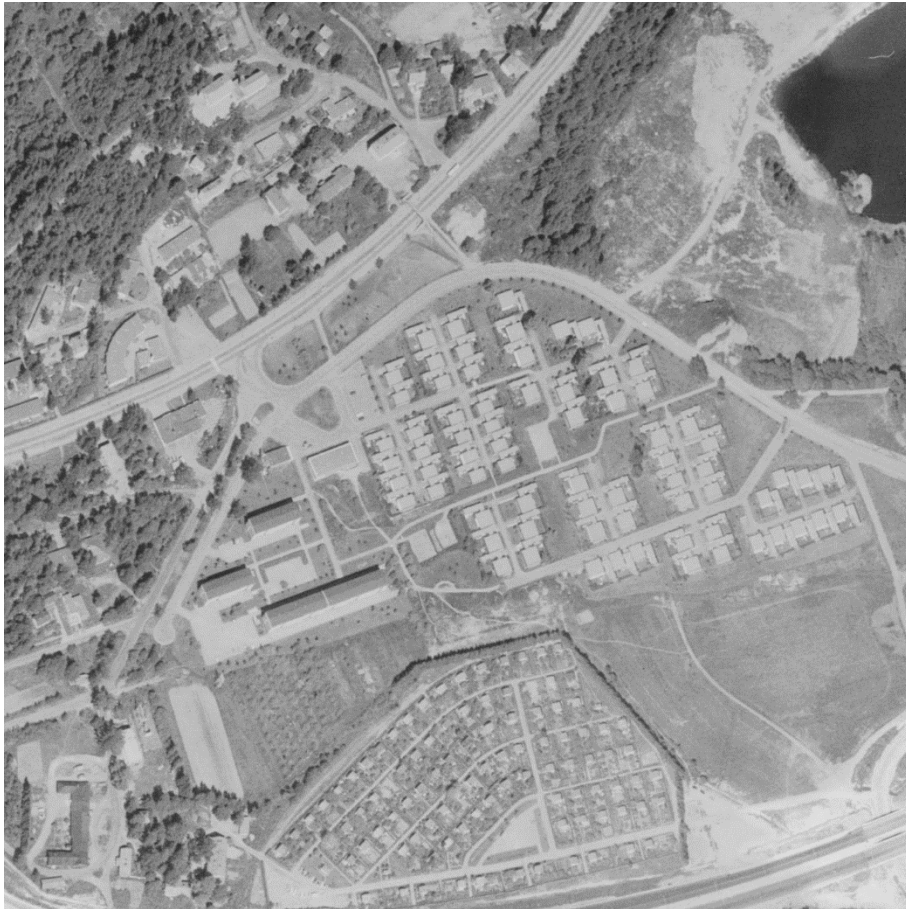
Kuva 25. Ilmakuva vuodelta 1974. Lähde: [Tampereen karttapalvelu Oskari](#) (31.8.2022).

Vuoden 1965 asemakaavan mukaisen rakentamisen valmistuttua alueen ilmeessä korostuvat rakennetun ja rakentamattomien alueiden vastakohtat. Vielä 1974 (Kuva 25) on ollut nähtävissä viljelykulttuurille ominaisia avoimia peltoalueita sekä Raholan kartanon rooli Raholankadun päätteessä. Ajalliset kerrostumat ovat olleet jo tällöin voimakaspiirteisiä. Uusi rakentaminen on modernia ja selkeästi kaupunkimaista, kun ympäröivillä alueilla on historiallisia piirteitä näkyvissä. Kaarilan aukion reunoille on sijoittunut liikerakennuksia, joiden rooli julkisina rakennuksina aukion reunoilla on luonut vastaparin Nokiantien pohjoispuolen koululle julkisena rakennuksena. Aukion roolia julkisena tilana korostaa sitä ympäröivät rakennukset sekä näiden sijoittelu ja massoittelu. Näiden lisäksi aukion julkisen tilan roolia korostavat myös Raholankadun linjausten alkupisteet. Kartanolle johtava Raholankatu ja sen kanssa yhdensuuntainen tonttikatu kerrostaloille eivät ole samanarvoisia, vaan kartanolle johtavan kadun päätepiste aukiolla on hierarkkisesti keskeimmällä aukiota ja lähempänä Nokiantietä, kun taas tonteille vievä katu lähtee ikään kuin aukion reunalle sijoittuvan liikerakennuksen taakse. 1965 asemassaakaavassa kerrostaloalueen ja Puisto-Kaarilan väliin sijoitettua YS-tonttia (Sosiaalitointa ja terveydenhuoltoa palvelevien rakennusten korttelialue) ei ole rakennettu.

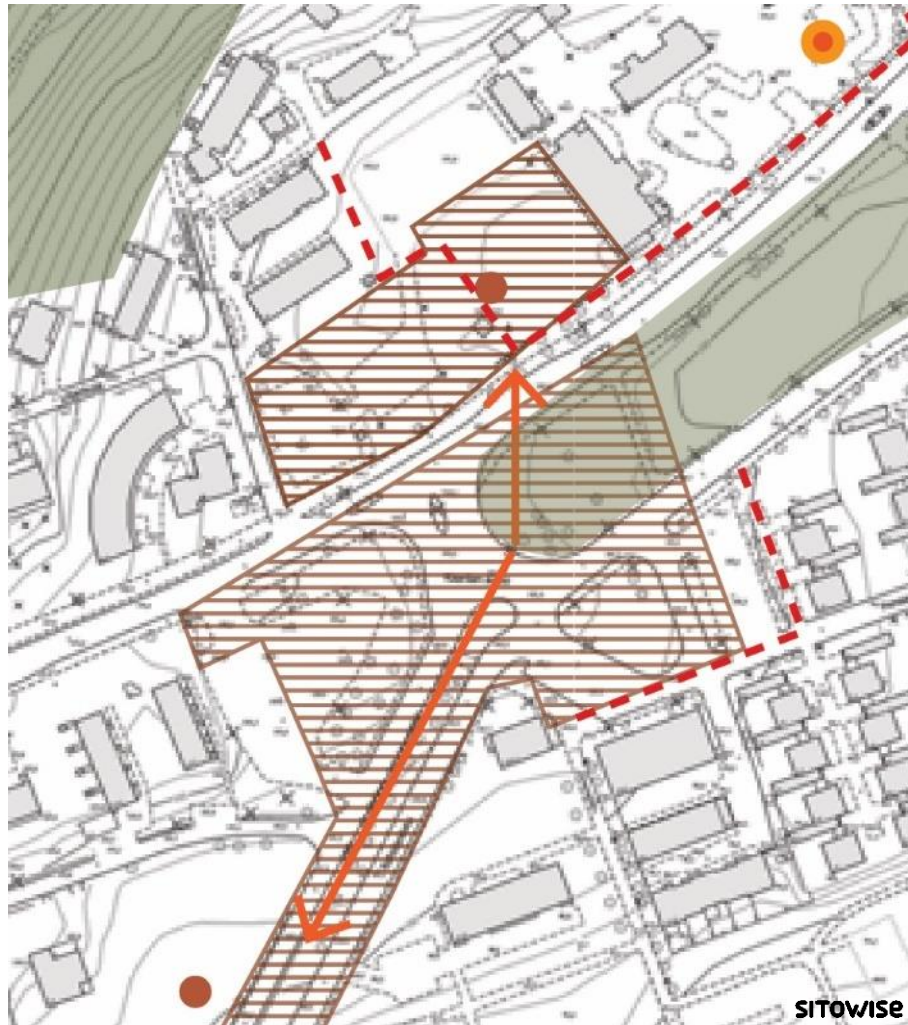
Kuva 38. Muutosten kestävien alueiden kartta, suurennos aukion alueesta. Kaarilan aukion ympäristö on toiminnallista muutosta kestävä alue, joka tulee säilyttää avoimena.

Aukio itsessään kestää myös hyvin toiminnallista muutosta. Se on nykyisellään liikennealuetta, jolta puuttuu aukiomainen leima. Sen kulttuurihistoriallinen merkitys korostuu sen aukeassa luonteessa. Aukion rajautuminen itään ja kaakkoon Puisto-Kaarilan pientaloalueeseen tulee kuitenkin tarkastella pientalojen arvojen mukaisesti. Aukion nurmialue ja tätä ympäröivät pysäköinti- sekä liikennealueet kestävätkin toiminnallista muutosta. Aukion avoin tila mahdollistaa keskeisten näkyminen muodostumisen ja se toimii solmukohtana etenkin Nokiantietä kuljettaessa.

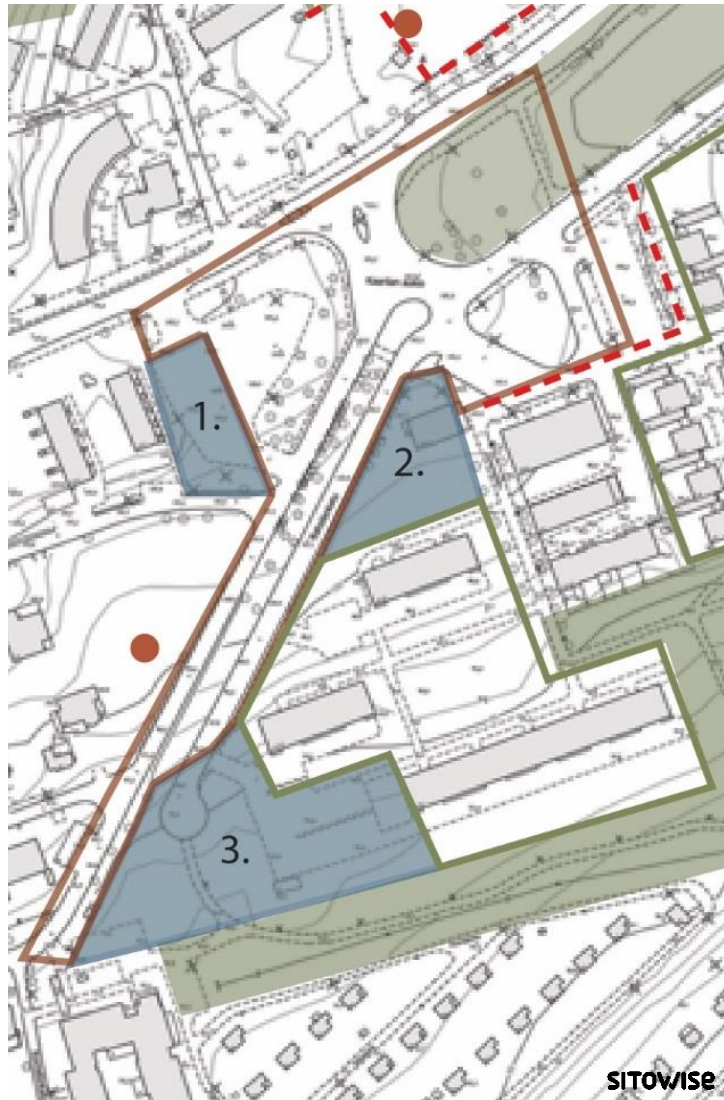
Kuva 40. Muutosta kestävät alueet.

3. Alue linkittyy kaupunkikuvallisesti ympäröivään kerrostalorakentamiseen. Alue toimii pysäköintialueena, kulkureittinä sekä puiston "päätteenä". Nämä toiminnot olisi mahdollista uudelleen sijoittaa ja kyseisen kohdan kaupunkikuvallinen arvo olisi muutoksella todennäköisesti suurempi kuin nykyisellään. Omenapuiston päätte on nykyisellään kohdassa jäsentymätön ja sekava eikä sen rooli viheralueita ei ole tunnistettava. Se toimii kohdassa rajaavana ja sulkevana elementtinä.

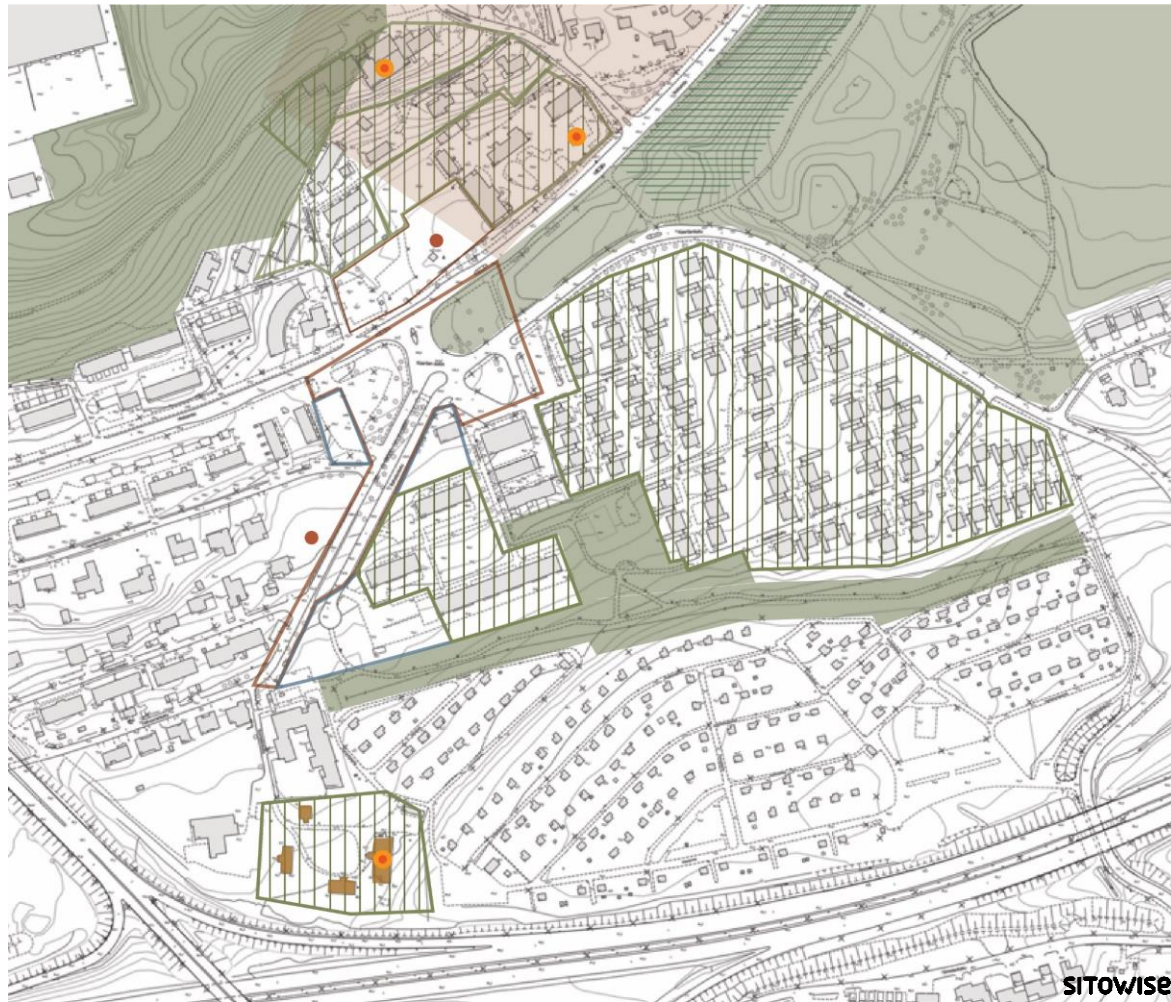
Kuva 41. Yhtenäiset puisto- ja pienmaisema-alueet.

Alueen luonteeseen kuuluvat voimakkaasti yhtenäiset sekä puisto- että rakennetut pienmaisema-alueet (Kuva 41). Ne muodostavat alueen kokonaisuuden. Nokiantien eri puolille sijoittuvien viheralueiden linkittyminen yhteen Kaarilan aukion keskelle sijoittuvan nurmialueen kautta korostaa sen vihreää ilmettä kaupunkikuvassa. Pienmaisemien ja viheralueiden rajautuminen tulee ottaa huomioon kokonaisuutta tarkasteltaessa. Nokian pohjoispuolelle sijoittuvan harjun metsämaisema on tärkeä osa alueen kontrastista luonnetta; aukion ja Vaakopuiston nurmialueet, harjun luonnon lähelle tuova mäntymetsä ja kulttuurihistorialliset istutukset muodostavat alueelle monipuolisen ja kiinnostavan viheralueiden verkon.

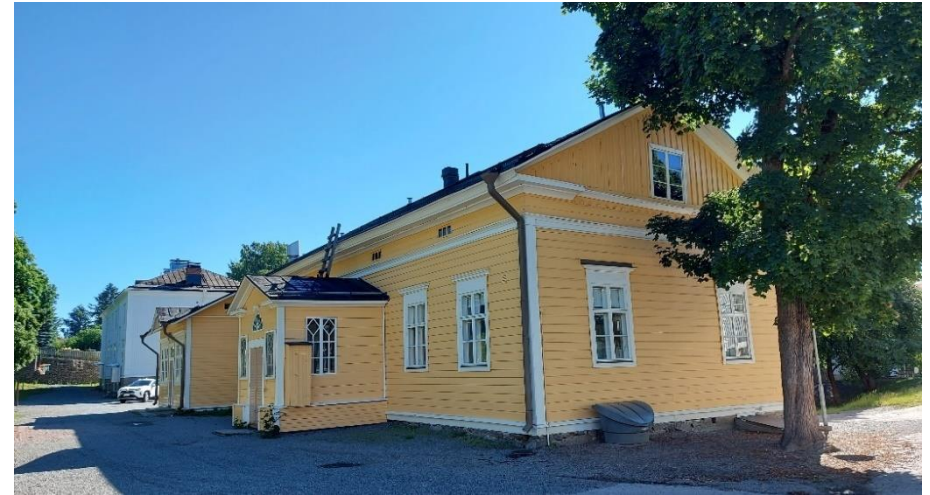
Kuva 72. Koulun vanha rakennus, itäpäätty Wivi Lönnin suunnittelema laajennus, takana oleva kuisti on entisen kappelikirkon kuisti.
