NOKIAN KAUPUNKI

Asemakaava ja asemakaavan muutos
12 kaupunginosa Viiki Kirkonkulma

Kulttuuriympäristöselvitys

Raportti 2.12.2010

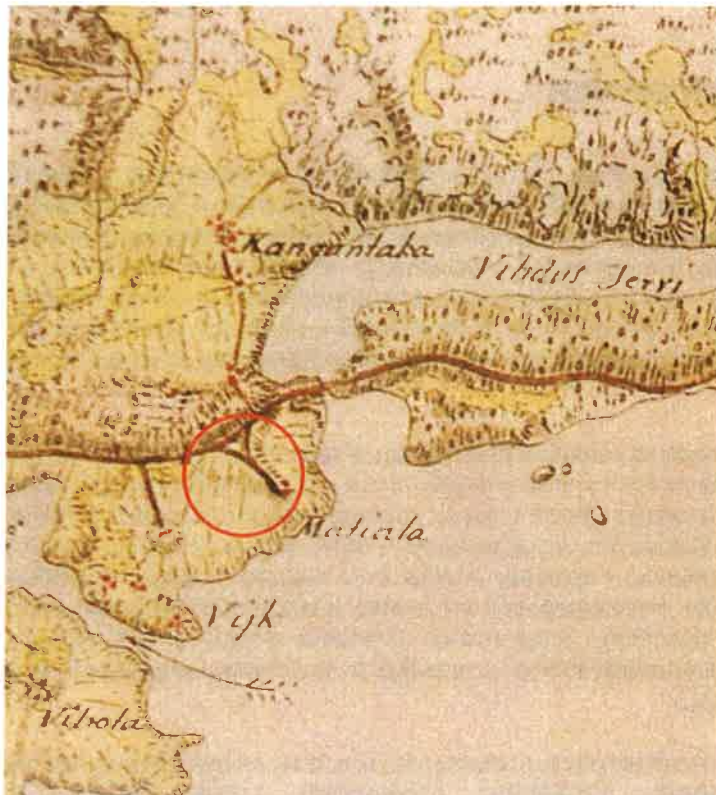
1700-luvun loppu

Vanha Turuntie kulkee itä-länsi suunnassa alueen halki. Kankaantaan kylältä johtaa kulkura harjun poikki maantielle. Kartanolle ja Maatialan puustelliin johtavat kujat.

Harjun eteläpuolinen alue on lähes kokonaan peltomaana. Viikin kartanon länsipuolella ja tien varressa on alavaa, viljelemätöntä maata.

Maatialan paikalla on rakennuksia, myös Viikin kartanon päärakennus on jo nykyisellä paikallaan. Rakennuksia on edelleen myös rannempina sijainneen asumapaikan ympärillä. Molemmat talot ovat ympäristöään hieman korkeammilla kumpareilla.

Ote: Kuninkaan kartasto Suomesta 1776-1805. SKS

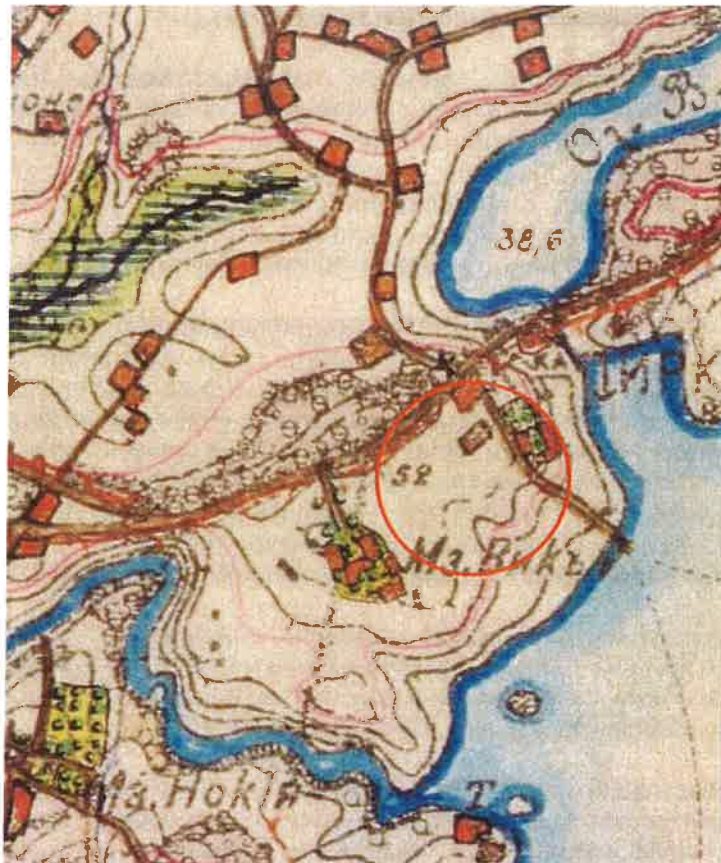
1900-luvun alku

Vanha Turuntie on entisellä paikallaan. Pohjoisesta saapuva kylätie on merkitty jatkuvaksi Pyhäjärven rantaan. Laivalaiturille tulee kahdelta suunnalta väylät.

Maatialan virkatalon portille on merkitty asuntotontteja ja ilmeisesti pieni hakamaa (kartta on suurpiirteinen, kaikkia tonttimaita ei ole merkitty).

Maatialan ja Viikin tilakeskukset sisältävät puutarhan. Maatialan puutarha on merkitty asuntopihan pohjoispuolelle, nykyään puutarhaa on vain talon takana.

Viikin asuntotontille johtaa puukuja.

Ote: Senaatin kartta 1909, Pirkkala, XIX_XX_22_23, Kansallisarkisto

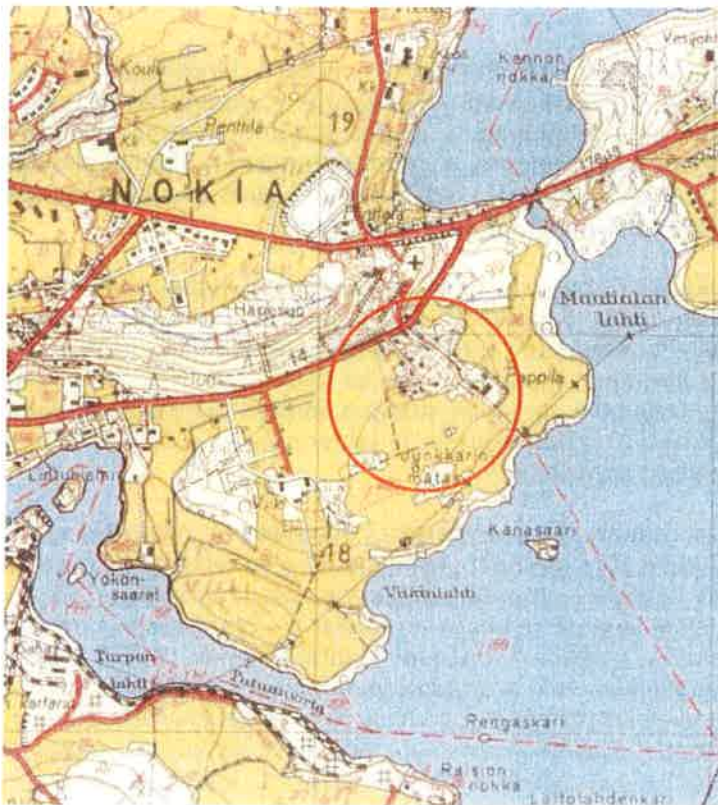
1950-luku

Vanhaan Turuntiehen ei ole tehty muutoksia. Nokian valtatie on valmistunut keskusta-alueelle uudeksi valtamaantieksi.

Kirkon itäpuolelle on perustettu uusi hautausmaa. Sen ja pappilan välillä on edelleen peltomaata. Viikin viljelymaisema on laaja ja ulottuu Pyhäjärven rantaan.

Lännessä, salmenmutkassa, on kumiyhtiön virkailijataloja, harjulla on työväen asuntoja.

Kirkonkulma on palstoitettu tontteihin, jotka jatkuvat alas laivarantaan.

Viikinlahden rannassa on johtolinja.

Ote: Peruskartta, 1:20 000, 1954. Maanmittauslaitos

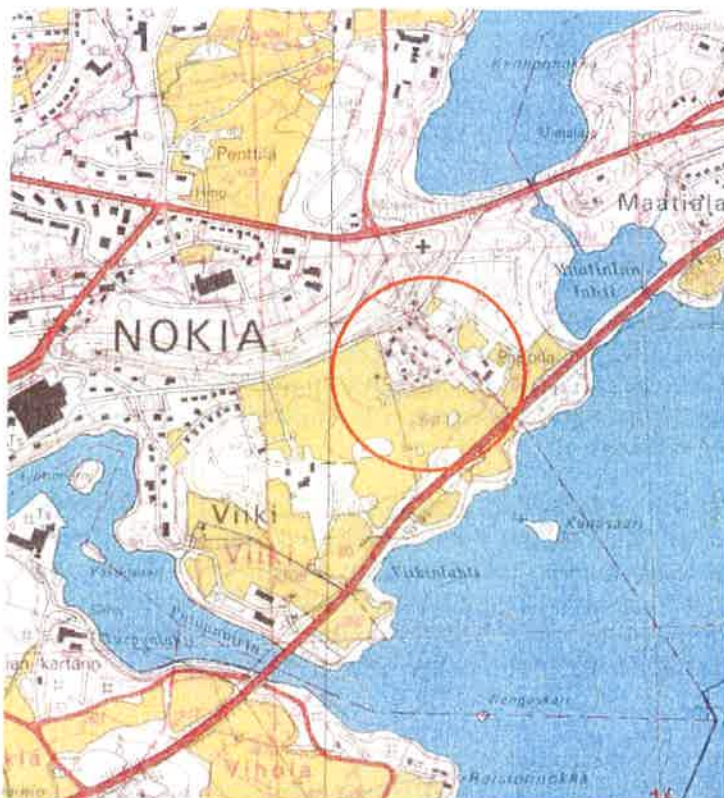
1970-luku

Uusi Tampere-Turku valtamaantie on rakennettu Viikinlahden rantaan. Uusi tie katkaisi vanhan yhteyden laivarantaan. Vanha maantie I. nykyinen Pirkkalaistie palvelee sisäistä liikennettä.

Uusi hautausmaa on laajentunut lähemmäksi pappilan talouspihaa. Uusi tie pienensi Viikin yhtenäistä peltoaluetta.

Taaja asutus on laajentunut lännessä päin Viikin pelloille ja Putaanvirran rantaan.

Ote: Peruskartta, 1:20 000, 1975. Maanmittauslaitos

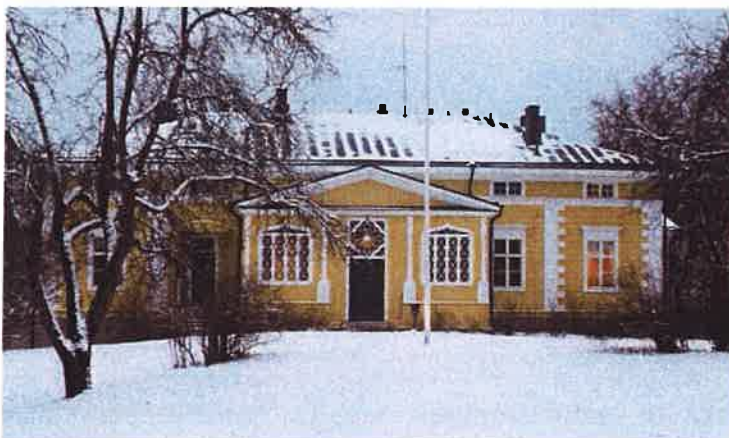
Maatialan päärakennus

Maatialan hirsirunkoisen päärakennuksen empirepiirteisiin kuuluvat, tyylille tunnusomaisen kokonaishahmon ja tiukan symmetrisyyden lisäksi, leveä vaakalautoitus, voimakkaat jalka- ja otsalistat, vahvasti hammastettu pilasterimainen nurkkalistoitus, kuusiruutuiset risti-ikkunat palkisto-otsikoilla sekä aumakaton räystäiden alapinnan profiloitu laudoitus.

Rakennuksen julkisivuihin ei ole tehty merkittäviä muutoksia. Rakennuksen pääjulkisivun umpikuistia edelsi avokuisti. Ilmeisen vanha korjaus on myös kivijalan vahvistaminen betonilla. Koillispäätyyn rakennettu matala rapattu lisäsiipi on rakennettu noin 1950-60-lukujen taitteessa arkistosäädösten mukaiseksi arkistoholviksi ja kirkkoherranvirastoksi. Viime vuosina pappilaa on kunnostettu ja muutettu toimiviksi nuoriso- ja toimistotiloiksi. Uudistukset kohdistuivat rakennuksen teknisiin järjestelmiin, lämmitysjärjestelmään ja viemärointiin, tietoliikenteen ja palo-osastoinnin järjestämiseen. Rakennukseen on tehty myös ulkomaalaus ja pieniä julkisivukorjauksia.

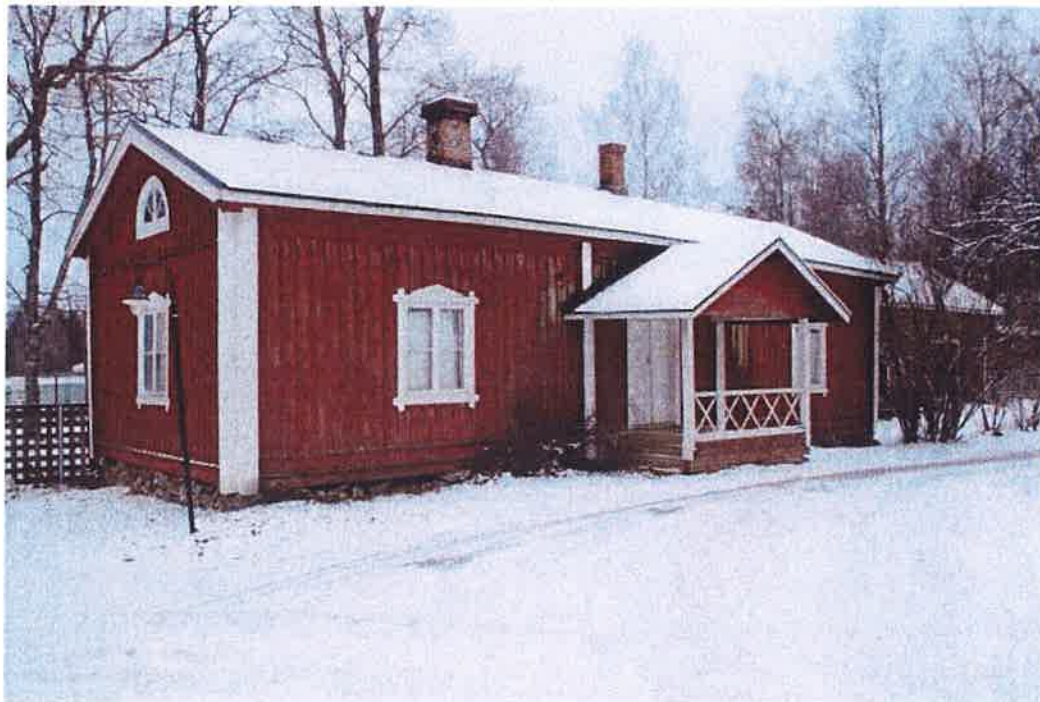
Pihan lounaisreunalla sijaitseva asuinrakennus on ollut vuosikymmenet varastorakennuksena. Hirsirunkoisessa rakennuksessa on luonnonkiviperustus, harjakatto, pysty peiterimavuoraus nurkkakoteloin ja leveällä jalkalistalla, lisäksi räystäään aluset on koteloitu porrastetusti. Ikkunat ovat neliruutuiset. Vuorilaudoissa on risteävät päät ja kolmio-otsikko. Ullakkopäädyissä on lunetti-ikkunat. Kuisti on avonainen ja harjakattoinen.

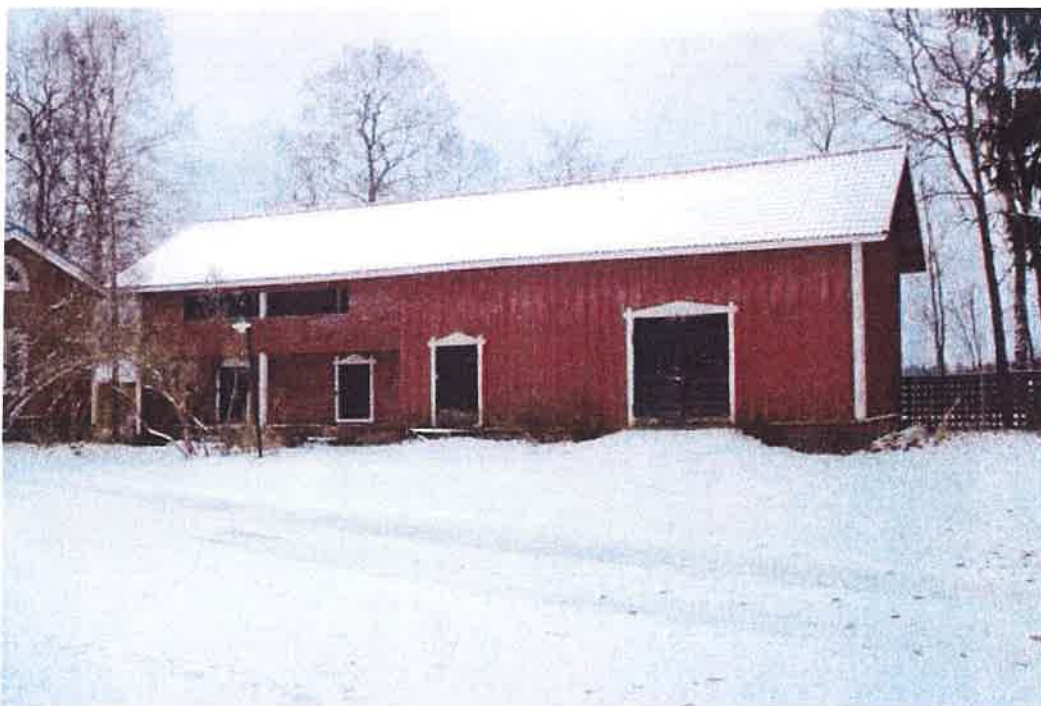
Aitta-liiteri -rakennuksessa on hirsistä salvottu luhtiosa, jossa on nurkkalautojen peittämät nurkat. Liiteriosan seinissä on pystylaudoitus ja lohkokiviperustus.

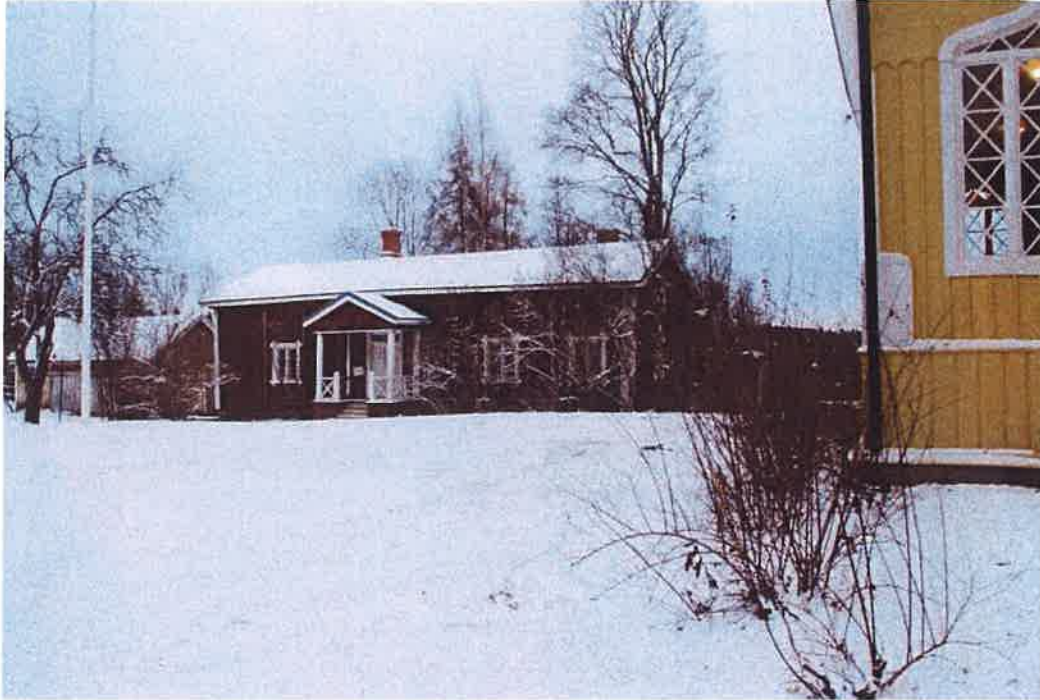
Hautausmaan puoleisessa tuparakennuksessa on hirsirunko, harjakatto, lohkokiviperustus ja pysty peiterimavuoraus nurkkakoteloain. Hirsiseiniä on tuettu főljarein. Vaatimattomat koristeaiheet ovat samanlaiset kuin toisessa asuinrakennuksessa. Ikkunoita ja vuorilautoja on vaihdettu. Kuisti on harjakattoinen avokuisti. Takaseinällä on pieni ulonne ja käynti kellariin. Rakennus oli kahdesta sivurakennuksesta viimeisenä asutokäytössä. Asunnoissa asui viime sotien jälkeen kaksi Karjalasta tullutta perhettä. Vanhemmat olivat töissä seurakunnan hautausmaalla.

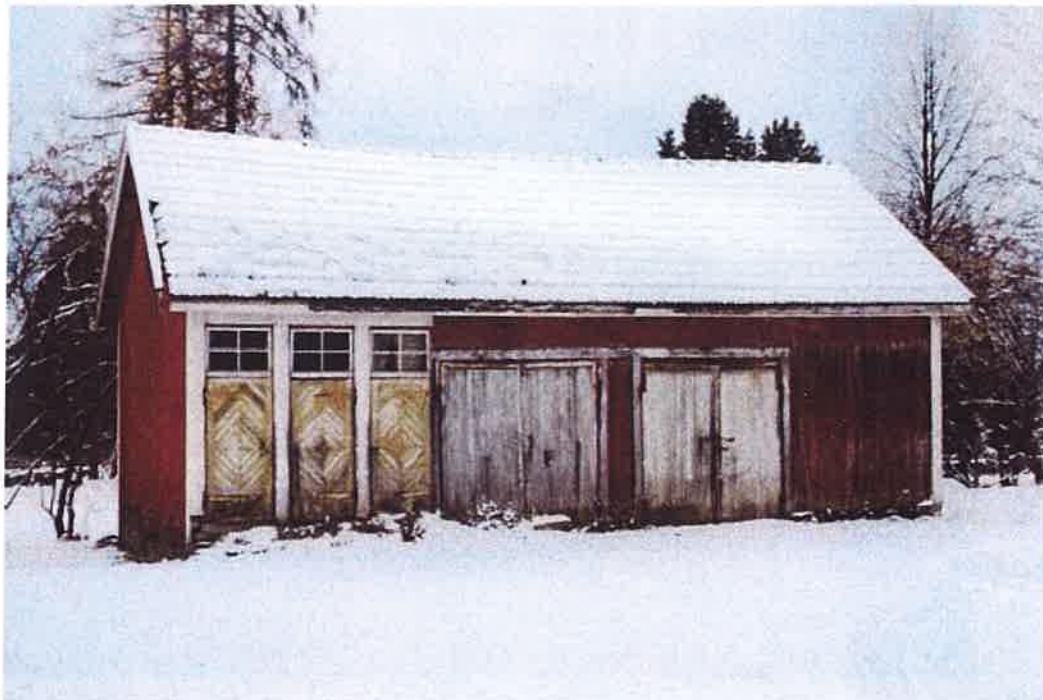
Ulkorakennus on 1930-luvulta, ja sijaitsee pihan hautausmaan puoleisella reunalla. Rakennus on ränsistynyt. Rakennuksessa on betonisokkeli, sementtitiilikatto ja pystylautavuoraus.

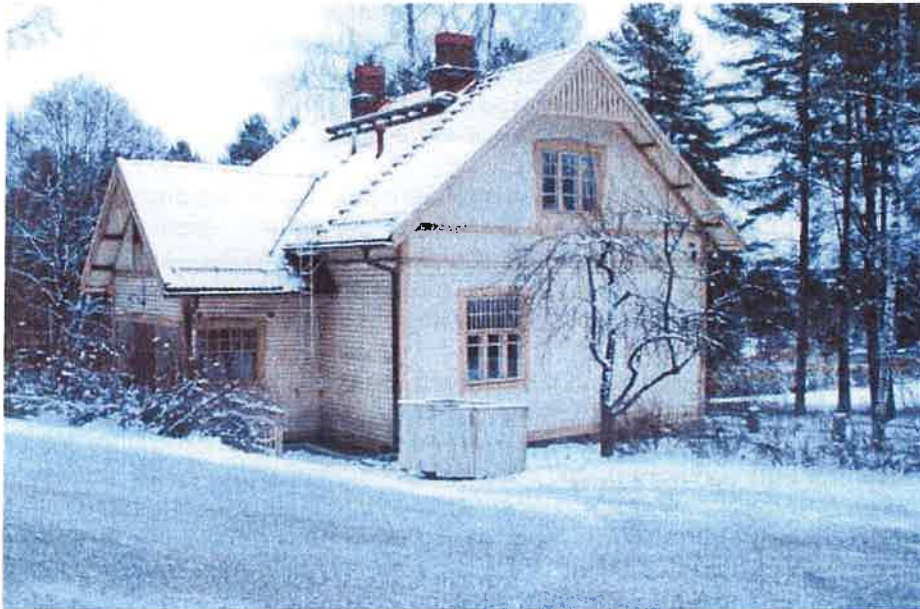
Kanttorila kuvattuna kirkolta nousevalta tieltä.

Hirsirunkoisessa rakennuksessa on jyrkähkö harjakatto päätykoristein, kiviperustus, kerroslistoin jäsennelty lautavuoraus, ikkunoissa jugendhenkinen ruutujako ja vuorilaudat. Harjakattainen umpikuisti on suurehko. Pihalla on talon lisäksi yksi sotien jälkeen rakennettu lautaseinäinen ulkorakennus.

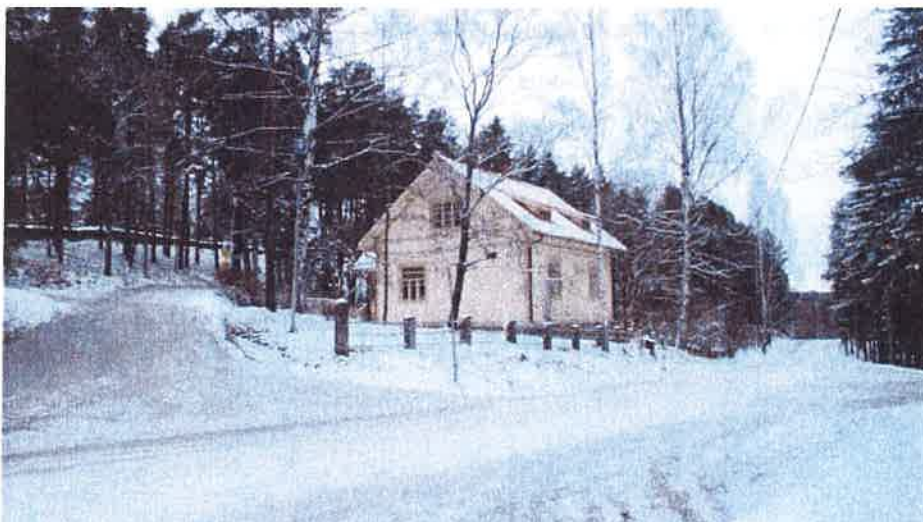
Kanttorila on kirkolle nousevan tien ja Pirkkalaistien välissä.

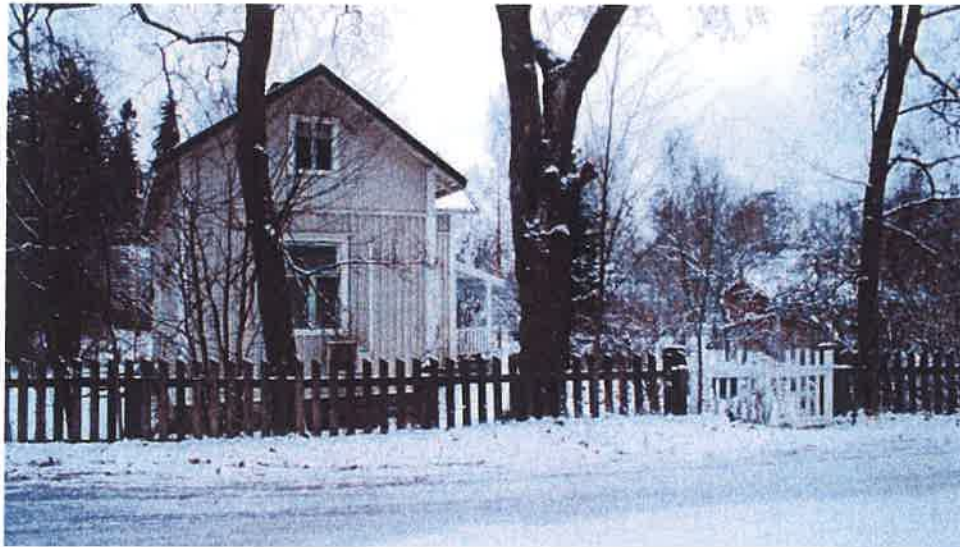
Valkamankatu 1 nk. Jankan talo on rakennettu n. vuonna 1912. Puutalossa on alueelle tyypilliseen tapaan seinän korkeuteen nähden kapea runko sekä korkea vinkeleimäinen umpikuisti. Harjakattoisessa asuintalossa on hirsirunko, pysty peiterimavuoraus, päätykolmioissa kapea pystylauta, ja pilariperustus. Rakennusta on kunnostettu säilyttävään tapaan 1980-luvun lopulla. Uutta on sisäänkäynnin suojaksi tehty lippi ja kaitteelliset portaat. Tonttiin kuuluu hirsi- ja lautarunkoinen piharakennus, jossa on ollut liiteri, sauna, kanala ja ulkokuoneet. Pihapiiriin on entisen asukkaan Elsa Jankan kertoman mukaan istutettu Viikin kartanosta saatuja omenapuisto ja marjapensaita. Pihassa on myös vanhoja perennoja.

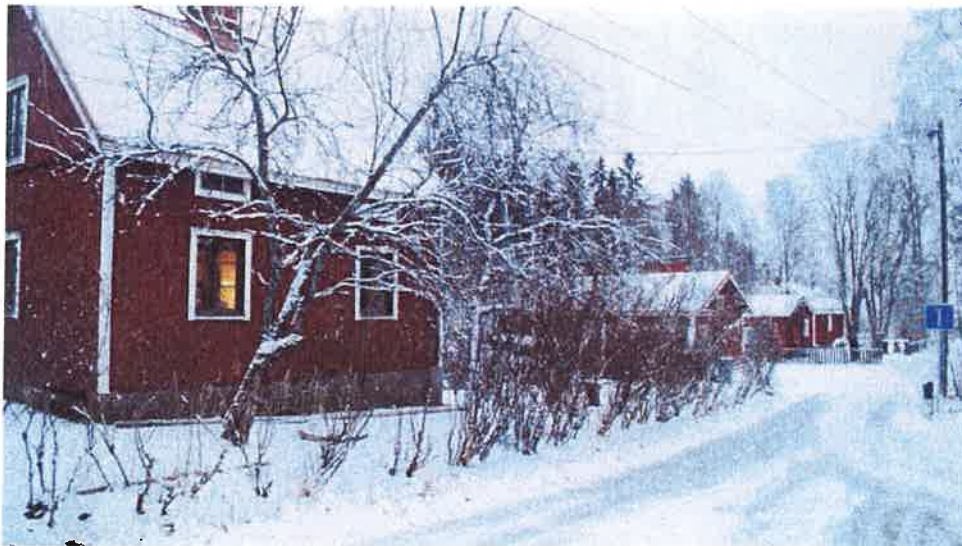
Tontteja on aidattu joko pystysäleaidoin tai pensasaidoin.

Kirkonkulma 2 on rakennettu 1920-luvulla. Kivimies Väinö Niemisen asuintaloa varten tehdyt piirustukset on signeerannut A. V. Koivisto 1925. Hirsirunkoisessa rakennuksessa on harjakatto, pysty peiterimavuoraus ja kivipilariperustus. Talon umpikuisti on pihan puolella. Tontilla on 1950-luvun sauna. Remonteissa on säilytetty vanhat piirteet.

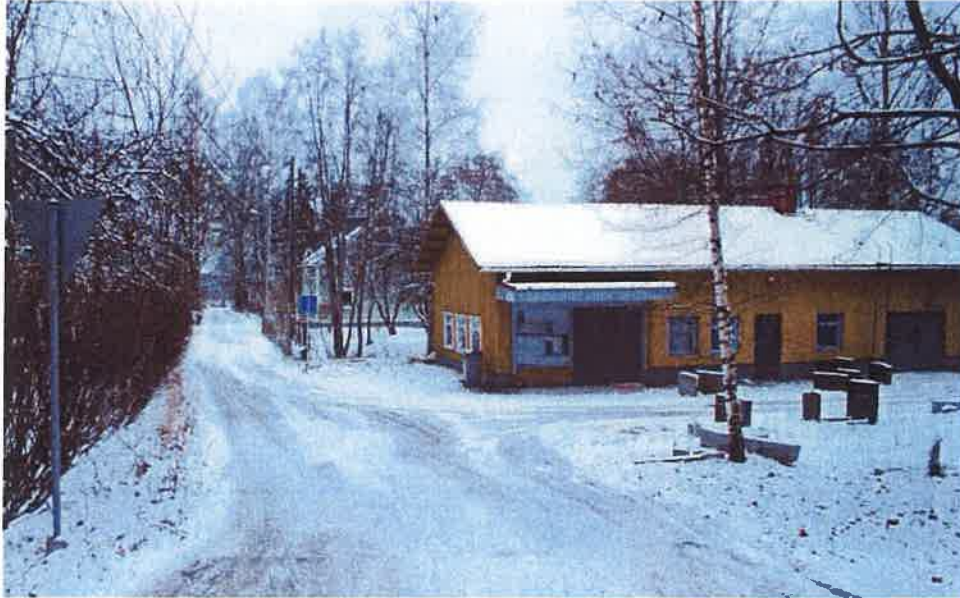
Kirkonkulma 1 on pienteollisuushalli, joka on rakennettu 1958. Tontilla on harjoitettu eri yrittäjien vetämänä hautakiviveistämötoimintaa jo vuodesta 1933. Veistämön eteläpuolella on entisen toiminnanharjoittajan 1970-luvun punatiilitalo.

Taaempänä näkyy **Kirkonkulma 5**. Tontilla on puolitoistakerroksinen 1950-luvun asuintalo. Vihreäksi maalatussa asuinrakennuksessa on harjakatto, kerroslistoin jaettu vaaka- ja pystylautavuoraus ja betonisokkeli. Talon kuisti on pihan puolella. Taloon on tehty julkisivumuutoksia.

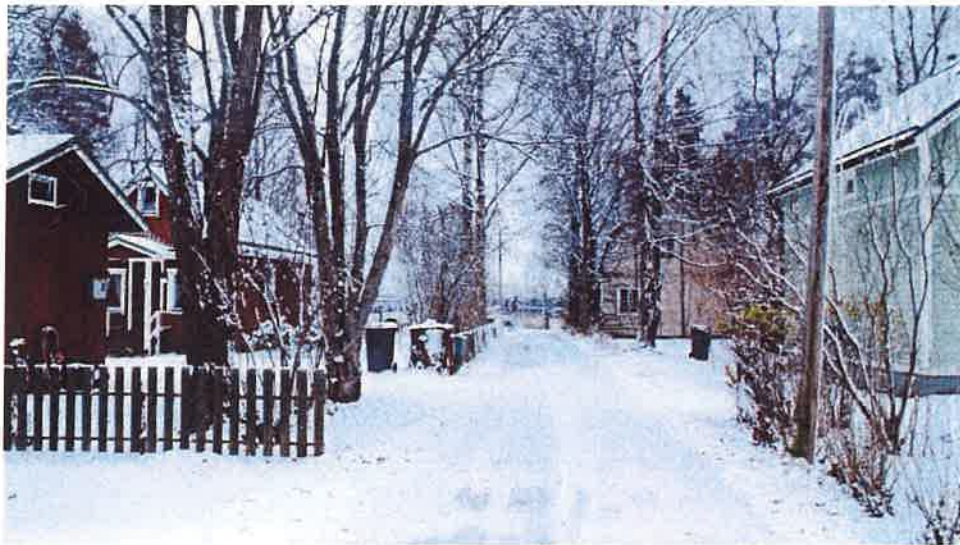
Kirkonkulman asuntotien eteläpäässä tien reunassa on vanhoja koivuja.

Kirkonkulma 4 on kapearunkoinen 1920-luvun asuintalo, joka on rakennettu vanhan rakennuksen hirsistä. Asuinrakennuksessa on harjakatto, kivipilariperustus ja pysty peiterimavuoraus. Talon kuisti on päädyssä. Taloon on tehty julkisivumuutoksia.

Kirkonkulma 7 on keltainen, taitekattoinen puutalo 1920-luvulta. Talon kunto on heikentynyt voimakkaasti vuosien käyttämättömyydestä. Rakennuksessa on vaakalautavuoraus, päätykolmiot on peiterimalaudoitettu, pilariperustus, kuusiruutuiset ikkunat ja avokuistillinen sisäänkäynti päädyssä. Julkisivumuutoksia.

Oikeassa reunassa on Kirkonkulma 5.

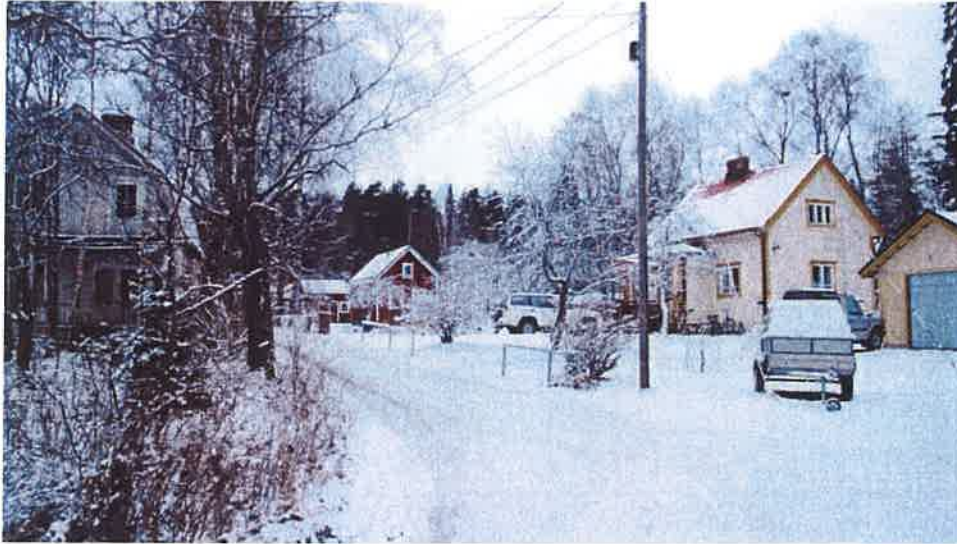
Luoteessa nouseva Viikinharju muodostaa metsäisen maisemareunan.

Kuvassa vasemmalla on Kirkonkulma 7. Keskellä on Kirkonkulma 4. Oikeassa reunassa näkyvä **Kirkonkulma 6** on 1930-luvun asuintalo. Rakennuksessa on jyrkähkö harjakatto, peltikate, pystylautavuoraus ja umpikuisti, jonka eteen on lisätty lippa.

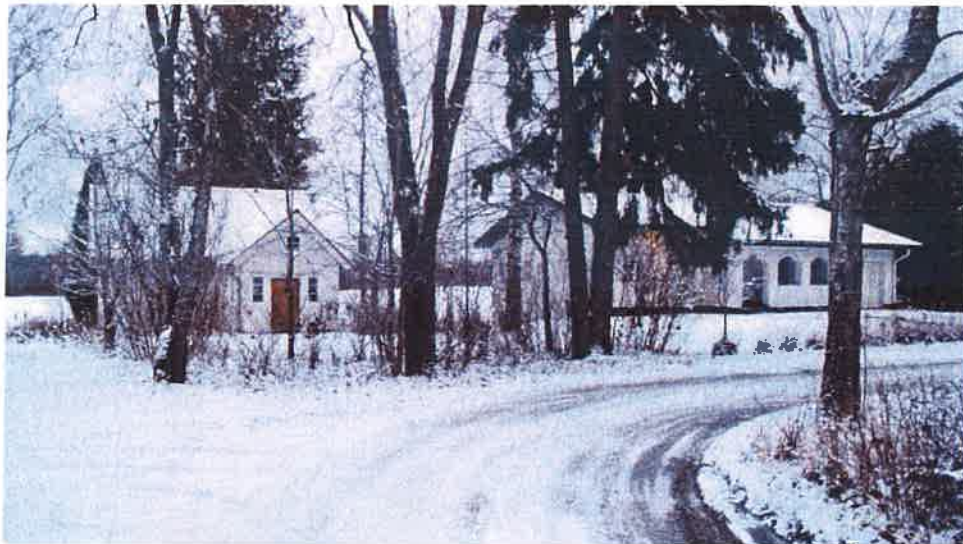
Lehtipuuston yläpuolelle nousee tien varressa ja tonteilla kasvavat yksittäiset kuuset.

Kirkonkulma 12 on pieni 1920-luvun puutalo. Rakennus on tyhjillään. Kapearunkoisessa talossa on jyrkkä harjakatto, hirsirunko, pysty peiterimavuoraus ja betonipilariperustus. Harjakattoinen umpikuisti on tien puoleisella sivulla. Sen naapuritontilla, **Kirkonkulma 14**, on ollut vanha puutalo. Nykyinen asuinrakennus on valmistunut 1990-luvun alussa. Pitkänomaisessa valkoisessa tiilitalossa on loiva harjakatto ja kaariaukollinen etuseinä.

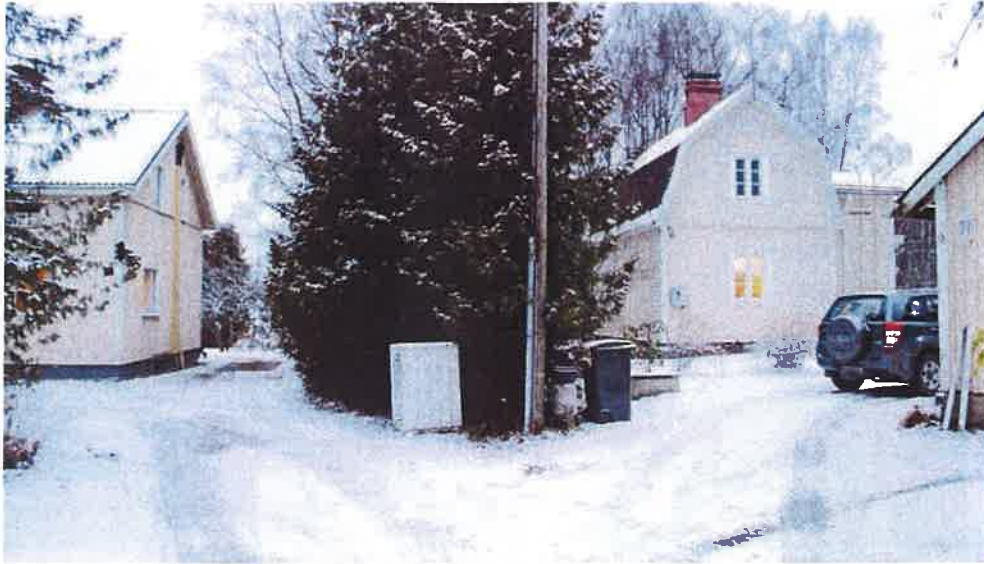
Kirkonkulma 16 on 1950-luvun alussa valmistunut puolitoistakerroksinen asuintalo. Rakennuksessa on harjakatto, aaltopeltikate, pystylautavuoraus ja betonisokkeli. Harjakattoinen umpikuisti on pihan puoleisella sivulla. Tontilla on ollut kauppapuutarha. Julkisivuissa muutoksia.

Kirkonkulma 9 on asuintalo, jossa on asunut alkuun Viikin muonamies. Rakennus on alueelle tyypillisiä kapearunkoisia ja korkeita taitekattoisia puutaloja, jossa on kivipilariperustus ja kuusiruutuiset ikkunat. Hirsiseinien ulkoverhous on tehty kapeana vaakalaudoituksena. Pihanpuoleinen sisäänkäynti on korkea harjakattoinen ulonne.

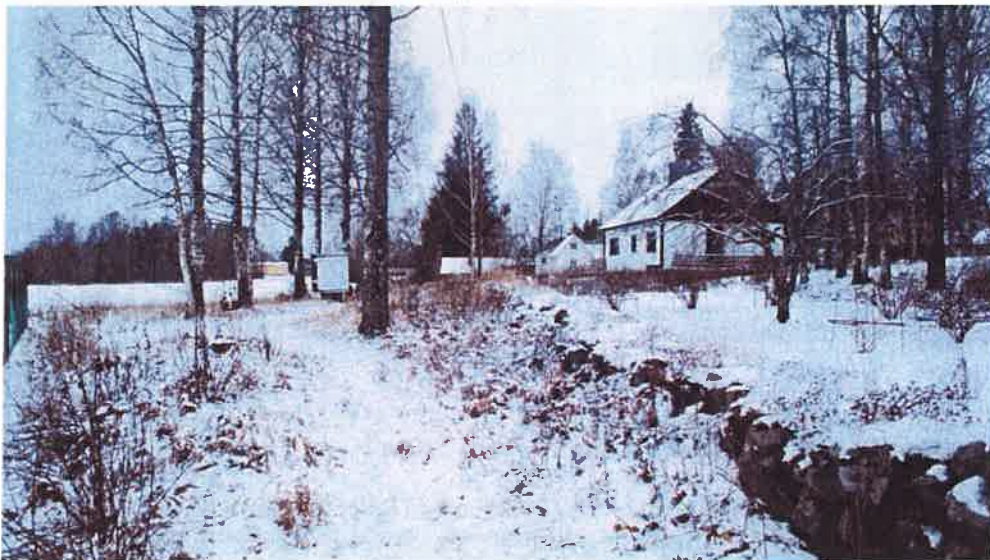
Vanha kiviaita Kirkonkulman asuinalueen ja Viikin peltomaiden välillä kertoo rinteän vanhasta käytöstä hakamaana.

Molemmat kuvassa näkyvät talot, Kirkonkulma 10 ja 12, ovat olleet Viikin kartanon muonamiesten asuintaloita.

Kirkonkulma 10 asuintalo on entinen Viikin kartanon muonamiesten talo ja palautuneena iältään 1900-luvun alkuun. Rakennusta pienennettiin hieman 1950-luvun korjauksessa, ulkoasu on uudistunut myös myöhemmissä korjauksissa. Rakennuksessa on harjakatto, hirsirunko ja kivipilariperustus.

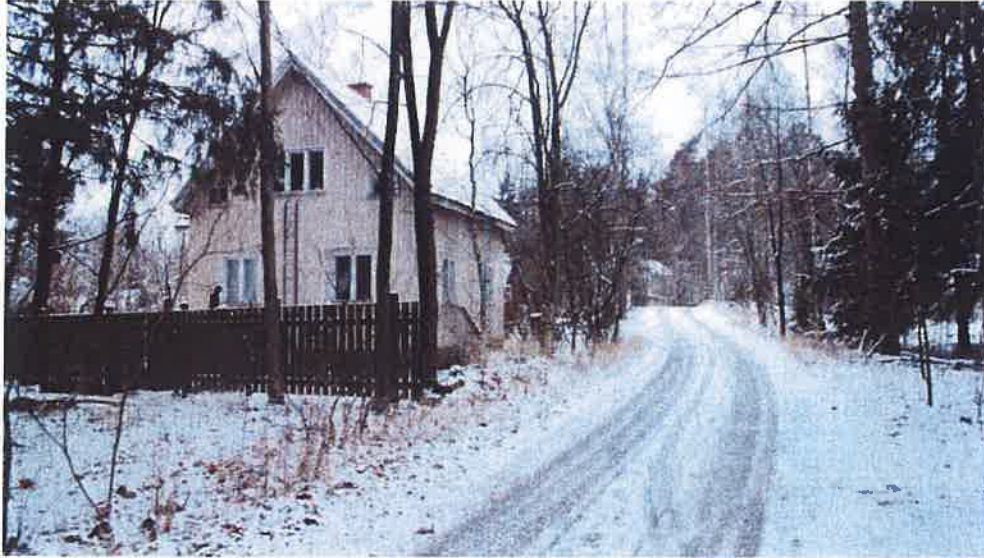
Valkamankatu 3 puutalo on rakennettu 1920-luvulla. Rakennuksessa on jyrkkä harjakatto, hirsirunko, yhtenäinen pysty peiterimavuoraus ja pilariperustus. Pihan puolella on korkea taitekattoinen kuisti. Tontilla on myös piharakennus.

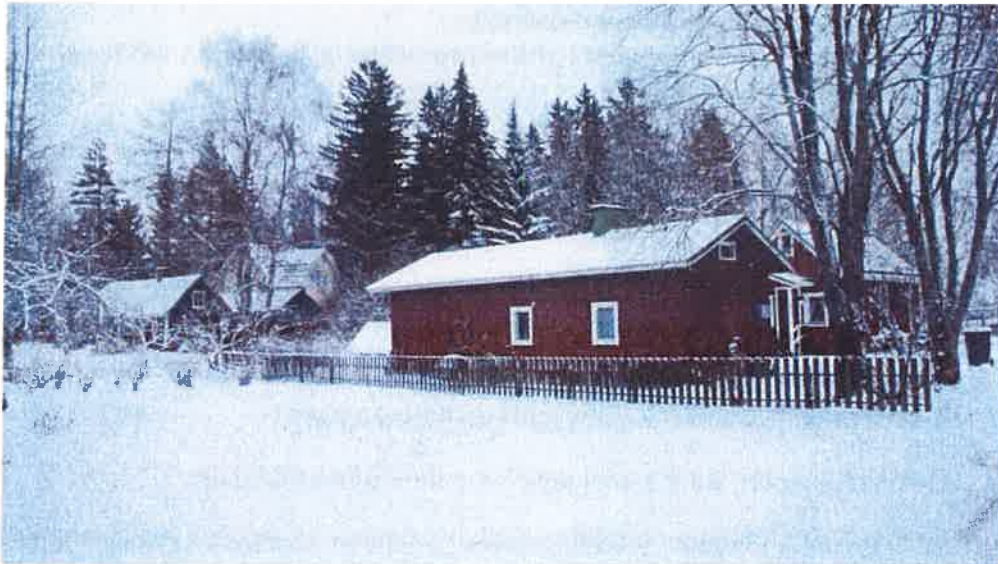
Alueen piharakennukset ovat rakennuksiin nähden melko kookkaitakin, edustalla Kirkonkulma 4. Paikoin talousrakennukset ovat rajalla vierivieressä, kuten takana näkyvän Valkamankatu 3 luona. Pientaloalueen itäkulmalla on korkea kuusikko (alueella myös pihtoja).

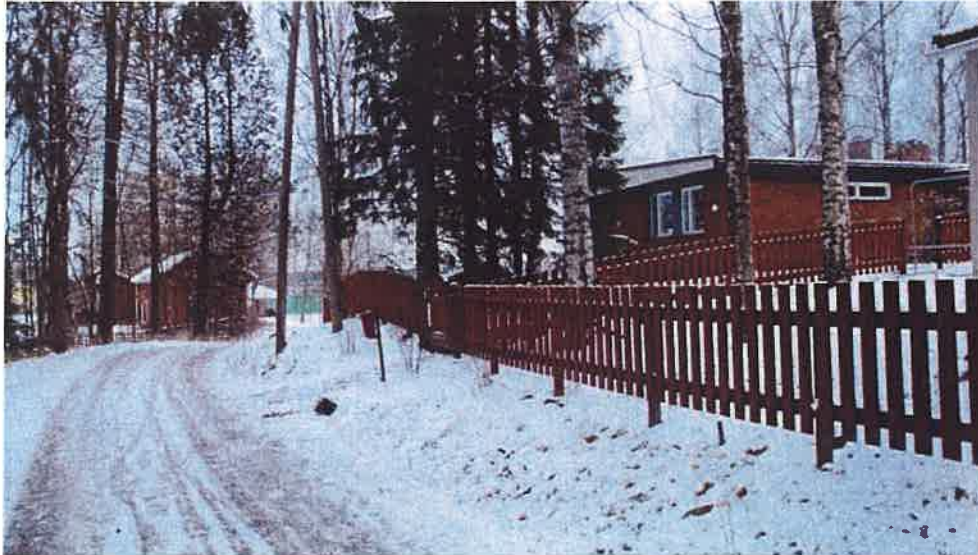
Tontit on ympäröity yhtenäisellä säleaidalla. Kuvan vasemmassa reunassa näkyy pappilan aitta ja Nokian Tennis ry:n tenniskentät, jotka aikoinaan on tuotu liian lähelle arvokasta rakennuskokonaisuutta.

Valkamankatu 9 asuintalo on rakennettu 1960-luvulla. Hyvin rakennusaikaansa edustavassa rakennuksessa on loiva pulpettikatto, puhtaaksimuuratut tiiliseinät ja alarinteen puolelta korkea betonisokkeli.

Oikealle, kuvan ulkopuolelle jää **Valkamankatu 7**, joka on 1990-luvun alussa rakennettu harjakattoinen omakotitalo.

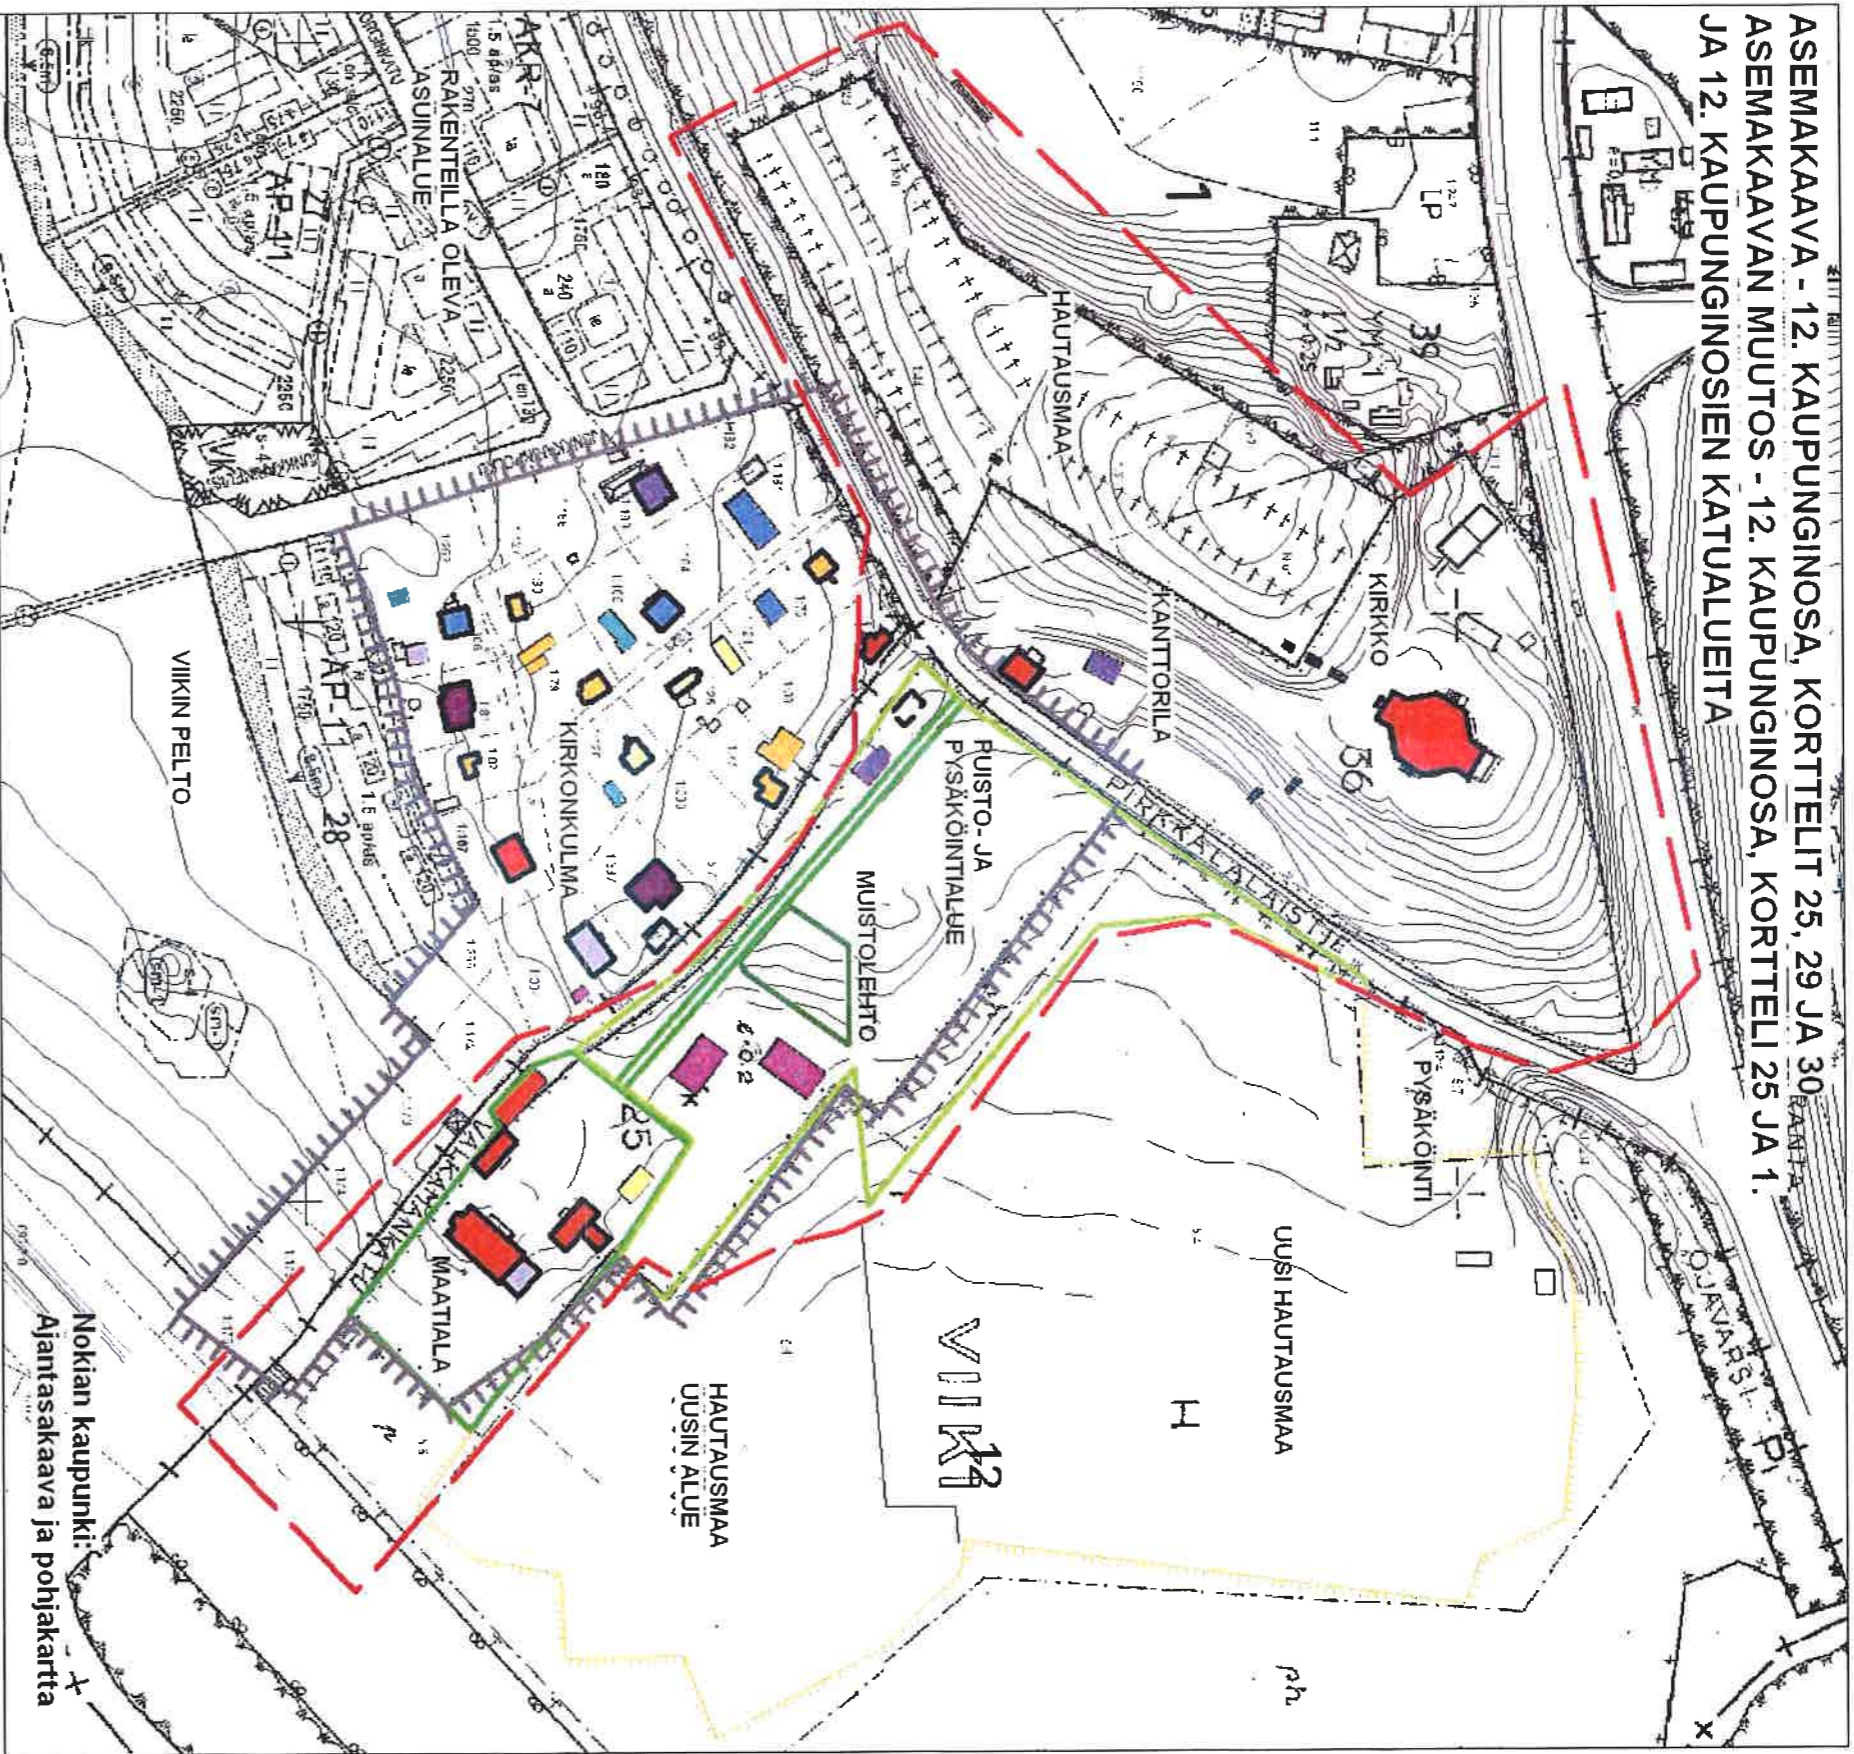
Nokian kaupunki:
 Ajantasakaava ja pohjakartta

Rakennusten ikä

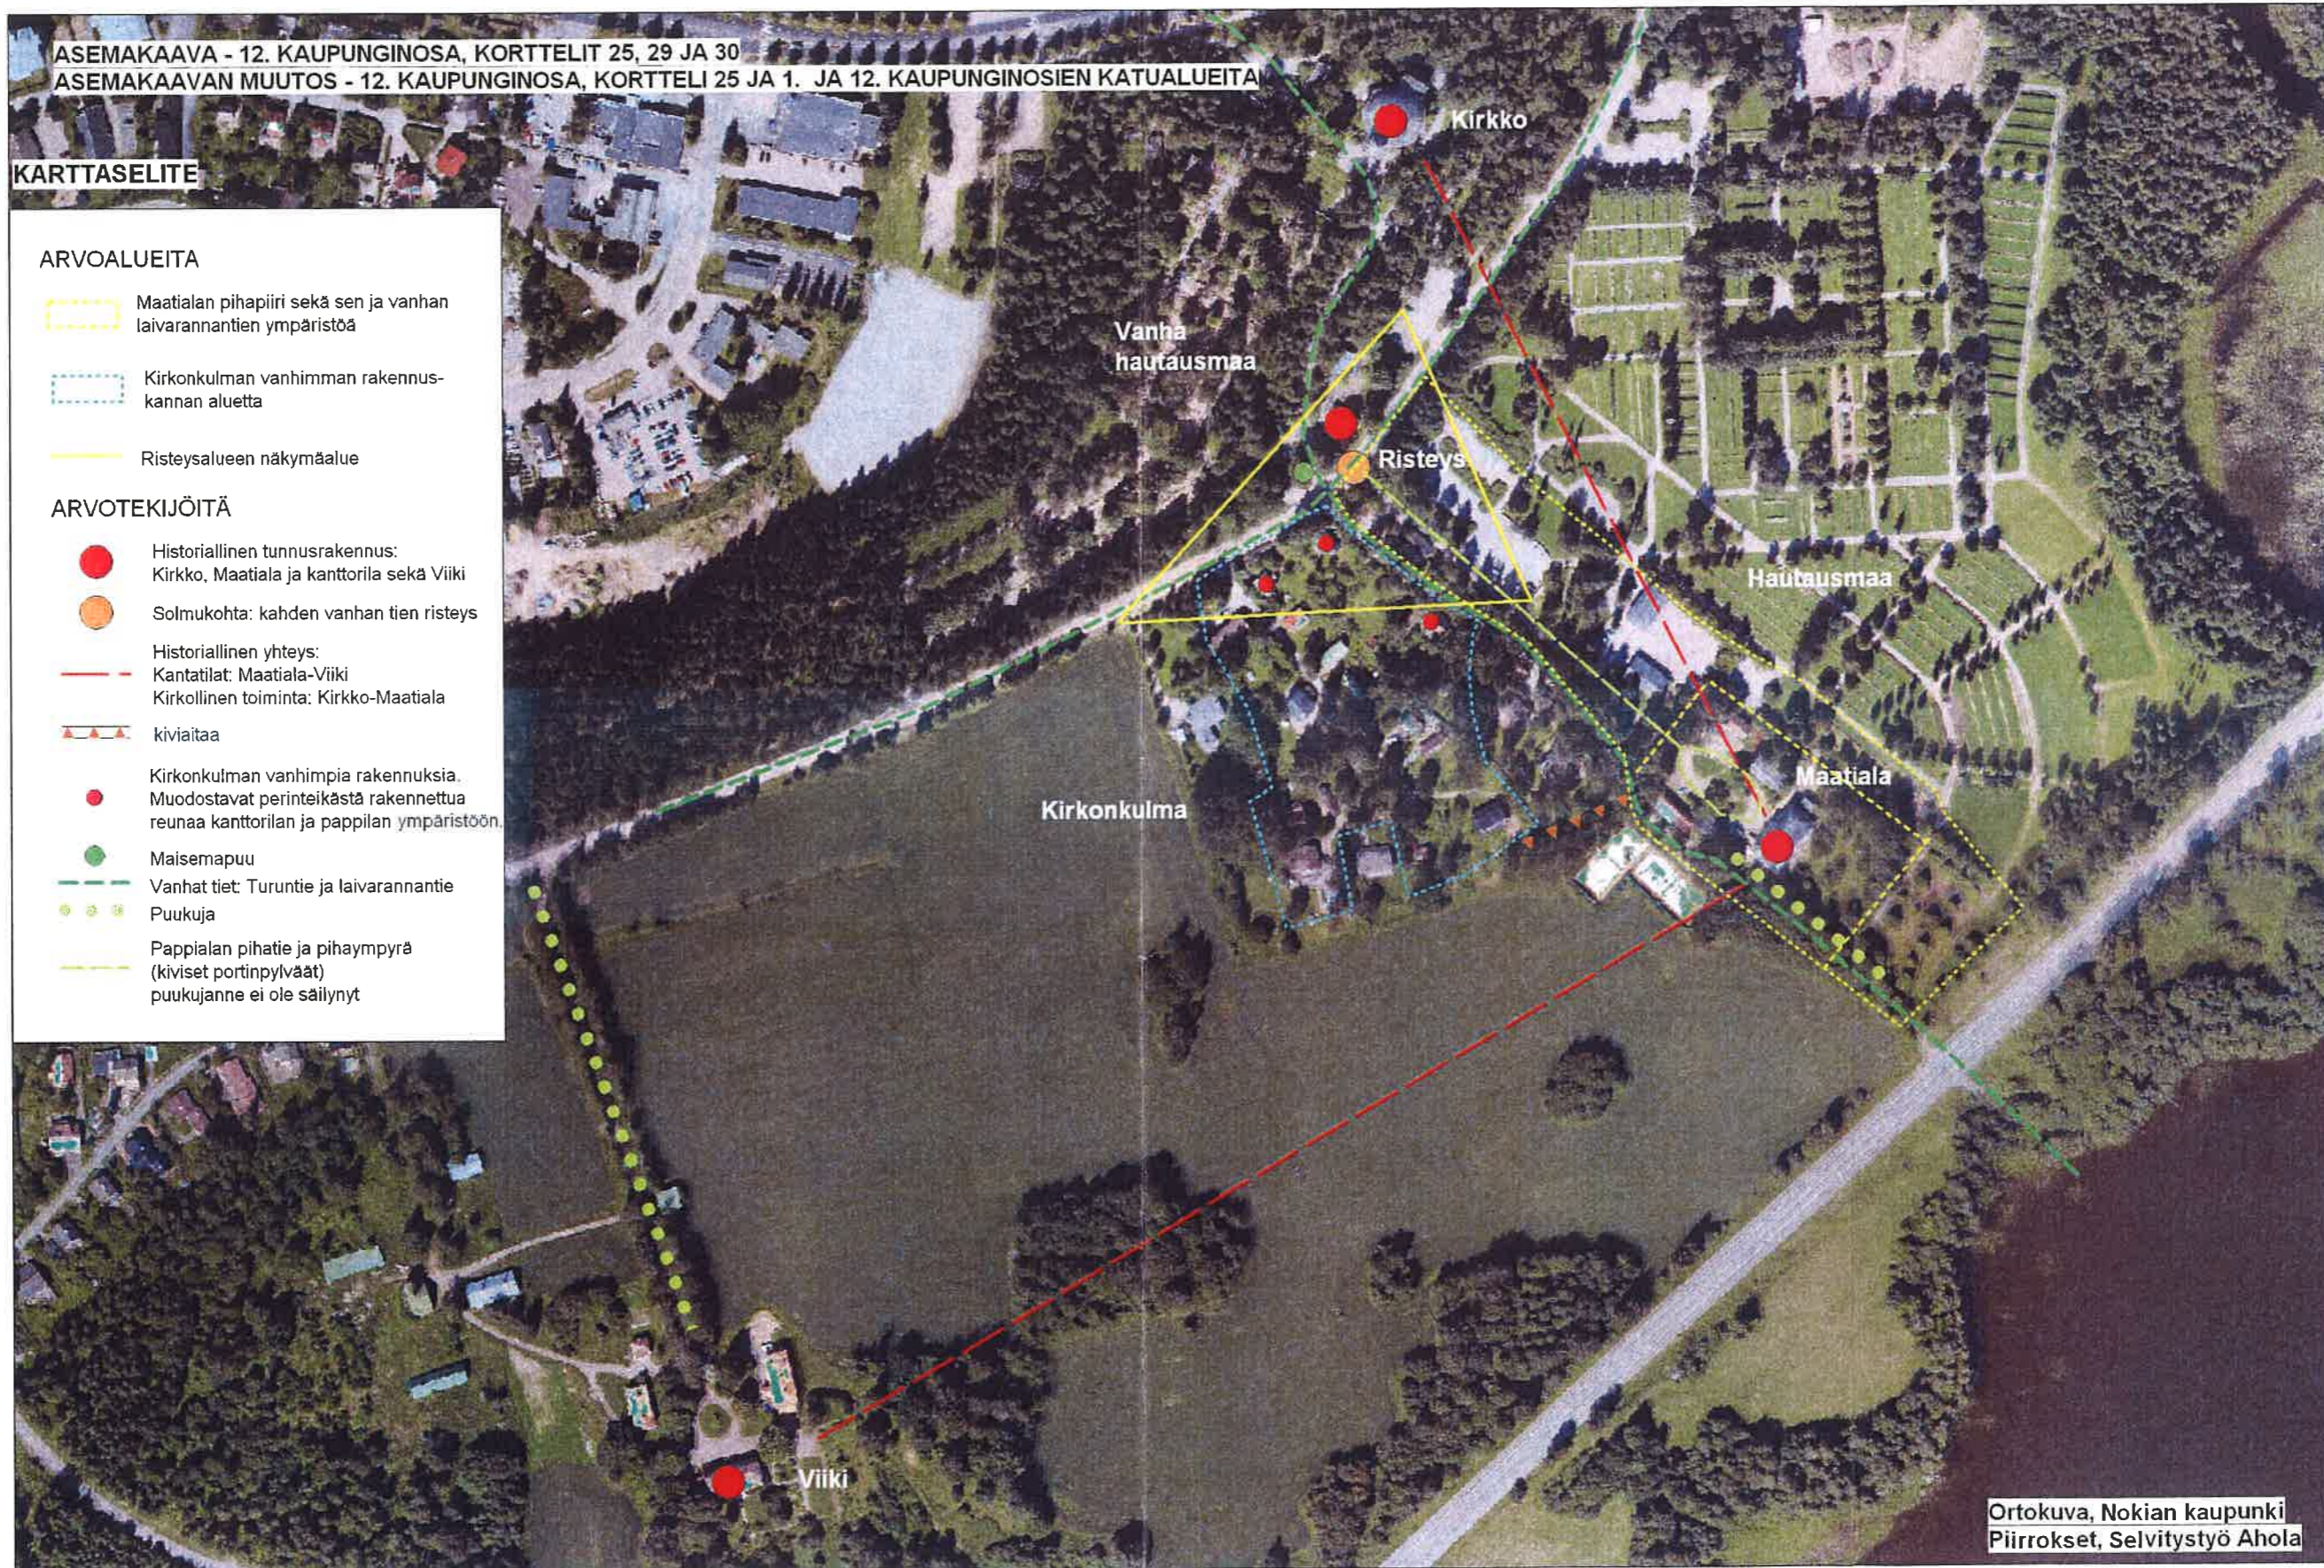
- Valtakunnallisesti merkittävä rakennettu ympäristö (RKY 2009)
- Tarkastelualueen raja
- puretut asuinrakennukset (lähde: asemakaava 1941)
