METRI - Metsäliitto-Yhtymän toimipaikkojen rakennushistoriallinen inventointi

Timo Kantonen

Kyron kartonkitehdas, Hämeenkyrö

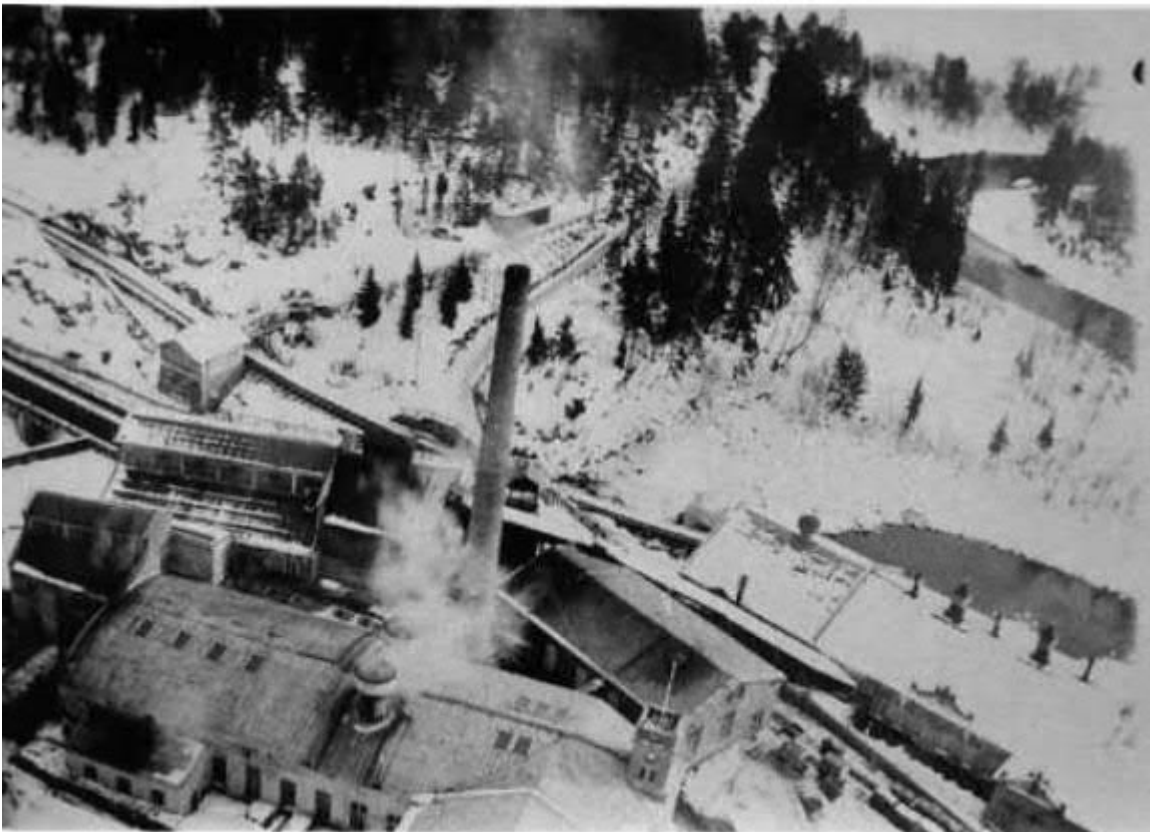
KUVA. Tehtaan vanha höyryvoima-asema, nykyinen pääjakoasema näkyy piipun juurella oikealla ilmakuvasa 1920-luvun lopulta. Paperitehdas oli turbiinien ja valta-akselien takia aikanaan rakennettava tiiviisti kosken äärelle. Oy Kyro Ab:n arkisto.

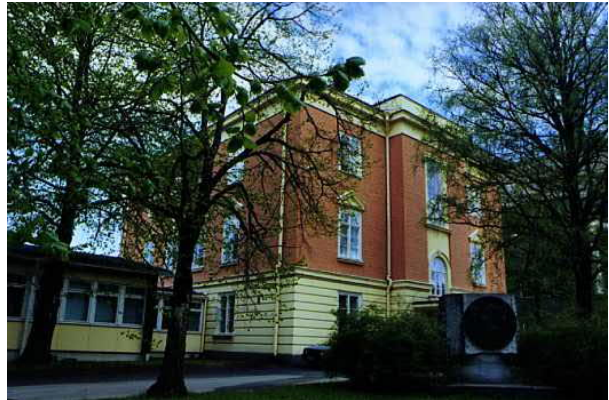
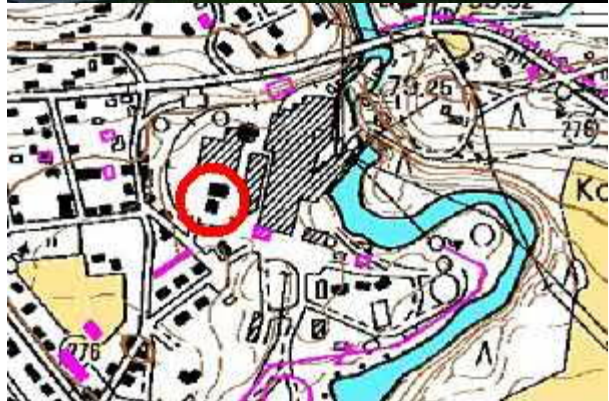
Hallintokonttori

Rakennusaika: 1924
Suunnittelija: Birger Federley
Alkuperäinen käyttö: konttori
Nykyinen käyttö: konttori
Luokitus: Merkittävää yhtymän
rakennusperintöä.

Rakennustaiteellisesti arvokas konttoritalo sijaitsee keskeisesti totantoalueen yhteydessä. Kohde muodostaa viereisen Hammarénin talon kanssa ns. Konttorinmäen ydinosan.

Kolmikerroksinen konttorirakennus valmistui vuonna 1924 Hammarén & Co Osakeyhtiön hallintorakennukseksi. Piirustukset laati arkkitehti Birger Federley, joka oli suunnitellut Ääneskoskelle kahta vuotta aiemmin valmistuneen tehdaskonttorin.[1] Molemat renessanssienkiset tiilipalatsit sisältävät Federleyn tuotannolle tyypillisiä uusklassistisia vaikutteita.

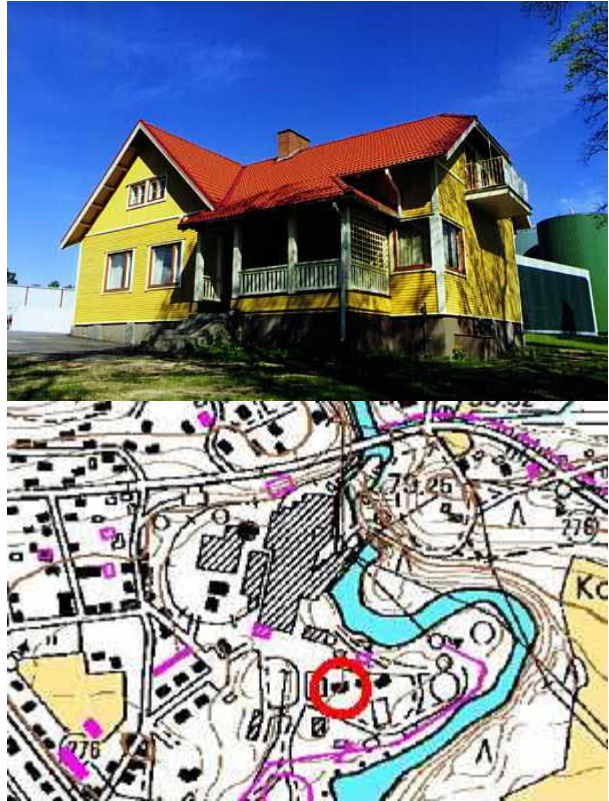
Rakennusaika: 1910-luku
Suunnittelija: ei tiedossa
Alkuperäinen käyttö:
asuinrakennus
Nykyinen käyttö: koulutus- ja
kokoustila
Luokitus: Paikallisesti merkittävä.

Yksittäinen muistuma 1900-luvun alun virkailija-asunnosta, joita on ollut yhtiön rakennuttamana tehdasalueella useita. Kohde sijaitsee tehdaskiinteistön luontaisessa laajentumissuunnassa.

Paperitehtaan ja puuhiomon eteläpuolisessa niemikkeessä sijaitsi vanhastaan Laalahden torppa, jonka purkamisesta tehdasyhtiö (Hammarén & Co) päätti vuonna 1905. Yhtiö rakensi torpan pelloille vaiheittain neljä virkailija-asuinrakennusta. Talorivistö oli valmis viimeistään 1920-luvun alussa.[1] Puutalot pihoineen olivat yksilöllisiä. Runsaat poikkipäädty, frontonit ja kuistit yhdistivät ne samanaikaisesti kaupunkihuviin. Oletettavaa on, että yhtiön käyttämä arkkitehti Birger Federley osallistui myös näiden kohteiden suunnitteluun.

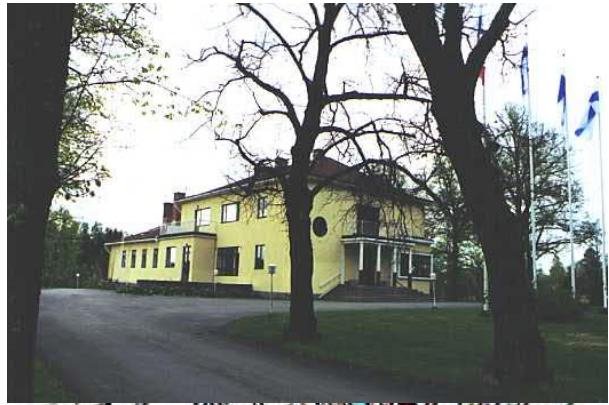
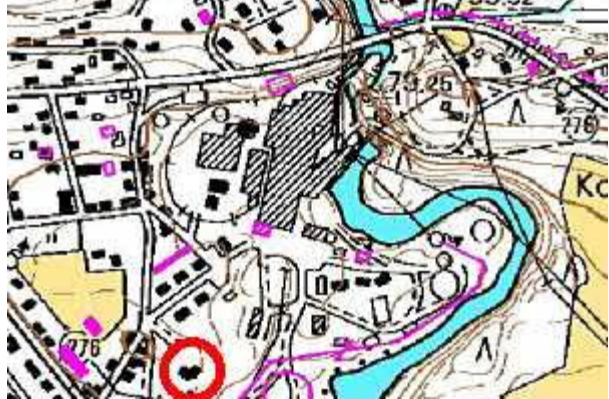
Rakennusaika: 1905, 1913, 1948
Suunnittelija: Birger Federley,
Bertel Strömmer
Alkuperäinen käyttö: sairaala
Nykyinen käyttö: vierastalo ja -
kerho
Luokitus: Paikallisesti merkittävä.

Edustustilana käytettävän Puistolan alkuperänä on tehtaan sairaalarakennus. Vähäeleistä 1940-luvun ulkoasua rikastaa vihreä puistomainen pihapiiri. Kohde sijaitsee näkyvästi tehtaan tulotien varressa.

Puistolan ensimmäinen rakennusvaihe palautuu vuosiin 1904 ja 1905, jolloin se valmistui tehtaan sairaalaksi. Tehtailija G.O. Sumeliuksen lesken, Maria Sumeliuksen lahjoitusvaroilla rakennettu sairastupa oli käytössä vajaan vuosikymmenen ja siitäkin enimmän ajan lääkärin vastaanottohuoneistona. Vuonna 1913 tiilikattoinen puurakennus muutettiin isännöitsijän asunnoksi arkkitehti Birger Federleyn piirustusten mukaisesti. Lääkäri jatkoi vastaanottoaan toisissa tiloissa.[1]

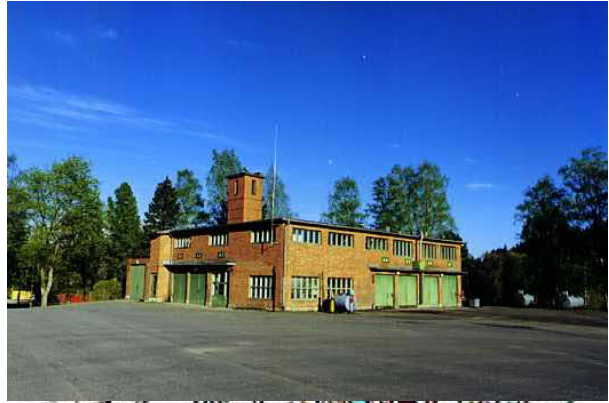
Rakennusaika: 1936
Suunnittelija: ei tiedossa
Alkuperäinen käyttö: paloasema
Nykyinen käyttö: autokorjaamo
Luokitus: Paikallisesti merkittävä.

Punatiilirakentamista varsin arkisesti edustava huoltoranennus sijaitsee asfalttikentän ja jokirannan välissä. Se toimii parina viereiselle Laalahden puutalolle voimakkaasti uusiutuneessa tehdasympäristön osassa.

Tehdas-yhtiö rakennutti paloasemarakennuksen vuonna 1936. Alakertaan tuli paikka paloautolle sekä tehtaalla autokorjaamo ja kuorma-autotalli. Yläkerta sisustettiin asunnoiksi. Itäseinustalle tehtiin paloletkujen kuivaustorni.[1] Arkkitehtisuunnittelija ei toistaiseksi ole tiedossa.[2] Varsinkin ikkunaratkaisu yhdistää paloaseman tyyllisesti 1930-luvun funktionalismiin.
