Vähä-Tiisala

Rakennetun ympäristön inventointi

Sastamalan kaupunki,
Keskustasunnittelu
Timo Siikmaa
17.1.2018

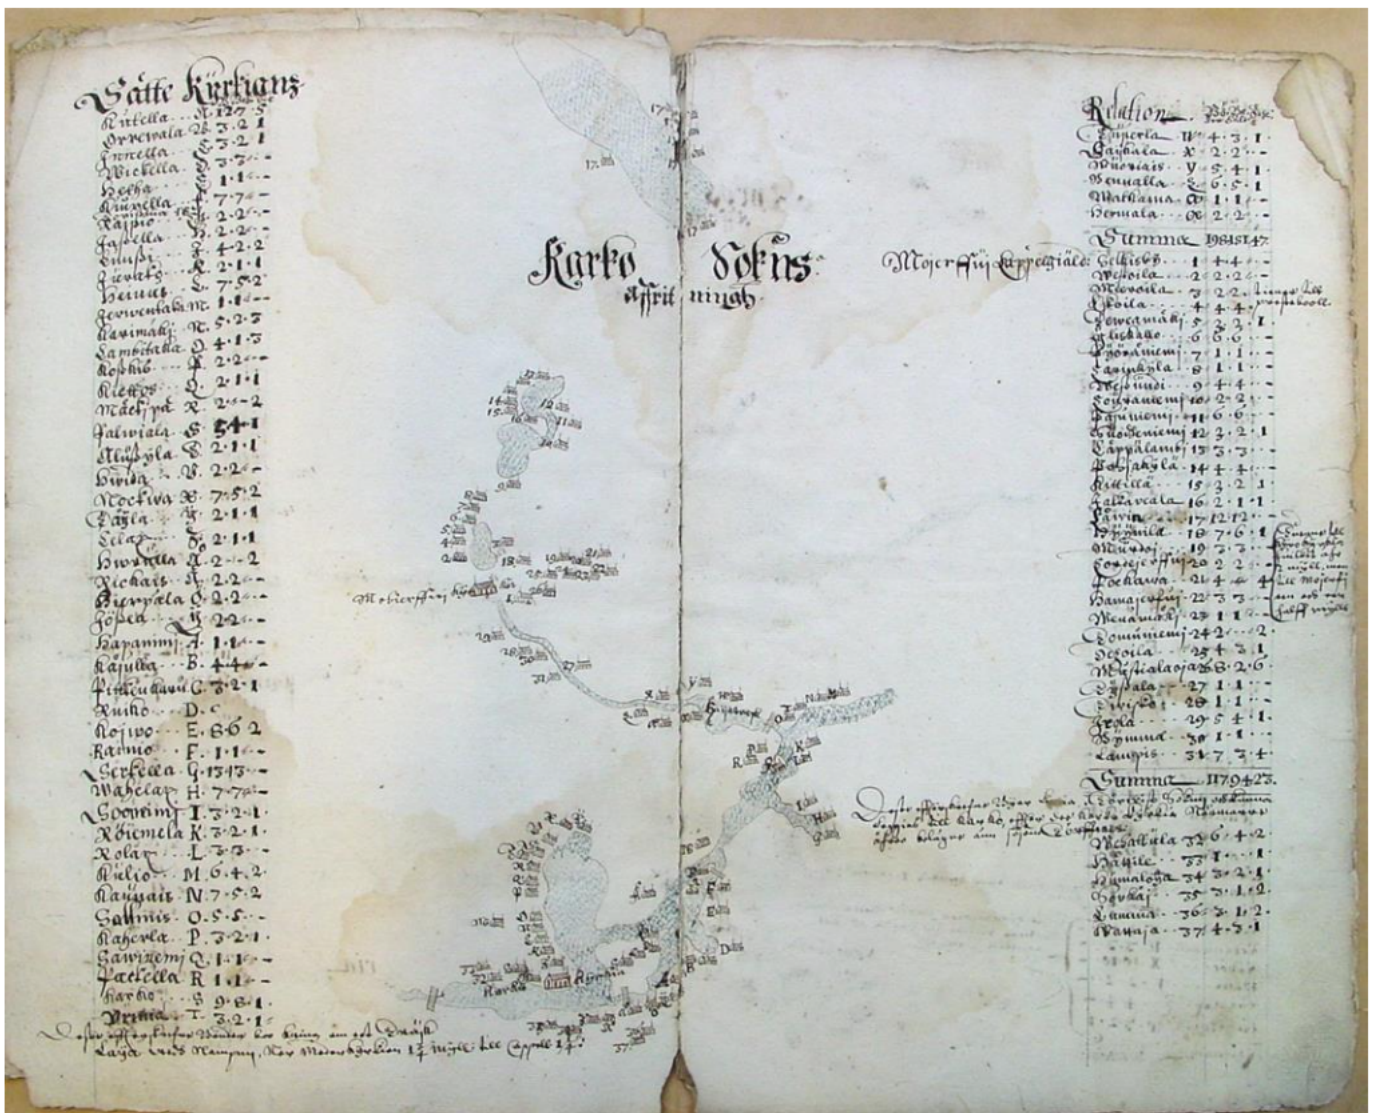
KUVA 6: Jonas Strengin noin vuonna 1650 tekemä kartta Karkusta. Nro 27 on Tiisala.

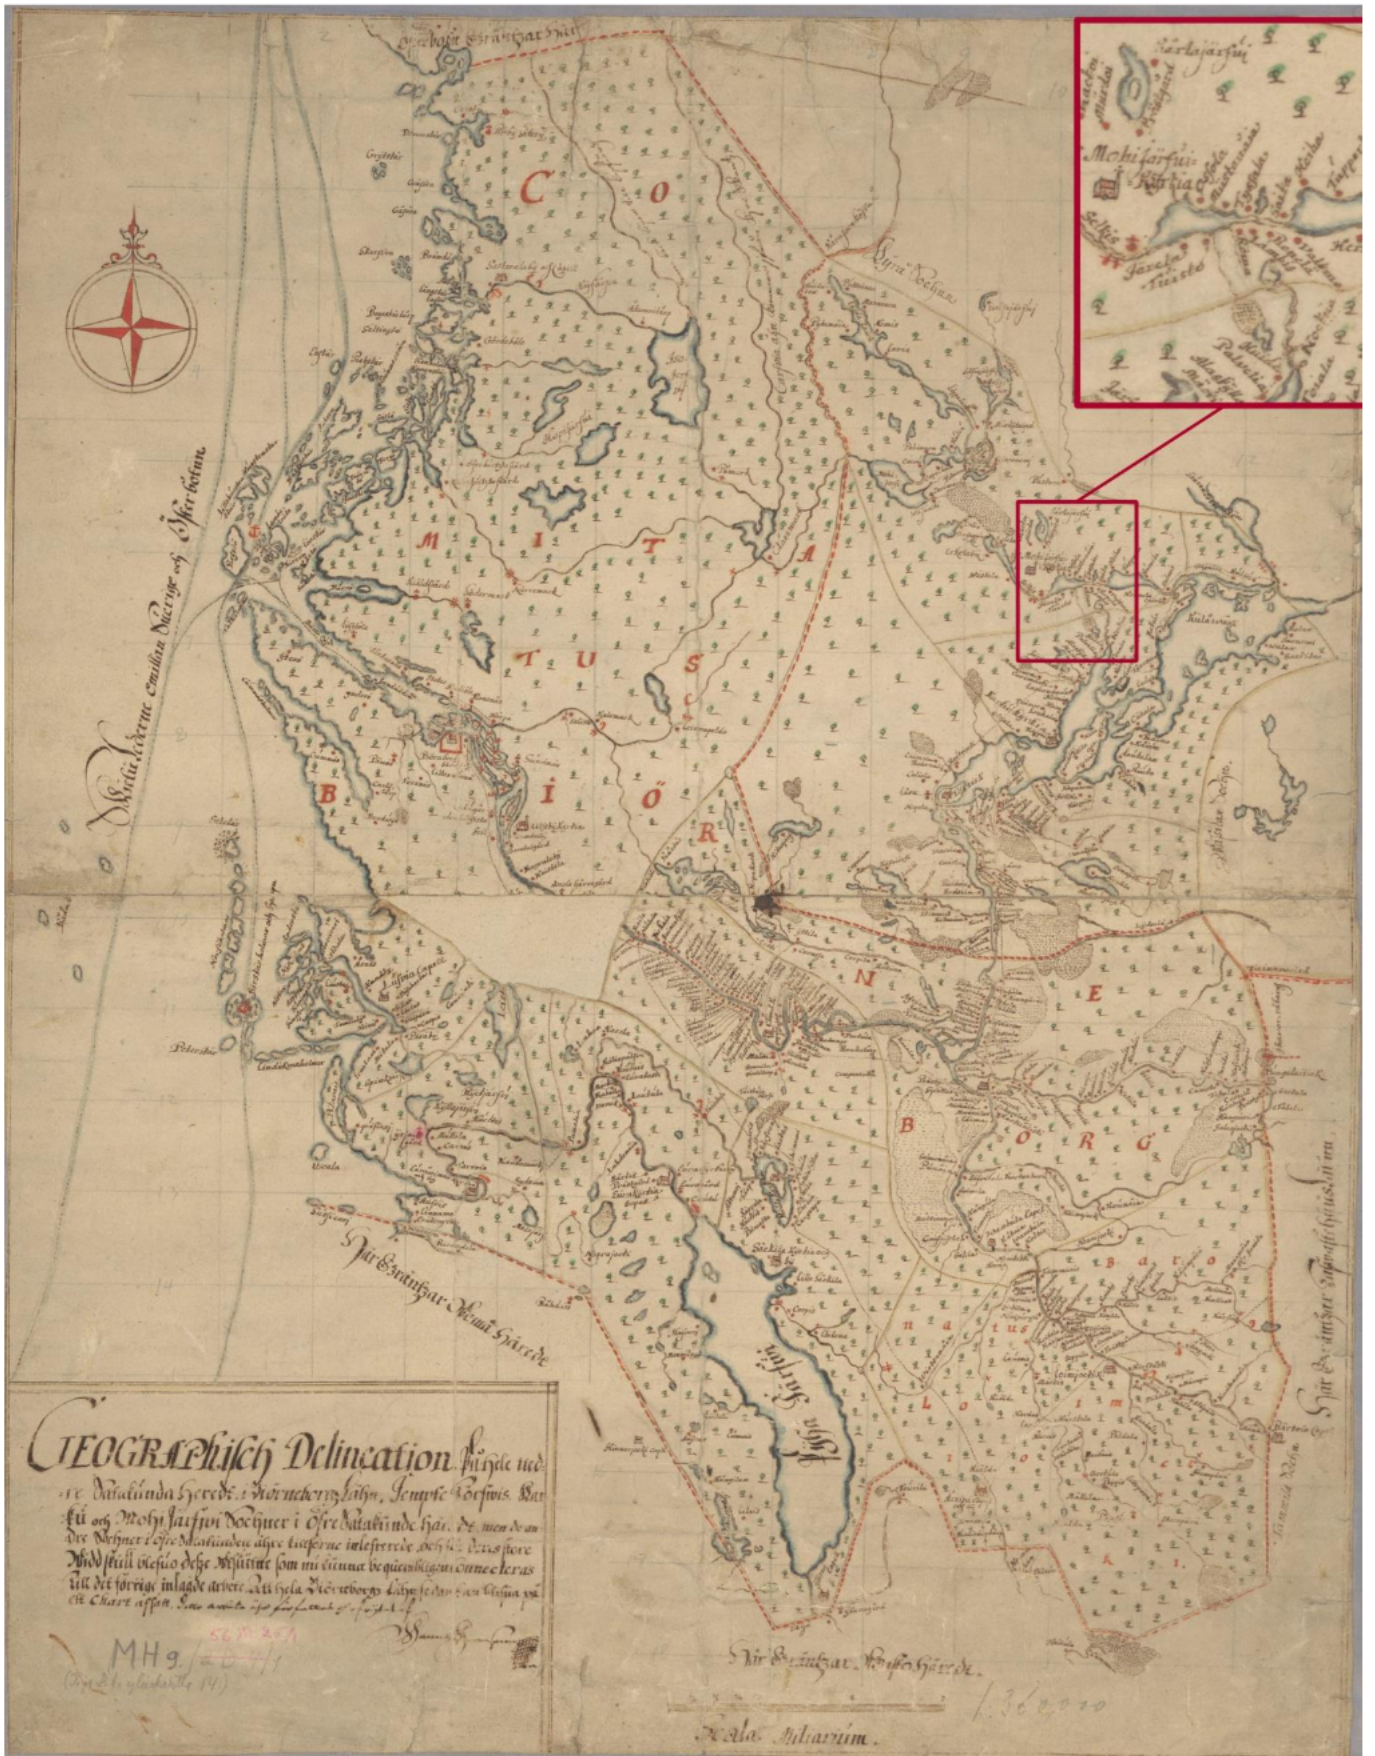
KUVA 7: Maanmittari Hannu Hannunpojan laatima Satakunnan kartta vuoden 1650 vaiheelta. Mouhijärvi mahdollisesti ensi kertaa kartalla. Myös Tiisala on merkitty.

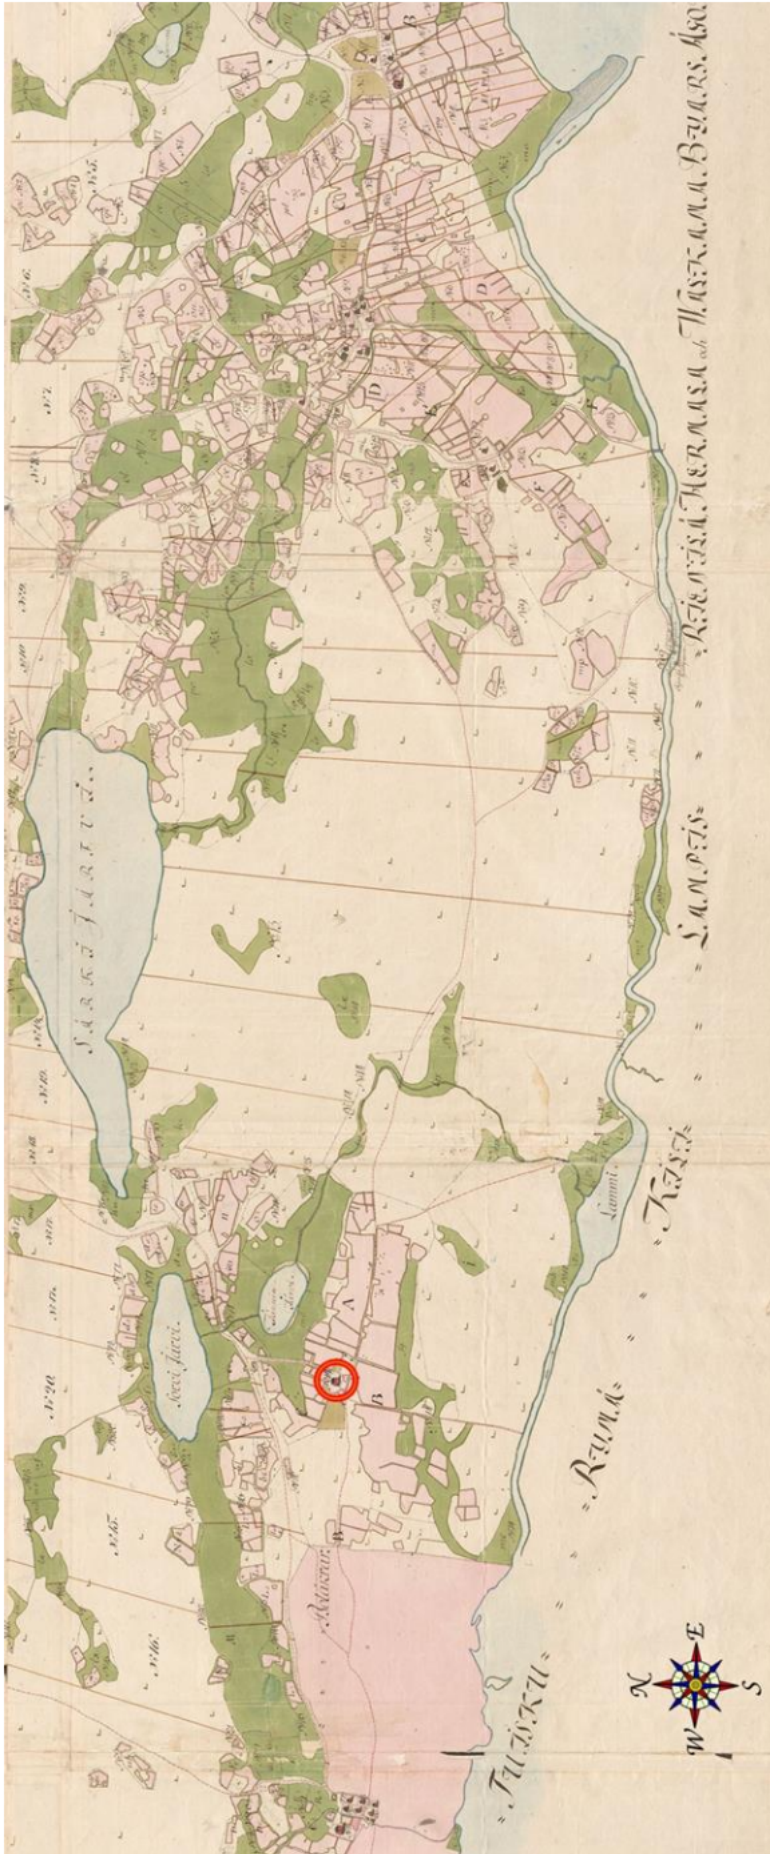
KUVA 8:

Ote vuoden 1766–82 isojakokartasta. Tiisala on ympäröity puna-keltaisella viivalla. Kartassa näkyy tie, joka kulkee Häijästä länteen Tiisalan ohi. Tietä on edelleen olemassa Särkijärventien, Rusthollinkujan ja Tiisalantien pohjalla. Pienet pätkät vanhan tien jäänteitä on edelleen Iso- ja Vähä-Tiisalan pihapiireissä. Arkeologisessa inventoinnissa vuodelta 2012 on todettu, että tie ei ole muinaisjäännös.

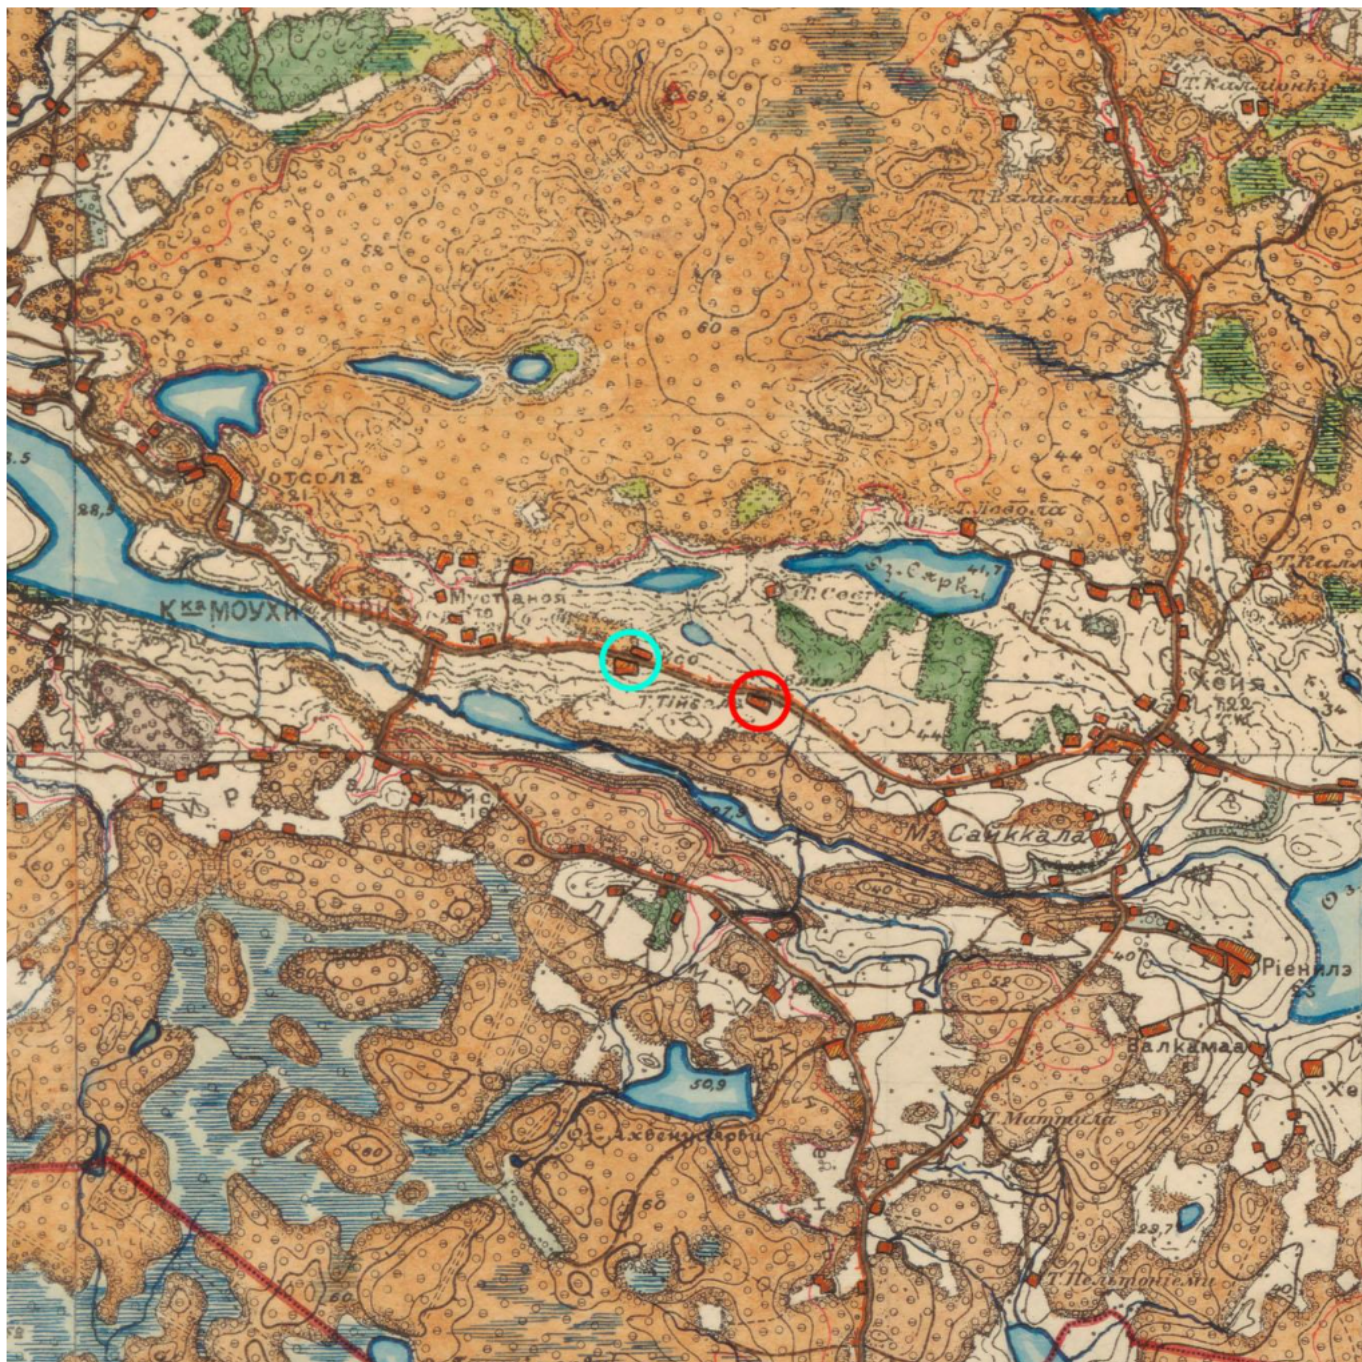
KUVA 11: Ote senaattikartastosta, vuoden 1910 mittaus. Iso-Tiisala on ympäröity turkoosilla ja Vähä-Tiisala punaisella.

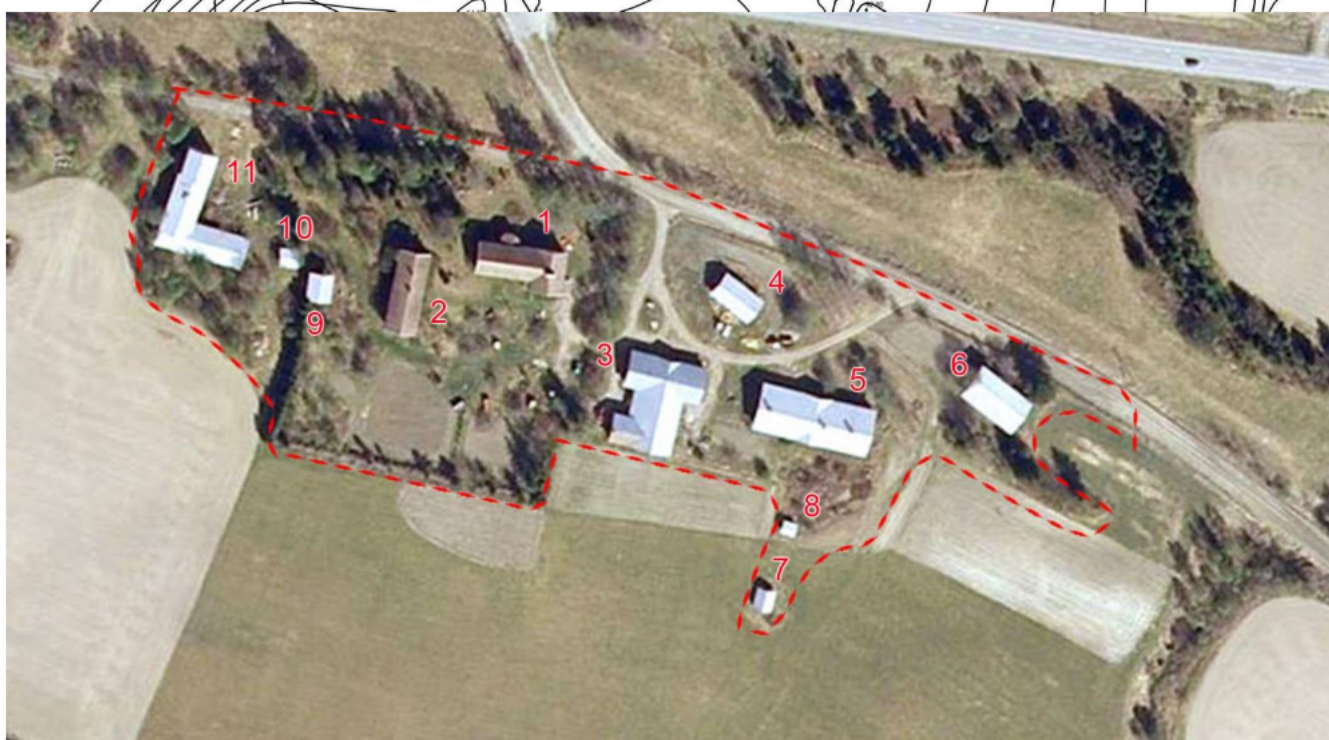
KUVA 17: Vähä-Tiisalan asemapiirros ja ortoilmakuva. 1. päärakennus, 2. tyhjä asuinrakennus, 3. talli, sikala, suuli ja makasiini, 4. liiteri, 5. navetta, 6. suuli, 7. paja, 8. – 10. aitta, 11. kuivuri/suuli.

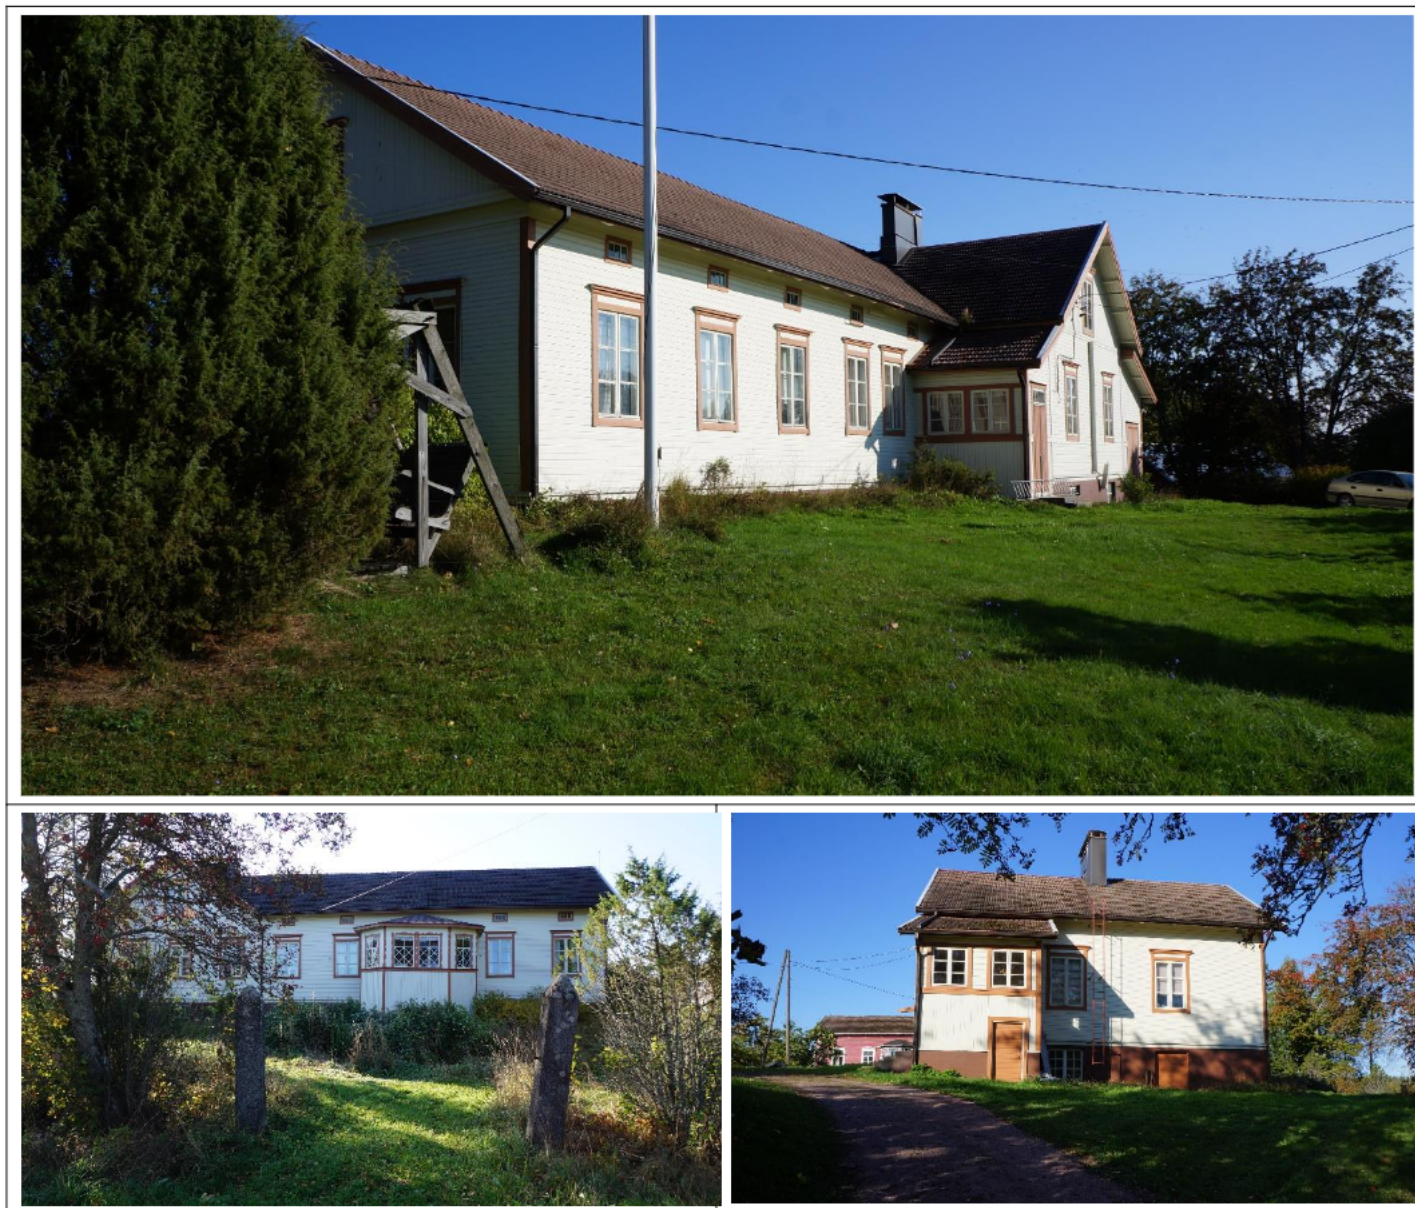
1. Päärakennus, asuinrakennus

Rakennuksen kuvaus	Asuinrakennus
Alkuperäinen käyttö	Asuminen
Rakentamisaika	1835, laajennettu 1922
Suunnittelija	
Korjausvuodet	1922
Kerros-luku	1
Perustus	Nurkkakivet, valettu betoni
Runko	Hirsi

Rungon muoto	T-muoto
Vuoraus	Vaakaponttilaudoitu
Ikkunatyyppi	Kaksijakoinen / kuusiruutuinen
Kattomuoto	Satulakatto
Katemateriaali	Betonitiili
Kuisti	2 kpl yksilappeisia laajennusosan kyljissä ja 1 kpl kuusikulmainen vanhan osan pohjoisovella.
Kunto	Hyvä
Kuvaus	<p>Tilan päärakennus on rakennettu 1835 ja sitä on laajennettu 1922 rakentamalla itäpäätyyn poikkipääty. Laajennuksen yhteydessä myös vanhan osan ulkonäkö on ajanmukaistettu 20-luvun klassismin tyyliksi.</p> <p>Rakennus on T-mallinen hirsirakenteinen ja satulakattoinen. Katto on katettu tiilillä. Vanhemman osan perustukset on laajennuksen rakentamisen yhteydessä betonoitu. Uudemman osan perustukset on valettu betonista ja sillä on kellarikerros. Uuden poikkipään molemmilla kyljillä on yksilappeiset porstuat. Vanhemman osan pohjoiskyljellä on kuusikulmainen porstua, jossa on koristeelliset ikkunat.</p> <p>Rakennuksen ikkunat ovat kaksijakoiset ja kuusiruutuiset. Ikkunoiden vuorilaudat edustavat uusklassismia.</p> <p>Rakennus on hyväkuntoinen.</p>

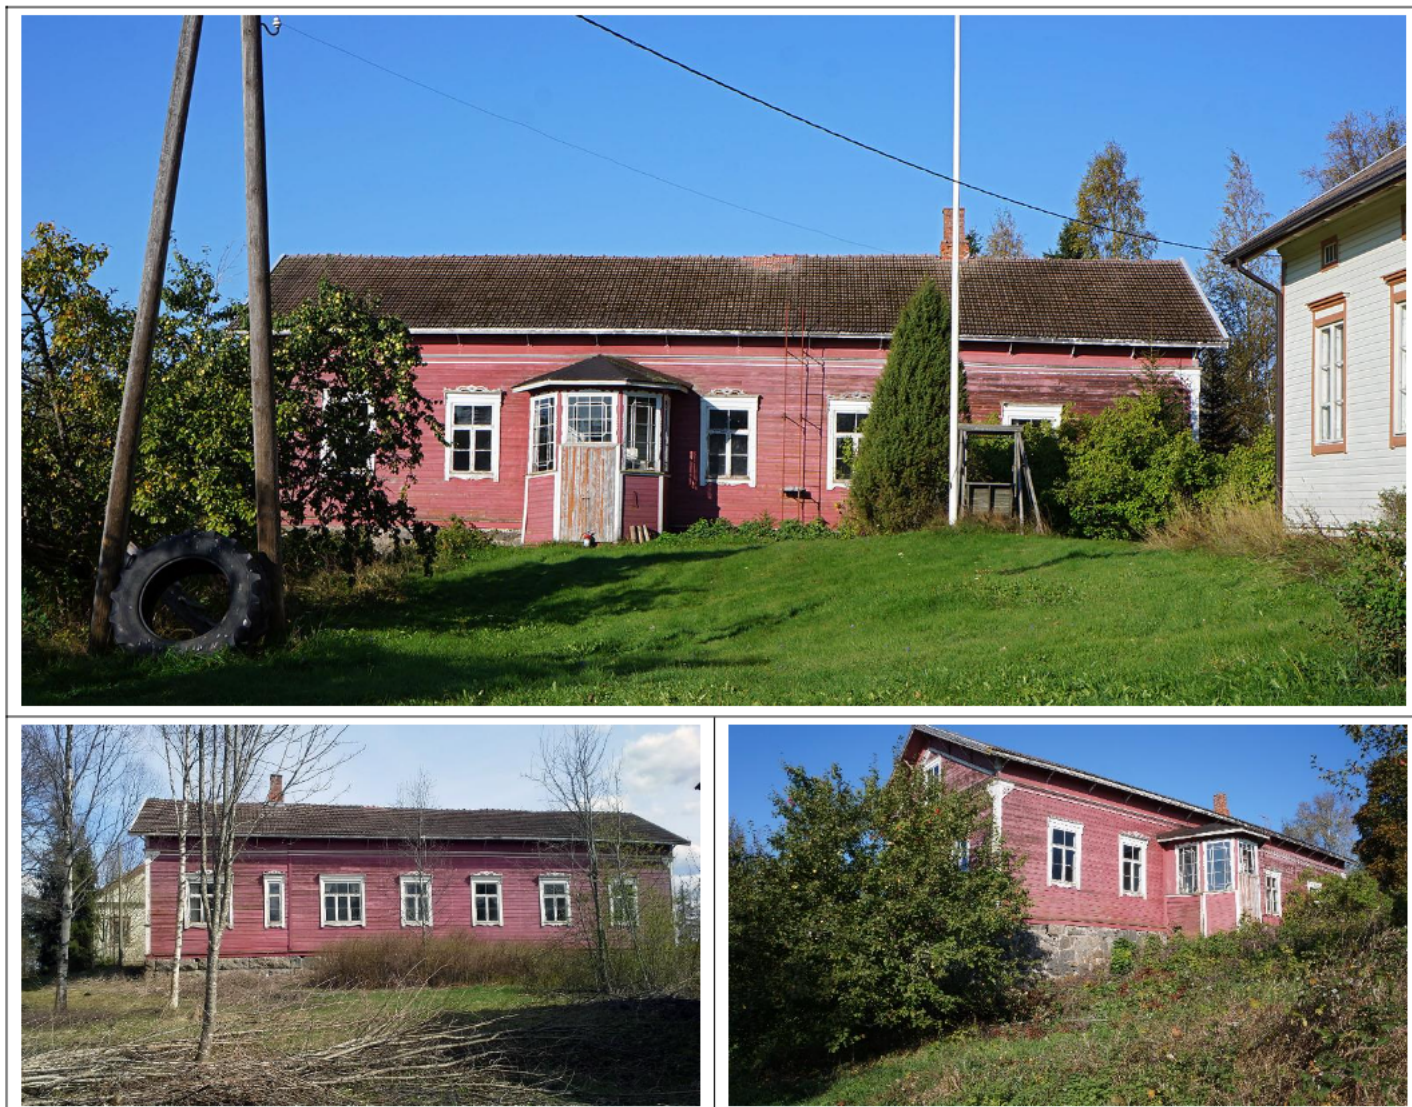
2. Asuinrakennus

Rakennuksen kuvaus	Asuinrakennus
Alkuperäinen käyttö	Asuminen
Rakentamisaika	1800-luku, laajennettu 1889
Suunnittelija	
Korjausvuodet	1889
Kerrosluku	1 + kellari
Perustus	Lohkokivi, hakattu kivi
Runko	Hirsi
Rungon muoto	Suorakaide
Vuoraus	Vaakaponttilaudoitus
Ikkunatyypit	T-jakoinen / kuusi 3-, 6- ja 9-ruutuinen

Kattomuoto	Satulakatto
Katemateriaali	Tiili
Kuisti	1 kpl kuusikulmainen.
Kunto	Välttävä
Kuvaus	<p>Asuinrakennus on rakennettu kahdessa vaiheessa 1800-luvulla, joista uudempi osa eli rakennuksen pohjoispääty on rakennettu 1889. Laajennuksen yhteydessä rakennus on saanut uusrenessanssi ja siitä puurakentamiseen muotoutuneen ns. nikkarityylii vaikutteita mahdollisesti samantyyllisestä 1879 valmistuneesta Uotsolan kansakoulusta.</p> <p>Rakennus on yksikerroksinen, hirsirunkoinen ja lepää lohkokivistä muuratuilla perustuksilla, uudempi osa hakatuista harkkokivistä muuratuilla. Perustusten eteläpäädyssä, vanhemman osan alla, on tiilistä muurattu ja holvattu kellari. Rakennuksen itäisivulla, vanhemman osan keskellä, on kuusikulmainen porstua, jossa on koristeelliset moniruutuiset ikkunat.</p> <p>Runko on vuorattu vaakaponttilaudoituksella. Vuoraus on maalattu punamullalla, nurkka ja ikkunalistat ovat valkoiset. Ikkunoiden vuorilaudat ovat hyvin koristeelliset, uusrokokoohenkiset. Vanhan osan ikkunat ovat T-jakoiset ja kuusiruutuiset, uudemmassa osassa on myös monijakoisempia ikkunoita. Satulakatto on katettu tiilillä. Rakennus on nykyään poissa käytöstä eikä sitä lämmitetä.</p>

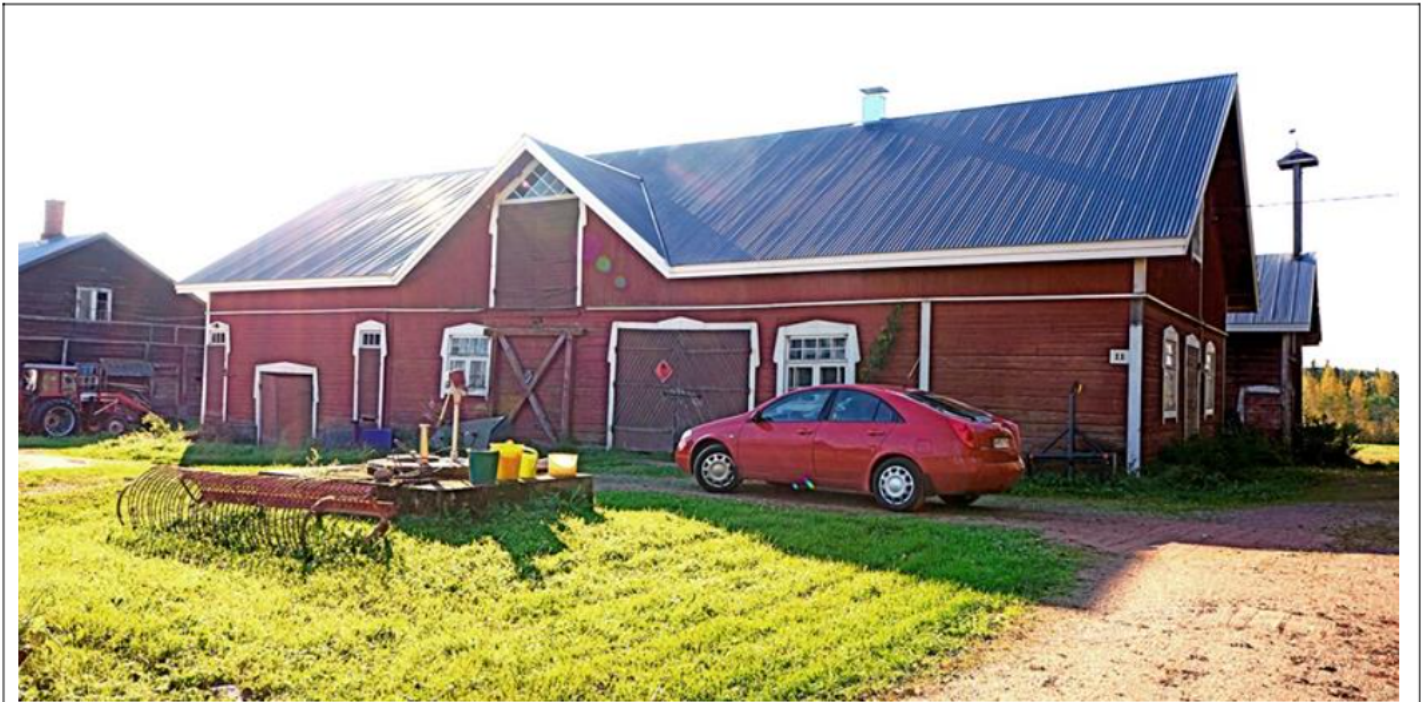
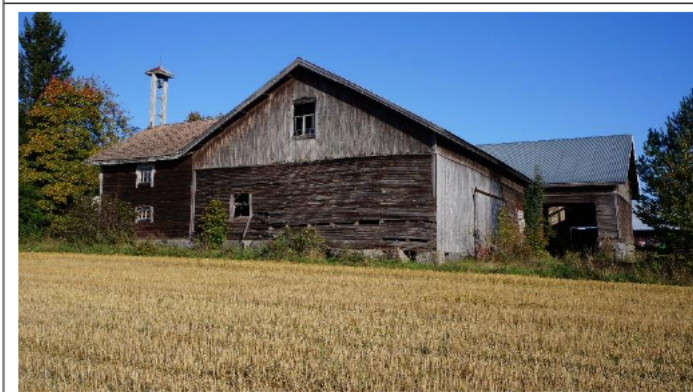
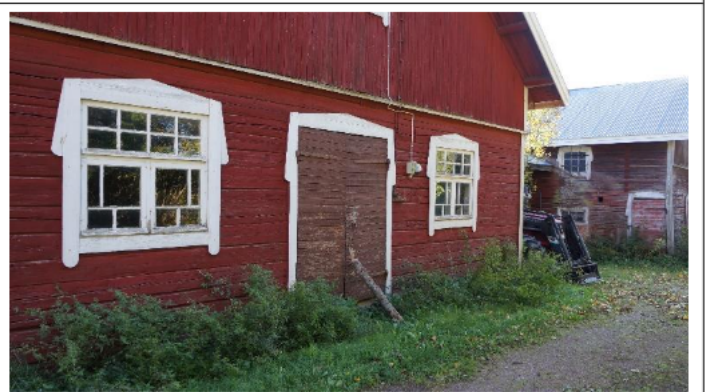
3. Talli, sikala ja makasiini

Rakennuksen kuvaus	Talli, sikala, makasiini ja suuli
Alkuperäinen käyttö	Talourakennus
Rakentamisaika	1914
Suunnittelija	
Korjausvuodet	
Kerrosluku	2
Perustus	Hakattu harkkokivi
Runko	Hirsi, rankarakenne
Rungon muoto	h-muoto
Vuoraus	Hirsirunko vuoraamaton, rankarakenteiset osat vaaka- ja pystyaukkoitus
Ikkunatyypit	T-jakoinen / moniruutuinen jugend/kansallisromanttinen

Kattomuoto	Satulakatto
Katemateriaali	Aaltopelti ja tiili
Kuisti	
Kunto	Hirsirunko tyydyttävä, rankarakenne heikko/välttävä
Kuvaus	<p>Talli- ja makasiini on rakennettu 1914. Rakennus on osin hirsirunkoinen ja osin rankarakenteinen ja sen pohja on h-kirjaimen muotoinen. Rakennus lepää hakatuista harkkokivistä tehdyillä perustuksilla.</p> <p>Hirsiset maantasokerrokset ovat vuoraamattomia. Tallin ullakko on rankarakenteinen ja pystylaudoitettu. Makasiinin runko on kokonaan hirsirakenteinen ja osa yläkerroksesta on vuorattu pystylaudoituksella. Kokonaan rankarakenteisessa osassa alaosa on vaaka- ja yläosa pystylaudasta. Rakennuksessa on osin tiilellä ja osin aaltopellillä katettu satulakatto. Makasiinin harjalla on kelloteleline ja kello. Tallin ylisille mennyt silta on purettu.</p> <p>Ulkoseinät on maalattu punamullalla ja nurkka-, otsa- ja vuorilaudat sekä ikkunalistat on maalattu valkoisiksi. Maali on lähes kokonaan haalistunut aurinkoisilta sivuilta. Ikkunoiden ja ovien vuorilaudat ovat kansallisromanttishenkiset. Talliosan ikkunat ovat T-jakoiset ja moniruutuiset, makasiiniosan ikkunat ovat 1-jakoiset ja moniruutuiset.</p> <p>Rakennuksen hirsiset osat ovat kohtuullisessa kunnossa, mutta rankarakenteiset osat ovat pääosin heikkokuntoisia.</p>

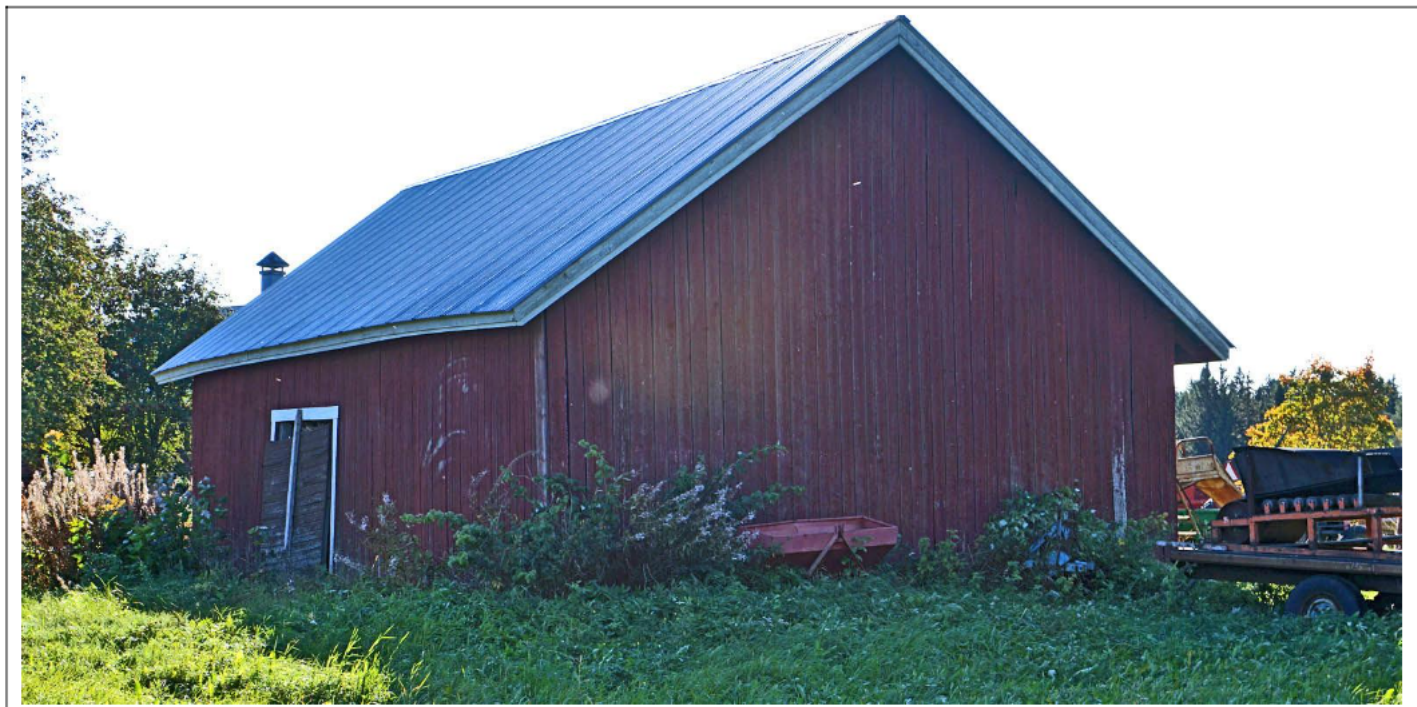
4. Liiteri

Rakennuksen kuvaus	Liiteri
Alkuperäinen käyttö	Talousrakennus
Rakentamisaika	1914
Suunnittelija	
Korjausvuodet	
Kerrosluku	2
Perustus	Nurkkakivet
Runko	Rankarakenne
Rungon muoto	Suorakaide
Vuoraus	Pystylaudoitus
Ikkunatyypit	
Kattomuoto	Satulakatto
Katemateriaali	Konesaumattu pelti
Kuisti	
Kunto	hyvä
Kuvaus	Navetan ja tallin pohjoispuolella oleva liiteri on rakennettu 1930-luvulla. Rakennus on rankarakenteinen ja satulakattoinen ja lepää nurkkakivillä. Seinät ovat pystylaudasta ja katto on katettu konesaumattulla pellillä. Ulkoseinät on maalattu punamullalla ja otsa- ja vuorilaudat ovat valkoiset.

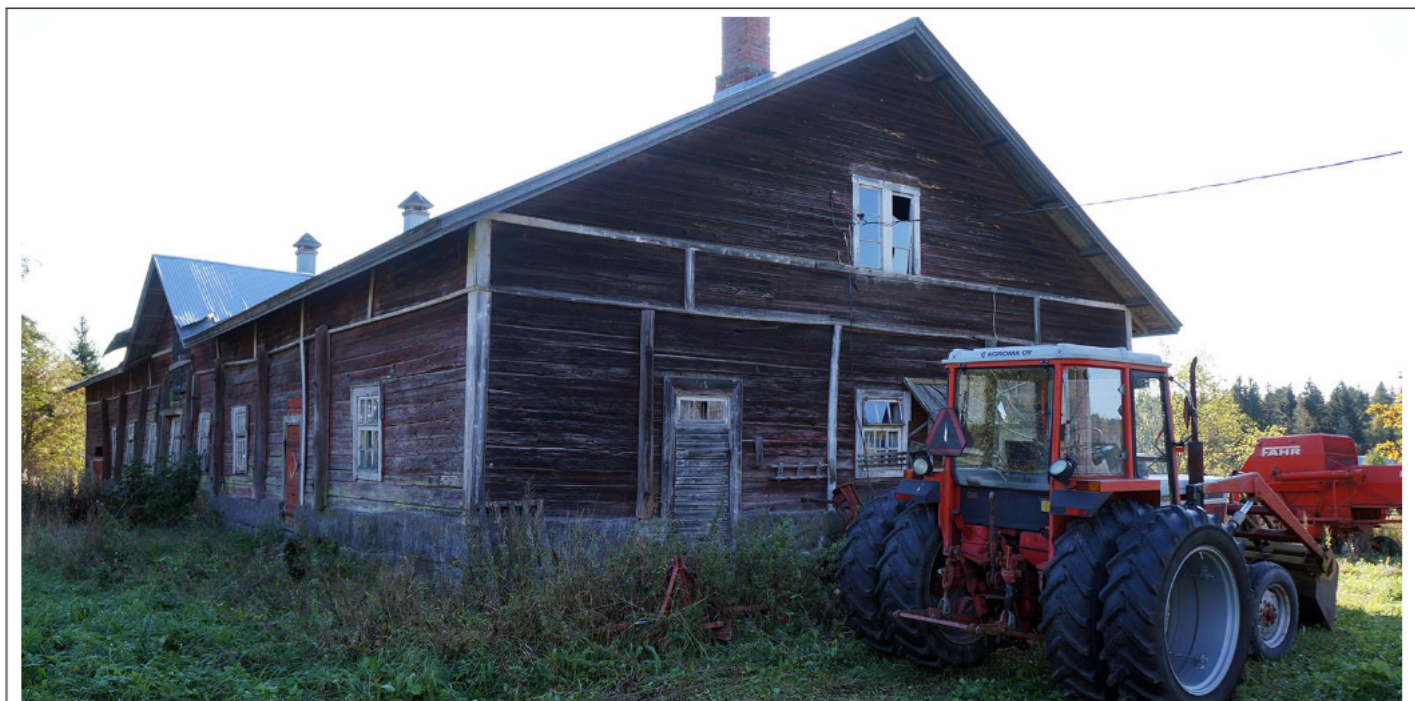
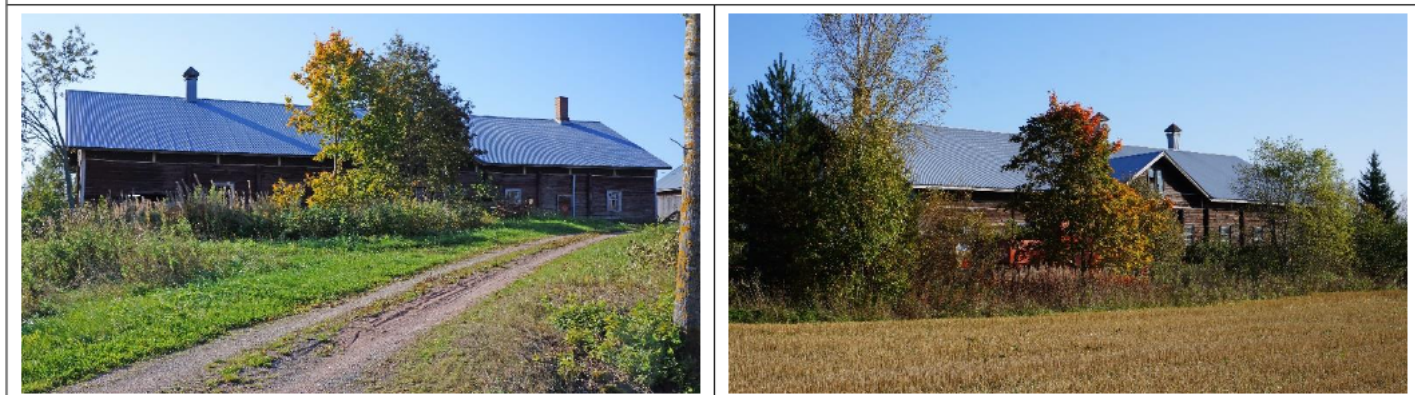
5. Navetta

Rakennuksen kuvaus	Navetta
Alkuperäinen käyttö	Talousrakennus

Rakentamisaika	1896
Suunnittelija	
Korjausvuodet	
Kerrosluku	1 ½
Perustus	Hakattu harkkokivi
Runko	Hirsi
Rungon muoto	Suorakaide
Vuoraus	Hirsirunko vuoraamaton, rankarakenteiset osat vaakalaudoitus
Ikkunatyypit	Vaakaan kaksijakoinen, 9-ruutuinen
Kattomuoto	Satulakatto, keskellä poikkipääty
Katemateriaali	Aaltopelti
Kuisti	
Kunto	Tyydyttävä
Kuvaus	<p>Hirsirakenteinen navetta on rakennettu 1896 ja lepää hakatuista harkkokivistä tehdyillä perustuksilla. Kivinen sokkeli ulottuu n. 40 cm ylös lattian tasosta. Rakennuksen molemmilla sivuilla on kahdeksan följäriä ja molemmissa päädyissä kaksi. Satulakatto on katettu aaltopellillä ja rakennuksen keskellä on molemmilla sivuilla poikkipääty. Navetan ylisille johtanut silta on purettu.</p> <p>Ulkoseinät ovat ilmeisesti olleet punamullatut, mutta maali on haahtunut niistä lähes olemattomiin. Otsa-, nurkka- sekä vuorilaudat samoin kuin ikkuna- ja koristelistat ovat olleet valkoiset. Ikkunat ovat vaakasuuntaan kaksijakoisia ja 9-ruutuisia. Ylisten ikkunat ovat pystysuuntaan kaksijakoisia ja kuusiruutuisia. Ikkunoissa ja listoituksissa on uusrenesanssi vaikutteita.</p> <p>Navetan seinät ovat paikoin hieman kallistuneet ja osa ikkunoista, ovista ja listoituksesta on rikki, mutta muuten rakennus vaikuttaa olevan kohtalaisen hyvässä kunnossa.</p>

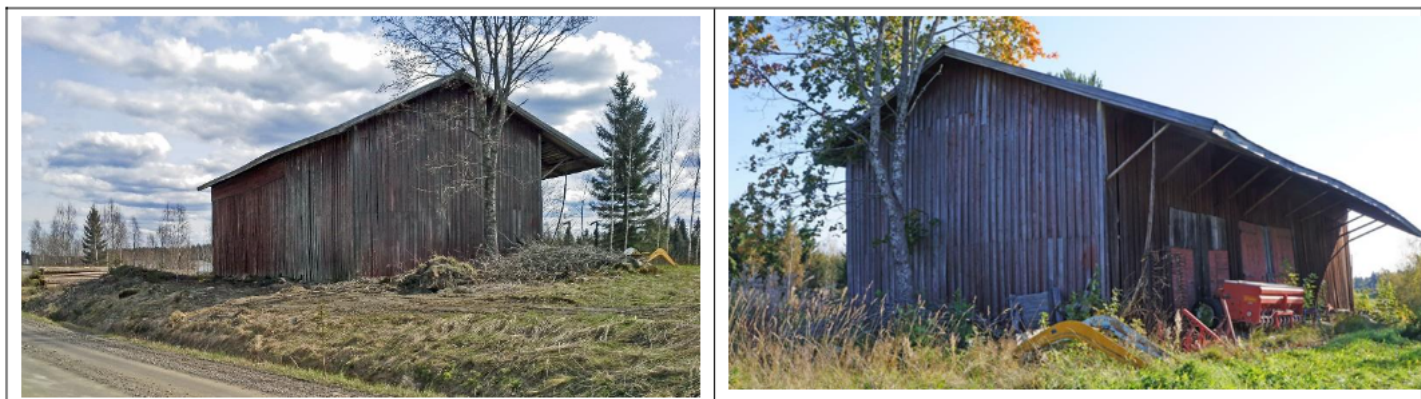
6. Suuli

Rakennuksen kuvaus	Suuli
Alkuperäinen käyttö	Talousrakennus
Rakentamisaika	1800- ja 1900 lukujen vaihde
Suunnittelija	
Korjausvuodet	
Kerrosluku	1
Perustus	Nurkkakivet
Runko	Rankarakenne
Rungon muoto	Suorakaide
Vuoraus	Pystylaudoitus
Ikkunatyypit	
Kattomuoto	Satulakatto, etelän puoleisella sivulla katos
Katemateriaali	Aaltopelti
Kuisti	
Kunto	Tyydyttävä
Kuvaus	Rakennusryhmän itäisin rakennus on rankarakenteinen suuli, joka on kartta-aineistosta päätellen rakennettu ennen vuotta 1913, todennäköisesti jo 1800-luvun puolella. Rakennus on perustettu nurkkakiville. Aaltopellillä katettu satulakatto jatkuu eteläsivulla katonkiseksi. Seinät on peiterimalaudoitettu ja olleet punamullatut. Otsalaudat ovat olleet vakoiset. Maali on nykyisin lähes täysin haalistunut pois.

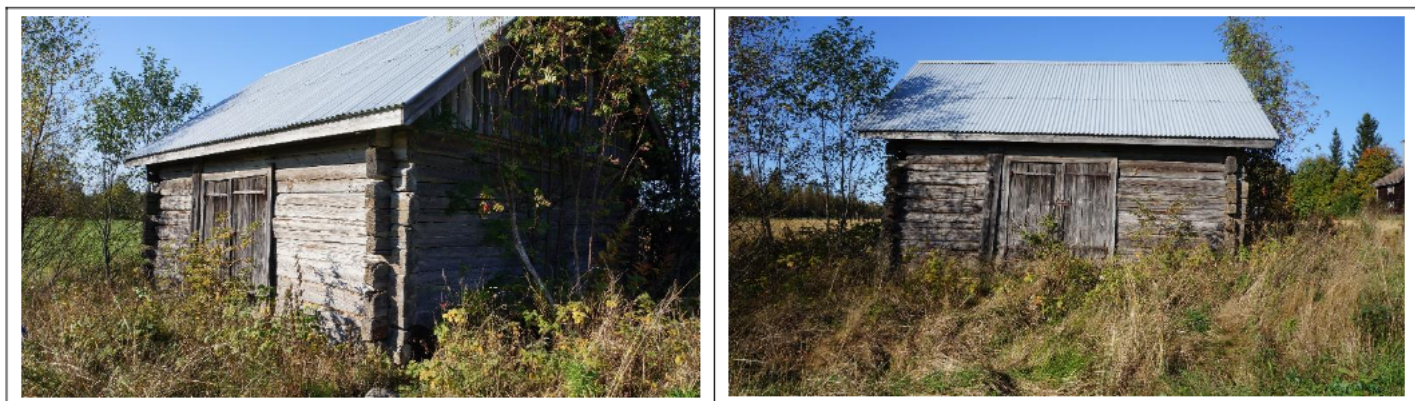
7. Paja

Rakennuksen kuvaus	Paja
Alkuperäinen käyttö	Talousrakennus
Rakentamisaika	1800-luku
Suunnittelija	
Korjausvuodet	
Kerrosluku	1
Perustus	Nurkkakivet
Runko	Hirsi, pitkänurkkainen
Rungon muoto	Suorakaide
Vuoraus	
Ikkunatyyppi	
Kattomuoto	Satulakatto
Katemateriaali	Aaltopelti
Kuisti	
Kunto	Välttävä
Kuvaus	Hirsirakenteinen paja on perustettu nurkkakiville. Hirsien pitkät nurkat ovat selvästi haristuneet. Rakennuksessa on aaltopellillä kattettu satulakatto. Ahjo on rakennettu selvästi myöhemmin kuin rakennuksen runko. Savuhormi puuttuu.

Rakennuksessa on kaksi ikkunaa, joista toisen aukon muotoa on jossain vaiheessa levennetty ja madallettu. Tyyliään uusi ikkuna on samankaltainen kuin 1900-luvun alussa rakennetussa tallissa. Tästä päätellen runko on rakennettu jo joskus 1800-luvulla. Rakennus on ilmeisesti ollut maalattu punamullalla, mutta maali on käytännössä kadonnut kokonaan.

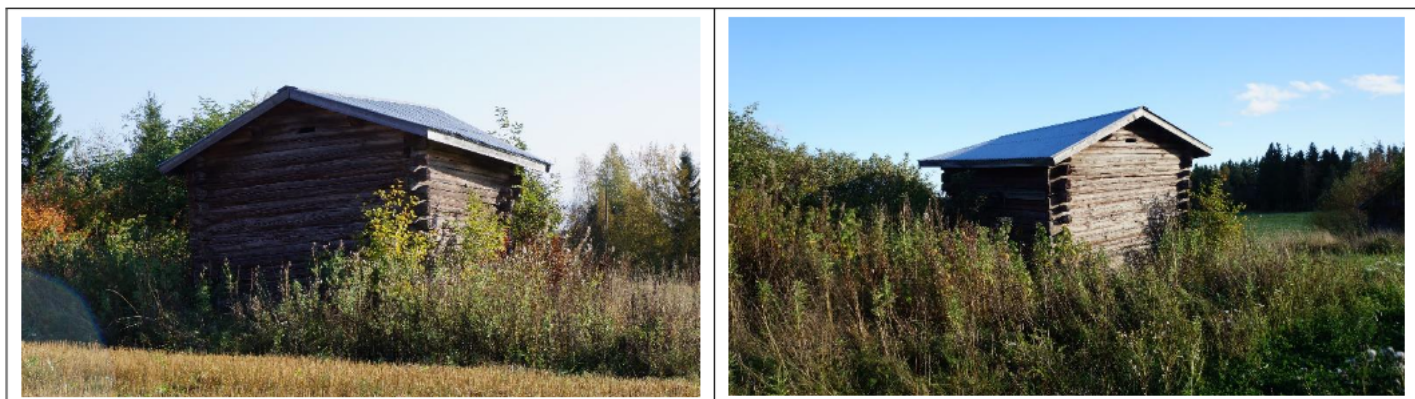
8. Aitta

Rakennuksen kuvaus	Aitta
Alkuperäinen käyttö	Talousrakennus
Rakentamisaika	1800-luvun alku
Suunnittelija	
Korjausvuodet	
Kerroslukku	1 ½
Perustus	Nurkkakivet
Runko	Hirsi, pitkänurkkainen
Rungon muoto	Suorakaide

Kunto Heikko

Kuvaus Hirsirakenteinen aitta on perustettu nurkkakiville. Tyyliään aitta voisi olla 1800-luvun alkupuolelta. Rakennus on ns. otsa-aitta. Hirsien pitkät nurkat ovat selvästi haristuneet. Rakennuksessa on aaltopellillä katettu satulakatto. Rakennus on ilmeisesti ollut maalattu punamullalla, mutta maali on käytännössä täysin haalistunut pois.

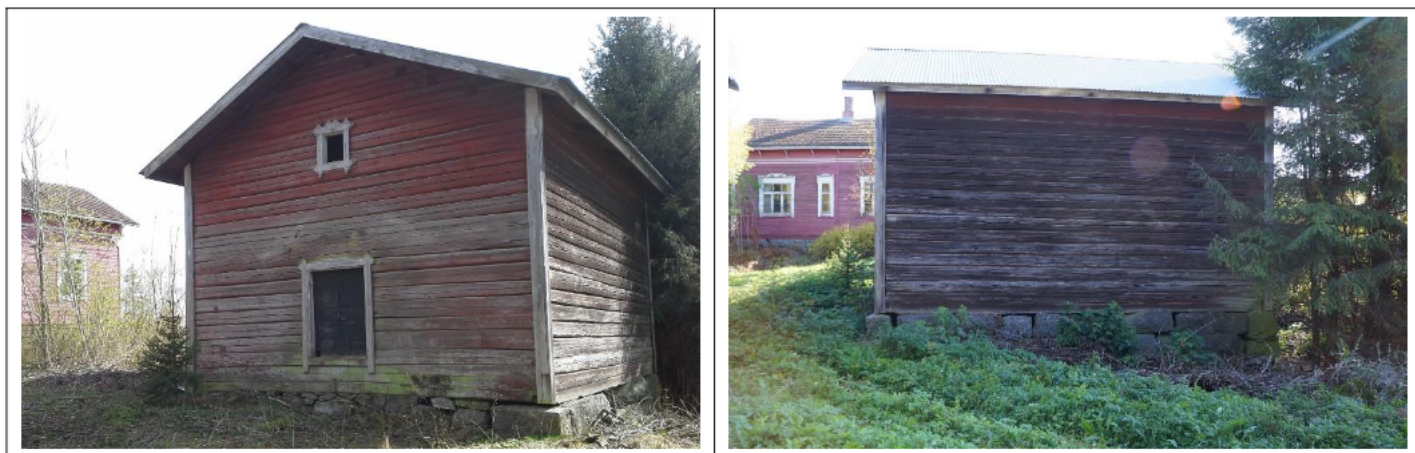
9. Aitta

Rakennuksen kuvaus Aitta

Alkuperäinen käyttö Talousrakennus

Rakentamisaika	1800-luvun loppupuoli
Suunnittelija	
Korjausvuodet	
Kerrosluvu	1 ½
Perustus	Nurkkakivet
Runko	Hirsi
Rungon muoto	Suorakaide
Vuoraus	
Ikkunatyyppi	
Kattomuoto	Satulakatto
Katemateriaali	Aaltopelti
Kuisti	
Kunto	Tyydyttävä
Kuvaus	<p>Hirsirakenteinen aitta on 1800-luvun lopulta. Aitta on perustettu osin luonnonkivistä ja osin lohkokivistä ladotuille perustoille. Satulakatto on katettu aaltopellillä.</p> <p>Rakennus on maalattu punamullalla, nurkka- ja vuori- ja otsalaudat ovat valkoiset. Vuorilaudat ovat melko koristeelliset. Ovi on maalattu mustaksi. Ovesa on kissanluukku.</p>

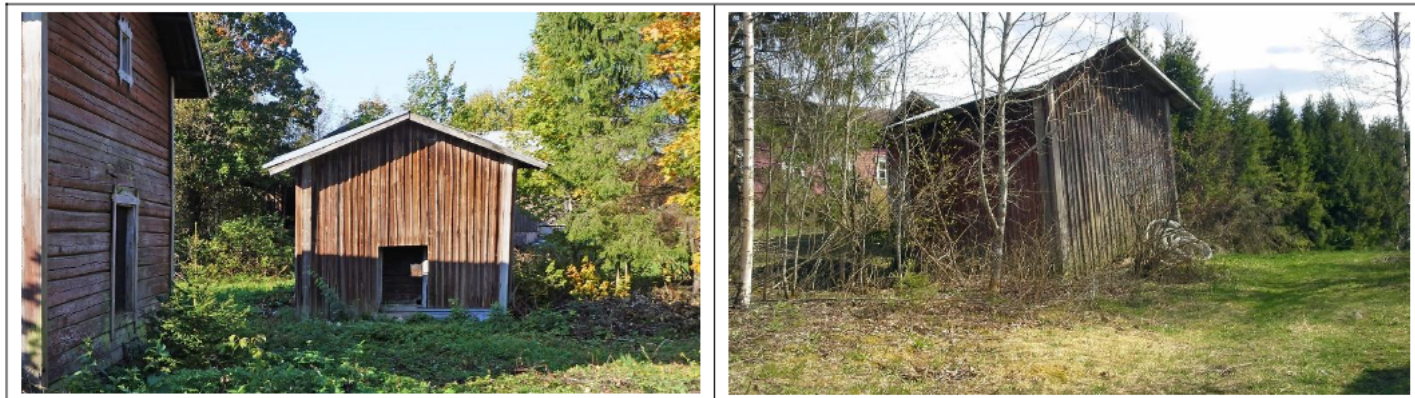
10. Aitta

Rakennuksen kuvaus	Aitta
Alkuperäinen käyttö	Talousrakennus
Rakentamisaika	1800-luvun alkupuoli
Suunnittelija	
Korjausvuodet	1900-luvun alkupuoli
Kerrosluku	1 ½
Perustus	Nurkkakivet
Runko	Hirsi
Rungon muoto	Suorakaide
Vuoraus	
Ikkunatyyppi	
Kattomuoto	Satulakatto
Katemateriaali	Aaltopelti
Kuisti	
Kunto	Välttävä
Kuvaus	Aitta on hirsirakenteinen ja pitkänurkkainen ns. otsa-aitta ja se on perustettu nurkkakiville. Aitta on mahdollisesti 1800-luvun alusta. Myöhemmin, mahdollisesti 1900-luvun alkupuolella, rakennus on vuorattu peiterimalaudoituksella ja hirsien nurkat on koteloitu. Ulkovuoraus on ollut maalattu punamullalla. Otsa-, nurkka- ja vuorilaudat ovat olleet valkoiset. Satulakatto on katettu aaltopellillä. Ovesa on kissanluukku.

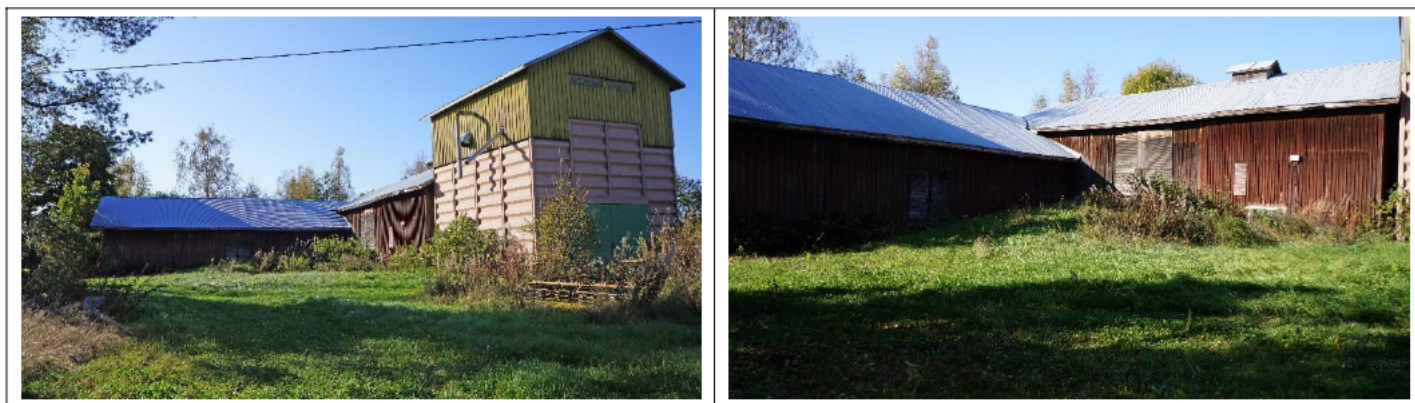
11. Suuli, kuivuri

Rakennuksen kuvaus	Suuli, kuivuri
Alkuperäinen käyttö	Talousrakennus
Rakentamisaika	1900-luku
Suunnittelija	
Korjausvuodet	
Kerroslukku	1 ½
Perustus	Nurkkakivet, betoniperusta/kellari
Runko	Hirsi
Rungon muoto	Suorakaide
Vuoraus	
Ikkunatyyppi	
Kattomuoto	Satulakatto
Katemateriaali	Aaltopelti
Kuisti	
Kunto	Suuli heikko, vanha kuivuri tyydyttävä, uusi kuivuri hyvä
Kuvaus	Rakennus on L-muotoinen. Toinen siipi on rankarakenteinen peiterimalaudoitettu suuli ja toinen siipi koostuu kahdesta eri aikakausilla rakennetusta kuivurista. Vanhempi kuivuri on rankarakenteinen peiterimalaudoitettu ja uudempi on teräsrakenteinen. Vanhem-

massa kuivurissa on osin maanalainen kellarikerros. Rakennuksen satulakatto on katettu aaltopellillä.
