**Kulttuuriympäristöinventointi**

**KUHMALAHTI**

**Vehkajärvi**

**Rakennuskulttuuriyö Kivikenkä**

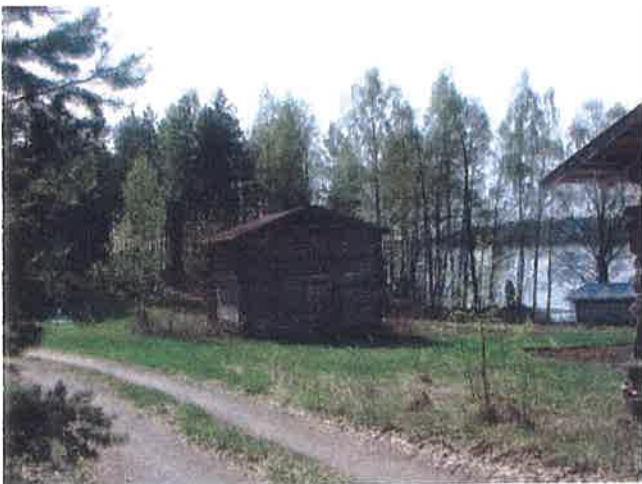
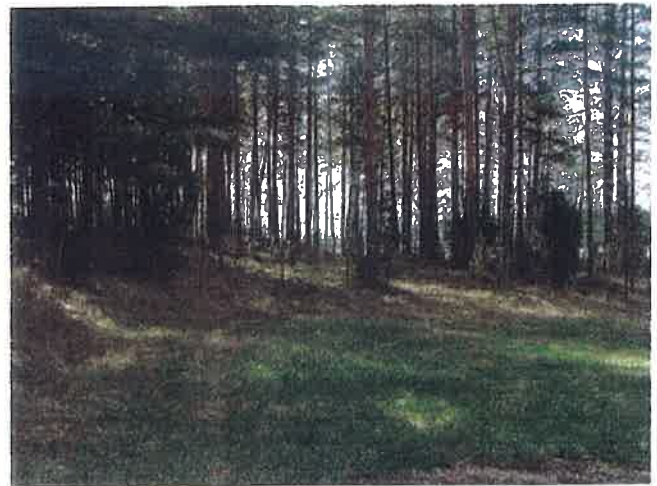
Nykyisin sitä ei puhetietojen perusteella laidunneta, koska talossa on lopetettu karjan pito. Laidun ei ole vielä pahoin umpeutunut. Se muodostaa erittäin edustavan kokonaisuuden yhdessä ympäröivien peltojen ja vieressä sijaitsevan katajakummun kanssa. Kokonaisuuden kruunaa kaksi vanhaa, harmaantunutta latoa sekä riihi järvenranta- maisemassa laitumen vieressä. Vuoden 1787-8 kartan mukaan alueella on ollut niittyjä.

*Vasemman puoleisessa kuvassa osa kokonaisuutta, jossa luetteloitu perinnemaisema taustalla. Oikean puoleinen kuva perinnemaisemasta lähempää.*

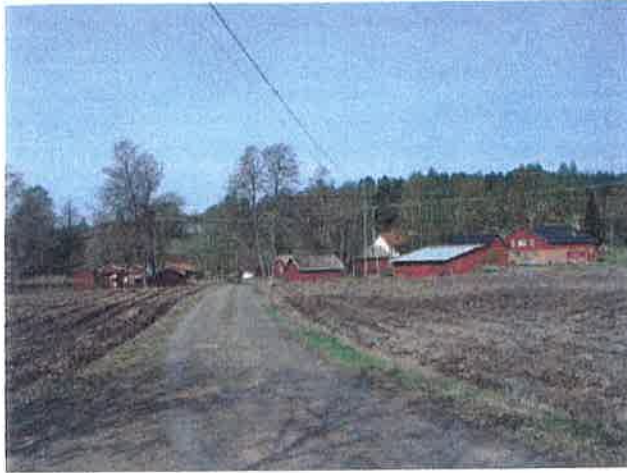
1. Arvokkain yhtenäinen kokonaisuus on Tampere-Kuhmalahti-tien eteläpuolella Vehkjärven rannassa sijaitseva kumpuileva viljely- ja järvimaisema vanhoine tiloineen. Viljelymaisemassa on havaittavissa perinteisen maatalouden mukanaan tuomia perinnebiotooppeja; laitumia ja hakamaita. Kanta- ja lohkotilat ovat vuoden 1840 aikaisilla paikoillaan ja niiden vanhojen rakennusten luonne on hyvin säilynyt. Maiseman kruunaa järvimaisema useine talaineen.

*Anttilan tilan pihapiiri rakennuksineen. Järven rannalla on useita talaita. Pihapiirin läpi mutkuttelee hiekkatie, joka johtaa luetteloidun perinnemaiseman ohi .*

**Suositus: Entiselle kylätontille ei tulisi rakentaa muuta kuin tilojen toimintaa tukevia rakennuksia. Pellot tulisi säilyttää viljelyssä.**

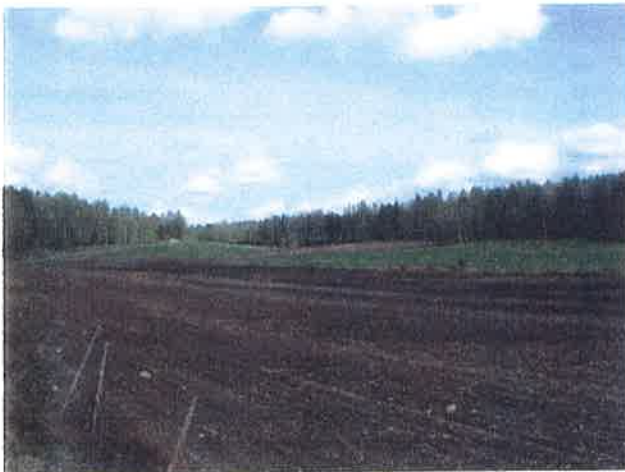
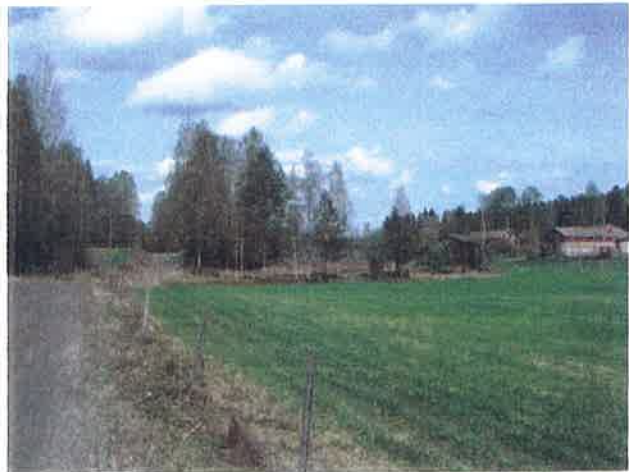
2. Pohjoiseen mentäessä, Ala-Raukolan tila ympäröivine peltomaisemineen muodostaa kapean, melko laaja-alaisen ehjän viljelymaiseman, joka on ollut niittyinä ja peltoina jo 1787-8 kartan mukaan. Pelloja rajaa idässä ehjä metsän reuna, jossa on ainoastaan Ala-Raukolan tila. Tilalla on runsaasti edustavaa vanhaa rakennuskantaa.

*Molemmat kuvat on kuvattu etelästä pohjoiseen. Vasemman puoleinen kuva on viljelymaisema Ala-Raukolan pohjoispuolelta. Oikean puoleisessa kuvassa on tilan pihapiiri, osa harjun itäpuolella kulkevaa tielinjausta, joka on jo vuoden 1840 kartassa, ja osa etelän puoleista viljelymaisemasta.*

**Suositus: Metsän reunat tulisi pitää ehjinä ja pellot viljelykäytössä. Tilan pihapiiriin voidaan rakentaa tilan toimintaa tukevia rakennuksia.**

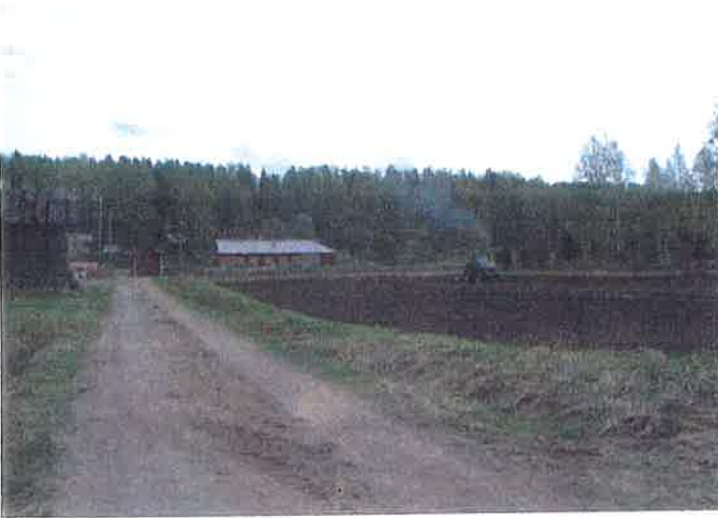
3. Oma luonteensa on Kirkkoharjun länsipuolisella osalla, jossa harjun eteläpään tienvarsimaisemassa ei ole rakennuskantaa ollenkaan, ainoa rakennus on harjussa sijaitseva kirkko. Tien varressa on alkupään pellot pieniä ja osittain pusikoituneita. Näppilän kantatila ja sen ympärillä oleva viljelymaisema avautuu harjun puolivälin paikkeilla laajana, avoimena kokonaisuutena.

**Suositus:** Harjun eteläpäässä, sen kupeessa on peltoja 1700-luvulta. Vanhimmat pellot tulisi edelleen säilyttää viljelykäytössä ja harjun reuna ehjänä. Eteläpäähän on mahdollista rakentaa muutama yksittäinen kohde tarkoin valikoiduille paikoille.

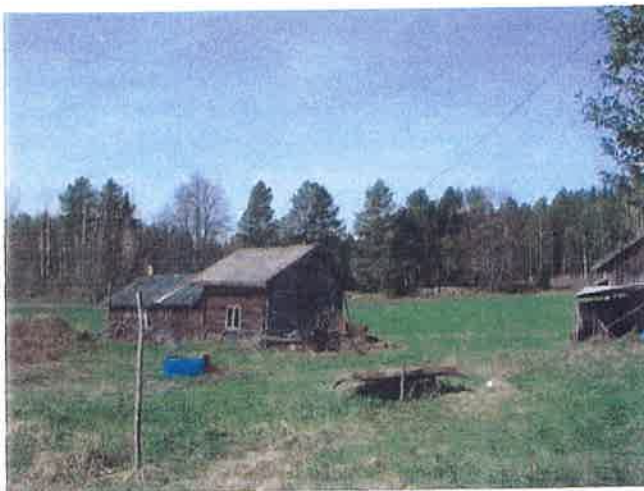
4. Kyläkeskuksesta koilliseen, Perkiön, Uusi-Perkiön ja Uotilan ympäristö muodostaa oman, paikallisesti merkittävän kokonaisuuden. Tilojen ympärillä on pienialainen viljelymaisema, jossa on havaittavissa perinteisen maatalouden mukanaan tuomia perinnebiotooppeja.

**Suositus:** Pellot tulisi edelleen pitää viljelykäytössä. Kailajärven pohjoispuolella on joitakin hyviä yksittäisiä rakennuspaikkoja entisen Perkiön tilan läheisyydessä.

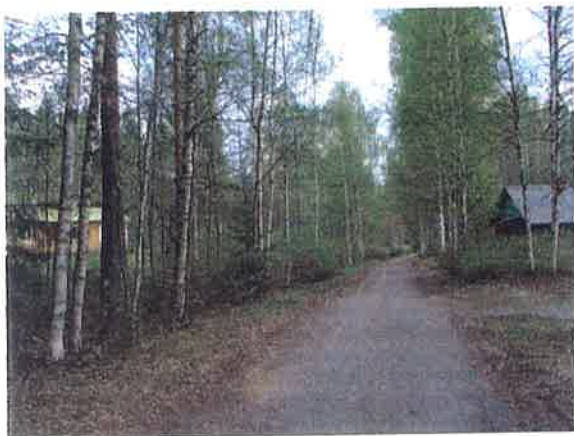
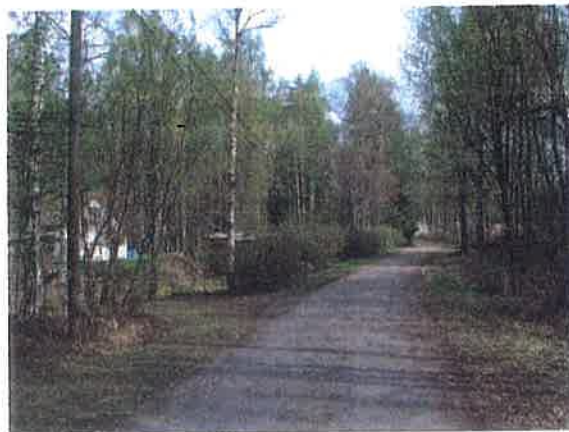
5. Alue on todennäköisesti vanhaa torppa-aluetta. Tielinjaus on sama kuin vuoden 1840 kartassa. Rakennusten luonne on osittain muuttunut, mutta myös vanhaa henkeä on jäljellä runsaasti. Henki muodostuu vanhasta tielinjauksesta ja suurehkoista, monimuotoisista tonteista. Asuinrakennukset ovat joko 1½-kerroksisia, noppamaisia ja ryhdikkään pystysuuntaisia, pieniä torppia tai paritupatyypisiä. Asuin- ja talousrakennukset ovat lautaverhottuja, sekä peiterimalaudoitettuja että vaakapaneloituja, yhtä rapattua lukuun ottamatta. Suurin osa on väritään punamullan värisiä. Runsaasti on myös vaaleita, sävyiltään murrettuja. Myös yksi keltamullan väriäinen asuinrakennus on. Pihapiiriin kuuluu useita rakennuksia ja niihin kuuluu hyötypuutarha ja suuria puita ympäröimässä tonttia, etenkin tien vieressä.

**Suositus: Tien länsipää on rakentamatonta ja aluetta voidaan laajentaa länteen. Rakennusten materiaaleissa, mittasuhteissa ja väreissä tulee noudattaa alueen perinteitä.**

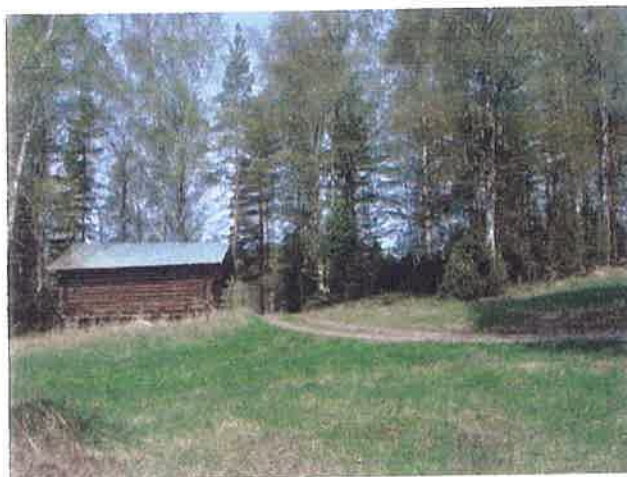
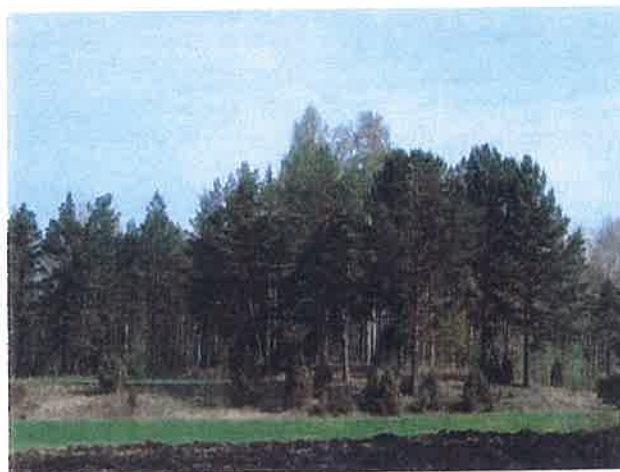
6. Luetteloitu perinnemaisema ja sen ympäristö ovat vanhoja niittyjä ainakin 1700-luvun lopulta. Aluetta on käytetty laiduntamiseen, lähistöllä on nimen perusteella myös entinen hevoshaka. Alueelle on rakennettu ainoastaan niittylatoja.

*Vasemman puoleinen kuva luetteloitulta perinnemaisemalta länteen päin. Oikean puoleinen maisema-alueen pohjoisreunalta, Kailajärven länsipuolelta.*

**Suositus: Suosituksena on, ettei alueelle rakenneta asuinrakennuksia. Pienet, hirsiset tai lautarakenteiset, ladot tai talousrakennukset tulee rakentaa tarkoin valikoiduille paikoilla.**

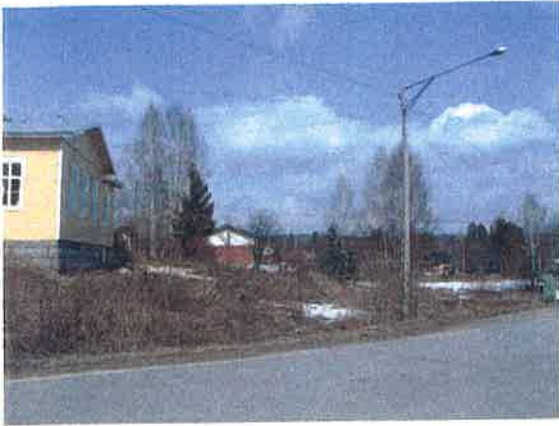
7. Harjun eteläpäässä entinen koulu, nykyinen kylätalo, sekä Lepooni muodostavat maisemassa merkittävät yksittäiset kiintopisteet. Niiden ympäristö on kuitenkin muuttunut uudisrakentamisen myötä ja alue on melko hajanainen tyyliltään. Kaupantien varrella on joitakin asuinrakennuksia harvakseltaan ja koillispää on rakentamatonta.

*Näkymä kylätalolta koilliseen.*

**Suositus: Aluetta voidaankin täydennysrakentaa Kaupantien suuntaan. Maiseman kannalta historiallisiin arvoihin pohjautuen parhaita rakennuspaikkoja on Kauppatien varrella.**

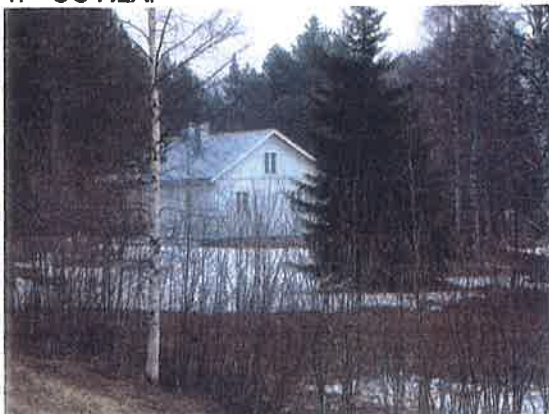
#### 1. UOTILA:

Lohkottu 1921 Leppäsestä, joka lohkottu Ylä-Raukolasta 1887. Pihapiirissä useita rakennuksia pienialaisen pellon laidalla, tienvarsimaisemassa. Asuinrakennus paritupatyyppinen, satulakattoinen, ominaispiirteiltään säilynyt rakennus.  
M, H, R INVENTOITAVA

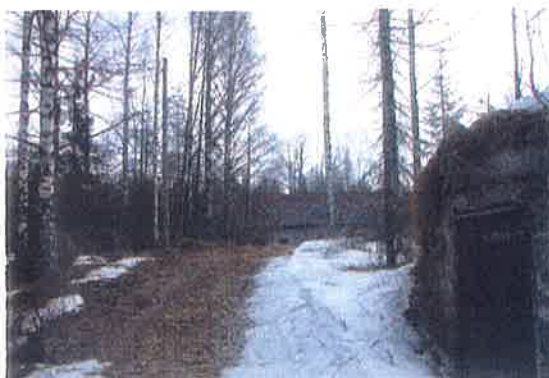
#### 2. PERKIÖ:

Kantatila Raukola on halottu isojaon yhteydessä kolmeen osaan, joista yksi on Perkiö. Tilalla on enää ainoastaan kivenavetta, kellari ja pieni hirsinen rakennus, todennäköisesti sauna. Asuinrakennus on puhetiotojen mukaan palanut ukkosella vuonna 1939. Ympärillä oleva pienialainen pelto on paikoitellen umpeutumassa.  
H

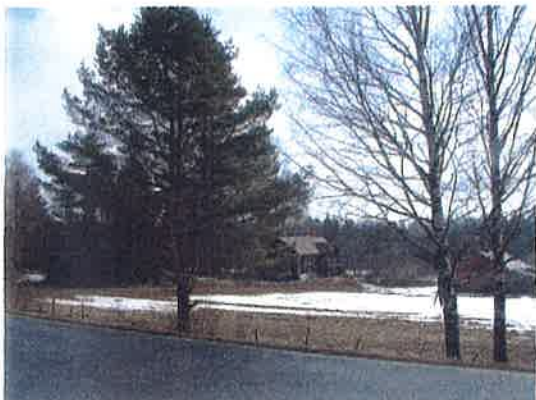
### 3. UUSI-PERKIÖ

Uusi-Perkiö on lohkottu Leppäsestä vuonna 1921, joka taas lohkottu Ylä-Raukolasta 1887. Asuinrakennus, navetta ja joitakin talousrakennuksia on näkyvällä paikalla tienvarsimaisemassa, paikallisesti merkittävässä perinnemaisemassa. Pienialaisen peltoalueen keskellä on todennäköisesti entinen haka, jossa kasvaa katajaa, mäntyjä ym. Lisää vanhaa, osittain erittäin iäkkäältä vaikuttavaa rakennuskantaa on Uusi-Perkiöltä Perkiölle vievän tien varressa. Asuinrakennus on paritupatyypinen, satulakattoinen ja hyvin ominaispiirteensä säilyttänyt. H,M,R INVENTOITAVA

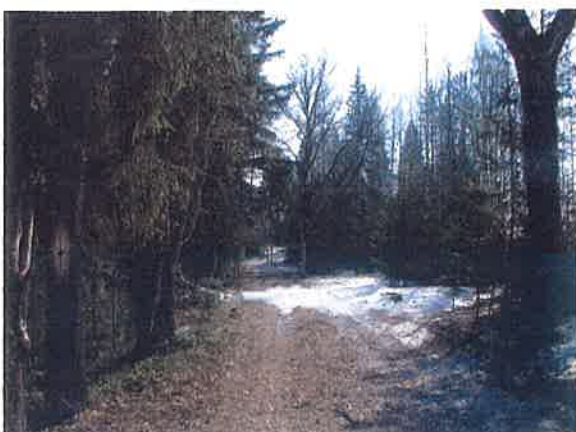
### 4. LILJA

Lilja on lohkottu Ylä-Raukolasta vuonna 1887.

Kartan perusteella pihapiiriin kuuluu useita rakennuksia ja puhetietojen perusteella rakennuskanta on iäkästä. Pihapiiriin ei maastokäynnin aikana päässyt, sillä sitä kiersi lukittu rauta-aita. **TODENNÄKÖISESTI INVENTOITAVA**

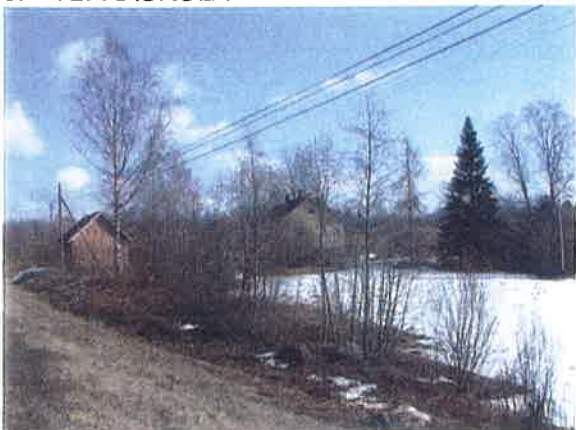
### 5. YLI-RAUKOLA

Raukolan kantatila on isojaon aikaan jaettu kolmeen osaan, joista yksi on Yli-Raukola. Pihapiirissä on useita vanhoja rakennuksia, tien vieressä tiilinen makasiini jossa vuosiluku 1925. Asuinrakennus on paritupatyypinen, satulakattoinen ja hyvin ominaispiirteensä säilyttänyt. H, M, R INVENTOITAVA

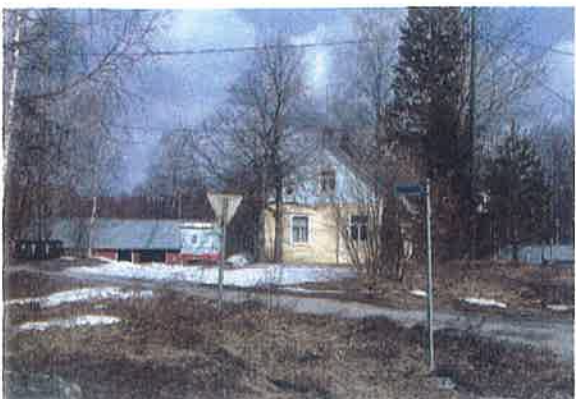
### 6. KAUPPA

Kaupantien risteyksessä on vanha osuuskauppa. Kaupan hahmo on vielä aistittavissa, mutta rakennus on nykyisin asuinkäytössä ja kokenut myös muutoksia siihen suuntaan. Paikallishistorian kannalta merkittävä kohde osana kylän historiaa. Kauppa on myös maisemassa merkittävällä paikalla. H,M

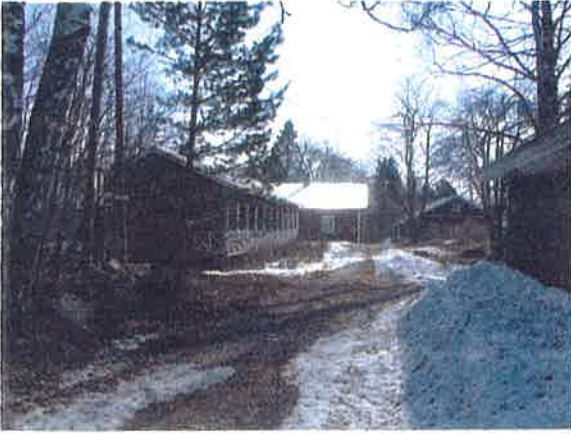
## 7. RIIHIMÄKI

Näppilän kantatila on isojaon yhteydessä halottu neljään osaan, joista Riihimäki on yksi. Pihapiirissä on useita vanhoja rakennuksia, näistä harvinaisen pitkä aittarivi esiin pistävin. H,M,R INVENTOITAVA

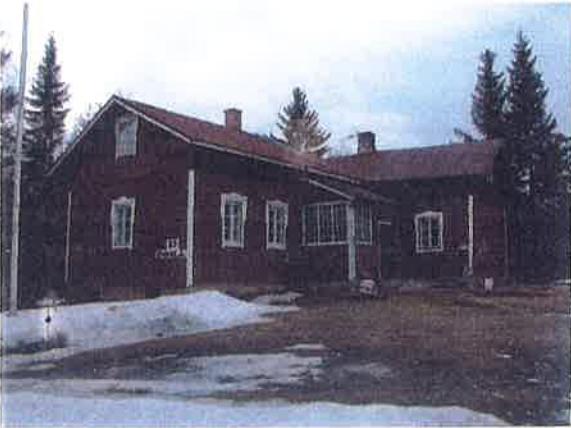
## 8. KOIVULA

Koivula on lohkottu Riihimäestä vuonna 1911. Asuinrakennus on rakennettu puhetietojen mukaan vuonna 1904. Pihapiirissä on lisäksi kolme talousrakennusta, joista yhteen on käytetty Lepoonin saunan huutokaupasta ostettuja hirssiä. Koivulan pihaan on kulku Riihimäen pihaan kautta ja ne muodostavat yhdessä merkittävän kokonaisuuden johon kuuluu runsaasti vanhaa rakennuskantaa. H,M,R INVENTOITAVA

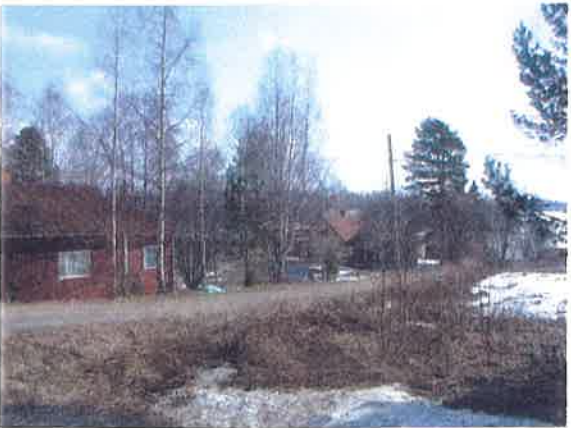
## 9. ANTTILA

Isojaon aikaan Näppilän kantatila on jaettu neljään osaan, näistä Anttila on yksi. Tila sijaitsee todennäköisesti alkuperäisellä paikallaan. Tilalla sijaitsee luetteloitu perinnemaisema. Kylän maisemallisesti arvokkaimmalla alueella sijaitseva kohde. H,M,R, INVENTOITAVA

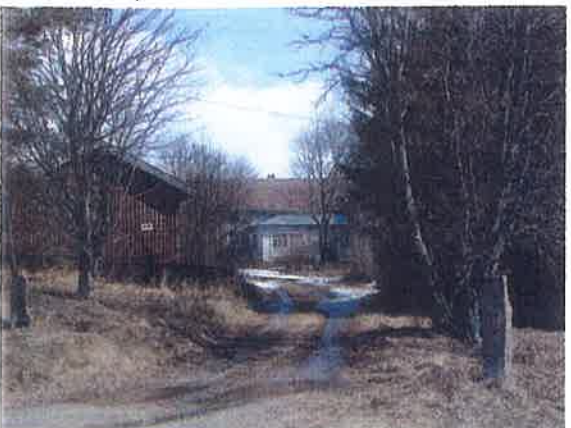
## 10. RANTALA

Isojaon aikaan Näppilän kantatila on jaettu neljään osaan, näistä Rantala on yksi. Tila sijaitsee todennäköisesti alkuperäisellä paikallaan. Pihapiirissä on kaksi vanhaa asuinrakennusta, navetta sekä joitakin talousrakennuksia. Uusi omakotitalo on rakennettu viereen. Ympärillä on perinteinen laidun- ja viljelymaisema järven rannalla. H,M,R INVENTOITAVA

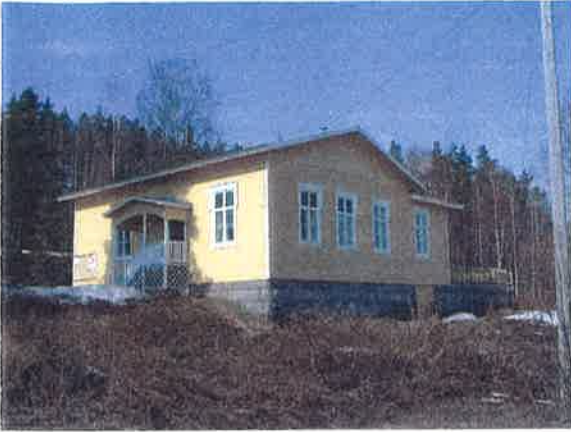
## 11. KOULU

Koulutalo on valmistunut vuonna 1907. Koulun yhteydessä oli myös opettajan asunto. koulun toiminta loppui vuonna 1974 kun koulutoiminta keskitettiin Pohjan kouluun. Koulua käytettiin tämän jälkeen kansalaisopiston kokoontumistilana. Koululla on toiminut myös sivukirjasto sekä toisessa päässä postitoimisto.

M,H INVENTOITAVA

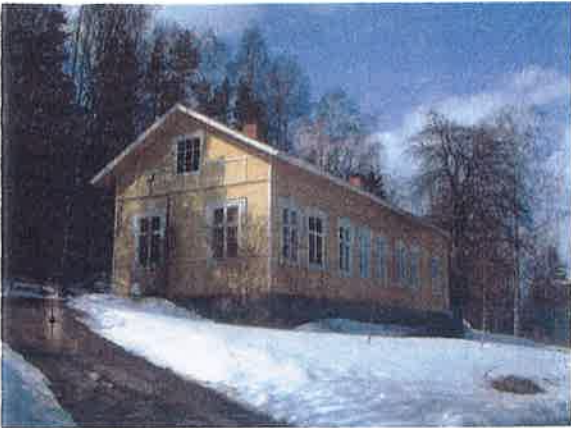
## 12. LEPOONI

Vehkajärven ja Pajulan kyläkunnat saivat seurakunnallista toimintaa varten maanviljelijä August Raukolalta lahjaksi Lepooni-nimisen tilan. Tällöin perustettiin lienee ainut laatuaan Suomessa oleva rukoushuonekunta, jonka perustamisesta on annettu valtioneuvoston päätös 1.1.1921. M,H,R INVENTOITAVA

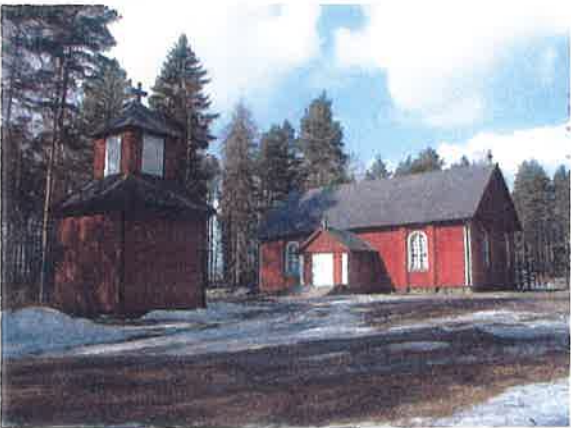
## 13. KIRKKO

Vehkajärven ja Pajulan kyläkuntien miehet rakensivat omalla luvallaan ja kustannuksellaan kirkon Vehkajärven harjulle 1841 (B.Hellen). Kirkko on torniton pitkäkirkko, jonka pitkillä sivuilla ovat matalammat eteinen ja sakaristo. Pieni kaksinivelinen tapuli samalta ajalta. Hautausmaa vihittiin 1860-luvulla.

Kirkon mäellä on Vehkajärven ja Pajulan jyvästö, jonka kyläläiset itse perustivat. Se on perustettu 1869 ja lainaus loppui 1940-luvulla. Loput jyvät myytiin 1950 mutta jyvästön toiminta ei ole vielä virallisesti loppunut.

M,H,R INVENTOITAVA

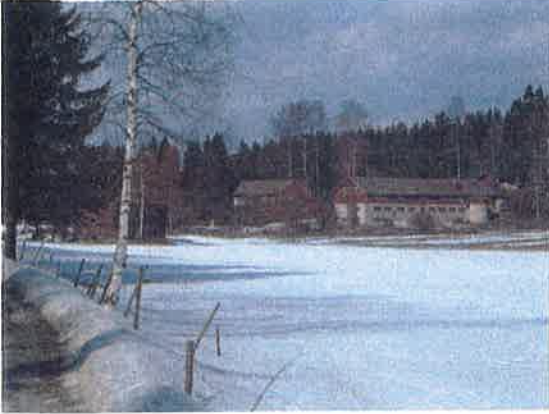
## 14. ALA-RAUKOLA

Raukolan kantatila on isojaon aikaan jaettu kolmeen osaan ja Ala-Raukola on näistä yksi. Pihapiiriin kuuluu vanha paritupatyyppinen asuinrakennus, navetta 2 harmaantunutta aittaa sekä riihi. Tilalla on hevosia. Ympärillä isojaon aikaiset entiset niityt viljelyalueena. M,H,R INVENTOITAVA

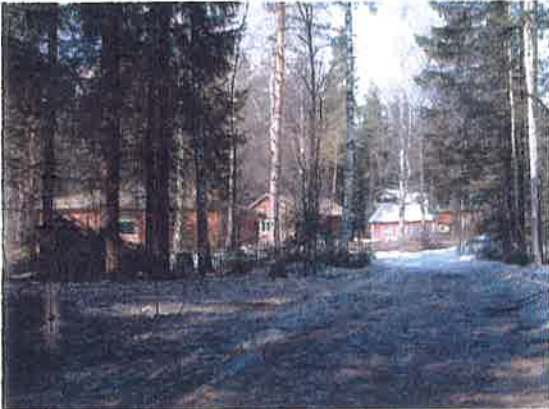
## 15. KIVELÄ

Tila on lohkottu Herman Fardikille pientilaksi vuonna 1922 Ala-Raukolasta. Se sijaitsee metsäisellä mäellä Ala-Raukolan pohjoispuolella. Asuinrakennus on uusiutunut.

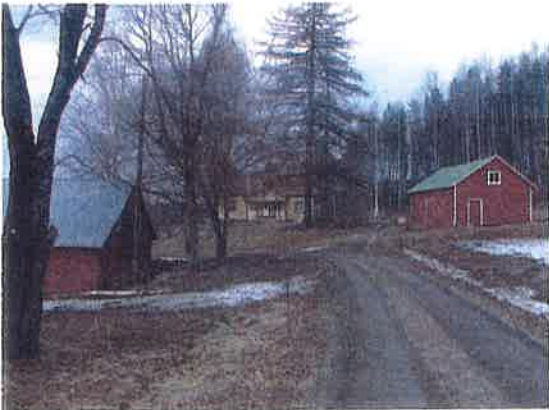
## 16. NÄPPILÄ

Näppilä on vanha kantatila. Tälle paikalla se on ollut ainakin jo vuonna 1840. Nykyinen asuinrakennus on rakennettu 1935 kun entinen paloi 1933. Pihapiiriin kuuluu myös navetta ja joitakin talousrakennuksia sekä hiukan sivummalla vuonna 1954 rakennettu noppamainen asuinrakennus, joka on rakennettu vanhalle pariskunnalle. M,H,R INVENTOITAVA

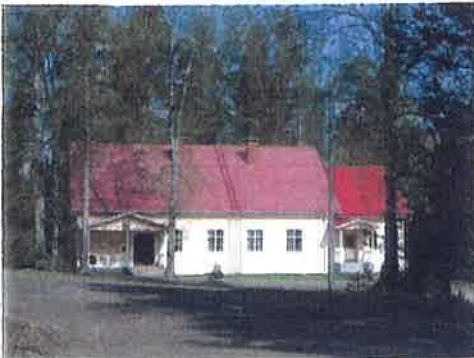
## 17. TOUHULA

Vuonna 1917 perustettu Vehkajärven nuorisoseura on rakentanut oman talon, joka valmistui 1927. Touhulan vieressä on kylän urheilukenttä, joka on tehty lahjoitusmaalle vuonna 1949. H,M INVENTOITAVA

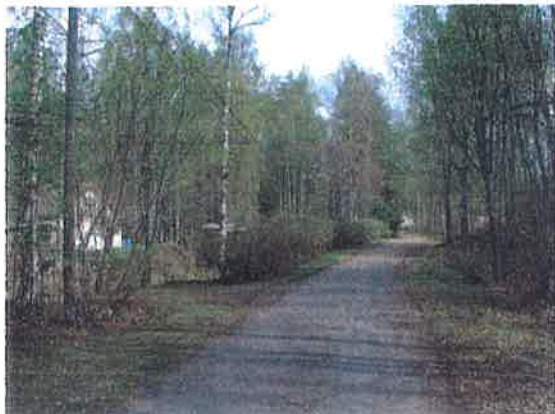
## 18. TORPPA-ALUE

Savimaantien varressa on todennäköisesti vanha torppa-alue. Alueella on myös jokunen 1950-luvulla rakennettu pihapiiri. Suurin osa torpistakin on lohkottu tällöin. Tielinjaus on sama kuin vuoden 1840 kartassa. Tien varressa on eri kokoisia taloja, joista suurimman osan luonne on jonkin verran muuttunut. Joitakin melko hyvin luonteensa säilyttäneitä kohteita kuitenkin löytyy.

Kohdeinventointi olisi joillekin kohteille suotavaa rakennuskulttuurin taltiointiseksi mutta ei välttämätöntä kaavoitusta varten. Alue on kokonaisuutena maisemallisesti ja historiallisesti arvokas ja sen luonteen säilymiseksi tulisi ohjata rakentamista mittasuhteiltaan ja materiaaleiltaan alueelle sopivaksi.

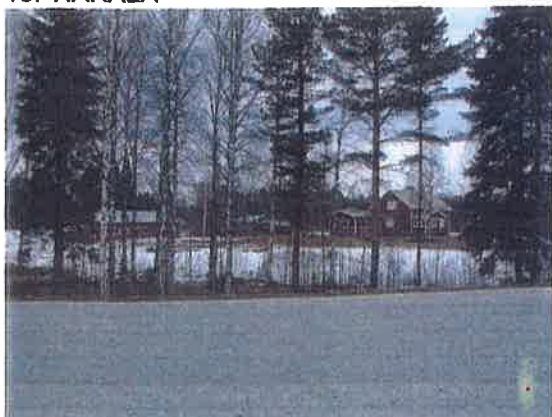
## 19. HAKALA

Tila sijaitsee aivan kaava-alueen rajalla, vaikutusalueella. Se on lohkottu vuonna 1923 asutustilaksi Kustaa Vianderille Näppilästä.

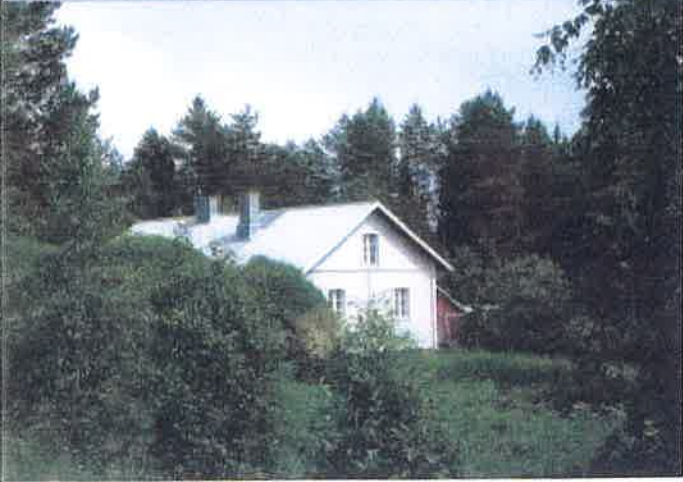
<p>Uotila on lohkottu vuonna 1921 Leppäsestä, joka lohkottu Ylä-Raukolasta 1887.</p> <p>Pihapiiriin kuuluu paritupatyypinen asuinrakennus, navetta ja liiteri sekä uusi hirsisauna. Lisäksi pellon laidassa on kolme talousrakennusta.</p> <p>Asuinrakennus on rakennettu vuonna 1920. Se on alun perin ollut punainen. Nykyisin peiterimalaudoitettu rakennus on valkoinen. Laudoituksen alle on laitettu lisää lämmön eristystä ja syvennykseen jääneet 6-ruutuiset ikkunat on uusittu. Satulakaton katteena on harmaa aaltopelti. Kaakon puoleisen julkisivun keskellä on umpikuisti. Rakennusta on remontoitu myös sisätiloista vuonna 1993.</p> <p>Navetta on punatiilestä, yllisen osuus on pysylaudoitettu. Satulakaton katteena on pelti. Perustuksena on betoni. Rakennusta on korotettu 1970-luvulla.</p> <p>Liiteri on harmaantuneesta pystylaudasta, joka on osittain rimoitettu. Satulakaton katteena on kolmiorimahuopakate.</p> <p>Navetan takana on pyöröhirsinen, pitkänurkkainen, harmaa maalaamaton lato. Ladon kupeessa on pusikon keskellä kaukaa havaittuna pitkänurkkainen, harmaa maalaamaton aitta. Metsän reunassa on suurehko betonitiilikatteinen rakennus.</p> <p>Tila sijaitsee pienialaisen pellon laidalla, tienvarsimaisemassa.</p>

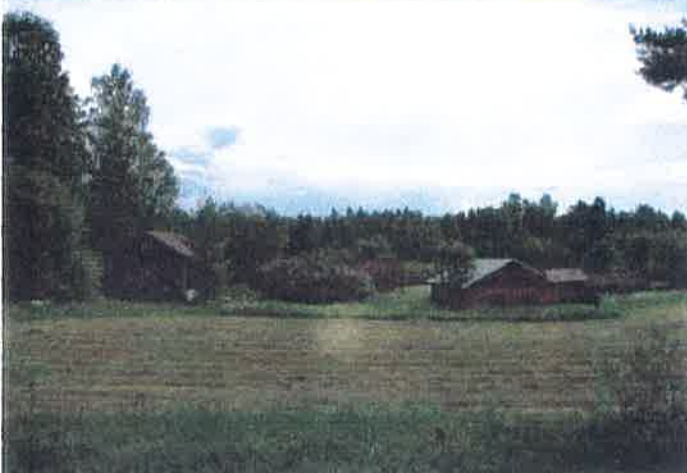
<p>Uusi-Perkiö on lohkottu Leppäsestä vuonna 1921, joka taas lohkottu Ylä-Raukolasta 1887.</p> <p>Pihapiiriin kuuluu asuinrakennus, navetta, liiteri ja saunarakennus.</p> <p>Asuinrakennus on paritupatyypinen. Rakennus on peiterimalaudoitettu ja pitkät nurkat on koteloitu. Talo on harmaantunut, mutta häivähdys punamullan väriä on havaittavissa, ikkunoissa ja nurkkalauoissa valkoista. Satulakaton katteena on saumattu pelti. Ikkunat ovat 6-ruutuiset. Nurkissa ja följäreiden kohdalla on lohkotut kivet. Keskellä rakennusta on umpikuisti.</p> <p>Liiteri on peiterimalaudoitettu ja väriltään harmaantunut. Satulakaton katteena on komiorimahuopa. Pienen huoneen lisäksi on avoin osa, jossa katos puille.</p> <p>Navetta on punatiilestä, joka osittain käsin lyötyä, osittain tehdastiiltä. Eteläpäädyssä on puupylvään varassa katos. Tämä päätyosa on peiterimalaudoitettu. Länsisivustalla on kylkiäinen. Satulakaton katteena on harmaa aaltopelti.</p> <p>Sauna on kahdessa tasossa. Korkeampi osa on hirsipinnalla ja pitkänurkkainen. Päätykolmiossa on pystylauta. Satulakaton katteena on sementtitiili.</p> <p>Matala osa on pystylaudoitettu. Satulakaton katteena on kolmiorimahuopa jonka alla on päre. Ikkunat ovat 4-ruutuiset ja valkoiset. Muuten rakennus on harmaa, maalaamaton.</p> <p>Tila sijaitsee näkyvällä paikalla tienvarsimaisemassa, paikallisesti merkittävässä perinnemaisemassa. Pienialaisen peltoalueen keskellä on todennäköisesti entinen haka, jossa kasvaa katajaa, mäntyjä jne.</p>

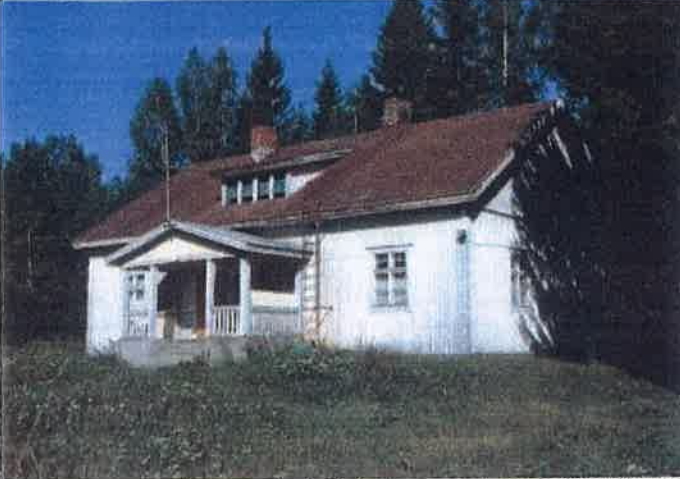
<p>Lilja on lohkottu Ylä-Raukolasta vuonna 1887.</p> <p>Pihapiiriin kuuluu 2-kerroksinen asuinrakennus, sortunut kivinavetta, riviaitta, tiilinavetta ja riihi. Asuinrakennuksen vieressä on isokokoinen kuusi. Tien varressa maakellari.</p> <p>Asuinrakennus on rakennettu vuonna 1934. Se on ulkopuolelta alkuperäisessä kunnossa. Sisätiloihinkaan ei ole tehty kuin pientä pintaremonttia ja pirttiin uunin vaihdos. Rakennus on peiterimalaudoitettu ja väritään valkoinen. Satulakatolla on kattoikkuna.</p> <p>nusta on suurehko avokuisti, josta on kaksi sisäänkäyntiä. Keskellä rakennuksen ovat 6-ruutuiset, ullakon päätyikkunat 9-ruutuiset.</p> <p>Katteena on sementtitiili. Keskellä rakennusta on suurehko avokuisti, josta on kaksi sisäänkäyntiä. Keskellä rakennuksen ovat 6-ruutuiset, ullakon päätyikkunat 9-ruutuiset.</p> <p>Vanha kivinavetta on osittain päädystä sortunut. Lohkottujen kivien päällä on pääosin pystylauta, mutta joissain kohdin punatiiltä. Tiilellä on todennäköisesti paikkailtu rikkoutuneita kohtia. Satulakatossa on pitkät, loivat lappeet. Katteena on aaltopelti. Rakennusta on käytetty liiterinä.</p> <p>Punatiilinen navetta on vuodelta 1960, ylisen osuus peiterimalaudoitettu ja punamullattu. Sokkeli on betonia.</p> <p>Riihi on harmaa, maalaamaton hirsinen, jossa pitkät nurkat. Molemmilla pitkillä sivuilla on kylkiäiset pystylaudasta. Myös päätykolmiossa on pystylauta. Laudoitutkin osat ovat harmaantuneet, maalaamattomat. Lännen puoleista kylkiäistä on korjattu uudistamalla laudoitusta. Päätyyn on tehty pariovet autotallia varten.</p> <p>Riviaitta on koottu pikkuaitoista ennen sotia. Nämä osat ovat hirrestä ja pitkänurkkaisia, väritään punamullattuja. Itäpäässä on leveähköstä pystylaudasta yksi huone, joka on ollut jauhoaittana. Lautarakenteinen osa on harmaantunut. Tässä päädysässä on myös pulpettikattoinen katos. Katteena on aaltopelti.</p> <p>Tila sijaitsee maisemassa näkymättömällä paikalla, metsän ympäröimänä.</p>

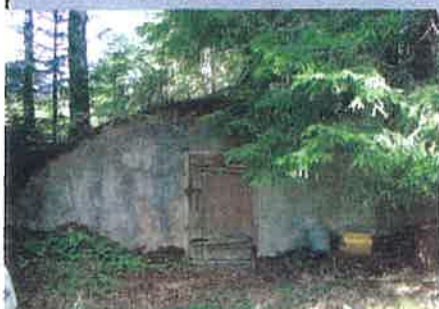
Maakellarin pääty on betonista. ↓ ○

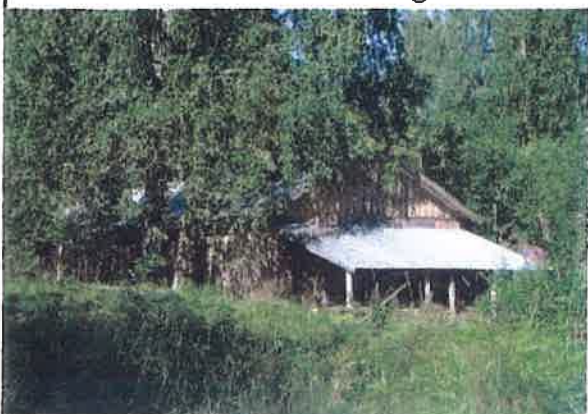
Riviaitta oli kasvillisuuden peitossa eikä lähelle päässyt.

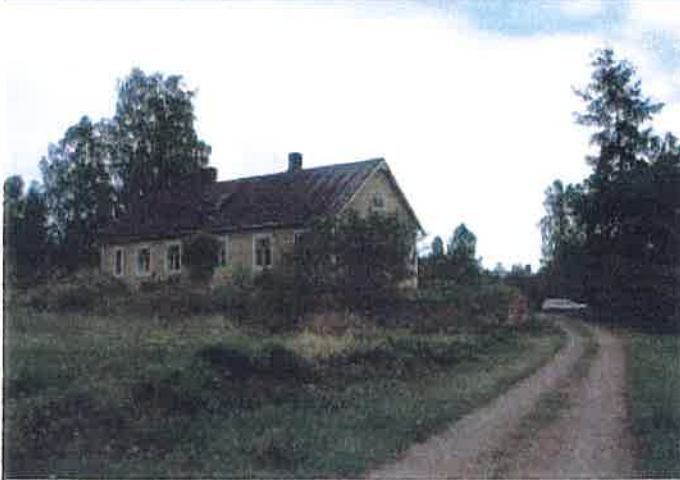
Raukolan kantatila on isojaon aikaan jaettu kolmeen osaan, joista yksi Yli-Raukola. Tila esiintyy vuoden 1884 kartassa täällä paikalla, johon se perimätietojen mukaan on siirretty Anttilan ja Raukolan välistä, läheltä entistä koulua.

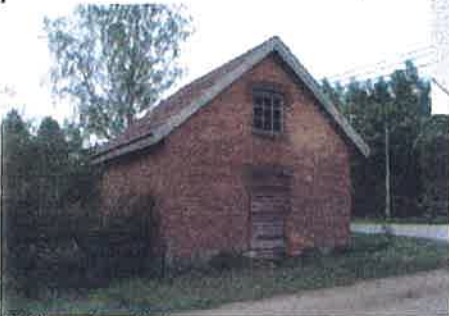
Viljamakasiini on talon omista tiilistä ja siinä on vuosiluku 1925. Sisällä on edelleen laarit ja tiinuja.

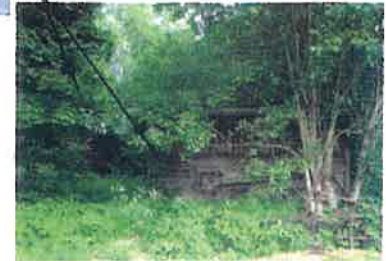
Sikolätti etualalla, lato takana

Sikolätti on pulpetti-  
kattoinen, kattena  
aaltopelti. Se on osit-  
tain hirsi- osittain lau-  
tapinnalla. Siinä on  
kaksi pientä ovea.

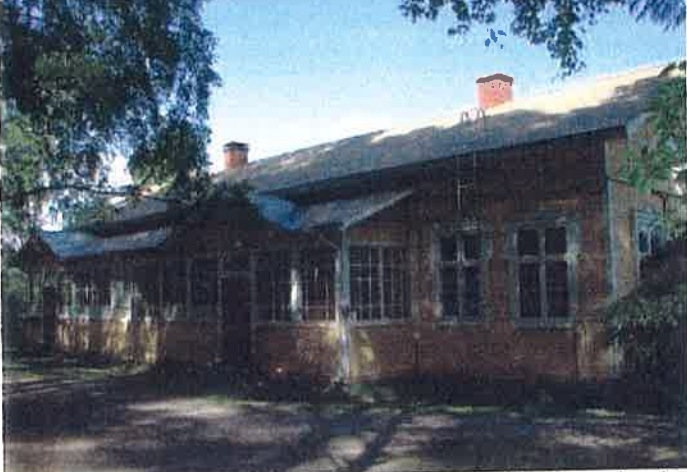
<p>Vehkajärven ja Pajulan kyläkunnat saivat seurakunnallista toimintaa varten maanviljelijä August Raukolalta lahjaksi Lepooninimisen tilan. Tällöin perustettiin lienee ainut laatuaan Suomessa oleva rukoushuonekunta, jonka perustamisesta on annettu valtioneuvoston päätös 1.1.1921.</p> <p>Lepooni on lohkottu Ala-Raukolasta jo 1912. Rakennus on siirretty nykyisen Ala-Raukolan entisestä pihapiiristä, nykyisen kuusi-aidan vierestä, jossa se oli toisena asuinrakennuksena.</p> <p>Uusrenesanssi-tyylinen päärakennus on 1800-luvun jälkipuoliskolta. Siinä on kaksi asuntoa ja pieni kokoontumistila. Lännen puoleisella julkisivulla on lähes sivun mittainen lasikuisti, jossa kaksi harjallista sisäänkäyntiä. Laudoitukset on jaoteltu pysty- ja vaakasuuntiin listoituksin. Ullakon osuuden pystyyn helmiponttipaneloidun laudoituksen jakaa peileihin keilamaiset pilariaiheet. Päätykolmio on laudoitettu katon harjan suuntaisilla laudoituksilla. Keskiosassa rakennusta on vaakasuuntainen keilaponttipanelointi. Melko isokokoiset ikkunat ovat 6-ruutuisia. Ikkunnoiden alapuolinen osuus on pystysuuntainen helmiponttipaneloitu. Satulakaton katteena on harmaa aaltopelti. Perustuksena on lohkotut kivet. Väriiltään rakennus on keltainen, ikkunat ja niiden vuorilaudat sekä muut koristelaudoitukset ovat valkoiset kuten myös nurkkalaudat.</p> <p>Pihassa on myös harmaantunut osittain hirrestä, osittain laudasta rakennettu talousrakennus. Sitä on uudistettu rakentamalla autotallin pariovet päätyyn. Lisäksi rinteessä on maakellari.</p>

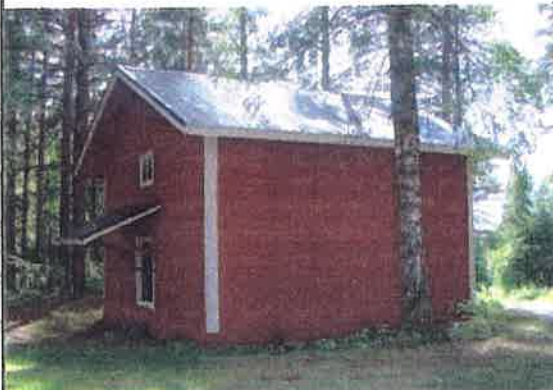
Viljamakasiini

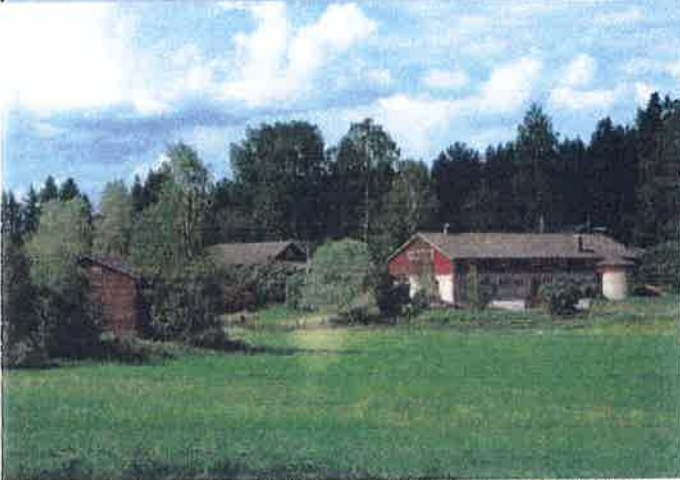
<p>Ala-Raukola on lohkottu Raukolan kantatilaista isojaon yhteydessä 1787-8. Tila on tuolloin siirretty todennäköisesti tälle paikalle, vaikkei se kartoissa esiinnykkään.</p> <p>Pihapiiriin kuuluu asuinrakennus, työläisten asunto, kaksi aittaa ja navetta sekä hiukan sivummalla mummonmökki, entinen torppa, riihi ja parilato.</p> <p>Asuinrakennus on siirretty vanhan kuusiaindän vierestä, jossa tämä asuinrakennus ja nykyinen Lepooni ovat olleet. Runko saattaa olla 1700-luvulta, jolloin tila siirrettiin tänne.</p> <p>Talo on peiterimalaudoitettu, satulakattoinen ja katteena on ruskea aaltopelti. Perustuksena on pääsääntöisesti lohkottu kivijalka, päädyssä sijaitsevan kuistin alla on betoni. Pitkät nurkat on koteloitu. Väriiltään se on punainen, koristelaudoitukset valkoiset.</p> <p>Rinteessä on kaksi harmaantunutta hirsipintaista pikkuaittaa, joissa otsa ja toisessa muotoillut postet, toisessa suorat. Molemmissa on säilynyt vanha jalkarakenne. Vaateaitassa on vuosiluku 1761, vilja-aitta on todennäköisesti saman ikäinen. Molemmissa on musta kolmiorimahuopakate. Ovet on erittäin pienet. Rakennukset ovat sulkanurkkaisia.</p> <p>Sekä työväen asunto että mummonmökki ovat punaisia, valkoisin ikkunoin ja koristelaudoituksin. Työväen asunto on peiterimalaudoitettu, mummonmökki vaakapaneloitu.</p> <p>Torppa on uudistettu.</p> <p>Navetta on harmaasta betonitiilestä. Ylisen osuus on peiterimalaudoitettu ja punainen. Katteena satulakatos on saumattu pelti.</p> <p>Pellon laidalla sijaitseva parilato on pyöröhirrestä ja pitkänurkkainen. Päätykolmioissa on pystylautta. Satulakaton katteena on aaltopelti.</p> <p>Pihatien varressa sijaitseva riihi on harmaantunut, hirsinen. Nähtävillä on häivähdys punamullna väristä. Päätykolmiot on pystylaudoitettu. Tien puoleisella pitkällä sivulla on lautarakenteinen kylkiäinen. Katteena on kolmiorimahuopakate, jonka alla päre.</p> <p>Lohkotila, joka on siirretty tälle paikalle sijaitsee muutoin rakentamattoman metsän reunassa ympärillään isojaon aikaiset entiset niityt, jotka nykyisin ovat avointa viljelymaisemaa.</p>

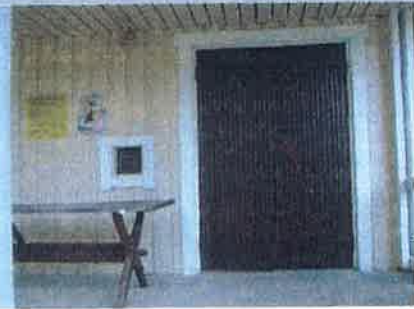
Pääsisäänkäynnin ovi ja lippuluukku

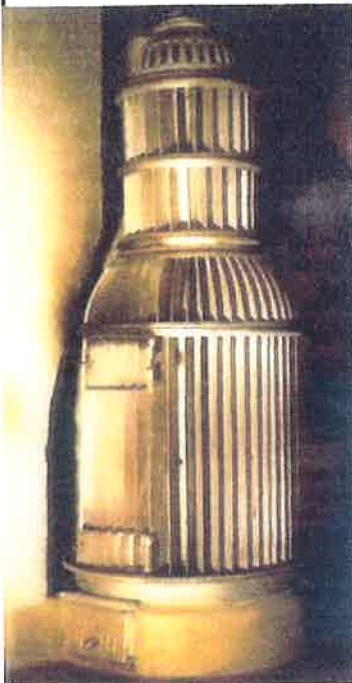
Salin kamiina joka on kirkosta.  
Päältä on poistettu risti.

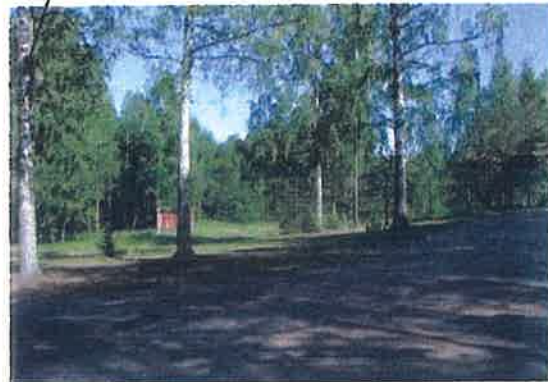
Urheilukenttä ja pukukoppi
