SUORAMAN OYK-ALUE INVENTOIDUT KOHTEET JA ALUEET

SUORAMAN OYK ALUEANALYYSI

SUORAMAN OYK-ALUE INVENTOIDUT KOHTEET JA ALUEET sekä alueen kiinteistöjen muodostusajankohdat

LINTURINNE

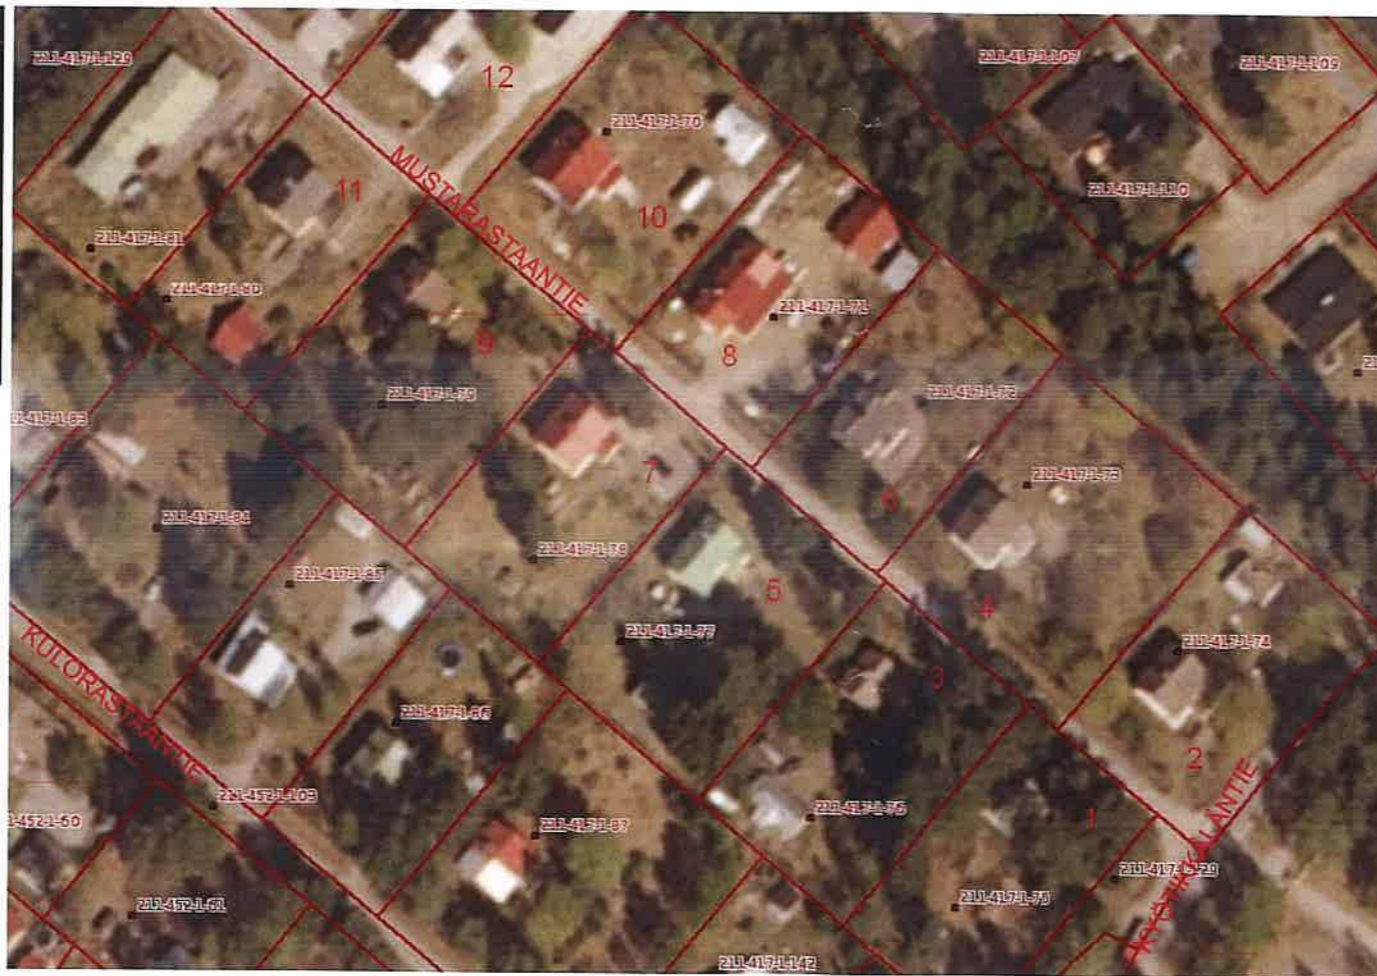
Näkymä Mustarastaantien alusta kohti luodetta.

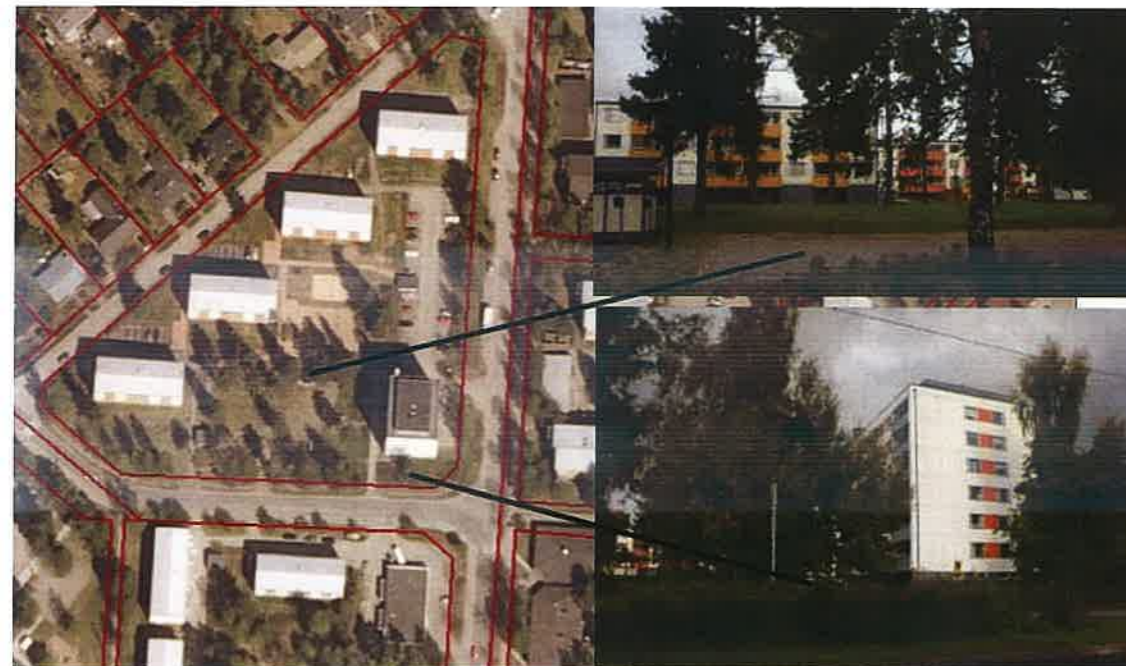
Lauvalan tontti n:o 25 211-407-12-0 (Herttualan kylä) on lohkottu vuonna 1963 Lauvalan kantatilasta.

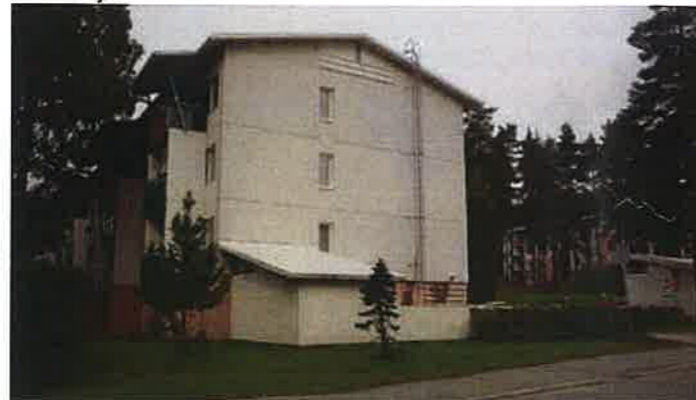
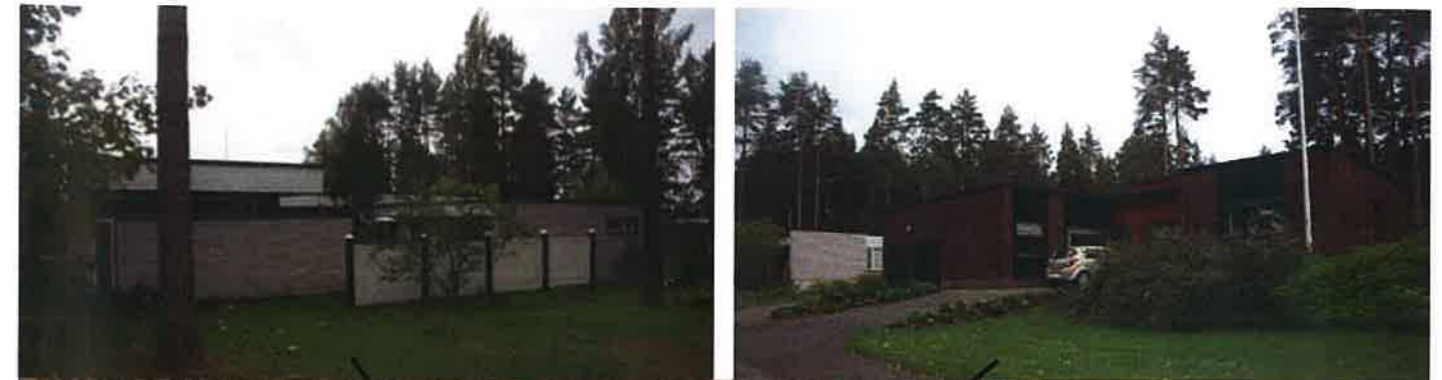
Harjunsalontie 7 Keskilukko 211-407-1-125 sijaitsevia kerrostaloja etelästä ja idästä kuvattuina

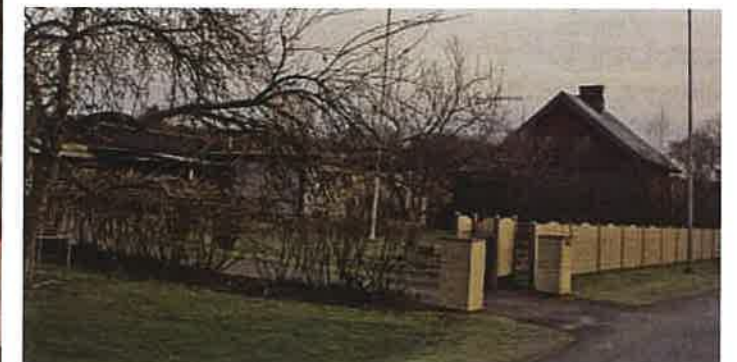
Kuvassa vasemmalla Puusepantie 11, 407-4-306 (1978/1940), jonka kohdalla on alueelle tyypillinen tilanne, jossa vuonna 1940 lohkotulle tontille rakennetun 1 1/2-kerroksisen OK-talon kummallekin puolelle on tonttien halkomisen johdosta muodostettu uudet rakennuspaikat vuosina 1968 ja 1978, jolloin rakennetut talot poikkeavat sekä sijainniltaan, kooltaan, kattomuodoiltaan ja materiaaleiltaan alueen aiemmasta rakennuskannasta.

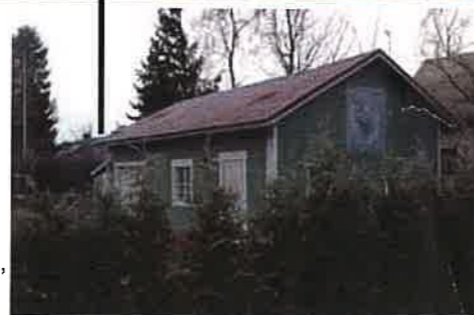
Rakentajantie 15, 407-4-399 (1929)

Rakentajantien ”parittomalla” puolella sijaitsevat rakennukset lienee rakennettu 1930-luvun alussa, jolloin ne todennäköisesti ovat kaikki hirsirunkoisia. Dokumentointikuvasvaiheessa marraskuussa 2011 Rakentajantie 15 asuinrakennuksen vuorauksen uusimistyöt olivat kesken ja hirsirunko oli osittain näkyvässä.

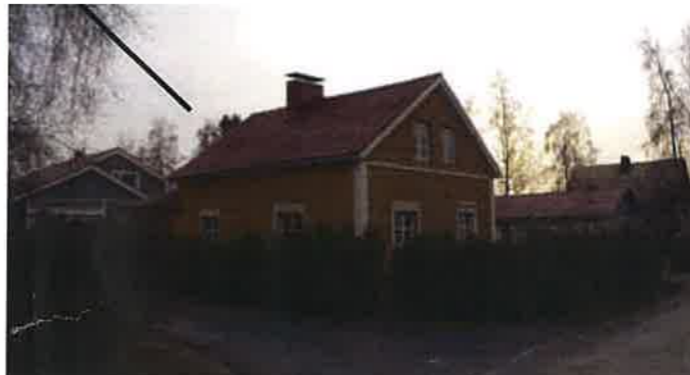
Rakentajantie 15, asuinrakennus on hirsirakenteinen

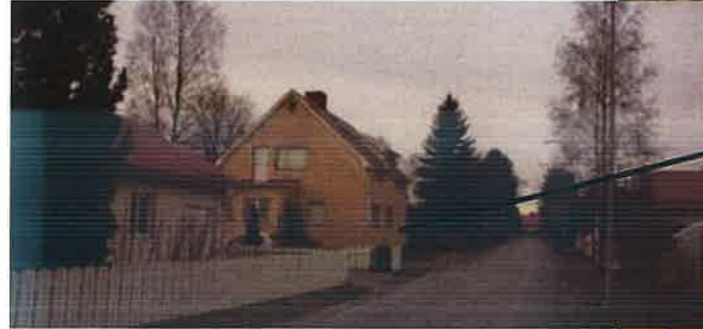
Puusepäntie 20, 407-4-379 (1929)

Kaikki tällä sivulla esitellyt asuinrakennukset lienevät 1930-luvulta, jolloin puuverhoillut talot ovat todennäköisesti hirsirunkoisia. Puusepäntie 20 sijaitseva rapattu asuintalo muodostaa alueella poikkeuksen ja saattaa olla tiilirunkoinen.

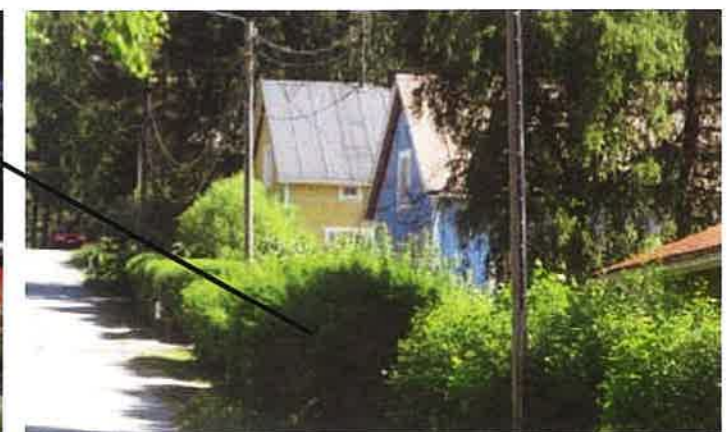
Pikontie 14, 211-444-1-87 (Tuominen 2004, Arvola 1951)

Vaaturintien eteläpuolella olevia taloja Pikontien suunnasta kuvattuna.
