PIRKANMAAN MODERNIT KIRJASTOT

Rakennusinventointi

Pirkanmaan maakuntamuseo 2023

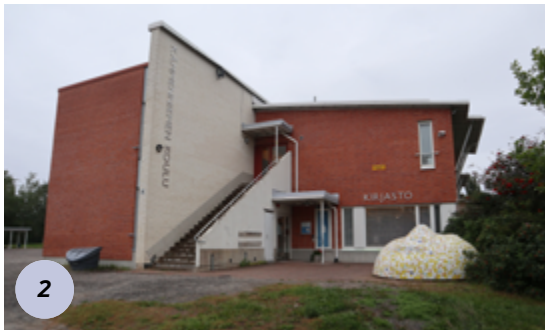
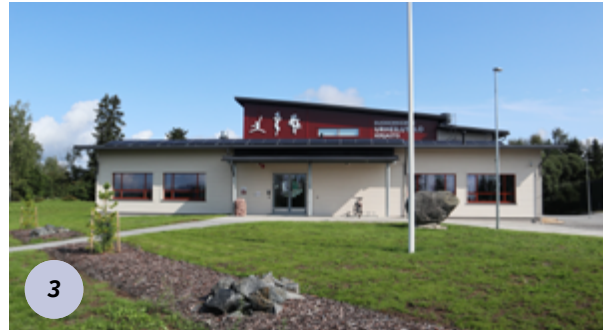
Kuva 2. Tampereen Kämmenniemen kirjasto koulurakennuksen osana.

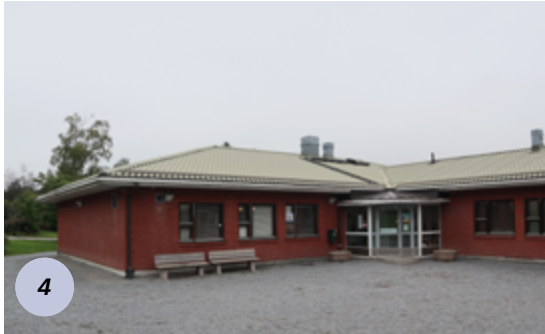
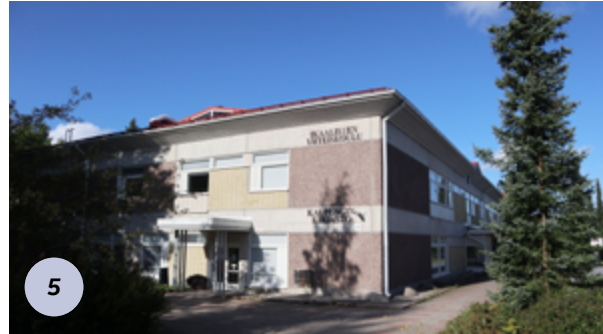
Kuva 3. Sastamalan Suodenniemen kirjasto sijaitsee urheilutalon rakennuksessa.

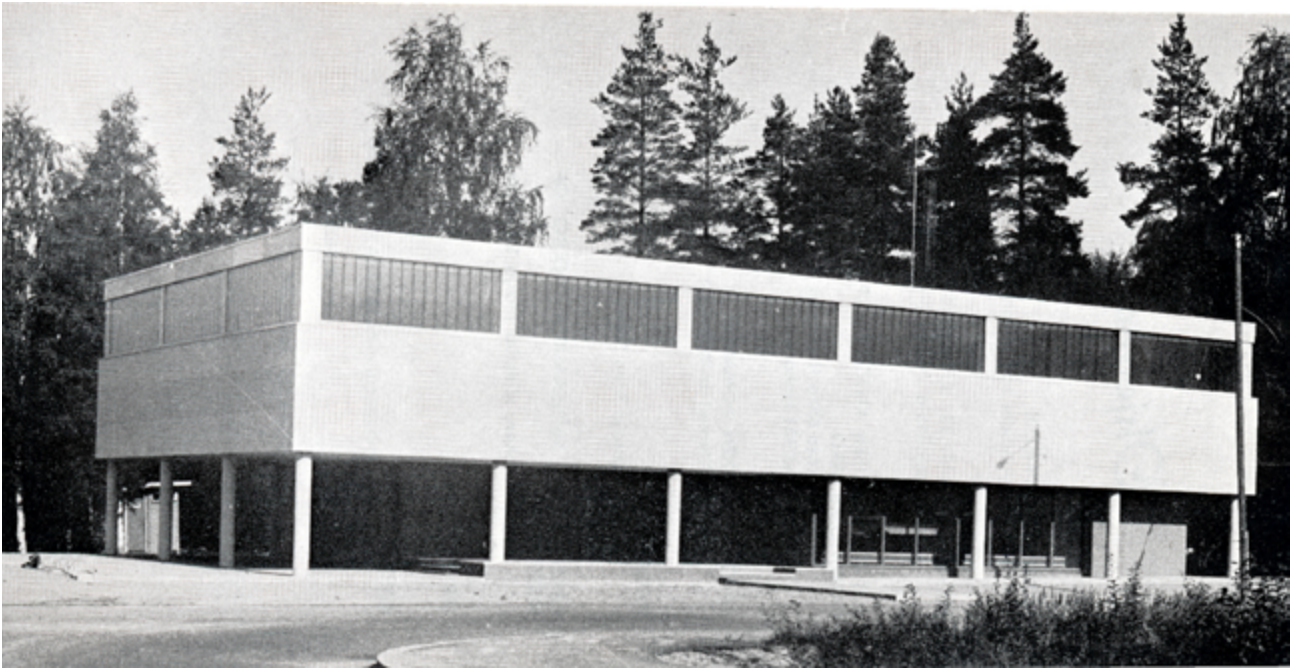
Kuva 11. Mäntän kirjasto on kirjastoinventointiin lukeutuvista kirjastoista vanhin ja ainoa 1960-luvun edustaja. Mäntän kirjasto valmistui vuonna 1968, valokuva otettu valmistumisen jälkeen. (Mäntän kirjaston kokoelma.)

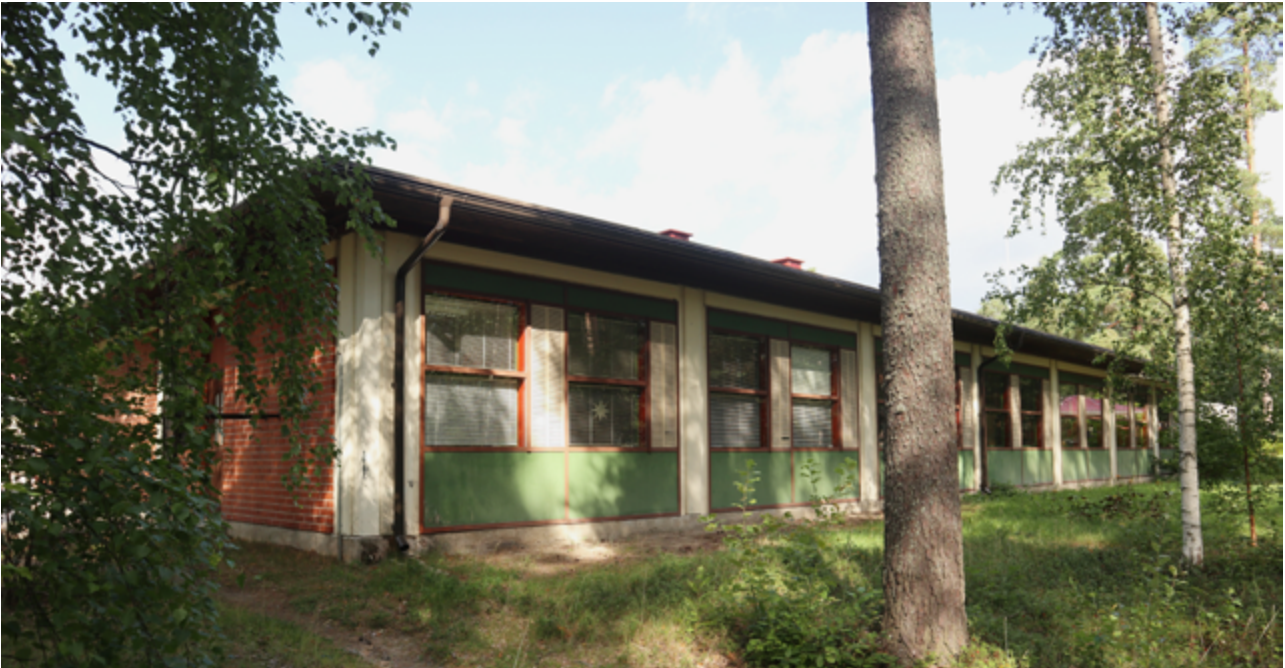
Kuva 12. 1970-luvun kirjastoarkkitehtuuria Pirkanmaalla edustavat kuvassa näkyvä Ruoveden kunnankirjasto sekä Juupajoen kirjasto, Kaukajärven kirjasto ja Kangasalan Säästökeskukseen sijoitettu kirjaston vanha osa.

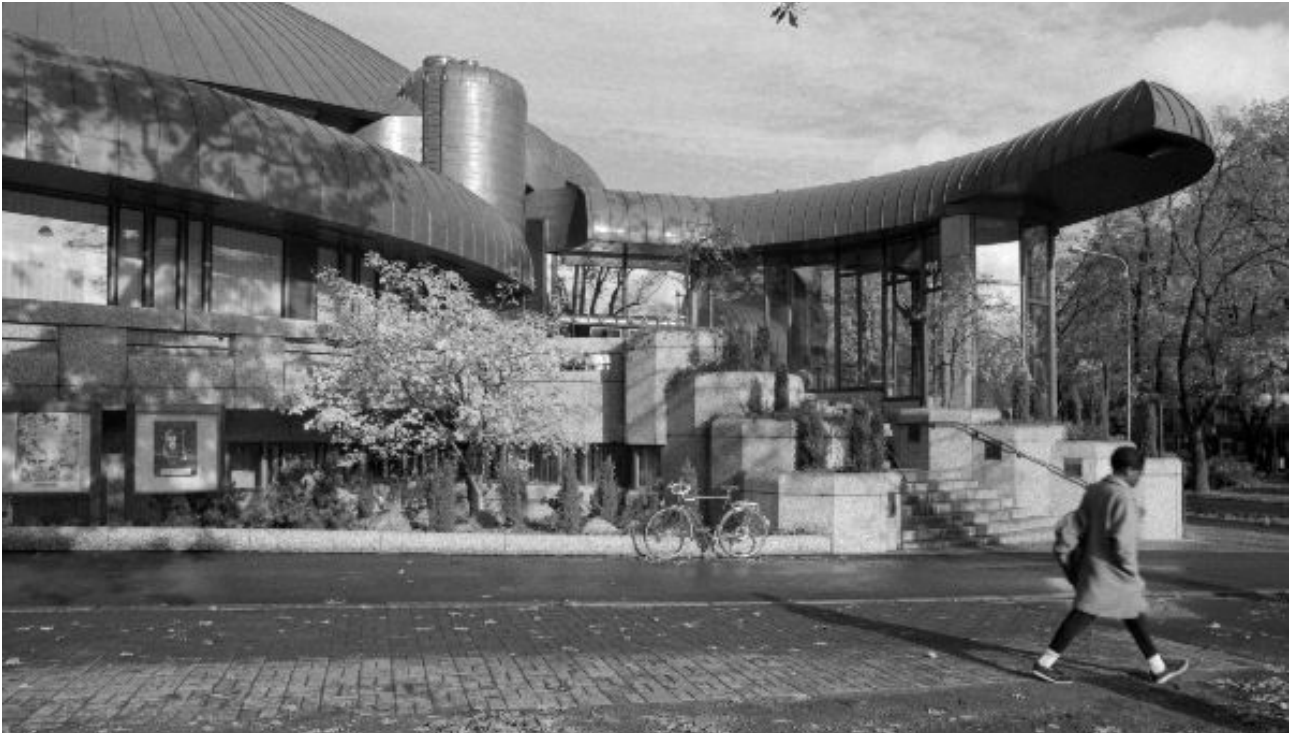
Kuva 13. 1980-luvulla Pirkanmaalle valmistui lukuisia kirjastoja. Kuvassa Tampereen pääkirjasto Metso vuonna 1987. (Raija Grahn, Tampereen museot.)

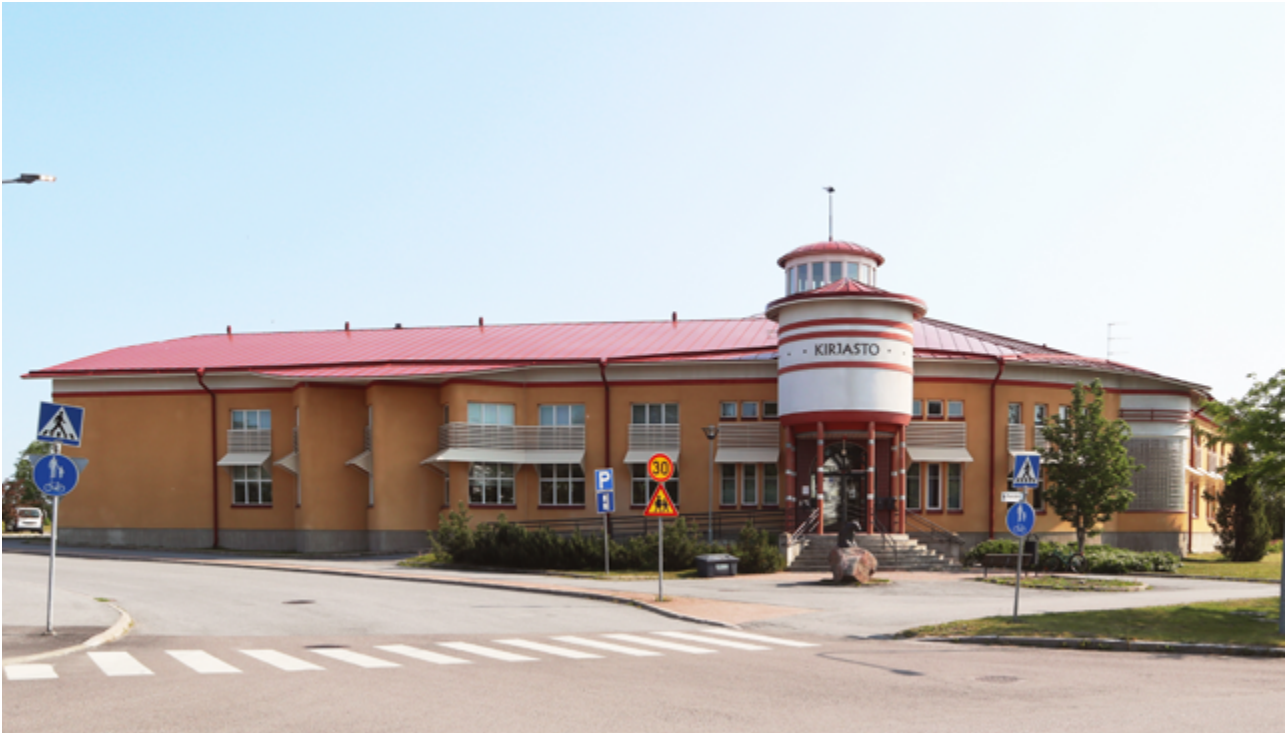
Kuva 14. 1990-luvulla kirjastorakentamista hidasti laskusuhdanne. Kirjastoja valmistui Orivedelle kaupungintalon sisäpihalle sijoitettuun lisäosaan, Messukylän koulun yhteyteen sekä kuvassa näkyvä Virtain kaupunginkirjasto.

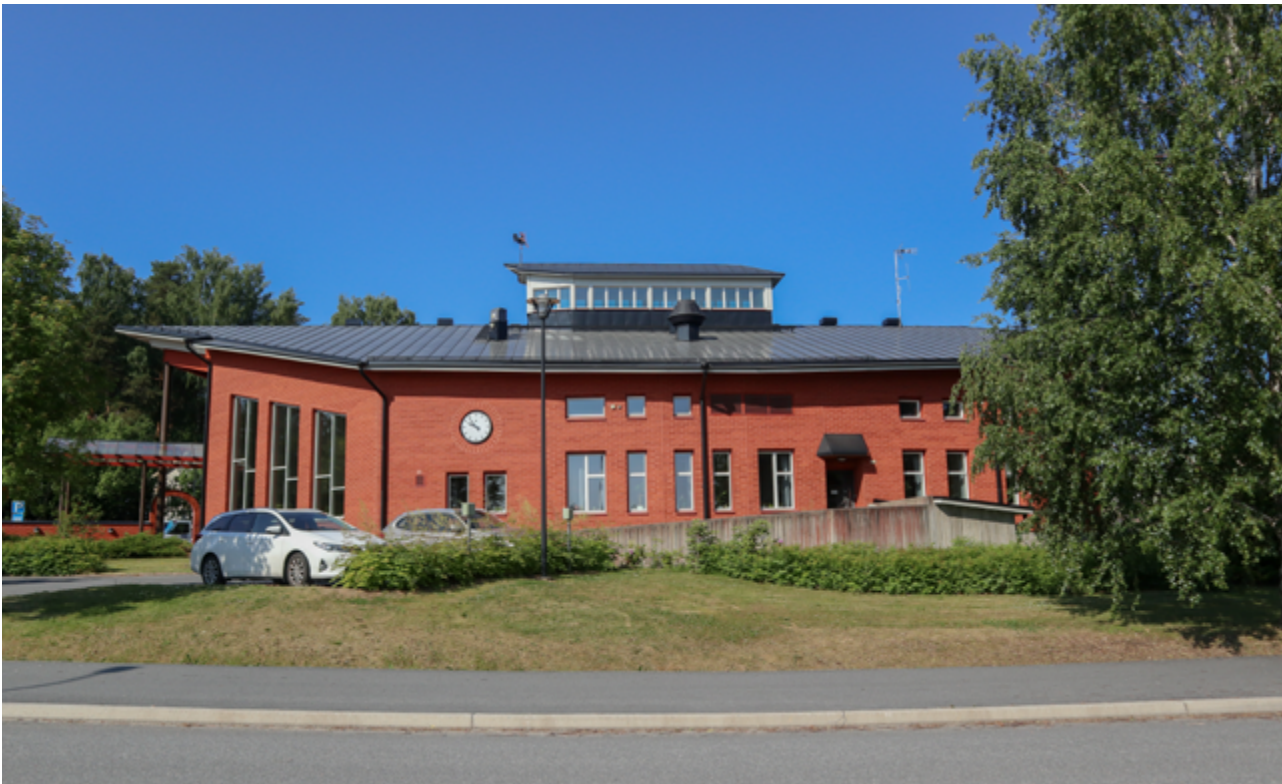
Kuva 15. Vuonna 2008 valmitunut Pälkäneen pääkirjasto Arkki edustaa julkisivusommitelmaltaan rikasta kirjastoarkkitehtuuria.

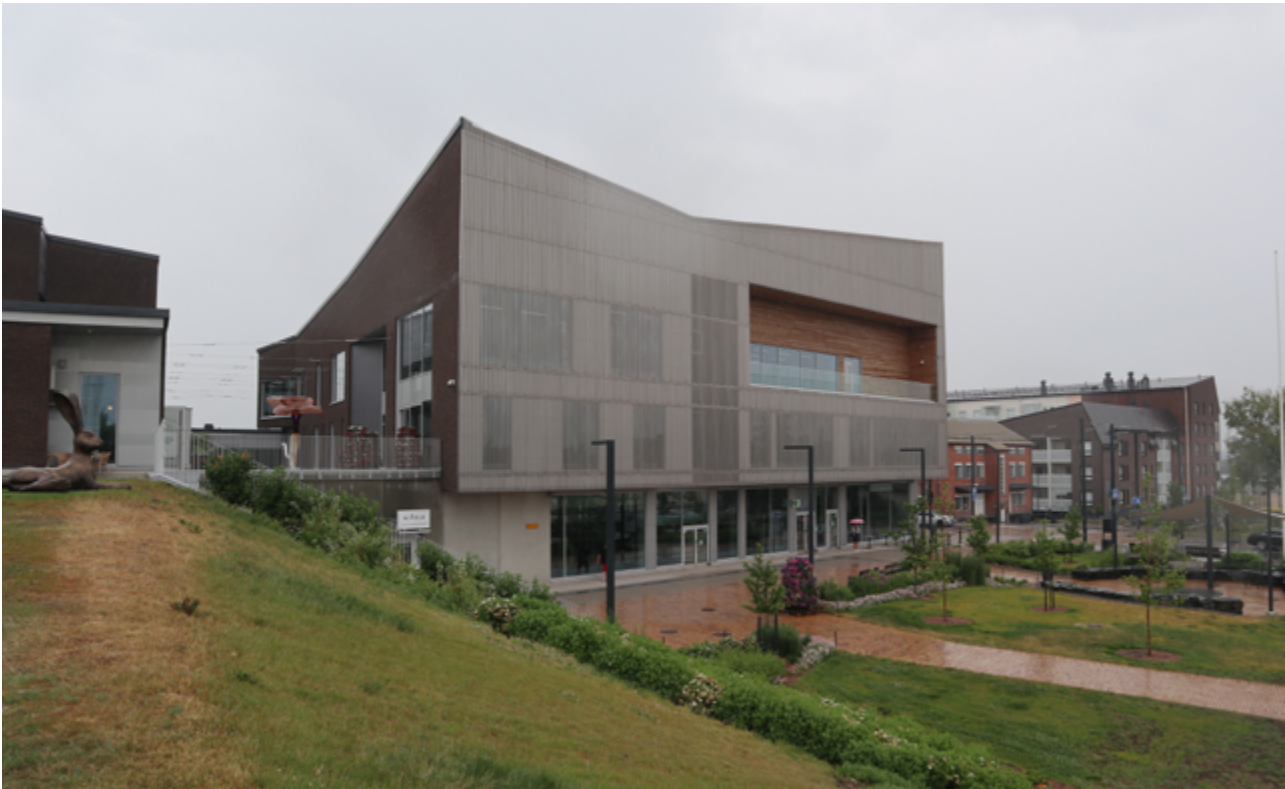
Kuva 16. 2020-lukua edustava Lempäälän pääkirjasto on sijoitettu osaksi palvelukeskittymä Lempäälä-taltoa.

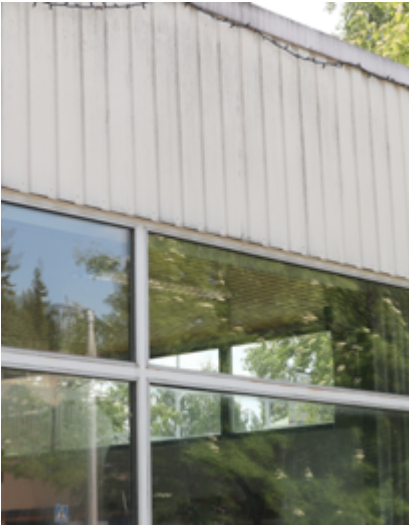
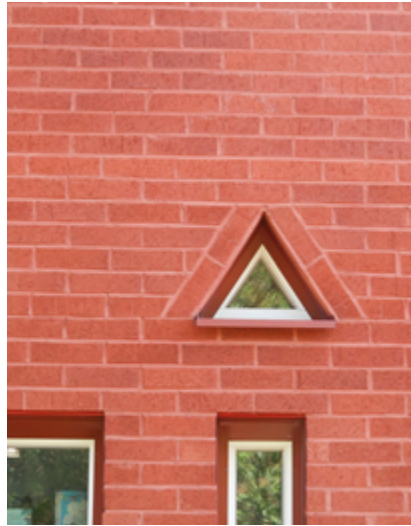
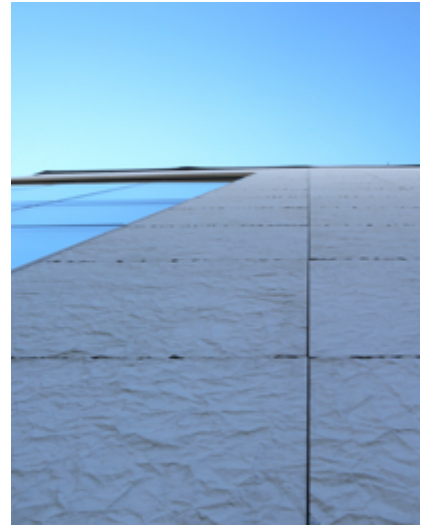
Kuvat 17 - 19. Julkisivumateriaalikollaasi. Vasemmalla Juupajoen kunnankirjaston poimutettua metallijulkisivua, keskellä Pälkäneen pääkirjaston tiilijulkisivua monimuotoisine ikkunoineen sekä Nokian pääkirjaston paperia muistuttava julkisivupinta.

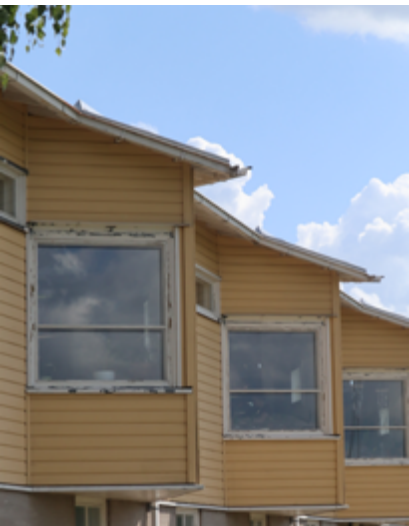
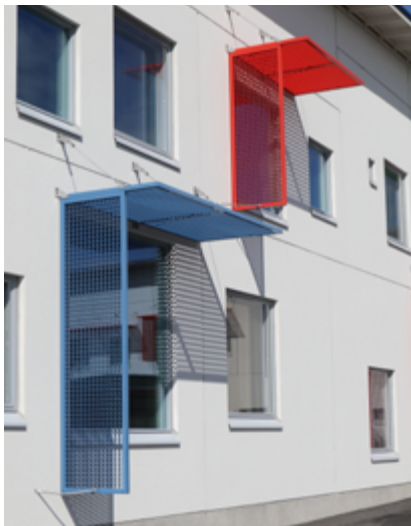
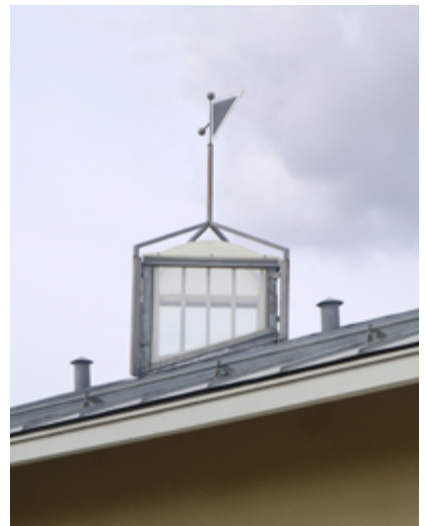
Kuva 20 - 22. Detaljiikkakollaasi. Kirjastoissa on käytetty moninaisia aiheita erkkeriaiheista aurinkosäleikköihin, pilari-käytäviin, torneihin ja kattolyhtyihin. Vasemmalla Punkalaitumen, keskellä Hämeenkyrön ja oikealla Kihniön kirjastot.

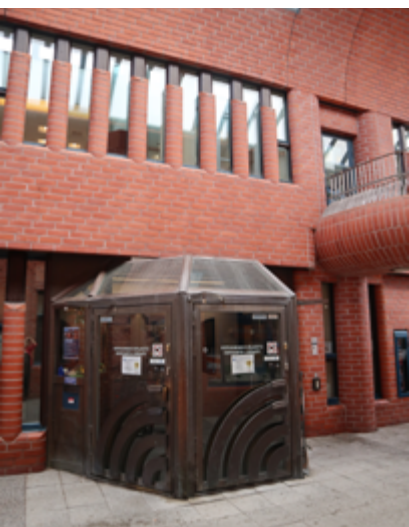
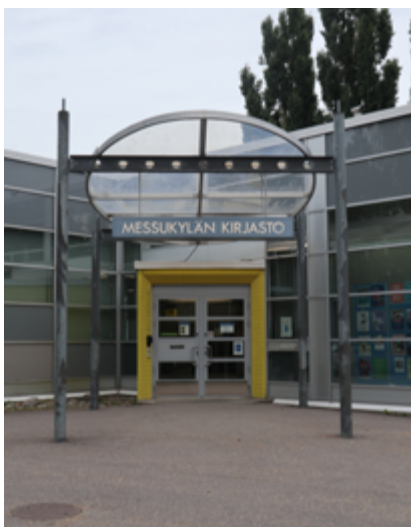
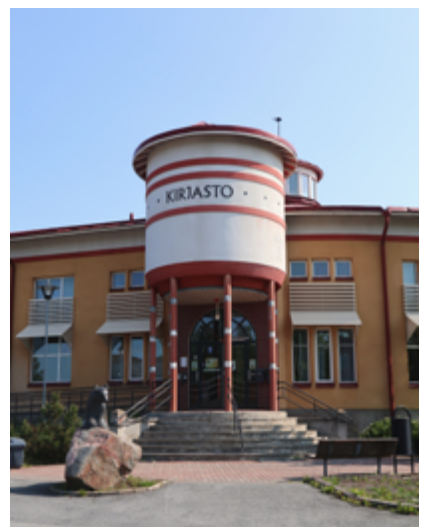
Kuva 23 - 25. Sisäänkäyntikollaasi. Kirjastojen sisäänkäynnit on perinteisesti korostettu vähintään katosrakenteella. Vasemmalla Hervannan messinki-lasi-sisäänkäynti, keskellä Messukylän lippa ja oikealla Virtain kaupunginkirjaston sisäänkäynnin päällä kohoava torni.

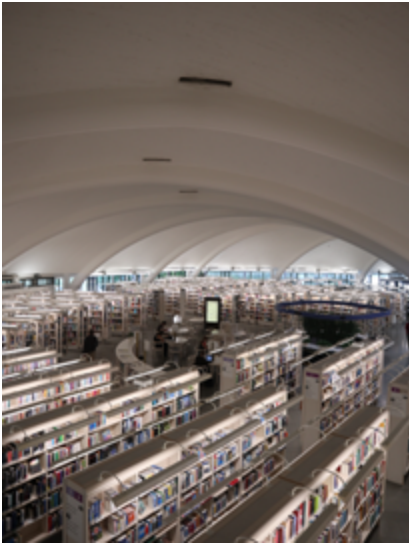
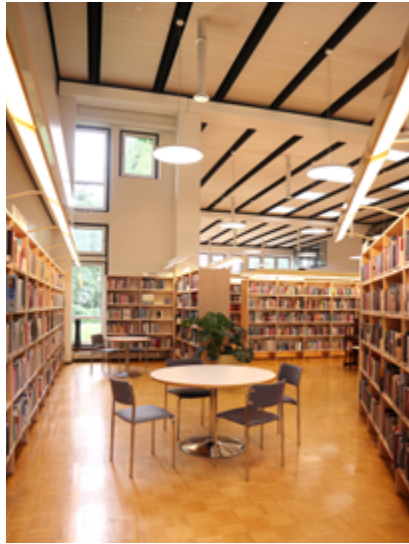
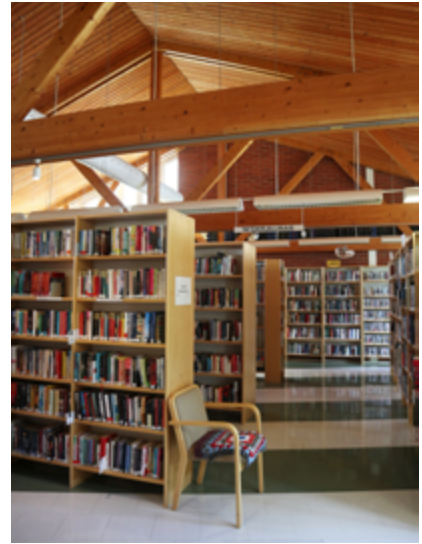
Kuvat 26 - 28. Kirjastosalikollaasi. Lainaussalista on muodostunut kirjastojen keskeisin tila, jonka tilallista tunnelmaa luo korkea huonekorkeus. Vasemmalla Tampereen pääkirjasto Metson, keskellä Sastamalan pääkirjaston ja oikealla Punkalaitumen kunnankirjaston kirjastosalit.

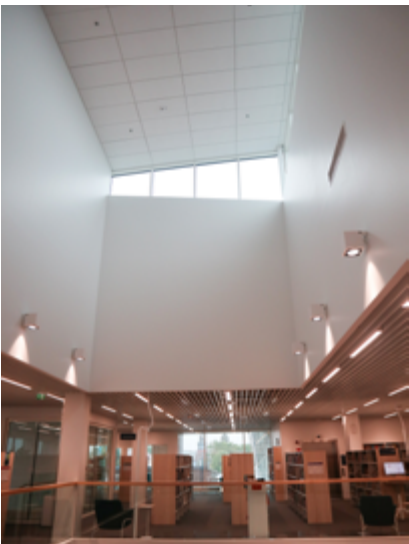
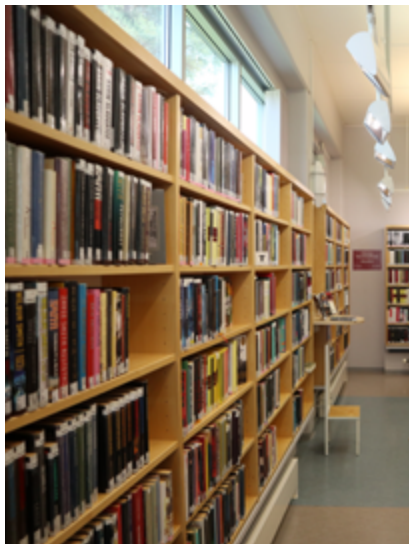
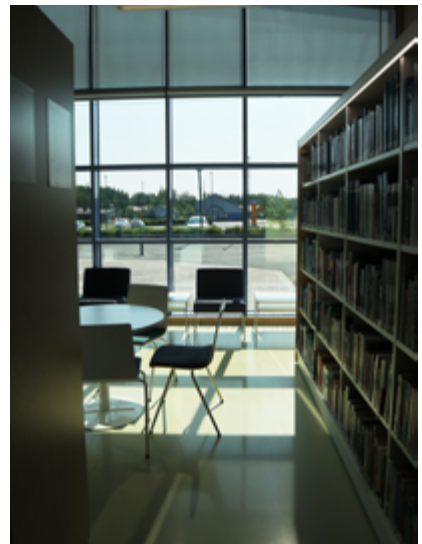
Kuva 29 - 31. Ikkunakollaasi. Kirjastosuunnittelussa yläikkunarivit ovat olleet paljon käytetty aihe kalustettavuuden vuoksi. Myöhemmin kirjastojen ikkunamaailma on avartunut tuomaan näköyhteyden sisä- ja ulkotilojen välille. Kattolyhtyaiheet ovat säilyneet kirjastoarkkitehtuurissa pitkään. Vasemmalla Lempäälän pääkirjasto, keskellä Mäntän kirjasto ja oikealla Vesilahden kirjasto Lähde.

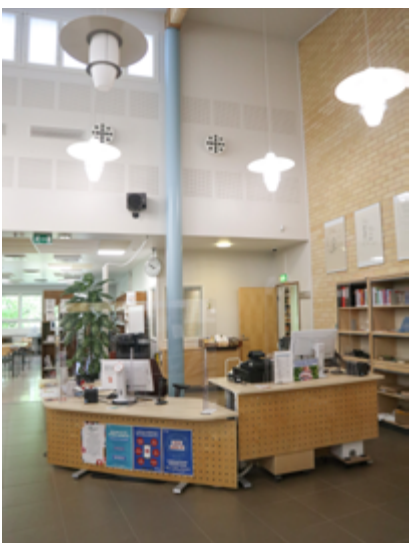
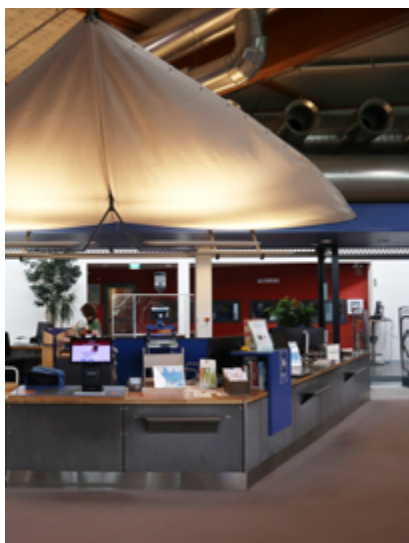
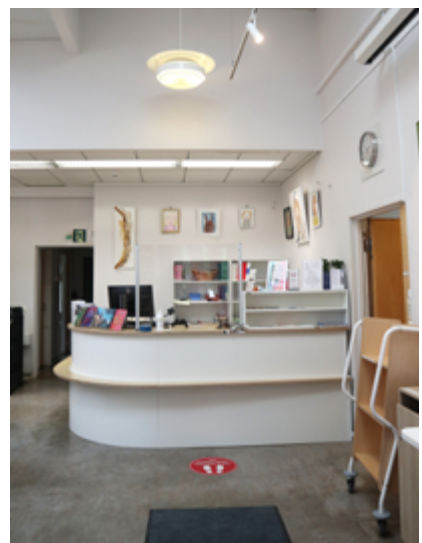
Kuva 32 - 34. Asiakaspalvelupistekollaasi. Asiakaspalvelupisteet ovat kokeneet vuosien kuluessa suuria muutoksia. Vasemmalla Viialan, keskellä Ylöjärven ja vasemmalla Kihniön kirjastojen nykyiset asiakaspalvelupisteet.

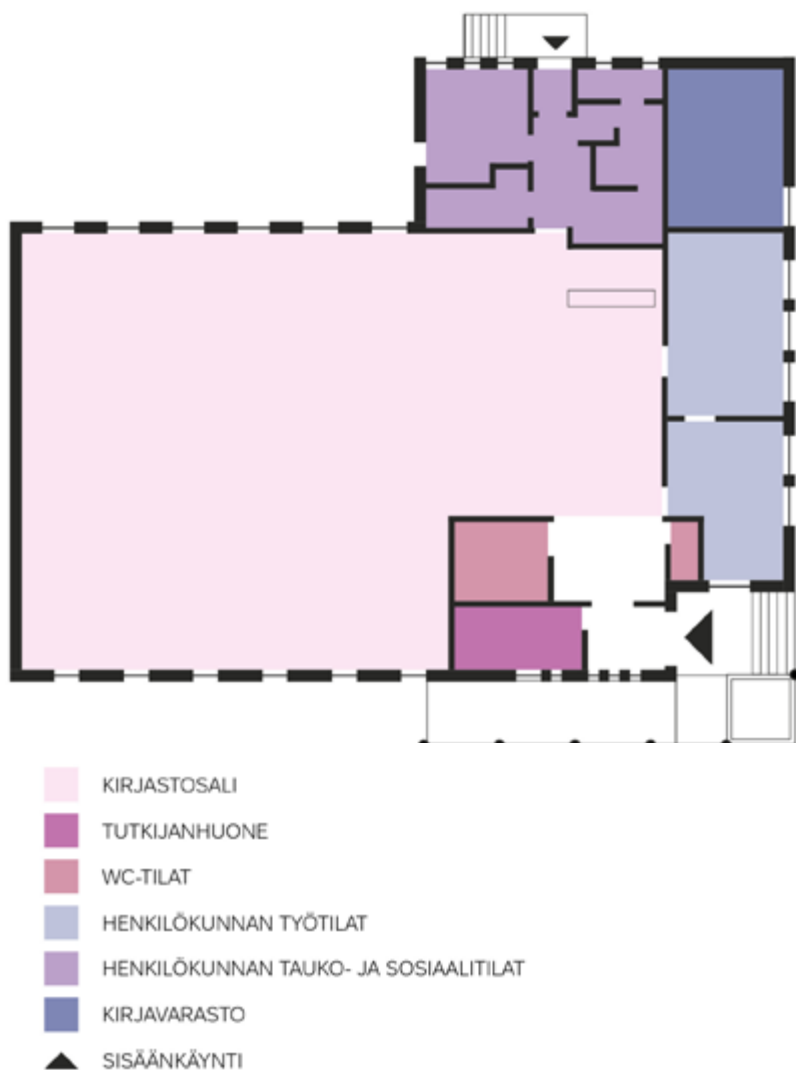
Kuva 35. Tyypillinen kirjaston tilajäsentely. Kihniön kunnankirjastossa sisäänkäynti aukeaa kirjastosaliin, asiakaspalvelupiste on näkyvästi esillä saliin saavuttaessa. Henkilökunnan työtilat on erotettu kirjastosalista, kirjavarasto on sijoitettu rakennuksen kulmaan. Henkilökunnan tauko- ja sosiaalityilat on sijoitettu erillissisäänkäynnin yhteyteen, mutta erilleen työtiloista.

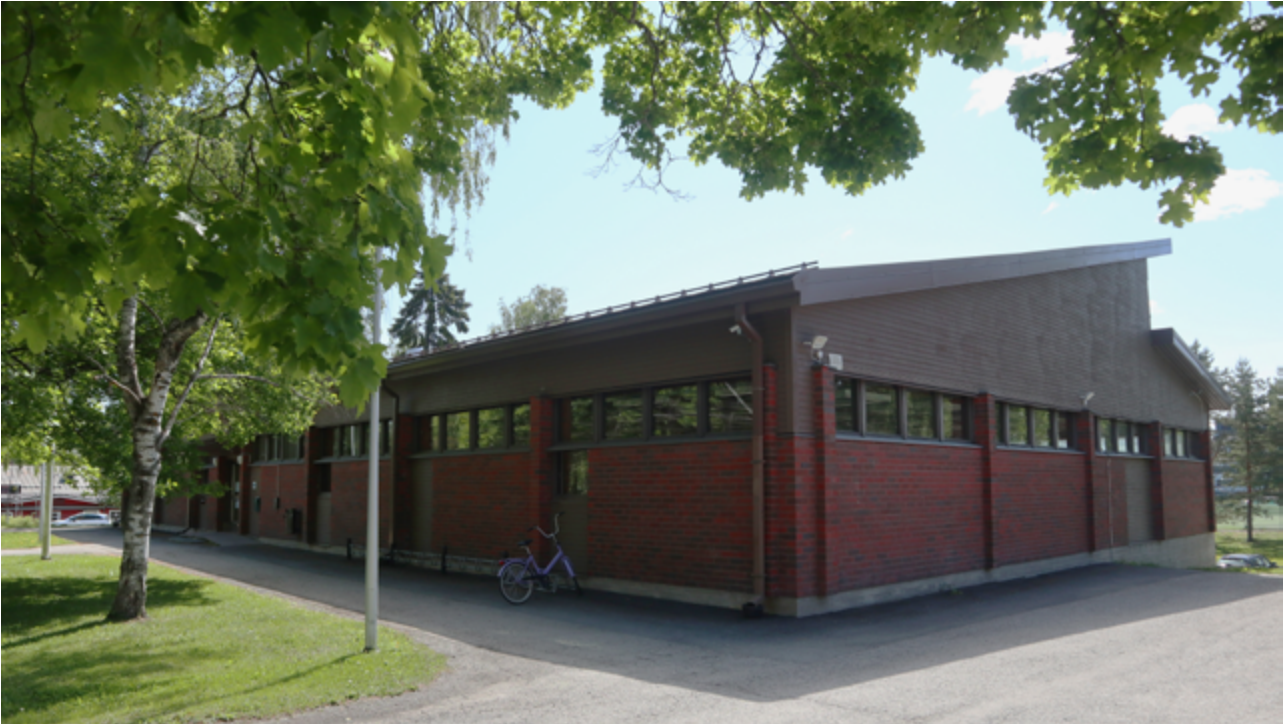
Kuva 1. Akaan pääkirjasto kuvattuna luoteispuolelta Köyvärintien suunnasta.

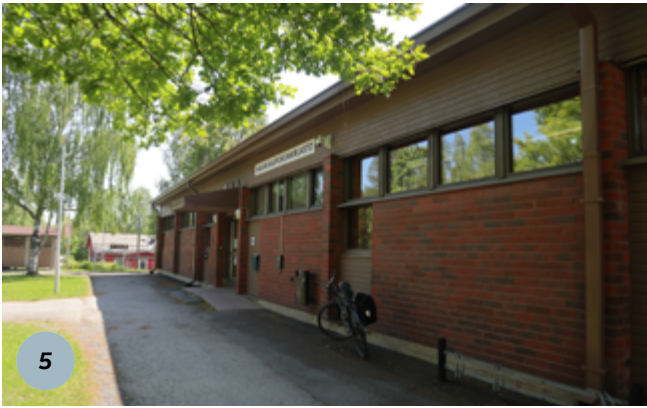
5

Kuva 5. Akaan pääkirjaston pääjulkisivun vaakalinjaisuutta korostavat nauhamaiset yläikkunat, jotka on erotettu neljän sarjoiksi.

Akaan pääkirjasto on suorakaiteen muotoinen, kadunsuuntainen rakennus, jonka vaakalinjaisuutta korostaa koko rakennuksen kiertävä yläikkunanauha. Rakennuksen julkisivussa toistuvat neljän ikkunan sarjat, jotka on erotettu toisistaan ulkonevilla, pilasterimaisilla tiilipäädyillä. Pohjois- ja eteläpuolisissa julkisivuissa ikkunasarjan toisen reunimmaisen ikkunan alapuoli on puurimoitusta sokkeliin asti. Joka toisessa ikkunarivissä on lisäksi yksi silmänkorkeudella oleva ikkuna, mikä avaa näkymiä kirjaston sisä- ja ulkotilojen välille.

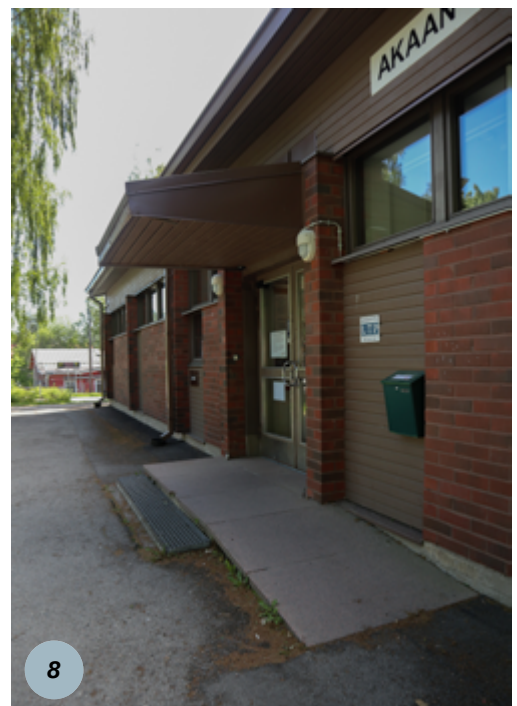
8

Kuva 8. Rakennuksen pääsisäänkäynti on lipalla korostettu. Sisäänkäyntiin on myöhemmin lisätty esteetön kulku luiskaa pitkin.

Rakennuksen pohjoisjulkisivu on pitkänmallinen ja sen puolivälistä aukeaa sisäänkäynti kirjastosalin. Sisäänkäynti on korostettu ulkonevalla lippaosalla. Rakennukseen on valmistumisensa jälkeen osoitettu esteetön kulku luiskalla 2000-luvulla. Lisäksi pääsisäänkäynnissä on valkoinen ja koruton kirjaston nimikytkin. Sisäänkäyntijulkisivu on yleisilmeeltään eteläjulkisivua vaatimattomampi ja osittain vaikeammin erotettavissa kasvillisuuden keskeltä.

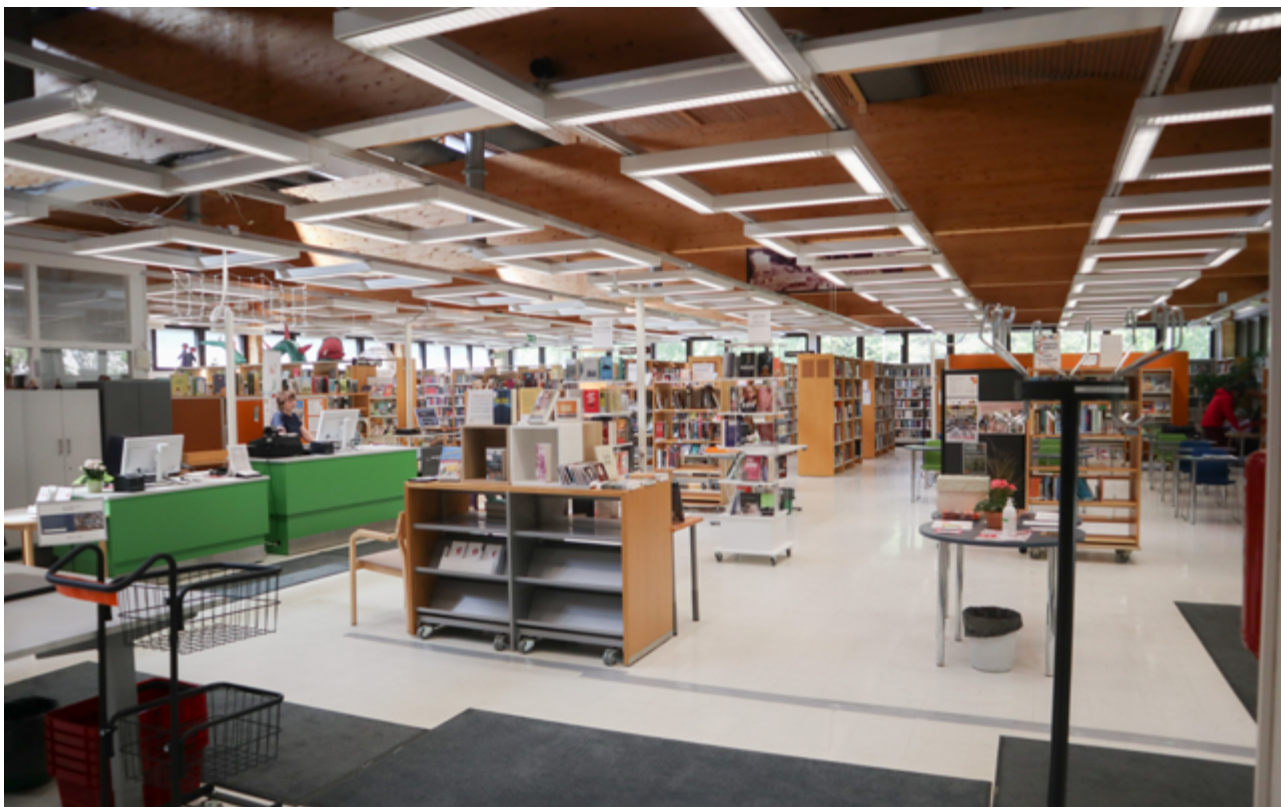
Kuva 9. Näkymä kirjastosalista. Sisäänkäynti jää oikealle puolelle ja kirjaston vihreätiskinen palvelupiste näkyy vasemmalla.

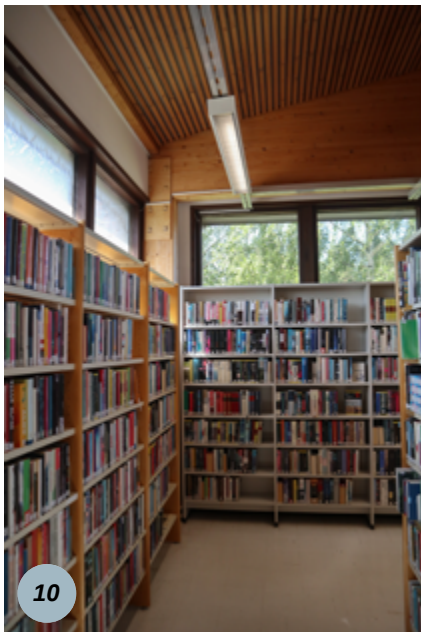
10

Kuva 10. Kirjaston pääsalin hyllyt noudattavat suorakulmaista koordinaatistoa rakennuksen julkisivujen mukaan. Kirjahyllyjen ja ikkunoiden yhtenevä korkomaailma luo sisätilasta harmonisen.

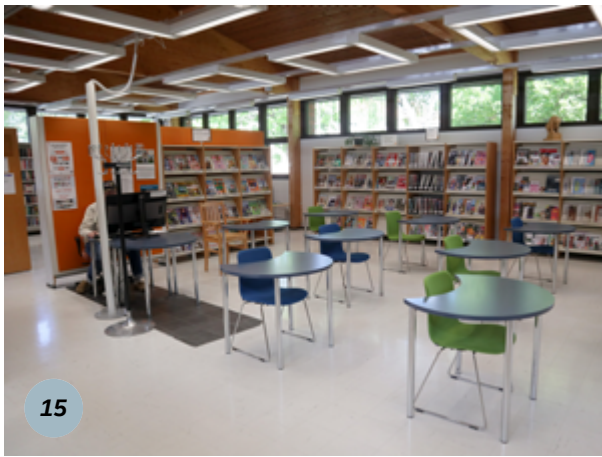
15

Kuva 15. Kirjaston pääsalin lehtienluku- ja tietokonepiste, jossa kalustusta on uusittu. Taustalla näkyvät oranssit levyt ovat osa alkuperäistä kalustusta.

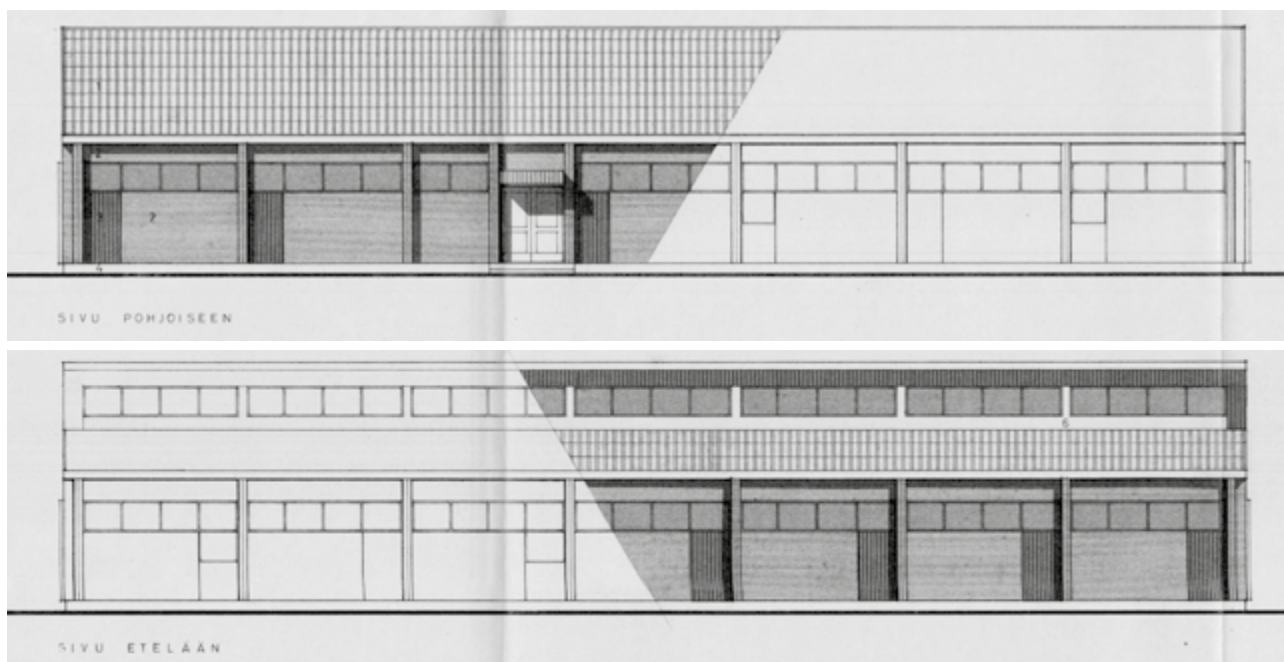
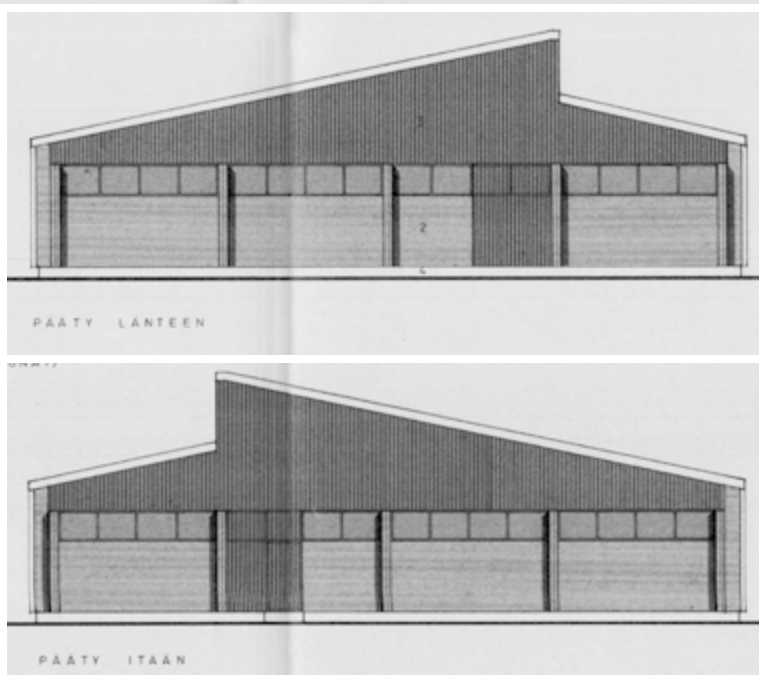
Kuvat 19 - 22. Alkuperäiset julkisivupiirroksat. (Akaan kaupungin rakennusvalvonnan arkisto, Pertti Neva 1980).

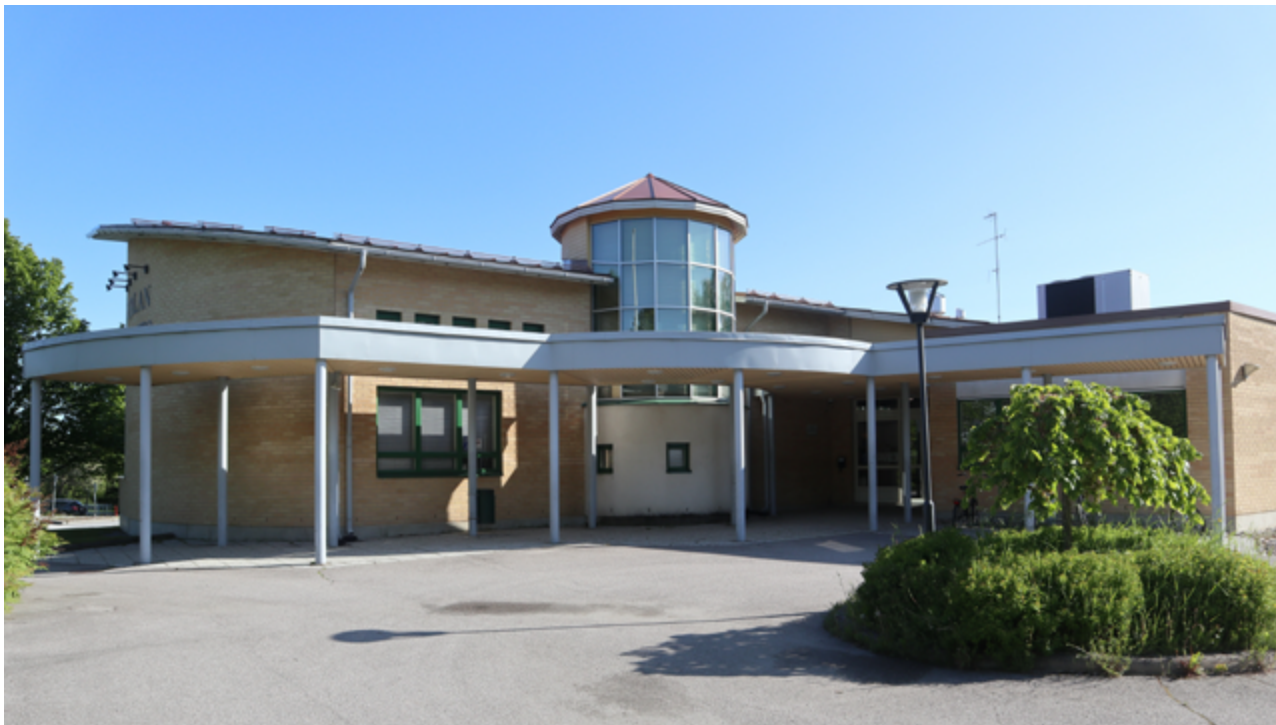
Kuva 1. Viialan kirjasto Vilkun pääjulkisivu.

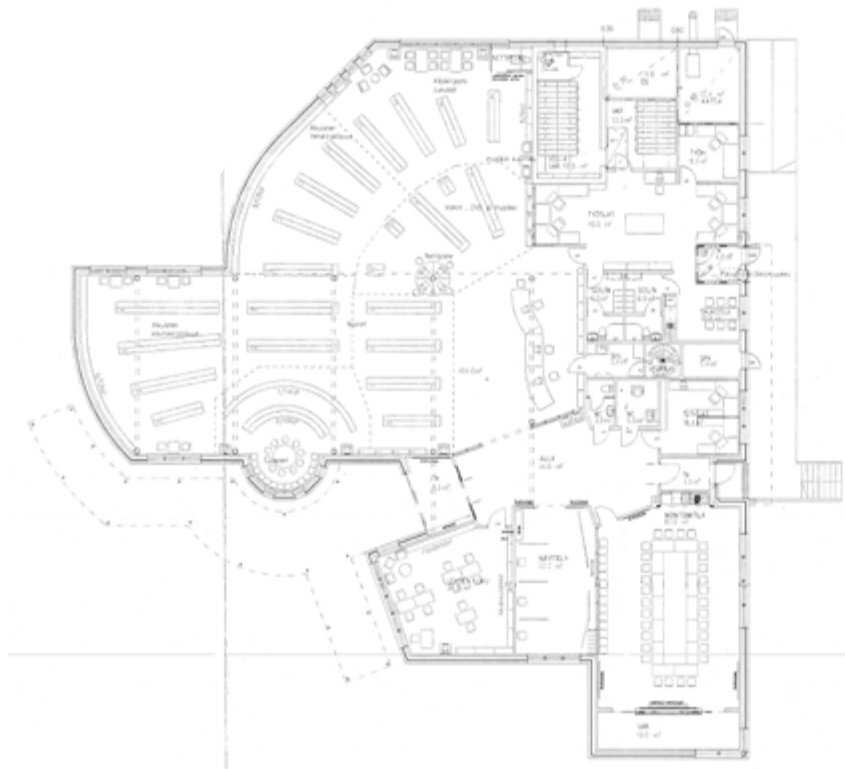
Kuva 4. Kirjaston pohjapiirustus. Sisäänkäynti on järjestetty rakennuksen keskeltä rajaten kirjastosalin ja entisen valtuustosalin siivet erillisiksi. Henkilökunnan tilat sijoittuvat rakennuksen pohjoisosaan, kuvassa yläoikealle. (Akaan kaupungin rakennusvalvonnan arkisto, Mauri J. Turcka 2003.)

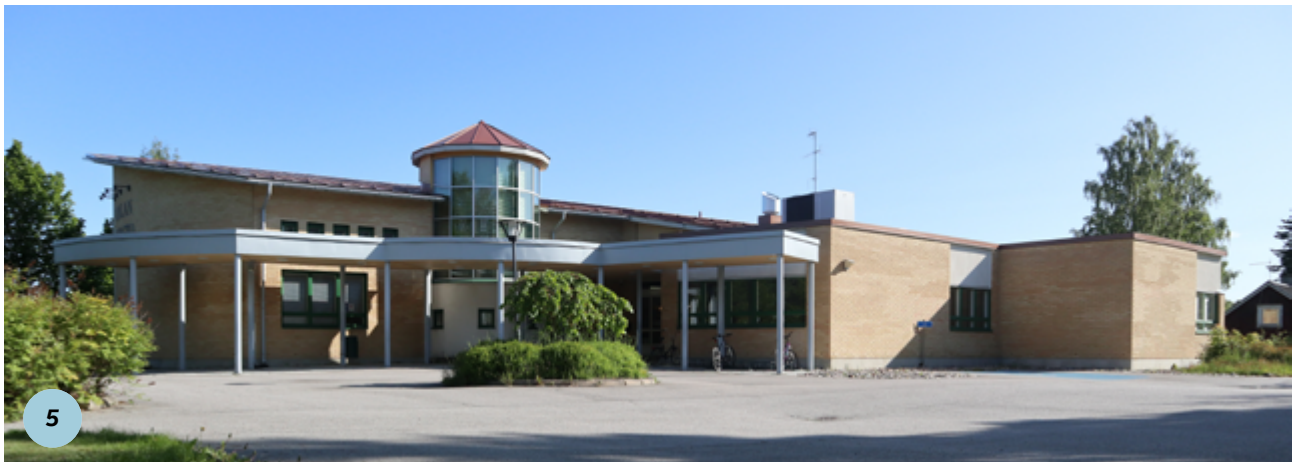
5

Kuva 5. Kirjaston pääjulkisivu avautuu haitarimaisesti: katettu pilarikäytävä ohjaa pääsisäänkäynnille. Kuvassa sisäänkäynnistä vasemmalle jäävät pääasialliset yleisötilat, oikealle Viiala-sali, näyttelytila ja lastenosasto.

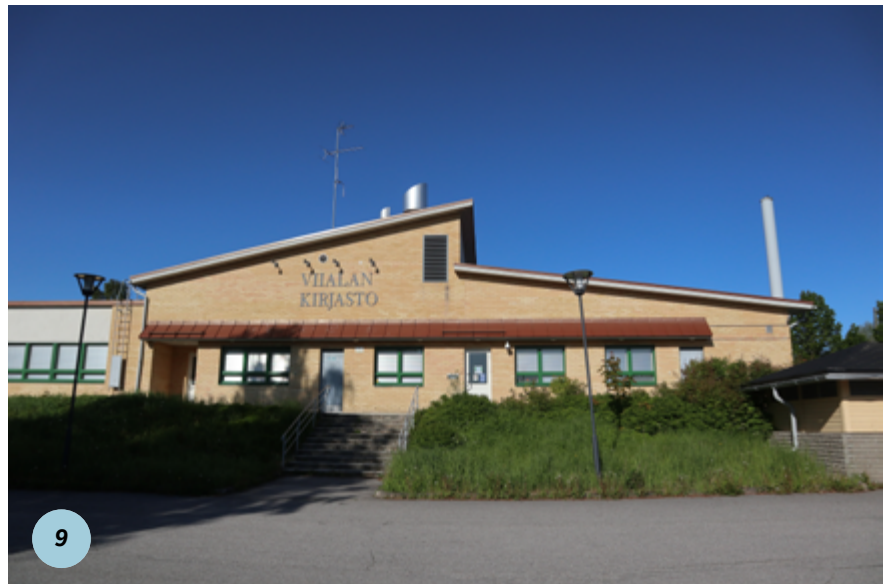
9

Kuva 9. Kirjaston takajulkisivu kohti koillisen pysäköintialuetta on selkeästi pääjulkisivua koristeettomampi ja vähäeleisempi. Horisontaalisuutta korostaa lippa-aihe. Murretun harjakaton profiili näkyy takajulkisivusta, aiemmin huoliteltu kasvillisuus on villiintynyt.

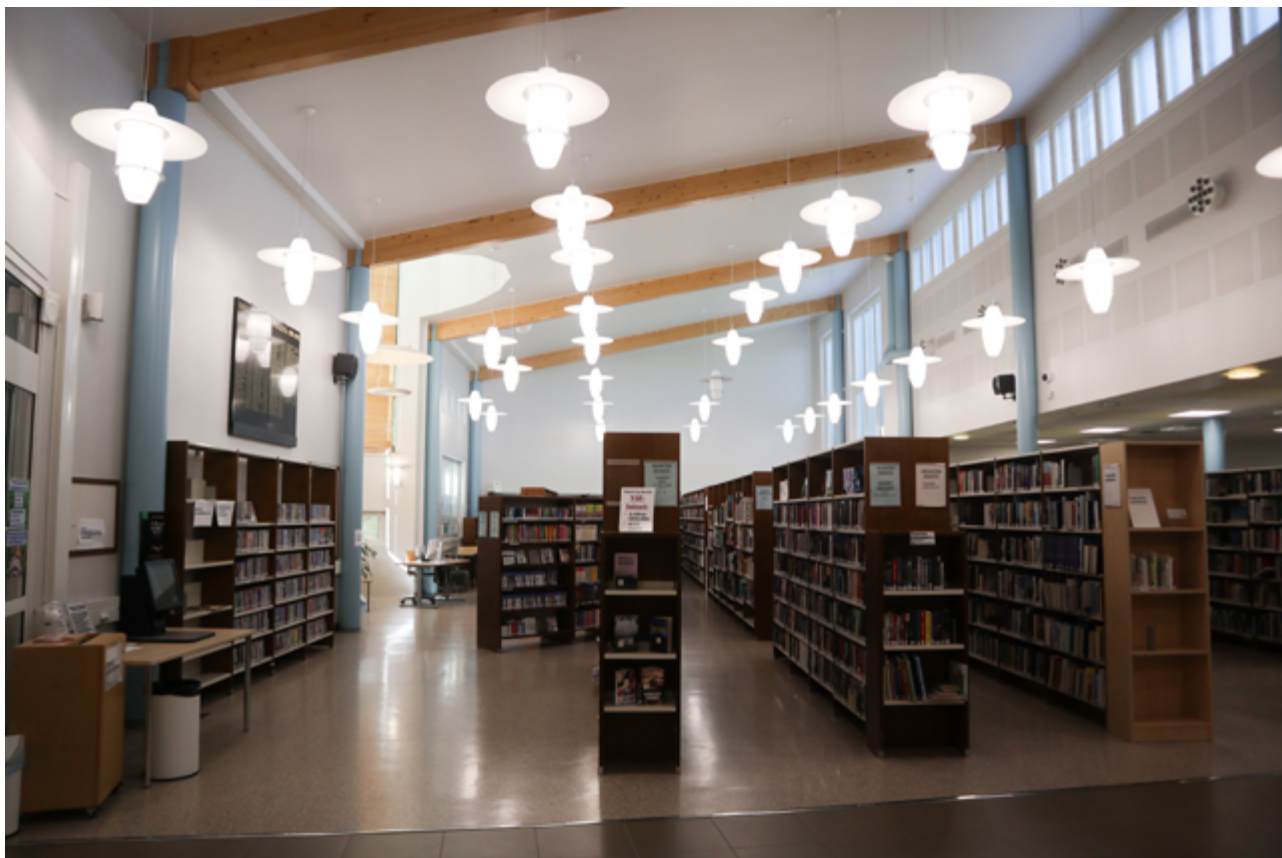
Kuva 10. Viialan kirjasto Vilkun kirjastosali lainaustiskin edestä kuvattuna.

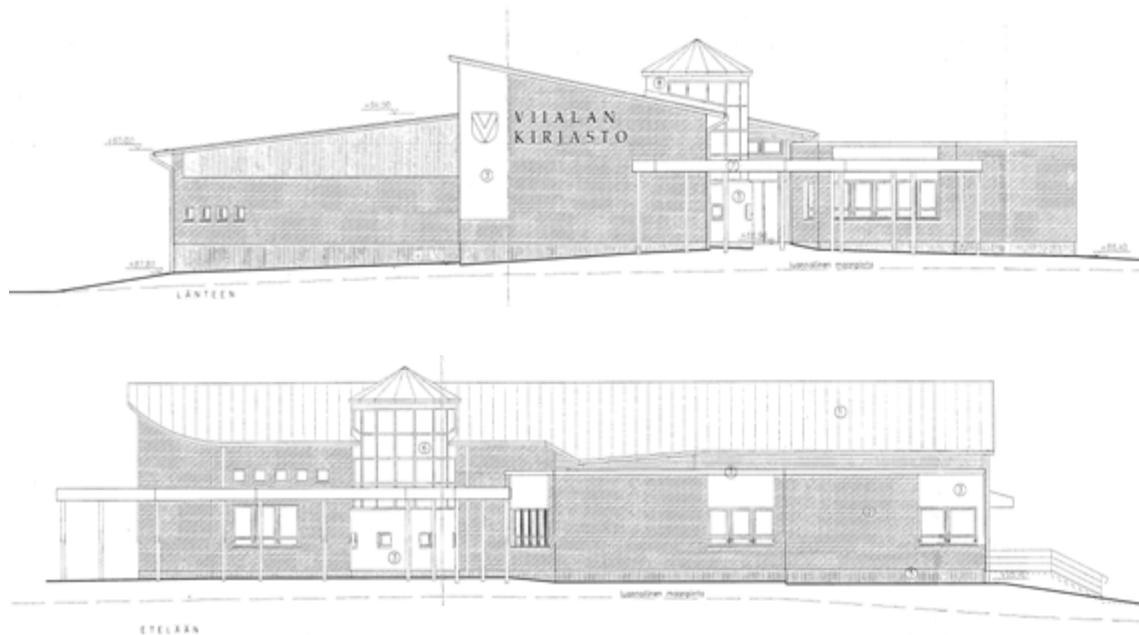
Kuvat 18 - 19. Viialan kirjaston länsi- ja eteläjulkisivupiirustukset. (Akaan kaupungin rakennusvalvonnan arkisto, Mauri J. Turkka 2003.)

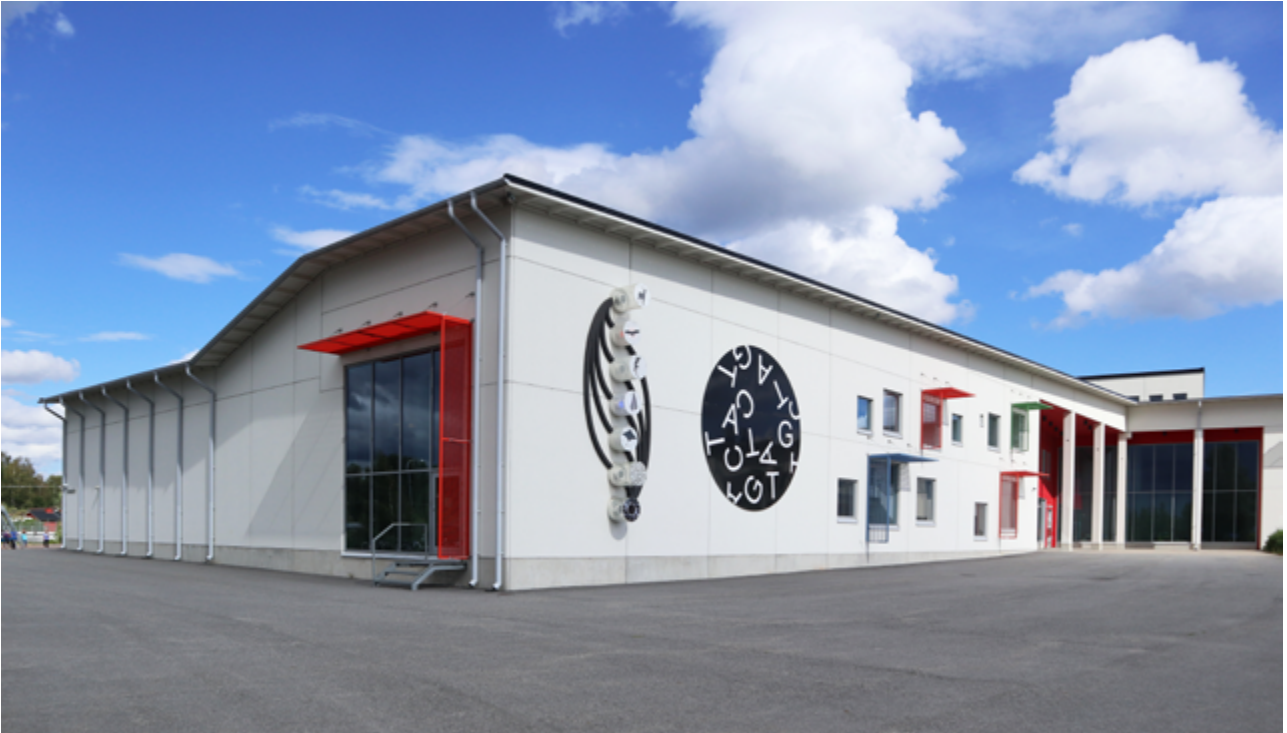
Kuva 1. Hämeenkyrön monitoimikeskus Silta, jonka lounaispäässä toimii kirjasto. Kirjasto-osa erottuu päämassasta erityisesti korkean ikkunansa ja Osmo Rauhalan taideteoksen ansiosta.
