PIRKANMAAN MODERNIT KIRJASTOT

Rakennusinventointi

Pirkanmaan maakuntamuseo 2023

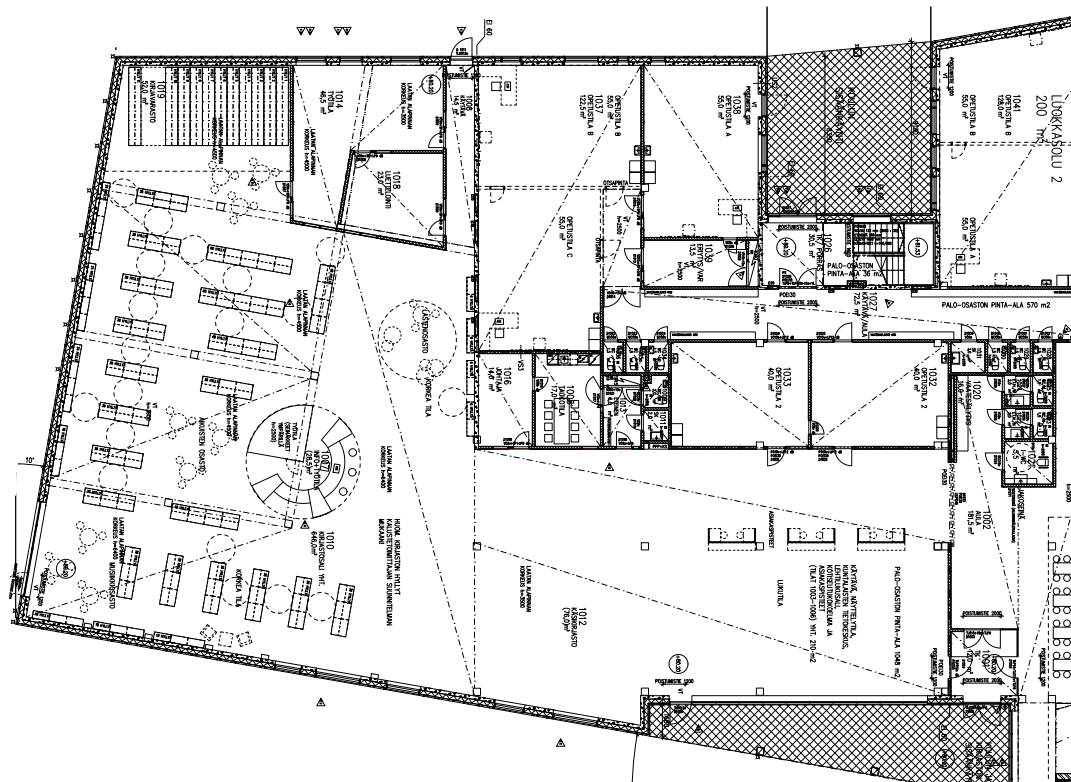
Kuva 4. Hämeenkyrön kirjaston pohjapiirustus. Kuvassa alhaalla oikealla sisäänkäynti, vasemmalla kirjastosali. Oikealla yläkulmassa koulun tiloja. (Hämeenkyrön kirjaston arkisto, Mikko Uotila 2014.)

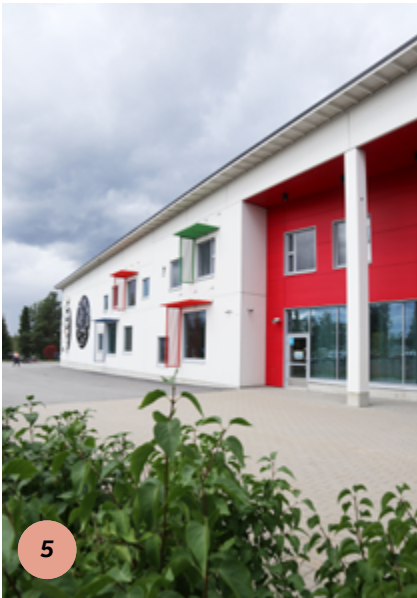
5

Kuva 5. Hämeenkyrön kirjaston ja koulun pääsisäänkäynti on korostettu punaisella sisäänvedolla.

Kirjaston ja koulun sisäänkäynti on kirjastosiiven kaakkoisjulkisivun kulmasta. Sisäänkäynti on järjestetty kahden kerroksen korkuisella sisäänvedolla, jota korkeat pilarit kannattelevat. Sisäänvedetty osa erottuu punaisena.

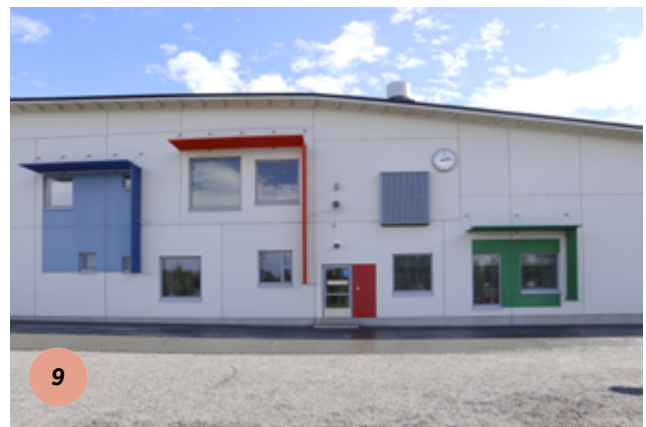
9

Kuva 9. Henkilökunnan sisäänkäynti rakennuksen länsipuolelta. Osa ikkunoiden ympäryksistä on maalattu eri värein.

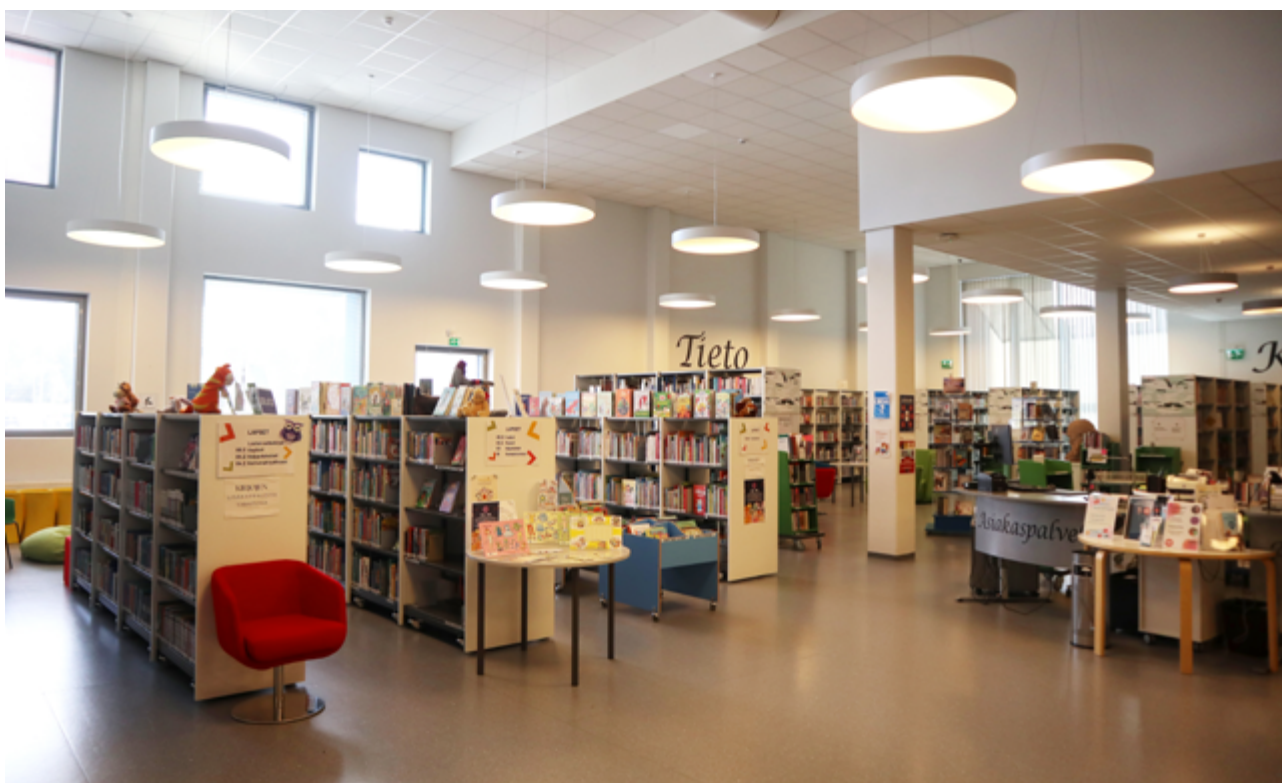
Kuva 11. Näkymä kirjastosalista. Oikealla asiakaspalvelupiste, vasemmalla lastenosasto. Kirjastosali on osaksi korkea tilaa, vasemmalle jää ilmanvaihtokonehuone.

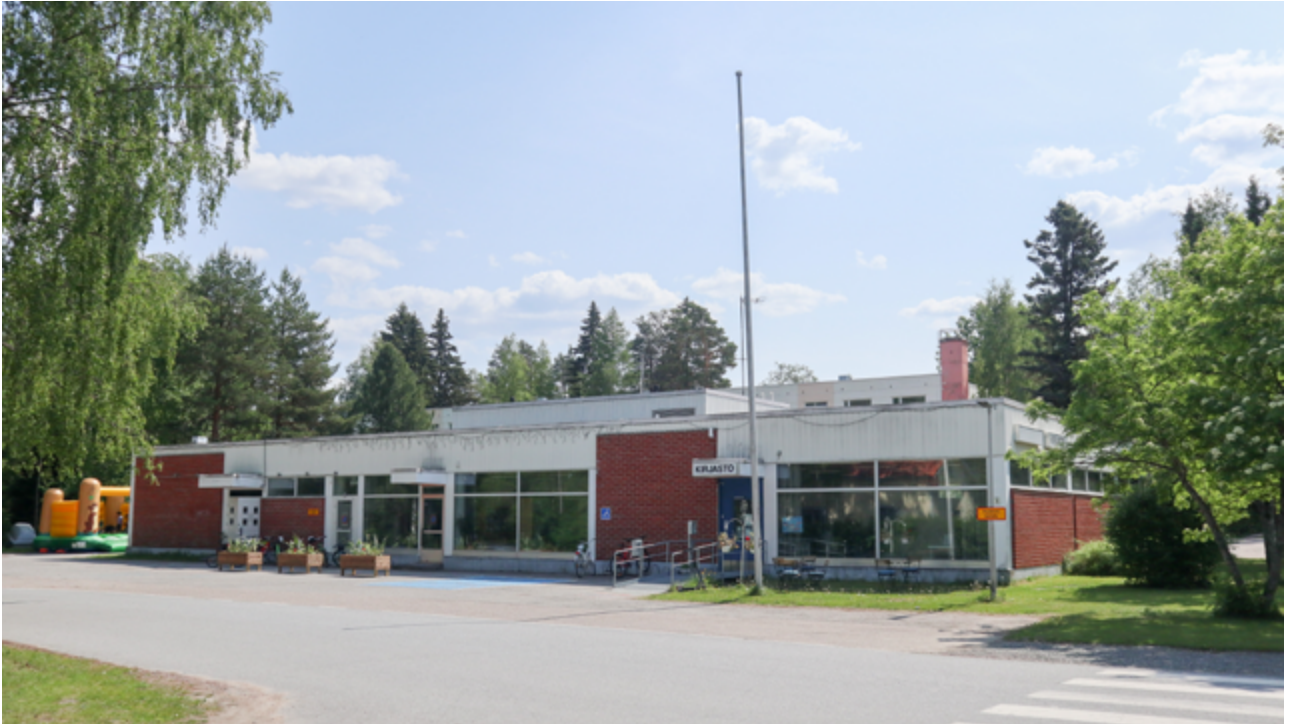
Kuva 1. Juupajoen kunnankirjasto kuvattuna pohjoisesta. Suuret näyteikkunat ja lipalliset sisäänkäynnit jakavat rakennuksen pääjulkisivun eri osiin.

Rakennus on pitkänmallinen särmiö, jonka länsipäähän sijoittuvat kirjaston toiminnot. Rakennuksen pääjulkisivu avautuu pohjoiseen ja sisäänkäynnit on korostettu ulkonevilla lipoilla. Kaikki sisäänkäynnit eivät ole käytössä. Kirjaston pääsisäänkäyntiin on myöhemmin toteutettu esteetön pääsy luiskalla. Pohjoisjulkisivussa on suuret näyteikkunamaiset lasipinnat, samoin nykyisten nuorisotilojen itäjulkisivussa. Muita julkisivuja kiertää nauhamainen yläikkuna, joka on erityisen tunnusomainen kirjastorakennuksille.

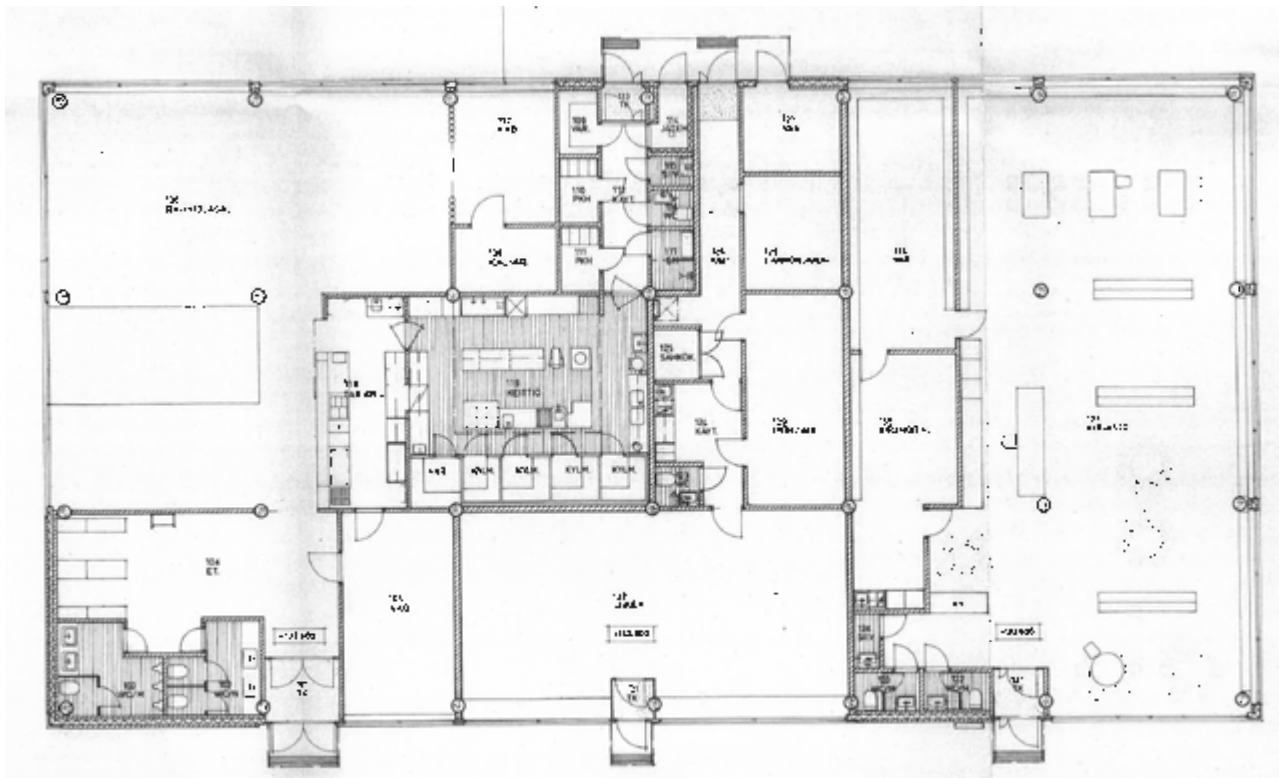
Kuva 4. Juupajoen kunnankirjaston alkuperäinen pohjapiirustus. Kirjaston alkuperäiset tilat sijoittuvat kuvassa oikealle, keskellä alhaalla sijaitseva liikehuoneisto on otettu myöhemmin kirjaston lukusaliksi. (Juupajoen kunnan rakennusvalvonnan arkisto, arkkitehtuuritoimisto Mikko Lintula 1977.)

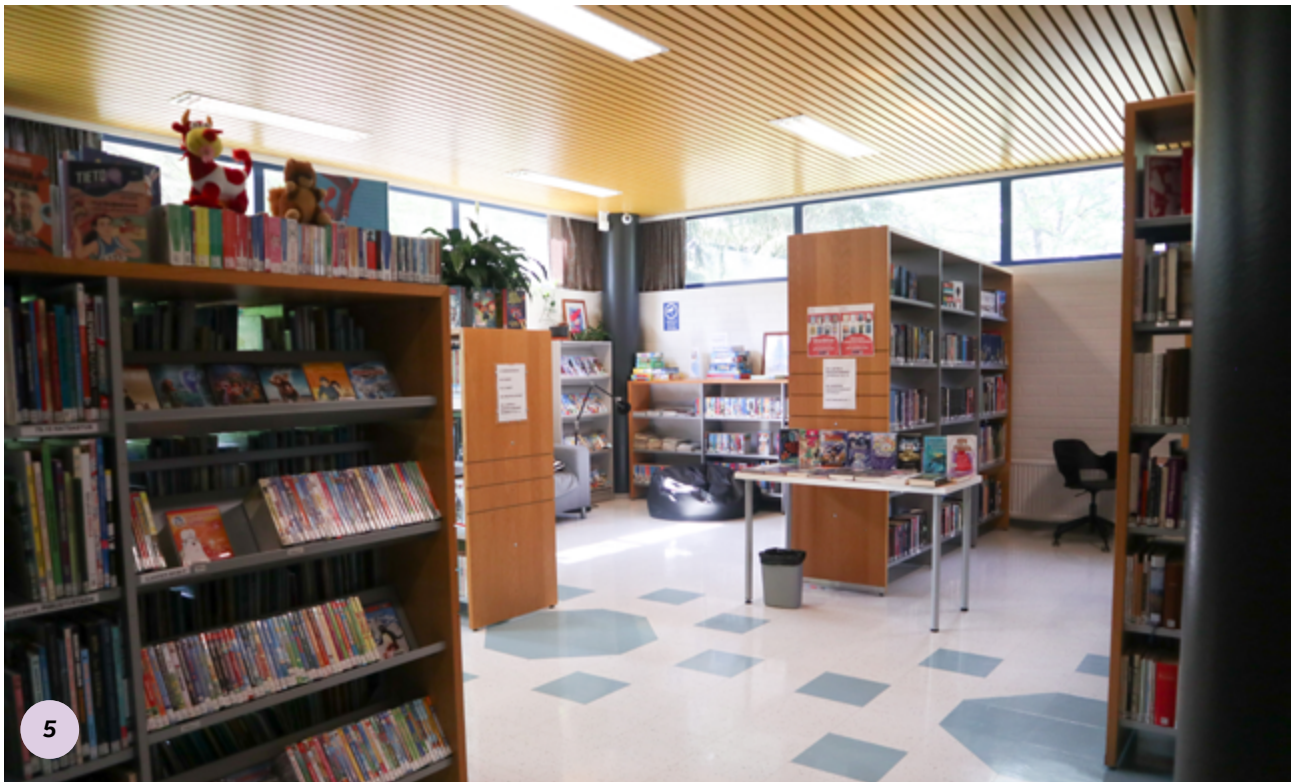
Kuva 5. Juupajoen kunnankirjaston kirjastosali rakennuksen lounaiskulmassa. Hyllyillä on rajattu erillisiä osastoja lapsille ja nuorille. Sisätiloihin lankeaa valoa yläikkunoista.

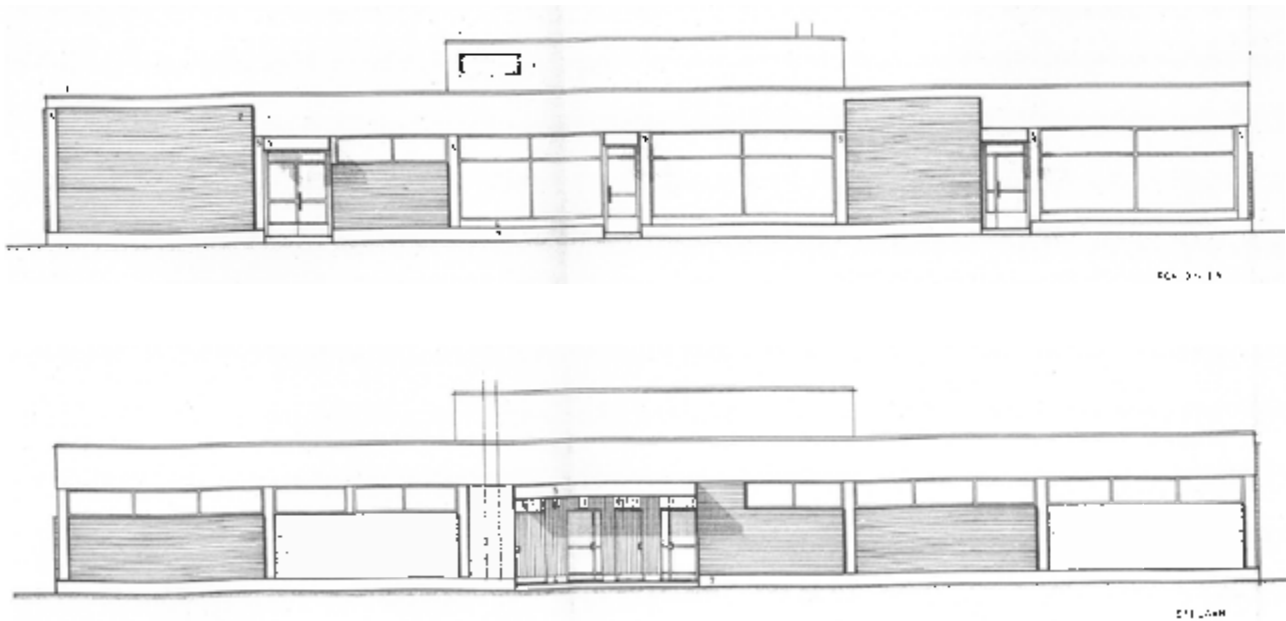
Kuva 16 ja 17. Alkuperäiset rakennuslupapiirustukset, ylhäällä pohjoisjulkisivu ja alhaalla eteläjulkisivu. (Juupajoen kunnan rakennusvalvonnan arkisto, arkkitehtuuritoimisto Mikko Lintula 1977.)

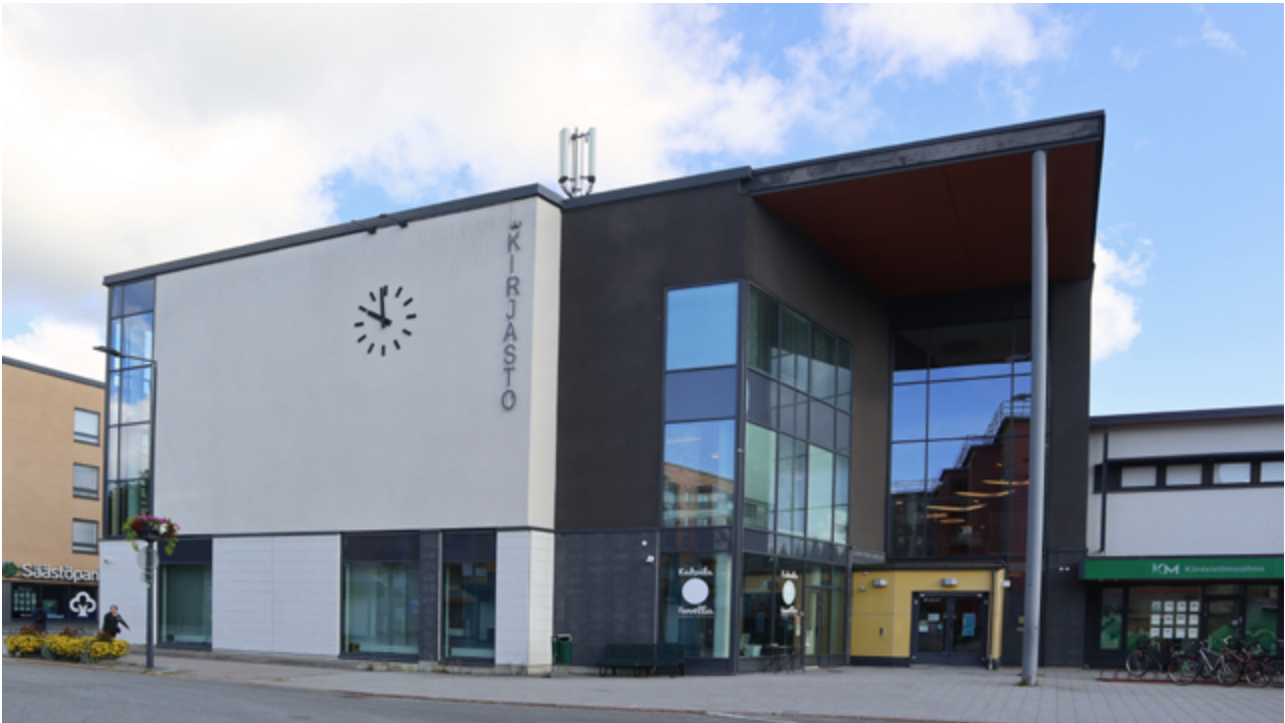
Kuva 1. Kangasalan pääkirjasto kuvattuna kaakosta torin suunnasta.

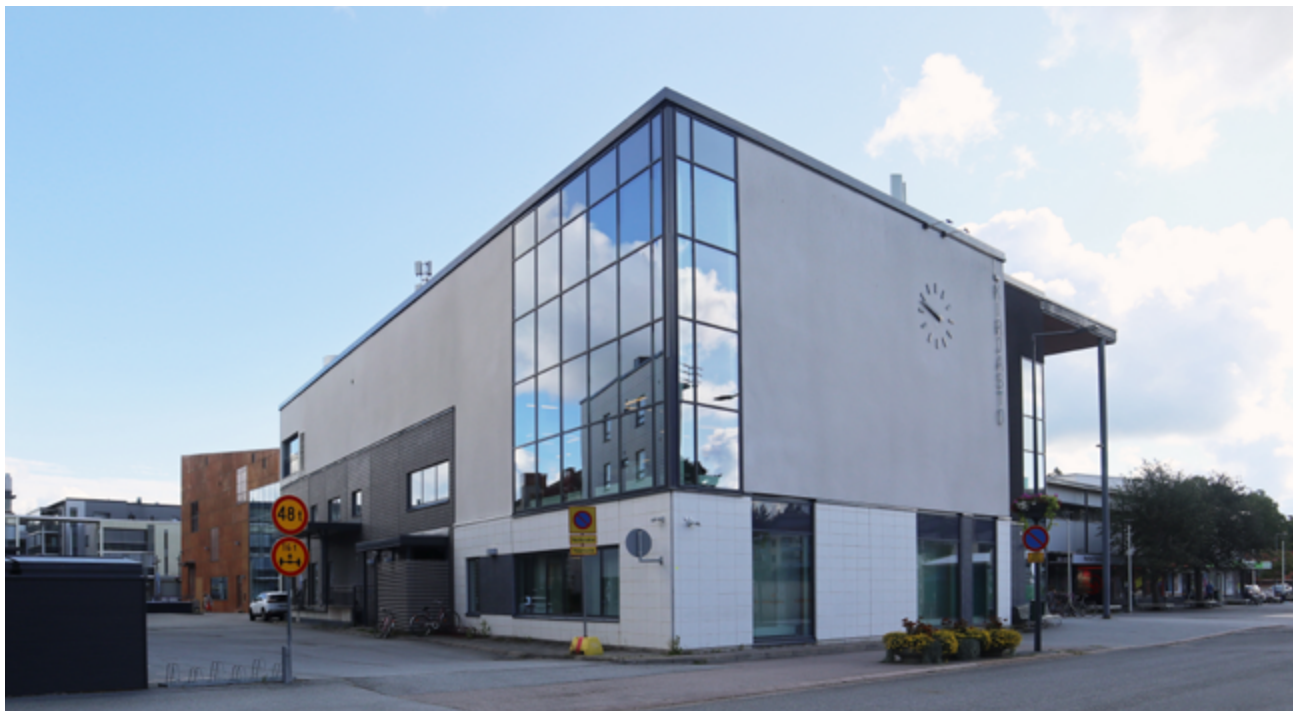
Kuva 4. Kangasalan pääkirjasto kuvattuna Onnikkatien suunnasta. Rakennuksen lasiset nurkat paljastavat avaran kirjastosalin. Rakennuksen länsipuolella on kirjastoauton lastauspaikka, ja julkisivu näyttyy pohjoisosastaan sekundäärisenä.

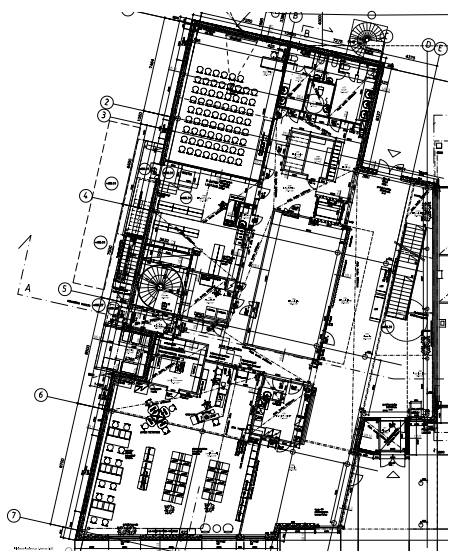
Kuva 5. Kirjaston ensimmäisen kerroksen pohjapiirustus. Oikeassa nurkassa näkyy pääsisäänkäynti, jonka edustalta nousevat portaat ylempiin kerroksiin. Lehtienlukusali jää vasempaan alanurkkaan, ryhmätila oikeaan ylänurkkaan ja näyttelytilat kuvassa keskelle. (Kangasalan rakennusvalvonnan arkisto, Teuvo Vastamäki 2009.)

Kirjaston sisäänkäynti sijoittuu laajennusosaan mutta lähelle alkuperäistä osaa. I-muotoinen portaikko kohoaa katkeamattomana ylimpään kerrokseen toisen kerroksen läpi, kulku henkilökunnan tiloihin on rajattu portilla. Toisesta kerroksesta on luonteva käynti siltarakennetta pitkin Säästökeskuksen kirjasto-osaan.

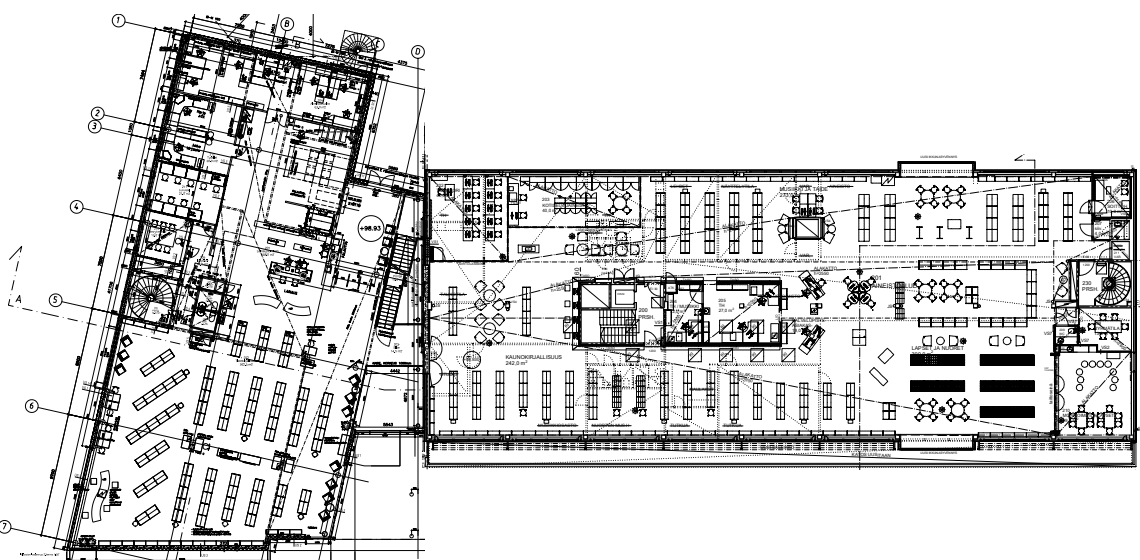
Kuva 6. Kirjaston toisen kerroksen pohjapiirustus. Kuvassa vasemmalla alhaalla korkea kirjastosali laajennusosassa, oikealla Säästökeskuksen puolen kirjastosali. (Kangasalan rakennusvalvonnan arkisto, Teuvo Vastamäki 2009 ja Pekka Koli 2010.)

Alkuperäiseen osaan on toteutettu vuonna 2010 laaja peruskorjaus, jossa pintamateriaalit ja kalustus on uudistettu. Tila on avara ja sen keskelle on sijoitettu henkilökunnan tiloja, mikä jakaa tilan luontevasti kahdeksi pitkänomaiseksi osaksi. 1970-luvun rakennusosan huonekorkeus on matalahko, harmaa alakatto lisää tilan mataluudentuntua. Hyllykalusteet ulottuvat silmäkorkeudelle mahdollistaen pitkät näkymät avarassa lainaussalissa. Vaaleankeltaista on käytetty tehosteväriä kalustuksessa sekä julkisivupinnan lävistävässä ikkuna-aiheessa, joka tuo 2010-luvun muutoksen osaksi rakennuksen ulkoasua. Maisemaikkunat avaavat hienot näkymät sekä pohjoiseen että etelään torin suuntaan.

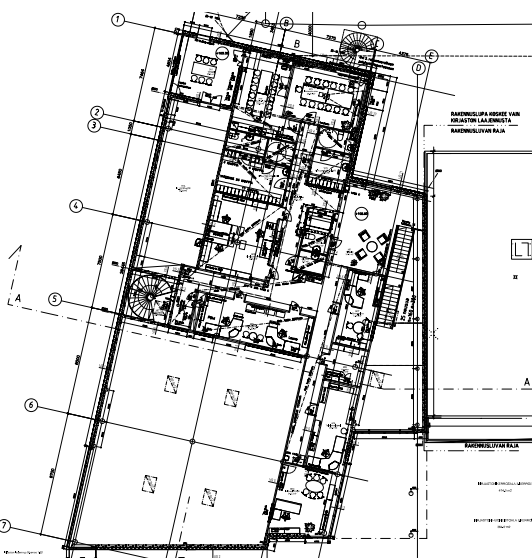
Kuva 7. Kirjaston kolmannen kerroksen pohjapiirustus. Henkilökunnan työtilat sijoittuvat tähän kerrokseen, joka avautuu alanurkassa näkyvään korkeaan kirjastosaliin. (Kangasalan rakennusvalvonnan arkisto, Teuvo Vastamäki 2009.)

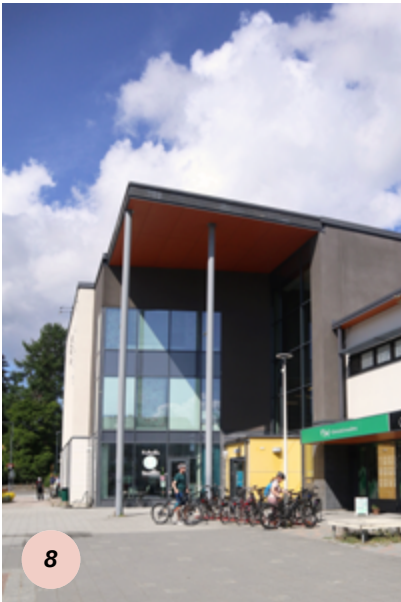
8

Kuva 8. Kirjaston pääjulkisivu avautuu korkean katoksen avulla kohti torialuetta. Kirjaston pääsisäänkäyntinä toimii keltainen ulokeosa.

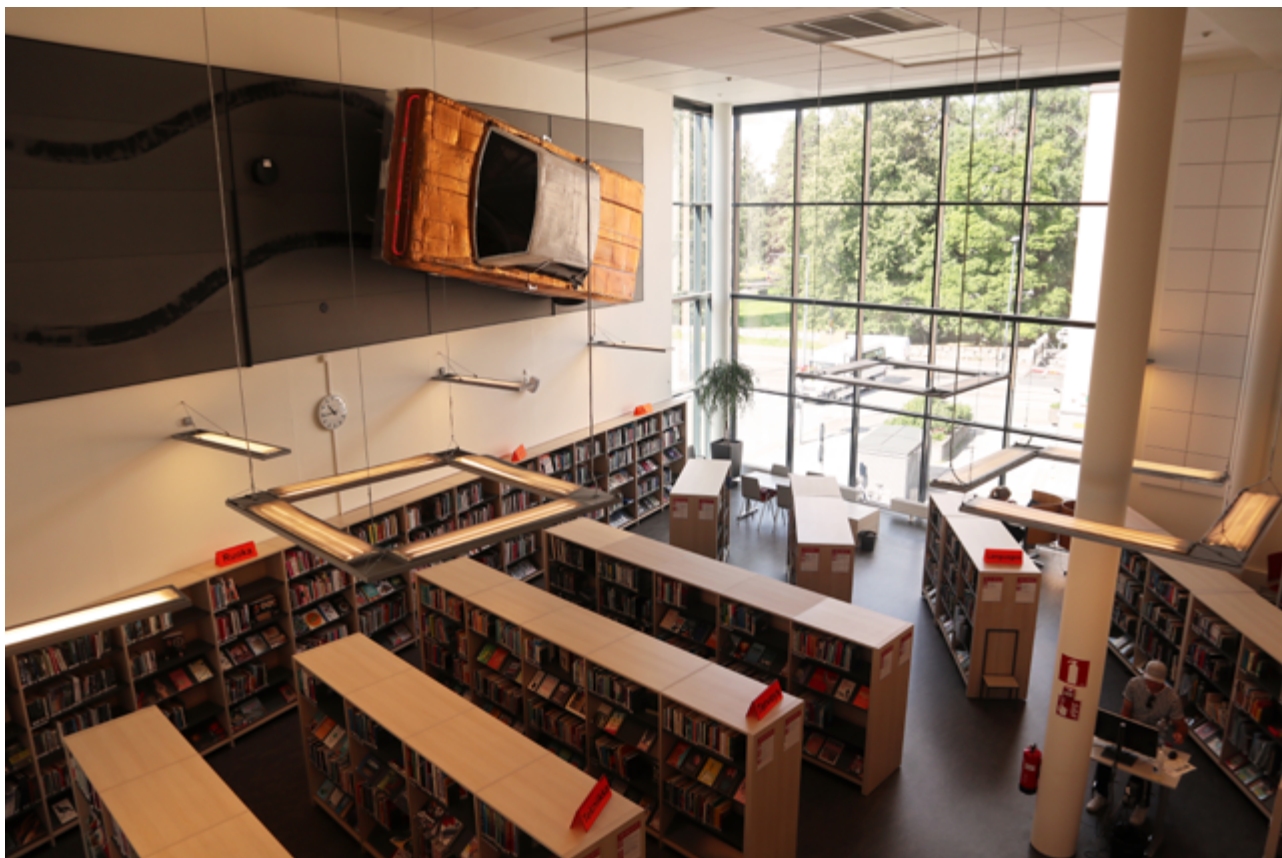
Kuva 12. Lainaussali on yli 7,5 metriä korkea. Näkymä parvikerroksen käytävältä.

Muutoksia vuoden 2010 jälkeen on toteutettu muun muassa lainaussalin asiakaspalvelupisteelle: vuonna 2022 poistettiin lajitteleva palautusautomaatti ja asiakaspalvelupiste muutettiin keskeisemmälle paikalle sekä vaihdettiin L-mallisesta kaarevaan, kaikilta sivuilta lähestyttävään malliin. Lisäksi alakerran lehtienlukusalin umpiovet vaihdettiin lasisiin, mikä avaa näkymiä kahvilan ja lehtisalin välille. Kalusteita on muutettu ja vanhan Säästökeskuksen puolen tilojen toiminnallisuutta, kalustusta ja värimaailmaa tullaan lähitulevaisuudessa uudistamaan.

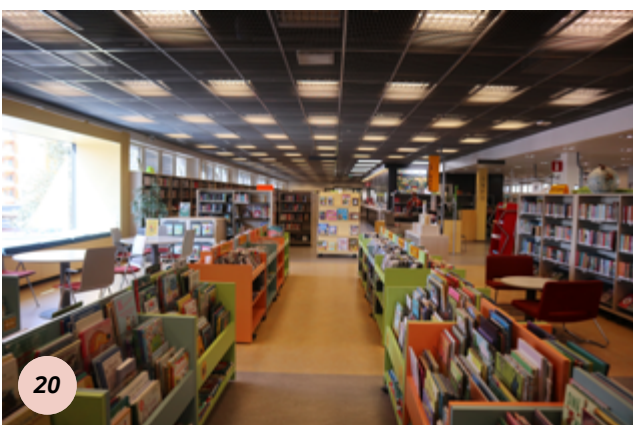
20

Kuva 20. Alkuperäisosan lainaussalin perällä on lastenosasto, jossa on matalat, värimaailmaltaan kirkaat hyllyt.

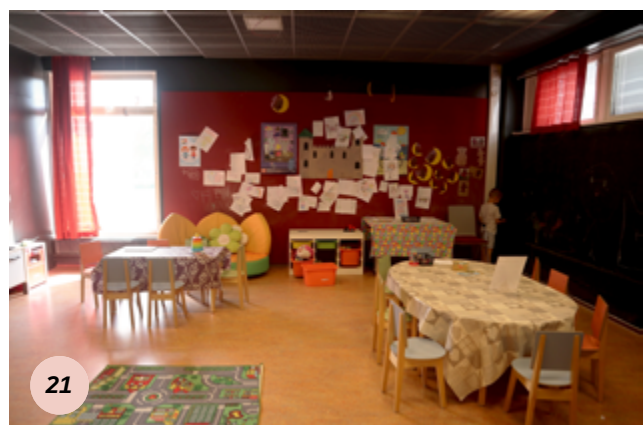
21

Kuva 21. Lastenosaston vieressä on satuhuone Hiekkalinnassa. Tilaan suunnitellaan päivitystä kalustuksen ja värimaailman osalta.

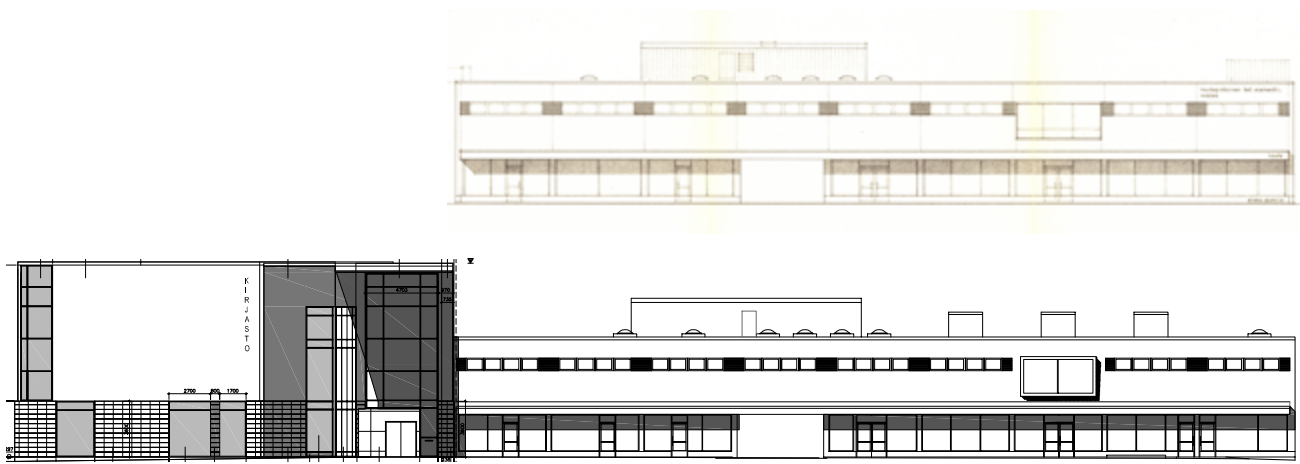
Kuva 22 (ylhäällä) Säästökeskuksen eteläjulkisivu. (Kangasalan rakennusvalvonnan arkisto, Pentti Lehtiluoto 1974.)

Kuva 23. Kirjaston laajennusosan ja Säästökeskuksen eteläjulkisivu. (Kangasalan rakennusvalvonnan arkisto, Teuvo Vastamäki 2009.)

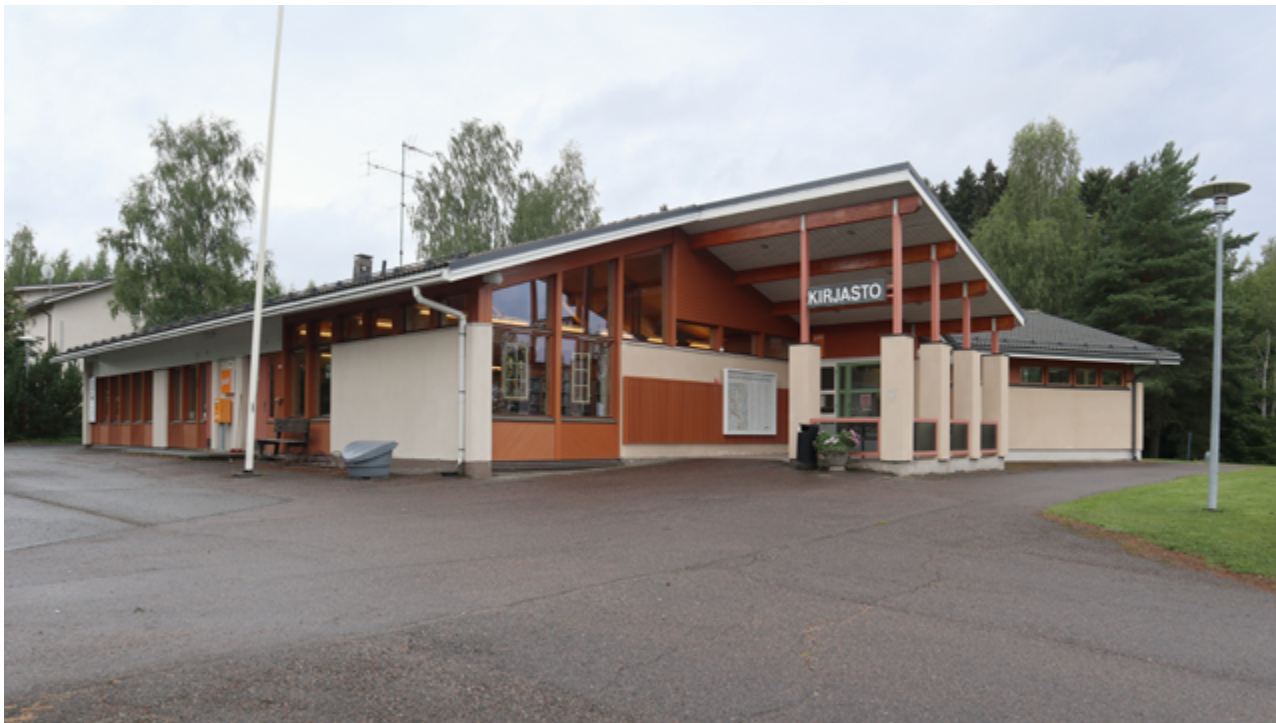
Kuva 1. Kuhmalahden kirjasto kuvattuna idästä, Rautajärventien suunnasta.

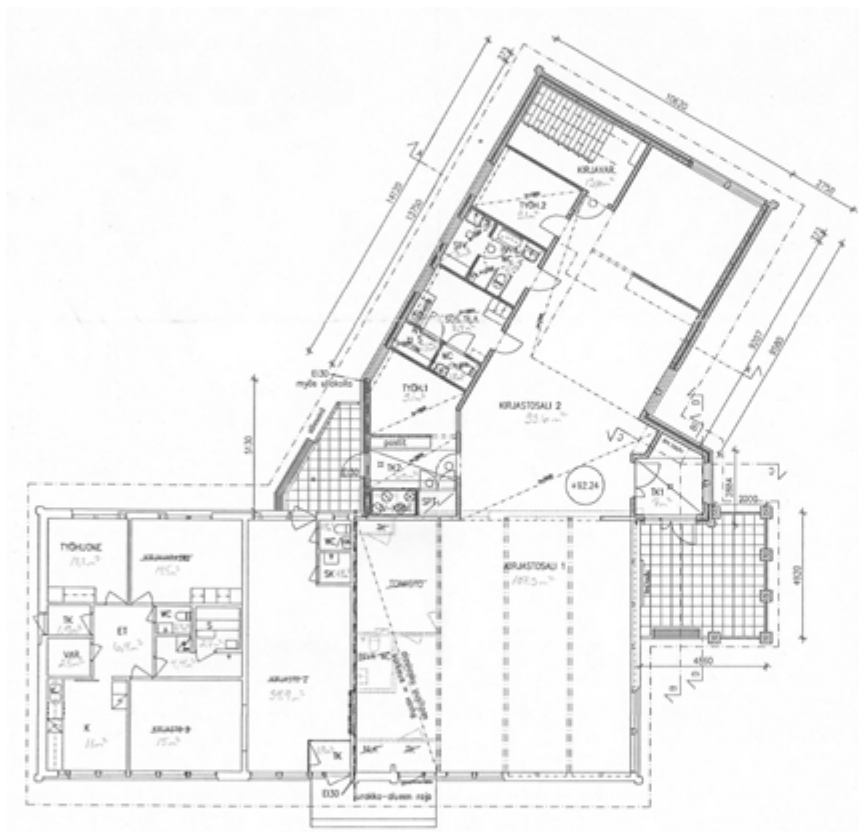
Kuva 4. Kuhmalahden kirjaston pohjapiirustus. Laajennusosa on sijoitettu vinottain alkuperäiseen suorakaidemassaan nähden. (Kangasalan kaupungin rakennusvalvonnan arkisto, Mauri Turkka 2007.)

Kirjastoa on laajennettu vuonna 2008. Laajennus on omaksunut alkuperäisosan mittakaavan ja julkisivumateriaalit jatkaen lähes saumattomasti 1980-lukulaista ilmettä. Laajennuksen sijoittelu vinottain alkuperäiseen rakennusmassaan nähden luo erotettavissa olevan uuden kerrostuman, samoja julkisivumateriaaleja toistava laajennus sopeutuu muutoin alkuperäisosaan. Alkuperäisosan päätyjulkisivussa on kirjastosalin kohdalla harjanmuotoa mukaileva ikkuna-aukutus, jota myös laajennusosan päätyosassa on käytetty.

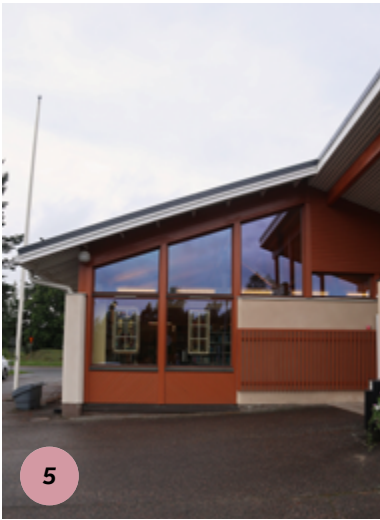
5

Kuva 5. Kirjaston alkuperäisosassa harjan alla on kattomuotoa mukailevat ikkunat kirjastosalin kohdalla.

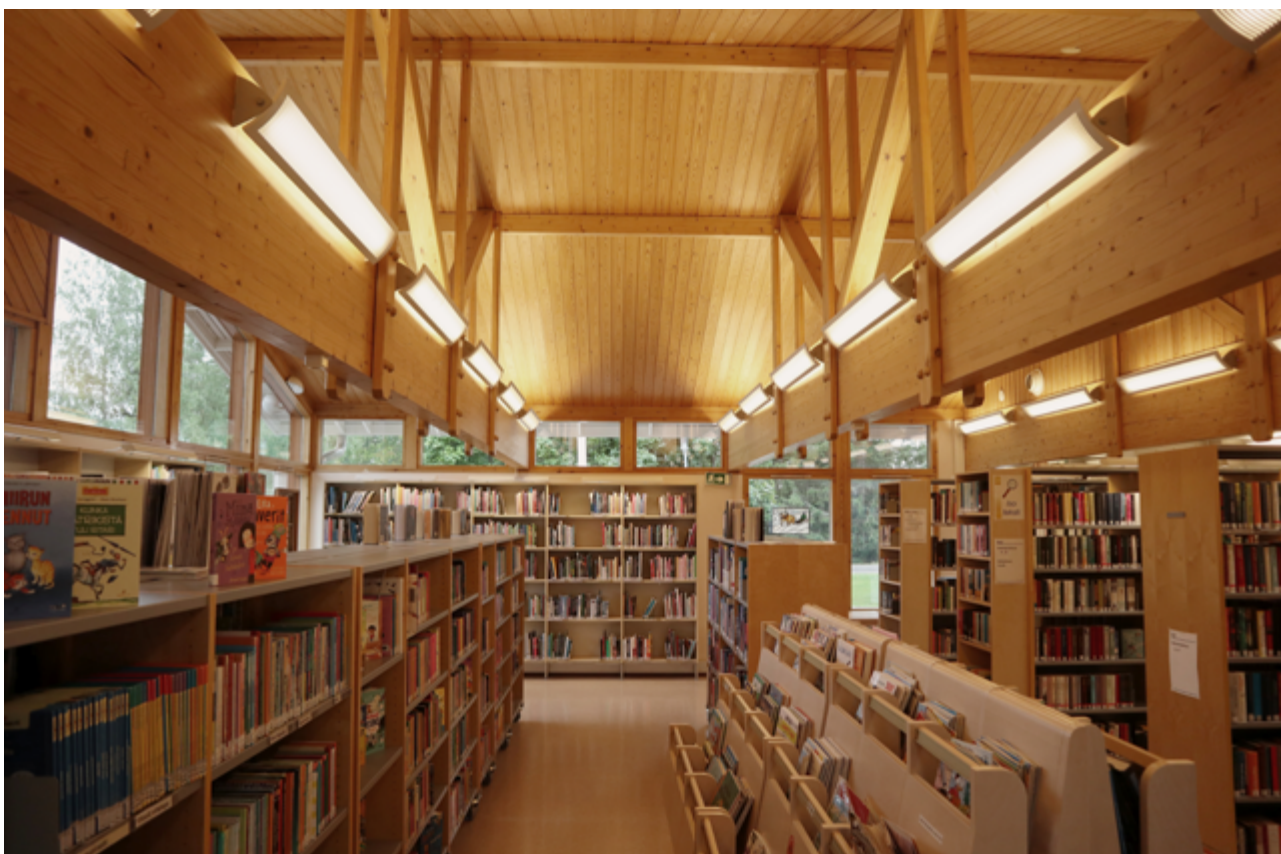
Kuva 11. Kuhmalahden kirjaston lainaussalissa puupinta luo lämpimän tunnelman sisätiloihin. Kuva alkuperäisestä 1980-luvun osasta.

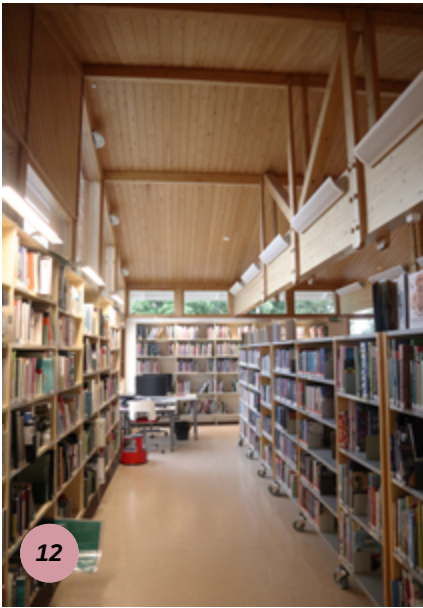
12

Kuva 12. Kirjaston alkuperäisessä lainaussalissa on puiset liimapuupalkit, kattoristikkorakenteet sekä panelointi.

Alkuperäisen osan interiööri on vaikuttava: liimapuupalkit, kattotuolit sekä katon puupanelointi luovat vaikuttavan tunnelman pienimittakaavaiseenkin tilaan. Palkkeihin on asennettu myöhemmin valaistus, joka

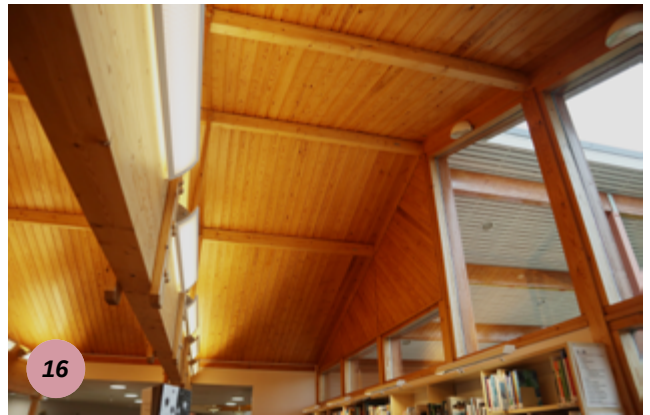
16

Kuva 16. Alkuperäisen osan päätyjulkisivussa on harjamuotoa myötäilevä ikkunasommitelma. Valaisimet on suunnattu korostamaan kattomuotoa.

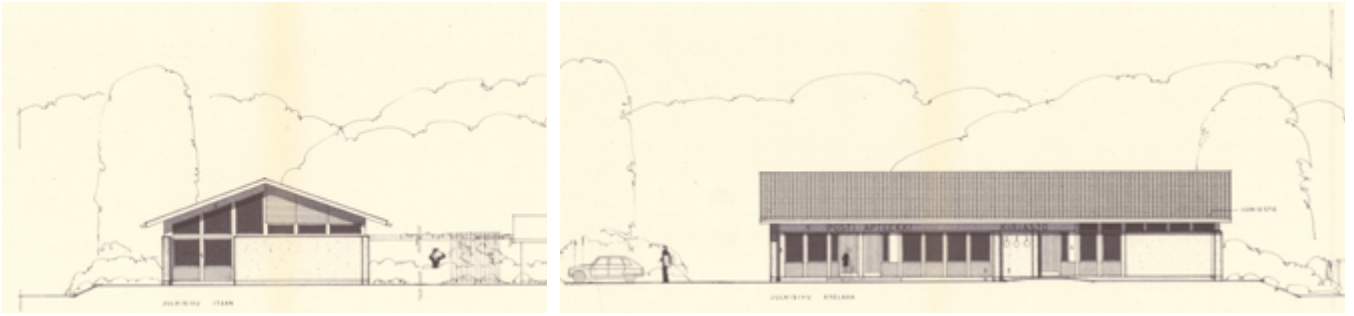
Kuvat 19 ja 20. Alkuperäiset julkisivupiirustukset itään ja etelään.
(Kangasalan kaupungin rakennusvalvonnan arkisto, Kari Rainio 1982.)

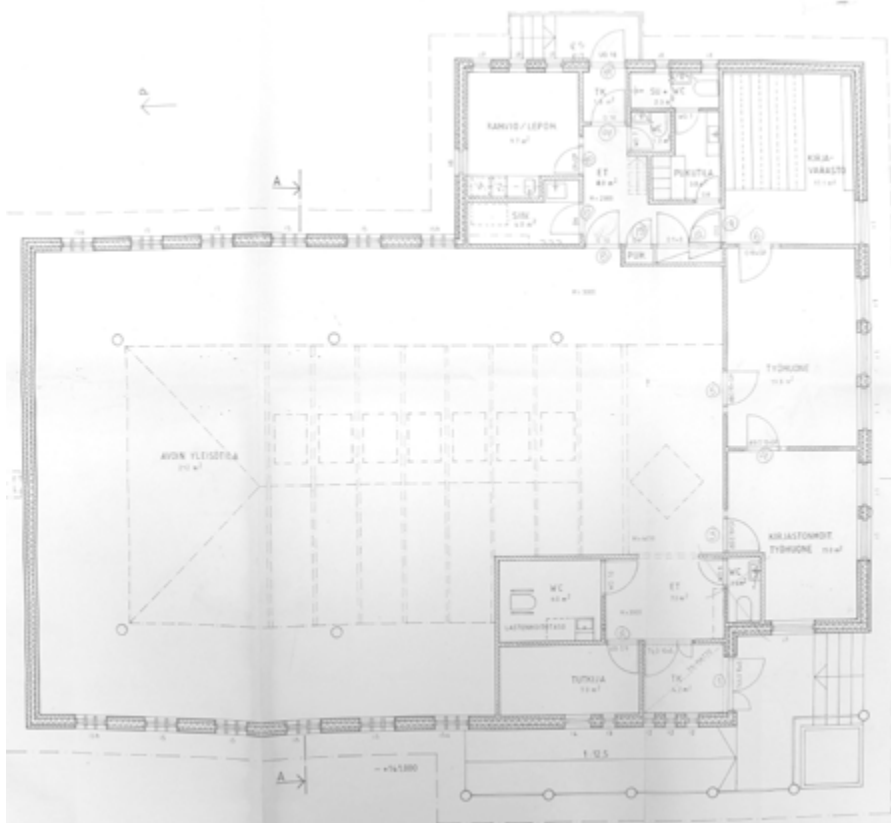
Kuva 4. Kihniön kunnankirjaston pohjapiirustus. Sisäänkäynti kuvassa alaoikealla, henkilökunnan tilat kiertävät kirjastosalia. (Kihniön kunnan rakennusvalvonnan arkisto, arkkitehtitoimisto Merenmies Ky 1987.)

Henkilökunnan työtilat on sijoitettu rakennuksen eteläpuolelle sisäänkäynnistä oikealle ja tauko- ja sosiaalitalat itäpuolelle, lainaustiskin taakse. Kirjavarasto on sijoitettu kaakkoisnurkkaan, ja sen lattia on kuormi-

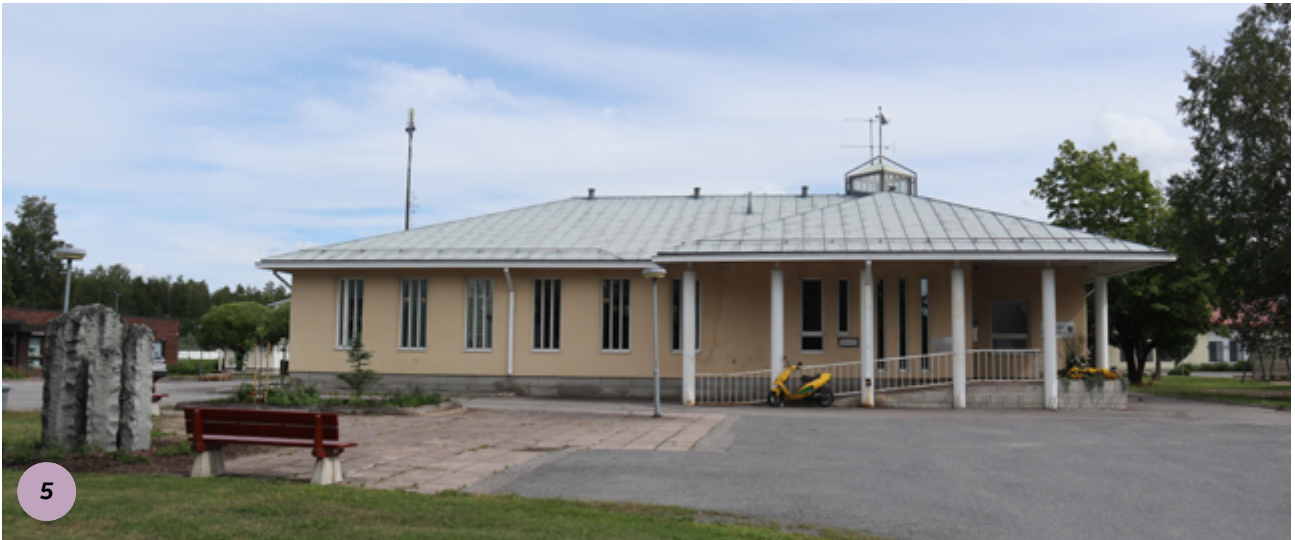
5

Kuva 5. Kihniön kunnankirjaston pääjulkisivu Kihniöntien suuntaan. Rakennuksen edustalla on istuksia sekä sotien muistomerkki.

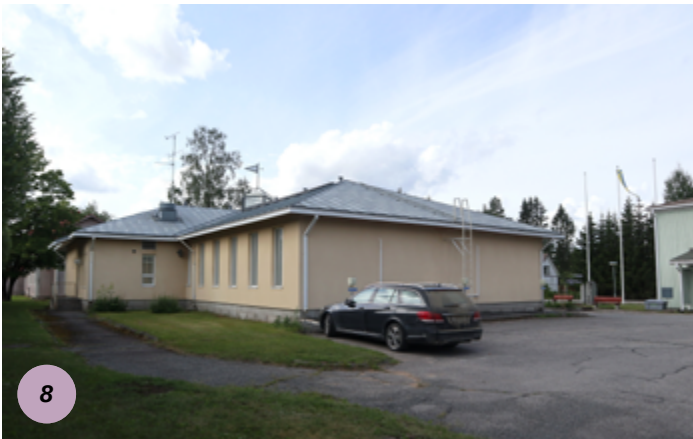
8

Kuva 8. Kirjaston pohjoispuolella sijaitsee pysäköintialue. Lainaussalin kohdalla on korkeat ikkunat sekä itä- että länsipuolella. Henkilökunnan tilat sijoittuvat vasemmalla näkyvään siipeen.

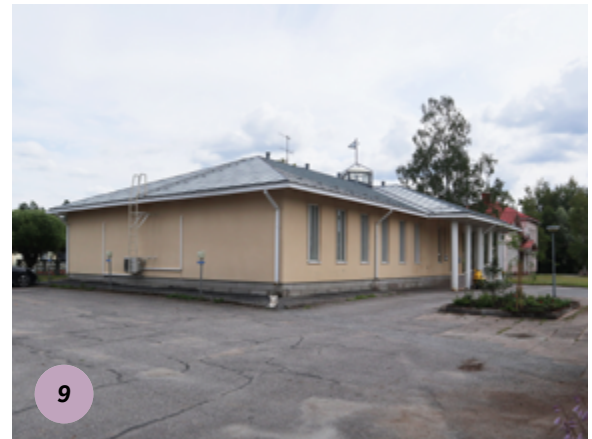
9

Kuva 9. Umpinaiselle pohjoisjulkisivulle on asennettu ilmalämpöpumppu. Kapeat ikkunat ovat puisia.

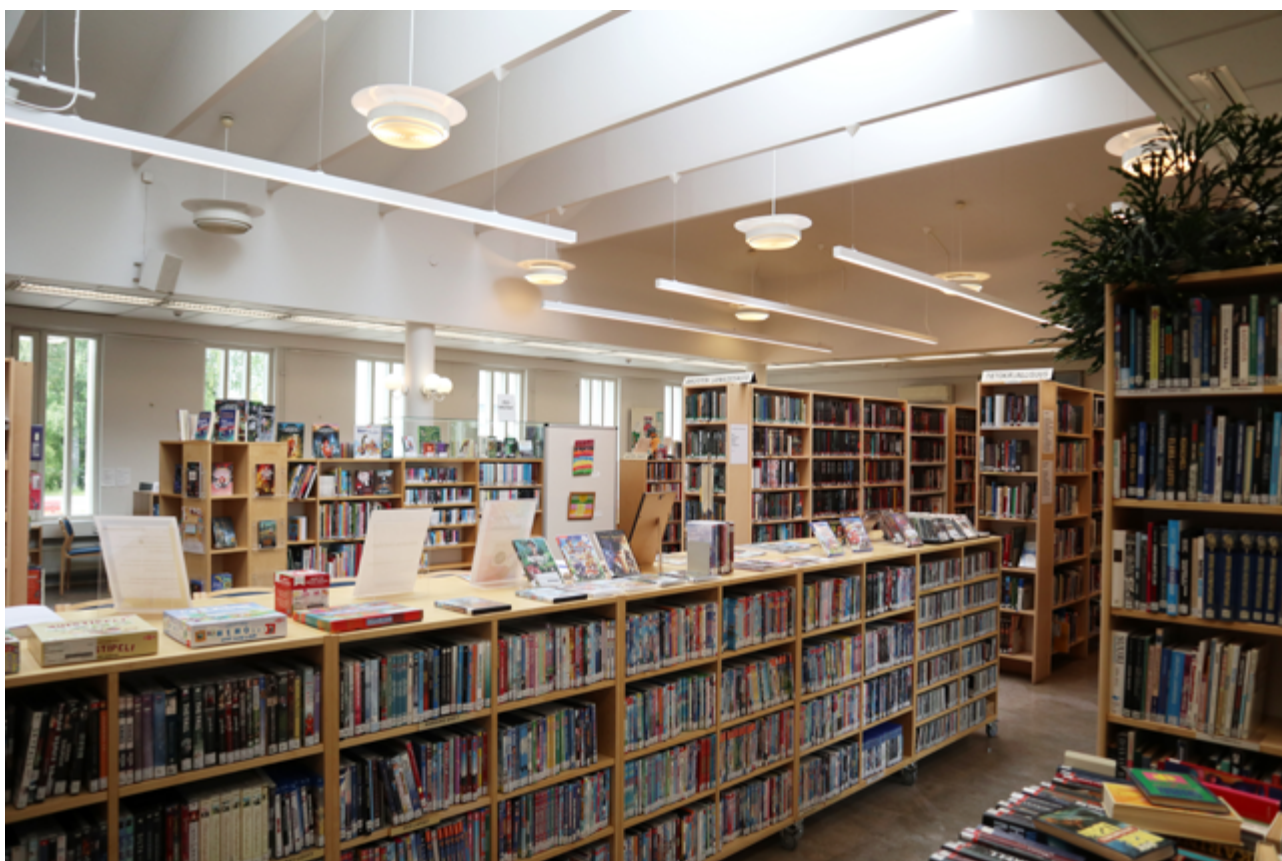
Kuva 10. Näkymä kirjastosalista. Takana näkyvät ikkunat avautuvat kohti Kihniöntietä. Lainaussaliin tulvii valoa kattoikkunoista.

Rakennuksen päätila on kirjastosalin, joka avautuu sekä idän että lännen suuntiin korkein, kapein ikkunoin. Kirjastosalin keskellä on kattoikkunat, joita erottavat seinäkkeet heijastavat valoa tilaan. Kirjaston pohjoisjulkisivu on umpinainen. Hyllyjä on aineistomäärän kasvaessa lisätty.

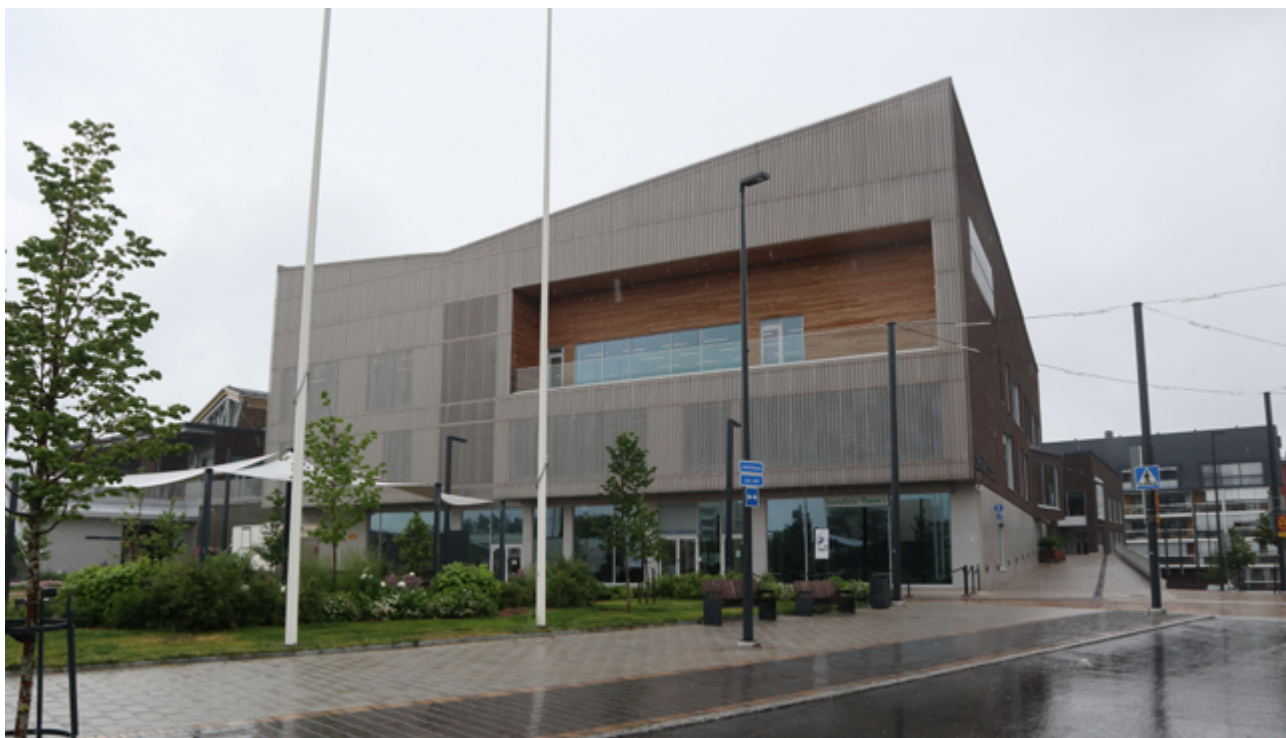
Kuva 4. Lempäälä-talo kuvattuna kaakosta. Kirjastorakennus avautuu viereiseen puistoon. Rakennuksen vieritsee yhteys rakennusryhmän sisäpihalle.
