PIRKANMAAN MODERNIT KIRJASTOT

Rakennusinventointi

Pirkanmaan maakuntamuseo 2023

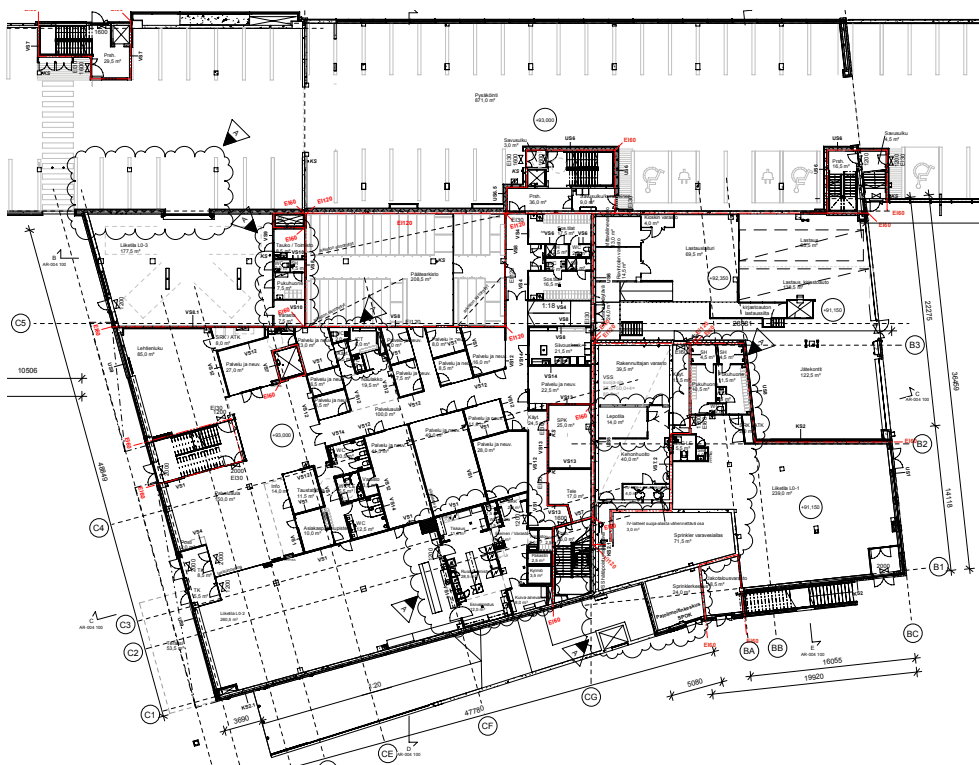
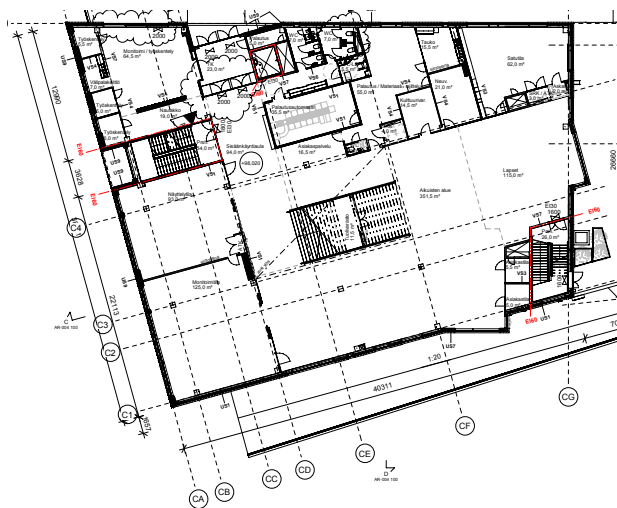
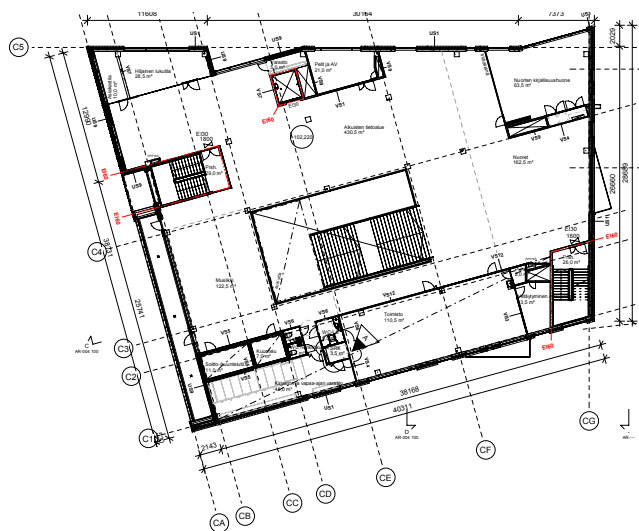
Kuvat 5-7. Lempäälä-talon C-rakennuksen pohjapiirustukset. Ensimmäisessä kerroksessa sijaitsee lehtienukusali, toisessa ja kolmannessa kerroksessa kirjastosalit, joiden keskellä on auditoriomainen porraskatkaisu. (Lempäälän kaupungin rakennusvalvonnan arkisto, Sergej von Bagh 2018.)

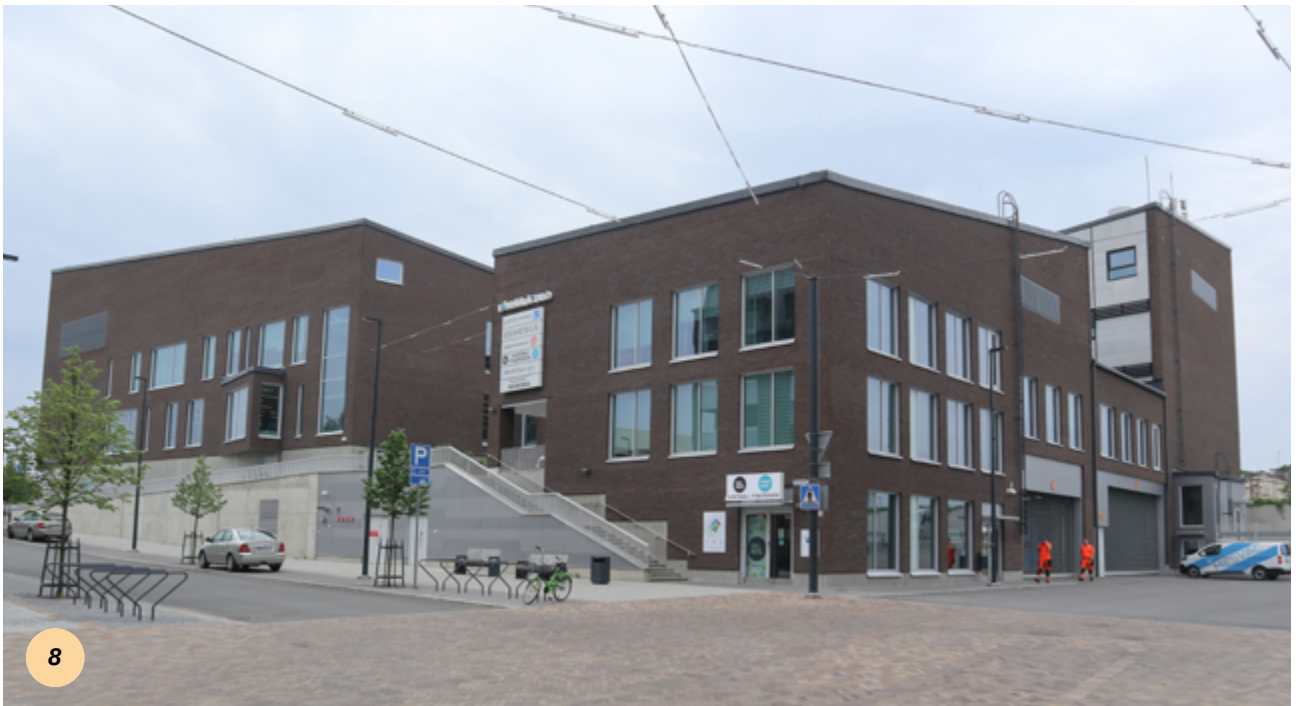
Kuva 8. Lempäälä-talo kuvattuna koillisesta. Kuvassa vasemmalla näkyy kirjaston käsittävä C-rakennus, oikealla edustalla B-rakennus ja sen takana A-rakennus.

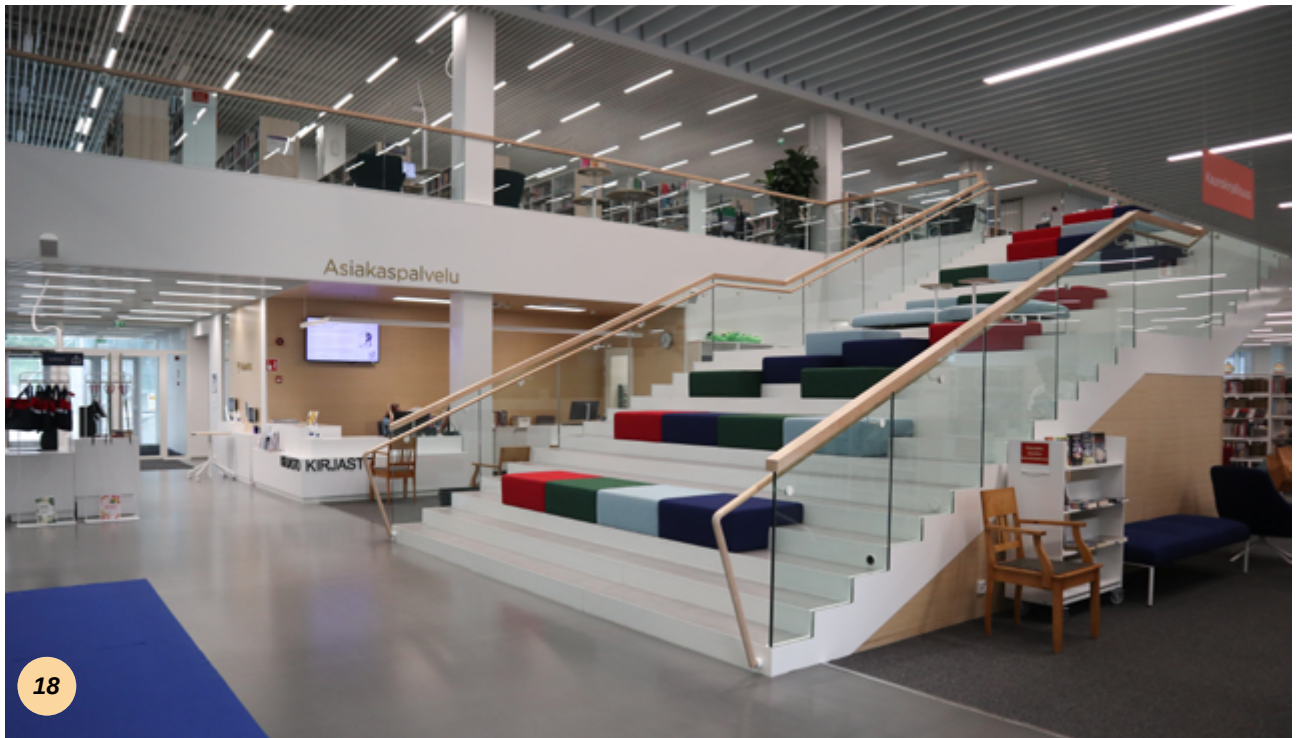
Kuva 18. Pääkirjaston aula, jossa auditoriomainen portaikko yhdistää kaksi lainaussalin kerrosta. Portaiden alla on varastotilaa.

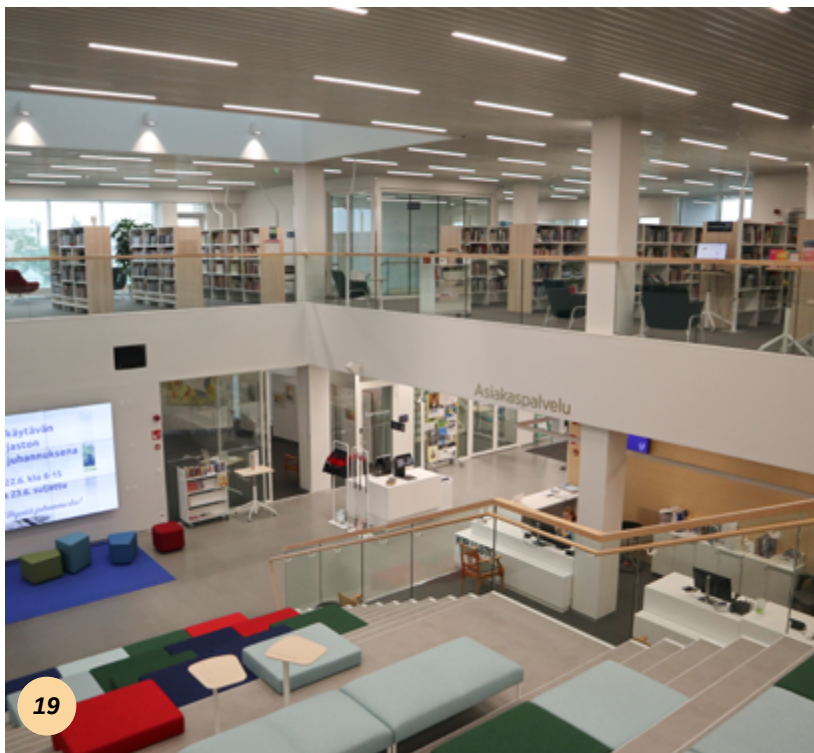
Kuva 19. Kirjaston kolmannessa kerroksessa vasemmalle jää musiikkiosasto. Alemmassa kerroksessa näkyy lasiseinän takana näyttelytila ja sen vieressä oikealla porrashuone.

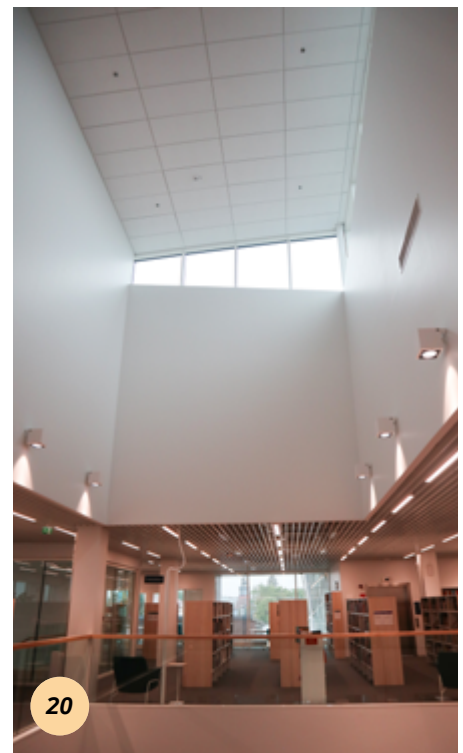
Kuva 20. Kirjaston ylimmässä kerroksessa on ilmanvaihtokonehuone. Katolle on avattu ikkuna, joka avautuu istuskeluportaikon päällä.

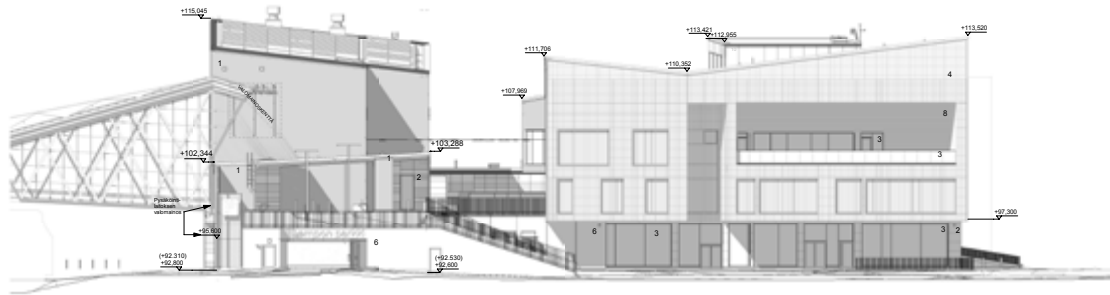
Kuva 21. Lempäälä-talon eteläjulkisivu. Oikealla näkyy kirjaston julkisivu, vasemmalla kioskirakennus takanaan A-rakennus sekä Telkän Taipaleen silta. (Lempäälän kaupungin rakennusvalvonnan arkisto, BST Arkkitehdit 2018.)

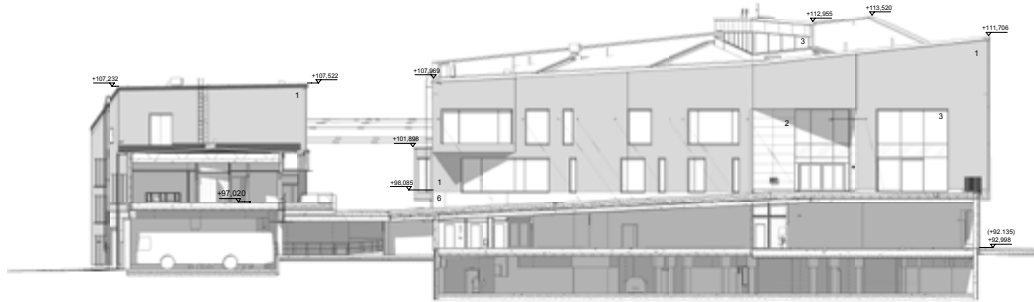
Kuva 22. Lempäälä-talon länsijulkisivu. Oikealla näkyy kirjastorakennus ja kirjaston pääsisäänkäynti, vasemmalla B-rakennus. (Lempäälän kaupungin rakennusvalvonnan arkisto, BST Arkkitehdit 2018.)

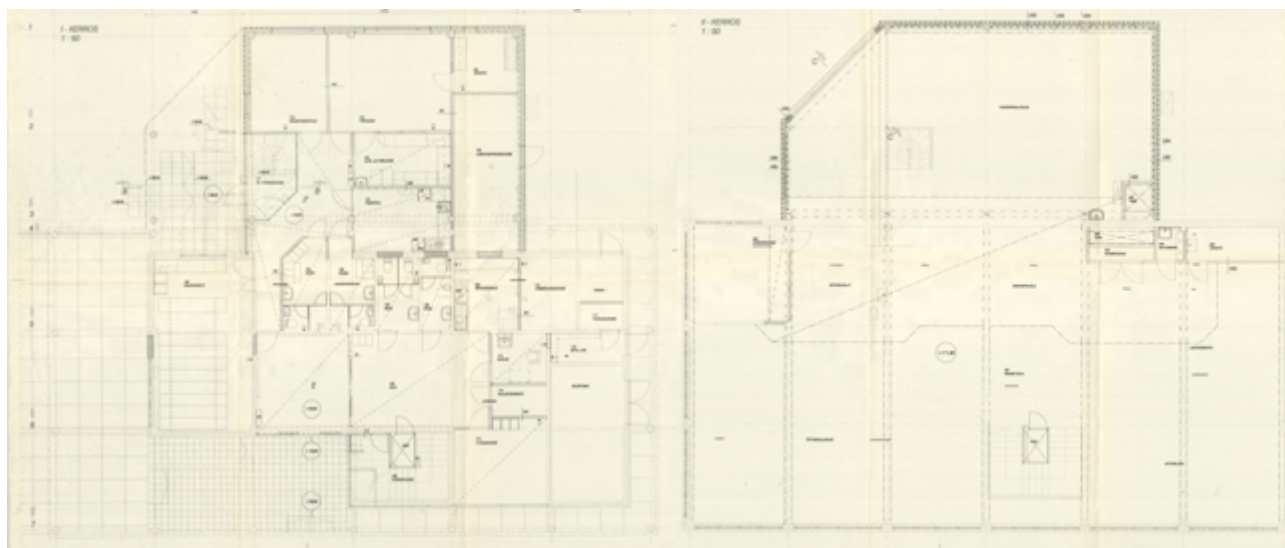
Kuva 4 ja 5. Mäntän kirjaston ensimmäisen ja toisen kerroksen pohjapiirustukset. Ensimmäisessä kerroksessa henkilökunnan työtiloja, toisessa kerroksessa kirjastosali. (Mänttä-Vilppulan kaupungin rakennusvalvonnan arkisto, Raimo Koivumäki 2000.)

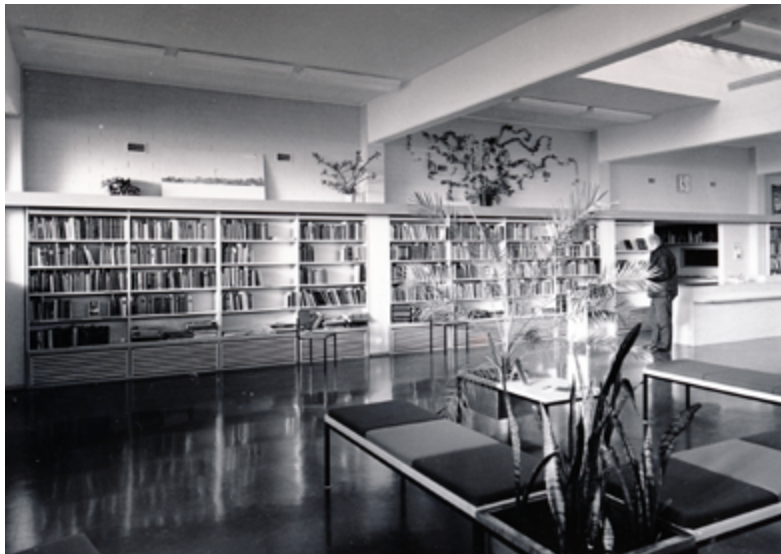
Kuva 7. Mäntän kirjasto valmistumisensa jälkeen vuonna 1968. Hyllyt on sijoitettu seinien viereen luoden avaran tilantunnon. (Mäntän kirjaston kokoelma.)

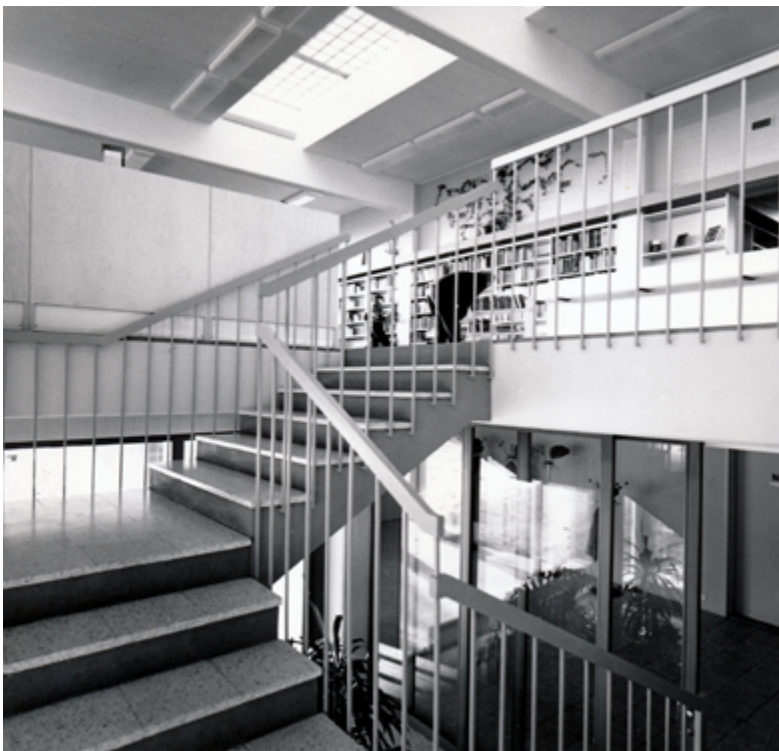
Kuva 8. Mäntän kirjasto vuonna 1968. Alun perin portaikko on ollut avonainen. (Mäntän kirjaston kokoelma.)

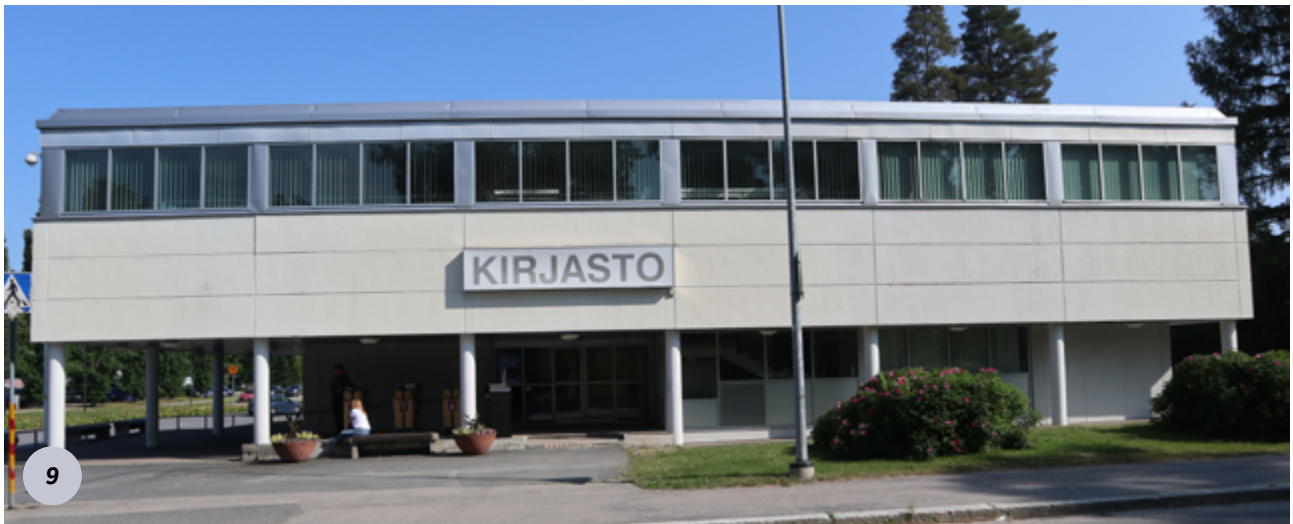
9

Kuva 9. Mäntän kirjaston alkuperäinen pääjulkisivu on säilynyt hyvin alkuperäisenä.

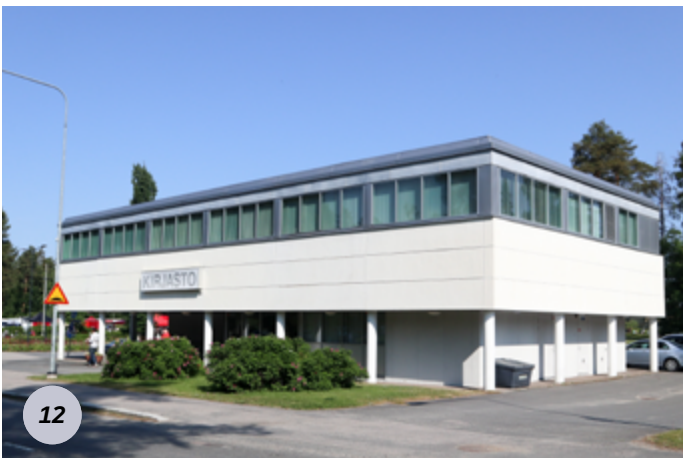
12

Kuva 12. Mäntän kirjasto kuvattuna kaakosta. Kuvassa vasemmalla näkyy Seppälän puistotien ja Virtasal-
mentien risteys sekä tori, oikealla kirjaston pysäköintialue. Rakennuksen itäjulkisivulle on sijoitettu huoltotiloja.

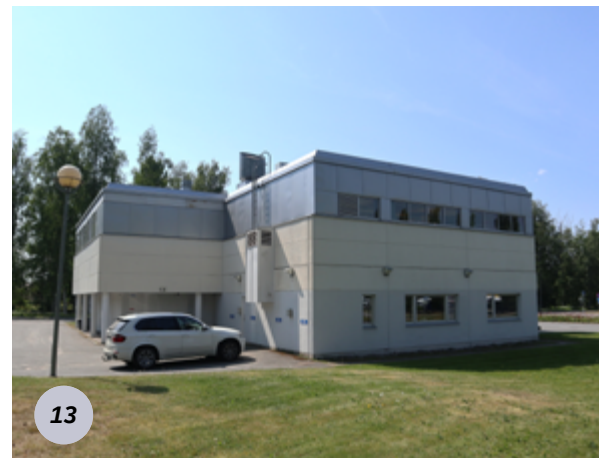
13

Kuva 13. Kirjasto kuvattuna pohjoispuolelta, jossa näkyy laajennusosan ja alkuperäisosan liitos.

Vuoden 2001 laajennuksessa keskeiset arkkitehtoniset piirteet on säilytetty ja laajennusosa jatkaa pila-riarkadia sekä ylänauhaikkunaa, tosin hieman pienempänä. Laajennusosa on harmonisessa suhteessa alkuperäiseen osaan, mutta kuitenkin erotettavissa siitä omana kerrostumanaan. Kuitenkin laajennuksen myötä särmiömäinen massoittelu ja yhtenäisen kappaleen leijuvuus on osittain kadotettu. Seppälän puistotielle avautuva suuri maisemaikkuna on laajennuksen keskeisin julkisivuihin vaikuttanut muutos, mikä avaa kirjaston yhteyden katutilaan uudella tavalla tarjotessaan näkymiä ulos.

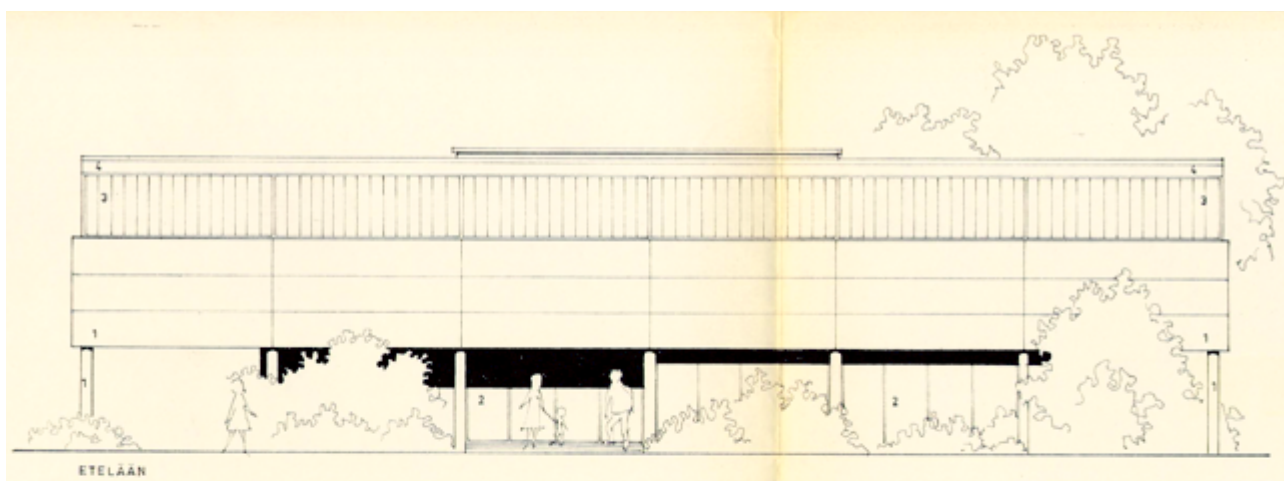
Kuva 21. Alkuperäinen piirustus Mäntän kirjaston eteläjulkisivusta (Mänttä-Vilppulan kaupungin rakennusvalvonnan arkisto, Olli Vikstedt 1967).

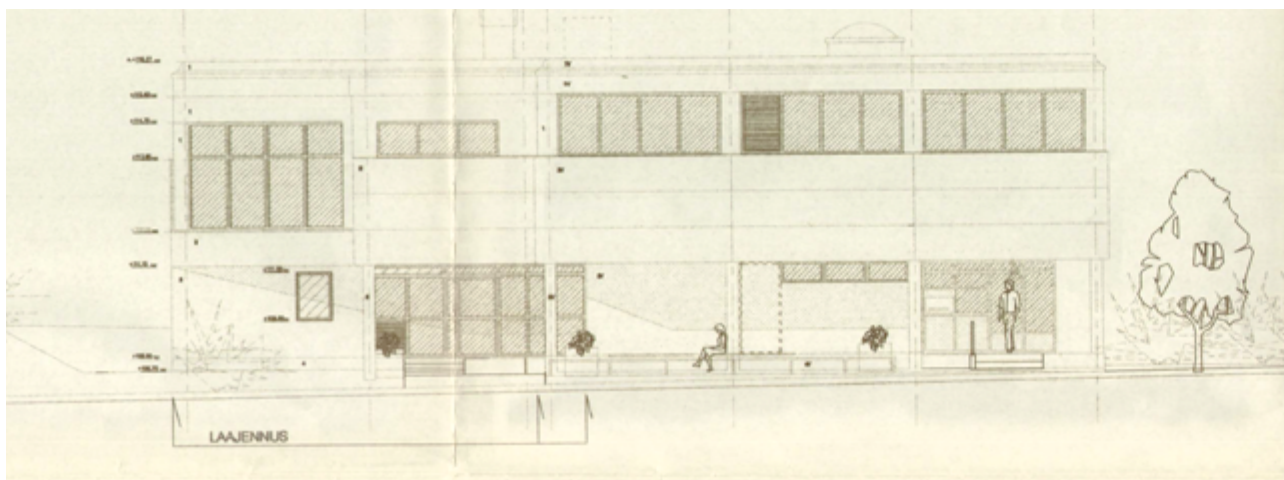
Kuva 22. Piirustus Mäntän kirjaston länsijulkisivusta, vasemmalla laajennusosa. (Mänttä-Vilppulan kaupungin rakennusvalvonnan arkisto, arkkitehtuuri toimisto Raimo Koivumäki 2000).

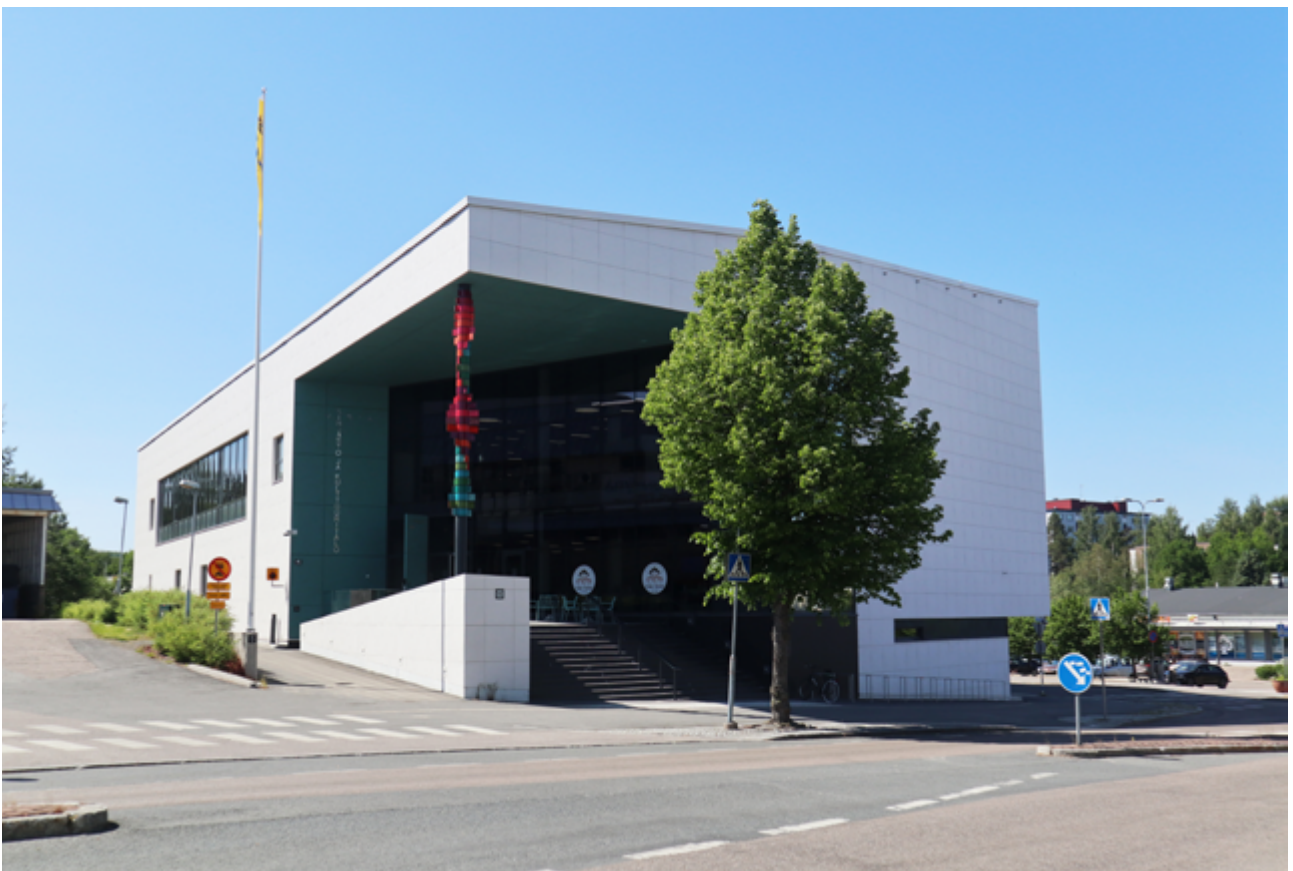
Kuva 4. Nokian kirjasto- ja kulttuuritalo Virran pääsisäänkäynti Härkitien suunnalta kuvattuna.

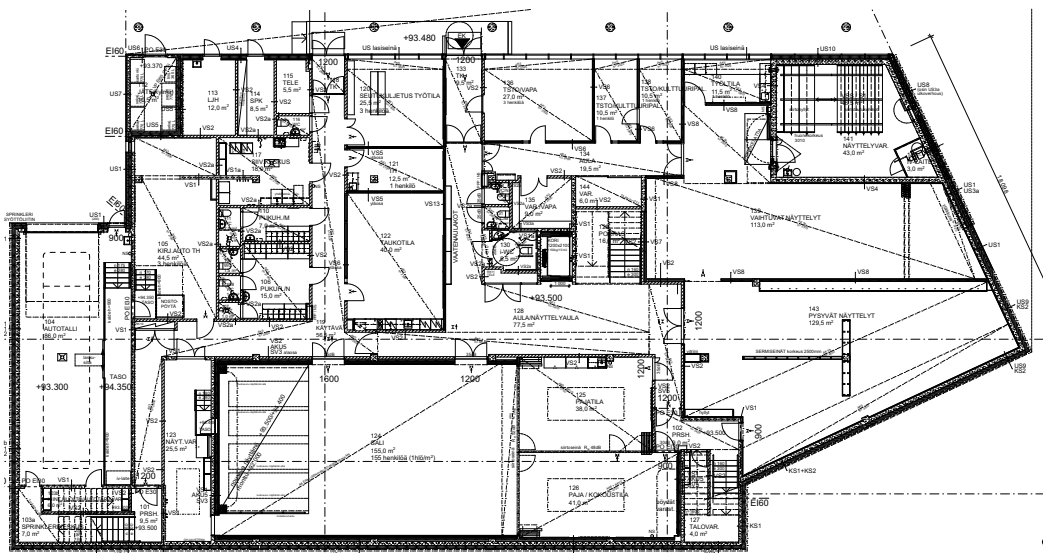
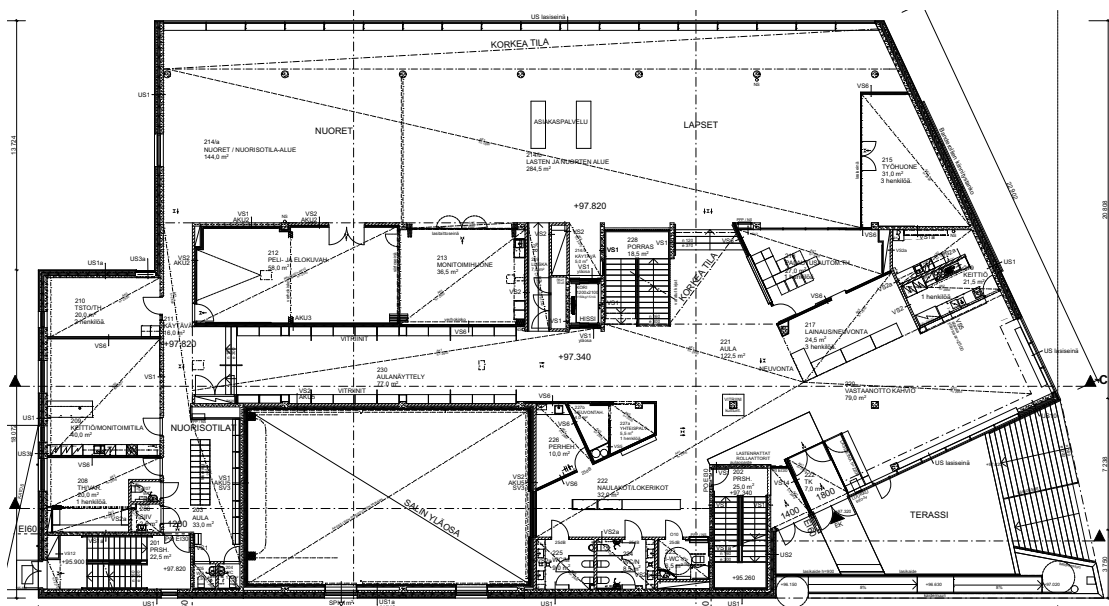
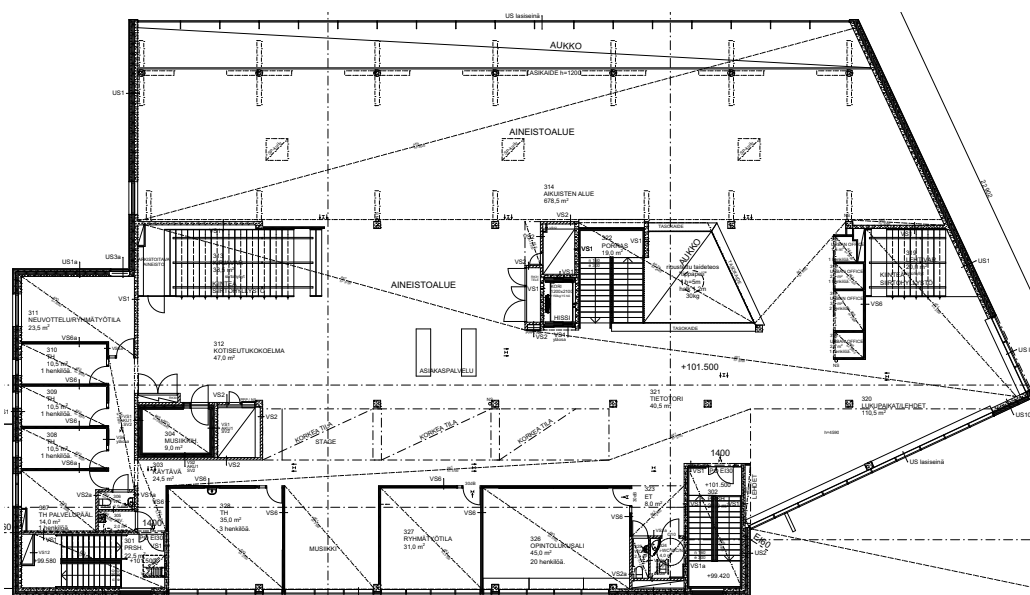
Kuvat 5-7. Kirjasto - ja kulttuuritalon pohjapiirustukset, yllä ensimmäinen, keskellä toinen ja alimpana kolmas kerros. (Nokian kaupungin rakennusvalvonnan arkisto, Pekka Koli / Tilatakomo 2017.)

Kolmannessa kerroksessa on aikuistenosasto kauno- ja tietokirjallisuusosastoinen. Lainausosastot sijoittuvat päällekkäin ja ne ovat vertikaalisesti yhteydessä toisiinsa: kolmas kerros sijoittuu parvimaaisesti toisen kerroksen päälle, jolloin korkea ikkunaseinä yhdistää tilat toisiinsa. Pääportaikko valkoisine pinnakaiteineen luo myös avoimuutta tilaan, ja kolmanteen kerrokseen saadaan valoa kattolyhdystä, joka avautuu ullakkokerroksen kautta ja ohjautuu pehmeästi tilaan.

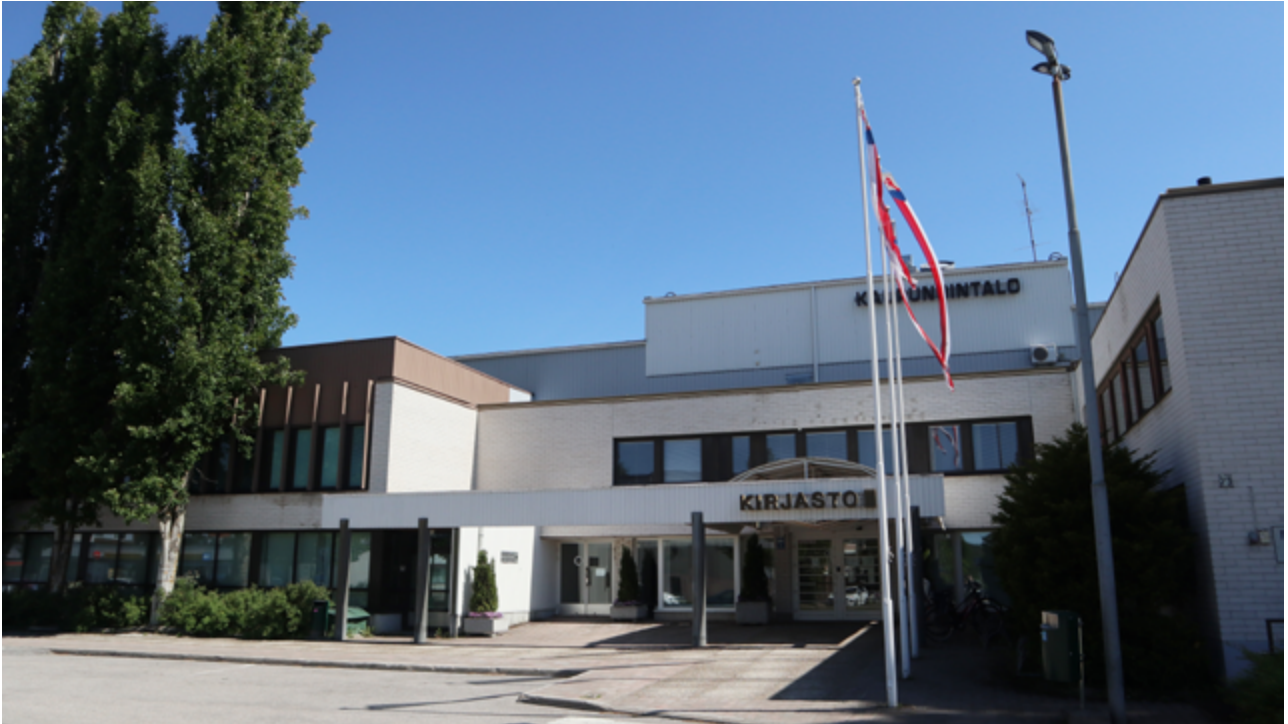
Kuva 1. Oriveden kaupungintalon pääjulkisivu Keskustien suunnasta. Käynti kirjastoon on kaupungintalon pääaulasta.

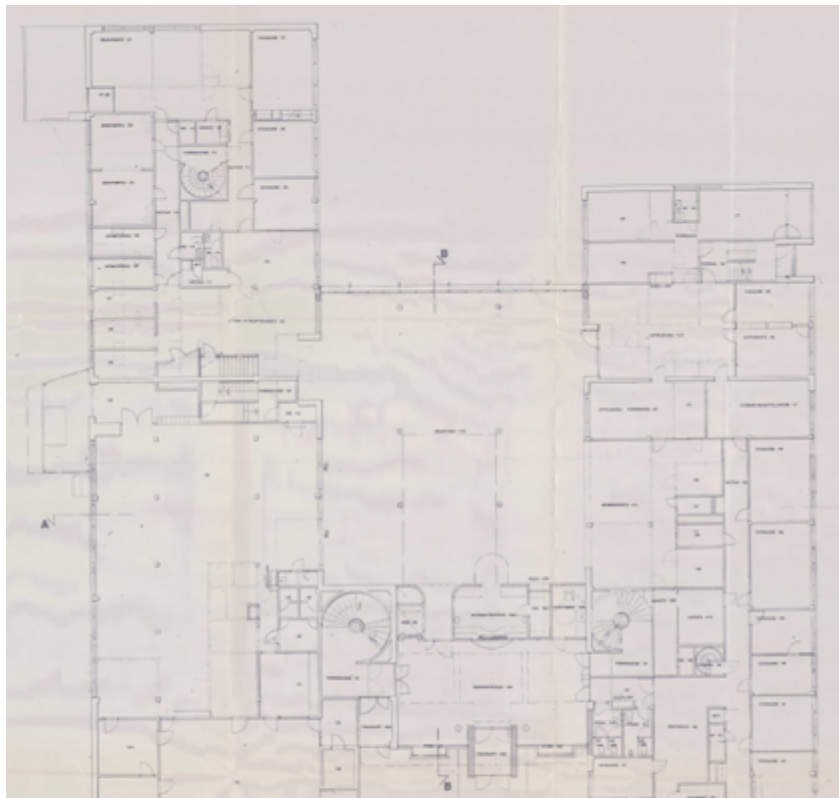
Kuva 4. Oriveden kirjaston pohjapiirustus. Kirjastosali kuvassa keskellä, vasemmassa siivessä mm. lastenosasto ja henkilökunnan tiloja, oikeassa siivessä musiikkiosasto ja tiedonhakupisteitä. (Oriveden kaupungin rakennusvalvonnan arkisto, Pertti Neva 1993.)

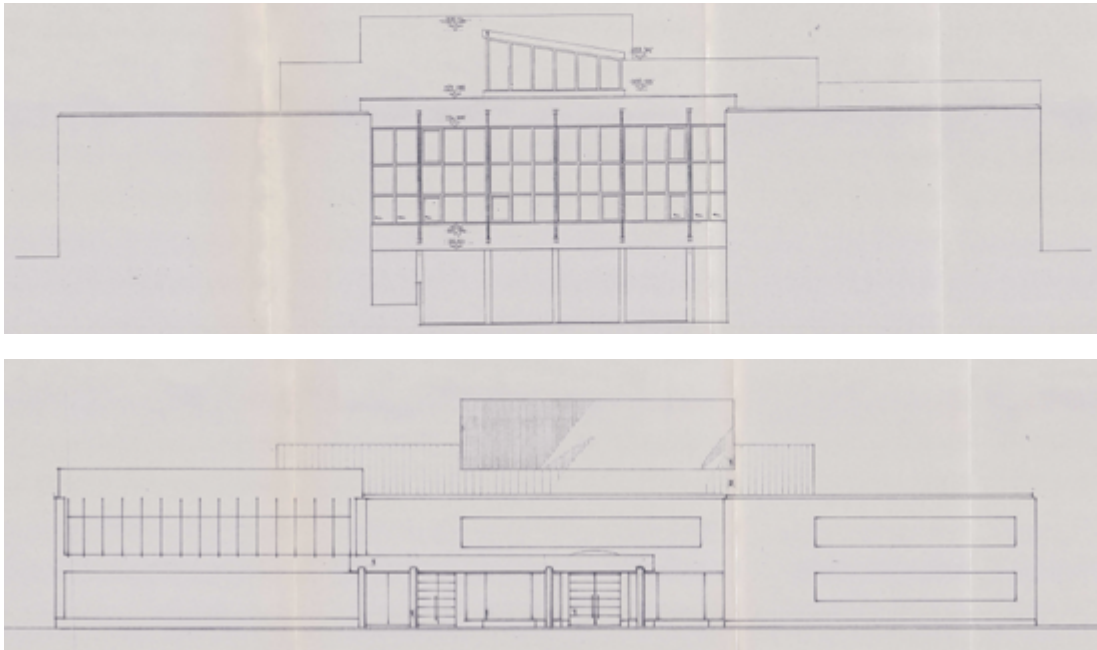
Kuvat 17 ja 18. Oriveden kaupunginkirjaston rakennuslupapääkirjastukset. Ylhäällä julkisivu itään: kirjaston laajennus sijoittuu olemassa olevien siipien väliin. Alhaalla länsijulkisivu, jossa pääsisäänkäynti kaupungintaloon, jonka aulasta on käynti kirjastoon. (Oriveden kaupungin rakennusvalvonnan arkisto, Pertti Neva 1993.)

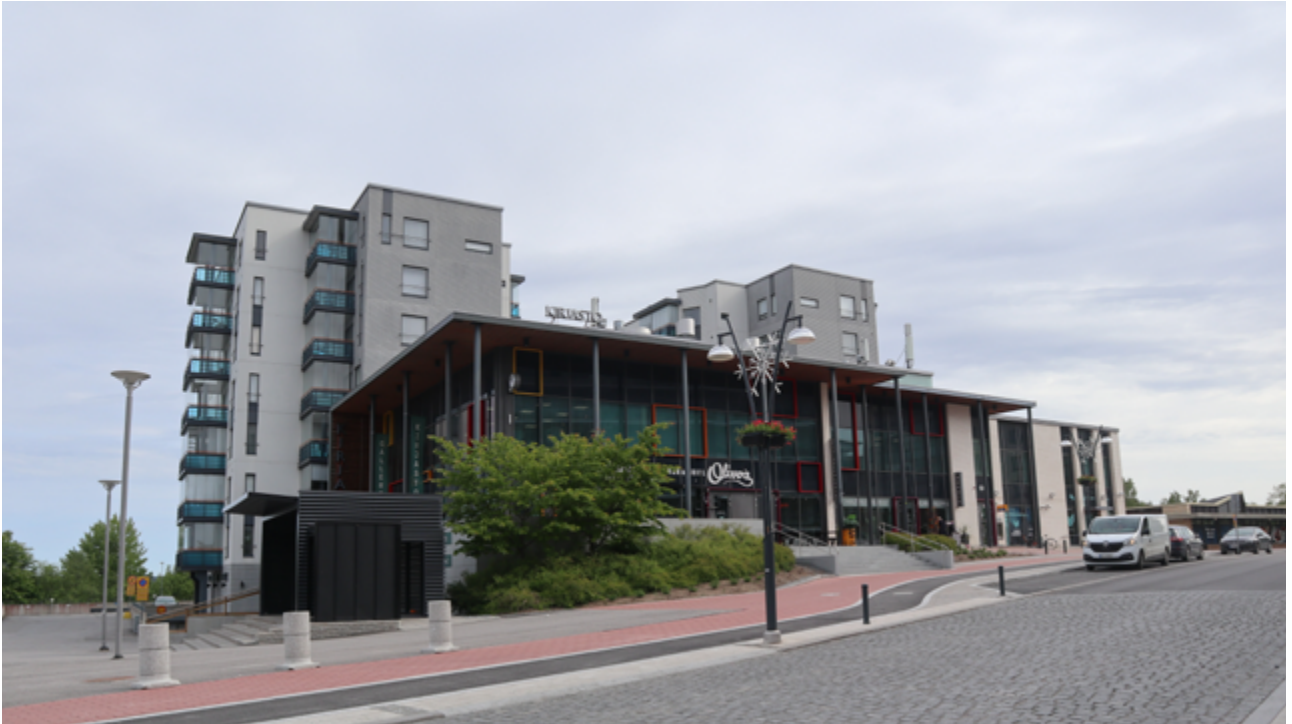
Kuva 1. Pirkkalakeskus ja Pirkkalan kirjasto kuvattuna Suupantieltä. Kirjaston tilat jäävät kuvassa vasemmalle, esiintymislavan taakse.

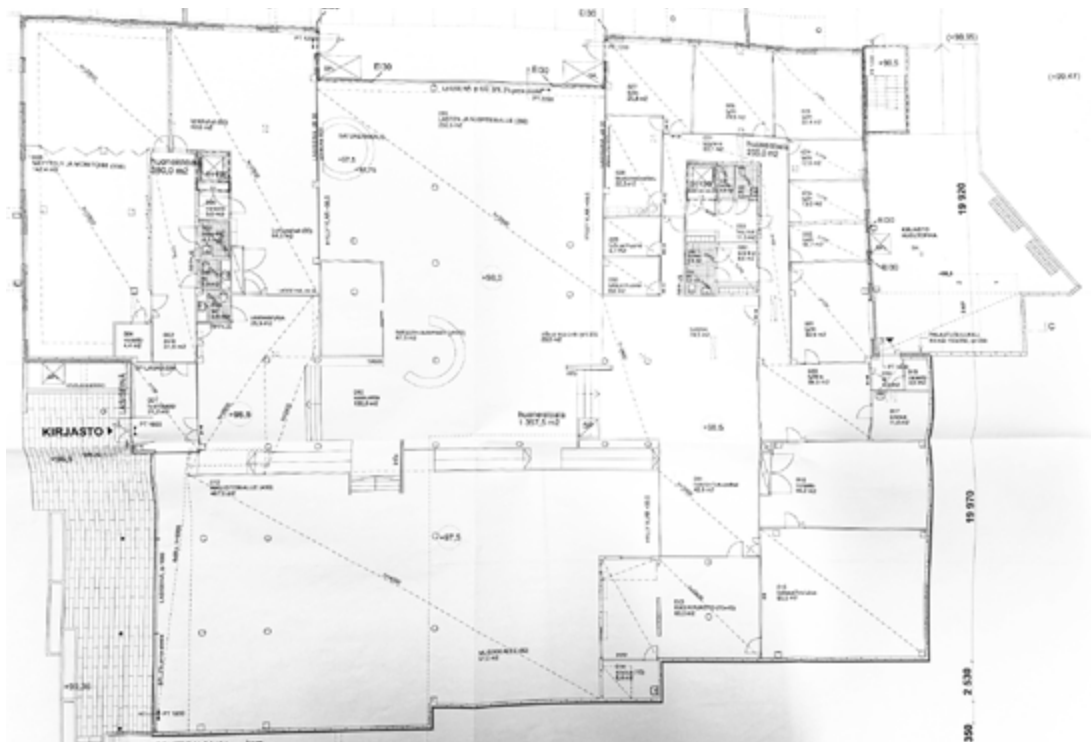
Kuva 4. Pirkkalan kirjaston pohjapiirustus. Sisäänkäynti vasemmalla nurkassa, kirjastosali keskellä ja henkilökunnan tilat oikealla yläkulmassa. (Pirkkalan kunnan rakennusvalvonnan arkisto, arkkitehtitoimisto Erkki Helamaa ja Keijo Heiskanen Oy 2007.)

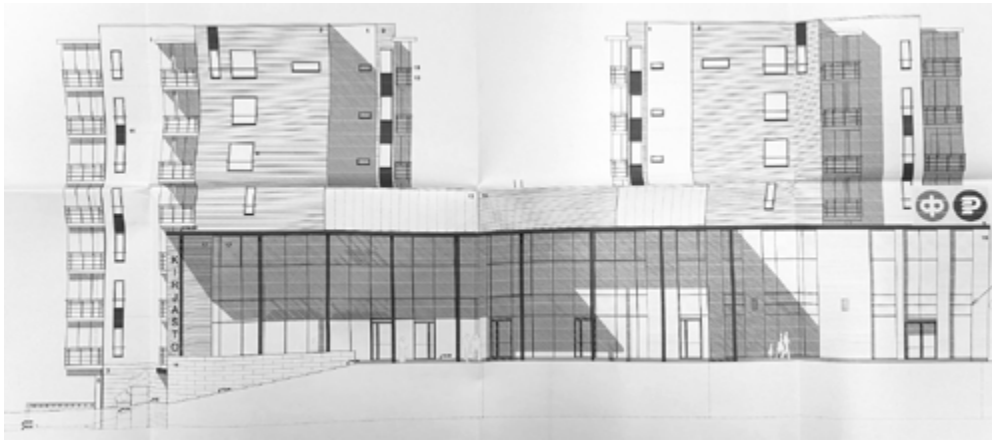
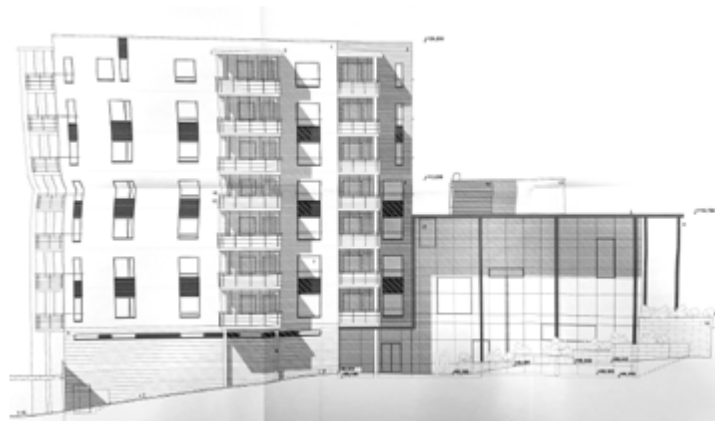
Kuvat 17 ja 18. Kirjaston etelä- ja länsijulkisivut. Ylemmässä kuvassa kirjaston tilat jäävät kuvassa vasemmalle. Alemmassa kuvassa kirjaston sisäänkäynti näkyy kuvan keskiosassa, oikealla kirjaston lasinen pääjulkisivu. (Pirkkalan kunnan rakennusvalvonnan arkisto, Matti Mastosalu / arkkitehtitoimisto Erkki Helamaa ja Keijo Heiskanen Oy 2007.)

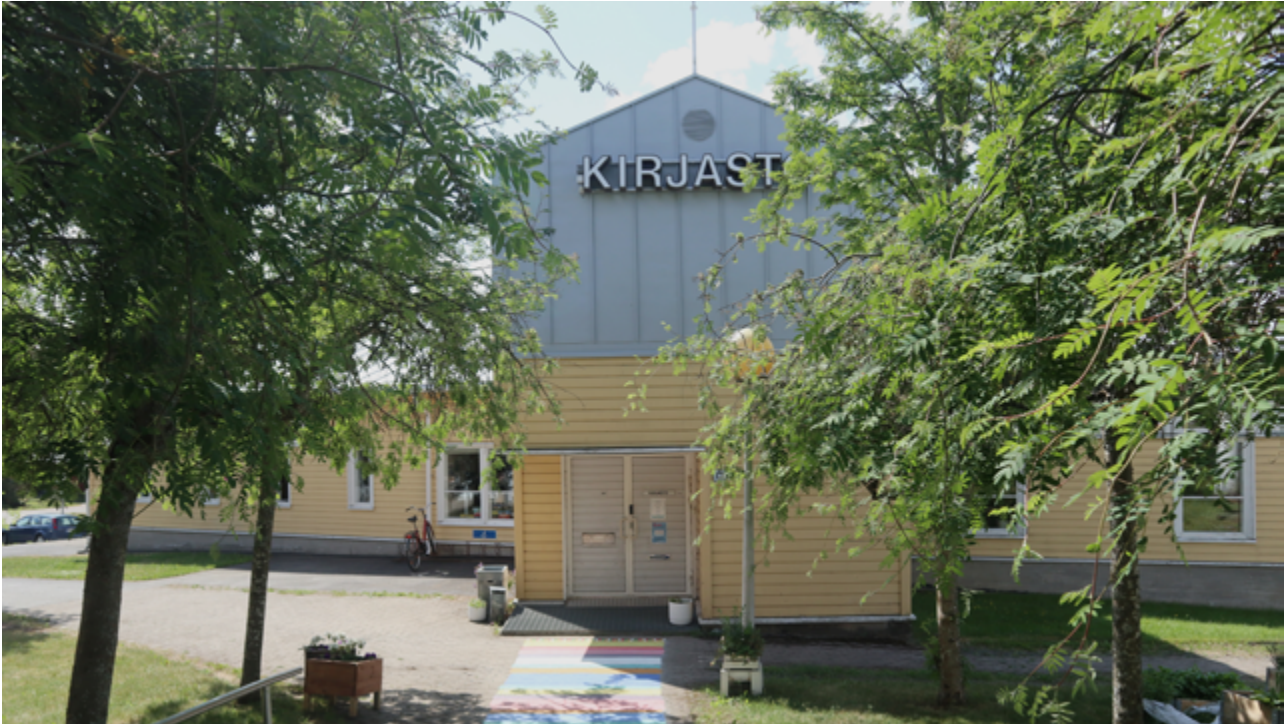
Kuva 1. Punkalaitumen kirjaston pääsisäänkäynti kuvattuna pohjoisesta, Urjalantien suunnalta.

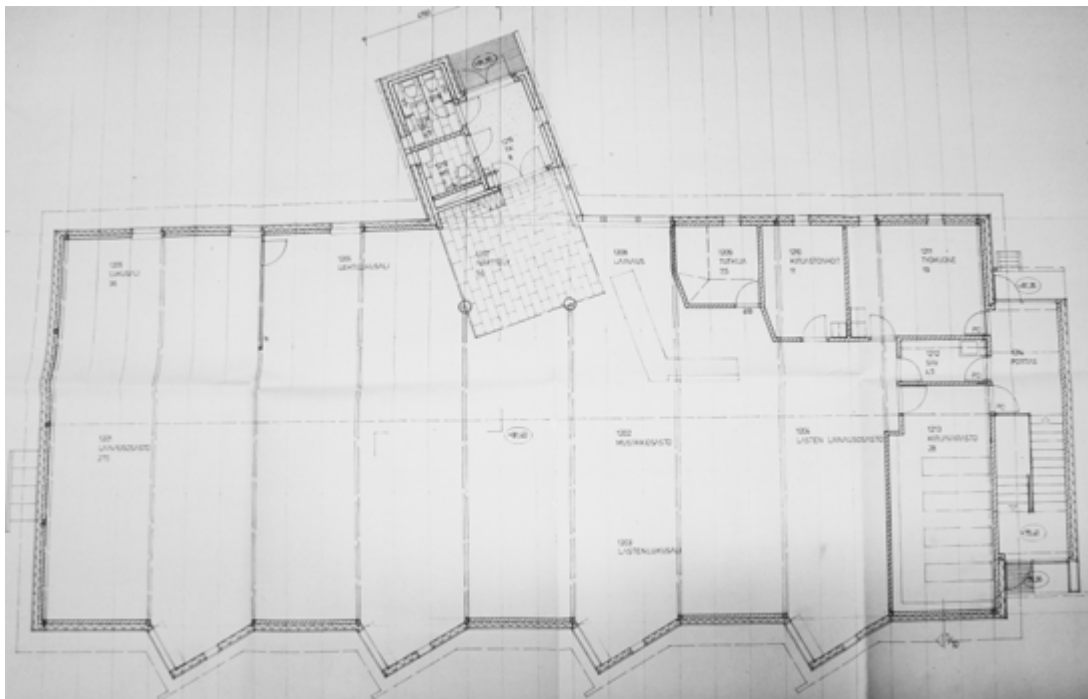
Kuva 4. Punkalaitumen kirjaston pohjapiirustus. Sisäänkäynti ulkonevasta osasta kuvan yläosassa, kirjastosalissa erkkeri-ikkunat. Henkilökunnan tiloja oikealla sekä alemmassa kerroksessa. (Punkalaitumen kunnan rakennusvalvonnan arkisto, Matti Huusari 1984.)

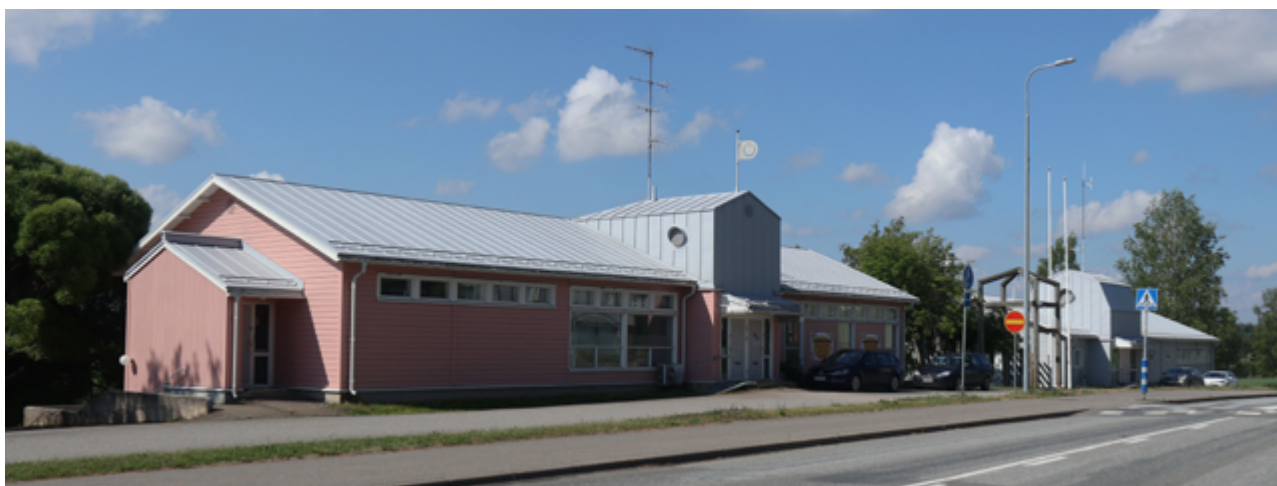
Kuva 5. Punkalaitumen kirjasto on osa ns. Pietarinviraston rakennuskokonaisuutta. Kulku kirjastoon tapahtuu kahden rakennuksen välistä, puinen porttiaihe näkyy kuvassa.

Kirjaston pääsisäänkäynti on pohjoisen puolelta. Rakennus jää Urjalantieltä nähtynä kahden muun rakennuksen taakse, ja kirjaston sisäänkäynnille johtava kevyenliikenteenväylä sijoittuu kahden rakennuksen väliin. Polulle on sijoitettu korkea portti, johon on kiinnitetty ”lainasto”-kyltti. Kirjastoon johtava väylä on maalattu eri värein vaakaraidoitettun räsymäton näköiseksi vuoden 2023 kesällä. Kirjastorakennus porras-

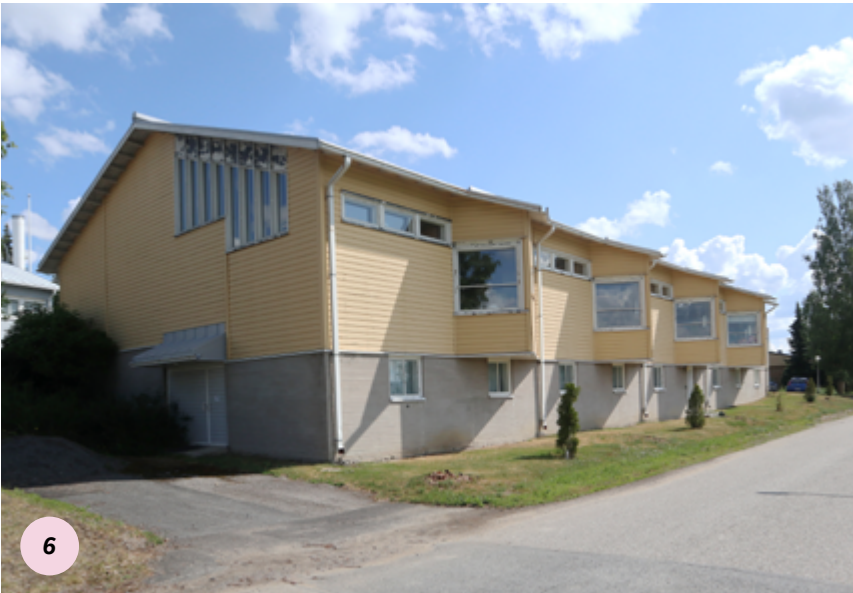
6

Kuva 6. Punkalaitumen kirjaston eteläjulkisivussa on neljä erkkeriuloketta. Rakennus sijoittuu rinteeseen siten, että kellarikerros avautuu maantasoon etelän puolella.

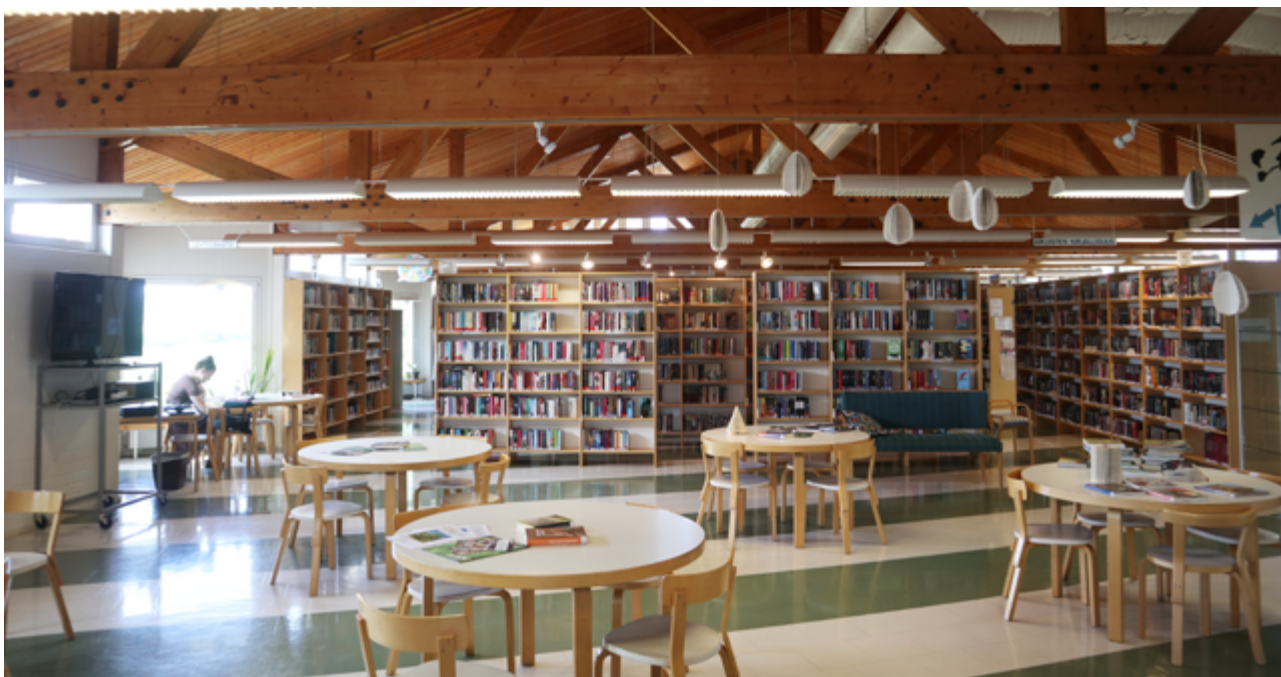
Kuva 12. Punkalaitumen kirjaston päätila avautuu sisäänkäynniltä. Tilaa rytmittävä raidoitettu lattia. Lukusalitilassa on Artekin kalustus, myös kirjahyllyt ovat alkuperäiset.

Kirjaston päätila, kirjastosalin, avautuu suoraan pääsisäänkäynniltä. Tilakokemuksesta voimistaa huonekorkeuden vaihtelu: matalammasta osasta tullaan korkeampaan tilaan, joka mukaillee harjakaton muotoa.

Kirjastosalin keskelle sijoittuu avara lukusali, jossa on Artekin pöytäryhmiä. Sisäänkäynniltä katsottuna oikealle jää lainausosasto kirjahyllyineen. Hyllyt ovat alkuperäiset ja sävy maailmaltaan vaaleat. Hyllyjen korkeuden vuoksi kirjastosalin ei avaudu yhtenäisenä, avarana tilana. Hyllyjärjestystä on aikojen saatossa muutettu, mutta muutoin kirjastosalin on hyvin alkuperäisessä kunnossa.
