PIRKANMAAN MODERNIT KIRJASTOT

Rakennusinventointi

Pirkanmaan maakuntamuseo 2023

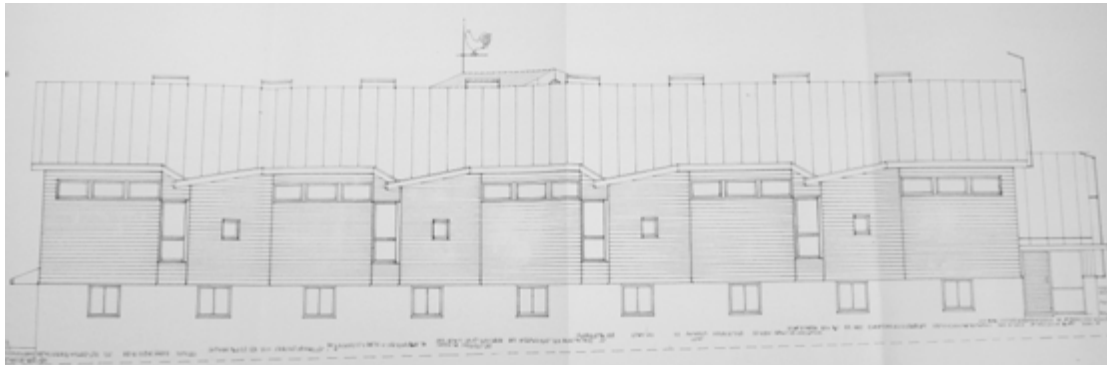
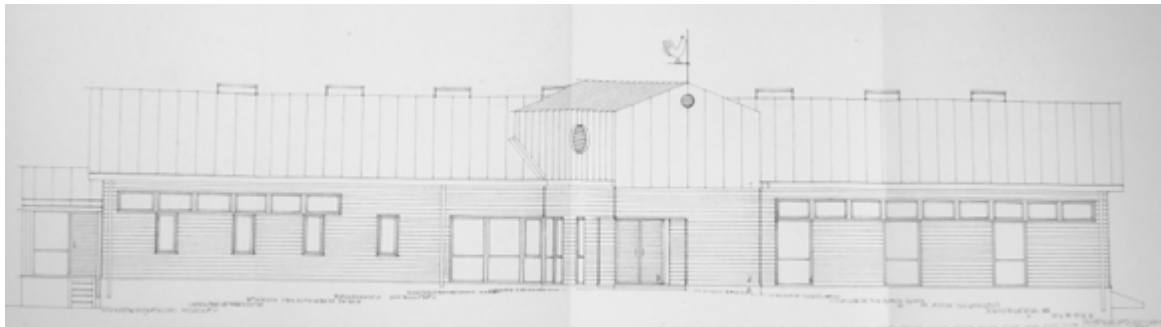
Kuva 21 ja 22. Punkalaitumen alkuperäiset lupapiirustukset. Ylhäällä eteläjulkisivu ja alhaalla pohjoisjulkisivu. (Punkalaitumen kunnan rakennusvalvonnan arkisto, Matti Huusari 1984.)

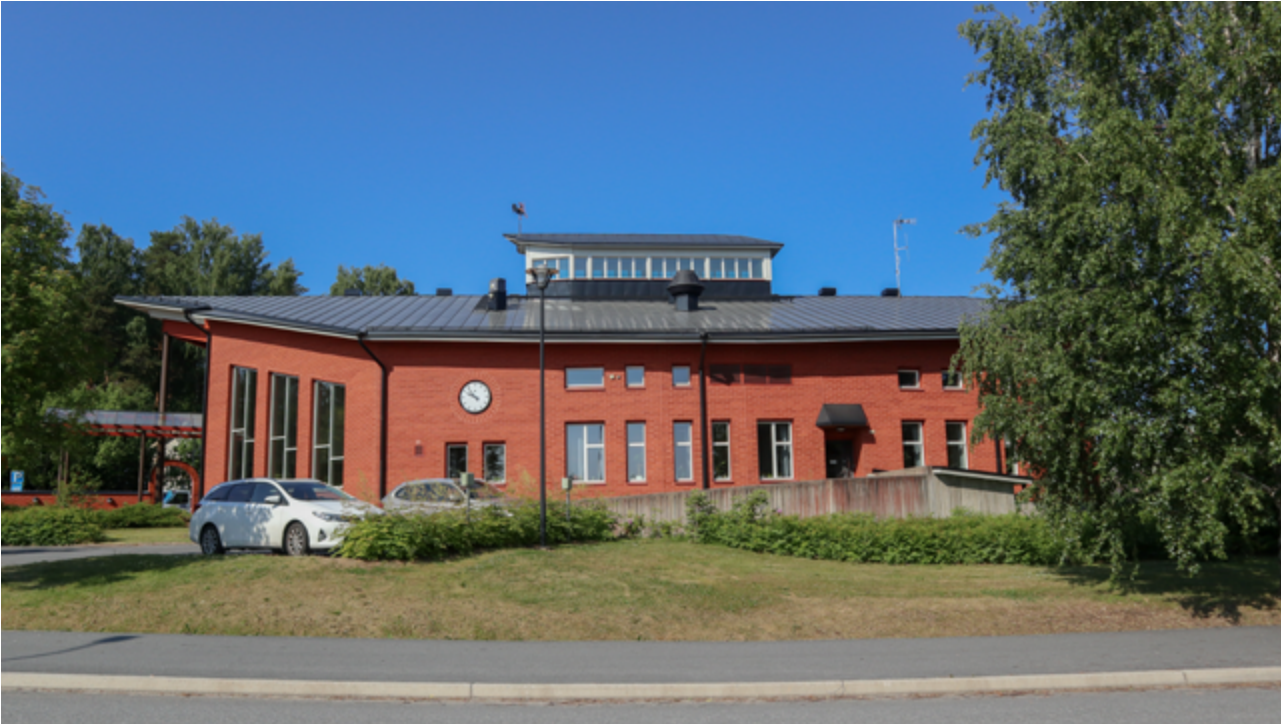
Kuva 1. Pälkäneen pääkirjasto kuvattuna idästä Kehätien puolelta.

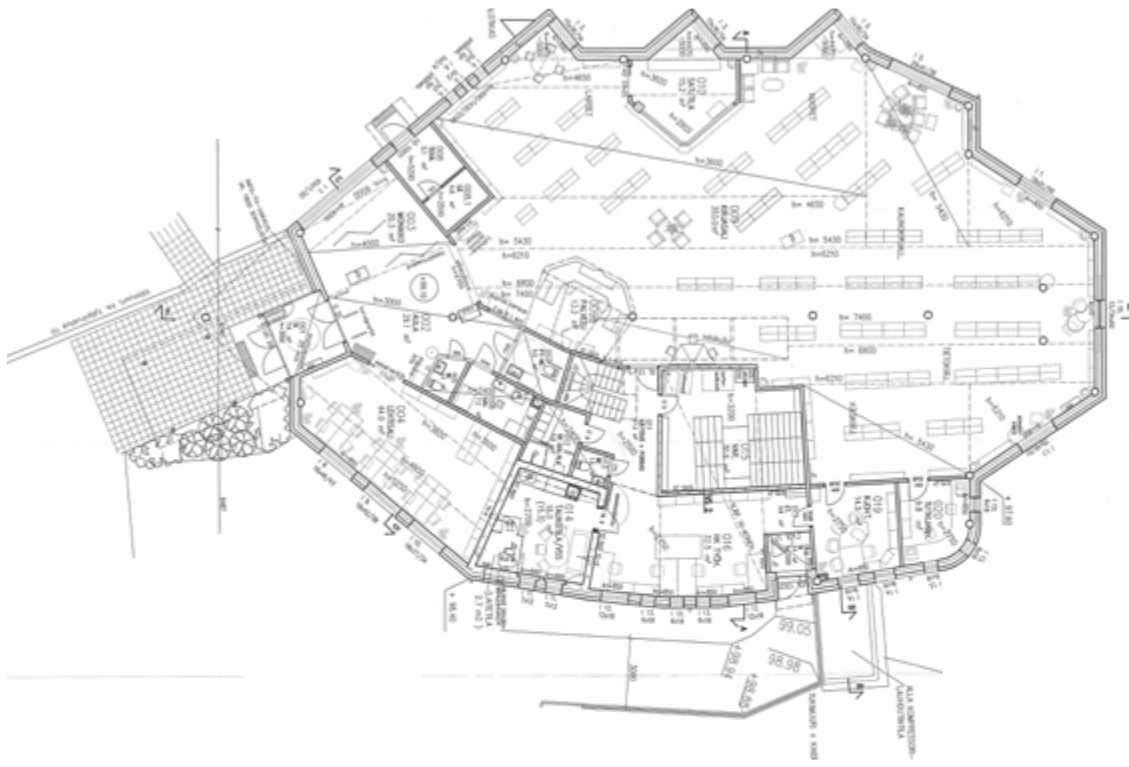
Kuva 4. Pälkäneen pääkirjasto Arkin pohjapiirustus. Sisäänkäynti kuvassa vasemmalta ja lukusali sen vieressä oikealla. Kirjastosali kuvassa ylhäällä ja henkilökunnan tilat alhaalla. (Pälkäneen kunnan rakennusvalvonnan arkisto, Esko Räntilä 2006.)

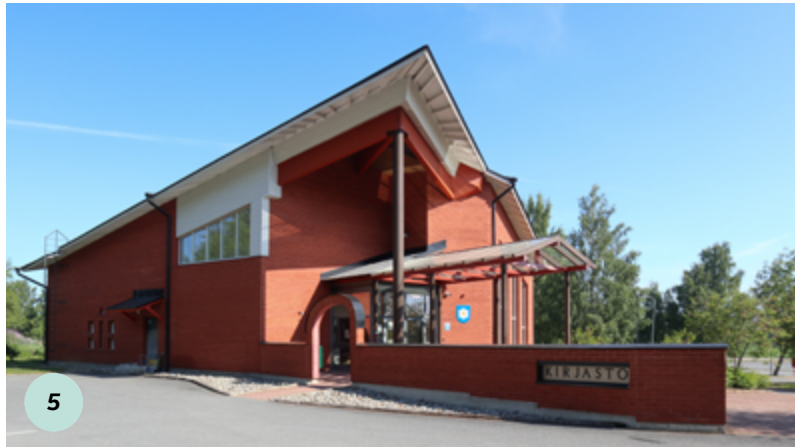
Kuva 5. Pälkäneen kirjaston pääsisäänkäynnissä korostuu arkkitehtuurin monimuotoisuus ja erilaiset aiheet.

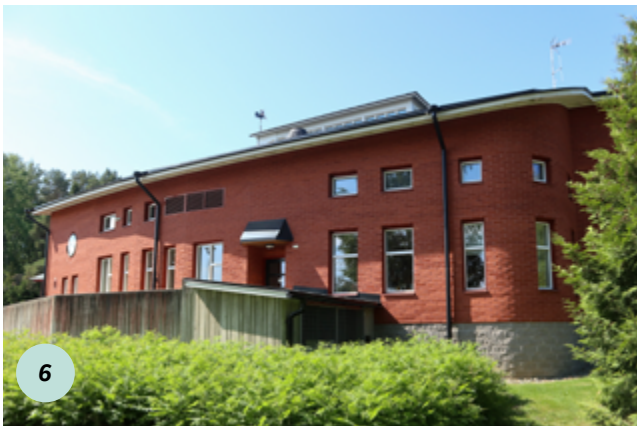
Kuva 6. Kirjaston itäjulkisivu Kehätien suunnalta. Betonivalumuuri johdattaa henkilökunnan sisäänkäynnille.

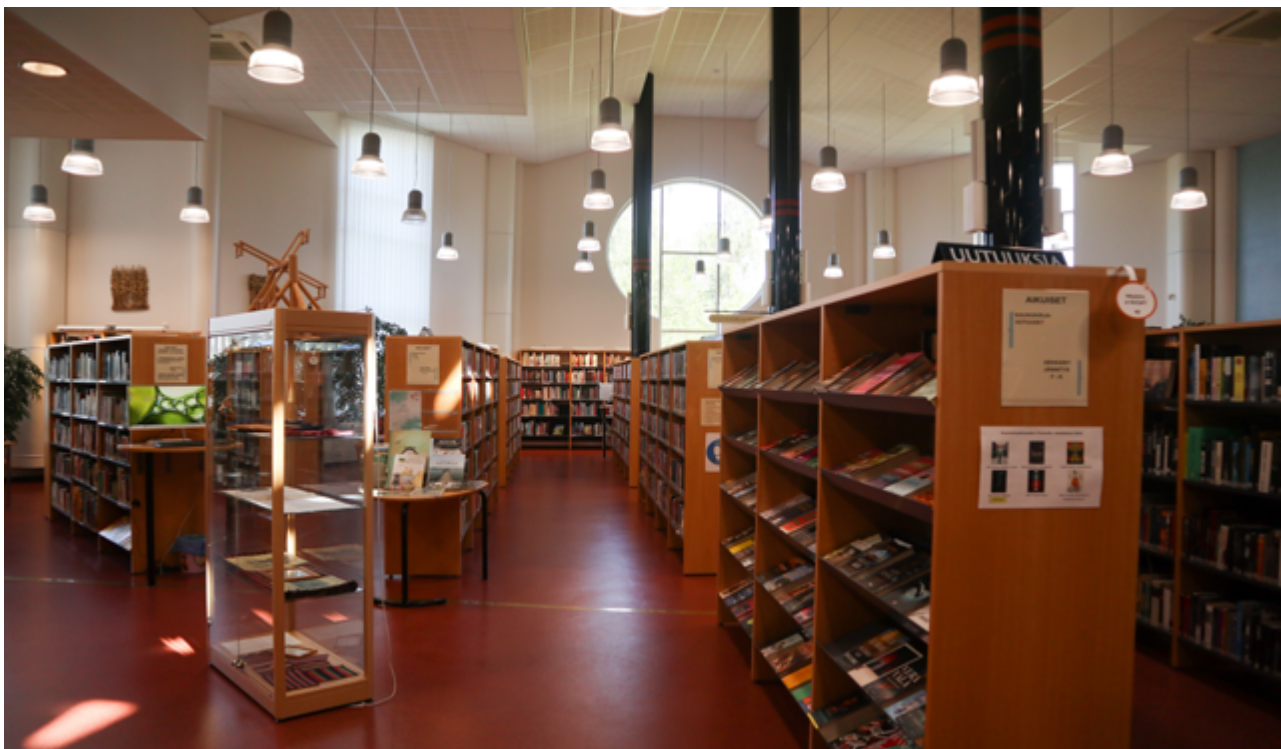
Kuva 11. Pälkäneen pääkirjaston lainaussali.

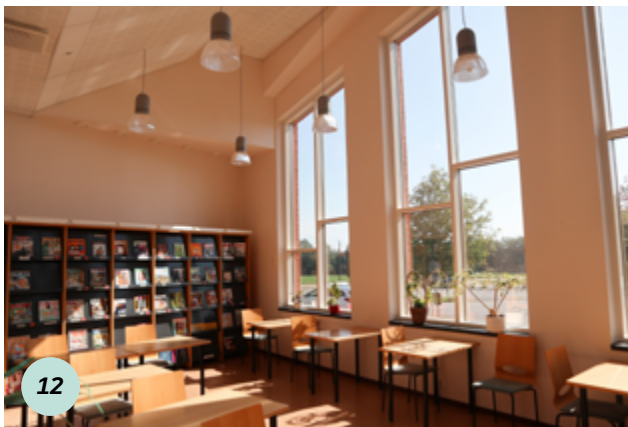
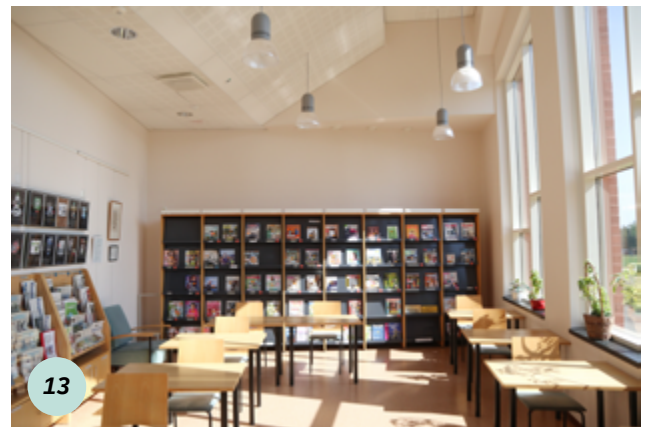
Kuva 12. Kirjaston lehtienlukusali avautuu kohti kaakkoa suurin ikkunoin.

Kuva 13. Lehtienlukusalissa toistuu samanlainen porrastuva alakatto kuin lainaussalissa.

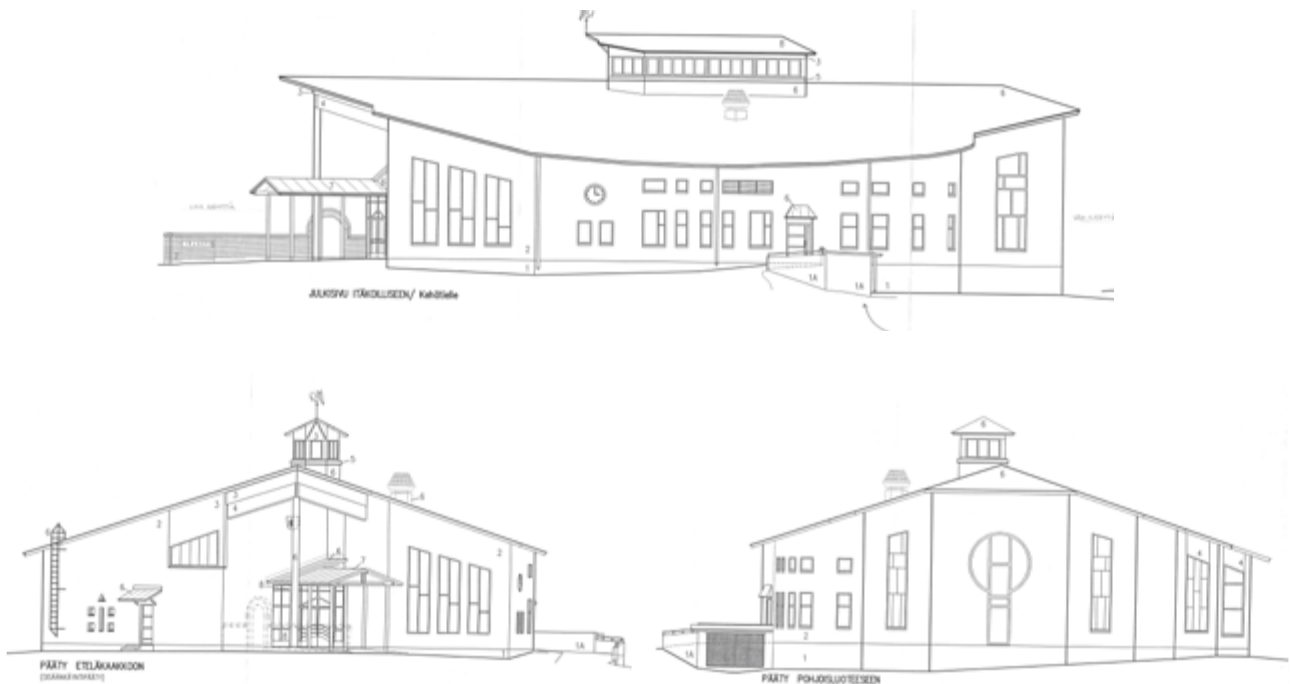
Kuvat 21-23. Pälkäneen pääkirjasto Arkin alkuperäiset rakennuslupapiirustukset: julkisivut itäkoilliseen Kehätielle, kaakkoon ja pohjoisluoteeseen. (Pälkäneen kunnan rakennusvalvonnan arkisto, Esko Ranttilä 2006.)

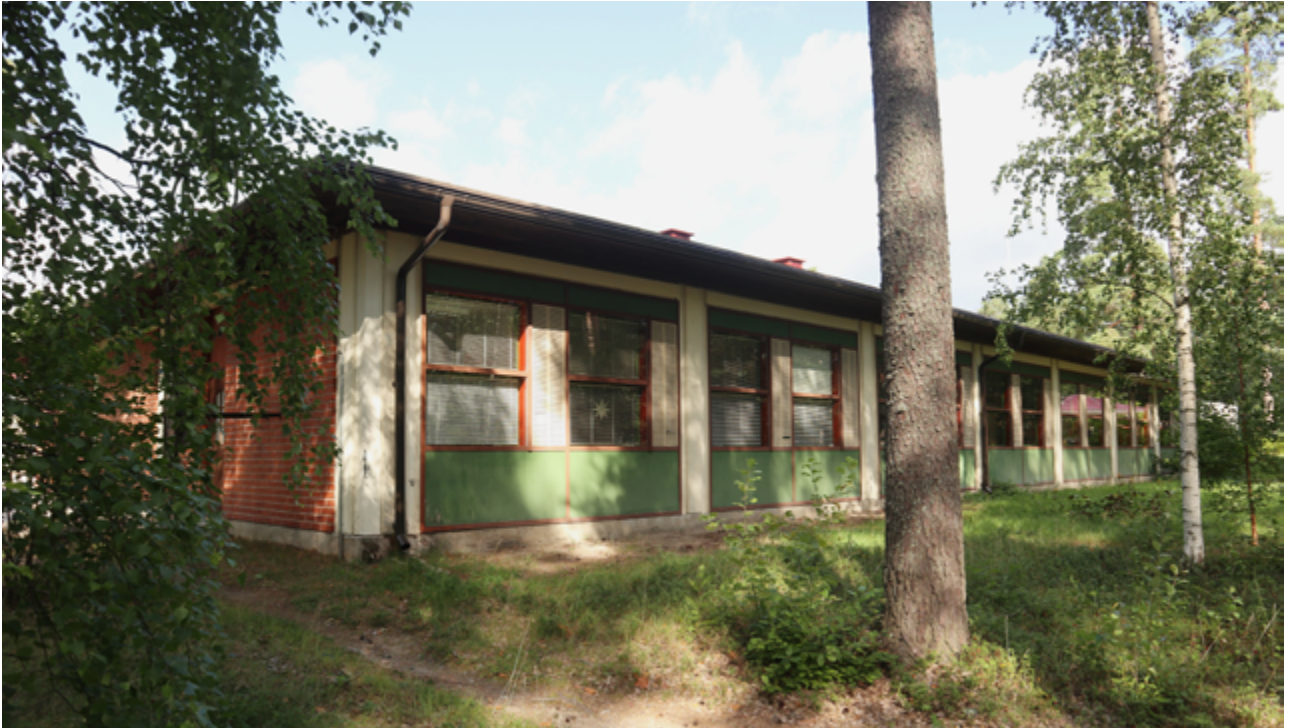
Kuva 1. Ruoveden kirjaston itäjulkisivu.

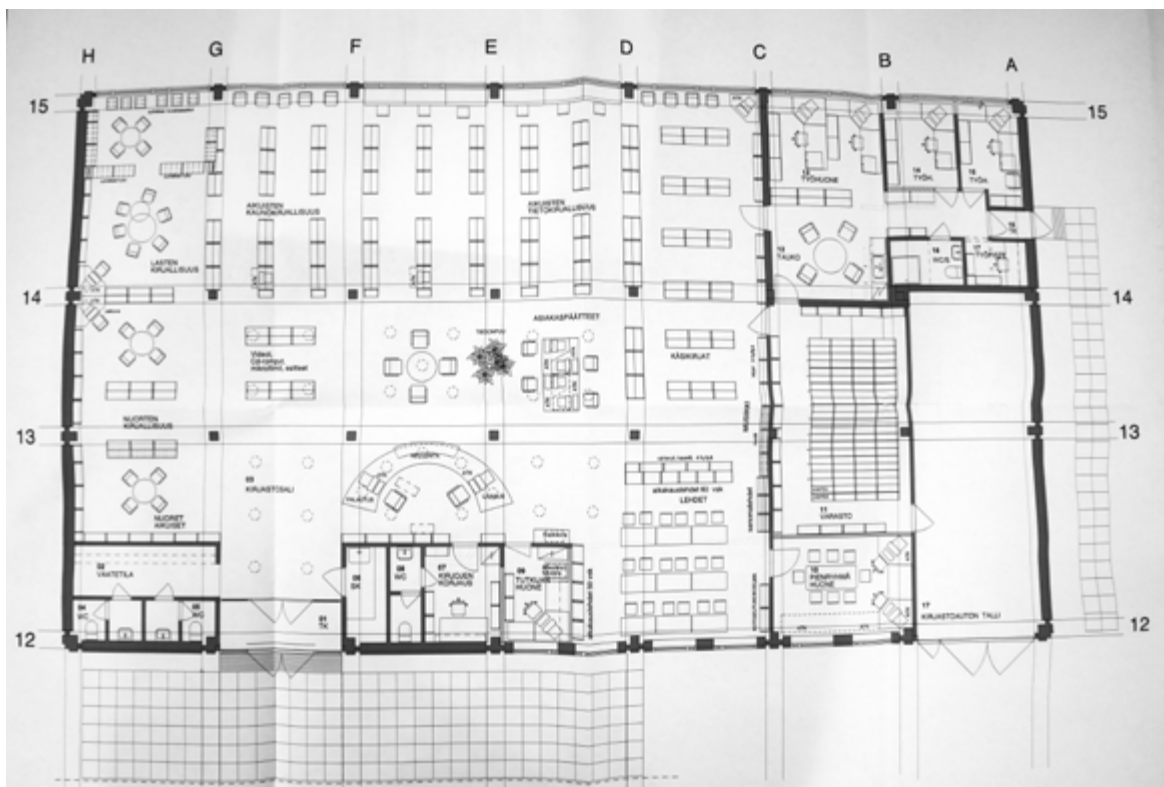
Kuva 4. Ruoveden kunnankirjaston pohjapiirustus peruskorjauksen yhteydessä. Sisäänkäynti kuvassa alhaalla vasemmalla, henkilökunnan tiloja oikealla entisessä asunto-osassa. Kirjastoauton halli oikealla alhaalla. (Ruoveden kunnankirjaston arkisto.)

2000-luvun alussa toteutetussa peruskorjauksessa kirjaston tilajärjestelyjä muutettiin: talonmiehen asunto muutettiin henkilökunnan työtiloiksi, mitkä siirtyivät pois länsijulkisivulta vapauttaen tilaa laajenevalle kirjastosalille. Alkuperäisiä henkilökunnan tiloja erottavaa tiiliseinää purettiin ja lainaussali laajeni ulkoseinälle saakka lehtilukusalin muodossa. Palvelutiskin takana oleva henkilökunnan entinen kahviotila muutettiin työskentelytilaksi ja sen viereen sijoitettiin asiakastyöhuone. Linaustiskin takana säilyivät myös henkilökunnan sosiaali- ja wc-tilat.

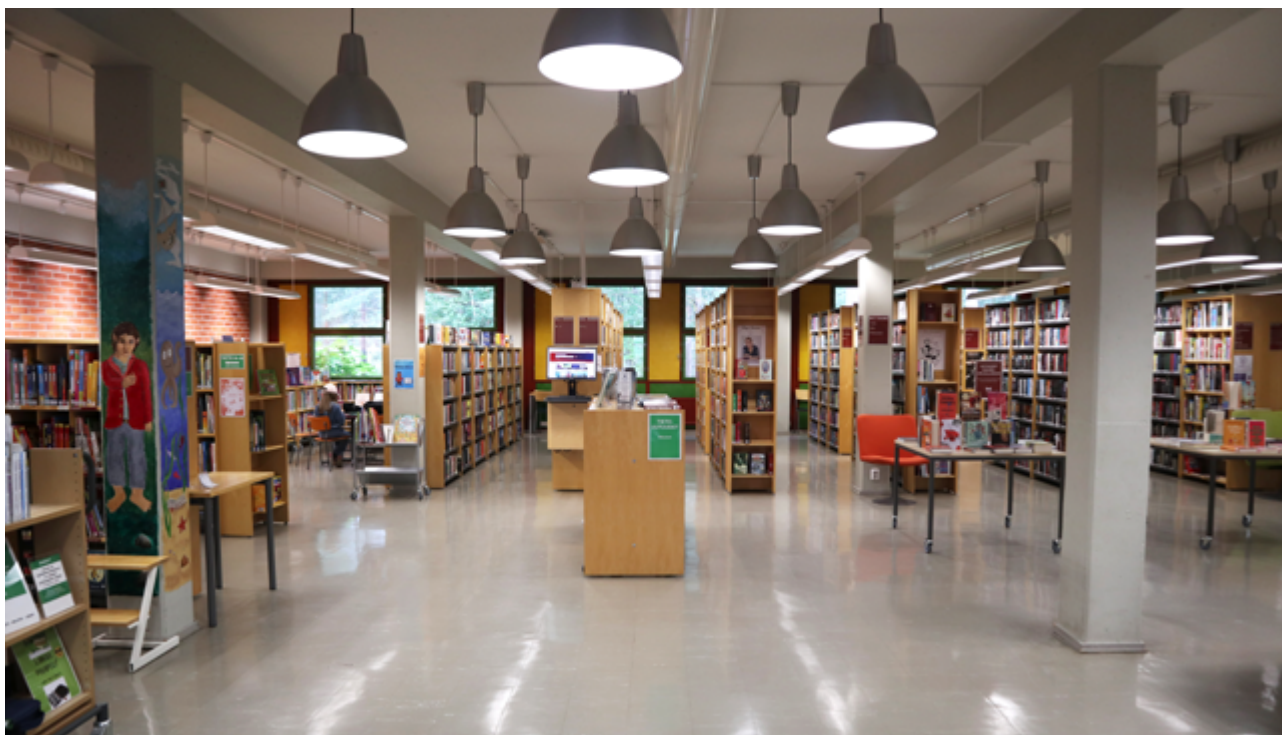
Kuva 11. Näkymä kirjaston lainaussaliin pääovilta. Vasemmalla näkyy tiiliseinää, hyllyjen takana vihreän ja keltaisen paneloinnin rytmittämä itseinää.

alkuperäisintä antia. Kirjaston pitkä itäjulkisivu jatkuu läpi lainaussalin, joskin se peittyi sitä kohtisuoraa vasten asetettujen hyllyjen taakse. Linaussalin keskiosa sen sijaan on jätetty avoimeksi ja sitä rajaavat kantavat, neliskanttiset betonipilarit. Tila on kalustettu pyörällisin hyllyin, jolloin tilaa voidaan hyödyntää erilaisiin tapahtumiin. Tiski on sijoitettu sisäänkäynnistä oikealle kulman taakse, ja sitä on vuosien saatossa uusittu monta kertaa.

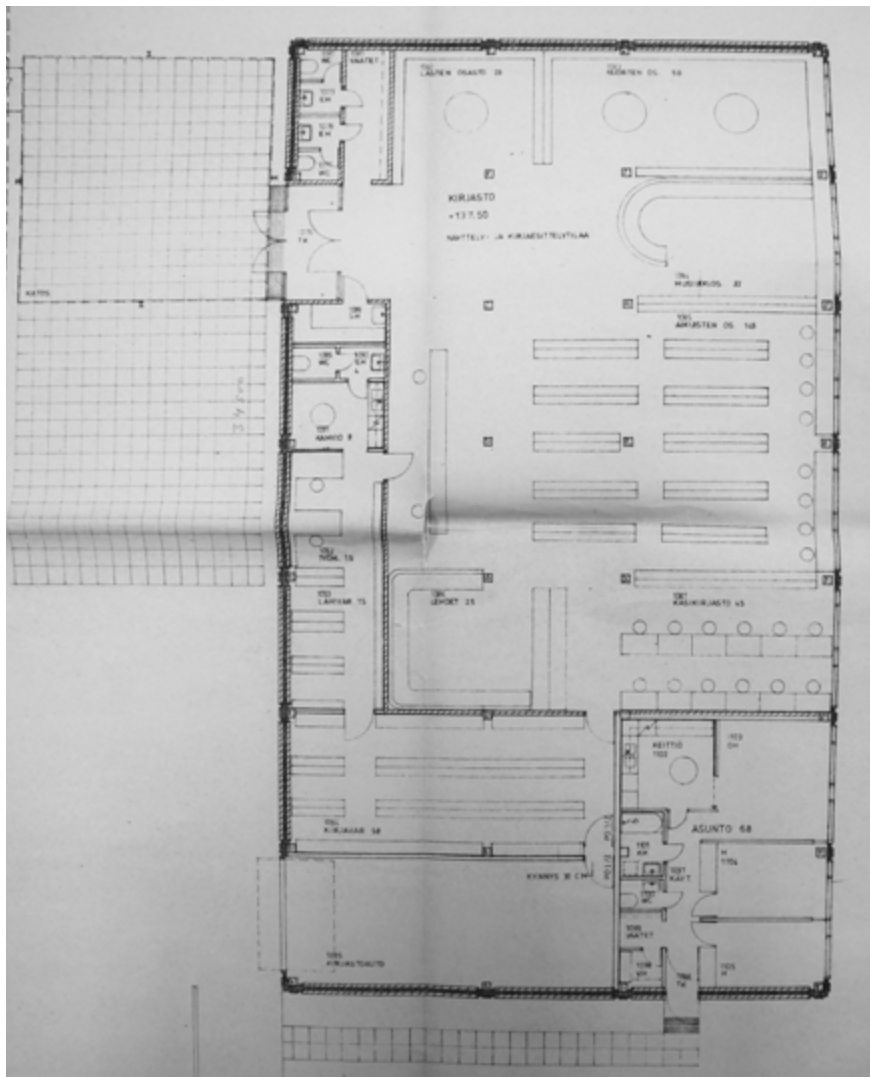
Kuva 18. Ruoveden kunnankirjaston alkuperäinen pohjapiirustus. (Ruoveden kunnan rakennusvalvonnan arkisto, arkkitehtitoimisto Jaakko Ilveskoski 1974.)

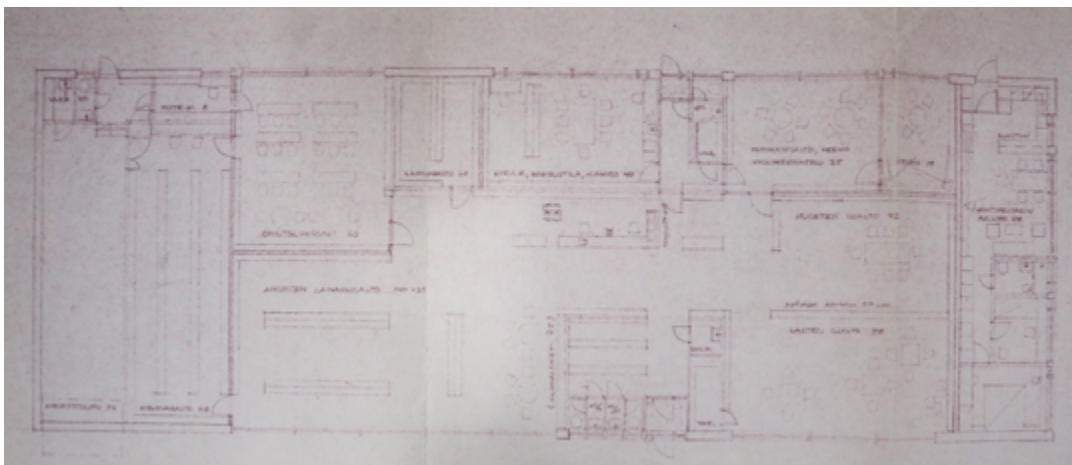
Kuva 19. Luonnos kirjaston pohjapiirustuksesta vuodelta 1973. Piirustuksen on allekirjoittanut arkkitehti Jaakko Ilveskoski. (Ruoveden kunnankirjaston arkisto.)

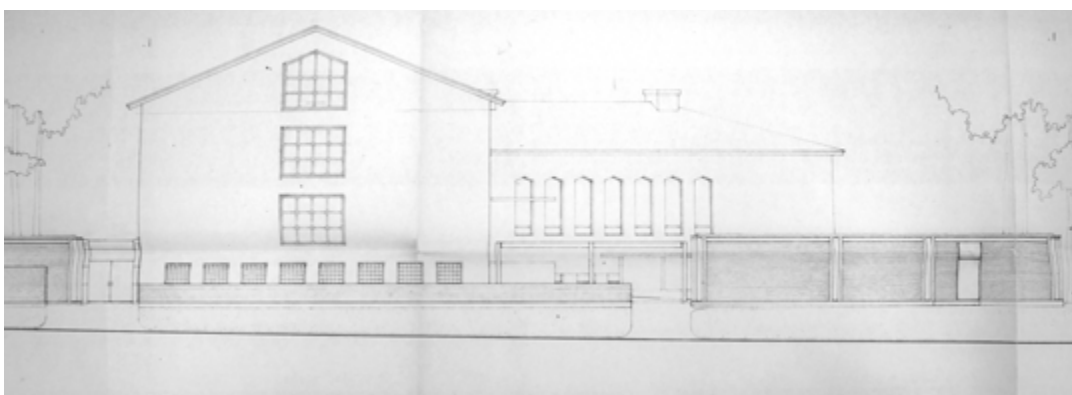
Kuva 20. Ruoveden kunnankirjaston alkuperäinen lupapiirustus eteläjulkisivusta. (Ruoveden kunnan rakennusvalvonnan arkisto, arkkitehtitoimisto Jaakko Ilveskoski 1974.)

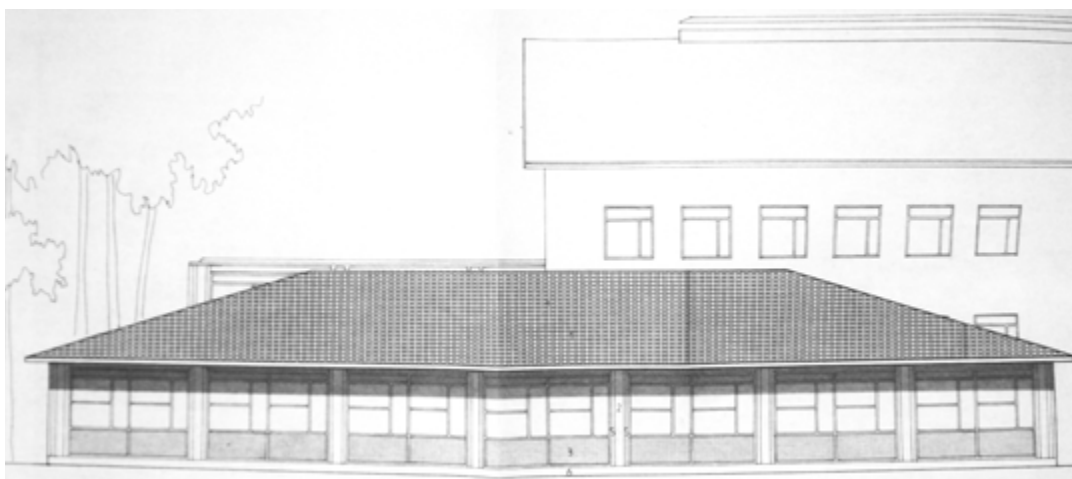
Kuva 21. Piirustus Ruoveden kunnankirjaston itäjulkisivusta, rakennuslupa kattomuutoksesta. (Ruoveden kunnankirjaston arkisto, piirtäjä tuntematon 1986.)

Kirjaston tasakatto vaihdettiin aumakatoksi vuonna 1986 vesivaurioiden vuoksi (Ruovesi 1986). Kate muutettiin mineriitistä huopakatteeksi vuonna 2020 (Tuomainen 2020). Myös alkuperäinen kokolattiamatto vaihdettiin 1980-luvun lopulla laattalattiaan (Dahlbacka ym. 2001, 703).

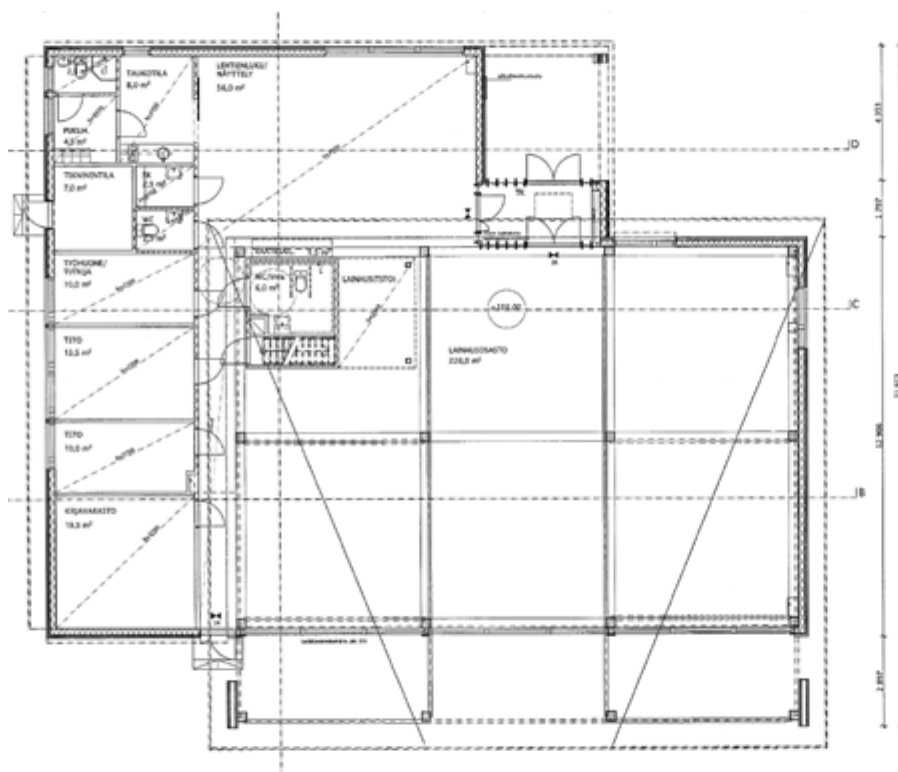
Kuva 4. Mouhijärven kirjaston pohjapiirustus. Sisäänkäynti kuvan yläosasta, kirjastosali alhaalla. Aputiloja jäsennetty riviksi kuvan vasemmassa laidassa. (Sastamalan kaupungin rakennusvalvonnan arkisto, Sanna Iltanen 2006.)

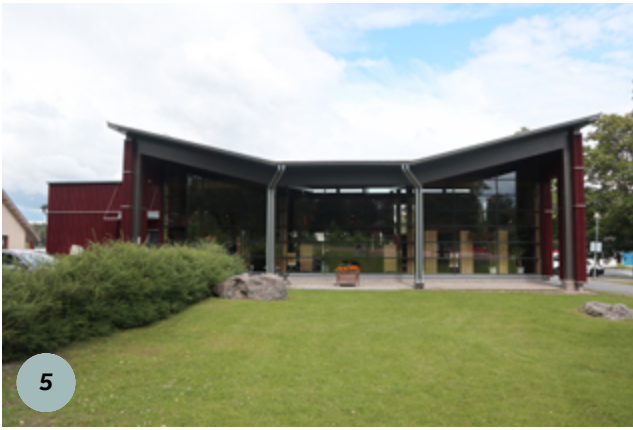
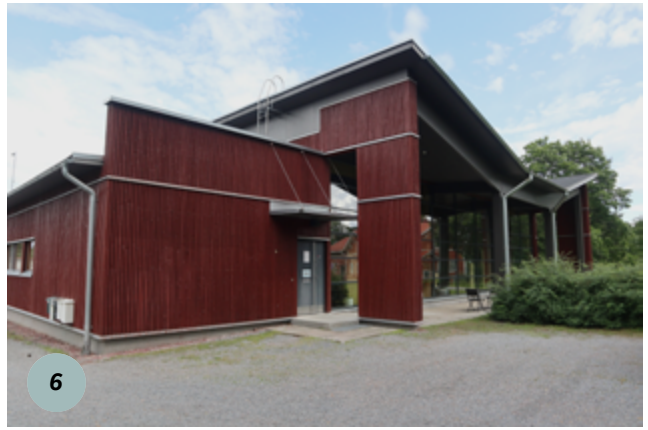
Kuva 5. Mouhijärven eteläjulkisivuun dynaamisen muodon luovat keskelle taittavat kattolappeet. Rakennuksen julkisivu on lasinen koko kirjastosalin kohdalta.

Kuva 6. Kirjasto kuvattuna lännestä. Rakennuksen massa koostuu kahdesta erikorkuisesta osasta. Matalamman osan vesikatto on reunakorotettu, mikä lisää seinäpinta-alaa päätyjulkisivuissa.

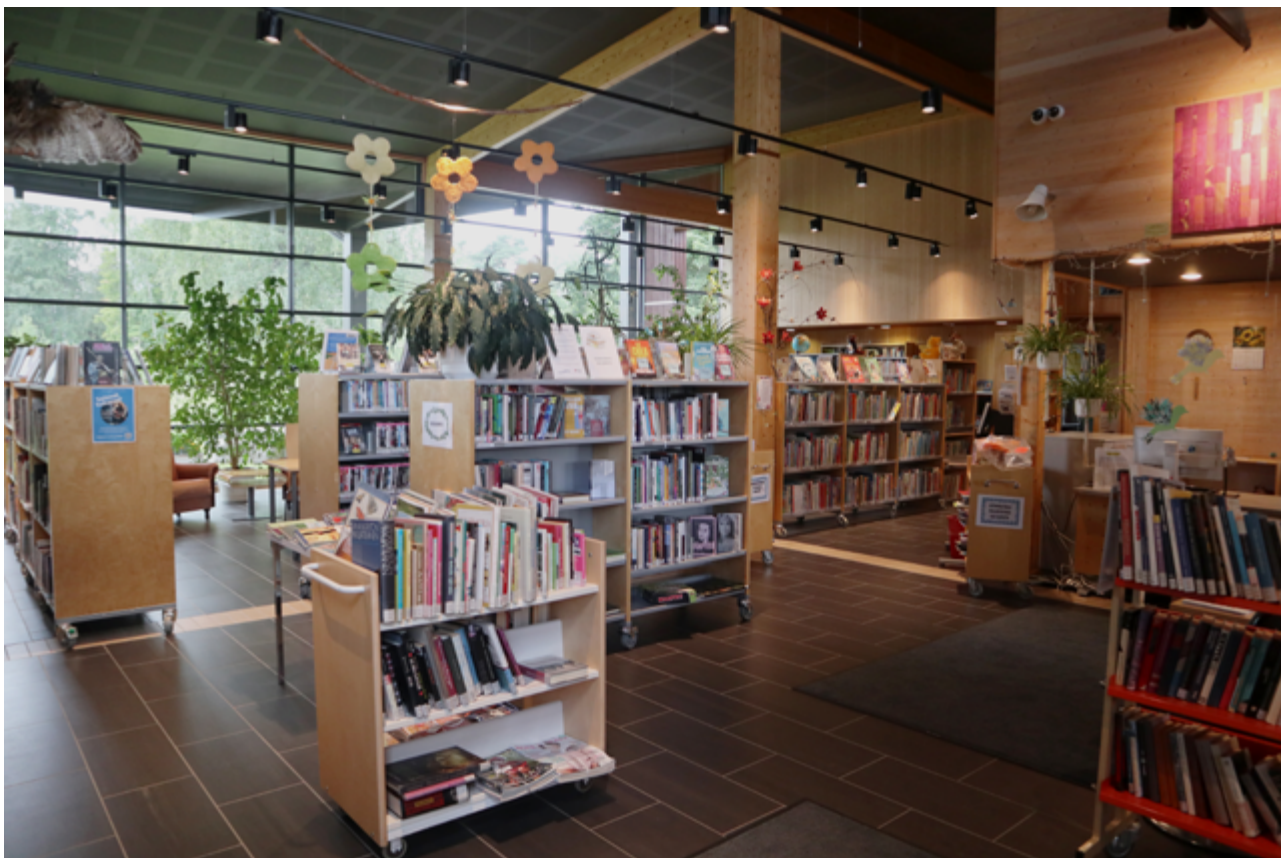
Kuva 11. Mouhijärven kirjaston päätila avautuu suoraan sisäänkäynniltä. Oikealla näkyy asiakaspalvelupiste. Puupinnat ja viherkasvit luovat tilaan kutsuvan ja lämpimän tunnelman.

Noin 350 neliömetrin kokoisen kirjaston päätila, lainaussali, avautuu suoraan sisäänkäynniltä. Tila on korkea ja se avautuu lounaan suuntaan lasiseinällä. Lisäksi salista on korkeat ikkunat kohti koillista ja kaakkoa, sekä kadunsuuntainen yläikkunarivi. Liimapuupalkkirakenteet ovat osa rakennuksen interiööriä. Puupinnat on jätetty näkyviin, mikä luo tilaan lämpimän tunnelman. Sisätilat on valkaisupetsillä käsiteltyä kuusipanelointia.

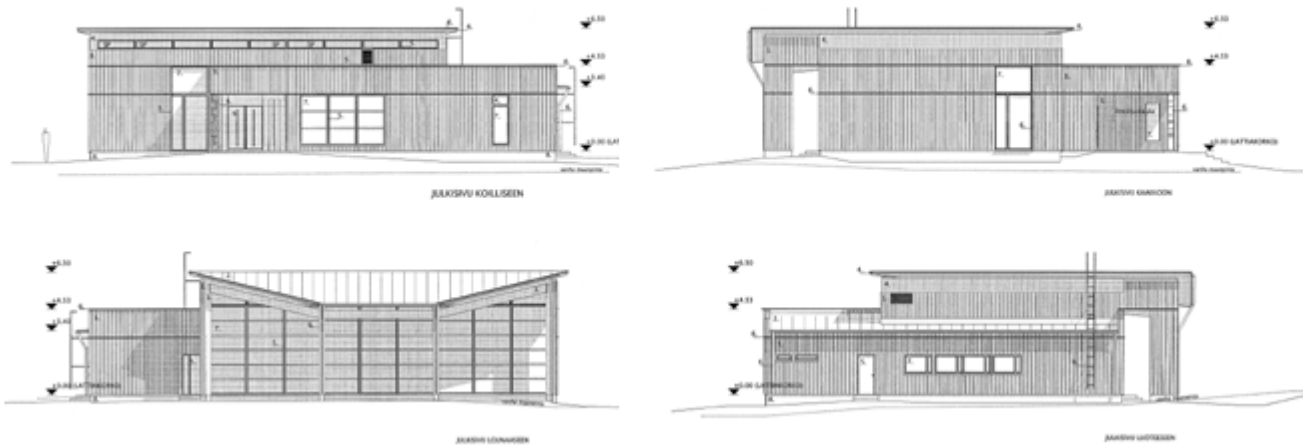
Kuvat 19-22. Mouhijärven kirjaston julkisivupiirustukset. (Sastamalan kaupungin rakennusvalvonnan arkisto, Sanna Iltanen 2006.)

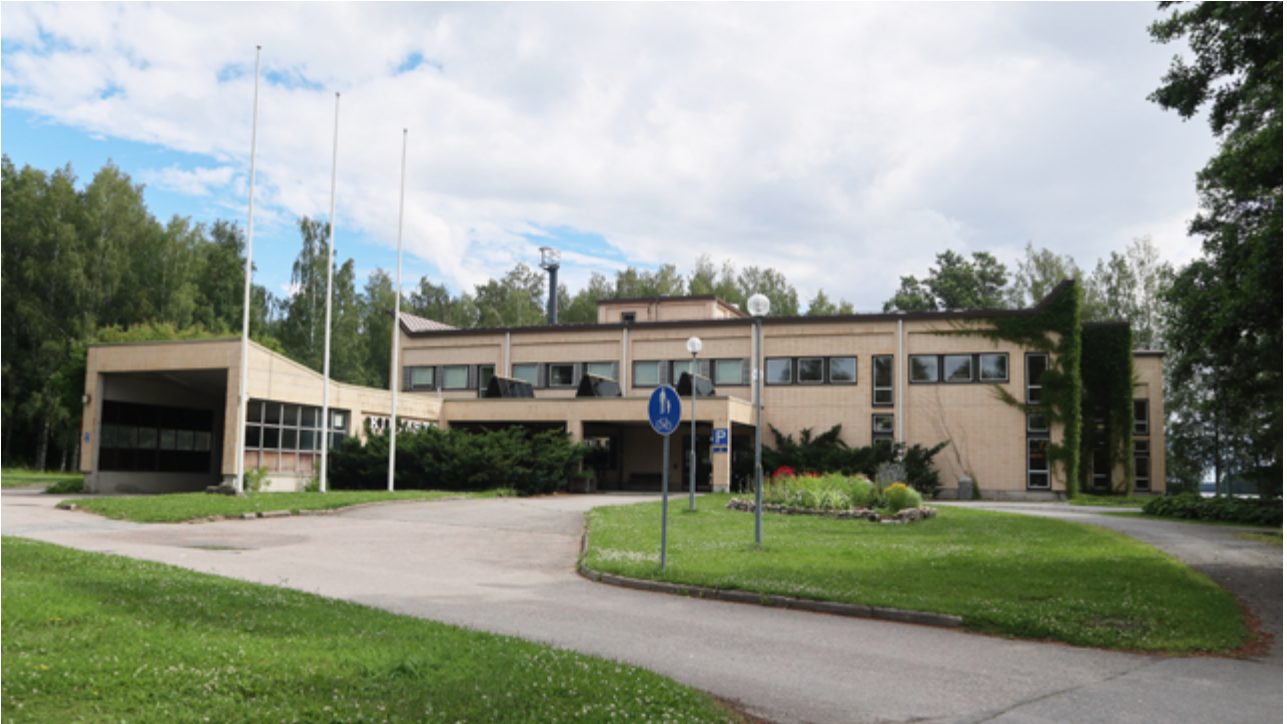
Kuva 1. Sastamalan pääkirjaston pääjulkisivu kuvattuna Sillankorvankadun suunnasta rakennuksen länsipuolelta. Pääsisäänkäynti on rakennuksen keskivaiheilla, vasemmalla kirjastoauton halli ja oikealla kirjastosalin ikkunoita.

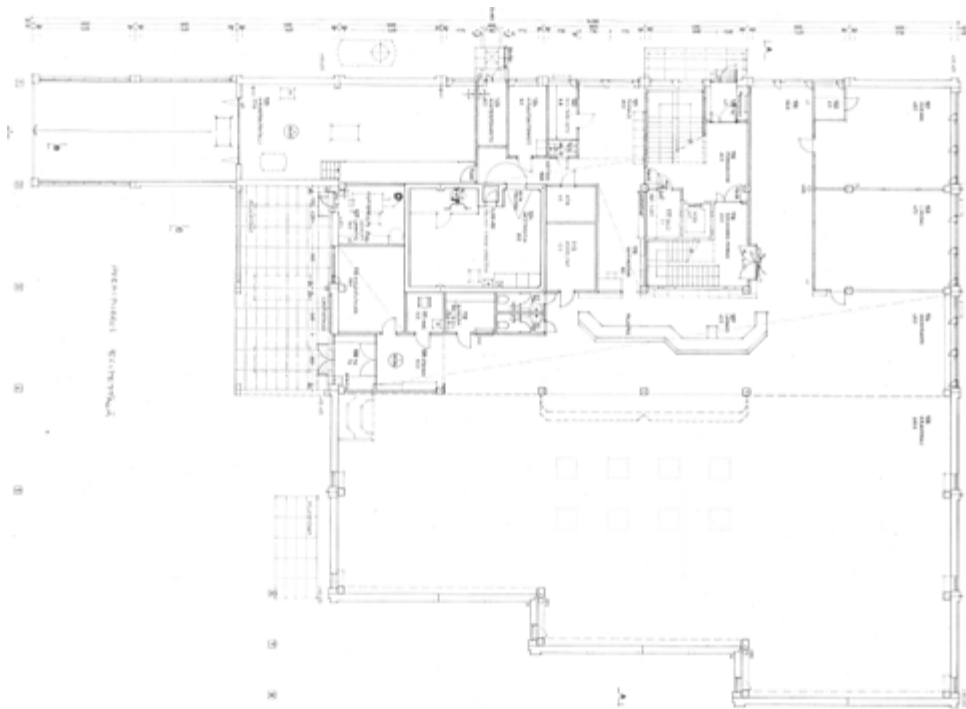
Kuva 4. Sastamalan pääkirjaston pohjapiirustus rakennuksen ensimmäisestä kerroksesta. Kuvan alaosassa porrastuva kirjastosali, yläosassa kirjaston henkilökunnan tiloja sekä kotiseutukokouksen ja lehtisalin tilat. (Sastamalan kaupungin rakennusvalvonnan arkisto, arkkitehtitoimisto Pentti Lehtiluoto Ky 1986.)

Rakennuksen päätila on kaksikerroksinen kirjastosali, joka avautuu sisäänkäynnistä heti oikealla. Rakennuksen porrastettu julkisivu avaa näkymiä itä-länsisuunnassa ja luo sisätilaan taskumaisia tiloja. Kirjastosalissa näkyy alkuperäinen 1980-luvun ratkaisu niin lattiapinnoissa – ruskeat keraamiset laatat ja mosaiikkiparketti – sekä kiintokalusteissa kirjastohyllyissä sekä niihin kiinteästi asennetuissa valaisimissa. Myös tilajärjestely hyllyjen osalta on säilynyt alkuperäisenä, sillä hyllyjä ei integroidun valaistuksen vuoksi ole siirretty. Sisäkatossa toistuu rakennuksen graafisuus: tummat betonipalkit yhdistettynä vaaleaan akustointilevyyn kiinnittävät katseen korkean tilan kattoon. Kirjaston sisustussuunnittelusta on vastannut arkkitehti Kaisa Harjanne (Tyrvään sanomat 1987).

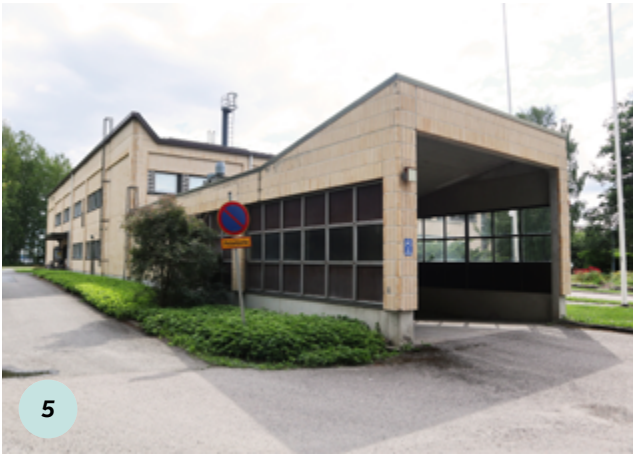
5

Kuva 5. Kirjastoauton halli ja henkilökunnan tilat on sijoitettu kirjaston pohjoispuolelle.

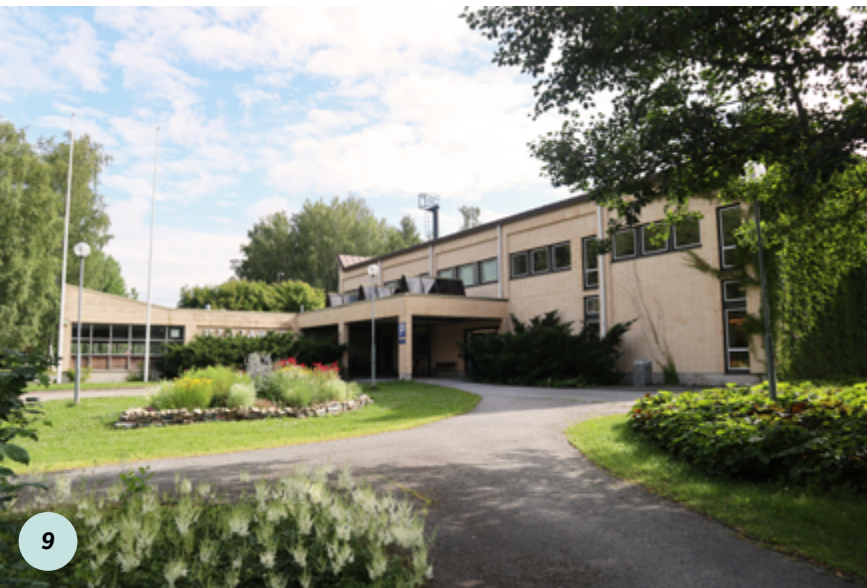
9

Kuva 9. Pääsisäänkäynti, vasemmalla kirjastoauton halli ja oikealla lainaussalia. Kirjaston reunakorotettu katto tuo muutoin laatikkomaiseen massoitteeluun dynaamisuutta.

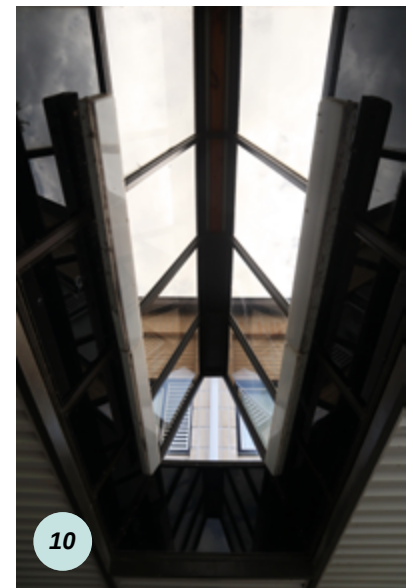
10

Kuva 10. Pääsisäänkäynnin katoksessa on kolmionmalliset, savulasiset kattoikkunat.

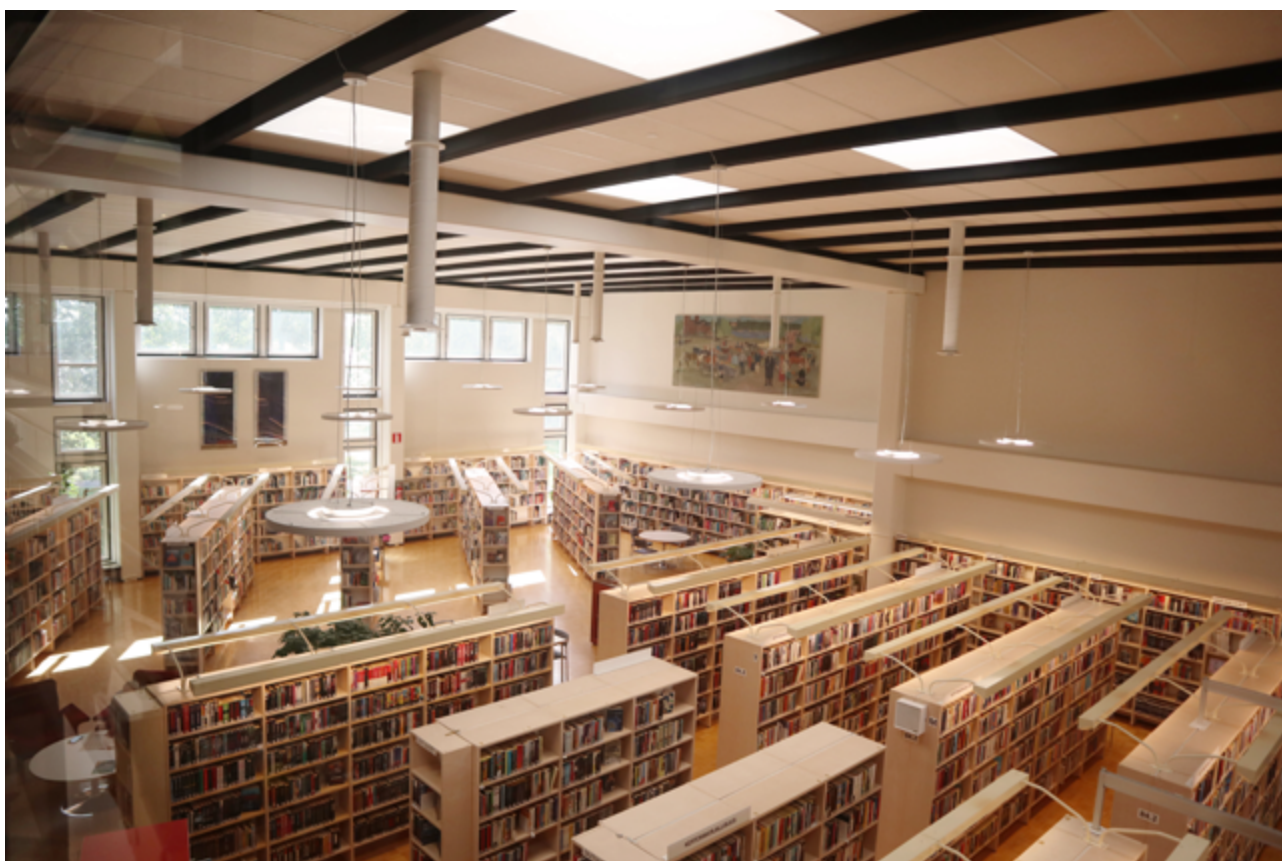
Kuva 11. Sastamalan pääkirjaston lainaussali kuvattuna henkilökunnan taukotilasta.

Kirjastosali on säilynyt huomattavan alkuperäisenä lukuun ottamatta lainaustiskiä. Lajitteleva lainausautomaatti on lisätty muutamia vuosia sitten ja se on rajattu tilasta kevyin mutta kiintein sermein. Kirjaston pohjoispuolelle, sisäänkäynniltä tullessa vasemmalle, jäävät henkilökunnan tilat ja muut oheistilat. Tutkijanhuone sijoittuu sisäänkäynnin viereen, taaempaan sijaitsee hiljaisena lukutilanakin palveleva kotiseutukokoelman tila.

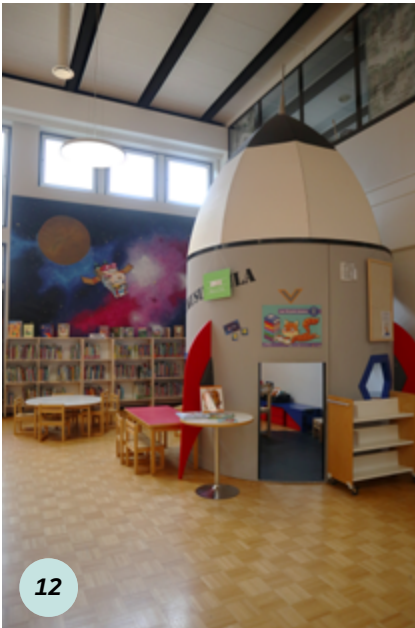
12

Kuva 12. Sastamalan pääkirjasto lastenosastolla satunurkkaus on avaruusraketissa.

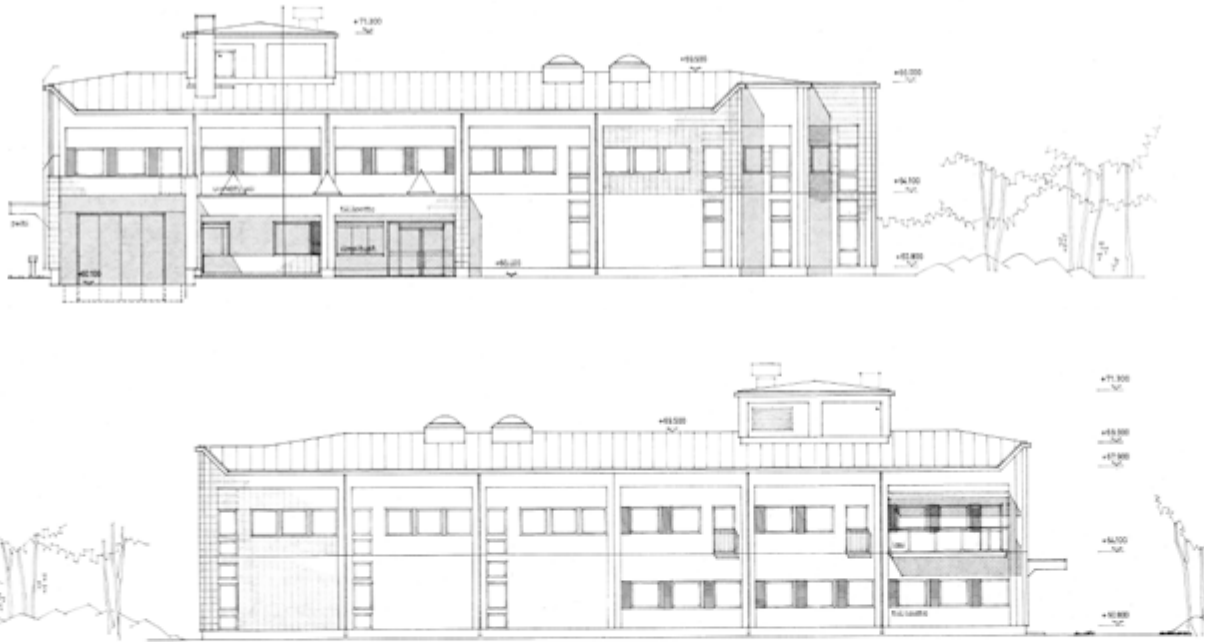
Kuvar 17 ja 18. Sastamalan pääkirjaston länsi- ja itäjulkisivut (Sastamalan kaupungin rakennusvalvonnan arkisto, arkkitehtitoimisto Pentti Lehtiluoto Ky 1986).

kerroksen pienempien ikkunoiden sarjat. Kirjaston julkisivu saa graafisen ilmeen tummanruskeiden ikkunankarmien ja valkoisten puiteosien kontrastisuudesta. Laminoitujen savulasien käyttö yhdistettynä vaaleaan tiililaattaan lisää graafisuutta, tiilen ladonnan suunnanvaihtelut rytmittävät julkisivua. Reunakorotettu vesikatko luo rakennukselle dynaamisen muodon.

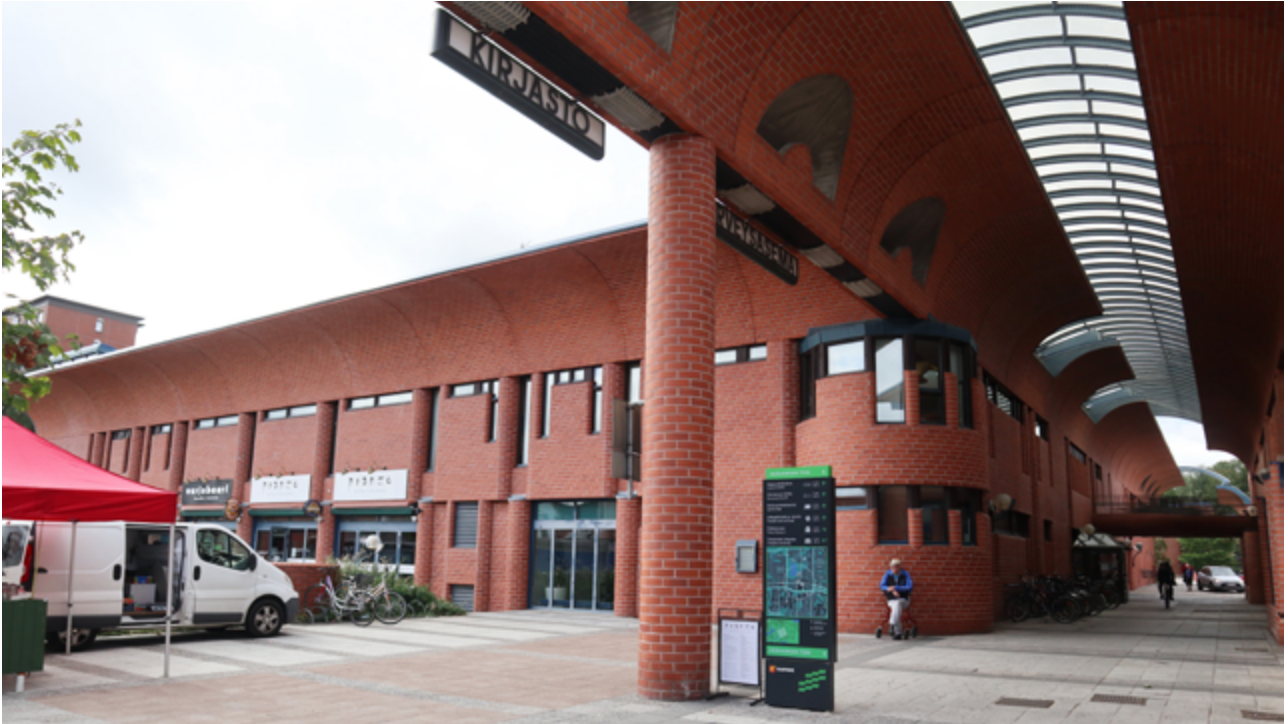
Kuva 1. Hervannan toimintakeskuksen kirjistorakennus. Kirjaston tilat sijoittuvat pääosin toiseen kerrokseen.

Kirjastorakennuksen ulkoasu vastaa muiden toimintakeskuskokonaisuuteen kuuluvien rakennusten ulkoasua. Rakennuksen julkisivu on paikalla muurattua tiiltä, jolla on luotu pehmeitä muotoja pilasteriaiheisiin sekä räystäisiin. Rakennuksen tunnusomaisena piirteenä ovatkin korkealle kohoavat ja kaartuvat räystääsaiheet, jotka myös sitovat toimintakeskuksen eri rakennukset visuaalisesti toisiinsa ja korostavat rakennuksen inhimillistä mittakaavaa. Julkisivuissa leikitellään kapeiden ja korkeiden sekä matalien ja leveiden ikkunoiden rytmyyksellä, jotka luovat rakennukseen linnamaistakin vaikutelmaa.

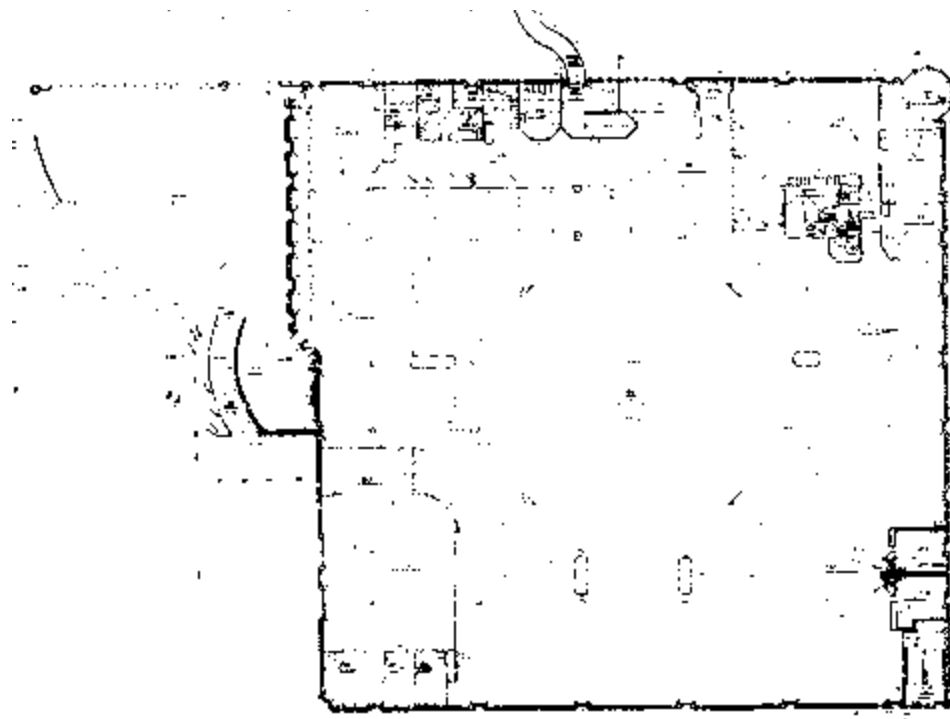
Kuva 4. Hervannan kirjaston pohjapiirustus toisessa kerroksessa. Keskellä kirjastosali suihkulähteineen, henkilökunnan tilat oikeassa ylänurkassa, tutkijanhuoneita ja hiljainen lukusali vasemmassa alanurkassa. Käärmeterassi kuvassa vasemmalla. (Tampereen kaupungin digitaalinen arkisto, Raili ja Reima Pietilä 1986.)

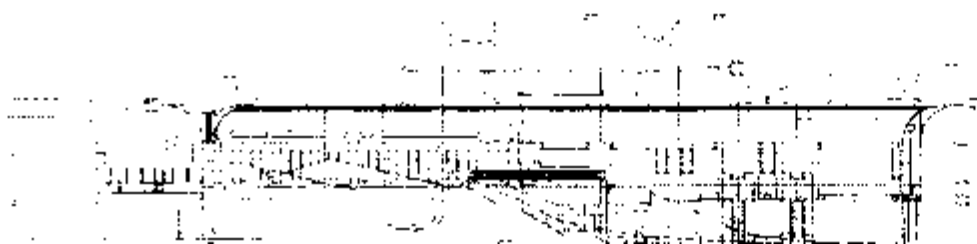
Kuva 31. Alkuperäinen länsijulkisivupiirustus. (Tampereen kaupungin digitaalinen arkisto, Reima ja Raili Pietilä 1984.)

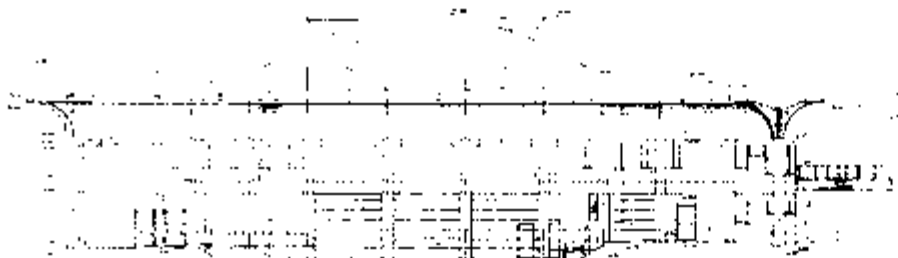
Kuva 32. Alkuperäinen itäjulkisivupiirustus. (Tampereen kaupungin digitaalinen arkisto, Reima ja Raili Pietilä 1984.)
