PIRKANMAAN MODERNIT KIRJASTOT

Rakennusinventointi

Pirkanmaan maakuntamuseo 2023

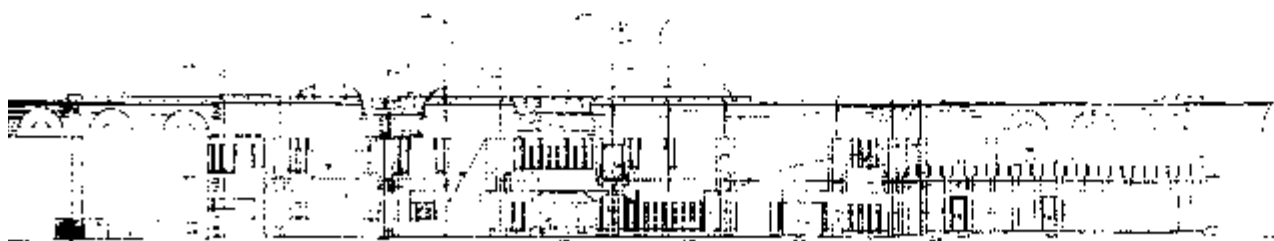
Kuva 33. Alkuperäinen pohjoisjulkisivupiirustus. (Tampereen kaupungin digitaalinen arkisto, Reima ja Raili Pietilä 1984.)

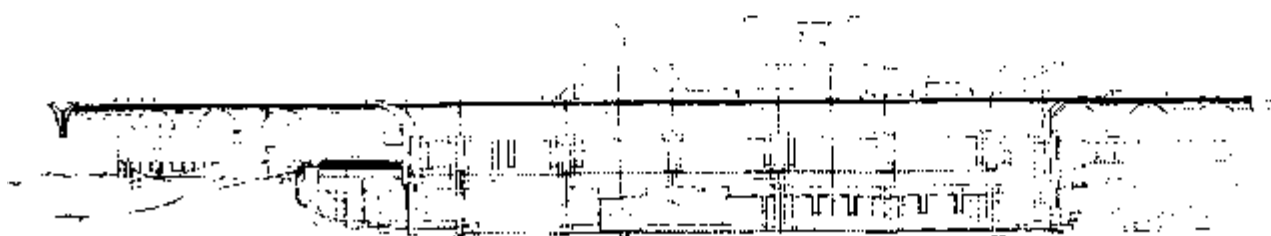
Kuva 34. Alkuperäinen eteläjulkisivupiirustus. (Tampereen kaupungin digitaalinen arkisto, Reima ja Raili Pietilä 1984.)

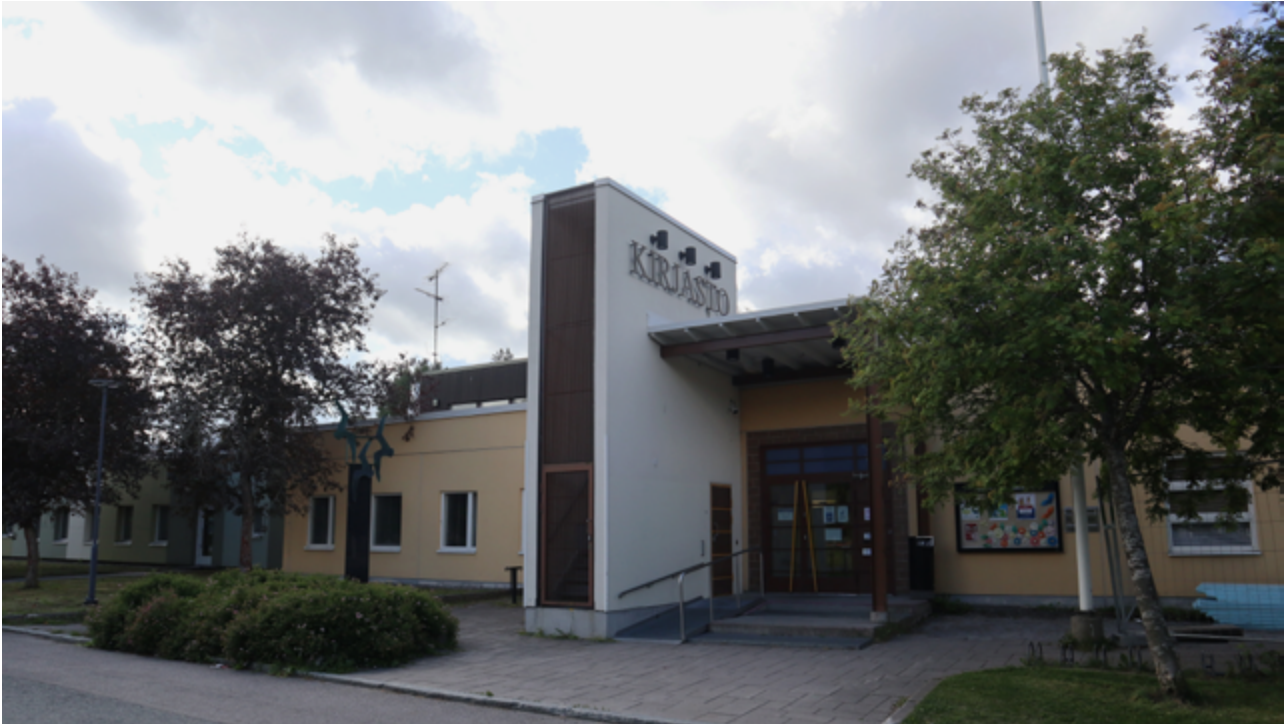
Kuva 1. Kaukajärven kirjaston pääsisäänkäynti kuvattuna pohjoisesta.

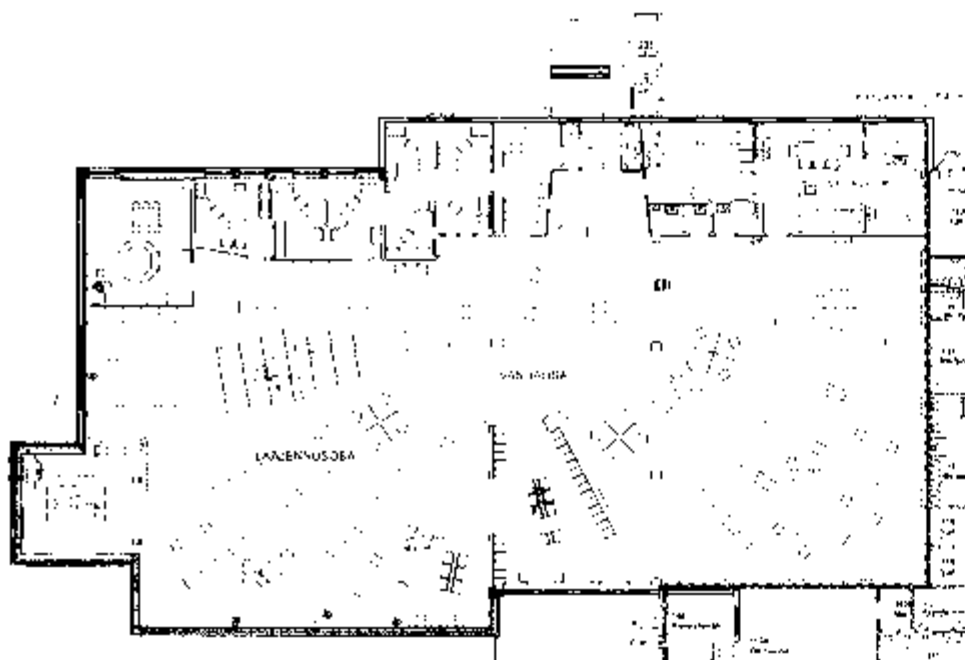
Kuva 4. Kaukajärven kirjaston pohjapiirustus. Alkuperäinen osa oikealla, laajennusosa vasemmalla. Henkilökunnan tilat kuvan yläosassa, tiski keskellä. (Tampereen kaupungin digitaalinen arkisto, Mikko Suominen 2014.)

Kirjastotilat avautuvat pääsisäänkäynniltä lainausosastolle. Sisäänkäynniltä katsottuna vasemmalle jää kirjaston alkuperäinen osa, jonne sijoittuu lainaussali sekä henkilökunnan sosiaali- ja taukutiloja sekä varastotila. Alkuperäisosan lainaussali on remontoitu laajennuksen yhteydessä, ja takaseinä on maalattu 2000-luvun kirjastosuunnittelulle suhteellisen yleisellä vaaleansinisellä sävyllä. Kirjahyllyt on asemoitu vinottain avaten pitkiä näkymiä tilassa. Hyllyn päädyt ovat puiset, levyt metalliset. Julkisivuissa on sekä etelä- että pohjoispuolella ylänauhaikkuna. Salin katto on todennäköisesti akustolevyä, katossa on ilmanvaihtoputkistoa. Seinille on integroitu hyllyjen päälle valaistus, josta valo lankeaa lappeen alta pehmeästi. Katossa on taiteilija Petri Kiviniemen teos Red Line, joka käsittää kaksi punaista lentokoneveistosta.

Alkuperäisosan läntinen julkisivulinja on ollut porrastettu sahalaitamaiseen muotoon. Laajennusosaan on sijoitettu lehtilukusali, lasten- ja nuortenosa sekä satunurkkaus Satula. Lisäksi pohjoisjulkisivulle on si-

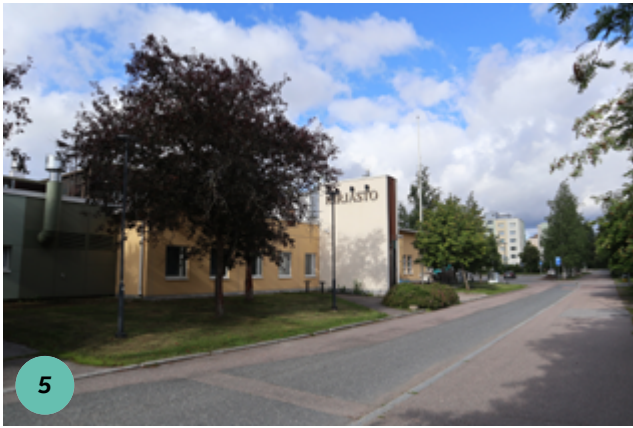
Kuva 5. Kaukajärven kirjasto kuvattuna koillisen suunnalta. Vasemmalla näkyy päiväkodin vihertävää julkisivua.

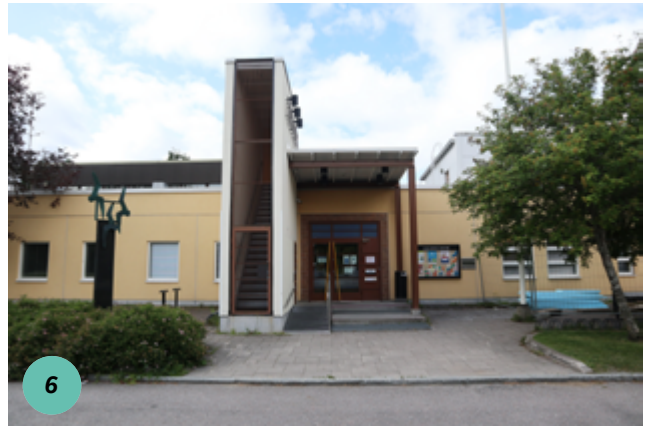
Kuva 6. Kirjaston pääsisäänkäynti on korostettu valkoisella seinäkkeellä, joka muistuttaa pystyyn nostettua kirjaa. Sen kautta on porrasyhteys ullakolle tai vesikatolle.

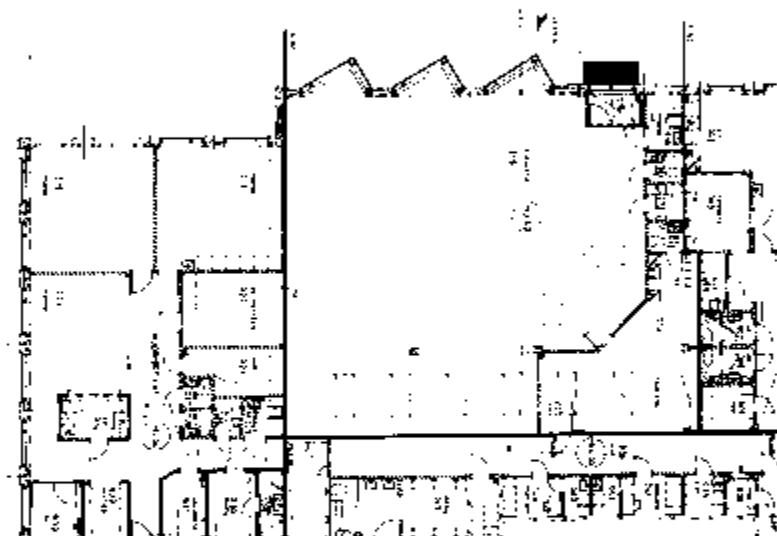
Kuva 4. Koivistonkylän kirjaston alkuperäinen pohjapiirustus. Sisäänkäynti oikealla ylhäällä, henkilökunnan työtilat vinon seinän takana oikeassa kulmassa. Rakennuksen muita tiloja alhaalla ja vasemmalla. (Tampereen kaupungin digitaalinen arkisto, Olavi Suvitie 1984.)

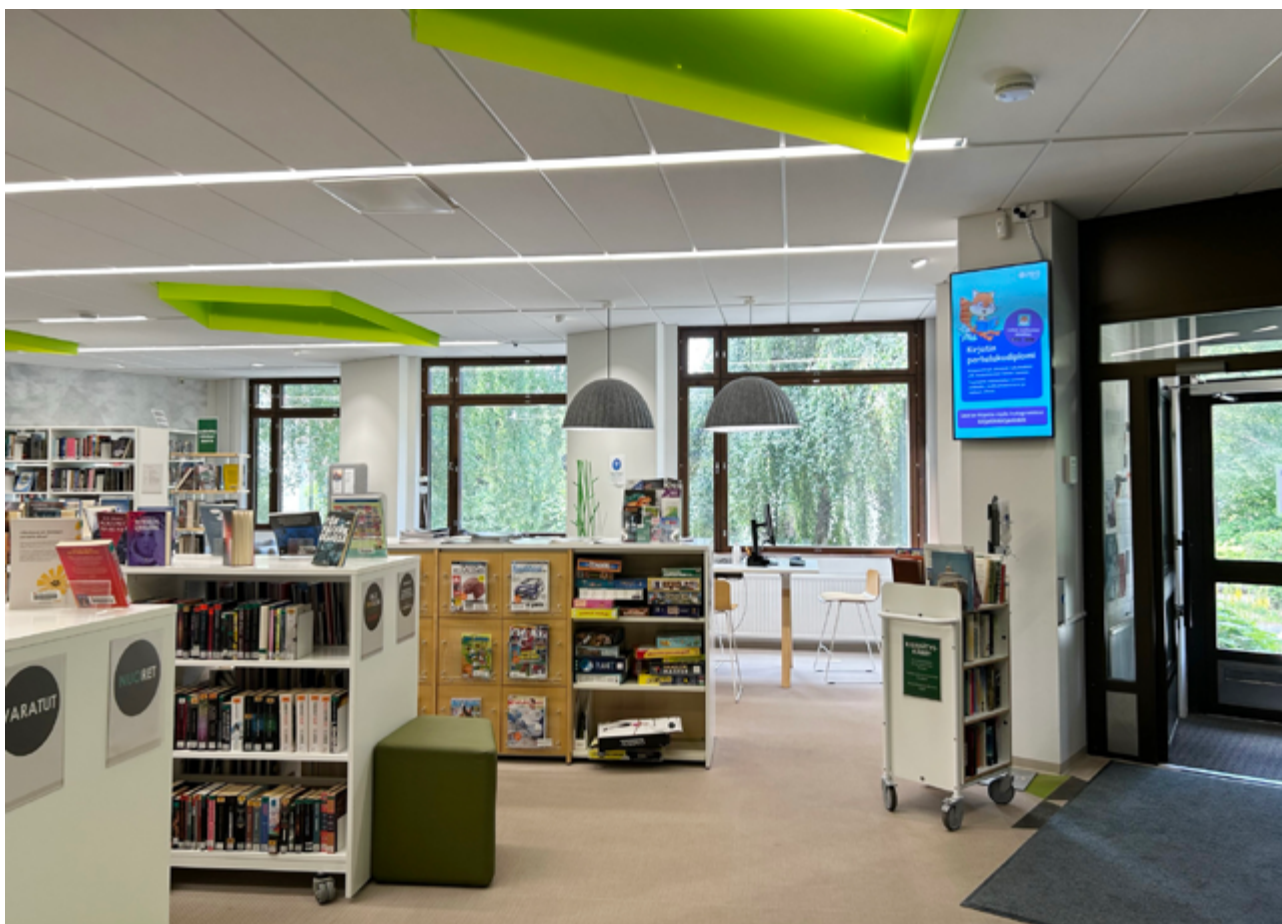
Kuva 11. Koivistonkylän kirjaston päätila saa valoa lännen suuntaan avautuvista erkkeri-ikkunoista.

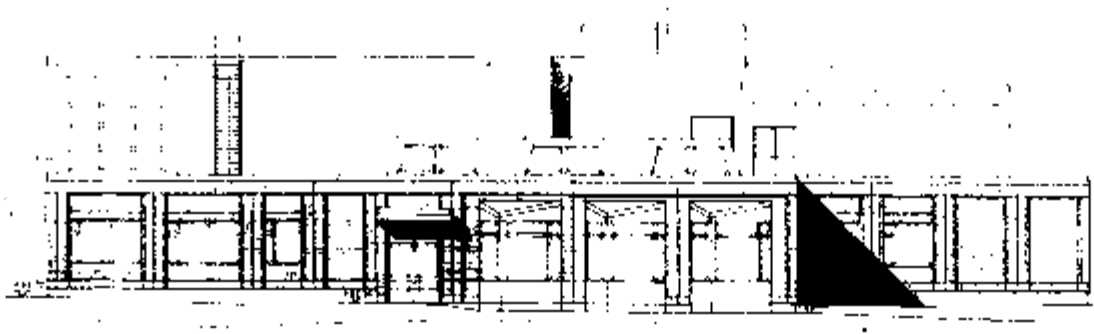
Kuva 19. Koiviston koulun alkuperäinen rakennuslupapiirustus, jossa kirjaston pääjulkisivu luoteesta. (Tampereen kaupungin digitaalinen arkisto, Olavi Suvitie 1984.)

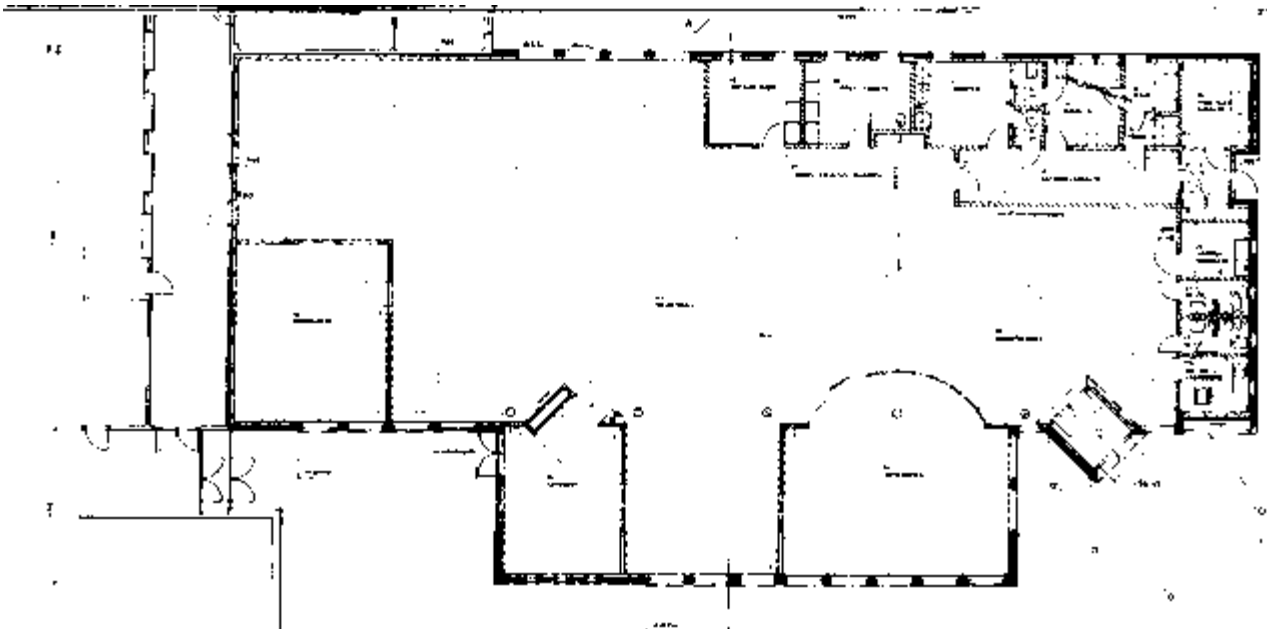
Kuva 4. Messukylän kirjaston pohjapiirustus. Sisäänkäynti oikeassa alanurkassa, kirjastosali levittäytyy kuvan keskelle. Lehtilukusali ja lasten satusoppi kuvassa alhaalla, vasemmassa kulmassa erillinen lukusali. Henkilökunnan tilat ylhäällä, wc-tilat oikealla. (Tampereen kaupungin digitaalinen arkisto, Mikko Uotila 1996.)

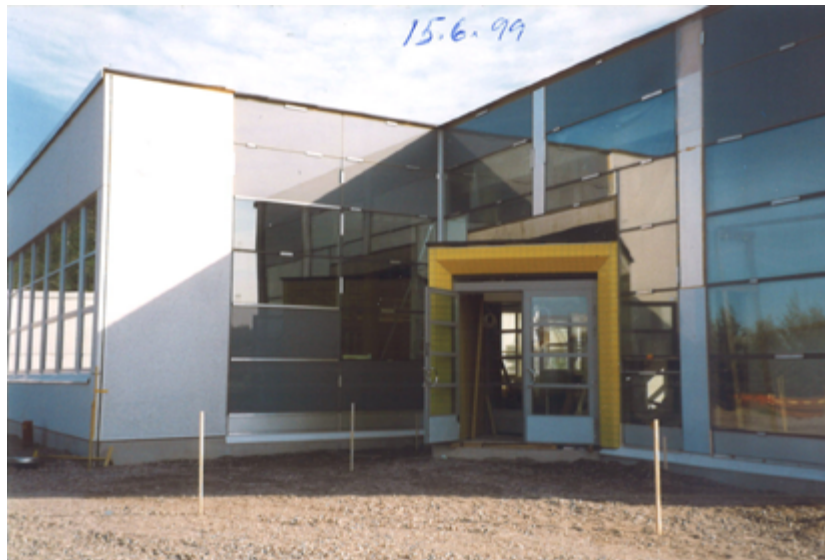
Kuva 5. Messukylän kirjastoa rakennetaan: sisäänkäynnin laatoitus on valmis kesäkuussa 1999. (Messukylän kirjaston arkisto.)

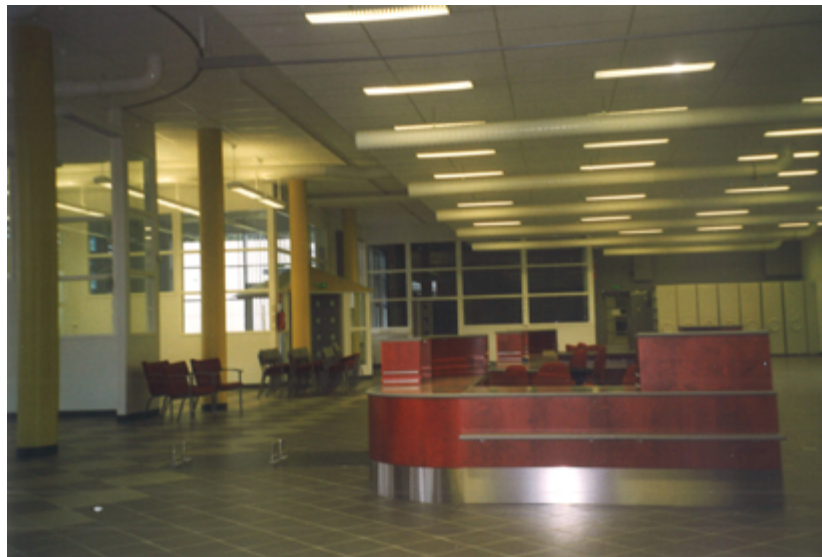
Kuva 6. Askosta tilatut tuolit ovat tulleet, muut irtokalusteet vielä puuttuvat elokuussa 1999. Kuvassa näkyy alkuperäinen punainen asiakaspalvelutiski. (Messukylän kirjaston arkisto.)

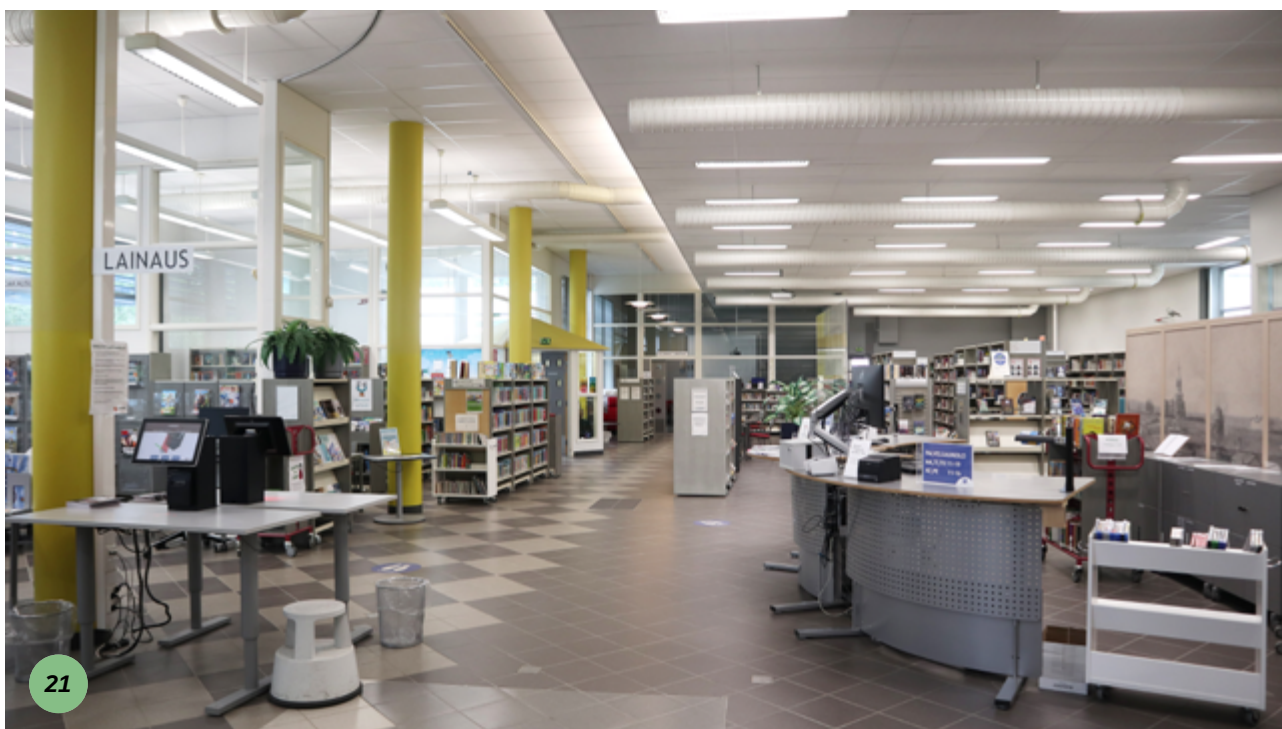
Kuva 21. Näkymä kirjastosalista: oikealla asiakaspalvelupiste, vasemmalla lehtienlukusali. Salin perällä on alun perin käsikirjastoksi suunniteltu tila, joka toimii nykyään monikäyttöisenä kokoontumistilana.

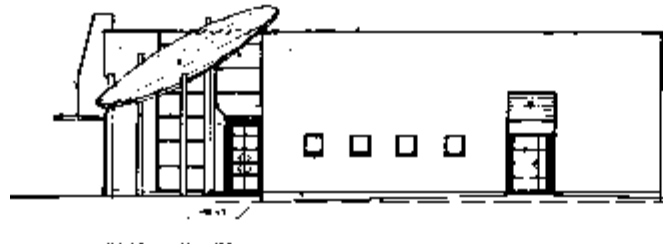
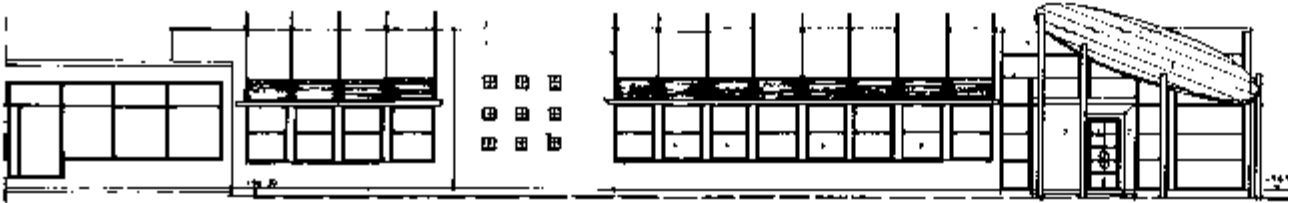
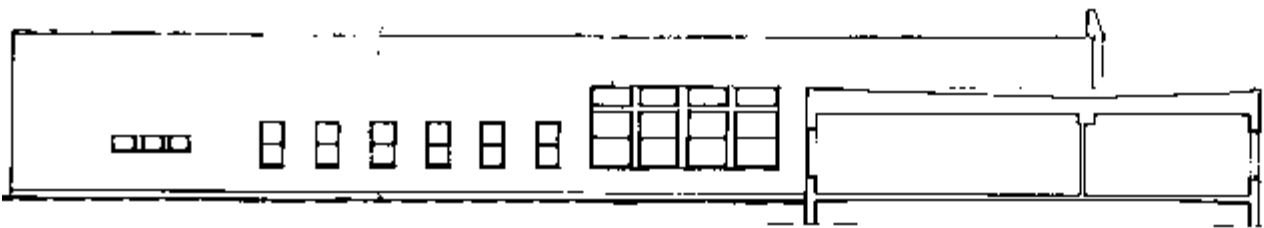
Kuvat 22 - 24. Messukylän kirjaston julkisivupiirustukset kaakkoon, lounaaseen ja koilliseen. (Tampereen kaupungin digitaalinen arkisto, Mikko Uotila 1996.)

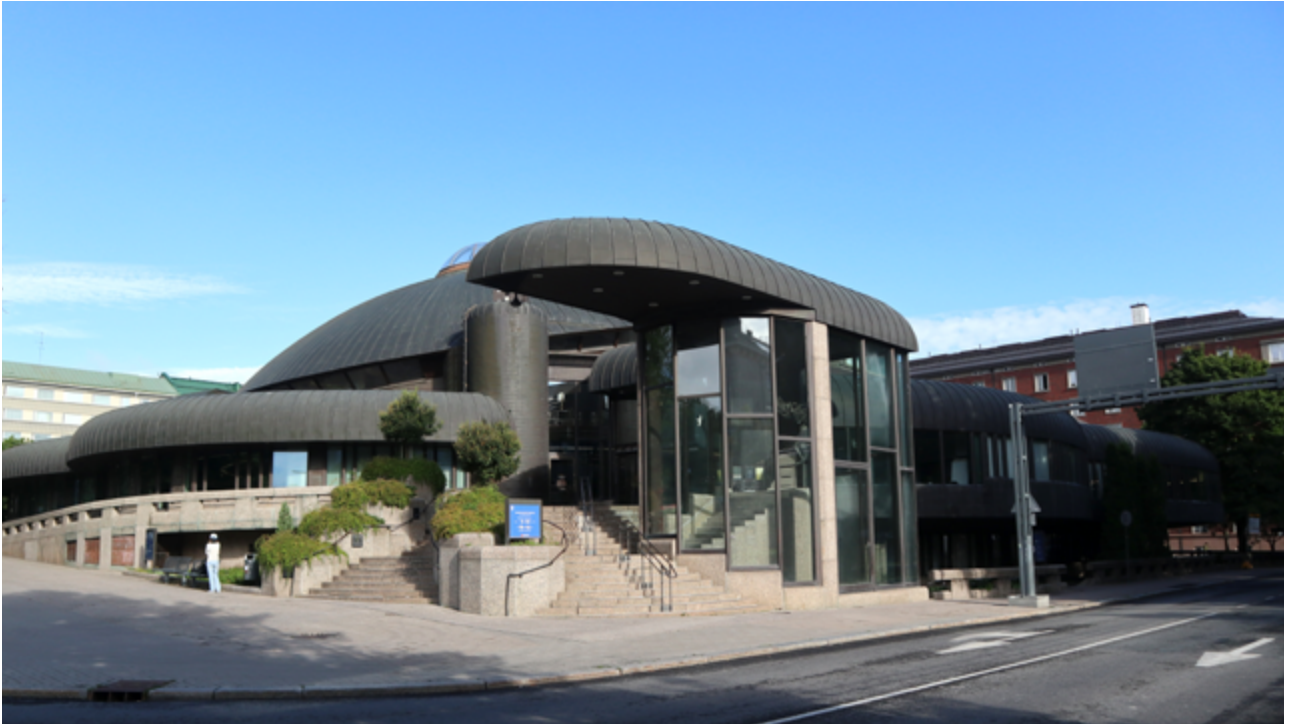
Kuva 1. Tampereen pääkirjasto Metso kuvattuna kaakosta Hämeenpuistosta.

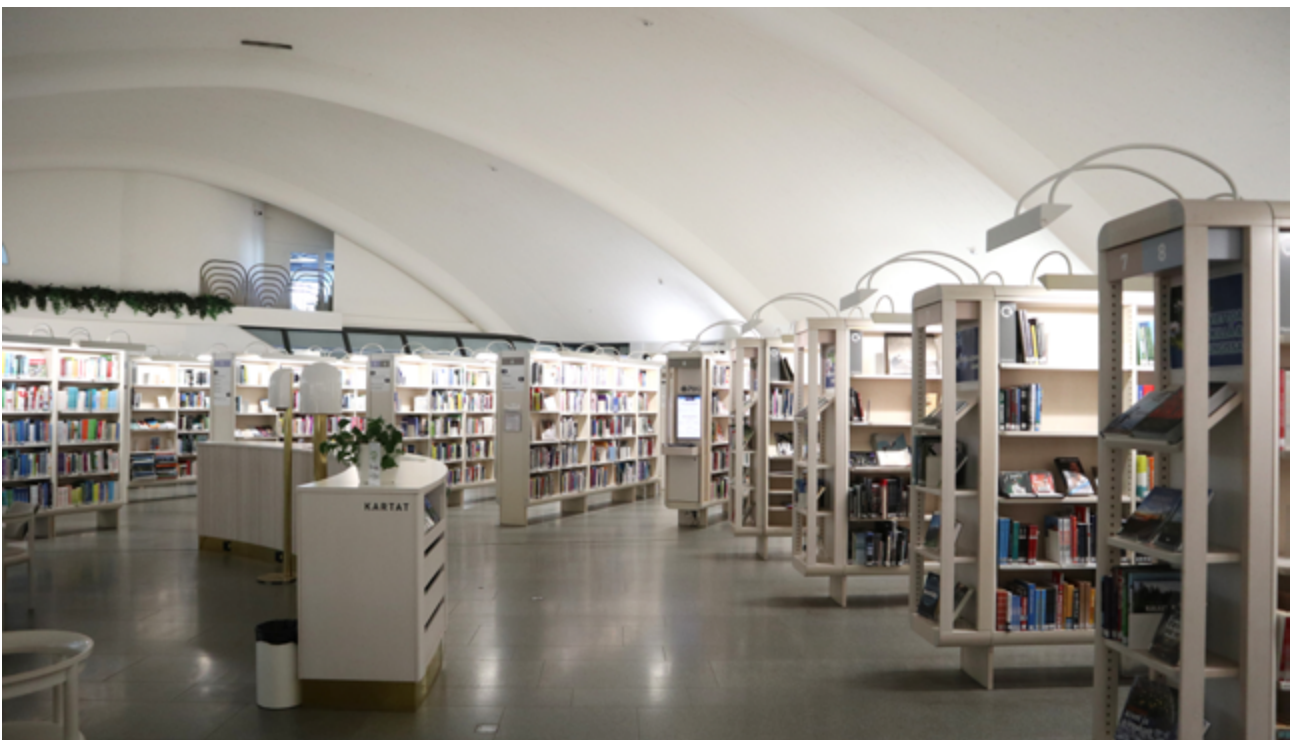
Kuva 4. Pääkirjasto Metson betonikaarien kannattelema kirjastosali on vaikuttava tila. Kirjahyllyt valaisimineen ovat Pietilöiden suunnittelemat.

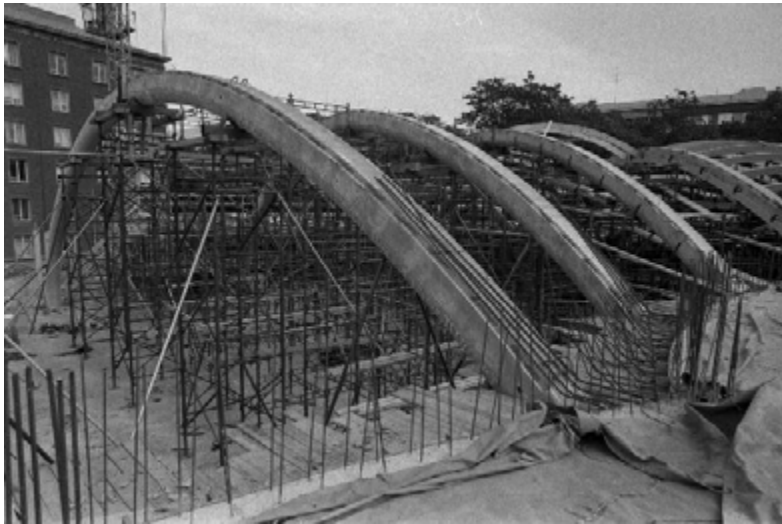
Kuva 8. Metso rakennettiin vuosien 1983-1986 aikana. Kuvassa kaarilementtien kiinnitystä. (Ikka Laitinen, Tampereen museot.)

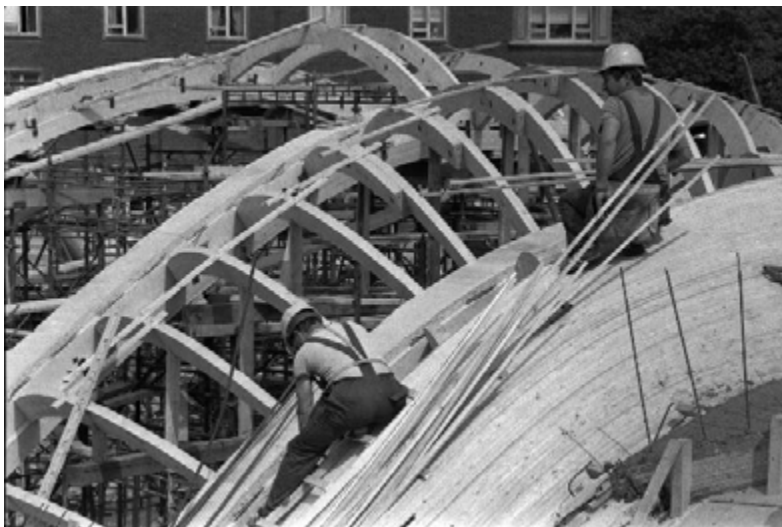
Kuva 9. Metson katon valumuotit. (Ikka Laitinen, Tampereen museot.)

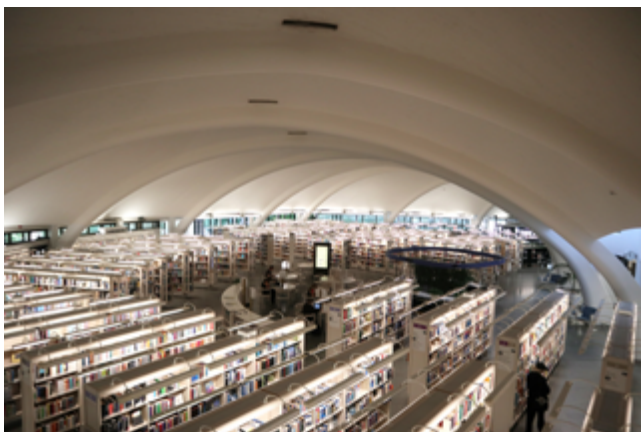
Kuvat 20 (vasemmalla). Kirjasali kuvattuna kolmannen kerroksen parvekkeelta.

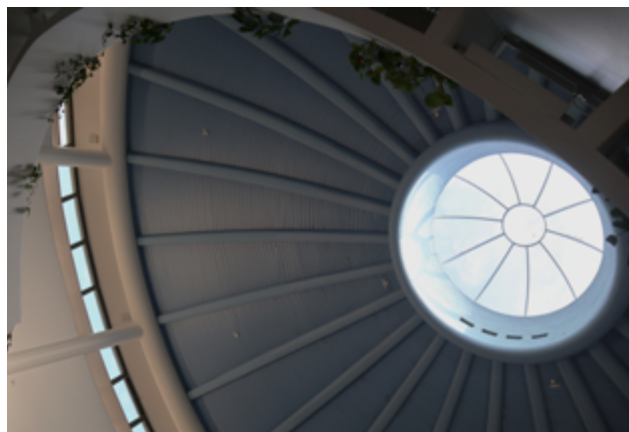
Kuvat 21. Metson sininen kattokupoli ja kaiteen istutuslaatikoista kurottavat viherkasvit.

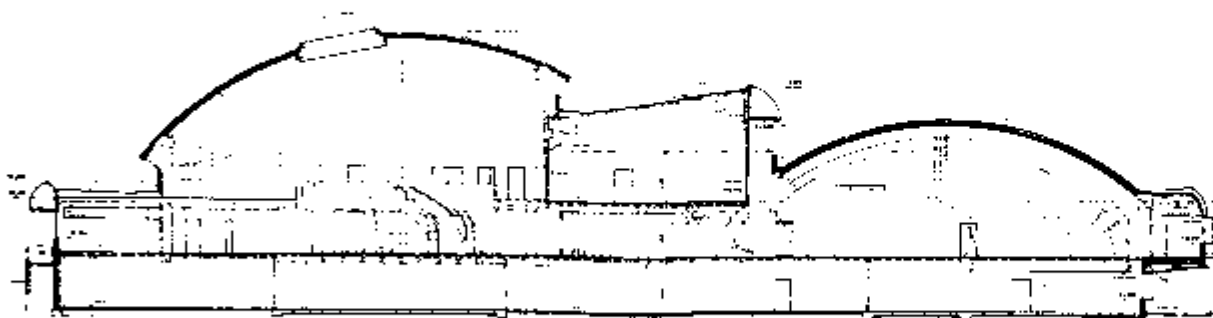
Kuva 24. Metson leikkauspiirustus. (Tampereen kaupungin digitaalinen arkisto, Raili ja Reima Pietilä Arkkitehdit 1982.)

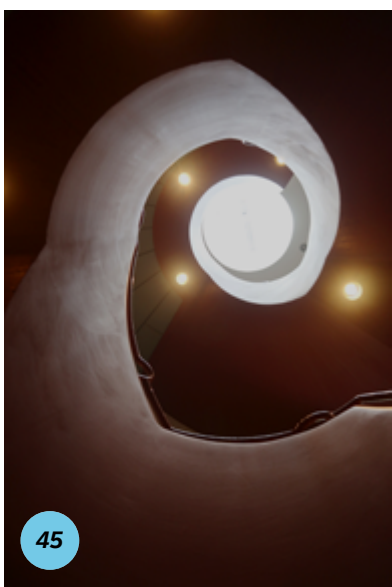
45

Kuva 45. Metsossa on kolme eriväristä portaikkoa kerrosten välillä. Betonipinnat taipuvat orgaaniseen muotokieleeseen.

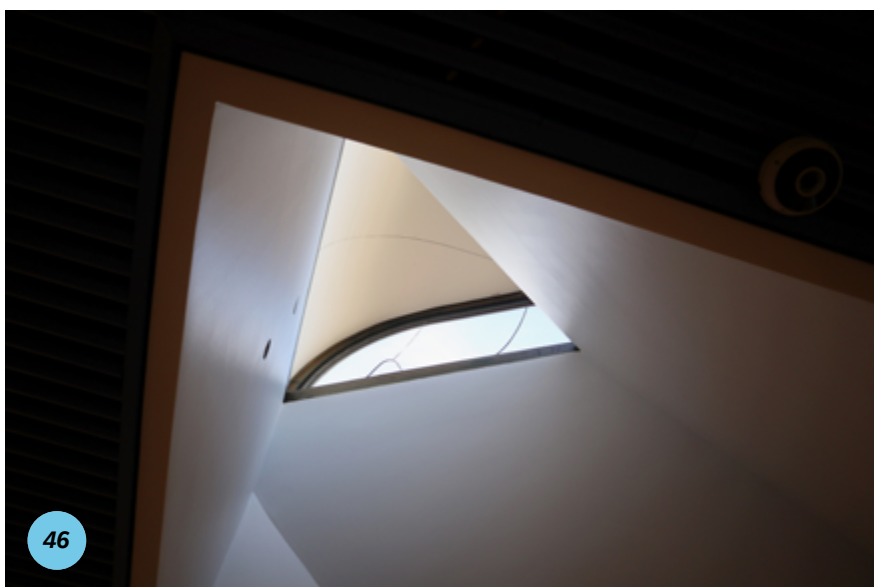
46

Kuva 46. Kaarevat kattoikkunat tuovat valoa tiloihin.

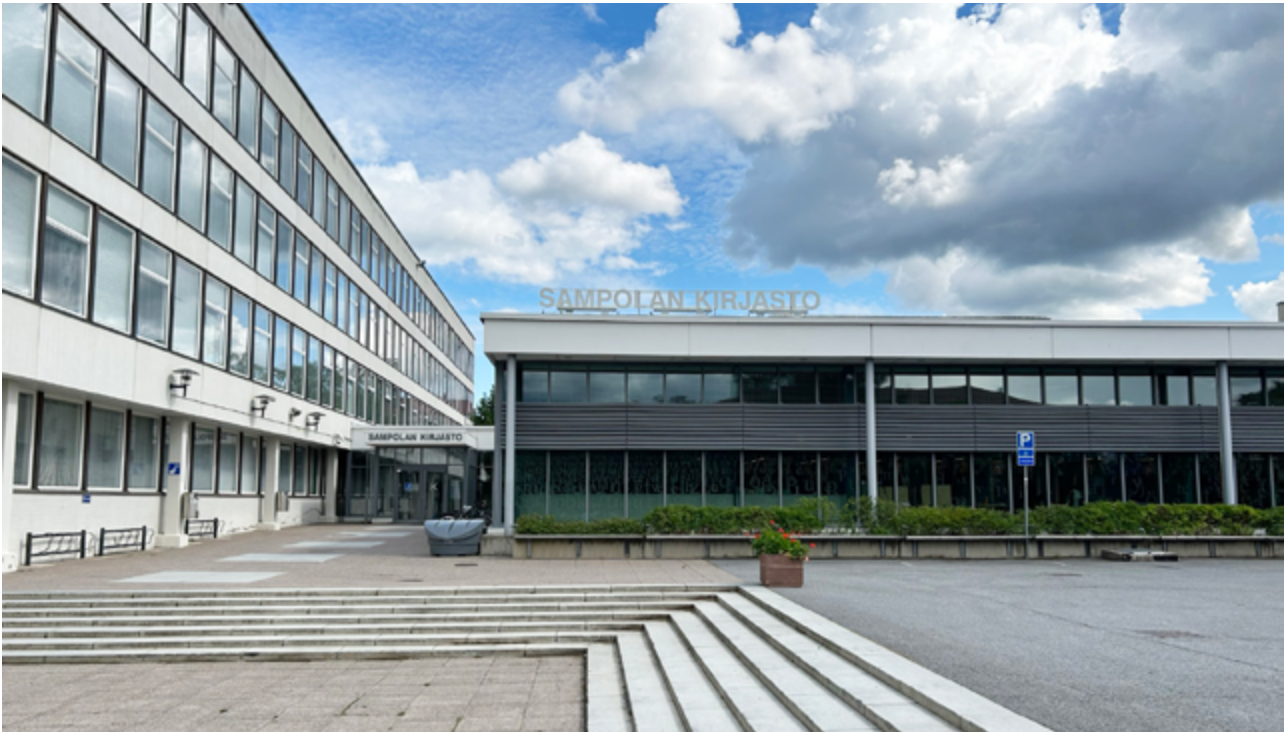
Kuva 1. Sampolan kirjaston pääsisäänkäynti kuvattuna lännestä. Vasemmalla näkyy Sampolan työväenopistorakennus, jonka laajennusosaan kirjasto sijoittuu.

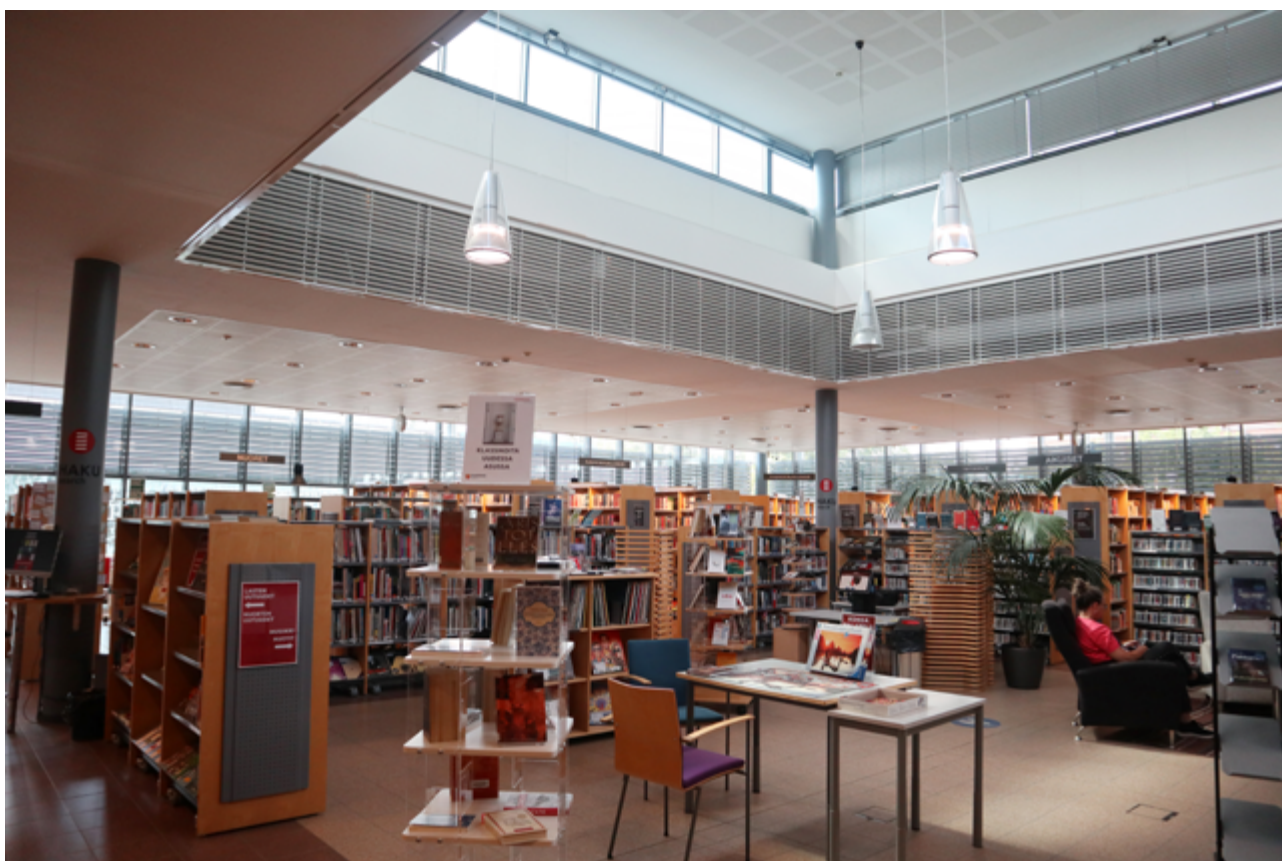
Kuva 10. Sampolan kirjaston kirjastosali käsittää lähes yhtenäisen, pohjaltaan neliönmallisen tilan. Kattolyhty tuo keskitilaan valoa.

Varsinainen kirjastosali on neliönmallinen tila, joka on suurimmaksi osaksi yhtenäistä tilaa. Sen keskellä on 6,5 metriä korkea aukio, jonka päällä on neljään suuntaan avautuva kattolyhty. Kirjaston asiakaspalvelutiski on sijainnut alun perin salin keskiosassa, sittemmin se on siirretty lähemmäs sisäänkäyntiä ja henkilökunnan tilojen läheisyyteen.

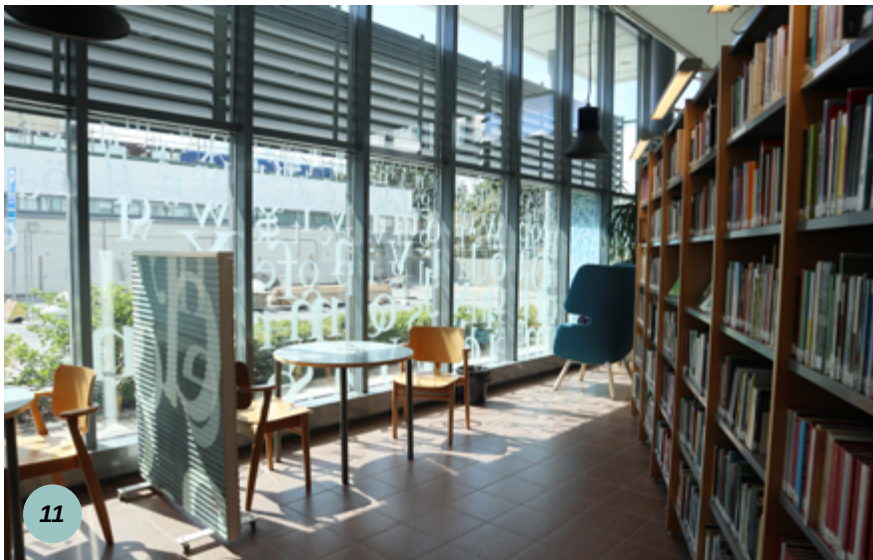
11

Kuva 11. Kirjastosali avautuu ympäristöön lasiseinin. Aholan taideteos on keskeinen osa rakennusta sekä sisä- että ulkopuolelta.

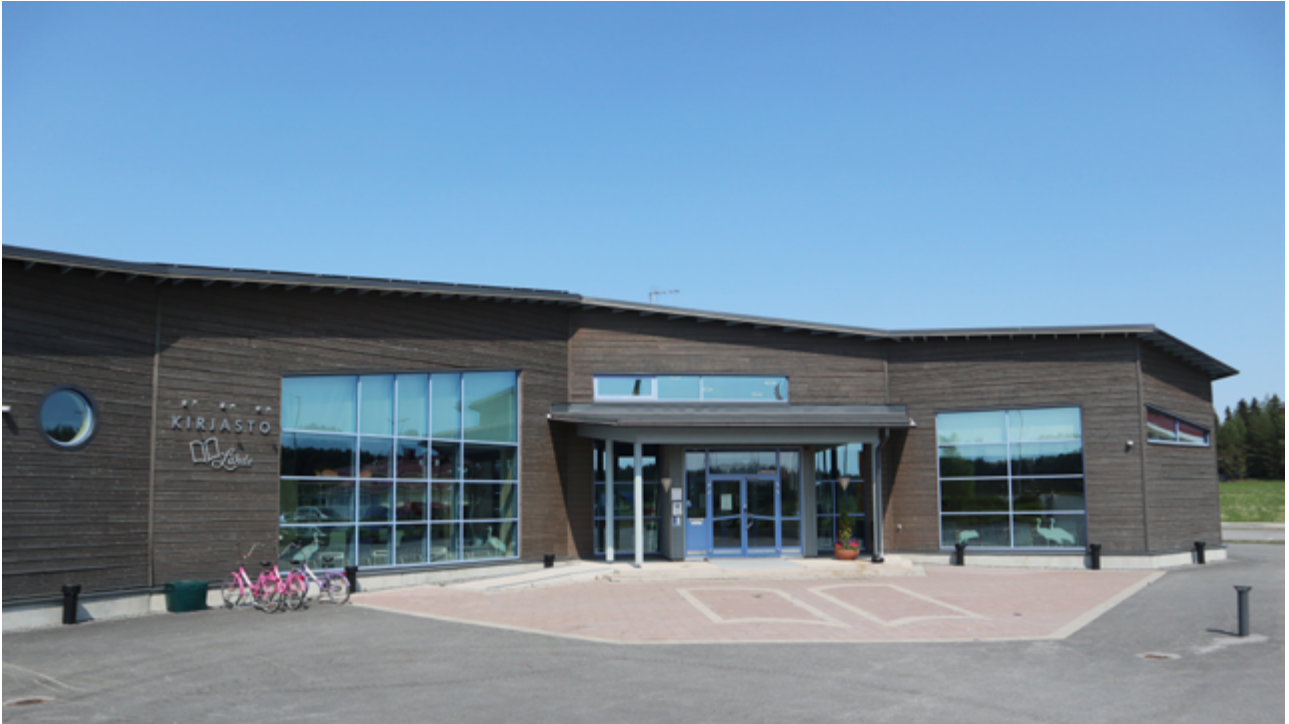
Kuva 1. Vesilahden kirjasto Lähteen pääjulkisivu kaakosta, Rautialantien suunnasta kuvattuna.

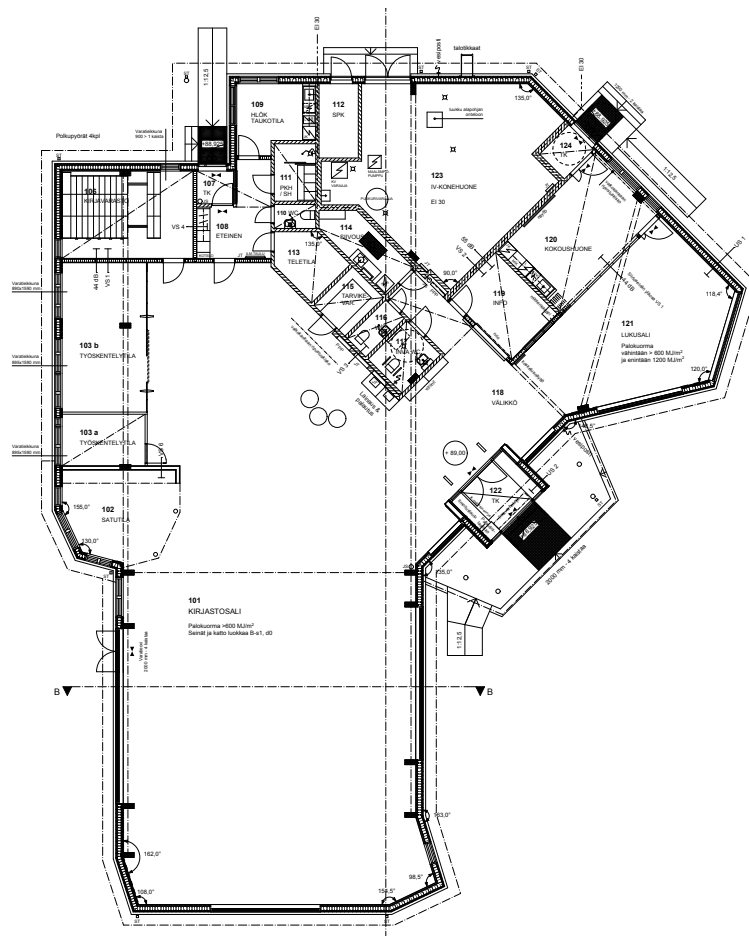
Kuva 4. Vesilahden kirjasto Lähteen pohjapiirustus. Sisäänkäynti kuvassa oikealla, lukusali siitä yläoikealla. Kirjastosaali kuvan alaosassa, ylhäällä henkilökunnan työ- ja taukutiloja. (Vesilahden kunnan rakennusvalvonnan arkisto, arkkitehtuuritoimisto Maarit ja Aarni Holttinen 2016.)

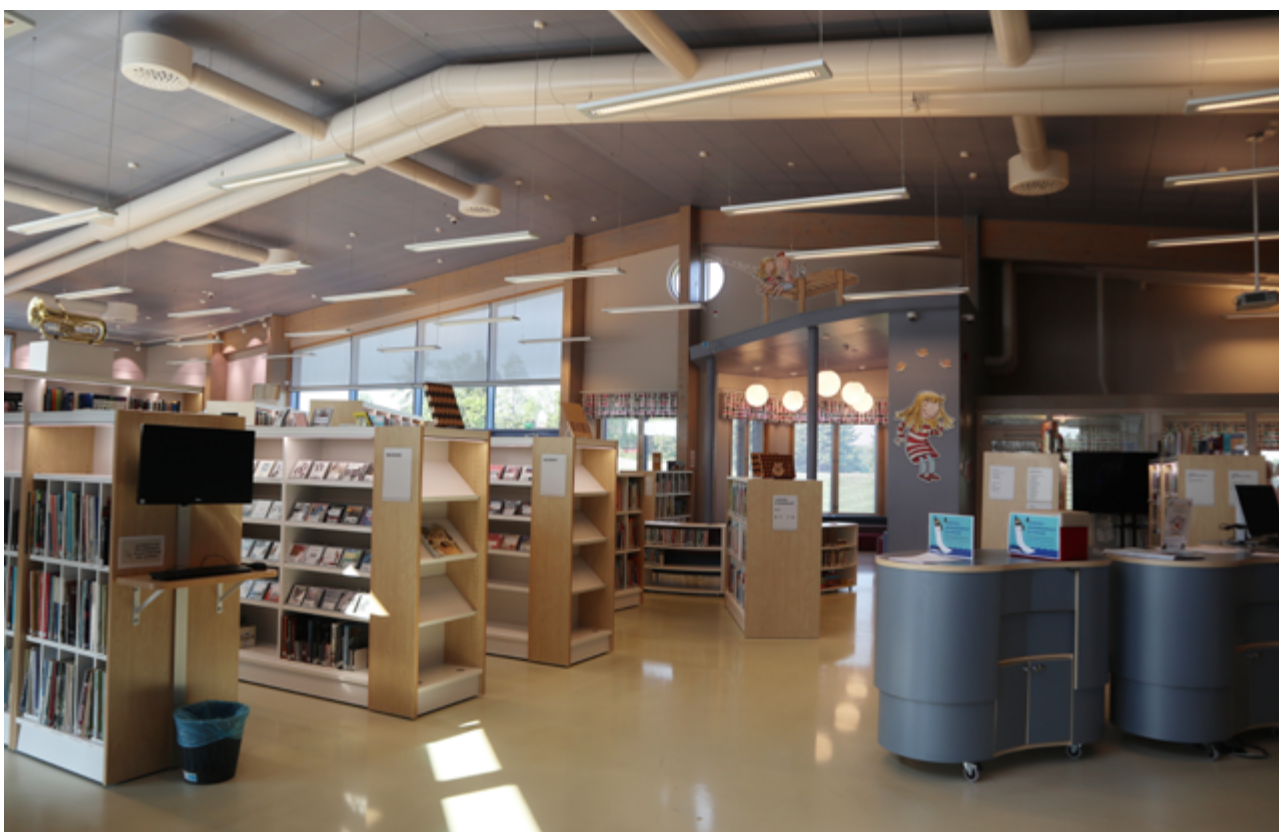
Kuva 10. Näkymä kirjaston pääsisäänkäynniltä. Lastenosastoon liittyy satunurkkaus, takana oikealla näkyy henkilökunnan työtilat. Alkuperäiset asiakaspalvelupisteet ovat pyörin siirrettävissä. Vasemmalle jää lainaussali.

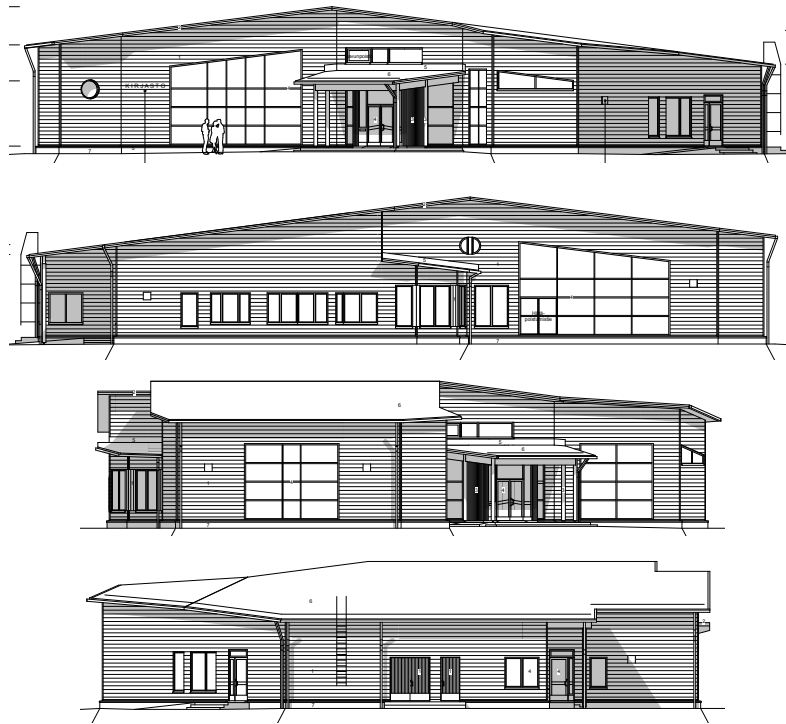
Kuva 19 - 22. Kirjaston alkuperäiset lupapiirustukset. Julkisivut itään, länteen, etelään ja pohjoiseen. (Vesilahden kunnan rakennusvalvonnan arkisto, arkkitehtuuri toimisto Maarit ja Aarni Holttinen 2015.)

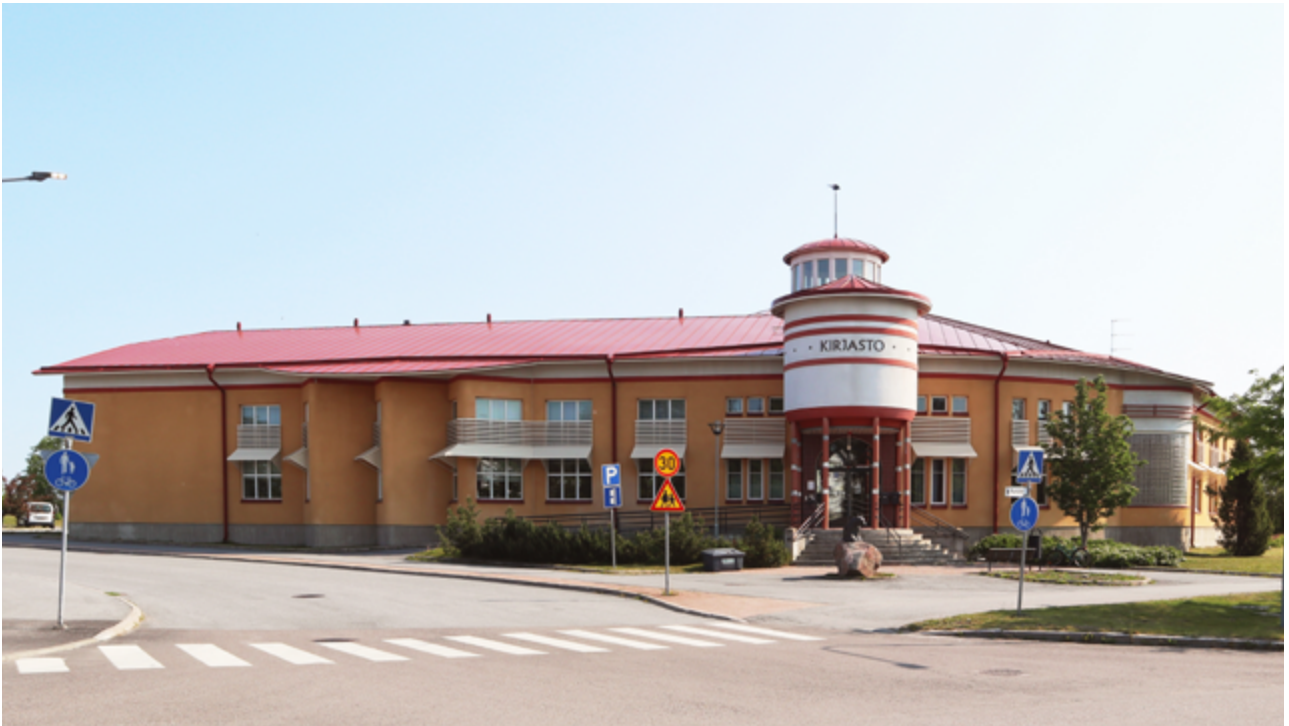
Kuva 1. Virtain kaupunginkirjaston pääjulkisivu Rantatien ja Mäkitien risteyksestä kuvattuna.

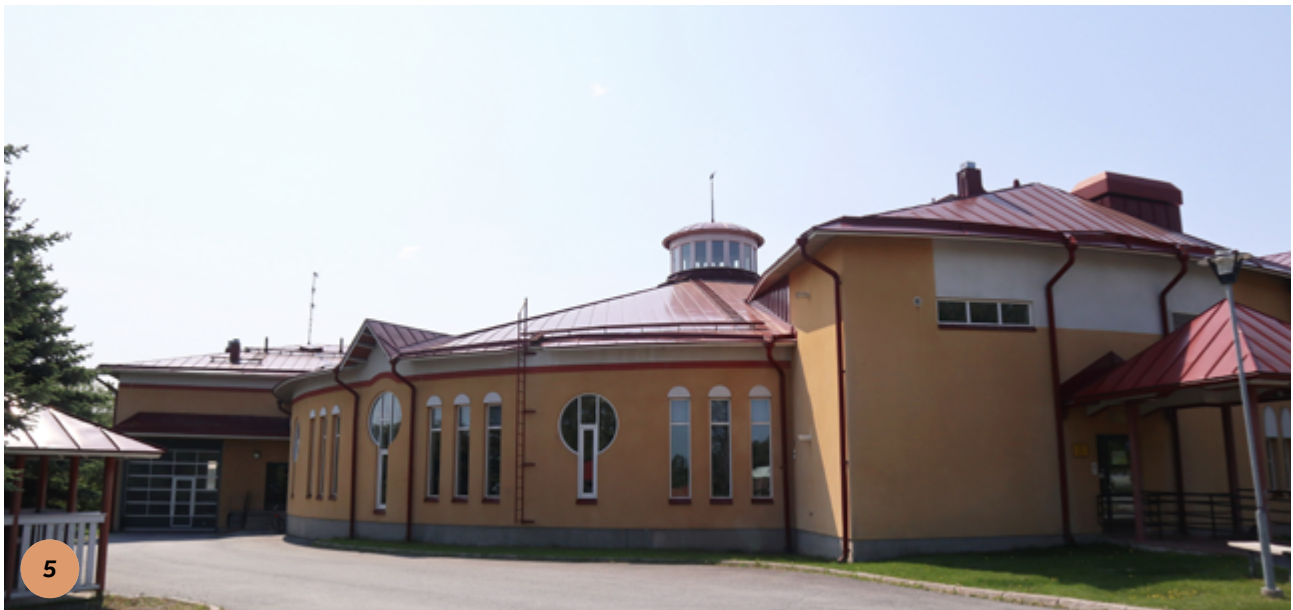
5

Kuva 5. Virtain kirjaston pohjoisjulkisivulta on sisäisäänkäynti kirjastoon. Vasemmalla näkyy kirjastoauton autotalli sekä henkilökunnan sisäänkäynti. Julkisivussa on persoonallisia, pyöreitä ikkuna-aukkoja.

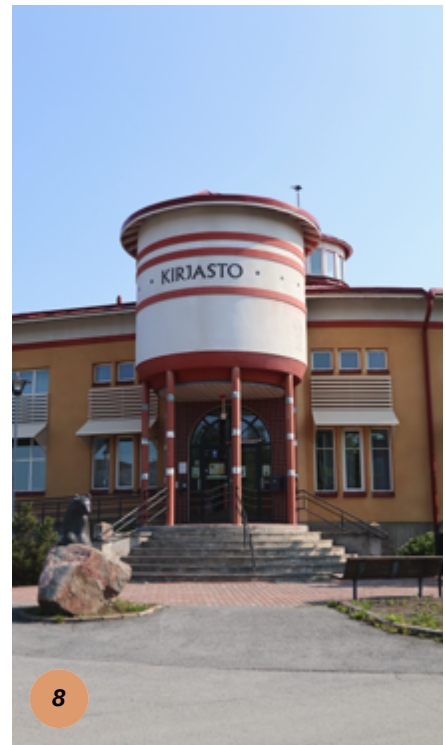
8

Kuva 8. Pääsisäänkäyntiä korostaa pyöreä torni, jonka alle johdattavat pyöreään muotoon kaartuvat portaat. Vaakasuuntainen punaisen ja valkoisen värin vuorottelu luovat rakennukseen korniisimaisen listoituksen yläosaan.

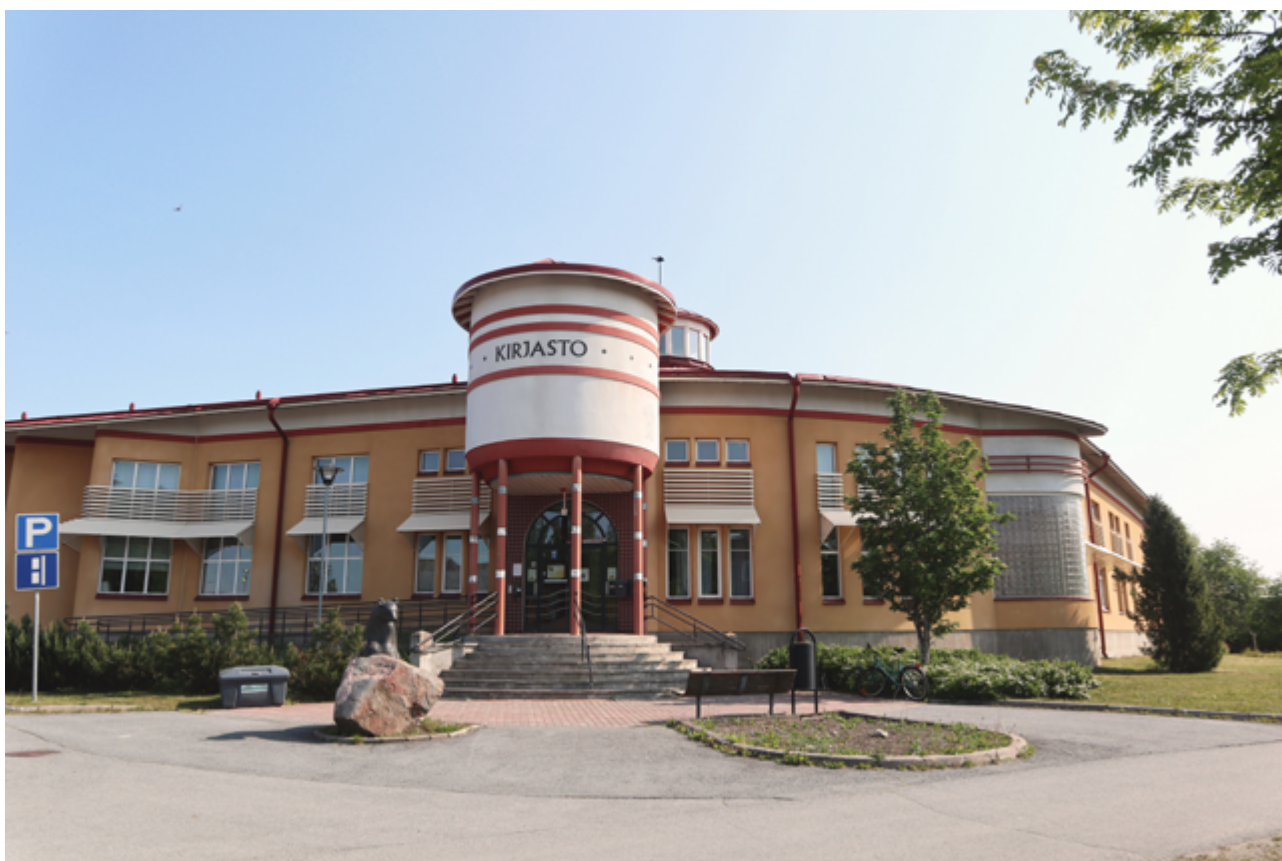
Kuva 9. Virtain kaupunginkirjaston pääsisäänkäynnin runsaus viestii rakennuksen julkisesta ja maamerkkimäisestä luonteesta.
