PIRKANMAAN MODERNIT KIRJASTOT

Rakennusinventointi

Pirkanmaan maakuntamuseo 2023

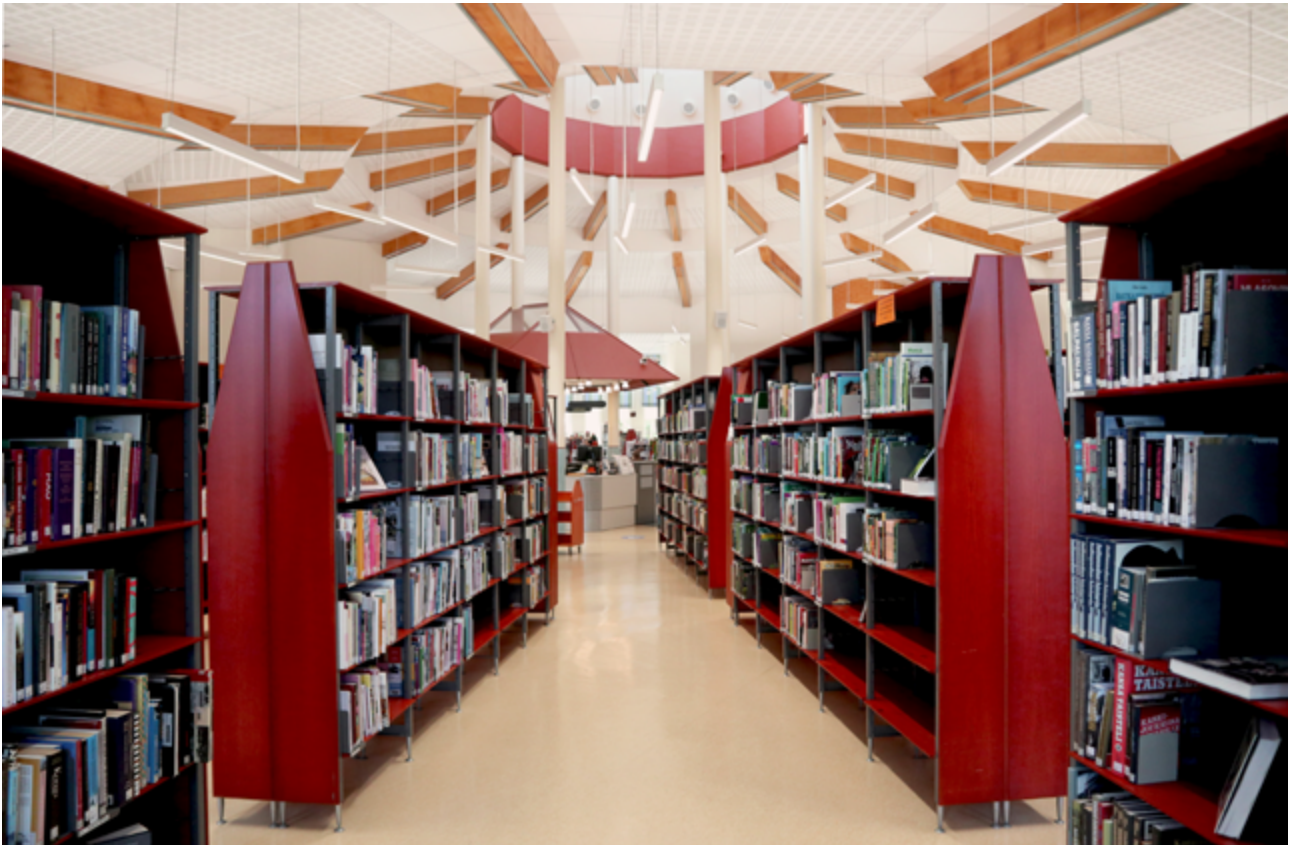
Kuva 19. Virtain kaupunginkirjaston lainaussali, joka kiertyy ympyränmallisen kattoikkunan ympärille.

Rakennuksen päätila on avara kirjastosali, jonka keskipisteenä toimii kattolyhtynä kohoava torni. Tila kiertyy pyöreän keskustan ympärille säteittäin asetetuin kattopalkein. Vesikattoa kannattelevat pilarit. Sisäänkäynti aukeaa suoraan saliin ja asiakaspalvelupisteelle. Lainaustiskillä on oma lippansa, joka ulottuu henkilökunnan työtiloista kohti salin keskustaa. Pyramidimaisen katoksen vastaparina on pääjulkisivulle sijoitetun lastenosaston satunurkkaus, joka on muodostettu omaksi huonetilakseen pulpettimaisella

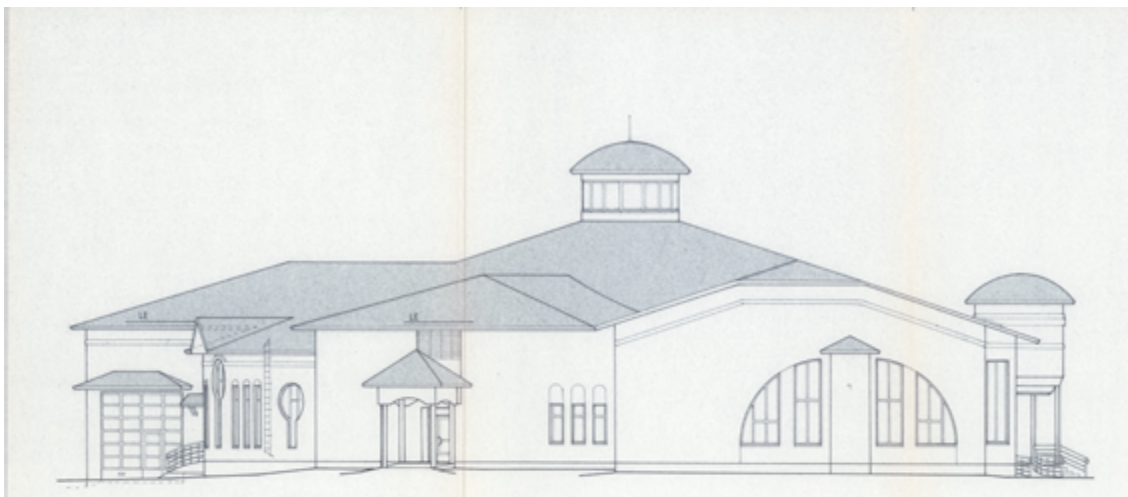
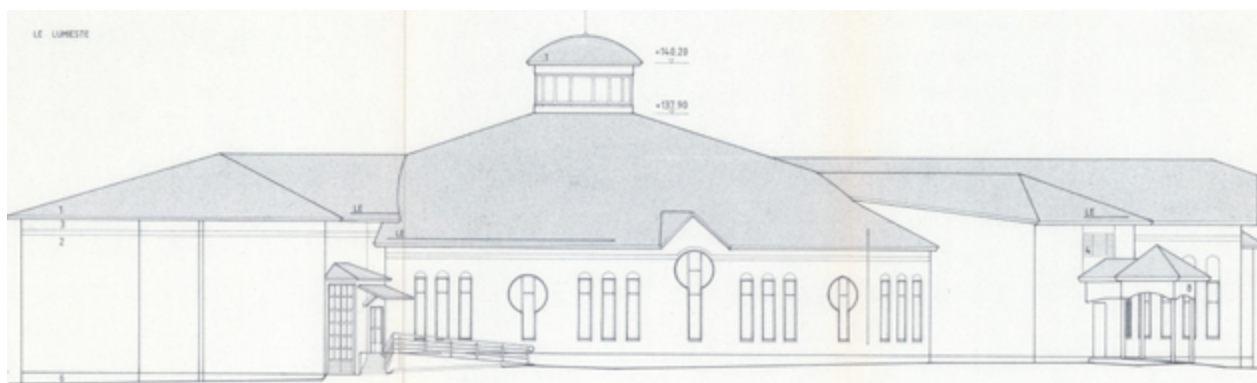
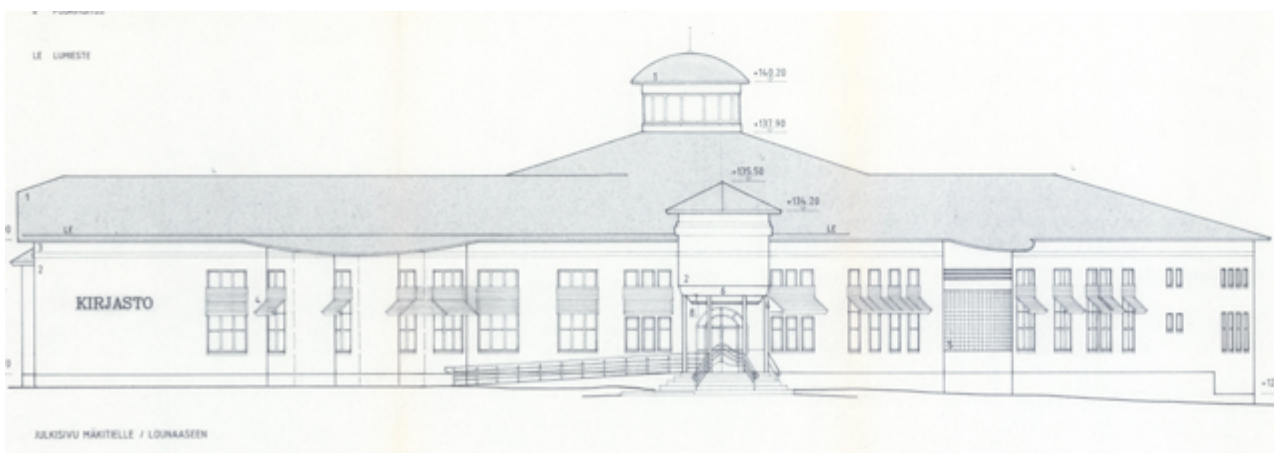
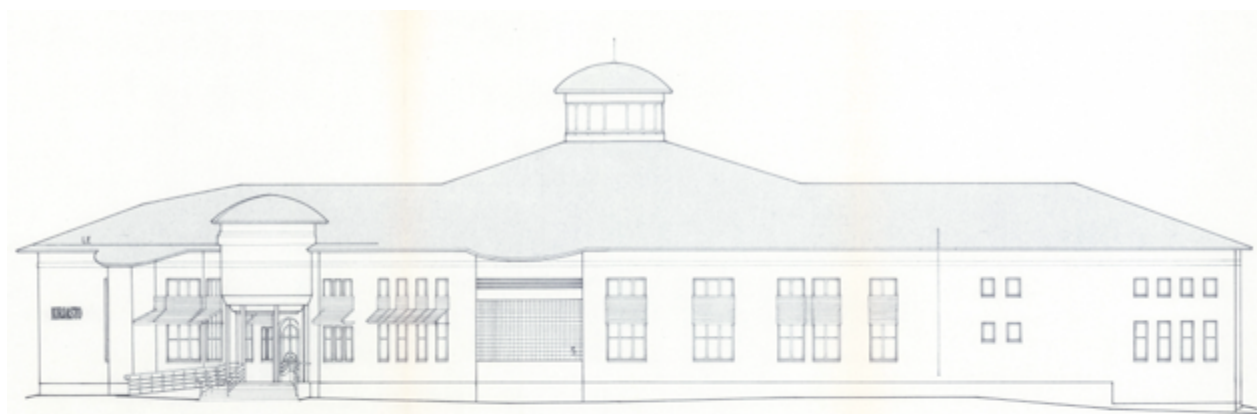
Kuvat 20 - 23. Julkisivut luoteeseen, koilliseen, lounaaseen ja kaakkoon. (Virtain kaupungin rakennusvalvonnan arkisto, Esko Röntilä / Suunnittelutalo A. Anttila Oy 1998.)

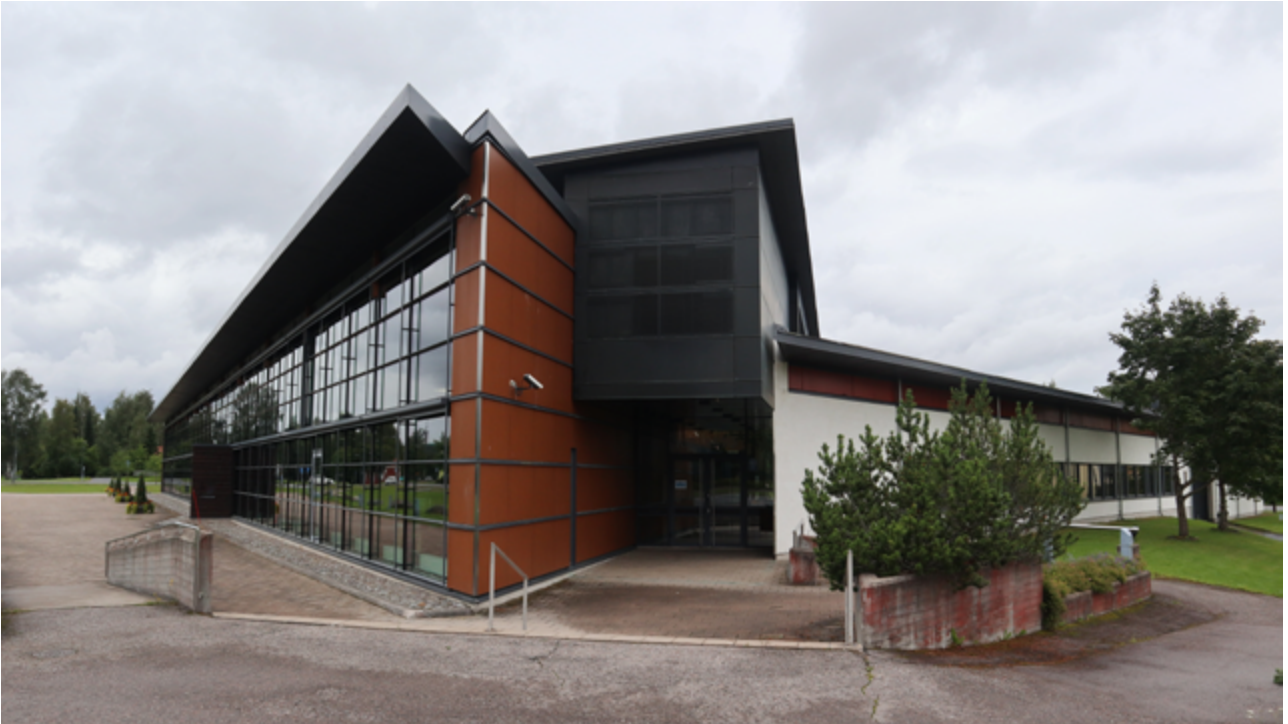
Kuva 1. Ylöjärven pääkirjasto Leija kuvattuna kaakosta Kuruntien suunnasta.

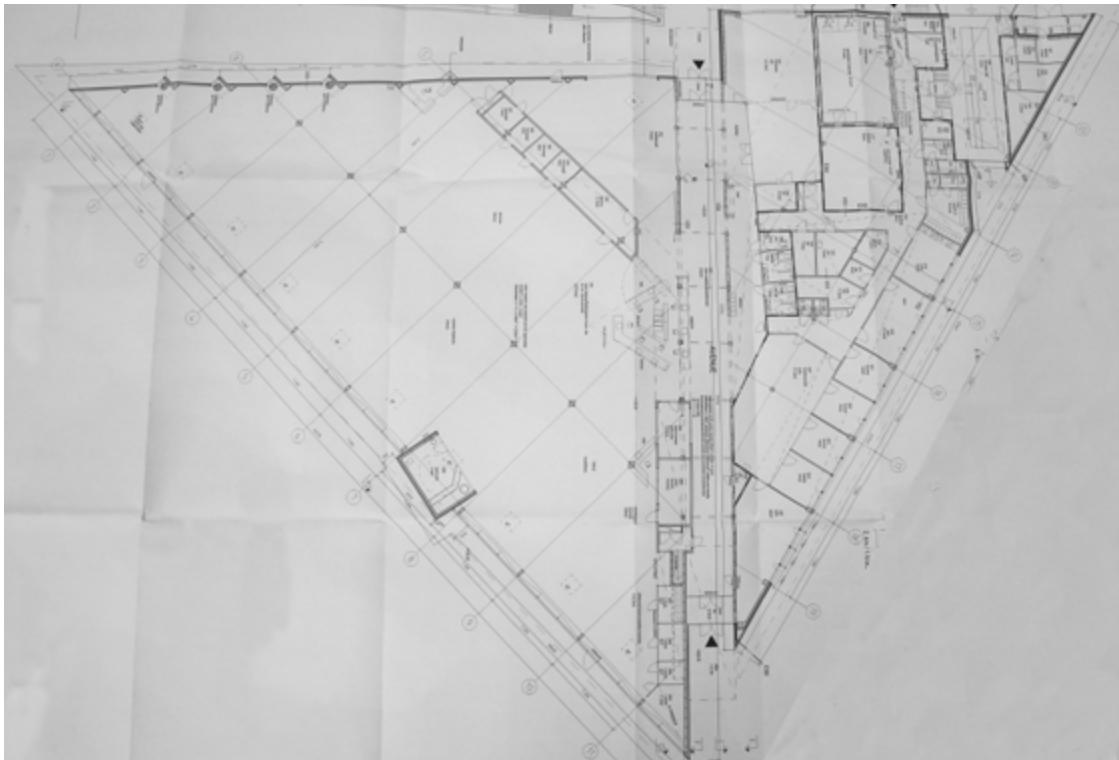
Kuva 4. Ylöjärven kirjaston pohjapiirustus. Kuvassa keskellä Avenue-käytävä, jonka vasemmalla puolella kirjastosali ja oikealla henkilökunnan siipi. Kirjastosalin yläosassa lehtienlukusali, jota rajaa työskentelytilojen rivi. (Ylöjärven kaupungin rakennusvalvonnan arkisto, Tero Harjunniemi 2001.)

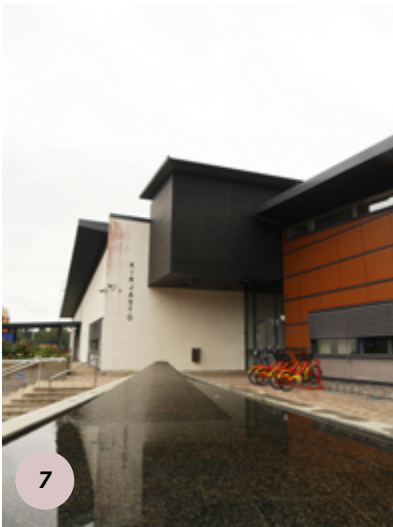
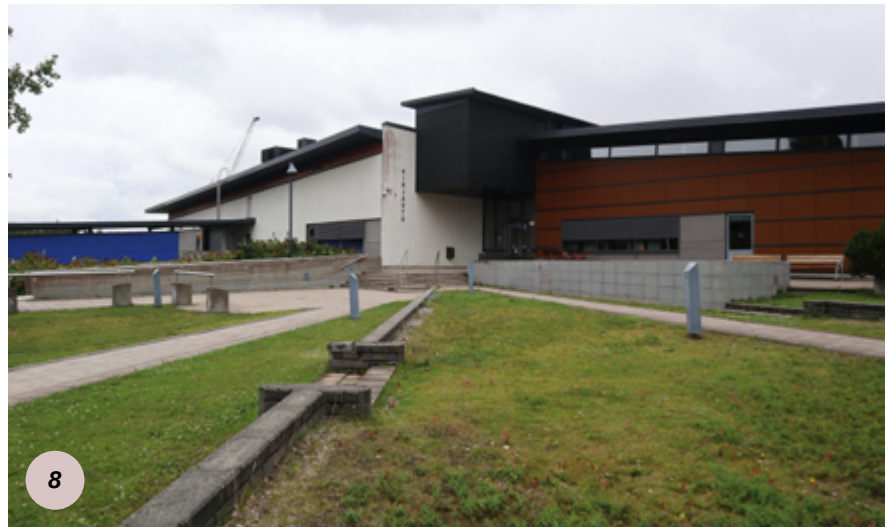
Kuva 5. Ylöjärven kirjaston punaiseksi petsattua vanerijulkisivua rytmittävät erkkerimäiset ikkunat.

Kuva 6. Kirjaston lasinen julkisivu Kuruntien suuntaan on 80-metrinen.

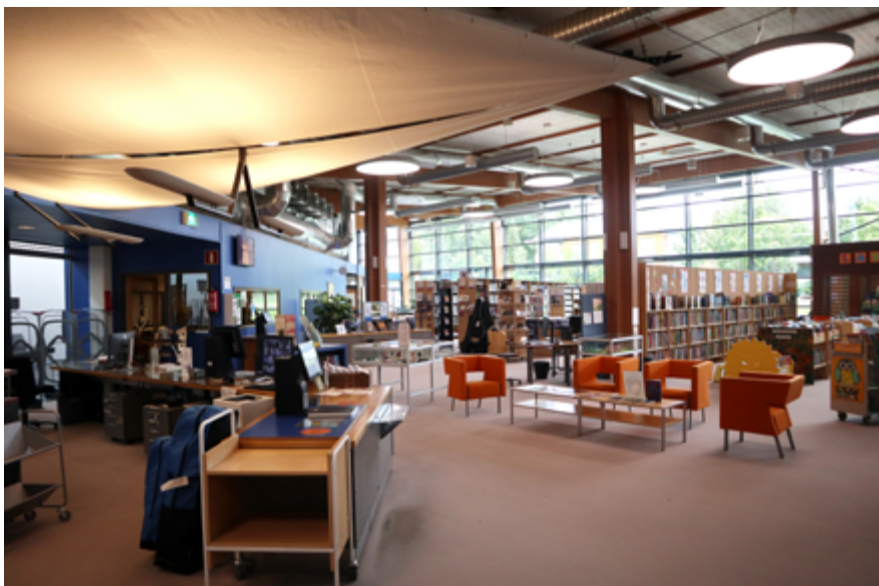
Kuva 11. (vasemmalla) Ylöjärven kirjaston kirjastosali, vasemmalla asiakaspalvelupiste.

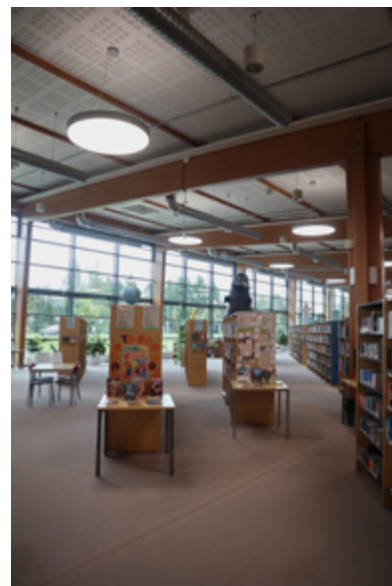
Kuva 12. Kirjastosalin hyllyt on asetettu vinottain julkisivuun nähden. Katon liimapuupalkit ja harmaat ilmanvaihtoputket erottuvat valkeasta alakatosta selkeinä.

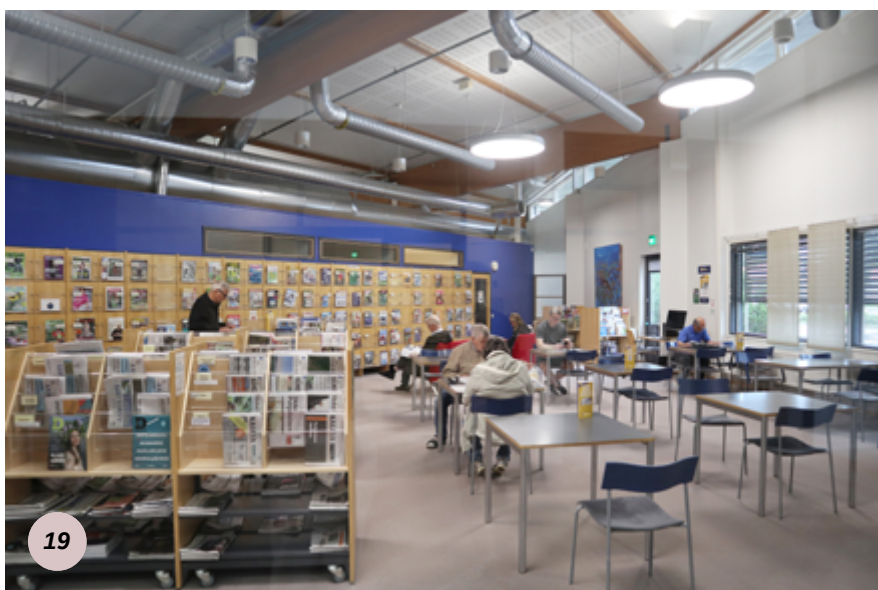
19

Kuva 19. Kirjaston lehtilukusali. Sinisen seinän takana sijaitsee lukusoppia sekä lehtivarasto.

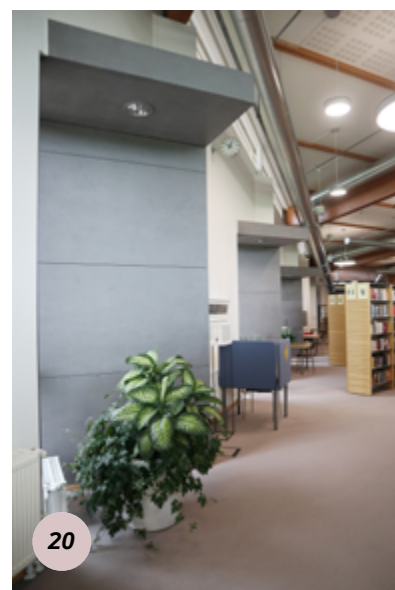
20

Kuva 20. Kirjaston lounaisjulkisivulla on erkereitä, jotka korostuvat harmaan verhoilun avulla kirjastosalin puolella.

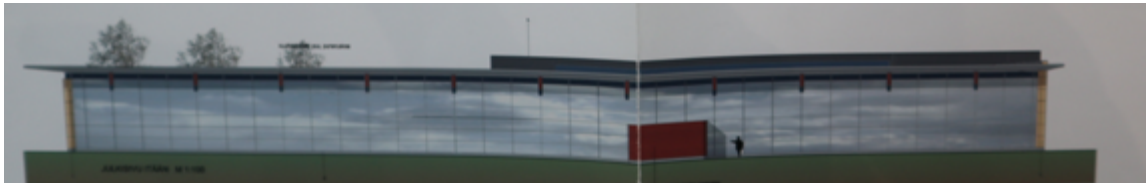
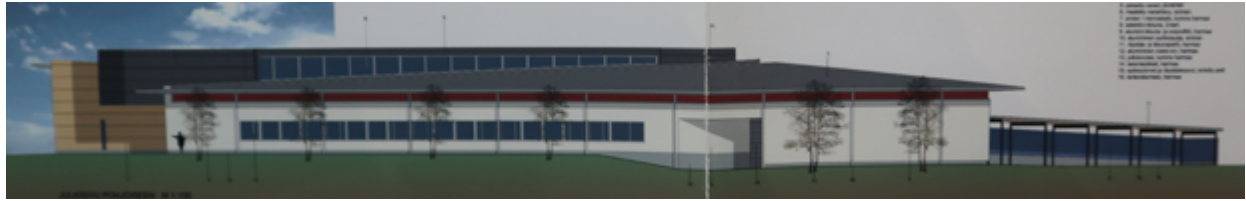
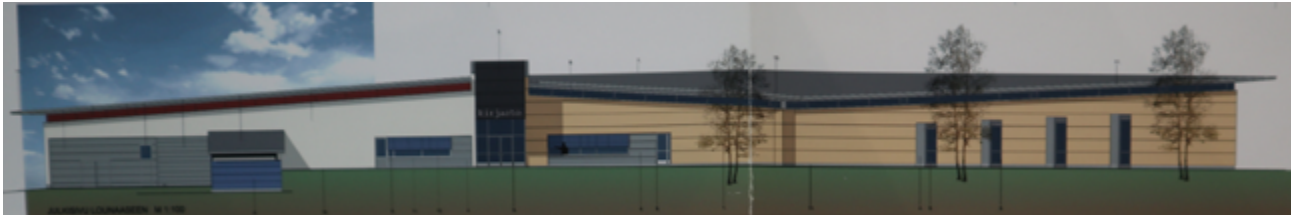
Kuva 21 - 23. Ylöjärven kirjaston itä-, pohjois- ja lounaisjulkisivut. (Ylöjärven kaupungin rakennusvalvonnan arkisto, Tero Harjunniemi 2001.)
