# ONKINIEMEN ALUEEN MAISEMASELVITYS ASEMAKAAVAN MUUTOSTA VARTEN Tampereen kaupungissa

Osio 1.  
Katutilalliset tarkastelut

Kohde: Suomen Trikoo, Onkiniemi, Tampere  
Versio: LOPULLINEN LUOVUTUS 19.4.2007  
pvm. 29.6.2006 (kommenttiversio)

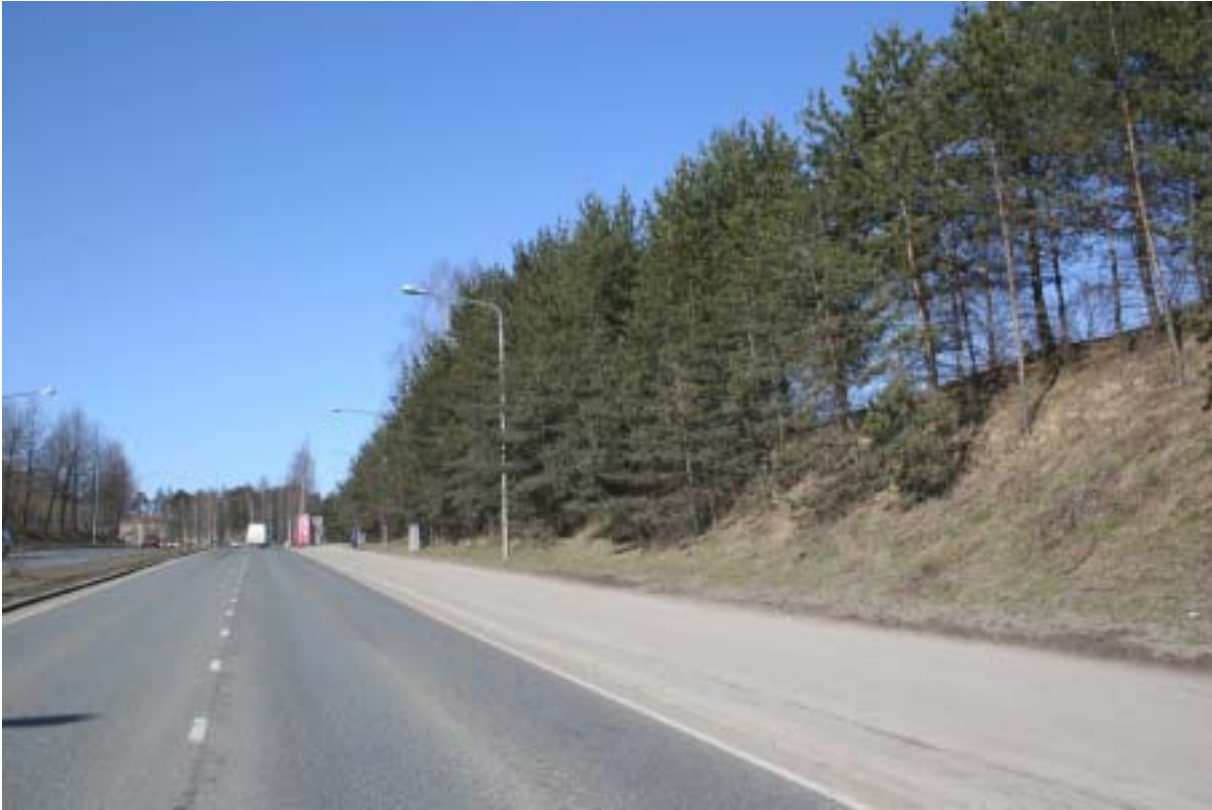
Kuva 1. Suomen Trikon rakennus ei välity Paasikiventien maisemakuvaan tiepenkan ja mäntyistutusten takaa.  
Kuva 04-2005.

HISTORIAALLINEN RAKENNUS olisi saatettava kauniisti julkiseen ympäristöön liittyväksi elementiksi. Kaikki koivut poistetaan.

Tiepenkan männyt ovat saavuttaneet koon, jossa ne nyt alkavat harsiintua. Mikäli tiheys pidetään nykyisenlaisena, tuloksena on huonokuntoinen ja epäesteettinen viherpenger (kuvat 1 ja 2).

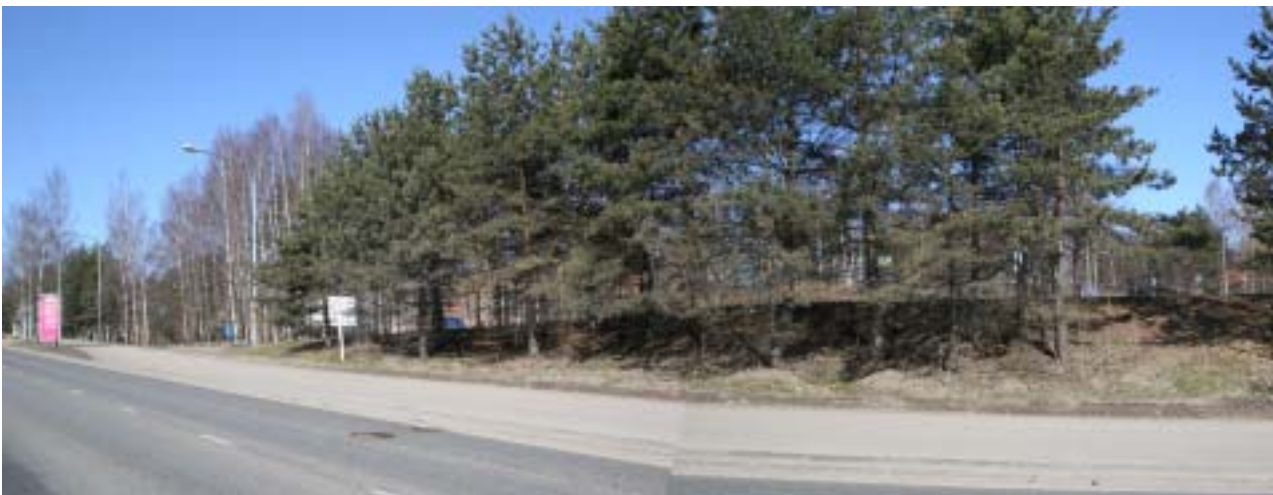
Kuva 2. Nykyisen tiemaiseman luonteelle on ominaista puiden luoma metsäinen ilme. Kuvassa näkyvän koivikon takana sijaitsee arvokas vanha entisen Suomen Trikon tiilinen rakennus. Kuva 04-2005.

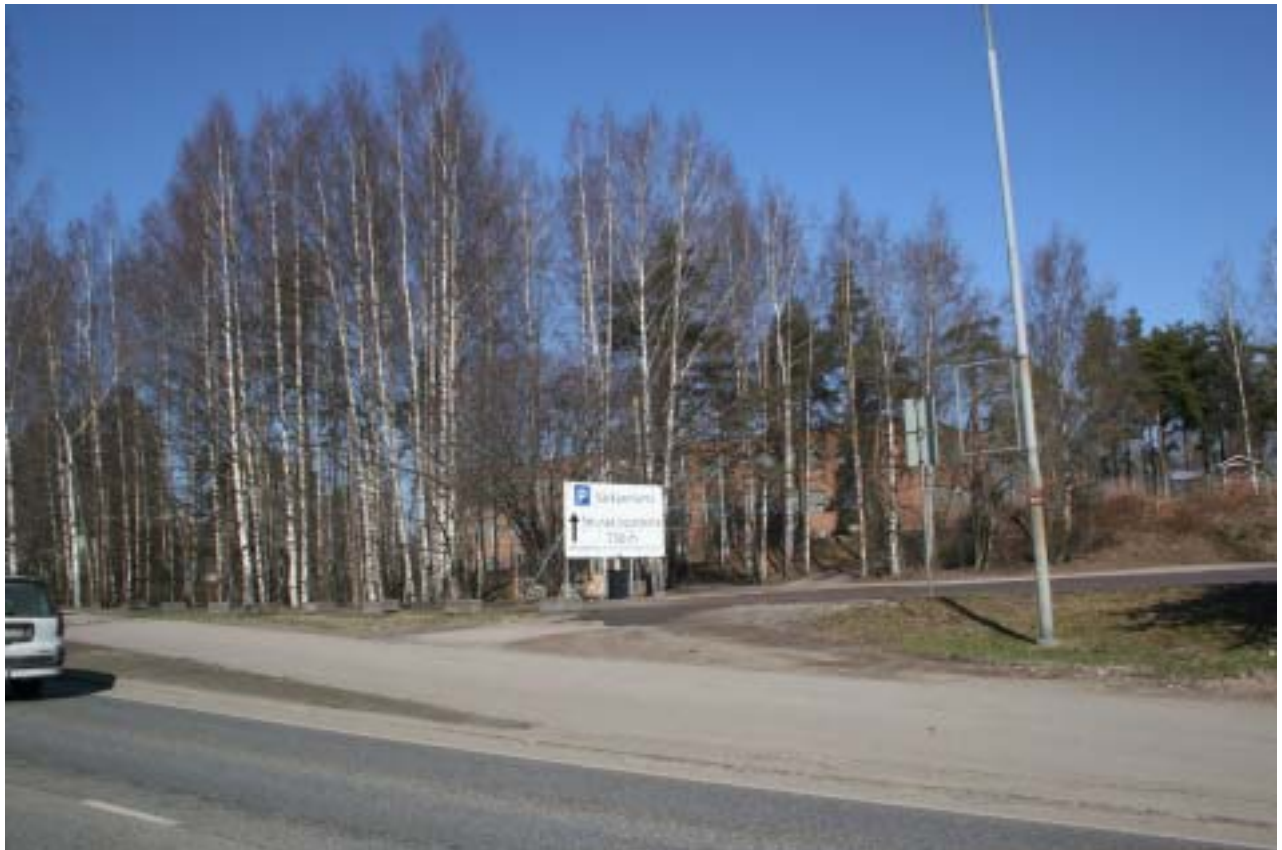
Kuva 3. Vanhan Suomen Trikon rakennuksen edessä kasvaa hyvin tiheä koivikko. Sen paikalle on suunniteltu rakennuksen uusiokäytön myötä asukkaiden pysäköintialue. Pihalla olevat kauniit mänty-yksilöt eivät välity maisemaan. Kuva 04-2005.

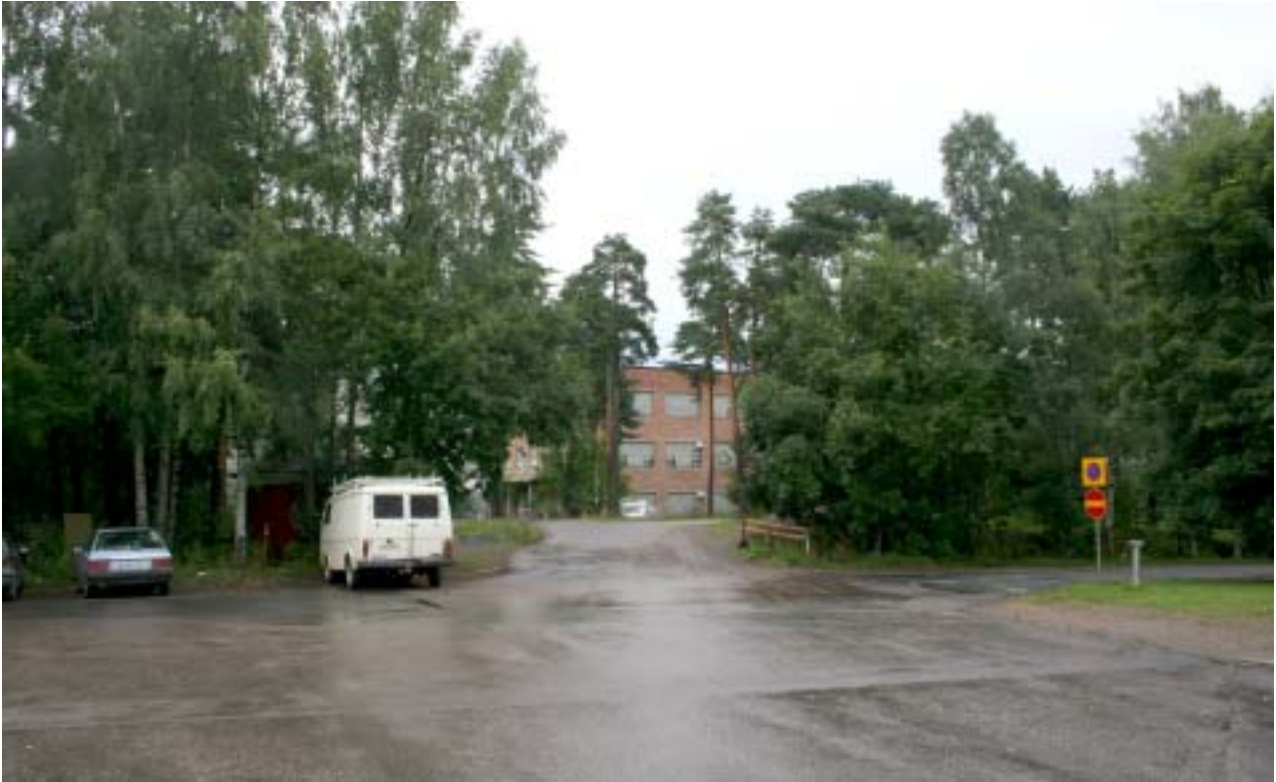
Kuva 4. SISÄÄNKÄYNTI Suomen Trikon pihalle tapahtuu suoraan Onkiniemenkadun risteyksestä. Asemakaavan muutoksen yhteydessä liikennejärjestelyt tutkitaan uudella tavalla. Kuva 08-2005.

1. Liikennejärjestelyissä tulisi ottaa huomioon tontin reunan avokallion ja siitä rakennukselle johtavan maaston merkitys EDUSTAN JULKISIVUPUISTONA/ JULKISENA MAISEMAELEMENTTINÄ. Niiden kautta Suomen Trikon rakennus istuu kauniimmin maisemassaan.
2. Rakennuksen edessä olevaa maastoa olisi syytä myös madaltaa siten, että rakennukselle saataisiin RYHDIKKYYTTÄ.

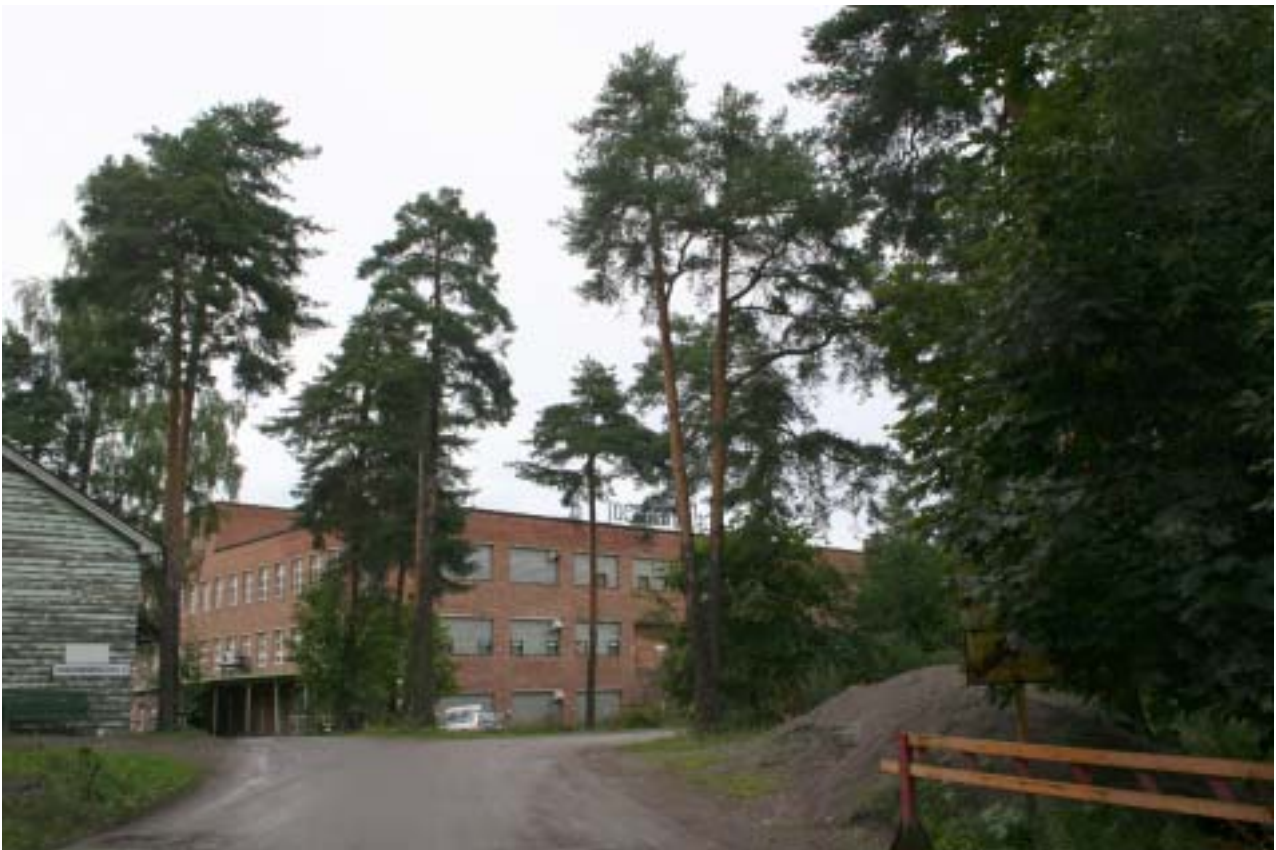
Kuva 5. SUOMEN TRIKON RAKENNUKSEN EDESSÄ OLEVA MAASTO on peruskalliota ja maastollisesti korkeammalla kuin itse rakennus. Komeat männyt hallitsevat rakennuksen julkisivua.

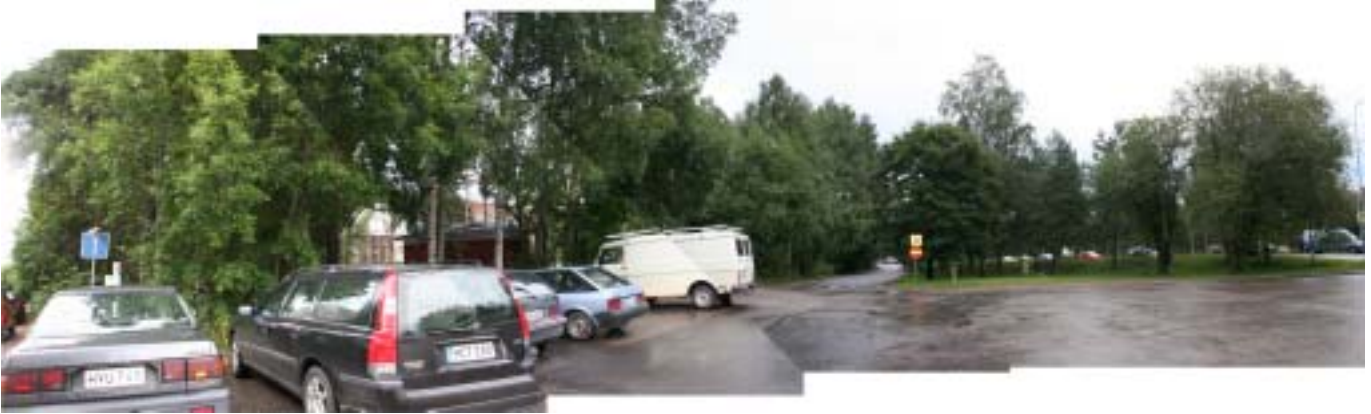
Kuva 6. NÄKYMÄ SUOMEN TRIKoon PIHAAN ONKINIEMENKADUN RISTEYKSESTÄ tuuhean kasvukauden aikana elokuussa 2005. Autopaikoitus on ikävästi tien risteysalueella.

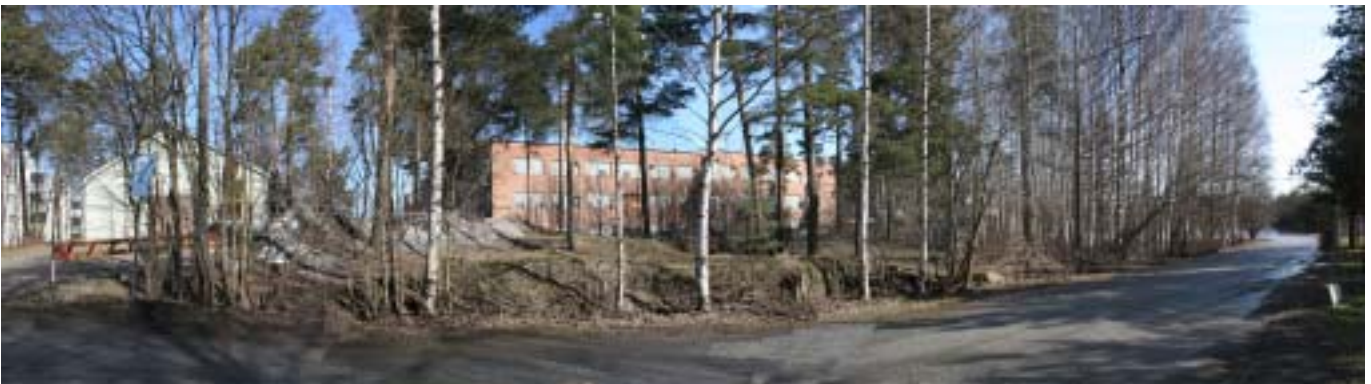
Kuva 7. Tontin laidalla, olevan pihaliittymän kohdalla on kaunista AVOKALLIOTA. Kallion lehtipuusto häiritsee kokonaisuutta. kuva 04-2005.

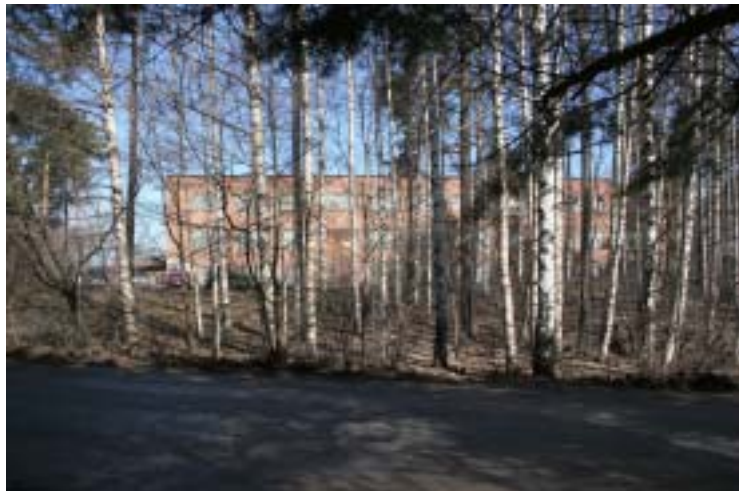
Kuva 8. Rakennuksen etupihan ja Onkiniemenkadun välisen MAASTON KORKEUSTASOERO runsaat kolme metriä. Maaston muoto kaartuu kauniisti kohti tontin reunan avokalliota. Koivikko on tulevaa paikoitusalueita. Kuva 04-2005.

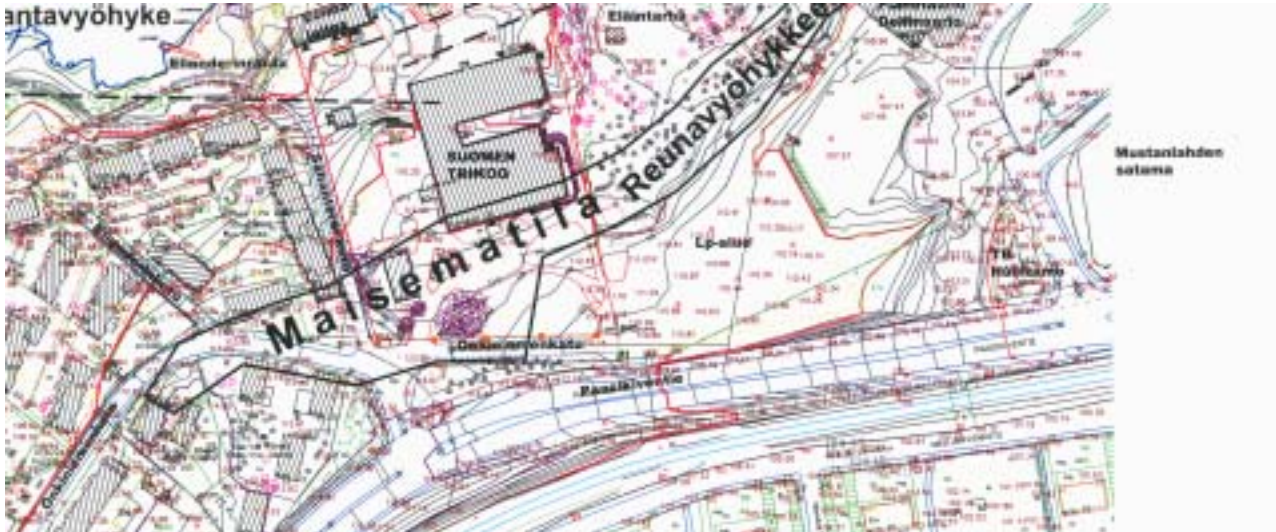
## Kartta 2: TRIKON EDUSTAN MAISEMATEKIJÄT

Suomen Trikon edusta kuuluu maisemajaksoon, joka alkaa Elianderinkadun kulmuksesta ja jatkuu Trikon editse Särkänniemen maaston reunavyöhykettä myöten kohti Näsinneulaa. Avokallio näkyy tummanlilana, Onkiniemenkadun risteuksen pohjoispuolella.

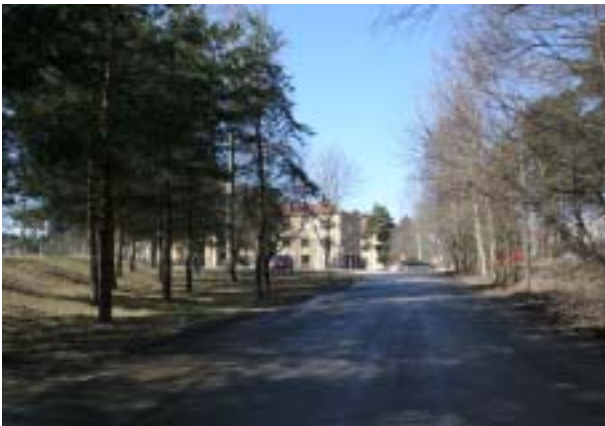
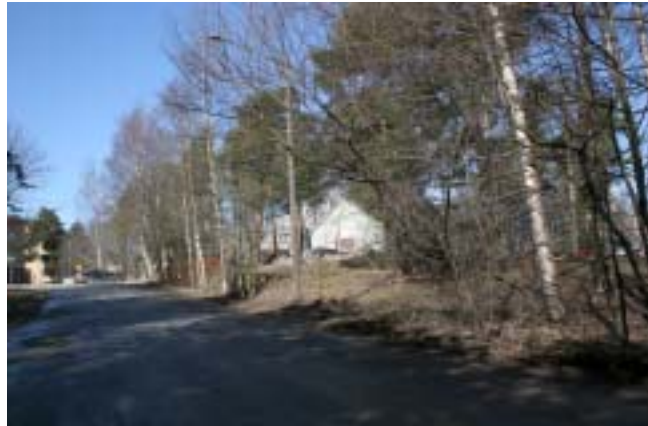
Kuva 9 ja 10. ONKINIEMENKADUN TIEMAISEMAA 04-2005. Vajan paikka olisi oivallinen uuden liikennejakajan sijoituspaikaksi. Se jäisi silloin sopivasti muun ympäristön katveeseen antaen näin tilaa arvokennukselle.

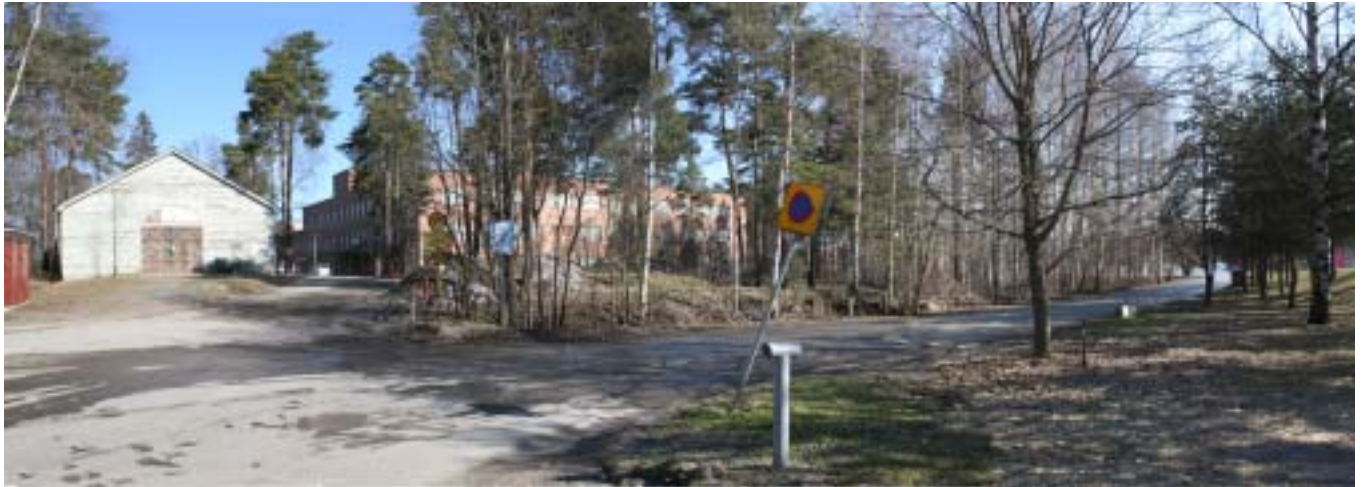
Kuva 11. Suomen Trikon edustan KALLIOINEN LUONNE jatkuu kuvassa olevan vajarakennuksen edessä. Visuaalisesti tämä vajan kulma on «vapaata» tilaa esim. LIIKENTEEJAKAJAKSI (liikenneympyrän paikaksi). Kuva 04-2005.

UUSI LIIKENTEEJAKAJA (liikenneympyrä) sijoitetaan kallion itäpuolelle, olevan vajan paikoille. AVOKALLIOSTA muodostetaan Suomen Trikon-rakennuksen EDUSTAPUISTOA - maisemallista jalustaa.

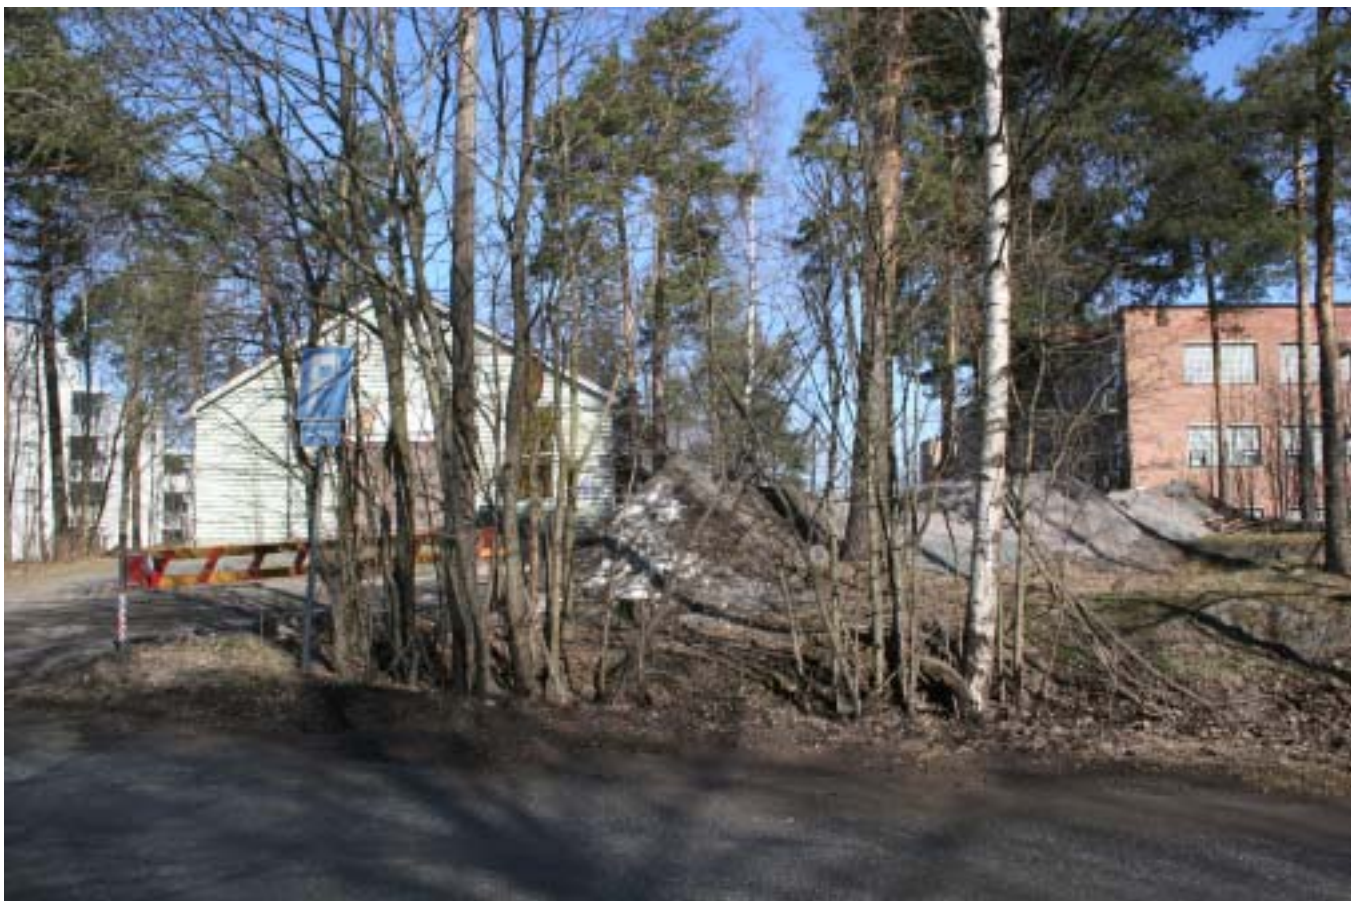
Kuva 12. AVOKALLIO ON ARVOKASTA EDUSTAMAISEMAA. Kuva 04-2005.

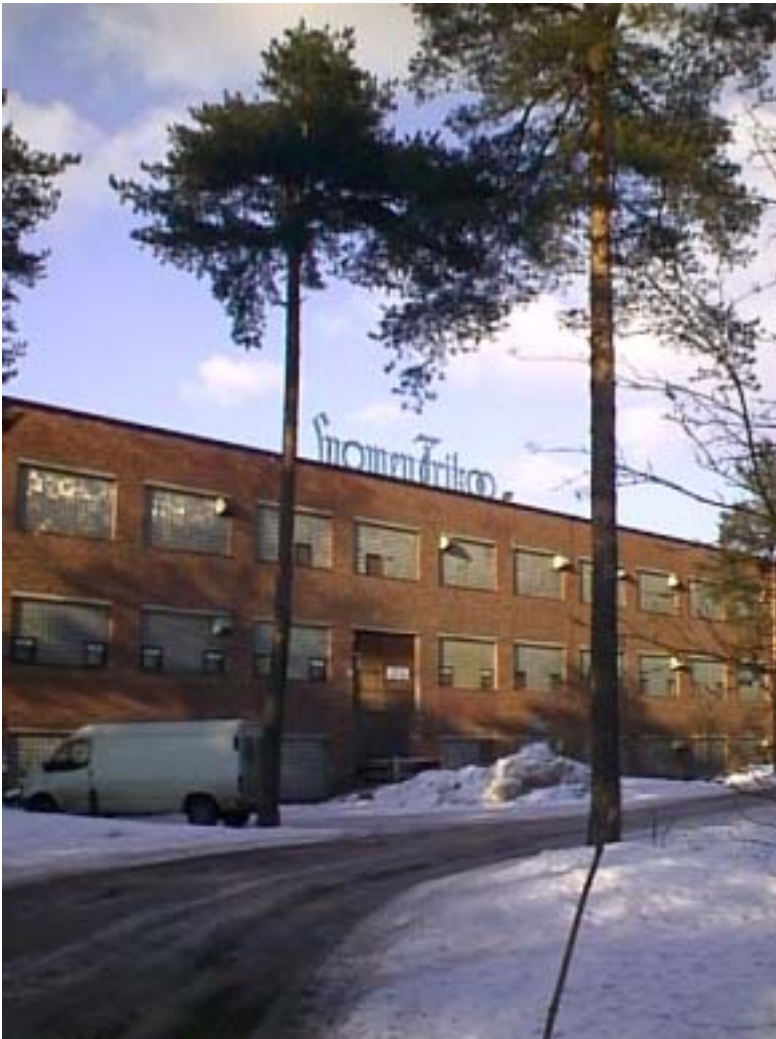
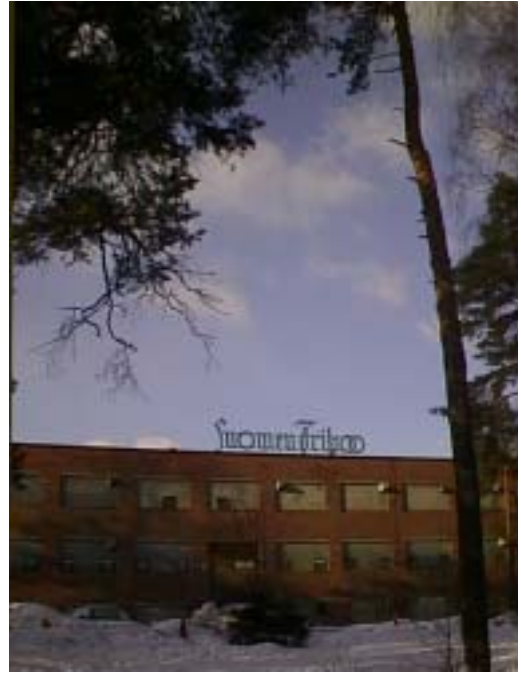
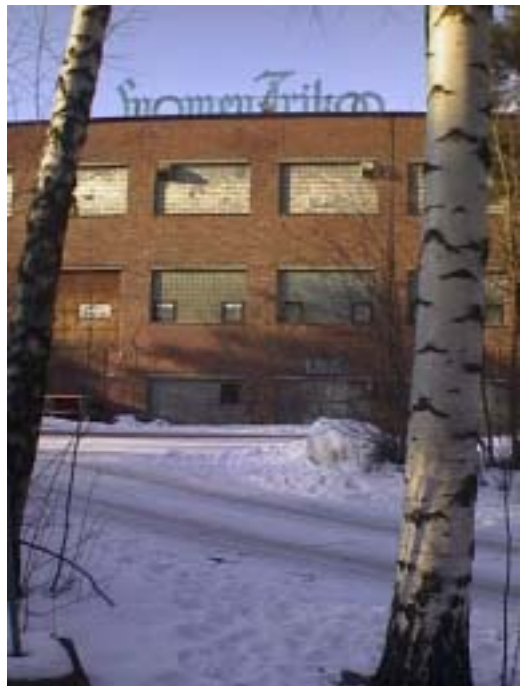
Kuvat 13, 14 ja 15. SUOMEN TRIKOO-nimikyltti heijastaa tunnistettavuutta ja tuttuuden tuntua - historian havinaa - hohtoa. Kuvat 03-2005.

LOGO pitäisi ehdottomasti säilyttää paikallaan (Tampellan kyltti poistettiin - ja paljon alueen luonteesta menetettiin... Näin ei toivoisi käyvän Suomen Trikoolle!).

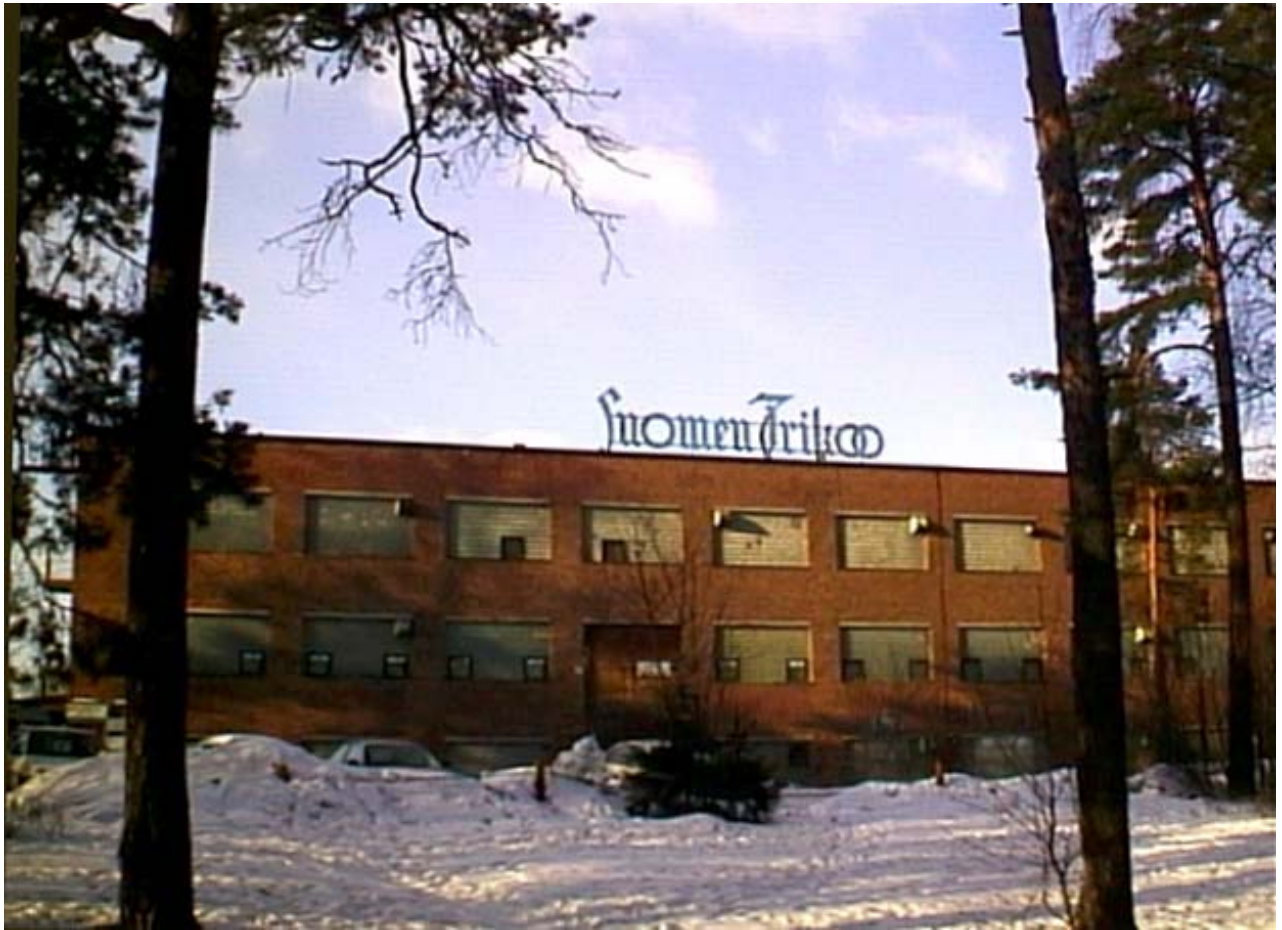
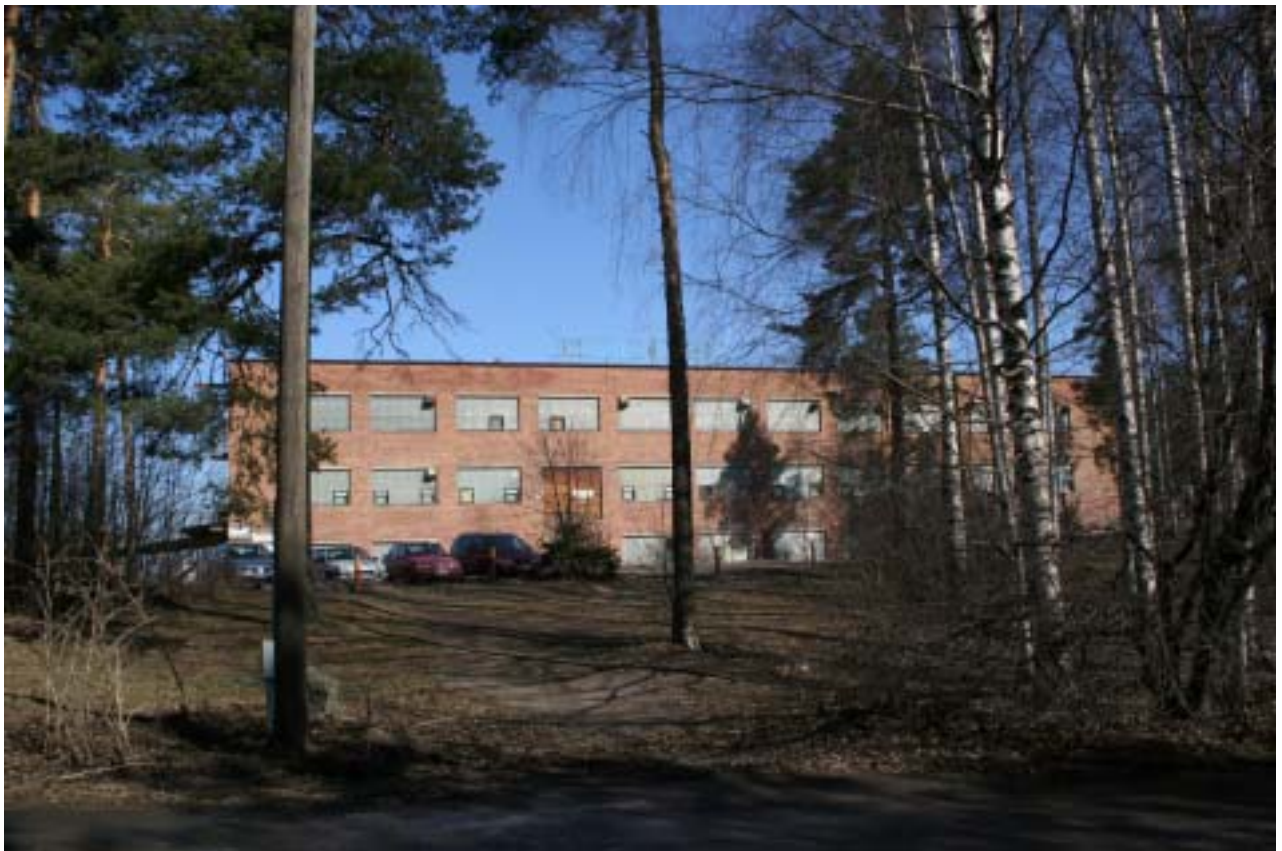
Kuvat 16 ja 17. SUOMEN TRIKOO - kyltti tulisi paljastaa Paasikiventielle saakka. Alustavien liikennesuunnitelmien mukaan liikenneympyrä tulisi juuri alla olevassa kuvassa esiintyvien autojen eteen. Se on liian arvokas paikka liikenteelle uhrattavaksi. Kuvat 03- ja 04-2005.

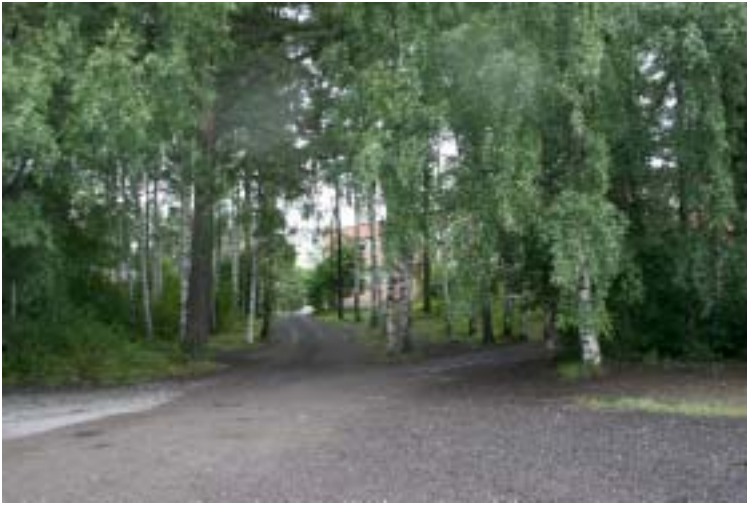
Trikoon edustan koivikko on tulevaa paikoitusaluetta, joten sen ajankohdaksiin ratkaisuihin ei tässä oteta kantaa.

Kuva 18.  
Kesäisessä asussaan rakennuksen edusta vaikuttaa romanttiselta..... Kuva 08-2005.

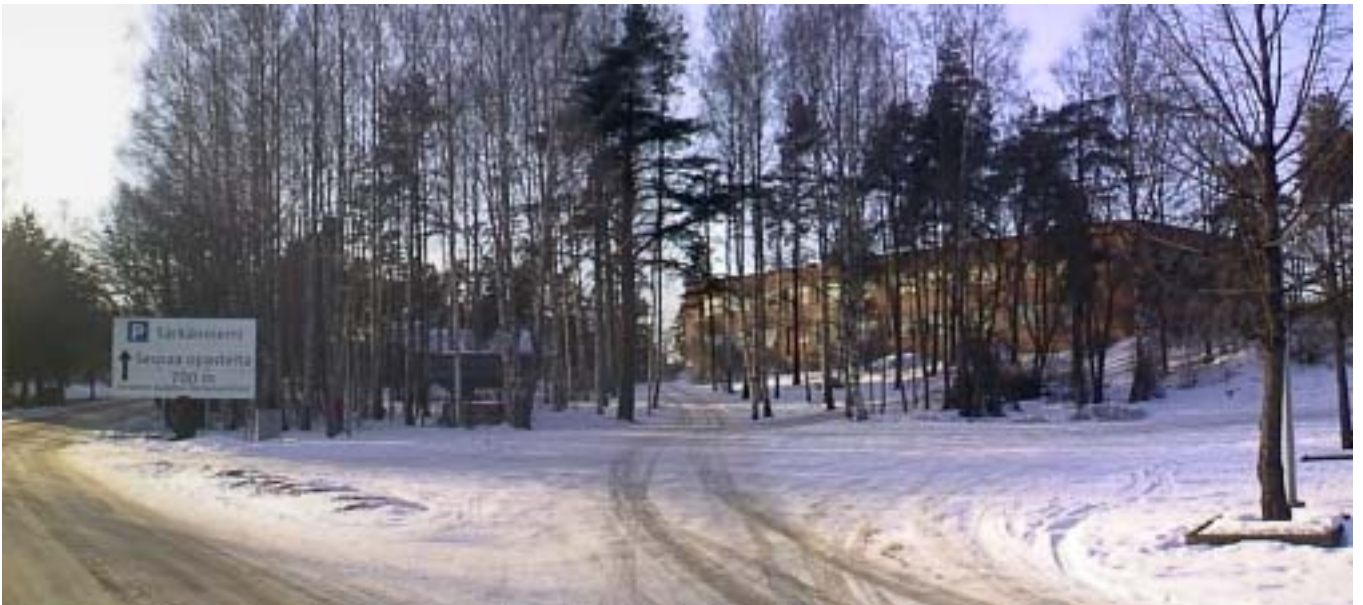
Kuva 19. ... mutta suurimman osan vuodesta julkisivun puusto on kuitenkin miljöökuvalle epäedullinen. Kuva 03-2005.

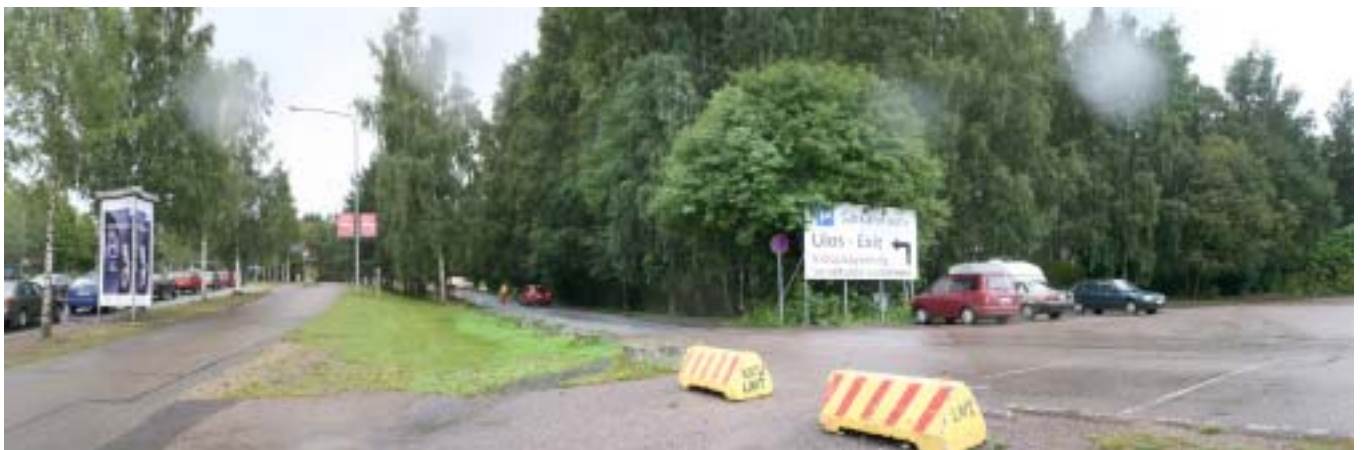
Kuva 20. Julkisenä näkymänä Suomen Trikon historiallinen rakennus peittyi tiheän lehtipuuston taakse. Kuvassa Särkänniemen paikoitusalueen reunaa. Kuva 08-2005.

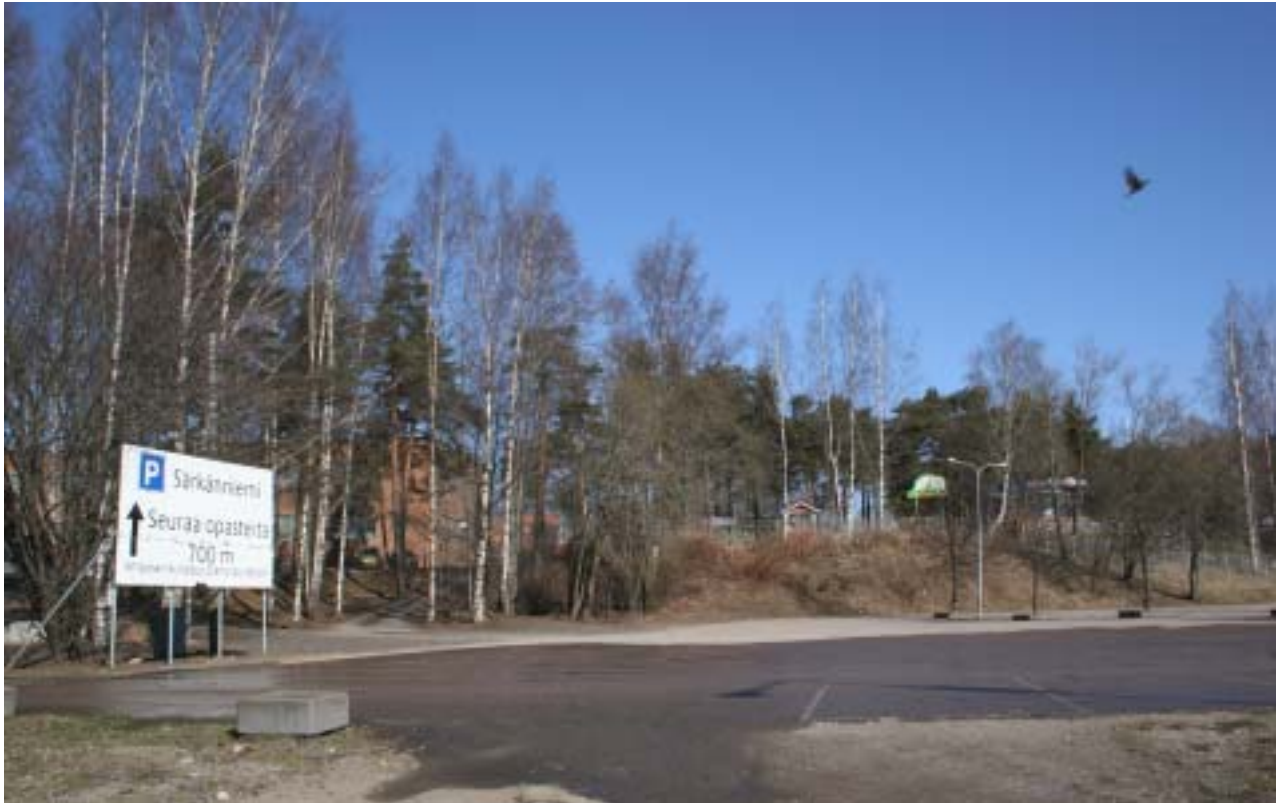
Kuva 21. Nykyisellään Suomen Trikon ja Särkänniemen miljööt liittyvät hyvin epämääräisesti toisiinsa. Miljöökuvaa on sekava. Kuvassa näkyvän Särkänniemen luiskan takana on lasten eläintarha. Kuva 04-2005.

Trikon ja Särkänniemen RAJAVYÖHYKETTÄ pitkälti kohti Delfinaariota kannattaa pohtia yhtenäisellä ja eheyttävällä tavalla. Vaatii erillissuunnittelua.

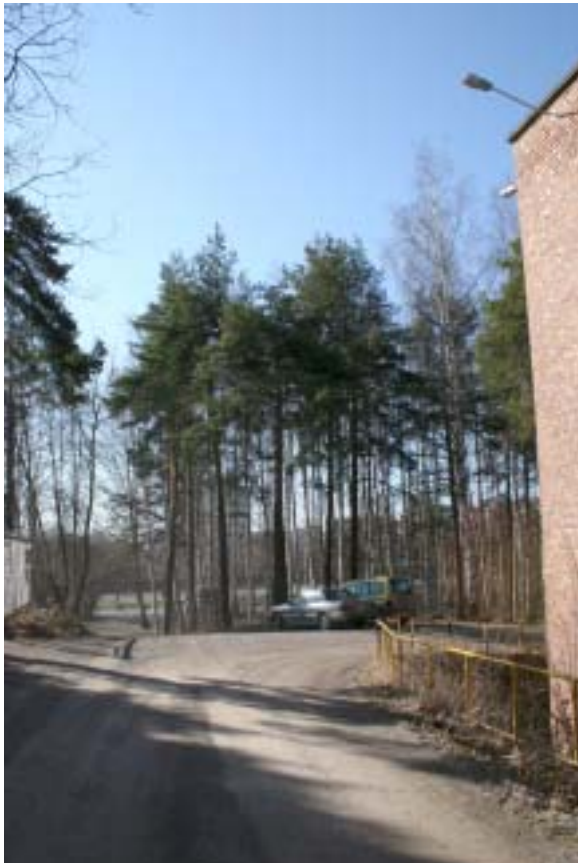
Kuva 22. Trikon ja Särkänniemen nurkilla on komea mäntyryhmä. Kuva 04-2005.

Uusien liikennejärjestelyjen yhteydessä kannattaa pohtia KAUNIIDEN MÄNTYPUIDEN säilyttämistä. Niillä on kaunis sijainti kahden eri toiminnon kulminaatiokohdassa.

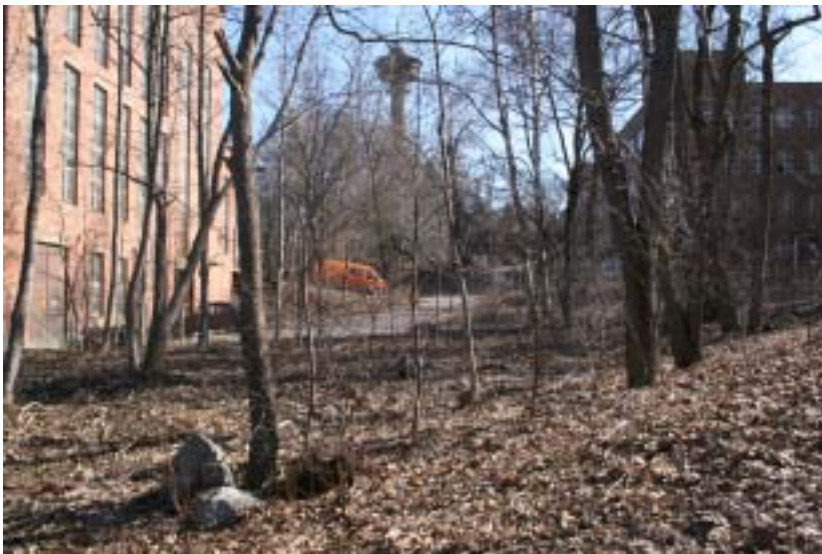
Kuva 23. NÄSINNEULA näkyy kauniisti Trikon tontin kautta Sahanteränkadun päätteestä ja kaukaa Elianderinrannasta. Kuva 04-2005.

Tontin ja rannan käyttö siten, että **MERKITTÄVÄ NÄKYMÄAKSELI NÄSINNEUALLE** voidaan säilyttää. Aiheesta enemmän raportin osiossa 2.

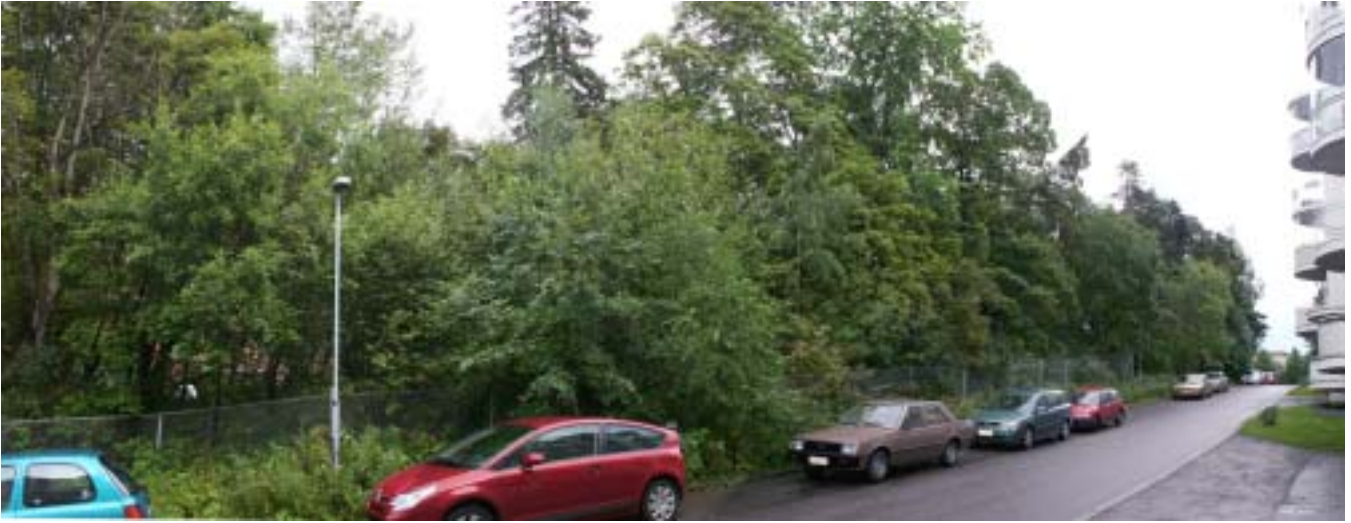
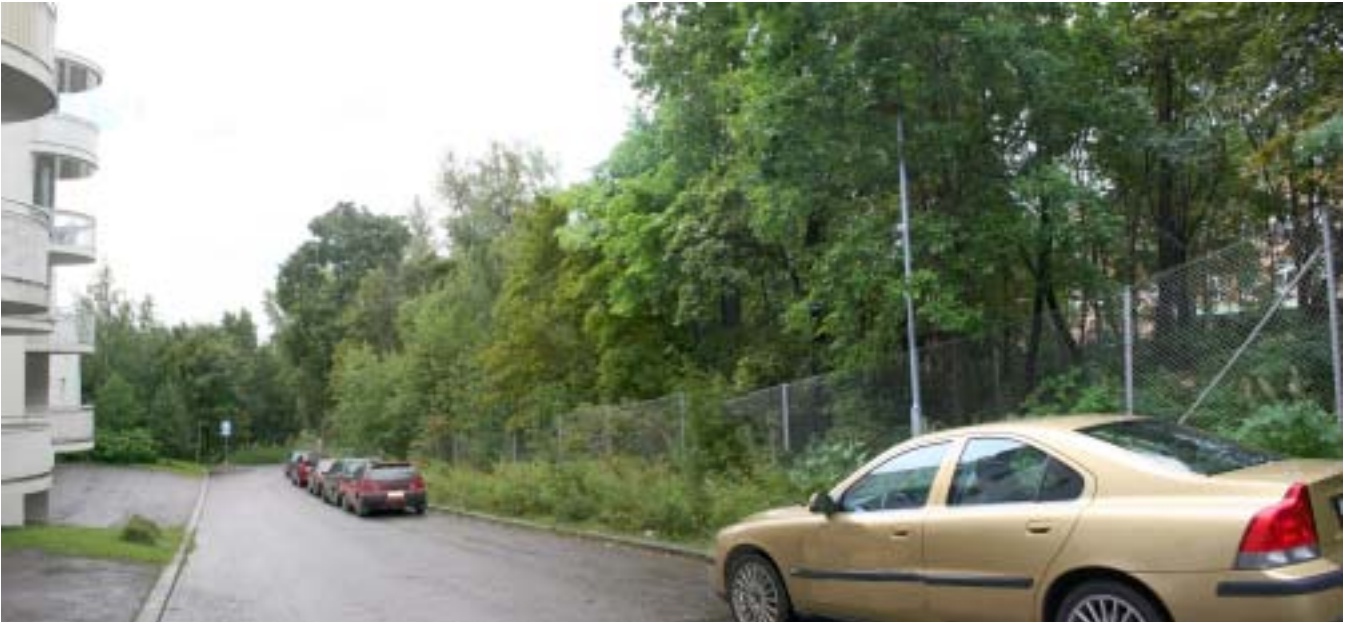
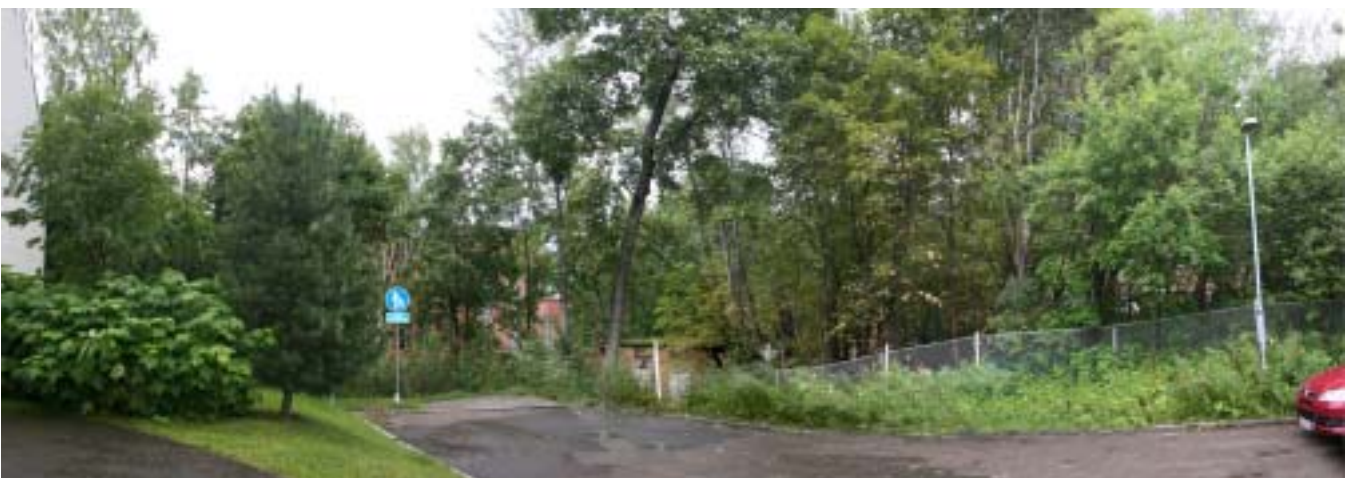
Kuvat 24, 25 ja 26. Sahanteränkatu on Onkiniemenkadun risteyksestä Elianderinrantaan johtava, Suomen Trikon tontin puustosta rehevyytensä luova katutila. Kadun päätteessä sijaitsee tehtaan entinen voimalarakennus. Se on valitettavasti visuaalisesti pois maisemastaan tiheän puuston peittämänä (ks. seur.sivu) . Kuvat 08-2005.

Uudessa asemakaavan muutoksessa pitäisi ottaa huomioon Voimala-rakennuksen JULKISIVUN PROFIIILIN välittyminen katutilaan. Rakennuksen muotoja ei saisi peittää uudisrakennuksen taakse eli uudisrakennuksen olisi oltava riittävän matala suhteessa Voimalan korkeuteen. Maastollisesti taivekohdassa on jyrkkä maastotasojen ero - Voimala on noin 10 metriä Trikon pihatilaa alempana. Voimalan piha-alueelle soveltuisi esimerkiksi paikoitustilojen sijoittaminen useampaan tasoon.

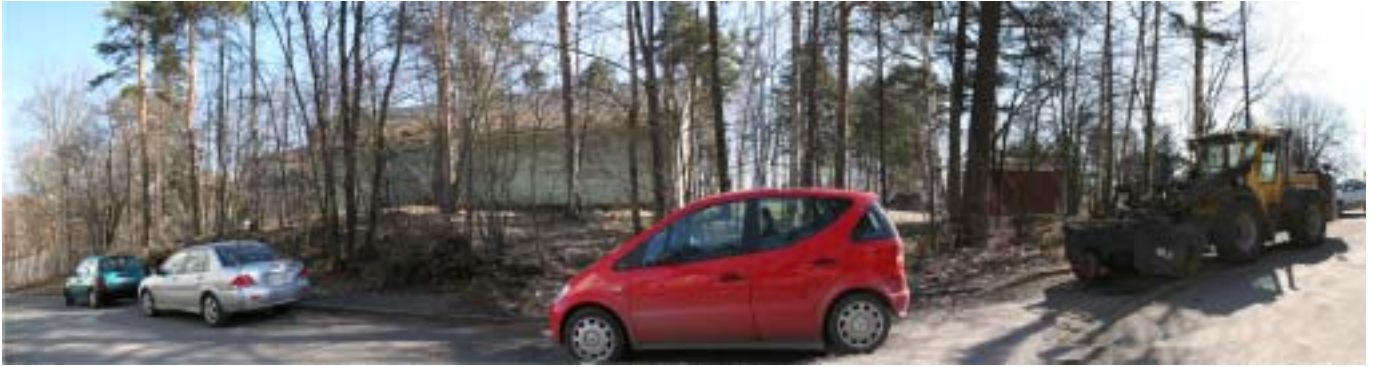
Kuva 27. Trikon tontin Sahanteräkadun varren maastoa Onkiniemenkadun risteyksen kulmilla. Muodon antaa kallio.  
Kuva 04-2005.

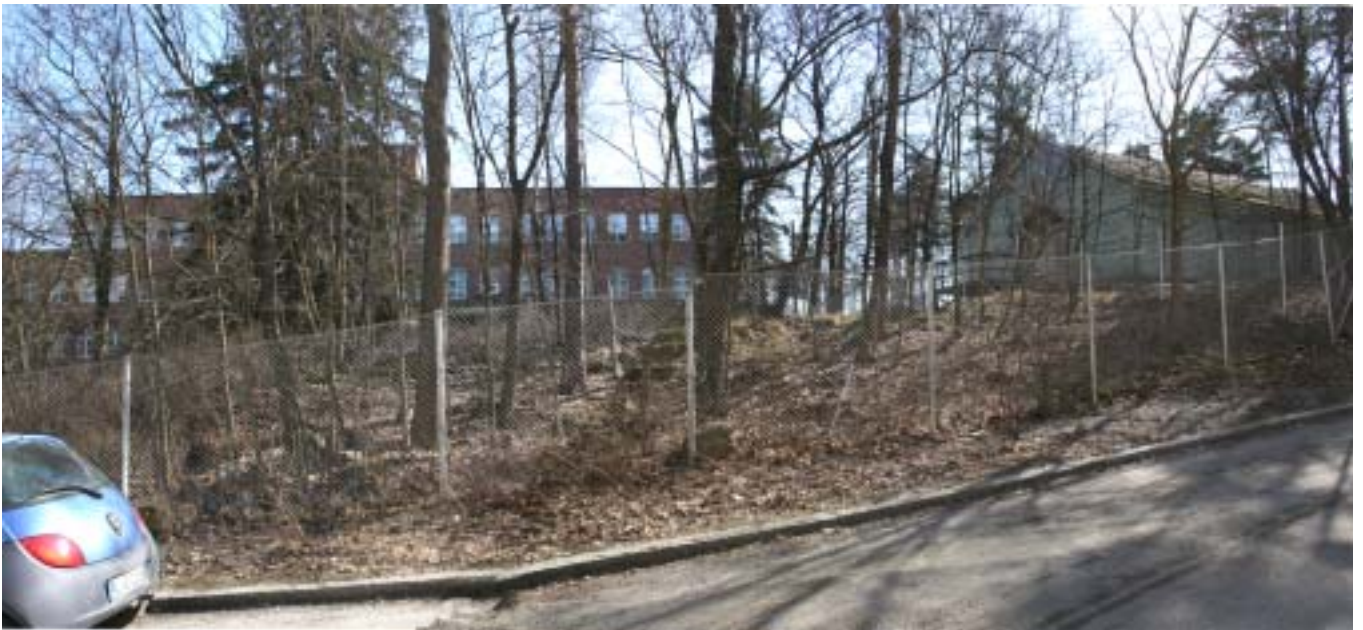
Kuva 28. Sahanteräkadun varren maastoa Trikon rakennuksen edustalla. Louhikkoista kalliota. Kuva 04-2005.
