# ONKINIEMEN ALUEEN MAISEMASELVITYS ASEMAKAAVAN MUUTOSTA VARTEN Tampereen kaupungissa

Osio 1.  
Katutilalliset tarkastelut

Kohde: Suomen Trikoo, Onkiniemi, Tampere  
Versio: LOPULLINEN LUOVUTUS 19.4.2007  
pvm. 29.6.2006 (kommenttiversio)

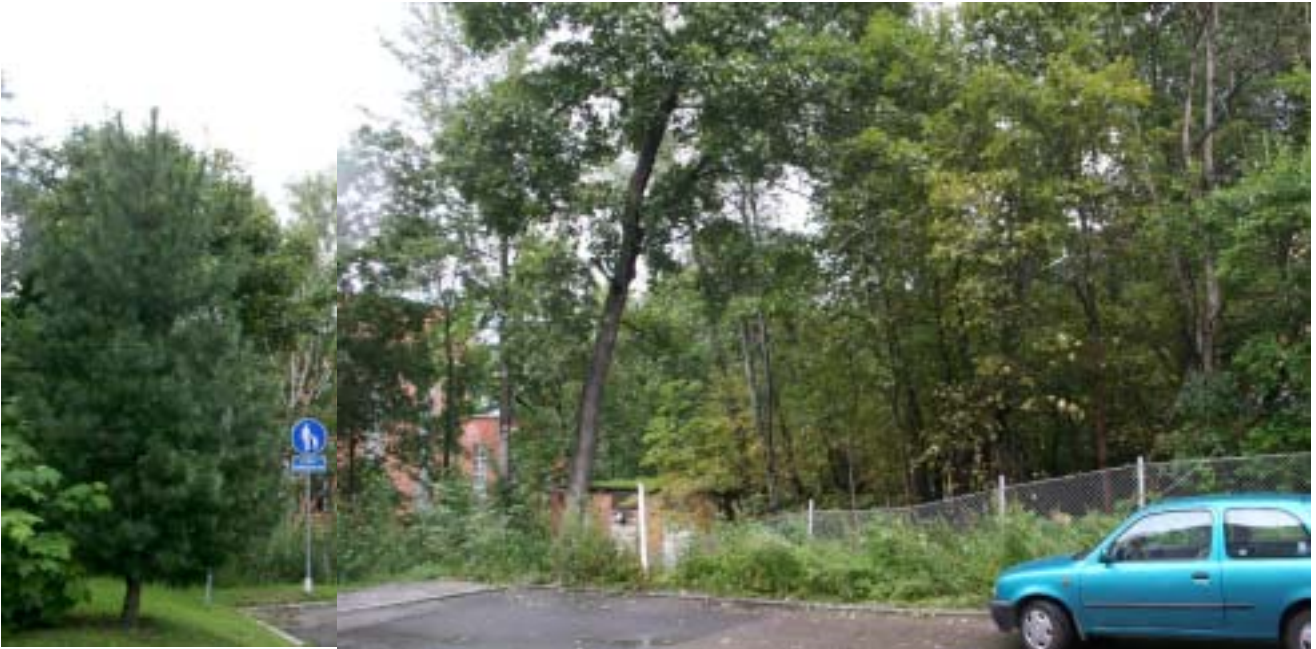
Kuva 30. Voimala-rakennuksella on kaunis muoto ja historiallinen henki. Sen toivoisi välittyvän uudessa tilanteessa katutilaan julkisena monumenttina. Kuva 08-2005.

Uudessa asemakaavan muutoksessa pitäisi ottaa huomioon Voimala-rakennuksen JULKISIVUN PROFIIILIN välittyminen katutilaan. Rakennuksen muotoja ei saisi peittää uudisrakennuksen taakse eli uudisrakennuksen olisi oltava riittävän matala suhteessa Voimalan korkeuteen. Maastollisesti taivekohdassa on jyrkkä maastotasojen ero - Voimala on noin 10 metriä Trikon pihatilaa alempana. Voimalan piha-alueelle soveltuisi esimerkiksi paikoitustilojen sijoittaminen useampaan tasoon.

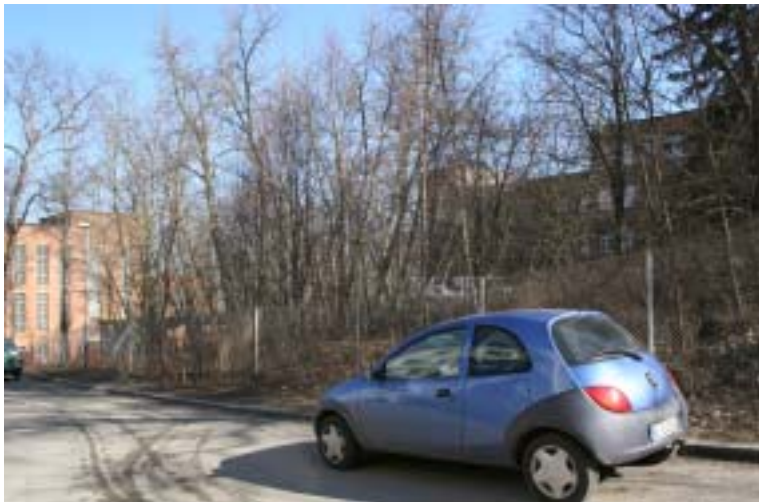
Kuva 31. Voimala-rakennus Sahanteränkadun katukuvassa. Kuva 04-2005.

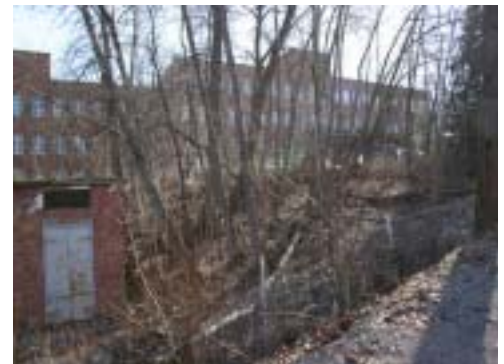
Kuva 32. Komea Suomen Trikon rakennus - kaikelta piilossa. Tontin maastoero Voimalan edustan maastoon on 10 metriä. Kuva 04-2005.

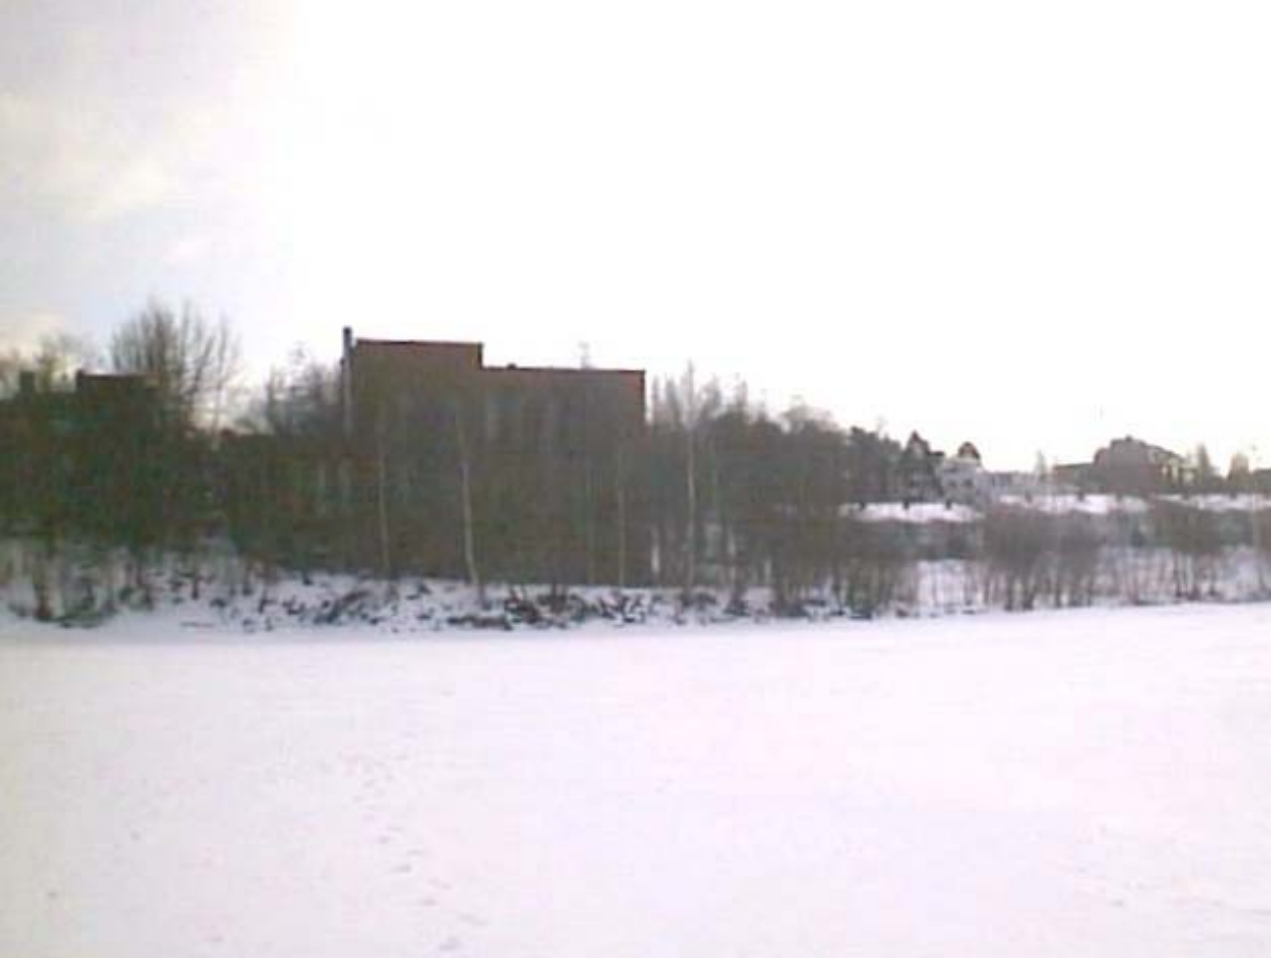
Kuva 33. Suomen Trikon tontilla sijaitseva Voimala on rakennettu Näsijärven rannan täytemaalle. Rakennuksen järvenpuoleinen ranta-alue on yleisessä käytössä olevaa puistorantaa, jolla kulkee paljon käytetty luonnonpolku. Kasvillisuus on villiintynyttä lehtipuustoa. Puistossa on parikin «leiripaikkaa». Maisemallisesti rakennus on kesäisin täysin vihreän lehvistön peitossa. Aiheesta enemmän raportin osiossa 3.
