KIINTEISTÖLOMAKE

Kylä	Onkkaala	Kiinteistötunnus	635-424-6-12
Kunta	Pälkäne	Alue	
Osoite	Hiissantie	Peruskartta	2141 04
Aluetyyppi	Haja-asutusalue	Itäkoordinaatit	2515560 KKJ
Kohdetyyppi	Vapaa-ajan asunto	Pohjoiskoordinaatit	6802833 KKJ
Hist. tilatyypit	Lohkotila/palstatila	Rakennusten lkm	3
Nykyinen tilatyypit	tila	Inventoitu

Hyvin pieni vapaa-ajan käytössä oleva tila sijaitsee Hiissantien varrella lähes vastapäätä Yli-Hiissan tilakeskusta.

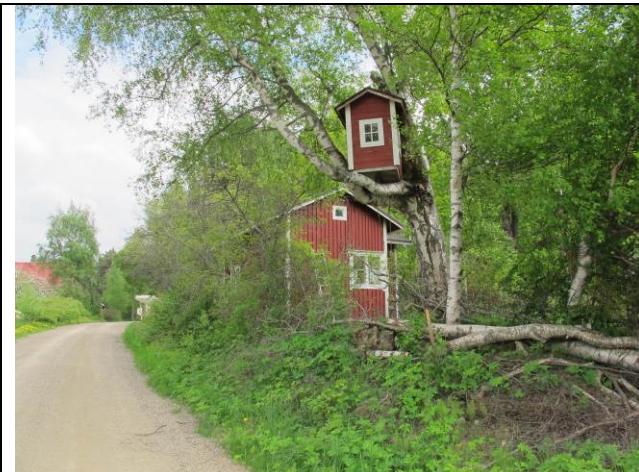
1. Asuinrakennus todennäköisesti 1950-luvulta. Pihasivulla on satulakattoinen umpikuisti. Sokkeli on betonia. Ikkunoissa pystykarmi, satulakatossa profiilipelti. Peiterimalaudoitus ja valkoiset ikkunapuitteet ja listoitus.
2. Piharakennus. Perustettu nurkkakiville. Julkisivuissa on peiterimalaudoitus, ikkunat ja listoitus ovat valkoiset. Katto ulottuu lipaksi oven ylle. Katossa on profiilipeltikate.
3. Vaja. Karttojen perusteella uusin rakennus. Rakennus on pystylaudoitettu ja siinä on kolmiorimahuopakate.
Lisäksi puussa on samoin värein maalattu maja.

635-424-6-12 Kaislakorpi yleiskuva ja päärakennus 1 lännestä 2013

Rakennusten kunnostuksessa tulee jatkossakin käyttää perinteistä rakennustapaa ja materiaaleja.

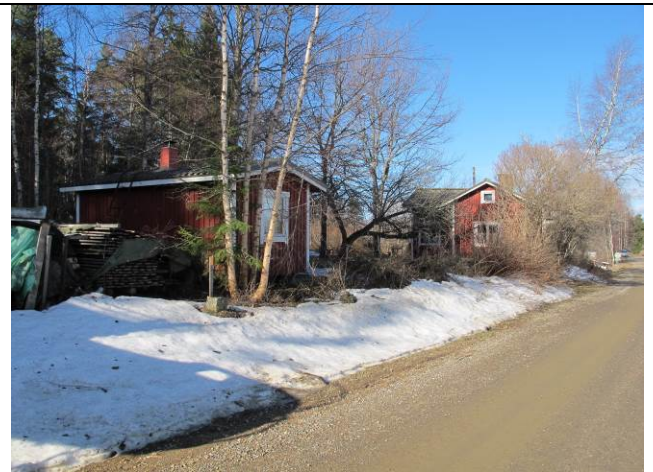
635-424-6-12 Kaislakorpi yleiskuva idästä 2013

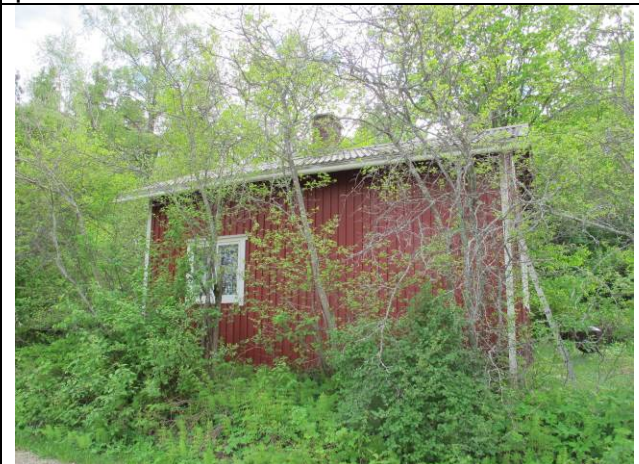
635-424-6-12 Kaislakorpi päärakennus 1 etelästä 2013	635-424-6-12 Kaislakorpi piharakennus 2 lännestä 2013

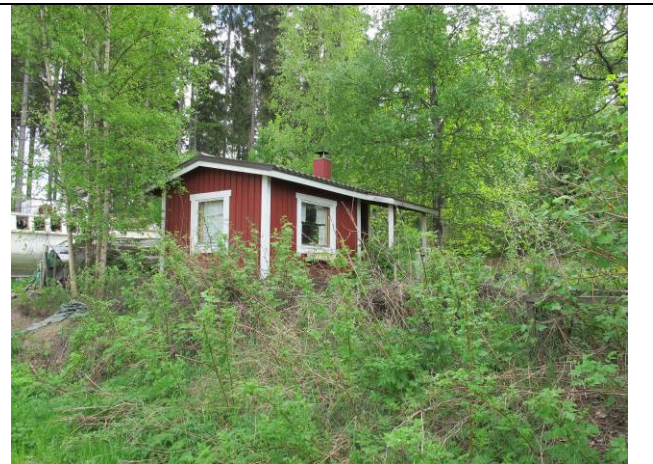
635-424-6-12 Kaislakorpi piharakennukset 2 ja vaja 3 koillisesta 2013	635-424-6-12 Kaislakorpi päärakennus 1 ja vaja 3 sekä puumaja lännestä 2013
