KAUPPI-NIIHAMAN OSAYLEISKAAVA-ALUE

Kulttuuriympäristöinventointi

Jari Heiskanen ja Kalle Luoto
Pirkanmaan maakuntamuseo
2004

Kulttuuriympäristöinventointi 2004

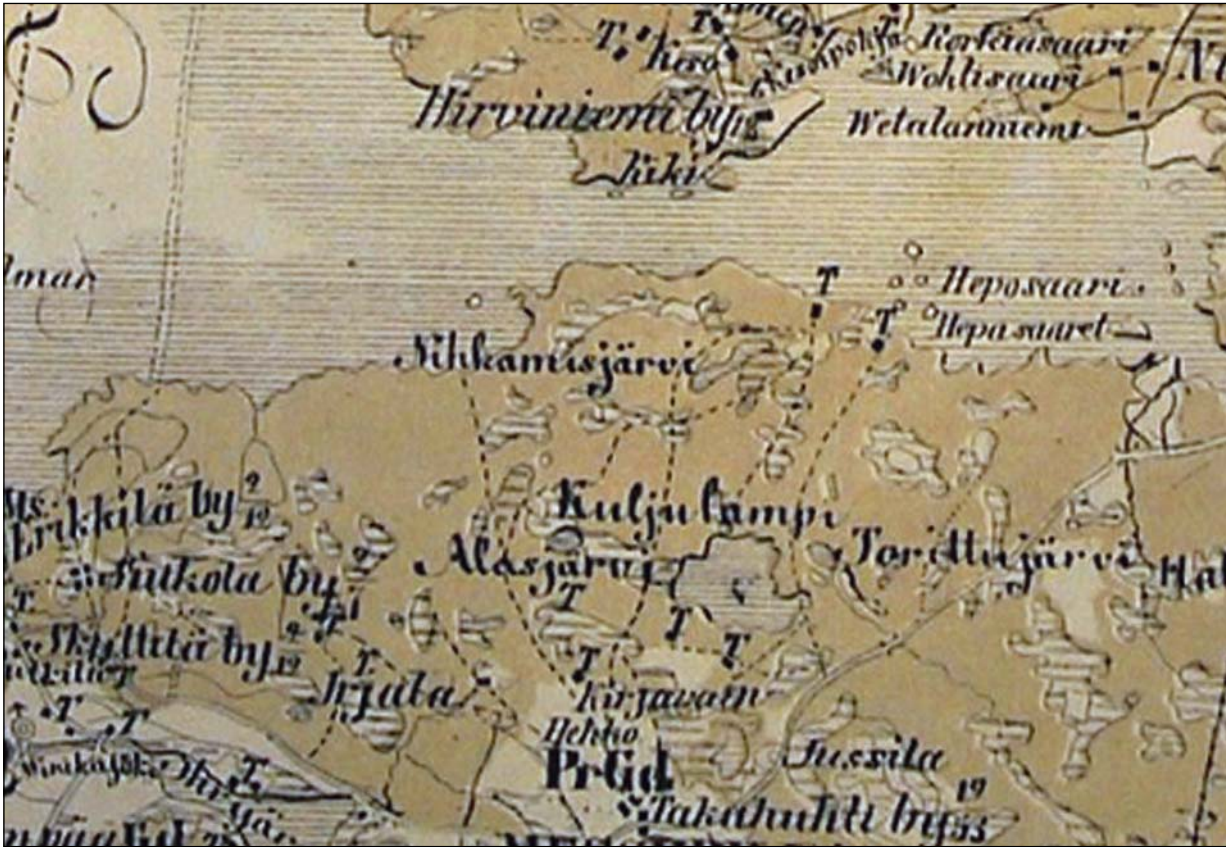
Kartta, Kalmberg 1855. Maanmittauslaitoksen arkisto, Helsinki.

Kauppi-Niihama osayleiskaavan aluetta vuonna 1855. Takahuhdin suuri kylä näkyy kartan alareunassa. Kylää ympäröivät keltaisella merkityt laajat pellot. Kylän pohjoispuolella on laaja, metsäinen ja mäkinen Niihama takamaa. Niihama alueella näkyy myös lukuisia niittyjä, joiden käyttöön viittaa lukuisat polut. Pappilan takamaille, Näsijärven rannalle on perustettu kaksi torppaa, Luhtaa ja Kartano. Niiden ympäristöön on raivattu jo peltoja. Toiset kaksi Pappilaan liittyvää, Pappisen ja Hankkion torpat näkyvät Alasjärven eteläpuolella. Alasjärven luoteispuolella näkyy Kuljulampi, joka kuivataan pelloksi 1800-luvun aikana. Kaupin päässä näkyy hyvin pohjoiseen suuntautuva talvitie, joka lähti nykyisen Rauhaniemen kansankylpylän läheltä. Niihamassa on polkuja, jotka suuntautuvat rintamailta Aitolahden rantaan. Polut liittyvät tilojen niittyjen lisäksi myös pohjoiseen suuntautuviin matkoihin, jolloin veneitä säilytettiin Näsijärven ja Aitolahden rannoilla. Mahdollisesti myös Messukylän kirkkoon suuntautuvat kirkkomatkat käyttivät polkuja hyväksi.

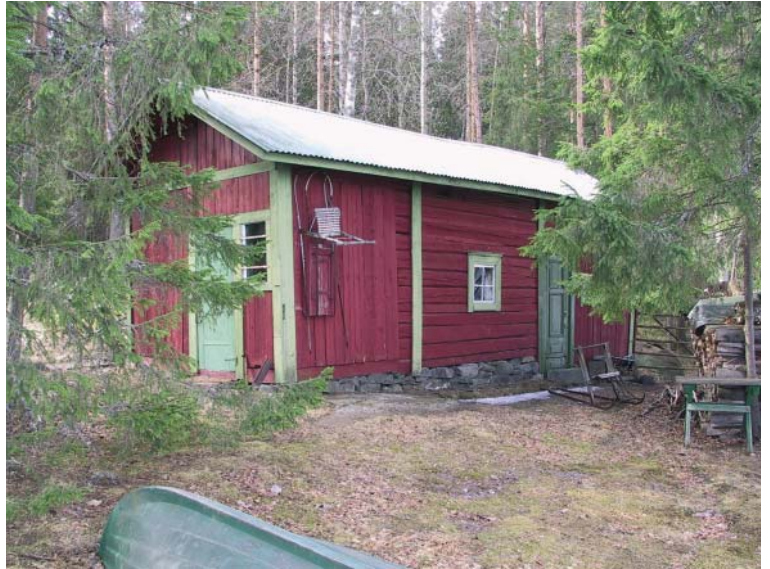
Maakellari ja sauna eteläpuolelta. Seinässä näkyy länkien taivutukseen käytetty rakenne.

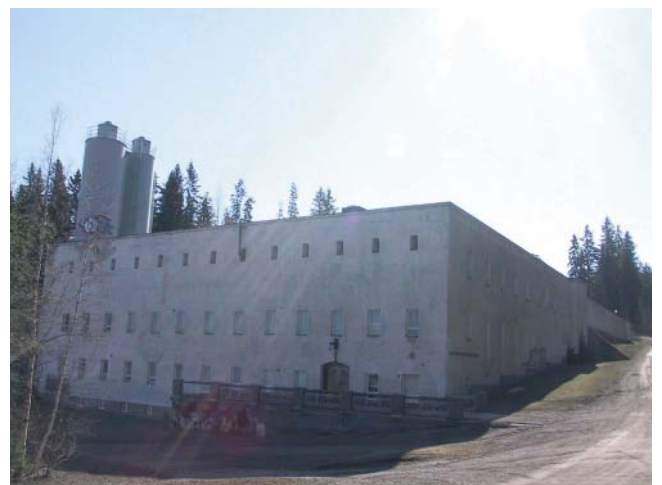
Toukokuussa 2004

Kaupinojan pumppuasema toimii nykyisin vedenpuhdistuslaitoksena. Sen ulkoasu muuttui suuresti 1950/60-luvun muutostöissä. Nykyinen ulkoasu ja vanhojen yksityiskohtien säilyttäminen olisi suotavaa.

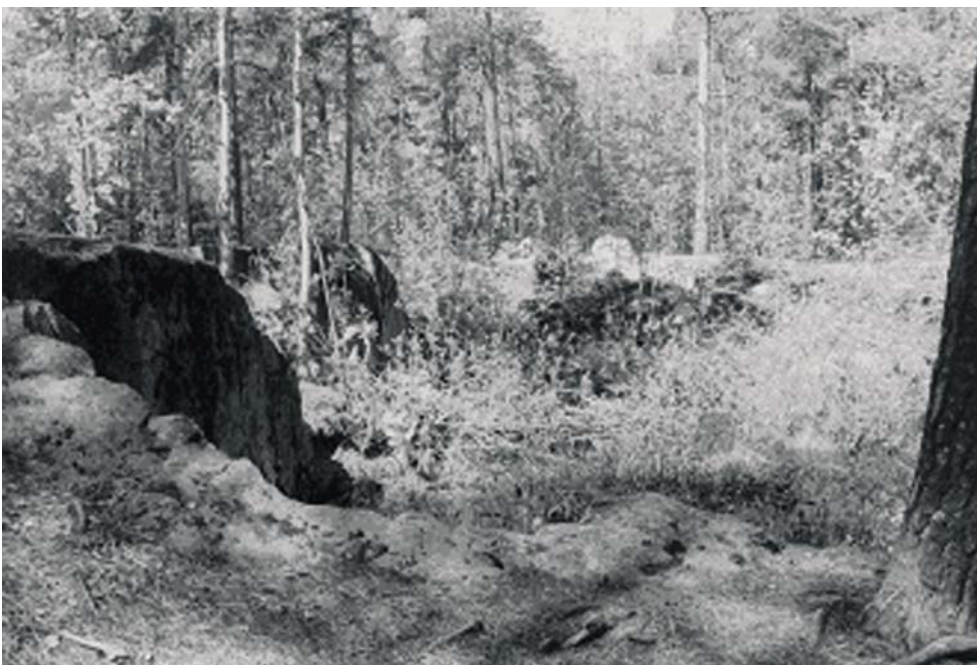
Kuva 1. Kartalle numerolla 3 merkitty kivenottopaikka on helposti maastossa havaittavissa. Kohteen tunnistaa pystysuorista kallioleikkauksista ja porausjäljistä, joita voi havaita kohteenlänsiseinämän länteen suuntautuvassa noin 4m leveässä ulokkeessa, sen pohjoisseinämässä. Porausjäljet ovat noin 1m korkeita ja halkaisijaltaan 4cm. Kohteeseen on kertynyt vettä ja se on rehevöitynyt. Kuvattu kaakosta.

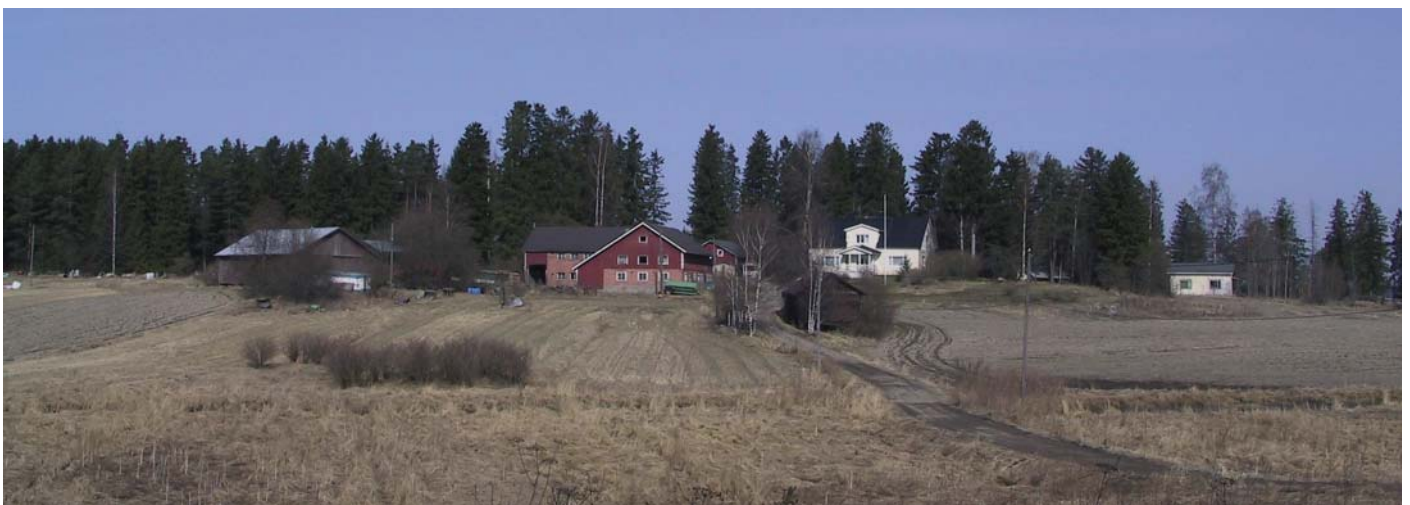
Tilakeskus eteläpuolelta, puimala, navetta, hirsilato, asuinrakennus ja karjakon mökki.

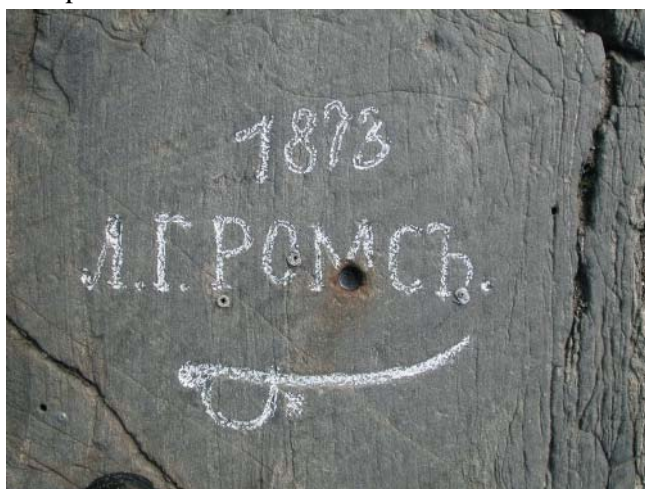
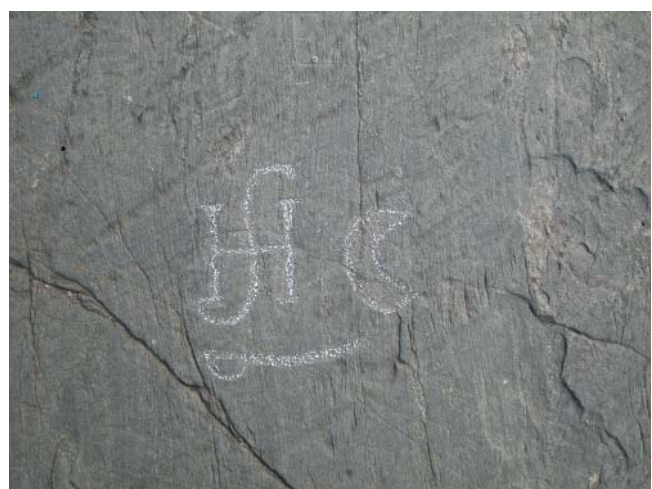
Kuvat 2 ja 3 piirrokset sijaitsevat kallion laella ja länteen laskevalla seinämällä. Kuva 2 on kuvattu niemen länsipuolelta. Kuva 3 on kuvattu kaakosta.

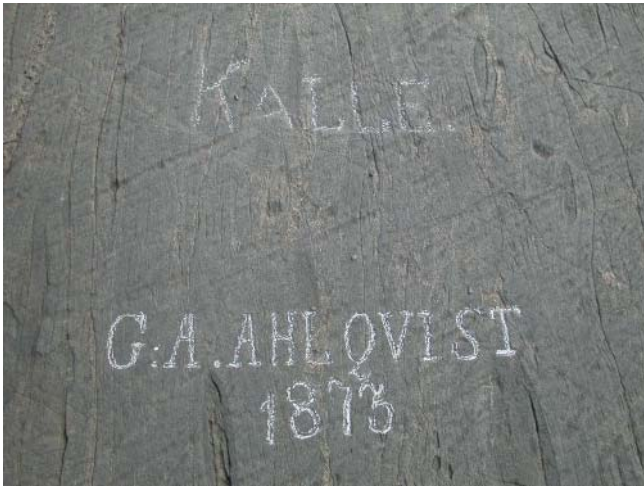
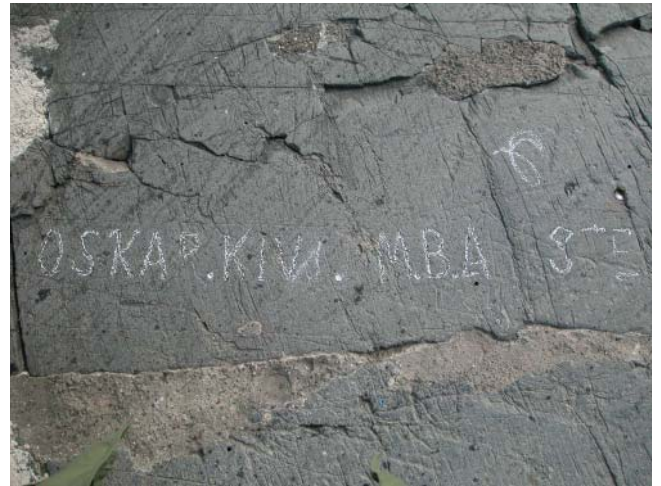
Kohde on suosittu ympärivuotinen uimapaikka, jonka yhteydessä sijaitsee sauna. Kohteen piirustuksista lähellä vettä olevat ovat säilyneet hyväkuntoisina, ylempänä kalliolla olevissa piirustuksissa on kohtalaisia vaurioita. Nykyisin talviuimareille on kalliolla talvisin kiinnitettynä matto, jonka kiinnitykseen käytetyt ruuvit ovat osittain piirosten päällä. Lisäksi piirosten alueelle on aikaisemmin porattu reikiä sekä kalli-onkoloja on täytetty betonilla.

Kuvat 4 ja 5. Kahdessa piirroksessa on kuvattuna sapeli. Kylpylä- ja satamatoiminta on vaurioittanut piirroksia (kuva 4).

Hangossa museovirasto ja Hangon museo ovat puhdistaneet ja värjännet Hauensuolen vastaavan kaltaisia piirroksia. Samaa voidaan harkita Rauhaniemessä, jolloin piirrokset erottuisivat selkeämmin kalliossa, mutta toisaalta toimenpide saattaisi suositulla uimarannalla johtaa piirrosten joutumisten ilkeiksi kohteeksi. Kohteella on huomattavaa kulttuurihistoriallista merkitystä ja se tulee säilyttää ja sen ehjänä pysyminen turvata. Piirrokset tulisi pyrkiä säilyttämään kokonaisuudessaan.
