**Hämeenkyrö
Vt. 3:n parannusalueen
Hämeenkyrön liittymän tienoon
muinaisjäännösinventointi
2011**

Timo Jussila

Kustantaja: Ramboll Finland Oy

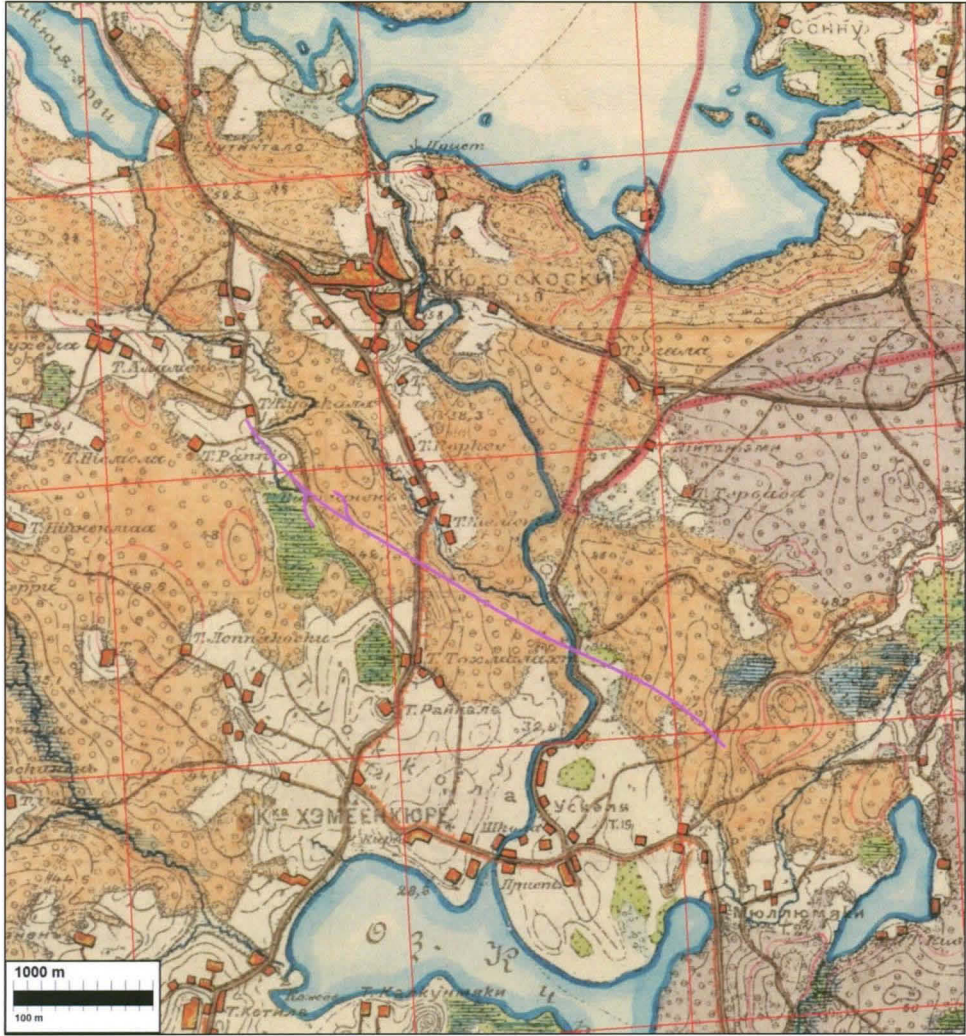
Ote Senaatinkartasta v. 1910. Päälle piirretty nyk koordinaatisto sekä sinipunaisella vt. 3:n uusi linjaus (osittain). Alla ote taloudellisesta kartasta v. 1933

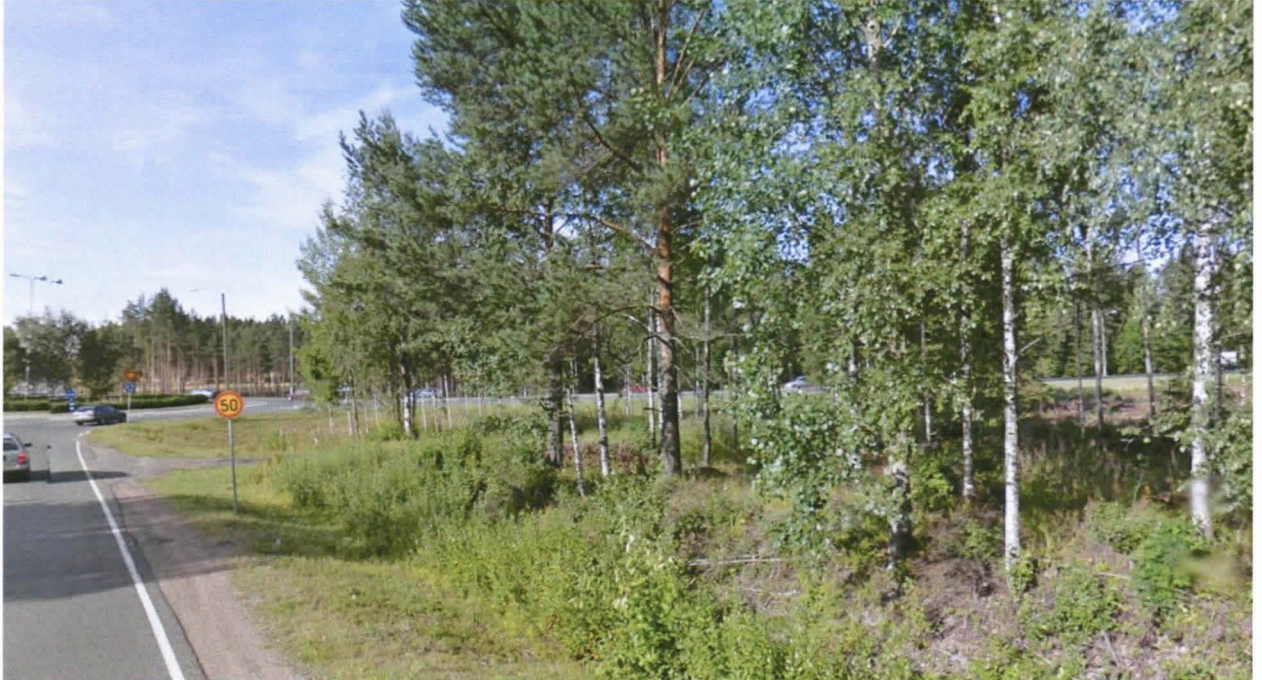
Häijäntie vas. Liikennemerkkin takaa erkanee metsätie pohjoiseen, joka vanha Vaasan tien tielinja (koillisesta).

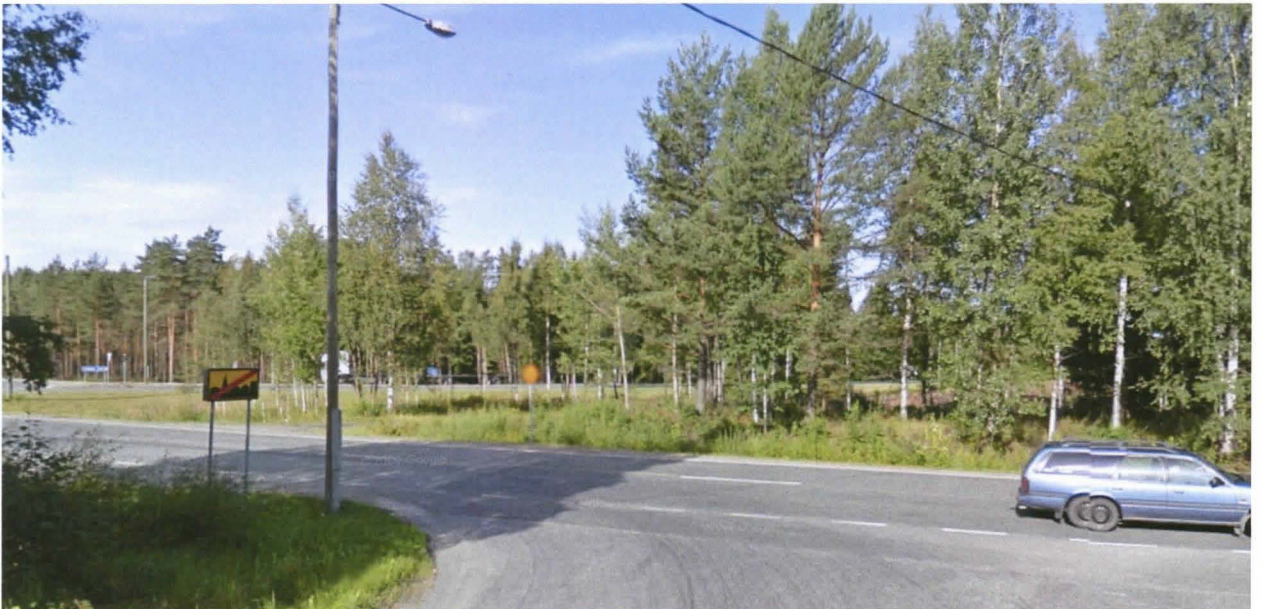
Sama kohta kuvattuna kaakosta Nuijamiestentieltä. Vanha tielinja erkanee valotolpan takaa metsään.

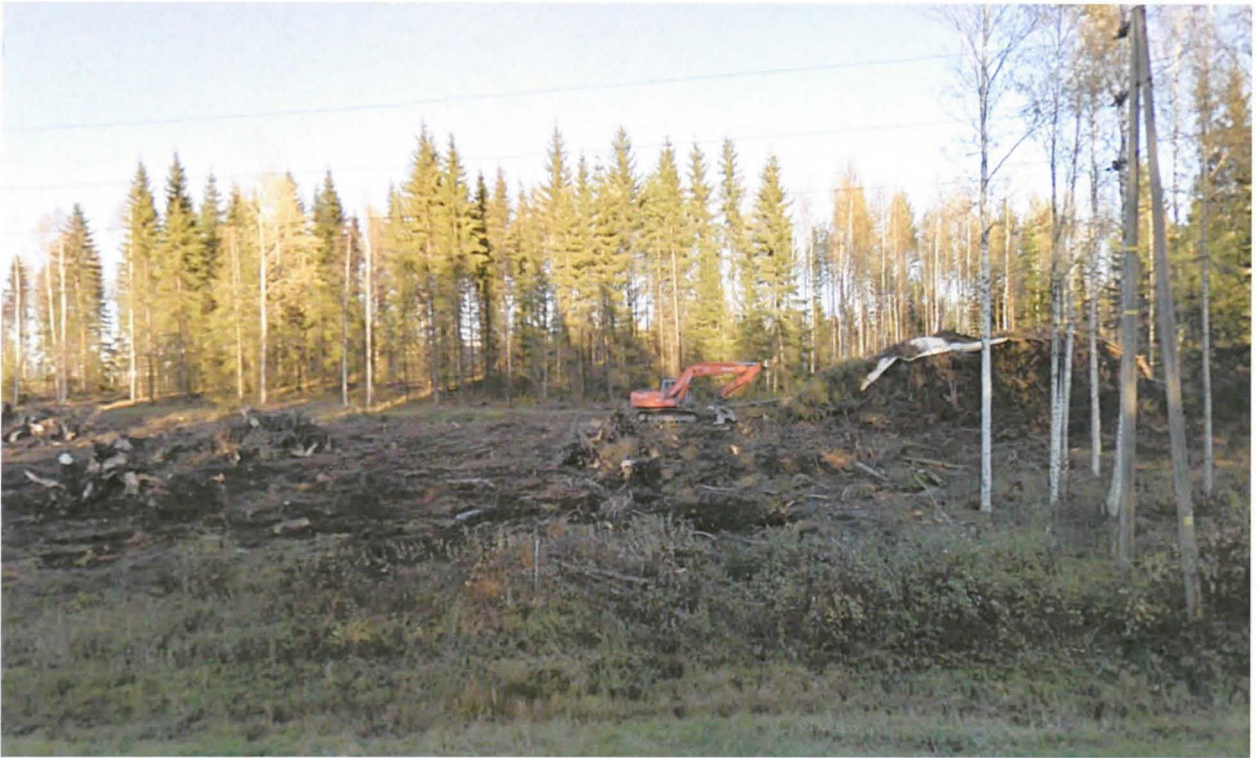
Vanha tielinja kulkee metsätienä taustalla, hakatun metsän reunan ja kaivinkoneen välillä. Kuvattu n. 150 m vt 3:n ja Häijäntien risteyksen luoteispuolelta koilliseen.

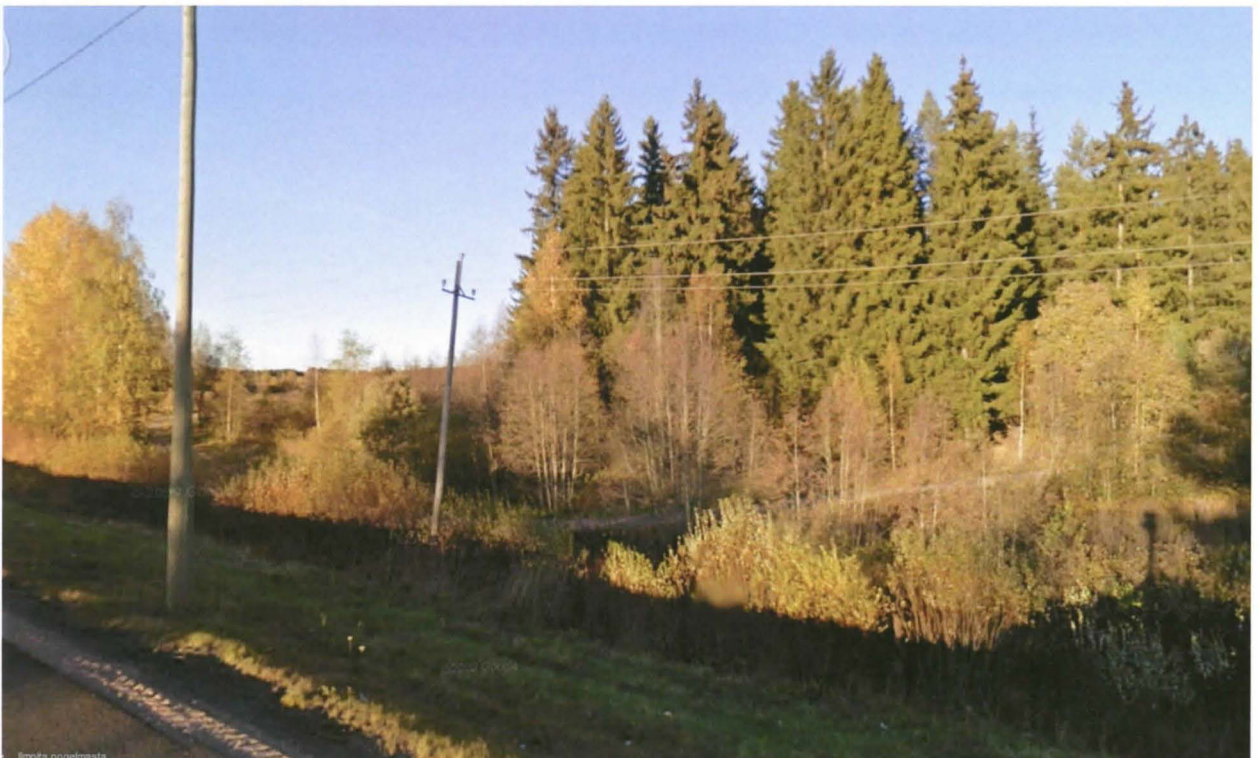
Vanhan tielinjan mutka kaartuu kohti vt 3:a metsän reunassa kulkevana pienenä soratienä. Kuva n. 700 m risteyksestä luoteeseen.

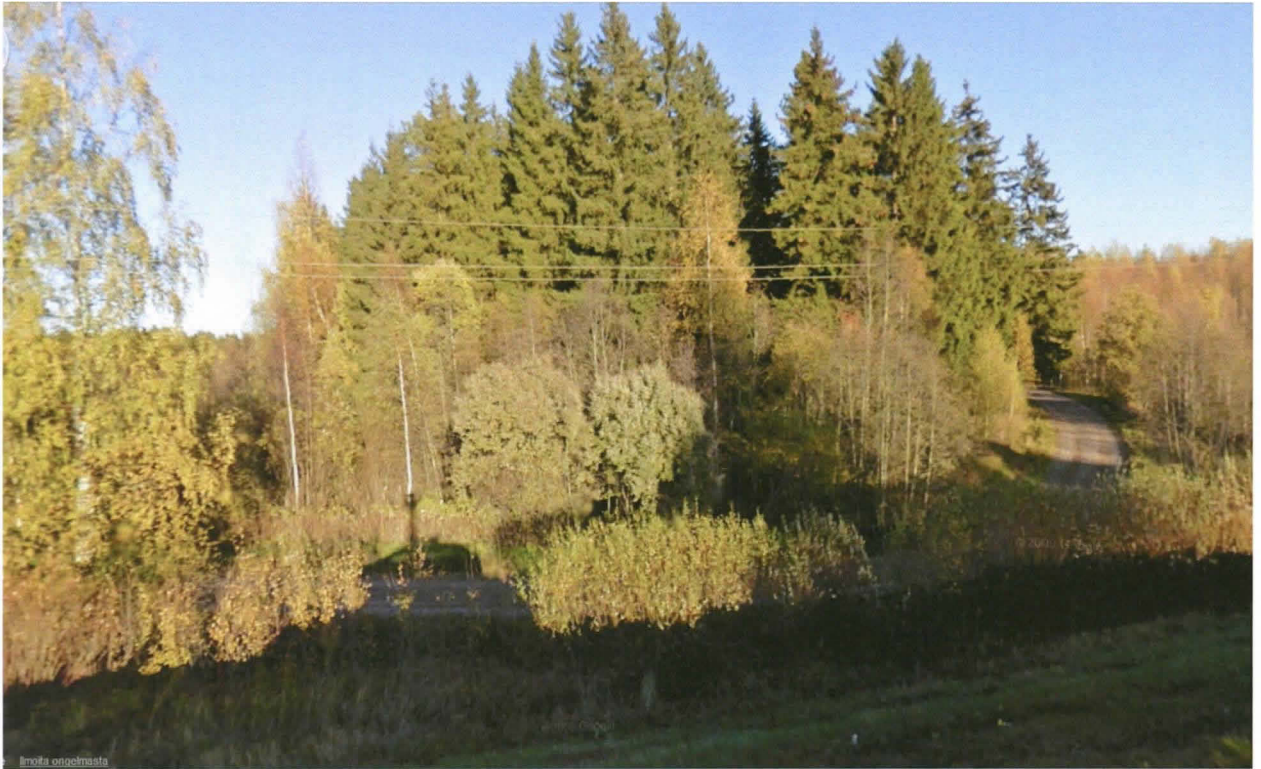
Noin 800 m risteyksestä luoteeseen. Vanhan tielinjan mutka vt 3:n kupeessa – nyt pieni soratie.

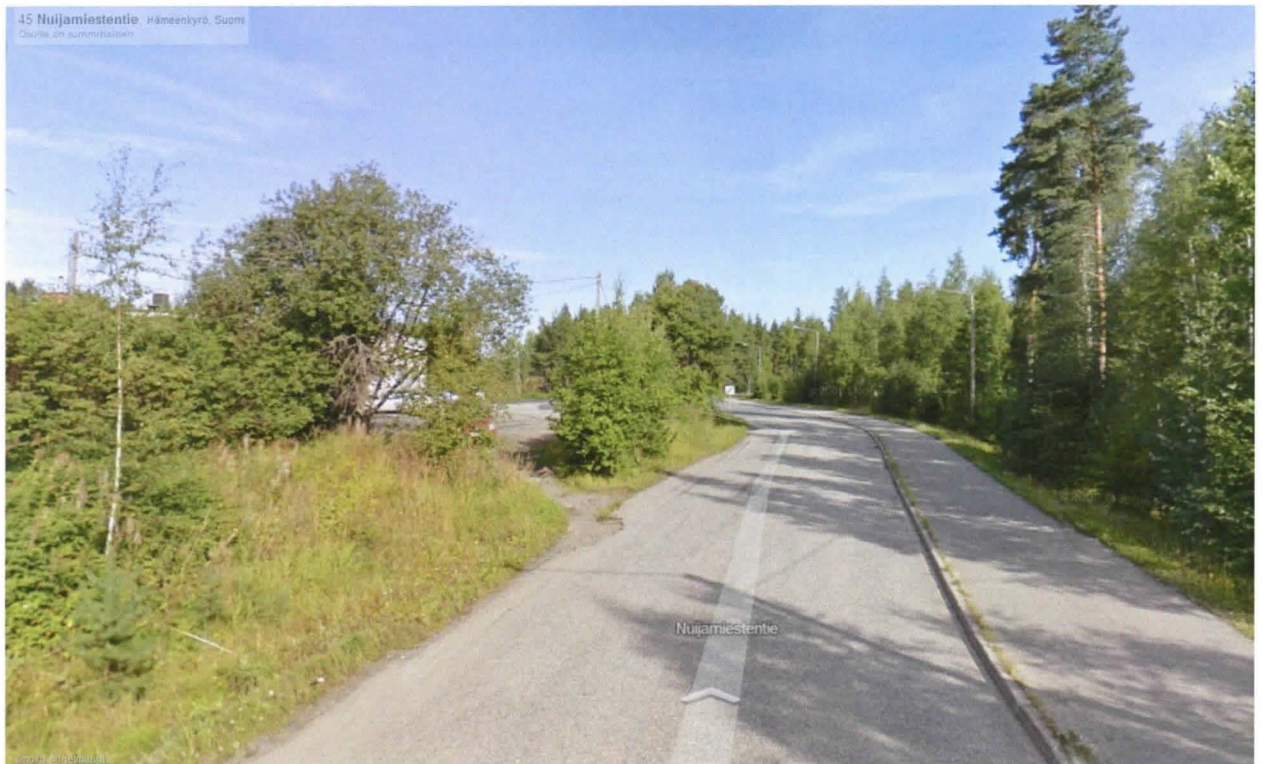
Nuijamiesten tien luoteispäätä tulevan liittymän eteläpuolella, vas huoltamo. Vanha tielinja kulkenut suoraan huoltamon takaa, nykyinen tie siirretty vanhasta hieman koilliseen.
