Liuksialan kartanon  
hautausmaan  
inventointi 2009

Miinu Mäkelä  
Pirkanmaan maakuntamuseo  
Kulttuuriympäristöyksikkö  
2009

# LIUKSIALAN KARTANON HAUTAUSMAAN INVENTOINTI 2009

Pirkanmaan maakuntamuseo, kulttuuriympäristöyksikkö  
Miinu Mäkelä

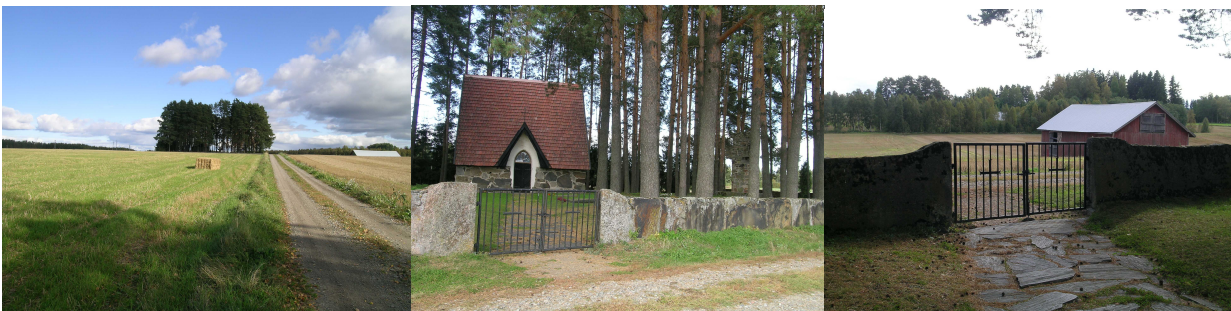
Hautausmaan alue Koivukujalta Kappelikujan risteyksestä ja näkymät portilta kappelille sekä portilta ulos maalaismaisemaan. Kuvat: Miinu Mäkelä, Pikanmaan maakuntamuseo.

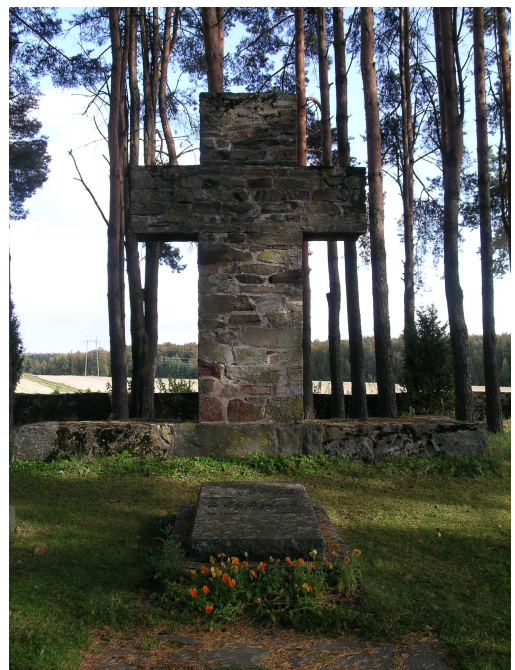
Yhteismuistomerkki, edessä Jalmari Meurmanin hauta. Kuva: Miinu Mäkelä, Pirkanmaan maakuntamuseo.

Liuksialan hautausmaalla on yksi yhteismuistomerkki. Se on suuri, kivistä muurattu, pitkän penkereen päältä nouseva risti. Muistomerkki muodostaa hautausmaan takaosaa rajaavan elementin ja hallitsee koko nykyistä hautausmaata. Tätä vaikutelmaa lisää muistomerkin edessä hautoja rajaava, ristinmuotoinen liuskepolku, joka on kuin muistomerkin kuvajainen.

Yhteismuistomerkki valmistui 1931, ja sen alle on sijoitettu hautausmaan alueelta löytyneet, sinne satojen vuosien aikana haudattujen ihmisten luut. Muistomerkki on koottu

alueelta löytyneistä kivistä vanhan puukirkon alttarin paikalle.

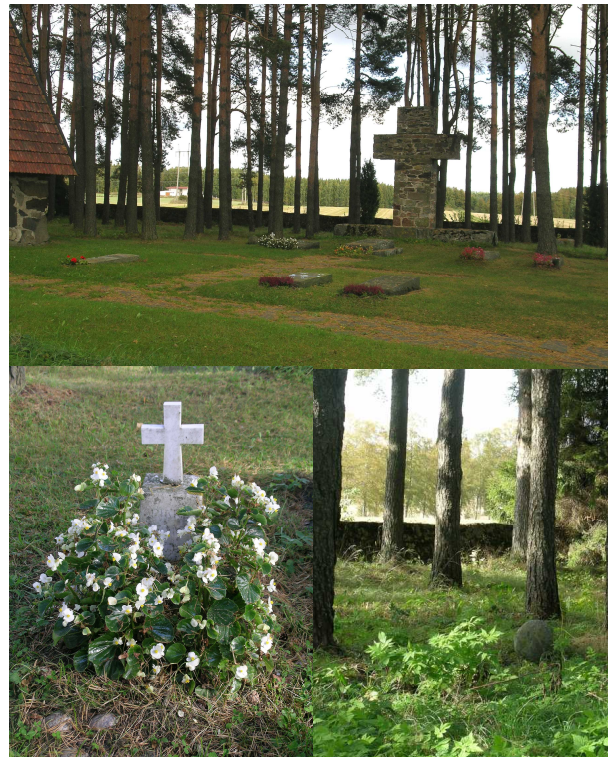
polkujen jakamilla alueilla. Hautakivet ovat yhteneväisiä, tyynymäisiä ja makaavia lukuun

ottamatta alueen vanhinta, pikku Tomin hautaa. Hautojen takana on yhteismuistomerkki.

Hauta-alue, Pikku-Tomin muistomerkki sekä kirkon kulman merkkikivi luonnonvaraisella alueella. Kuvat: Miinu Mäkelä, Pirkanmaan maakuntamuseo.

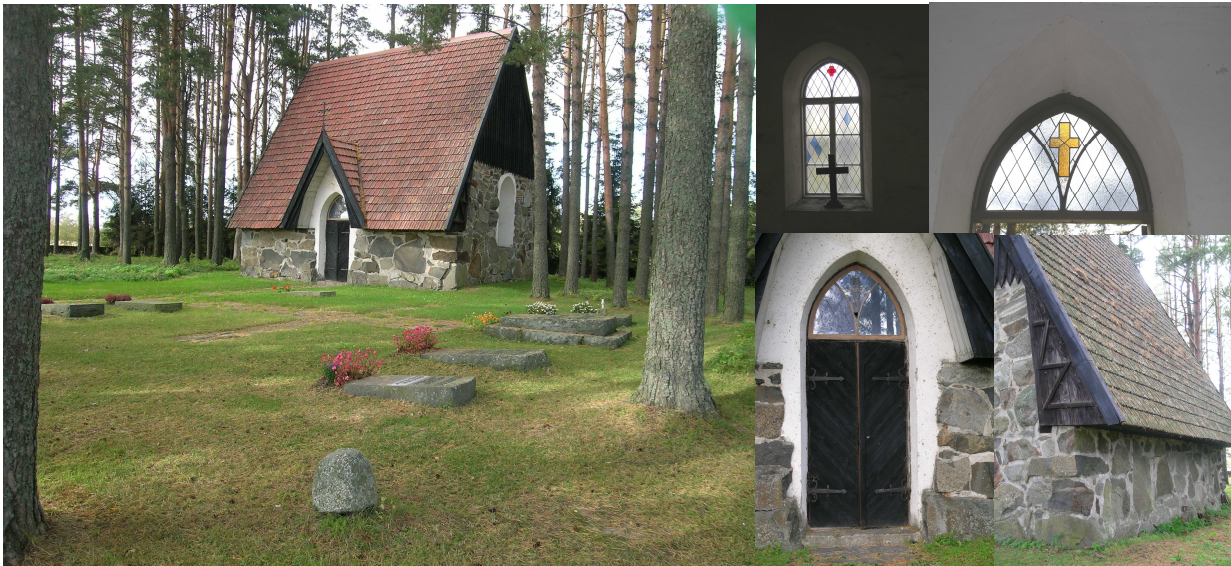
Kuvat: Miinu Mäkelä, Pirkanmaan maakuntamuseo.

Liuksialan kappeli on luonnonkivistä muurattu, suorakaiteenmuotoinen, sisätiloiltaan yhden avoimen tilan muodostava rakennus. Sen tiilisen, jyrkän harjakaton räystäskorkeus on matala, mikä korostaa katon roolia rakennuksen yleisilmeen luojana ja antaa sille seinämateriaalin ohella keskiaikaiseen kirkkorakentamiseen viittaavan ulkonäön. Yksinkertaiseen rakennukseen luovat ilmettä myös oven heloitukset ja oven päällä ja alttariseinällä sijaitsevien ikkunoiden lasimaalaukset. Kappelin sisätilojen kiinteään sisustukseen kuuluvat alttaripöytä ja urkuparvi.

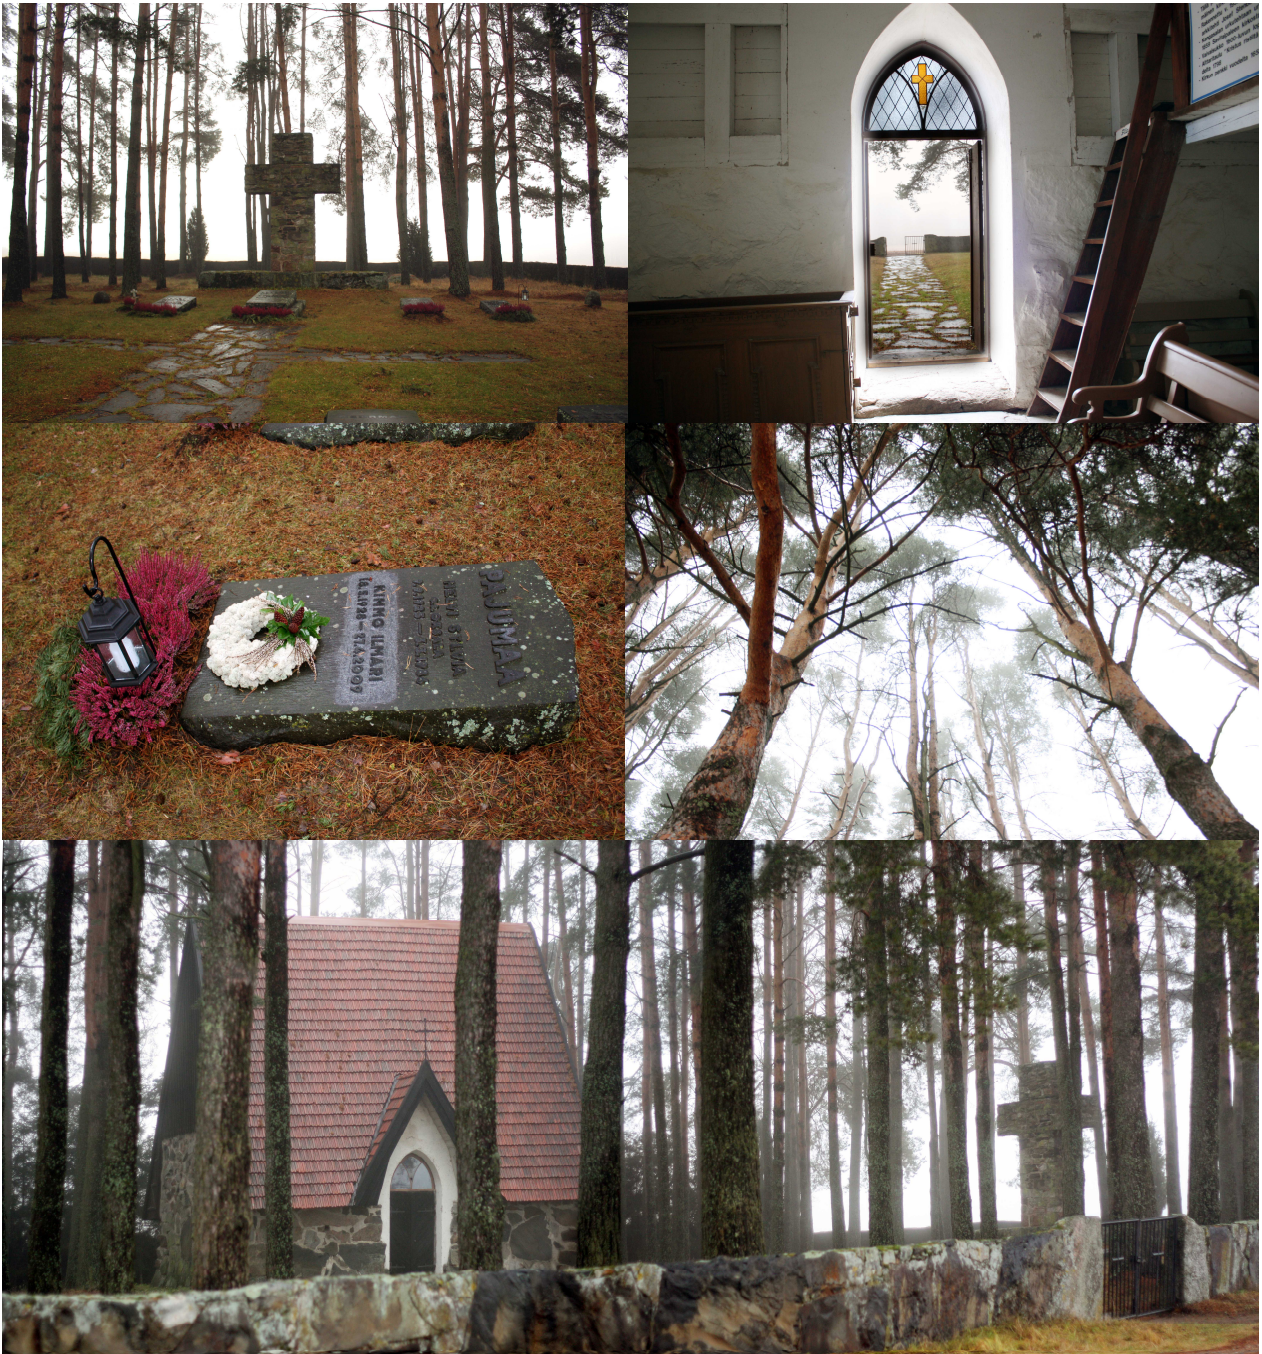
Kuvat: Fereydoun Bahramnoori, Pirkanmaan maakuntamuseo.

Liuksialan hautausmaalla muistomerkkien poistamiselle ei ole tarvetta. Muistomerkkien säilymiseksi niitä täytyy kuitenkin puhdistaa silloin tällöin. Seuraavat ohjeet perustuvat Museoviraston antamiin ohjeisiin hautamuistomerkkien hoidosta. Liuksialan hautausmaan muistomerkit ovat Pikku Tomin marmorista, pylvään päällä olevaa ristiä lukuun ottamatta graniittia, josta lika, jäkälät tai sammal voidaan pestä vedellä. Paras tulos saadaan, jos kivi ensin kastellaan ja kosteuden annetaan pehmittää likaa muutaman tunnin ajan. Kivien pesun voi myös tehdä sateen jälkeen. Pesuveteen voidaan lisätä hiukan mäntynestesaippuaa tai tavallista astianpesuainetta. Märkä kivi harjataan puhtaaksi astianpesu- tai juuriharjalla ja huuhdellaan lopuksi vedellä. Pesuun ei saa käyttää kuumaa vettä, sillä sen aiheuttama äkillinen lämpölaajeneminen saattaa aiheuttaa murtumia kivien reunoihin.

Kalkkikiven ja marmorin puhdistuksessa voidaan käyttää neutraaleja tai lievästi emäksisiä (pH 8-9) puhdistusaineita laimeina liuoksina. Jos kivi on pahoin värjäytynyt, voidaan käyttää apteekista saatavaa 9-30 % vetysuperoksidiliuosta. Kivi kastellaan märäksi ja päälle sivellään liuosta, joka vaalentaa värjäytymät. Käsittelyn jälkeen pinta huuhdellaan huolellisesti. Painesesu ja hiekkapuhallus eivät ole muistomerkeille sopivia käsittelytapoja.

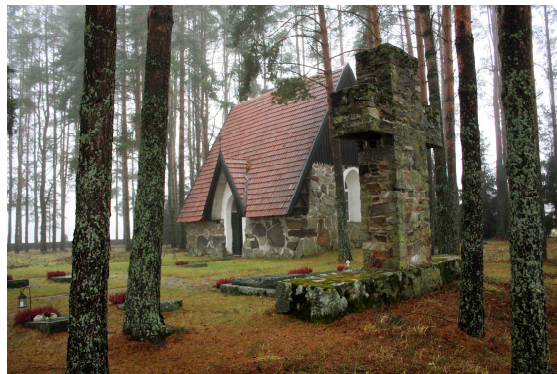
hauta 6 (yhteismuistomerkki)
