# KANGASALA - Keskusta-alueen osayleiskaava

## Selvitys rakennetusta ympäristöstä

Täydentää 2005 valmistunutta selvitystä

16.11.2009 FM Teija Ahola  
Selvitystyö Ahola

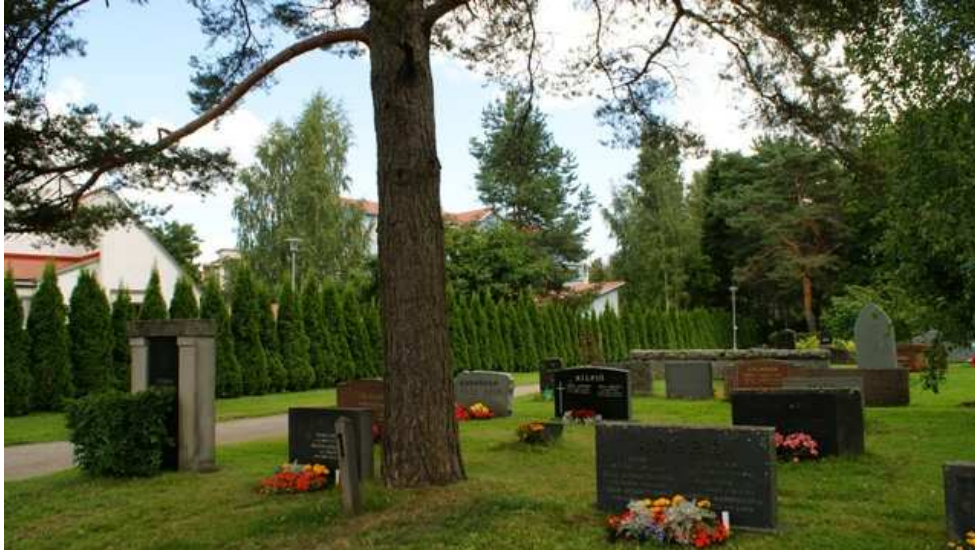
Läntinen hautausmaa on nurmipintainen. Alueen halki kulkee leveä keskuskäytävä, joka risteää yhden poikittaisen sivukäytävän kanssa. Hautapaikkoja on 3400.

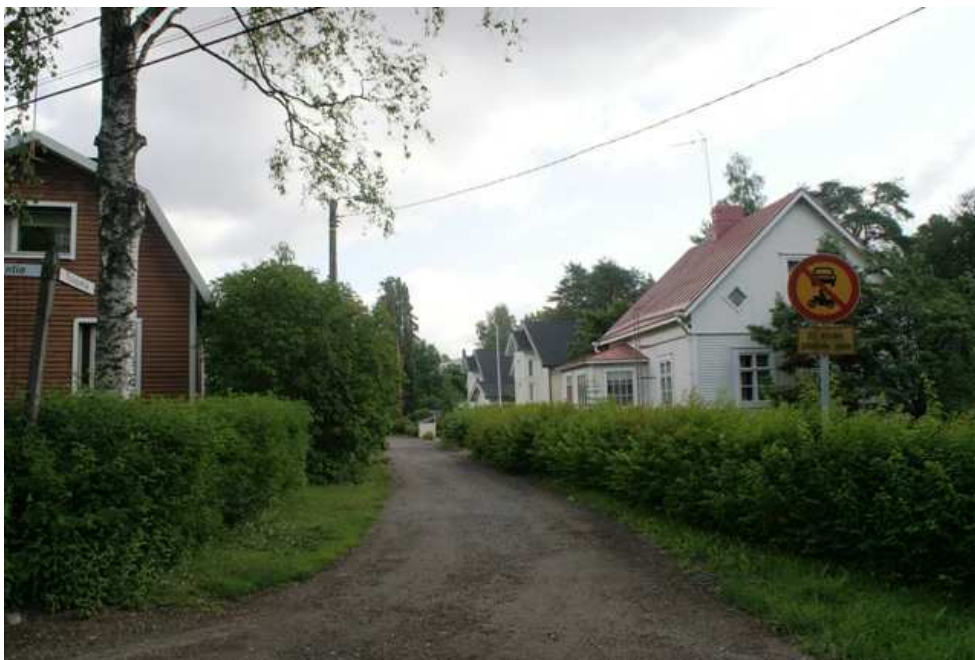
Kuvassa oikealla on Toivontie 13 omakotitalo (Summanen), joka on yksi kirkonkylän parhaiten alkuperäisessä asussaan säilyneitä 1930-luvun puutaloja. Näissä tavallisesti urkutehtaan työläisten asuintaloissa on jyrkkä, lyhyträystäinen harjakatto, kuusiruutuiset ikkunat, lautavuoraus ja pienehkö umpikuisti tielle päin avautuvan julkisivun toisessa reunassa.

Läntisen hautausmaan vierellä olevan asuinalueen säilyminen pientaloalueena antaa tiettyä rauhallisuutta hautausmaan ympäristöön sekä monipuolistaa kerrostalovaltaiseksi muuttuneen keskustan rakennettua ympäristöä. Lisäksi se tukee Summasen talon (Rno 2:553) säilymistä. Yksittäisen vanhan puutalon suojelun toteutustapa on ratkaistavissa asemakaavalla (rakennustehokkuus, rakennusala, rakentamismääräykset).

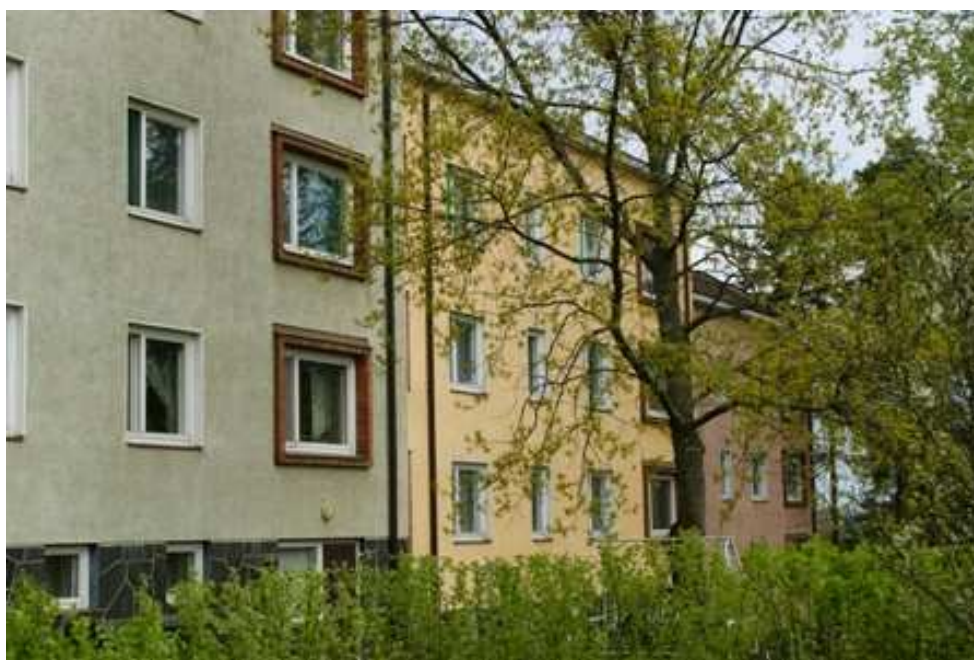
Tapulintie 10.

Asuinkerrostalojen julkisivuihin tehdyt korjaukset ovat olleet maltillisia. Molemmissa asuinkerrostaloissa on säilynyt päädyistä räystäätön harjakatto, rinteiden vieton mukaisesti porrastettu runko, yhtenäiset roiskerappauspintaisten julkisivujen ja liuskekivien verhoiltu sokkeli. Ikkunat ovat sivujaollisia tai jaottomia. Sekä sisäänkäyntien että parvekkeiden ovet on somistettu lasein ja lakatuin puupinnoin. Parvekkeiden metalliputkesta tehty kaide on alhaalta ylös levenevä. Punatiilimuurauksen käyttö harkitusti ikkunoiden ja parvekkeiden ympärillä muodostaa pystylinjaisia akseleita julkisivuihin. Molemmissa rakennuksissa on mahdollisesti teräsbetonirunko.

Kirkonmaalla sijaitsevan puistoalueen sekä siihen rajautuvien Pirtin, seurakuntakodin sekä Tapulintie 10 ja 14 kerrostalojen säilyminen tulee osoittaa kaavassa alue/kohdekohtaisin suojelumääräyksin. Kopinkulman liiketalo kirkon itäpuolella tulee osoittaa kohdekohtaisin suojelumerkinnöin.

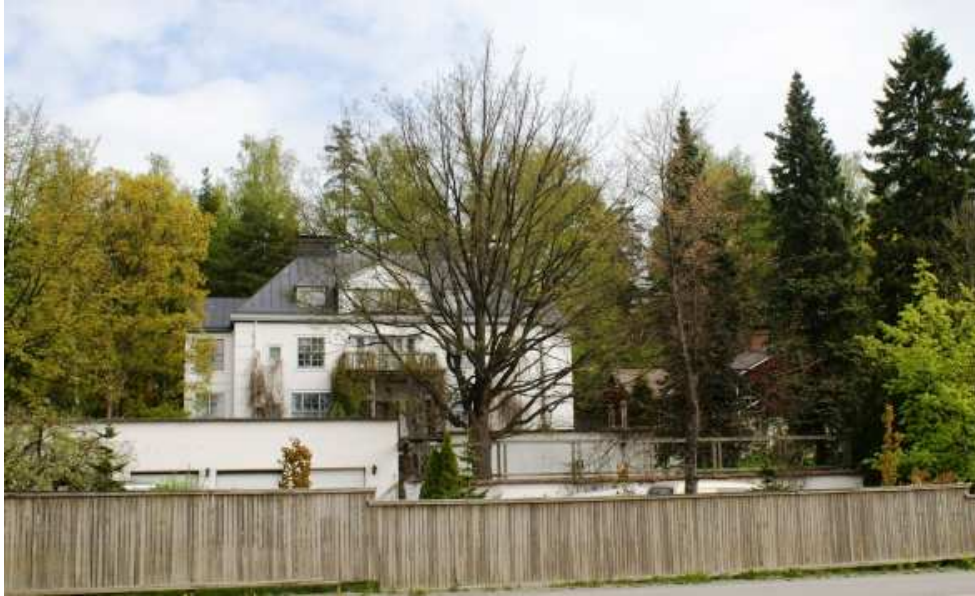
Marjala.

Lähempänä tehdasta on tehtaanjohtaja Tulenheimon asuinrakennus ja tehtaan konttori, Marjala, joka rakennettiin 1919 arkkitehti Otto-Iivari Meurmanin piirustusten mukaan. Marjalassa, samoin kuin Thulén rakennuttamassa rakennuksessa, on poikkeuksellisesti pystyhirsirunko. Julkisivut on rapattu. Piharakennus on 1930-luvulta. Kokonaisuuden täydentää rakennusten ja tien väliin jäävä puutarha. Urkutehtaan työläisille palstoitetun alueen pientalot ovat yhtä (Apiala) lukuun ottamatta purettu.

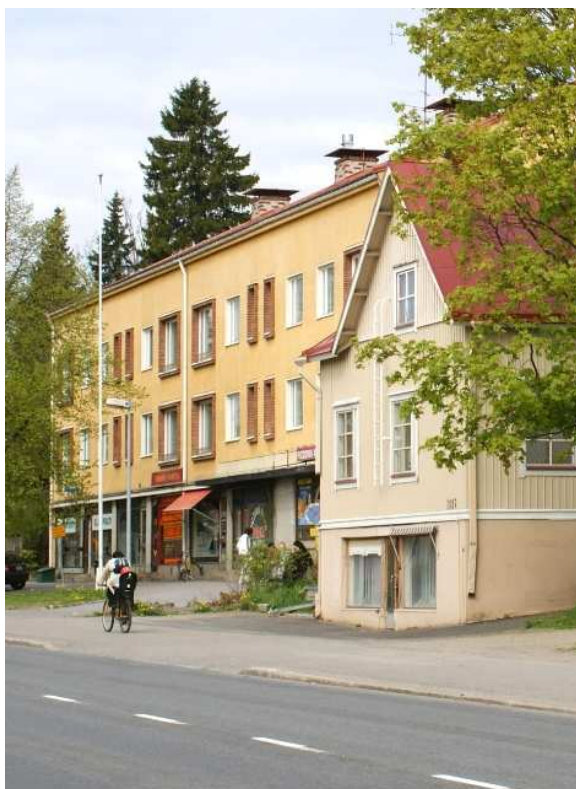
Kuvassa on entinen säästöpankkitalo ja tietilaan työntyvä Rauhamäen puutalo.

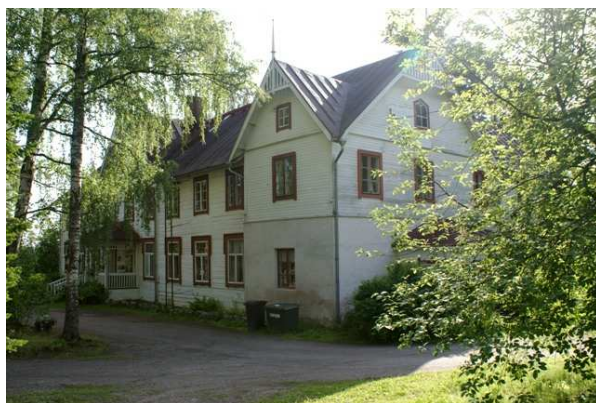
Kangasalan Lepokoti.

2009 / luokka 1: Kangasalan Lepokoti (ei ole kaava-alueella)

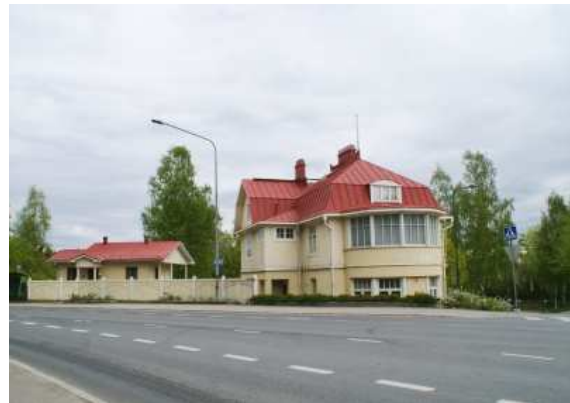
Entinen kirjakauppatalo Y-risteyksessä.

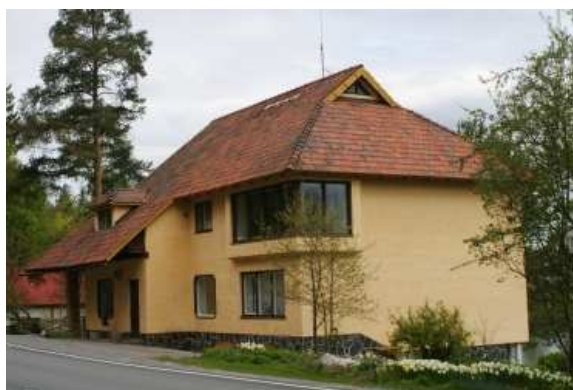
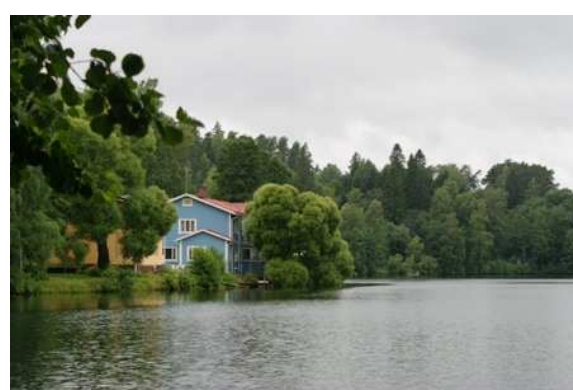
Entinen apteekkitalo. Vasemmanpuoleisessa kuvassa on entinen Sorolan kartanon kuskin asunto, korotettuna ja uudistettuna.

Vanhimmissa rakennuksissa on korjausten tuomaa kerroksisuutta, mutta useimmat ovat kuitenkin mittasuhteiltaan ja yleisilmeeltään pysyneet ajallisesti tunnistettavina. Kohdealuetta ovat muuttaneet Ruutanantien perusparannukset, rantatonttien uudis- ja täydennysrakentaminen ja vanhan puurakennuskannan väheneminen etenkin ylärinteen puolelta sekä Ukkijärven kaakkoispäässä.

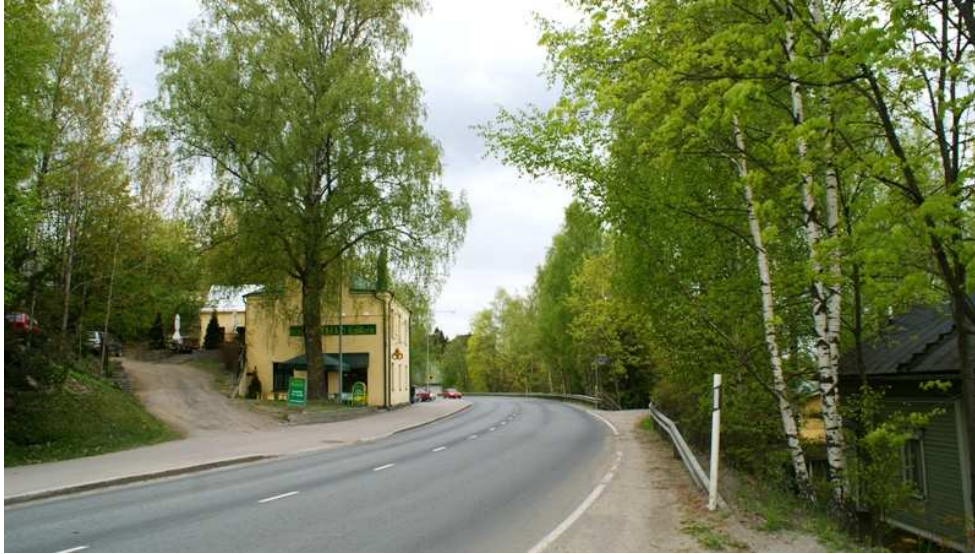
Kuvassa vasemmalla vanha postitalo (Aappola), oikealla Tontti nro 38:n puutalo. Tien alapuoliseen rinteeseen rakennettujen talojen ja tien suhde on muutamien tonttien kohdalla aikaisempaa ongelmallisempi johtuen tiealueen leventymisestä ja autoliikenteen määrästä.

2005 / luokka 2: Leppäranta ja Tontti nro 38

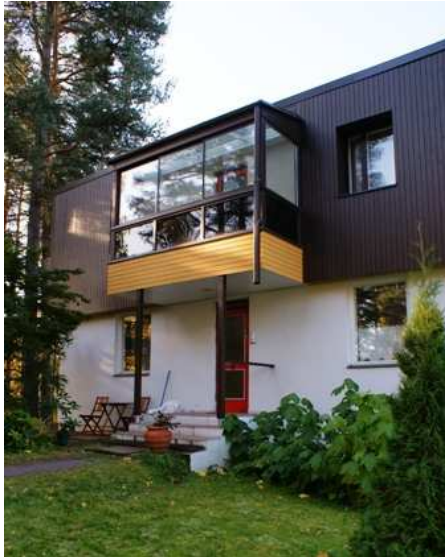
Ukintie 11 on kangasalalaisen rakennusliikkeen omistajan Aaro Havian entinen edustuskoti 1960-luvun lopulta. Elementtitalon suunnitteli arkkitehti Olavi Suvitie.

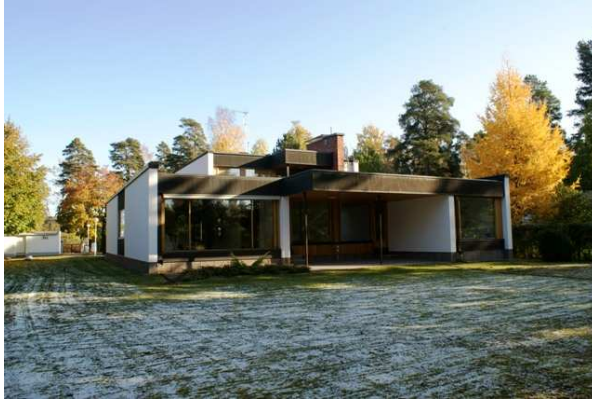
Ukintie 11

Molemmissa rakennuksissa julkisivujen suurilla maisemaikkunoilla, rungon sisä- tai ulkopuolisilla terasseilla tai lasitetuilla parvekkeilla on sisätiloja laajennettu ulospäin ja saatu näin aikaiseksi välitön yhteys sisätiloista luonnonympäristöön.

Ukkijärven itärannalla sijaitsevat Ukintie 9 ja 11 omakotitalot ovat arkkitehtuuriltaan selkeäpiirteisiä ja huolellisesti detaloituja, lisäksi ne puistomaisilla piha-alueillaan

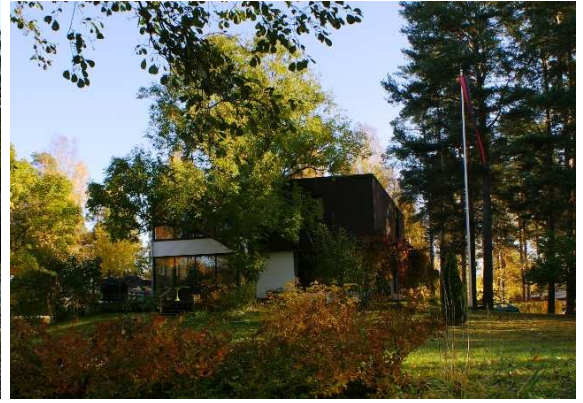
Ukintie 9 kuutiomaisen asuintalon ulkoasu on toteutettu 1970-luvun alussa pari vuosikymmentä nuoremman harjakattoisen ja rapatun tiilirakennuksen runkoon. Talon uudistuksen suunnittelut rakennusmestari Kauko Ilonen oli Rakennusliike Aaro Havia Oy:n teknillinen johtaja.

liittyvät edustavasti rantamaisemaan. Ukintien 9 omakotitalo sijaitsee tienristeyksen reunalla ja on näkyvästi esille myös pientaloalueen sisäisissä näkymissä.

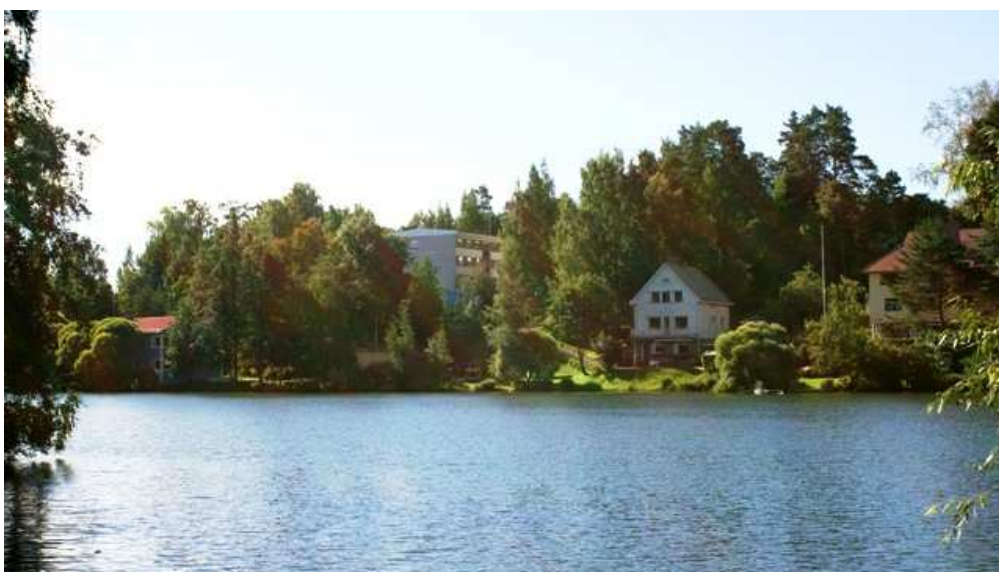
Ukkijärven länsipuolen eri-ikäistä rakennuskantaa. Kuvan oikeaan reunaan jäävän apteekin vieressä on 1930-luvun pientalo, jonka ulkoasussa on korjausten tuomaa kerroksisuutta.

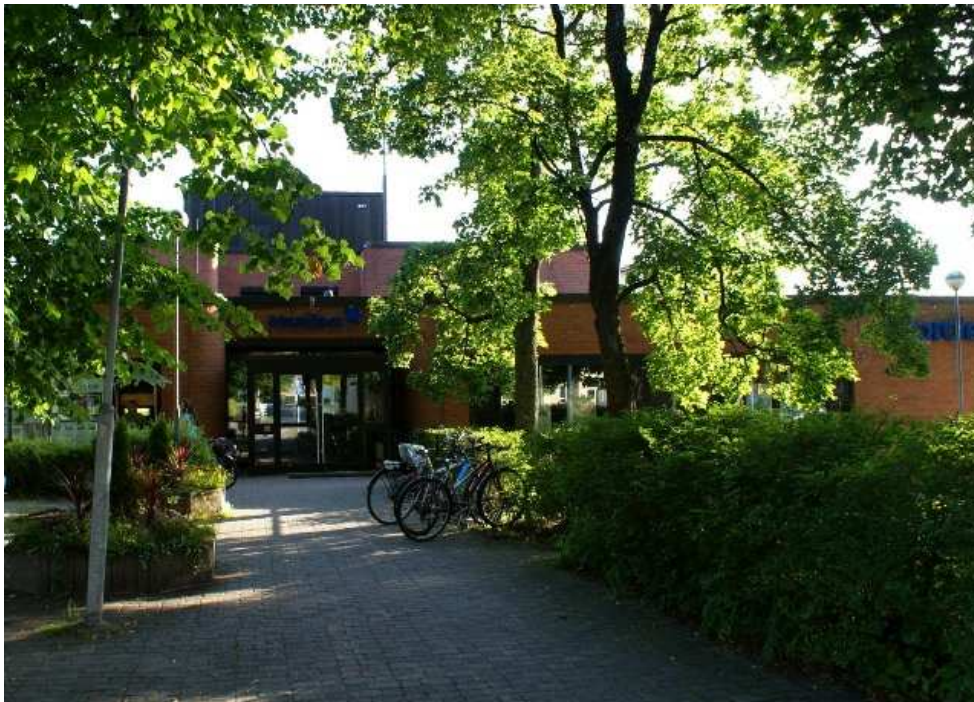
Vanha maantie saapuu Kangasalan kirkolle idästä pitkin Kuohunharjun selännettä. Ennen kirkkoa harju kapenee ja madaltuu. "Harjusolaan" rakennettiin 1960-luvun alkupuolella laatikkomainen liiketalo ja kolmikerroksinen asuntotalo (suunnittelijana mahdollisesti arkkitehti Olavi Suvitie). Vuosikymmenen lopulla valmistui rinteelle toinen lamellitalo sekä 1970-luvun alkuvuosina maantien varteen toinen liikerakennus (suunnittelijana arkkitehti Pentti Lehtiluoto). Rakennusten alta purettiin pieniä 1800-luvun lopun ja 1900-luvun alun puutaloja. Puutaloja hävisi myös tien eteläpuolelta, jonne 1960-luvun puolivälissä rakennettiin Kangasalan osuuskassan talo (arkkitehti Taito Uusitalo) sekä 1970-luvun lopulla Kansallis-Osake-Pankin toimitalo (arkkitehti T. Laitinen & Mänttari).

Entinen KOP, nykyinen Nordea. Pääsisäänkäynti on Kuohunharjuntien puolella.

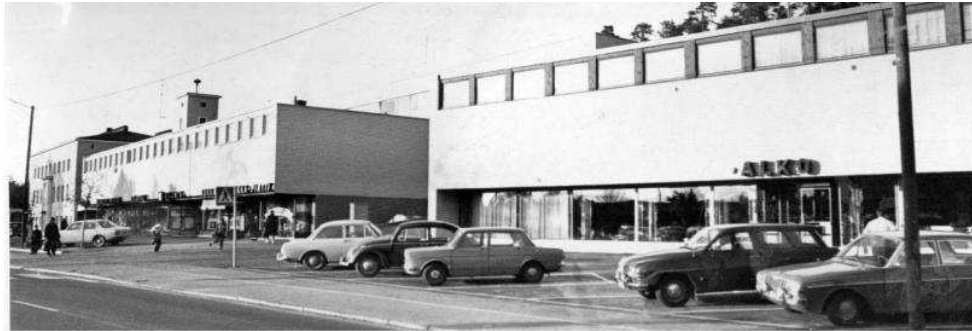
Hallintorakennusten ja uusien asuinkerrostalojen väliin jäävät Harjusolan liike- ja pankkitalot muodostavat selvästi muuta liikekeskustaa tiiviimmän taajamakohdan. Rakentaminen on sekä tien reunassa että ylempänä mäellä ollut harjun suuntaista. Liiketalojen ja maantien välissä on jalkakäytävä ja paikoitusalueet, mutta etenkin Harjusolan liiketalojen edessä vain kapeahkona vinoparkkina. Liiketalot jäävät tietä reunustavien lehmusten taakse. Rinteessä sijaitsevien asuntotalojen tonttiala on tasattu, liiketalojen toisen kerroksen edustat ovat osittain kantavana teräsbetonilaattana. Piha- ja tiealueet on asfaltoitu, mutta muutoin rinne on nurmella, joka muuttuu lakialueella harjulle luontaiseksi männiköksi.

Harjusolan liiketalojen edusta oli alkuun nykyistä aukeampi. Istutetut puut ja puistikot ovat muuttaneet karuhkoa rakennettua ympäristöä inhimillisemmäksi. Harjusola I talossa oli alkuun mm. Hämeen Sähkön toimitilat. Harjusola II liiketiloissa toimi ensin Alko ja apteekki.

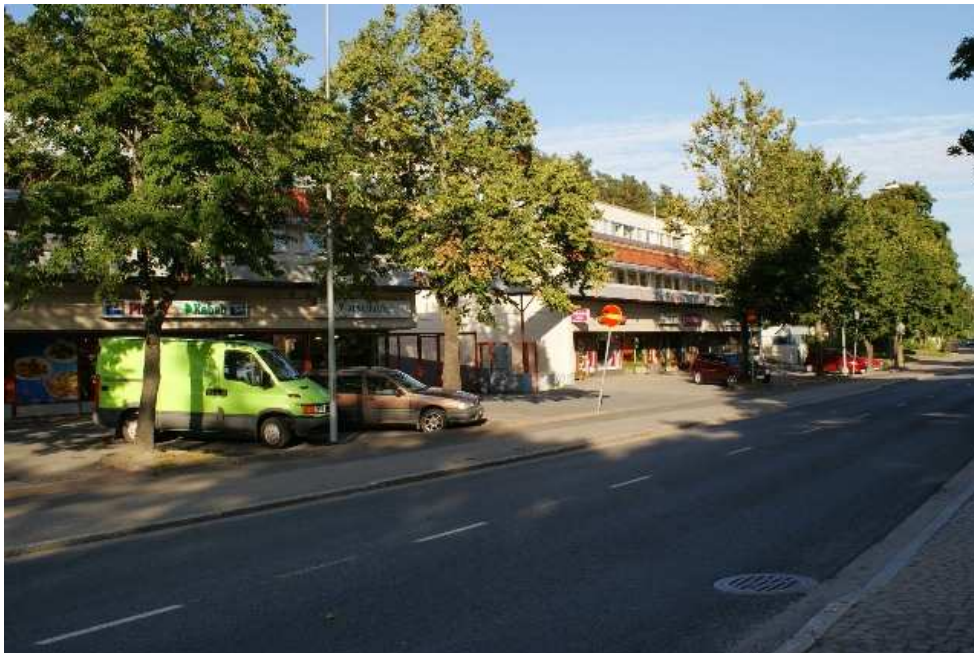
Harjusolan liiketalot 2009. Liikerakennusten entinen pelkistetty ulkoasu sisäänvedetyin katutasoin on muuttunut 2005 tehdyssä julkisivusaneerauksessa. Asuntotaloissa ikkunanauhafasadit ovat säilyneet suuremmilta muutoksilta.

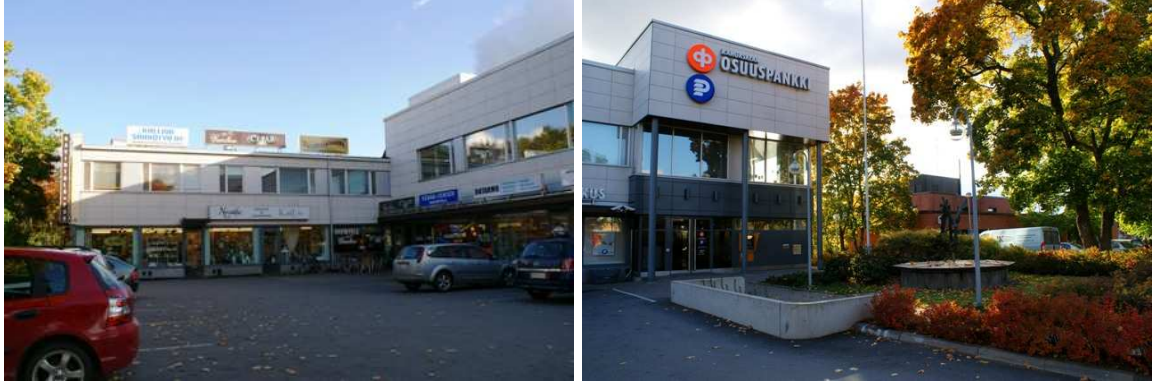
Osuuspankkitalon eteläsivulle tehtiin laajennussiipi 1970-luvun puolivälissä (arkkit. Taito Uusitalo, 1975). Rakennuksen tien suuntaista yksikerroksista siipeä korotettiin yhdellä kerroksella 1990-luvun alussa. Oikeanpuoleisessa kuvassa näkyy pankkitalon korotettu osa ja Nordea.

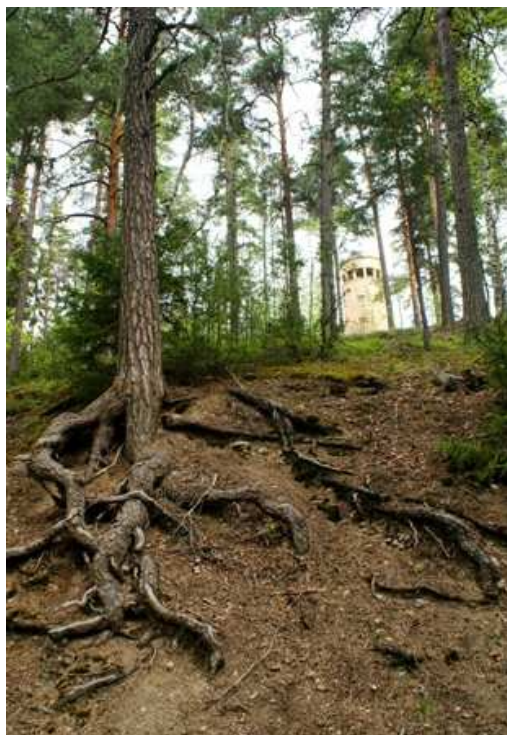
### 1.1 Sorolantorni eli Kirkkoharjun näkötorni

Nykyinen funkistuulinen näkötorri on vuodelta 1931, suunnittelijana oli arkkitehti Heikki Tiitola. Pyöreän tornin runko on teräsbetonia.

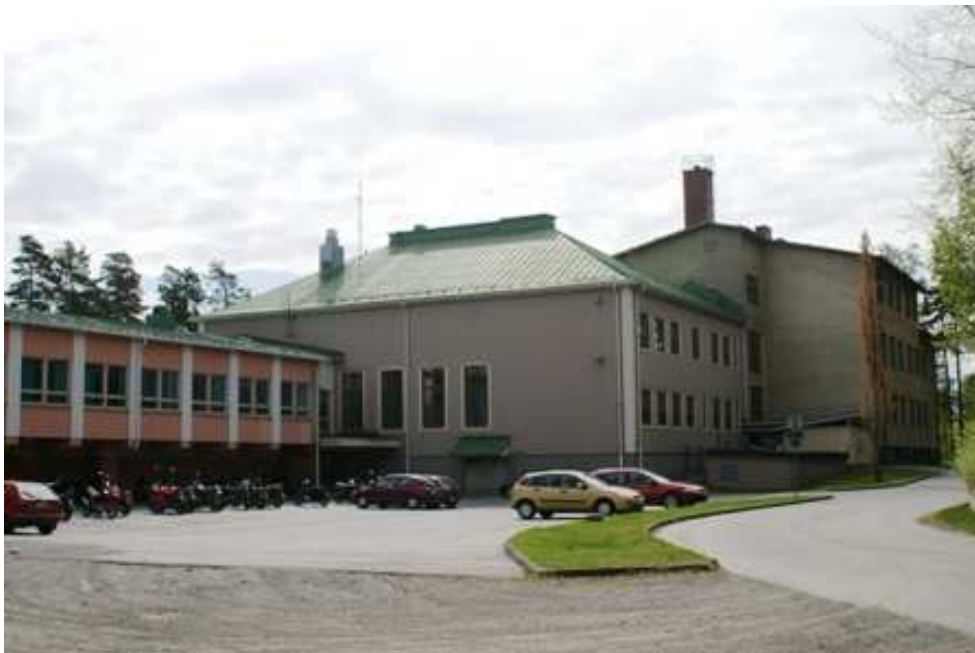
Vanhan puukoulun ulkoasua on muutettu myös ikkuna- ja ovi-aukkojen osalta. Eteläseinän sisäänkäynti on suljettu ja seinän alaosa vuorattu valkoisin julkisivulevyin. Nykyinen peltivuoraus on tehty 1977. Kivirakennusten julkisivut ovat säilyneet suuremmilta muutoskorjauksilta.

Vasemmalla 2. laajennusosa, keskellä puukoulu ja oikealla 1. laajennusosa.

*2005 / luokka 1: koko koulurakennus*

*2009 / muutos: luokka 2 (rakennuksen arvot kestävät muutoksia)*

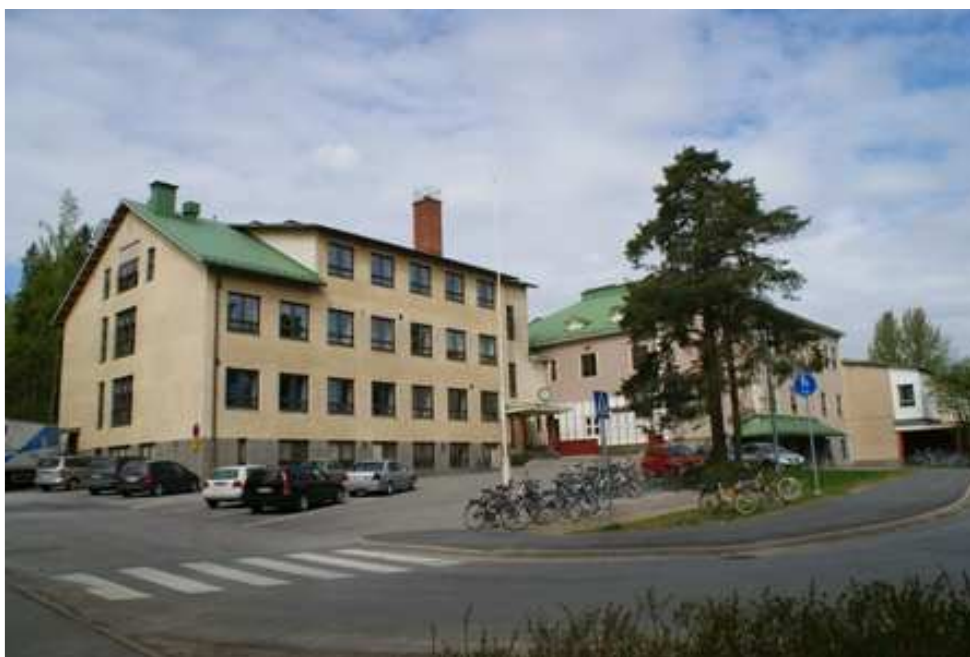
Vasemmassa 1. laajennusosa, keskellä puukoulu ja oikealla 2. laajennusosa.

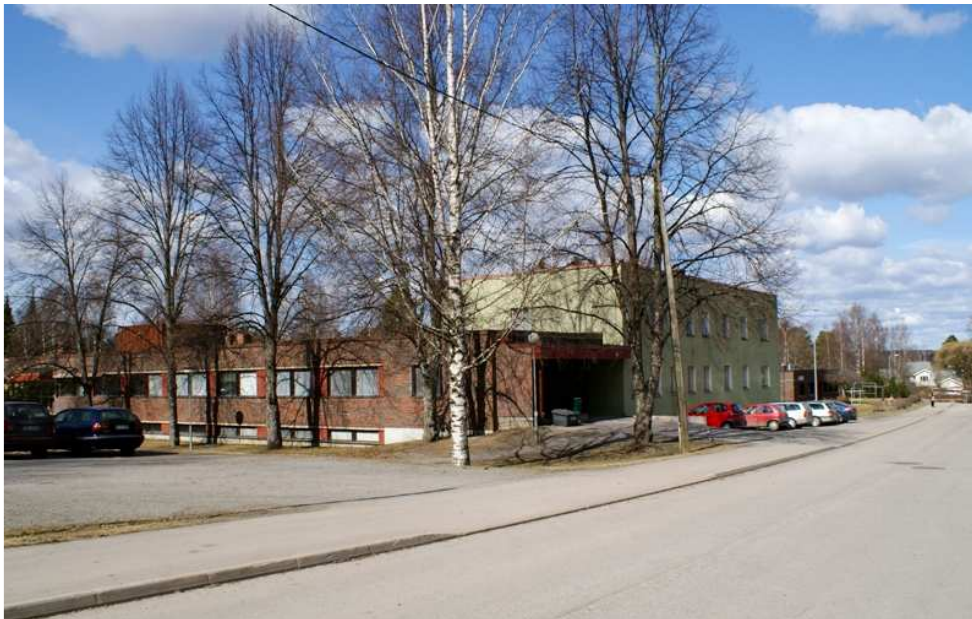
Vanha terveystalo (vihreä rakennus) ja lääkärin asuntalo rajaavat Urheilutietä, terveyskeskussiiven (kuvassa etualalla) edessä on paikoitusalue.

Vanha terveystalo (B-rakennus) rakennettiin 1949-50 osittain ruotsalaisten kummikuntien tuella kunnan pääneuvolaksi ja kunnanlääkärin asunnoksi. Vanhaa osaa matalamman terveyskeskuksen (A-rakennus) rakentaminen liittyy talon valmistumisvuonna 1972 hyväksytyyn kansanterveyslakiin, jonka mukaan kunnissa tuli olla terveyskeskus, joka hoitaa kansanterveyslaissa määrätyt tehtävät ja järjestää palvelut. Terveyskeskuksen ja erillisen lääkärinasuntotalon (C-rakennus) suunnittelijana oli helsinkiläinen arkkitehtitoimisto Mikkola ja Lehtiluoto. Kun uusi terveyskeskus valmistui 1984 Herttualan pellolle, saneerattiin vanhat rakennukset kunnan toimistotiloiksi. Vuonna 1986 uusittiin A ja C – rakennusten sisätilat, vähäisempiä kunnostustöitä tehtiin myös B-rakennuksessa.

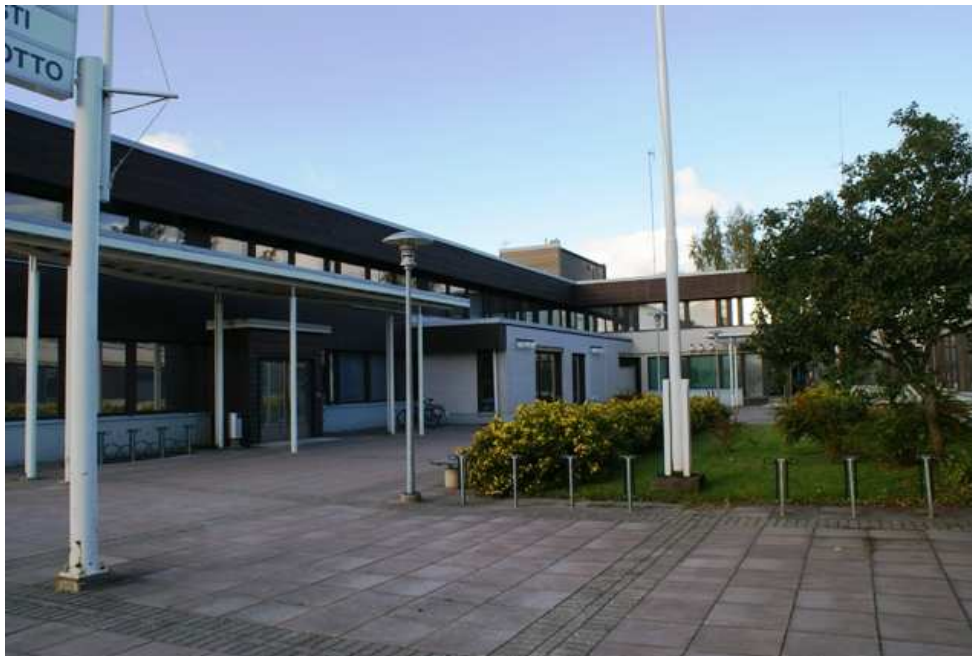
Kangasalan virastotalon rakennusmääräraha. Talvella 1967 virastotalon rakennustyöt aloitettiin, ja toukokuussa 1968 uusi talo voitiin ottaa käyttöön. Poliisin lisäksi sinne sijoitettiin posti, työasiamies ja verotoimisto. Senaatti-kiinteistöt myi virastotalon Kangasalan kunnalle vuonna 2007. Nykyään rakennuksessa toimii poliisi, posti, sosiaalitoimisto, ulosottoviranomainen ja koulutoimisto.

Valtion virastotalon yhdeltä sivulta avonainen sisäpiha on olennainen osa arkkitehtonista kokonaisuutta. Virastotalon kohdalla sijaitsi aikoinaan Kirkko-Aakkulan talouskeskus.

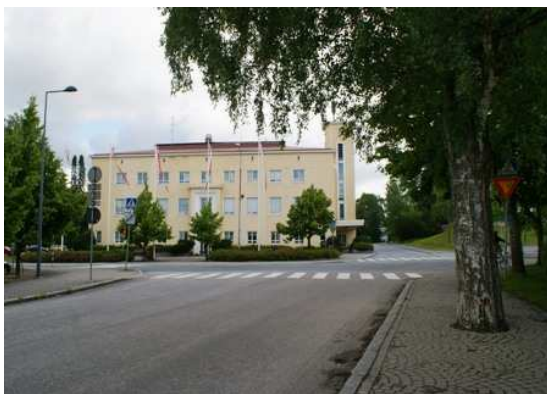
Kunnan 1. virastotalo

Virastotalo (1938) on ensimmäinen Kangasalan kunnan rakennuttama kunnantalo. Rakennukseen tuli kunnan toimistojen lisäksi myös paloasema, joka näkyy rakennukseen liittyvänä korkeana torniosana.

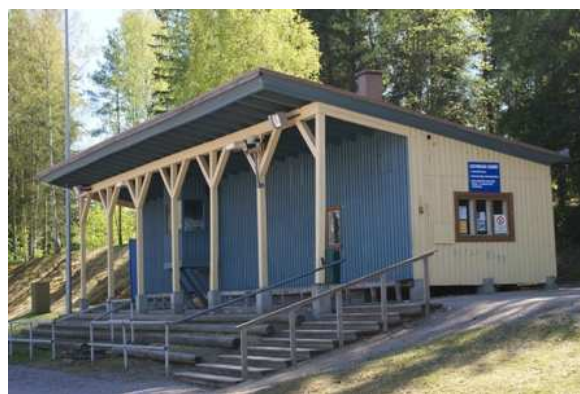
Keskusentän katsomo.

Kirkonkylän urheilukentän ns. keskusentän vihkiäiset pidettiin kesällä 1938. Arkkitehti A. Eräsen suunnittelema paviljonki eli katsomorakennus rakennettiin harjun puoleiselle sivulle. Rakennushanketta varten oli perustettu urheilukenttäyhtiö. Rahoitusta saatiin kunnalta ja valtiolta, loppurahoitus lainana ja talkootyönä. Maapohjan kenttää varten oli lahjoittanut Kansallispankki loppuvuodesta 1935. Tasanne harjun juurella vaati mittavat, liki 10 000 kuution, maansiirtotyöt alueen kunnostamiseksi.

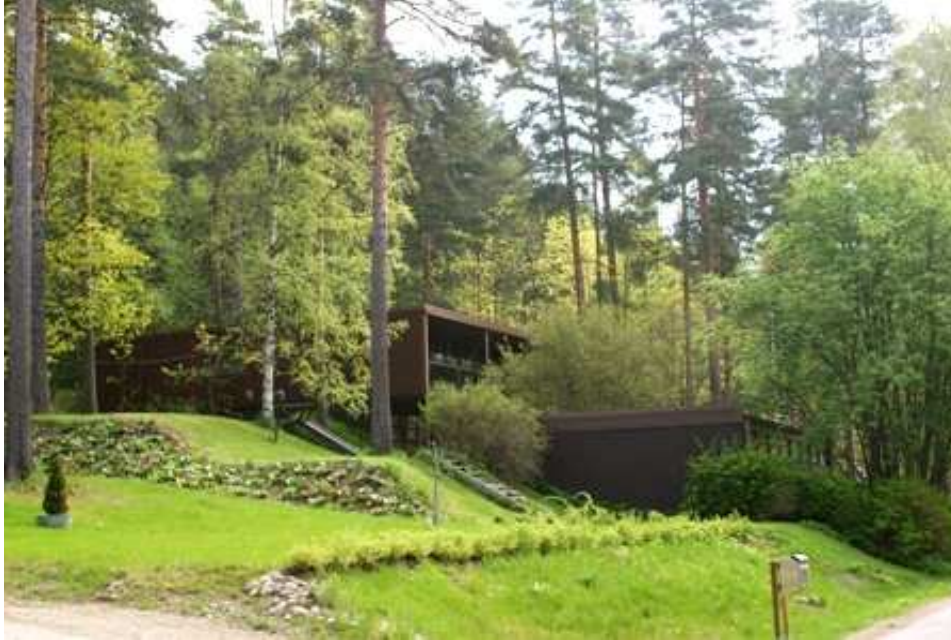
Katajatie 57

Talojen piirustuksia on teetetty insinööritoimistoissa ja arkkitehtitoimistoissa, esimerkkinä arkkitehtitoimisto Matti Kotakorven suunnittelema tasakattoinen rinnetalo (Katajatie 57). Rakennuksessa on käytetty Dominojärjestelmän elementtejä. Kadunpuoleinen julkisivu on kaksikerroksinen, alakerros sisäänvedetty. Koko yläkerran julkisivu on parvekettä, jonka suojakaide on verhoiltu akryylilevyin. Ulkoseinissä on tumma vaakapaneeli.

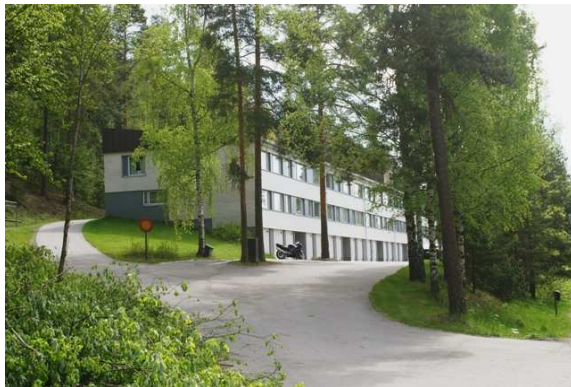
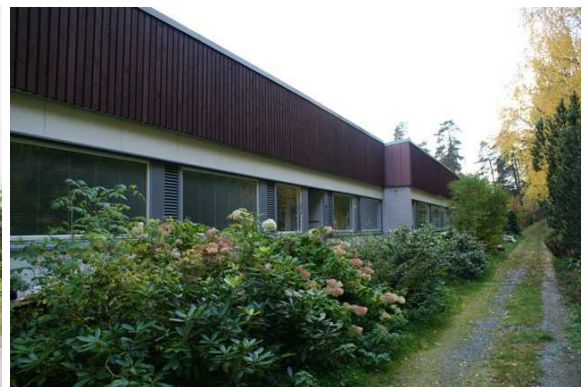
Asunto Oy Lukonrinteen taloissa (Katajatie 63-65) rakennustapa on tuottanut kaksi hieman erinäköistä, mutta hyvin virtaviivaista julkisivua. Molemmissa ullakkovyöhykkeen tumma riippuva verhous on olennainen osa vaakalinjaista sommittelua. Rivitalossa porrastusta on tuotu myös julkisivuihin.

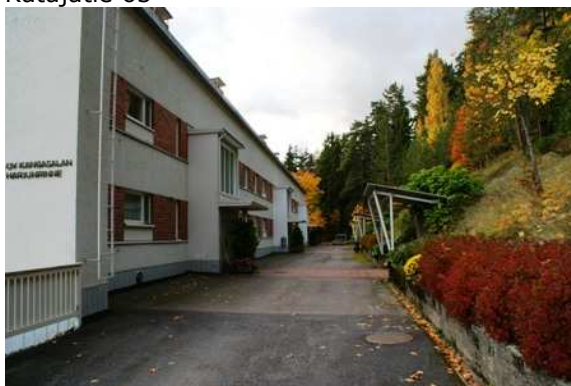
Tarpilankuja 6

Tarpilankujalla sijaitseva kerrostalo on rakennusmestari Heikki Siikosen suunnittelema. Entinen opettajien asuntola valmistui n. 1960 ja kuului muutamia vuosia aikaisemmin valmistuneen jatkokoulun rakennuskokonaisuuteen. Koulurakennus on äskettäin purettu ja nykyään asuntotalon ympäristöllinen konteksti löytyy Kirkkoharjun rinteeseen muista matalista harjunsuuntaisista lamellitaloista.

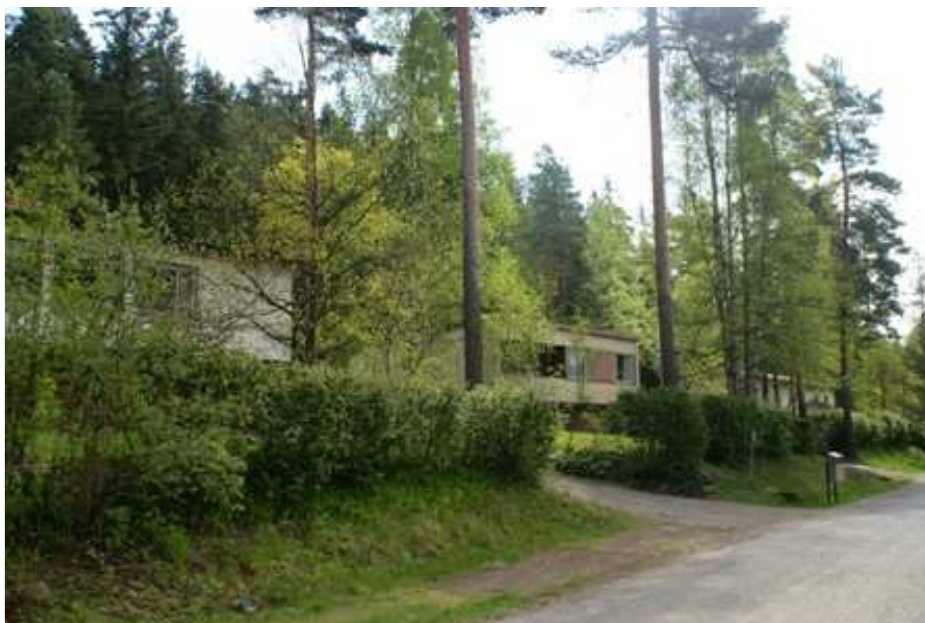
Kiuruntiella on tasa-, pulpetti- tai loivalla harjakatolla varustettuja pientaloja, poikkeuksena yksi aumakattoinen tiilitalo. Rapatuissa taloissa on avoräystäät. Ylärinteessä on taloja, joissa rinteeseen leikkauksen sijaan on käytetty rinneratkaisua ja tehty korkea betoniseinäinen alakerta, jolloin tielle päin avautuu kaksikerroksinen julkisivu. Julkisivuissa tiili, rappaus tai vaakapaneeli on yleinen, mutta tavallista on myös useamman julkisivumateriaalin käyttö ajan kokeilevaan henkeen.

Kiuruntien pohjoisrinnettä.

Rakennukset ovat säilyneet kohtuullisen hyvin ja paikoin taloista syntyy yhtenäistä julkisivua tien suuntaan. Kokonaisuudesta selvästi irralliseksi jäävät muutamat korkeammat harjakattoiset talot.

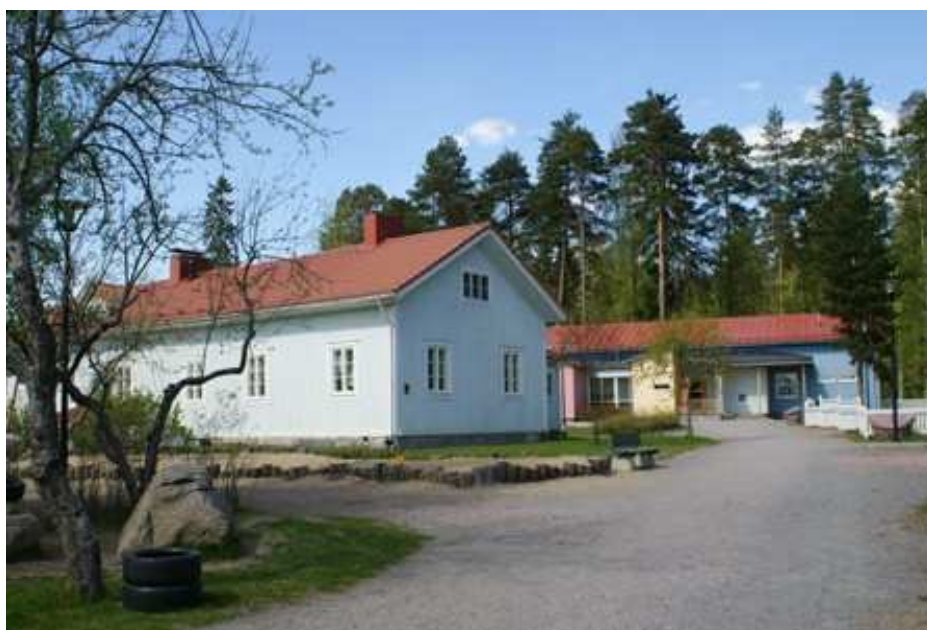
Vanha-Pikkolan asuinrakennus eli nykyinen Omppula.

Vanha-Pikkola oli alun perin Yli-Tarpilan muonamiehen asuntona ja rakennettu ehkä 1890-luvulla. Pikkolan isäntä osti sen 1920-luvulla, ja vuoteen 1954 mennessä talo oli laajennettu nykyiseen kokoonsa.<sup>17</sup> Rakennuksen ikkunat on uusittu kuusiruutuisina 2000-luvulla. Pitkässä ja ainakin vanhimmilta osin hirsirunkoisessa rakennuksessa on harjakatto, betoniperustus ja yhtenäinen peiterimavuoraus. Umpikuistit ovat erikokoiset, pienempää somistavat puupylväät.

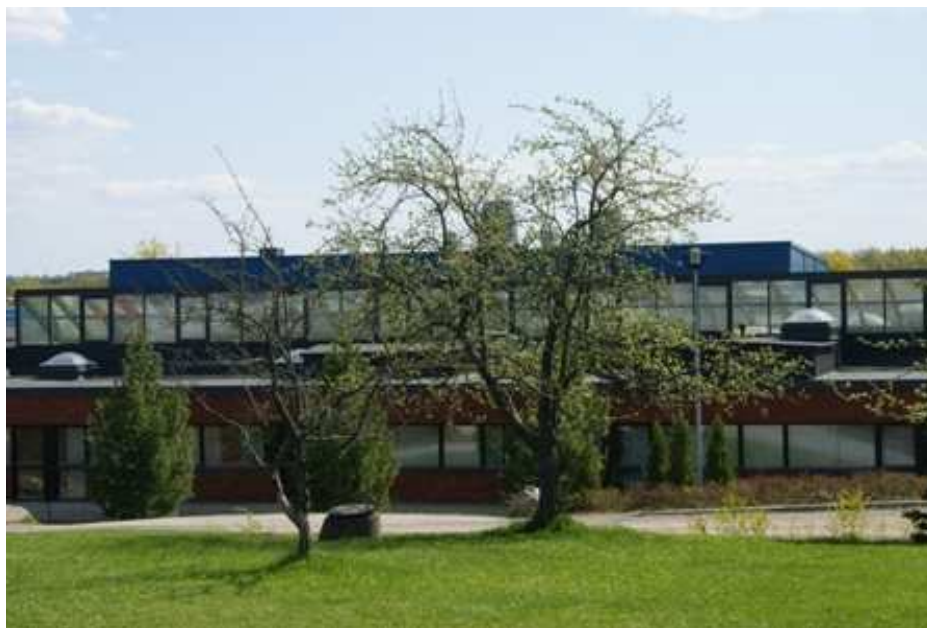
Pikkolan koulurakennus edustaa 1970-luvun rationalistista, muotojen käytöltä pidättyväistä, mutta värimaailmaltaan vahvaa arkkitehtuuria. Syvärunkoinen koulu eroaa myös huonejaon osalta aikaisempien vuosikymmenten käytäväkouluista. Peruskoulu-uudistus muutti 1970-luvulla koulurakennuksen toiminnallista ilmettä. Tällöin alettiin rakentaa joustavuuden ja muunneltavuuden vaatimuksesta ns. hallikouluja. Koulujen teollinen ja modulaarinen rakennustapa salli tilojen ja rakenteiden joustavan muunneltavuuden.<sup>18</sup>

Pikkolan koulu.

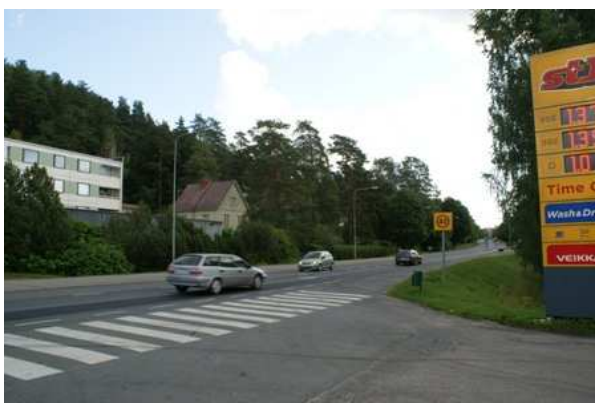
Peippola on jäänyt muista pientaloista erilleen asuinkerrostalojen korttelialueella. Naapuritontilta on äskettäin purettu puutalo ja Tarpilan koulu.

Peippolan puutalo rinteessä. Oikeanpuoleisessa kuvassa on Kuuselan asuinrakennus (kuv. Pauliina Tiusanen).

Peippolan talo sijaitsee urkutehtaalle nousevassa mäessä, mutta ei yksittäisenä puutalona ole urkutehtaan ja koulujen muodostaman rakennetun kokonaisuuden kannalta erityisen merkittävä ympäristöllinen lisäarvo. Alueelle on vuoden 2008 alussa valmistunut asemakaavaehdotus (nro 579), jossa mm. Peippolan tontti on varattu kerrostalorakentamiselle.

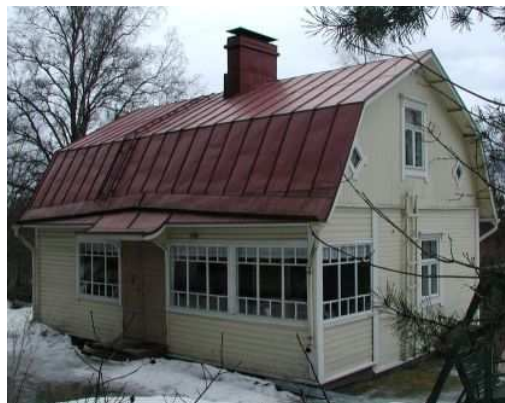
Kuuselan talo on Kangasalantien varrella, eri-ikäisistä pientaloista muodostuvan nauhamaisen pientaloasutuksen keskellä. Tontti erotettiin 1910-luvulla lähellä sijainneen Rekiälän kantatilan maista talon tyttärelle. Asuinrakennus on taitekattoinen, lautavuorattu hirsitalo. Pihapiirissä on lisäksi samanikäinen hirsijä lautarunkoinen talousrakennus. Naapuritontilla on 1930-luvun talo.

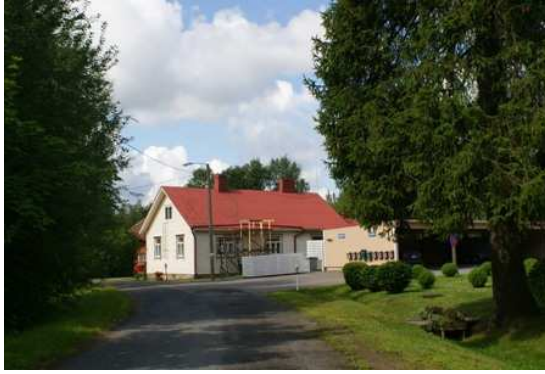
Yrittitarhan talo Rääkköläntiellä.

Lauvalan entisen torpan paikalla on 1930 valmistunut, 1950- ja 60-luvuilla laajennettu asuinrakennus sekä maalaistaloon kuuluvia talous- ja varastorakennuksia.<sup>19</sup> Rakennukset ovat kahta tilaa. Yrittitarhan tilalla sijaitsee asuintalo ja hirsirunkoinen n. 1910-luvulla rakennettu vilja-aitta. Muut rakennukset eli saunana ja karjakon asuntona ollut piharakennus, 1930-luvun tiilinen karjarakennus sekä pieni lato ovat toista tilaa.
