**Pirkanmaan sairaanhoitopiiri**

**Raportti**

**Pitkäniemen asemakaavan muutos**

## **NOKIAN PITKÄNIEMEN SAIRAALA- ALUEEN POHJOISOSAN RAKENNUS- TEN INVENTOINTI**

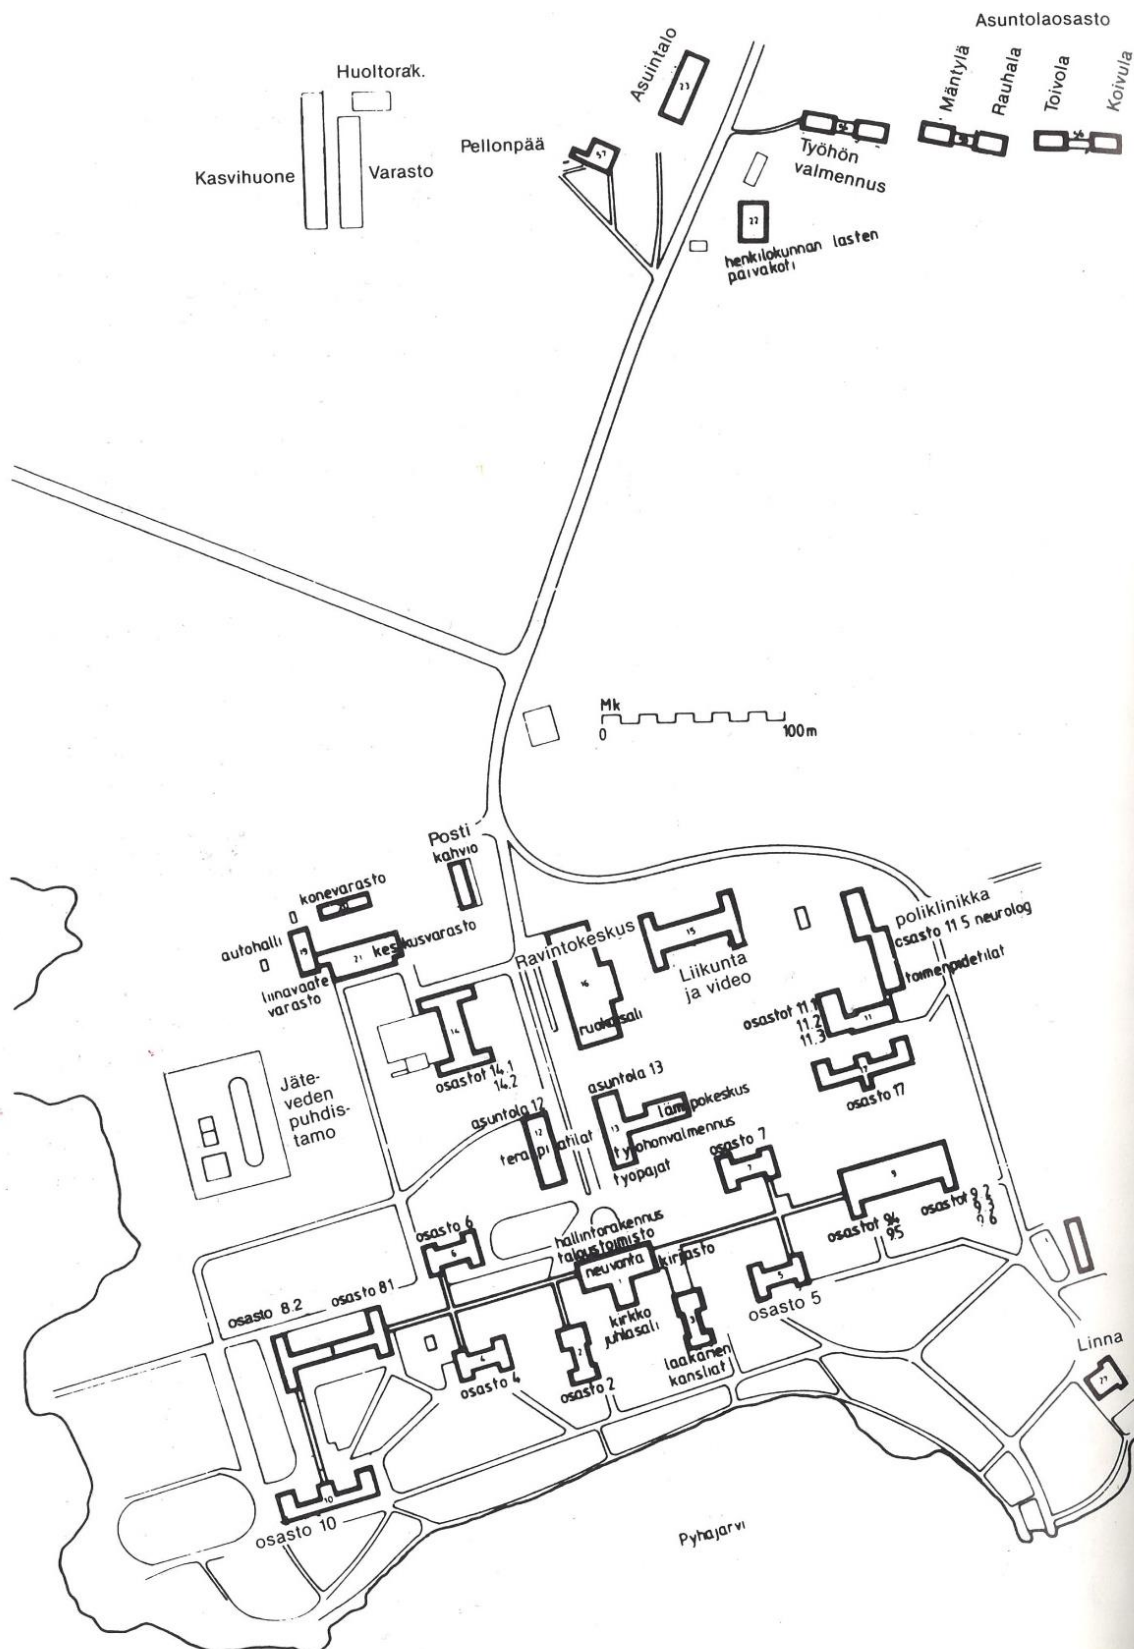
Kuva 4. Pitkäreikänen sairaalan asemapiirros vuodelta 1990. Inventointialue näkyy piirroksen yläosassa. (Lähde: Kaarninen & Kaarninen, Pitkäreikänen sairaala 1900-1990, s. 196.)

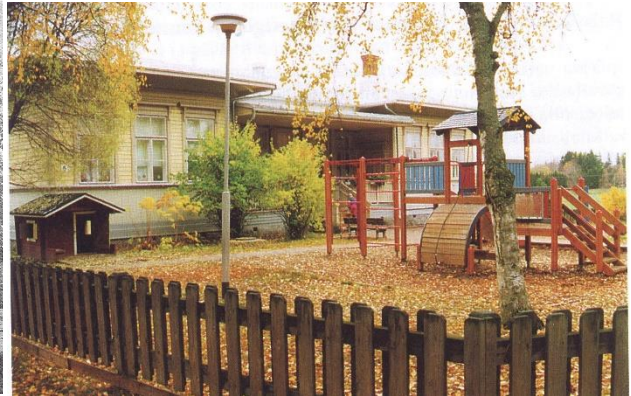
Kuva 6. (oikealla) Rakennus 22 eli nykyinen päiväkotikoti oli alun perin 25 henkilön asuntola. Rakennus on säilynyt hyvin pitkälti alkuperäisessä ulkoasussaan. Rakennus 23, joka alun perin toimi epidemiaosastona, edustaa samanlaista arkkitehtuuria ja aikakautta kuin rakennus 22. (Lähde: Kaarninen & Kaarninen 1990, s. 21.)

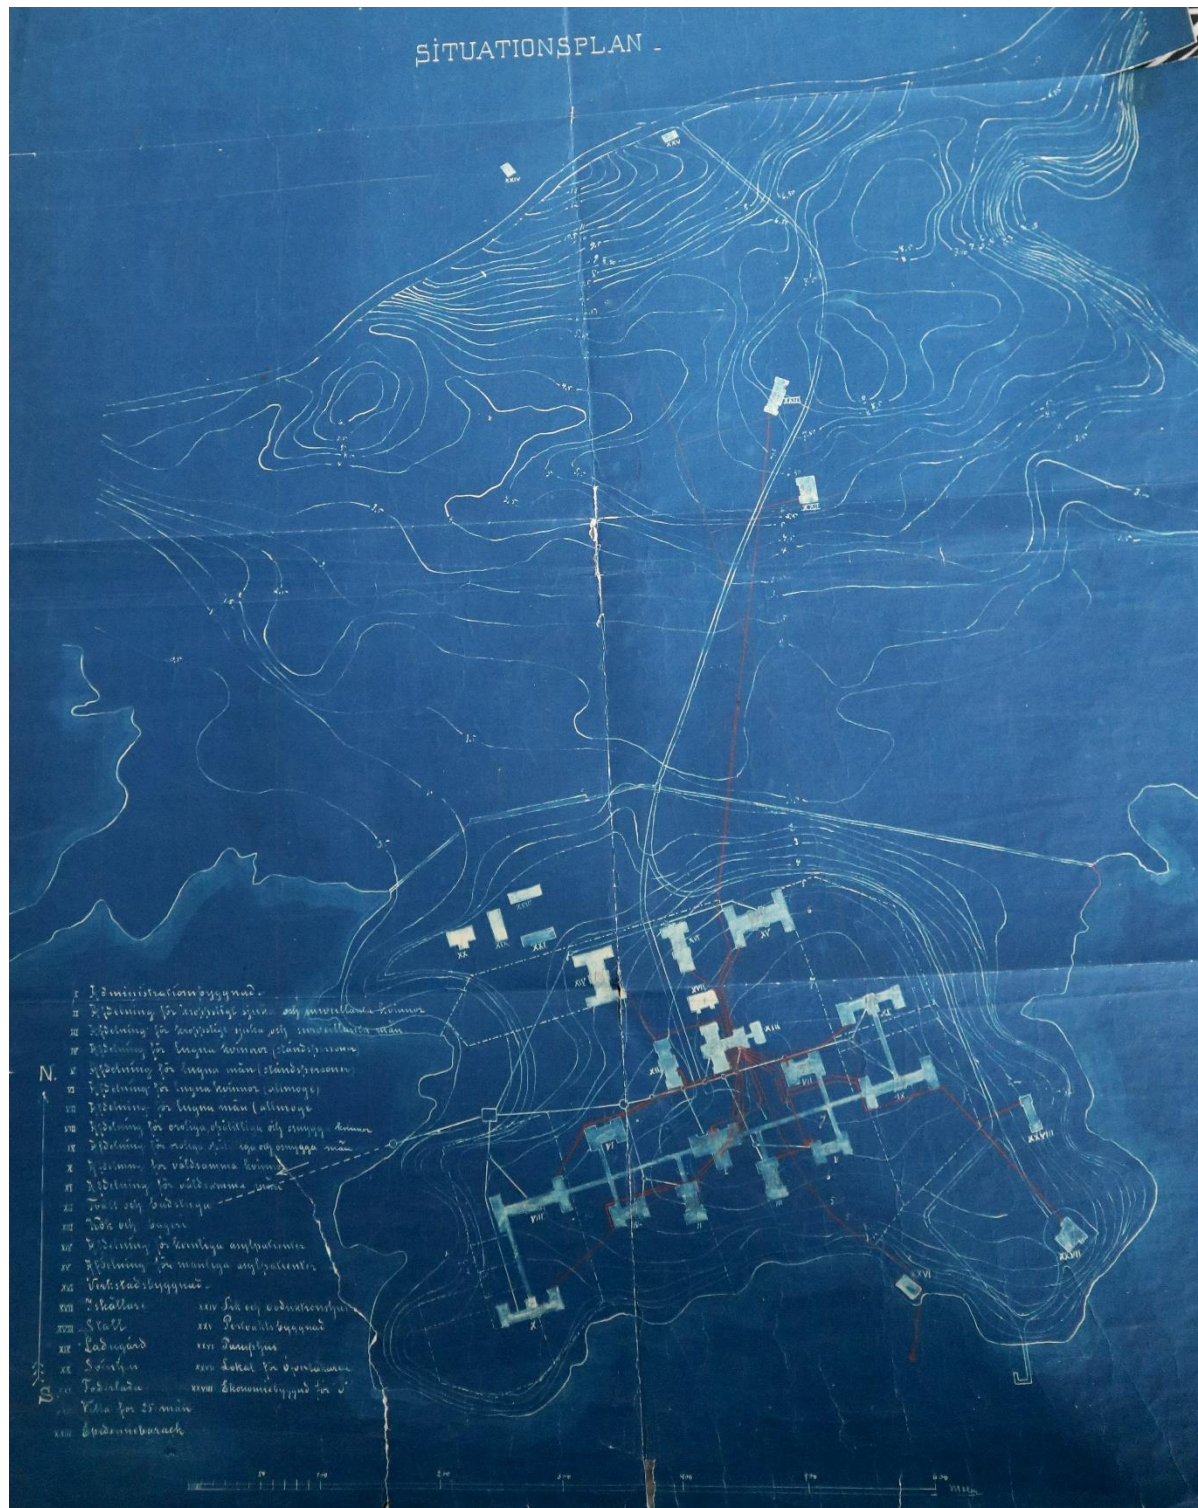
Kuva 8. Asemapiirustus arviolta sairaala-alueen perustamisen ajalta. Inventointialue näkyy kartassa varsinaisen sairaala-alueen pohjoispuolella. Pitkäniemeen johtavan tien oikealla puolella näkyy päiväkotirakennus XXII ja vasemmalla inventointirajaukseen kuuluva asuinrakennus XXIII. (Lähde: Pirkanmaan sairaanhoitopiirin arkisto.)

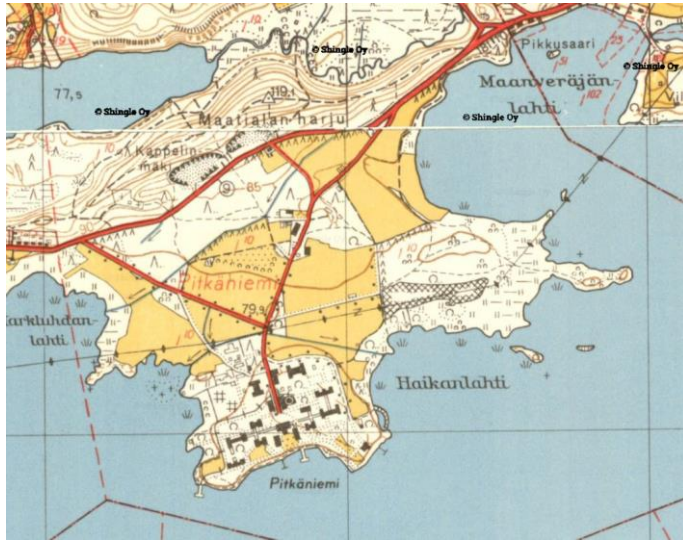
Kuva 9. Karttakuva vuodelta 1953. Pitkäniementien länsipuolinen puurakennus näkyy kartassa, samoin inventointialueen rajauksen eteläpuolelle sijoittuva päiväkotirakennus. Sen sijaan Lääkärinkujan asuinrakennuksia ei ole vielä rakennettu. (Lähde: vanhatkartat.fi-sivusto.)

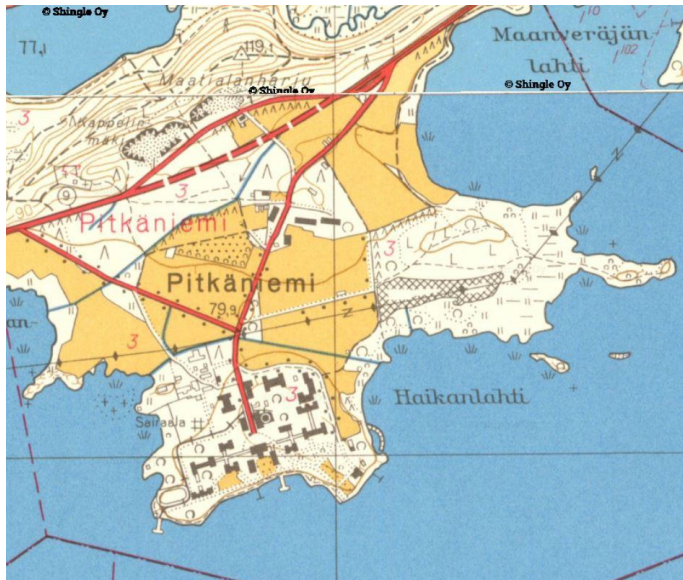
Kuva 10. Karttakuva vuodelta 1960. Lääkärinkujan rakennuksista kaksi on rakennettu, idänpuoleisinta ei vielä. (Lähde: vanhatkartat.fi-sivusto.)

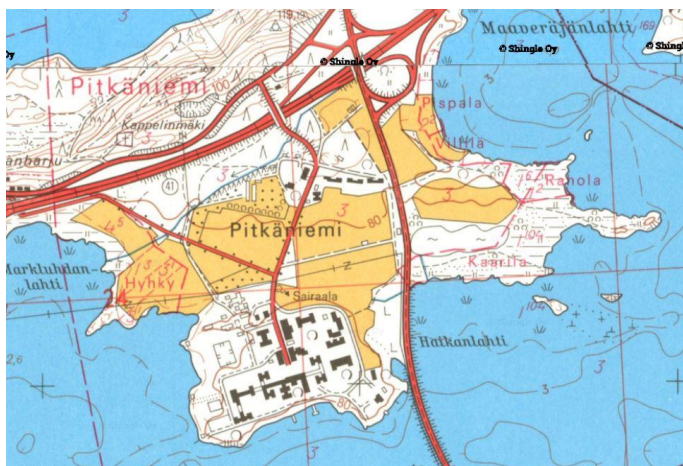
Kuva 11. Karttakuva vuodelta 1975. Kaikki inventointialueen rakennukset näkyvät kartalla. (Lähde: vanhatkartat.fi-sivusto.)

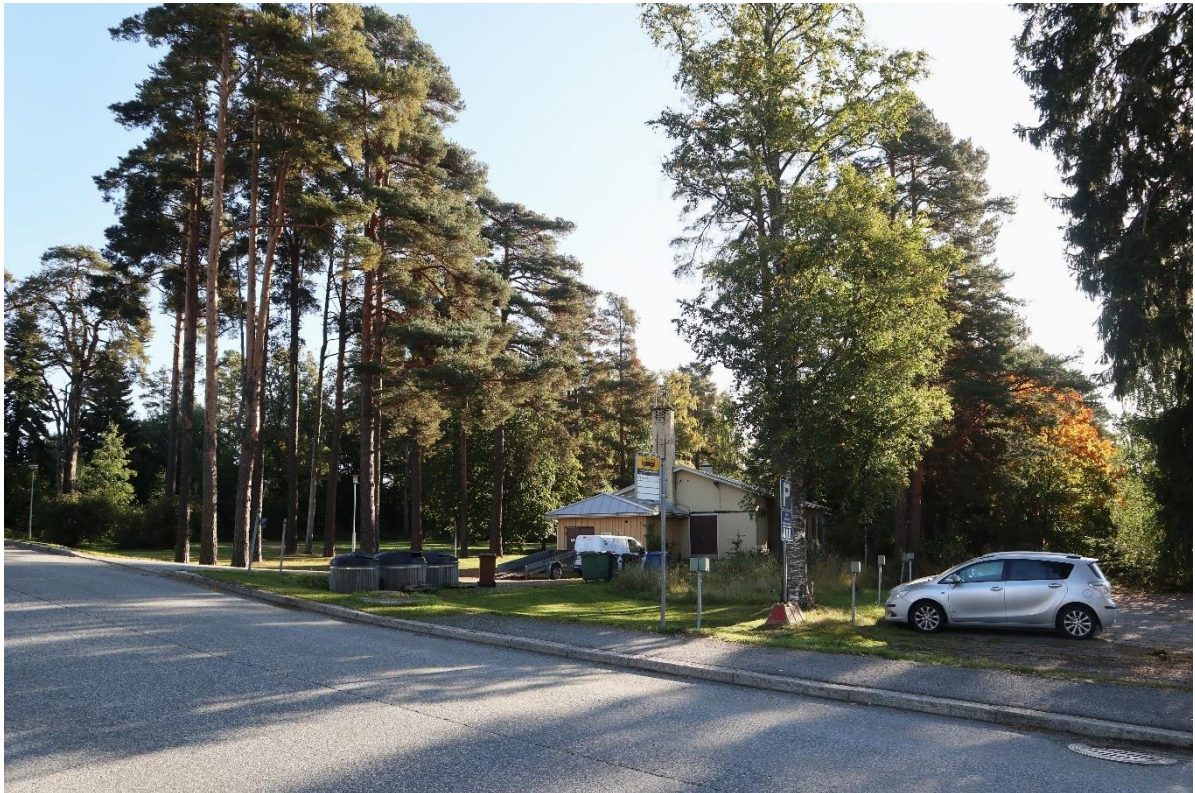
Kuva 12. Näkymä Pitkäniementieltä kohti itää. Taustalla näkyy Lääkärinkuja 2A päätyjulkisivu ja lämmönjakohuone.

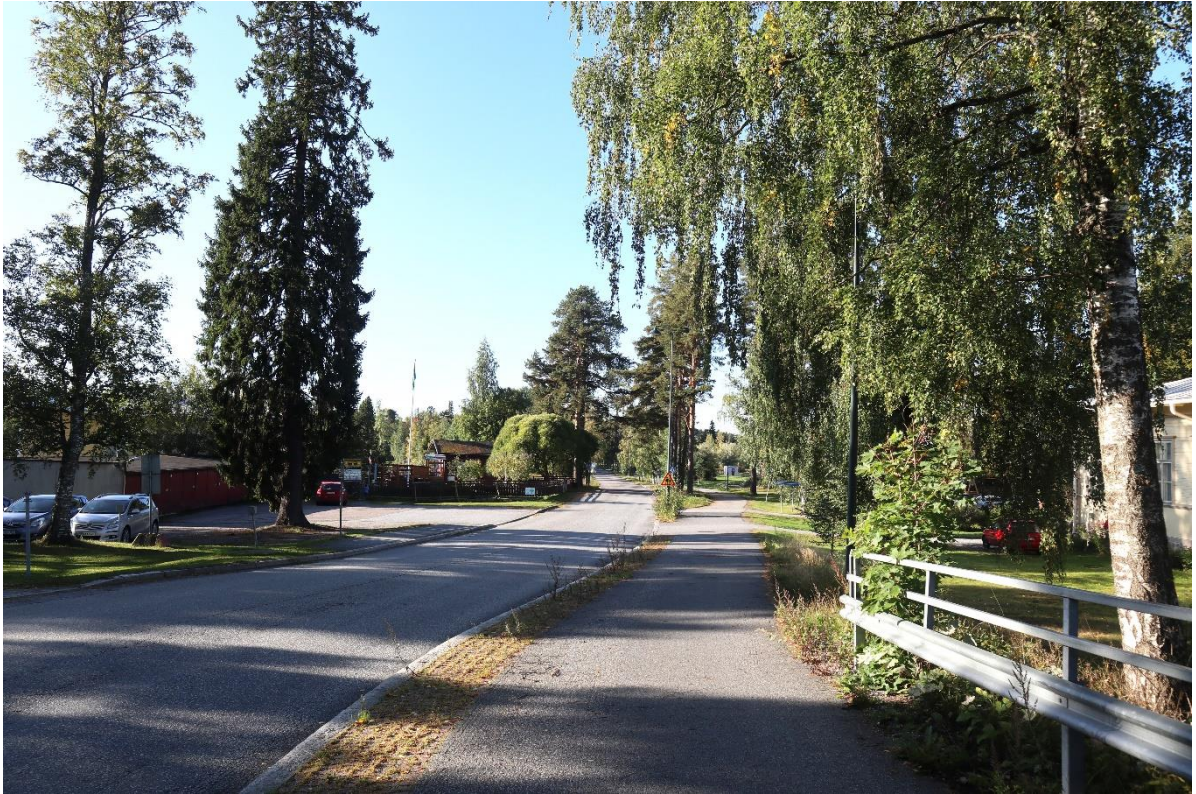
Kuva 13. Näkymä Pitkäniementieltä kohti etelää. Oikealla näkyy rakennuksen 23 julkisivua ja vasemmalla päiväkodin alue.

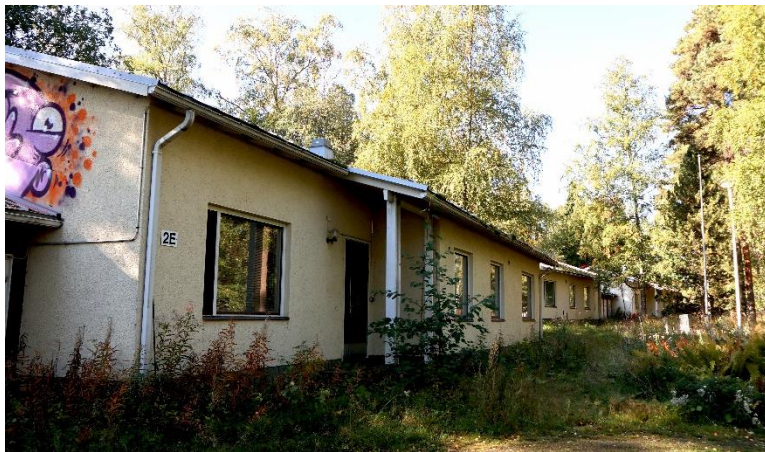
Kuva 15. Rakennusten pohjoisjulkisivu. Valokuva syksyltä 2020.

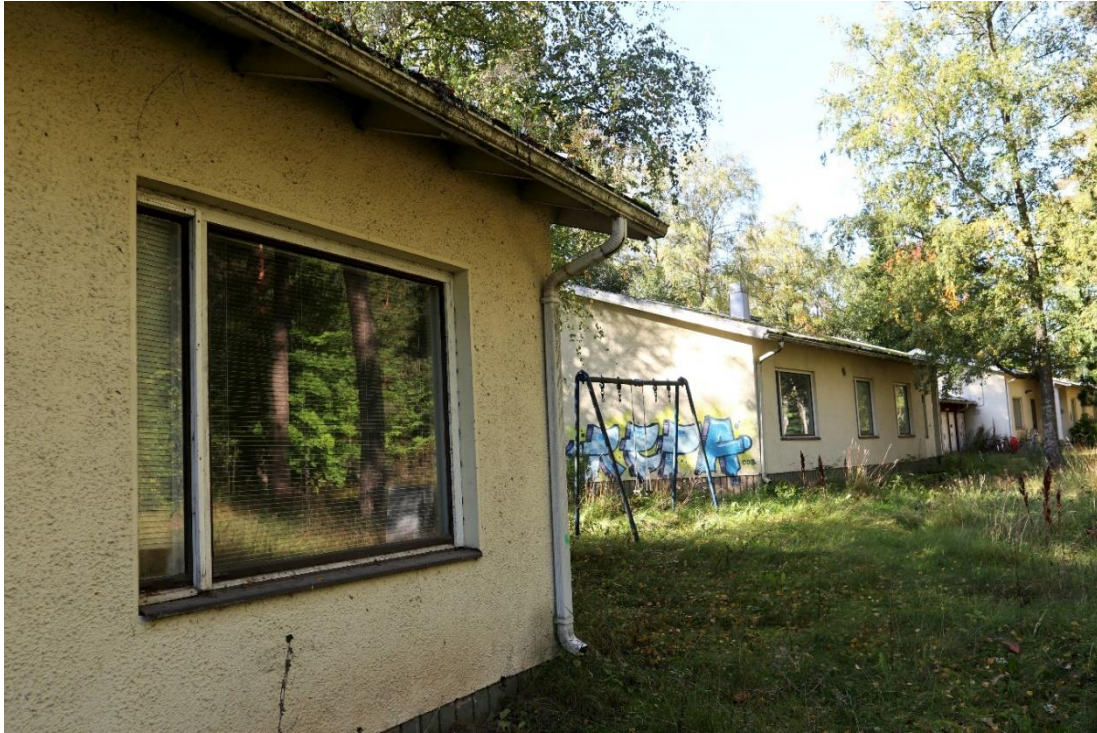
Kuva 16. Rakennuksissa on rapatut julkisivut, suuret neliömäiset ikkunat ja selkeä harjakattomuoto. Rakennukset sijoittuvat pitkänmalliseksi jonoksi, joissa julkisivut rytmittyvät pihojen ja autotallimassojen avulla väljäksi kokonaisuudeksi. Valokuva syksyiltä 2020.

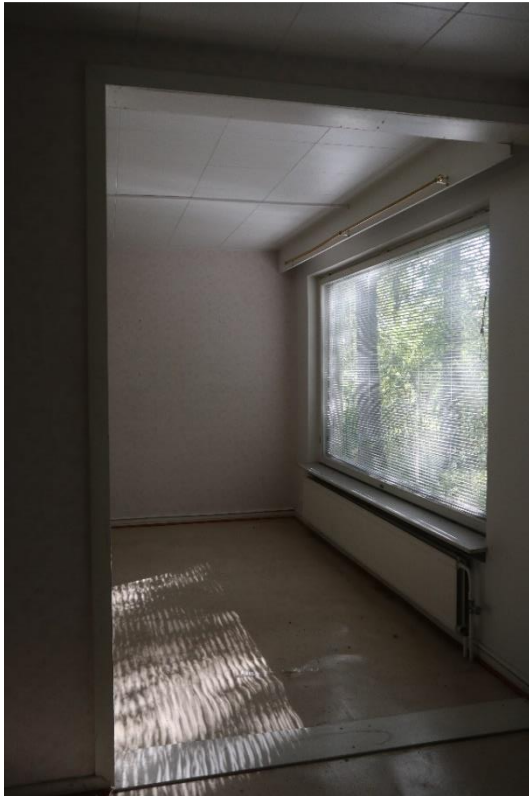
Kuva 19. (vasemmalla) Näkymä asunnon F makuuhuoneesta. Valokuva syksyiltä 2020.

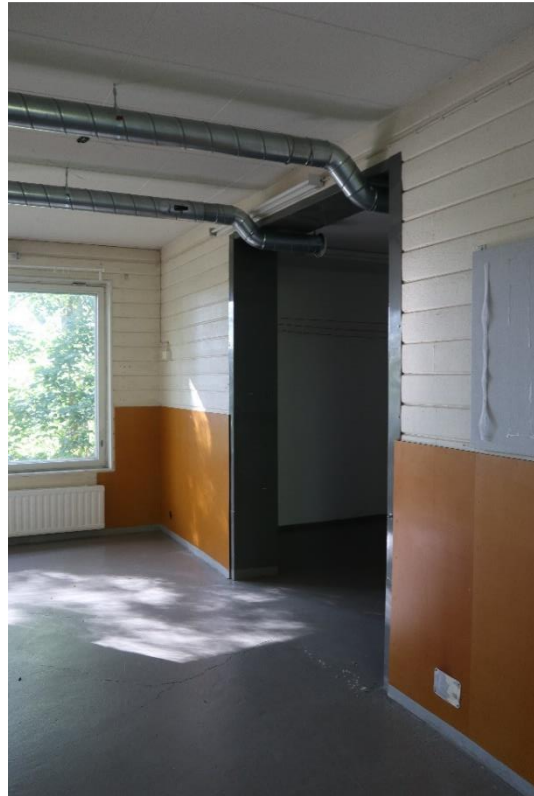
Kuva 20. (oikealla) Vanhoissa asunnoissa A ja B on tehty suuria muutoksia sisätilojen osalta muun muassa väliseiniin ja ilmanvaihtoon. Valokuva syksyiltä 2020.

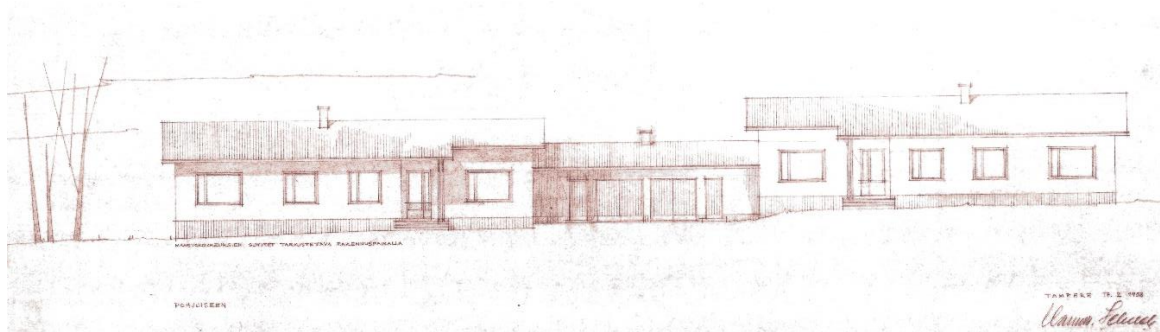
Kuva 21. Piirustus rakennuksen 55 tai 56 pohjoisjulkisivusta vuodelta 1956. (Lähde: Pirkanmaan sairaanhoitopiirin arkisto.)

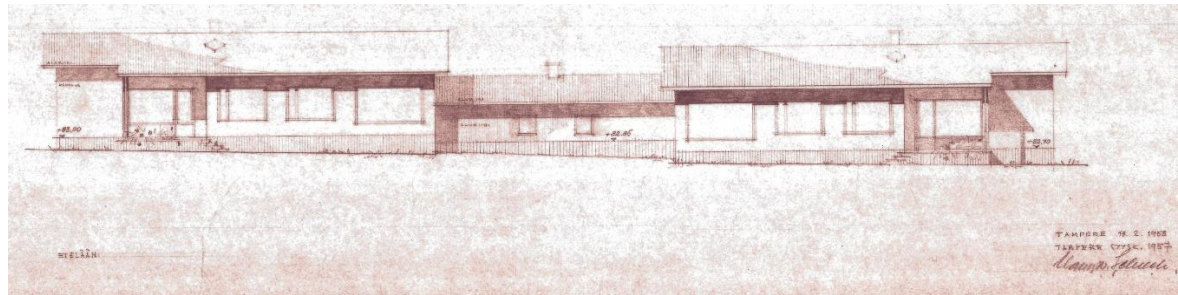
Kuva 22. Piirustus rakennuksen eteläjulkisivusta vuodelta 1957. (Lähde: Pirkanmaan sairaanhoitopiirin arkisto.)

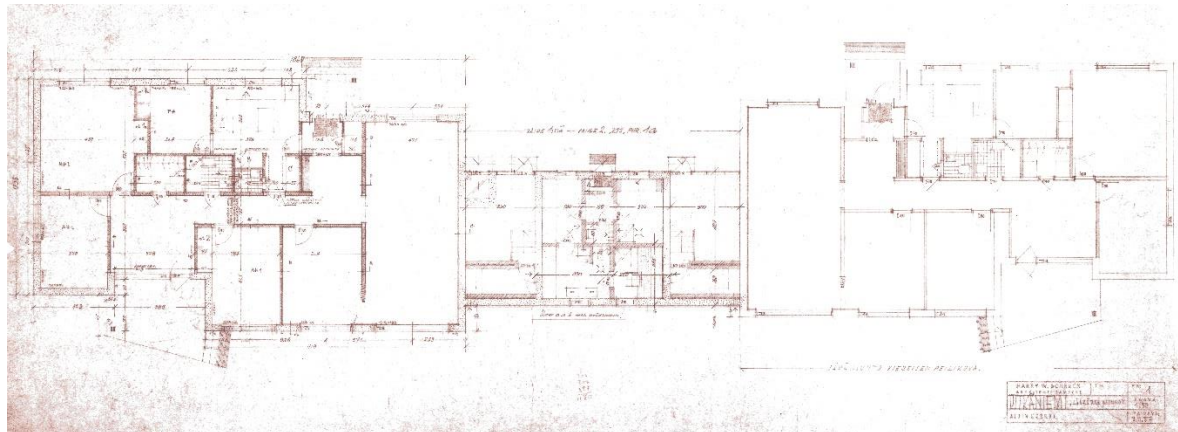
Kuva 23. Pohjapiirustus joko rakennuksesta 54 tai 55 vuodelta 1957. Rakennukset ovat olleet identtisiä ja rakennuksen asunnot toistensa peilikuvia. Rakennusten 55 ja 56 pohjaratkaisut ovat suurimmaksi osaksi säilyneet alkuperäisen kaltaisina. (Lähde: Pirkanmaan sairaanhoitopiirin arkisto.)

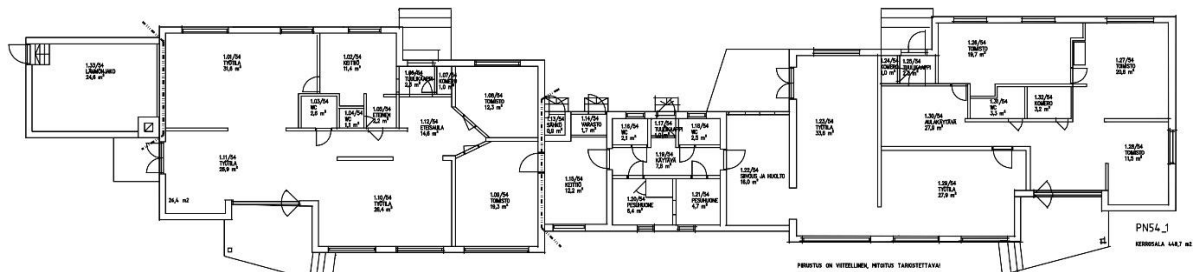
Kuva 24. Rakennuksen 54 nykyhetkeä kuvaava pohjapiirustus. Rakennuksessa sijaitsee työtiloja ja länsipäädyssä lämmönjakuhuone. Kahden asunnon väliin jäänyt autotalli on muutettu pesuhuonetiloiksi, joiden keskeltä kulkeva käytävä yhdistää osat toisiinsa. (Lähde: Pirkanmaan sairaanhoitopiirin arkisto.)

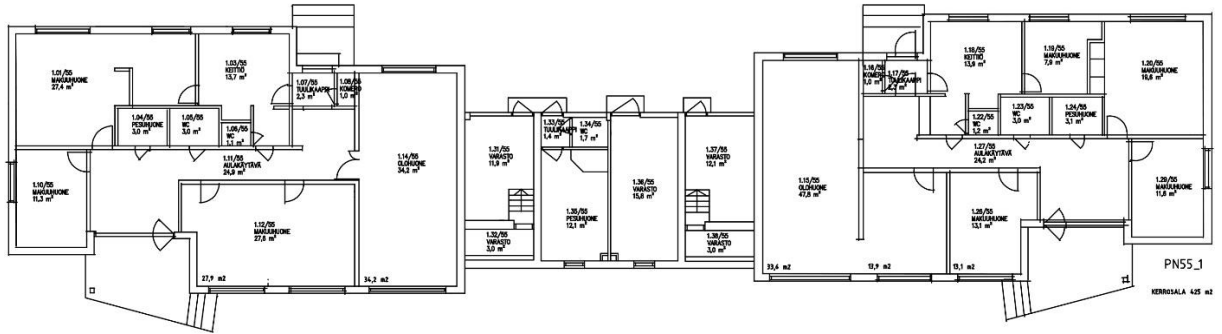
Kuva 25. Rakennuksen 55 eli Rauhan nykyhetkeä kuvaava pohjapiirustus. (Lähde: Pirkanmaan sairaanhoitopiirin arkisto.)

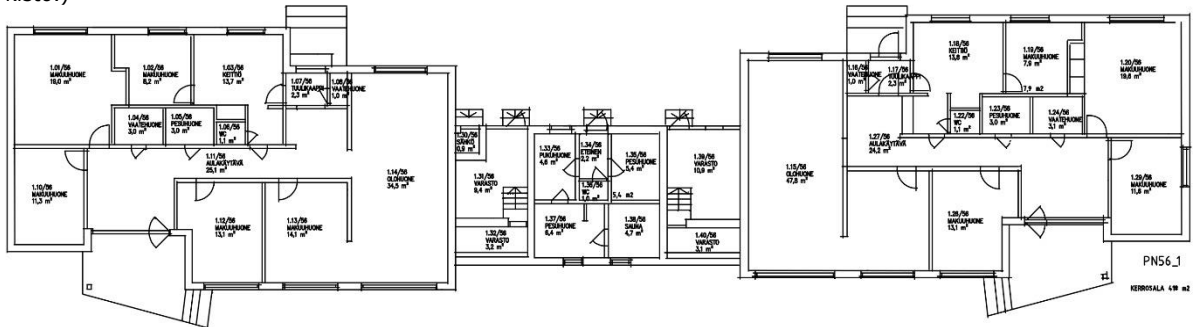
Kuva 26. Rakennuksen 56 eli Toivolan nykyhetkeä kuvaava pohjapiirustus. Rakennus on miltei identtinen rakennus 55:n kanssa, mutta länsipuolen asunnossa on muutamia eroavaisuuksia huonejaossa sekä autotallin jäsentelyssä. (Lähde: Pirkanmaan sairaanhoitopiirin arkisto.)

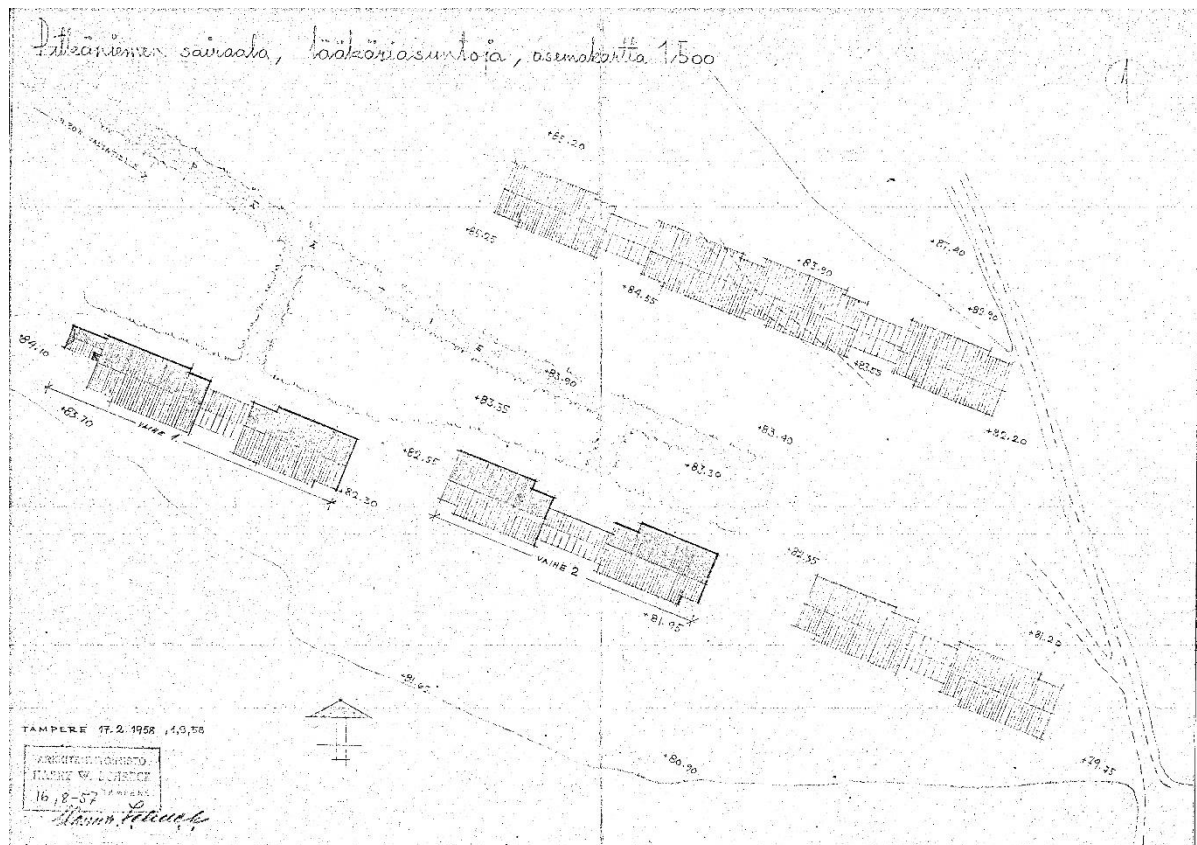
Kuva 27. Asemapiirustus vuodelta 1957. Alun perin suunnitelmissa näyttää olleen neljäs rakennus Lääkärinkujan pohjoispuolelle. Vain kolme paritaloa toteutettiin. (Lähde: Nokian kaupungin rakennuslupa-arkisto.)

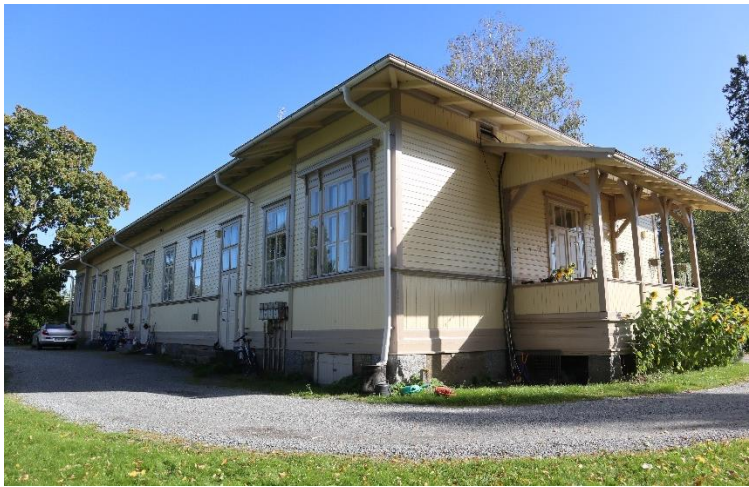
Kuva 28. Rakennuksen lounaiskulma. Valokuva syksyltä 2020.

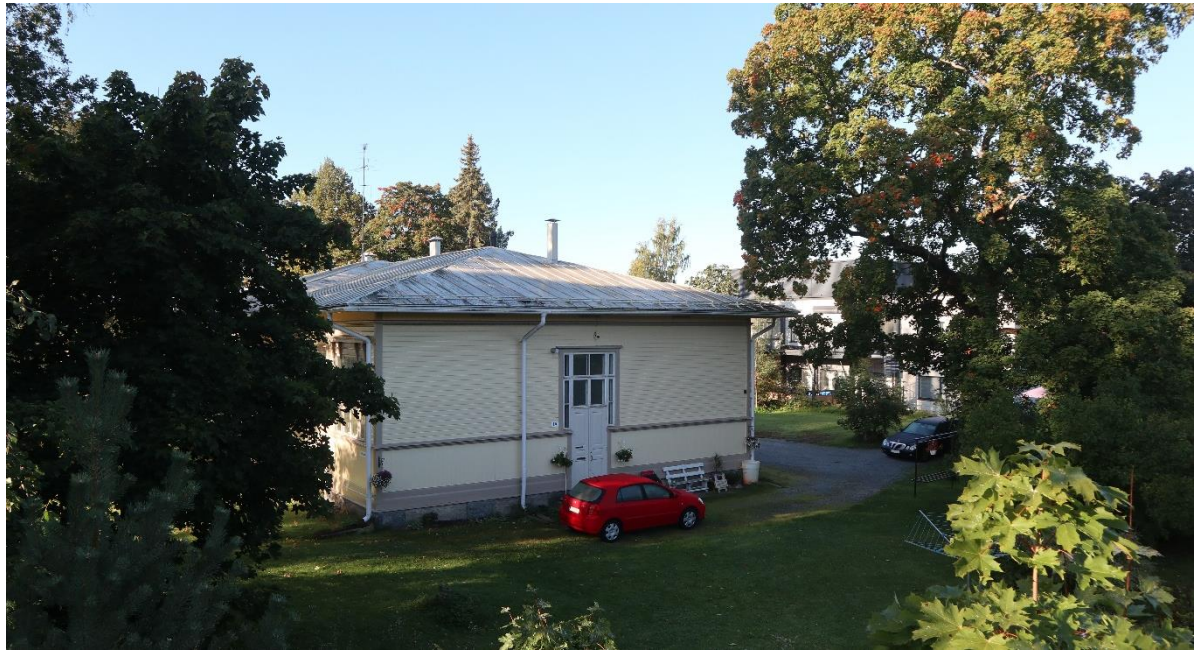
Kuva 29. Rakennuksen pohjoisjulkisivu. Valokuva syksyiltä 2020.

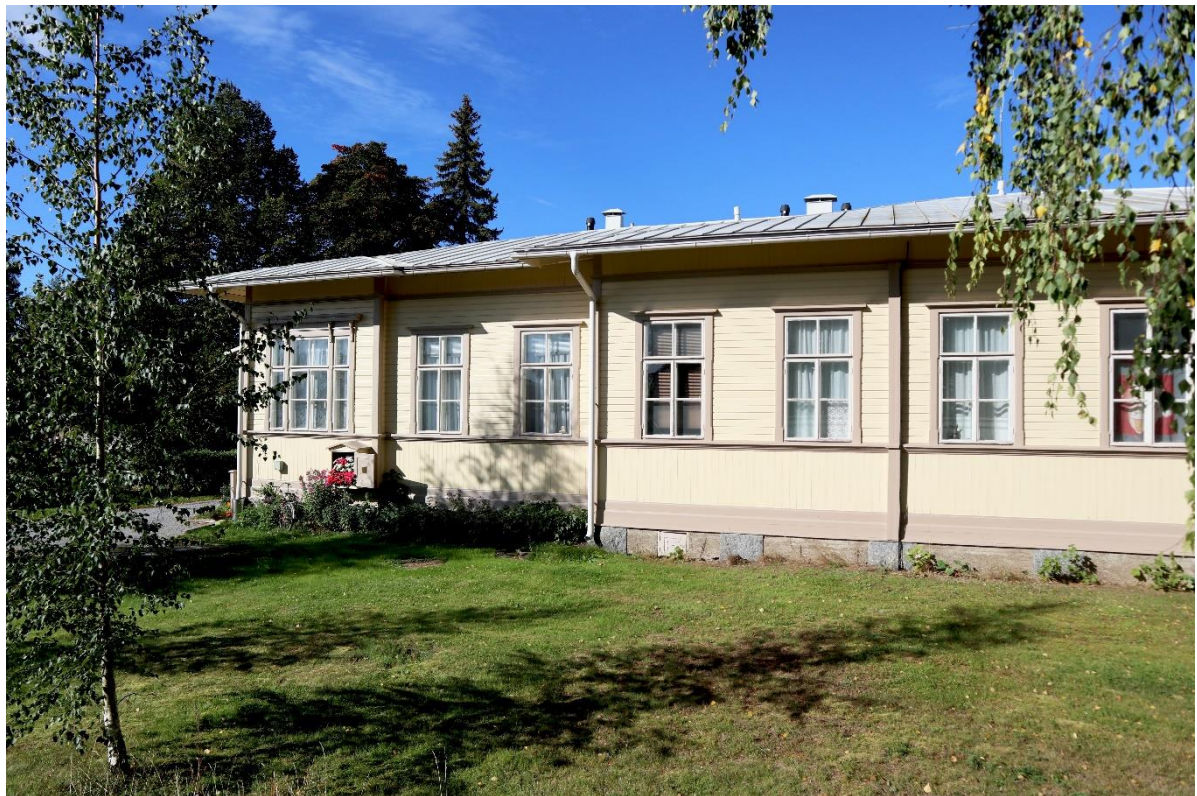
Kuva 30. Rakennuksen itäjulkisivu Pitkäniementietä kohti. Rakennuksessa on risaliittiulkonema, joka jakaa pitkänomaisen massan kolmeen osaan. Valokuva syksyiltä 2020.

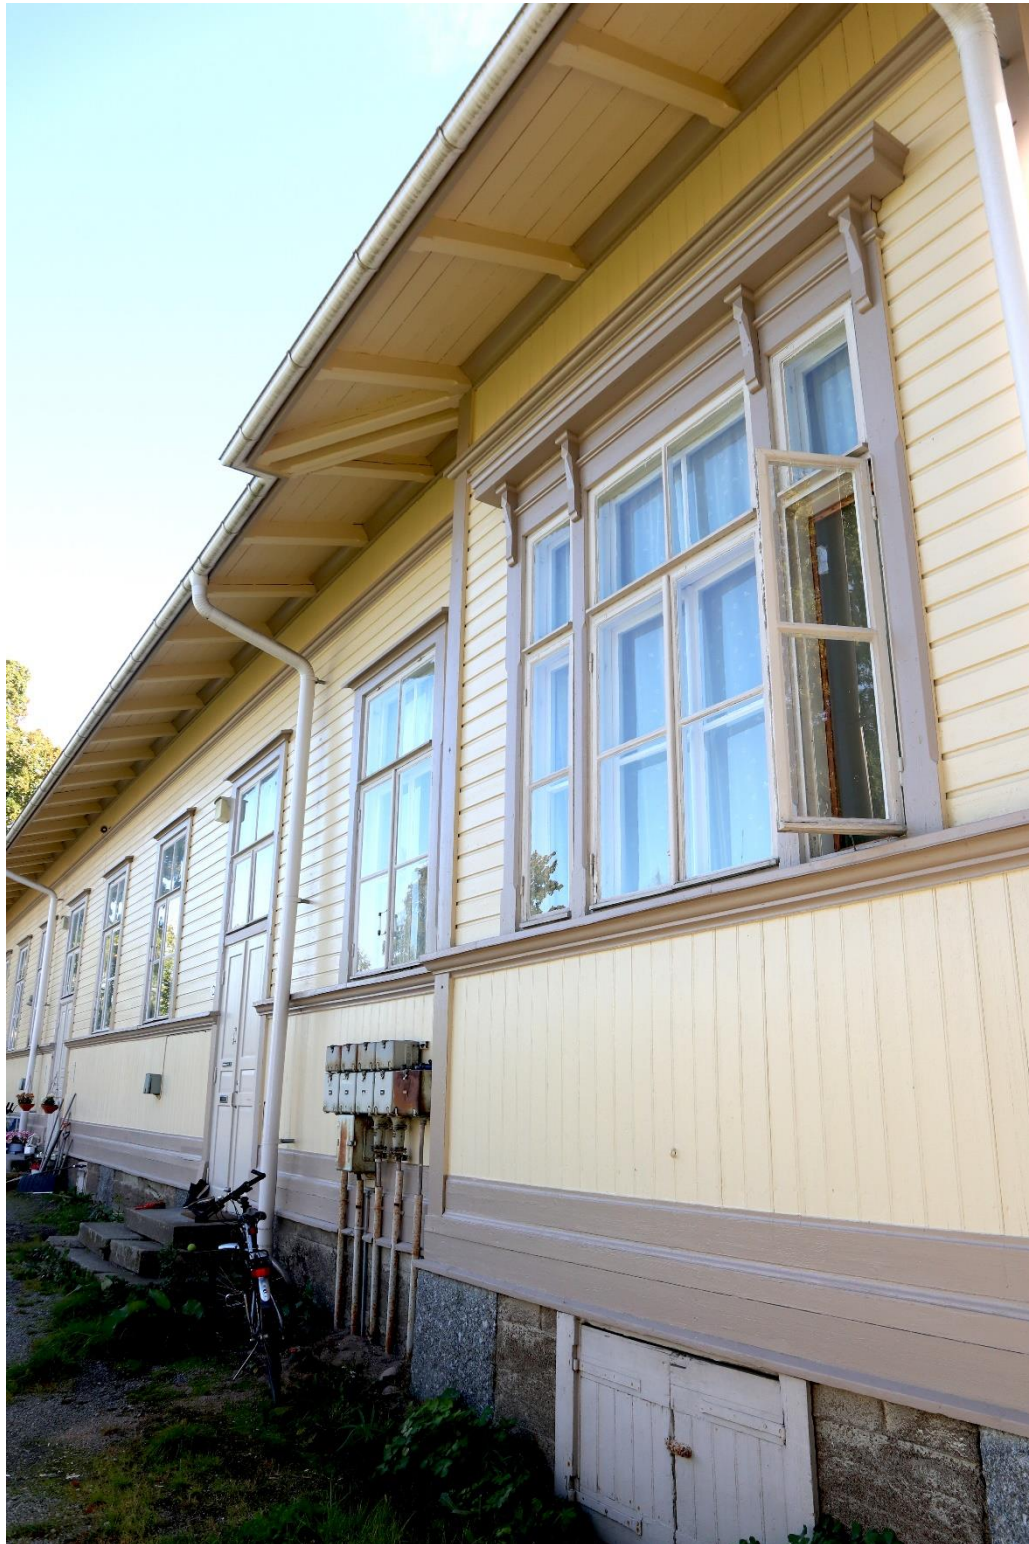
Kuva 31. Rakennuksen länsijulkisivu sisäpihan puolella. Valokuva syksyiltä 2020.

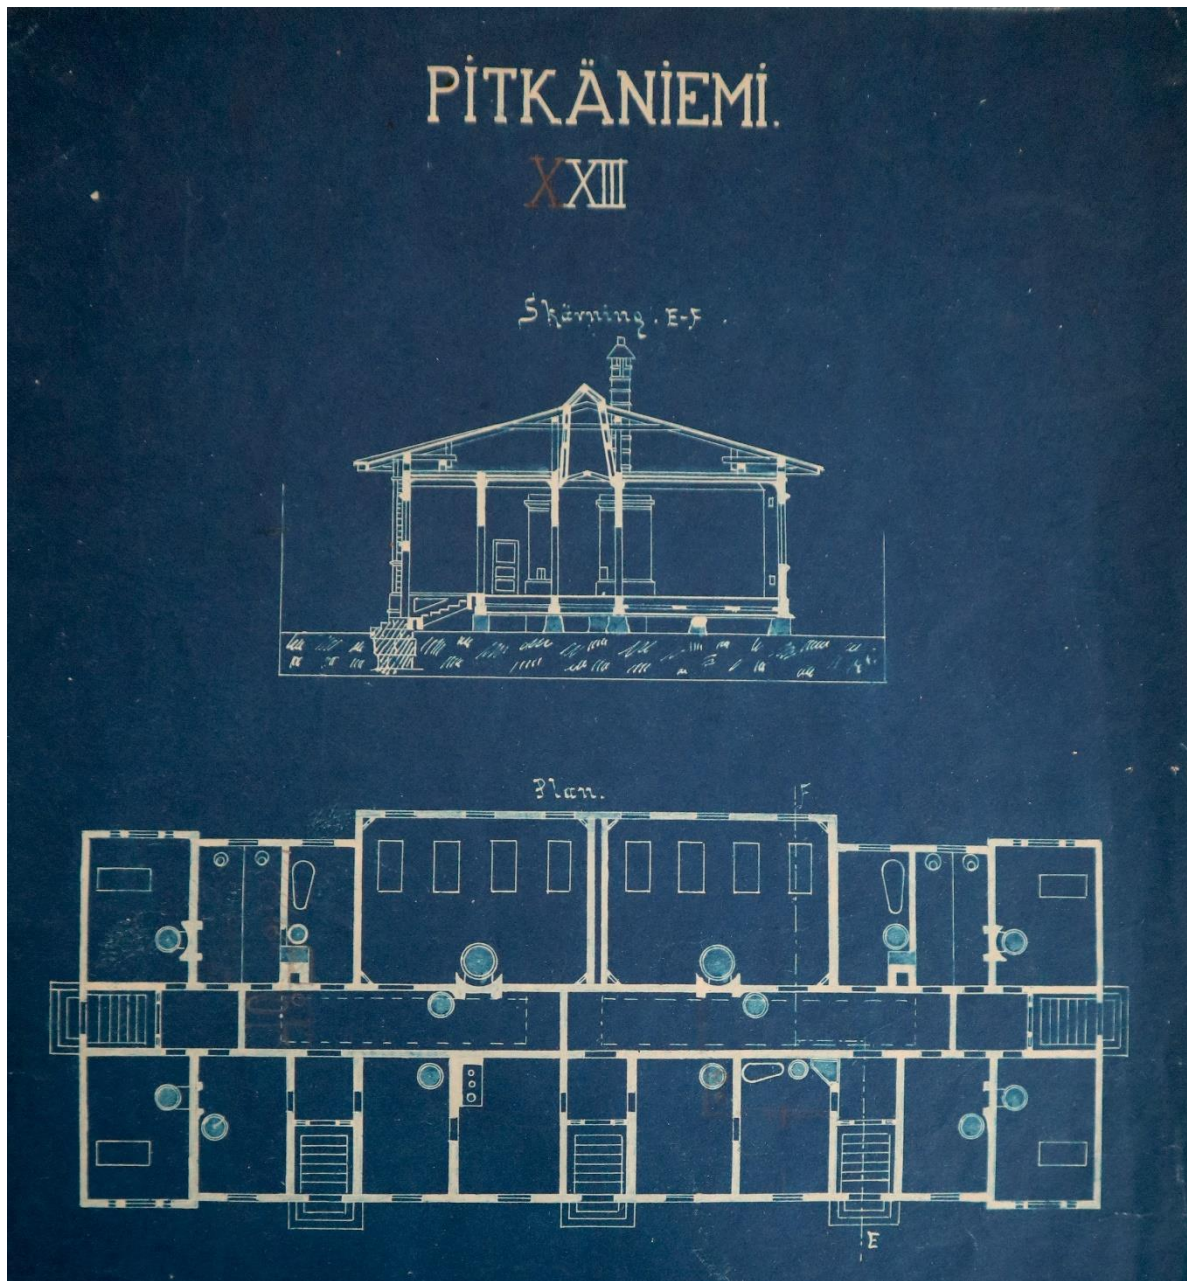
Kuva 32. Rakennuksen 23 alkuperäiset piirustukset. (Lähde: Pirkanmaan sairaanhoitopiirin arkisto.)

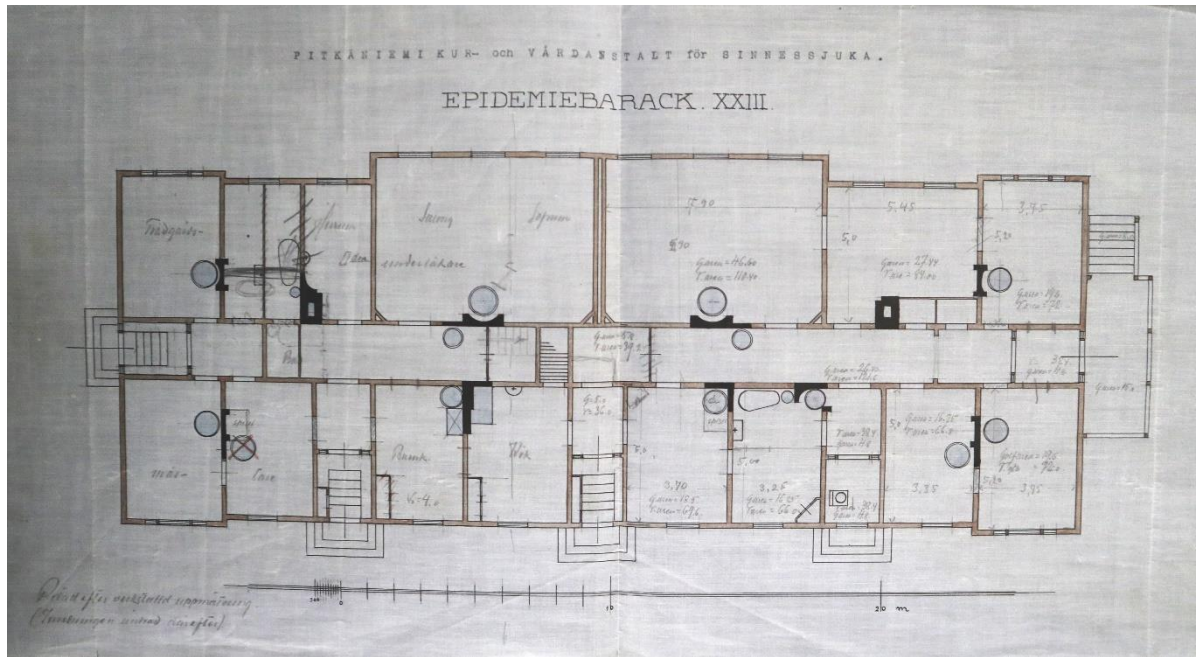
Kuva 33. Epidemiaosaston piirustus. (Lähde: Pirkanmaan sairaanhoitopiirin arkisto.)

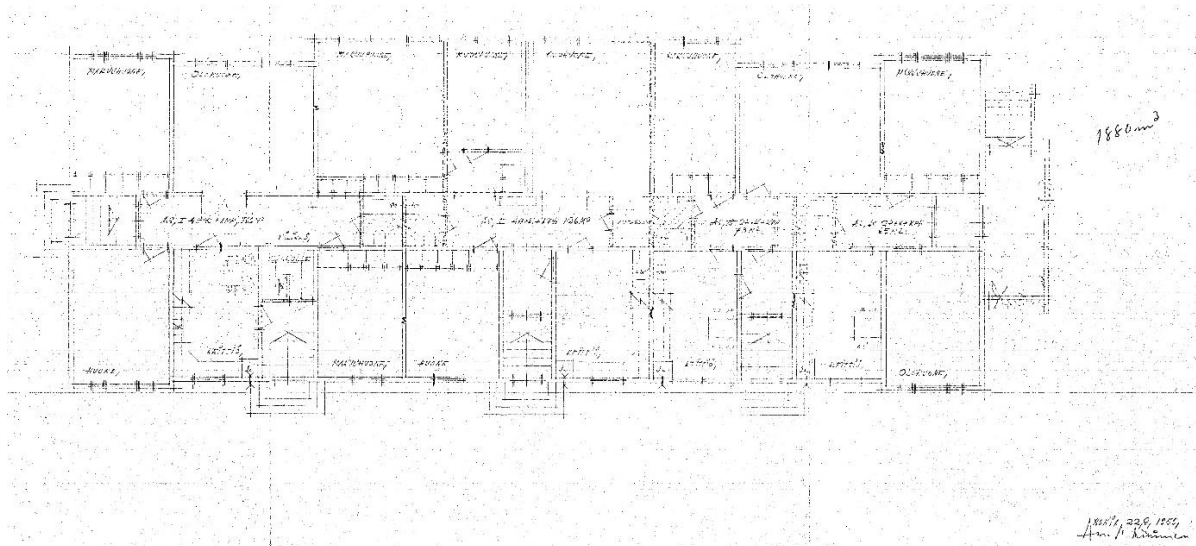
Kuva 34. Lupapiirustus vuodelta 1955. (Lähde: Nokian kaupungin rakennusvalvonnan arkisto.)

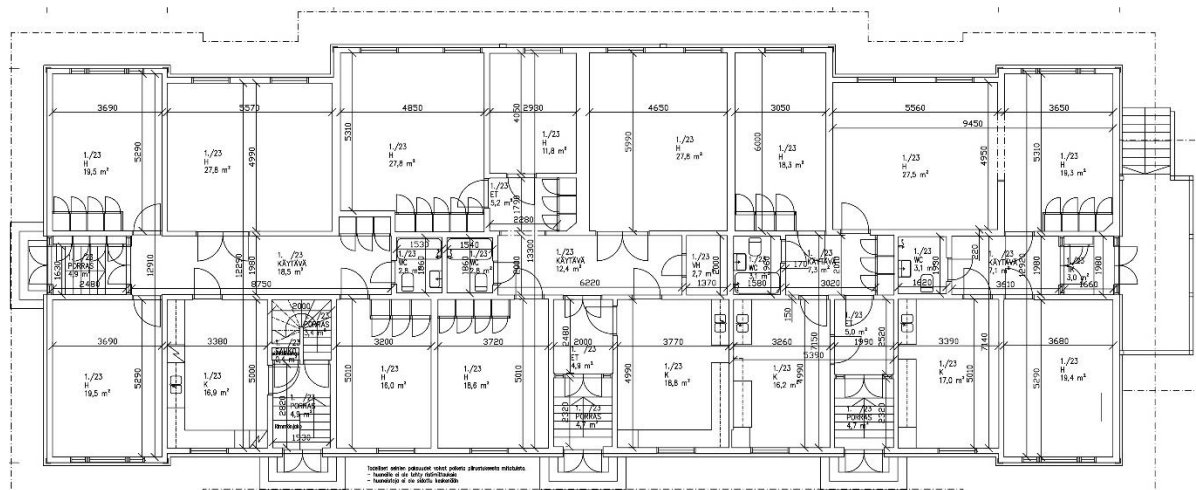
Kuva 35. Rakennuksen nykytilaa kuvaava pohjapiirustus. Asuntojen huonejako vastaa vuoden 1955 pohjapiirustusta. (Lähde: Pirkanmaan sairaanhoitopiiri.)

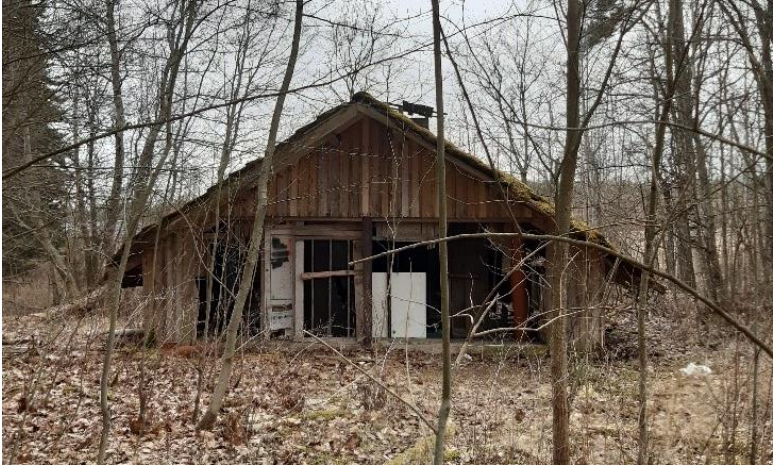
| <p>Kuva 36. Rakennuksen lounaiskulma. Valokuva keväältä 2020, Pirkanmaan sairaanhoitopiiri / Minna Lehtikoinen.</p> | |

Lääkärinkujan pohjoispuolella sijaitsee vanha juureskellari. Kellari on istutettu rinteeseen niin, että Pitkäniementien suunnasta eli lännen puolelta rakennuksessa on maakellariosa. Rakennuksen yläosa on huonokuntoinen ja se on osin romahtanut.

Maakellariosa on paikalla valettua betonia ja yläosa puurunkoinen ja lautavuorattu. Kellarin maantasokerroksen sisätiloissa sijaitsee maakellarin tuuletushormi.

Rakennus on jäänyt metsäkasvillisuuden keskelle ja se on sortumisvaarassa. Se liittyy sairaalan maataloustoimintaan ja ilmentää sairaalan omavaraistaloutta aina sairaalan perustamisajoista lähtien.

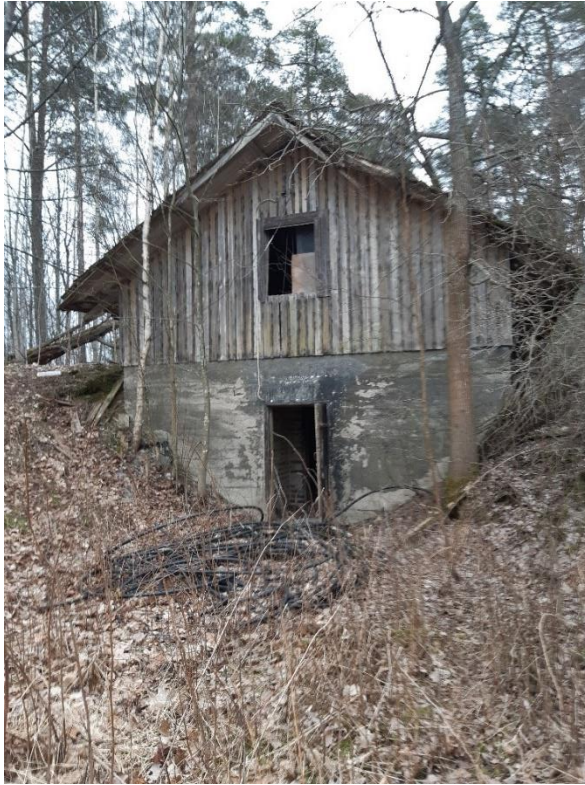
Kuva 37. (vasemmalla) Kellari lännestä kuvattuna. Valokuva keväältä 2020, Pirkanmaan sairaanhoitopiiri / Minna Lehikoinen.

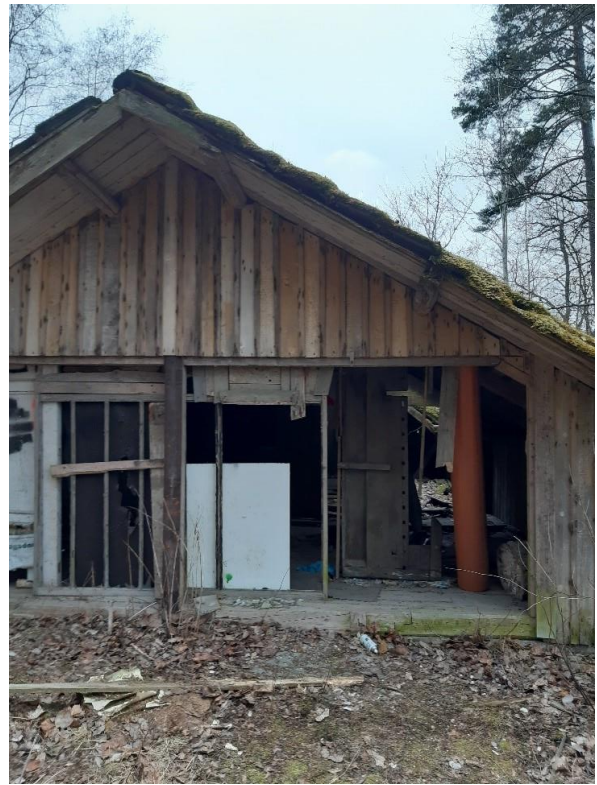
Kuva 38. (oikealla) Kellari idästä kuvattuna. Valokuva keväältä 2020, Pirkanmaan sairaanhoitopiiri / Minna Lehikoinen.
