## Ikaalisten kaupunki

### ISORÖYHIÖN, SIPSIÖN, HELTEEN JA LUHALAHDEN KYLIIEN KULTTUURIYMPÄRISTÖJÄ

Iso-Röyhiön, Luhalahden rantaosayleiskaavan ra-  
kennusinventointi ja kulttuurimaisemat

**31.05.2017**

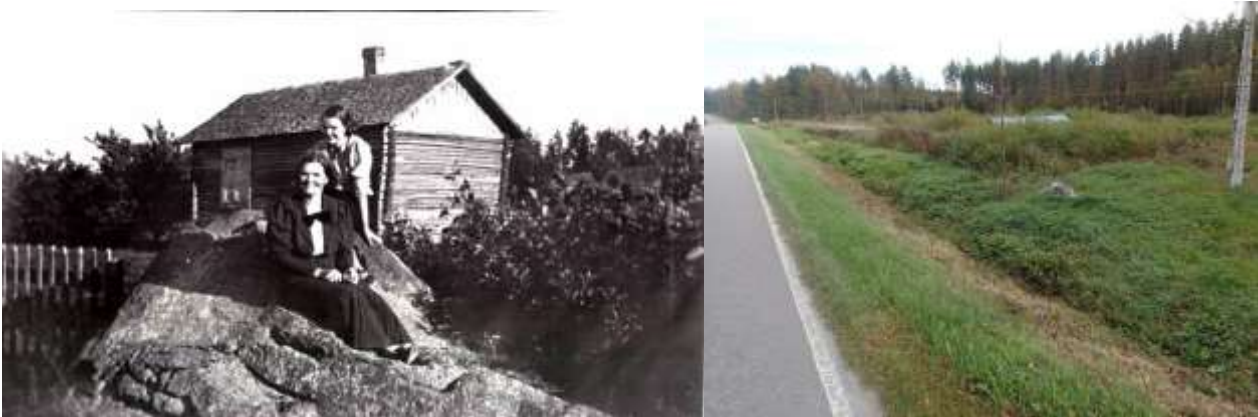
Luhalahden tien Tonttukivi 1900-luvun alkupuolella, taustalla Lähteenmäen asuinrakennus, oikealla samalta puolelta otetussa nykykuvassa kivistä näkyy pieni huippu aurauskepin ja koivujen välissä. Kuvat: Tommi Ala-Helle.

1970-luvulla, korjauksen jälkiä ovat loiva tieprofiili, penkereet, kalliroleikkaukset ja asfalttipinta. Pienempiä mutkia oikaistiin mm. Luhalahdenkylän kohdalla ollut mutka, kylänraitti jäi paikallistieksi. Peruskorjauksen yhteydessä tuhoutui Seernan varrelta, Lähteenmäen ja Mäkisen rajalta ns. Tonttukivi, johon liittyi 1800-luvulta kerättyä perimätietoa. Vanhan kylätien varrella sijainnut ja ilmeisesti isonjaon rajamerkinä toiminut räjäytettiin kappaleiksi.

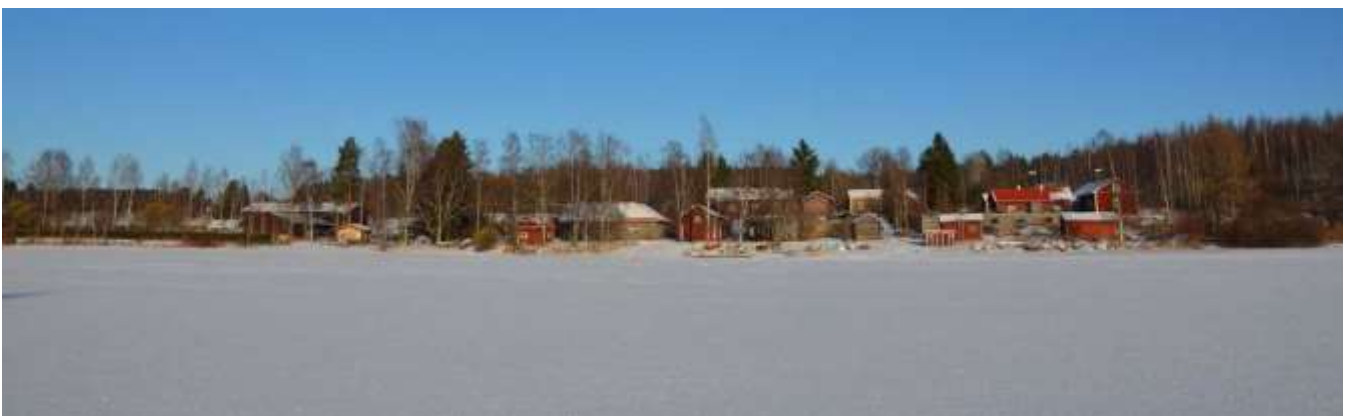
Kuva: Näkymä Salonvälin jäältä kylään kevättalvella 2017. Kylämaisemaa hallitsevat punaisten julkisivujen ja harmaan puun ja kiven vaihtelu.

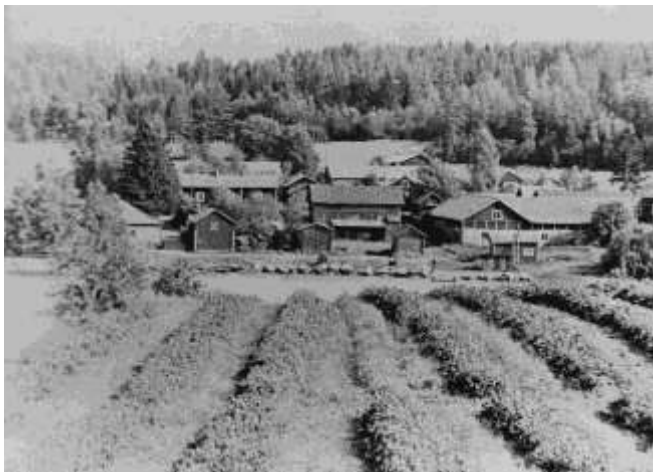
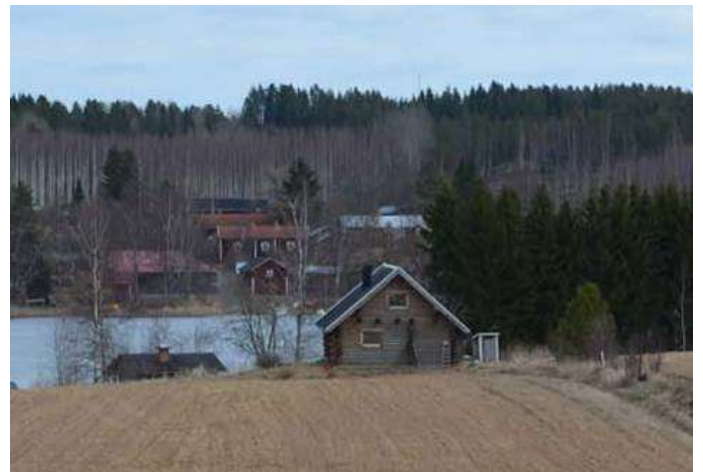
Kuvat: Näkymä Salonpuolelta kylään 1900- ja 2000-luvun alkupuolella. Kylän rakennukset ovat pääosin samat, mutta maisemassa on tapahtunut muutoksia, Salon puolella kylämaisemaa peittää rannan kuusikko ja taustalla näkyy pellolle tullut koivumetsikkö. Historiallinen kuva: Ikaalinen-seura.

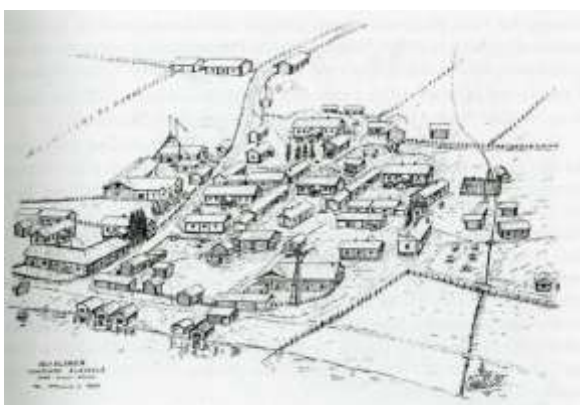
Kuva: Kansallismuseon Kansatieteellisen osaston tutkijat kartoittivat Alaskylää vuonna 1964. Työn pohjalta tyrväläinen taiteilija Paavo Hakala laati piirustuksen siitä, miltä Alaskylä näytti 1900-luvun alkupuolella. Pääosa kuvan rakennuksista on säilynyt nykypäiviin saakka. Lähde: kuva teoksesta Ikaalisten Papunen 1540-1940.

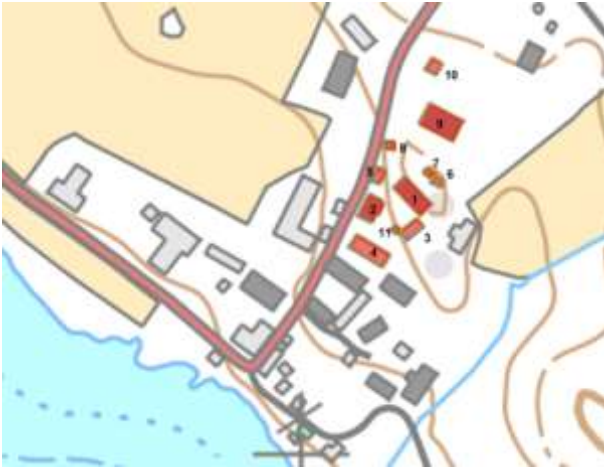
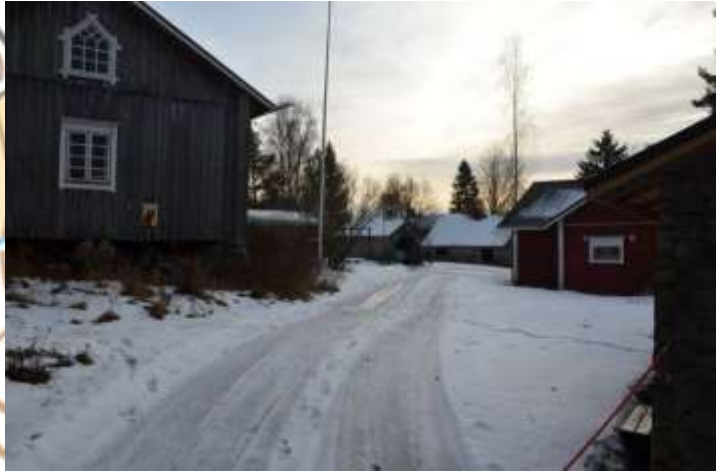
### 3.1.1 Säippä (kantatalo)

Kartta ja kuva: 1. Asuinrakennus 1700-l, 2. asuinrakennus, syytinkipirtti 1800-l/1980-l, 3. pariaitta 1800-l, 4. uusi navetta n. 1900, 5. riviaitta n. 1900, 6-7 vilja-aitat 1700/1800-luku, 8. sauna 1900-l, 9. omakotitalo 1976, 10. autotalli 1970-l. Kuvassa näkymä raitilta pihaan, vasemmalla päärakennus.

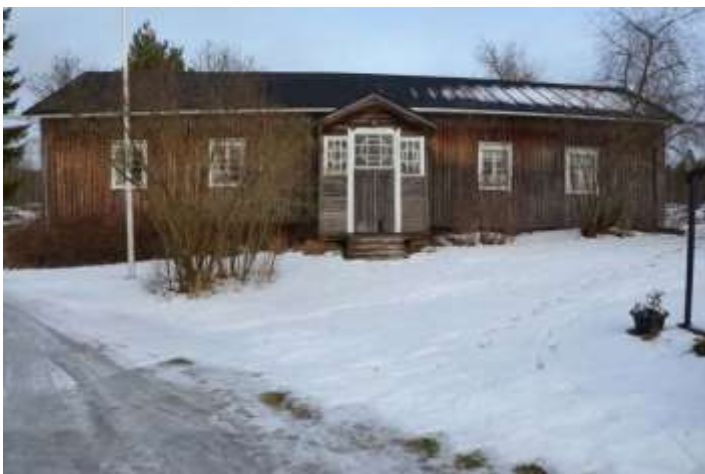
Pitkänurkkainen päärakennus on rakennettu nurkkakiville. Hirsirunko on vuorattu maalattomalla peiterimavuorauksella. Ikkunat ovat 8-ruutuiset. Rakennuksessa on satulakattoinen lasikuisti. Rakennuksen satulakaton katteena on kolmiorimahuopa.

Päärakennus on pohjaltaan paritupa, päädyissä ovat kookkaat pakari- ja pirttitilat, keskellä rungon sisään ulottuva porstua ja sen peräkamari. Pakarissa ja pirtissä on vanhat tiiliuunit, peräkamarissa pönttöuuni. Rakennus on rakennettu kahdessa tai kolmessa vaiheessa. Pakari on mahdollisesti vanha savupirtti. Alkuvaiheessa rakennus on ollut ns. läpiajettava, nuorinta osaa edustavat porstua ja sen peräkamari. Itäpään pakarissa on nelilappeinen sisäkatto, todennäköisesti pakari on 1700-luvulta. Rakennuksen ikkunat on uusittu vanhan mallin mu-

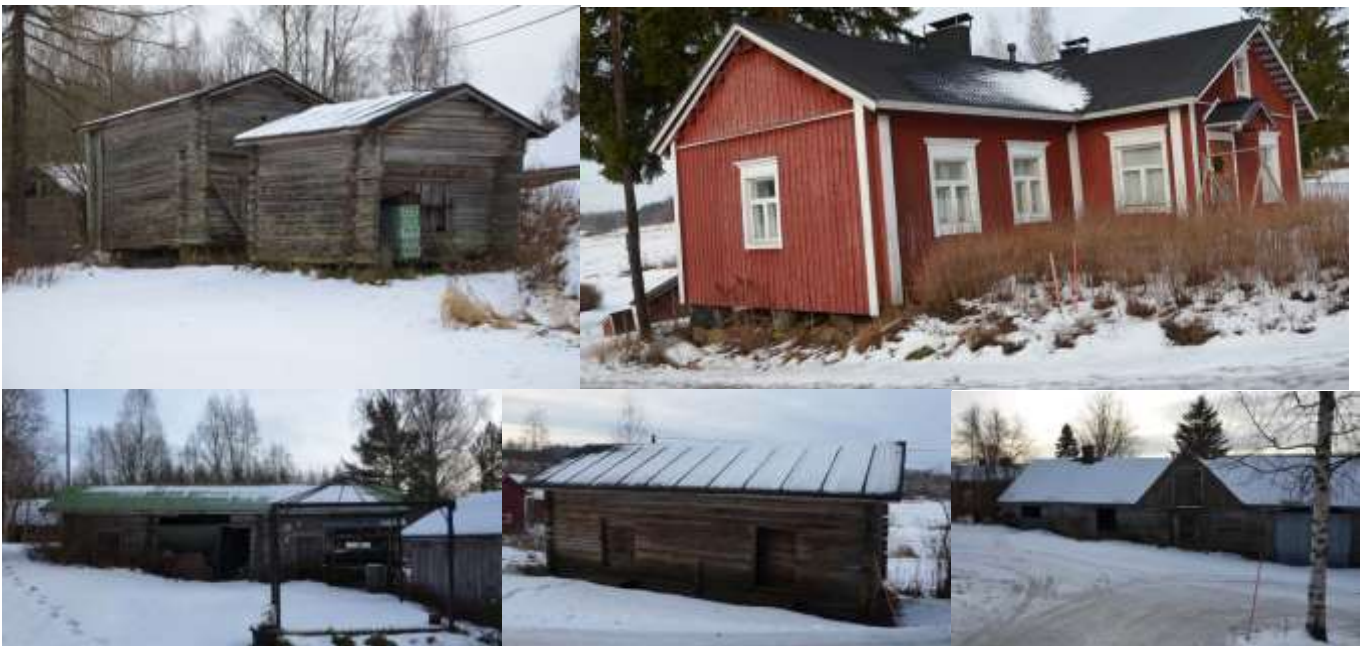
Kuvat: Ylhäältä vasemmalta Säipän vanhat vilja-aitat sekä punaiseksi maalattu syytinkipirtti, jonka eteläpään pitkät nurkat ja vuoliaiskatto edustavat vanhempaa rakennustapaa. Alarivissä talousrakennuksia, vasemmalla kaksi erillistä aittaa on yhdistetty katolla yhdeksi rakennukseksi, välissä suojaisa sola. Alarivissä 1900-luvun vaihteesta olevat riviaitta ja hirsinavetta.

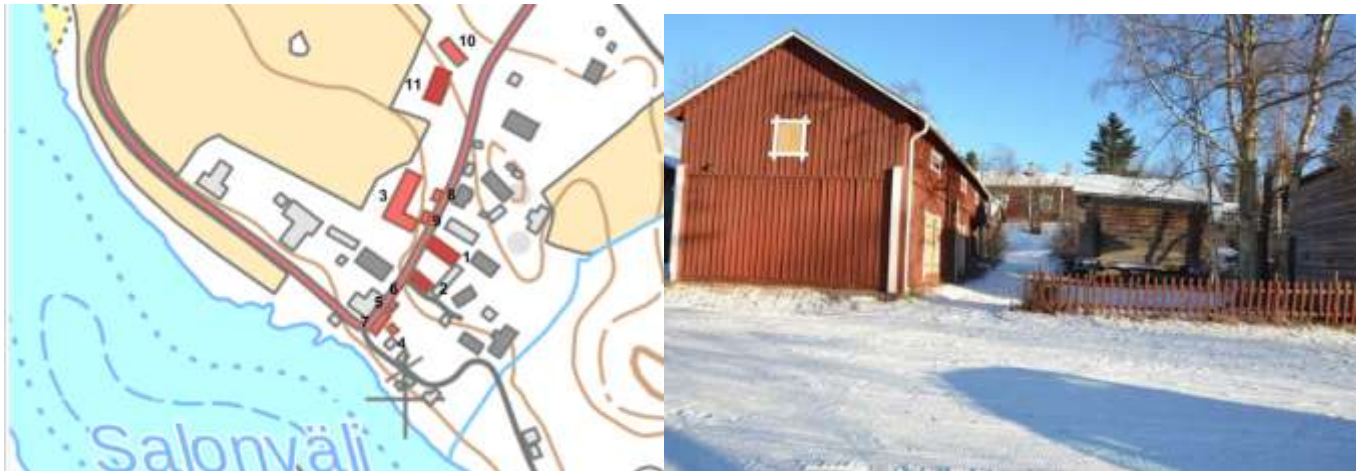
### 3.1.2 Isoiitu (kantatalo)

Kartta ja kuva: 1.asuinrakennus 1890, 2. väentupa 1880, 3. navetta n. 1900/1978, 4. vilja-aitta 1709, 5. ruoka-aitta, 6. ruoka-aitta, 7. aittarivi n. 1900, 8. mallassauna n. 1900, 9. puuvarasto, 10. paririihi 1800-l, 11. asuinrakennus 1969/1986. Kuvassa Isoiitun rannan talouspihaa, jota rajaavat pitkä aittarivi ja kolme vilja- ja ruoka-aittaa. Taustalla näkyy toinen Isoiitun asuinrakennuksista, ns. Väentupa.

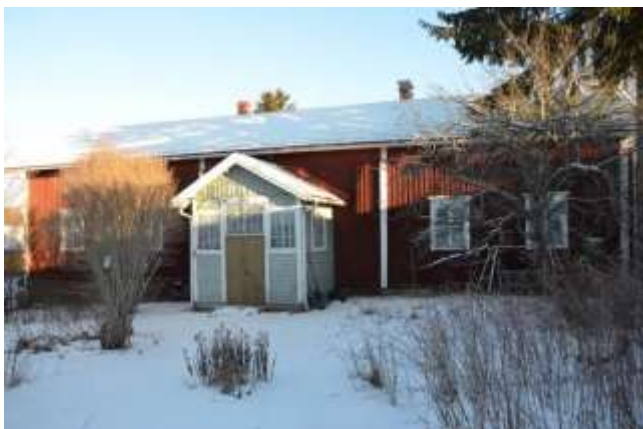
Asuinrakennus on rakennettu huolellisesti lohkotuis-ta kivistä tehdyille kivijalalle. Pitkänurkkainen hirsirunko on vuorattu punaiseksi maalatulla peiterimavuorauksella. Ikkunat ovat 6-ruutuiset, vuorilaudat klassistiset. Rakennuksessa on vihreäksi maalattu, pieniruutuisilla ikkunoilla varustettu umpikuisti.

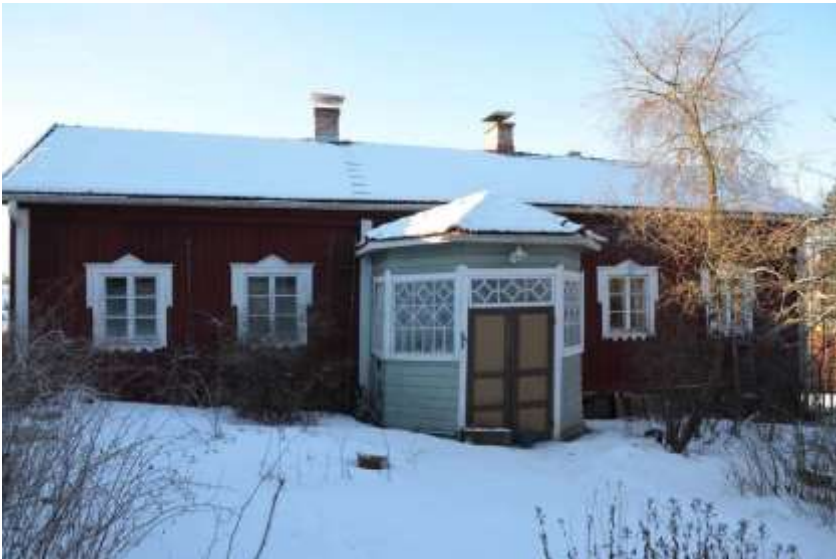
Päärakennusta vastapäätä, väentuvaksi kutsuttu koristeellinen rakennus on rakennettu karkeasti lohkoituista ja erikoisista kivistä tehdyille kivijalalle. Pitkänurkkainen hirsirunko on vuorattu punaiseksi maalatulla peiterimavuorauksella. Ikkunat ovat 6-ruutuiset. Rakennuksen räystäät ovat hirsirakenteiset, todennäköisesti myös vintinpäädtyt. Rakennukseen kuuluu mutterikuisti, jossa on suuret rombijakoiset lasi-ikkunat. Kuisti ja ikkunoiden vuorilaudat viittaavat uusgotiikkaan.

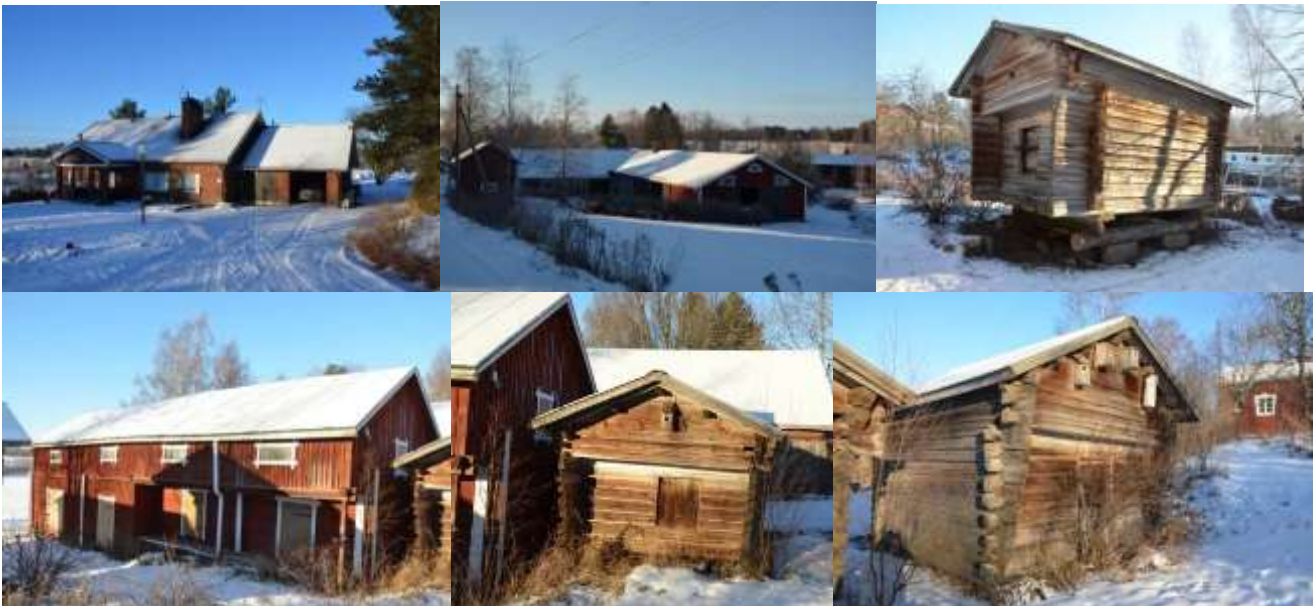
Kuvat: Isoiitun nykyinen, 1969 ja 1986 korotettu ja muutettu asuinrakennus, kivi- ja hirsinavetta 1900-luvun vaihteesta, näkyvä pääty laajennettu 1978. Oikealla vilja-aitta "1709", jalkarakenne uusittu. Alhaalla pitkänurkkainen aittarivi 1900-luvun vaihteesta. Suola-aitat eli liha- ja kala-aitta, joita on arveltu keskiaikaisiksi.

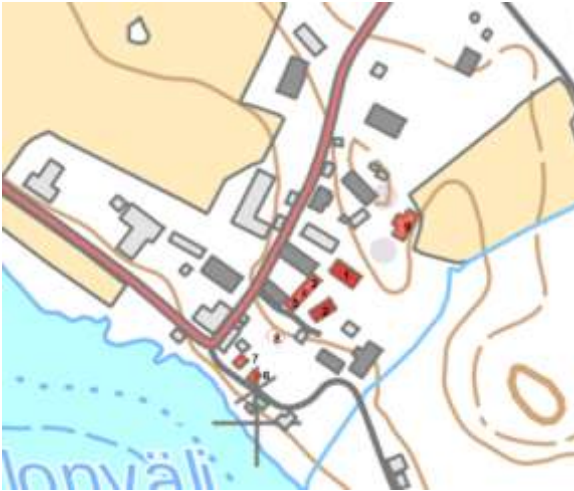
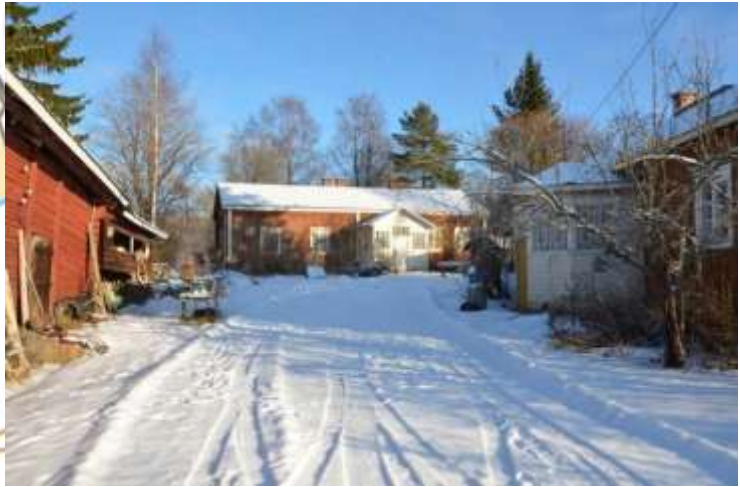
Kartta ja kuva: 1.asuinrakennus 1800-l, 2. asuinrakennus 1800/1900-l, 3-5 luhtiaitta, talousrakennus ja talousrakennus 1800–1900-l, 6. savusauna 1800-l, 7. vilja-aitta 1700-l(?), 8. navetan raunio 1900-l, 9. riikki. Ryhmäkylän keskelle, kapealle tontille rakennetun Vähäiitun pihapiiri on säilynyt tiiviinä, Kyrösjärvelle ja etelään aukeavana.

**Toimenpidesuosituks:** Vähäiitun vanha pihapiiri ja rakennukset tulisi huomioida kaavoituksessa. Vanhan pihapiirin uudisrakentamista ei suositella, vähäiset muutokset tulee sopeuttaa materiaalien, värien ja sijoittelun suhteen vanhaan pihaan.

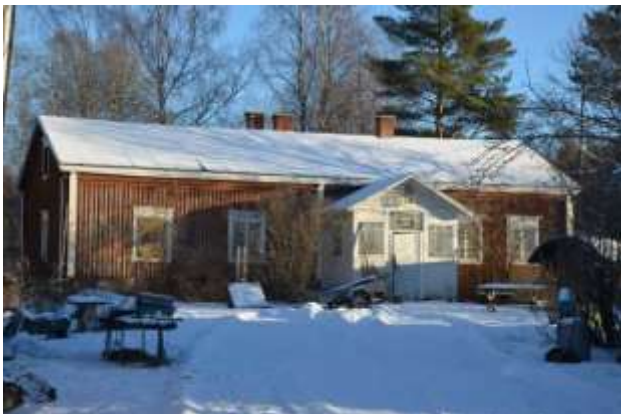
Asuinrakennus on rakennettu matalalle lohkokivisokkelille. Pitkänurkkainen hirsirunko on vuorattu peiterimavuorauksella. Rakennuksen räystäät ja vintinpäädät ovat hirsirakenteiset, mikä viittaa vanhempaan rakentamiseen, aikaan ennen 1800-luvun jälkipuoliskoa. Ikkunat ovat 8-ruutuiset, vuorilaudat klassistiset. Ulkovuoraus on maalattu ruskeaksi, moniruutuisilla ikkunoilla varustettu kuisti on valkoinen.

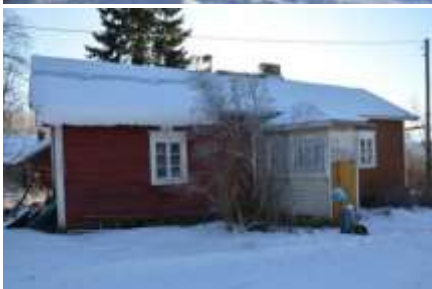
Pienempi asuinrakennus on rakennettu matalalle lohkokivijalalle, lyhytnurkkainen hirsirunko on vuorattu punaiseksi maalatulla peiterimavuorauksella. Ikkunat ovat 6-ruutuiset, vuorilaudat klassistiset. Satulakatto on katettu profiloidulla pellillä. Rakennuksessa on pieniruutuisilla ikkunoilla varustettu mutterikuisti.

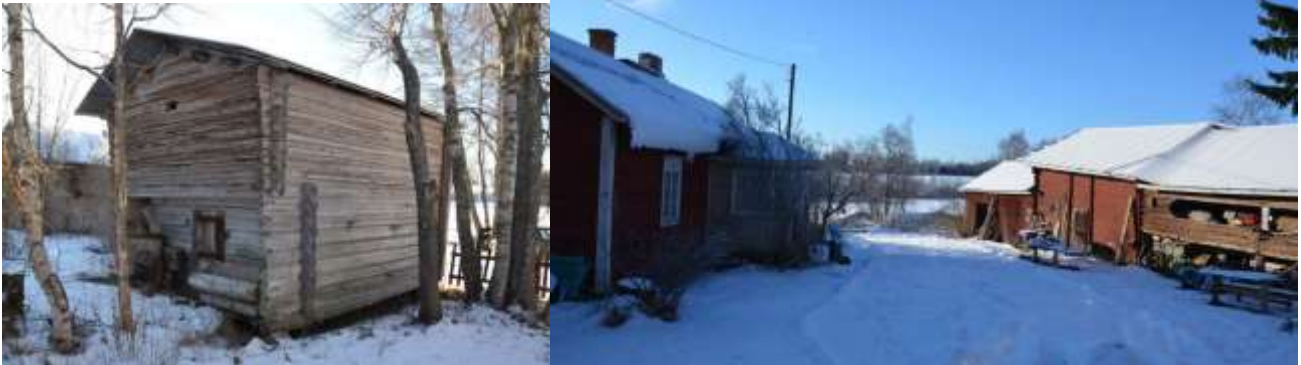
Kuvat: Vähäiitun rantaan sijoittuva vilja-aitta ja kapeaa pihapiiriä rajaavat rakennukset, vasemmalla toinen asuinrakennus ja oikealla pitkä, kolmesta osasta muodostuva talousrakennus, johon kuuluu mm. luhtiaitta. Rakennuksilla kolmelta sivulta rajattu piha aukeaa kohti Kyrösjärveä.

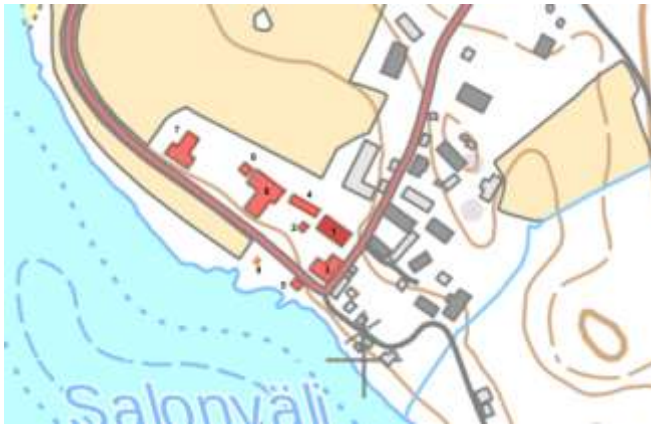
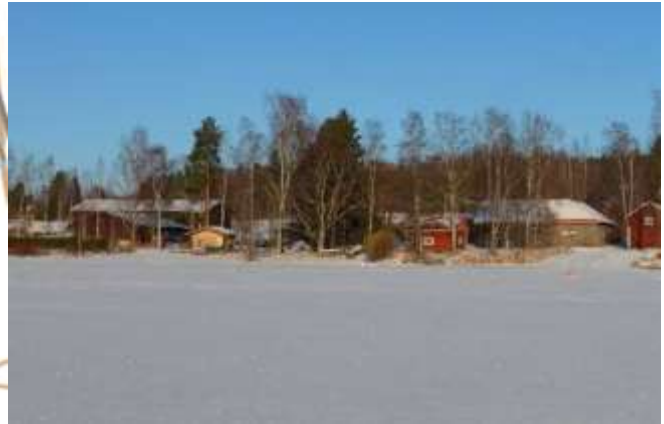
Kartta ja kuva: 1. Asuinrakennus 1975, 2. Vilja-aitta 1787, navetta 1890-luku, 4. aittarivi 1950-luku, sauna n. 1900/1920-l, 6. kellari n. 1900, 7. paririihi ja suuli 1800-l/1900-l, 8. uusi navetta 1964, 9. rantasauna 2016

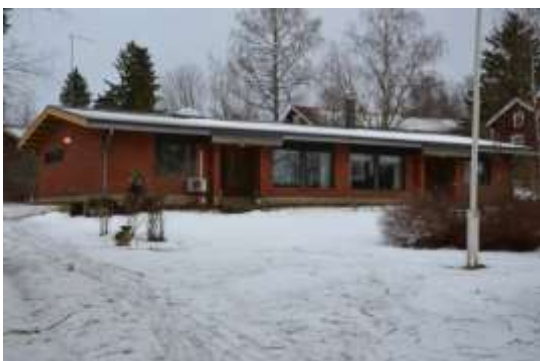
Tilan nykyinen päärakennus valmistui 1976 vanhemman päärakennuksen paikalle. Matalana ja punatiilisenä se sopeutuu hyvin vanhojen rakennusten yhteyteen, myös pihapiirin rakenne säilyi ennallaan.

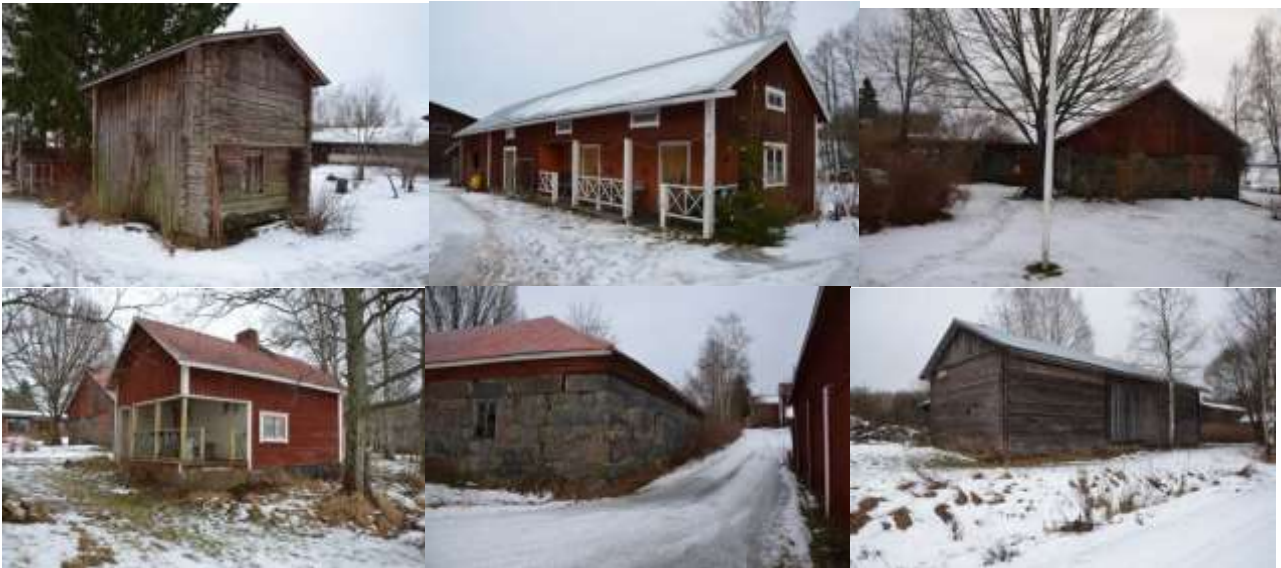
Kuvat: Ylärivissä aitta 1787: kuusikulmaisiksi veistetyt salvokset ja pistolattia viittaavat 1700-luvun rakennustapaan. Aitan takana on leikkimökki 1950-luvulta. Keskellä luhtiaitta vuodelta 1950 kertoo perinteisten rakennustapojen ja muotojen säilymisestä aina sotien jälkeiseen aikaan. Oikealla kivenavetta, josta on purettu puurakenteinen päätyosa. Alarivissä vasemmalta on 1900-luvun vaihteessa kivijalalle rakennettu sauna, johon 1920/30-luvulla betonisokkelille rakennettu terassi tuo klassimin kerrostuman. Laukkalan pihapiiri laajeni rantaan, kun Kyrösjärven pintaa laskettiin 1860-luvulla pari metriä. Vesijättömaalle, raitin varteen rakennettiin 1890-luvulla kivenavetta, joka muodostaa Isoitun aittarivin kanssa kylänraitille kapean solan. Navetan käytön päättyminen ja 1900-luvun lopulla sen nurkalle tehdyt putkikaivannot sekä Arasalon kesäasutuksen lisääntynyt liikenne on johtanut nurkan murtumiseen ja notkahtamiseen. Alhaalla oikealla paririihi, joka palovaarallisena rakennuksena sijoitettiin pihan ulkopuolelle, pellon yhteyteen.

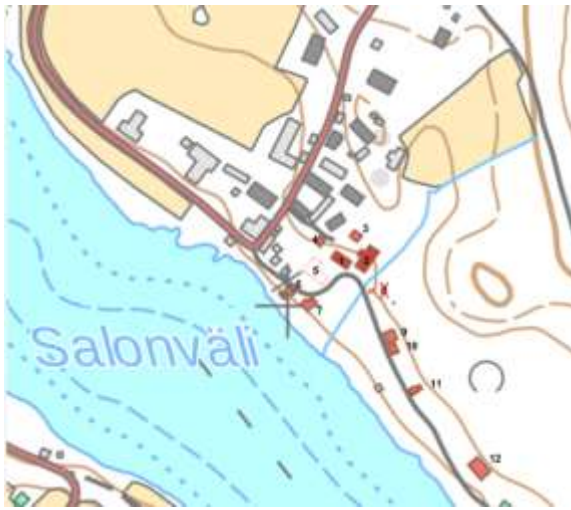
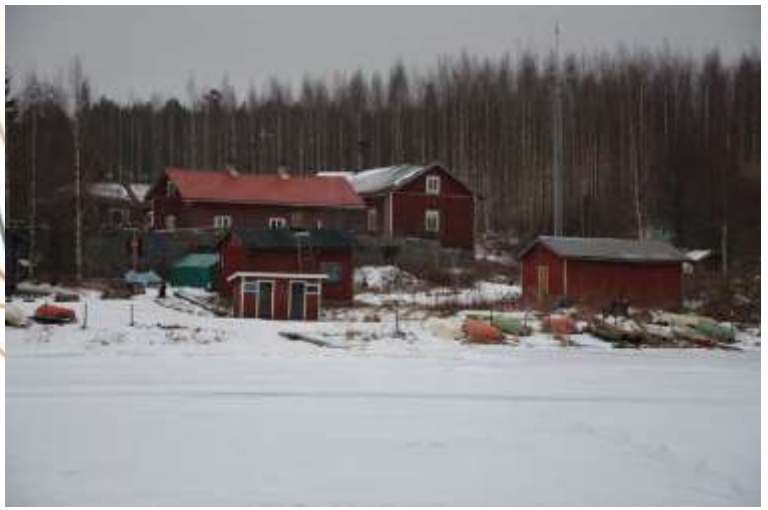
Kartta ja kuva: 1.päärakennus 1890-l, 2. juhlarakennus 1894, 3. asuinrakennus 1800-l, 4.riviaitta n. 1900, 5. navetan raunio n. 1900, 6. sauna 1910, 7. liiteri, 8. kellari 1920-l, 9. vilja-aitta 1860-l, 10. varasto, 11. kuivuri 1900-l, 12. paririihi 1860. Kuvassa Pentin rakennuksia järveltä kuvattuna. Rantasaunan ja liiterin takana näkyy kivinavetan raunio ennen Pentin kolmen asuinrakennuksen rajaamaa asuinpihaa.

**Toimenpidesuosituks:** Pentin pihapiiri, asuinrakennukset, vilja-aitta ja navetan raunio ovat keskeinen osa vanhaa kylämaisemaa, niiden säilyminen osana kokonaisuutta tulisi turvata. Pihapiirin uudisrakentamista ei suositella, vähäiset muutokset tulee sopeuttaa materiaalien, värien ja sijoittelun suhteen vanhaan pihaan.

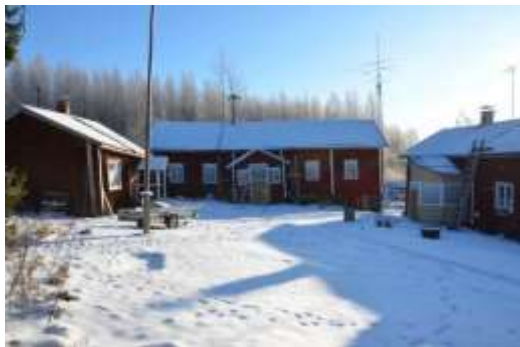
**Kuva:** Pentin 1800-luvun lopulla rakennettu asuinpiha lännestä kuvattuna, keskellä juhlarakennus, oikealla päärakennus.

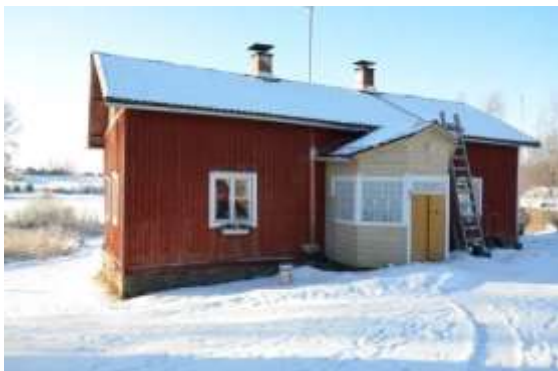
Päärakennus on rakennettu huolellisesti tehdylle lohkokivijalalle 1890-luvun lopulla. Lyhytnurkkainen hirsirunko on vuorattu punamullalla maalatulla peiterimavuorauksella. Ikkunat ovat 2-ruutuiset. Rakennuksessa on vaaleanruskeaksi maalattu mutterikuisti, jossa on koristeelliset ikkunat.

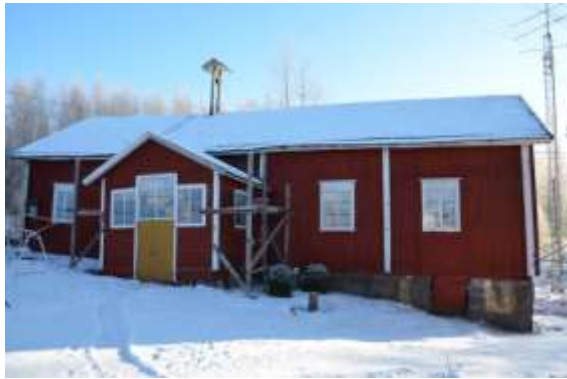
Juhlatalo on rakennettu karkeasti lohkoituille kiville, sokkeliin on hakattu vuosiluku 1894. Pitkänurkkainen hirsirunko on vuorattu punamullalla maalatulla peiterimavuorauksella. Ikkunat ovat 6-ruutuiset, vuorilaudat klassistiset. Satulakatto on katettu betoniitiellä. Katolla on vanha ruokakello. Parituvan pohjan omaava rakennus on sisätiloiltaan hyvin säilynyt. Sisätiloissa on mm. suurikokoinen leivinuuni, vanhat peiliovet, sepän takomat saranat, lukot ym.

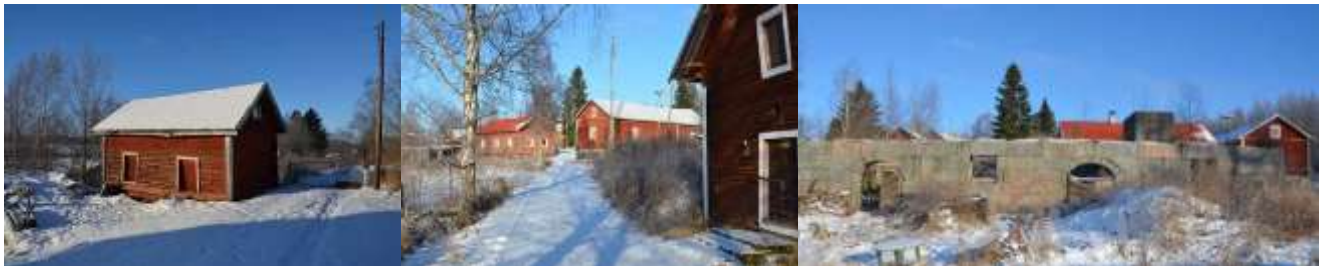
Kuvat: Todennäköisesti 1900-luvun vaihteesta oleva riviaitta sijoittuu pihaportin tuntumaan. Keskellä oleva vilja-aitta sijoitettiin perinteisesti pihapiirin ulkopuolelle, Pentin tapauksessa rannan tuntumaan, taustalla näkyy Pentin pihapiiri. Kivinavetta on tehty huolellisesti lohkoituista kivistä, oviaukot ovat holvatut. Sen keskellä on entisessä vinttikerroksessa vanha, betonista valettu vesisäiliö. Navetta oli valmistuessaan nykyaikainen, siinä oli automaattiset juottolaitteet. Navetan katto romahti 1980-luvulla.

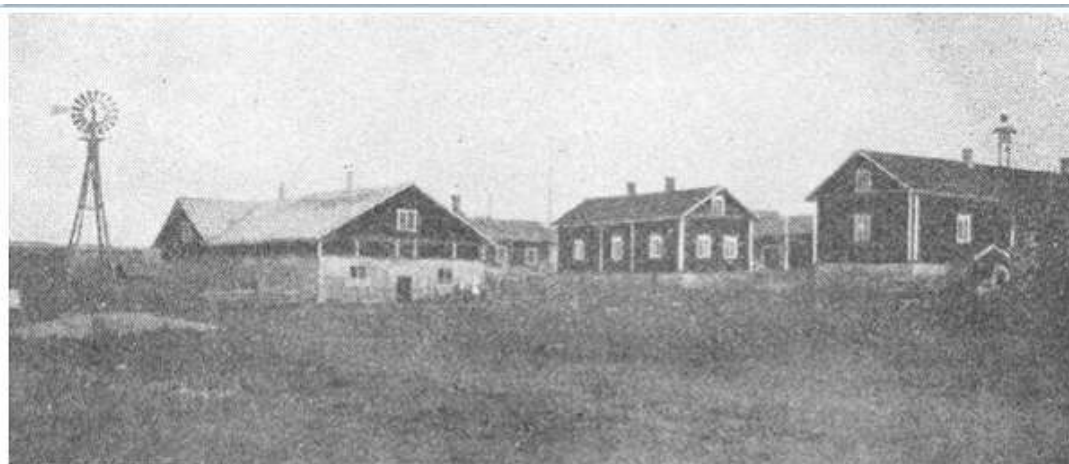
Pentin tilakeskus etelästä kuvattuna 1930-luvulla, kuvassa näkyvä rakennuskanta on säilynyt, navetasta vain kiviosat. Kuva teoksesta Suomen maatilat III, 1932.

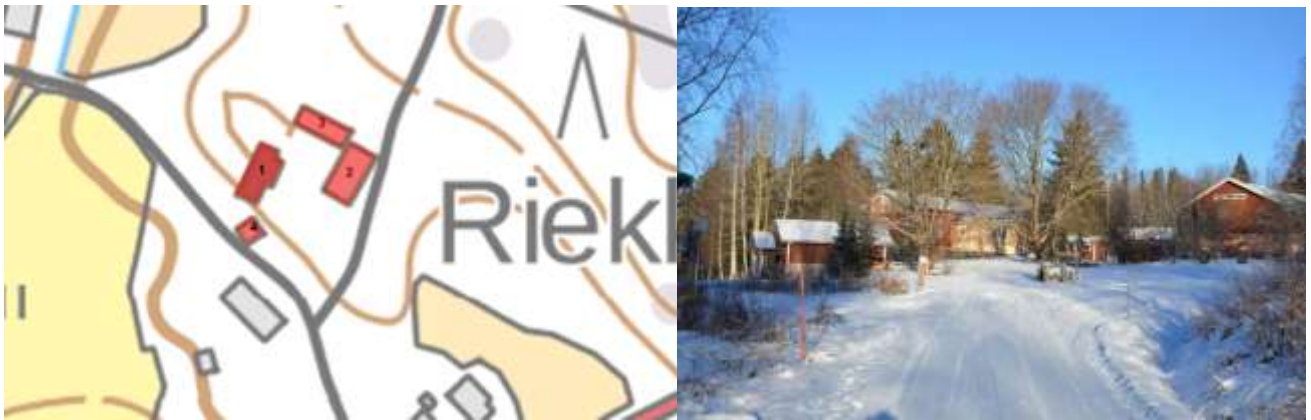
Kartta ja kuva: 1. asuinrakennus n. 1900, 2. navetta 1950-l, 3. riviaitta n. 1900, talousrakennus n. 1900. Pihapiirin eteläpuolella on uudempia talousrakennuksia, jotka ovat erillisellä tontilla. Kuvassa näkymä pihapiiriin tieristeyksestä.

**Toimenpidesuosituks:** Riekkolan vanha pihapiiri ja rakennukset tulisi säilyttää. Muutokset tulee sopeuttaa materiaalien, värien ja sijoittelun suhteen vanhaan pihaan.

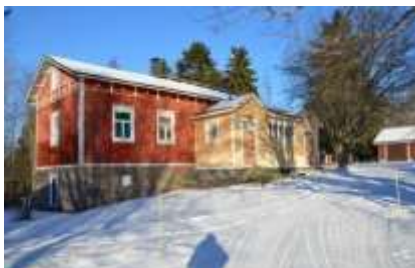
Asuinrakennus on rakennettu huolellisesti lohkotuista kivistä tehdyille kivijalalle. Lyhytnurkkainen hirsirunko on vuorattu punaiseksi maalattulla peiterimavuorauksella. Ikkunat ovat T-jakoiset. Kertaustyylejä edustava koristelu keskittyy seinän yläosiin, joka on jaettu vaak- ja pystylistoilla kenttiin, joihin liittyy pieni rombikoriste. Rakennukseen kuuluu leveä kaksoiskuisti, jonka ulkoverhoilu on äskettäin uusittu vanhan mallin mukaan.

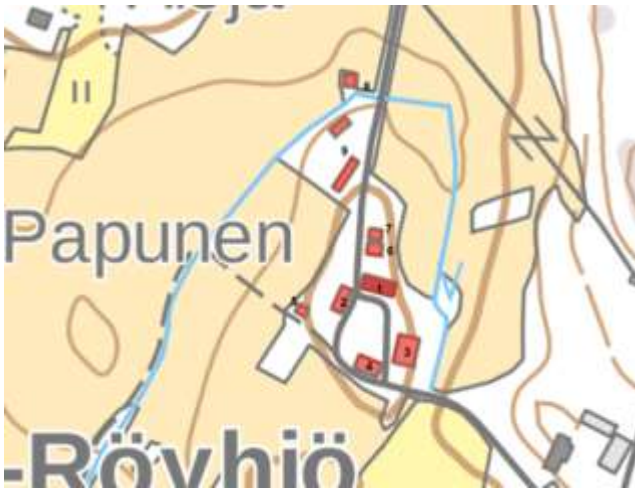
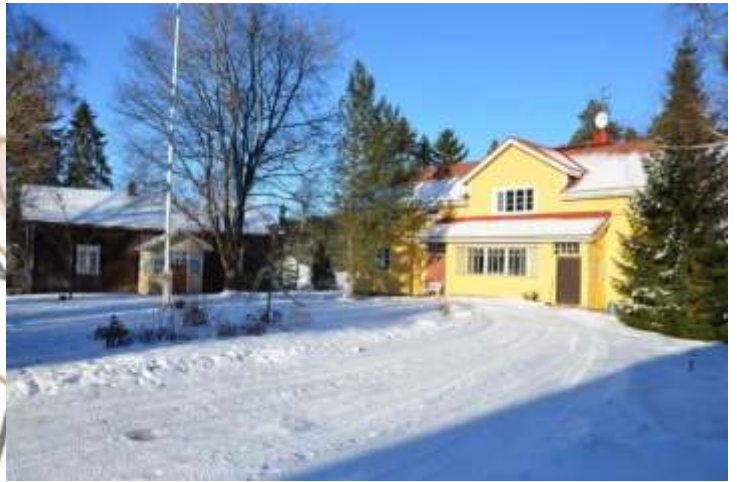
Kartta ja kuva: 1.asuinrakennus 1887/1925/1935, 2. asuinrakennus 1890 3. navetta 1933, 4. vanha navetta 1896, 5. vilja-aitta, 6. luhtiaitta, 7. kellarirakennus 1905, 8. savupiirtti, 9. saha ja sen varasto 1960-l. Koivukujan reunustama pihatie pellon poikki maantielle on rakennettu 1920-luvulla.

**Toimenpidesuositukset:** Papusen vanha pihapiiri ja rakennukset tulisi säilyttää. Vanhan pihapiirin uudisrakentamisessa tulee huomioida paikan historia, rakennusmateriaalit, värit ja kattomuodot. Tilakeskuksen asema maisemassa tulisi säilyttää.

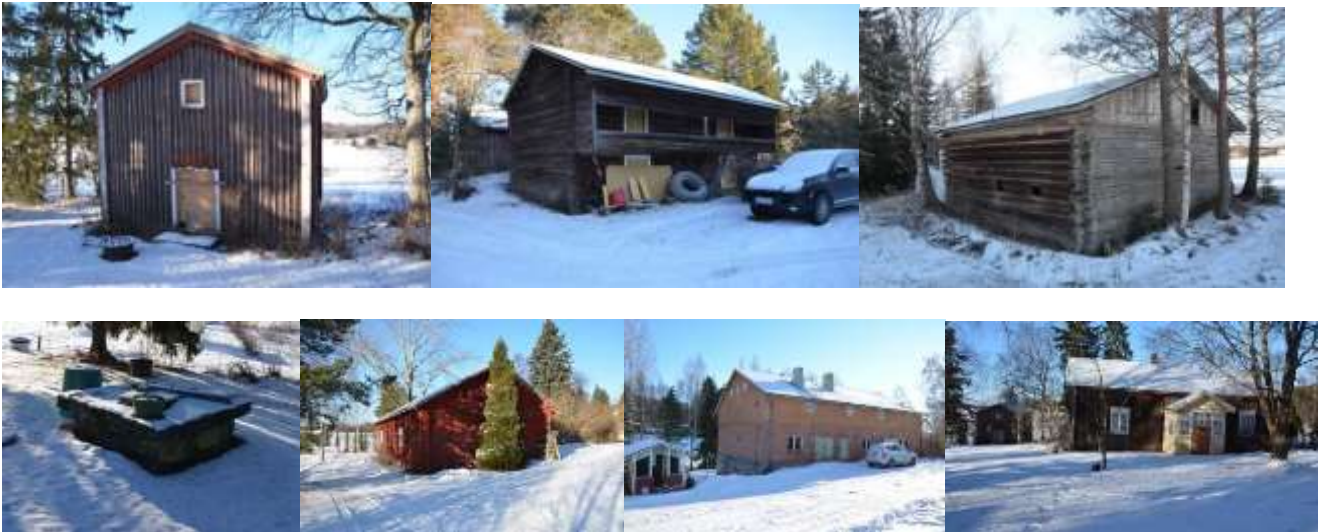
Kuvat: Vilja-aitta, luhtiaitta, sulkanurkkainen savutupa, lohkokivistä tehty kaivo, vanha navetta, uusi navetta ja toinen asuinrakennus.

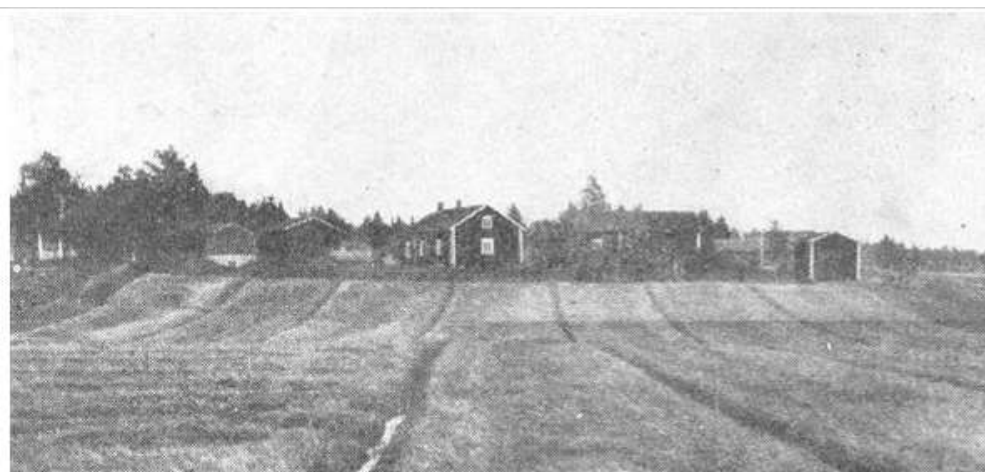
Papunen itäpuolelta, Yliojan suunnasta kuvattuna 1920- tai 1930-luvulta. Päärakennusta ei vielä ole korotettu. Tilakeskuksen rakennukset muodostivat peltomaisemaa hallitsevan elementin. Kuva teoksesta Suomen maatilat III, 1932.

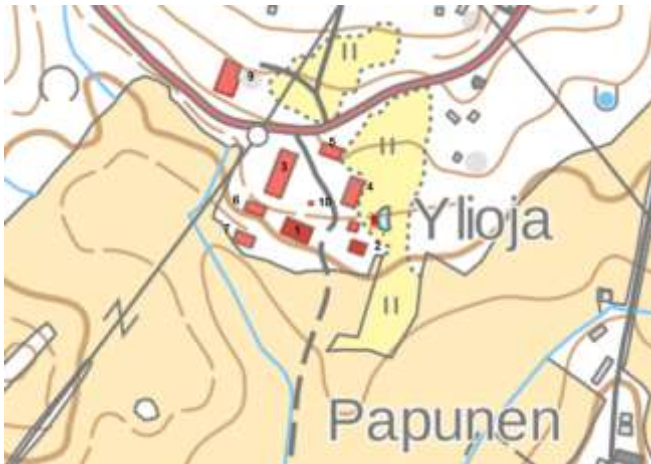
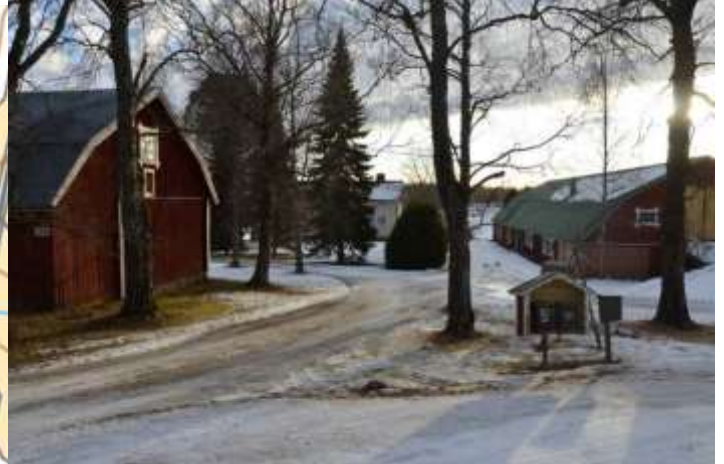
Kartta ja kuva: 1.asuinrakennus (parantola) 1932, asuinrakennus 1994, 3. navetta 1930, 4. heinäsuuli 1920/30-l, 5. riviaitta 1925, 6. sauna (nyk. lämpökeskus) 1930-l, 7. aitta/liiteri 1920/30-l, 8. autotalli 1990-l, 9. puimala 1920/30-l, 10. leikkimökki 1950-l, 11. Juho Yliojan muistomerkki. Kuvassa näkymä tieltä pihaan. Muistomerkki jää postilaatikon taakse.

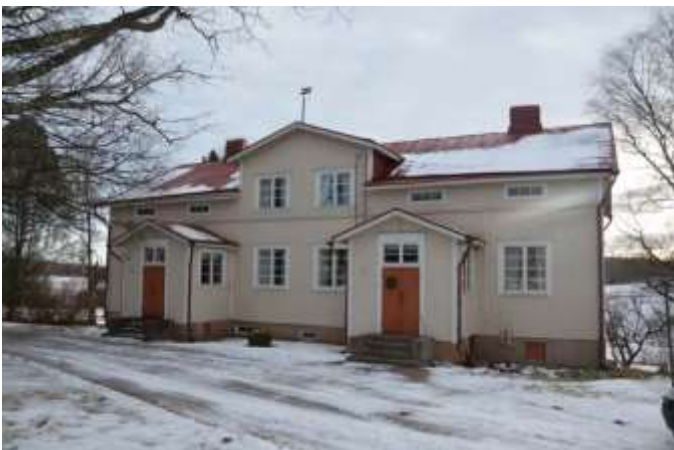
Kolmikerroksinen asuinrakennus (1932) on rakennettu rinteeseen rapatulle betoni- ja tiilirakenteiselle sokkelille. Hirsirunko on vuorattu vaaleanruskeaksi maalatulla peiterimavuorauksella. Satulakatto on katettu saumapellillä. Ikkunat ovat 8-ruutuiset puuikkunat, ne on uusittu 1990-luvun alkupuolella vanhan puitejaon mukaan. Vintin ikkunoina on rinnakkain kaksi 16-ruutuista ikkunaa. Rakennuksessa on kellaritilojen lisäksi 8 huonetta ja 2 aulaa pääkerroksessa ja 6 huonetta vinttikerroksessa.

sa. Rakennuksessa on kaksi umpikuistia ja niiden välissä frontoni. Rakennuksen suunnittelu alkoi 1915, kun Kauno Sparfven Ikaalisista teki ensimmäisen suunnitelman Yliojan uudesta päärakennuksesta. Suunnittelua jatkettiin 1920-luvulla, ja lopulliset suunnitelmat teki piirustus- ja rakennustoimisto K. V. Kontusaari Hämeenkyröstä. Lamavuosina työvoimaa oli tarjolla runsaasti ja keväällä aloitettu päärakennus valmistui jo loppuvuodesta. Rakennus oli valmistuessaan moderni, siinä oli mm. sisävesat, juokseva vesi ja keskuslämmitys sekä kellarissa säilytys- ja talousteriöjä mm. leipomo, maituhuone, autotalli ja jäähuone. Vanhat radi-aattorit ovat säilyneet ja käytössä.

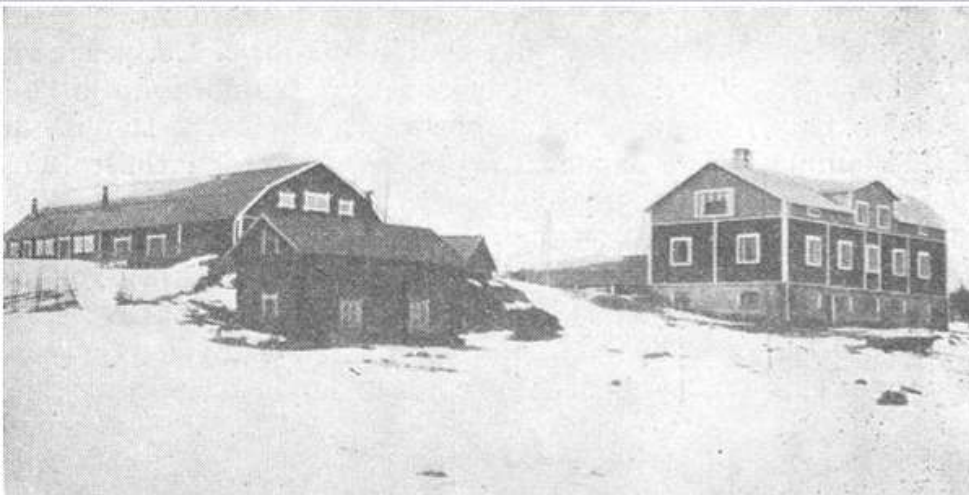
Yliojan pihapiiri lounaasta kuvattuna, ilmeisesti päärakennus on juuri valmistunut. Rakennuksessa oli perinteinen, punamulta/keltamultaväritys. Kuva teoksesta Suomen maatilat III, 1932.

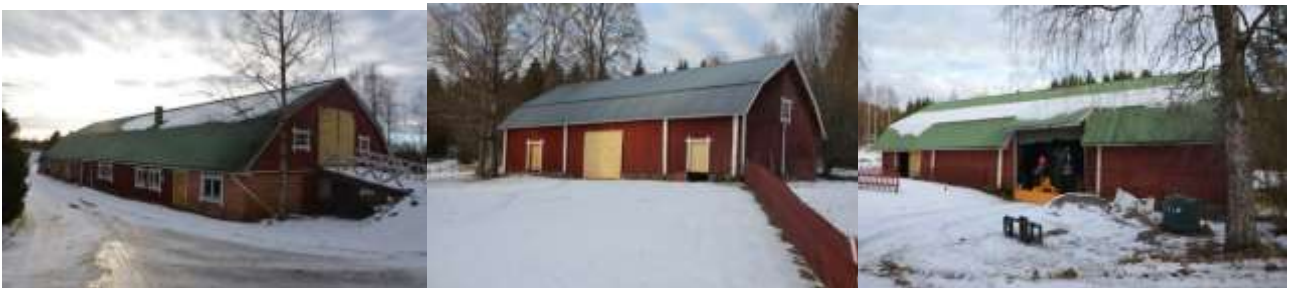
Kuvat: Asuinrakennuksen kanssa pihaa rajaavat rakennukset. Ylärivissä hirsirakenteiset, pitkänurkkaiset navetta, aittarakennus ja heinäsuuli, joka on myöhemmin muutettu konesuojaksi

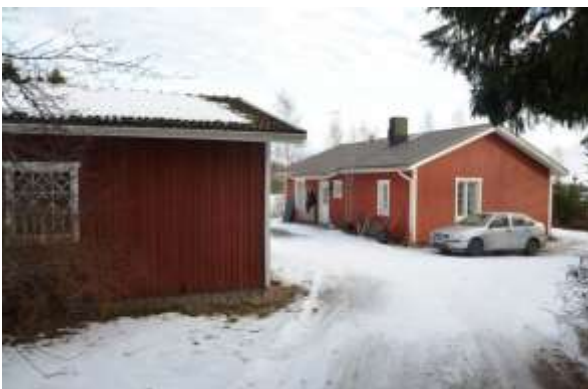
Kuva: Uudempaa rakentamista edustavat oman pihapiirin vanhan kulmalla muodostavat asuinrakennus ja autotalli 1990-luvulta. Rakennukset jatkavat muun rakennuskannan mittakaavaa, väritystä ja materiaaleja. Autotallin ikkuna on vanhasta päärakennuksesta. Oikealla näkyy 1967 istutettu itsenäisyden kuusi.

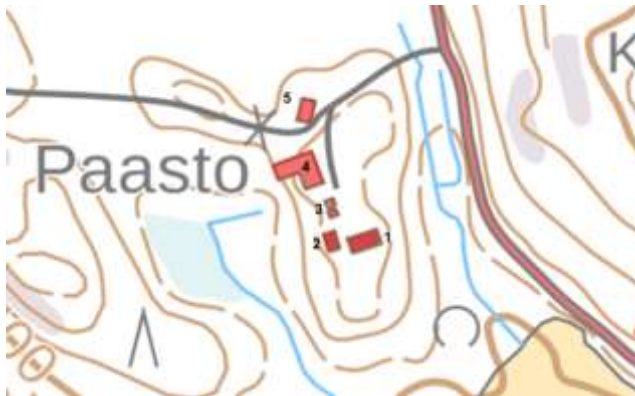
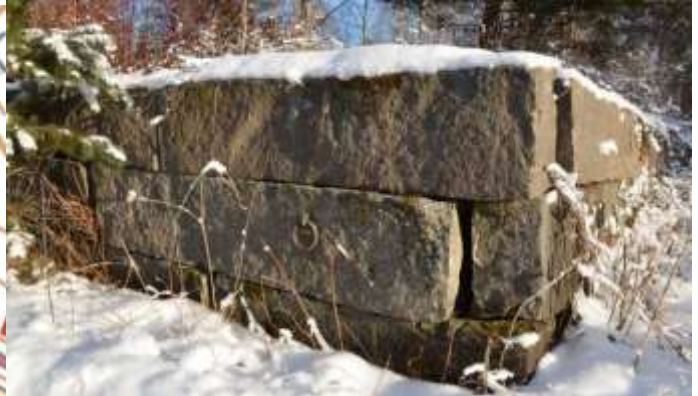
Kartta ja kuva: 1.asuinrakennus 1960-l, 2.autotalli 2000-l, 3. aitat, 4. kivinavetta n. 1900, 5. suulirakennus. Kuvassa risteykseen, navetan itäpuolelle sijoittuvia kivijalkoja, jossa ”parkkipaikkaan” viittaava rautarengas. Tilakeskusta ympäröivät pellot on metsitetty.

**Kuvaus:** Moreeniharjanteen päälle rakennetussa pihapiirissä ovat vanhasta pihasta säilyneet kivinavetta, kaksi aittaa ja suulirakennus. Navetan itäpuolella on vanhan asuinpihan rakennusten kivijalkoja. Asuinrakennus on 1960-luvulta.

**Säilyneisyys:** kerrostunut, maatalouskauden merkit väistyneet, vanhasta pihasta muistuttavat aitat, kivinavetta ja rauniot, pellot metsitetty.

**Toimenpidesuositukset:** Kantatalon historiasta ja maataloudesta kertovat vanhat maatalousrakennukset ja rauniot olisi hyvä säilyttää osana pihapiiriä.

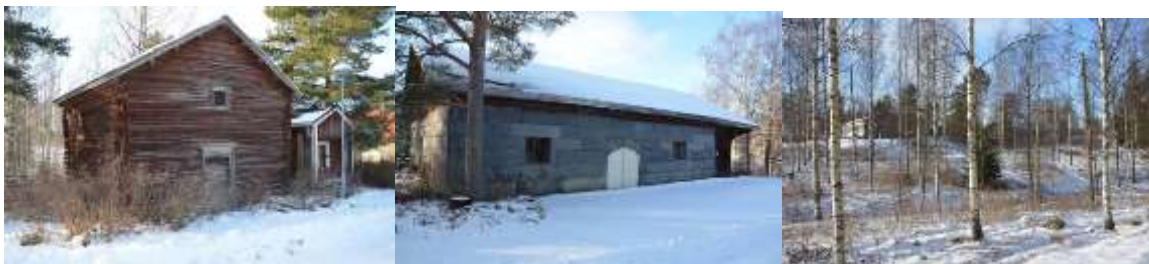
Kuvat: Vanhasta pihapiiristä muistuttavat kaksi aittaa ja komea, huolellisesti lohkotuista kivistä tehty kivinavetta, joka lienee 1900-luvun vaihteesta, jolloin useimpiin alueen kantataloihin rakennettiin vastaava kivinavetta, -kellari tai -jalka. Oikealla näkymä Yliojantieltä, Paasto rakennettiin peltojen keskellä kohoavalle harjanteelle, tilan lähipellot metsitettiin 1990-luvun alkupuolella.

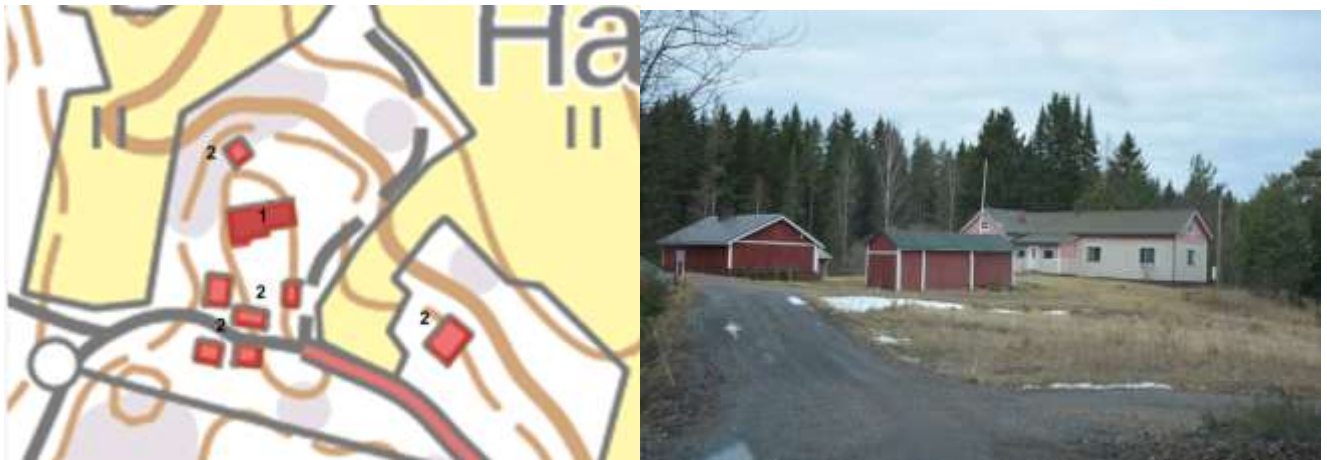
Kartta ja kuva: 1. asuinrakennus, 2. talusrakennuksia. Kuvassa Haapanen kaakosta kuvattuna, etualalla riviaitta.

**Kuvaus ja historia:** Haapasen kahden peltoalueen väliin jäävässä pihapiirissä on asuinrakennus ja eri-ikäisiä, punaiseksi maalattuja talusrakennuksia mm. vilja-aitta ja riviaitta. 1900-luvun vaihteessa rakennettua asuinrakennusta on myöhemmin laajennettu, nykyasu karaattilevyineen, ulko-ovineen ja ikkunoineen on 1900-luvun loppupuolelta. Pihan rinteessä on omenapuita ja marjapensaita, sekä pohjoispuolella korkea kuusiaita. Haapanen erotettiin Hakalan kantatilasta 1905 palstatilana. 1860-luvulla laaditun palstatilalain perusteella muodostettu tila oli epäitsenäinen, eikä maksanut maaveroa, vaan suoritti sen emättilalle. Omaksi tilakseen Haapanen lohkottiin 1905.

**Toimenpidesuosituks:** Pihan perinteinen rakenne, materiaalit ja mittakaava tulisi huomida tulevissa muutostöissä. Asuinrakennuksen alkuperäisempää julkisivun palauttamista tulisi harkita tulevissa kunnostustöissä.

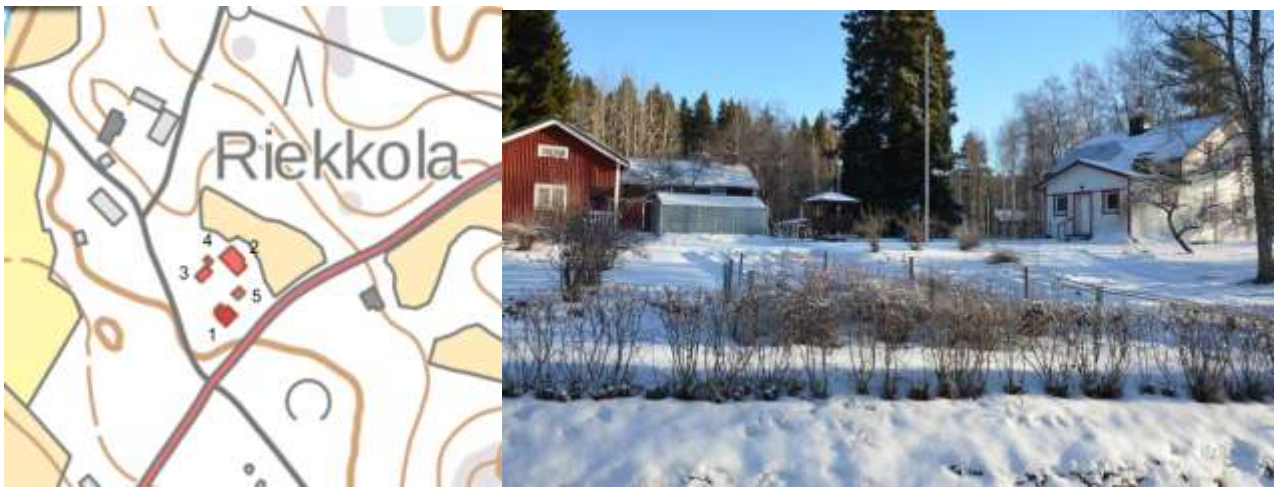
Kartta ja kuva: Pihlajamäen pihapiiri sijoittuu Riekkolan kakkospuolelle. 1.asuinrakennus, 2. navetta, 3.luhtiaitta, 4. vanha aitta, 5. autotalli. Kuvassa Pihlajamäen pihapiiri eteläpuolelta kuvattuna.

**Kuvaus:** Kylätien varrella on 1950-luvulla rakennettu, etelään avautuva Pihlajamäen väljä pihapiiri, johon kuuluvat 1950-luvulla rakennettu noppamainen, puolitoistakerroksinen, vaaleaksi maalattu omakotitalo sekä punaiset tiili/puunavetta, luhtiaitta ja vanha aittarakennus. Uudempaa rakentamista edustaa pieni autotalli. Riekkolan 1700-luvulla muodostettu osatalo jaettiin sotien jälkeen Elo Riekkolan ja Taavetti Pirttimäen omistamiin tiloihin. Elo Riekkola rakennutti oman tilakeskuksen 1950-luvulla kylätien varteen Riekkolan talon vanhoista hirsistä. Lisäksi Elo rakennutti kaupparakennuksen Niemen kaupan ja Mäkisen väliin (Autio, Voiman kauppa) Isoröyhön kylätien varrelle. Pihlajamäen, Metsäriekkolan ja Arosaaren palstat erotettiin 1954 Riekkolan tilasta Elo Riekkolalle.

**Toimenpidesuosituks:** Asema maisemamassa ja pihan perinteinen rakenne huomioitava uudistuksissa.
