## Ikaalisten kaupunki

### ISORÖYHIÖN, SIPSIÖN, HELTEEN JA LUHALAHDEN KYLIIEN KULTTUURIYMPÄRISTÖJÄ

Iso-Röyhiön, Luhalahden rantaosayleiskaavan ra-  
kennusinventointi ja kulttuurimaisemat

**31.05.2017**

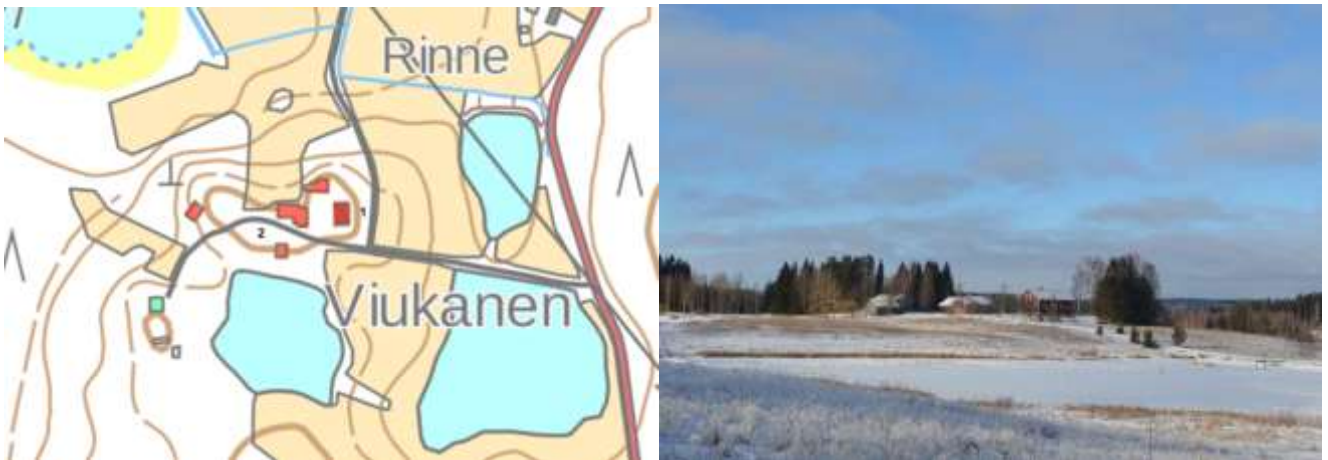
Kartta ja kuva: 1. asuinrakennus, 2. talousrakennuksia. Kuvassa tilakeskus kaakosta, Yliojantieltä kuvattuna.

**Kuvaus ja historia:** Rakennukset muodostavat etelään aukeavan neliöpihan. Asuinrakennuksen ulkoasu noudattaa vielä perinteistä, jopa historiallista maa-laistalon ulkoasua: suorakaiteen muotoinen runko, ikkunat ja satulakatto sekä punaiseksi maalattu pystyvuoraus. Yliojantien varteen, mäelle, vanhojen peltojen keskelle sijoittuva Viukanen erotettiin Hakalan ja Yliojan kantatiloista 1957. Tilan rakennutti Karjalan Kaukolasta evakkona tulleet Kesselin perheet. Tila muodostui kahdesta puoliskosta, Matti ja Hilma Kesselin omistamasta Tapiolasta ja Teodor ja Ellen Kesselin omistamasta Viukasesta.

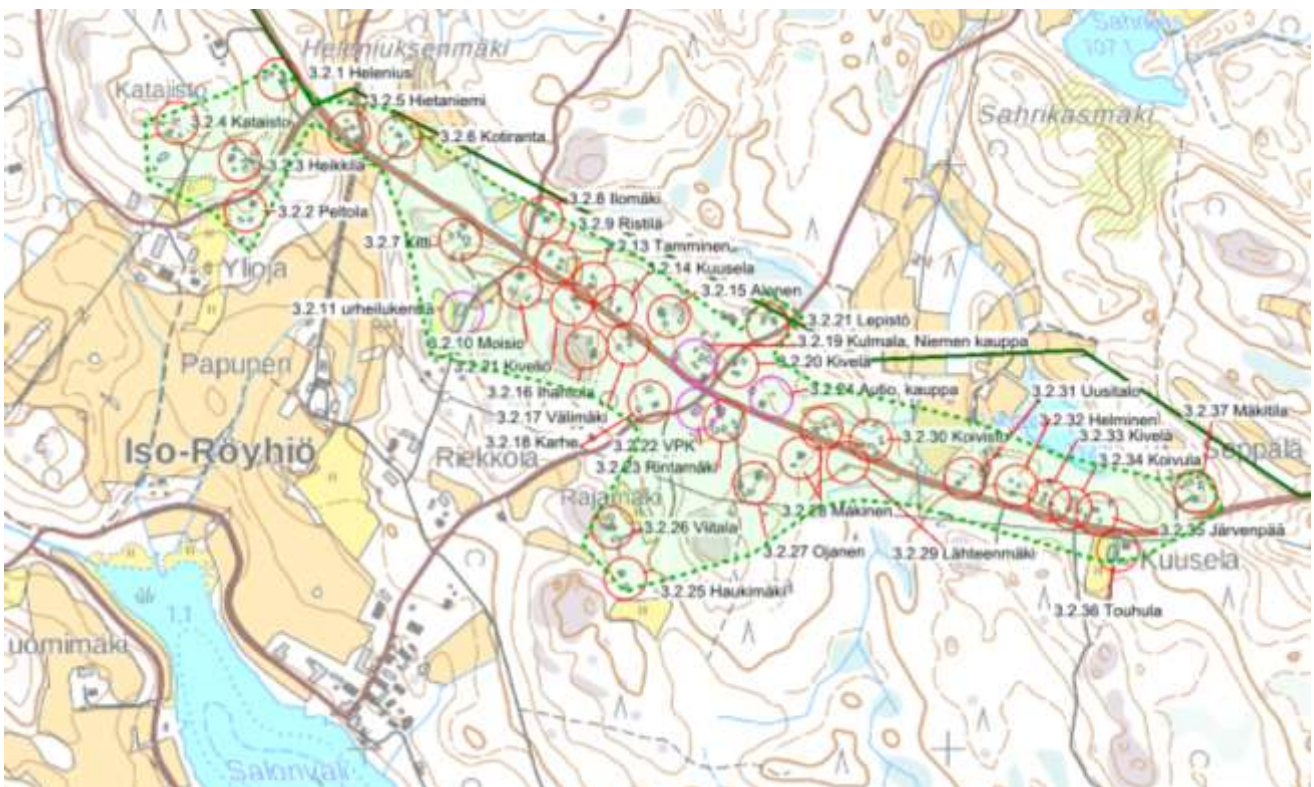
Kartta: Isoröyhiön 1800- ja 1900-luvun alun pienasutus sekä liike- ja palvelurakentaminen sijoittuivat kylän ja kantatalojen pohjoispuolelle, vanhojen kyläteiden sekä 1850-luvulla rakennetun maantien, nykyisen Luhalahdentien varteen. Ryhmään kuuluvat ovat pääosin vanhoja torppia ja mäkitupia, yksittäisiä pientiloja perustettiin vielä itsenäisyyden aikaan, viimeiset ovat sotien jälkeisiä asutustiloja. Kohteet on merkitty punaisella renkaalla, violetilla renkaalla on merkitty samalta ajalta kaksi kauppaa, VPK:n talo sekä urheilukenttä ja tanssilava. Kartalle merkittyjen kiinteistöjen rakennuskanta on pääosin 1800-luvun lopun ja 1960-luvun väliltä. Pohjakartta MML2017

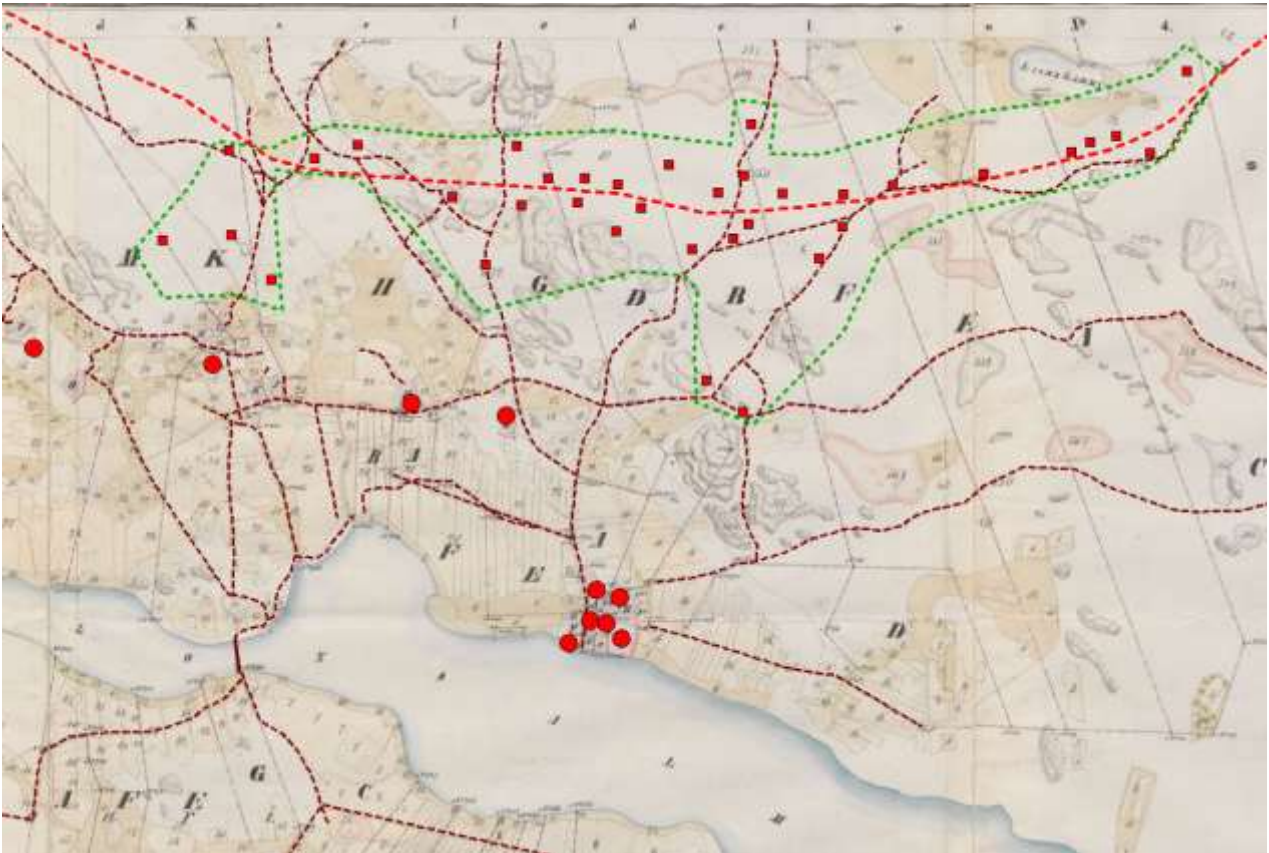
## Nykyinen pienasutus ja historialliset kylätiet 1830-luvun isojakokartalla

Kartta: Isoröyhiön nykyinen pienasutus (punainen neliö), aluerajaus (vihreä katkoviiva) ja kantatalot (punainen ympyrä) 1830-luvun isojakokartan päällä. Tällöin tulevan Luhalahdentien varrella kulttuurimaisemaa, asutusta ja peltoja edusti vain Kitin torppa, pienasutus alkoi sijoittua metsäisen tien varteen vasta tien rakentamisen jälkeen. Punainen katkoviiva on 1850-luvulla rakennettu maantie, nykyinen Luhalahdentie, joka rakennettiin pitäjiä yhdistäväksi maantiekseksi. Pienasutuksen sijoittumiseen vaikuttivat 1800-luvun kylätiet, jotka on vahvistettu karttaan ruskealla katkoviivalla sekä suuremmissa määrin maantie, jonka varteen pienasutus sijoittui. Vielä 1830-luvulla alueella oli vain harvoja pelto- ja niittyalueita. Vanhassa kartassa pellot ovat vaaleankeltaisella ja niityt tummemmalla, ruskeankeltaisella. Kirjaimet viittaavat kantataloihin, joilta vuokratuilta tonteille mökit nousivat. Pohjakartta: Isojakokartta 1830-I, KA.

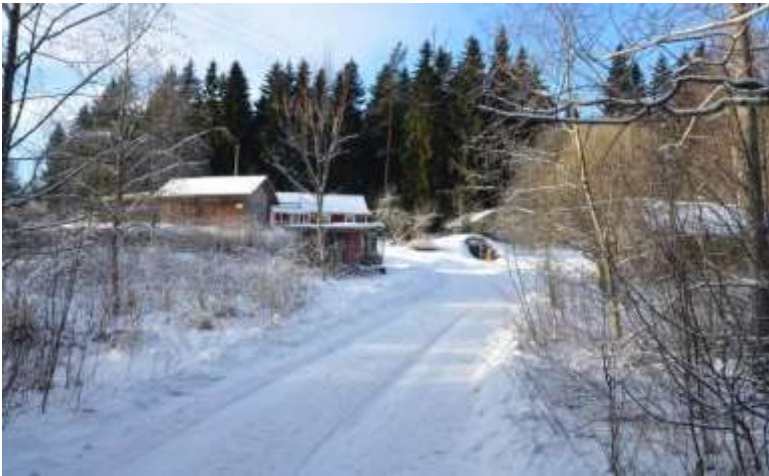
### 3.2.3 Mäki-Heikkilä

**Kuvaus ja historia:** Pihapiirissä on asuinrakennus ja vanhoja, harmaapintaisia talousrakennuksia. Heikkilä on entinen Yliojan torppa. Heikkilä on erotettu omaksi, noin hehtaarin kokoiseksi tontikseen Yliojasta 1927, nykyinen tontti, Mäki-Heikkilä on muodostettu 1997. Tontin pellot ovat metsittyneet.

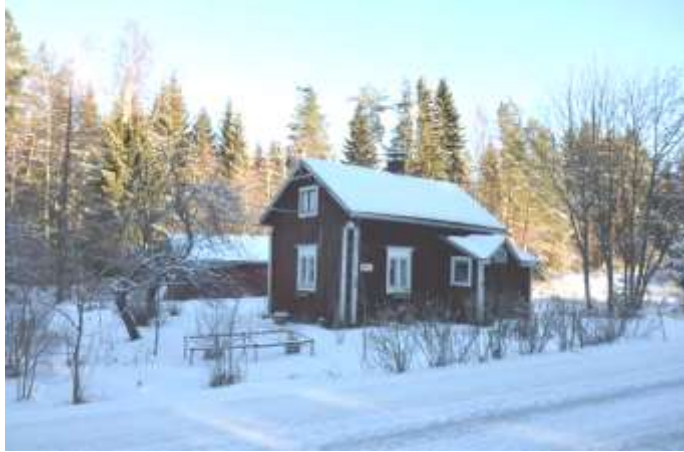
### 3.2.9 Ristilä

**Kuvaus ja historia:** Ristilän pihapiirissä on asuinrakennus ja talousrakennus. Pitkänurkkainen hirsirakennus on rakennettu matalalle kivi- ja jalalle. 2-ruutuisissa ikkunoissa on klassistiset vuorilaudat. Asuinrakennus on saanut nykyasunsa 1900-luvun alkupuolella. Ristilää asutti 1900-luvun alkupuolella Jalmari Ristilä, joka oli Ojalla renkinä ja avioitui saman talon karjakon,

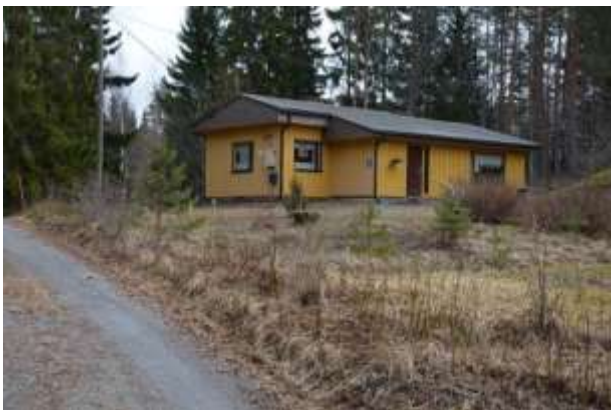
### 3.2.10 Moisio

**Kuvaus ja historia:** Tontilla on vanhan pellon ja kyläpolun reunalla 1960-luvulla rakennettu matala asuinrakennus. Pihan metsäiseen ylärinteeseen sijoittuu vanhempia, hirsirunkoisia talousrakennuksia. Moisio sijaitsee vanhan kylätien ja maantien risteyksessä. Tontin eteläosassa edelleen näkyvä vanha peltovainio on Kintinmäen torpan moisio (pelto), josta mäkitupa lienee saanut nimensä.

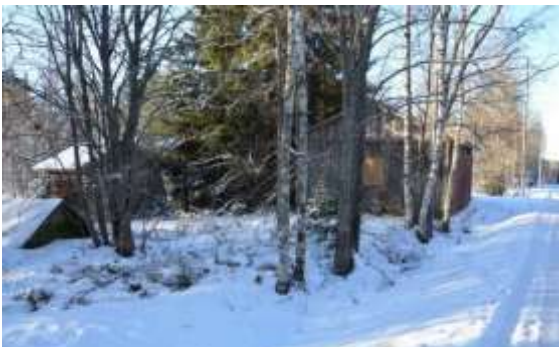
### 3.2.17 Välimäki

**Kuvaus:** Välimäen vahvasti pusikoituneessa pihapiirissä ovat harmaantuneet asuinrakennus, aitta, talousrakennus ja maakellari. Pitkänurkkaisen, luonnonkivisokkelille rakennetun asuinrakennuksen julkisivu on suojattu umpinaisella peltivuorauksella. Välimäessä asui torpparinpoika, kivimie-

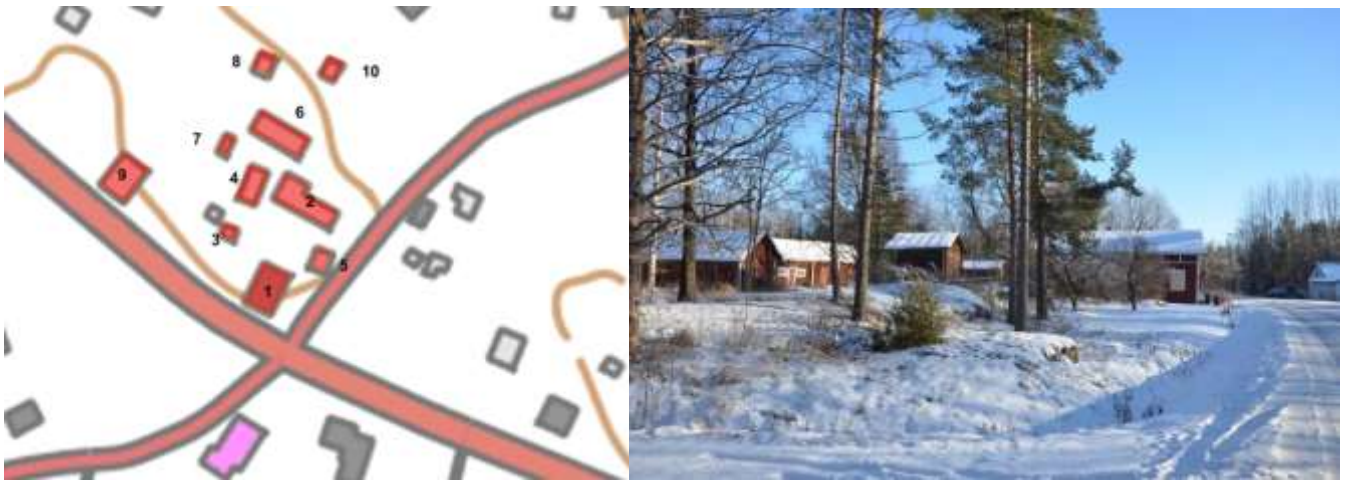
### 3.2.19 Niemen kauppa

Kartta ja kuva: Pääosin 1900-luvun alkupuolella rakennettu pihapiiri, 1. kauppa- ja asuinrakennus, 2. navetta, 3. aitta, 4. hevostalli, 5. kellari, 6. puuvaja/verstas, 7. sauna, 8. riihi, 9. heinäsuuli, 10. konesuoja. Kuvassa Niemen rakennukset luoteesta, Luhalahdentien varrelta kuvattuna.

**Kuvaus:** Luhalahdentien ja Isoröyhiön kylätien vanhaan risteykseen rakennettu palstatila käsittää tien varteen 1900-luvun vaihteessa ja alkupuolella rakennetun asuin- ja kaupparakennuksen sekä pääosin hirsirakenteiset navetan, aitan, kives- tä holvatus kellarirakennuksen ja muita talousrakennuksia. Nuorempia, 1940-luvulla ja sen jälkeen rakennettuja rakennuksia ovat puimala (9) ja konesuoja (10). Tilan talousrakennukset muodostavat väljän, nurmipintaisen neliöpihan, pallovaaralliset sauna ja riihi sekä puimala ovat pihapiirin laidoilla. Kauppa- ja asuinrakennuksen itäpuolella on säleaidan rajaama puutarha omenapuineen. Navetan takana on avointa hakamaata, jota tien suuntaan rajaa kiviaita.

**Toimenpidesuosituks:** Kaupparakennus ja sen hallitseva asema tiemaisemassa tulee säilyttää. Myös perinteistä rakennuskantaa edustava ja useita rakennuksia käsittävä pihapiiri kiviaitoineen ja hakamaineen olisi hyvä säilyttää.

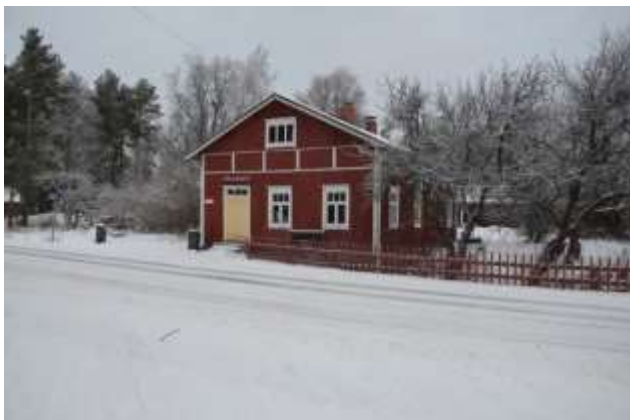
Asuin- ja kaupparakennus sijoittuu tiiviisti tien varteen. Rakennuksessa on matala kivijalka, hirsirunko on vuorattu punaiseksi maalatulla peiterimavuorauksella. T-jakoiset ikkunat ovat rakennusajalta, yläikkuna on jaettu kolmeksi ruuduksi. Rakennuksen kauppatilat ovat säilyneet vuosikymmenen takaisessa asussa. Nykyisin rakennus toimii kesäkauppana.

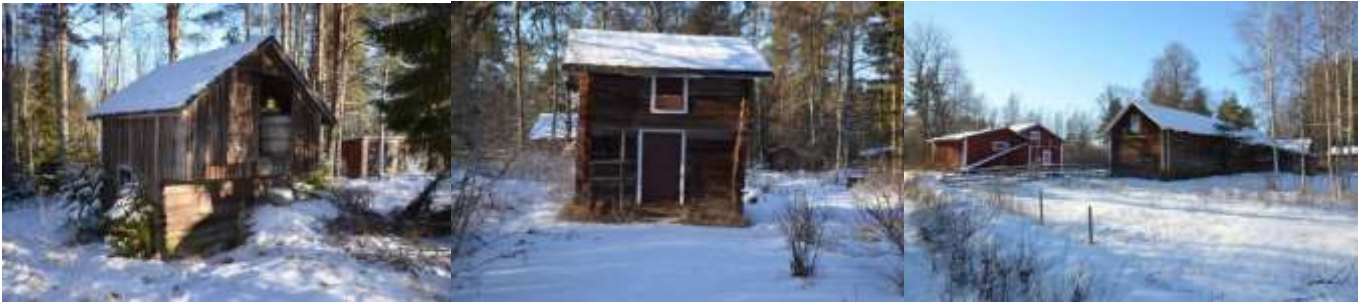
Kuvat: Riihi, otsallinen aitta ja pihapiiriä: kivikellari, kauppa ja navetta, etualalla näkyy kiviaitaa ja avointa pihalaidunalueita.

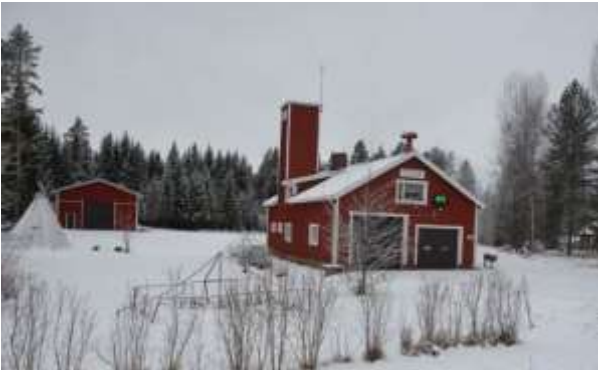
### 3.2.22 Itä-Ikaalisten VPK, palokunta

**Kuvaus:** Punaiseksi maalattu, tornillinen rakennus sijoittuu Luhalahdentien ja Isoröyhiön kylätien risteykseen. Matalalle betonisokkelille rakennettu rakennus on vuorattu punaiseksi maalatulla peiterimavuorauksella. Ikkunat ovat kylän kanta-taloista tutut, leveät 6-ruutuiset. Paloauton nosto-ovet ja rakennuksen ulko-ovet on uusittu. Rakennusta on laajennettu eteläpäädyistä matalammalla osalla, jossa on käytetty loma-laudoitusta ja vaakaikkunoita. Tontin reunalla on avoimen pihamaan laidalla suurehko konesuoja.

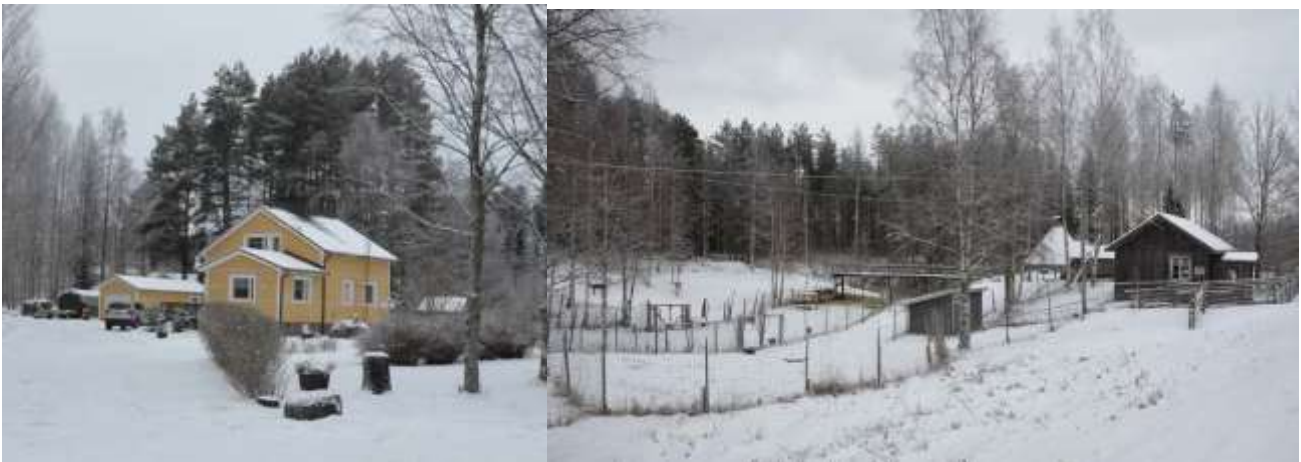
### 3.2.28 Mäkinen

Mäkisen uusi asuinrakennus tien eteläpuolella ja vanha pirtti tien pohjoispuolella. Vanha peltomaisema on muuttunut poroaitaukseksi.

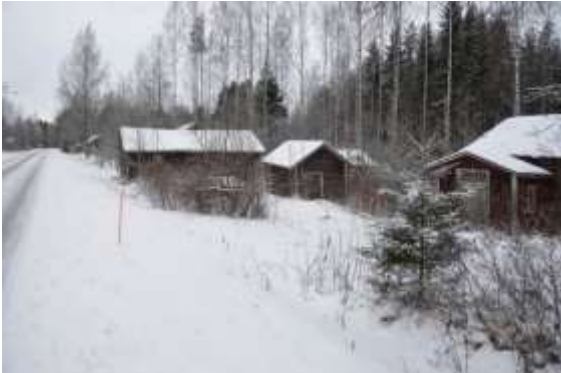
### 3.2.30 Koivisto (Sukkoja)

**Kuvaus:** Koiviston laaja ja useita rakennuksia käsittävä pihapiiri levittäytyy notkon rinteisiin. Tiiviisti rakennetussa pihapiirissä on asuinrakennus, navetta, talli, aittoja, sauna, liiteri sekä kauempana riihi. Punaiseksi maalatut tai harmaantuneet rakennukset ovat pääosin hirsirunkoisia ja valmistuneet 1800- ja 1900-luvun alkupuolella. Isoitun su-

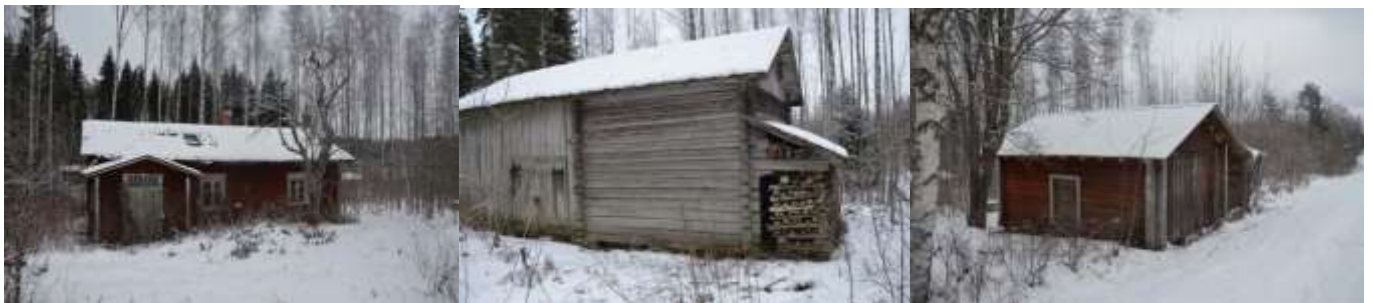
Kuvat: Koiviston rakennuksia, asuinrakennus, riihi ja aitta

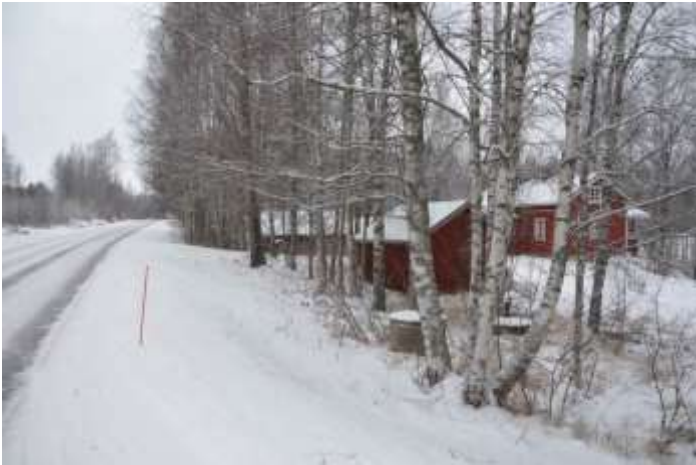
### 3.2.35 Järvenpää

**Tyyppi:** torppa/mäkitupa n. 1900

rek. 143-407-1-84 Järvenpää, os. Luhalahdentie

Tontilla on pieni asuinrakennus ja kolme talousrakennusta. Paritupamaisen asuinrakennuksen julkisivut, vuoraus, ikkunat, sokkeli ja kate on uusittu. Järvenpää on erotettu Pentin kantatila-  
sta 1921. Järvenpään pientila käsitti noin kahden hehtaarin tontin tien varressa, Liinalammen itäpäässä sekä pienet niittypalstat Pitkäjärven ja Kyrösjärven rannalla. Järvenpäästä on lohkottu

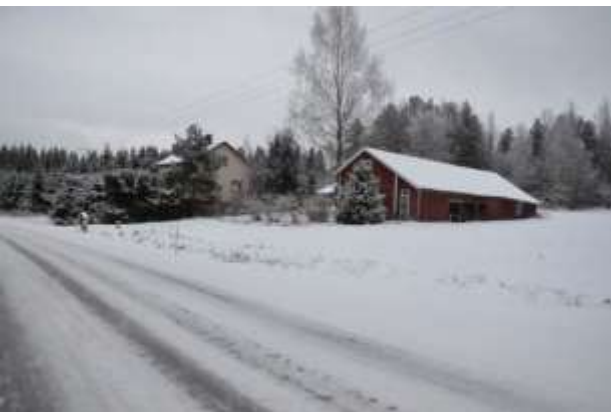
### 3.2.36 Kuusela

**Tyyppi:** asutustila 1940-l

rek. 143-407-37-3, Touhula Luhalahdentie 2070

Kuvaus: Pihapiirissä on 1940/50-luvulla rakennettu puolitoistakerroksinen asuinrakennus, tiilinavetta ja talousrakennus. Entinen Kuusela on erotettu Pentin ja Mansikan tilasta 1953 omaksi tilakseen. Tila käsitti kolme palstaa, joista kotipalsta oli n. 22 hehtaaria. Omistajiksi tulivat siirtokarjalaiset, Kaukolasta kotoisin olleet Emil ja Saima Kesseli. Vuonna 2000 pihapiiri erotettiin omaksi Touhula-nimiseksi tontikseen. Tilan pihapiirin

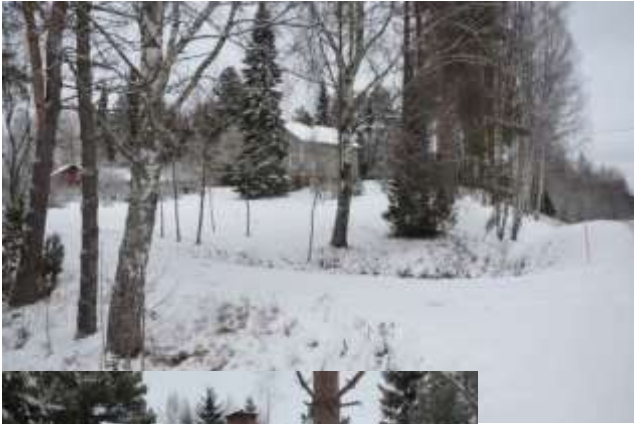
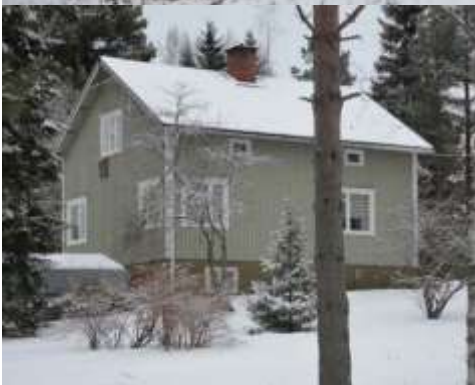
### 3.2.37 Mäkitila (Seppälä)

**Tyyppi:** torppa n. 1900

rek. 143-407--53, os. Luhalahdentie 2081

**Kuvaus ja historia:** Isoröyhiön pienasutuksen itäpään muodostaa ns. Heinosen mäki. Nykyisen Mäkitilan pihapiirissä on sotien jälkeen rakennettu puolitoistakerroksinen asuinrakennus ja talousrakennuksia. Seppälän noin 9 hehtaarin tila erotettiin 1922 Pentin tilasta. Nykyinen, noin hehtaarin asuinpihan käsittävä Mäkitilan tontti muodostettiin 1988. Seppälä oli Pentin talon torppa ja sitä asutti 1900-luvun vaihteessa

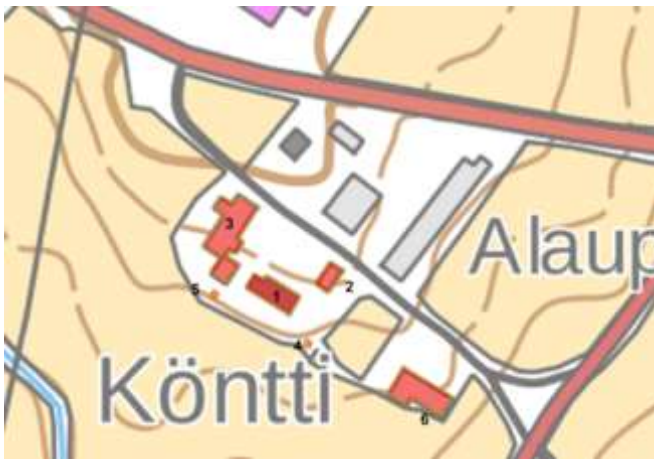
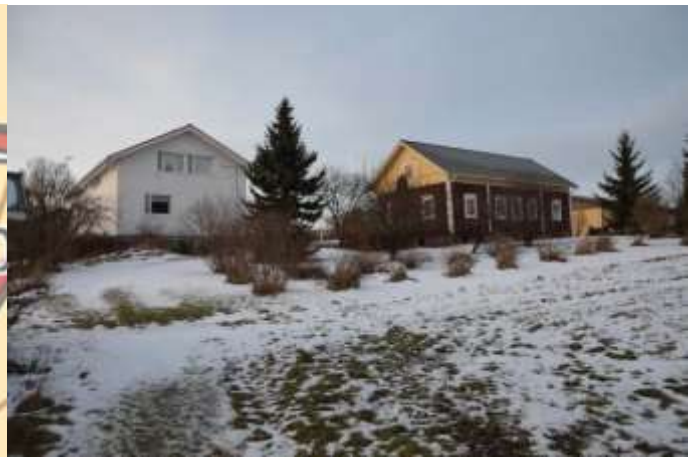
### 3.4.1 Köntti (kantatalo)

1.asuinrakennus 1904/1964, 2. vanha päärakennus, ns. mummunpuoli 1870-l, 3. navetta ja talli, 1905/1900-l, 4. vilja-aitta 1903, 5. sauna 1930-l, 6. suuli 1960-l. Kuvassa Köntin asuinrakennukset eteläpuolelta kuvattuna.

**Tyyppi:** Kantatalo, kylätontti, rakennukset 1870-1903, 1960-l

**Kuvaus:** Vanhalla kylätontilla on Köntin kantatalon kylätien suuntaan aukeava pihapiiri, johon kuuluu asuinrakennus 1904/1964, mummunpirtti 1870-luvulta sekä hirsinavetta ja -talli 1905/1900-l. Pihan ulkopuolella ovat pellon laidassa sauna 1930-luvulta ja vilja-aitta vuodelta 1903. Kauemmaksi pihasta jää vanha riihitontti, jolla on nykyisin lautarakenteinen suuli. Pihan keskellä oli aikaisemmin aittarivi, joka jakoi nykyisen pihan perinteisesti asuinpihaan ja talouspihaan.

**Säilyneisyys:** Hyvä. Väljän, raitille aukeavan neliöpihan rakenne ja rakennuskanta on pääosin 1900-luvun vaihteesta, vuosilta 1871–1905. Uudempaa rakennuskantaa edustaa vanha päärakennus, joka uudistettiin 1960-luvulla. Köntti muodostaa Luhalahden vanhan kylämäen eteläsvun.

**Toimenpidesuosituks:** Pihapiirin säilyminen olisi hyvä turvata. Perinteisten rakennusten korjaus- ja muutostöissä tulisi käyttää perinteisiä, rakennusaikakauden liittyviä materiaaleja, työtapoja ja teknisiä ratkaisuja. Pihapiirin mahdollinen uudisrakentaminen tulisi sovittaa pihan rakennettuun ympäristöön mittakaavan, värien ja rakennusten sijoittelun suhteen.

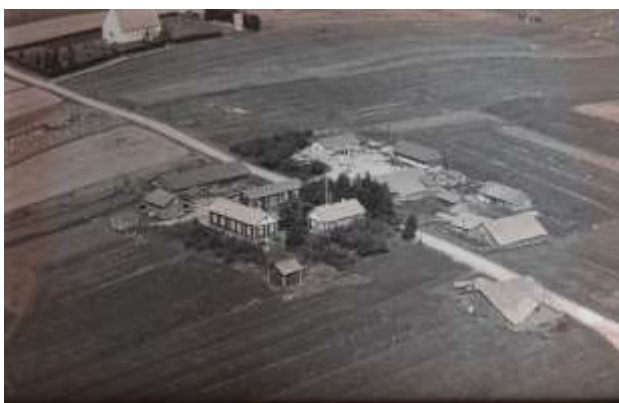
**Ilmakuva v. 1959.** Köntin kyläraitin vasemmalla puolella näkyvästä rakennuskannasta on säilynyt kaikki paitsi pihan talous- ja miespihaan jakava aittarivi pihapiirin keskeltä. Kuvassa näkyy myös Alauparin pihapiiri vanhassa asussa. Alauparin vanha pihapiiri alkoi uudistua 1950-luvun lopulla ja katosi 1980-luvulle tultaessa. Luhalahdentien vanha linjaus kiersi kylän halki, nykyiselle paikalleen se siirrettiin 1980-luvulla. Lähde: Köntin tilan kotiarkisto.

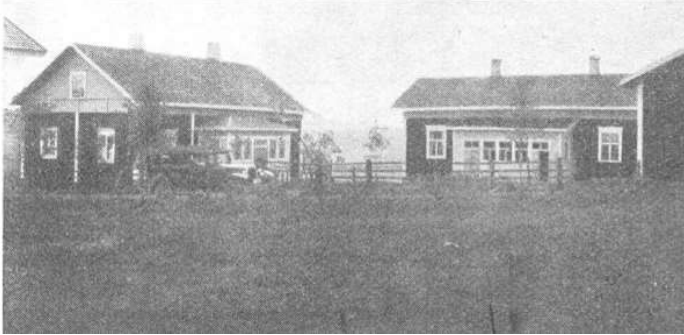
Kuvassa Köntin päärakennukset, vasemmalla nykyinen ns. mummunpuoli, oikealla nykyinen päärakennus 1930-luvulla. Oikealla näkyy tilan mies- ja talouspihoja erottanut talousrakennus. Kuva teoksesta Suomen maatilat III, 1932.

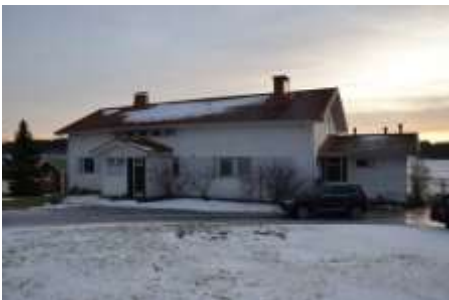
Köntin 1900-luvun alun päärakennus uudistettiin vuosina 1964–1965 Hämeenkyröläisen Piirustustoimisto Salovaaran tekemin piirustuksin. Ulkomitat ja kattokulma säilyivät ennallaan, luoteispäähän tuli pieni elintasoipi. Julkisivuissa ajan henki näkyy vaakaikkunoina, nauhamaisena kenttänä ja mineriittilevyinä. Rakennuksessa toimi 1950–1956 Luhalahden alakoulu.

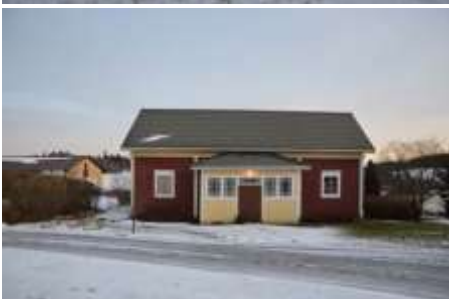
Vanhempi päärakennus on rakennettu lohkoituille nurkkakiville 1870-luvulla. Rakennusta on kunnostettu 1990-luvulla uusimmalla katto ja ikkunat. Nykyisin rakennus on juhlatilana.

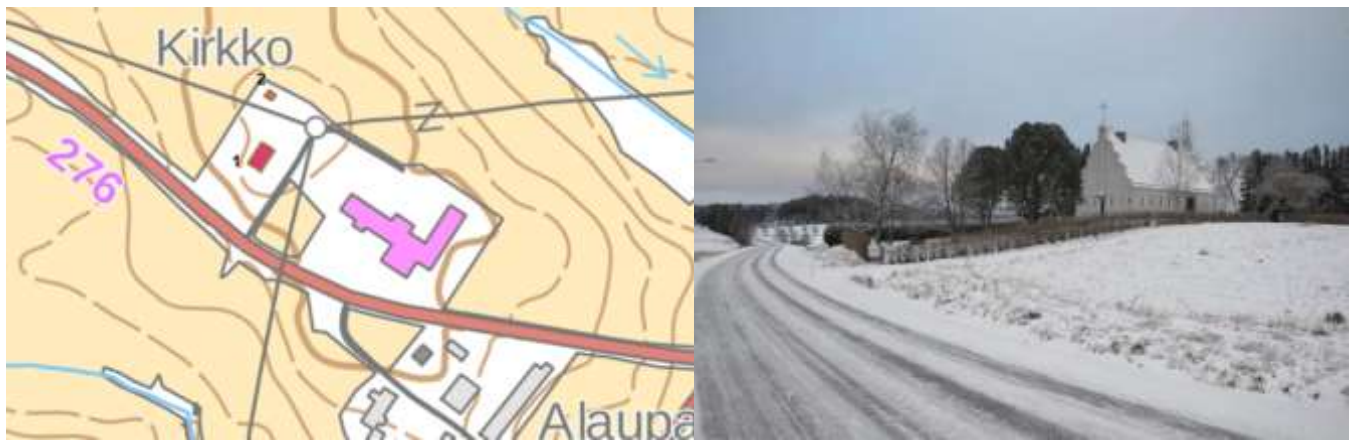
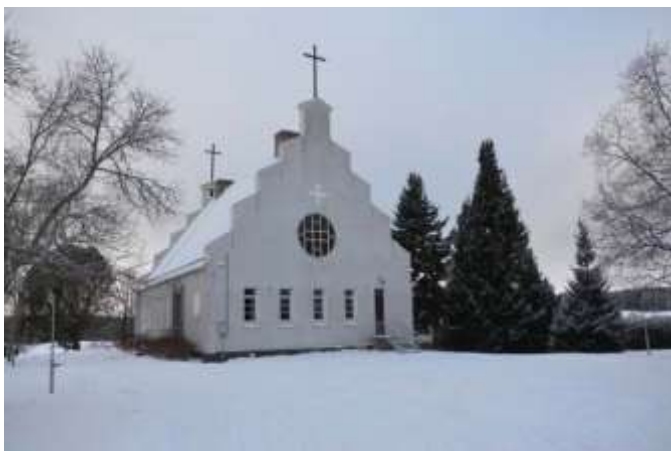
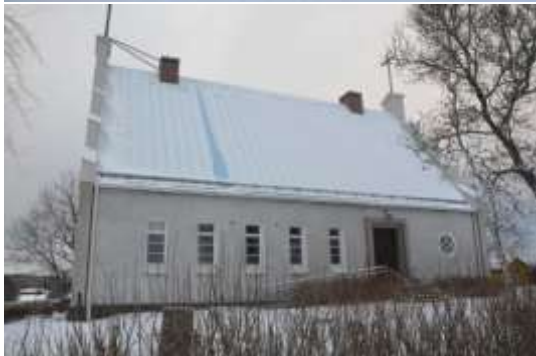
### 3.4.2 Luhalahden rukoushuone ja kirkko

Kartta ja kuva: 1. rukoushuone 1934, 2. ulkokuone kouluajoilta. Kuvassa rakennus Luhalahdentien varrella.

**Kuvaus:** Luhalahden viljelymaiseman keskelle, Luhalahden kylätontin luoteispuolelle rakennettu kirkko sijoittuu alueen päätien, Luhalahdentien varteen. Suorakaiteen muotoinen, jyrkällä satulakattolla varustettu kirkko on muurattu punatiilestä. Julkisivut on roiskerapattu ja maalattu valkoiseksi. Kattomateriaalina oli kesällä 2016 kaksipoimuinen tiili, joka korvattiin sauma-peltikatteella vuoden lopulla. Kirkko on sijoitettu koillinen-lounas-suuntaisesti, mikä noudattaa 1800-luvun isojaon tilarajojen suuntaa. Jalo-rappauksella kehystetty

pääsisäänkäynti on itäsivulla. Ikkunat ovat kapeat pystyikkunat, vaakajaolla. Alttaripäädyssä on pyöreä ikkuna, jossa lasimaalaus. Kirkon kello on eteläisen porraspäädyn harjalla. Kirkko on rakennettu 1930-luvun alkupuolella, jolloin seurakunnissa ja arkkitehtipiireissä käytiin keskustelua perinteisen ja modernin kirkkoarkkitehtuurin paremmuudesta. Luhalahden kirkon jyrkkä katto ja porraspäädyn viittaavat perinteiseen kirkkoarkkitehtuuriin, jossa otettiin vaikutteita mm. vanhoista kivikirkoista.

**Toimenpidesuosituks:** **Kirkko ja sen asema maisemassa tulisi säilyttää.** Pihapiirin säilyminen olisi hyvä turvata. Rakennuksen tulevissa korjaus- ja muutostöissä tulisi huomioida rakennukset detaljit ja alkuperäisasu sekä käyttää perinteisiä, rakennusaikakauteen liittyviä materiaaleja, työtapoja ja teknisiä ratkaisuja. Peltikatto olisi hyvä maalata punaiseksi, jolloin se jatkaisi rakennuksen aikaisempien punaisten kattojen, päre- ja tiilikate, historiaa.

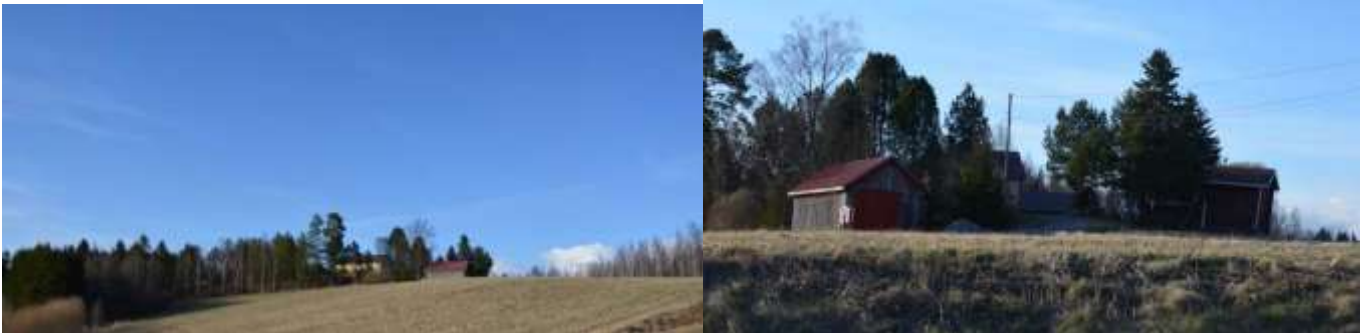
### 3.4.3 Worsi (osatalo)

Kuvat: Worsin 1900-luvun vaihteessa perustettu tilakeskus on Untamonojan notkelmasta nousevan peltorinteen päällä, vanhojen kylä- ja peltoteiden risteyksessä.

**Toimenpidesuosituksset:** Asema avoimessa maisemassa säilytettävä.

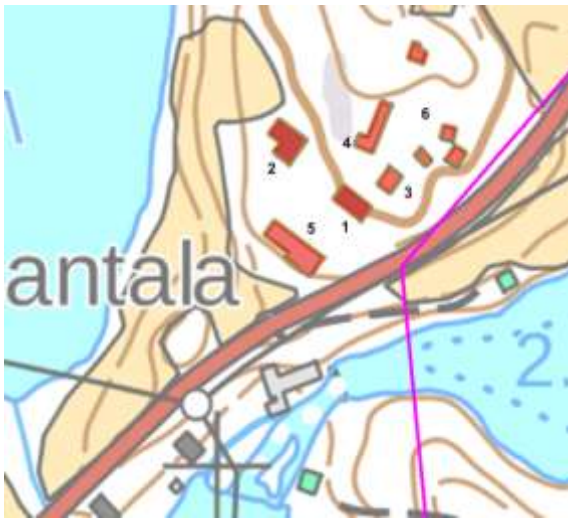
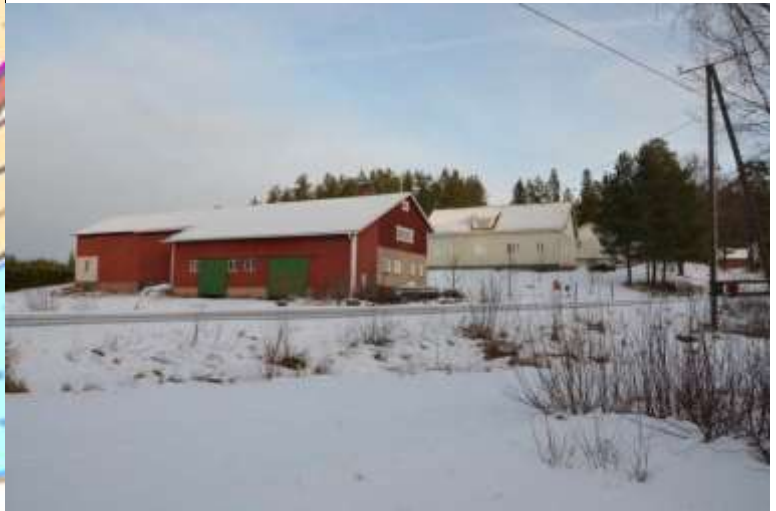
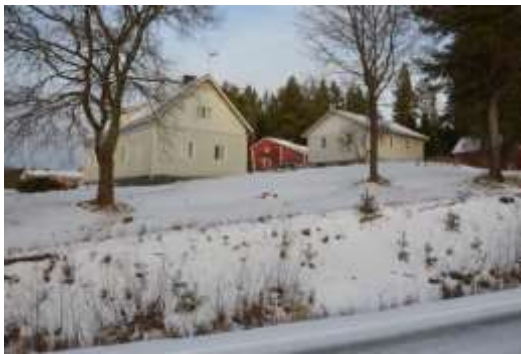
### 3.4.4 Rantala (osatalo)

Kartta ja kuva: 1. asuinrakennus 1930-l, 2. asuinrakennus 1970-l, 3. asuinrakennus 1990-l, 4. vilja-aitta ja talousrakennus, 5. navetta n. 1900/1950-l, 6. talousrakennuksia.

**Kuvaus:** Kuruun menevän Poikeluksentien varrella sijaitsevasa Rantalan pihapiirissä on kolme asuinrakennusta, 1930-, 1970- ja 1990-luvulta sekä navetta ja talousrakennuksia. Rantala on erotettu Haikaran tilasta 1780-luvulla. Nykyiselle paikalle tila siirtyi 1800-luvulla.

**Säilyneisyys:** Rakennuskerrostumia 1800- ja 1900-luvulta.

**Toimenpidesuositukset:** Rakennusten näkyvä asema koski- ja tiemaisemassa tulisi huomioida. Perinteisten rakennusten korjaus- ja muutostöissä tulisi käyttää perinteisiä, rakennusaikakauteen liittyviä materiaaleja, työtapoja ja teknisiä ratkaisuja. Pihapiirin mahdollinen uudisrakentaminen tulisi sovittaa pihan rakennettuun ympäristöön mittakaavan, värien ja rakennusten sijoittelun suhteen.

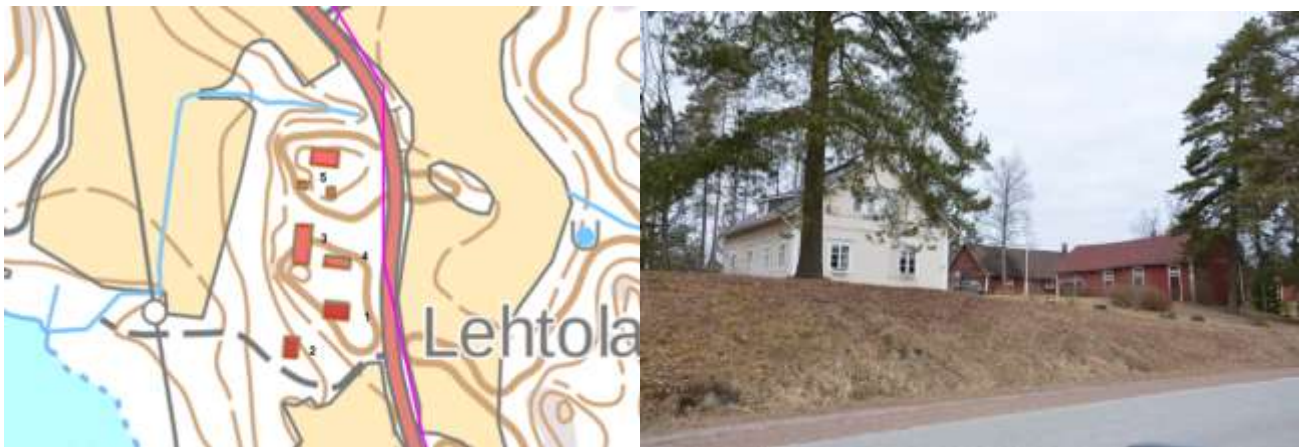
### 3.4.5 Lehtola (osatalo)

Kartta ja kuva: 1. asuinrakennus 1930-l, 2. asuinrakennus, 3-4

**Toimenpidesuosituks:** Rakennusten korjaus- ja muutostöissä tulisi käyttää perinteisiä, rakennusaikakauteen liittyviä materiaaleja, työtapoja ja teknisiä ratkaisuja. Pihapiirin mahdollinen uudisrakentaminen tulisi sovittaa pihan rakennettuun ympäristöön mittakaavan, värien ja rakennusten sijoittelun suhteen.

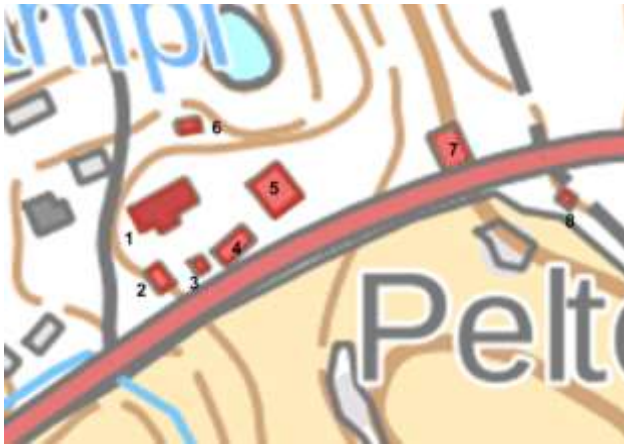
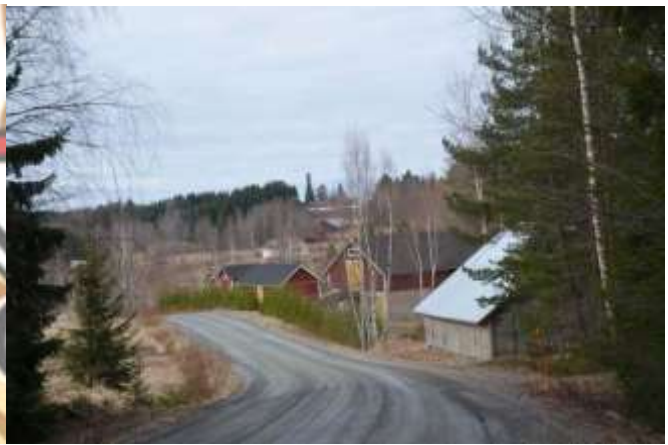
### 3.4.6 Meili (torppa)

Kartta ja kuva: 1. asuinrakennus, 2. riviaitta, 3. aitta, 4. talousrakennus, 5. navetta, 6. sauna, 7. riihi, 8. hirsilato. Kuvassa Meilin rakennusryhmä Vahontien varressa, paikalta aukeaa hyvä näkymä koski- ja jokilaaksoon, vastarannalla kohoavalla mäellä näkyy Luhalahden kansakoulu.

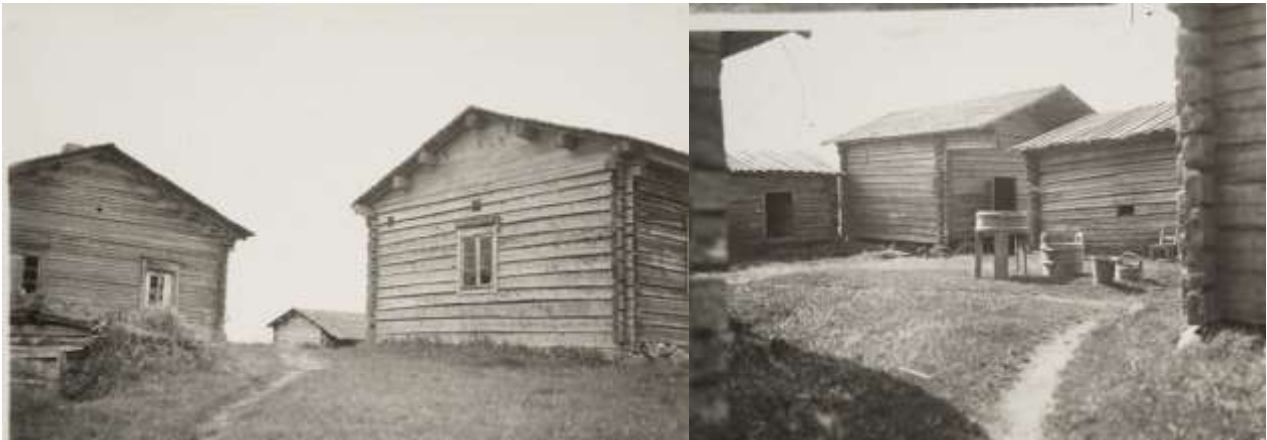
## Meilin pihapiiriä 1930-luvulla

Kuvat: Meilin pihapiiriä Eino Nikkilän kuvaamana vuonna 1931. Tiiviissä ryhmässä sijaitsevat vuoraamattomat, vuoliaiskattoiset ja pitkänurkkaiset hirsirakennukset antavat hyvän kuvan 1800-luvun alun rakentamisesta. Torppa-ajan rakennukset ovat osin säilyneet, niiden nykyiset sokkelit, ulkovuoraukset, asuinrakennuksen vintti, kuisti ja jatkaminen ovat nuorempia kerrostumia. Lähde: M012 KK1739 316[1], Musketti, Museovirasto ja M012 KK1739 317[1] Musketti, Museovirasto (Finna)

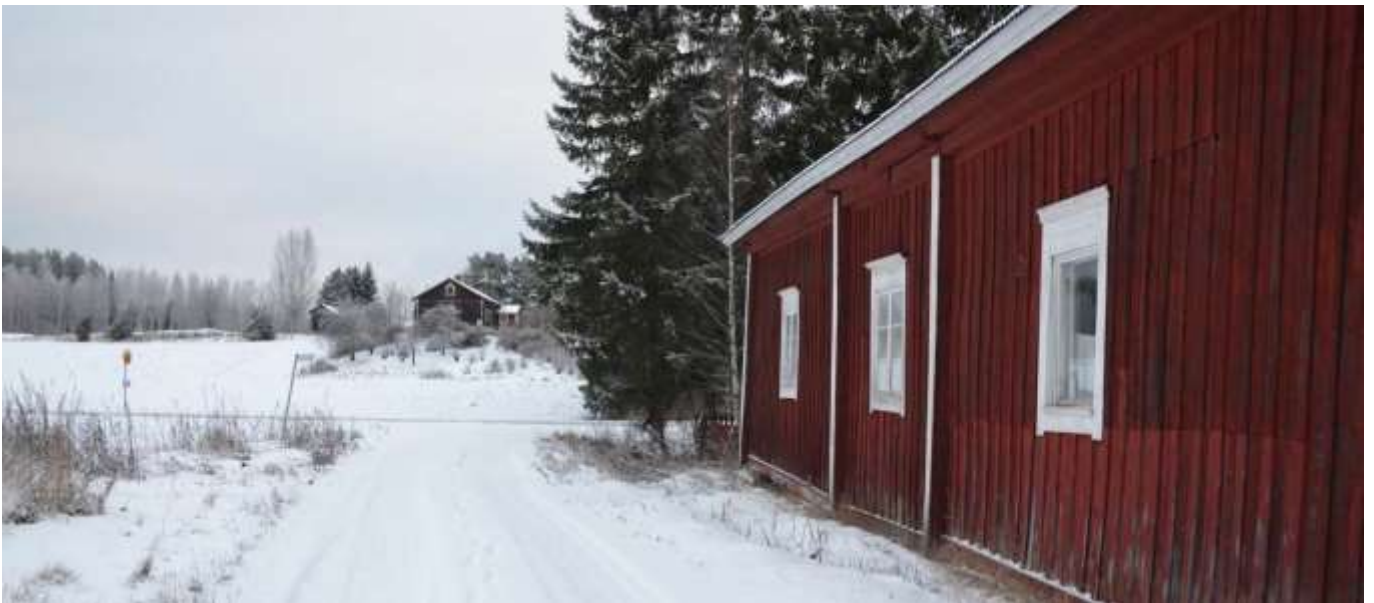
Oikealla Pertan kantatalon toinen asuinrakennus, takana näkyy vanha kylämäki ja Alanen-Helteen vanhoja rakennuksia.

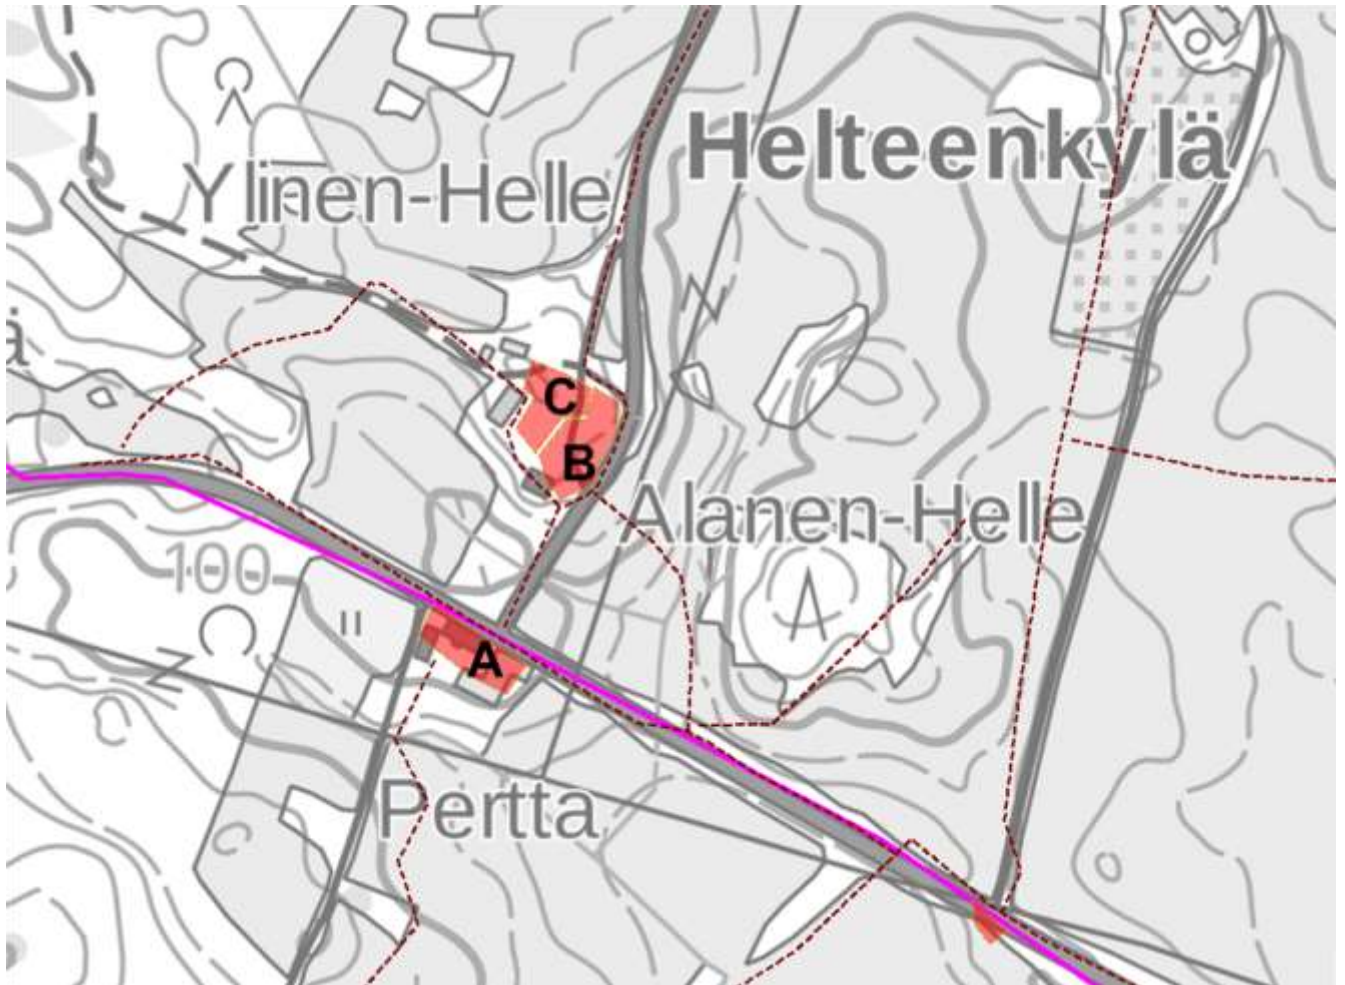
## Helteen kylän vuoden 1797 asuintontit ja kylätiet nykykartalla

Helteen kylä- ja asuintontit 1797: Punainen rasteri, A = Pertta ja B = Ylinen-Helle, C = Alanen-Helle. Ruskea katkoviiva, kylätiet ja -polut 1797. Violetti viiva = kaava-alueen raja. Kaava-alueeseen kuuluu vain Luhalahdentien eteläpuoli. Pohjakartta MML 2017. Isojakokartta 1797 L. Hornborg. KA.

Kaava-alueen raja noudattaa Luhalahdentien linjausta, kylämäki jää kaava-alueen ulkopuolelle. Inventoinnissa on huomioitu kaava-alueeseen kuuluva Pertan kantatalo. Kylämäellä on Helteen talon pihapiiri, johon kuuluu mm. aittoja ja päärakennus. Vanhalla Helteen kylätontilla olevilla Helteen kantatalon rakennuksilla on maisemallisia ja historiallisia arvoja, ne olisi hyvä inventoida jatkossa.

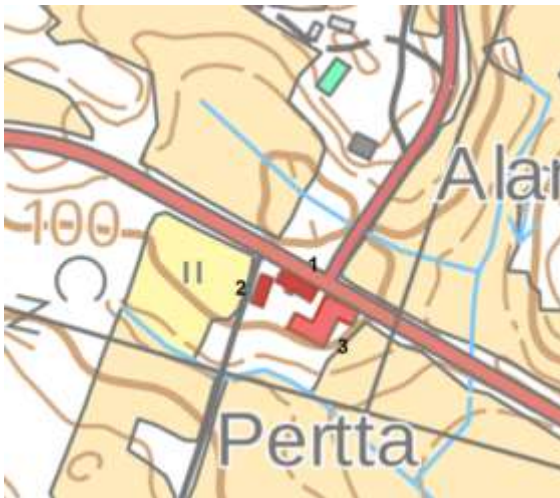
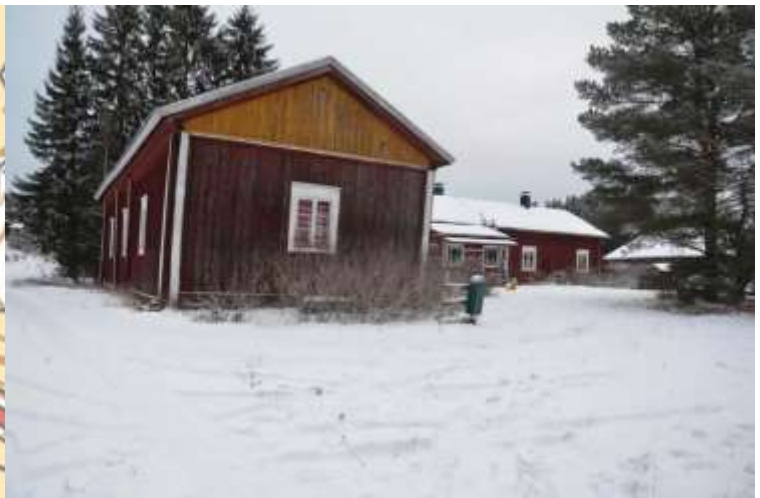
### 3.5.1 Pertta (kantatalo)

Kartta ja kuva: 1.päärakennus, 2. väentupa 3. navetta. Vanha kylätontti näkyy Pertan pohjoispuolella kohoavalla mäellä, jossa on vanhan Helteen päärakennus ja 1960-luvulla rakennettu omakotitalo. Kuvassa Pertan pihapiiriä eteläpuolelta kuvattuna.

**Kuvaus:** Luhalahdentien ja Helteen kylätien risteyksessä olevan Pertan kantatalon tiiviisti rakennetussa pihapiirissä on kaksi asuinrakennusta 1800-luvun alkupuolelta ja 1907 valmistunut kivenavetan, holvatus kellarin ja liiterin sisältävä talousrakennus. Pihapiiri aukeaa eteläpuolella olevaan notkelmaan. Rinteessä on omenapuita.

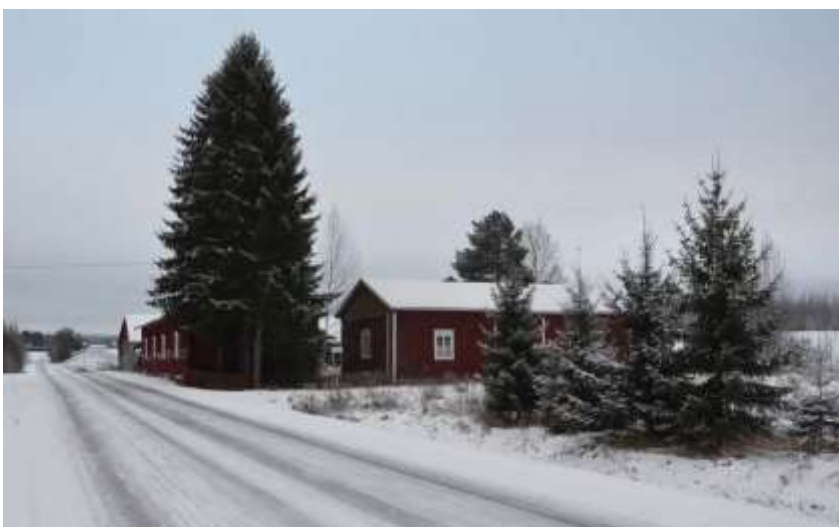
Kuvassa maantien varteen sijoittuva päärakennus ja peltotien varteen sijoittuva toinen asuinrakennus, väentupa. Pertan kantatalon pihapiiri ja suuri kuusi muodostavat kiintopisteen peltomaisemassa.

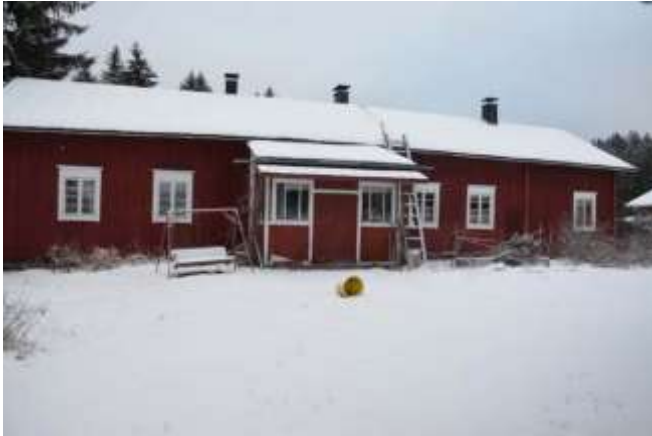
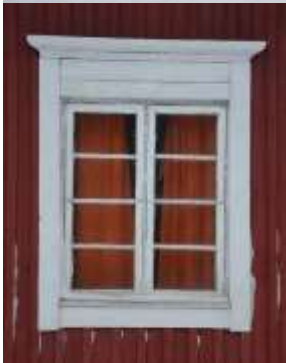
**Asuinrakennukset:** Pitkänurkkaiset, matalalle lohkokivisokkelille rakennetut asuinrakennukset ovat peiterimavuorattuja. Räystäät ovat hirsirakenteiset, mikä viittaa vanhempaan rakennustekniikkaan. Omistajan mukaan päärakennuksen rakennusvuosi on 1810 ja väentuvan vieläkin aikaisempi. Päärakennus sijoittuu Luhalahdentien suuntaisesti. Rakennuksessa on 8-ruutuiset pystyikkunat, uusklassismia edustavat vuorilaudat on maalattu valkoiseksi. Vuoraus on maalattu kokonaisuudessaan

punaiseksi. Päärakennusta on jatkettu itäpäästä 1930-luvulla kahdella huoneella, jotka rakennettiin vanhan isäntäparin tiloiksi. Jatko-osa näkyy erilaisena puitejakona, uudisosassa on 2-ruutuiset ikkunat.

Kuvassa yllä päärakennus pihan puolelta. Vasemmalla kaava-alueella vanhoissa taloissa usein käytetty 8-ruutuinen puitejako.

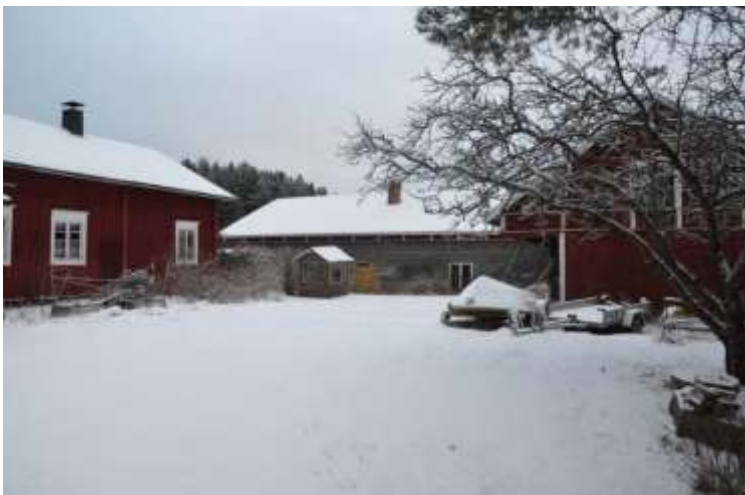
**Kivinavetta:** Huolellisesti lohkotuista kivistä rakennetun navetan vuosiluku "1907" on hakattu yhden holvatus oviaukon yläpuolelle. Rakennukseen liittyy hirs- ja lautarakenteisia osia sekä kivistä holvattu kellaritila. Satulakatto on katettu profiilipellillä. Kivityöt teki muistitiedon mukaan sama henkilö/henkilöt, jotka tekivät Inkulan sillan.

Kuva: Navetta ja siihen liittyvä puinen talousrakennus rajaavat asuinrakennuksen kanssa pihaa.
