## Ikaalisten kaupunki

### ISORÖYHIÖN, SIPSIÖN, HELTEEN JA LUHALAHDEN KYLIIEN KULTTUURIYMPÄRISTÖJÄ

Iso-Röyhiön, Luhalahden rantaosayleiskaavan ra-  
kennusinventointi ja kulttuurimaisemat

**31.05.2017**

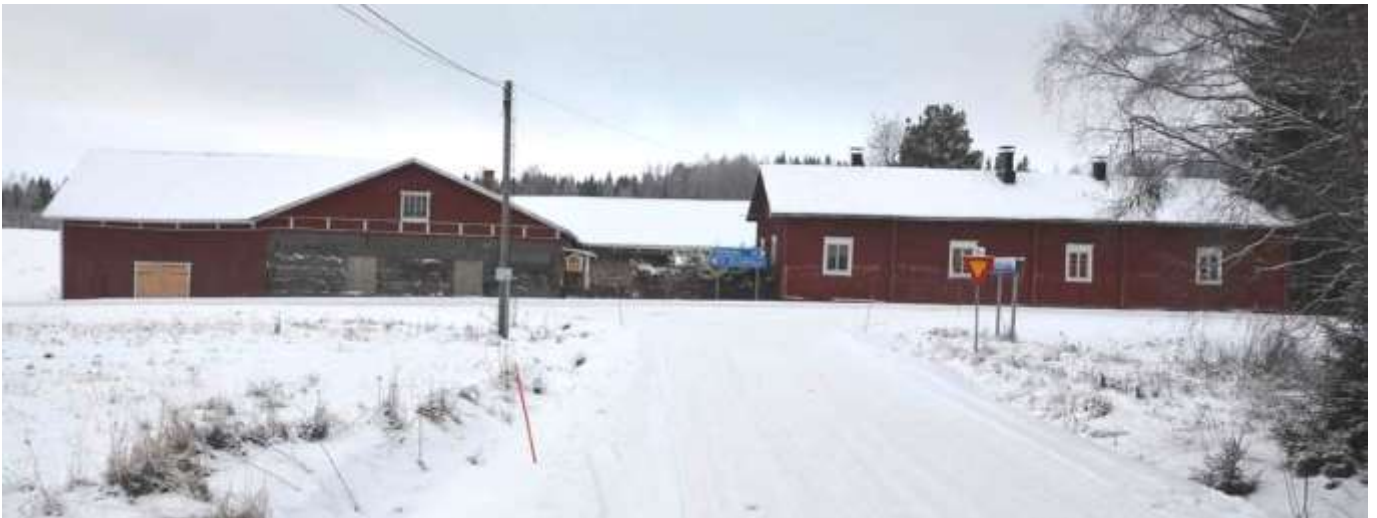
Kuva: Kivinavetta ja asuinrakennus vanhojen kyläteiden, nykyisten Luhalahdentien ja Pääjärventien risteyksessä. Päärakennusta jatkettiin navetanpuoleisesta päädystä 1930-luvulla. Jatkos näkyy julkisivussa kapeampana peiterimavuorauksena ja 2-ruutuisena ikkunamallina. Räystäästä puuttuvat vanhan osan hirsirakenteet.

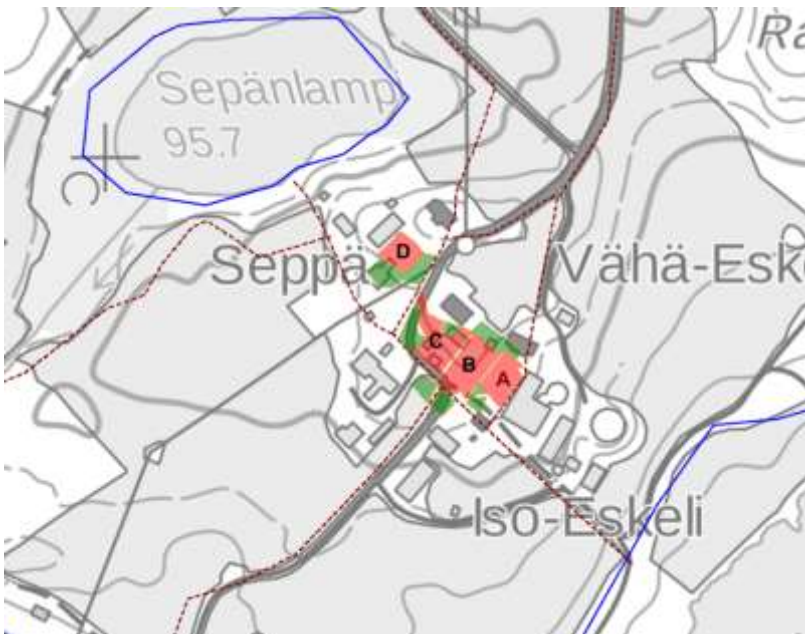
### Kylän asuintontit, kylätiet ja rantaviiva 1798

Sipsiön kylä- ja asuintontit 1798, punainen rasteri: A=Vähäeskeli, B=Isoeskeli, C=Haima, D=Seppä. Vihreällä rasterilla on merkitty talojen humalatarhat. Kylätontit ovat säilyneet rakennettuina. Erityisesti Haiman vanha pihapiiri on tarkasti vanhalla kylätontilla. Haima on ollut hieman erillään jo varhain. Isoeskelin asuinpiha on 1800-luvun kylän laajentumisen vaikutuksia. 1790-luvun pellot ja niityt, joita ei ole tähän karttaan kuvattu, alkoivat tällöin tonttien reunasta. Nykyiset tielinjat pohjautuvat vanhoihin kyläteihin, ne on kartassa kuvattu katkoviivalla. Lähde: Sipsiön ja Luhalahden isojakokartta 1796, KA. Pohjakartta MML 2017.

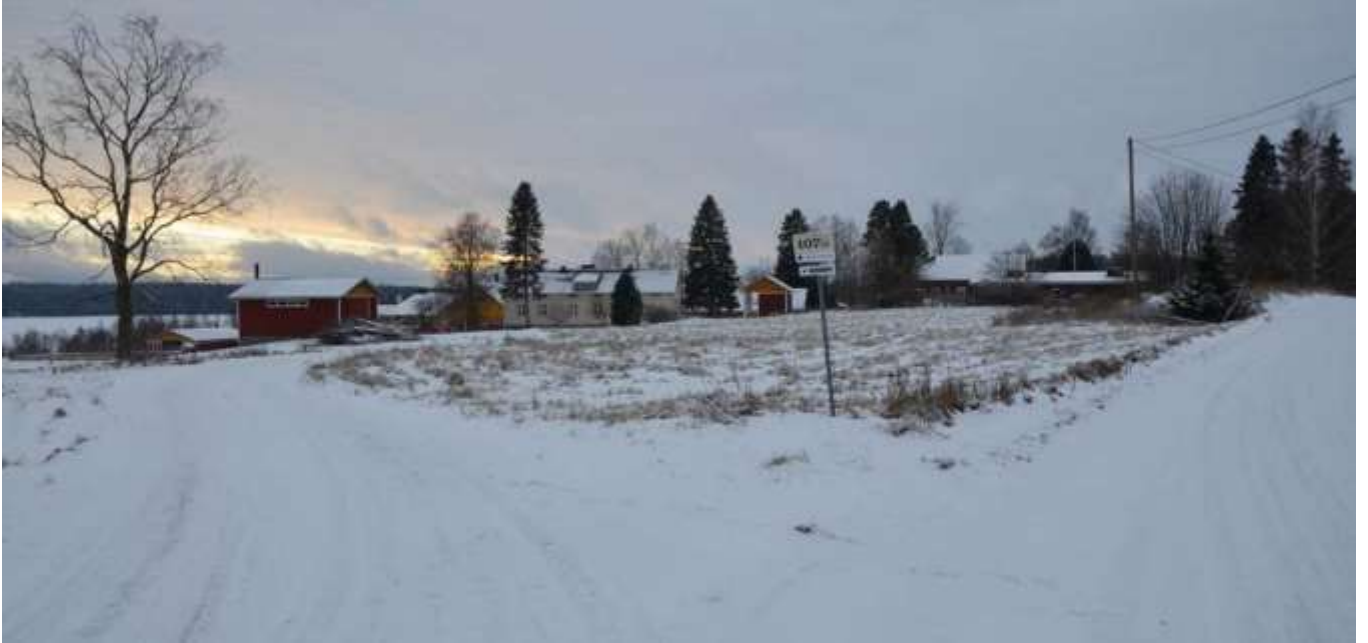
Näkymä kylään pohjoisesta, vanhasta kyläteiden risteyksestä. Vasemmalla Vähäeskeli, oikealla Haiman rakennuksia. Kylän rajapinta pohjoiseen on hyvin säilynyt, vasemmalla näkyy Vähäeskelin lämpökeskus, joka jatkaa vanhaa tapaa sijoittaa palo-vaaralliset tai tulipalolta varjeltavat rakennukset pihapiirin ulkopuolelle. Aikaisemmin vastaavia rakennuksia olivat riihet ja vilja-aitat.

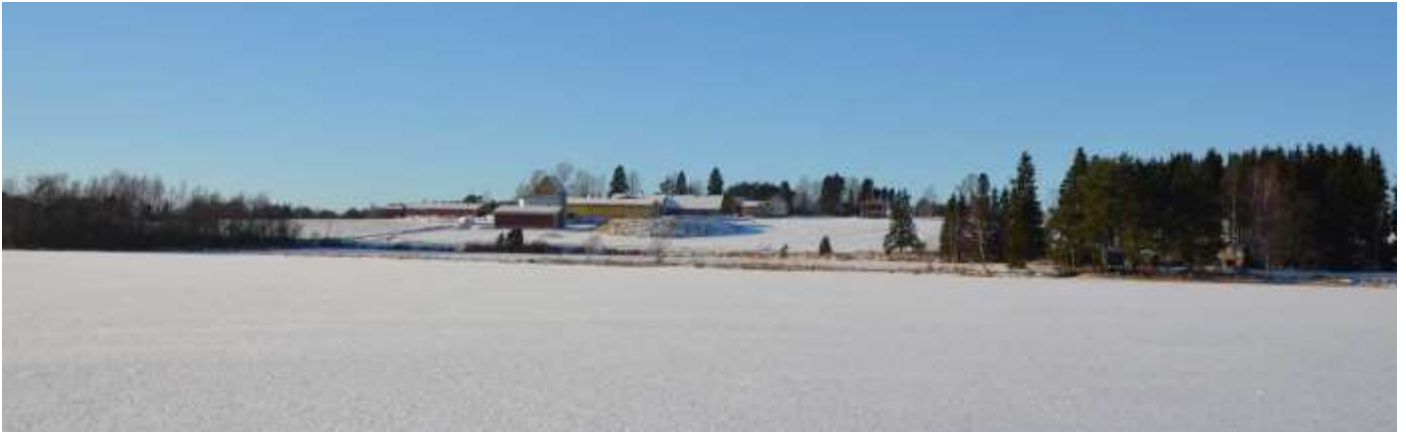
Sipsiön kylä Kyrösjärven Luhalahdelta kuvattuna. Vanha kylänmäki nousee loivasti rannasta. Kylän länsireunaa hallitsevat Vähäeskelin vuosituhannen vaihteen talousrakennukset.

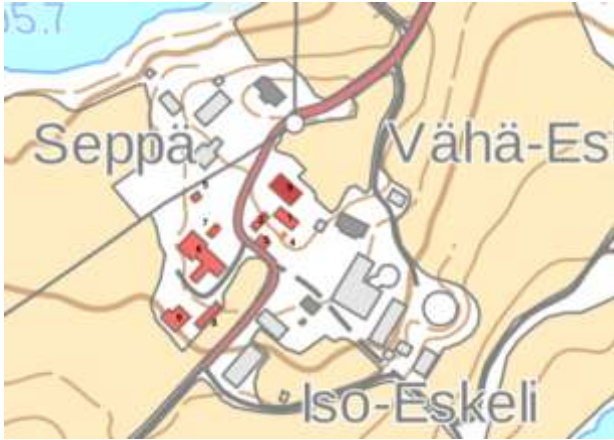
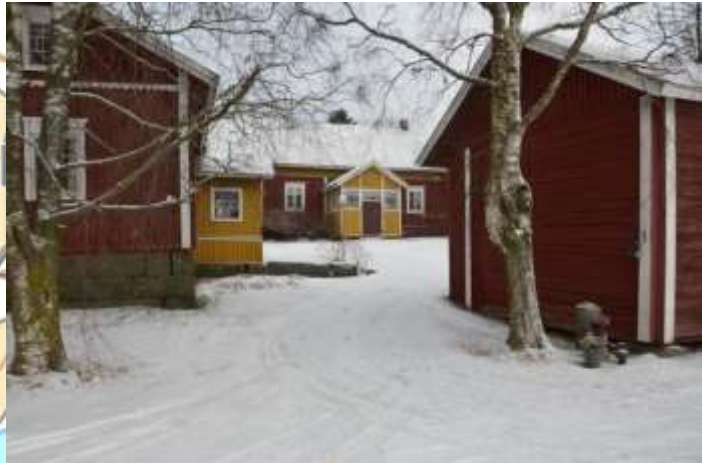
### 3.6.1 Haima (kantatalo)

Vanha asuinpiha: 1. asuinrakennus, 2. asuinrakennus, 3. luhtiaitta, 4. maakellari. Talouspihan rakennukset: 5. vilja-aitta, 6. navetta, 7. talousrakennus, 8. kuivuri ja kalustosuoja, 9. suuli. Nykyinen asuinpiha: omakotitalo 1979. Kuvassa näkymä raitilta vanhaan pihaan.

**Kuvaus:** Kylän halki kulkevan tien molemmin puolin sijoittuvassa Haiman tilakeskuksessa on näyttävä, tiiviisti rakennettu vanha asuinpiha, jonka rakennukset ovat pääosin 1800- ja 1900-luvun vaihteesta. Haiman talouspiha sijoittuu asuinpihan lounaispuolelle väljään muodostelmaan. Talousrakennukset ovat vanhaa vilja-aittaa lukuun ottamatta 1900-luvun alkupuolelta. 1900-luvun alkupuolella rakennetussa navetassa on useita laajennuksia. Tilan nykyinen asuinpiha, sen tiilivuorattu matala omakotitalo, jää omaksi kokonaisuudekseen tontin pohjoisreunalle.

**Toimenpidesuosituks:** Vanhan asuinpihan ja sen rakennusten säilyminen olisi hyvä turvata. Perinteisten rakennusten korjaus- ja muutostöissä tulisi käyttää perinteisiä, rakennusaikakauteen liittyviä materiaaleja, työtapoja ja teknisiä ratkaisuja. Tilan mahdollinen uudisrakentaminen tulisi sovittaa pihan rakennettuun ympäristöön mittakaavan, värien ja rakennusten sijoittelun suhteen.

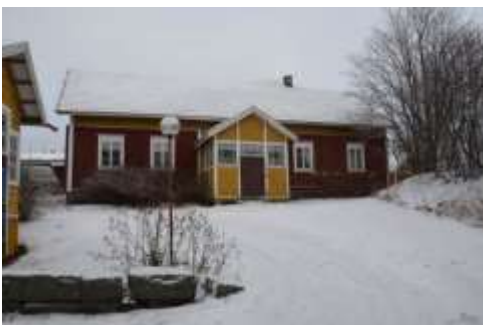
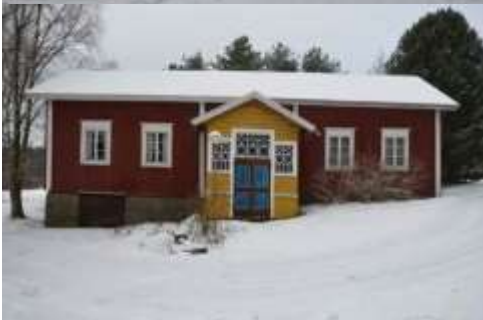
Kuvat: Haiman asuinrakennukset ja luhtiaitta

Asuinrakennukset on rakennettu lohkotuista kivistä tehdyille kivi-jalalle. Pitkänurkkaiset hirsirungot on vuorattu punaiseksi maalatulla peiterimavuorauksella. Päärakennuksessa (nro.1) on käytetty keltaista vintin päädyissä ja ulkovuorauksen yläosassa, vaakalistan yläpuolella. Ikkunat ovat molemmissa 6-ruutuiset, vuorilaudat klassistiset. Rakennuksissa on keltaiseksi maalatut umpikuistit, joissa on koristeelliset ruutuikkunat. Rakennuksista nro. 2 on aavistuksen koristeellisempi, mikä näkyy kuistin ikkunoiden ja ulkovuorauksen jäsentelyssä ja ulkovuorauksen yläpään kaarikoristeena sekä vintinpäädyn moniruutuisena koristeikkunana. Tiiviin rinnepihan etelärajalla on pitkänurkkainen luhtiaitta, vintinpäädyt ovat lautaa. Pihaan rakennukset ovat kaikki 1800-luvun loppupuolelta.

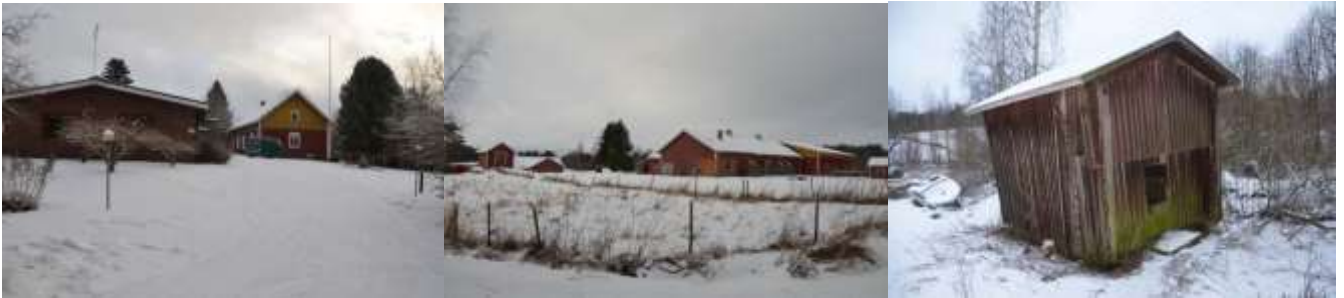
Kuvat: Haiman matala, tummalla tiilellä vuorattu asuinrakennus rakennettiin vanhan pihan ulkopuolelle. Raittimaisemaa hallitsee taustalla näkyvä vanha päärakennus, keskellä Haiman väljästi rakennettua, ajallisesti kerrostunutta talouspihaa. Oikealla Haiman vanhin rakennus, talouspihan laidalla oleva vilja-aitta.

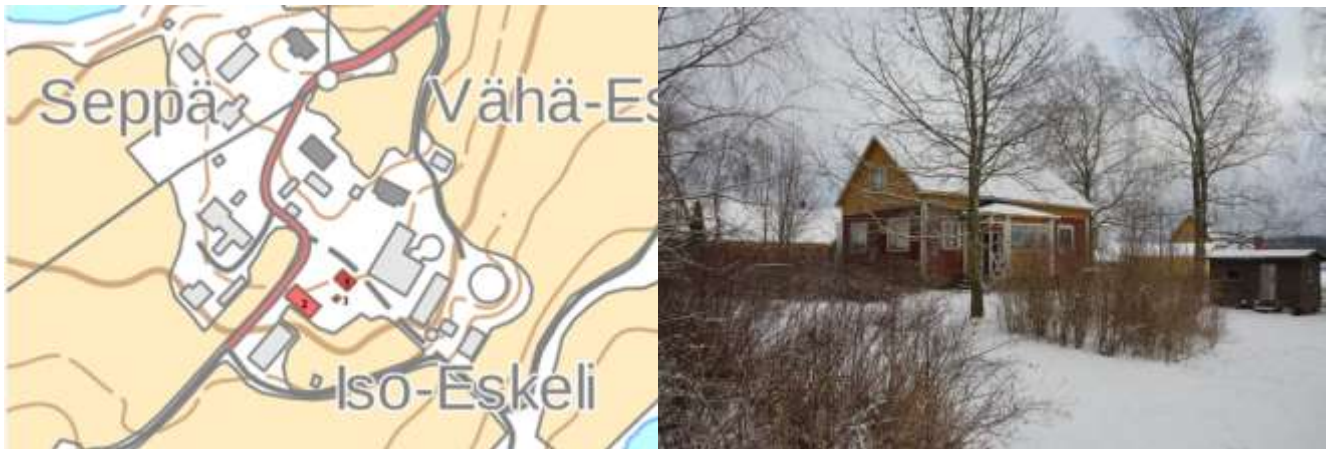
### 3.6.2 Isoeskeli (kanta/osatalo)

Kartta ja kuva: 1. asuinrakennus, 2. navetta, 3. sauna. Kuvassa Isoeskelin asuinrakennus ja pieni saunarakennus.

**Kuvaus:** Isoeskelin pieni pihapiiri jää nykyisin Vähäeskelin talouspihan keskelle saarekkeeksi. Puustoisella tontilla pihaa rajaavat kuutiomainen asuinrakennus ja pitkä hirsinavetta. Rakennukset ovat 1900-luvun alkupuolelta. Pihapiiri on nykyisin vapaa-ajan käytössä. Tontilla on lisäksi pieni saunarakennus.

**Toimenpidesuosituks:** Isoeskelin rakennukset ovat osa Sipsiön perinteistä, tiiviisti rakennettua kylämaisemaa. Asuinrakennuksen ja navetan säilymisellä olisi perinteistä kyläkuvaa säilyttävä vaikutus. Perinteisten rakennusten korjaus- ja muutostöissä tulisi käyttää perinteisiä, rakennusaikakauteen liittyviä materiaaleja, työtapoja ja teknisiä ratkaisuja. Pihapiirin mahdollinen uudisrakentaminen tulisi sovittaa pihan rakennettuun ympäristöön mittakaavan, värien ja rakennusten sijoittelun suhteen.

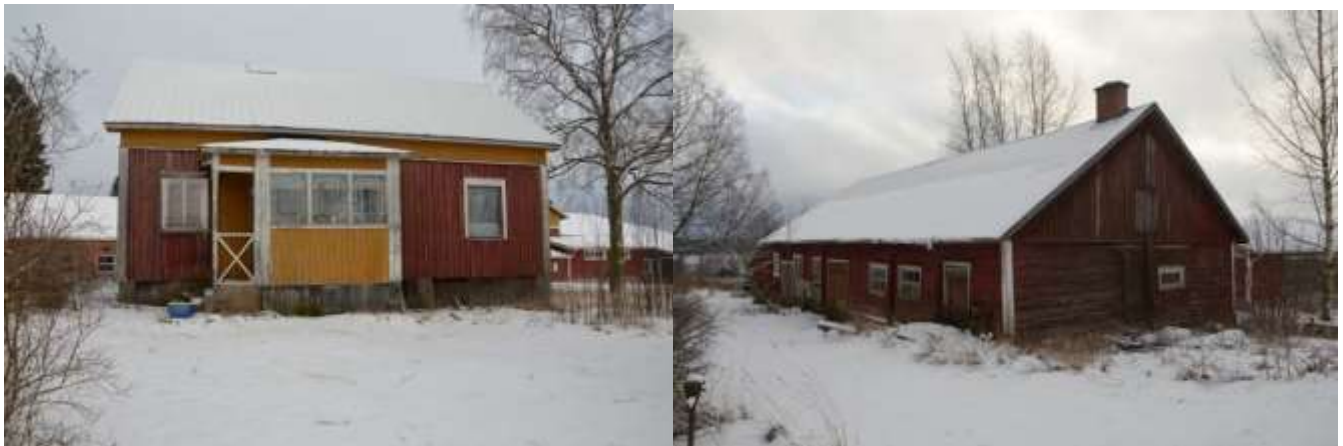
Pienellä kuistilla varustettu asuinrakennus on rakennettu lohkoituille nurkkakiville. Hirsirunko on vuorattu peiterimavuorauksella. Ikkunat ovat pääosin 6-ruutuiset, vuorilaudat edustavat uusklassismia. Osa ikkunoista on uusittu, vintinikkuna on sotien jälkeiseltä ajalta ja tuuletusikkunalla varustetut vaakaikkunat 1970-luvulta. Rakennuksessa on jyrkkäpiirteinen profiilipellillä varustettu satulakatto, umpiräystäät ja päädyssä kissanpenkit. Kuistissa on suuret 1800-luvun lopulle tyypilliset koristeikkunat. Rakennuksen nykyasu ja todennäköinen rakennusaika on 1920-luku.

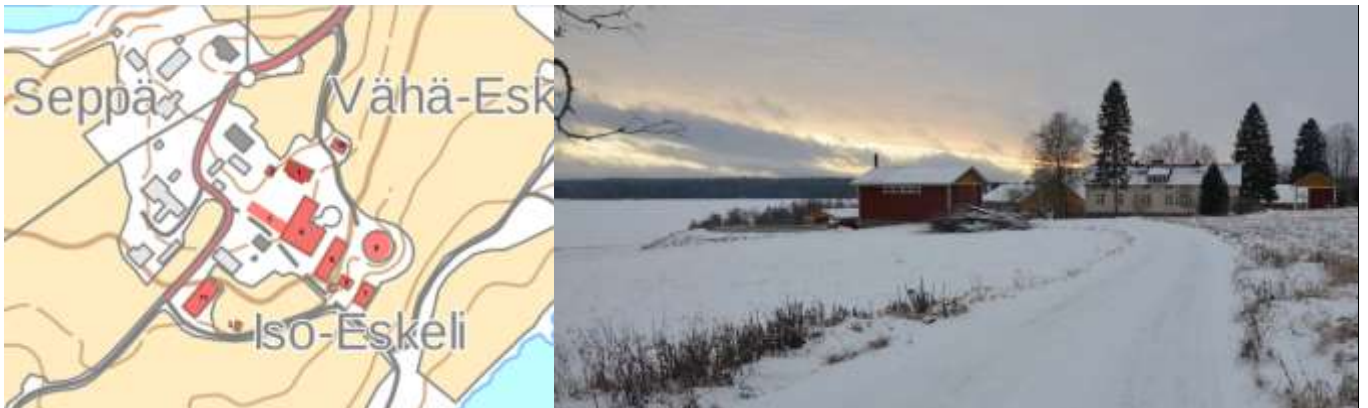
### 3.6.3 Vähäeskeli (kanta/osatalo)

Kartta ja kuva: 1. asuinrakennus 1905/1938. 2. luhtiaitta 1936/2011, 3. vilja-aitta 1700-l, 4. navetta 1934, 1978, 1994, 2004, 2011, lietesäiliöt 1977, 1993. 6. konehalli 1983, 1996, 6. konehalli 2006, 7. kuivurit 1999, 2013, 8. lietesäiliö 2004, 9. lämpökeskus 2005, 10. varistorakennus 2011. Vähäeskelin rakennuksia pohjoisesta kuvattuna. Rakennusten ohella Kyrösjärvi hallitsee kylätien maisemaa.

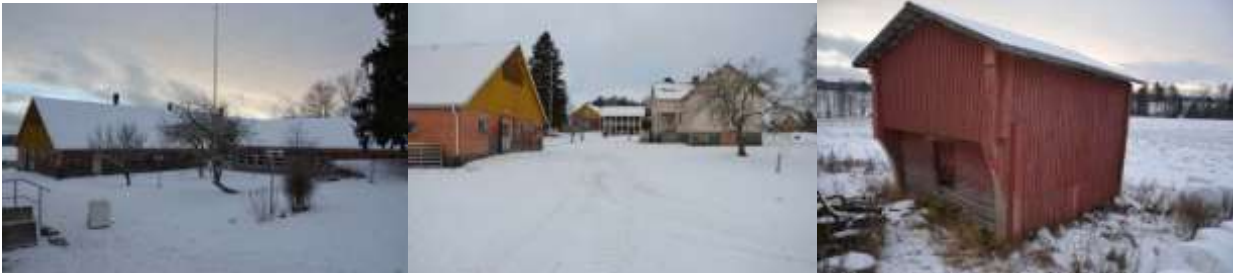
Kuvat: Vasemmalla 1930–2010 rakennettu navetta, keskellä näkymä pihaan itäpuolelta, navetta, luhti ja päärakennus. Oikealla vilja-aitta.

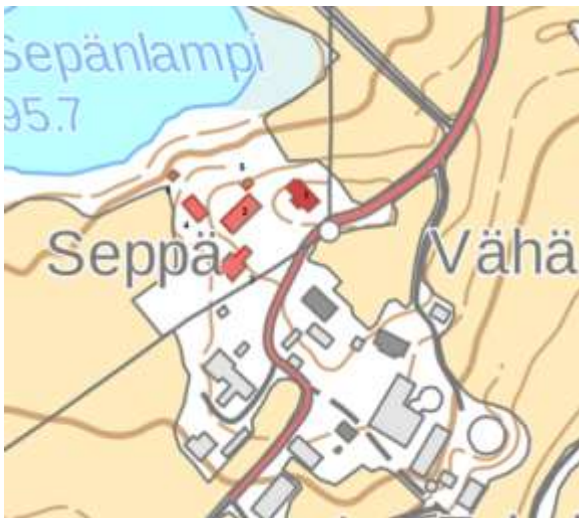
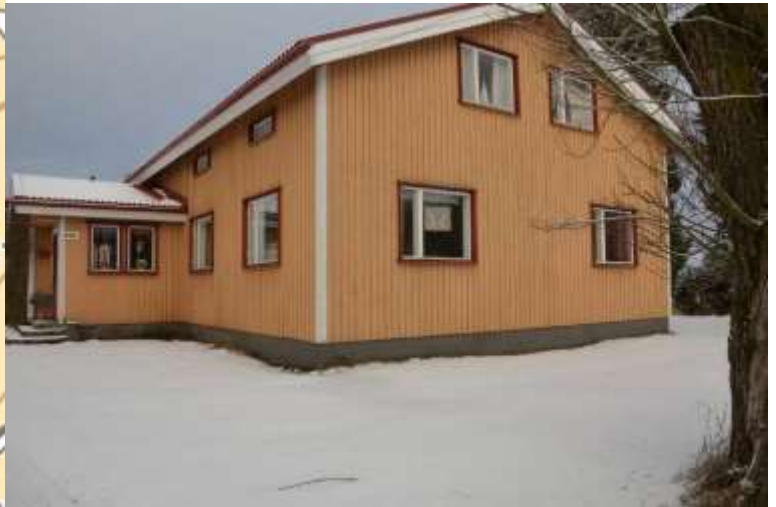
### 3.6.4 Seppä (kantatalo)

Kartta ja kuva: 1. asuinrakennus 1950-l, 2. kavinavetta 1920-l, 3-5 talousrakennuksia. Asuinrakennus raitilta kuvattuna. Rakennus kuisteineen on hyvä esimerkki sodan jälkeisestä päärakennuksesta, jossa näkyvät perinteet sekä ikkunoissa ja kuistissa ajan uudistukset.

**Toimenpidesuositukset:** Sepän vanhalla kylätontilla olevat rakennukset ovat osa Sipsiön rakennettua kylämaisemaa. Asuinrakennuksen ja navetan säilymisellä olisi perinteistä kyläkuvaan säilyttävä vaikutus. Perinteisten rakennusten korjaus- ja muutostöissä tulisi käyttää perinteisiä, rakennusaikakauteen liittyviä materiaaleja, työtapoja ja teknisiä ratkaisuja. Pihapiirin mahdollinen uudisrakentaminen tulisi sovittaa pihan rakennettuun ympäristöön mittakaavan, värien ja rakennusten sijoittelun suhteen. Sotien jälkeen rakennetun asuinrakennuksen ajalliset ominaispiirteet, värit, kuisti, ikkunajako, listoitus ym. yksityiskohdat tulisi huomioida tulevilla remonteilla.

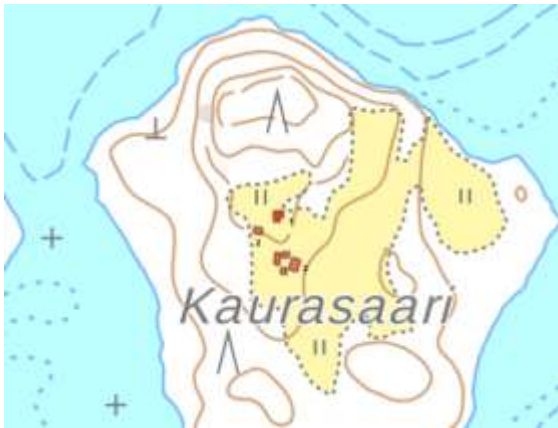
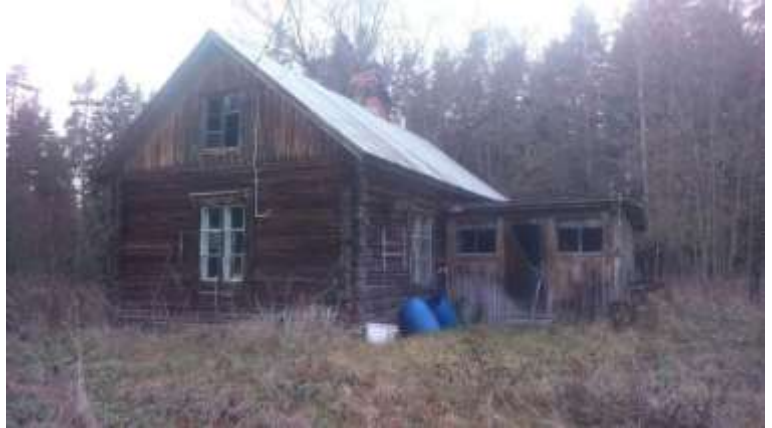
### 3.6.5 Kauramäki (saaritila)

Kartta ja kuva: 1. asuinrakennus, 2. talousrakennuksia. Kuvassa asuinrakennus eteläpuolelta kuvattuna. Kuisti on nuorempaa kerrostumaa.

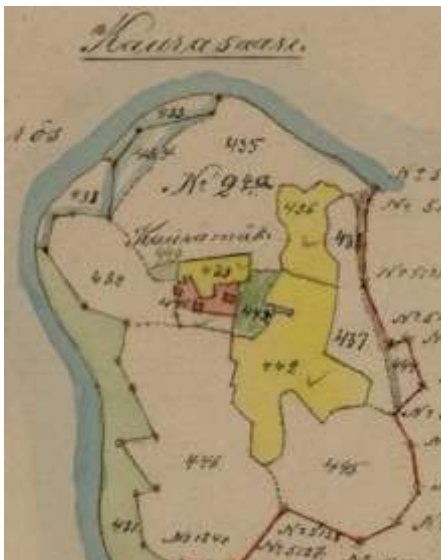
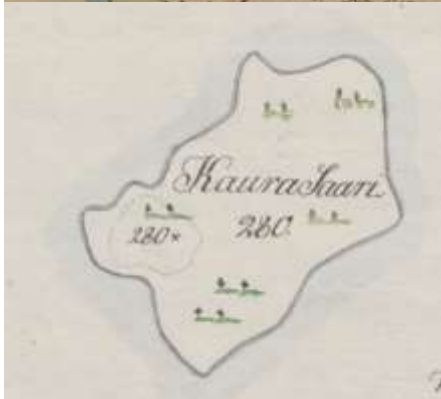
Kartta vasemmalla ylhäällä: Kauramäen pihapiiri ja pellot v. 1907. Lähde: Mittauskartta Haiman perintötalon kaikista tiluksista, varamaamittari Kristian Nordenswan 1907, Maanmittauslaitoksen kartta-aineisto, KTJ.

Kartta vasemmalla: Kaurasaari vuoden 1798 Isojakokartassa, KA. Karttapohjoinen ei ole oikein.

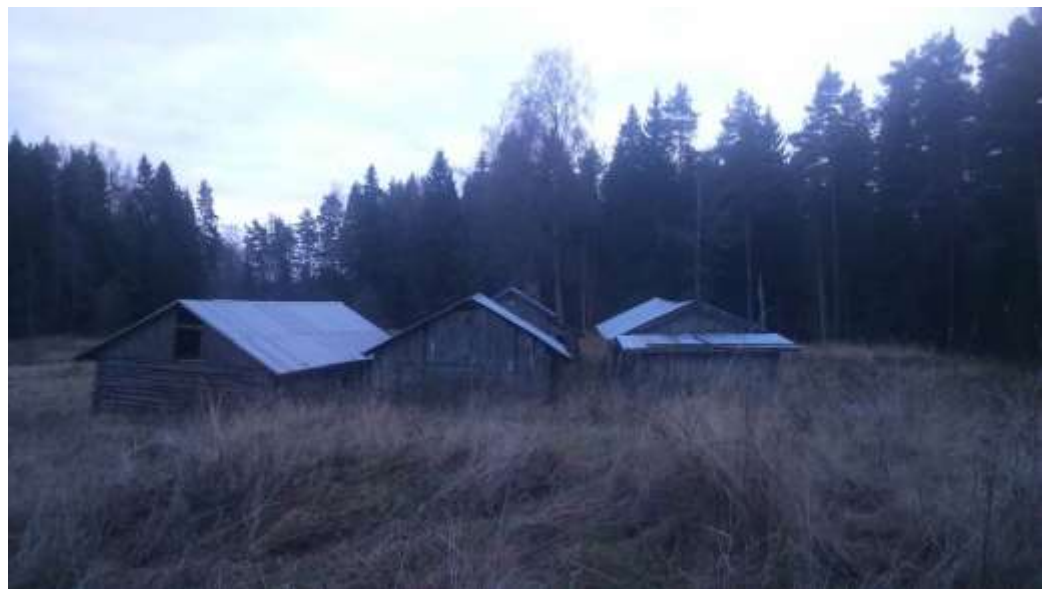
Kauramäen talousrakennusten ryhmä.

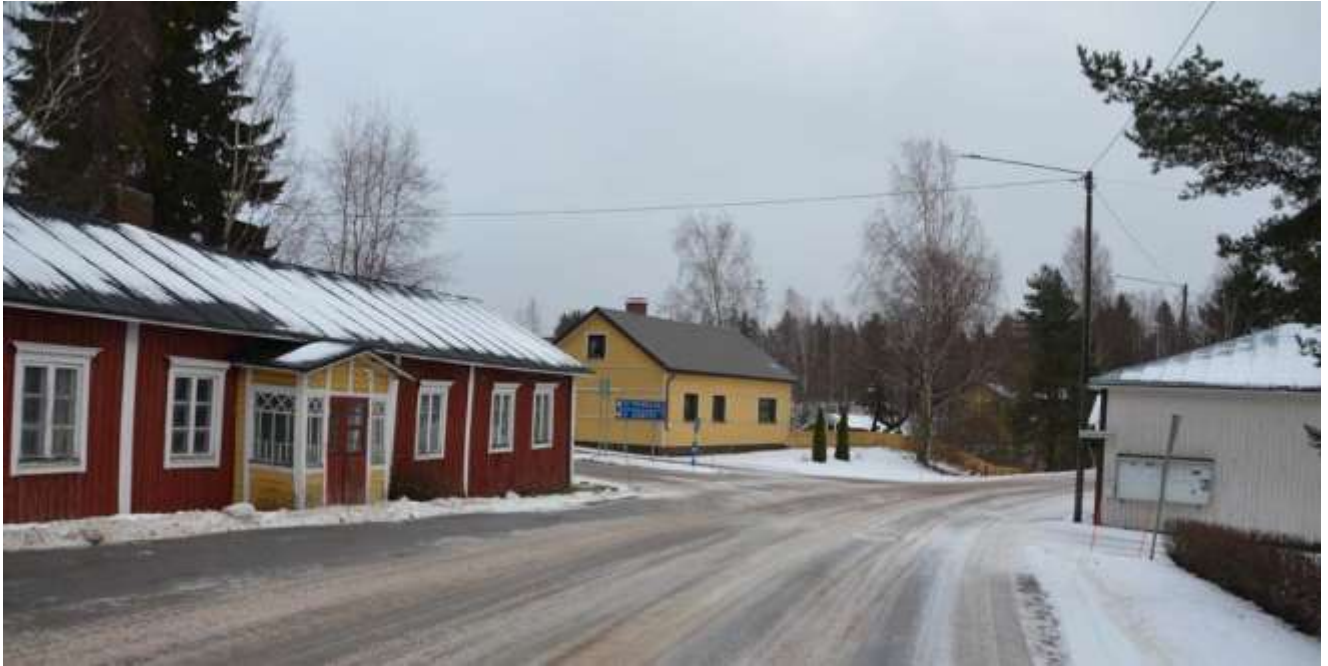
Kuva: Huopion raitin ja Luhalahden taajaman risteyksen kaupparakennukset ovat 1880-, 1930- ja 1950-luvuilta

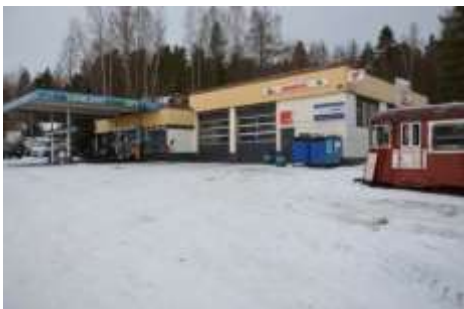
Kaava-alueella harvinaista modernia rakennustapaa ja autoliikenteen nousua edustaa Luhalahden huoltoasema. Vuonna 1963 perustetun huoltamon laatikomainen ulkomuoto ja julkisivun levy materiaalit edustavat 1960-luvun rakennusmateriaaleja. Rakentamisessa luovuttiin paikallisista ja perinteisistä materiaaleista, tilalle tulivat teolliset materiaalit. Keskittyvässä ja ketjuuntuvassa huoltoasematoiminnassa Luhalahden huoltamo edustaa nopeasti harvinaistuvaa ja katoavaa rakennuskantaa. Tankkauspuolella on nuorempi, ehkä 1980-luvulta. Rakennusta ei inventoitu.

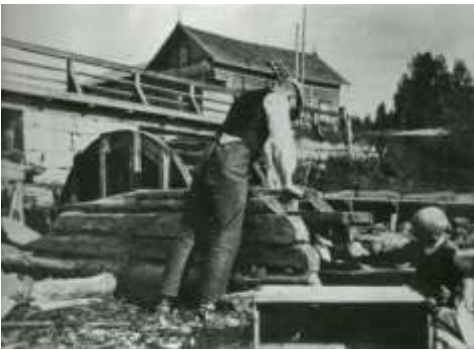
Vasemmalla Luhalahden

maantie ja sen lohkokivistä rakennettu silta eteläpuolelta kuvattuna. Vesivoimalla toimivan pärehöylän taustalla näkyy uittoränni ja Luhalahden vanhempi työväentalo. Uittoränni purettiin ja uusi työväentalo rakennettiin sotien jälkeen, nykyinen betonisilta on 1970-luvulta. Lähde: Ikaalinen Seuran arkisto.

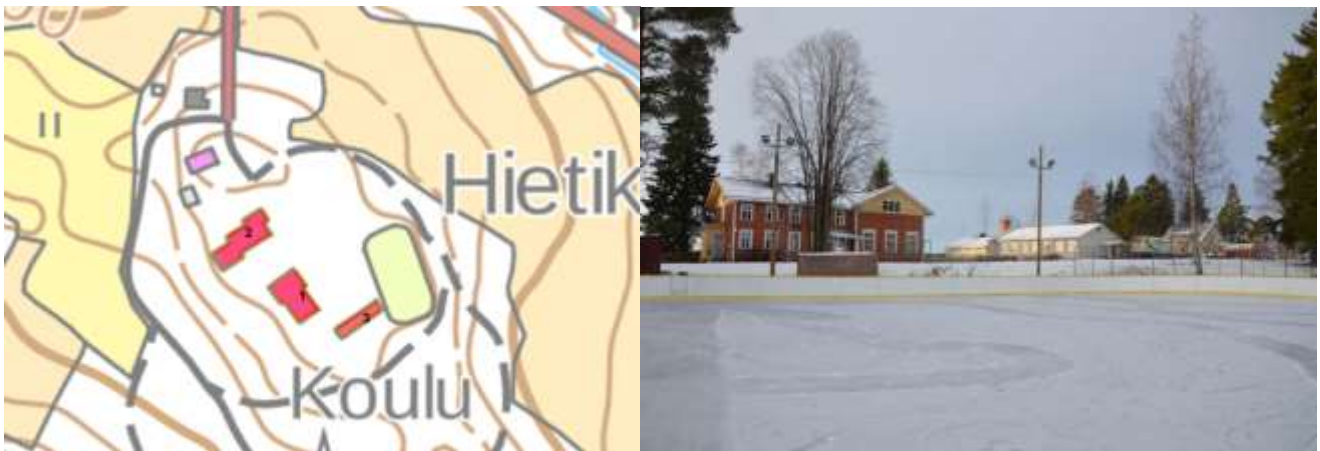
### 3.7.1 Luhalahden kansakoulu

Kartta ja kuva: koulurakennus 1903, 2. koulurakennus 1957, 3. talousrakennus n. 1900. Kuvassa koulurakennukset itäpuolelta kuvattuna, taustalla näkyy terveystalo.

**Toimenpidesuosituks:** Kahta eri rakennuskautta edustavat koulurakennukset tulisi säilyttää. Korjaustöissä tulisi huomioida rakennusten materiaalit, värit ja detaljit. Myös pihaa rajaava, vanhojen kansakoulujen tyypillinen talousrakennus tulisi säilyttää. Koulun näkyvä asema vesistö- ja raittimaisemassa tulisi säilyttää.

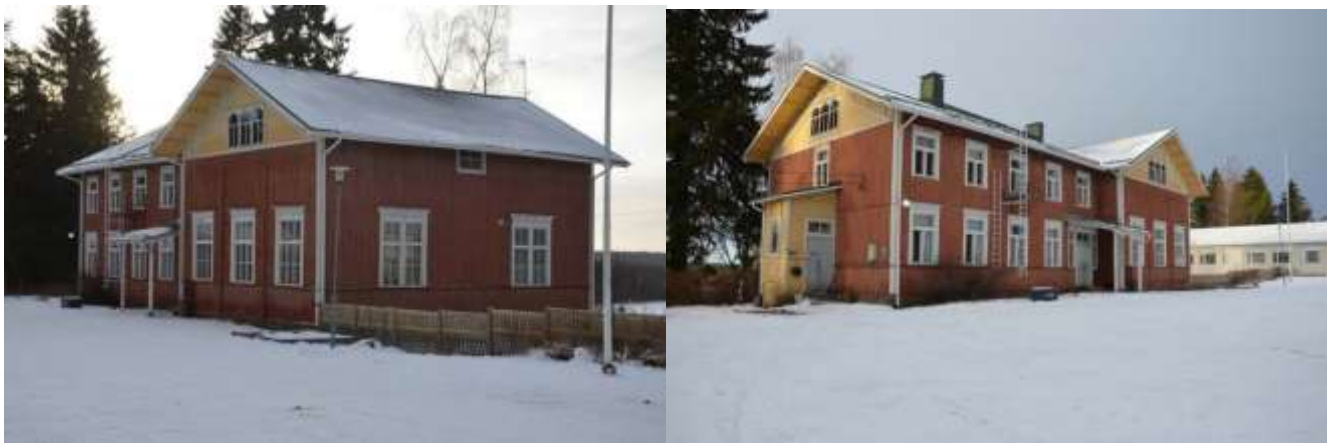
Kaksikerroksinen koulurakennus vuodelta 1901 on rakennettu lohkotuista kivistä tehdylle sokkelille. Hirsirunko on vuorattu peiterimavuorauksella. Rakennuksen kaakkoispäädyssä ovat opettajien asuintilat, luoteispäädyssä olevassa poikkipäädyssä koulun luokkatilat. Ikkunat ovat asuintiloissa 3-ruutuiset, T-jakoiset, luokkatiloissa korkeat ja moniruutuiset. Luoteispuolella on alakerran asuntoon liittyvä, koristeellinen avokuisti. Räystäissä ja ikkunoiden vuorilaudoissa on nähtävissä rakennusajan tyyli- ja keraamisia, lähinnä kertaustyyliä. Sisätiloissa on tehty muutoksia 1950-luvulla. Julkisivuun vaikuttavia muutoksia tehtiin 1969, kun pääoven suojaksi tehtiin katos ja ovi uusittiin. Samalla vanhat savupiiput purettiin.

**Säilyneisyys:** Hyvä. Koulurakennukset vuosilta 1903 ja 1957 ovat säilyttäneet ajalliset ominaispiirteensä ja sijaintinsa avoimen pihan yhteydessä. Myös pihaa rajannut vanha talousrakennus ulkohuoneineen on säilynyt. 1900-luvun alun koulurakennuksessa ja talousrakennuksessa on nähtävissä julkisivussa vaurioita. Pihaan liittyneet kasvi- ja peltomaat ovat kadonneet.

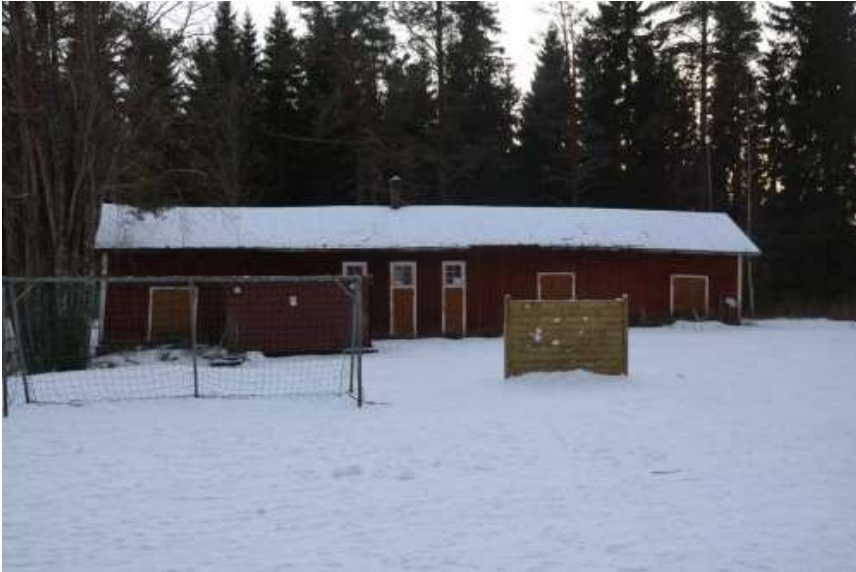
Kuva: Pihapiirissä on säilynyt vanhoihin koulupihoihin liittyvä, aika-kaudesta hyvin kertova hirsilautarakenteinen talousrakennus, jossa olivat koulun ulkohuoneet sekä omavaraistalouteen liittyvä, opettajien eläimille tarkoitettu pieni navetta. Palkan lisäksi opettajalle kuului varata lämmityspuut, pala peltoa ja pieni navetta.

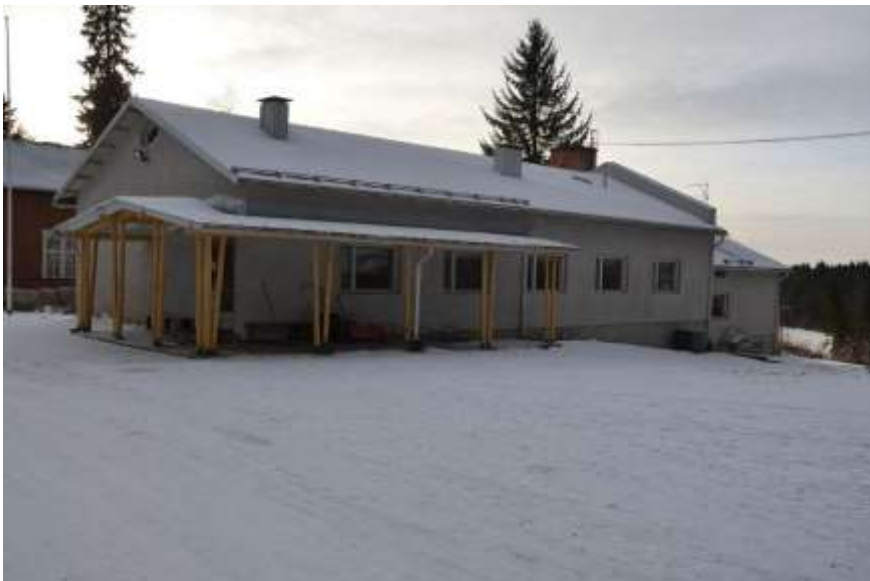
Julkisivut ovat säilyneet kohtuullisesti, sisätiloissa on tehty muutoksia 1983, jolloin WC-tiloja uudistettiin, sekä 1996, kun koulun asunnot muutettiin opetustilaksi ja perhepäivähoitotilaksi.

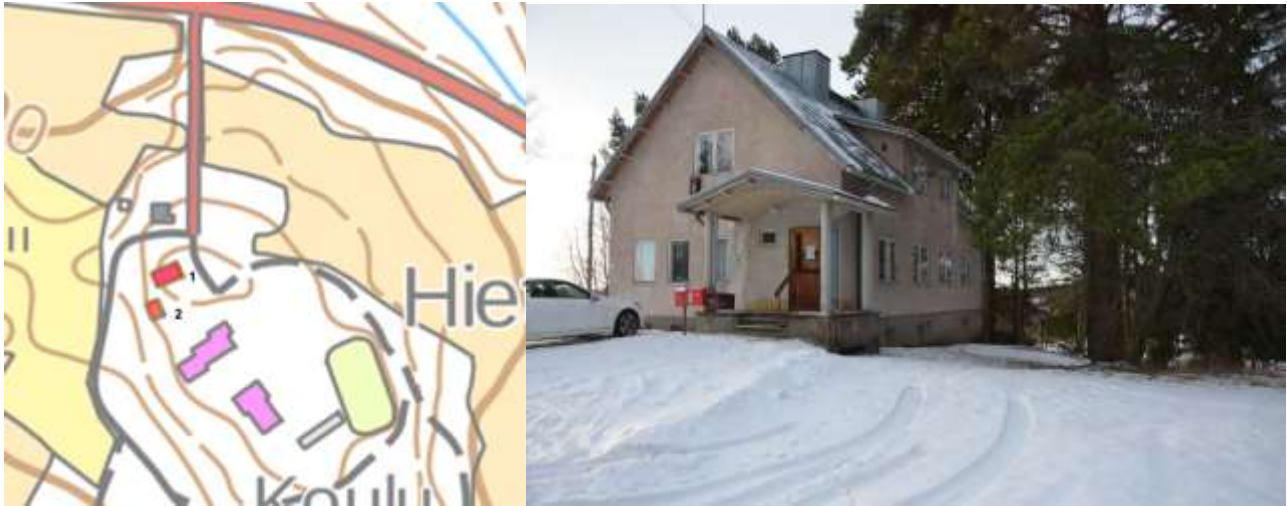
### 3.7.2 Terveystalo

Kartta ja kuva: 1. terveystalo 1950-I, 2. talousrakennus. Kuvassa rakennus koillisesta kuvattuna.

**Toimenpidesuosituks:** Terveystalon säilyminen tulisi turvata. Rakennuksen korjaus- ja muutostöissä tulisi käyttää perinteisiä, rakennusaikakauteen liittyviä materiaaleja, värejä, työtapoja ja teknisiä ratkaisuja. Vanhat rakennusosat, detaljit, tekstuuri ja kiinteä sisustus tulisi säilyttää. Pihapiirin mahdollinen uudisrakentaminen on sovitettava alueen rakennettuun ympäristöön mittakaavan, värien ja rakennusten sijoittelun suhteen.

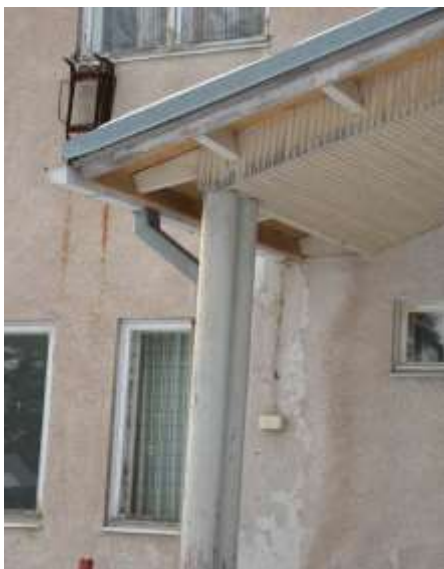
**Kuvaus:** Koulumäen pohjoisreunalle sijoittuvalla tontilla on vuoden 1950 vaiheilla valmistunut rapattu terveystalo ja sen puinen talousrakennus. Avoimen pihan eteläreunalla ovat Luhalahden koulurakennukset.

Puolitoistakerroksinen, kellarilla varustettu rakennus on rakennettu betonisokkelille. Pohjakerroksessa oli alkujaan tutkimus ym. tilat ja vinttitiloissa kaksi asuntoa. Rakennuksessa on jyrkkä satulakatto, joka on katettu konesaumattulla pellillä. Katon molemmilla lappeilla on räystäässä pulpettikattoinen valokaappi. Ikkunat ovat neliömäiset, 2-jakoiset, lisäksi päätyjulkisivussa on käytetty kapeita, 1-ruutuisia pystyikkunoita. Julkisivumateriaali on karkea, vaaleanruskea roiskerappaus. Rakennuksen sisäänkäyntiin liittyy neljän kaksoispilarin kannattama katos, jonka kaareva sisäkatto on paneloitu kapealla paneelilla.

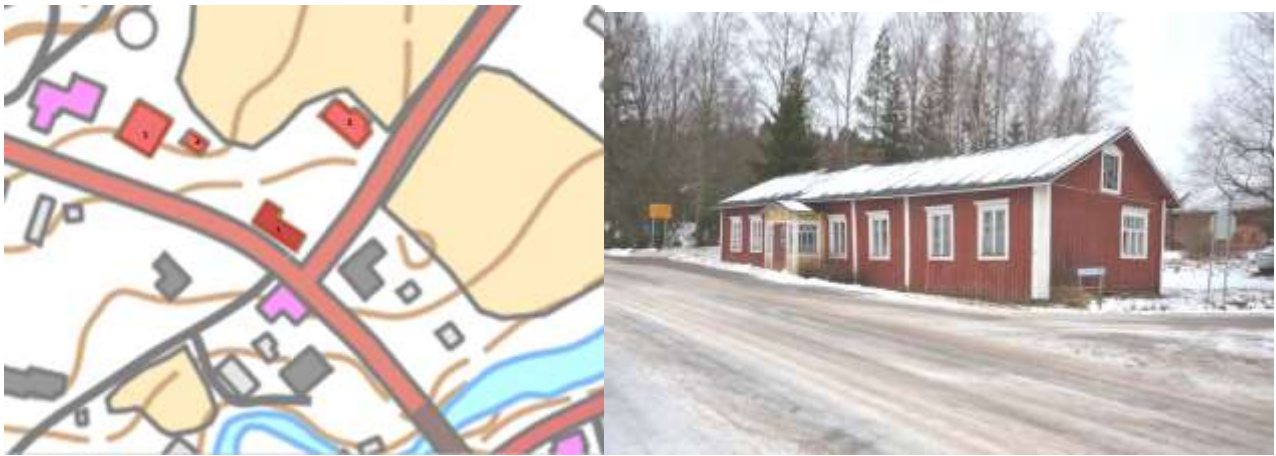
### 3.7.3 Heiskalan kauppa

Kartta ja kuva: 1.kaupparakennus n. 1900, 2. navetta 1950-l, 3. riihi, 4. talousrakennus. Kuvassa kaupparakennus Viljakkalaan, Parkanoon ja Kuruun johtavien teiden risteyksessä.

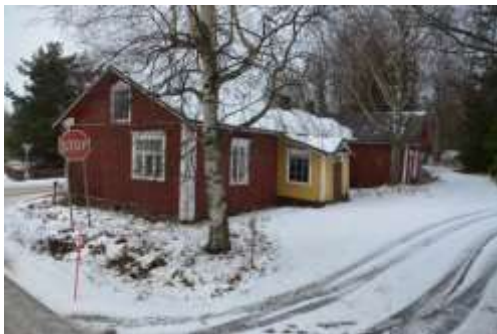
Asuin- ja kaupparakennus: Pitkä ja kapea asuin- ja kaupparakennus on rakennettu matalalle, luonnonkivistä tehdylle kivijalalle, jota on paikoin korjattu betonivalulla. Pitkänurkkainen hirsirunko on vuorattu punaiseksi maalatulla peiterimavuorauksella. Ikkunat ovat vanhat 6-ruutuiset. Päädyssä ja pihakuistien vintinpäädyissä on pienempiruutuiset, vinojaolla olevat ikkunat. Ikkunoiden vuorilaudoituksessa on piirteitä kertaus- ja nikkarityylistä. Rakennuksen satulakatto on katettu kolmiorimahuovalla. Rakennuksessa on Parkanontien puolella

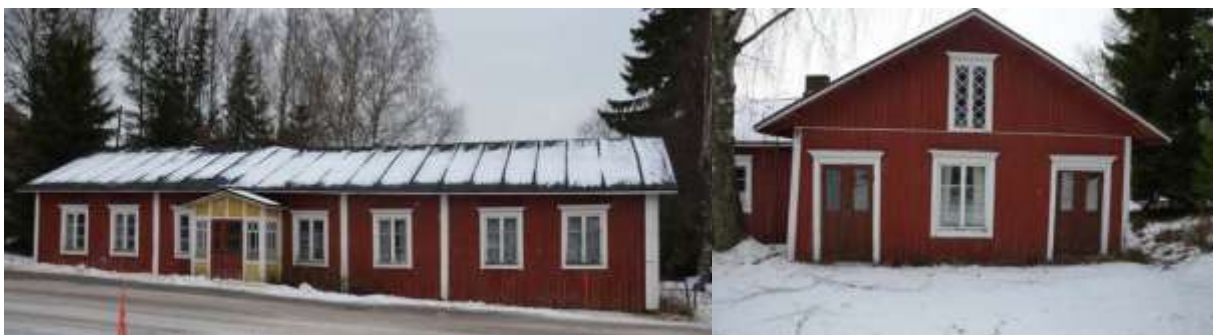
umpikuisti ja pihan puolella kaksi umpikuistia.

Kuvat: Tiejulkisivu ja pihapuolen poikkipääty. Rakennuksen väritys ja rakennustapa ovat rakennusajalle tyypilliset. Talonpoikaista perinnettä edustavat peiterimavuorauksen punainen, keltaista on käytetty paneloidussa vintinpäädyssä ja kuistissa koristeena. Nurkka-, jalka- ja ikkunalistojen valkoinen väri alkoi yleistyä 1920-luvulla.

**Toimenpidesuositus:** Heiskalan julkisivuiltaan hyvin säilynyt kaupparakennus tulee säilyttää. Pihapiirin muilla rakennuksilla navetalla ja riihellä on merkitystä pihan rajaajina ja osana tiemaisemaa. Kaupparakennuksen perinteiset materiaalit ja rakennusosat, peiterimavuoraus, ikkunat ja kuistit tulisi säilyttää. Korjaus- ja muutostöissä tulisi käyttää perinteisiä, rakennusaikakautteen kuuluvia materiaaleja, työtapoja ja teknisiä ratkaisuja. Pihapiirin mahdollinen uudisrakentaminen on sovitettava alueen rakennettuun ympäristöön mittakaavan, värien ja rakennusten sijoittelun suhteen.

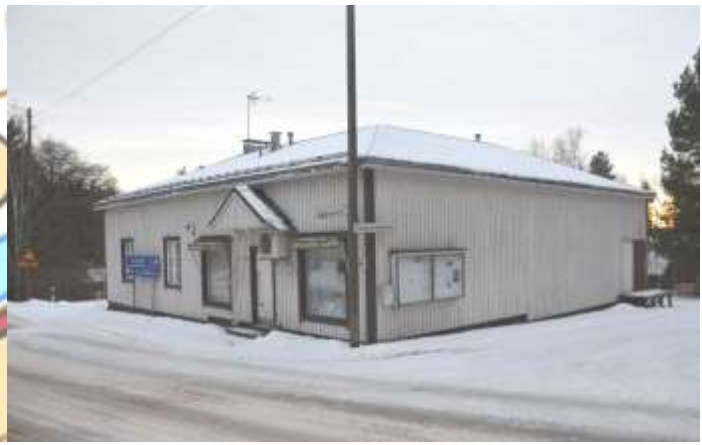
Kartta ja kuva: 1. kaupparakennus 1930-l, 2. talousrakennus. Kuvassa kaupparakennus pohjoispuolelta kuvattuna.

**Kaupparakennus:** Yksikerroksinen, aumakattoinen vinkkelirakennus on rakennettu matalalle betonisokkelille. Runko on vuorattu valkoiseksi maalatulla peiterimavuorauksella. Ikkunat ovat 6-ruutuiset, pohjoiskulmalla olevan sisäänkäynnin molemmin puolin on kaksi suurehkoa, yksiruutuista näyteikkunaa. Sisäänkäynnin näyteikkunat ovat alkujaan olleet neliruutuiset. Aumakatto on katettu konesaumattulla pellillä. Kaupan alkuperäinen väri on ollut tumma, mahdollisesti punamulta.

**Toimenpidesuosituks:** Osuuskaupan säilyminen tulisi turvata. Rakennuksen korjaus- ja muutostöissä tulisi käyttää perinteisiä, rakennusaikakauteen liittyviä materiaaleja, työtapoja ja teknisiä ratkaisuja. Vanhat rakennusosat ja kiinteä sisustus tulisi säilyttää. Tulevissa julkisivukunnostuksissa alkuperäisen asun ja värityksen palauttamista voisi harkita.

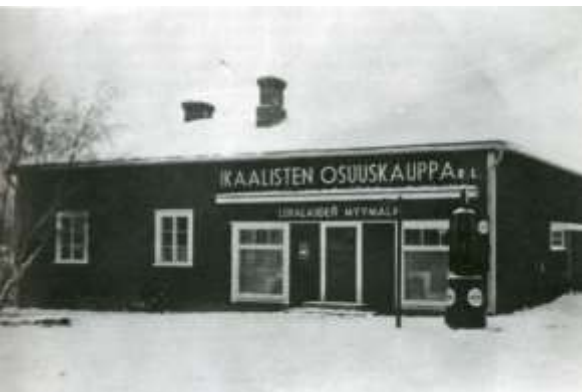
Kuvassa osuuskauppa vanhassa asussa. Julkisivun jäsentely on säilynyt nykypäiviin, joskin pääoven ja näyteikkunoiden yläpuolella oleva, funktionalismia henkivä kapea katos on korvattu satulakattoisella katoksella. Autoistuminen näkyy kaupan julkisivussa, osuuskauppa myi myös polttoainetta, kulmalla näkyy tankkauspiste. Kuva: Ikaalisten entisten emäpitäjän historia osa IV

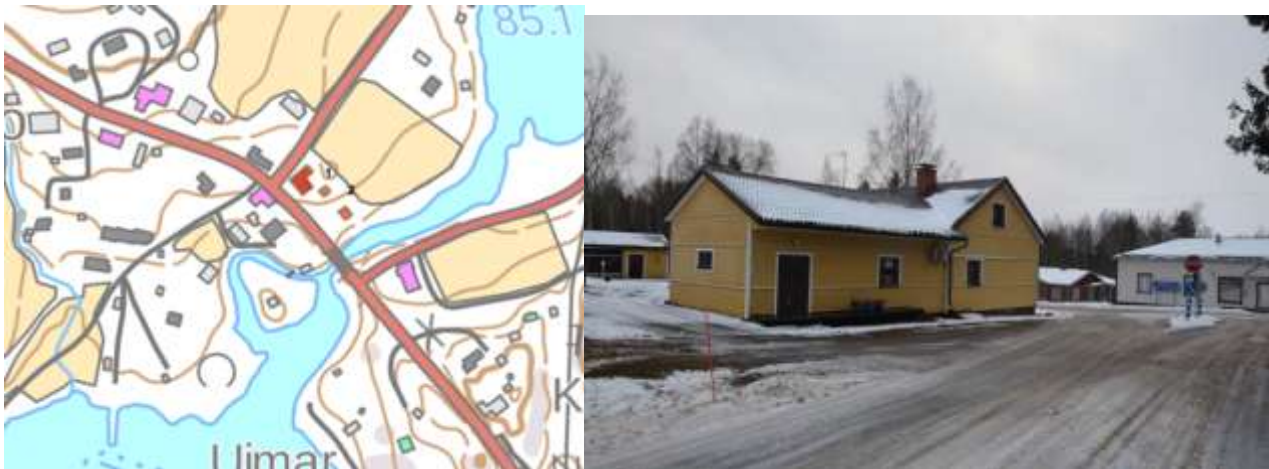
Kartta ja kuva: 1. kauppa- ja asuinrakennus, 2. piharakennuksia. Kuvassa kaupan varastosiipeä, johon liittyy edelleen matala lastaussilta.

**Toimenpidesuositukset:** Ei suosituksia, rakennuksen kauppa- ja rakennusajan piirteet olisi hyvä huomioida tulevissa julkisivuremonteissa.

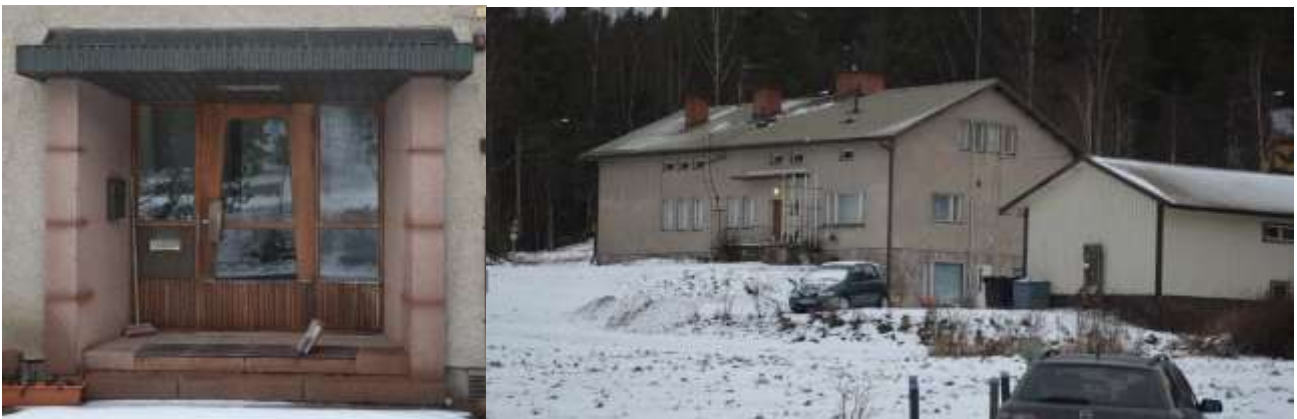
**Kuvaus:** Asuin- ja liiketiloja käsittävässä puolitoistakerroksisessa rakennuksessa on roiskerapattu tiilirunko. Rinteeseen rakennetun rakennuksen betonisokkeli on pinnoitettu vaalealla liuske kivellä, saumaustaasti on punaista. Pankkitilat ovat ensimmäisessä kerroksessa, kellarissa on itäpäädyssä suurilla näyteikkunoilla varustettu liiketila. Ikkunat ovat yksiruutuisia vaakaikkunoita, tuuletusikkunalla. Pankkitiloissa ja vinttikerroksessa on käytetty kapeita pystyikkunoita. Satulakatto on katettu betonitiilellä. Julkisivusta hieman sisäänvedetty pääsisäänkäynti on rakennuksen julkisivun keskellä. Sitä on korostettu punagraniitista tehdyllä kehysellä ja kuparilla päällystetyllä pienellä katoksella. Ulko-ovi on lakattua mäntyä ja lasia. Pihapuolella on sisäänkäynnin yhteydessä terassi, jota rajaa metalliaita ja pieni lippamainen katos. Rakennuksessa on puurakenteiset avoräystäät, kattotuolien päihin on sahattu pieni pykälä. Satulakatto on katettu tiilikuvioidulla profiilipellillä. Itäpuolelle jää pankin puurakenteinen talousrakennus.

**Kuvat:** Pankin sisäänkäynti on tehty edustavaksi, hyvin säilyneessä ja ajalle tyyppillisessä kokonaisuudessa on käytetty hienoksi hakattua punagraniittiä, kuparia, lakattua puuta ja lasia. Oikealla olevassa kuvassa pankki ja sen talousrakennus pihan puolelta kuvattuna. Pihan puolella ajalle tyyppillisiä rakennusosia edustavat lippamainen katos ja terassin metalliaita.

**Toimenpidesuosituks:** Entisen säästöpankin asema raittimaisessa tulisi huomioida tulevaisuudessa maankäyttösuunnitelmissa. Rakennuksen korjaus- ja muutostöissä tulisi käyttää perinteisiä, rakennusaikakauteen liittyviä materiaaleja, työtapoja ja teknisiä ratkaisuja. Vanhat rakennusosat, julkisivujen detaljit ja kiinteä sisustus tulisi säilyttää. Pihapiirin mahdollinen uudisrakentaminen tulisi sovitettava alueen rakennettuun ympäristöön mittakaavan, värien ja rakennusten sijoittelun suhteen.

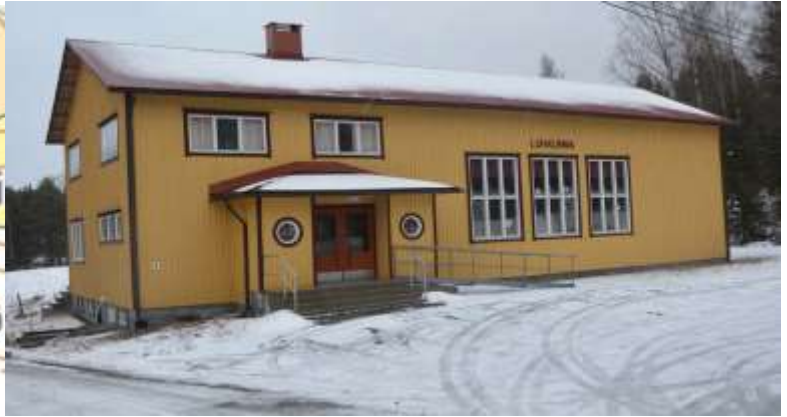
Kartta ja kuva: 1. Työväentalo, 1956. Rakennuksen pääjulkisivu Luhalahdentien puolelta kuvattuna.

Salin ja kaksikerroksisen ravintola- ja asuinosaan käsittävä rakennus on rakennettu matalalle betonisokkelille. Kellarissa on entinen putka, joka on muutettu kuntosaliksi. Rakennuksen runko on vuorattu peiterimavuorauksella, vuoraus on maalattu keltaiseksi, nurkka-, ikkuna ja ovilistat ovat ruskeat. Satulakatto on katettu profiilipellillä, ja siinä on avoräystäät. Ikkunat ovat kaksikerroksisessa osassa vaakaikkunat, kolmijakoiset, saliosan eteläpuolella kookkaat 6-ruutuiset ikkunat. Ikkunat ovat alkuperäiset lukuun ottamatta salin ikkunoita, jotka on uusittu. Sisäänkäynti on eteläpuolella, talon länsipäädyssä. Sisäänkäyntiä suojaa aumakattoinen umpikuisti, jonka julkisivussa on kaksi pyöreää ikkunaa. Ulko-ovet ovat puuta ja lasia, kahva on ajalle tyyppinen, pitkä metalli- ja puurakenteinen. Ovesa ja sisäänkäynnin syvennyksen yhteydessä on käytetty kapeaa panelointia. Alkuperäisiä betoniportaita on jatkettu, jotta 2000-lukua edustava metallirakenteinen pyörätuoliluiska on saatu rakennettua.

**Toimenpidesuosituks:** Työväentalon säilyminen ja näkyvä asema raittimaisemassa tulisi turvata. Rakennuksen korjaus- ja muutostöissä tulisi käyttää perinteisiä, rakennusaikakauteen liittyviä materiaaleja, työtapoja ja teknisiä ratkaisuja. Vanhat rakennusosat ja kiinteä sisustus tulisi säilyttää. Pihapiirin mahdollinen uudisrakentaminen on sovitettava alueen rakennettuun ympäristöön mittakaavan, värien ja rakennusten sijoittelun suhteen.

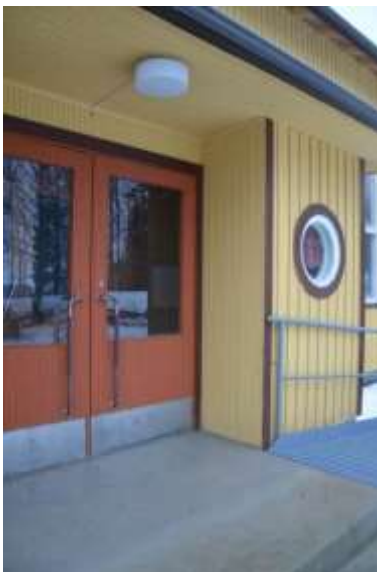
Kuva: Sisäänkäynnissä on käytetty ajalle tyyppistä panelointia ovissa ja katoksessa, ajan piirteitä ovat myös pyöreät ikkunat.

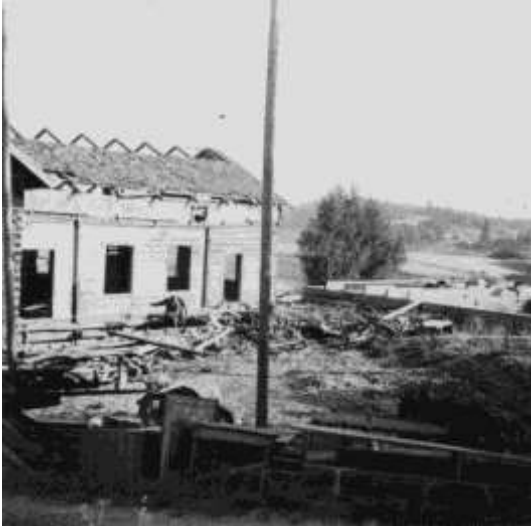
Kuva: Vanhaa työväentaloa puretaan elokuussa 1955, oikealla näkyy nykyisen työväentalon rakennustyömaa, josta on jo valmistunut rakennuksen sokkeli. Lähde: M011-1389365[1] Musketti, Museovirasto (Finna).

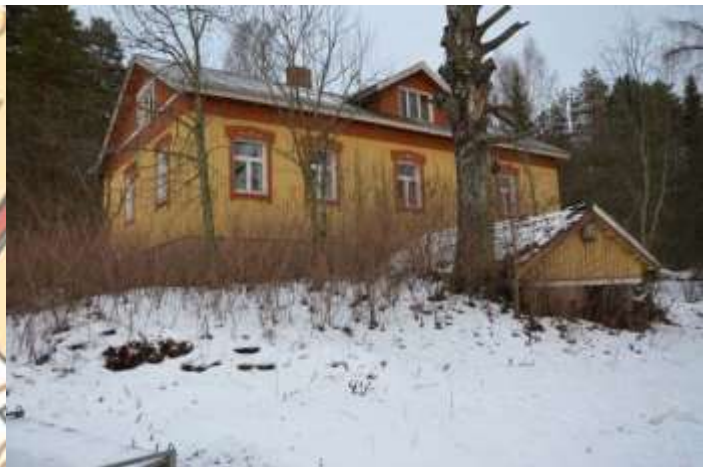
Kartta ja kuva: 1. asuinrakennus n. 1900–1930-l, 2. aittarivi 1900-l, 3. navetta 1900-l, 4. varasto n. 1900, 5. talusrakennus, 6. varasto n. 1970. Kuvassa ovat asuinrakennus ja varastorakennus raitilta kuvattuna.

Asuinkäytön lisäksi pankkina toiminut rakennus on rakennettu lohkotuista kivistä tehdylle kivijalalle. Rakennukseen sisältyy eri rakennusvaiheita, sitä on mm. laajennettu pihan puolelta 1930-luvulla. Rakennuksen hirsirunko on vuorattu keltaiseksi maalatulla pystypaneloinnilla, yläosa on ruskeaksi maalattu. Ikkunat ovat T-jakoiset. Rakennuksen ulkovooraus, ikkunat, ovet, vuorilaudat on uusittu 1990-luvulla vanhan mallin mukaan.

**Toimenpidesuositukset:** Mäki-Heiskalan asema raittimaisessa tulisi huomioida tulevissa maankäyttösuunnitelmissa. Asuin- ja talousrakennusten korjaus- ja muutostöissä tulisi käyttää perinteisiä, rakennusaikakauteen liittyviä materiaaleja, värejä, työtapoja ja teknisiä ratkaisuja. Pihapiirien mahdollinen uudisrakentaminen tulisi sovitettava alueen rakennettuun ympäristöön mittakaavan, värien ja rakennusten sijoittelun suhteen
