## Ikaalisten kaupunki

### ISORÖYHIÖN, SIPSIÖN, HELTEEN JA LUHALAHDEN KYLIIEN KULTTUURIYMPÄRISTÖJÄ

Iso-Röyhiön, Luhalahden rantaosayleiskaavan ra-  
kennusinventointi ja kulttuurimaisemat

**31.05.2017**

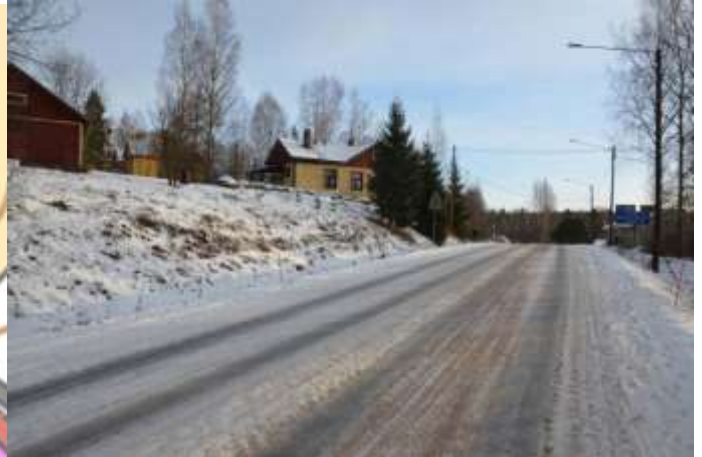
Kartta ja kuva: 1:asuinrakennus 1920-l/1990-l, 2 talousrakennus 1920-l, 3. autotalli 1990-l. Kuvassa Mäensivun pihapiiri Luhalahdentien varrella.

Asuinrakennus käsittää 1920-luvulla rakennetun huoneen ja keittiön sekä 1990-luvulla tehdyn laajennuksen, jossa on uusi keittiö ja pesutilat. Vanha osa on rakennettu huolellisesti tehdyille kivijalalle, johon kuuluu kivinen kellaritila. Runko on lyhytnurkkainen hirsirunko. Rakennusta laajennettiin 1990, jolloin uusi siipiosa ja vanha osa vuorattiin asuinkekkosen osalta keltaiseksi maalatulla lomalaudoituksella. Vinttitilat, päädyt ja sivut ovat kapeaa vaakalautaa ja punaiseksi maalatut. Laajennuksen yhteydessä rakennuksen ikkunat uusittiin, joskin vanhan, T-jaon mukaan. Ikkunat, vuorilaudat ja nurkkalistat ovat ruskeaksi maalatut. Uudisosassa on terassi ja pulpettikattoinen lasikuisti. Rakennuksen satulakatto on katettu tiilikuvioidulla profiilipellillä.

**Toimenpidesuosituks:** Pihapiiri ja sen rakenne, mittakaava ja asema tiemaisemassa tulisi säilyttää. Asuinrakennuksen tulevissa korjaus- ja muutostöissä olisi hyvä harkita alkuperäisen tai vastaavan asun palauttamista.

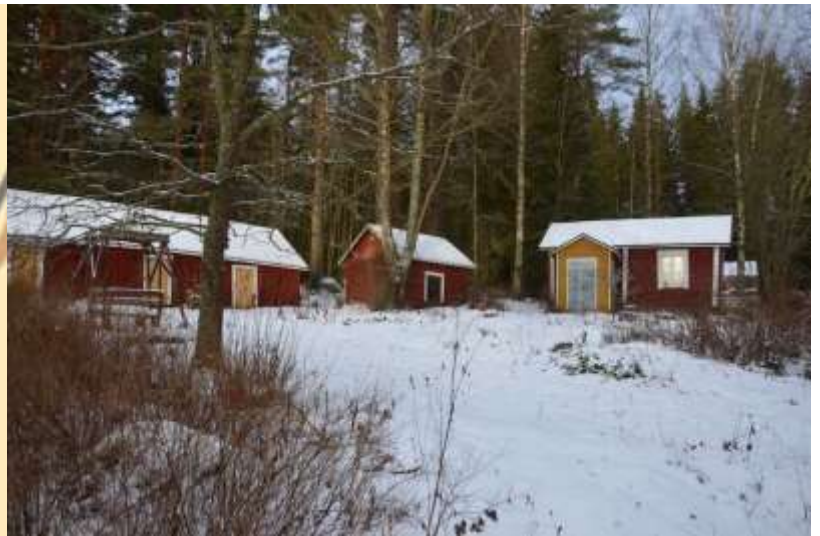
Kartta ja kuva: 1. asuinrakennus, 2. aitta, 3. talousrakennus, 4. sauna ja 5. ulkokuone. Pihapiiri kuvattu eteläpuolelta. Koiviston pohjoispuolelle sijoittuu vastaava Huopion pihapiiri.

**Kuvaus ja historia:** Koiviston metsäiseen mäenrinteeseen rakennetussa, etelään aukeavassa pihapiirissä on pieni huoneen ja porstuan käsittävä asuinrakennus ja neljä talousrakennusta 1900-luvun alkupuolelta. Koiviston tontti on erotettu Mäki-Heiskalasta 1958.

**Toimenpidesuositukset:** Pihapiirin perinteisten ominaispiirteiden säilyminen olisi hyvä turvata. Rakennusten korjaus- ja muutostöissä tulisi käyttää perinteisiä, rakennusaikakauteen liittyviä materiaaleja, työtapoja ja teknisiä ratkaisuja. Vanhat rakennusosat ja kiinteä sisustus tulisi säilyttää. Pihapiirin mahdollinen uudisrakentaminen tulisi sovitettava alueen rakennettuun ympäristöön mittakaavan, värien ja rakennusten sijoittelun suhteen.

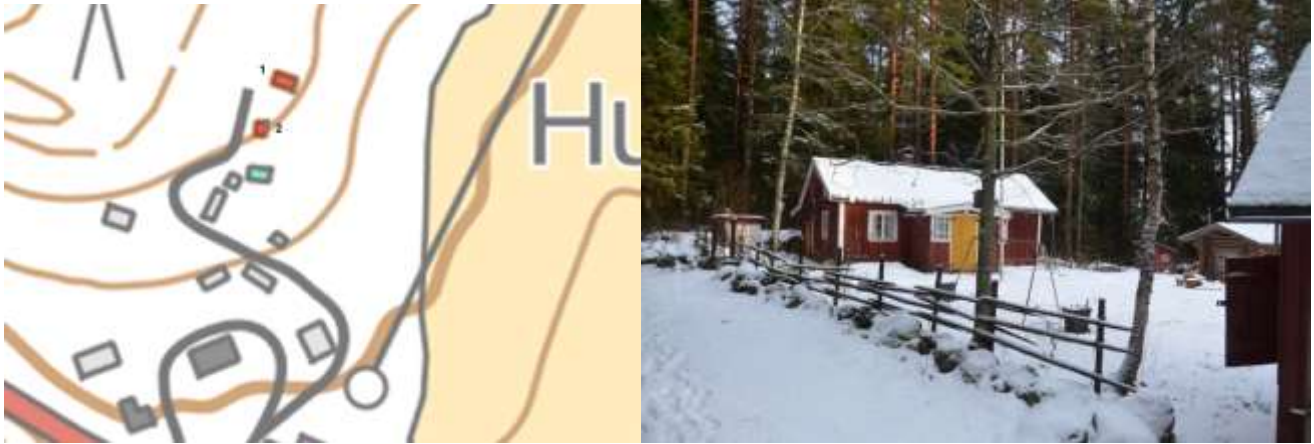
Kartta ja kuva: 1. asuinrakennus, 2. sauna. Pihan itäreunalla on ulkokuone ja uudehko puuvarasto. Pihapiiriä rajaa kiviaita ja riukuaita. Kuvassa Huopion asuinrakennus. Koiviston vastaava pihapiiri sijoittuu Huopion eteläpuolelle.

**Kuvaus ja historia:** Metsärinteeseen rakennetussa pihapiirissä on pieni, paritupamainen asuinrakennus ja sen talousrakennus, Pihaa rajaa tontin raivauksessa syntynyt kiviaita. Huopion tontti on erotettu Mäki-Heiskalasta 1926.

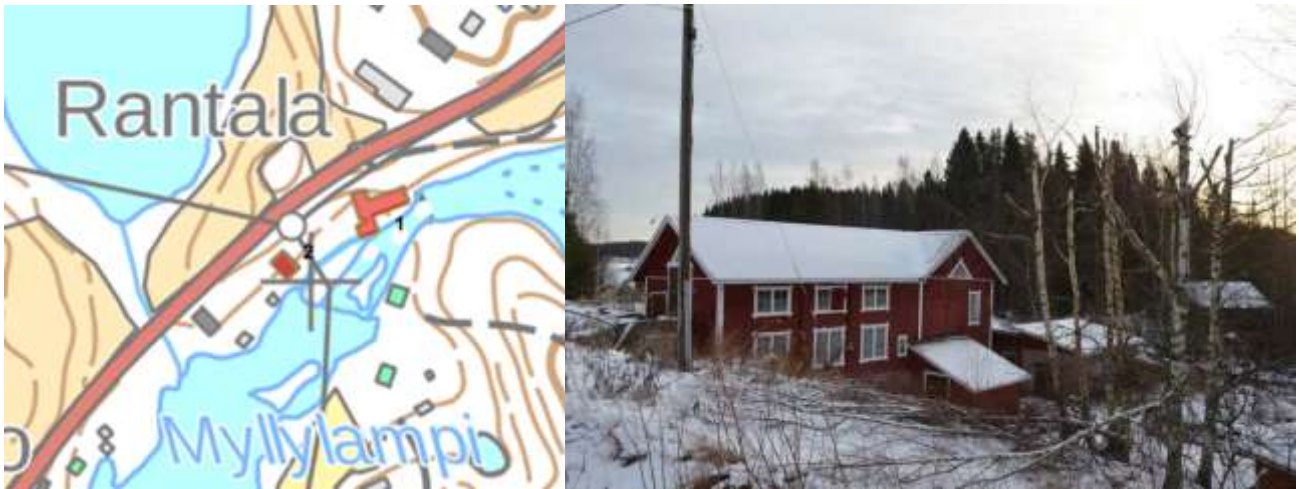
Kartta ja kuva: 1. mylly-, saha- ja sähkölaitos n. 1900/1920-l, 2. asuinrakennus/kesäasunto 1980-luku. Myllyn rakenteita on myös kivellä vuorattu kanava sen alapuolella.

**Toimenpidesuosituks:** Myllyn ja kanavan säilyminen ja hallitseva asema koski- ja tiemaisemassa tulisi turvata. Rakennuksen korjaus- ja muutostöissä tulisi käyttää perinteisiä, rakennusaikakauteen liittyviä materiaaleja, työtapoja ja teknisiä ratkaisuja. Vanhat rakennusosat ja kiinteä sisustus tulisi säilyttää.

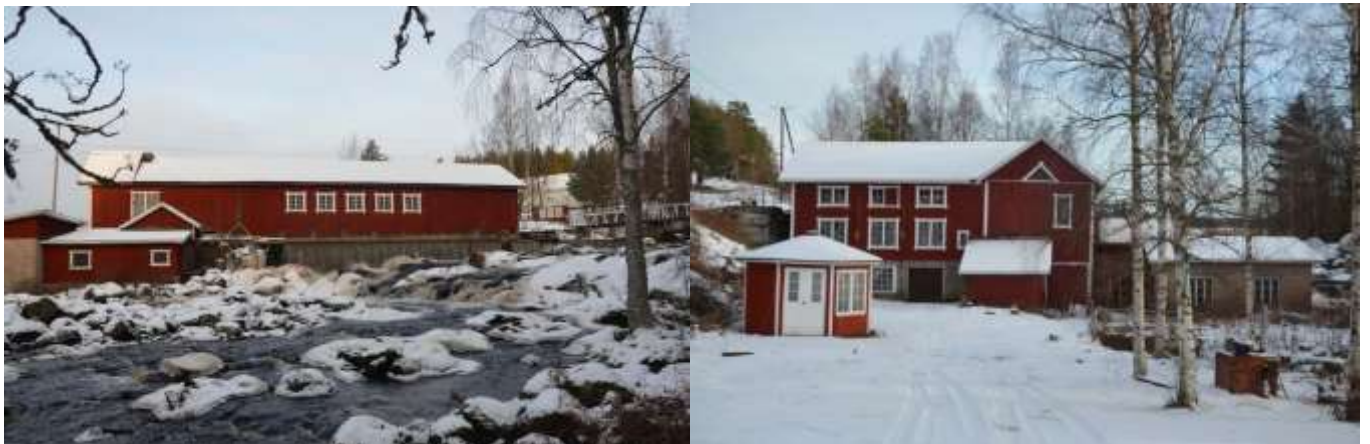
Kuvat: Rakennus etelä- ja lounaispuolelta.

**Säilyneisyys:** Hyvä, 1920-luvun asu pääpiirteissään säilynyt, muuntajatorni purettu ja rakennukseen on tehty pieni lisäosa.

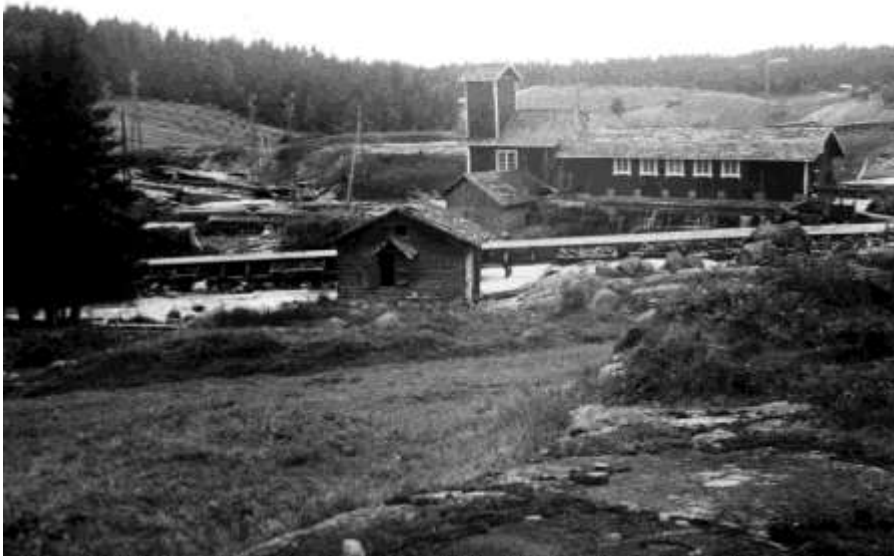
Kuva: Koskessa on ollut useita myllyjä ennen nykyistä. Osuuskunnan saha, sähkölaitos ja mylly vuonna 1930. Etualalla näkyy Yläkosken tukkiränni ja Inkulaisten vuoromylly. Nykyisin etualan niitty ja kallio ovat metsittyneet. Kuva: E.Heiskala 1930.

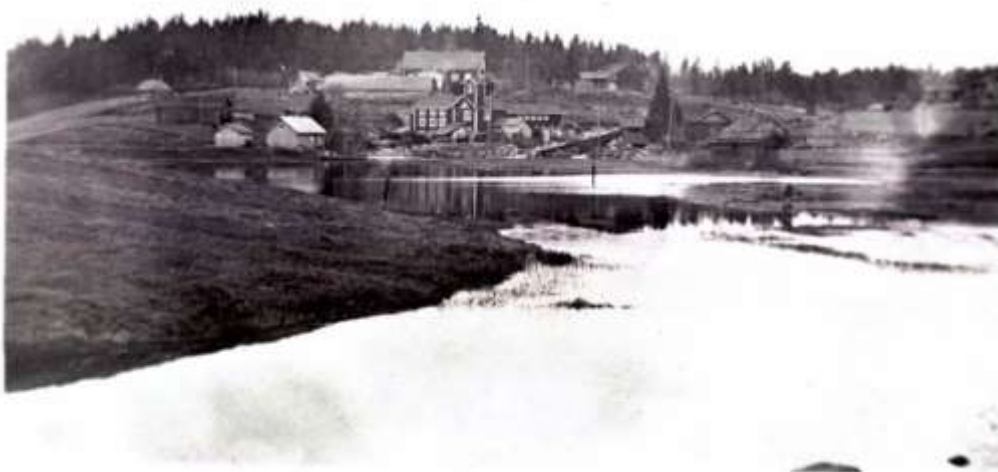
Katoavaa maisemaa. Rakennukset Myllylammen itärannalta kuvattuna 1930-luvun vaiheilla, keskellä on myllyn, sahan ja sähkölaitoksen käsittävä rakennus, vasemmalla mylläri Vihtori Vaarilan rakennukset ja rannassa taukotupa. Taustalla näkyy Rantalan päärakennus ja navetta. Puunkäytön ja laidunnuksen seurauksena rannat ja pihapiirit olivat vielä melko puuttomat. Kuva: Tommi Ala-Helle.

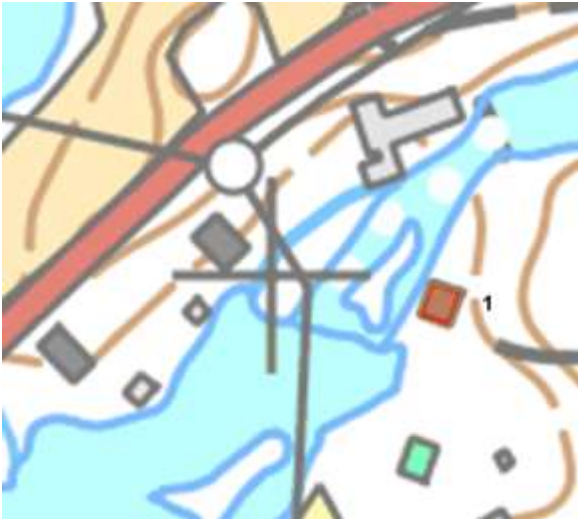
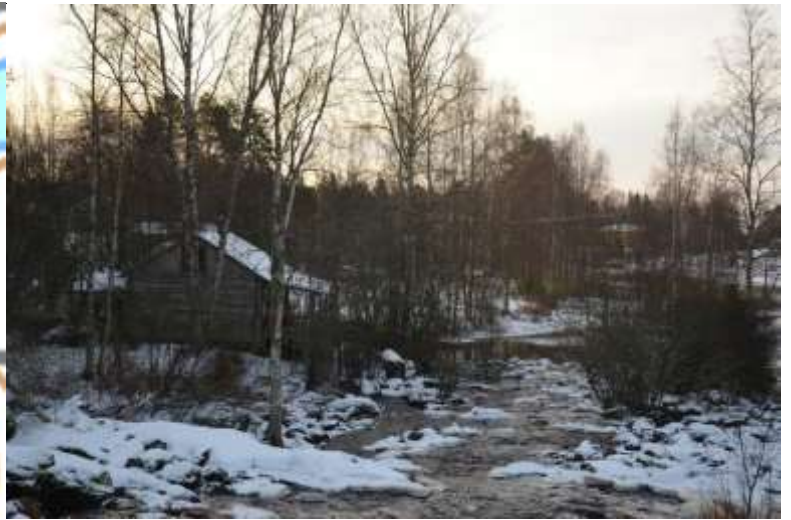
Kartta ja kuva: 1. asuinrakennus, kuvassa rakennus yläjuoksulta kuvattuna.

**Kuvaus:** Huopionkosken itärannalla on nurkkakiville rakennettu, pitkänurkkainen ja harmaantunut asuinrakennus. Rakennuksessa on hirsirunkoinen kuisti ja rannan puolella rakennuksen mittainen terassi. Ikkunat ovat 6-ruutuiset, puitteet keltaiset, vuorilaudat ruskeat, yläosassa valkeaksi maalattu sahalaitakoristelu. Hirsirungossa on siirtomerkintöjä. Rakennuksessa on vanhat ovet, saranat ja nelipilarinen tiiliuuni. Satulakatto on katettu aaltopellillä. Rakennusta kunnostetaan parhaillaan. Rakennus toimi myllyosuuskunnan sahan asuntona 1940-luvulla.

**Toimenpidesuosituksukset:** Pirtin säilyminen osana koskimaisemaa tulisi turvata. Rakennuksen korjaus- ja muutostöissä tulisi käyttää perinteisiä, rakennusaikakauden liittyviä materiaaleja, työtapoja ja teknisiä ratkaisuja. Vanhat rakennusosat ja kiinteä sisustus tulisi säilyttää. Koskimaisema on nykyisellään varsin peitteinen, rantoja olisi hyvä raivata, jotta rakennus säilyttäisi asemansa koskimaisemassa.

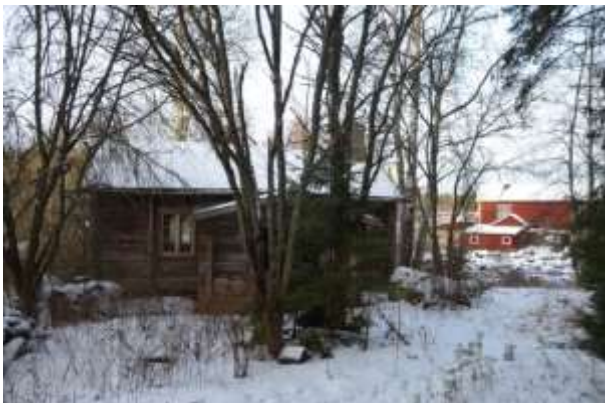
Kuva: pirtti itäpuolelta, taustalla näkyy myllyrakennus.

**Säilyneisyys:** hyvä

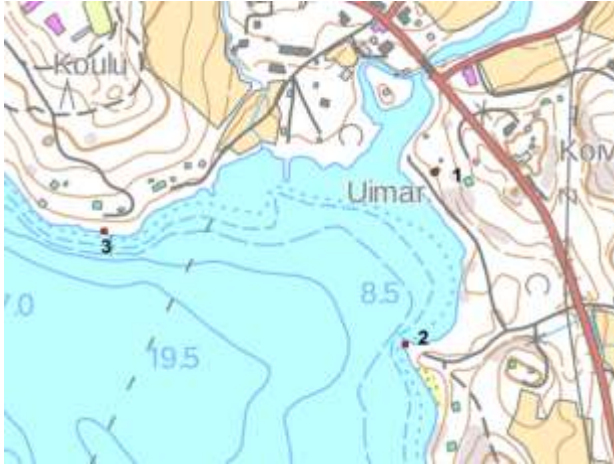
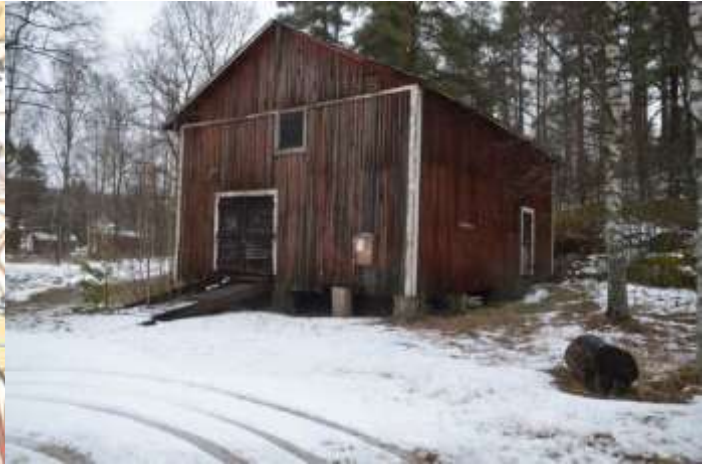
Kartta ja kuva: 1. uittosuuli, 2. kivilaituri ja nippu-uiton betoniluiska, 3. nippu-uiton betoniluiska. Kuvassa uittosuuli eteläpuolelta kuvattuna.

**Kuvaus:** Uittosuuli (1): rek. Matalille betonitolpille rakennettu kookas puurakenne on rankorakenteinen. Ikkunattomat seinät on vuorattu punaiseksi maalatulla peiterimavuorauksella. Eteläpäässä, Luhalahden puolella, on puuluiska ja mustaksi maalatut pariovet. Satulakatto on katettu peiterimahuovalla. Rakennusaika sijoittuu sotien vaiheeseen, ehkä 1930-luvulle. Rakennusta on käytetty uittoveneiden säilytyspaikkana. Rakennus on huonokuntoinen, mm. katto vuotaa.

**Toimenpidesuosituks:** Uittorakenteiden osittaista säilyttämistä tulisi harkita, esim. vanhempi uittolaituri.

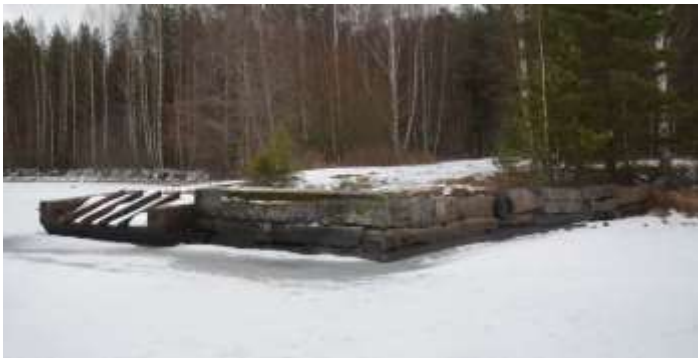
**Uittolaituri (2)** rek. 14342108760001, yhteinen vesialue. Pieneen niemeen rakennetussa uittolaiturissa on käytetty eteläpuolella lohkokiveä, jotka on kiinnitetty toisiinsa metallivaarnoilla. Koilliskulmalla on pieni nippu-uittoon liittyvä betonirakenteinen luiska. Luiskaa on vahvistettu metallikiskoilla. Laiturin kivosat ovat vanhoja, uittoluiska on sotien jälkeen rakennettu.

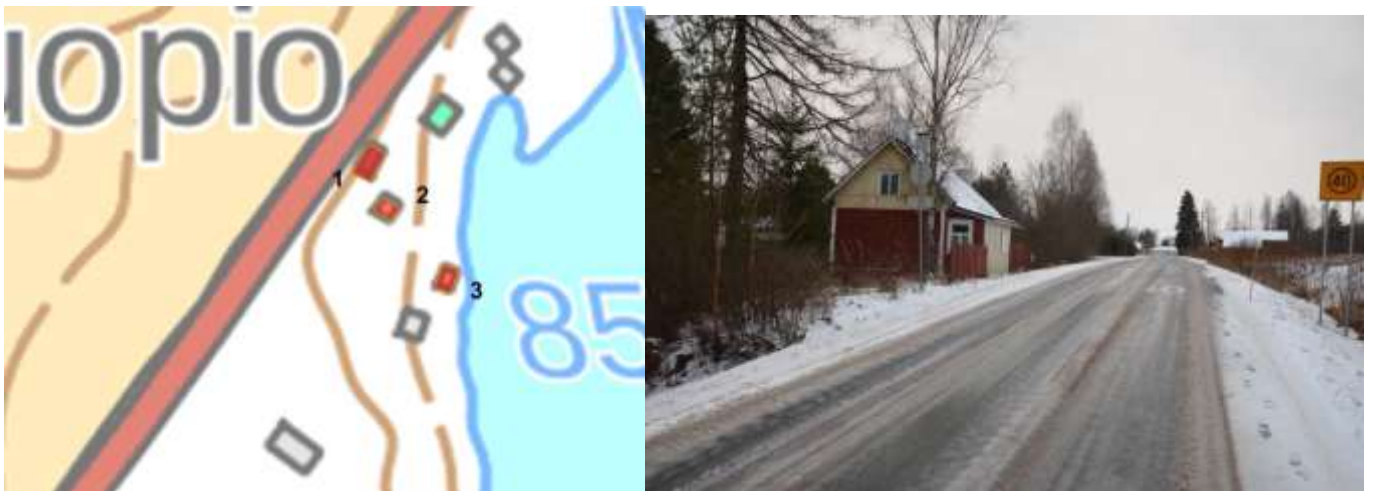
Kartta ja kuva: 1. asuinrakennus, 2. luhti, 3. sauna. Kuvassa asuinrakennus koillisesta kuvattuna.

**Kuvaus ja historia:** Myllylammen länsirannalla, Kuruun menevän tien varrella, on pieni, 1900-luvun alkupuolella rakennettu asuinrakennus ja luhtirakennus. Niemisen tontti on erotettu Talosen kantatilasta 1930, pieni osa on Järvenperän tontista.
