RAKENNUSKULTTUURIN KOHDEINVENTOINTILOMAKE		Kohdenumero
---	--	-------------

1. Kohde	Rekola
2. Kylä, rekisterinumero ja koordinaatit	Riku 4:27
3. Osoite	PL 50, 36201 Kangasala
4. Omistaja ja omistajan osoite	Kangasalan kunta

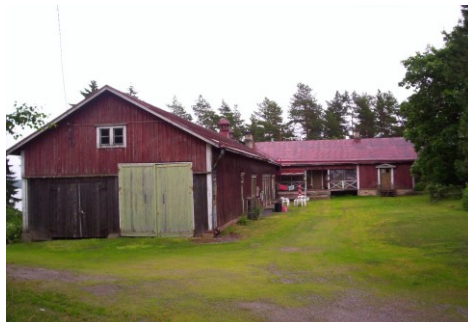
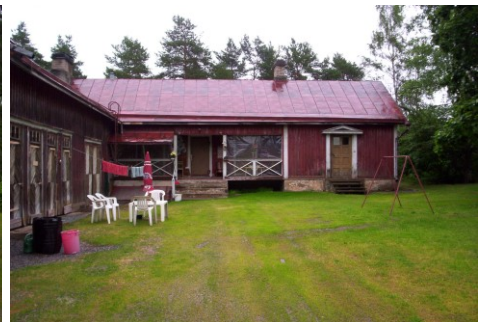
Piha-  
rakennus

**2. Piharakennuksessa** on tällä hetkellä asunto, paja sekä varasto. A. Männistön vuoden 1929 suunnitelmien mukaisesti rakennus sijoittuu rinteeseen siten, että kellarikerroksessa ovat olleet mm. veistohuone, halkovaja, kellari ja ruumishuone. Valtakerroksessa ovat olleet ajokaluvaja, halkovaja, käymälä, ajokaluhuone, paloturvallisuuden vuoksi tiilestä muurattu leivinhuone, elintarvikehuoneita sekä asuinhuone. Piirustuksissa oleva ajokaluvajakatos on purettu. Jo ennen vuotta 1929 on paikalla sijainnut tilaan liittyviä ulkorakennuksia.

Rakennus on osittain hirsi-, tiili-, ja lautarakenteinen. Se on maalattu punamultamaalilla, kuten usein oli tapana etenkin ulkorakennusten kohdalla. Rakennuksessa on klassistisia piirteitä, kuten pystyrimalaudoitus, kuusiruutuiset ikkunat, asunnon ovea korostava tympanon ja ullakkokerroksen lunetti-ikkuna. Piharakennus on säilynyt hyvin alkuperäisessä asussaan monia rakennusosia, kuten 20-luvulle tyypillisesti paneloituja ovia myöten.

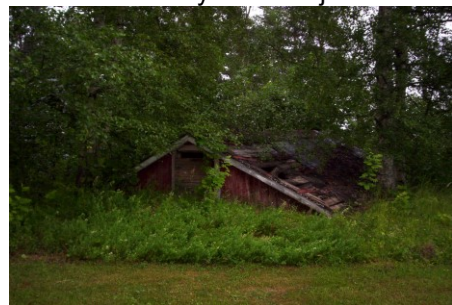
**3. Maakellari** on todennäköisesti rakennettu 1920-luvulla. Tällä hetkellä se on käyttämätön ja heikkokuntoinen.

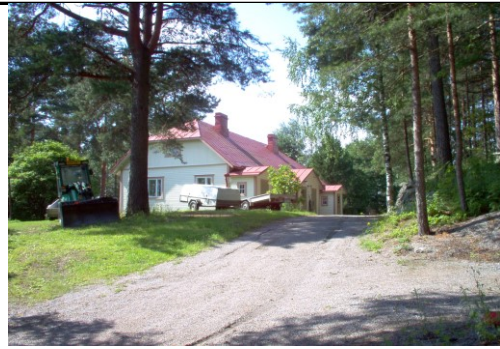
**4. Asuinrakennus.** Vanhainkodin alue ei ollut vain sairaiden, vanhusten tai vähäosaisten hoitopaikka, vaan myös henkilökunnan työ- ja asuinpaikka. Niin vaivaistalon, kunnalliskodin kuin vanhainkodinkin aikoina samassa rakennuksessa potilaiden kanssa asui myös henkilökuntaa. Vuonna 1929 Selim Laaksosen piirrosten mukaan rakennettiin asuinrakennus kunnalliskodin työntekijöille. Se edustaa klassismia, ja siinä on havaittavissa myös viitteitä 1910-luvun romantiikkaan. Rakennuksessa on saumattua peltiä oleva aumattu satulakatto, jossa on ollut alun perin kattoikkunoita. Julkisivun ilme on muuttunut vuoden 1980 peruskorjauksessa, jossa ikkunat on vaihdettu yksinkertaisemmiksi lukuunottamatta kuistien ja ullakon pieniruutuisia ikkunoita.

Rakennukseen oli suunniteltu neljä asuntoa, jotka on myöhemmin yhdistetty kahdeksi. Rakennus on vaakapaneloitu ja maalattu vaalean sävyiseksi vaaleanruskeilla pieli- ja nurkkalaudoilla. Talossa asuu vieläkin talonmies vanhainkodin henkilökunnasta.

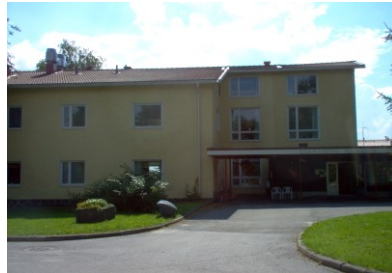
Rekolakodon julkisivu- ja pohjapiirroukset

**5. Rekolakoto.** Uusi sairasosastorakennus valmistui vuonna 1953, kun iäkkäiden ja sairaiden määrä oli jälleen kasvanut. Rakennuksen suunnitteli arkkitehtitoimisto Olli ja Eija Saijonmaa. Se edustaa tyypillistä sotien jälkeistä funktionalismin kautta, jolloin materiaalin tuntua korostettiin mm. käyttämällä liuskekiveä perustuksien verhoiluna, lämpimän sävyistä roiskerappausta sekä harjakattoja koteloiduilla räystäillä. Katto on tiiltä.

Suurin muutos huoneiden käytössä on ollut keittiön siirtyminen uusiin tiloihin, muuten tilajako vastaa alkuperäistä tilannetta. Kellarikerrokseen sijoittuu pääasiassa huolto- ja varastotiloja, ensimmäiseen kerrokseen hoito- ja henkilökunnan huoneita sekä sli. Toisessa kerroksessa on potilashuoneita.

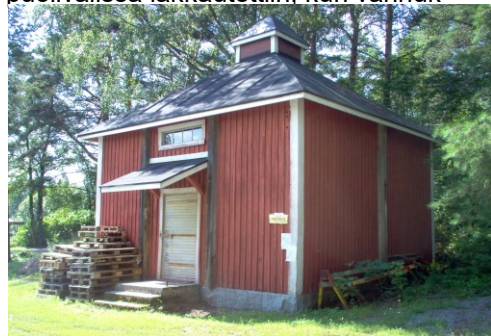
**6. Aitta** on rakennettu 1920-luvulla. Se on hirsirakenteinen ja pystyrimavuorattu. Aitan perustus on kiveä. Katto on muodoltaan säteri ja sen huipulla on lyhtylaite.

Aitta on viimeisimpiä jälkiä Rekolan maataloudesta.
