Kangasalan
kerkuista

rakennusinventointi

2004-2005

Loppuraportti.

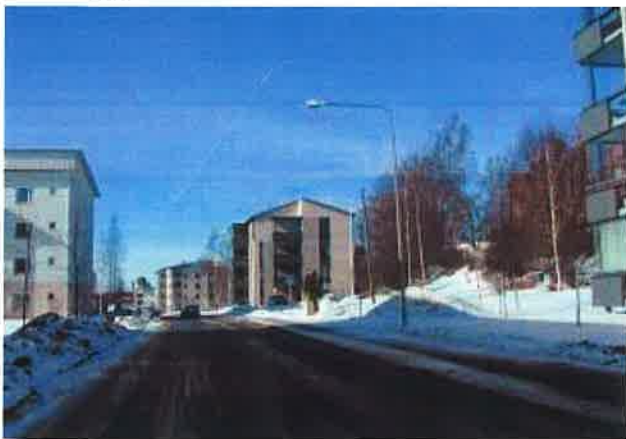
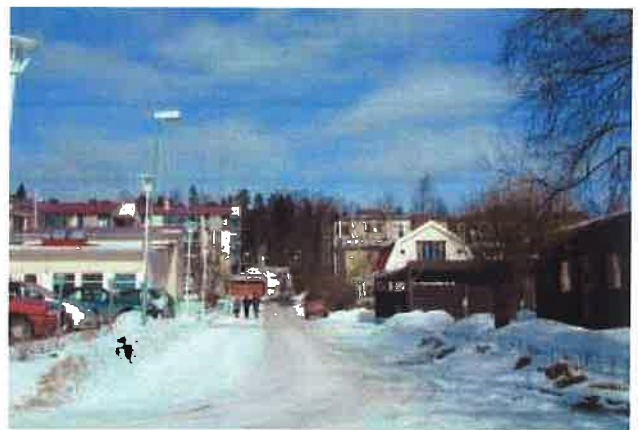
Urkutehtaan eteläpuolelle on rakentunut viime vuosina runsaasti uusia kerrostaloja. Jo aiemmin on urkutehtaan työläisille palstoitettu alue kokenut muutoksen. Vain yksi talo on enää jäljellä (valkoinen mansardikattoinen).

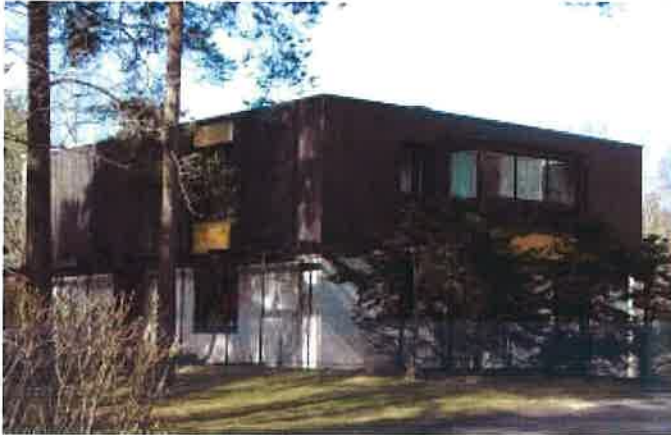
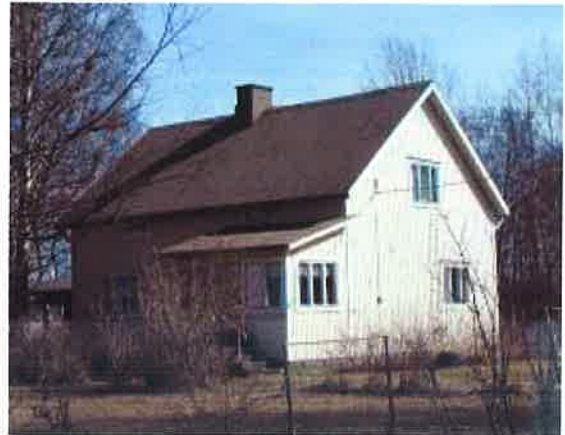
Hyvin ominaispiirteensä säilyttäneitä taloja. Vesaniemessä. 1970-luvun talo Ukintien kulmuksesta ja Huhmarista 1½-kerroksinen, jälleenrakennuskauden talo Kuovinkujan päästä.

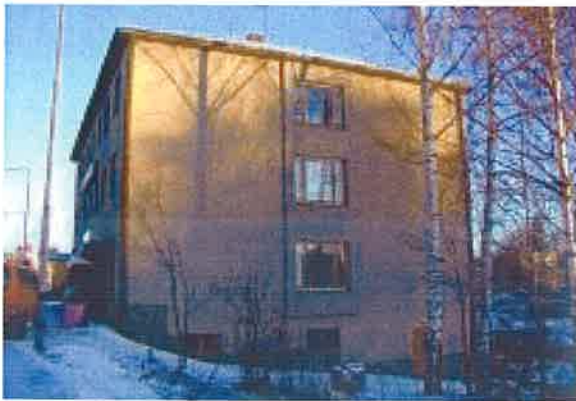
1. Kopinkulman toimitilat käsittivät alun perin pohjakerroksen, liikekerroksen ja kaksi asuinkerrosta. Liikekerroksessa oli n. 100m²:n pankkisali, pankinjohtajan huone, ravintolahuone ja keittiö virkailijoille sekä kaksi pienempää liikehuoneistoa. Myös pohjakerroksessa oli kaksi liikehuoneistoa. Toisessa ja kolmannessa kerroksessa oli 7 asuinhuoneistoa: kaksi 3 huoneen, keittiön ja apulaisen huoneistoa, kolme kahden huoneen ja keittiön, yksi huoneen ja keittiön sekä yksi yksión käsittävä huoneisto.

Rakennukseen on tehty hyväksytyjä muutospirustuksia 1970-, -80- ja -90-luvuilla, mutta suunnitelmat eivät ole toteutuneet.

Rakennus etelästä

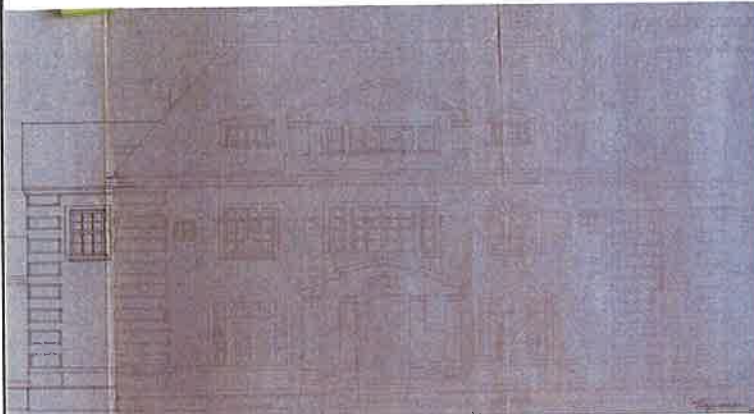
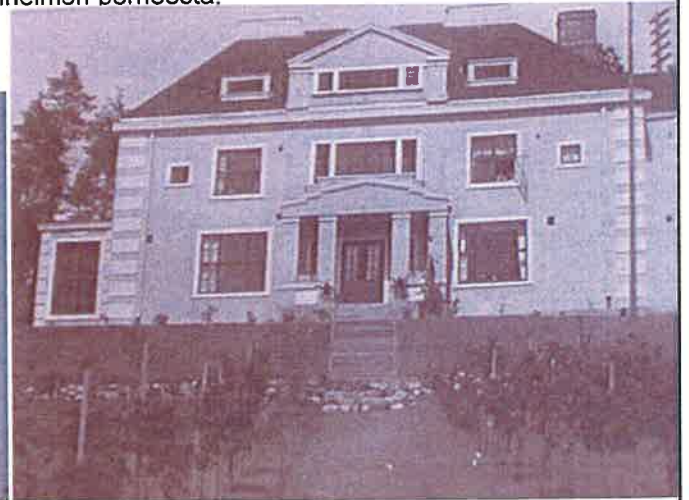
pylväät. Nykyinen omistaja on poistanut julkisivuista vanhan lateksimaalin ja maalannut sen itse tehdyllä kalkkimaalilla. Sähköt, vesi ja viemäri sekä keskuslämmitys putkineen on uusittu. Myös sisäseinillä on rappaus joka huoneessa. Huoneiden ulkonurkkiin on alun perin rakennettu komerot. Sisätiloissa on upeita, alkuperäisiä maalauksia seinissä ja katoissa. Salissa maalaukset ovat musiikkiaiheisia osittain. Kellarissa on oluhuone jossa on Pinxitin maalaamia kuvia kangasalalaisista huomiota herättäneistä henkilöistä sekä Tulenheimon perheestä.

1. Asuinrakennus etelästä O.I.Meuramanin piirustusten mukaan ja valmistuneena.

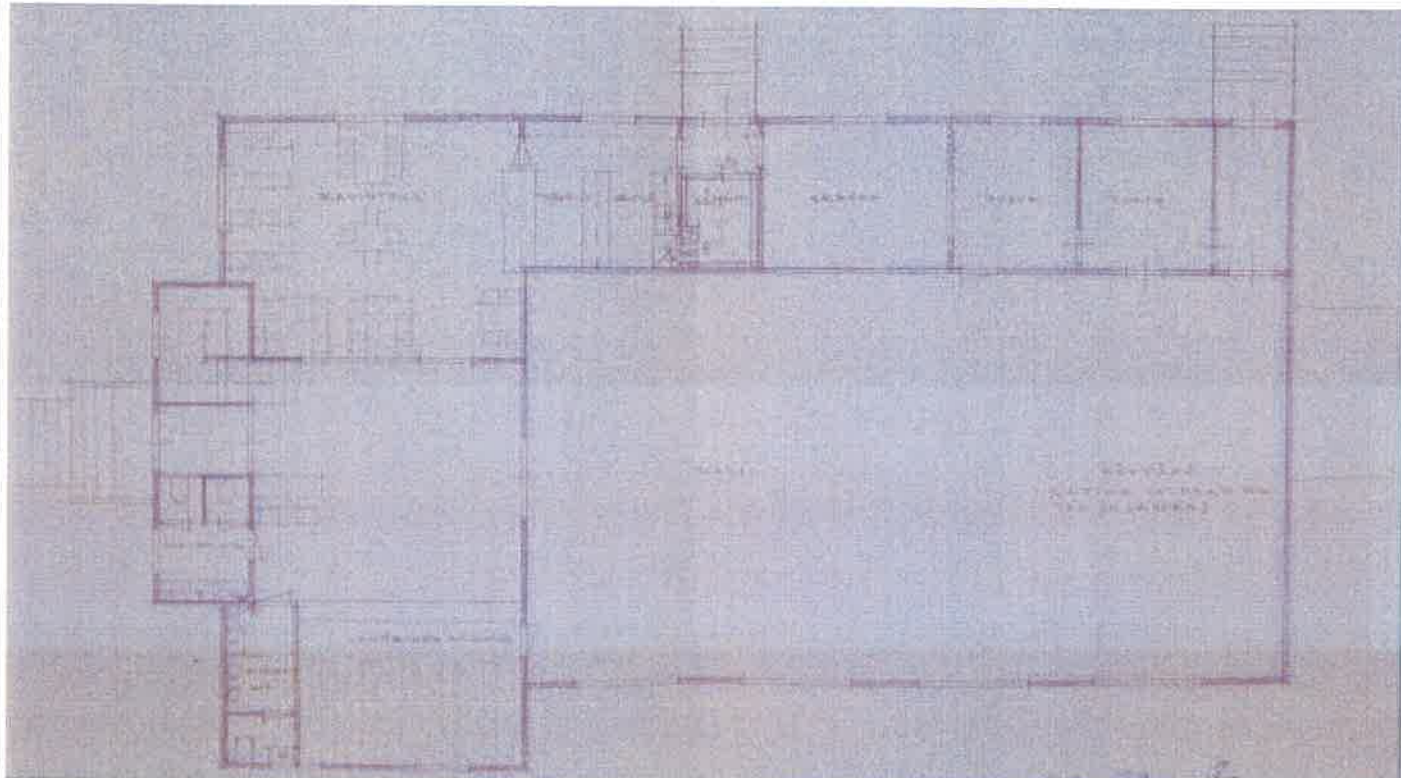
Pohjapiirustus vuoden 1963 korjaustöistä

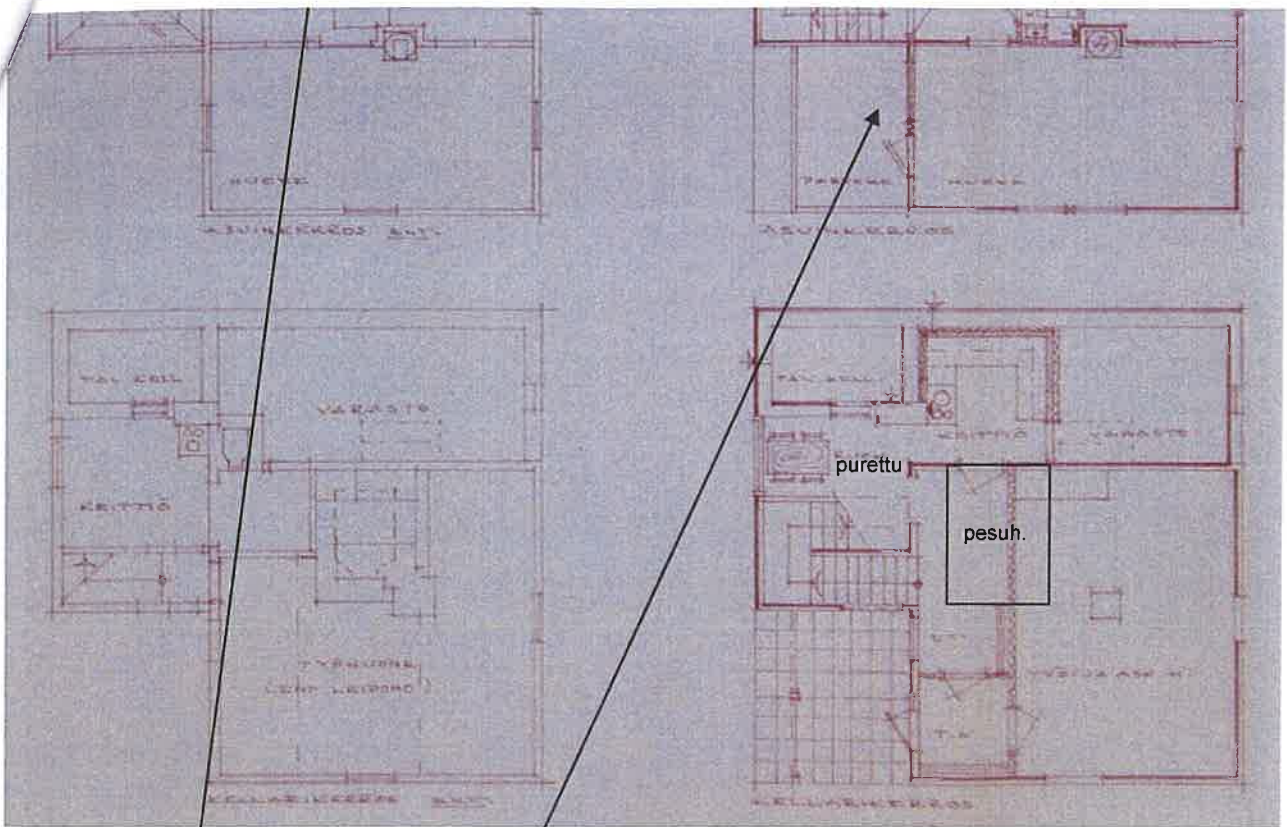
Alkuperäinen pohja vasemalla ja vuoden 1968 suunnitelma, joka lisäyksiin toteutunutkin, oikealla.

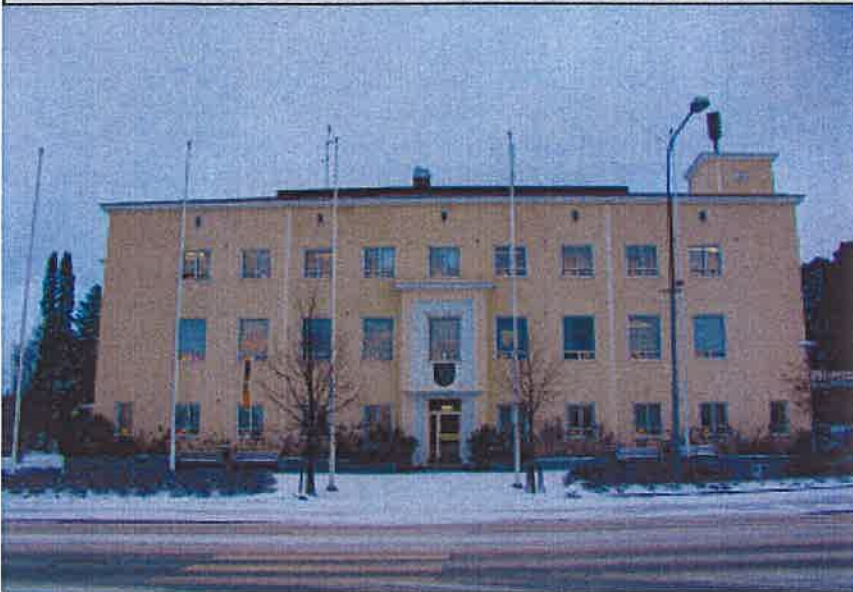
kunnanvirasto1 etelästä

Kangasalan kunta on ostanut 27.4.1914 rusti-tilallisen Samuli Heikki Tavelan ja hänen vaimonsa Eriikka Kustaava Tavelan perikunnalta Puteron verotalon nro 4 Herttualan kylästä. Tontilla oli tuolloin rakennus 1800-luvun lopulta, jossa asui maalari ja VPK:n päällikkö Nygren. Rakennus purettiin ja paikalle rakennettiin uusi kunnantalo arkkitehti Arvo Eräsen suunnitelman mukaan v. 1938. Arkkitehdin kanssa tuli erimielisyyksiä ja ainoastaan pääjulkisivu on hänen käsialaansa. Muut on rakennettu pohjapiirustuksen perusteella. Kunnanviraston lisäksi rakennukseen tuli mm. palopääliskön asunto, tilat paloautoille. Siinä on ollut myös kunnanlääkärin asunto ja vastaanottotilat aina 1970-luvun alkuun. Uuden paloaseman valmistuttua 1980-luvun alussa, rakennukseen tehtiin muutoksia, jonka jälkeen siinä on ollut ainoastaan toimistotiloja. Päätös uudelleenjärjestelystä on tehty vuonna 1986.

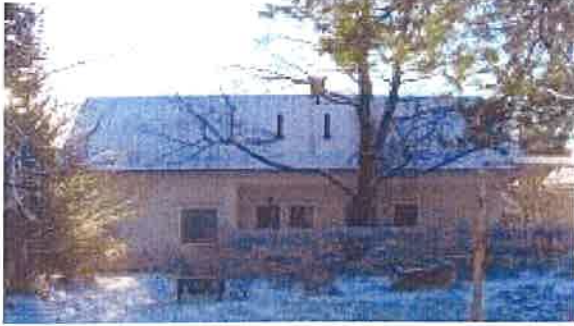
rustuksessa käytetty myös käsin lyötyjä tiiliä, rakennuksessa 3 tiilillä on täytetty isokojen luonnonkivien välit.

1. Asuinrakennus pohjoisesta

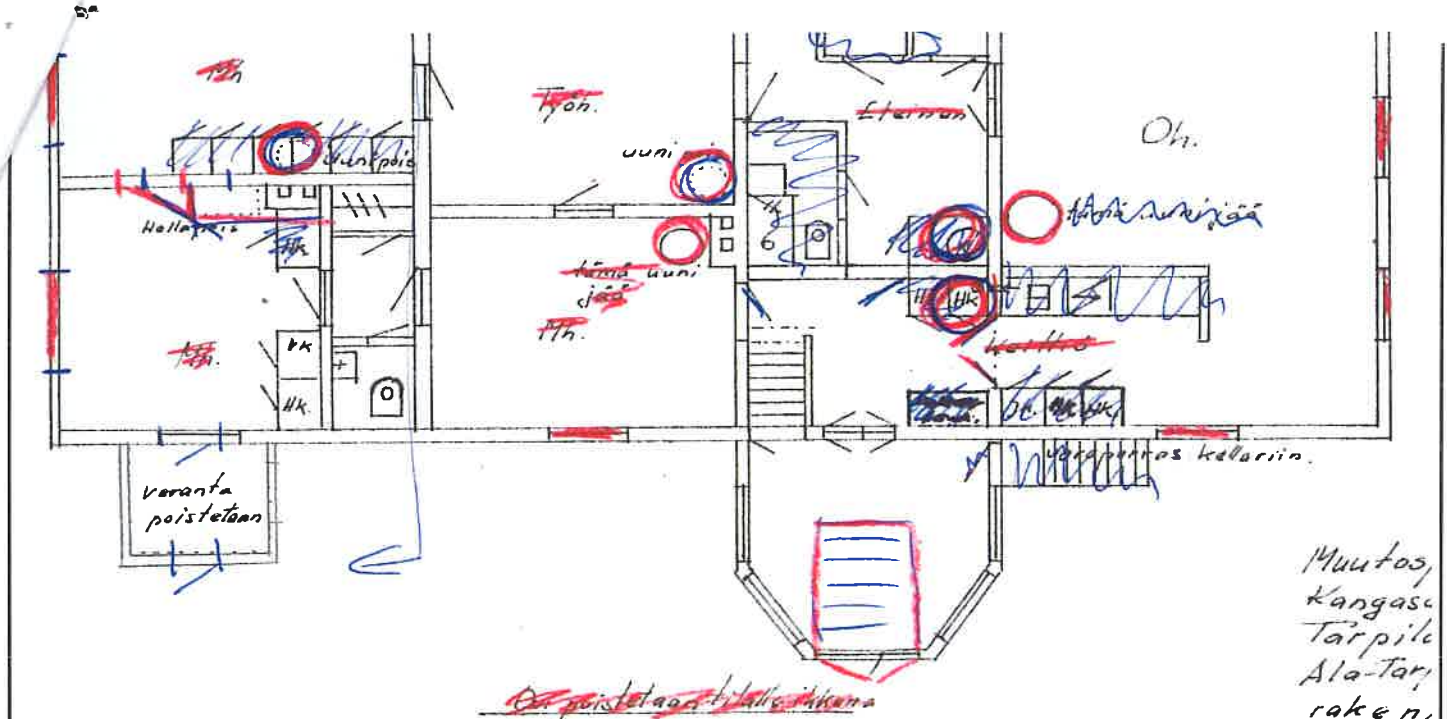
Olohuoneen kaakeliuuni on purettu v.1951. Kaikkiaan uuneja on purettu neljä; 2 pönttöuunia ja 1 kaakeliuuni. Pohjapiirustukseen on punaisella piirretty alkuperäinen pohjapiirustus vuoden 1974 muutospiirustuksiin, sinisellä nykytilanne.
