# Nokian kaupunki

Koskenmäen inventointi ja kaupunkikuvallinen analyysi

<b>Sweco Finland Oy</b>	2661738-3
<b>Projekti</b>	Koskenmäki, inventointi ja kaupunkikuvallinen analyysi
<b>Työnumero</b>	25008426
<b>Asiakas</b>	Nokian Kaupunki
<b>Tekijä</b>	Hanna Ojutkangas
<b>Päiväys</b>	7.6.2023
<b>Dokumenttiviite</b>	25008426_nokia_koskenmäen inventointi ja kaupunkikuvallinen analyysi.docx

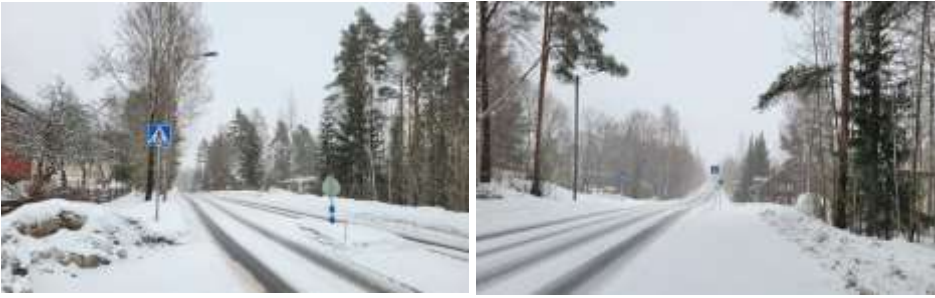
Kuva 4 Selvitysalueen rakennukset ovat Taivalkunnantien eteläpuolella, ja ne erottuvat maisemallisina elementteinä tien varrella lähestyittäessä aluetta lännestä.

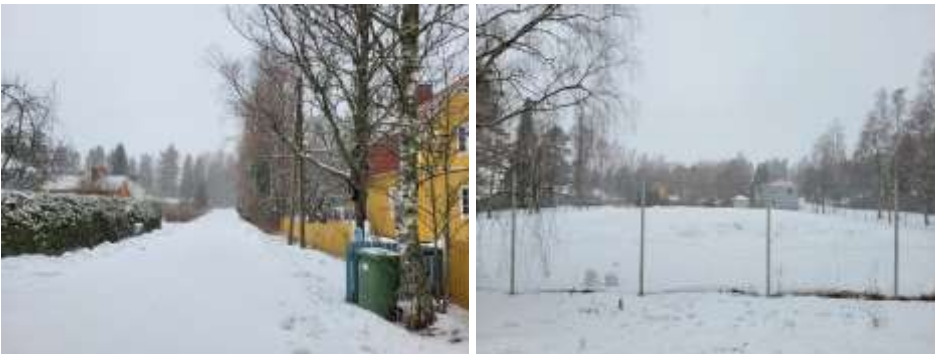
Kuva 6 Selvitysalueen itäpuolella on vastaavia asuinrakennuksia (vasemmalla), joiden jälkeen Taivalkunnantien ja Rinnekadun välissä avautuu urheilukenttä (oikealla). Urheilukentän takana on nähtävissä jonkin verran Rinnekadun varrella sijaitsevista inventoitavista rakennuksista.

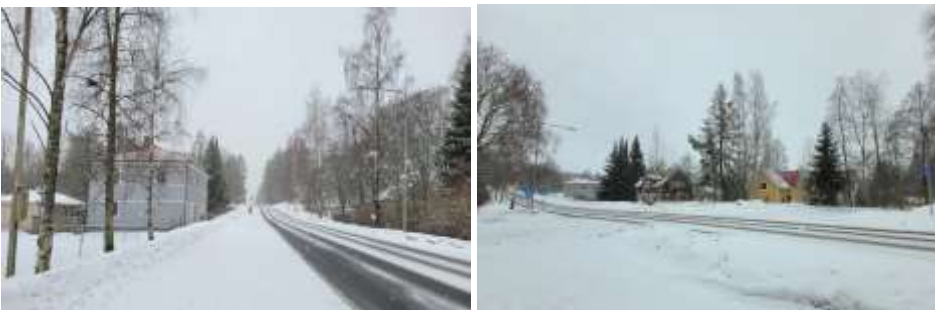
Kuva 7 Kentän vierestä pitkin Taivalkunnankatua länteen katsottuna selvitysalueen rakennukset jäävät pitkälti alueen ulkopuolella sijaitsevien rakennusten taakse (vasemmalla). Taivalkunnantien, Kyöpelinkadun ja Moisionkadun risteyksessä selvitysalueen rakennukset puolestaan ovat maiseman keskeinen elementti (oikealla).

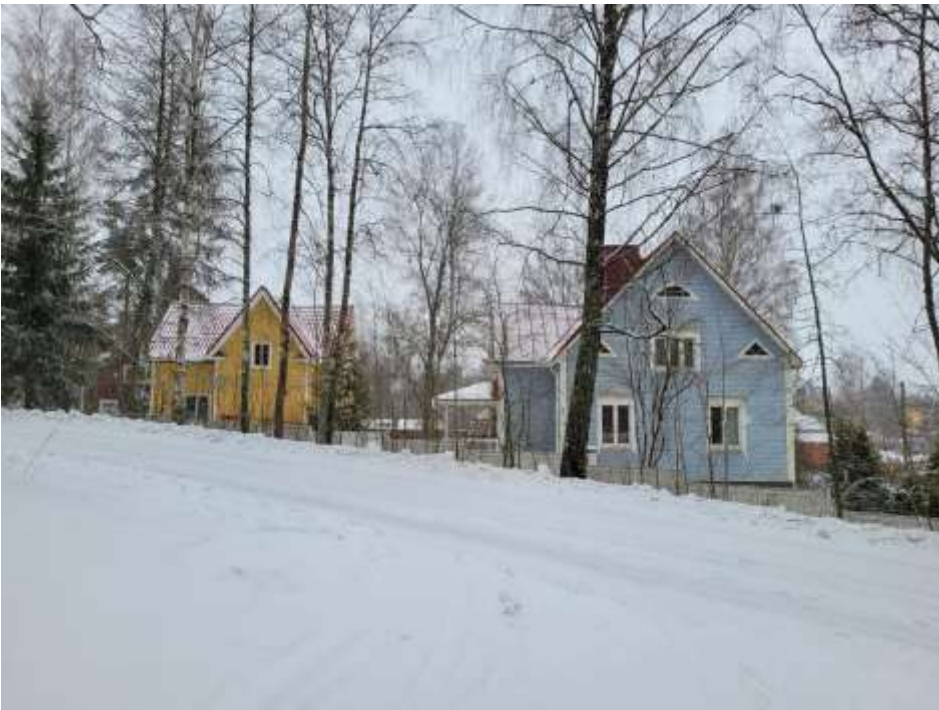
Kuva 11 Rakennukset Moisionkadun suuntaan.

Rakennusvuosi	1910–1930-luku	Suojelutilanne	ei suojeltu
Osoite	Rinnekatu 13		
Käyttötarkoitus	asuminen	Kerrosluku	1½
Pääasiallinen rakennusmateriaali	puu	Kattomuoto	satulakatto
Julkisivumateriaalit	puu	Kate	profiloitu/konesaumattu pelti, punainen
Väritys	keltainen/sininen	Perustukset	betoni
Ikkunat	puu, valkoinen, moniruutu/pystypuite	Ulko-ovet	puu

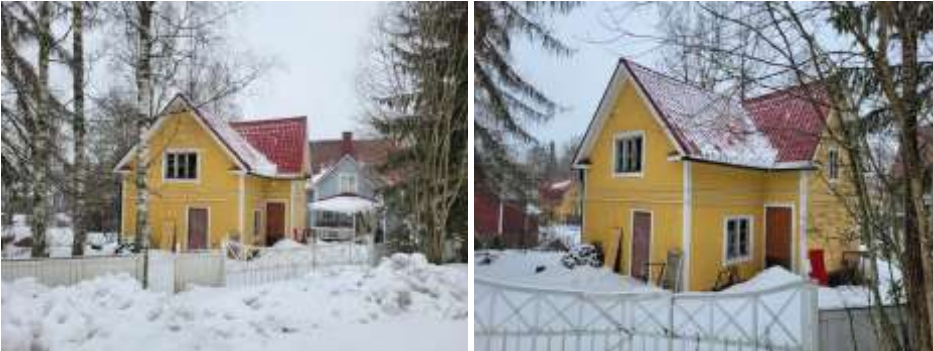
Kuva 12 Keltaisen asuinrakennuksen julkisivuja Taivalkunnantien ja Moisionkadun risteyksestä tarkasteltuna.

Kohteessa sijaitsee kaksi puurakenteista pientaloa, jotka ovat rakennettu todennäköisimmin 1900-luvun alkupuolella. Asuinrakennukset ovat osa Koskenmäen palstoittamalla syntynyttä aluetta, ja ovat olleet todennäköisesti työväen asuinrakennuksia. Molemmat rakennukset ovat tyypillisiä aikakautensa asuinrakennuksia, mistä kertovat esimerkiksi päätyihin taittavat räystäät, ikkunoiden puitejako, rakennusten runkomuoto ja sijoittelu tontilla. Rakennukset ovat selkeästi erottuva maisemallinen elementti niin Taivalkunnantien, Moisionkadun kuin Rinnekadun varrella. Asuinrakennusten lisäksi pihapiirissä on myös pienikokoinen autotalli.

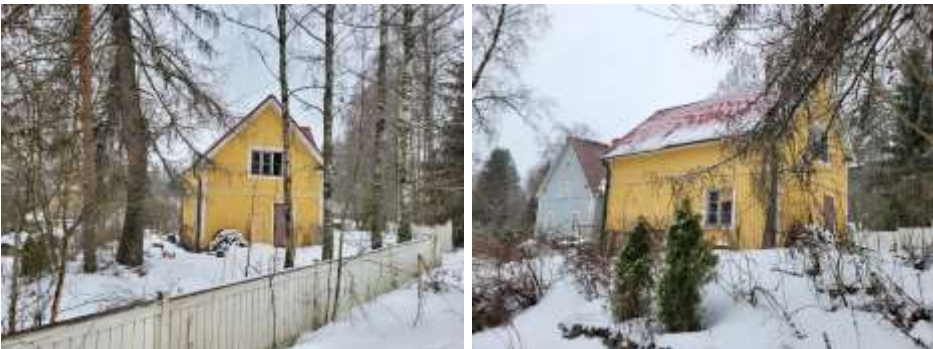
Kuva 13 Julkisivut Taivalkunnantieltä ja itäpuolella olevan naapuritalon pihapiiristä katsottuna.

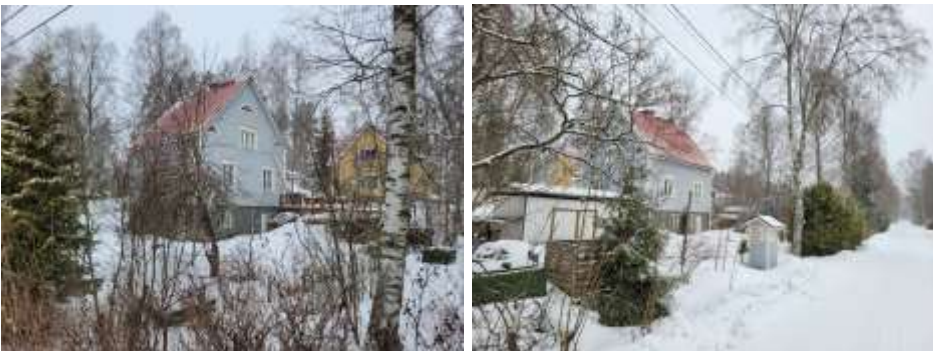
Kuva 14 Sinisen asuinrakennuksen julkisivut Rinnekadulta idästä ja lännestä nähtynä.

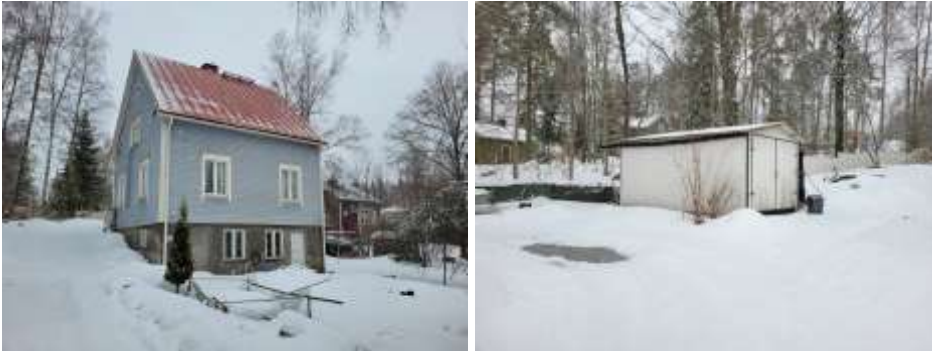
Kuva 15 Sinisen asuinrakennuksen julkisivu Rinnekadulle (vasemmalla) ja pihapiirin autotalli (oikealla).

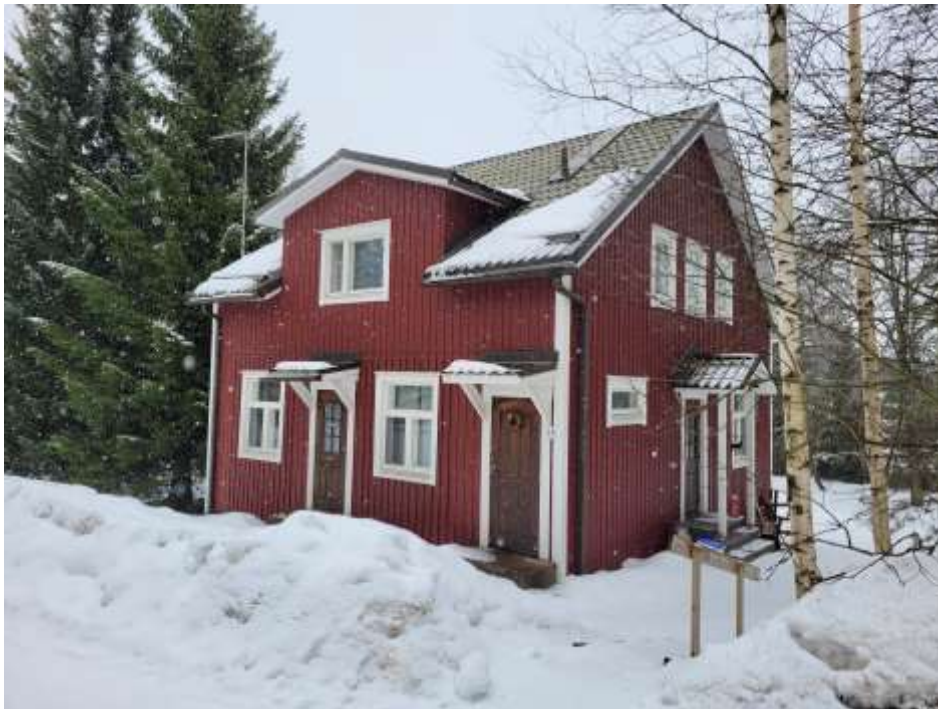
Kuva 16 Rakennuksen julkisivu Taivalkunnantielle.

Rakennusvuosi	1910–1920-luku, laajennus 1943	Suojelutilanne	ei suojeltu
Osoite	Taivalkunnantie 18		
Käyttötarkoitus	asuinrakennus, osin entinen myymälä	Kerroslukku	2
Pääasiallinen rakennusmateriaali	puu, betoni	Kattomuoto	satulakatto
Julkisivumateriaalit	puu	Kate	profiilipelti, vihreä
Väritys	punainen	Perustukset	betoni
Ikkunat	puu, valkoinen, T-puite	Ulko-ovet	puu, ruskea

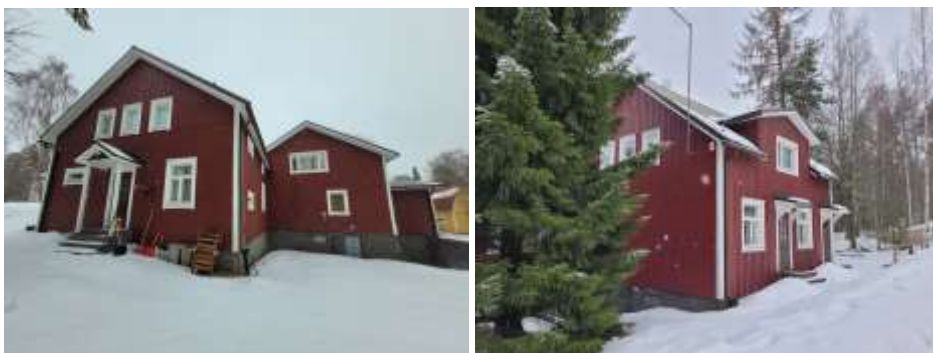
Kuva 17 Rakennuksen päätyjulkisivuja itään ja länteen.

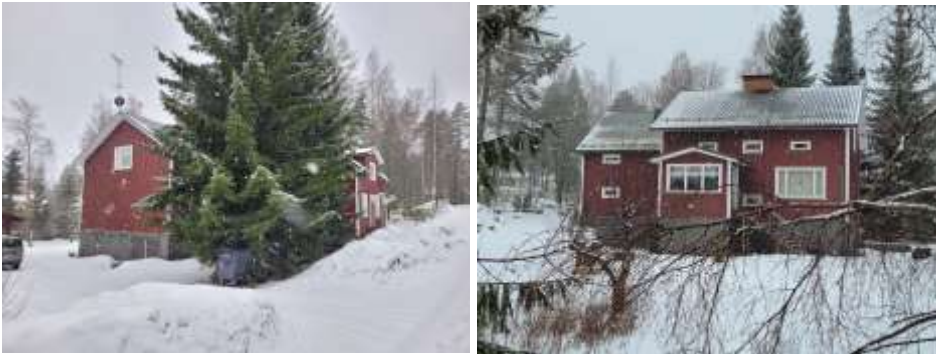
Kuva 18 Rakennuksen itäpäädyn julkisivu Taivalkunnantieltä katsottuna (vasemmalla) ja takajulkisivu Rinnekadulta (oikealla).

Nykyinen asuinrakennus on ollut alun perin vanha myymälärakennus, jonka yhteyteen on rakennettu vuonna 1943 asuinosa. Myymälän lisäksi pihapiirissä on ollut ennen myös kivirakenteinen liikerakennus, joka on purettu. Nykyään kohde on ainoastaan asuinrakennuskäytössä, mutta se on myymälähistoriansa ansiosta paikallishistoriallisesti arvokas. 1940-luvulla rakennettu asuinosa edustaa aikakautensa tyypillistä asuinrakentamista ja on samalla osa Koskenmäen jälleenrakennuskauden kerrostumaa. Myymälärakennukselle tyypillinen keskeinen ja saavutettava sijainti tekee kohteesta niin ikään maisemallisen elementin etenkin selvitysaluetta lännestä ja pohjoisesta lähestyttäessä. Asuinrakennuksen myymäläosan alkuperäispiirteistä on jäljellä pääjulkisivun kaksi ovea, mutta rakennukseen on tehty jo 1940-luvulla julkisivuun muutoksia.

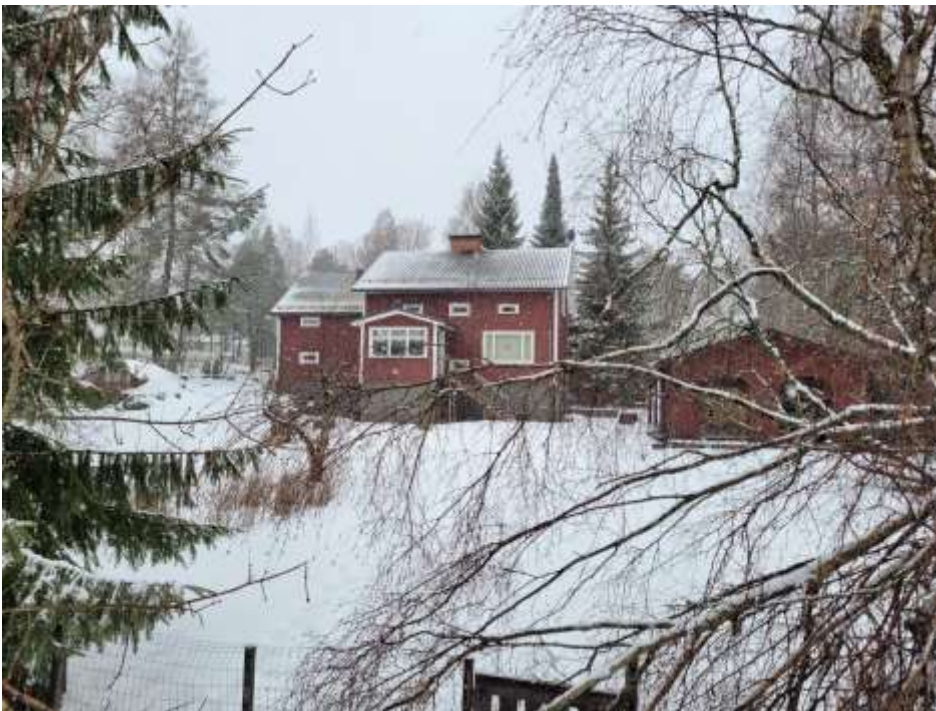
Kuva 19 Asuinrakennuksen lisäksi pihapiirissä on isokokoinen talousrakennus, joka on nähtävissä vain Rinnekadun puolelta.

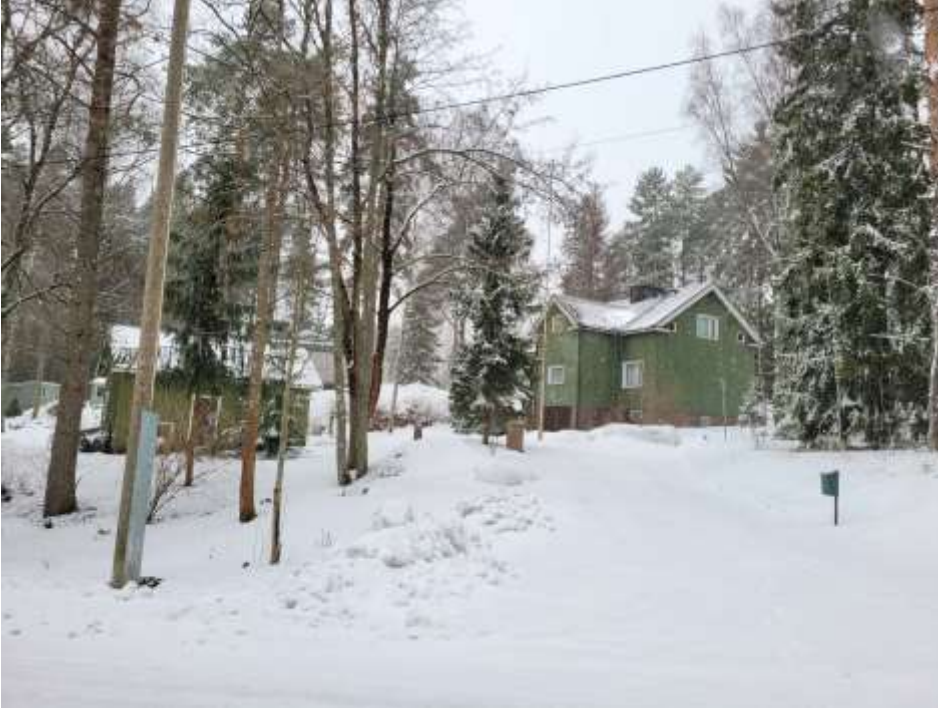
Kuva 20 Kohteen pihapiiri Moisionkadulta katsottuna.

Rakennusvuosi	1910–1930-luku	Suojelutilanne	ei suojeltu
Osoite	Taivalkunnantie 22		
Käyttötarkoitus	asuinrakennus	Kerrosluku	2
Pääasiallinen rakennusmateriaali	puu	Kattomuoto	satulakatto
Julkisivumateriaalit	puu	Kate	sementtitiili
Väritys	vihreä	Perustukset	betoni
Ikkunat	puu, valkoinen, yksiruutuinen/pystypuite	Ulko-ovet	puu

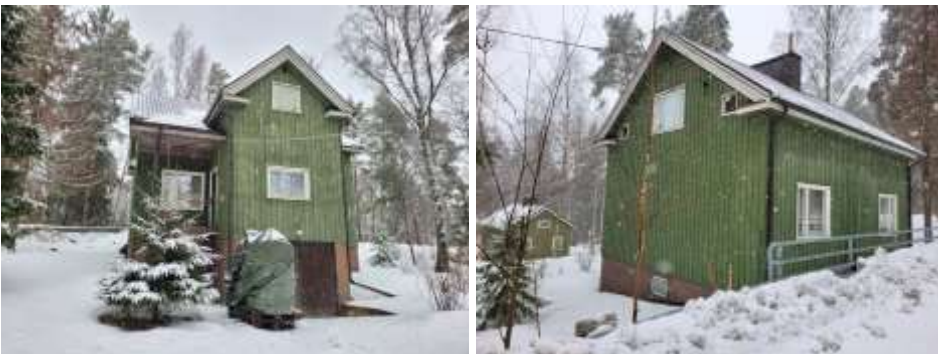
Kuva 21 Asuinrakennuksen julkisivuja.

Kohde on osa Koskenmäen palstoittamatta rakennettuja 1900-luvun alun työväen asuinrakennuksia. Aikakauden tyypillisistä piirteistä kohteessa edustavat päätyihin taittavat räystäät (ns. kissanpenkit) sekä kattokulma. Asuinrakennus sijaitsee maisemallisesti merkittävällä paikalla välittömästi Taivalkunnantien varrella, ja näkyy pitkälle maisemaan sekä idästä että lännestä lähestyttäessä. Rakennus on kuitenkin tien korottamisen myötä jäänyt kevyen liikenteen väylän katutasen alapuolelle. Avoin pihapiiri on myös Moisionkadun ja Rinnekadun suuntaan maisemallinen kokonaisuus.

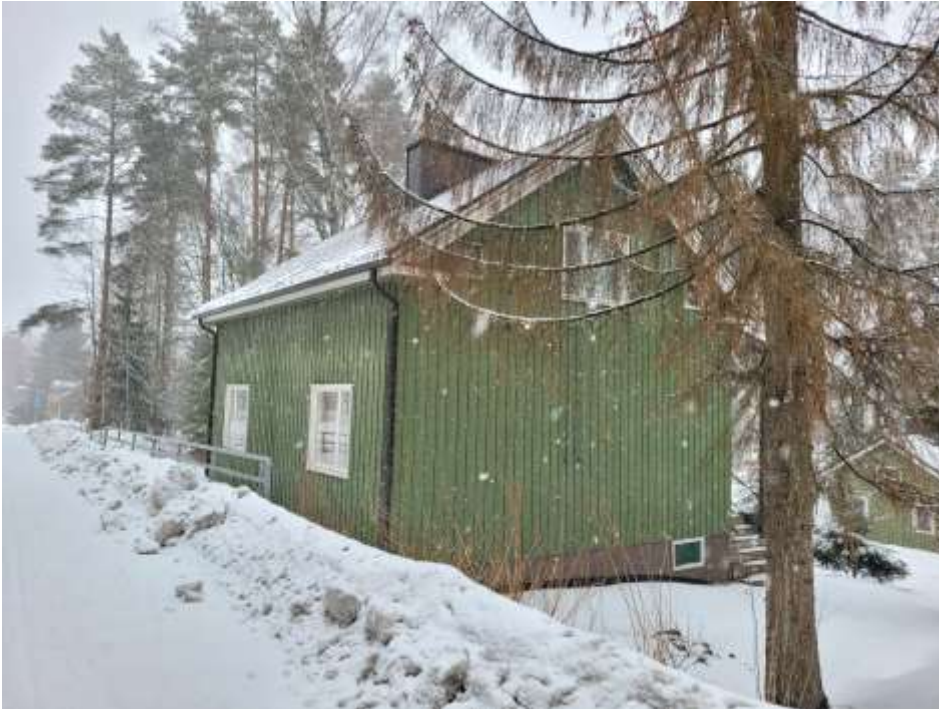
Kuva 22 Rakennus sijaitsee välittömästi Taivalkunnantien varrella.

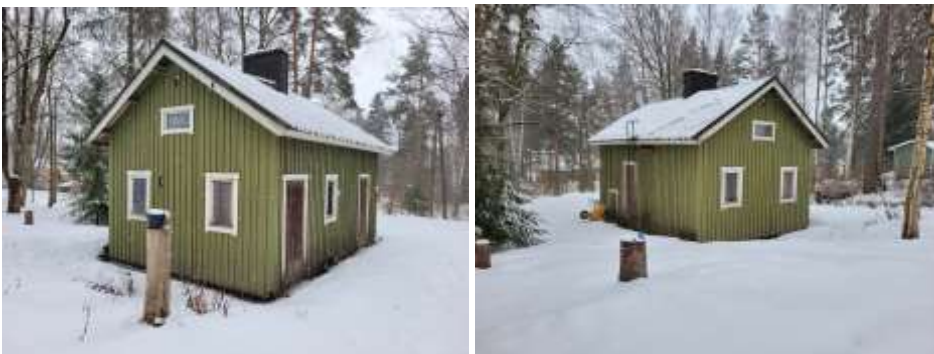
Kuva 23 Pihapiirin talousrakennus.

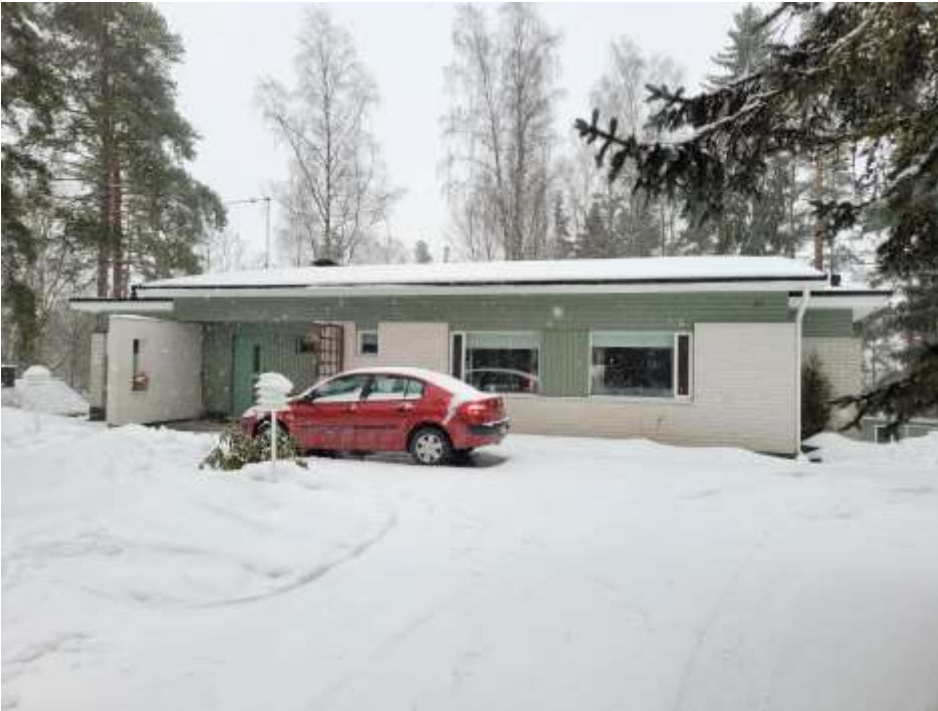
Kuva 24 Rakennuksen julkisivu Taivalkunnantien suuntaan.

Rakennusvuosi	1965, laajennus 1992	Suojelutilanne	ei suojeltu
Osoite	Taivalkunnantie 24		
Käyttötarkoitus	asuinrakennus	Kerrosluku	1½
Pääasiallinen rakennusmateriaali	puu, tiili	Kattomuoto	pulpettikatto
Julkisivumateriaalit	puu, tiili	Kate	huopa
Väritys	vihreä, valkoinen	Perustukset	betoni
Ikkunat	puu, valkoinen, yksiruutuinen	Ulko-ovet	puu

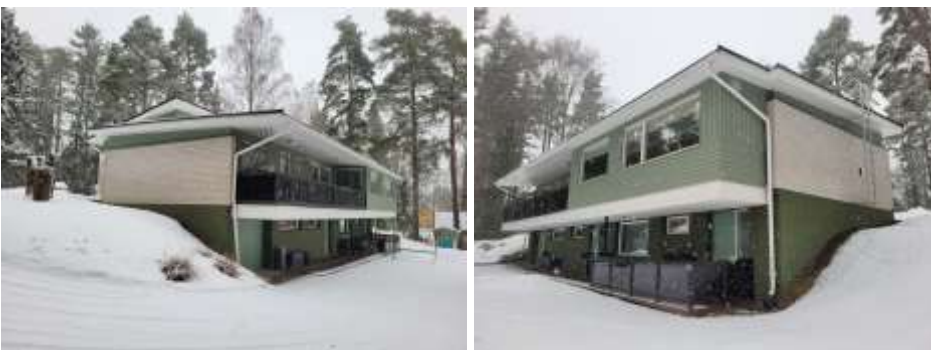
Kuva 25 Rakennuksen päätyjulkisivut.

Kohde on rakennettu 1960-luvulla Nokia Osakeyhtiön tehtaanjohtajan pojan asunnoksi, ja poikkeaa sen vuoksi arkkitehtuuriltaan muusta asuinkannasta. Kohdetta on laajennettu vuonna 1992 pääjulkisivun suuntaan. Vaikka kohde on muuttunut alkuperäisestä, on se silti arkkitehtonisesti merkittävä ja aikakautensa korkealaatuista arkkitehtuuria edustava kohde. Vaikka kohde ei ole osa Koskenmäen jälleenrakennuskauden kerrostumaa, on sillä silti paikallishistoriallisia yhteyksiä Nokia Osakeyhtiöön. Asuinrakennus ei sijaitse välittömästi tielinjan vieressä maisemallisena kiintopisteenä, mutta avoimen etupihansa ansiosta se silti näkyy lähestyttäessä selvitysalueetta lännestä.

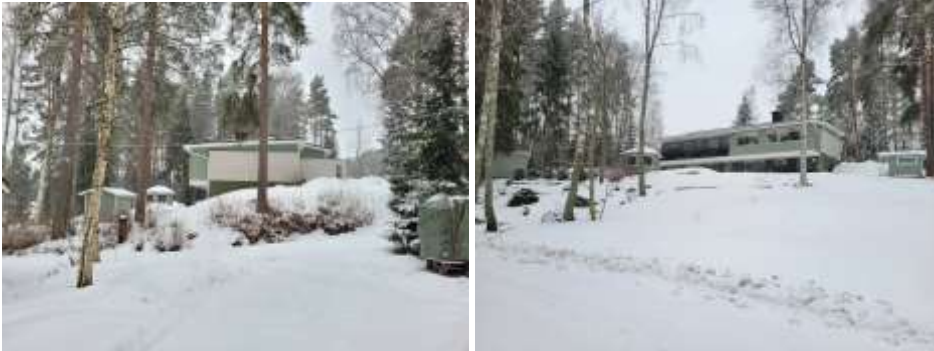
Kuva 26 Pihapiiri idästä naapuritontin pihasta tarkasteltuna (vasemmalla) sekä Rinnekadun suunnasta katsottuna (oikealla)

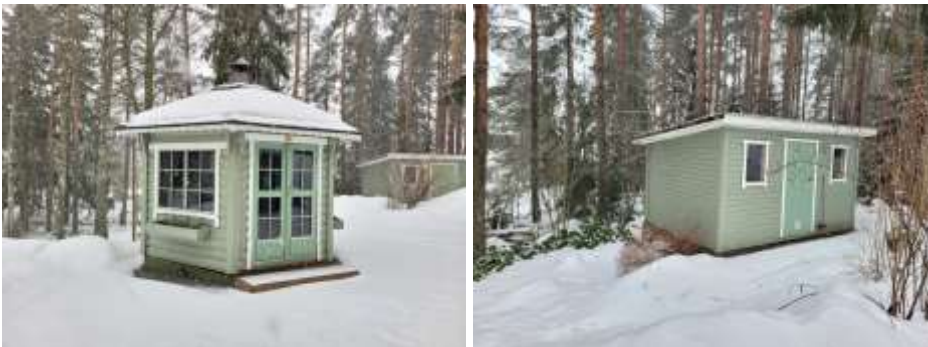
Kuva 27 Pihapiirissä olevat huvimaja (vasemmalla) ja varastorakennus (oikealla).

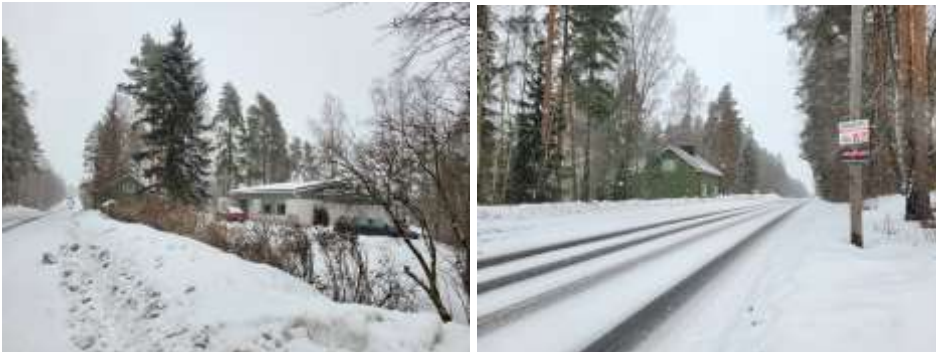
Kuva 28 Lähestyttäessä selvitysaluetta lännestä pitkin Taivalkunnantietä maisemasta erottuu selkeästi Taivalkunnantie 22:n asuinrakennus. Taivalkunnantie 24:n asuinrakennus on myös maisemallinen elementti, mutta erottuu vasta lähempänä pihapiiriä (vasemmalla). Taivalkunnantie 22:n asuinrakennus erottuu puolestaan niin idästä kuin lännestä tarkasteltuna (oikealla).

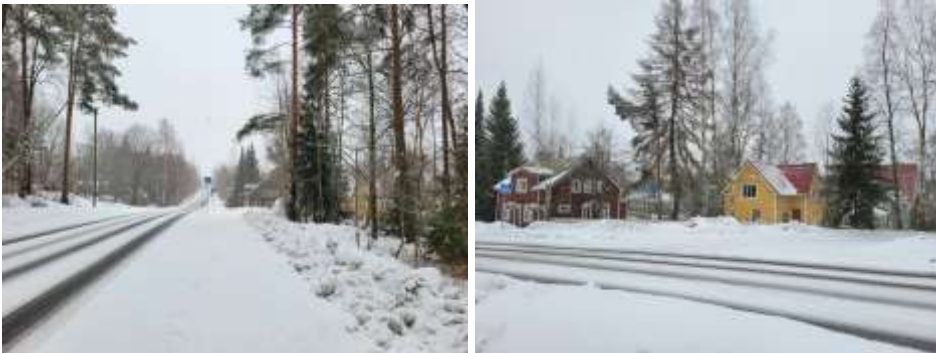
Kuva 29 Taivalkunnantie 22:n jälkeen lännestä saavuttaessa tulevat näkyviin Moisionkadun risteyksessä sijaitsevat asuinrakennukset. Taivalkunnantie 18:n asuinrakennus erottuu erityisesti tien varressa, mutta myös Rinnekadun rakennukset ovat pitkälle nähtävissä avoimessa maisemassa.

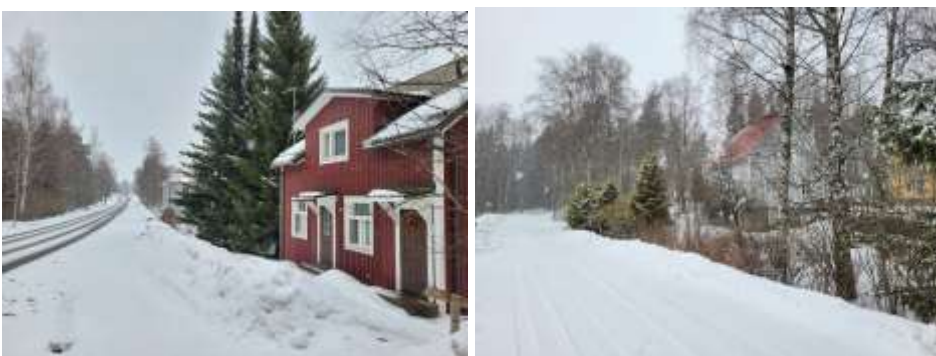
Kuva 30 Taivalkunnantie 18:n asuinrakennus on lännestä tarkasteltuna maisemallinen kiintopiste, mutta idästä lähestyttäessä se jää suurilta osin pihapiirin puuston ja naapurirakennusten taakse (vasemmalla). Rinnekadun rakennukset erottuvat maisemassa useasta suunnasta lähestyttäessä, niin ikään idästä pitkin Rinnekatua (oikealla).

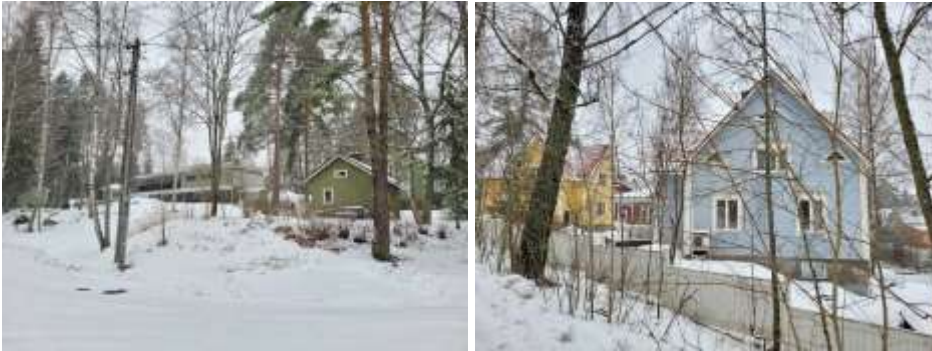
Kuva 31 Taivalkunnantie 24:n ja 22:n pihapiirit ovat Rinnekadun ja Moisionkadun risteyksestä katsottuna avoimia ja maisemallisia. Asuinrakennukset erottuvat pohjoisessa kokonaisuudesta korkean sijaintinsa ansiosta (vasemmalla). Rinnekadun rakennukset puolestaan rajaavat maisemaa Moisionkadun itäpuolella (oikealla).

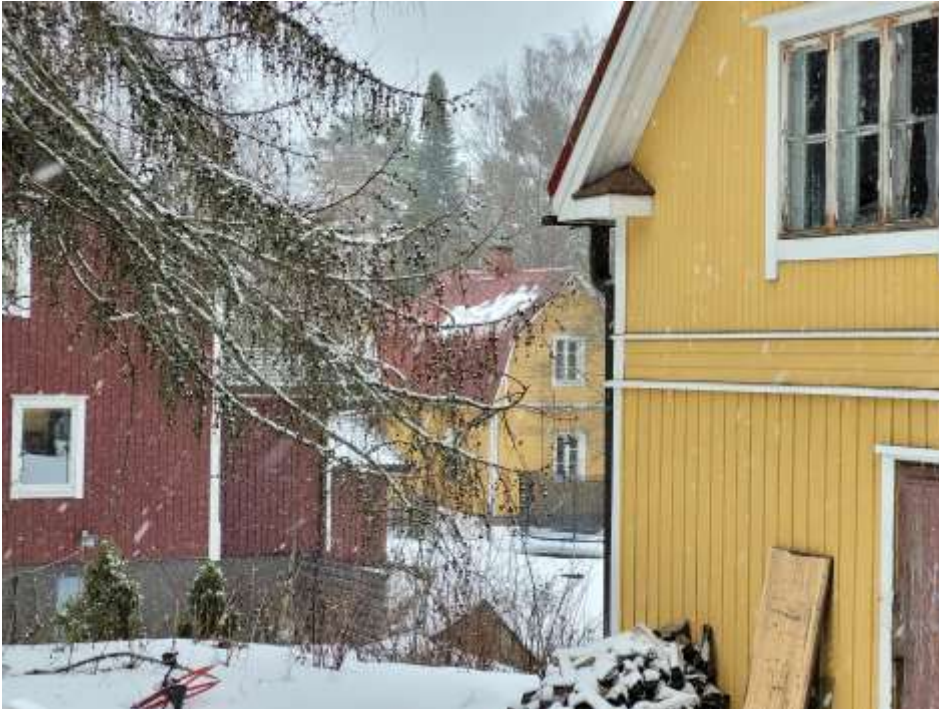
Kuva 32 Koskenmäen alueella on runsaasti 1900-luvun alun pientalorakentamista.
