**Ruovesi**  
Muole  
Kulttuurimaisemainventointi 2003

Pirkanmaan maakuntamuseo, kulttuuriympäristöyksikkö  
Jari Heiskanen  
Kalle Luoto

## **MUROLEEN KANAVAN KULTTUURIMAISEMA**

Murolekosken I maailmansodan aikaisten puolustusvarustusten kartoitus sekä tervatehtaan, sahan ja telakan tarkastus 2003.

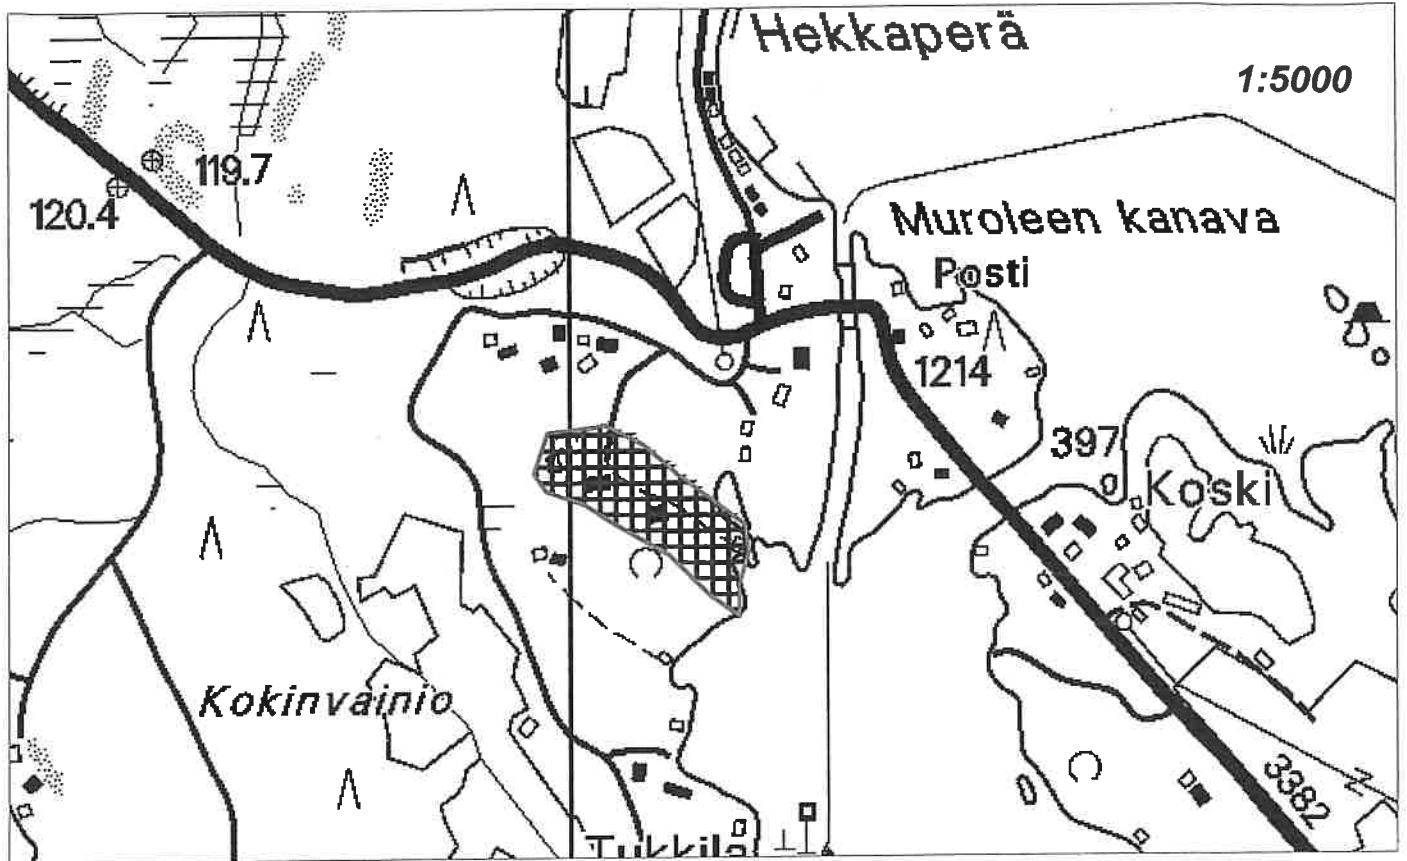
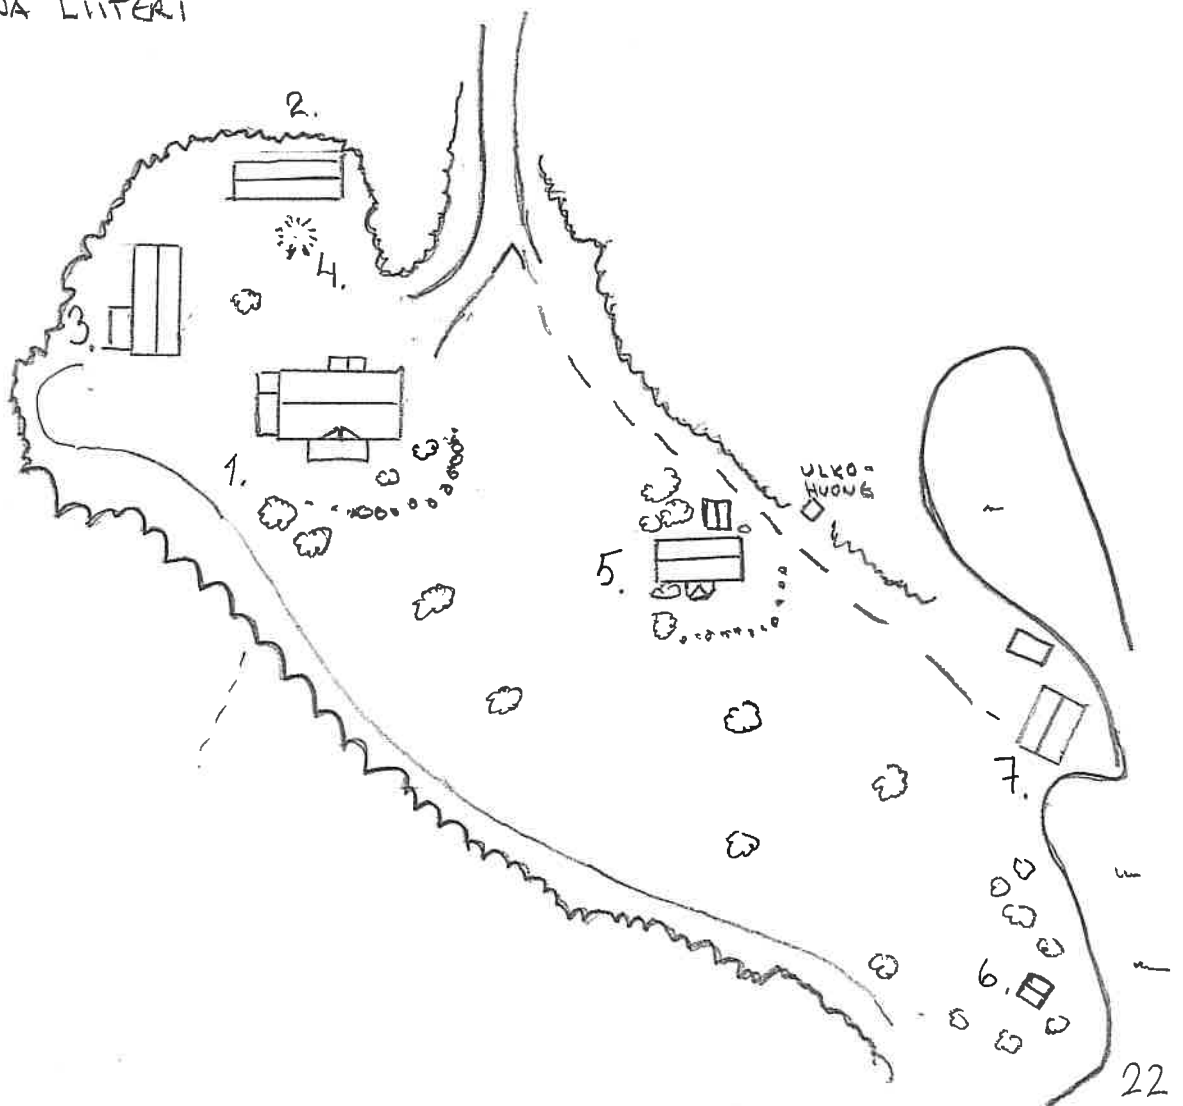
**RUOVESI/ MUROLE/ N:1 GODTKAMPF**

1. HUVILA 2 VANHEMPI TALOUSRAKENNUS 3. UUDEMPI TALOUSRAKENNUS  
 4. MAAKELLARI 5. PARITUPA JA KELLARIRAK. 6. HUVIMAJA  
 7. SAUNA JA LIITERI

Varsinaisessa pihassa on 2-kerroksinen (1) huvilarakennus (1890-l) ja (2,3) kaksi talousrakennusta. Lisäksi pihan keskellä kivirakenteinen (4) maakellarikumpu. Rantaan ulottuvalla puistomaisella kentällä on vanha (5) paritupa, joka on ilmeisesti siirretty paikalle 1930/40-luvulla. Sen vieressä on kivirakenteinen maakellari. Rannassa on pieni (6) huvimaja (1900-l vaihde). Lisäksi rannassa on (7) sauna ja liiteri (1965).

Pihan (4) maakellari on rakennettu suurista lohkotuista kivistä. Rakennetta suojaa maakumpu.

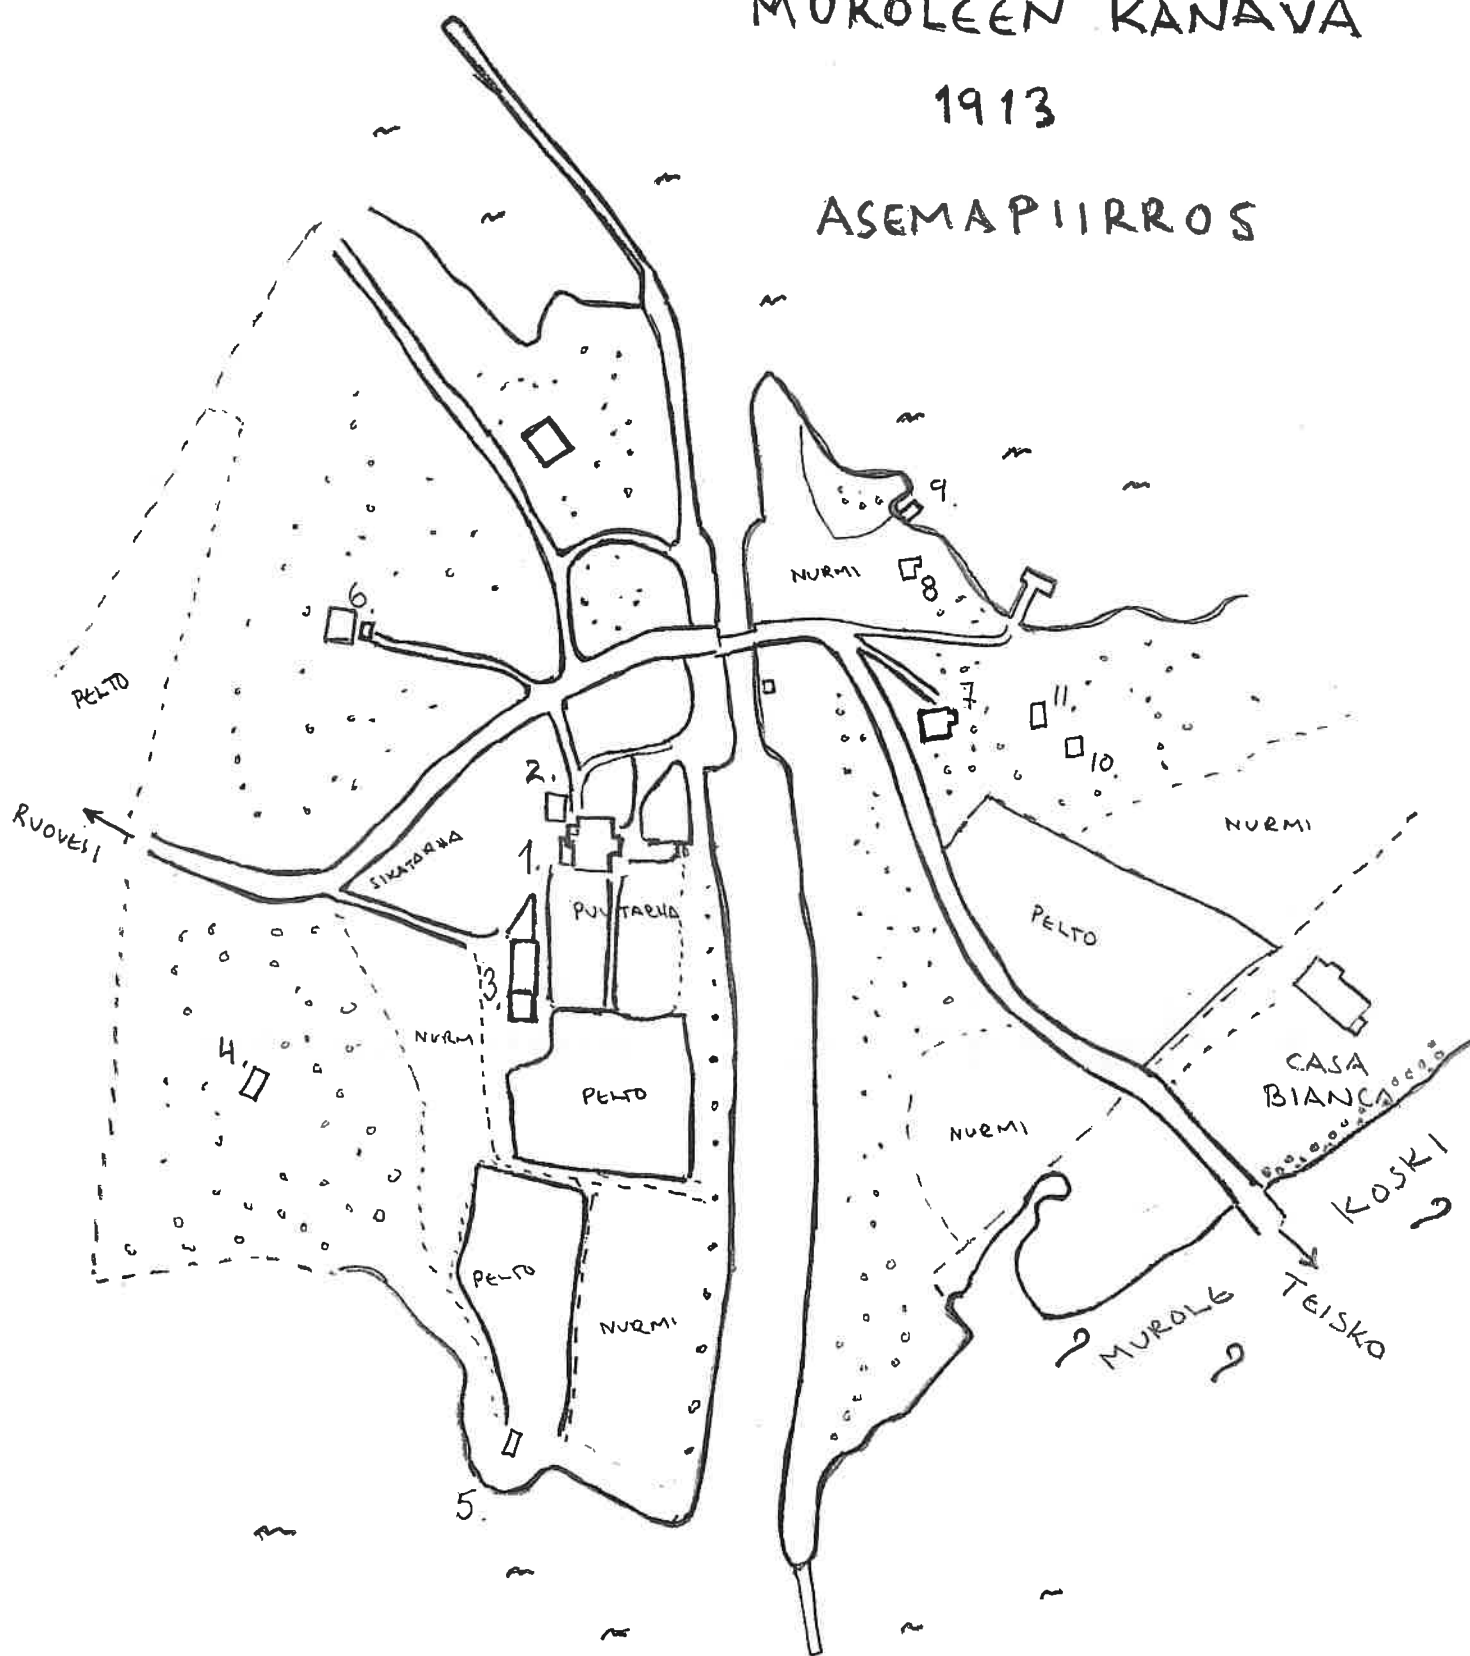
## ASEMAPIIRROS

1. KANAVAN KAITSIAN ASUNTO 2. MAAKELLARI 3. ULKOHUONE  
4. RIHI 5. SAUNA 6. LATO 7. SULKURENKIEN ASUNTO  
8. SAUNA 9. VENEVAAJA 10. KELLARI 11. PUULIITERI

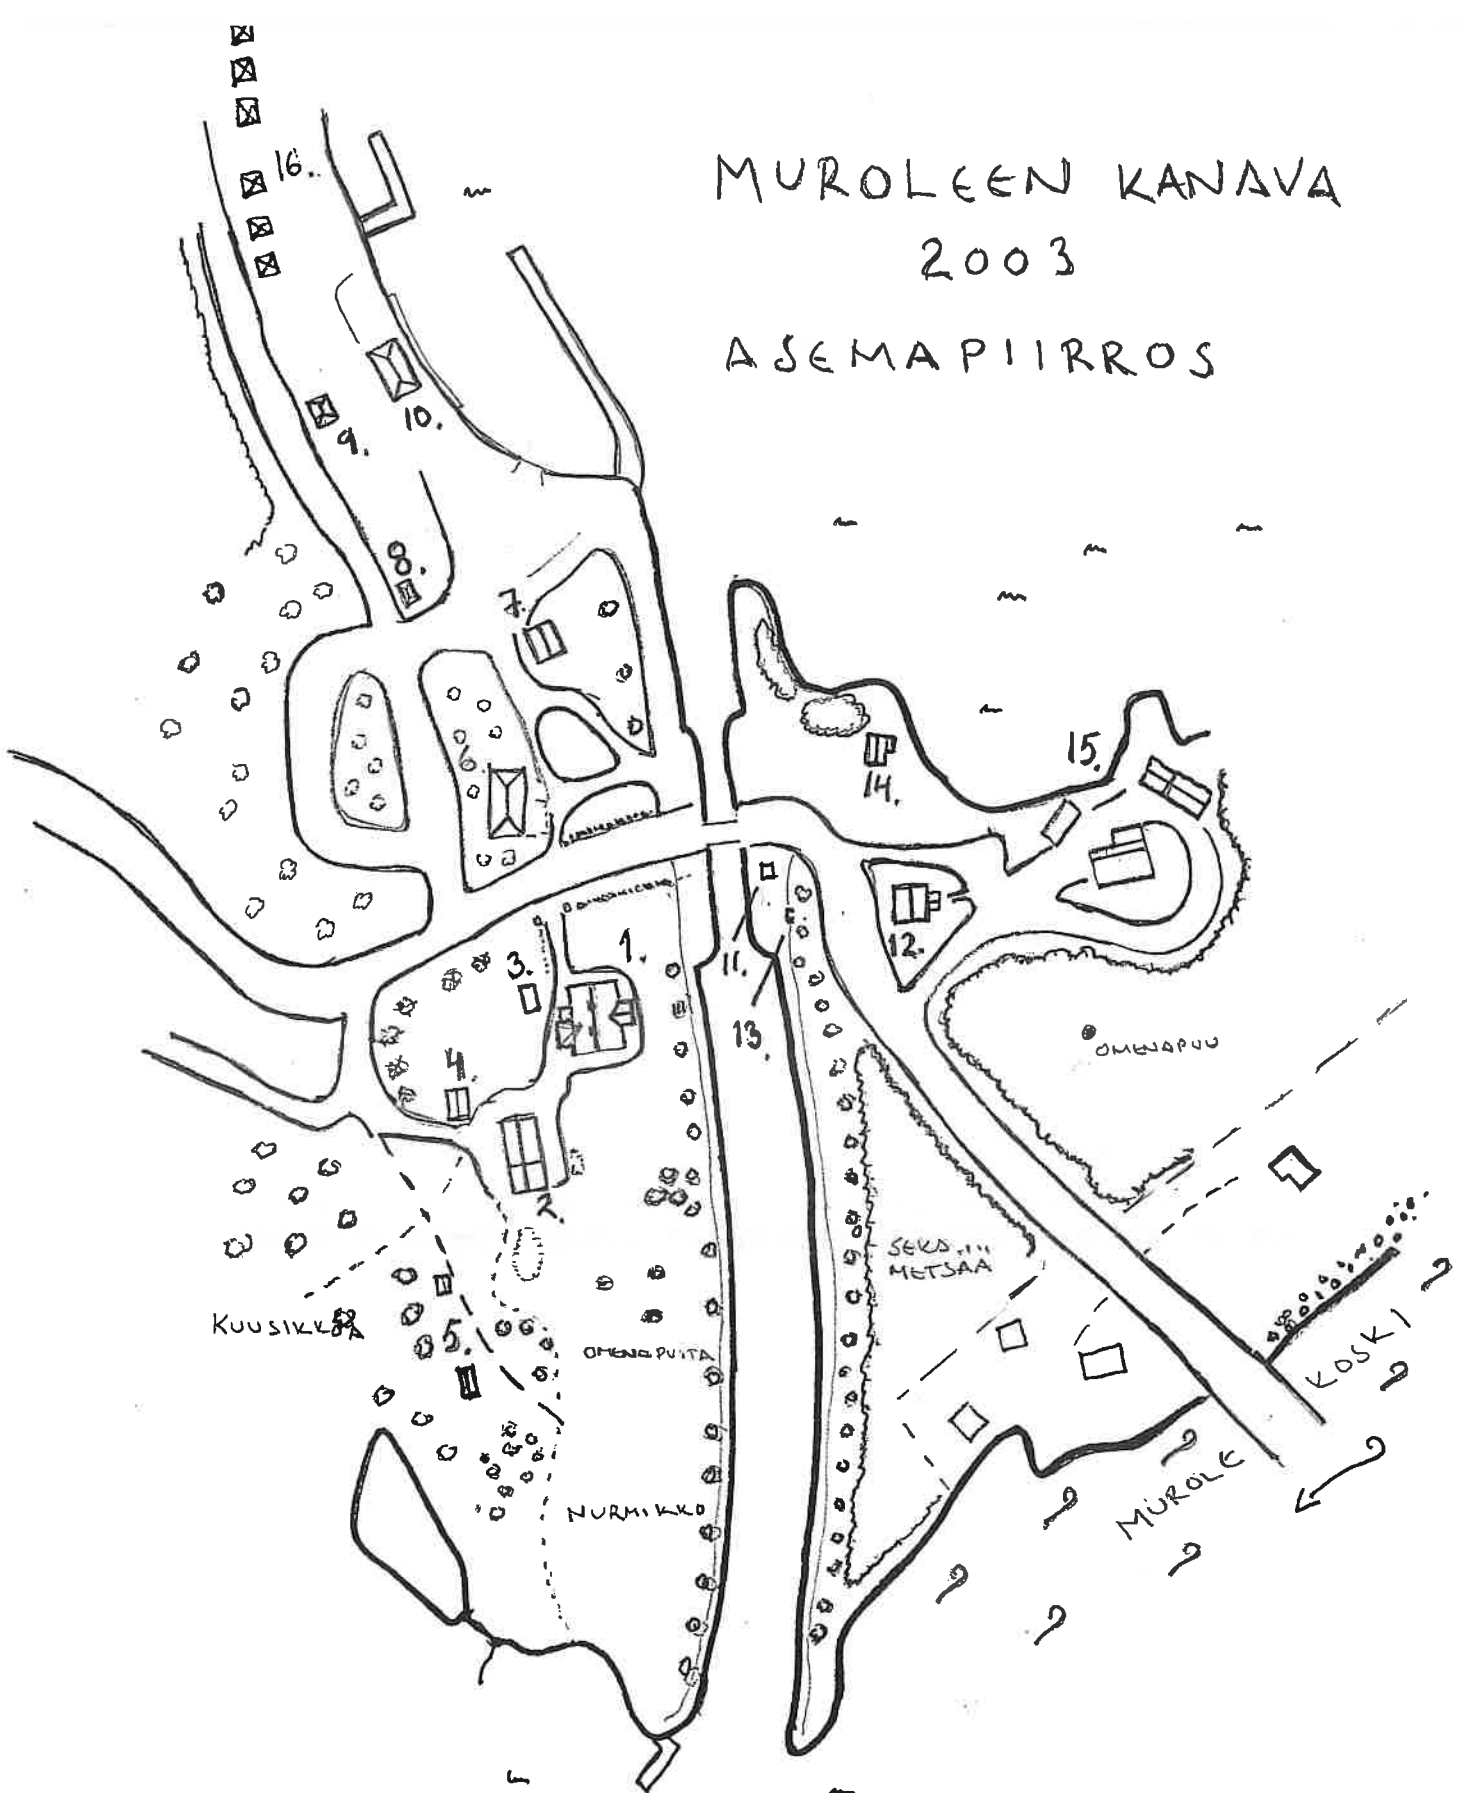
## ASEMAPIIRROS

1. KANAVANHOITAJAN ASUINRAKENNUS
2. SAUNA, VARASTO
3. MAAKELLARI
4. AUTOTALLI
5. VARASTORAKENNUKSA
6. KIOSKIRAKENNUS
7. VARASTORAKENNUS
8. WC-RAKENNUS
9. VARASTO
10. VENEIDEN POLLOAINEPISTE
11. OMAUSHUONE
12. SOSIAALITILAT (RENKITUPA)
13. PUMPPOKELLARI
14. SAUNA
15. HUOLTO- JA VARASTORAKENNUKSA
16. GRILLI- JA SOUNA RAKENNUKSA

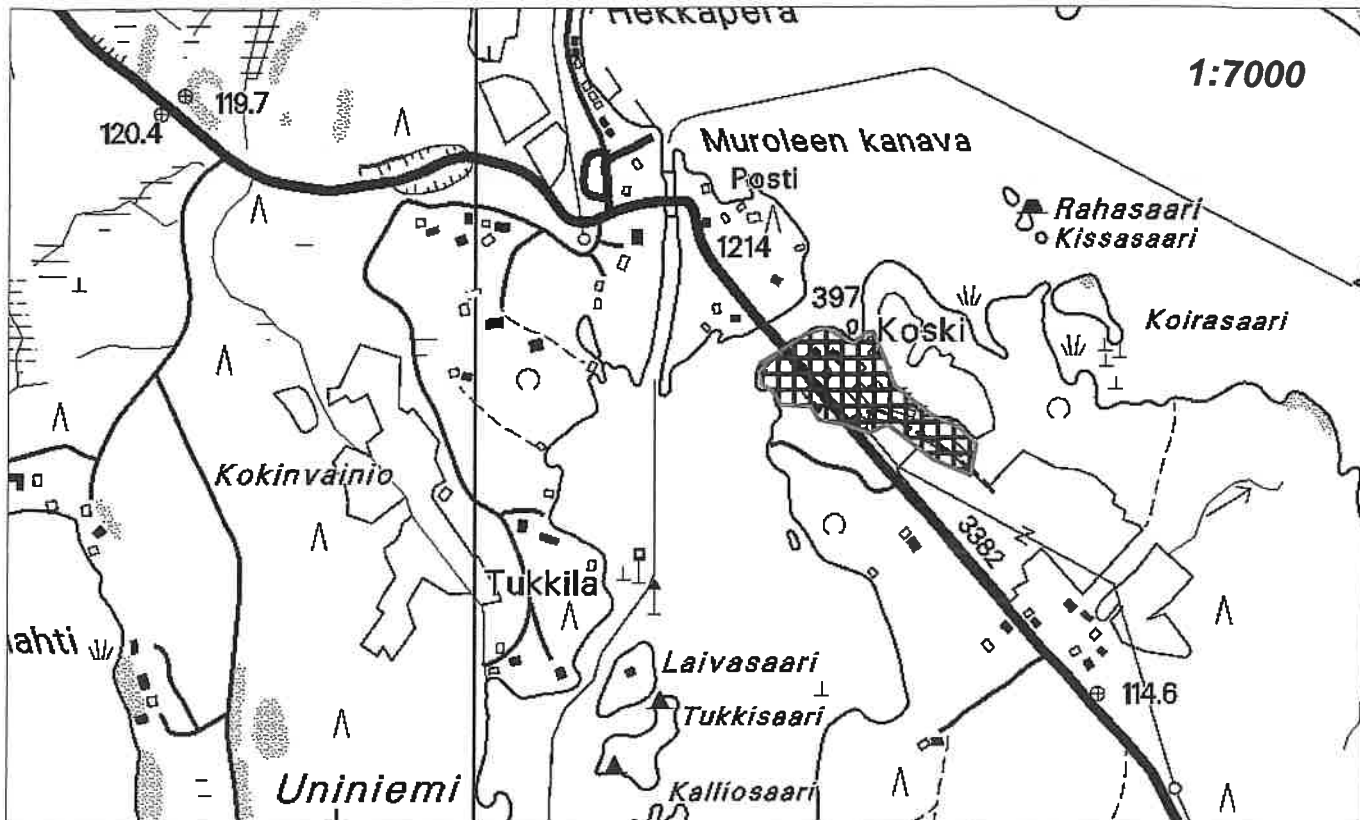
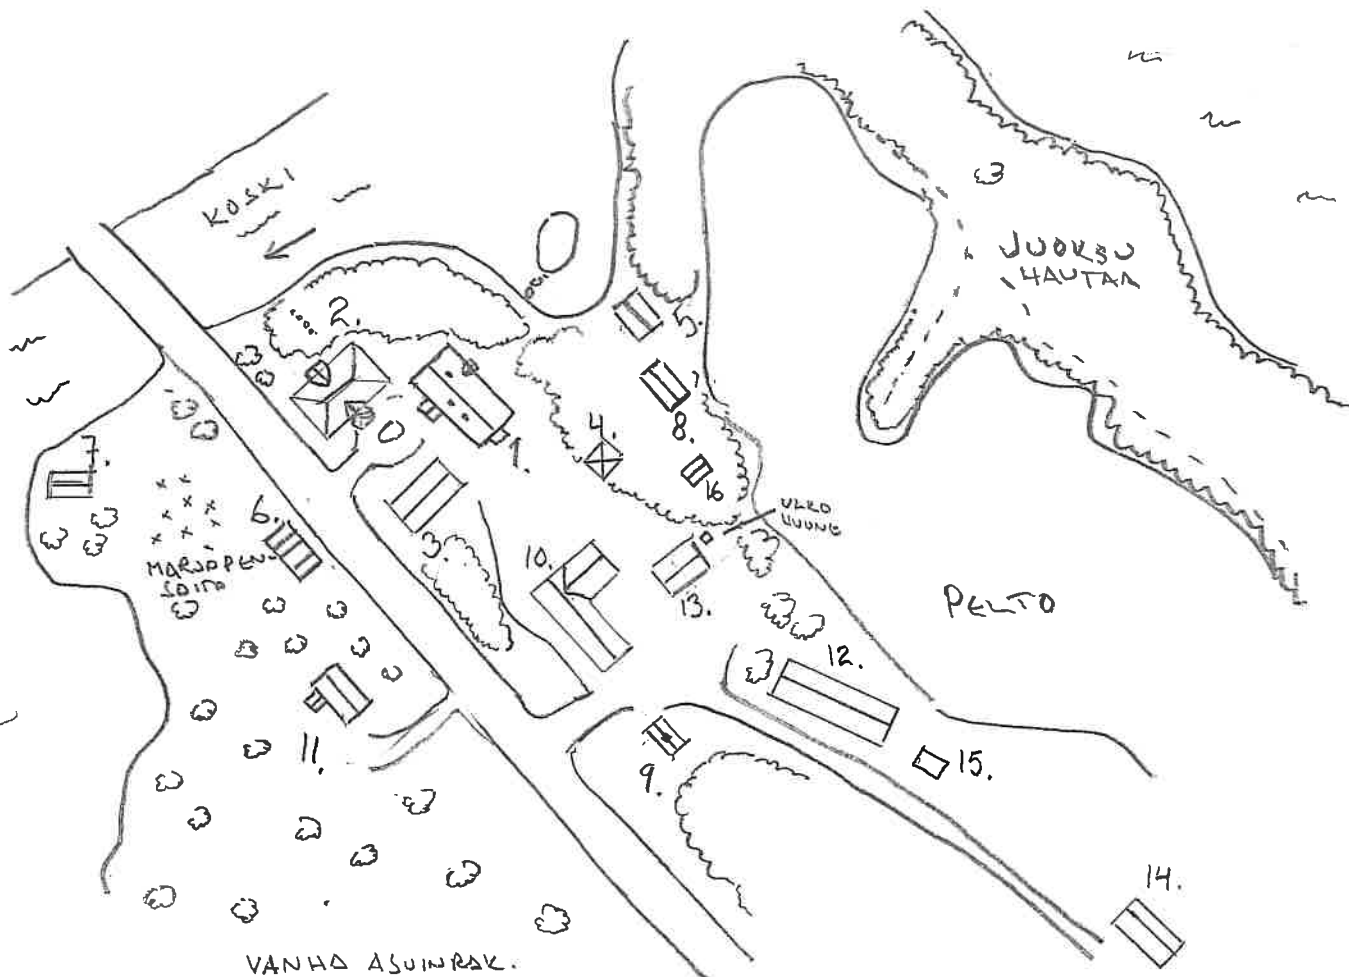
# RUOVESI/ MUROLE/ MUROLEKOSKI

1. PÄÄRAKENNUS (1926)
2. ASUINRAK 1840-1.
3. TALOUSRAKENNUS
4. KARJAKEITTIÖ
5. VAATEAITTA
6. VIHJA-AITAT
7. SAUNA
8. KELLARI/RAKENNUS
9. RENGINMÖKKI
10. NOVETI
11. MUONSMIEHEN MÖKKI
12. PUIMALA
13. TALLI
14. LATO
15. RIVIAITTA
16. AITTA

Murolekosken laajassa pihapiirissä ovat (1.) päärakennus (1926), (2.) vanha asuinrakennus (1840-l), (3.) talousrakennus (1840-l), (4.) karjakeittiö (1800-l), (5.) vaateaitta (1800-l), (6.) kaksi vilja-aittaa (1800-l), (7.) saunarakennus (1900-l vaihde) (8.) kellarirakennus (1900-l), (9.) renginmökki (1800-l), (10.) navetta (1914/1960), (11.) muonamiesten mökki (1940-l), (12.) puimala (1940) (13.) tallirakennus (1940) ja (14.) lato (1940-l) ja (15.) pieni hirsivarasto. Lisäksi on 1930-luvulla siirretty pieni aitta (16.) Tilan itäpuolella on metsissä venäläisten vuonna 1916-17 rakennuttaman puolusjärjestelmän juoksuautoja ja korsuja. (17) Rakenteet ovat maatuneet, mutta vielä selkeästi nähtävissä.

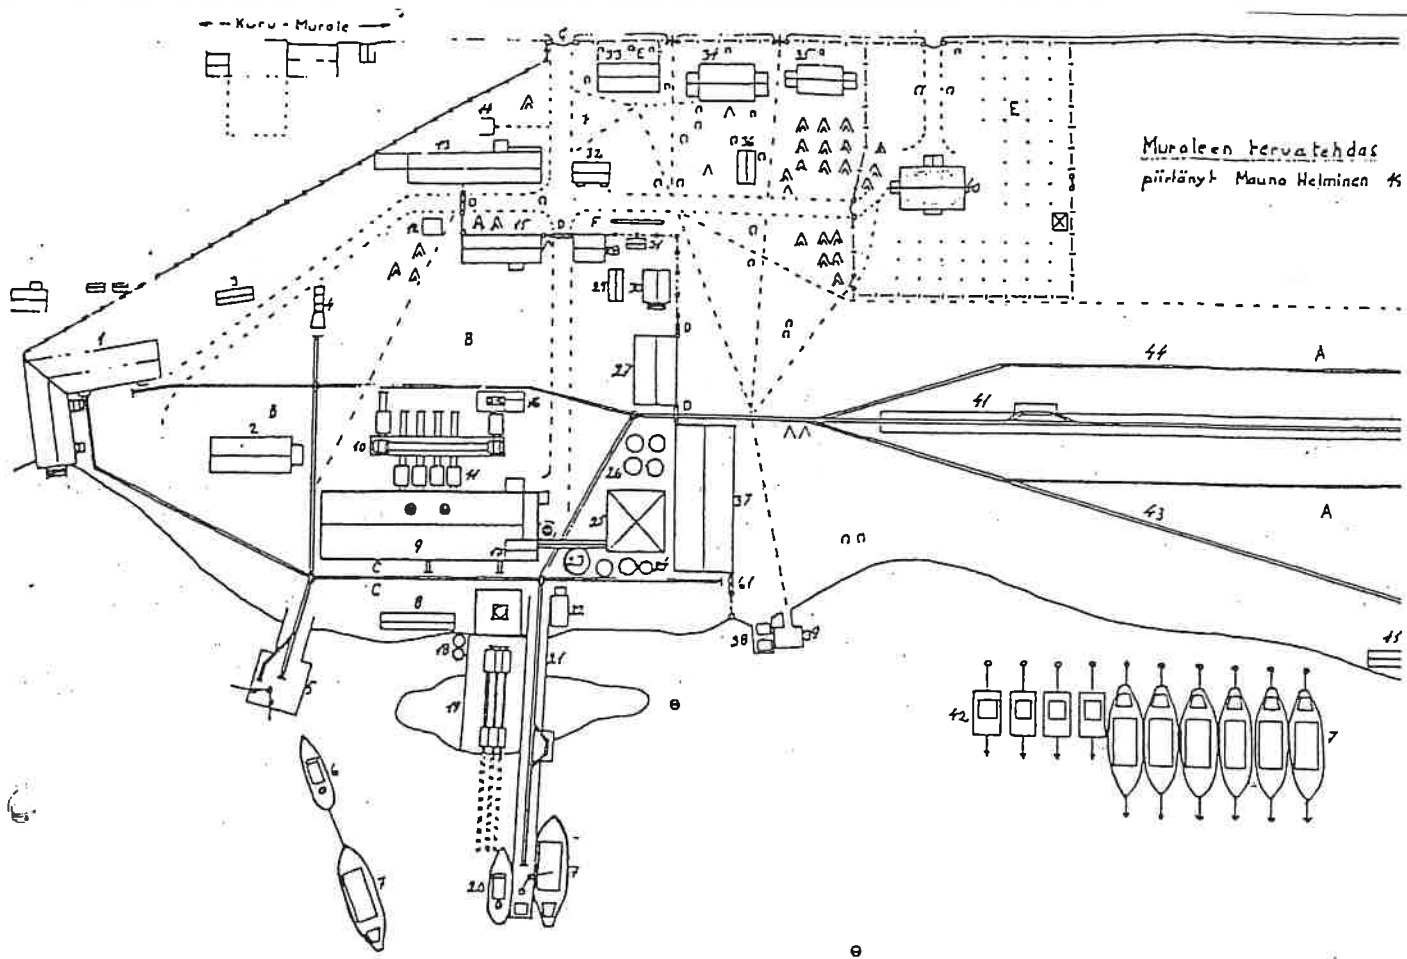
Muroleen tervatehtaan alue.  
Kartta Mauno Helminen 1982

1. puutyöversta ja varistorakennus, 5. laituri, 6. hinaaja Vellamo, 9. tervatehdasrakennus, 10. retorttien siirtolaite, 11. hiilt retortit, 15. työhönottokonttori, 16. murskamylly, 17. laboratorio, 19. korjaus- ja huoltotelakka, 20. hinaaja Louhi, 21. laitu 23. terväsäiliö, 24. ja 26. tislauustuotteiden säiliöitä, 25. palonarkojen tisluslaitteiden säilytysrakennus, 27. lautavarasto ja sir kelisaha, 28. päjä, 30. palokunnan 'ruiskuhuone', 32. ruokapirtti ja pakari, 33—35 asuintaloja, 37. entinen Muroleen höyr saha, 40. pääkonttori, 41. paana tervaksien purkamista varten, tervasvarastot molemmin puolin, 43. kapearaitainen rautati 44. siirreltävä, noin 10 metrin pätkistä koottu rautatie.

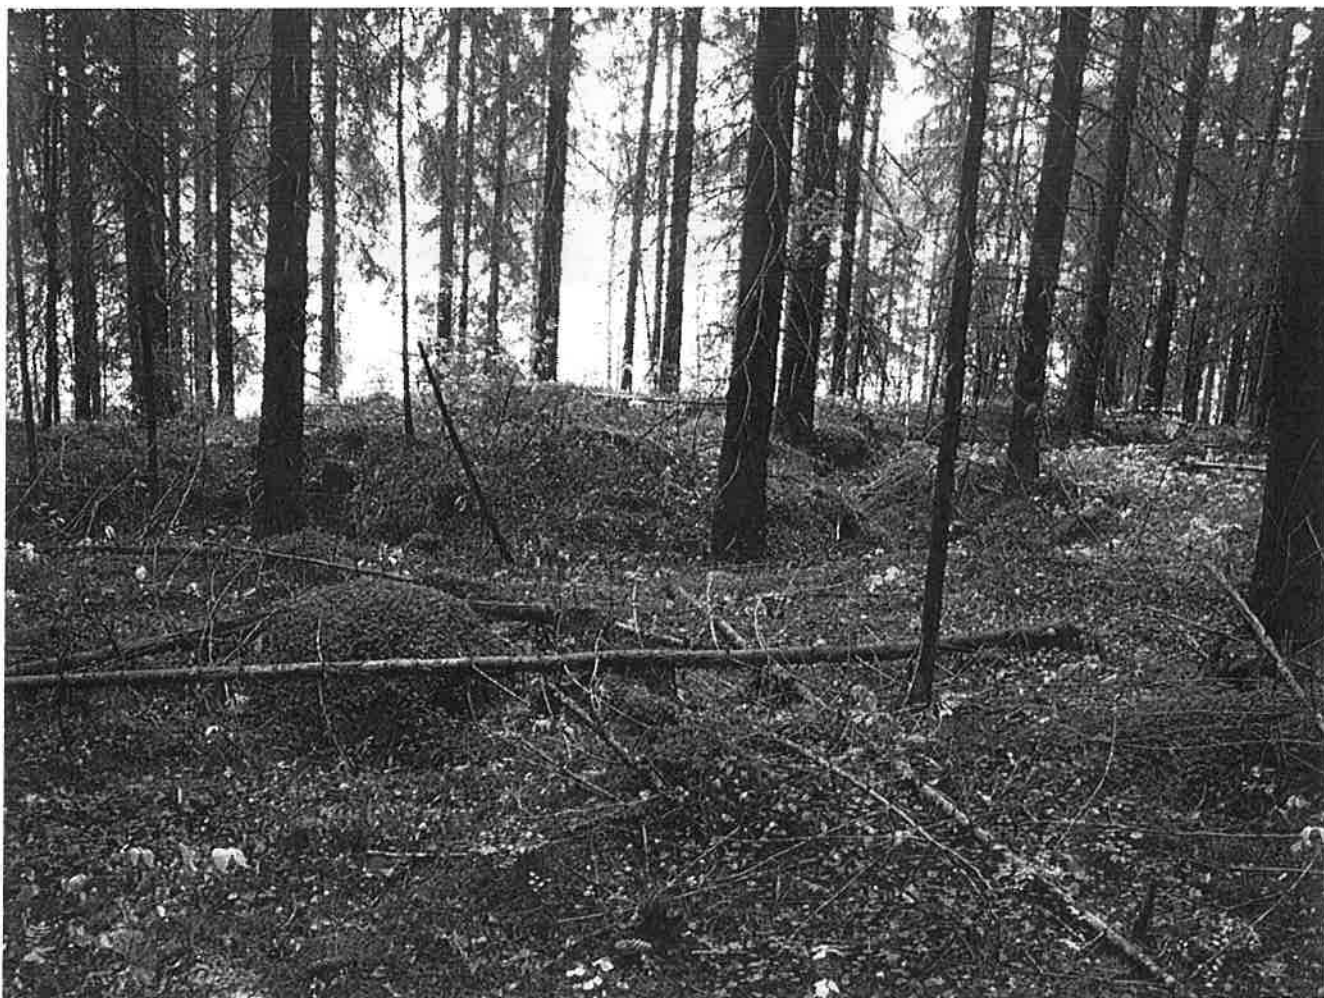
Taisteluhautaa eteläisellä linnoitusalueella. Taustalla Palovesi. Kuvattu lounaasta. Kuvaaja K. Luoto.

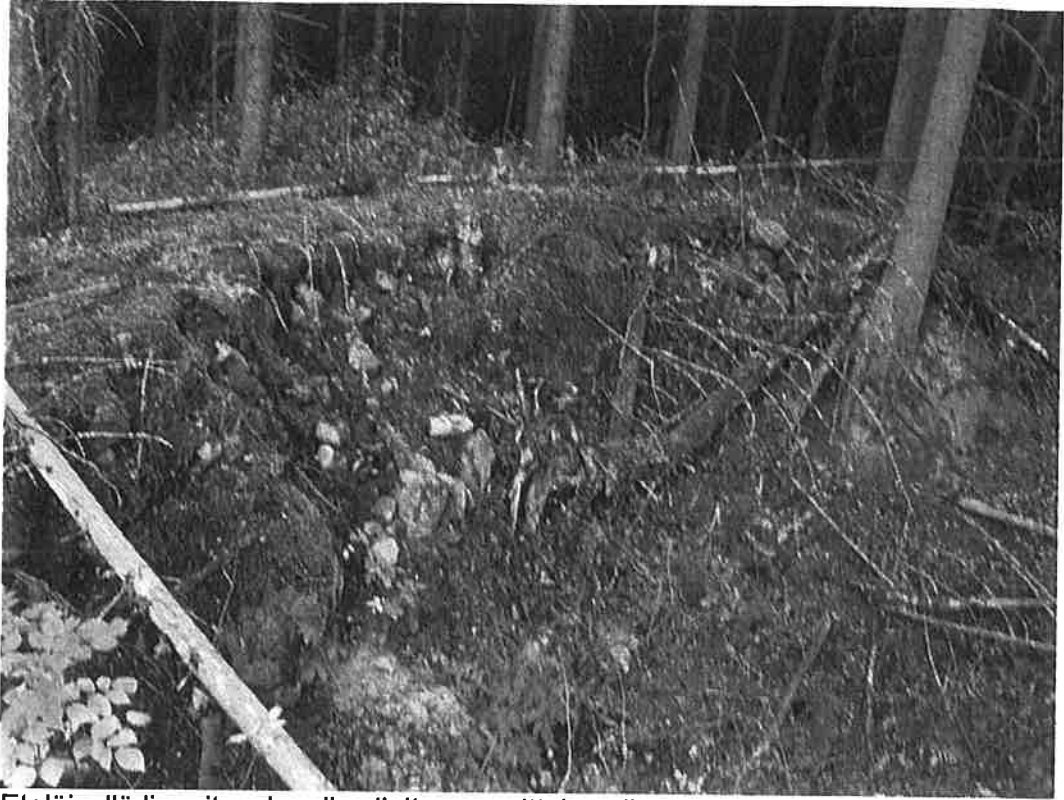
Eteläisellä linnoitusalueella sijaitseva osittain säilyneen korsu 3:n rakenteita. Korsua on tuettu yläosastaan kivillä. Kuvattu lännestä. Kuvaaja K. Luoto.

**4. Suojahuoneen (korsun) jäännökset.** Sijaitsevat korsusta numero 1 noin 120 m WSW, Kosken tilan vanhan päärakennuksen pohjoispuolella. Kuopan syvyys on n. 1 m. Kuopan E-puolella on kylmämuurattu kiviaita. Kuoppa sijaitsee pihapiirissä. Kuopan reunoilla kasvaa puita ja pensaita.

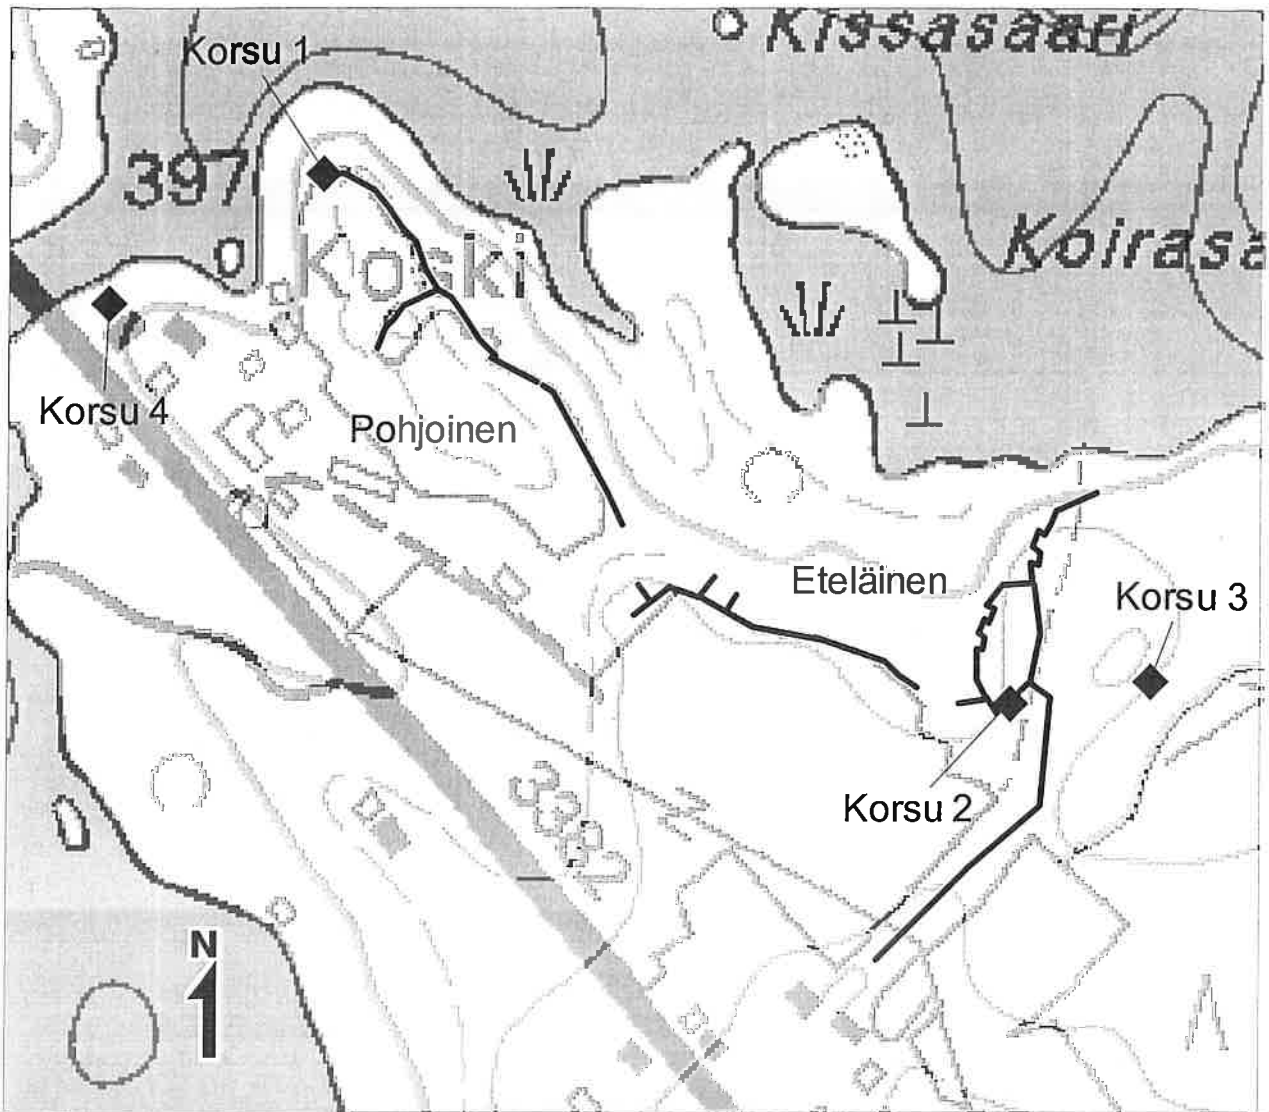
Linniotuslaitteiden sijainti maastossa. MK 1:4000. Ote PerusCD:ltä Häme, versio 99 (Pk 22132 10 MUROLEEN KANAVA). Pohjakartta © Maanmittauslaitos/PiSa lupa 75/4033/1999.

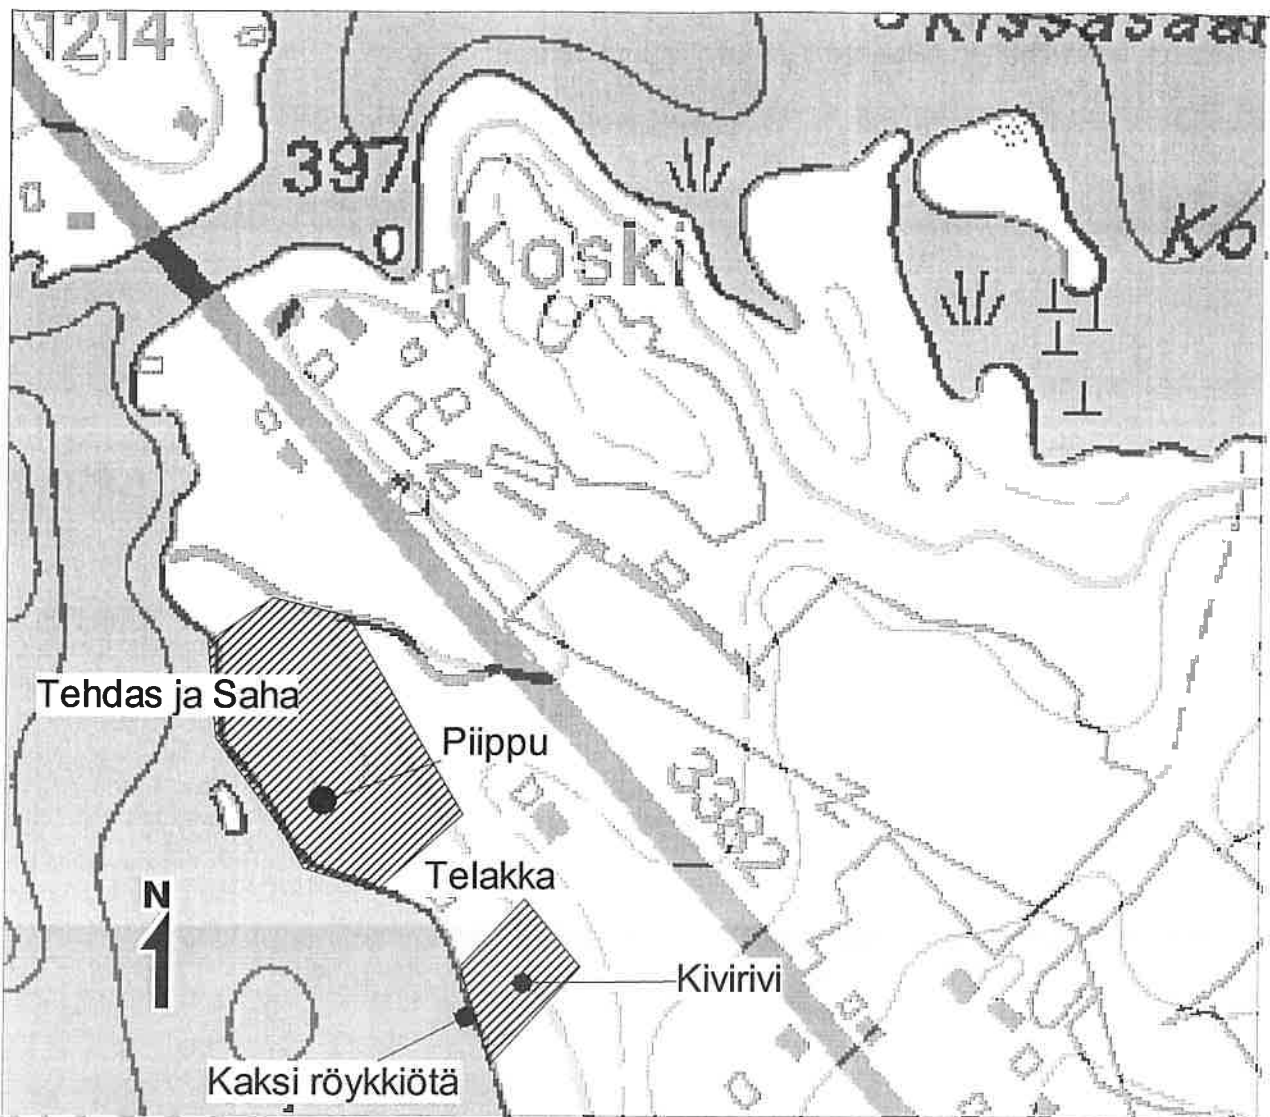
Sahan, tervatehtaan ja telakan jäännösten sijainti. Kivirivi ja kaksi röykkiötä liittyvät mahdollisesti telakan rakenteisiin. Mk 1:4000. Ote PerusCD:ltä Häme, versio 99 (Pk 2132 10 MUROLEEN KANAVA). Pohjakartta © Maanmittauslaitos/PiSa lupa 75/4033/1999.

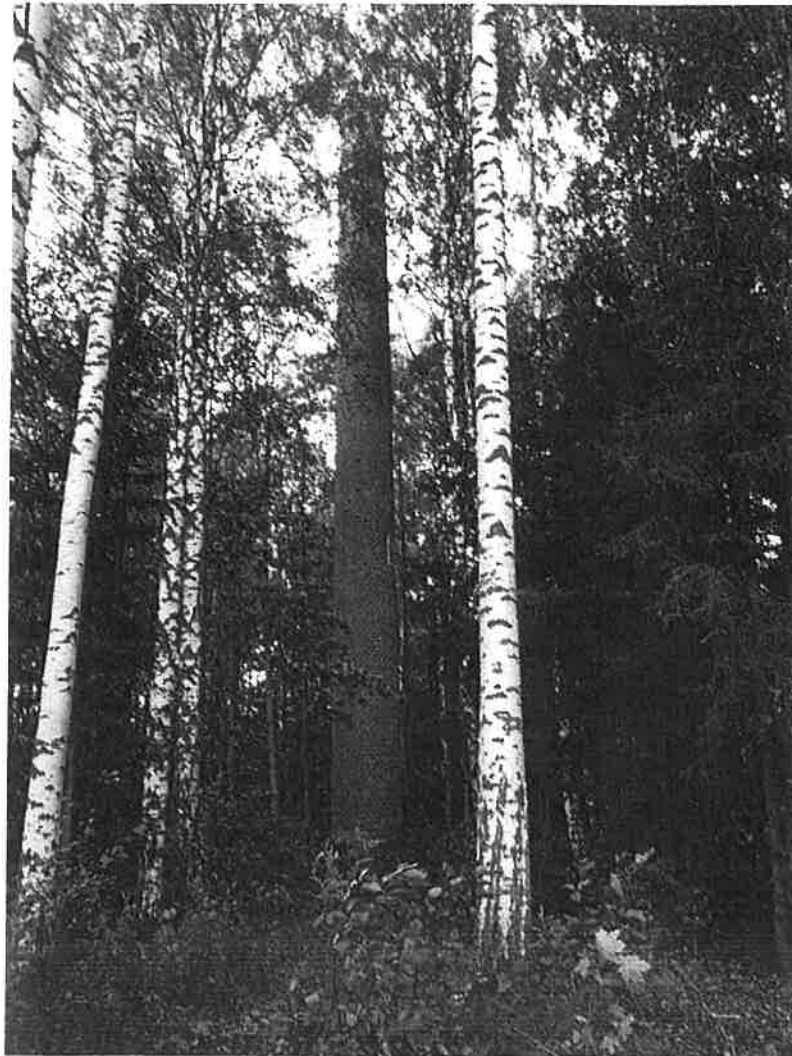
Tervatehtaan piippu, jossa vuosiluku 1911. Kuvaaja K. Luoto.

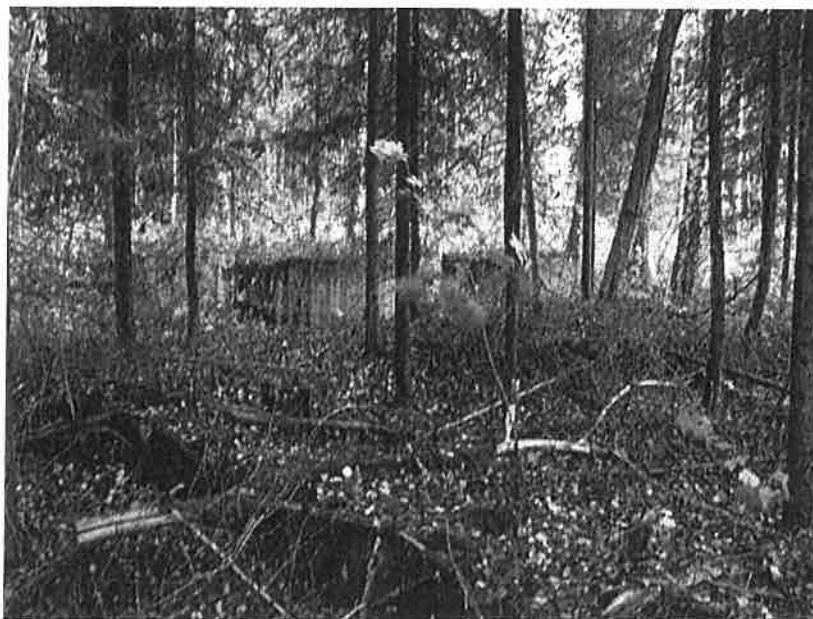
Betonisia rakenteita tehtaan alueella. Kuvaaja K. Luoto.

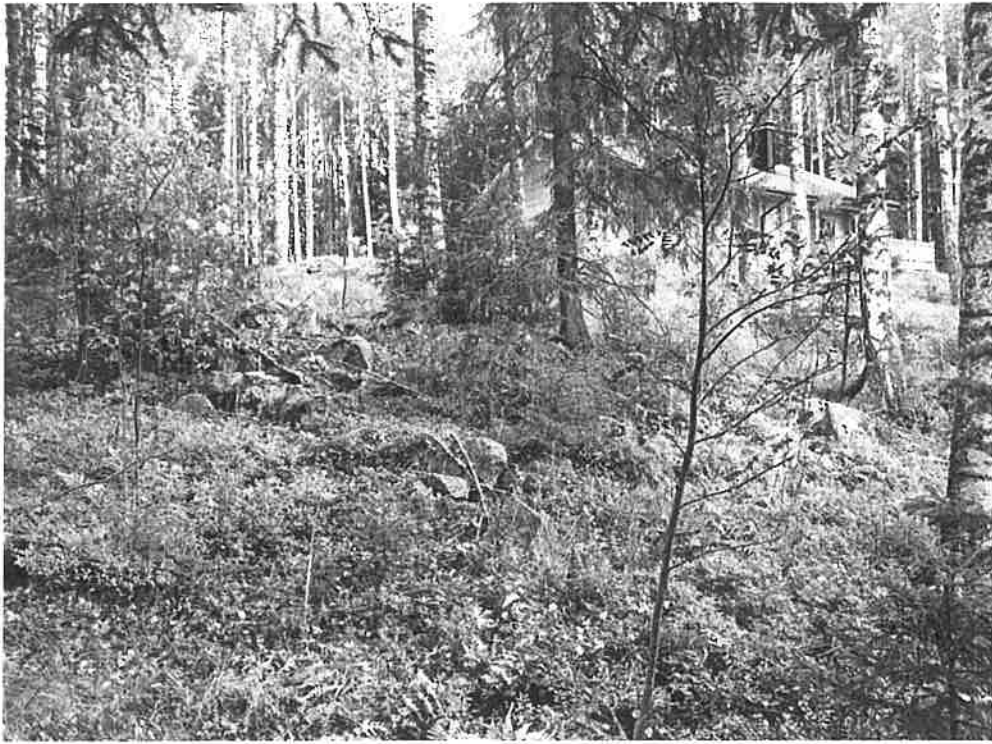
Mhdollisesti telakkaan liittyvä Kivirakenne Vankaveden rannassa. Taustalla uudisrakennus. Kuvattu lännestä. Kuvaaja K. Luoto.

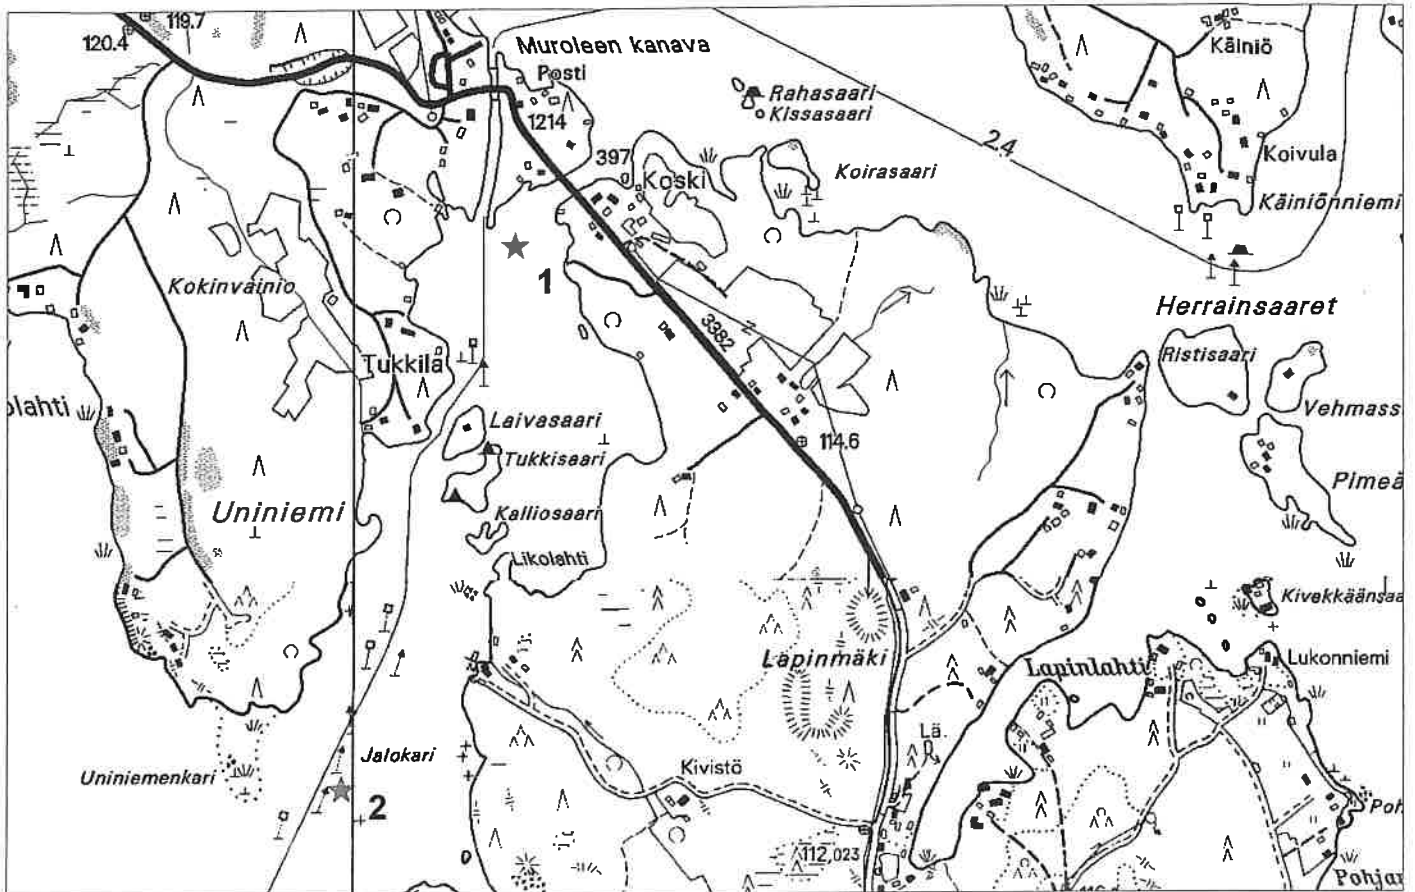
**1. KOHDE: MUROLEEN KOSKEN TYKIT  
AJOITUS: RUOTSIN VALLAN LOPPU**

**2. KOHDE: KALJAASI JALO, HYLKY, PUUTA  
AJOITUS: MODERNI**
