FUNKISPIENTALOT PIRKKALAN HAIKASSA  
-SÄILYTTÄMISSUUNNITELMA

DIPLOMITYÖ

TAMPEREEN TEKNILLINEN KORKEAKOULU  
ARKKITEHTUURIIN OSASTO

16.10.1991

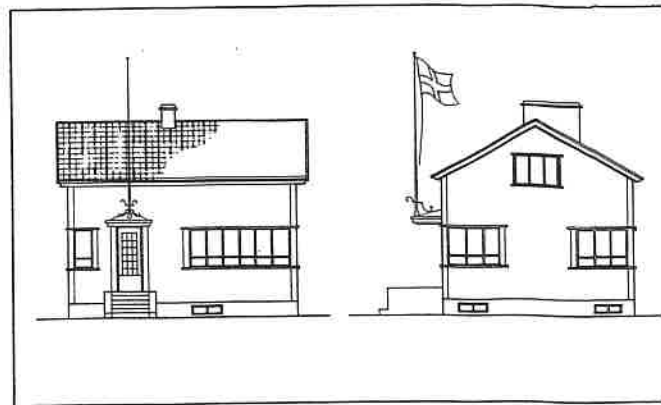
Kuva 13: Huvila 10/9. Alkuperäispiirustusten mukaiset piha- ja sivujulkisivu.

Mittakaava 1:200.

Rakennusteollisuus Oy sai suunniteltavakseen Haikkaan myös kymmenen tyyllitään traditionaalista taloa. Ne ovat puurakenteisia kuten funkistalot, mutta puolitoistakerroksisia. Yksityiskohtissa on samoja koristeellisia yksityiskohtia kuin funkistaloissa. Molemmissa on esimerkiksi käytetty lipputankoa julkisivuaiheena. (Kuva 13)

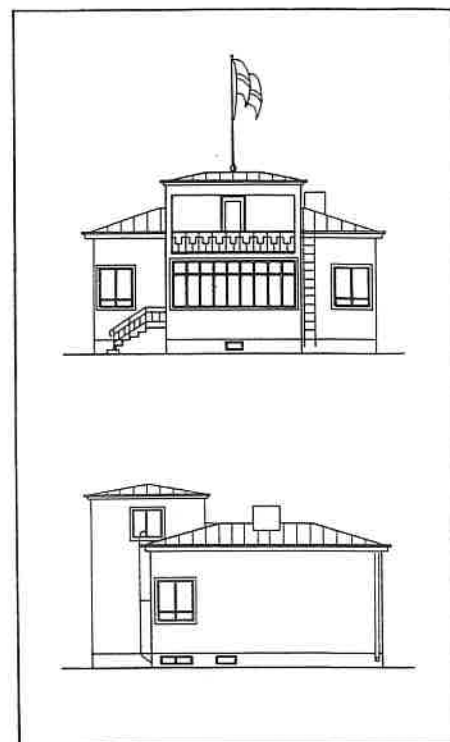
Kuva 14: Huvilan 3/1 alkuperäispiirustusten mukaiset piha- ja sivujulkisivu.

Mittakaava 1:200.

Huvila 3/1 on jonkinlainen tyyllinen erikoistapaus. (Kuva 14) Se suunniteltiin asuintiloiltaan yksikerroksiseksi, mutta katolle tehtiin kylmä ullakkotorni, jossa on parveke. Julkisivu oli rapattu, mutta muuten rakennusta ei voi ulkonäöltään yhdistää funkikseen, ei myöskään traditionaaliseen rakentamiseen. Talon rakennuttaja on mahdollisesti pitkälti itse osallistunut talonsa suunnitteluun.

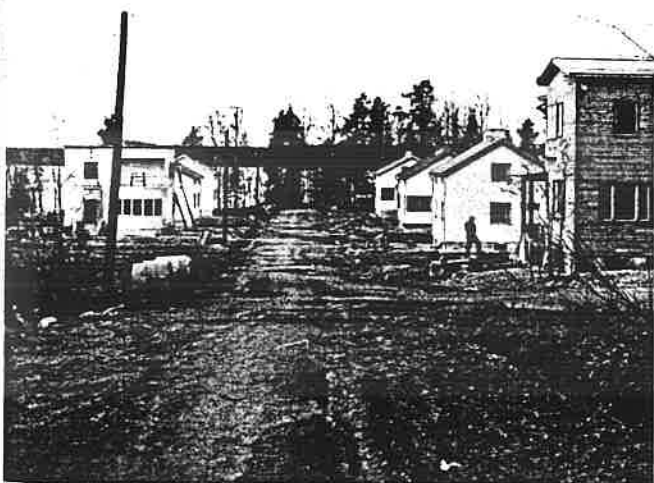
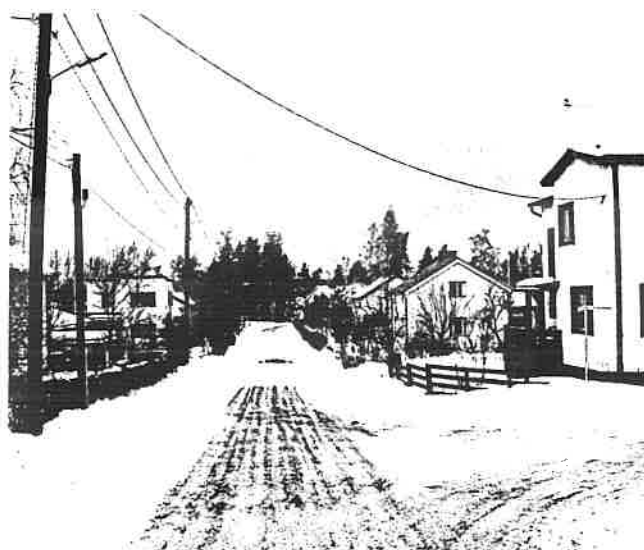
Kuva 15: Näkymä pitkin Louhenkatua vuosilta 1940 ja 1991. Vasemmalla Huvila 15/3 ja oikealla Huvila 12/8.

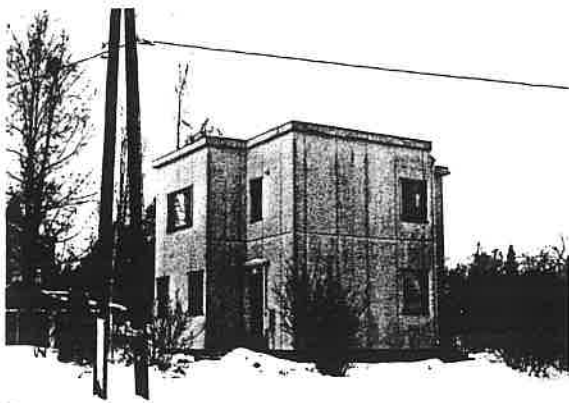
Kuva 20: Huvilan 17/1 nykyinen julkisivu, jossa pinnoitteena karaattilevyä.

Huvila 17/1:ssä on julkisivun päällysteenä käytetty suurikokoista, noin 1.2 x 3 m:n karaattilevyä. Karaattilevy on kivipintaista asbestisementti-selluloosalevyä. Levyt jakavat julkisivun suuriin lohkoihin ja korkeussuunnassa keskivaiheille muodostuu vaakajako. Vaikka levy kestäisikin säänvaihtelut teknisesti hyvin, se vanhenee rumasti ja pilaa talon suhteita. (Kuva 20)

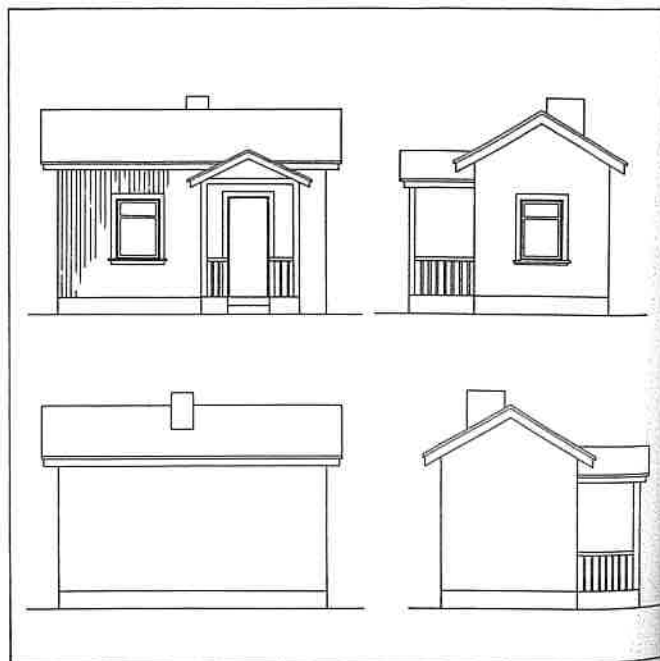
Kuva 28: Esimerkki rantatontin saunarakennuksesta (Huvila 11/5).

Mittakaava 1:100.
