POHJOIS-HERVANNAN KOULU

Rakennushistoriaselvitys 14.2.2020 Arkkitehtitoimisto Lasse Kosunen Oy

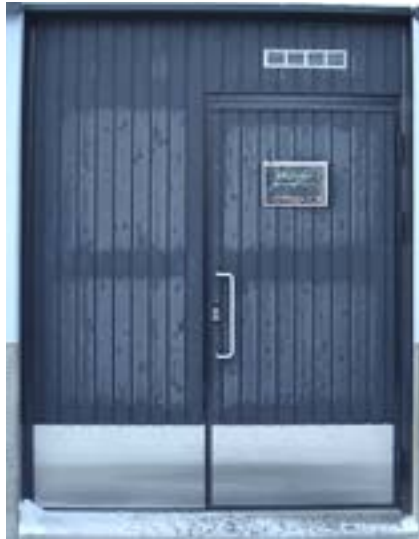
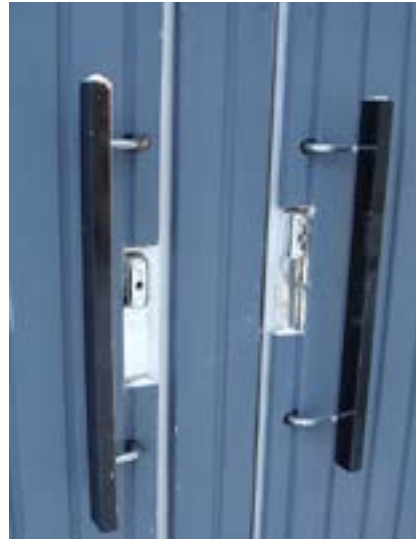
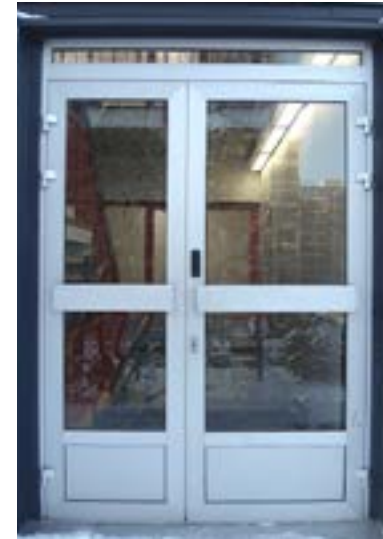
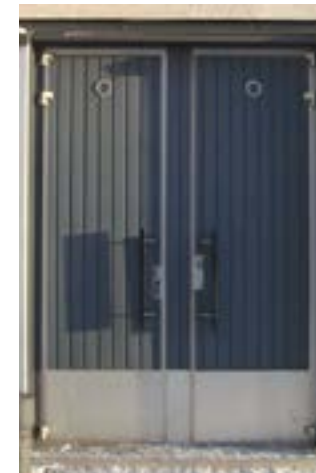
Vanhan mallin mukaan uusittu paneliovi, alkuperäisiä vetimiä, moderni alumiinilasiovi, vanha huolto-ovi ja alumiinirungolle rakennettu paneliovijäljitelmä.

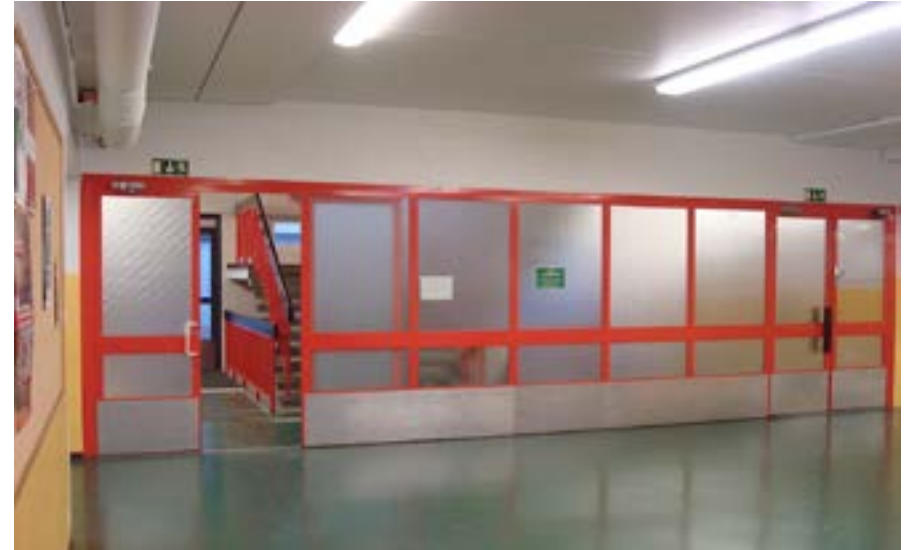
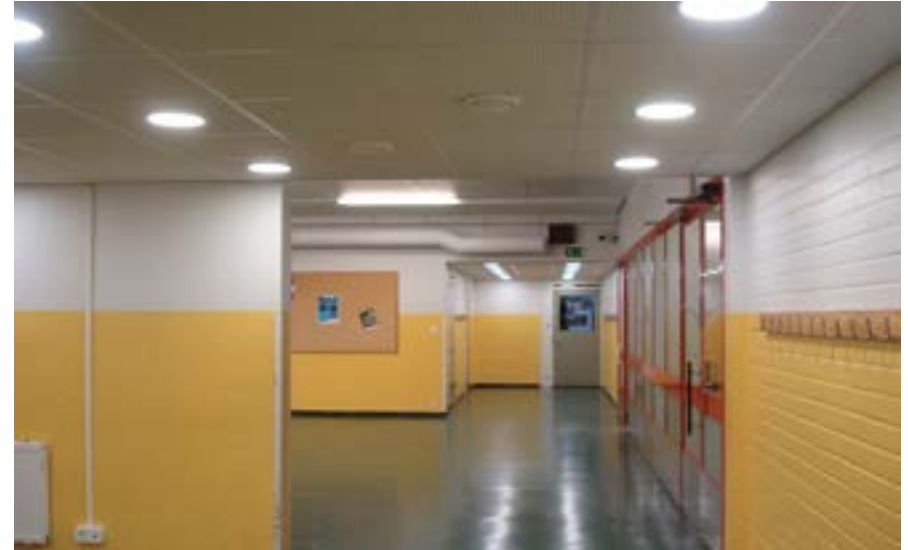
C-osan sisääntuloaulaa

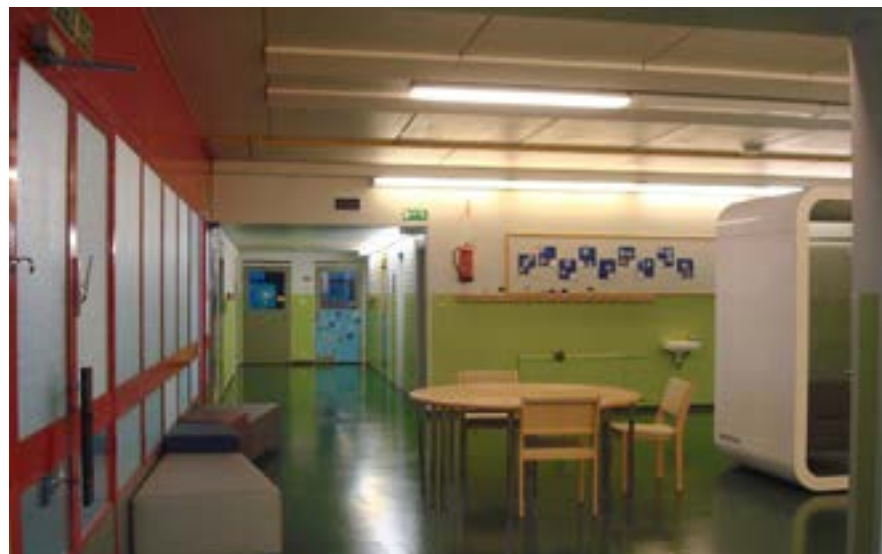
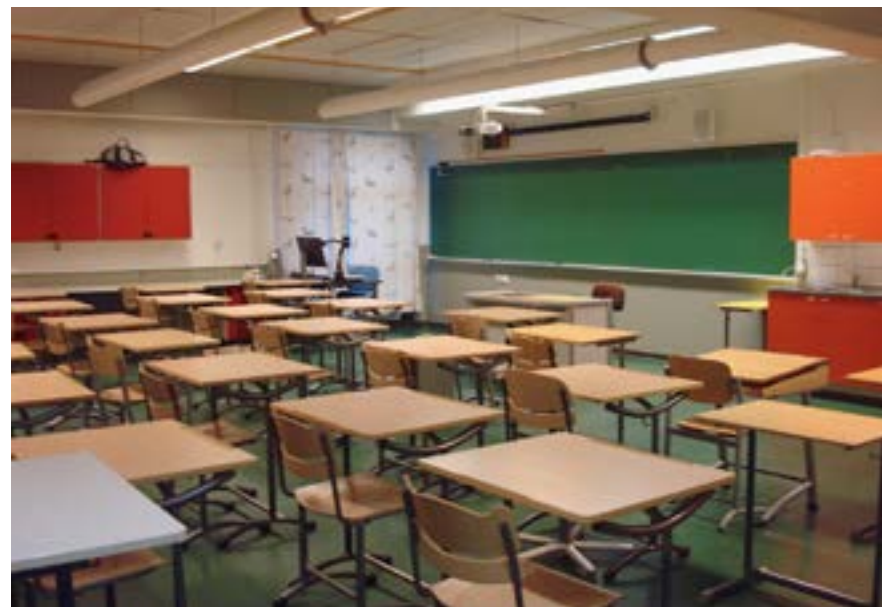
A-osan aulatilaja opetustilaa.

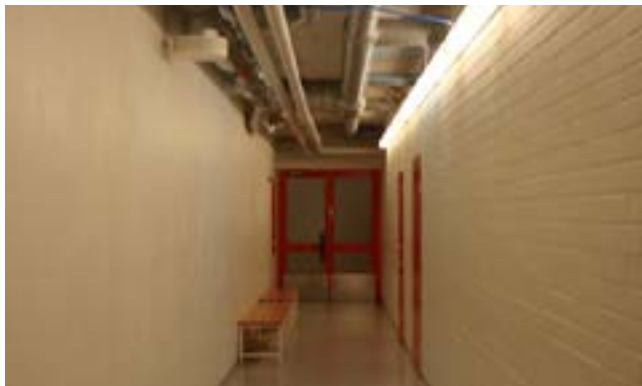
C-osan kellarikäytävää ja teknisen työn tilat.

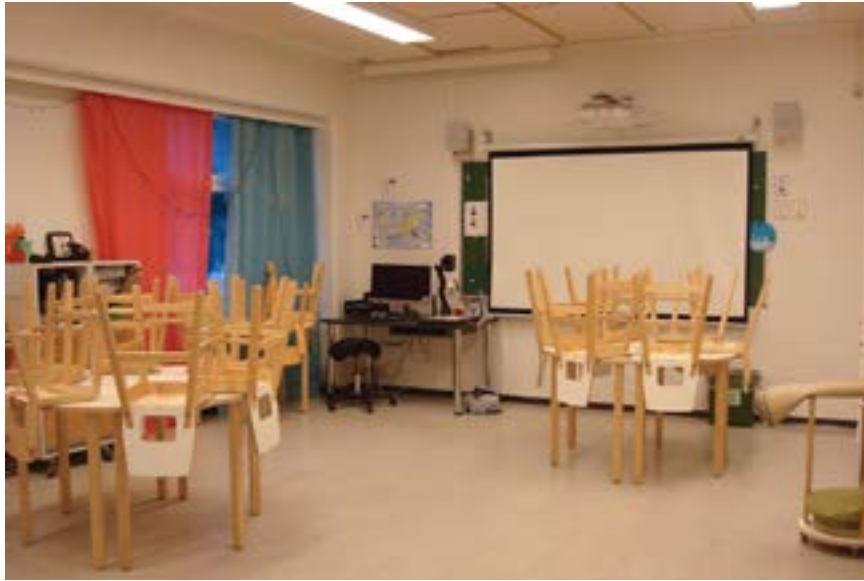
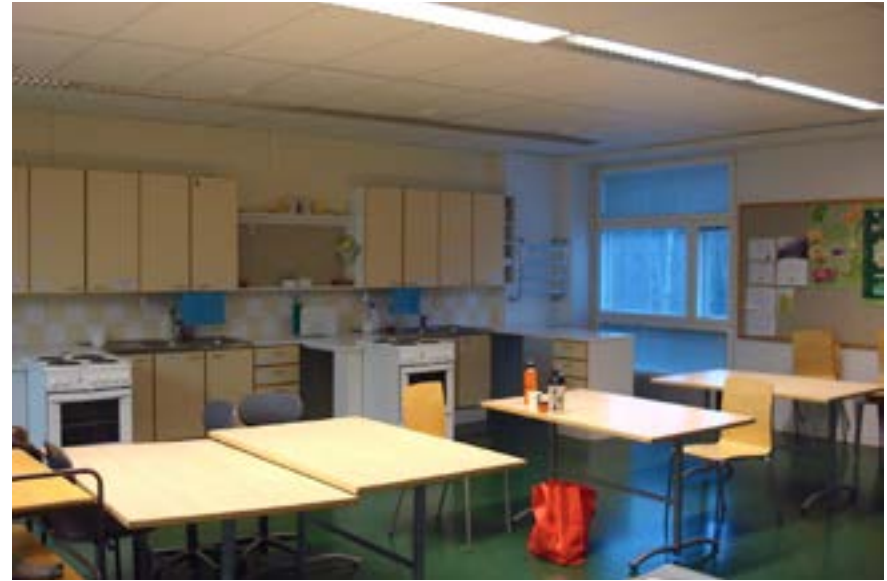
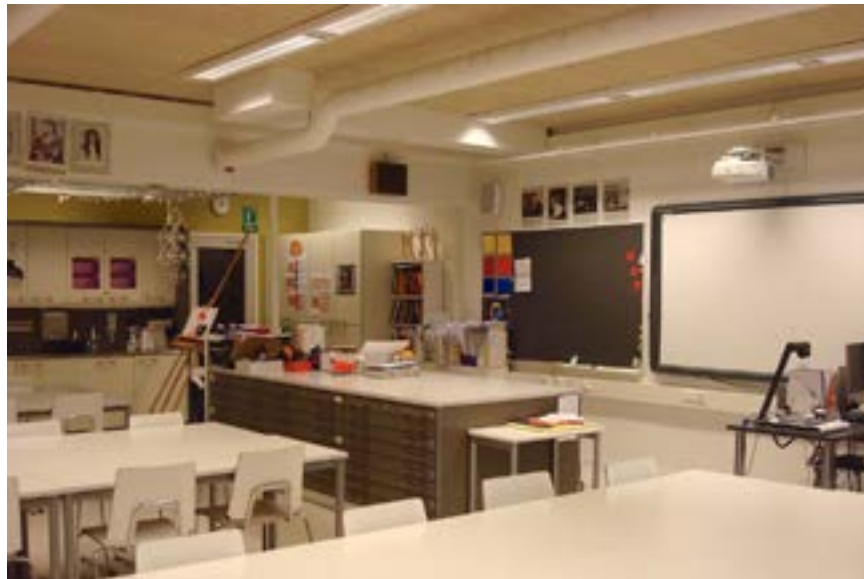
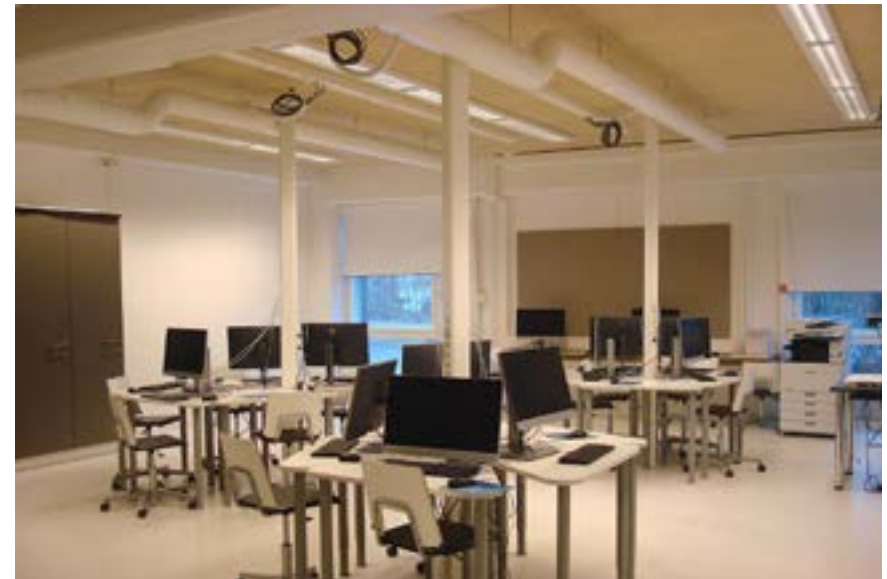
Esikoulun ryhmätila, kotitalousluokka ja uudistetut kuvaamataidon sekä tietojenkäsittelyn luokat.

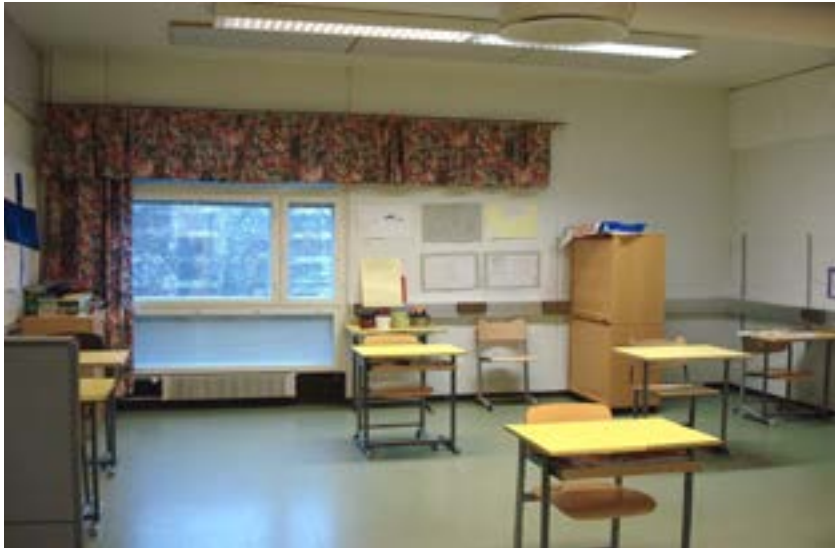
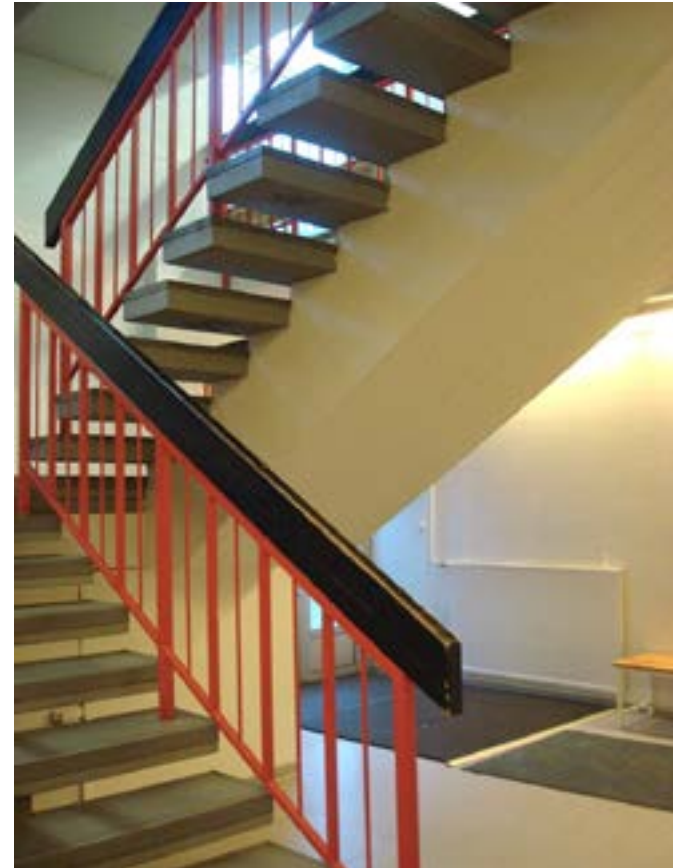
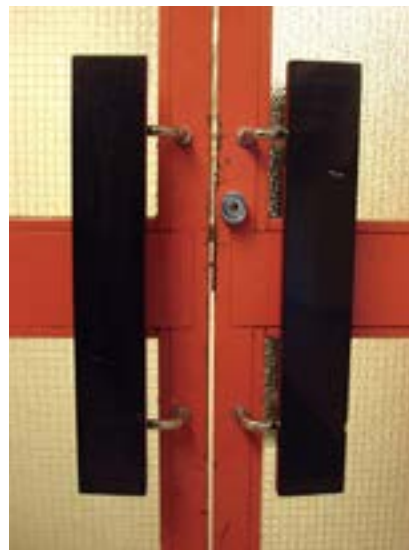
Ryhmätila, porrashuoneessa on alkuperäiset materiaalit ja kaiteet sekä ovet vetimiseen.

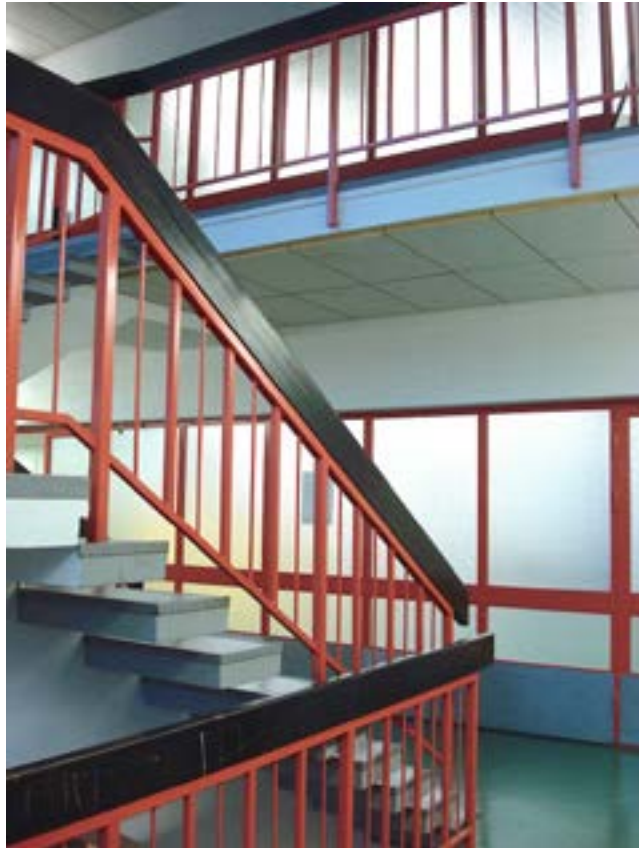
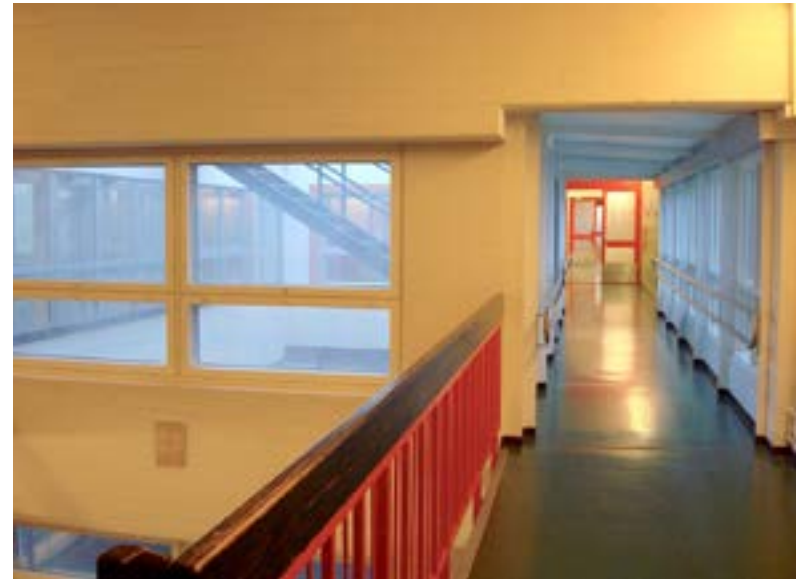
Yhdyskäytävään liittyvä porrasaula, yhdyskäytävä ja opettajien tilat B-osan toisessa kerroksessa.

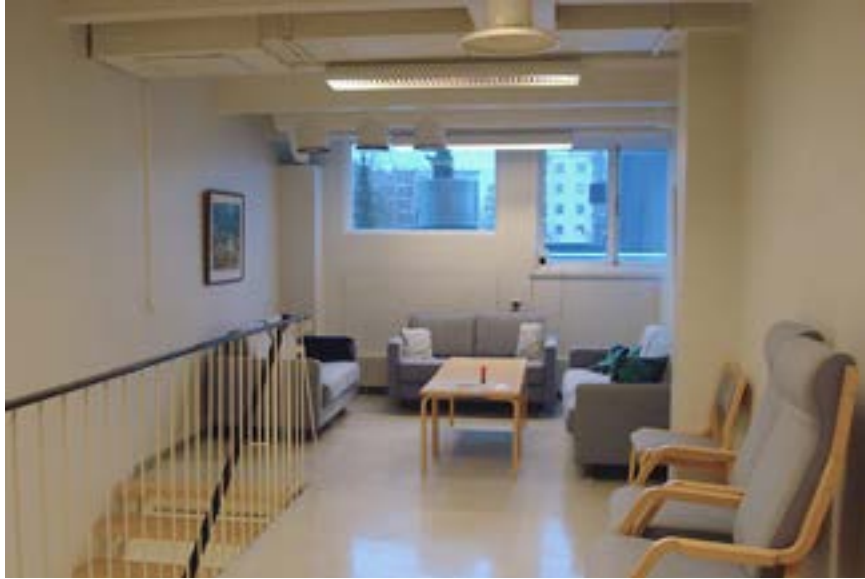
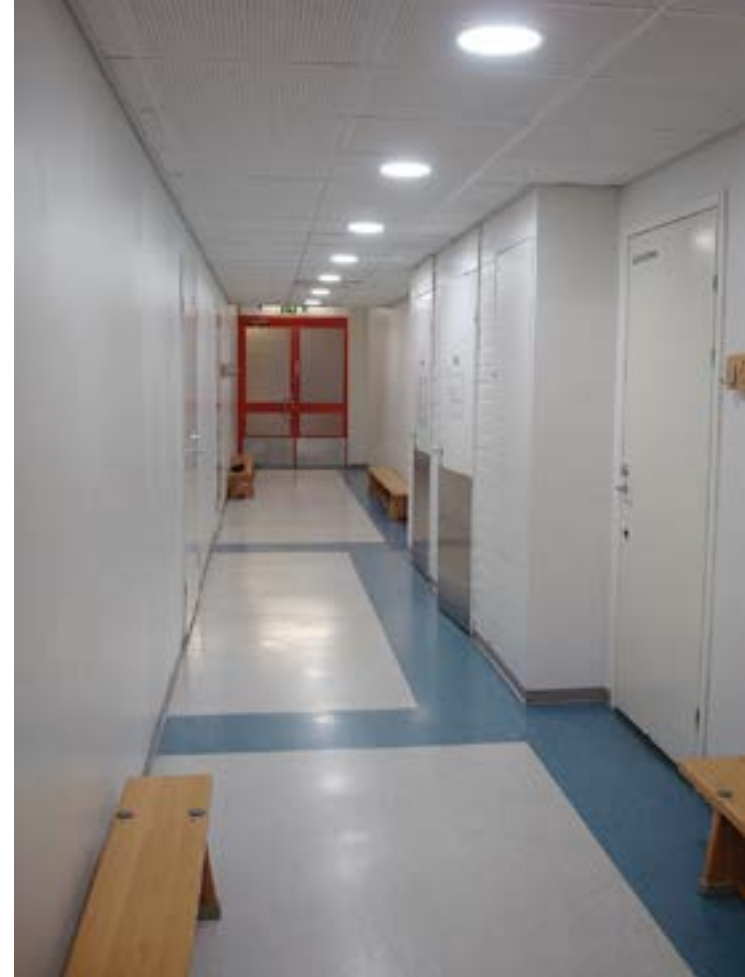
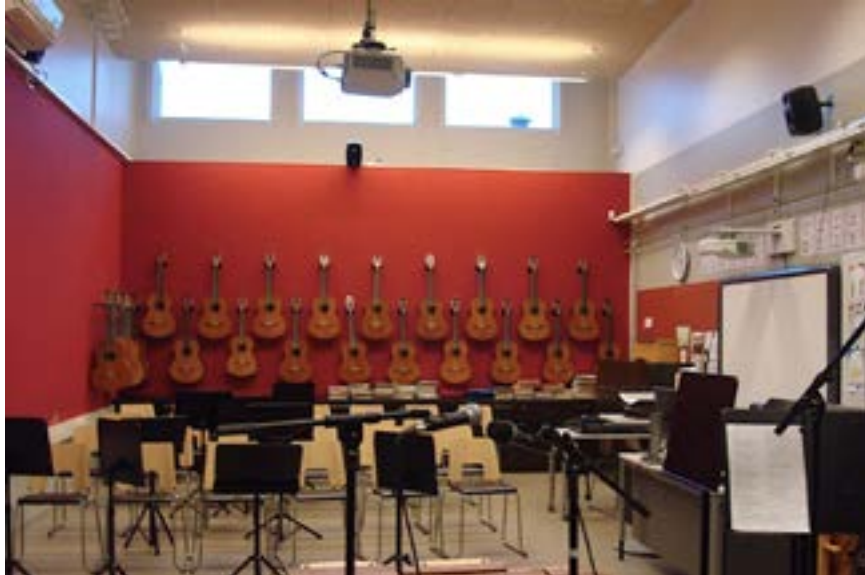
Hallintotilojen laajennusparvi, käytävää ja uusi musiikkiluokka.
