Uramonkatu 9

Rakennushistoriaselvitys

06.11.2018 Tampere

arkkitehtitoimisto
LASSE KOSUNEN OY

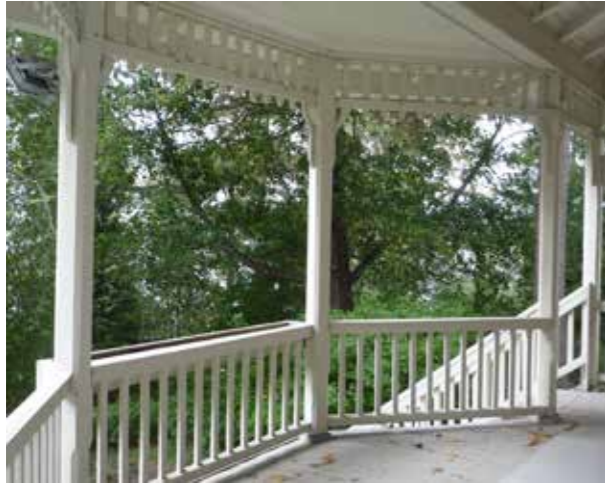
Näkymä verannalta Pyhäjärvelle. Käiteen puurakenteet on uusittu, yläosan koristeaihe on todennäköisesti alkuperäinen.

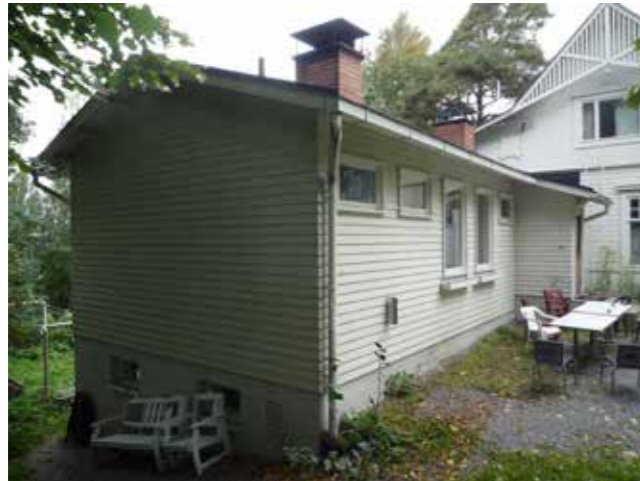
Laajennus idästä katsottuna.

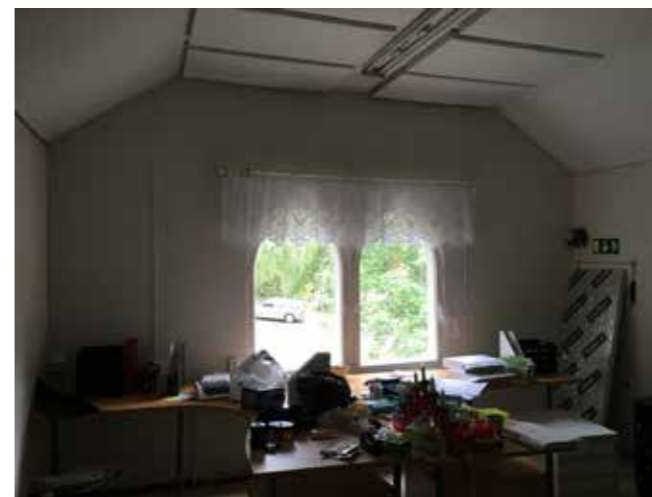
Tilojen mittasuhteet ovat pääosin alkuperäiset, mutta lähes kaikki pintamateriaalit, väliovet ja ikkunat on uusittu 1950-luvulla. Ullakolle rakennetut wc-tila ja komerot ovat lohkaisseet osan huoneesta H ja puretun portaan paikalle on rakennettu varasto ja komero. Kaikki vanhat uunit on purettu. Huoneeseen C on tehty poistumistieovi kuistin katolle.
