# Seuratalo "Morkun" dokumentointi touko -kesäkuussa 2016

Dokumentointi: Janni Heikkilä

Arkkitehtistudio Kujala & Kolehmainen Oy  
Tapionkatu 16 B, 2.krs,  
33500 Tampere  
etunimi.sukunimi@ark-studio.com  
www.ark-studio.com

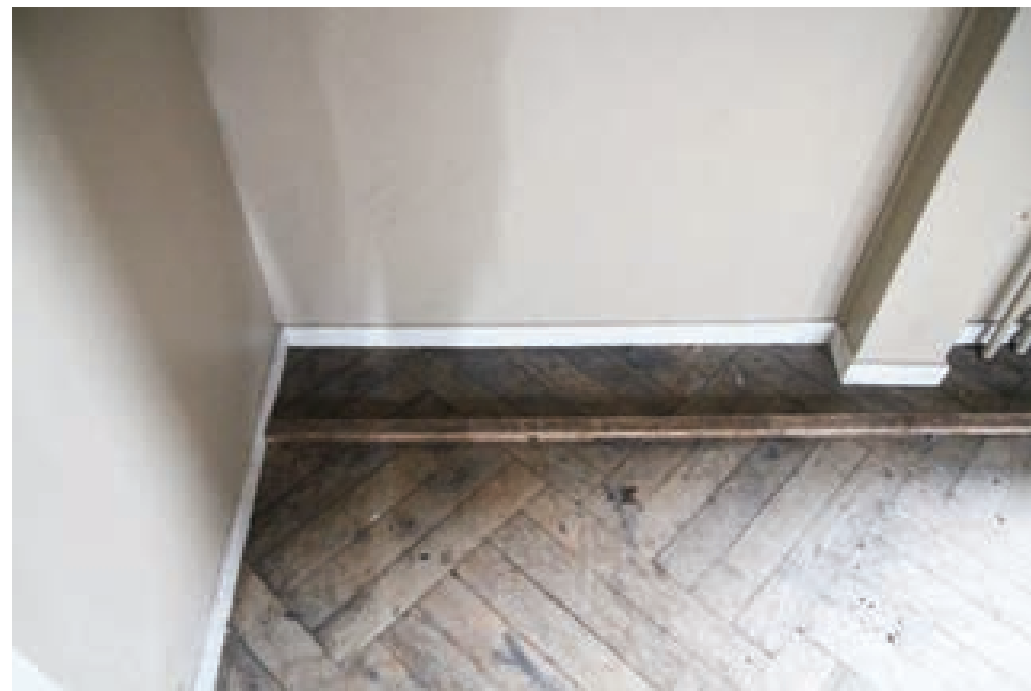
Kuva 77. peittomaalatut puulistat.

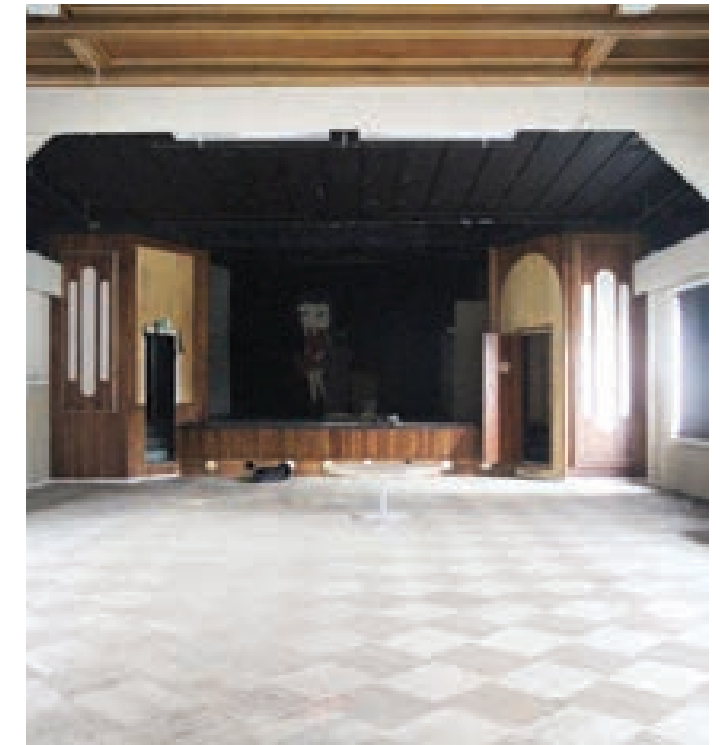
Kuva 81. Kulku näyttämölle salin molemmilta puolilta.

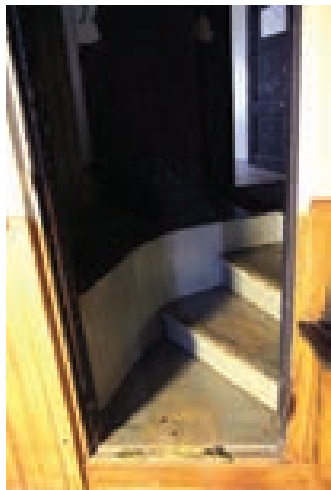
Kuva 82. Puiset portaat näyttämölle.

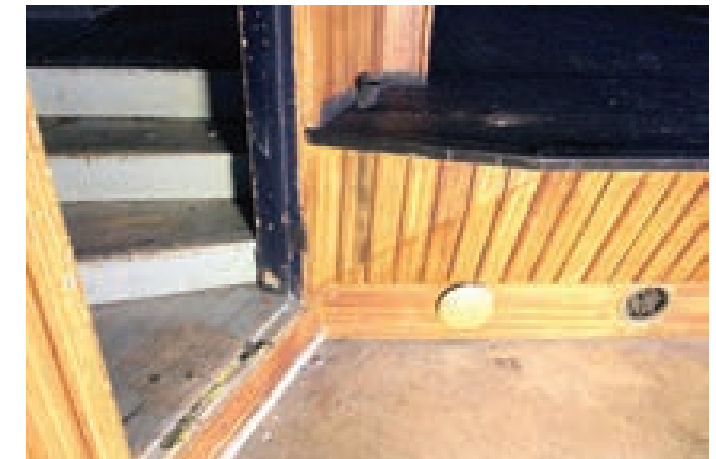
Kuva 86. Korotettu näyttämö.

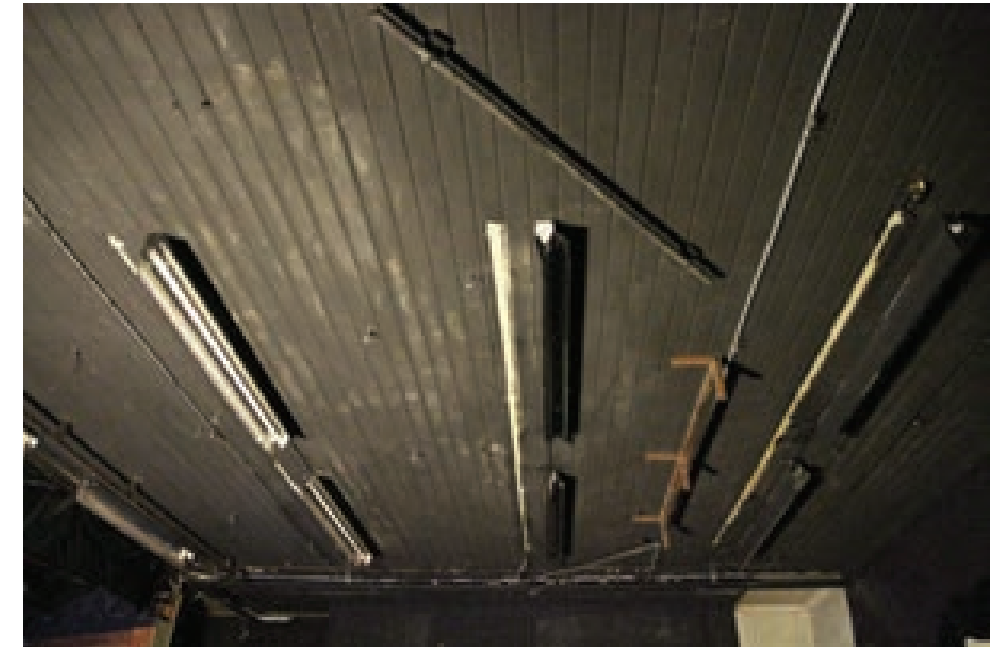
Kuva 88. Näyttämön katossa erilaisia kiskoja lavasteita varten.

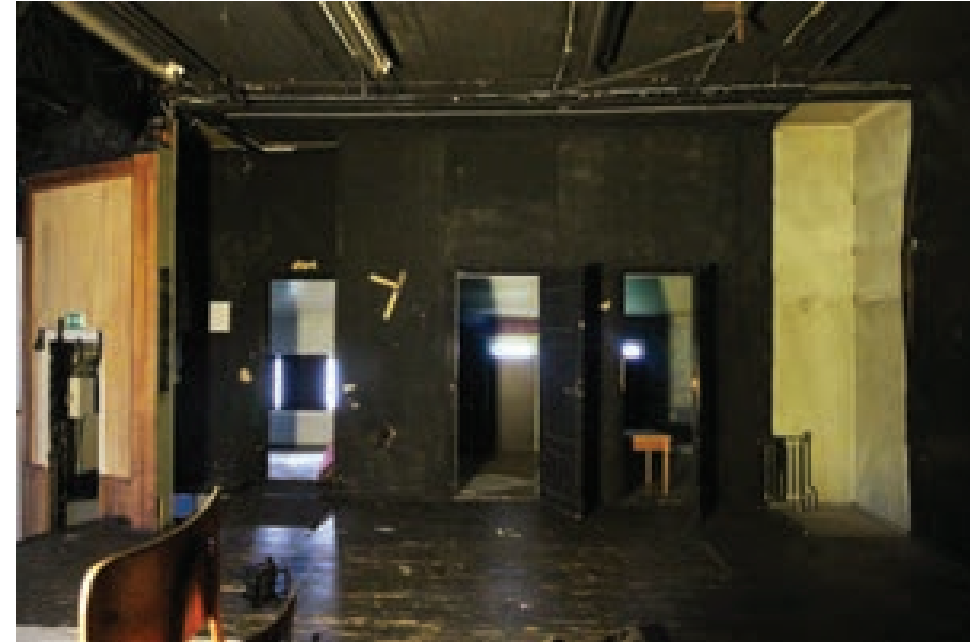
Kuva 90. Näyttämön seinät, lattia ja katto sekä kiintokalusteet maalattu mustalla mattavärisellä maalilla.

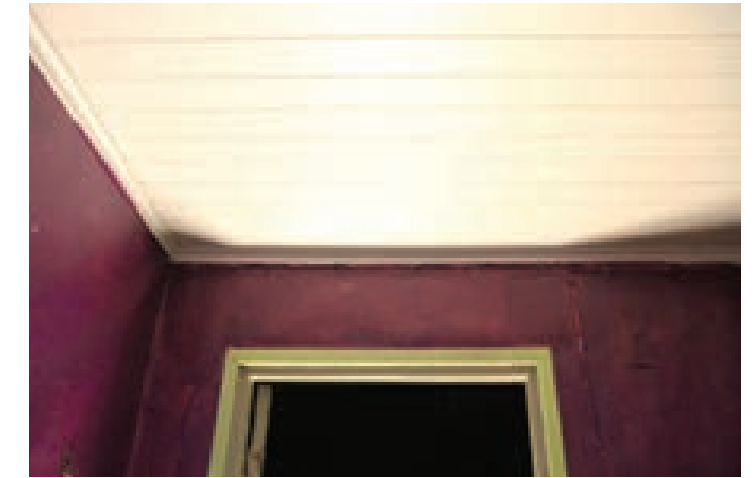
Kuva 97. Pukutilan katto peittomaalattua paneelia.

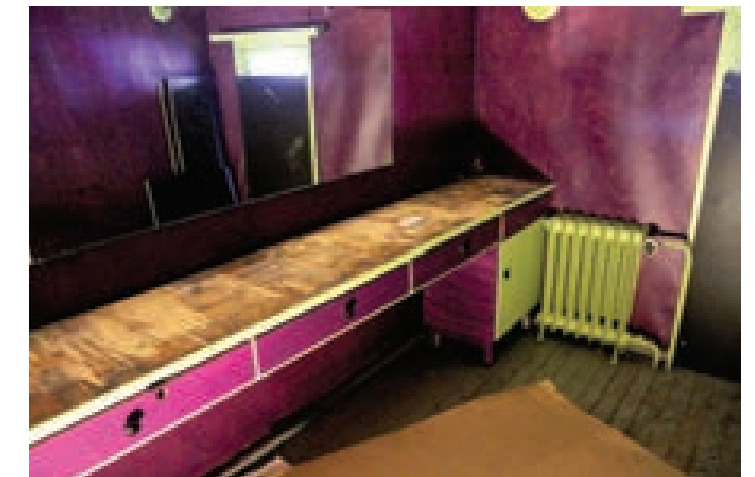
Kuva 99. Pukutilassa iso peili ja pöytä.

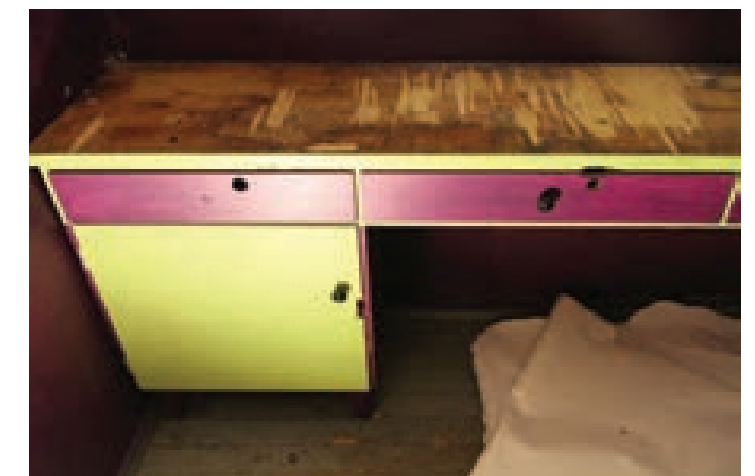
Kuva 102. Pukutilan pöytä peittomaalattua puuta.

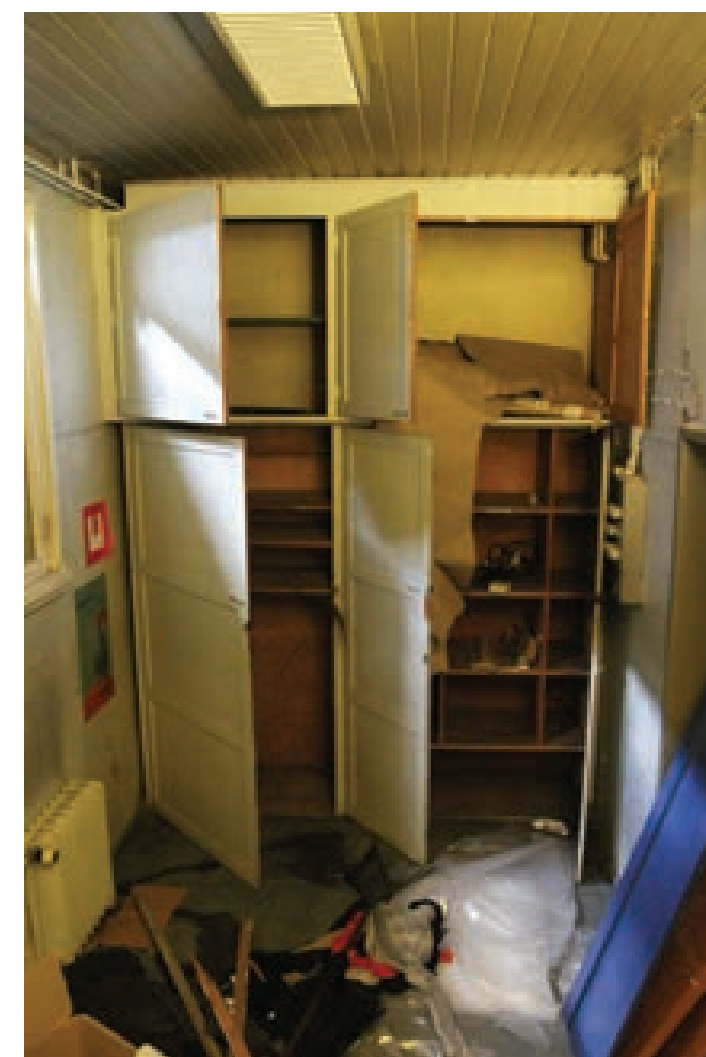
Kuva 106. Aulassa seinän kokoiset komerot. Ovet peittomaalattut.

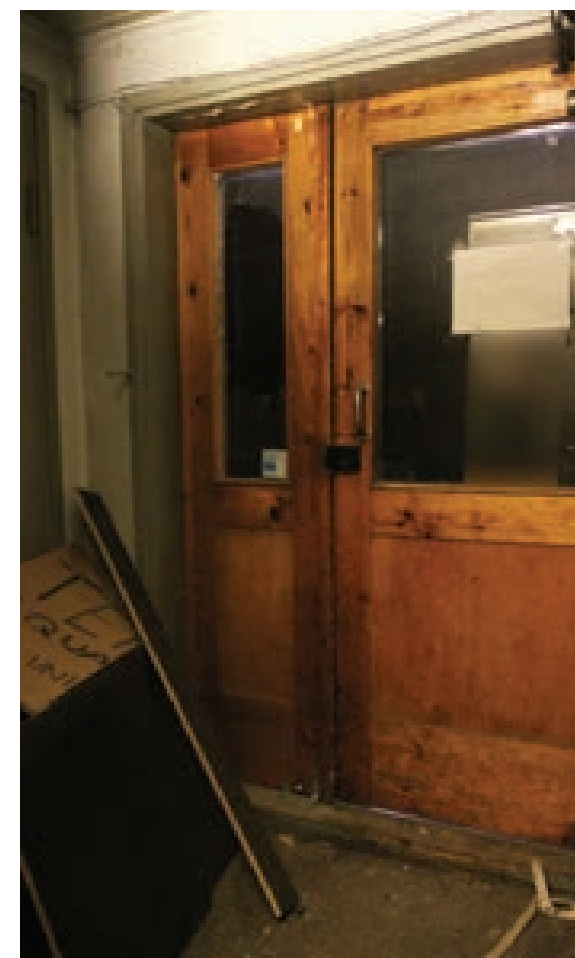
Kuva 114. Ulko-ovi sisäpihalle: lasiaukollinen epäsymmetrinen paripuuovi.

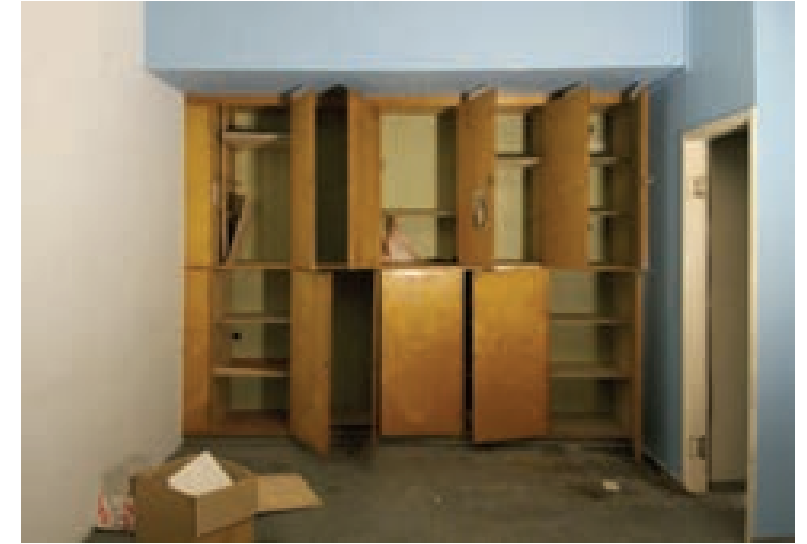
Kuva 120. Puiset lakatut kaapistot.

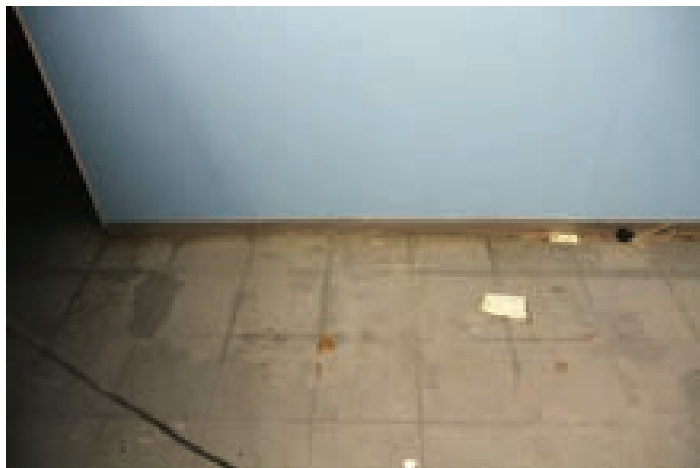
Kuva 117. Lattiassa kvartsiivinyyliä.

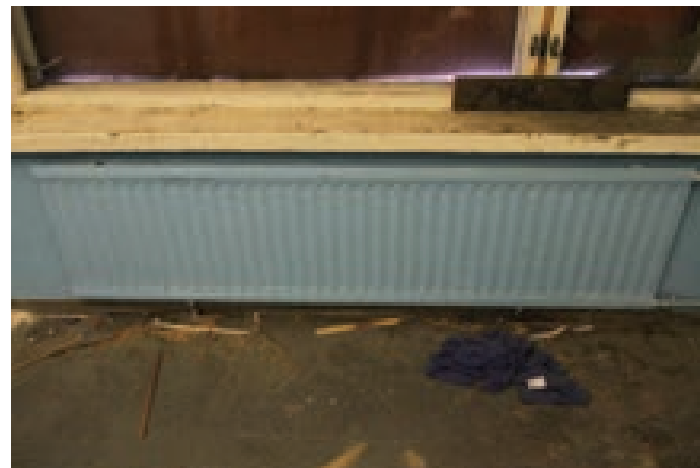
Kuva 118. Tilassa lämpöpatteri.

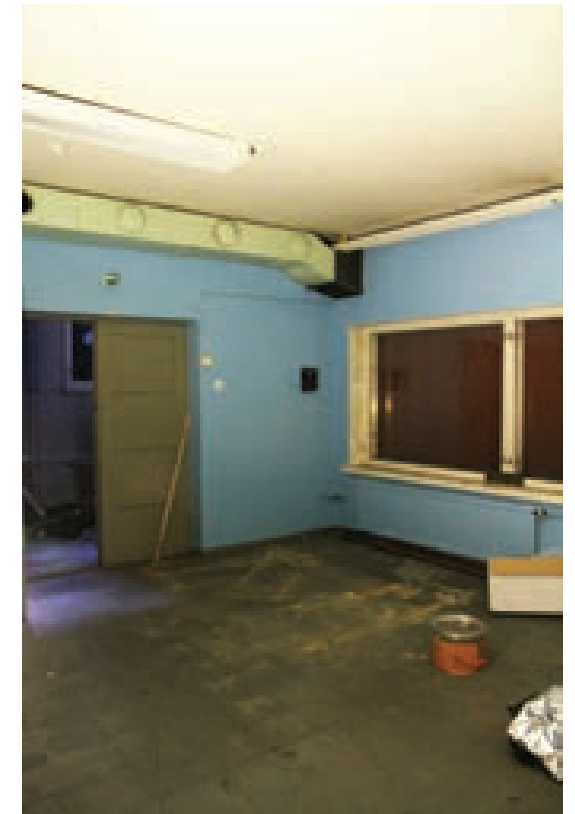
Kuva 121. Eteläpään ikkunat.

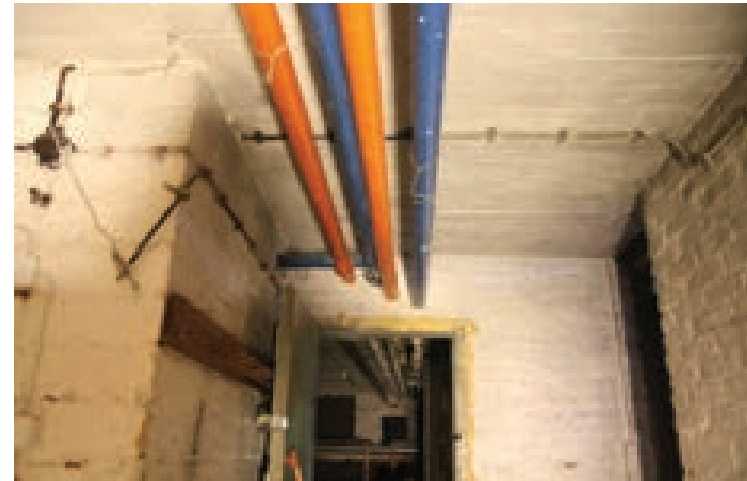
Kuva 129. Katto peittomaalattua betonia.

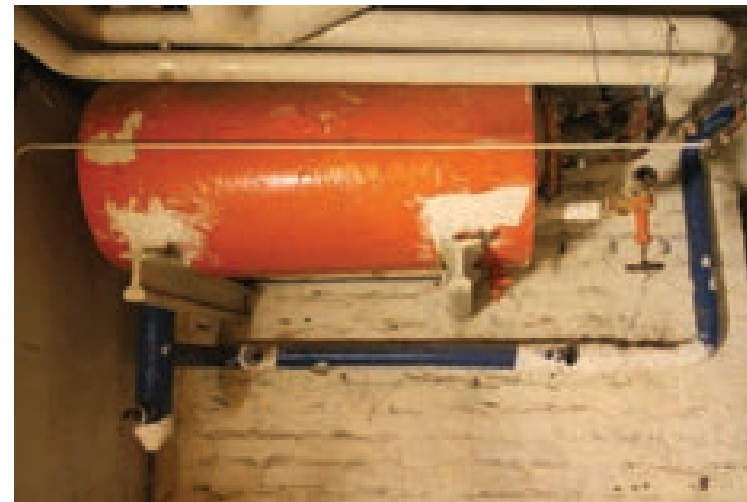
Kuva 134. Vanha vesikeskuslämmitin.

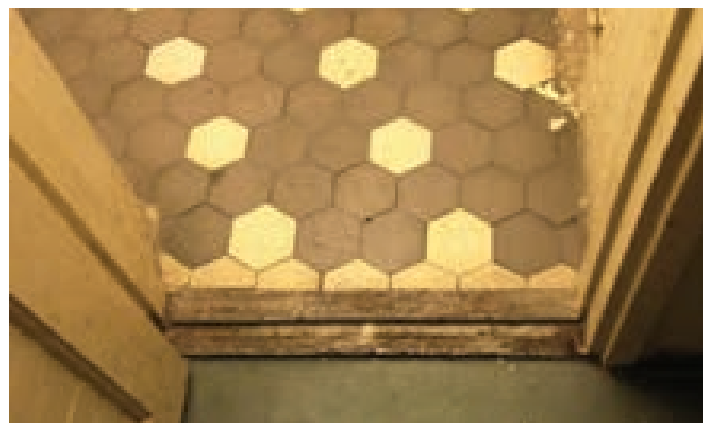
Kuva 141. Lattiassa valko- ja ruskeasävyinen kuusikulmainen klinkkeri.

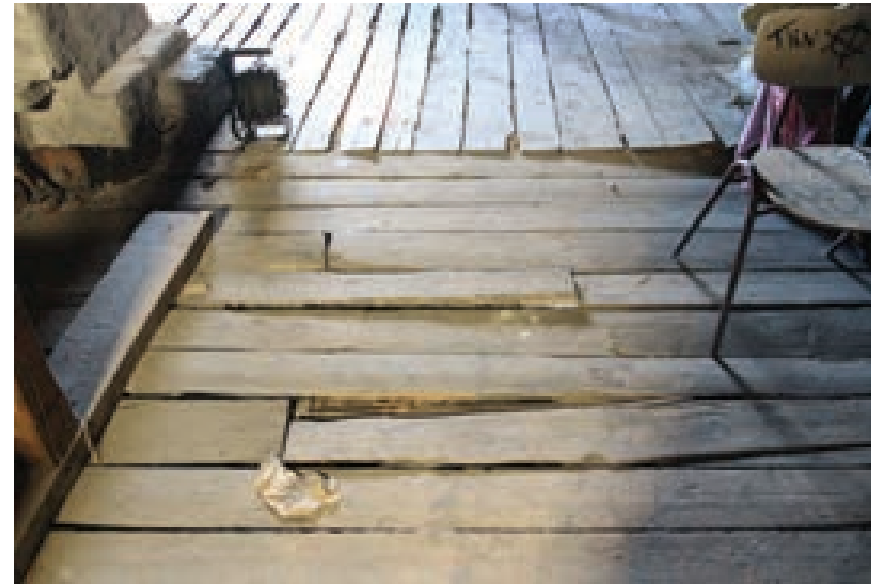
Kuva 180. Lautalattia.

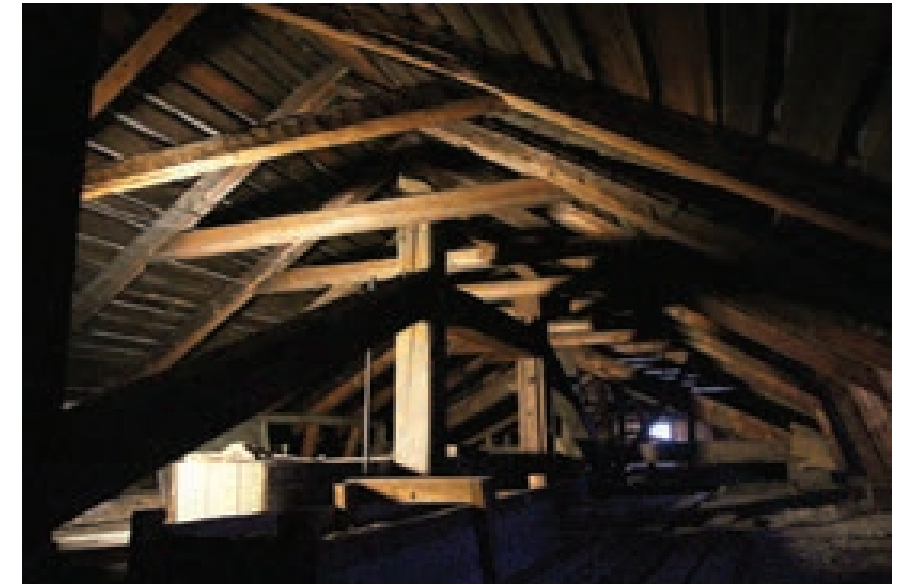
Kuva 181. Kattotuolit hirrestä.

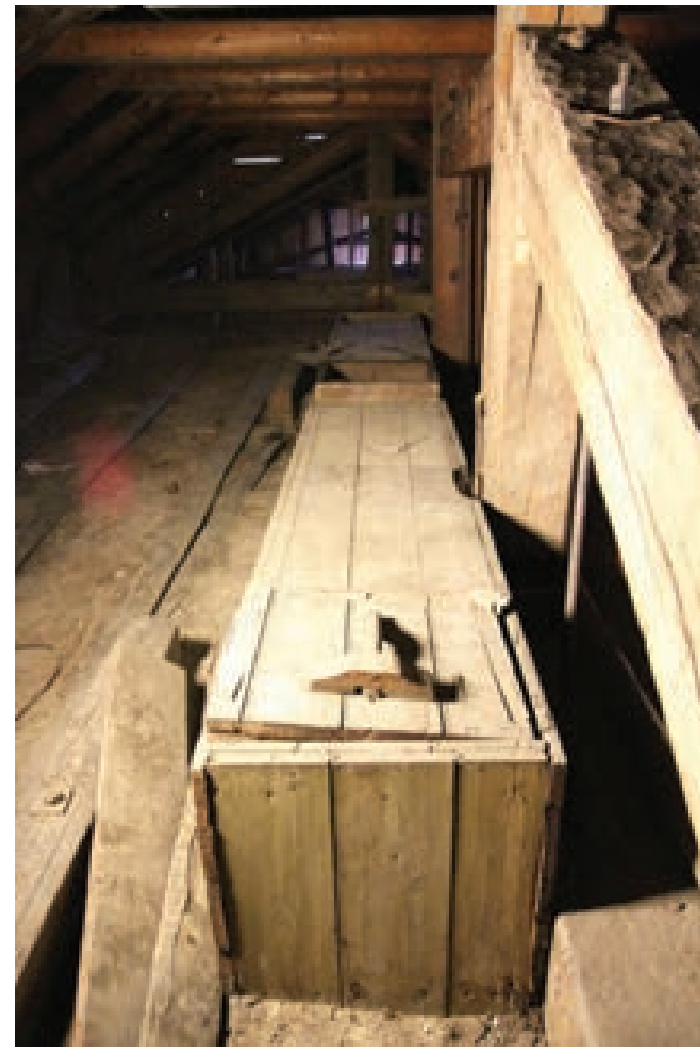
Kuva 182. Ullakolla vanha sammutushiekkalaatikko.

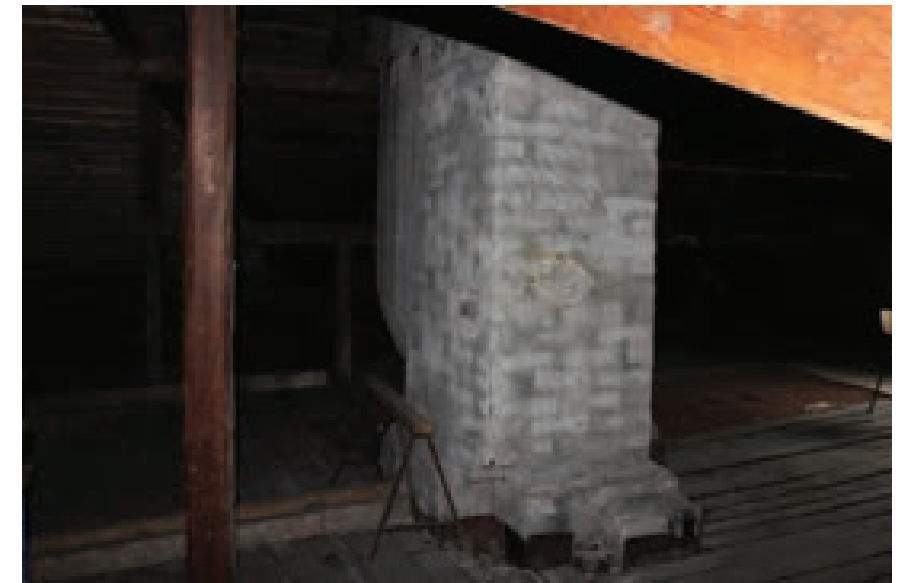
Kuva 183. Muurattu savupiippu.
