UUDENKYLÄN SEURAKUNTATALO

Rakennushistoriaselvitys

ARKKITEHTITOIMISTO NEVA OY
Uudenkylän seurakuntatalo rakennushistoriaselvitys
Tilaaaja: Tampereen ev.lut. seurakunta
Tekijä: Arkkitehtitoimisto Neva Oy
Ruut Ronni, arkkitehti SAFA

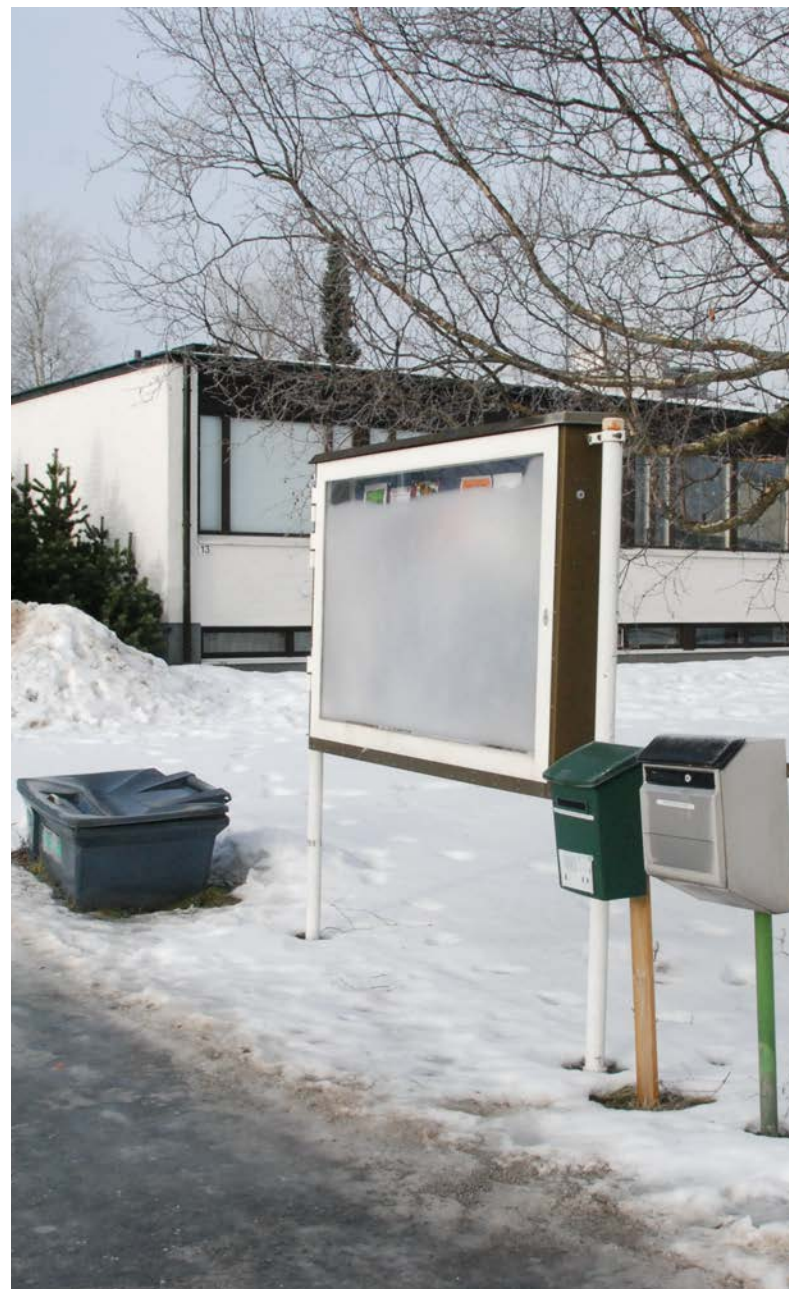
Sisääntuloväylän viereen on sijoitettu sekalainen kokoelma pihavarusteita. Ilmoitustaulu on alkuperäinen.

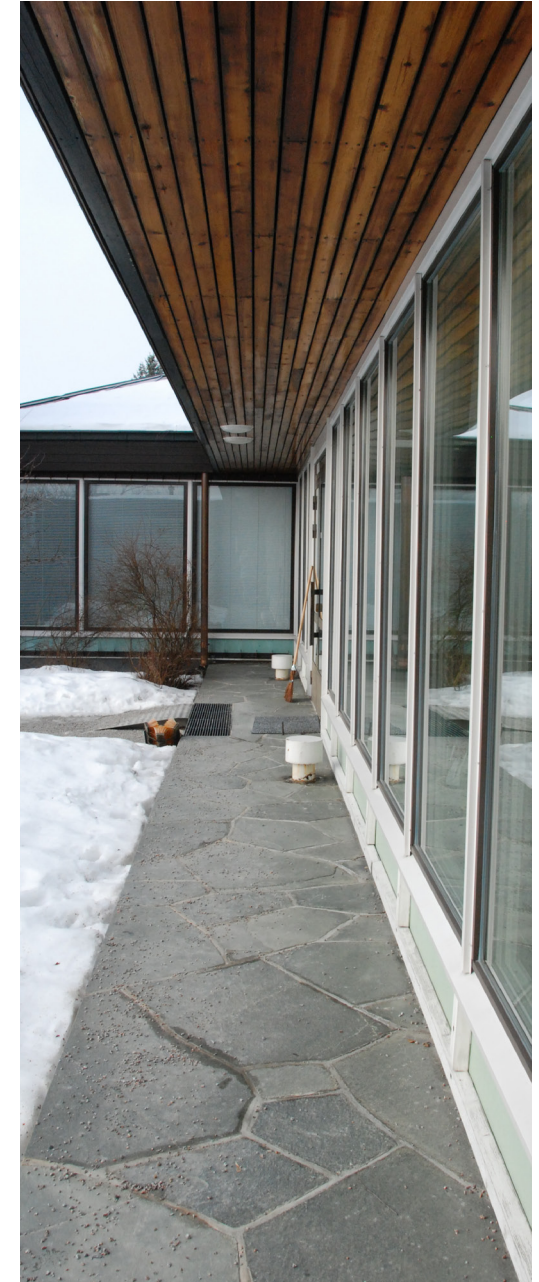
Sisääntulojulkisivun arkkitehtuuri on yhä varsin edustavaa.
