KALEVAN LASTENTALO

RAKENNUSHISTORIASELVITYKSEN TÄYDENNYS
2020

ARKKITEHDIT MY

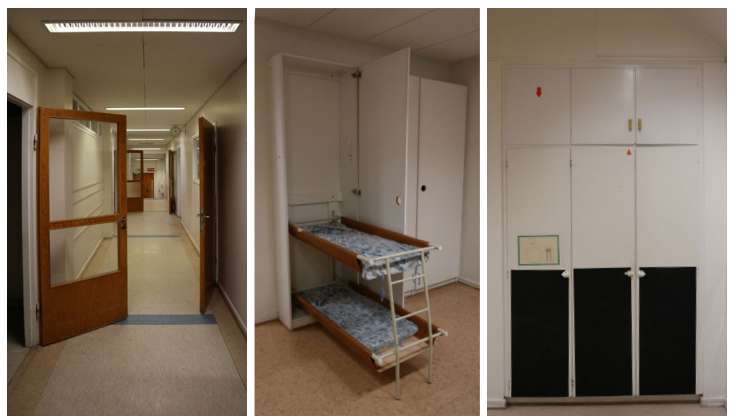
Alkuperäisiä 1950-luvun ovia ja kiintokalusteita.

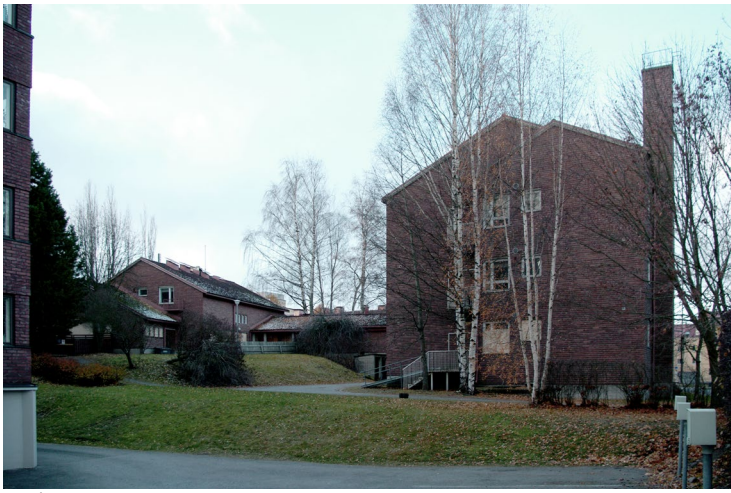
Näkymä itään

Rakennuksen julkisivut ovat melko samassa kunnossa kuin vuoden 2012 rakennushistoriaselvityksen aikaan. Julkisivut näyttävät päällepäin hyväkuntoisilta ja niiden alkuperäisyysaste on suuri. Jatkuvasti enemmän sammaloituvat katon ja alimpien kerrosten umpeen levytetyt ikkunat antavat kuitenkin suljetun ja hieman laiminlyödyn vaikutelman. Ikkunapellit ja sadevesijärjestelmät ovat osin ruostuneet. Jokunen ikkuna ja Ilmarinkadun puolen parvekkeen kaidelasi on rikottu. Tiilten ja tiilisaumojen vauriot ovat pinta-puolisia ja vähäisiä.

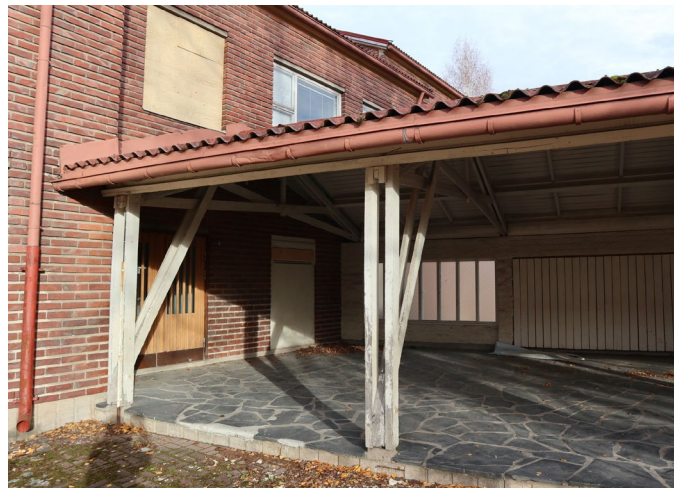
Yhdyskäytäväkatoksessa on jäljellä kaunis liuskekilvettä.

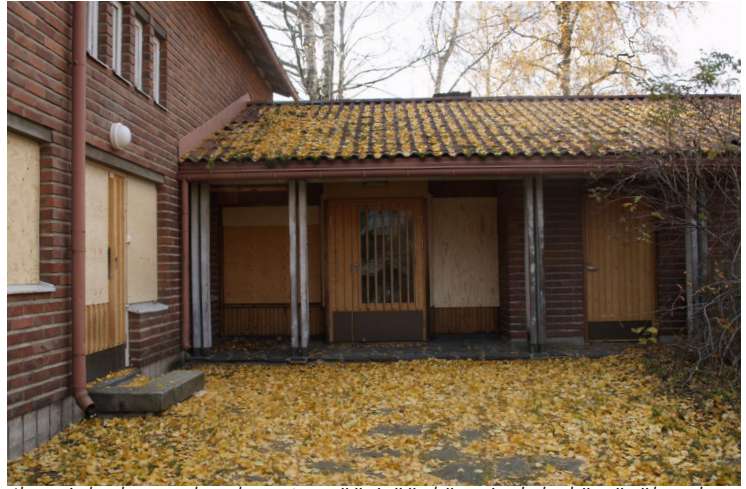
Ilmarinkadunpuolen katettu pääsisäänkäynti yhdyskäytäväkatoksen itäpuolella. Oikealla ovi entiseen lastenvaunuvarastoon ja vasemmalla ovi porrashuoneeseen.

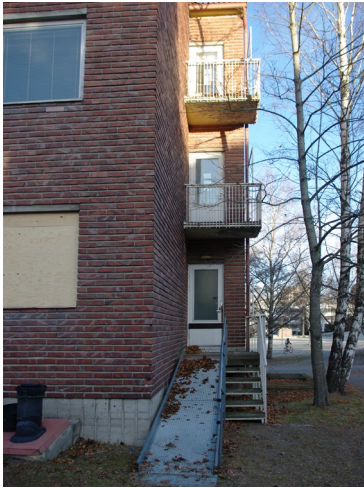
Sisäänkäynti itäisen Saukonpuiston puolen itäpäädyyn on avattu vasta vuonna 1990. Ovi poikkeaa muista ulko-ovista, koska paikalla on aiemmin ollut parveke ja vanha ovi on säilytetty.

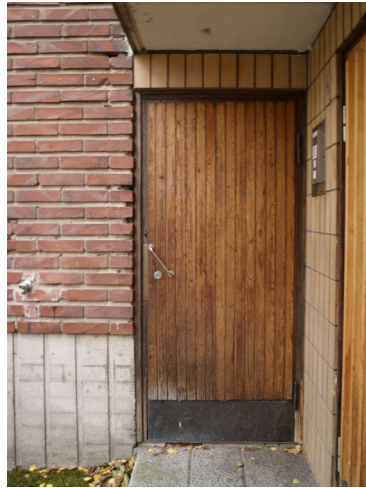
Sisäänkäynti itäisen Saukonpuiston puolen porrashuoneeseen.

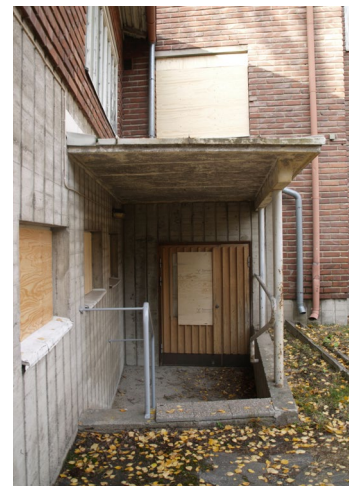
Läntisen Saukonpuiston puolen kellarin aulatilaan vievä ovi eteläisellä julkisivulla.

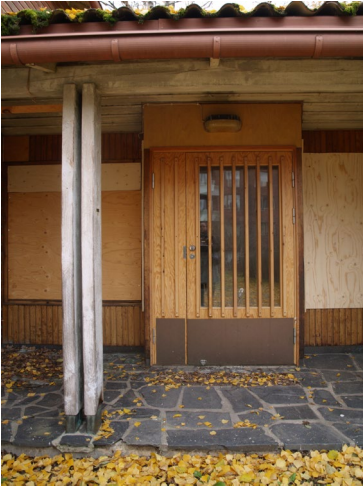
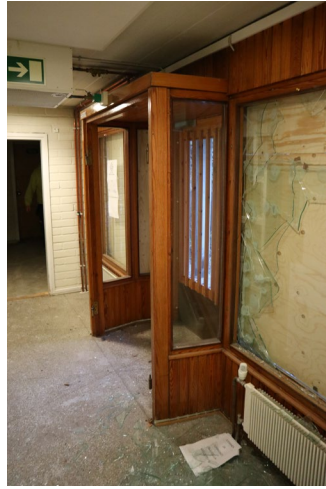
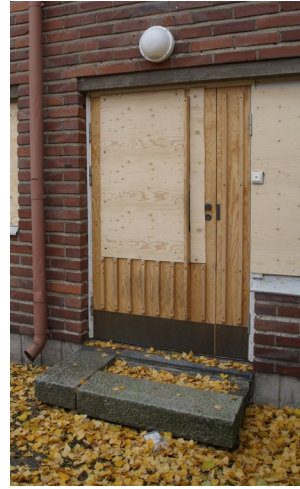
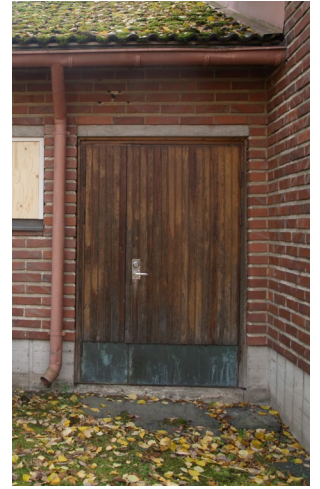
Ilmarinkadunpuolen pääsisäänkäynti ulko- ja sisäpuolelta. Sisemät ovet on irrotettu paikaltaan, mutta ne on varastoitu Ilmarinkadunpuolen kellaritiloihin.

Sisäänkäynti Ilmarinkadunpuolen porrashuoneeseen. Ulkovaraston ovi

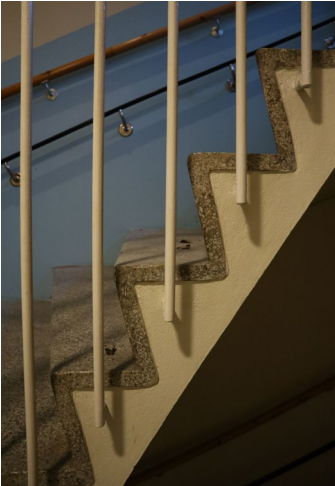
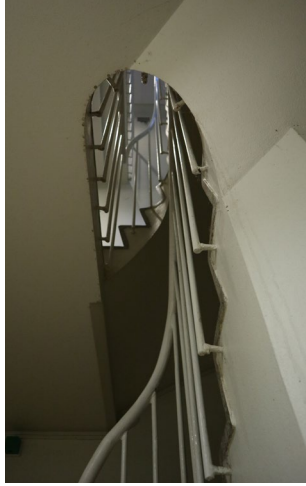
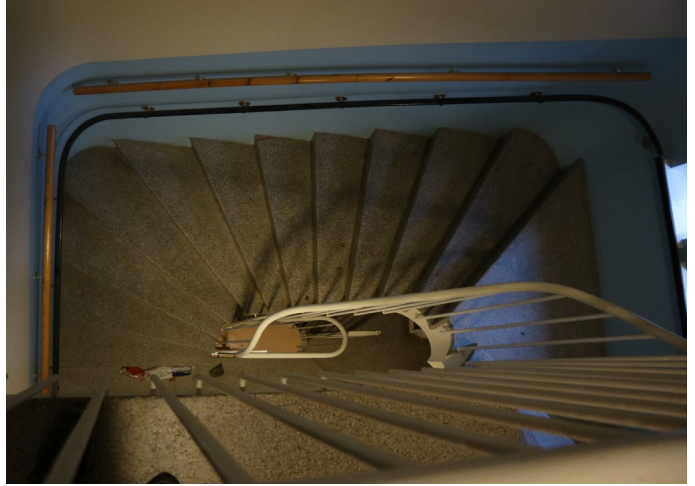
Ilmarinkadun portaan veistoksellinen muoto on kiinnostava ja huoliteltu sekä koko portaikon muodonannon tasolla että detaljitasolla. Portaankunto on hyvä eikä pintoja ole sotkettu.

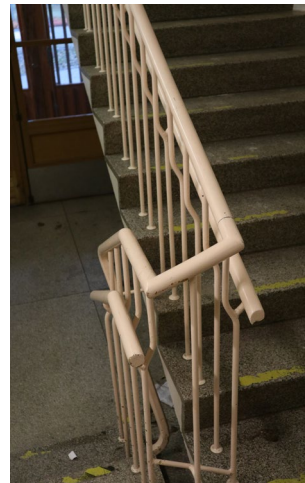
Läntisen Saukonpuiston puolen kaidedetaljit ovat Ilmarinkadun puoleen verrattuina kömpelön oloisia, vaikka rakennuksen eri puolet on suunniteltu ja rakennettu samaan aikaan.

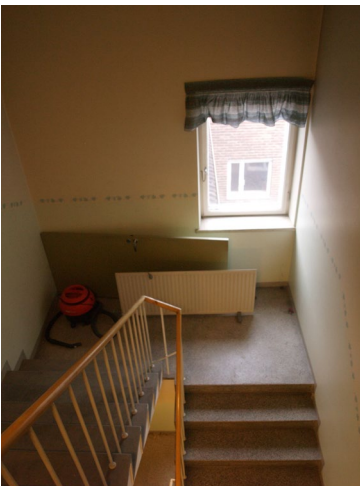
Itäisen Saukonpuiston puolen portaikko on yksinkertainen ja pelkistetty. Portaan sekä seinäpintojen kunto on hyvä.

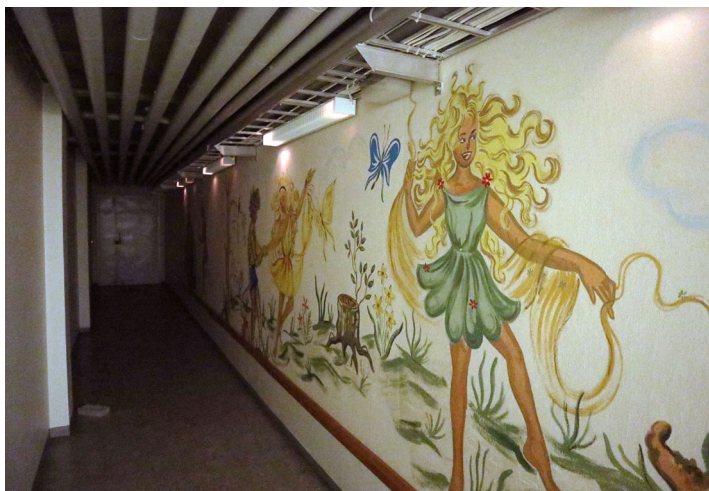
Outi Leppäsen vuonna 1955 signeeraama seinämaalaus yhdyskätävän kellarikerroksessa on edelleen hyvin säilynyt.

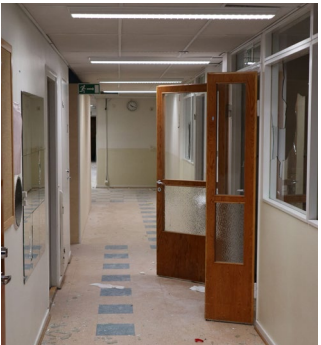
Suurin osa alkuperäisistä sisäovista on säilynyt sekä Ilmarinkadun puolella, että läntisellä Saukonpuiston puolella. Ovet tuovat käytävätiloihin alkuperäistä 1950-luvun ilmettä.

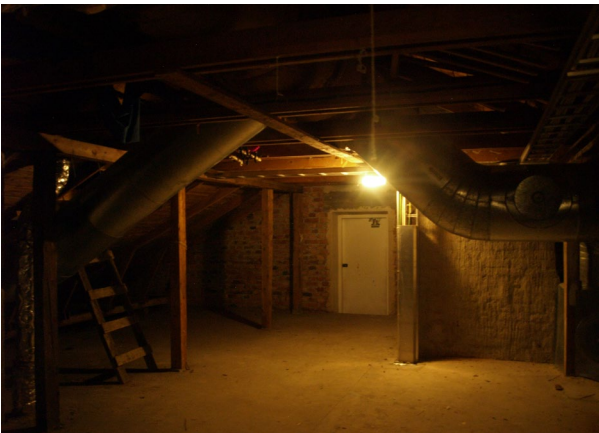
Saukonpuiston puolen ullakko on vaikuttaa hyväkuntoiselta, ja se on melko alkuperäisessä asussaan.

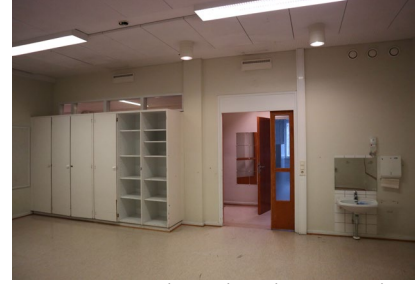
7. Puiston puolen ryhmähuone, 1. krs. Alkuperäiset ovet, komerot ja ikkunat komeroiden päällä ovat säilyneet.

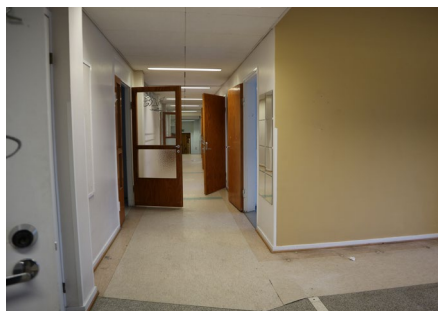
6. Saukonpuiston puolen länsiosan 2. kerroksen käytävässä on säilynyt paljon alkuperäisiä ovia ja osa alkuperäisestä lattiasta on näkyvässä. Käytävä on kuitenkin seinämuutoksen takia muuttanut hiukan muotoaan.

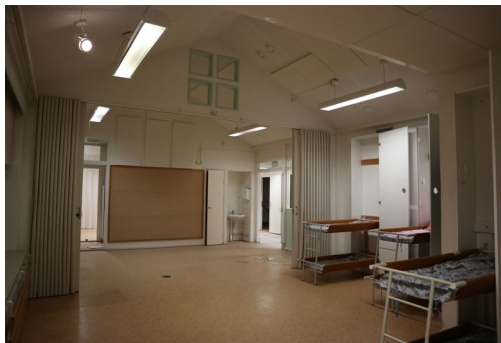
7. Ilmarinkadun ryhmähuoneissa on tehty uusia tilajakoja paljeovilla ja seinälinjojen muutoksilla. Isot ryhmähuoneet ovat kuitenkin muutoksista huolimatta säilyttäneet luonteensa ja erityispiirteensä.

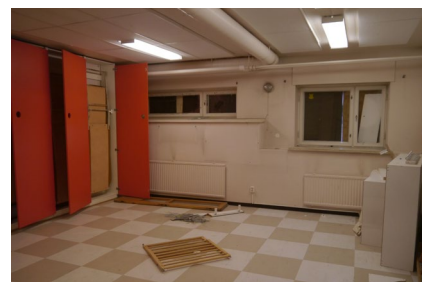
11. Neljästä pienestä huoneesta muokattu ryhmä-/päiväunihuone Ilmarinkadun kellarissa. Vanhojen seinien paikat ovat luettavissa seinistä ja ikkunoista.
